# LAPORAN INSPEKTORAT PEPASANGAN ELEKTRIK

**KOMPLEKS IBU PEJABAT JABATAN KERJA RAYA  
(BLOK F),  
JALAN SULTAN SALAHUDDIN, KUALA LUMPUR.  
26 -30 OKTOBER 2009**

**Unit Inspektorat dan Pengurusan Tenaga  
Cawangan Kejuruteraan Elektrik  
Ibu Pejabat JKR Malaysia**

**No. Laporan : 70/09/05/W**

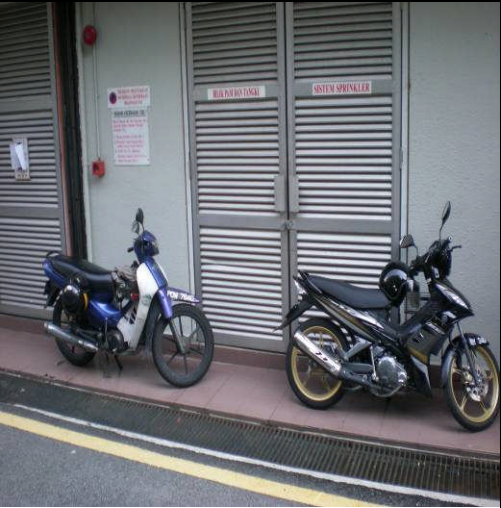
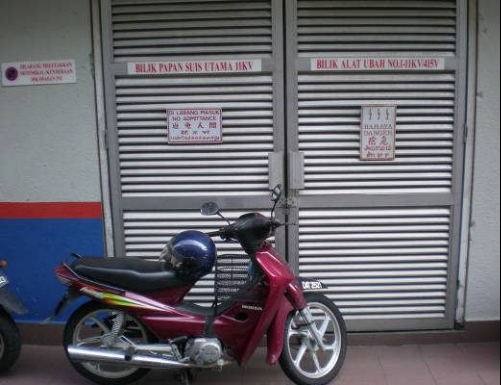
| BIL. | PERKARA | NO. PENEMUAN |
|---|---|---|
| 5 | Terdapat halangan di hadapan bilik papan suis. | 1 |

| Bil | Gambar | Lokasi / Penemuan / Ulasan | Tahap Kerosakan / Isu / Cadangan Penambahbaikan |
|---|---|---|---|
| 1. | | <p><b>Lokasi:</b> Bilik Papan Suis</p> <p><b>Penemuan:</b><br/>Terdapat halangan di hadapan bilik papan suis.</p> <p><b>Ulasan:</b><br/>Pintu masuk Bilik Papan Suis hendaklah bebas dari sebarang halangan bagi mengelakkannya daripada menghalang pengendali menjalankan kerja-kerja senggaraan.</p> | <p><b>Tahap Kerosakan:</b> <span style="background-color: yellow; color: black; padding: 2px 5px;">B</span></p> <p><b>Isu:</b> Keselamatan</p> <p><b>Cadangan Penambahbaikan:</b><br/>Hadapan pintu bilik suis perlu mudah diakses dan tiada halangan.</p> <p><b>Rujukan :</b><br/><b>PPE 1994 Peraturan 37(b) – (Ruang bagi papan suis dan kelengkapan)</b><br/>Hendaklah bebas daripada halangan bagi membolehkan papan suis atau kelengkapan itu dikendalikan dengan selamat;</p> |

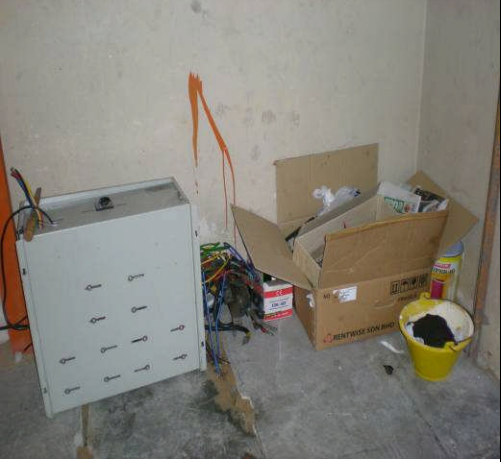
| BIL. | PERKARA | NO. PENEMUAN |
|---|---|---|
| 1 | Bilik Papan Suis Utama dijadikan stor barangan. | 2 |

| Bil | Gambar | Lokasi / Penemuan / Ulasan | Tahap Kerosakan / Isu / Cadangan Penambahbaikan |
|---|---|---|---|
| 2. | | <p><b>Lokasi:</b> Bilik Papan Suis Utama (PSU)</p> <p><b>Penemuan:</b><br/>Bilik PSU dijadikan stor.</p> <p><b>Ulasan:</b><br/>Kawasan bilik papan suis hendaklah bebas dari sebarang halangan. Keadaan ini jika tidak dibersihkan akan menghalang pengendali menjalankan kerja-kerja senggaraan.</p> | <p><b>Tahap Kerosakan:</b> <span style="background-color: red; color: black; padding: 2px 5px;">A</span></p> <p><b>Isu:</b> Keselamatan</p> <p><b>Cadangan Penambahbaikan:</b><br/>Barang-barang tersebut hendaklah dikeluarkan dari bilik PSU.</p> <p><b>Rujukan :</b><br/><b>PPE 1994 Peraturan 37(b) – (Ruang bagi papan suis dan kelengkapan)</b><br/>Hendaklah bebas daripada halangan bagi membolehkan papan suis atau kelengkapan itu dikendalikan dengan selamat;</p> |

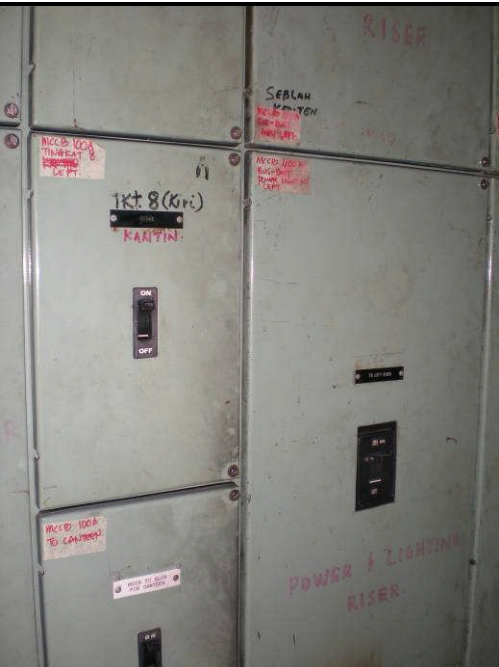
| BIL. | PERKARA | NO. PENEMUAN |
|---|---|---|
| 7 | Penandaan tidak lengkap dan belum dikemaskini. | 4 |

| Bil | Gambar | Lokasi / Penemuan / Ulasan | Tahap Kerosakan / Isu / Cadangan Penambahbaikan |
|---|---|---|---|
| 4. | | <p><b>Lokasi:</b> Bilik Papan Suis Utama.</p> <p><b>Penemuan:</b><br/>Penandaan tidak lengkap dan belum dikemaskini.</p> <p><b>Ulasan:</b><br/>Penandaan mestilah lengkap dan terkini pada setiap Papan Suis Utama / Papan Suis Kecil bagi memudahkan kerja-kerja senggaraan. Penandaan yang bertindih akan mengelirukan pengendali dan keadaan ini amat berbahaya.</p> | <p><b>Tahap Kerosakan:</b> B</p> <p><b>Isu:</b> Penyenggaraan</p> <p><b>Cadangan Penambahbaikan:</b><br/>Perlu dilengkapkan dan dikemaskini penandaan pada Papan Suis Utama bagi memudahkan kerja-kerja penyenggaraan.</p> <p><b>Rujukan :</b><br/><b>PPE 1994 Peraturan 19(1b) – (Susunan papan suis secara am)</b><br/>Pengaliran tiap-tiap konduktor hendaklah boleh dikesan dan gambar rajah sambungan-sambungan yang dilukis dengan jelas hendaklah dipamerkan berdekatan dengan papan suis itu;</p> |

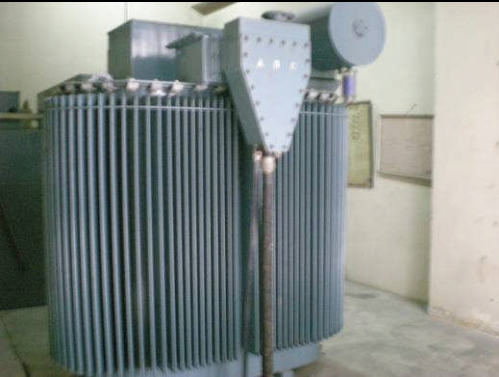
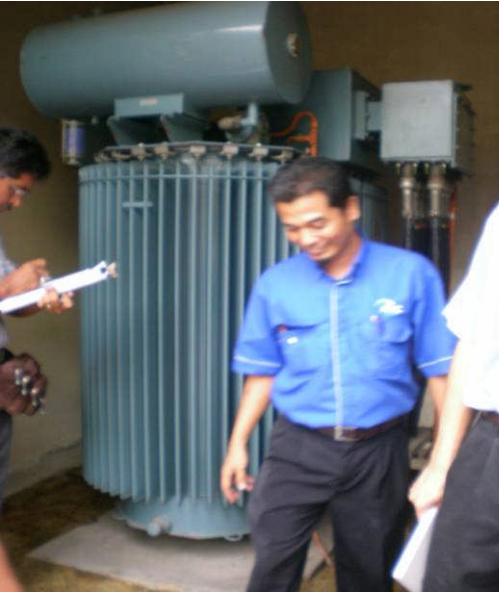
| BIL. | PERKARA | NO. PENEMUAN |
|---|---|---|
| 8 | Pemasangan menerima bekalan 11kV (sistem voltan tinggi) tetapi tidak berdaftar dengan Suruhanjaya Tenaga. | 5 |

| Bil | Gambar | Lokasi / Penemuan / Ulasan | Tahap Kerosakan / Isu / Cadangan Penambahbaikan |
|---|---|---|---|
| 5. | <p>Transformer 1</p> <p>Transformer 2</p> | <p><b>Lokasi:</b> Bilik Suis HT.</p> <p><b>Penemuan:</b><br/>Pemasangan menerima bekalan 11kV (sistem voltan tinggi) tetapi tidak berdaftar dengan Suruhanjaya Tenaga.</p> <p><b>Ulasan:</b><br/>Pemasangan yang mendapat bekalan 11kV perlu didaftarkan dengan Suruhanjaya Tenaga. Pengecualian fee diberikan bagi pemasangan milik kerajaan.</p> | <p><b>Tahap Kerosakan:</b> <b>B</b></p> <p><b>Isu:</b> Perundangan</p> <p><b>Cadangan Penambahbaikan:</b><br/>Pemasangan perlu didaftarkan seperti yang dinyatakan di dalam akta dan peraturan.</p> <p><b>Rujukan :</b><br/><b>ABE 1990 Seksyen 21(2) – (Pendaftaran pemasangan)</b></p> <p>21.(2) Tiada seorang pun boleh memiliki atau mengendalikan sesuatu pemasangan, melainkan jika pemasangan itu didaftarkan pada suatu Perakuan Pendaftaran yang sah.</p> <p>Mengikut Pemberitahuan Bekalan Elektrik (Pengecualian) 1994,<br/>(ii) pemasangan menerima tenaga daripada pemegang lesen atau pihak berkuasa pada voltan 11kV dan ke atas perlu di daftarkan.</p> |

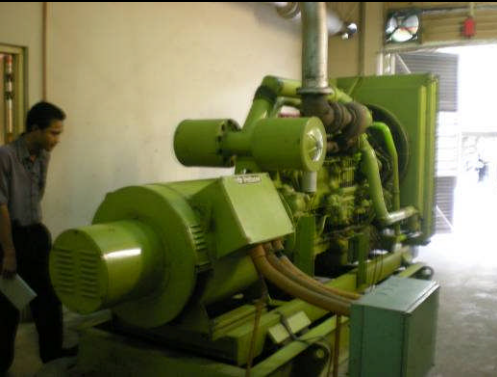
| 9 | Janakuasa tunggu sedia tiada kelulusan bertulis daripada Jabatan Alam Sekitar dan Suruhanjaya Tenaga. | 6 |

| Bil | Gambar | Lokasi / Penemuan / Ulasan | Tahap Kerosakan / Isu / Cadangan Penambahbaikan |
|---|---|---|---|
| 6. | | <p><b>Lokasi:</b> Bilik Janakuasa.</p> <p><b>Penemuan:</b><br/>Janakuasa tunggu sedia tiada kelulusan bertulis oleh Jabatan Alam Sekitar.</p> <p><b>Ulasan:</b><br/>Janakuasa yang melebihi saiz 60kVA perlu mendapat kelulusan bertulis daripada Jabatan Alam Sekitar.</p> | <p><b>Tahap Kerosakan:</b> <span style="background-color: yellow;">B</span></p> <p><b>Isu:</b> Perundangan</p> <p><b>Cadangan Penambahbaikan:</b><br/>Pepasangan perlu mendapat kelulusan bertulis daripada Jabatan Alam Sekitar.</p> <p><b>Rujukan :</b><br/><b>Peraturan Kualiti Alam Sekeliling 1978, Peraturan 36</b><br/><b>(Membina peralatan pembakaran bahanapi)</b></p> <p>36. Seseorang yang hendak membina, memasang, menempatkan semula atau mengubah peralatan, loji atau kemudahan yang digunakan bagi maksud menjana kuasa yang dianggar akan menggunakan bahanapi pendebuan atau apa-apa bahanapi pepejal sebanyak 30 kg. atau lebih satu jam atau apa-apa bahangas cecair sebanyak 15 kg. atau lebih satu jam hendaklah terlebih dahulu mendapat kelulusan bertulis daripada Ketua Pengarah.</p> |

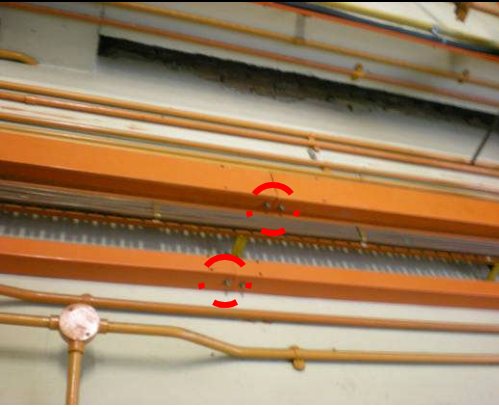
| 10 | Tiada <i>copper bridge</i> pada penyambungan <i>trunking</i> . | 7 |

| Bil | Gambar | Lokasi / Penemuan / Ulasan | Tahap Kerosakan / Isu / Cadangan Penambahbaikan |
|---|---|---|---|
| 7. | | <p><b>Lokasi:</b> Kebanyakan tempat.</p> <p><b>Penemuan:</b><br/>Tiada <i>copper bridge</i> pada penyambungan <i>trunking</i>.</p> <p><b>Ulasan:</b><br/>Didapati sebahagian daripada penyambungan <i>trunking</i> tidak dipasang <i>copper bridge</i>. Tujuan <i>copper bridge</i> adalah bagi memastikan keterusan pbumian dengan menyambungkan ruang yang terdapat diantara penyambungan dua <i>trunking</i>.</p> | <p><b>Tahap Kerosakan:</b> B</p> <p><b>Isu:</b> Penyenggaraan</p> <p><b>Cadangan Penambahbaikan:</b><br/>Perlu dipasang <i>copper bridge</i> di setiap penyambungan <i>trunking</i>.</p> <p><b>Rujukan :</b><br/><b>PPE 1994, Peraturan 15 (Bahan, Kelengkapan dan Kaedah Pemasangan)</b><br/>15.(1) Mana-mana radas, konduktor atau aksesori bagi maksud penyambungan kepada sesuatu pemasangan hendaklah dalam saiz, kuasa dan bilangan yang mencukupi bagi menepati maksud yang dicadangkan dan hendaklah di bina, dipasang, disusun, dilindungi, dikerjakan dan disenggarakan sedemikian rupa bagi mencegah bahaya.</p> |

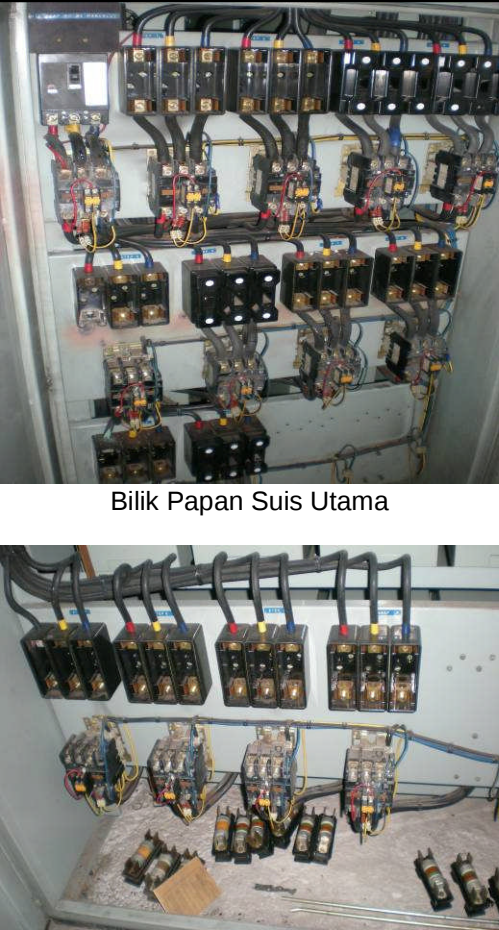
| BIL. | PERKARA | NO. PENEMUAN |
|---|---|---|
| 2 | <i>Power Factor Correction System</i> rosak dan tidak dibaiki. | 8 |

| Bil | Gambar | Lokasi / Penemuan / Ulasan | Tahap Kerosakan / Isu / Cadangan Penambahbaikan |
|---|---|---|---|
| 8. | <p>Bilik Papan Suis Utama</p> <p>Bilik Chiller</p> | <p><b>Lokasi:</b> Bilik Papan Suis Utama dan Bilik Chiller.</p> <p><b>Penemuan:</b><br/><i>Power Factor Correction System</i> rosak dan tidak dibaiki.</p> <p><b>Ulasan:</b><br/>Kerosakan pada <i>Power Factor Correction System</i> boleh menyebabkan kejatuhan faktor kuasa di bawah 0.85. Sekiranya ini berlaku dan tidak dibaiki denda akan dikenakan oleh pembekal tenaga (TNB).</p> | <p><b>Tahap Kerosakan:</b> <span style="background-color: red; color: white; padding: 2px 5px;">A</span></p> <p><b>Isu:</b> Penyenggaraan</p> <p><b>Cadangan Penambahbaikan:</b><br/>Perlu dibaiki dengan segera.</p> <p><b>Rujukan :</b><br/><b>ABE 1990 Seksyen 49(2) – (Prosedur dalam hal kecacatan berbahaya pada pemasangan atau bahagiannya)</b><br/>Tiap-tiap pemegang lesen dan tiap-tiap pihak pengurusan dan orang yang menjaga mana-mana pemasangan apabila menyedari akan apa-apa kecacatan padanya yang mungkin menyebabkan bahaya hendaklah dengan serta-merta membaiki atau menghapuskan kecacatan itu, dan tiap-tiap pengguna apabila menyedari akan kecacatan pada apa-apa kelengkapan yang mungkin menyebabkan bahaya hendaklah dengan serta-merta membaiki atau menghapuskan kecacatan itu, atau membuat laporan mengenainya kepada Suruhanjaya.</p> |

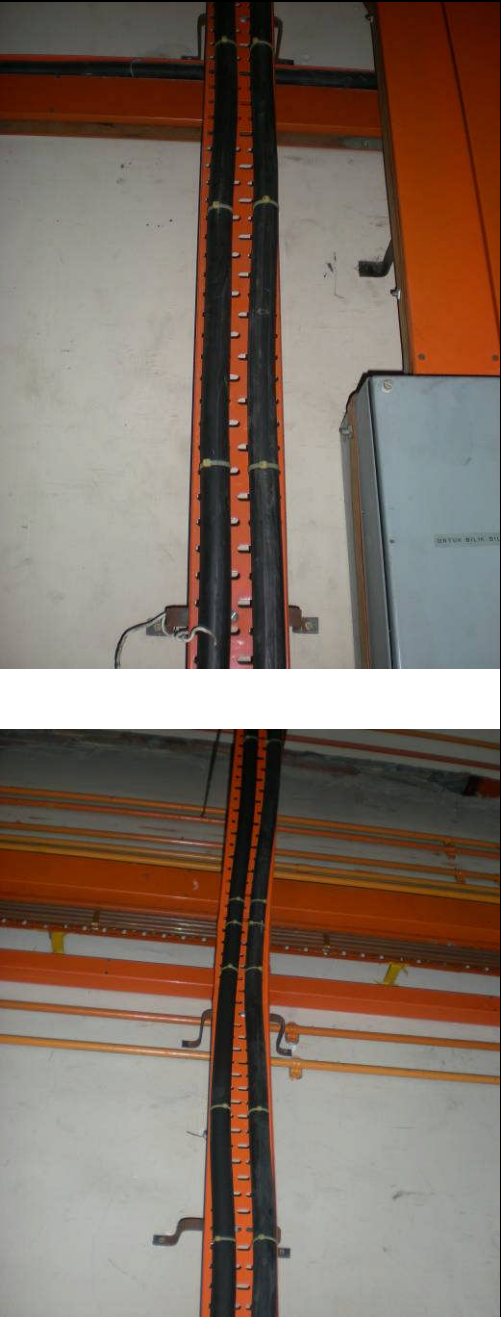
| 11 | Menggunakan <i>plastic cable tie</i> untuk mengikat kabel <i>submain</i> pada <i>cable tray</i> . | 9 |

| Bil | Gambar | Lokasi / Penemuan / Ulasan | Tahap Kerosakan / Isu / Cadangan Penambahbaikan |
|---|---|---|---|
| 9. | | <p><b>Lokasi:</b> Bilik Papan Suis Utama.</p> <p><b>Penemuan:</b><br/>Menggunakan <i>plastic cable tie</i> untuk mengikat kabel <i>submain</i> pada <i>cable tray</i>.</p> <p><b>Ulasan:</b><br/><i>Cable tie</i> yang digunakan tidak tahan lama dan ini boleh menyebabkan pegangan kabel yang diikat pada '<i>cable tray</i>' menjadi tidak kuat.</p> | <p><b>Tahap Kerosakan:</b> <span style="background-color: yellow; border: 1px solid black; padding: 2px;">B</span></p> <p><b>Isu:</b> Penyenggaraan</p> <p><b>Cadangan Penambahbaikan:</b><br/>Semua <i>plastic cable tie</i> diganti dengan <i>steel cable tie</i>.</p> <p><b>Rujukan :</b><br/><b>PPE 1994 Peraturan 110 (Pemeriksaan dan ujian bagi maksud penyenggaraan pemasangan, dsb.)</b></p> <p><b>110(1).</b> Sesuatu pemasangan hendaklah disenggarakan dalam keadaan baik dan berfungsi dan langkah- langkah awasan hendaklah dipatuhi pada setiap masa untuk mencegah bahaya.</p> <p><b>110(2).</b> Tanggungjawab untuk menyenggara pemasangan mengikut cara yang dikehendaki dalam subperaturan (1) hendaklah terletak pada pemunya pengurusan atau pemegang lesen atau penghuni pemasangan, pengkhidmat atau ejennya, mengikut mana-mana yang berkenaan.</p> |

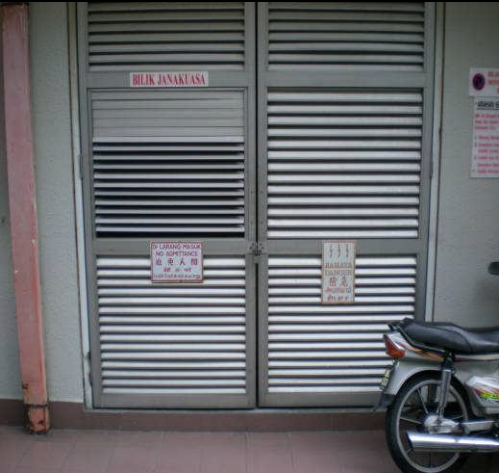
| BIL. | PERKARA | NO. PENEMUAN |
|---|---|---|
| 3 | <i>Earth Chamber</i> untuk sistem pembumian, sistem perlindungan kilat dan sistem janakuasa tidak ditemui, dipercayai telah diturap. | 10 |

| Bil | Gambar | Lokasi / Penemuan / Ulasan | Tahap Kerosakan / Isu / Cadangan Penambahbaikan |
|---|---|---|---|
| 10. | | <p><b>Lokasi:</b> Bilik Papan Suis Utama, Bilik HT dan Bilik Janakuasa.</p> <p><b>Penemuan:</b><br/><i>Earth Chamber</i> untuk sistem pembumian, sistem perlindungan kilat dan sistem janakuasa tidak ditemui, dipercayai telah diturap.</p> <p><b>Ulasan:</b><br/>Sistem pembumian perlu diperiksa keterusan p bumiannya bagi memastikan arus bocor ke bumi dapat dialirkan dengan baik bagi mencegah bahaya kepada nyawa dan harta benda. <i>Earth Chamber</i> juga perlu diuji setiap tahun.</p> | <p><b>Tahap Kerosakan:</b> <span style="background-color: red; color: white; padding: 2px 5px;">A</span></p> <p><b>Isu:</b> Keselamatan</p> <p><b>Cadangan Penambahbaikan:</b><br/>Sekiranya <i>Earth Chamber</i> masih tidak dapat dikesan, <i>Earth Chamber</i> baru hendaklah diwujudkan.</p> <p><b>Rujukan :</b><br/><b>PPE 1994 Peraturan 35 – (Kaedah Pembumian)</b><br/>Dalam mana-mana pemasangan sistem pembumian konduktor yang lengkap yang dibuat daripada bahan yang boleh diterima dan mempunyai luas keratan rentas yang mencukupi dengan satu atau lebih plat bumi, paip atau rod hendaklah diadakan. Sistem membumi itu hendaklah disambungkan ke bumi dan disenggarakan dengan berkesan.</p> |

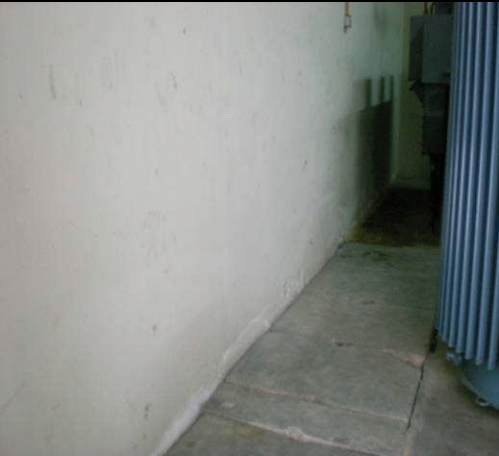
| BIL. | PERKARA | NO. PENEMUAN |
|---|---|---|
| 4 | Tiada <i>copper tape</i> di sekeliling bilik suis bagi sistem pembumian bersepadu. | 11 |

| Bil | Gambar | Lokasi / Penemuan / Ulasan | Tahap Kerosakan / Isu / Cadangan Penambahbaikan |
|---|---|---|---|
| 11. | | <p><b>Lokasi:</b> Bilik Suis HT.</p> <p><b>Penemuan:</b><br/>Tiada <i>copper tape</i> disekeliling bilik suis bagi sistem pembumian bersepadu.</p> <p><b>Ulasan:</b><br/><i>Copper tape</i> pembumian disekeliling bilik suis HT adalah untuk memudahkan kerja-kerja penyelenggaraan yang memerlukan pembumian.</p> | <p><b>Tahap Kerosakan:</b> <span style="background-color: red; color: white; padding: 2px 5px;">A</span></p> <p><b>Isu:</b> Keselamatan</p> <p><b>Cadangan Penambahbaikan:</b><br/>Pemasangan pembumian untuk bilik suis HT perlu diadakan.</p> <p><b>Rujukan :</b><br/><b>PPE 1994, Peraturan 34 (Pembumian bahagian logam, poin neutral, dsb.)</b><br/>34.(1) Mana-mana penyalut, tudung, gagang, peti cantuman, peti suis, peti fuis, bingkai gear suis yang berlogam dan rangka dan tapak logam mana-mana janakuasa, penukar, rektifier dan motor, peti dan teras logam bagi mana-mana pengubah dan bingkai dan penutup logam bagi mana-mana peti sejuk,</p> |

| Bil | Gambar | Lokasi / Penemuan / Ulasan | Tahap Kerosakan / Isu /<br>Cadangan Penambahbaikan |
|---|---|---|---|
| | | | <p>dapur memasak dan kelengkapan elektrik lain termasuklah apa-apa perkakas domestik, kecuali yang digolongkan sebagai binaan kelas II, hendaklah dibumikan dengan berkesan.</p> <p><b>PPE 1994 Peraturan 35 (Keadah pbumian)</b></p> <p>35. Dalam mana-mana pemasangan sistem pbumian konduktor yang lengkap yang dibuat daripada bahan yang boleh diterima dan mempunyai luas keratan rentas yang mencukupi dengan satu atau lebih plat bumi, paip atau rod hendaklah diadakan. Sistem membumi itu hendaklah disambungkan ke bumi dan disenggarakan dengan berkesan.</p> |

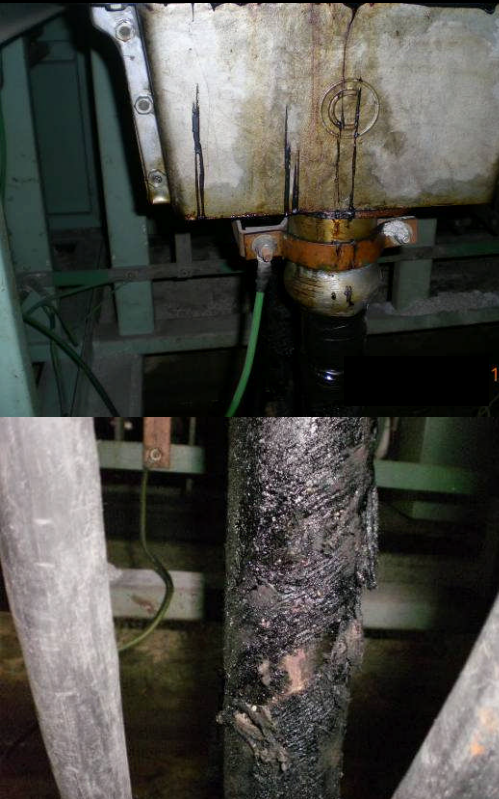
| 12 | Kompound Tar didalam kotak penamatan kabel utama telah lembik dan meleleh keluar. Balutan tar pada kabel utama juga telah cair dan terhakis. | 12 |

| Bil | Gambar | Lokasi / Penemuan / Ulasan | Tahap Kerosakan / Isu /<br>Cadangan Penambahbaikan |
|---|---|---|---|
| 12. | | <p><b>Lokasi:</b> Bilik Papan Suis Utama.</p> <p><b>Penemuan:</b><br/>Kompound Tar didalam kotak penamatan kabel utama telah lembik dan meleleh keluar. Balutan tar pada kabel utama juga telah cair dan terhakis.</p> <p><b>Ulasan:</b><br/>Apabila Kompound Tar telah mula lembik, itu menunjukkan beban yang ditampung oleh kabel itu telah sampai ke had maksimumnya dan menyebabkan kabel menjadi panas.</p> | <p><b>Tahap Kerosakan:</b> <span style="background-color: yellow; padding: 2px;">B</span></p> <p><b>Isu:</b> Penyenggaraan</p> <p><b>Cadangan Penambahbaikan:</b><br/>Membuat ujian ketahanan pada kabel tersebut bagi menjamin keselamatannya.</p> <p><b>Rujukan :</b><br/><b>PPE 1994, Peraturan 110 (Pemeriksaan dan ujian bagi maksud penyenggaraan pepasangan, dsb.)</b></p> |

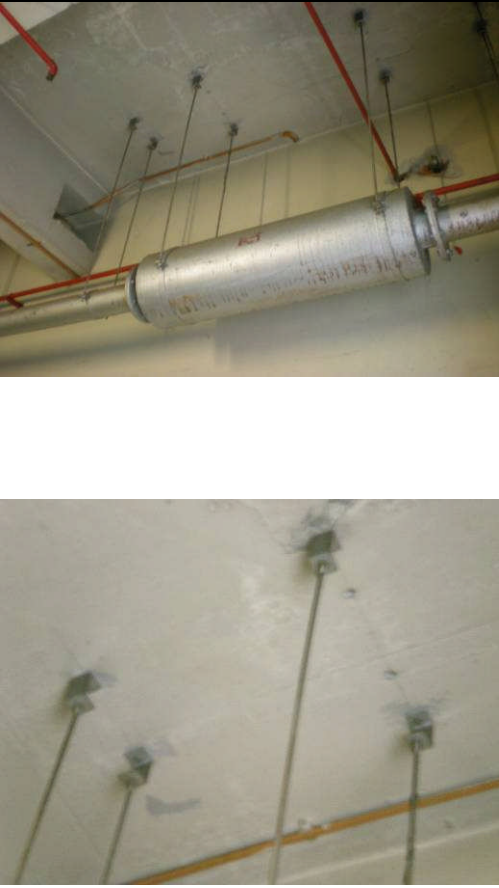
| 13 | Paip <i>exhaust</i> digantung pada siling tidak mempunyai <i>spring</i> penyerap gegaran. | 13 |

| Bil | Gambar | Lokasi / Penemuan / Ulasan | Tahap Kerosakan / Isu / Cadangan Penambahbaikan |
|---|---|---|---|
| 13. | | <p><b>Lokasi:</b> Bilik Janakuasa.</p> <p><b>Penemuan:</b><br/>Paip <i>exhaust</i> digantung pada siling tidak mempunyai <i>spring</i> penyerap gegaran.</p> <p><b>Ulasan:</b><br/><i>Spring</i> penyerap gegaran yang disambung diantara siling dan paip <i>exhaust</i> adalah untuk meminimalkan gegaran pada siling bangunan tersebut.</p> | <p><b>Tahap Kerosakan:</b> <span style="background-color: yellow;">B</span></p> <p><b>Isu:</b> Keselamatan</p> <p><b>Cadangan Penambahbaikan:</b><br/>Sistem penggantungan paip <i>exhaust</i> perlu diganti.</p> <p><b>Rujukan :</b><br/><b>AKAS, Seksyen 23</b><br/>23.(1) Melainkan jika dilesenkan, tiada seorang pun boleh mengeluarkan atau menyebabkan apa-apa bunyi bising yang lebih kuat bahana, keamatan atau kualitinya dengan melanggar syarat-syarat yang boleh diterima yang ditentukan di bawah seksyen 21.</p> <p>23.(2) Seseorang yang melanggar subseksyen (1) adalah melakukan suatu kesalahan dan boleh didenda tidak melebihi lima ribu ringgit atau dipenjarakan selama tempoh tidak melebihi satu tahun atau kedua-duanya dan dikenakan denda tambahan tidak melebihi lima ratus ringgit sehari bagi tiap-tiap hari kesalahan itu diteruskan selepas disampaikan kepadanya suatu notis yang diberi oleh Ketua Pengarah menghendakinya menghentikan perbuatan yang dinyatakan di dalamnya.</p> |

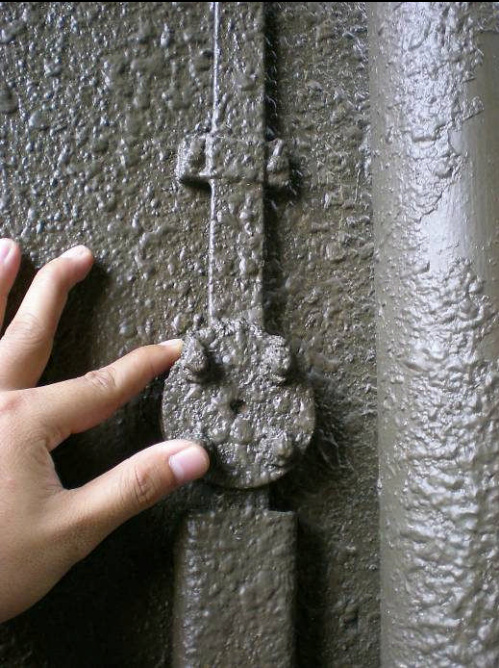
| 14 | Pemasangan <i>test joint</i> tidak lengkap dan terlalu rendah. | 14 |

| Bil | Gambar | Lokasi / Penemuan / Ulasan | Tahap Kerosakan / Isu / Cadangan Penambahbaikan |
|---|---|---|---|
| 14. | | <p><b>Lokasi:</b> Di dinding bangunan.</p> <p><b>Penemuan:</b><br/>Pemasangan <i>test joint</i> tidak lengkap dan terlalu rendah.</p> <p><b>Ulasan:</b><br/>Skrus di tengah <i>test joint</i> tiada. Skrus tersebut penting bagi memastikan <i>copper tape</i> tersebut melekat antara satu sama lain. Kedudukan <i>test joint</i> juga rendah dan boleh dicapai dengan tangan.</p> | <p><b>Tahap Kerosakan:</b> <span style="background-color: yellow;">B</span></p> <p><b>Isu:</b> Keselamatan</p> <p><b>Cadangan Penambahbaikan:</b><br/><i>Test joint</i> perlu dilindungi dengan pelindung UPVC.</p> <p><b>Rujukan :</b><br/><b>PPE 1994, Peraturan 110 (Penyenggaraan Pepasangan)</b></p> <p>110.(1) Sesuatu pemasangan hendaklah disenggarakan dalam keadaan baik dan berfungsi dan langkah-langkah awasan hendaklah dipatuhi pada setiap masa untuk mencegah bahaya.</p> <p>110.(2) Tanggungjawab untuk menyenggara pemasangan mengikut cara yang dikehendaki dalam subperaturan (1) hendaklah terletak pada pemunya pengurusan atau pemegang lesen atau penghuni pemasangan, pengkhidmat atau ejennya, mengikut mana-mana yang berkenaan.</p> |

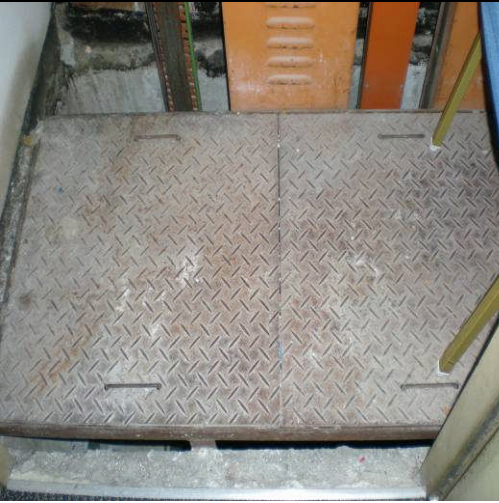
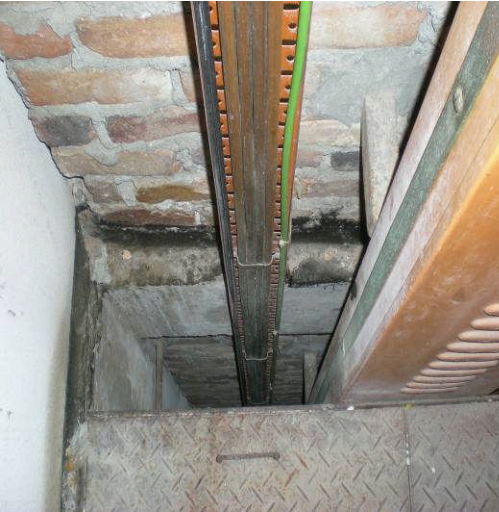
| 15 | Lantai untuk bilik <i>riser</i> tiada <i>fire barrier</i> dan hanya menggunakan <i>Chequered Plate</i> . Juga tiada alas getah. | 15 |

| Bil | Gambar | Lokasi / Penemuan / Ulasan | Tahap Kerosakan / Isu / Cadangan Penambahbaikan |
|---|---|---|---|
| 15. | | <p><b>Lokasi:</b> Bilik Riser.</p> <p><b>Penemuan:</b><br/>Lantai untuk bilik <i>riser</i> tiada <i>fire barrier</i> dan hanya menggunakan <i>Chequered Plate</i>. Juga tiada alas getah.</p> <p><b>Ulasan:</b><br/>Amat merbahaya bagi pengendali kerana ketahanan <i>chequered plate</i> tersebut dan tiada <i>fire barrier</i> di antara <i>chequered plate</i> dan dinding.</p> | <p><b>Tahap Kerosakan:</b> <span style="background-color: yellow;">B</span></p> <p><b>Isu:</b> Keselamatan</p> <p><b>Cadangan Penambahbaikan:</b><br/>Perlu dibina lantai konkrit dan dipasang <i>fire barrier</i>.</p> <p><b>Rujukan :</b><br/><b>PPE 1994, Peraturan 19 (Susunan papan suis secara am)</b></p> <p>19.(2) Alas getah yang saiz dan ketebalannya yang sesuai hendaklah diletakkan di atas lantai di hadapan setiap papan suis untuk mencegah bahaya renjatan</p> |

| Bil | Gambar | Lokasi / Penemuan / Ulasan | Tahap Kerosakan / Isu /<br>Cadangan Penambahbaikan |
|---|---|---|---|
| | | | <p>elektrik kepada seseorang pengendali.</p> <p><b>UBBL, BY –LAW 161 (Fire-stopping)</b></p> <p>(1). Any fire stop required by the provisions of this Part shall be so formed and positioned as to prevent or retard the passage of flame.</p> <p>(2). Any fire stop shall –</p> <p>(a) if provided around a pipe or duct or in a cavity, be made of non-combustible material or, if it is in a floor or wall constructed of combustible material, of timber not less than 37 millimetres thick; and</p> <p>(b) if provided around a pipe or duct, be so constructed as not to restrict essential thermal movement.</p> <p>(3). Any fire stop formed as a seal at the junction of two more elements of structure shall be made of non-combustible material.</p> |

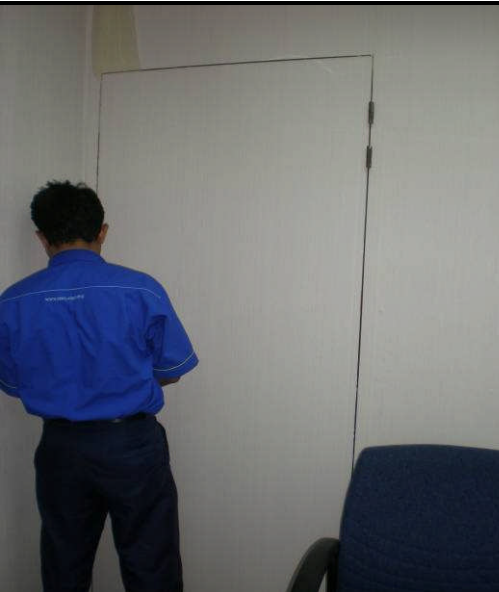
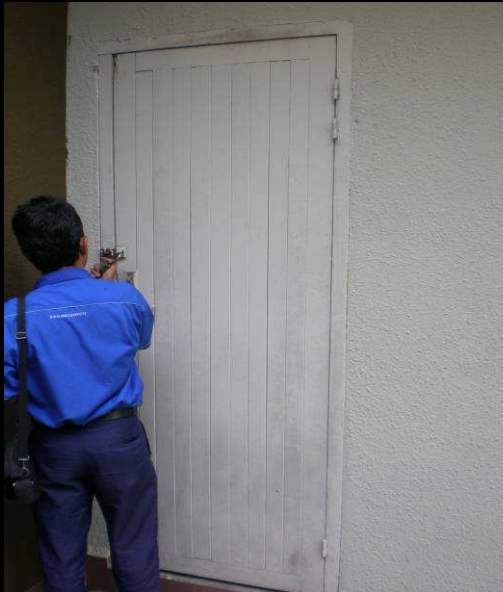
| 16 | Tiada tanda nama bilik dan notis amaran pada bilik <i>riser</i> . | 16 |

| Bil | Gambar | Lokasi / Penemuan / Ulasan | Tahap Kerosakan / Isu /<br>Cadangan Penambahbaikan |
|---|---|---|---|
| 16. | | <p><b>Lokasi:</b> Bilik Riser.</p> <p><b>Penemuan:</b><br/>Tiada tanda nama bilik dan notis amaran pada bilik riser.</p> <p><b>Ulasan:</b><br/>Tanda Nama Bilik dan Notis Amaran tidak dipasang pada Pintu Bilik Riser.</p> | <p><b>Tahap Kerosakan:</b> <span style="background-color: yellow; padding: 2px 5px;">B</span></p> <p><b>Isu:</b> Keselamatan</p> <p><b>Cadangan Penambahbaikan:</b><br/>Pintu bilik suis perlu dilengkapi dengan nama bilik dan notis amaran supaya tidak sewenang-wenangnya boleh dimasuki oleh pihak yang tidak berkekeluargaan.</p> <p><b>Rujukan :</b><br/><b>PPE 1994, Peraturan 38 (Notis)</b><br/>38(1). Suatu notis standard yang mempamerkan perkataan “DILARANG MASUK” hendaklah diletakkan di luar tempat yang mengandungi kelengkapan elektrik jika gangguan tanpa kebenaran pada kelengkapan itu</p> |

| Bil | Gambar | Lokasi / Penemuan / Ulasan | Tahap Kerosakan / Isu / Cadangan Penambahbaikan |
|---|---|---|---|
| | | | <p>adalah dijangkakan dan jika gangguan sedemikian adalah membahayakan.</p> <p>38(2). Notis yang tersebut dalam subperaturan (1) itu hendaklah daripada bahan yang sesuai, 350 milimeter lebar dan 240 milimeter tinggi dengan huruf berwarna hitam di atas latar belakang berwarna putih, dan perkataan “DILARANG MASUK” hendaklah ditulis dengan huruf besar di tengah-tengah, dengan tulisan berukuran 290 milimeter panjang dan 30 milimeter tinggi dan jarak hurufnya ialah 6 milimeter.</p> <p>38(3). Notis standard yang mempamerkan perkataan “BAHAYA” hendaklah diletakkan di tempat yang mudah dilihat berdekatan dengan papan suis.</p> <p>38(4). Notis yang disebut dalam subperaturan (3) hendaklah daripada bahan yang sesuai, berukuran 240 milimeter lebar dan 350 milimeter tinggi dengan huruf berwarna merah di atas latar belakang berwarna putih, dan di atasnya hendaklah mempunyai garisan tiga halilintar biasa yang setiapnya berukuran 80 milimeter tinggi dan 6 milimeter lebar pada bahagian yang paling lebar, dan di bawahnya perkataan “BAHAYA” hendaklah ditulis dengan huruf besar, dengan tulisan 190 milimeter panjang dan 28 milimeter tinggi dan jarak dan jarak hurufnya ialah 6 milimeter.</p> <p>38(5). Notis-notis di bawah subperaturan (1) dan (3) hendaklah mudah dibaca dan ditempatkan di tempat yang mudah dilihat.</p> |

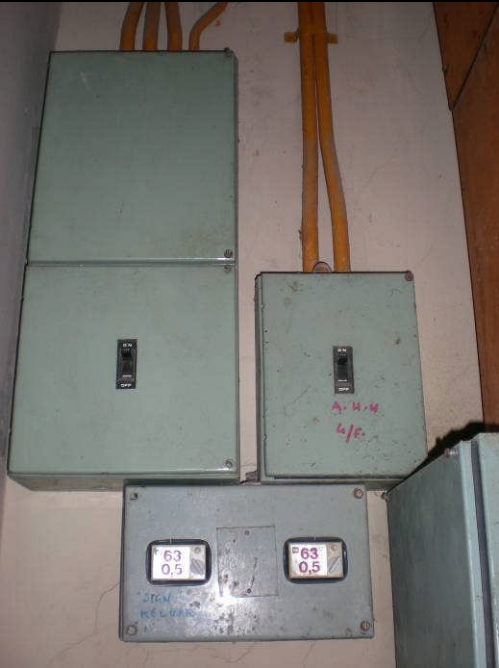
| 17 | RCCB yang digunakan bersaiz 0.5A/500mA. | 17 |

| Bil | Gambar | Lokasi / Penemuan / Ulasan | Tahap Kerosakan / Isu / Cadangan Penambahbaikan |
|---|---|---|---|
| 17. | | <p><b>Lokasi:</b> Bilik Riser.</p> <p><b>Penemuan:</b><br/>RCCB yang digunakan bersaiz 0.5A/500mA.</p> <p><b>Ulasan:</b><br/>Papan agihan bagi lampu, soket dan penyaman udara yang dipasang di dalam satu papan agihan menyebabkan ia tidak dilindungi oleh RCCB dengan kepekaan arus yang betul.</p> | <p><b>Tahap Kerosakan:</b> <span style="background-color: yellow;">B</span></p> <p><b>Isu:</b> Keselamatan</p> <p><b>Cadangan Penambahbaikan:</b><br/>Pengasingan beban perlu dibuat bagi membolehkan penggunaan RCCB yang berlainan kepekaan.</p> <p><b>Rujukan :</b><br/><b>PPE 1994, Peraturan 36 (Perlindungan Terhadap Arus Kebocoran Bumi)</b><br/>36(1). Bagi suatu pemasangan ditempat hiburan awam, perlindungan terhadap arus kebocoran bumi hendaklah dibuat bagi mana-mana litar akhir yang membekalkan elektrik kepada sesuatu kelengkapan yang dimaksudkan untuk mengadakan perkhidmatan kepada orang awam atau yang dimaksudkan boleh diakses, digunakan atau dikendalikan oleh orang ramai dengan menggunakan peranti arus baki yang mempunyai arus kendalian baki terkadar tidak melebihi 10 miliampere.<br/>36(2). Bagi sesuatu pemasangan di tempat yang lantainya berkemungkinan akan basah atau jika dinding atau kepungan berintangan elektrik yang rendah, perlindungan terhadap arus kebocoran bumi hendaklah dibuat pada mana-mana litar akhir yang membekalkan elektrik kepada mana-mana kelengkapan, sama ada secara berasingan, atau dalam kumpulan, dengan peranti arus baki yang mempunyai arus kendalian baki terkadar tidak melebihi 10 miliampere.<br/>36(3). Bagi sesuatu pemasangan jika kelengkapan, radas atau perkakas yang dipegang dengan tangan</p> |

| Bil | Gambar | Lokasi / Penemuan / Ulasan | Tahap Kerosakan / Isu / Cadangan Penambahbaikan |
|---|---|---|---|
| | | | <p>digunakan atau berkemungkinan digunakan, perlindungan terhadap arus kebocoran bumi hendaklah dibuat pada mana-mana litar akhir, sama ada secara berasingan atau dalam kumpulan, dengan peranti arus baki yang mempunyai arus kendalian baki terkadar tidak melebihi 30 miliampere.</p> <p>36(4). Bagi sesuatu pemasangan, selain daripada pemasangan yang disebut dalam subperaturan (1), (2) dan (3), perlindungan terhadap arus kebocoran bumi hendaklah dibuat bagi mana-mana litar akhir, sama ada secara individu atau dalam kumpulan, dengan peranti arus baki yang mempunyai arus kendalian baki terkadar tidak melebihi 100 miliampere melainkan—</p> <p>(a) atas sebab-sebab fungsi, adalah tidak praktik untuk mengadakan perlindungan itu; atau</p> <p>(b) adalah tidak selamat atau berbahaya untuk mengadakan perlindungan itu.</p> |

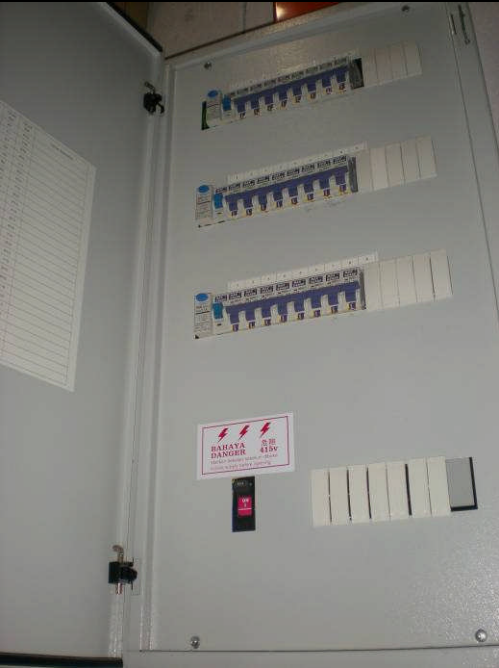
| 18 | Tiada lukisan maklumat litar akhir dilekatkan pada bahagian dalam pintu DB. | 18 |

| Bil | Gambar | Lokasi / Penemuan / Ulasan | Tahap Kerosakan / Isu / Cadangan Penambahbaikan |
|---|---|---|---|
| 18. | | <p><b>Lokasi:</b> Bilik Riser.</p> <p><b>Penemuan:</b><br/>Tiada lukisan maklumat litar akhir dilekatkan pada bahagian dalam pintu DB.</p> <p><b>Ulasan:</b><br/>Maklumat litar akhir perlu diadakan bagi semua papan agihan untuk memudahkan dan mempercepatkan kerja-kerja senggaraan dan penambahan beban. Perlu dikemaskini dari semasa ke semasa sekiranya ada penambahan beban atau perubahan. Ia juga merupakan satu amalan kejuruteraan yang baik dan perlu dilaksanakan bagi menyediakan satu kaedah senggaraan yang baik dan mantap.</p> | <p><b>Tahap Kerosakan:</b> B</p> <p><b>Isu:</b> Penyenggaraan</p> <p><b>Cadangan Penambahbaikan:</b><br/>Lukisan maklumat litar akhir perlu dipaparkan.</p> <p><b>Rujukan :</b><br/><b>PPE, Peraturan 19 (Susunan papan suis secara am)</b></p> <p>19 (1) Susunan am papan suis hendaklah seperti yang berikut:<br/>(b) pengaliran tiap-tiap konduktor hendaklah boleh dikesan dan gambar rajah sambungan-sambungan yang dilukis dengan jelas hendaklah dipamerkan berdekatan dengan papan suis itu.</p> |

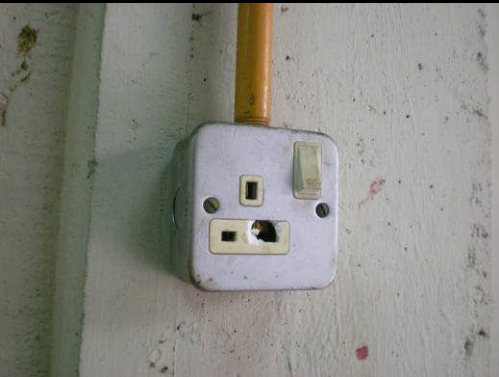
| 19 | Soket alir keluar telah pecah tidak diganti. | 19 |

| Bil | Gambar | Lokasi / Penemuan / Ulasan | Tahap Kerosakan / Isu / Cadangan Penambahbaikan |
|---|---|---|---|
| 19. | | <p><b>Lokasi:</b> Bilik HT</p> <p><b>Penemuan:</b><br/>Soket alir keluar telah pecah tidak diganti.</p> <p><b>Ulasan:</b><br/>Terdapat kelengkapan elektrik telah pecah menyebabkan sambungan pendawaian terdedah.</p> | <p><b>Tahap Kerosakan:</b> B</p> <p><b>Isu:</b> Penyenggaraan</p> <p><b>Cadangan Penambahbaikan:</b><br/>Perlu diganti segera bagi mengelakkan bahaya.</p> <p><b>Rujukan :</b><br/><b>PPE 1994 Peraturan 110(1) &amp; (2) (Pemeriksaan dan ujian bagi maksud penyenggaraan pemasangan, dsb.)</b></p> |

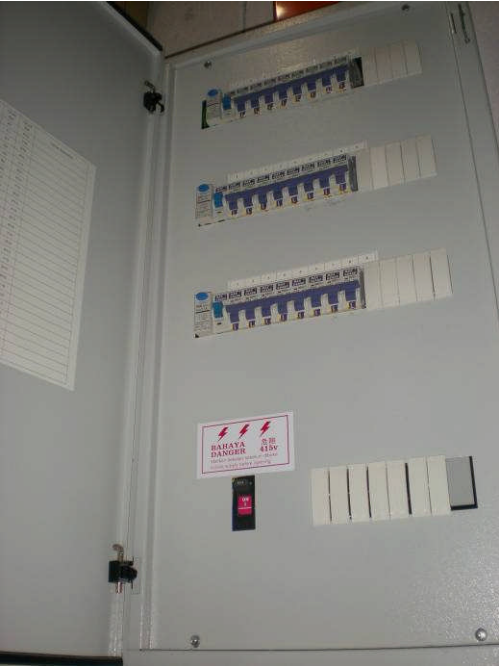
| 20 | Pintu papan agihan tiada kabel bumi. | 20 |

| Bil | Gambar | Lokasi / Penemuan / Ulasan | Tahap Kerosakan / Isu / Cadangan Penambahbaikan |
|---|---|---|---|
| 20. | | <p><b>Lokasi:</b> Bilik Riser.</p> <p><b>Penemuan:</b><br/>Pintu papan agihan tiada kabel bumi.</p> <p><b>Ulasan:</b><br/>Penutup pintu papan agihan perlu dilindungi dengan kabel bumi. Ia bagi mengalirkan terus arus (jika terdapat kebocoran) yang terdapat pada pintu penutup tersebut ke bumi dan boleh menyelamatkan nyawa pengendali.</p> | <p><b>Tahap Kerosakan:</b> <span style="background-color: yellow; color: black; padding: 2px 5px;">B</span></p> <p><b>Isu:</b> Penyenggaraan</p> <p><b>Cadangan Penambahbaikan:</b><br/>Perlu diletakkan kabel bumi pada setiap pintu papan agihan.</p> <p><b>Rujukan :</b><br/><b>PPE 1994, Peraturan 34(1) - (Pembumian bahagian logam, poin neutral, dsb.)</b></p> <p>34.(1) Mana-mana penyalut, tudung, gagang, peti cantuman, peti suis, peti fius, bingkai gear suis yang berlogam dan rangka dan tapak logam mana-mana janakuasa, penukar, rektifier dan motor, peti dan teras logam bagi mana-mana pengubah dan bingkai dan penutup logam bagi mana-mana peti sejuk, dapur memasak dan kelengkapan elektrik lain termasuklah apa-apa perkakas domestik, kecuali yang digolongkan sebagai binaan kelas II, hendaklah dibumikan dengan berkesan.</p> |

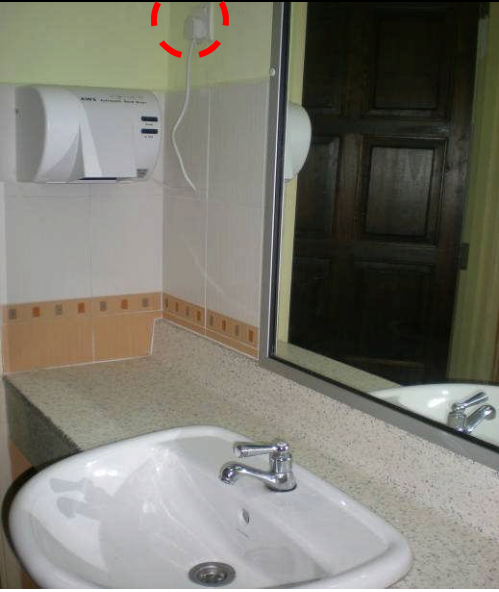
| 21 | Soket alir keluar terlalu hampir dengan paip air. | 21 |

| Bil | Gambar | Lokasi / Penemuan / Ulasan | Tahap Kerosakan / Isu / Cadangan Penambahbaikan |
|---|---|---|---|
| 21. | | <p><b>Lokasi:</b> Bilik Air tingkat bawah.</p> <p><b>Penemuan:</b><br/>Soket alir keluar terlalu hampir dengan paip air.</p> <p><b>Ulasan:</b><br/>Kaedah pemasangan ini tidak selamat kerana jarak soket alir keluar dengan paip air kurang dari 2.5 meter.</p> | <p><b>Tahap Kerosakan:</b> <b>B</b></p> <p><b>Isu:</b> Keselamatan</p> <p><b>Cadangan Penambahbaikan:</b><br/>Dicadang soket tersebut ditukar kepada jenis kalis air.</p> <p><b>Rujukan :</b><br/><b>PPE, Peraturan 15 (Bahan, Kelengkapan dan Kaedah Pemasangan)</b></p> <p>15.(6) Mana-mana konduktor atau radas yang terdedah pada cuaca, air, kakisan, pemanasan yang tak sewajarnya atau digunakan dalam persekitaran yang mudah terbakar atau dalam persekitaran yang mudah meletup hendaklah dibina atau dilindungi sedemikian rupa bagi mencegah bahaya.</p> |

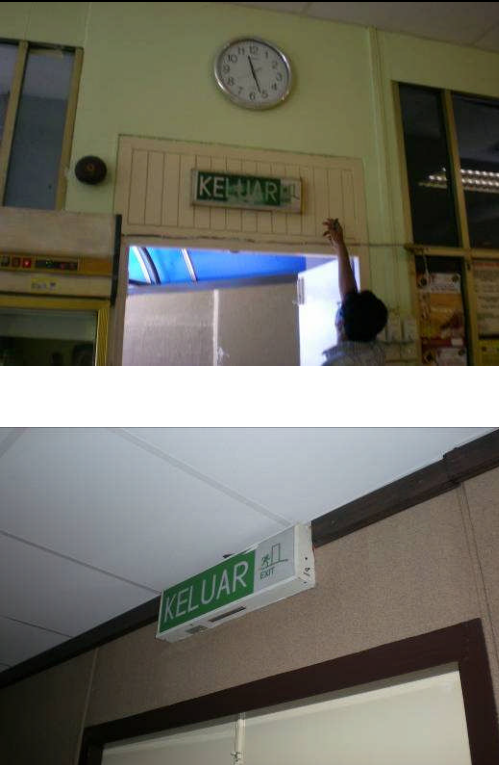
| 22 | Lampu tanda 'KELUAR' tidak berfungsi. | 22 |

| Bil | Gambar | Lokasi / Penemuan / Ulasan | Tahap Kerosakan / Isu / Cadangan Penambahbaikan |
|---|---|---|---|
| 22. | | <p><b>Lokasi:</b> Kebanyakan tempat.</p> <p><b>Penemuan:</b><br/>Lampu tanda 'KELUAR' tidak berfungsi.</p> <p><b>Ulasan:</b><br/>Lampu tanda KELUAR hendaklah sentiasa menyala, ianya penting sebagai penunjuk jalan keluar sekiranya berlaku kecemasan.</p> | <p><b>Tahap Kerosakan:</b> <b>B</b></p> <p><b>Isu:</b> Penyenggaraan</p> <p><b>Cadangan Penambahbaikan:</b></p> <p><b>Rujukan :</b><br/><b>PPE 1994 Peraturan 110(1)&amp;(2) (Penyenggaraan Pepasangan)</b></p> <p><b>UBBL, By-Law 172 (Emergency Exit Signs)</b><br/>172.(4) All exits signs shall be illuminated continuously during period of occupancy.</p> <p><b>UBBL, By-Law 225 (Detecting And Extinguishing Fire)</b><br/>225.(1) Every building shall be provided with means of detecting and extinguishing fire and with alarms together with illuminated exit signs in accordance with the requirements as specified in the Tenth Schedule to these By-laws.</p> |

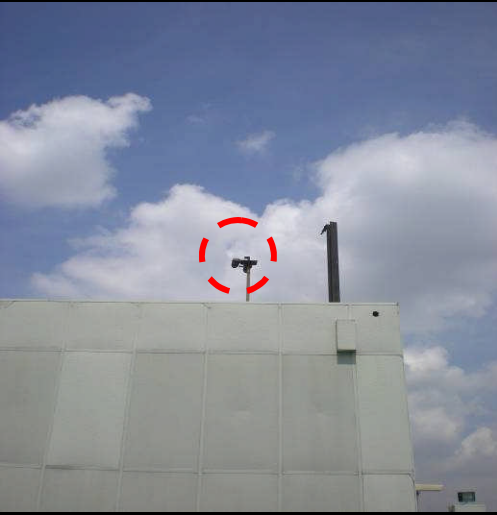
| 23 | Lampu tanda amaran bagi bangunan tinggi tercabut dari tapaknya. | 23 |

| Bil | Gambar | Lokasi / Penemuan / Ulasan | Tahap Kerosakan / Isu / Cadangan Penambahbaikan |
|---|---|---|---|
| 23. | | <p><b>Lokasi:</b> Aras bumbung.</p> <p><b>Penemuan:</b><br/><i>Aircraft warning lights</i> tercabut dari tapaknya.</p> <p><b>Ulasan:</b><br/>Lampu tersebut hendaklah sentiasa berkeadaan baik dan berfungsi agar bangunan tinggi tersebut dapat dilihat oleh kapal terbang yang melalui di atasnya.</p> | <p><b>Tahap Kerosakan:</b> <span style="background-color: yellow;">B</span></p> <p><b>Isu:</b> Penyenggaraan</p> <p><b>Cadangan Penambahbaikan:</b><br/>Lampu penanda tersebut perlu diperbaiki.</p> <p><b>Rujukan :</b><br/><b>PPE 1994 Peraturan 110(1)&amp;(2) (Penyenggaraan Pepasangan)</b></p> |

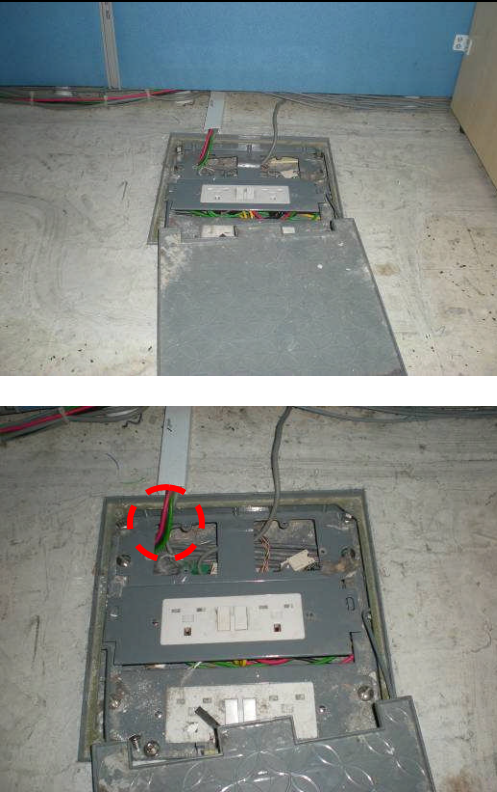
| 24 | <i>Underfloor Ducting System</i> tidak disenggara dan ada penyambungan bekalan kepada soket tambahan bagi <i>work station</i> . | 24 |

| Bil | Gambar | Lokasi / Penemuan / Ulasan | Tahap Kerosakan / Isu / Cadangan Penambahbaikan |
|---|---|---|---|
| 24. | | <p><b>Lokasi:</b> Ruang pejabat.</p> <p><b>Penemuan:</b><br/><i>Underfloor Ducting System</i> tidak disenggara dan ada penyambungan bekalan kepada soket tambahan bagi <i>work station</i>.</p> <p><b>Ulasan:</b><br/>Pendawaian untuk soket alir keluar tambahan <i>work station</i> telah disambung dari soket alir keluar sediaada pada <i>underfloor ducting system</i>. Pendawaian tambahan dilaksanakan tanpa mengambilkira kebolehan membawa arus bagi kabel dan pemutus litar perlindungan pada litar tersebut. Kaedah pendawaian tidak sempurna dan berserabut. Kaedah ini menyalahi peraturan elektrik dan amatlah berbahaya dan boleh mengakibatkan gangguan bekalan elektrik.</p> | <p><b>Tahap Kerosakan:</b> <span style="background-color: yellow;">B</span></p> <p><b>Isu:</b> Penyenggaraan</p> <p><b>Cadangan Penambahbaikan:</b><br/><i>Underfloor Ducting System</i> perlu disenggara dengan baik dan penyambungan kepada soket <i>work station</i> perlu dijalankan dengan kemas.</p> <p><b>Rujukan :</b><br/><b>PPE 1994 Peraturan 15 (Bahan, Kelengkapan dan Kaedah Pemasangan)</b><br/>15.(1) Mana-mana radas, konduktor atau aksesori bagi maksud penyambungan kepada sesuatu pemasangan hendaklah dalam saiz, kuasa dan bilangan yang mencukupi bagi menepati maksud yang dicadangkan dan hendaklah di bina, dipasang, disusun, dilindungi, dikerjakan dan disenggarakan sedemikian rupa bagi mencegah bahaya.<br/>(2) Sesuatu konduktor hendaklah ditebat dan dilindungi secara berkesan atau ditempatkan atau dikawal keselamatannya sedemikian rupa bagi mencegah bahaya.</p> |

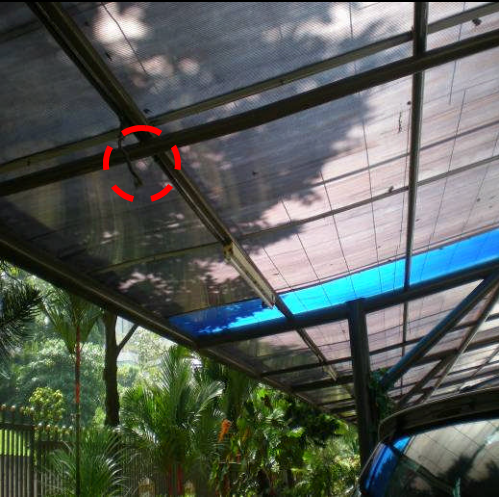
| 25 | Terdapat lampu yang telah hilang dan kabelnya dibiarkan terdedah begitu sahaja. | 25 |

| Bil | Gambar | Lokasi / Penemuan / Ulasan | Tahap Kerosakan / Isu / Cadangan Penambahbaikan |
|---|---|---|---|
| 25. | | <p><b>Lokasi:</b> Parkir kereta.</p> <p><b>Penemuan:</b><br/>Kelengkapan lampu rosak dan tidak disenggara.</p> <p><b>Ulasan:</b><br/>Terdapat beberapa lampu yang rosak tidak dibaiki dan tiada penyelenggaraan. Terdapat lampu yang telah hilang dan kabelnya dibiarkan terdedah begitu sahaja.</p> | <p><b>Tahap Kerosakan:</b> <span style="background-color: yellow;">B</span></p> <p><b>Isu:</b> Penyelenggaraan</p> <p><b>Cadangan Penambahbaikan:</b><br/>Lampu di parkir kereta perlu disenggara. Kabel-kabel yang terdedah dan tidak digunakan lagi perlu ditamatkan bekalnya dengan sempurna.</p> <p><b>Rujukan :</b><br/><b>PPE 1994 Peraturan 110(1)&amp;(2)</b><br/>(Pemeriksaan dan ujian bagi maksud penyelenggaraan pemasangan, dsb.)</p> |

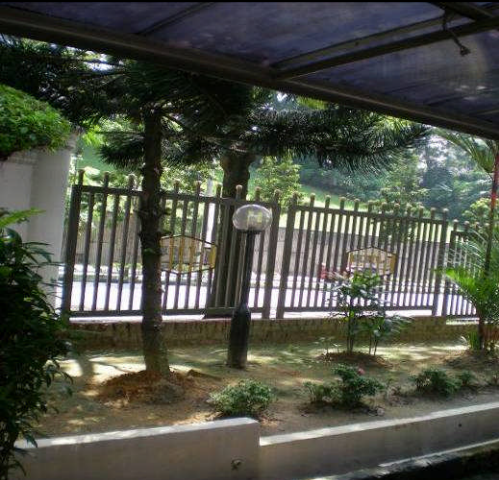
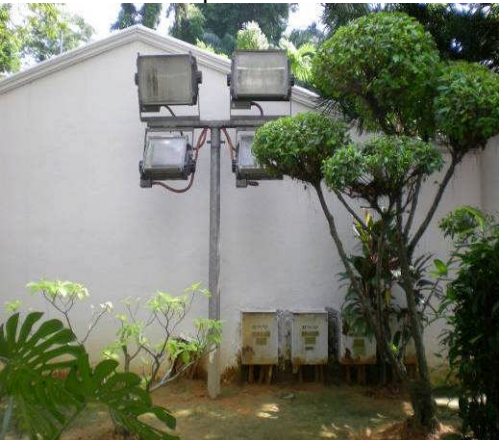
| 26 | Lampu kawasan dan lampu limbah tidak senggara dengan baik. Terdapat lampu yang tidak dapat berfungsi lagi. | 26 |

| Bil | Gambar | Lokasi / Penemuan / Ulasan | Tahap Kerosakan / Isu / Cadangan Penambahbaikan |
|---|---|---|---|
| 26. | <p>Lampu Kawasan</p> <p>Lampu Limpah</p> | <p><b>Lokasi:</b> Lampu kawasan</p> <p><b>Penemuan:</b><br/>Lampu kawasan dan lampu limpah tidak disenggara dengan baik. Terdapat lampu yang tidak dapat berfungsi lagi.</p> <p><b>Ulasan:</b><br/>Terdapat beberapa lampu yang rosak tidak diganti dan tiada penyelenggaraan.</p> | <p><b>Tahap Kerosakan:</b> <span style="background-color: yellow;">B</span></p> <p><b>Isu:</b> Penyelenggaraan</p> <p><b>Cadangan Penambahbaikan:</b><br/>Lampu kawasan dan lampu limpah perlu disenggara dengan baik supaya berfungsi.</p> <p><b>Rujukan :</b><br/><b>PPE 1994 Peraturan 110(1)&amp;(2)</b><br/>(Pemeriksaan dan ujian bagi maksud penyelenggaraan pemasangan, dsb.)</p> |

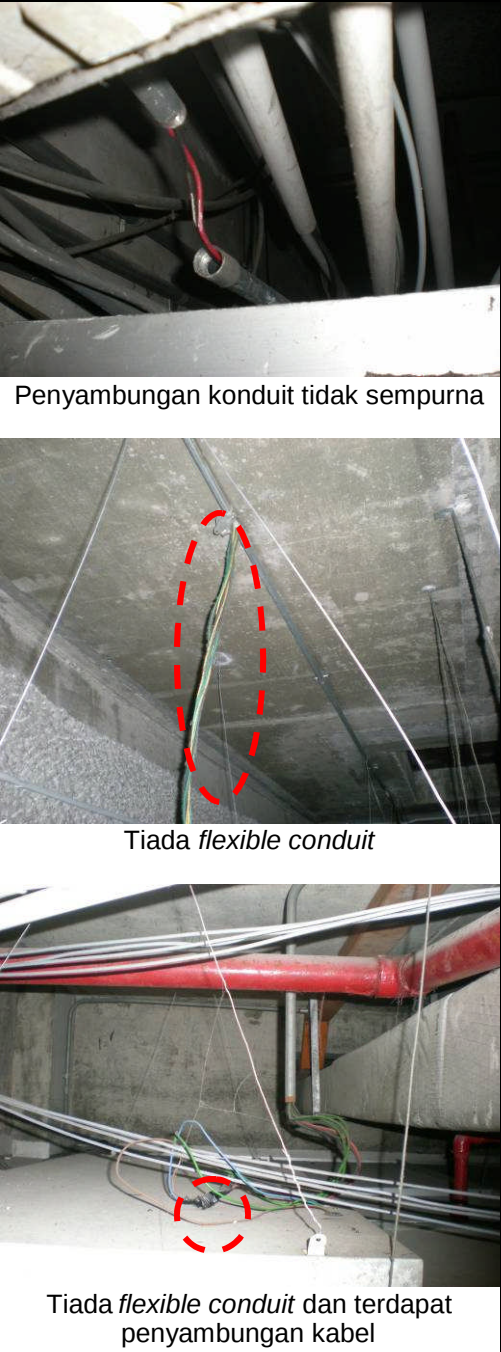
| 27 | Didapati penyambungan konduit yang tidak sempurna. | 27 |

| Bil | Gambar | Lokasi / Penemuan / Ulasan | Tahap Kerosakan / Isu / Cadangan Penambahbaikan |
|---|---|---|---|
| 27. | <p>Penyambungan conduit tidak sempurna</p> <p>Tiada <i>flexible conduit</i></p> <p>Tiada <i>flexible conduit</i> dan terdapat penyambungan kabel</p> | <p><b>Lokasi:</b> Atas siling.</p> <p><b>Penemuan:</b><br/>Didapati penyambungan conduit yang tidak sempurna.</p> <p><b>Ulasan:</b><br/>Conduit tidak dipasang dengan sempurna akan mendedahkan kabel kepada gigitan haiwan perosak. Ia terdedah kepada bahaya dan boleh mendatangkan bahaya kepada nyawa dan harta benda.</p> | <p><b>Tahap Kerosakan:</b> <span style="background-color: yellow;">B</span></p> <p><b>Isu:</b> Keselamatan</p> <p><b>Cadangan Penambahbaikan:</b><br/>Penggunaan dan pemasangan conduit perlu dijalankan dengan sempurna.</p> <p><b>Rujukan :</b><br/><b>PPE 1994 Peraturan 110(1)&amp;(2)</b><br/><b>(Pemeriksaan dan ujian bagi maksud penyenggaraan pemasangan, dsb.)</b></p> <p><b>ABE 1990 Seksyen 49</b><br/><b>(Prosedur dalam hal kecacatan berbahaya pada pemasangan atau bahagiannya)</b></p> <p>49.(2) Tiap-tiap pemegang lesen dan tiap-tiap pihak pengurusan dan orang yang menjaga mana-mana pemasangan apabila menyedari akan apa-apa kecacatan padanya yang mungkin menyebabkan bahaya hendaklah dengan serta-merta membaiki atau menghapuskan kecacatan itu, dan tiap-tiap pengguna apabila menyedari akan apa-apa akan kecacatan pada apa-apa kelengkapan yang mungkin menyebabkan bahaya hendaklah dengan serta-merta membaiki atau menghapuskan kecacatan itu, atau membuat laporan mengenainya kepada Suruhanjaya.</p> |

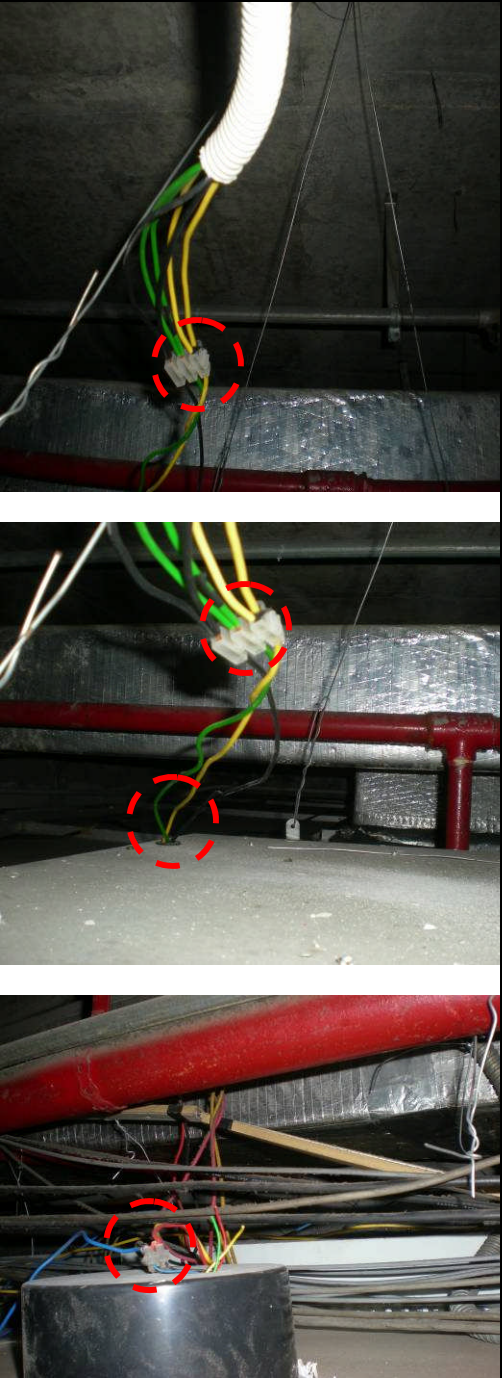
| 28 | Penggunaan konduit mudah lentur jenis plastik dan menyeluruh. Didapati juga menggunakan <i>connector</i> sebelum ke sampai peralatan lampu. | 28 |

| Bil | Gambar | Lokasi / Penemuan / Ulasan | Tahap Kerosakan / Isu / Cadangan Penambahbaikan |
|---|---|---|---|
| 28. | | <p><b>Lokasi:</b> Atas Siling.</p> <p><b>Penemuan:</b><br/>Penggunaan conduit mudah lentur jenis plastik. Didapati juga menggunakan <i>connector</i> sebelum disambung ke kelengkapan lampu.</p> <p><b>Ulasan:</b><br/>Kabel yang terdedah akibat pemasangan conduit mudah lentur yang tidak sempurna akan mendedahkan kabel kepada gigitan haiwan perosak.</p> | <p><b>Tahap Kerosakan:</b> <span style="background-color: yellow; border: 1px solid black; padding: 2px;">B</span></p> <p><b>Isu:</b> Keselamatan</p> <p><b>Cadangan Penambahbaikan:</b><br/>Pemasangan ke peralatan lampu perlu dijalankan dengan sempurna dengan menggunakan <i>flexible conduit</i>. <i>Adaptor</i> juga perlu dipasang untuk menyambungkan antara lampu dan <i>flexible conduit</i>.</p> <p><b>Rujukan :</b><br/><b>PPE 1994 Peraturan 15(1).</b><br/><b>(Bahan, Kelengkapan dan Kaedah Pemasangan)</b><br/>15.(1) Mana-mana radas, konduktor atau aksesori bagi maksud penyambungan kepada sesuatu pemasangan hendaklah dalam saiz, kuasa dan bilangan yang mencukupi bagi menepati maksud yang dicadangkan dan hendaklah di bina, dipasang, disusun, dilindungi, dikerjakan dan disenggarakan sedemikian rupa bagi mencegah bahaya.</p> |

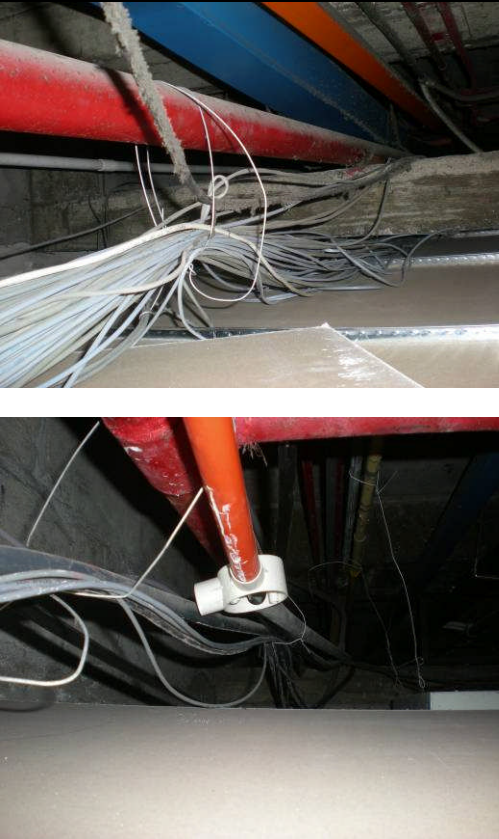
| 29 | Kabel ICT berselerak di atas siling. Didapati kabel juga digantung pada paip bomba. | 29 |

| Bil | Gambar | Lokasi / Penemuan / Ulasan | Tahap Kerosakan / Isu / Cadangan Penambahbaikan |
|---|---|---|---|
| 29. | | <p><b>Lokasi:</b> Atas siling.</p> <p><b>Penemuan:</b><br/>Kabel ICT berselerak di atas siling. Didapati kabel juga digantung pada paip bomba.</p> <p><b>Ulasan:</b><br/>Pendawaian untuk system IT tidak didawai dengan baik. Pendawaian atas siling tidak menggunakan pembuluh (<i>konduit</i>) atau sesalur (<i>trunking</i>). Kabel tidak diikat dengan kemas dan dibiarkan terdedah kepada bahaya.</p> | <p><b>Tahap Kerosakan:</b> B</p> <p><b>Isu:</b> Penyenggaraan</p> <p><b>Cadangan Penambahbaikan:</b><br/>Laluan kabel tersebut perlu menggunakan <i>trunking</i>.</p> <p><b>Rujukan :</b><br/>PPE 1994 Peraturan 110(1)&amp;(2) (Pemeriksaan dan ujian bagi maksud penyenggaraan pemasangan, dsb.)</p> |

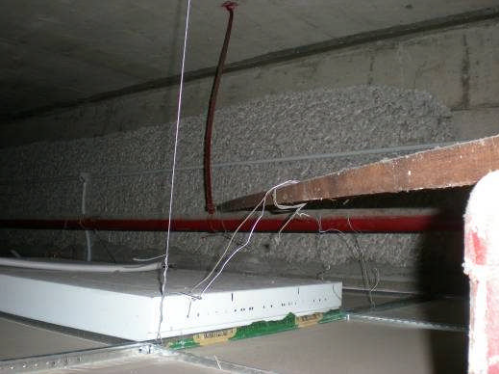
| 30 | Didapati terdapat sebahagian lampu diikat pada kayu. | 30 |

| Bil | Gambar | Lokasi / Penemuan / Ulasan | Tahap Kerosakan / Isu / Cadangan Penambahbaikan |
|---|---|---|---|
| 30. | | <p><b>Lokasi:</b> Atas siling.</p> <p><b>Penemuan:</b><br/>Didapati terdapat sebahagian lampu diikat pada kayu.</p> <p><b>Ulasan:</b><br/>Lampu tidak digantung pada <i>concrete slab</i>.</p> | <p><b>Tahap Kerosakan:</b> B</p> <p><b>Isu:</b> Keselamatan</p> <p><b>Cadangan Penambahbaikan:</b><br/>Semua lampu perlu digantung pada <i>concrete slab</i> supaya ia lebih kukuh untuk menampung berat lampu tersebut.</p> <p><b>Rujukan :</b><br/>PPE 1994 Peraturan 15(1). (Bahan, Kelengkapan dan Kaedah Pemasangan)</p> |
