# LAPORAN INSPEKTORAT PEPASANGAN ELEKTRIK

**KOMPLEKS IBU PEJABAT JABATAN KERJA RAYA  
(BLOK F),  
JALAN SULTAN SALAHUDDIN, KUALA LUMPUR.  
26 -30 OKTOBER 2009**

**Unit Inspektorat dan Pengurusan Tenaga  
Cawangan Kejuruteraan Elektrik  
Ibu Pejabat JKR Malaysia**

**No. Laporan : 70/09/05/W**

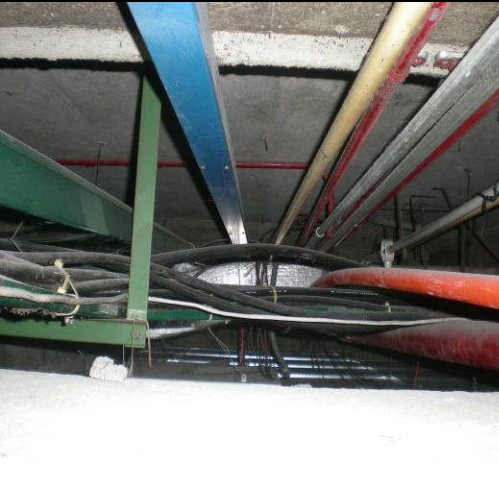
| 31 | Pemasangan <i>submain cable</i> tidak sempurna. | 31 |

| Bil | Gambar | Lokasi / Penemuan / Ulasan | Tahap Kerosakan / Isu / Cadangan Penambahbaikan |
|---|---|---|---|
| 31. | | <p><b>Lokasi:</b> Atas siling.</p> <p><b>Penemuan:</b><br/>Pemasangan <i>submain cable</i> tidak sempurna.</p> <p><b>Ulasan:</b><br/>Didapati <i>submain cable</i> tidak menggunakan <i>cable tray</i> ataupun <i>trunking</i>.</p> | <p><b>Tahap Kerosakan:</b> <b>B</b></p> <p><b>Isu:</b> Keselamatan</p> <p><b>Cadangan Penambahbaikan:</b><br/>Laluan bagi <i>submain cable</i> perlu menggunakan <i>cable tray</i> ataupun <i>trunking</i>.</p> <p><b>Rujukan :</b><br/><b>PPE 1994 Peraturan 110(1)&amp;(2)</b><br/><b>(Pemeriksaan dan ujian bagi maksud penyenggaraan pemasangan, dsb.)</b></p> |
