Projek : Bangunan Lembaga Hasil Dalam Negeri, Kota Kinabalu, Sabah
Perkara : Laporan Pemeriksaan Geoteknik

**DRAF LAPORAN PEMERIKSAAN GEOTEKNIK
BANGUNAN LEMBAGA HASIL DALAM NEGERI
KOTA KINABALU , SABAH**

Laporan ini ditulis bagi mengemukakan hasil pemeriksaan yang telah dijalankan oleh Unit Geoteknik Forensik tentang masalah mendapan tanah pada apron bangunan Lembaga Hasil Dalam Negeri Kota Kinabalu.

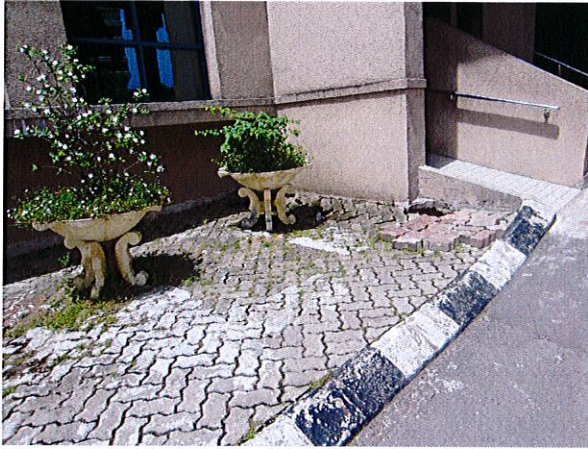
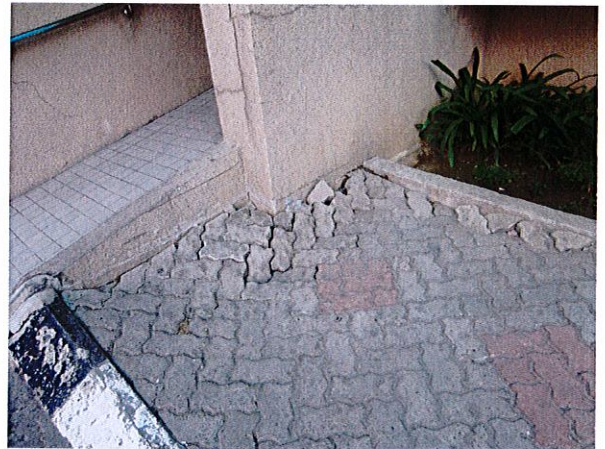
1. Mendapan pada tanah di bawah *interlocking blok* di bahagian kiri dan kanan bangunan.
2. Berlaku di kawasan taman / kawasan hijau

Bagi kawasan taman dan sebahagian laluan pejalan kaki, lantai *interlocking* tersebut dibuang. Kemudian di tanam dengan rumput/tanaman hiasan. Lantai konkrit / jubin juga boleh di letakkan sebagai panduan untuk pejalan kaki. Lokasi yang dimaksudkan adalah seperti rajah di bawah (lihat bulatan) ;

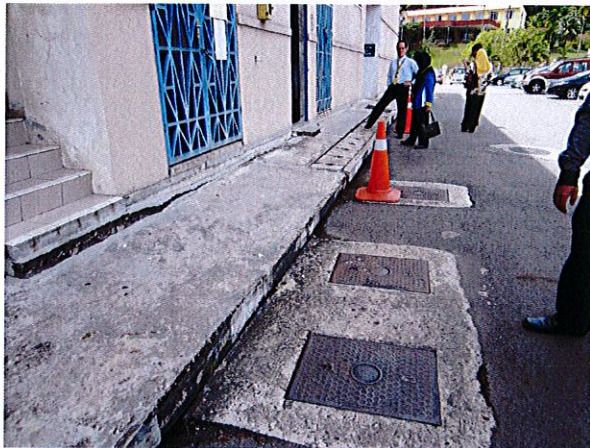
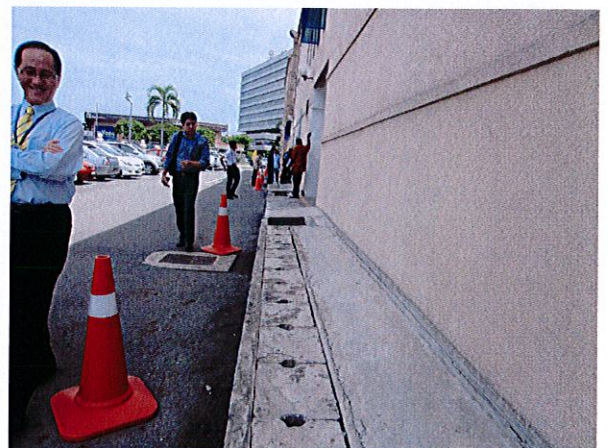
1. Mendapan pada tanah di bawah apron menyebabkan apron retak.
2. Berlaku di bahagian kanan dan belakang bangunan
3. Struktur apron adalah dari jenis *non suspended slab*.

Mendapan tanah yang terjadi berkemungkinan di sebabkan oleh bangunan LHDN di bina di kawasan tanah lembut dari jenis tanah gambut (*peat soil*). Tanah gambut tidak mempunyai sifat kejuruteraan yang baik.

Melalui kaedah ini, struktur asal akan dipecahkan. Setelah itu tanah akan dibuang sedalam 0.45 m. Kemudian tambak semula dengan pasir dan dipadatkan mengikut spesifikasi yang ditetapkan (95 % - 100 % darjah pemadatan). Setelah itu, struktur apron dan sistem saliran boleh di bina semula.

Berdasarkan pemerhatian di tapak, keretakan pada apron adalah tidak serius. Salah satu alternatif yang dicadangkan adalah memadamai dengan hanya menampal dan membaikpulih kerja kemasapan apron. Bagaimanapun ia mempunyai kekurangan dari segi nilai estetika kerana kesan tampalan tersebut. Tetapi ia amat menjimatkan dari segi kos kerana tidak memerlukan perbelanjaan yang tinggi.

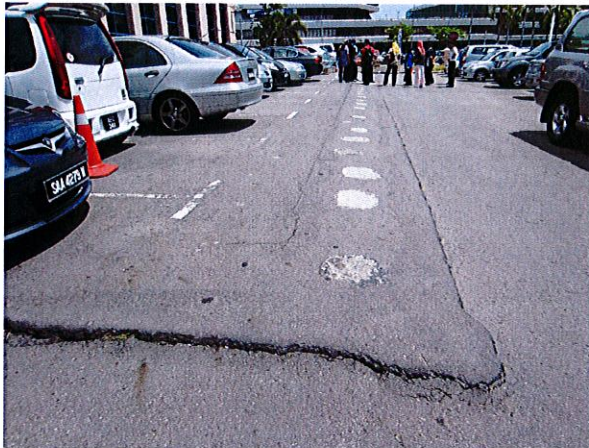
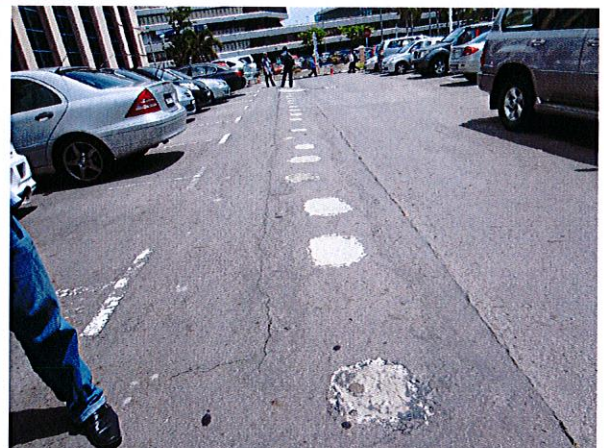
1. Mendapan pada sekeliling bahagian *interface* antara tanah dan struktur bawah tanah bangunan (basement). Kawasan *basement* tidak mengalami masalah kesan daripada mendapan tanah berkemungkinan disebabkan ia disokong oleh asas cerucuk.
 2. Berlaku di kawasan meletak kenderaan di bahagian kiri bangunan
-

Berdasarkan penelitian yang dibuat pada lukisan arkitek, kawasan meletak kenderaan tersebut terletak di atas kawasan ruang bawah tanah (*basement*) yang menempatkan bilik *chiller plant room*, *pump room*, *sprinkler tank* dan *wat riser tank*. *Differential settlement* @ mendapan tanah tak seragam terjadi pada kawasan sentuhan antara tanah dan permukaan luar dinding bilik berkenaan. Ini menyebabkan wujudnya perbezaan aras jalan antara kawasan meletak kenderaan tersebut dengan aras jalan di sekitarnya. Kawasan *basement* tidak mengalami masalah kesan daripada mendapan tanah berkemungkinan disebabkan ia disokong oleh asas cerucuk.

Masalah yang terjadi berkemungkinan disebabkan oleh lapisan jalan pada kawasan meletak kenderaan tersebut kurang tebal. Sekiranya lapisan jalan tersebut dibina dengan ketebalan yang optimum, kemungkinan masalah ini boleh dikurangkan. Bagaimanapun rekabentuk struktur lantai atas kawasan *basement* perlu disemak untuk memastikannya mampu menanggung tambahan beban dari jalan/trafik

Tutup kawasan meletak kenderaan di atas *chiller* kerana dikhuatiri bahagian bumbung basement tidak direkabentuk untuk menanggung beban trafik.

Untuk lubang-lubang keretakan yang terbentuk di turapan sekeliling bumbung basement, *crack sealant* dengan bahan tambah boleh digunakan.

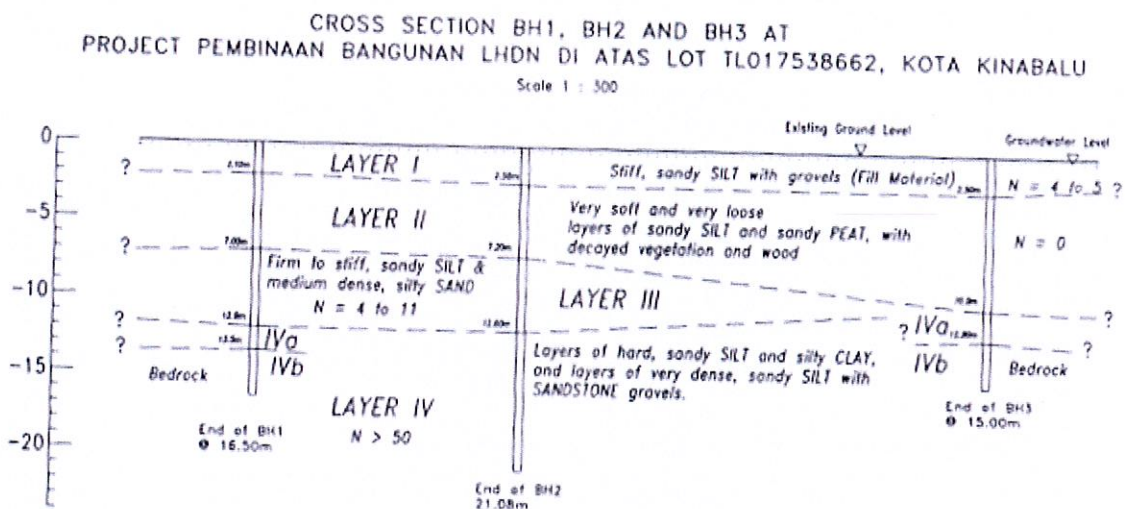
Rajah 1 – Profil Lapisan Tanah

Profil lapisan tanah untuk BH1, BH2 , dan BH3 adalah seperti rajah 1 di atas. Berdasarkan rajah di atas, untuk kedalaman 0 – 2 meter, tanah adalah dari jenis tanah pasir kelodak dengan batu agregat. Nilai SPT N yang dicatatkan pula adalah N = 4 hingga 5. Kemudian, di antara kedalaman 2 – 10m, tanah adalah dari jenis tanah pasir kelodak dan tanah gambut lembut dengan bacaan SPT N = 0.

Tanah gambut membawa masalah dari segi kejuruteraan kerana ia mempunyai kekuatan yang rendah dan kadar kebolehmpatan (*compressibility*) yang tinggi. Ia seharusnya dirawat terlebih dahulu untuk meningkatkan kekuatannya.

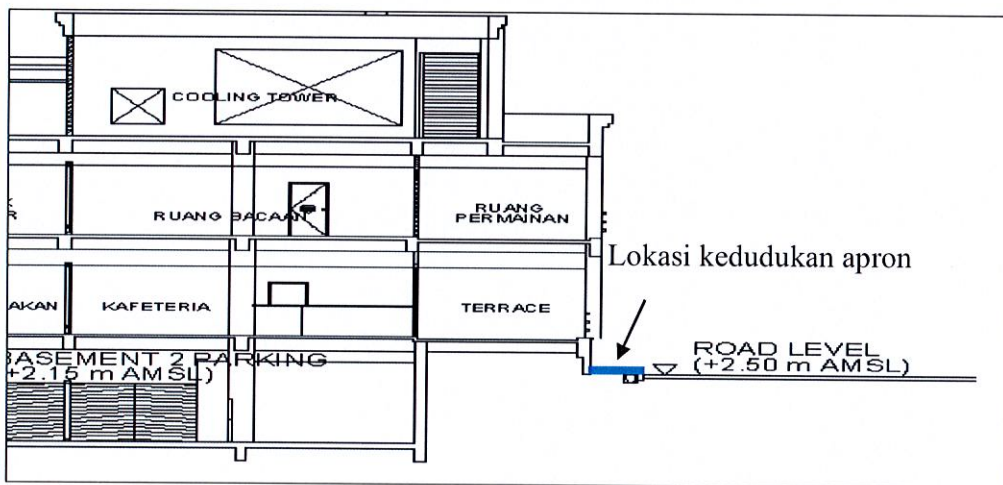
Rajah 2 - Keratan rentas bahagian sisi (kanan) bangunan

Berdasarkan lukisan arkitek yang diterima, aras *ground floor* terletak pada ketinggian 4.10 m dari datum. Sementara aras jalan (*road level*) terletak pada ketinggian 2.5m – 2.9m dari aras tanah. Struktur apron dibina pada aras *road level*. Disebabkan perbezaan aras ini, bermaksud struktur apron adalah dibina secara *non-suspended* dan disokong terus oleh tanah tanpa melibatkan struktur utama bangunan.

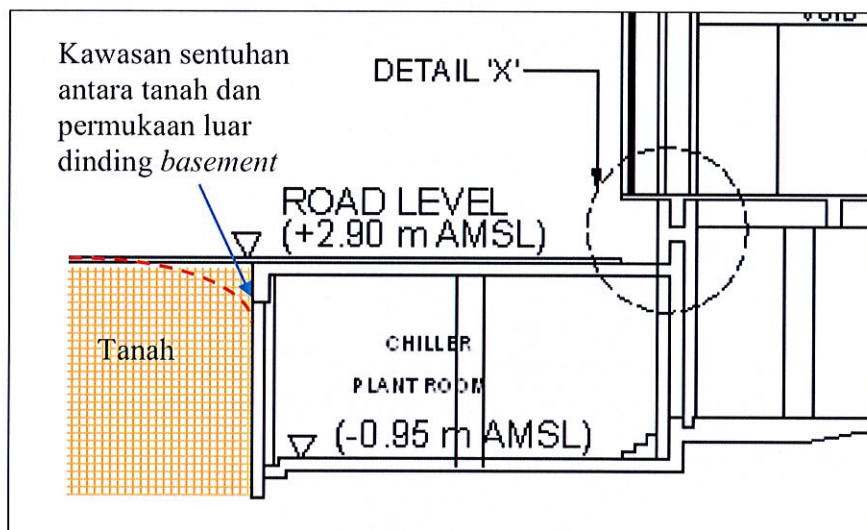
Rajah 4 - Keratan rentas chiller plant room yang menunjukkan mendapan tanah yang terjadi pada permukaan luar dinding. (sentuhan antara tanah dan dinding)

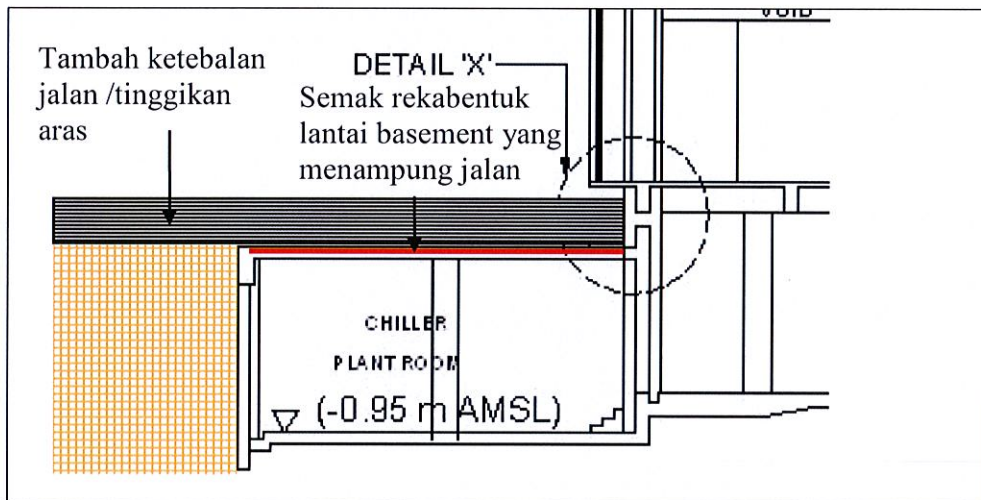
Rajah 6 - Tambah ketebalan jalan (rekabentuk struktur slab atas/bambung basement perlu disemak samada boleh menampung tambahan beban)
