## LAPORAN GEOTEKNIK

**LAPORAN AKHIR SIASATAN LANJUT KAJIAN GEOTEKNIKAL BAGI  
MASALAH TIANG PATAH DI TINGKAT BAWAH BLOK 4, FLET TAMAN JAYA,  
SKUDAI, JOHOR DARUL TAKZIM**

Unit Geoteknik (Forensik)  
Cawangan Struktur, Geoteknik Dan Jambatan  
Ibu Pejabat JKR Malaysia  
Tkt. 10 Menara Tun Ismail Mohamed Ali  
No. 25 Jalan Raja Laut  
50350 Kuala Lumpur.

FEB 2007

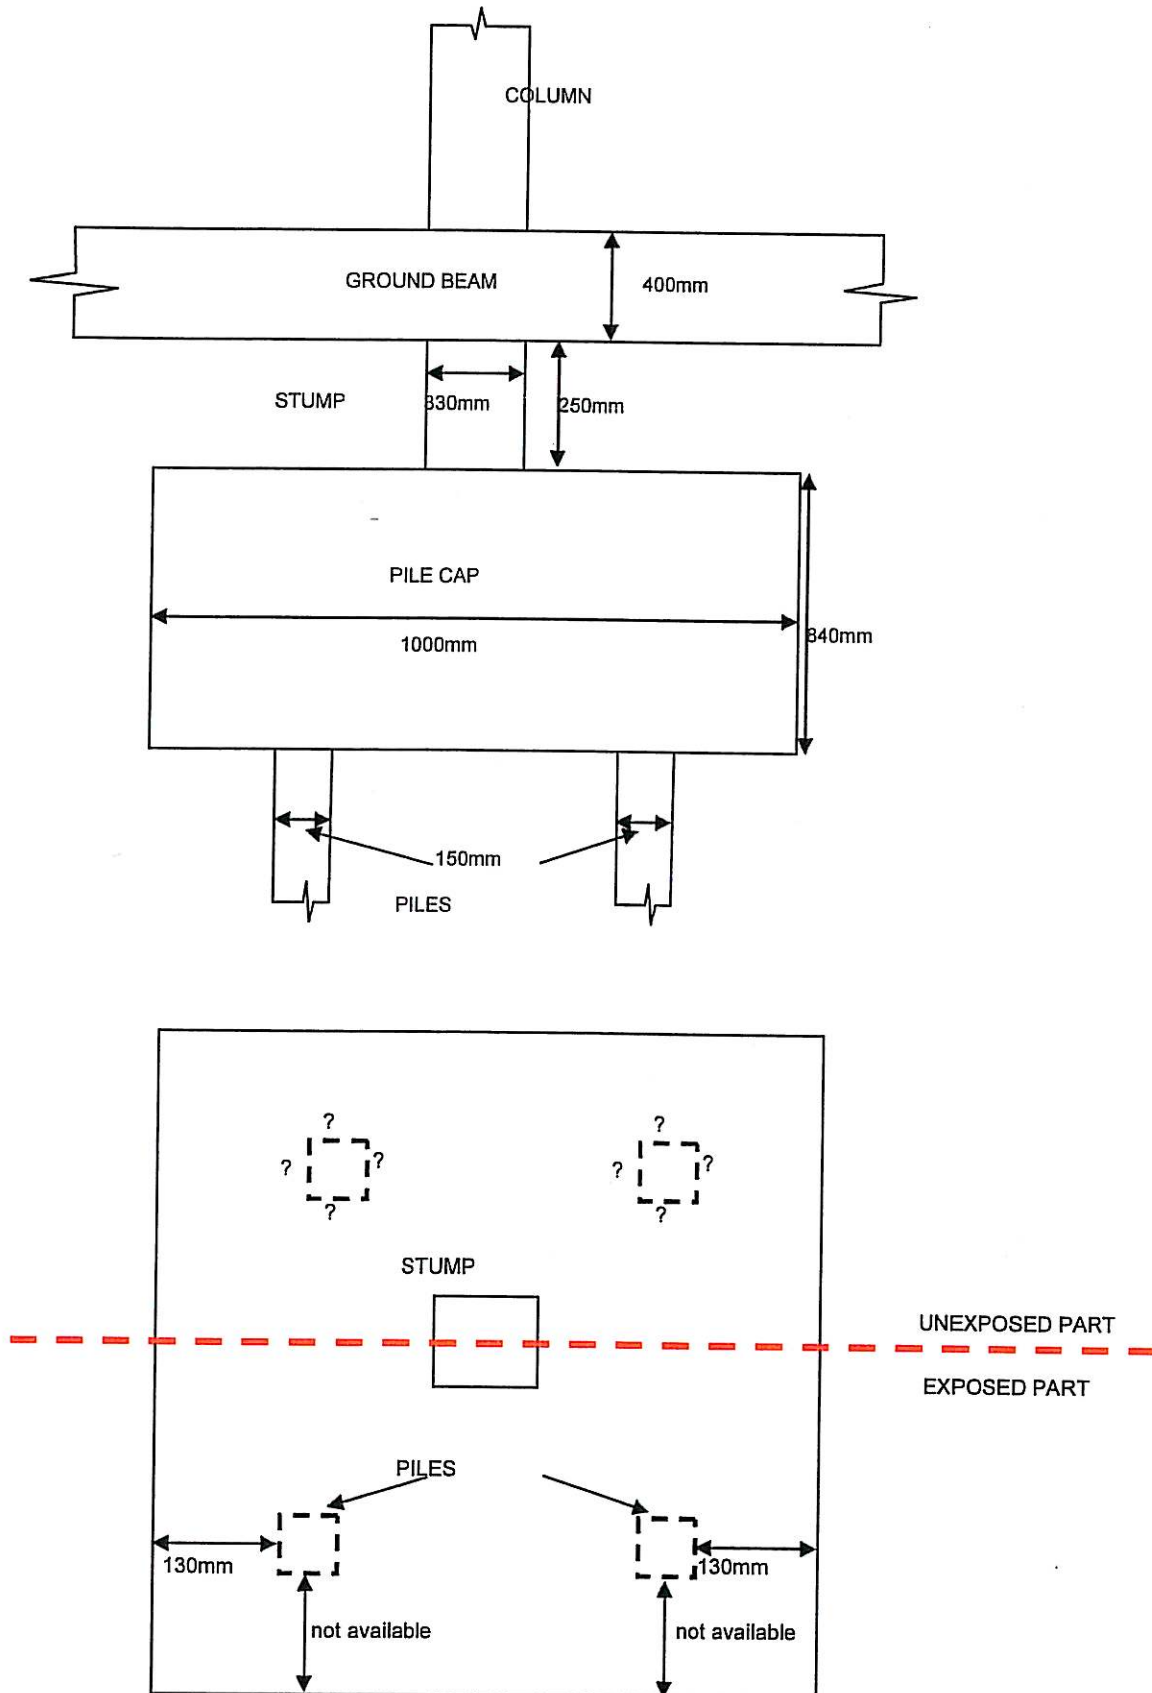
Rajah 5.2.1a – Lakaran penemuan dari Trial Pit 1

| TRIAL<br>PIT NO | LOKASI | STUMP | | TETOPI CERUCUK | | CERUCUK | | CATATAN |
|---|---|---|---|---|---|---|---|---|
| TP1 | Tiang belakang<br>unit no. 4-1-6 dan<br>4-1-7 | 330mm (L) | baik ; terletak<br>hampir di<br>tengah | 1000mm (W) x 840mm<br>(D) | baik | 150 x 150mm | baik; tidak<br>mudah<br>dipecahkan | - |

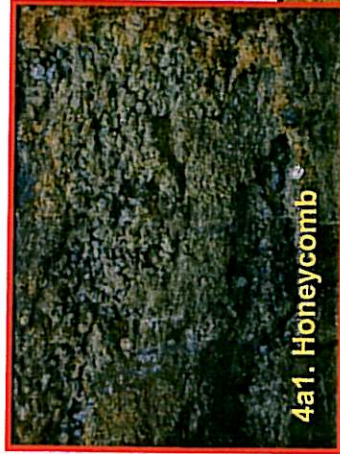
4a1. Honeycomb

| TRIAL<br>PIT NO | LOKASI | STUMP | | TETOPI CERUCUK | | CERUCUK | | CATATAN |
|---|---|---|---|---|---|---|---|---|
| TP2 | Tiang belakang<br>unit no. 4-1-12<br>dan 4-1-13 | 300mm (W) | baik ; terletak<br>hampir di<br>tengah | 1040mm (W) x 700mm<br>(D) | honeycombed | 150 x 150mm | okay; lokasi<br>cerucuk tidak<br>simetri | berkelembapan<br>lebih tinggi dari<br>TP1 |

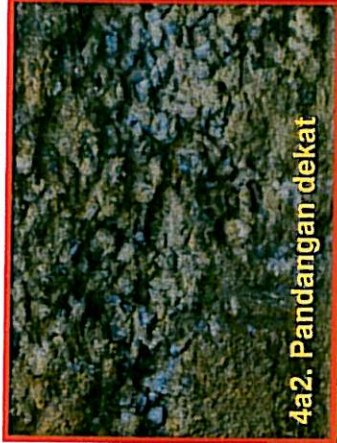
4a2. Pandangan dekat

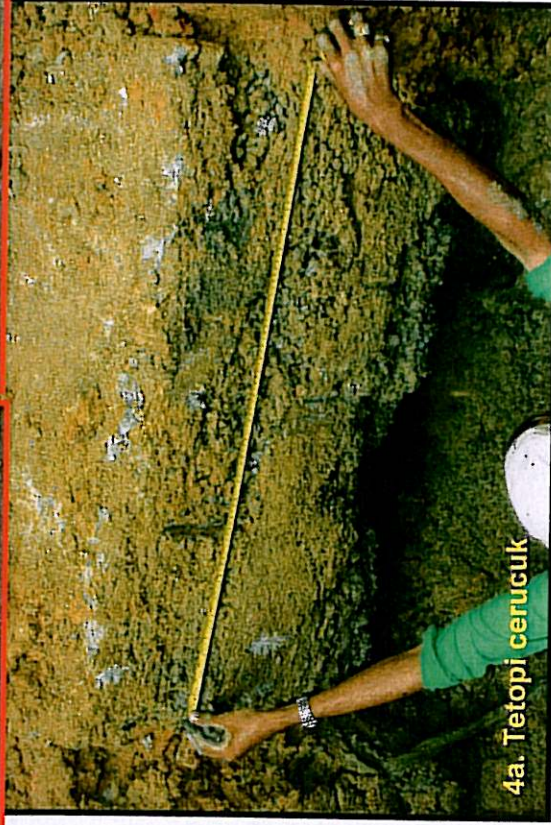
4a. Tetopi cerucuk

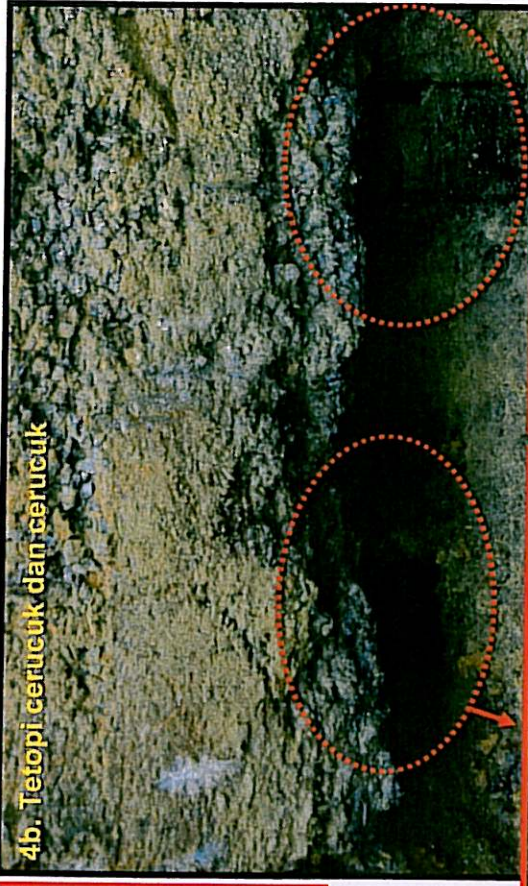
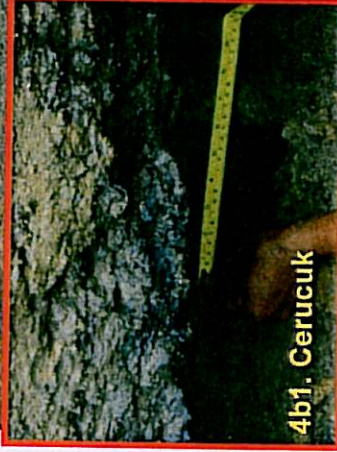
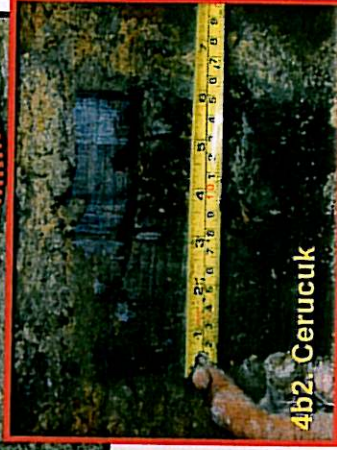
4b. Tetopi cerucuk dan cerucuk

4b1. Cerucuk

4b2. Cerucuk

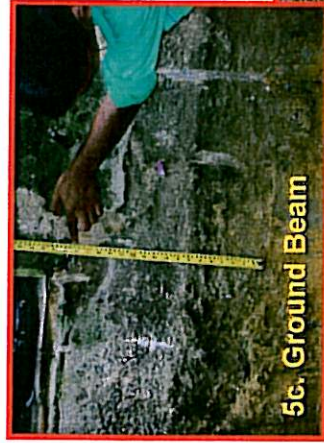
5c. Ground Beam

| TRIAL<br>PIT NO | LOKASI | STUMP | | TETOPI CERUCUK | | CERUCUK | | CATATAN |
|---|---|---|---|---|---|---|---|---|
| TP3 | Tiang tepi unit no.<br>4-1-16 (belakang) | 300mm (W) | baik ; terletak<br>hampir di<br>tengah | 1070mm (W) x 600mm<br>(D) | tidak<br>memuaskan;<br>separuh<br>bahagian bawah<br>mengalami<br>honeycomb<br>(agregat rapuh) | 150 x 150mm | teruk; mudah<br>dipecahkan<br>dan tidak<br>simetri<br>kedudukannya | tanah<br>berkelembapan<br>tinggi |

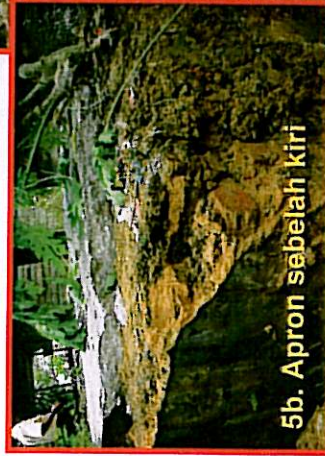
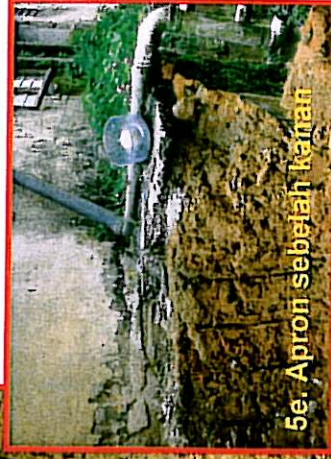
5b. Apron sebelah kiri

5e. Apron sebelah kanan

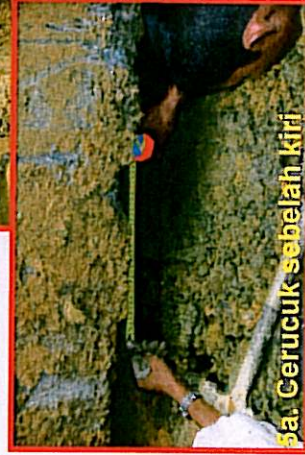
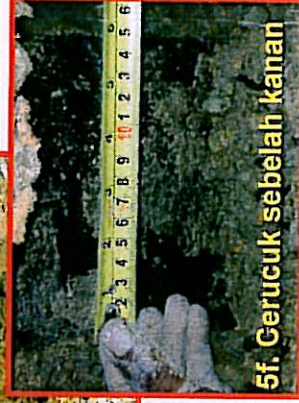
5a. Cerucuk sebelah kiri

5f. Cerucuk sebelah kanan

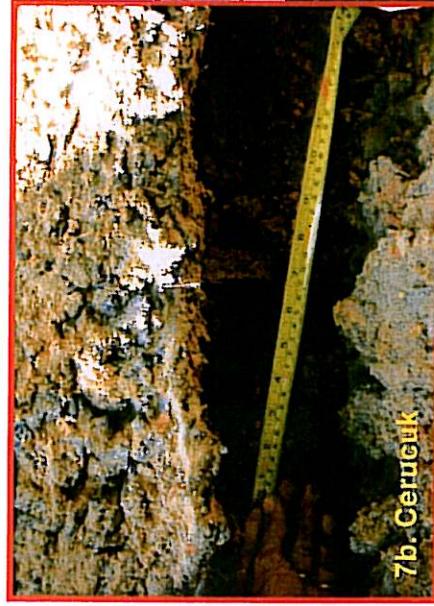
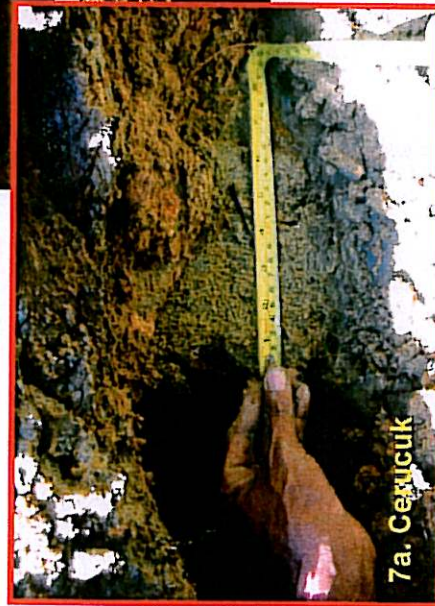
7b. Cerucuk

7a. Cerucuk

| TRIAL<br>PIT NO | LOKASI | STUMP | | TETOPI CERUCUK | | CERUCUK | | CATATAN |
|---|---|---|---|---|---|---|---|---|
| TP4 | Tiang hadapan<br>unit no. 4-1-14<br>dan 4-1-15 | 340mm (W) | retak dan<br>rapuh; tidak<br>berada di<br>tengah tetopi | 1080mm (W) x 690mm<br>(D) | terjongket;<br>honeycomb<br>bertompok-<br>tompok | 150 x 150mm | tidak<br>memuaskan<br>dan tidak<br>simetri | - |

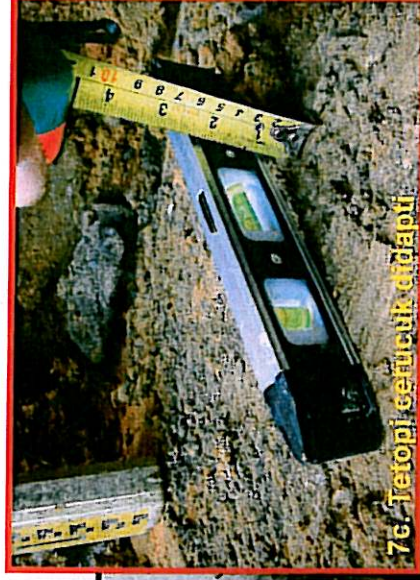
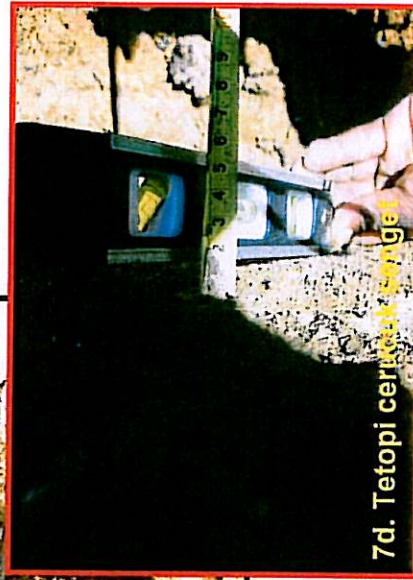
7c. Tetopi cerucuk di tapai

7d. Tetopi cerucuk di tapai

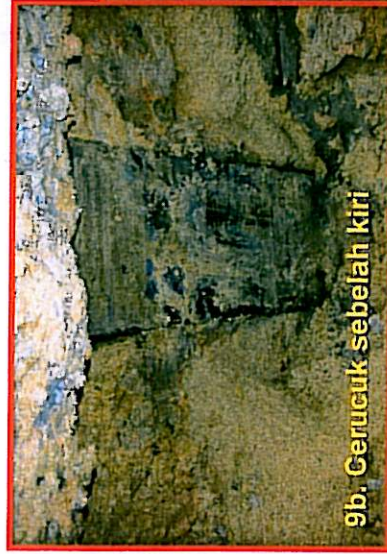
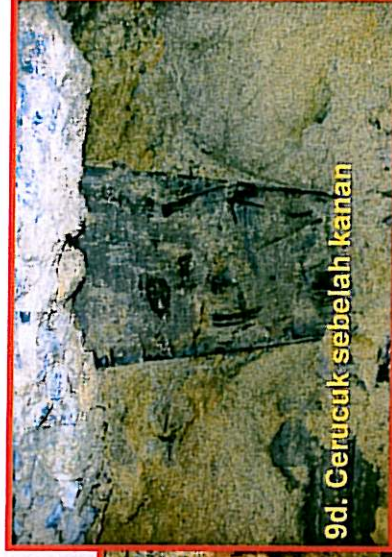
9b. Cerucuk sebelah kiri

9d. Cerucuk sebelah kanan

| TRIAL<br>PIT NO | LOKASI | STUMP | | TETOPI CERUCUK | | CERUCUK | | CATATAN |
|---|---|---|---|---|---|---|---|---|
| TP5 | Tiang hadapan<br>unit no. 4-1-12<br>dan 4-1-13 | 350mm (W) | retak<br>menegak | 1070mm (W) x 700mm<br>(D)(RHS) / 650mm<br>(D)(LHS) | tidak memuaskan<br>; honeycomb | 150 x 150mm | memuaskan | bar rasuk tanah<br>terdedah dan<br>tiang<br>mengembang<br>dan retak |

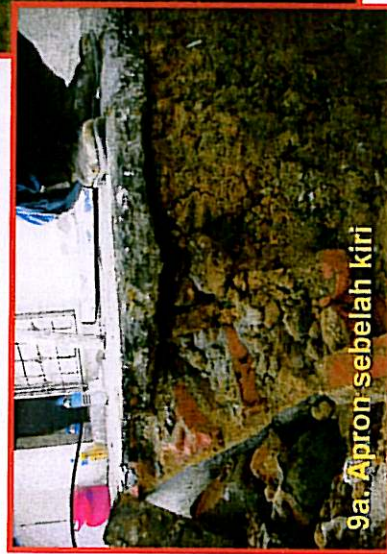
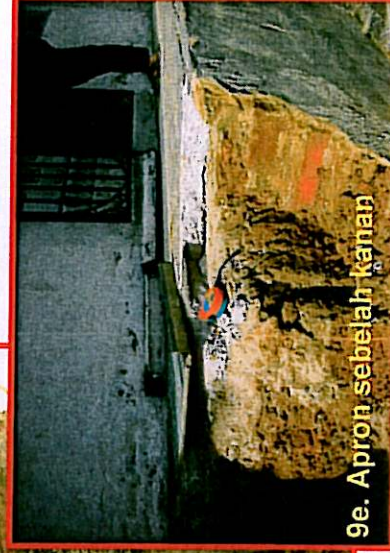
9a. Apron sebelah kiri

9e. Apron sebelah kanan

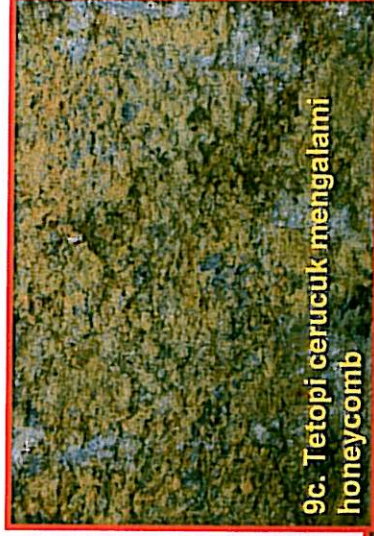
9c. Tetopi cerucuk mengalami  
honeycomb

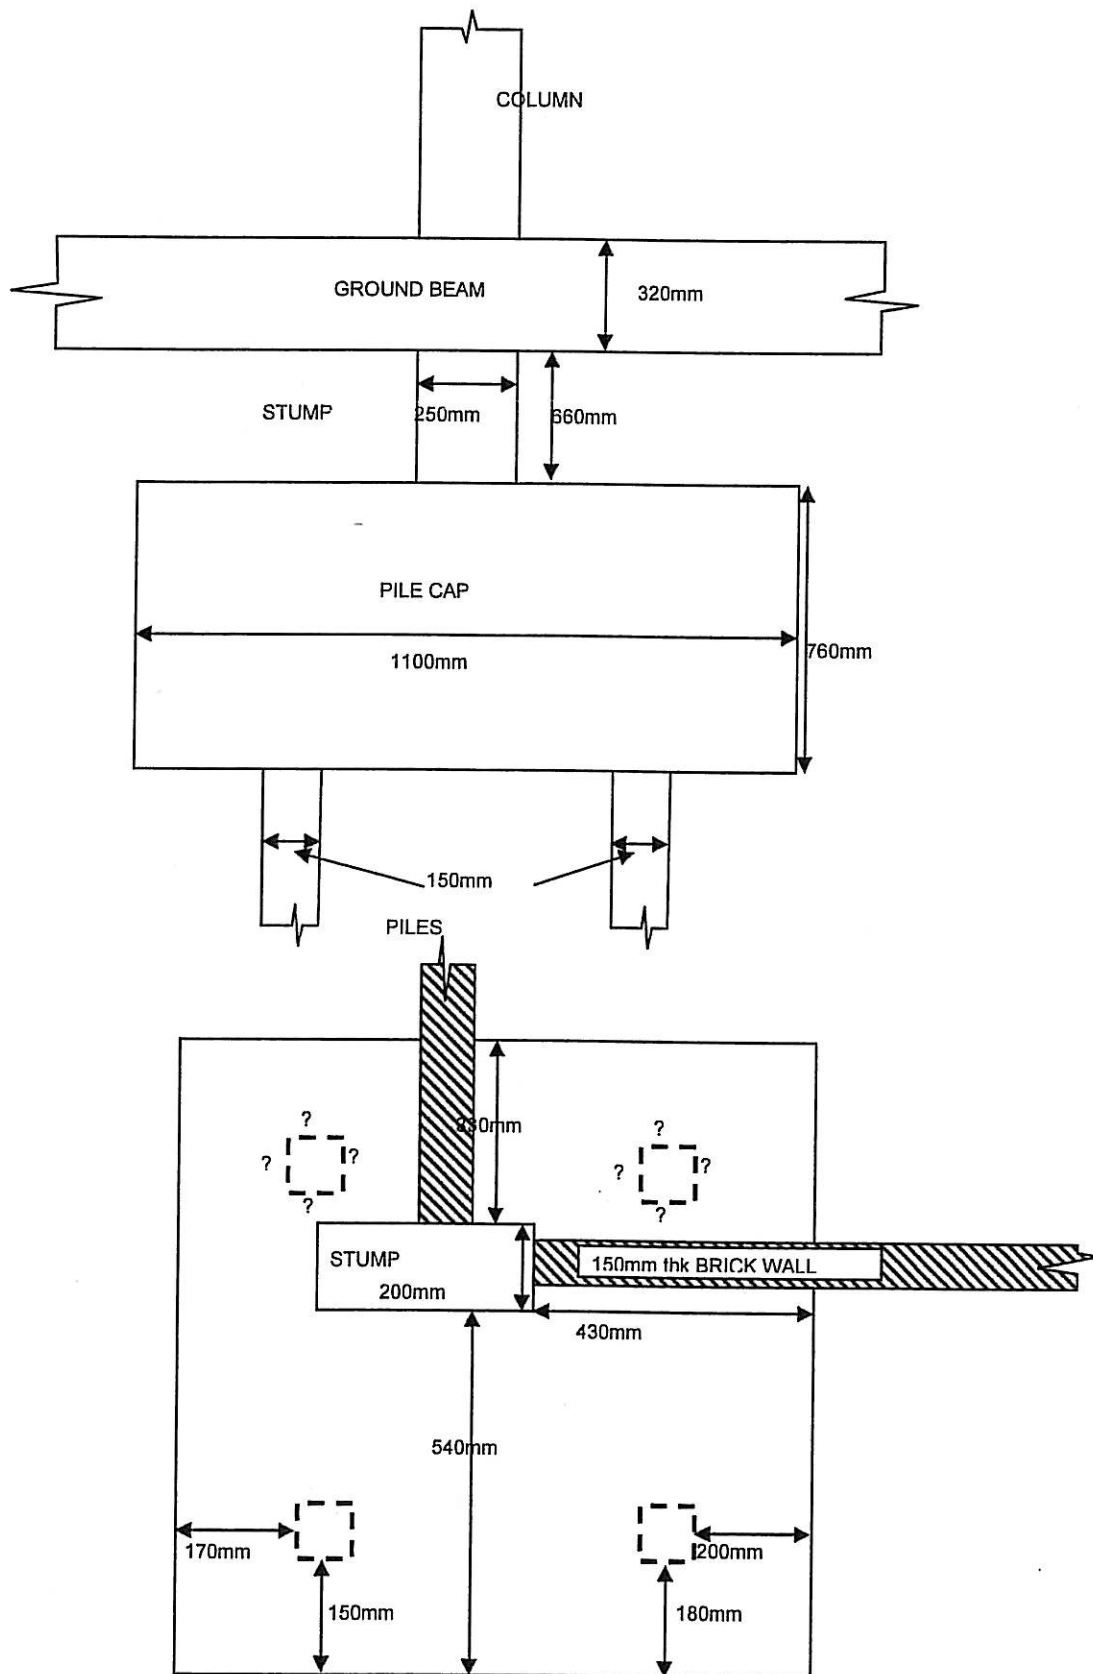
Rajah 5.2.6a – Lakaran penemuan dari Trial Pit 6

| TRIAL<br>PIT NO | LOKASI | STUMP | | TETOPI CERUCUK | | CERUCUK | | CATATAN |
|---|---|---|---|---|---|---|---|---|
| TP6 | Tiang tengah unit<br>no. 4-1-15 | 250mm (W) | retak<br>menegak | 1100mm(W) x 760mm<br>(D) | honeycomb<br>bertompok-<br>tompok | 150 x 150mm | sangat teruk<br>dan reput<br>sepenuhnya | stump tidak<br>berada di tengah<br>(rujuk rajah 7) |
