**Projek : SEKOLAH MENENGAH BERASRAMA PENUH INTEGRASI SABAK BERNAM,  
SELANGOR**

**Perkara : Laporan Pemeriksaan Geoteknik**

**LAPORAN PEMERIKSAAN GEOTEKNIK  
SEKOLAH BERASRAMA PENUH  
INTEGRASI SABAK BERNAM**

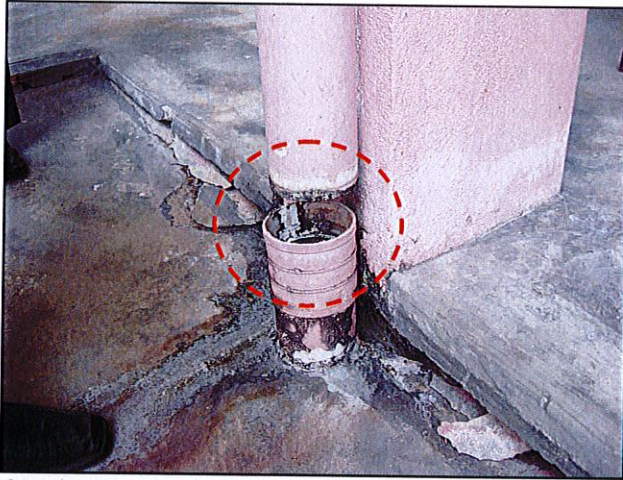
Gambar 1

*Rain water drain pipe (RWDP) yang telah tercabut*

3. Mengganti semula *Rain Water Drain Pipe* (RWDP) yang telah rosak dan tercabut.
4. Sistem kumbahan di kawasan sekolah juga perlu diperiksa oleh pihak yang berkenaan. Sekiranya berlaku masalah kebocoran yang teruk, sistem kumbahan perlu dinaiktaraf / dibaikpulih. Disebabkan masalah mendapan tanah, paip kumbahan yang fleksible seperti paip HDPE adalah di cadangkan.

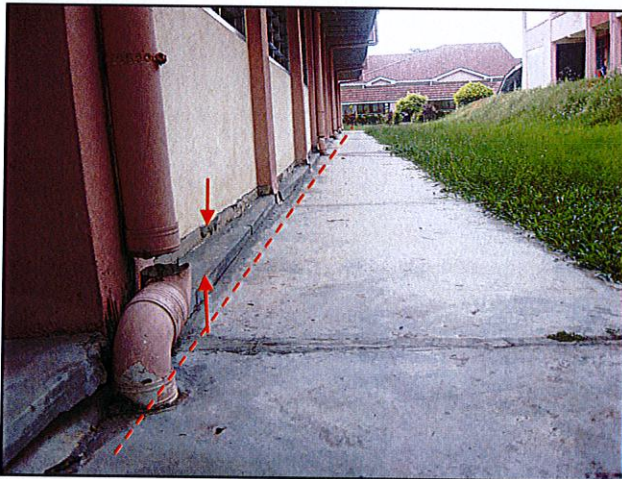
Gambar 2

Mendapan tanah pada apron di blok akademik

Mendapan akibat proses pengukuhan tanah berlaku di sekeliling kawasan bangunan sekolah. Kerosakan pada apron akibat mendapan tanah yang terjadi adalah disebabkan oleh bangunan sekolah di bina di atas lapisan tanah liat lembut yang tebal. Tanah liat lembut ini mempunyai ketebalan sehingga 30 m dan masih mengalami proses pengukuhan.

Di samping itu, apron sediada yang dibina adalah dari jenis *non suspended*. Ini bermaksud apron tersebut dibina secara berasingan dan tidak disambung dengan besi tetulang ke struktur bangunan. Oleh hal yang demikian ia akan mengalami penurunan mengikut lapisan tanah di bawahnya.

Melalui kaedah ini, apron asal akan dipecahkan. Setelah itu tanah asal di buang sehingga kedalaman 0.6m. Kemudian tanah akan ditambah dengan dua lapisan iaitu lapisan pertama, lapisan pasir setebal 0.3m dan lapisan kedua adalah lapisan *hadcore* juga dengan ketebalan 0.3m. Kedua-dua lapisan pasir dan tanah yang sesuai perlu dipadatkan mengikut spesifikasi yang ditetapkan. Spesifikasi yang berkaitan adalah seperti rujukan di bawah ;

Setelah selesai kerja-kerja tanah / pemadatan, barulah apron dibina semula.  
( lihat lampiran E – Lukisan Tipikal Apron )

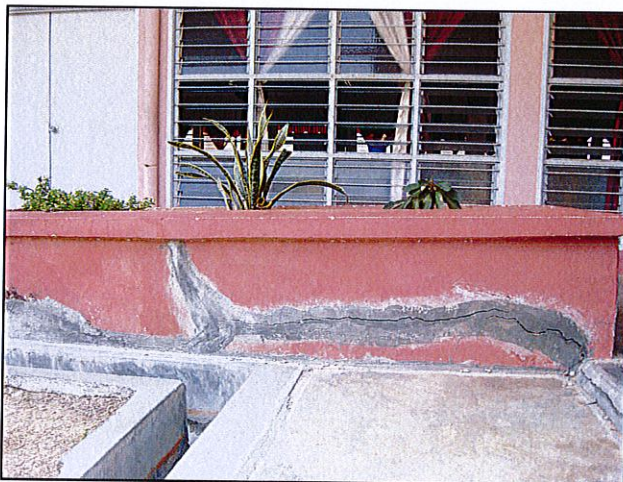
Gambar 3

Tanda mendapan tanah pada *planter box* di dewan makan.

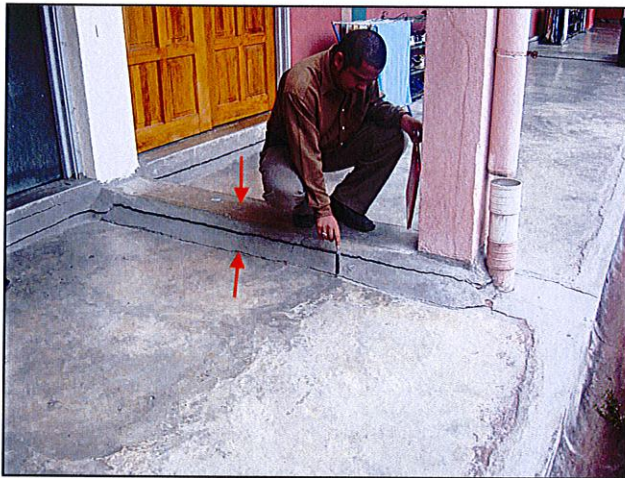
Gambar 4

Tanda mendapan tanah pada apron di asrama pelajar

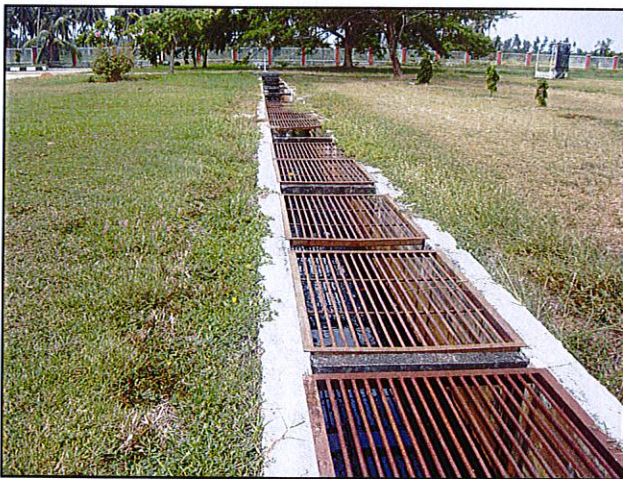
Gambar 5

Sistem saliran yang tidak berfungsi dengan baik

5. Sistem saliran yang mengalami masalah seperti air tidak mengalir dan keretakan, hendaklah di bina semula. Rekabentuk saliran perlu mempunyai kapasiti yang cukup dan mempunyai kecerunan yang sesuai agar sistem saliran dapat berfungsi dengan baik.

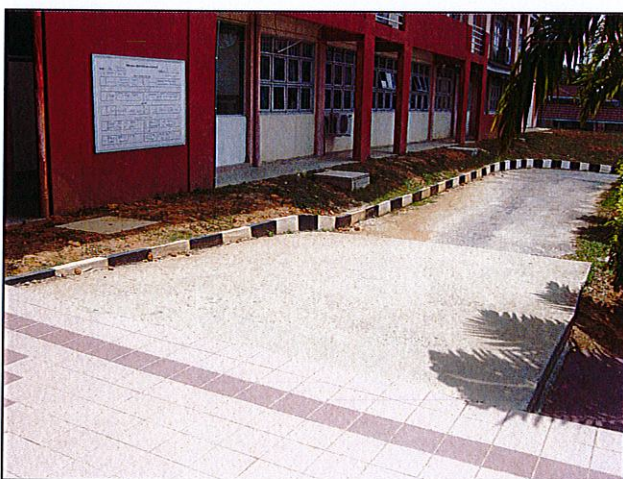
Gambar 6

Lokasi mendapan tanah yang telah dibaik pulih

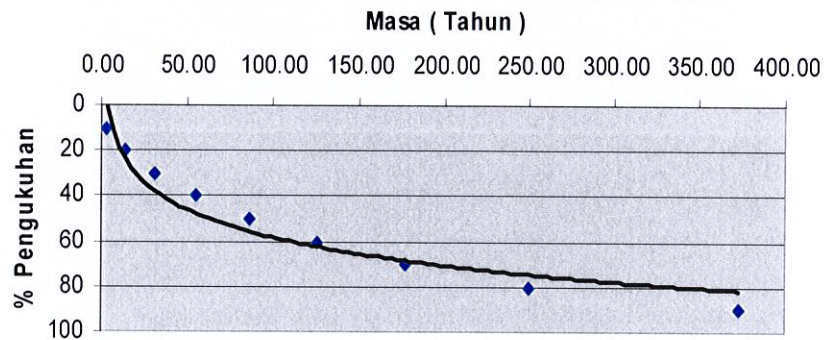
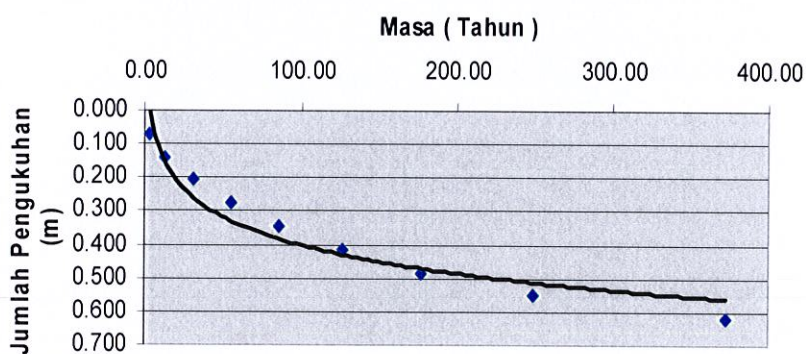
Berdasarkan pengiraan yang dibuat, proses pengukuhan tanah masih aktif. Peratus proses pengukuhan tanah yang terjadi ketika ini adalah 17.4 % dengan jumlah mendapan 11.9 cm. Berdasarkan pemerhatian yang dibuat di tapak pula, mendapan tanah yang terjadi adalah sekitar 10 cm hingga 13 cm. Bagaimanapun, proses pengukuhan tanah yang berlaku tidak menjejaskan keseluruhan bangunan sekolah kerana bangunan sekolah berkemungkinan disokong oleh asas cerucuk.
