# **KUARTERS JKR AYER BEMBAN, DAERAH KULAI BLOK B : JKR 4754 (A-C)**

| Lampiran 1 | : | Helaian Kecacatan (Defects sheet) |
| Lampiran 2 | : | Building Assessment Rating System (BARIS) |

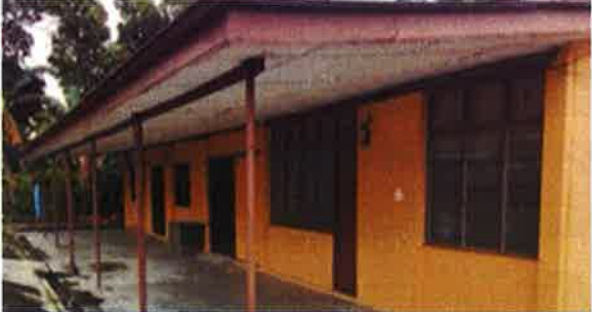
| Elemen/ Komponen | Penutup bumbung | | | | | | | | | | | | | | | | | | | | | | | | | | | | | | | | | | | |
| 5 | 5 | 25 | | | | | | | | | | | | | | | | | | | | | | | | | | | | | | | | | | |
| Bocor / usang | | | | | | | | | | | | | | | | | | | | | | | | | | | | | | | | | | | | |
| Penutup bumbung jenis asbestos tidak sesuai lagi digunakan | | | | | | | | | | | | | | | | | | | | | | | | | | | | | | | | | | | | |

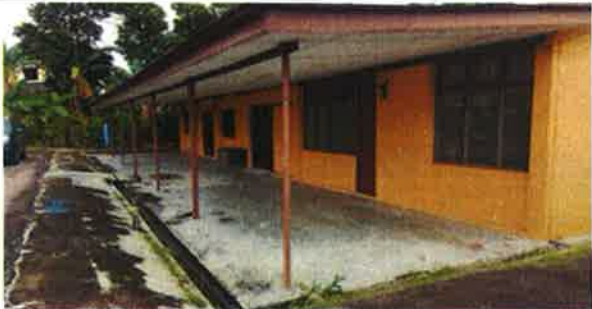
| Elemen/ Komponen | Lantai (cement render) | | | | | | | | | | | | | | | | | | | | | | | | | | | | | | | | | | | |
| 2 | 2 | 4 | | | | | | | | | | | | | | | | | | | | | | | | | | | | | | | | | | |
| Tiada kerosakan | | | | | | | | | | | | | | | | | | | | | | | | | | | | | | | | | | | | |

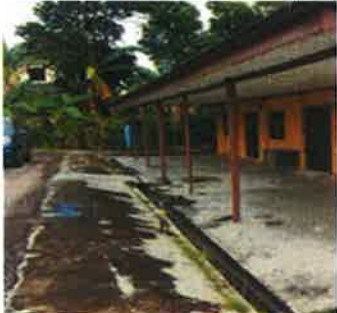
| Elemen/ Komponen | Longkang | | | | | | | | | | | | | | | | | | | | | | | | | | | | | | | | | | | |
| 3 | 3 | 9 | | | | | | | | | | | | | | | | | | | | | | | | | | | | | | | | | | |
| Pecah dan retak / berlumut | | | | | | | | | | | | | | | | | | | | | | | | | | | | | | | | | | | | |
| Tiada kerja senggaraan | | | | | | | | | | | | | | | | | | | | | | | | | | | | | | | | | | | | |

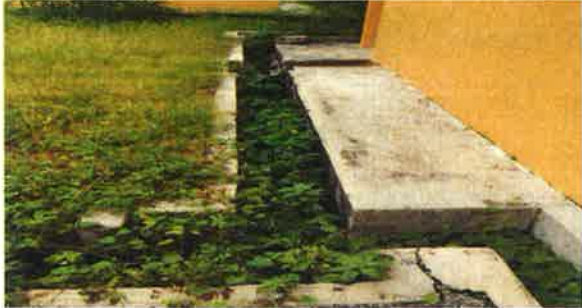
| Elemen/ Komponen | Longkang | | | | | | | | | | | | | | | | | | | | | | | | | | | | | | | | | | | |
| 4 | 3 | 12 | | | | | | | | | | | | | | | | | | | | | | | | | | | | | | | | | | |
| Tersumbat / rumput / tumbuhan | | | | | | | | | | | | | | | | | | | | | | | | | | | | | | | | | | | | |
| Tidak diselenggara | | | | | | | | | | | | | | | | | | | | | | | | | | | | | | | | | | | | |

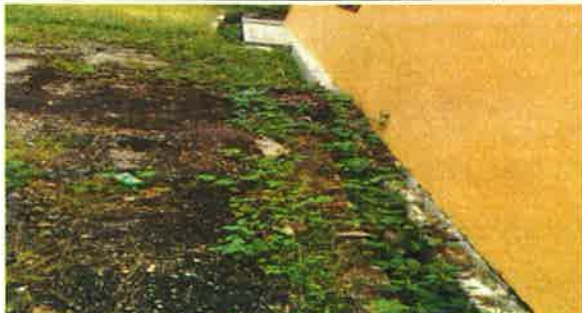
| Elemen/ Komponen | Dinding luar (kemasan cat) | | | | | | | | | | | | | | | | | | | | | | | | | | | | | | | | | | | |
| 2 | 2 | 4 | | | | | | | | | | | | | | | | | | | | | | | | | | | | | | | | | | |
| Tiada kerosakan | | | | | | | | | | | | | | | | | | | | | | | | | | | | | | | | | | | | |

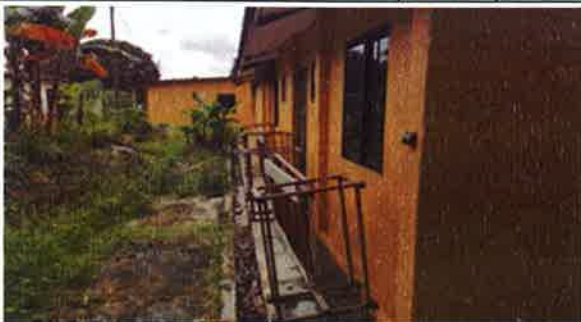
| Elemen/ Komponen | Apron | | | | | | | | | | | | | | | | | | | | | | | | | | | | | | | | | | | |
| 2 | 2 | 4 | | | | | | | | | | | | | | | | | | | | | | | | | | | | | | | | | | |
| Tiada kerosakan | | | | | | | | | | | | | | | | | | | | | | | | | | | | | | | | | | | | |

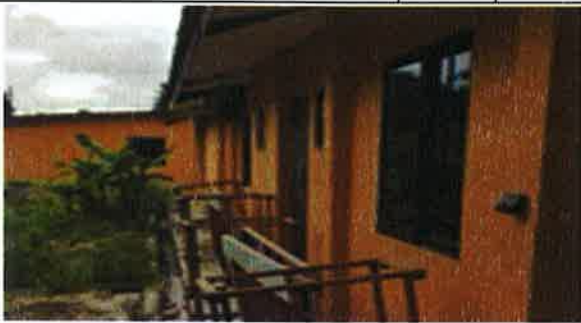
| Elemen/ Komponen | Siling (luar) | | | | | | | | | | | | | | | | | | | | | | | | | | | | | | | | | | | |
| 3 | 3 | 9 | | | | | | | | | | | | | | | | | | | | | | | | | | | | | | | | | | |
| Siling pecah dan hancur | | | | | | | | | | | | | | | | | | | | | | | | | | | | | | | | | | | | |
| Tidak diselenggara. | | | | | | | | | | | | | | | | | | | | | | | | | | | | | | | | | | | | |

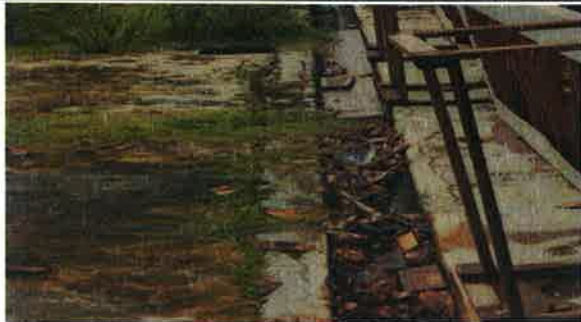
| Elemen/ Komponen | Longkang | | | | | | | | | | | | | | | | | | | | | | | | | | | | | | | | | | | |
| 4 | 3 | 12 | | | | | | | | | | | | | | | | | | | | | | | | | | | | | | | | | | |
| Tidak diselenggara. | | | | | | | | | | | | | | | | | | | | | | | | | | | | | | | | | | | | |

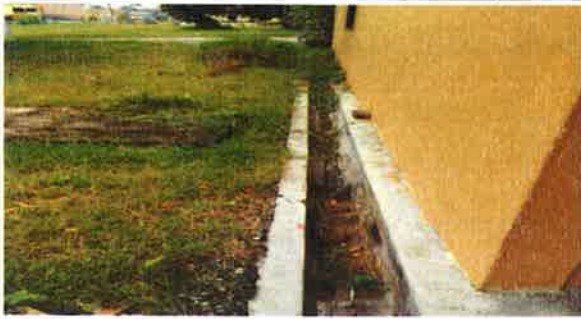
| No. Helaian Kecacatan | A | 009 | | <table><tr><td>Aras</td><td>Aras 1</td></tr><tr><td>Lokasi</td><td>005-Apron Kanan (JKR 4754B)</td></tr><tr><td>Elemen/ Komponen</td><td>Longkang</td></tr><tr><td colspan="2">PENEMUAN</td></tr><tr><td>Kondisi</td><td>Keutamaan</td><td>Matrik</td><td>Warna</td></tr><tr><td>4</td><td>3</td><td>12</td><td></td></tr><tr><td colspan="4">Keterangan Kecacatan/kerosakan</td></tr><tr><td colspan="4">Tersumbat / sampah / rumput</td></tr><tr><td colspan="4">Punca Kecacatan/kerosakan</td></tr><tr><td colspan="4">Tidak diselenggara.</td></tr></table> | Aras | Aras 1 | Lokasi | 005-Apron Kanan (JKR 4754B) | Elemen/ Komponen | Longkang | PENEMUAN | | Kondisi | Keutamaan | Matrik | Warna | 4 | 3 | 12 | | Keterangan Kecacatan/kerosakan | | | | Tersumbat / sampah / rumput | | | | Punca Kecacatan/kerosakan | | | | Tidak diselenggara. | | | |
| Tidak diselenggara. | | | | | | | | | | | | | | | | | | | | | | | | | | | | | | | | | | | | |

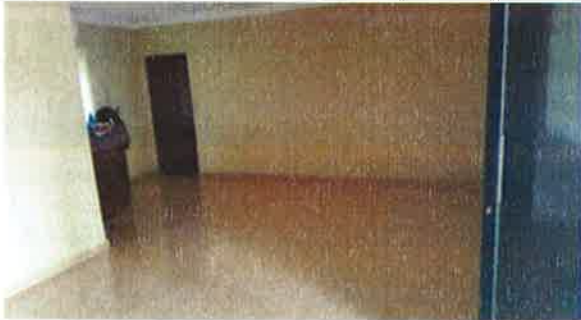
| No. Helaian Kecacatan | A | 010 | | <table><tr><td>Aras</td><td>Aras 1</td></tr><tr><td>Lokasi</td><td>006-Ruang Bincang (JKR4754B)</td></tr><tr><td>Elemen/ Komponen</td><td>Dinding dalam (kemasan cat)</td></tr><tr><td colspan="2">PENEMUAN</td></tr><tr><td>Kondisi</td><td>Keutamaan</td><td>Matrik</td><td>Warna</td></tr><tr><td>2</td><td>2</td><td>4</td><td></td></tr><tr><td colspan="4">Keterangan Kecacatan/kerosakan</td></tr><tr><td colspan="4">Tiada kerosakan</td></tr><tr><td colspan="4">Punca Kecacatan/kerosakan</td></tr><tr><td colspan="4">Tiada kerosakan</td></tr></table> | Aras | Aras 1 | Lokasi | 006-Ruang Bincang (JKR4754B) | Elemen/ Komponen | Dinding dalam (kemasan cat) | PENEMUAN | | Kondisi | Keutamaan | Matrik | Warna | 2 | 2 | 4 | | Keterangan Kecacatan/kerosakan | | | | Tiada kerosakan | | | | Punca Kecacatan/kerosakan | | | | Tiada kerosakan | | | |
| Tiada kerosakan | | | | | | | | | | | | | | | | | | | | | | | | | | | | | | | | | | | | |

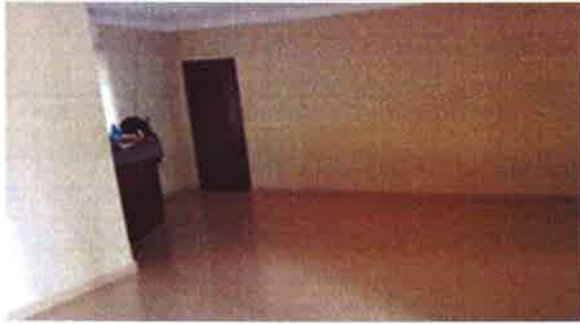
| No. Helaian Kecacatan | A | 011 | | <table><tr><td colspan="2">Aras</td><td colspan="2">Aras 1</td></tr><tr><td colspan="2">Lokasi</td><td colspan="2">006-Ruang Bincang (JKR4754B)</td></tr><tr><td colspan="2">Elemen/ Komponen</td><td colspan="2">Lantai (jubin)</td></tr><tr><td colspan="4">PENEMUAN</td></tr><tr><td>Kondisi</td><td>Keutamaan</td><td>Matrik</td><td>Warna</td></tr><tr><td>2</td><td>2</td><td>4</td><td></td></tr><tr><td colspan="4">Keterangan Kecacatan/kerosakan</td></tr><tr><td colspan="4">Tiada kerosakan</td></tr><tr><td colspan="4">Punca Kecacatan/kerosakan</td></tr><tr><td colspan="4">Tiada kerosakan</td></tr></table> | Aras | | Aras 1 | | Lokasi | | 006-Ruang Bincang (JKR4754B) | | Elemen/ Komponen | | Lantai (jubin) | | PENEMUAN | | | | Kondisi | Keutamaan | Matrik | Warna | 2 | 2 | 4 | | Keterangan Kecacatan/kerosakan | | | | Tiada kerosakan | | | | Punca Kecacatan/kerosakan | | | | Tiada kerosakan | | | |
| Tiada kerosakan | | | | | | | | | | | | | | | | | | | | | | | | | | | | | | | | | | | | | | | | | | | | |

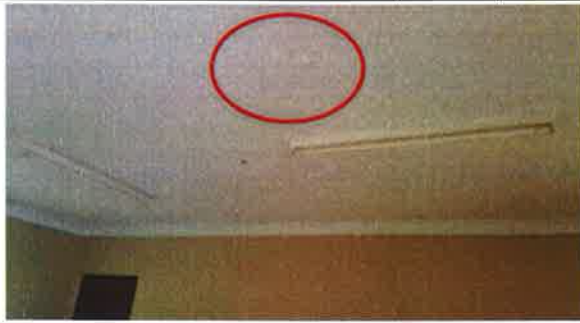
| No. Helaian Kecacatan | A | 012 | | <table><tr><td colspan="2">Aras</td><td colspan="2">Aras 1</td></tr><tr><td colspan="2">Lokasi</td><td colspan="2">006-Ruang Bincang (JKR4754B)</td></tr><tr><td colspan="2">Elemen/ Komponen</td><td colspan="2">Siling (dalam)</td></tr><tr><td colspan="4">PENEMUAN</td></tr><tr><td>Kondisi</td><td>Keutamaan</td><td>Matrik</td><td>Warna</td></tr><tr><td>4</td><td>4</td><td>16</td><td></td></tr><tr><td colspan="4">Keterangan Kecacatan/kerosakan</td></tr><tr><td colspan="4">Kesan resapan air</td></tr><tr><td colspan="4">Punca Kecacatan/kerosakan</td></tr><tr><td colspan="4">Bocor pada penutup bumbung</td></tr></table> | Aras | | Aras 1 | | Lokasi | | 006-Ruang Bincang (JKR4754B) | | Elemen/ Komponen | | Siling (dalam) | | PENEMUAN | | | | Kondisi | Keutamaan | Matrik | Warna | 4 | 4 | 16 | | Keterangan Kecacatan/kerosakan | | | | Kesan resapan air | | | | Punca Kecacatan/kerosakan | | | | Bocor pada penutup bumbung | | | |
| Bocor pada penutup bumbung | | | | | | | | | | | | | | | | | | | | | | | | | | | | | | | | | | | | | | | | | | | | |

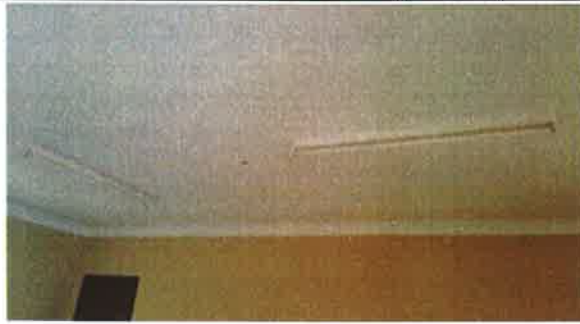
| No. Helaian Kecacatan | E | 013 | | <table><tr><td colspan="2">Aras</td><td colspan="2">Aras 1</td></tr><tr><td colspan="2">Lokasi</td><td colspan="2">006-Ruang Bincang (JKR4754B)</td></tr><tr><td colspan="2">Elemen/ Komponen</td><td colspan="2">Lampu (pendaflour)</td></tr><tr><td colspan="4">PENEMUAN</td></tr><tr><td>Kondisi</td><td>Keutamaan</td><td>Matrik</td><td>Warna</td></tr><tr><td>2</td><td>2</td><td>4</td><td></td></tr><tr><td colspan="4">Keterangan Kecacatan/kerosakan</td></tr><tr><td colspan="4">Tiada kerosakan</td></tr><tr><td colspan="4">Punca Kecacatan/kerosakan</td></tr><tr><td colspan="4">Tiada kerosakan</td></tr></table> | Aras | | Aras 1 | | Lokasi | | 006-Ruang Bincang (JKR4754B) | | Elemen/ Komponen | | Lampu (pendaflour) | | PENEMUAN | | | | Kondisi | Keutamaan | Matrik | Warna | 2 | 2 | 4 | | Keterangan Kecacatan/kerosakan | | | | Tiada kerosakan | | | | Punca Kecacatan/kerosakan | | | | Tiada kerosakan | | | |
| Tiada kerosakan | | | | | | | | | | | | | | | | | | | | | | | | | | | | | | | | | | | | | | | | | | | | |

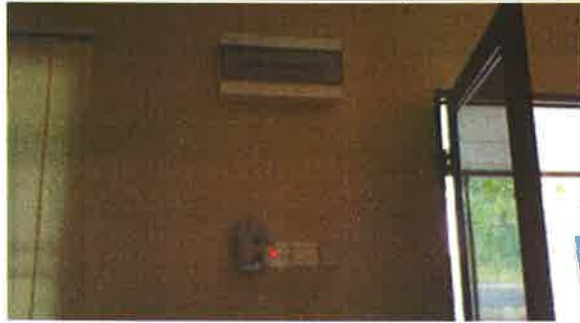
| No. Helaian Kecacatan | E | 014 | | <table><tr><td colspan="2">Aras</td><td colspan="2">Aras 1</td></tr><tr><td colspan="2">Lokasi</td><td colspan="2">006-Ruang Bincang (JKR4754B)</td></tr><tr><td colspan="2">Elemen/ Komponen</td><td colspan="2">Papan agihan</td></tr><tr><td colspan="4">PENEMUAN</td></tr><tr><td>Kondisi</td><td>Keutamaan</td><td>Matrik</td><td>Warna</td></tr><tr><td>2</td><td>2</td><td>4</td><td></td></tr><tr><td colspan="4">Keterangan Kecacatan/kerosakan</td></tr><tr><td colspan="4">Tiada kerosakan</td></tr><tr><td colspan="4">Punca Kecacatan/kerosakan</td></tr><tr><td colspan="4">Tiada kerosakan</td></tr></table> | Aras | | Aras 1 | | Lokasi | | 006-Ruang Bincang (JKR4754B) | | Elemen/ Komponen | | Papan agihan | | PENEMUAN | | | | Kondisi | Keutamaan | Matrik | Warna | 2 | 2 | 4 | | Keterangan Kecacatan/kerosakan | | | | Tiada kerosakan | | | | Punca Kecacatan/kerosakan | | | | Tiada kerosakan | | | |
| Tiada kerosakan | | | | | | | | | | | | | | | | | | | | | | | | | | | | | | | | | | | | | | | | | | | | |

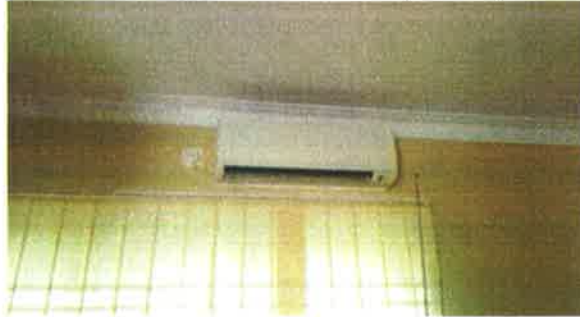
| No. Helaian Kecacatan | E | 015 | | <table><tr><td colspan="2">Aras</td><td colspan="2">Aras 1</td></tr><tr><td colspan="2">Lokasi</td><td colspan="2">006-Ruang Bincang (JKR4754B)</td></tr><tr><td colspan="2">Elemen/ Komponen</td><td colspan="2">Penyejuk Udara</td></tr><tr><td colspan="4">PENEMUAN</td></tr><tr><td>Kondisi</td><td>Keutamaan</td><td>Matrik</td><td>Warna</td></tr><tr><td>2</td><td>2</td><td>4</td><td></td></tr><tr><td colspan="4">Keterangan Kecacatan/kerosakan</td></tr><tr><td colspan="4">Tiada kerosakan</td></tr><tr><td colspan="4">Punca Kecacatan/kerosakan</td></tr><tr><td colspan="4">Tiada kerosakan</td></tr></table> | Aras | | Aras 1 | | Lokasi | | 006-Ruang Bincang (JKR4754B) | | Elemen/ Komponen | | Penyejuk Udara | | PENEMUAN | | | | Kondisi | Keutamaan | Matrik | Warna | 2 | 2 | 4 | | Keterangan Kecacatan/kerosakan | | | | Tiada kerosakan | | | | Punca Kecacatan/kerosakan | | | | Tiada kerosakan | | | |

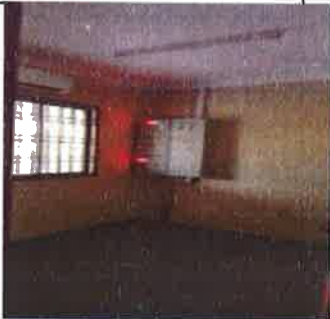
| No. Helaian Kecacatan | E | 016 | Aras | Aras 1 | | |

| | | | Elemen/ Komponen | Kotak Agihan Elektrik | | |

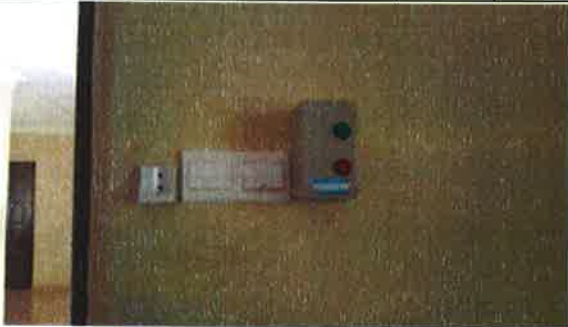
| | | | No. Helaian Kecacatan | E | 017 | Aras |

| | | | Elemen/ Komponen | Suis | | |

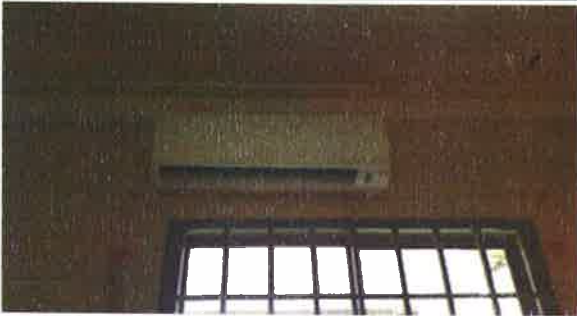
| | | | No. Helaian Kecacatan | E | 018 | Aras |

| | | | Elemen/ Komponen | Penyejuk Udara | | |

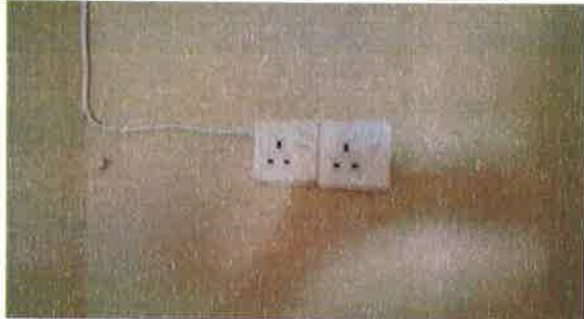
| | | | No. Helaian Kecacatan | E | 019 | Aras |

| | | | Elemen/ Komponen | Suis | | |

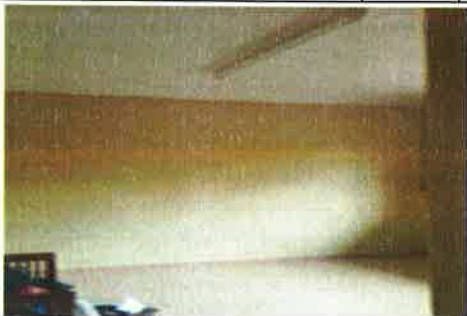
| | | | No. Helaian Kecacatan | A | 020 | Aras |

| | | | Elemen/ Komponen | Lantai (jubin) | | |
| | | | Tiada kerosakan | | | |

| BIL. | RUANG | ELEMENTAL / KOMPONEN | KECACATAN / KEROSAKAN | BARIS | | | | |
|---|---|---|---|---|---|---|---|---|
| 20 | 008-Bilik fail (JKR 4754B) | Lantai (jubin) | Tiada kerosakan | 2 | 2 | 4 | 020 | A020 |

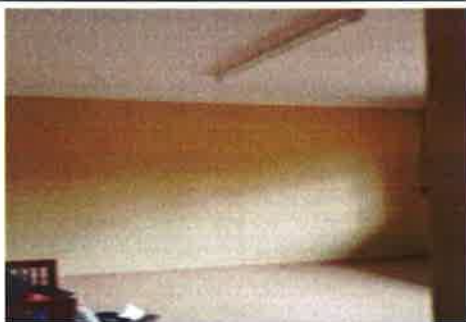
| No. Helaian Kecacatan | A | 021 | | <b>Aras</b><br>Aras 1<br><b>Lokasi</b><br>008-Bilik fail (JKR 4754B)<br><b>Elemen/ Komponen</b><br>Dinding dalam (kemasan cat)<br><b>PENEMUAN</b><br><table><tr><th>Kondisi</th><th>Keutamaan</th><th>Matrik</th><th>Warna</th></tr><tr><td>2</td><td>2</td><td>4</td><td></td></tr></table> <b>Keterangan Kecacatan/kerosakan</b><br>Tiada kerosakan<br><b>Punca Kecacatan/kerosakan</b><br>Tiada kerosakan | Kondisi | Keutamaan | Matrik | Warna | 2 | 2 | 4 | |
| 2 | 2 | 4 | | | | | | | | | | |

| BIL. | RUANG | ELEMENTAL / KOMPONEN | KECACATAN / KEROSAKAN | BARIS | | | | |
|---|---|---|---|---|---|---|---|---|
| 21 | 008-Bilik fail (JKR 4754B) | Dinding dalam (kemasan cat) | Tiada kerosakan | 2 | 2 | 4 | 021 | A021 |

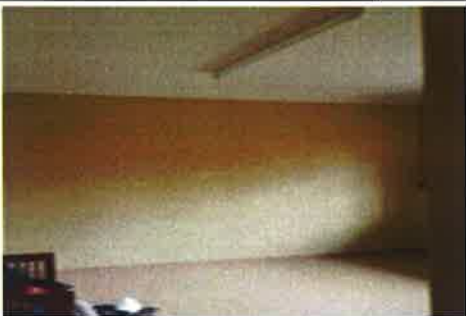
| No. Helaian Kecacatan | A | 021 | | <b>Aras</b><br>Aras 1<br><b>Lokasi</b><br>008-Bilik fail (JKR 4754B)<br><b>Elemen/ Komponen</b><br>Dinding dalam (kemasan cat)<br><b>PENEMUAN</b><br><table><tr><th>Kondisi</th><th>Keutamaan</th><th>Matrik</th><th>Warna</th></tr><tr><td>2</td><td>2</td><td>4</td><td></td></tr></table> <b>Keterangan Kecacatan/kerosakan</b><br>Tiada kerosakan<br><b>Punca Kecacatan/kerosakan</b><br>Tiada kerosakan | Kondisi | Keutamaan | Matrik | Warna | 2 | 2 | 4 | |
|---|---|---|---|---|---|---|---|---|---|---|---|--|
| No. Helaian Kecacatan | E | 022 | | <b>Aras</b><br>Aras 1<br><b>Lokasi</b><br>008-Bilik fail (JKR 4754B)<br><b>Elemen/ Komponen</b><br>Lampu (pendaflour)<br><b>PENEMUAN</b><br><table><tr><th>Kondisi</th><th>Keutamaan</th><th>Matrik</th><th>Warna</th></tr><tr><td>2</td><td>2</td><td>4</td><td></td></tr></table> <b>Keterangan Kecacatan/kerosakan</b><br>Tiada kerosakan<br><b>Punca Kecacatan/kerosakan</b><br>Tiada kerosakan | Kondisi | Keutamaan | Matrik | Warna | 2 | 2 | 4 | |
| 2 | 2 | 4 | | | | | | | | | | |

| BIL. | RUANG | ELEMENTAL / KOMPONEN | KECACATAN / KEROSAKAN | BARIS | | | | |
|---|---|---|---|---|---|---|---|---|
| 22 | 008-Bilik fail (JKR 4754B) | Lampu (pendaflour) | Tiada kerosakan | 2 | 2 | 4 | 022 | E022 |

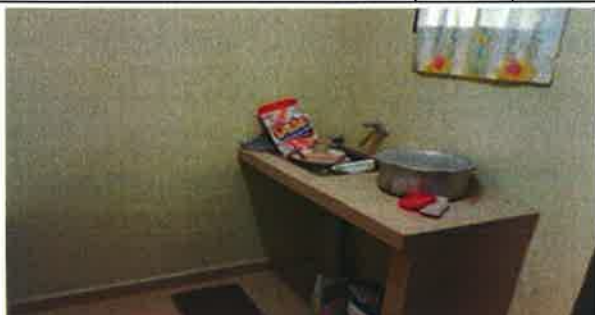
| No. Helaian Kecacatan | A | 021 | | <b>Aras</b><br>Aras 1<br><b>Lokasi</b><br>008-Bilik fail (JKR 4754B)<br><b>Elemen/ Komponen</b><br>Dinding dalam (kemasan cat)<br><b>PENEMUAN</b><br><table><tr><th>Kondisi</th><th>Keutamaan</th><th>Matrik</th><th>Warna</th></tr><tr><td>2</td><td>2</td><td>4</td><td></td></tr></table> <b>Keterangan Kecacatan/kerosakan</b><br>Tiada kerosakan<br><b>Punca Kecacatan/kerosakan</b><br>Tiada kerosakan | Kondisi | Keutamaan | Matrik | Warna | 2 | 2 | 4 | |
|---|---|---|---|---|---|---|---|---|---|---|---|--|
| No. Helaian Kecacatan | A | 023 | | <b>Aras</b><br>Aras 1<br><b>Lokasi</b><br>009-Pantri (JKR 4754B)<br><b>Elemen/ Komponen</b><br>Lantai (jubin)<br><b>PENEMUAN</b><br><table><tr><th>Kondisi</th><th>Keutamaan</th><th>Matrik</th><th>Warna</th></tr><tr><td>2</td><td>2</td><td>4</td><td></td></tr></table> <b>Keterangan Kecacatan/kerosakan</b><br>Tiada kerosakan<br><b>Punca Kecacatan/kerosakan</b><br>Tiada kerosakan | Kondisi | Keutamaan | Matrik | Warna | 2 | 2 | 4 | |
| 2 | 2 | 4 | | | | | | | | | | |

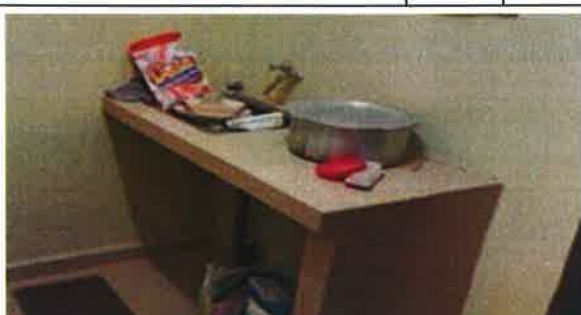
| No. Helaian Kecacatan | A | 021 | | <b>Aras</b><br>Aras 1<br><b>Lokasi</b><br>008-Bilik fail (JKR 4754B)<br><b>Elemen/ Komponen</b><br>Dinding dalam (kemasan cat)<br><b>PENEMUAN</b><br><table><tr><th>Kondisi</th><th>Keutamaan</th><th>Matrik</th><th>Warna</th></tr><tr><td>2</td><td>2</td><td>4</td><td></td></tr></table> <b>Keterangan Kecacatan/kerosakan</b><br>Tiada kerosakan<br><b>Punca Kecacatan/kerosakan</b><br>Tiada kerosakan | Kondisi | Keutamaan | Matrik | Warna | 2 | 2 | 4 | |
|---|---|---|---|---|---|---|---|---|---|---|---|--|
| No. Helaian Kecacatan | A | 024 | | <b>Aras</b><br>Aras 1<br><b>Lokasi</b><br>009-Pantri (JKR 4754B)<br><b>Elemen/ Komponen</b><br>Sinki<br><b>PENEMUAN</b><br><table><tr><th>Kondisi</th><th>Keutamaan</th><th>Matrik</th><th>Warna</th></tr><tr><td>2</td><td>2</td><td>4</td><td></td></tr></table> <b>Keterangan Kecacatan/kerosakan</b><br>Tiada kerosakan<br><b>Punca Kecacatan/kerosakan</b><br>Tiada kerosakan | Kondisi | Keutamaan | Matrik | Warna | 2 | 2 | 4 | |
| 2 | 2 | 4 | | | | | | | | | | |

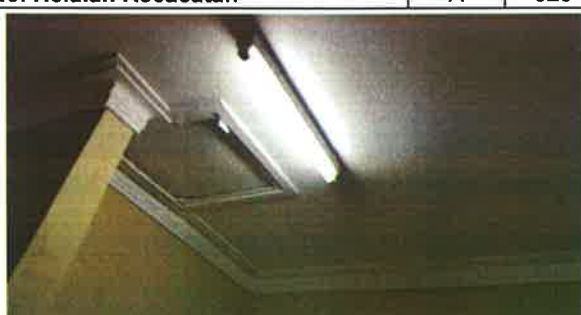
| No. Helaian Kecacatan | A | 021 | | <b>Aras</b><br>Aras 1<br><b>Lokasi</b><br>008-Bilik fail (JKR 4754B)<br><b>Elemen/ Komponen</b><br>Dinding dalam (kemasan cat)<br><b>PENEMUAN</b><br><table><tr><th>Kondisi</th><th>Keutamaan</th><th>Matrik</th><th>Warna</th></tr><tr><td>2</td><td>2</td><td>4</td><td></td></tr></table> <b>Keterangan Kecacatan/kerosakan</b><br>Tiada kerosakan<br><b>Punca Kecacatan/kerosakan</b><br>Tiada kerosakan | Kondisi | Keutamaan | Matrik | Warna | 2 | 2 | 4 | |
|---|---|---|---|---|---|---|---|---|---|---|---|--|
| No. Helaian Kecacatan | A | 025 | | <b>Aras</b><br>Aras 1<br><b>Lokasi</b><br>009-Pantri (JKR 4754B)<br><b>Elemen/ Komponen</b><br>Lubang akses<br><b>PENEMUAN</b><br><table><tr><th>Kondisi</th><th>Keutamaan</th><th>Matrik</th><th>Warna</th></tr><tr><td>2</td><td>2</td><td>4</td><td></td></tr></table> <b>Keterangan Kecacatan/kerosakan</b><br>Tiada kerosakan<br><b>Punca Kecacatan/kerosakan</b><br>Tiada kerosakan | Kondisi | Keutamaan | Matrik | Warna | 2 | 2 | 4 | |

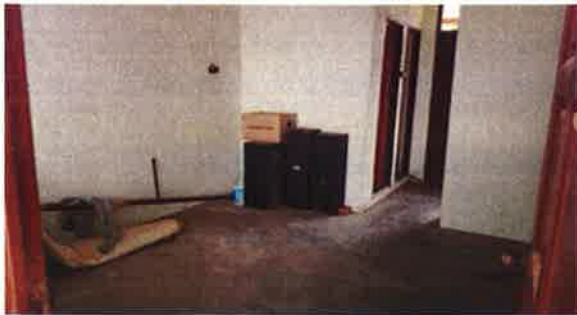
| No. Helaian Kecacatan | A | 031 | | <table><tr><td>Aras</td><td>Aras 1</td></tr><tr><td>Lokasi</td><td>012-Ruang Tamu (JKR 4754A)</td></tr><tr><td>Elemen/ Komponen</td><td>Lantai (cement render)</td></tr><tr><td colspan="2">PENEMUAN</td></tr><tr><td>Kondisi</td><td>Keutamaan</td><td>Matrik</td><td>Warna</td></tr><tr><td>3</td><td>3</td><td>9</td><td></td></tr><tr><td colspan="4">Keterangan Kecacatan/kerosakan</td></tr><tr><td colspan="4">Cement render retak / kotor / sampah</td></tr><tr><td colspan="4">Punca Kecacatan/kerosakan</td></tr><tr><td colspan="4">Tidak diselenggara / tinggalan penghuni lama</td></tr></table> | Aras | Aras 1 | Lokasi | 012-Ruang Tamu (JKR 4754A) | Elemen/ Komponen | Lantai (cement render) | PENEMUAN | | Kondisi | Keutamaan | Matrik | Warna | 3 | 3 | 9 | | Keterangan Kecacatan/kerosakan | | | | Cement render retak / kotor / sampah | | | | Punca Kecacatan/kerosakan | | | | Tidak diselenggara / tinggalan penghuni lama | | | |
| Tidak diselenggara / tinggalan penghuni lama | | | | | | | | | | | | | | | | | | | | | | | | | | | | | | | | | | | | |

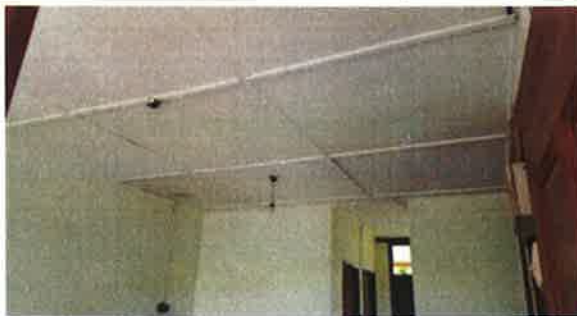
| No. Helaian Kecacatan | A | 032 | | <table><tr><td>Aras</td><td>Aras 1</td></tr><tr><td>Lokasi</td><td>012-Ruang Tamu (JKR 4754A)</td></tr><tr><td>Elemen/ Komponen</td><td>Siling (dalam)</td></tr><tr><td colspan="2">PENEMUAN</td></tr><tr><td>Kondisi</td><td>Keutamaan</td><td>Matrik</td><td>Warna</td></tr><tr><td>4</td><td>4</td><td>16</td><td></td></tr><tr><td colspan="4">Keterangan Kecacatan/kerosakan</td></tr><tr><td colspan="4">Kesan air dan melendut di bahagian penyambung siling</td></tr><tr><td colspan="4">Punca Kecacatan/kerosakan</td></tr><tr><td colspan="4">Bocor pada penutup bumbung</td></tr></table> | Aras | Aras 1 | Lokasi | 012-Ruang Tamu (JKR 4754A) | Elemen/ Komponen | Siling (dalam) | PENEMUAN | | Kondisi | Keutamaan | Matrik | Warna | 4 | 4 | 16 | | Keterangan Kecacatan/kerosakan | | | | Kesan air dan melendut di bahagian penyambung siling | | | | Punca Kecacatan/kerosakan | | | | Bocor pada penutup bumbung | | | |
| Bocor pada penutup bumbung | | | | | | | | | | | | | | | | | | | | | | | | | | | | | | | | | | | | |

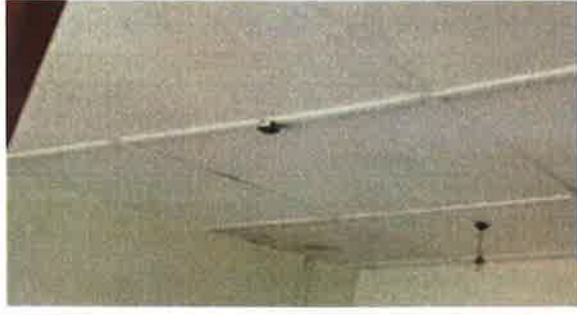
| No. Helaian Kecacatan | E | 033 | | <table><tr><td>Aras</td><td>Aras 1</td></tr><tr><td>Lokasi</td><td>012-Ruang Tamu (JKR 4754A)</td></tr><tr><td>Elemen/ Komponen</td><td>Lampu (bulb)</td></tr><tr><td colspan="2">PENEMUAN</td></tr><tr><td>Kondisi</td><td>Keutamaan</td><td>Matrik</td><td>Warna</td></tr><tr><td>4</td><td>4</td><td>16</td><td></td></tr><tr><td colspan="4">Keterangan Kecacatan/kerosakan</td></tr><tr><td colspan="4">Rosak</td></tr><tr><td colspan="4">Punca Kecacatan/kerosakan</td></tr><tr><td colspan="4">Tidak diselenggara</td></tr></table> | Aras | Aras 1 | Lokasi | 012-Ruang Tamu (JKR 4754A) | Elemen/ Komponen | Lampu (bulb) | PENEMUAN | | Kondisi | Keutamaan | Matrik | Warna | 4 | 4 | 16 | | Keterangan Kecacatan/kerosakan | | | | Rosak | | | | Punca Kecacatan/kerosakan | | | | Tidak diselenggara | | | |
| Tidak diselenggara | | | | | | | | | | | | | | | | | | | | | | | | | | | | | | | | | | | | |

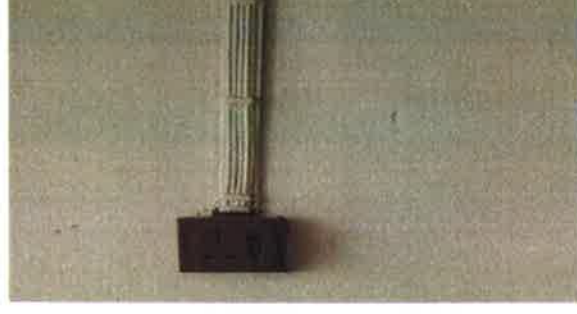
| No. Helaian Kecacatan | E | 034 | | <table><tr><td>Aras</td><td>Aras 1</td></tr><tr><td>Lokasi</td><td>012-Ruang Tamu (JKR 4754A)</td></tr><tr><td>Elemen/ Komponen</td><td>Suis</td></tr><tr><td colspan="2">PENEMUAN</td></tr><tr><td>Kondisi</td><td>Keutamaan</td><td>Matrik</td><td>Warna</td></tr><tr><td>4</td><td>4</td><td>16</td><td></td></tr><tr><td colspan="4">Keterangan Kecacatan/kerosakan</td></tr><tr><td colspan="4">Usang / discolouration</td></tr><tr><td colspan="4">Punca Kecacatan/kerosakan</td></tr><tr><td colspan="4">Tidak diselenggara / tiada kerja penggantian</td></tr></table> | Aras | Aras 1 | Lokasi | 012-Ruang Tamu (JKR 4754A) | Elemen/ Komponen | Suis | PENEMUAN | | Kondisi | Keutamaan | Matrik | Warna | 4 | 4 | 16 | | Keterangan Kecacatan/kerosakan | | | | Usang / discolouration | | | | Punca Kecacatan/kerosakan | | | | Tidak diselenggara / tiada kerja penggantian | | | |
| Tidak diselenggara / tiada kerja penggantian | | | | | | | | | | | | | | | | | | | | | | | | | | | | | | | | | | | | |

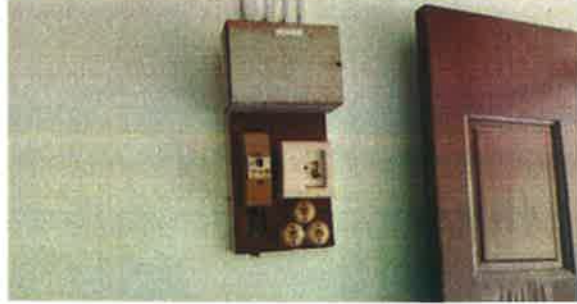
| No. Helaian Kecacatan | E | 035 | | <table><tr><td>Aras</td><td>Aras 1</td></tr><tr><td>Lokasi</td><td>012-Ruang Tamu (JKR 4754A)</td></tr><tr><td>Elemen/ Komponen</td><td>Papan agihan</td></tr><tr><td colspan="2">PENEMUAN</td></tr><tr><td>Kondisi</td><td>Keutamaan</td><td>Matrik</td><td>Warna</td></tr><tr><td>4</td><td>4</td><td>16</td><td></td></tr><tr><td colspan="4">Keterangan Kecacatan/kerosakan</td></tr><tr><td colspan="4">Usang / discolouration</td></tr><tr><td colspan="4">Punca Kecacatan/kerosakan</td></tr><tr><td colspan="4">Tidak diselenggara / tiada kerja penggantian</td></tr></table> | Aras | Aras 1 | Lokasi | 012-Ruang Tamu (JKR 4754A) | Elemen/ Komponen | Papan agihan | PENEMUAN | | Kondisi | Keutamaan | Matrik | Warna | 4 | 4 | 16 | | Keterangan Kecacatan/kerosakan | | | | Usang / discolouration | | | | Punca Kecacatan/kerosakan | | | | Tidak diselenggara / tiada kerja penggantian | | | |
| Tidak diselenggara / tiada kerja penggantian | | | | | | | | | | | | | | | | | | | | | | | | | | | | | | | | | | | | |

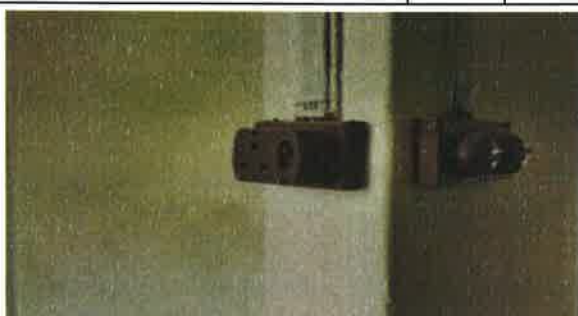
| No. Helaian Kecacatan | E | 038 | | <b>Aras</b><br><b>Lokasi</b><br><b>Elemen/ Komponen</b><br><b>PENEMUAN</b> <table><tr><td>Kondisi</td><td>Keutamaan</td><td>Matrik</td><td>Warna</td></tr><tr><td>4</td><td>4</td><td>16</td><td></td></tr></table> <b>Keterangan Kecacatan/kerosakan</b><br><b>Punca Kecacatan/kerosakan</b> | Kondisi | Keutamaan | Matrik | Warna | 4 | 4 | 16 | | Aras 1<br>013-Dapur (JKR 4754A)<br>Suis<br>Usang / discolouration<br>Tidak diselenggara / tiada kerja penggantian |
| 4 | 4 | 16 | | | | | | | | | | | |

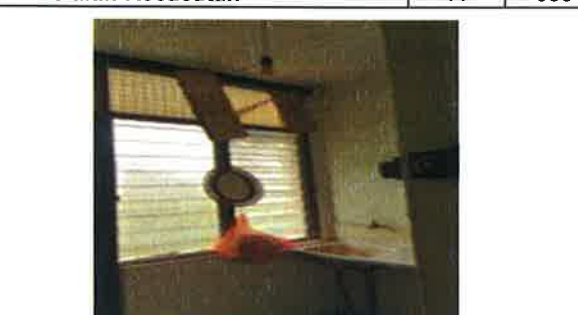
| No. Helaian Kecacatan | A | 039 | | <b>Aras</b><br><b>Lokasi</b><br><b>Elemen/ Komponen</b><br><b>PENEMUAN</b> <table><tr><td>Kondisi</td><td>Keutamaan</td><td>Matrik</td><td>Warna</td></tr><tr><td>3</td><td>3</td><td>9</td><td></td></tr></table> <b>Keterangan Kecacatan/kerosakan</b><br><b>Punca Kecacatan/kerosakan</b> | Kondisi | Keutamaan | Matrik | Warna | 3 | 3 | 9 | | Aras 1<br>013-Dapur (JKR 4754A)<br>Dinding dalam (kemasan cat)<br>Kotor dan cat mengelupas<br>Percikan air dari pili air |
| 3 | 3 | 9 | | | | | | | | | | | |

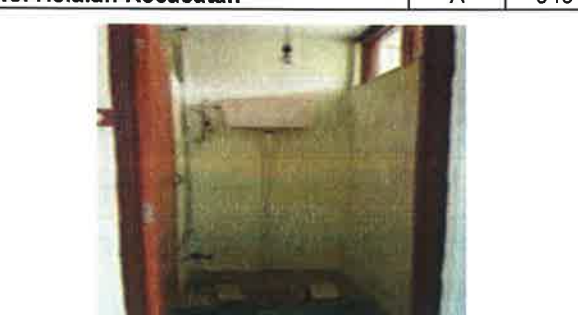
| No. Helaian Kecacatan | A | 040 | | <b>Aras</b><br><b>Lokasi</b><br><b>Elemen/ Komponen</b><br><b>PENEMUAN</b> <table><tr><td>Kondisi</td><td>Keutamaan</td><td>Matrik</td><td>Warna</td></tr><tr><td>3</td><td>3</td><td>9</td><td></td></tr></table> <b>Keterangan Kecacatan/kerosakan</b><br><b>Punca Kecacatan/kerosakan</b> | Kondisi | Keutamaan | Matrik | Warna | 3 | 3 | 9 | | Aras 1<br>014-Tandas (JKR 4754A)<br>Lantai (jubin)<br>Kotor / sampah<br>Tidak diselenggara |
| 3 | 3 | 9 | | | | | | | | | | | |

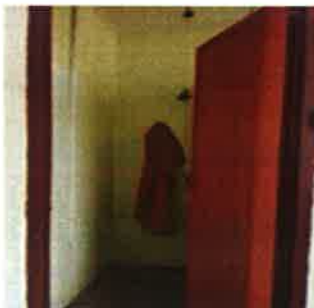
| No. Helaian Kecacatan | A | 041 | | <table><tr><td colspan="2">Aras</td><td colspan="2">Aras 1</td></tr><tr><td colspan="2">Lokasi</td><td colspan="2">014-Bilik Mandi (JKR 4754A)</td></tr><tr><td colspan="2">Elemen/ Komponen</td><td colspan="2">Lantai (cement render)</td></tr><tr><td colspan="4">PENEMUAN</td></tr><tr><td>Kondisi</td><td>Keutamaan</td><td>Matrik</td><td>Warna</td></tr><tr><td>3</td><td>3</td><td>9</td><td></td></tr><tr><td colspan="4">Keterangan Kecacatan/kerosakan</td></tr><tr><td colspan="4">Kotor</td></tr><tr><td colspan="4">Punca Kecacatan/kerosakan</td></tr><tr><td colspan="4">Tidak diselenggara / tiada kerja naiktaraf kerja kemasan</td></tr></table> | Aras | | Aras 1 | | Lokasi | | 014-Bilik Mandi (JKR 4754A) | | Elemen/ Komponen | | Lantai (cement render) | | PENEMUAN | | | | Kondisi | Keutamaan | Matrik | Warna | 3 | 3 | 9 | | Keterangan Kecacatan/kerosakan | | | | Kotor | | | | Punca Kecacatan/kerosakan | | | | Tidak diselenggara / tiada kerja naiktaraf kerja kemasan | | | |
| Tidak diselenggara / tiada kerja naiktaraf kerja kemasan | | | | | | | | | | | | | | | | | | | | | | | | | | | | | | | | | | | | | | | | | | | | |

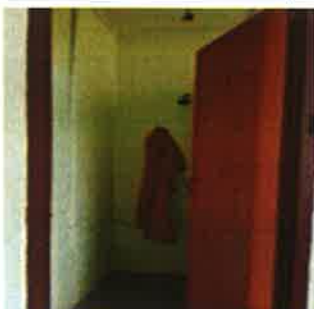
| No. Helaian Kecacatan | A | 042 | | <table><tr><td colspan="2">Aras</td><td colspan="2">Aras 1</td></tr><tr><td colspan="2">Lokasi</td><td colspan="2">014-Bilik Mandi (JKR 4754A)</td></tr><tr><td colspan="2">Elemen/ Komponen</td><td colspan="2">Pancuran air</td></tr><tr><td colspan="4">PENEMUAN</td></tr><tr><td>Kondisi</td><td>Keutamaan</td><td>Matrik</td><td>Warna</td></tr><tr><td>4</td><td>4</td><td>16</td><td></td></tr><tr><td colspan="4">Keterangan Kecacatan/kerosakan</td></tr><tr><td colspan="4">Rosak</td></tr><tr><td colspan="4">Punca Kecacatan/kerosakan</td></tr><tr><td colspan="4">Tidak diselenggara</td></tr></table> | Aras | | Aras 1 | | Lokasi | | 014-Bilik Mandi (JKR 4754A) | | Elemen/ Komponen | | Pancuran air | | PENEMUAN | | | | Kondisi | Keutamaan | Matrik | Warna | 4 | 4 | 16 | | Keterangan Kecacatan/kerosakan | | | | Rosak | | | | Punca Kecacatan/kerosakan | | | | Tidak diselenggara | | | |
| Tidak diselenggara | | | | | | | | | | | | | | | | | | | | | | | | | | | | | | | | | | | | | | | | | | | | |

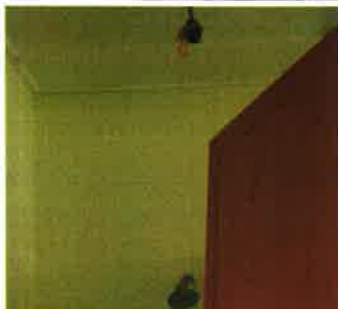
| No. Helaian Kecacatan | E | 043 | | <table><tr><td colspan="2">Aras</td><td colspan="2">Aras 1</td></tr><tr><td colspan="2">Lokasi</td><td colspan="2">014-Bilik Mandi (JKR 4754A)</td></tr><tr><td colspan="2">Elemen/ Komponen</td><td colspan="2">Lampu (bulb)</td></tr><tr><td colspan="4">PENEMUAN</td></tr><tr><td>Kondisi</td><td>Keutamaan</td><td>Matrik</td><td>Warna</td></tr><tr><td>4</td><td>4</td><td>16</td><td></td></tr><tr><td colspan="4">Keterangan Kecacatan/kerosakan</td></tr><tr><td colspan="4">Rosak</td></tr><tr><td colspan="4">Punca Kecacatan/kerosakan</td></tr><tr><td colspan="4">Tidak diselenggara</td></tr></table> | Aras | | Aras 1 | | Lokasi | | 014-Bilik Mandi (JKR 4754A) | | Elemen/ Komponen | | Lampu (bulb) | | PENEMUAN | | | | Kondisi | Keutamaan | Matrik | Warna | 4 | 4 | 16 | | Keterangan Kecacatan/kerosakan | | | | Rosak | | | | Punca Kecacatan/kerosakan | | | | Tidak diselenggara | | | |
| Tidak diselenggara | | | | | | | | | | | | | | | | | | | | | | | | | | | | | | | | | | | | | | | | | | | | |

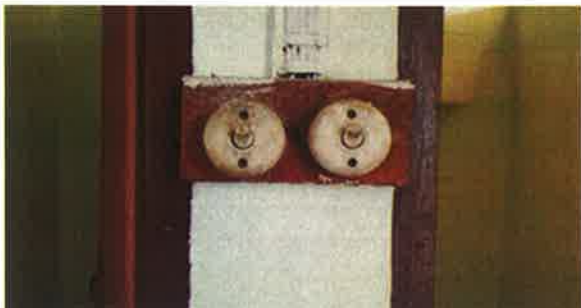
| No. Helaian Kecacatan | E | 044 | | <table><tr><td colspan="2">Aras</td><td colspan="2">Aras 1</td></tr><tr><td colspan="2">Lokasi</td><td colspan="2">014-Bilik Mandi (JKR 4754A)</td></tr><tr><td colspan="2">Elemen/ Komponen</td><td colspan="2">Suis</td></tr><tr><td colspan="4">PENEMUAN</td></tr><tr><td>Kondisi</td><td>Keutamaan</td><td>Matrik</td><td>Warna</td></tr><tr><td>4</td><td>4</td><td>16</td><td></td></tr><tr><td colspan="4">Keterangan Kecacatan/kerosakan</td></tr><tr><td colspan="4">Usang / rosak</td></tr><tr><td colspan="4">Punca Kecacatan/kerosakan</td></tr><tr><td colspan="4">Tidak diselenggara</td></tr></table> | Aras | | Aras 1 | | Lokasi | | 014-Bilik Mandi (JKR 4754A) | | Elemen/ Komponen | | Suis | | PENEMUAN | | | | Kondisi | Keutamaan | Matrik | Warna | 4 | 4 | 16 | | Keterangan Kecacatan/kerosakan | | | | Usang / rosak | | | | Punca Kecacatan/kerosakan | | | | Tidak diselenggara | | | |
| Tidak diselenggara | | | | | | | | | | | | | | | | | | | | | | | | | | | | | | | | | | | | | | | | | | | | |

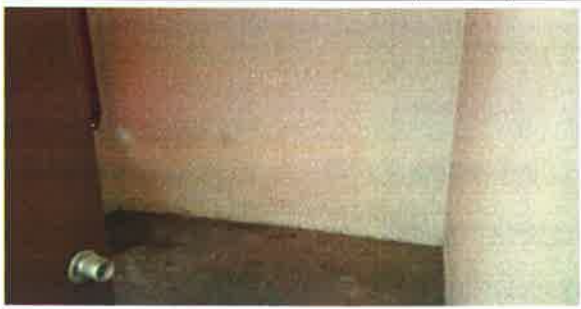
| No. Helaian Kecacatan | A | 045 | | <table><tr><td colspan="2">Aras</td><td colspan="2">Aras 1</td></tr><tr><td colspan="2">Lokasi</td><td colspan="2">015 - Bilik 2 (JKR 4754A)</td></tr><tr><td colspan="2">Elemen/ Komponen</td><td colspan="2">Lantai (cement render)</td></tr><tr><td colspan="4">PENEMUAN</td></tr><tr><td>Kondisi</td><td>Keutamaan</td><td>Matrik</td><td>Warna</td></tr><tr><td>3</td><td>3</td><td>9</td><td></td></tr><tr><td colspan="4">Keterangan Kecacatan/kerosakan</td></tr><tr><td colspan="4">Kotor dan retak</td></tr><tr><td colspan="4">Punca Kecacatan/kerosakan</td></tr><tr><td colspan="4">Tidak diselenggara</td></tr></table> | Aras | | Aras 1 | | Lokasi | | 015 - Bilik 2 (JKR 4754A) | | Elemen/ Komponen | | Lantai (cement render) | | PENEMUAN | | | | Kondisi | Keutamaan | Matrik | Warna | 3 | 3 | 9 | | Keterangan Kecacatan/kerosakan | | | | Kotor dan retak | | | | Punca Kecacatan/kerosakan | | | | Tidak diselenggara | | | |
