**CKM.SD.CS/AP/12/9**

**24.04.2014**

**LAPORAN PEMERIKSAAN/AUDIT KUALITI PEMBINAAN (SISTEM MEKANIKAL) MENYIAPKAN KERJA TERBENGGALAI KUARTERS INTEGRASI KLANG DI HOSPITAL TENGGU AMPUAN RAHIMAH, KLANG, SELANGOR DARUL EHSAN**

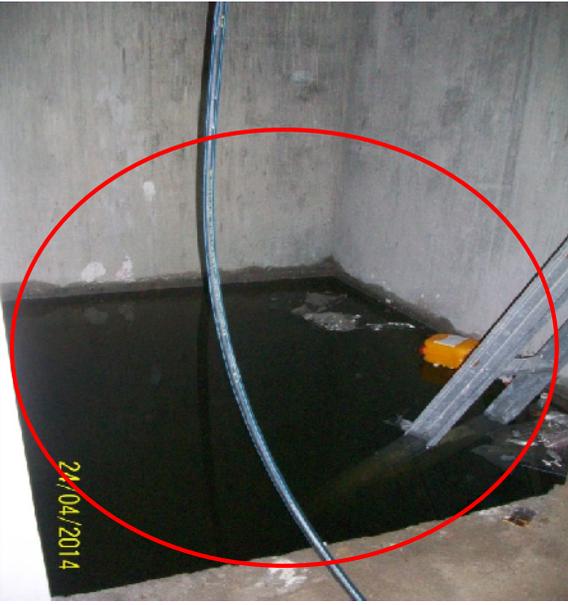
Bil	Penemuan	Ulasan	Tindakan
1.

- i. Air bertakung di dalam lift shaft.
- ii. Louvres dibuat di dalam Lift Motor Room (tidak ikut lukisan) yang akan dipasang 2 nos Split Unit air cond.

<p><b>Lokasi:</b> Lift Lobi Utama</p> <p><b>Penemuan:</b> Air bertakung di dalam <i>lift shaft</i>.</p> <p><b>Ulasan:</b> Menyukarkan akses ke dalam lift shaft dan boleh mendatangkan bahaya ketika kerja-kerja sedang dilaksanakan.</p>	<p><b>Kriteria Kecacatan:</b> <span style="border: 1px solid red; padding: 2px;">4</span></p> <p><b>Isu :</b> Pemasangan</p> <p><b>Cadangan Penambahbaikan:</b> Air takungan perlu dikeringkan dan dibersihkan.</p> <p><b>Tindakan:</b> Kontraktor utama/system lift.</p>

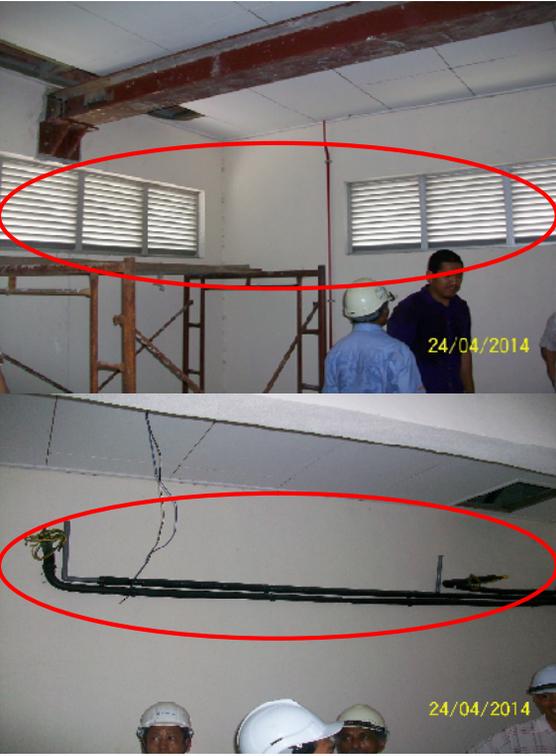
2.

<p><b>Lokasi:</b> Lift Motor Room</p> <p><b>Penemuan:</b> Terdapat <i>Louvres</i> di dalam <i>Lift Motor Room</i> (tiada dalam lukisan) yang akan dipasang 2 nos <i>Split Unit air cond</i>.</p> <p><b>Ulasan:</b> Fungsi penghawa dingin dalam bilik akan terjejas akibat bukaan dari <i>louvres</i> tersebut.</p>	<p><b>Kriteria Kecacatan:</b> <span style="border: 1px solid red; padding: 2px;">2</span></p> <p><b>Isu :</b> Pemasangan</p> <p><b>Cadangan Penambahbaikan:</b> louvres hendaklah ditutup</p> <p><b>Tindakan:</b> Perunding/Kontraktor Utama</p>

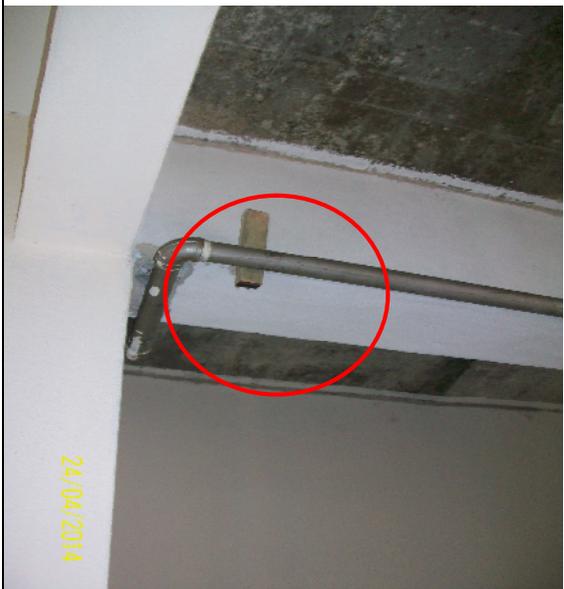
Bil	Penemuan	Ulasan	Tindakan
1.

- i. Kayu digunakan untuk menyokong paip.
- ii. Rod hanger yang dipasang untuk menyokong paip berkarat.
- iii. Paip digantung menggunakan perforated strap.
- iv. Tali water level indicator adalah dari jenis nylon.

<p><b>Lokasi:</b> Lobi</p> <p><b>Penemuan:</b> Kayu digunakan sebagai penyendal paip.</p> <p><b>Ulasan:</b> Kerja pemasangan tidak mengikut spesifikasi.</p> <p><b>Nota:</b> Penemuan ini juga berulang-ulang di tempat lain.</p>	<p><b>Kriteria Kecacatan:</b> <span style="border: 1px solid red; padding: 2px;">2</span></p> <p><b>Isu :</b> Pemasangan</p> <p><b>Cadangan Penambahbaikan:</b> Hendaklah digantikan dengan menggunakan bracket yang sesuai.</p> <p><b>Tindakan:</b> Kontraktor utama</p>

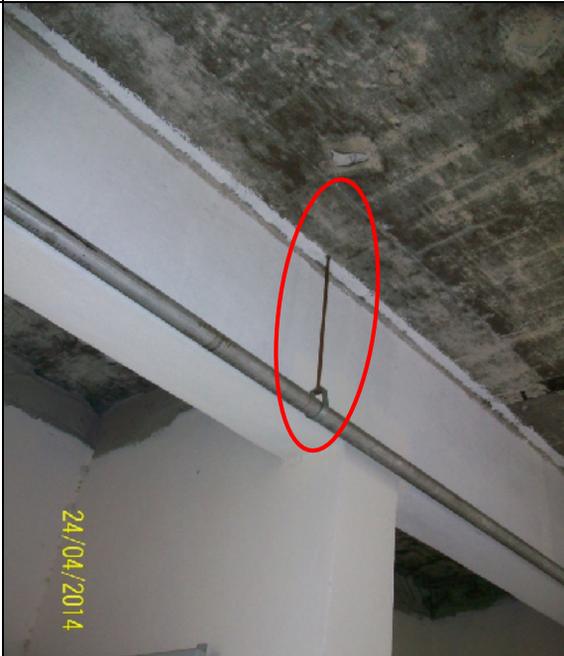
2.

<p><b>Lokasi:</b> Lobi</p> <p><b>Penemuan:</b> Rod hanger berkarat (berulang)</p> <p><b>Ulasan:</b> Proses pengaratan akan melemahkan kekuatan hanger tersebut.</p> <p><b>Nota:</b> Penemuan ini juga berulang-ulang di tempat lain.</p>	<p><b>Kriteria Kecacatan:</b> <span style="border: 1px solid red; padding: 2px;">4</span></p> <p><b>Isu :</b> Pemasangan</p> <p><b>Cadangan Penambahbaikan:</b> Rod terlibat perlu ditukar.</p> <p><b>Tindakan:</b> kontraktor utama.</p>

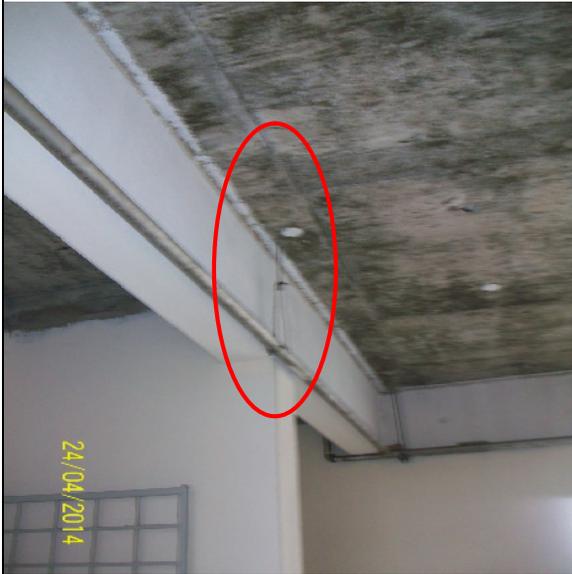
Bil	Penemuan	Ulasan	Tindakan
3.

<p><b>Lokasi:</b> Lobi</p> <p><b>Penemuan:</b> Paip digantung menggunakan perforated strap. (tidak ikut spesifikasi)</p> <p><b>Ulasan:</b> Paip digantung tidak mengikut piawai dan tidak mengikut amalan kejuruteraan yang baik.</p> <p><b>Nota:</b> Penemuan ini juga berulang-ulang di tempat lain.</p>	<p><b>Kriteria Kecacatan:</b> <span style="border: 1px solid red; padding: 2px;">2</span></p> <p><b>Isu :</b> Pemasangan</p> <p><b>Cadangan Penambahbaikan:</b> Pastikan pengantungan setiap refrigerant pipe mengikut spesifikasi.</p> <p><b>Tindakan:</b> Kontraktor Utama</p>

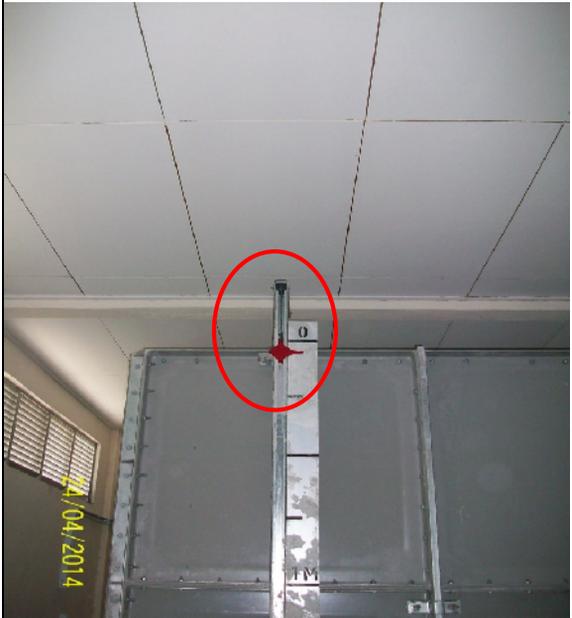
4.

<p><b>Lokasi:</b> Bilik Tangki (Tgkt 15)</p> <p><b>Penemuan:</b> Tali water level indicator adalah dari jenis nylon.</p> <p><b>Ulasan:</b> Pemasangan tidak mengikut spesifikasi iaitu menggunakan wire rope.</p>	<p><b>Kriteria Kecacatan:</b> <span style="border: 1px solid red; padding: 2px;">2</span></p> <p><b>Isu :</b> Pemasangan</p> <p><b>Cadangan Penambahbaikan:</b> Tali water level perlu ditukar kepada wire rope</p> <p><b>Tindakan:</b> Kontraktor.</p>

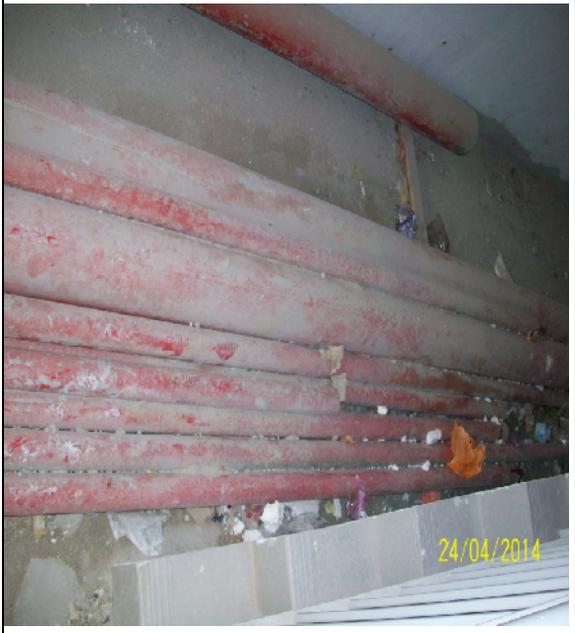
Bil	Penemuan	Ulasan	Tindakan
1.

- i. Penyimpanan bahan binaan ditempat yang tidak sesuai.

<p><b>Lokasi:</b> Lobi (tepi tangga)</p> <p><b>Penemuan:</b> Penyimpanan bahan binaan ditempat yang tidak sesuai.</p> <p><b>Ulasan:</b> Boleh mendatangkan bahaya apabila kerja-kerja pembinaan sedang dijalankan.</p> <p><b>Nota:</b> Penemuan ini juga berulang-ulang di tempat lain.</p>	<p><b>Kriteria Kecacatan:</b> <span style="border: 1px solid red; padding: 2px;">4</span></p> <p><b>Isu :</b> Pemasangan</p> <p><b>Cadangan Penambahbaikan:</b> bahan binaan hendaklah disimpan ditempat yang khas dan selamat.</p> <p><b>Tindakan:</b> Kontraktor</p>
