**BALAI POLIS SEA PARK**  
**PENEMUAN KETIDAKPATUHAN AKTA & PERATURAN**

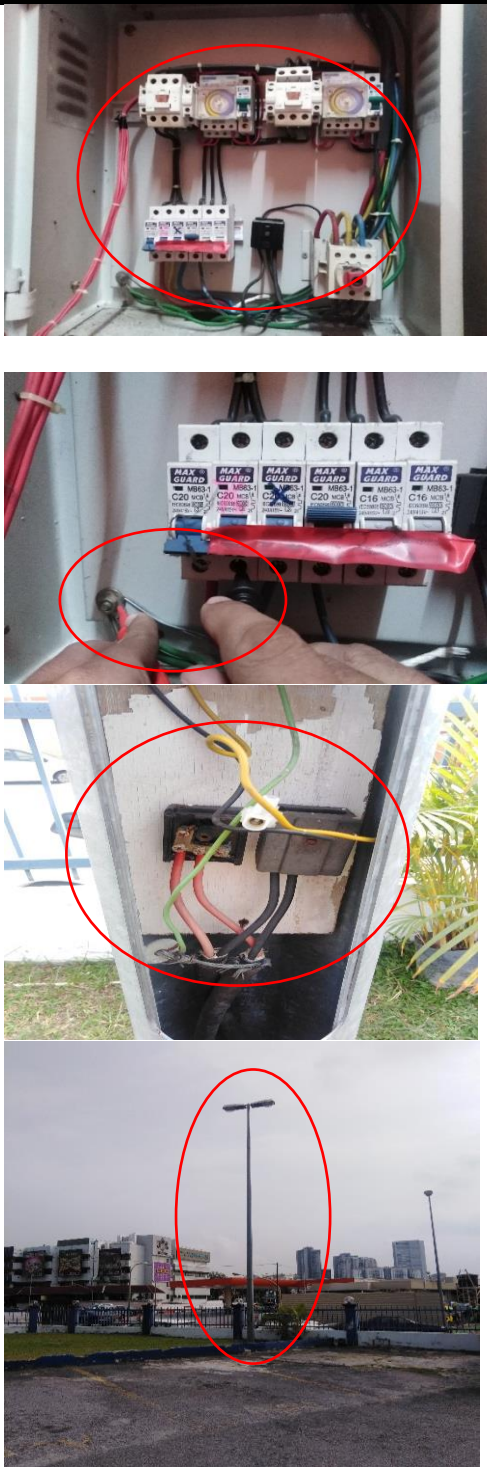
| Bil | Gambar | Lokasi/ Penemuan/ Ulasan | Tahap Kerosakan/ Isu/ Cadangan Penambahbaikan |
|---|---|---|---|
| 1 | | <p><b>Lokasi :</b> Bilik Pegawai dan Kawasan Balai Polis Sea Park</p> <p><b>Penemuan :</b></p> <ol style="list-style-type: none"> <li>1. DB bagi lampu kawasan sudah uzur berusia 35 tahun.</li> <li>2. Pendawaian bagi lampu kawasan ini sudah reput.</li> <li>3. Terdapat pendawaian <i>short circuit</i> punca kepada kekerapan <i>tripping</i> dan kerosakan pada lampu kawasan.</li> <li>4. Banyak mentol SON bagi lampu kawasan terbakar akibat <i>short circuit</i>.</li> <li>5. Banyak lampu kawasan tidak berfungsi.</li> </ol> <p><b>Ulasan :</b><br/> Pendawaian bagi lampu kawasan telah uzur dan reput punca kepada <i>short circuit</i> dan kekerapan tripping serta punca kekerapan lampu terbakar. DB bagi lampu kawasan ini juga telah berusia 35 tahun.</p> | <p><b>Tahap Kerosakan :</b> <b>B</b></p> <p><b>Cadangan Penambahbaikan:</b></p> <ol style="list-style-type: none"> <li>1. Pendawaian kabel bawah tanah bagi lampu kawasan ini perlu ditukar baru.</li> <li>2. Pendawaian pada tiang lampu perlu ditukar baru.</li> <li>3. Mentol SON lampu kawasan perlu ditukar baru.</li> <li>4. DB yang lama perlu ditukarkan kepada <i>feeder pillar</i> dan ditempatkan berdekatan dengan lampu kawasan.</li> </ol> <p><b>Rujukan :</b><br/> <b>Peraturan-peraturan elektrik 1994</b><br/> Peraturan 110<br/> (1) Sesuatu pemasangan hendaklah disenggarakan dalam keadaan baik dan berfungsi dan langkah langkah awasan hendaklah dipatuhi pada setiap masa untuk mencegah bahaya.</p> |

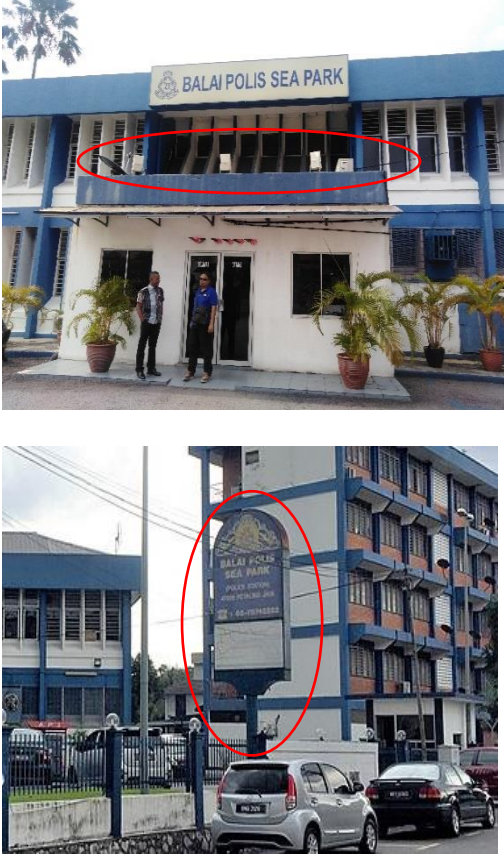
| Bil | Gambar | Lokasi/ Penemuan/ Ulasan | Tahap Kerosakan/ Isu/ Cadangan Penambahbaikan |
|---|---|---|---|
| 2 | | <p><b>Lokasi :</b> Balai Polis Sea Park</p> <p><b>Penemuan :</b></p> <ol style="list-style-type: none"> <li>1. Lampu limpah bagi pencahayaan nama bangunan tidak berfungsi.</li> <li>2. Lampu sign board Balai Polis Sea Park tidak berfungsi dan pendawaian sudah uzur.</li> </ol> <p><b>Ulasan :</b></p> <p>Penggunaan lampu di luar bangunan dan pencahayaan nama sesuatu bangunan haruslah berfungsi supaya dapat dilihat dengan jelas dan terang pada malam dan cuaca yang gelap.</p> | <p><b>Tahap Kerosakan :</b> <span style="background-color: yellow; border: 1px solid black; padding: 2px 5px;"><b>B</b></span></p> <p><b>Cadangan Penambahbaikan:</b></p> <p>Tukar lampu sedia ada kepada lampu yang baru serta lakukan pendawaian baru.</p> <p><b>Rujukan :</b></p> <p><b>Peraturan-peraturan elektrik 1994</b></p> <p>Peraturan 110</p> <p>(1) Sesuatu pemasangan hendaklah disenggarakan dalam keadaan baik dan berfungsi dan langkah langkah awasan hendaklah dipatuhi pada setiap masa untuk mencegah bahaya.</p> |

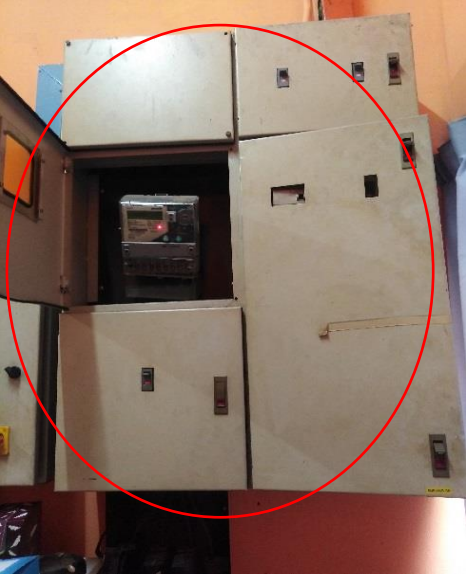
| Bil | Gambar | Lokasi/ Penemuan/ Ulasan | Tahap Kerosakan/ Isu/ Cadangan Penambahbaikan |
|---|---|---|---|
| 3 | | <p><b>Lokasi :</b> Bilik Pegawai</p> <p><b>Penemuan :</b><br/>MSB lengkapan dinding sudah uzur.</p> <p><b>Ulasan :</b><br/>MSB lengkapan dinding sudah uzur berusia 35 tahun dan masih berfungsi namun risiko kerosakan dan ketidakfungsian boleh berlaku pada bila-bila masa saja.</p> | <p><b>Tahap Kerosakan :</b> <b>B</b></p> <p><b>Cadangan Penambahbaikan:</b><br/>Tukar MSB lengkapan dinding yang baru.</p> <p><b>Rujukan :</b><br/> <b>Peraturan-peraturan elektrik 1994</b><br/> Peraturan 110<br/> (1) Sesuatu pemasangan hendaklah disenggarakan dalam keadaan baik dan berfungsi dan langkah langkah awasan hendaklah dipatuhi pada setiap masa untuk mencegah bahaya.</p> |

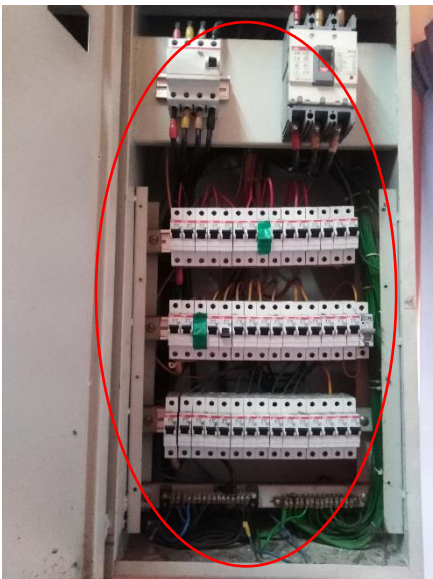
| Bil | Gambar | Lokasi/ Penemuan/ Ulasan | Tahap Kerosakan/ Isu/ Cadangan Penambahbaikan |
|---|---|---|---|
| 4 | | <p><b>Lokasi :</b> Bilik Pegawai</p> <p><b>Penemuan :</b><br/>Banyak pendawaian telah rosak dan mengalami <i>short circuit</i>. Sistem pendawaian DB juga tidak mengikut spesifikasi.</p> <p><b>Ulasan :</b><br/>Banyak pendawaian telah rosak akibat <i>short circuit</i> dan pendawaian DB ini juga tidak mengikut spesifikasi yang ditetapkan dalam peraturan elektrik. Nilai kepekaan RCCB bagi lampu 100mA, manakala untuk soket ialah 30mA.</p> | <p><b>Tahap Kerosakan :</b> <span style="background-color: yellow; border: 1px solid black; padding: 2px 5px; font-weight: bold;">B</span></p> <p><b>Cadangan Penambahbaikan:</b><br/>Tukar DB dan lakukan pendawaian yang baru.</p> <p><b>Rujukan :</b><br/><b>Peraturan-peraturan elektrik 1994</b><br/>Peraturan 110<br/>(1) Sesuatu pemasangan hendaklah disenggarakan dalam keadaan baik dan berfungsi dan langkah langkah awasan hendaklah dipatuhi pada setiap masa untuk mencegah bahaya.<br/><br/>Peraturan 36<br/>(3) Bagi sesuatu pemasangan jika kelengkapan, radas atau perkakas yang dipegang dengan tangan digunakan atau berkemungkinan digunakan, perlindungan terhadap arus kebocoran bumi hendaklah dibuat pada mana mana litar akhir, sama ada secara berasingan atau dalam kumpulan, dengan peranti arus baki yang mempunyai arus kendalian baki terkadar tidak melebihi 30 miliampere<br/>(4) Bagi sesuatu pemasangan, selain pemasangan yang disebut dalam subperaturan (1), (2), dan (3) perlindungan terhadap arus kebocoran bumi hendaklah dibuat bagi mana mana litar akhir, sama ada secara individu atau berkumpulan, dengan peranti arus baki yang mempunyai arus kendalian baki terkadar tidak melebihi 100 miliampere melainkan --<br/>(a) atas sebab sebab fungsi, adalah tidak praktik untuk mengadakan perlindungan itu; atau<br/>(b) adalah tidak selamat atau berbahaya untuk mengadakan perlindungan itu.</p> |

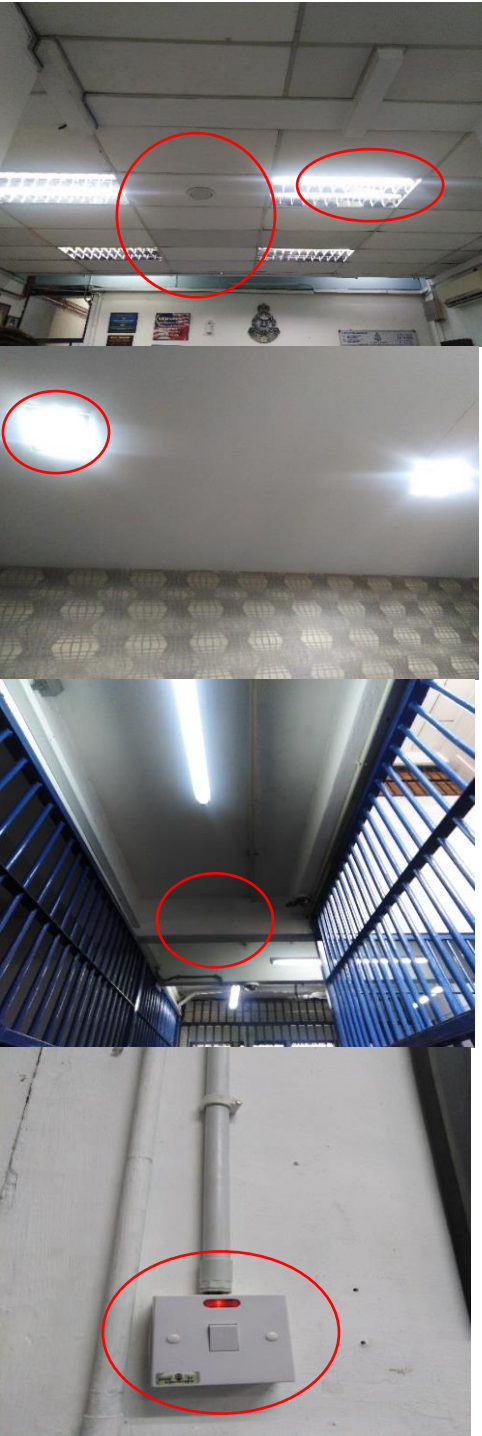
| Bil | Gambar | Lokasi/ Penemuan/ Ulasan | Tahap Kerosakan/ Isu/ Cadangan Penambahbaikan |
|---|---|---|---|
| 5 | | <p><b>Lokasi :</b> Aras Bawah (Bilik Pegawai, Bilik SM, bilik kaunseling, Kaunter Aduan, Lokap, Laluan ke lokap dan Laluan tangga ke aras 1, bilik Penyimpanan Senjata, Bilik Server, Bilik Kawad Cam)</p> <p><b>Penemuan :</b></p> <ol style="list-style-type: none"> <li>1. Didapati banyak ruang yang kurang pencahayaan didalam balai ini tidak dilengkapi dengan lampu kecemasan.</li> <li>2. Banyak pendawaian dilakukan tidak mengikut spesifikasi.</li> <li>3. Lampu tanda keluar juga tidak berfungsi.</li> </ol> <p><b>Ulasan :</b></p> <ol style="list-style-type: none"> <li>1. Lampu Kecemasan ini perlu bagi pencahayaan sekiranya bekalan elektrik terputus bagi memastikan keselamatan nyawa dan harta.</li> <li>2. Banyak pendawaian elektrik tidak mengikut spesifikasi dilakukan akibat pendawaian sedia ada tidak berfungsi.</li> <li>3. Lampu tanda keluar perlu sentiasa berfungsi bagi memudahkan seseorang itu keluar dari bangunan tersebut jika berlaku kebakaran atau gangguan bekalan elektrik.</li> </ol> | <p><b>Tahap Kerosakan :</b> <b>B</b></p> <p><b>Cadangan Penambahbaikan:</b><br/> Perlu lakukan pendawaian yang baru bagi keseluruhan aras bawah ini mengikut spesifikasi. Lampu kecemasan perlu diwujudkan bagi ruang yang kurang pencahayaan apabila berlaku gangguan bekalan elektrik dan lampu tanda keluar juga perlu ditukar baru.</p> <p><b>Rujukan :</b><br/> <b>Peraturan-peraturan elektrik 1994</b><br/> Peraturan 110<br/> (1) Sesuatu pemasangan hendaklah disenggarakan dalam keadaan baik dan berfungsi dan langkah langkah awasan hendaklah dipatuhi pada setiap masa untuk mencegah bahaya.</p> <p><b>Uniform Building By Laws 1984 :</b><br/> Laws 172 (4): Semua tanda tempat keluar hendaklah diterangi berterusan sepanjang tempoh pendudukan.</p> <p>Laws : 253 – (1) Sistem kuasa kecemasan hendaklah disediakan bagi membekal cahaya dan kuasa secara automatik jika berlaku kerosakan bekalan biasa atau jika berlaku kecelakaan kepada elemen sistem yang membekalkan kuasa dan cahaya yang perlu bagi keselamatan nyawa dan harta.</p> |

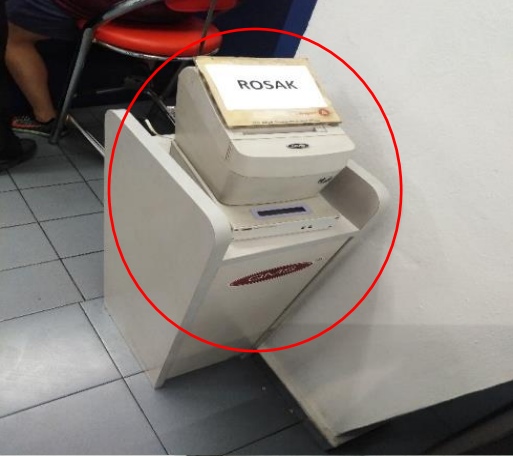
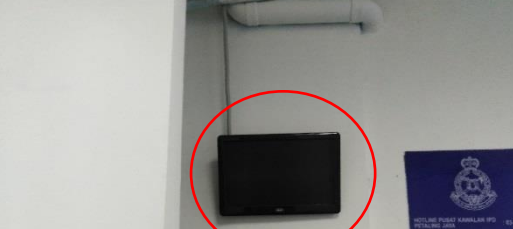
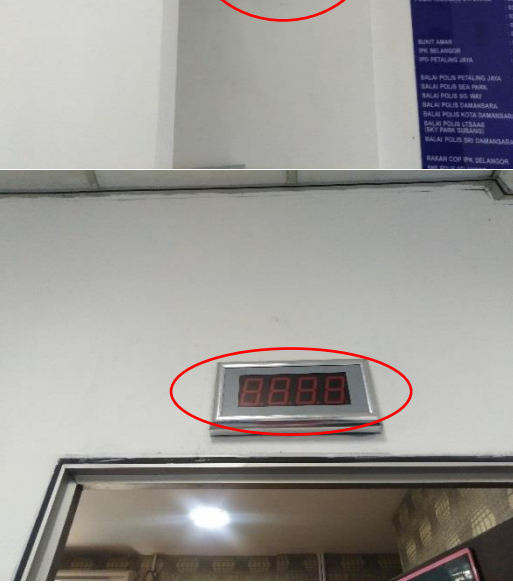
| Bil | Gambar | Lokasi/ Penemuan/ Ulasan | Tahap Kerosakan/ Isu/ Cadangan Penambahbaikan |
|---|---|---|---|
| 6 | | <b>Lokasi : Aras Bawah (Kaunter Aduan)</b> | <b>Tahap Kerosakan :</b> <span style="background-color: yellow; border: 1px solid black; padding: 2px 5px;"><b>B</b></span> |
| | | <b>Penemuan :</b><br>Didapati Queue Management System (QMS) sedia ada tidak berfungsi. | <b>Cadangan Penambahbaikan:</b><br>Perlu ditukar kepada QMS yang baru jika harga pembaikan adalah sama nilai dengan yang baru atau barang pembaikan sukar didapati. |
| | | <b>Ulasan :</b><br>Queue Management System (QMS) perlu berfungsi bagi kemudahan orang awam untuk berurusan dengan pihak polis. | <b>Rujukan :</b><br><b>Peraturan-peraturan elektrik 1994</b><br>Peraturan 110<br>(1) Sesuatu pemasangan hendaklah disenggarakan dalam keadaan baik dan berfungsi dan langkah langkah awasan hendaklah dipatuhi pada setiap masa untuk mencegah bahaya. |

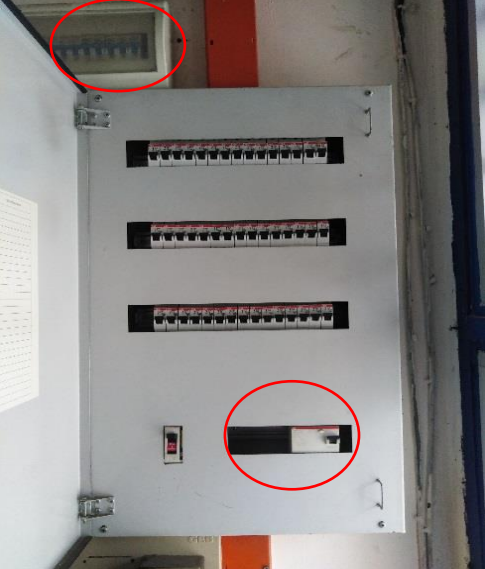
| Bil | Gambar | Lokasi/ Penemuan/ Ulasan | Tahap Kerosakan/ Isu/ Cadangan Penambahbaikan |
|---|---|---|---|
| 7 | | <p><b>Lokasi :</b> Aras 1( Bilik Mesyuarat)</p> <p><b>Penemuan :</b></p> <ol style="list-style-type: none"> <li>1. Sistem lampu dan sistem soket dicampur sekali pada RCCB yang sama nilai kepekaan.</li> <li>2. Tiada peranti RCCB pada Sub DB tersebut.</li> <li>3. Sub DB diwujudkan tanpa mengira jumlah beban sedia ada.</li> </ol> <p><b>Ulasan :</b><br/> Boleh mengakibatkan risiko renjatan kepada pengguna dan kerosakan pada alatan elektrik serta gangguan bekalan elektrik. Nilai kepekaan RCCB bagi lampu 100mA, manakala untuk soket ialah 30mA.</p> | <p><b>Tahap Kerosakan :</b> <b>B</b></p> <p><b>Cadangan Penambahbaikan:</b></p> <ol style="list-style-type: none"> <li>1. Sistem soket dan sistem lampu pada satu DB perlu diasingkan dengan kepekaan yang berbeza nilai dan selaraskan semula pendawaian pada DB ini.</li> <li>2. Sub DB perlu dilakukan mengikut spesifikasi dengan mengambil kira jumlah beban sedia ada.</li> </ol> <p><b>Rujukan :</b><br/> <b>Peraturan-peraturan elektrik 1994</b><br/> Peraturan 110<br/> (1) Sesuatu pemasangan hendaklah disenggarakan dalam keadaan baik dan berfungsi dan langkah langkah awasan hendaklah dipatuhi pada setiap masa untuk mencegah bahaya.<br/> Peraturan 36<br/> (3) Bagi sesuatu pemasangan jika kelengkapan, radas atau perkakas yang dipegang dengan tangan digunakan atau berkemungkinan digunakan, perlindungan terhadap arus kebocoran bumi hendaklah dibuat pada mana mana litar akhir , sama ada secara berasingan atau dalam kumpulan, dengan peranti arus baki yang mempunyai arus kendalian baki terkadar tidak melebihi 30 miliampere<br/> (4) Bagi sesuatu pemasangan , selain pemasangan yang disebut dalam subperaturan (1), (2) , dan (3) perlindungan terhadap arus kebocoran bumi hendaklah dibuat bagi mana mana litar akhir, sama ada secara individu atau berkumpulan, dengan peranti arus baki yang mempunyai arus kendalian baki terkadar tidak melebihi 100 miliampere melainkan --<br/> (a) atas sebab sebab fungsi, adalah tidak praktik untuk mengadakan perlindungan itu; atau<br/> (b) adalah tidak selamat atau berbahaya untuk mengadakan perlindungan itu.</p> |

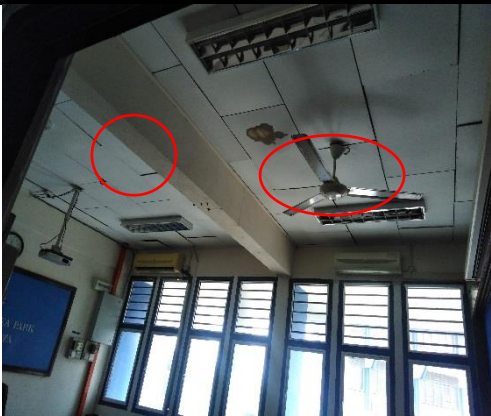
| Bil | Gambar | Lokasi/ Penemuan/ Ulasan | Tahap Kerosakan/ Isu/ Cadangan Penambahbaikan |
|---|---|---|---|
| 8 | | <p><b>Lokasi :</b> Aras 1 (Bilik Mesyuarat, Bilik Ketua Balai Polis, Pejabat Pentadbiran, Bilik Maklumat dan bilik sektor)</p> <p><b>Penemuan :</b></p> <ol style="list-style-type: none"> <li>1. Didapati banyak ruang yang kurang pencahayaan didalam balai ini tidak dilengkapi dengan lampu kecemasan.</li> <li>2. Banyak pendawaian dilakukan tidak mengikut spesifikasi.</li> <li>3. Lampu tanda keluar juga tidak berfungsi.</li> </ol> <p><b>Ulasan :</b></p> <ol style="list-style-type: none"> <li>1. Lampu Kecemasan ini perlu bagi pencahayaan sekiranya bekalan elektrik terputus bagi memastikan keselamatan nyawa dan harta.</li> <li>2. Banyak pendawaian elektrik tidak mengikut spesifikasi dilakukan akibat pendawaian sedia ada tidak berfungsi.</li> <li>3. Lampu tanda keluar perlu sentiasa berfungsi bagi memudahkan seseorang itu keluar dari bangunan tersebut jika berlaku kebakaran atau gangguan bekalan elektrik.</li> </ol> | <p><b>Tahap Kerosakan :</b> <b>B</b></p> <p><b>Cadangan Penambahbaikan:</b><br/> Perlu lakukan pendawaian yang baru bagi keseluruhan aras 1 ini mengikut spesifikasi. Lampu kecemasan perlu diwujudkan bagi ruang yang kurang pencahayaan apabila berlaku gangguan bekalan elektrik dan lampu tanda keluar juga perlu ditukar baru.</p> <p><b>Rujukan :</b><br/> <b>Peraturan-peraturan elektrik 1994</b><br/> <b>Peraturan-peraturan elektrik 1994</b><br/> Peraturan 110<br/> (1) Sesuatu pemasangan hendaklah disenggarakan dalam keadaan baik dan berfungsi dan langkah langkah awasan hendaklah dipatuhi pada setiap masa untuk mencegah bahaya.</p> <p><b>Uniform Building By Laws 1984 :</b><br/> Laws 172 (4): Semua tanda tempat keluar hendaklah diterangi berterusan sepanjang tempoh pendudukan.</p> <p>Laws : 253 – (1) Sistem kuasa kecemasan hendaklah disediakan bagi membekal cahaya dan kuasa secara automatik jika berlaku kerosakan bekalan biasa atau jika berlaku kecelakaan kepada elemen sistem yang membekalkan kuasa dan cahaya yang perlu bagi keselamatan nyawa dan harta.</p> |
