# KOMPILASI KES-KES FORENSIK PERKHIDMATAN MEKANIKAL DALAM BANGUNAN

**2018 - 2019**

**KHIDMAT PAKAR  
CAWANGAN KEJURUTERAAN MEKANIKAL**

**JKR 20500-0081-20**

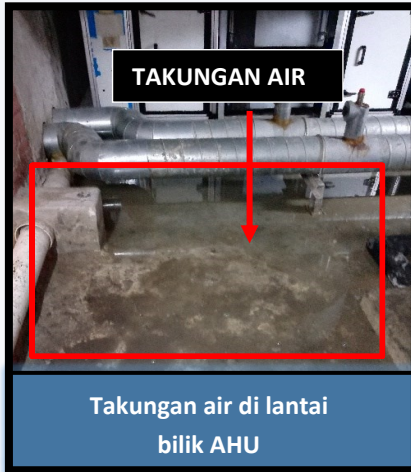
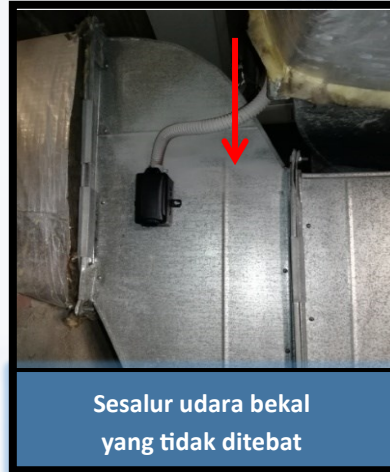
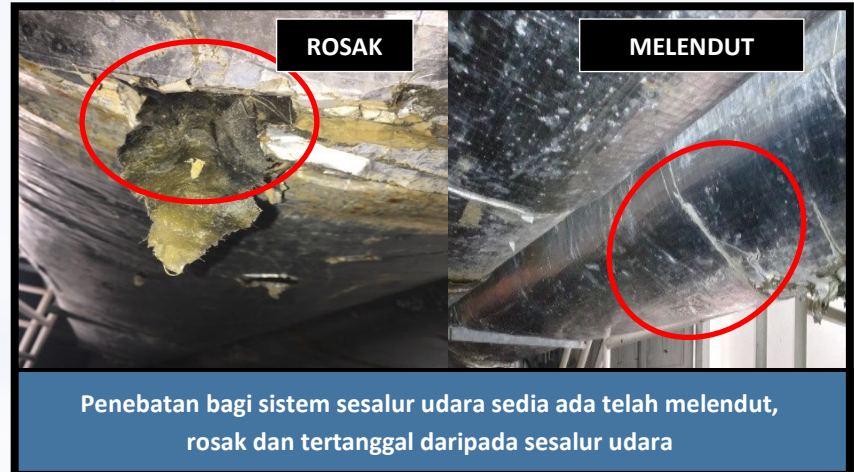
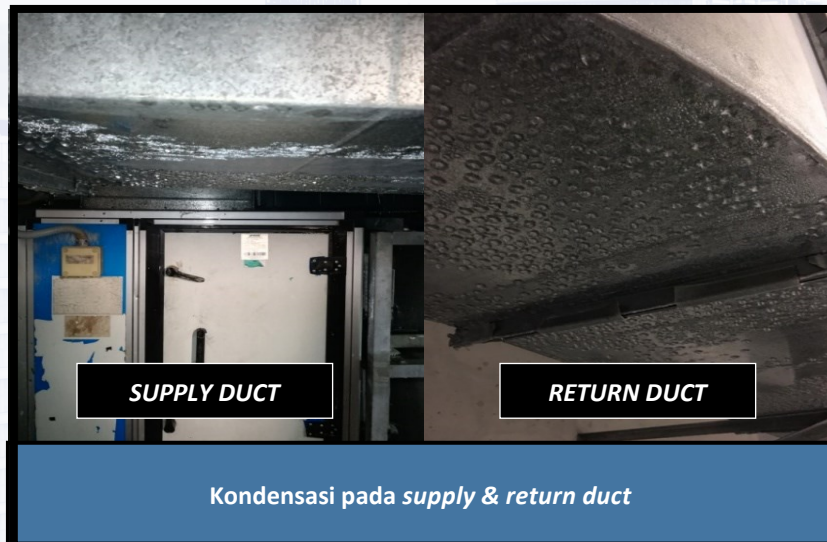
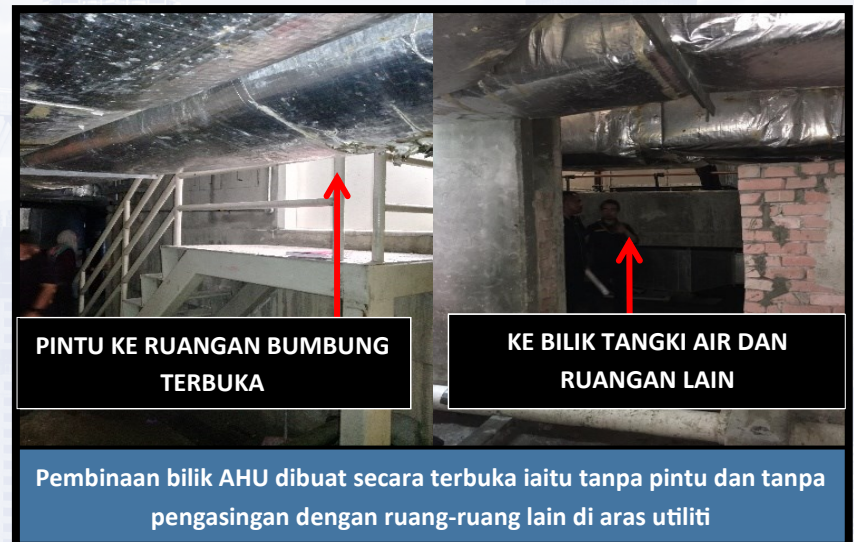
- Kondensasi daripada sistem penyaman udara (sistem sesalur dan AHU) yang terkumpul akibat daripada ketiadaan *floor trap* di aras utiliti
- Rekabentuk aras utiliti yang tidak sesuai untuk meletakkan AHU:
  - ⇒ Rekabentuk terbuka
  - ⇒ Suhu persekitaran yang panas
  - ⇒ Akses yang terhad
  - ⇒ Tiada pemasangan *floor trap*
- *Duct insulation* yang digunakan tidak mengikut spesifikasi
- Sebahagian *supply duct* tidak ditebat menyebabkan kondensasi yang teruk
- *Duct insulation* yang rosak tidak dibaiki
- Air yang bertakung di aras utiliti meresap melalui *floor slab* seterusnya menyebabkan pertumbuhan kulat di siling

Simptom : Air bertakung di ruangan AHU, kulat di ruangan siling bilik

- Menyediakan ruang AHU yang sesuai
- Menggunakan *duct insulation* yang mengikut spesifikasi
- Pembaikan segera *duct insulation* yang mengalami kerosakan

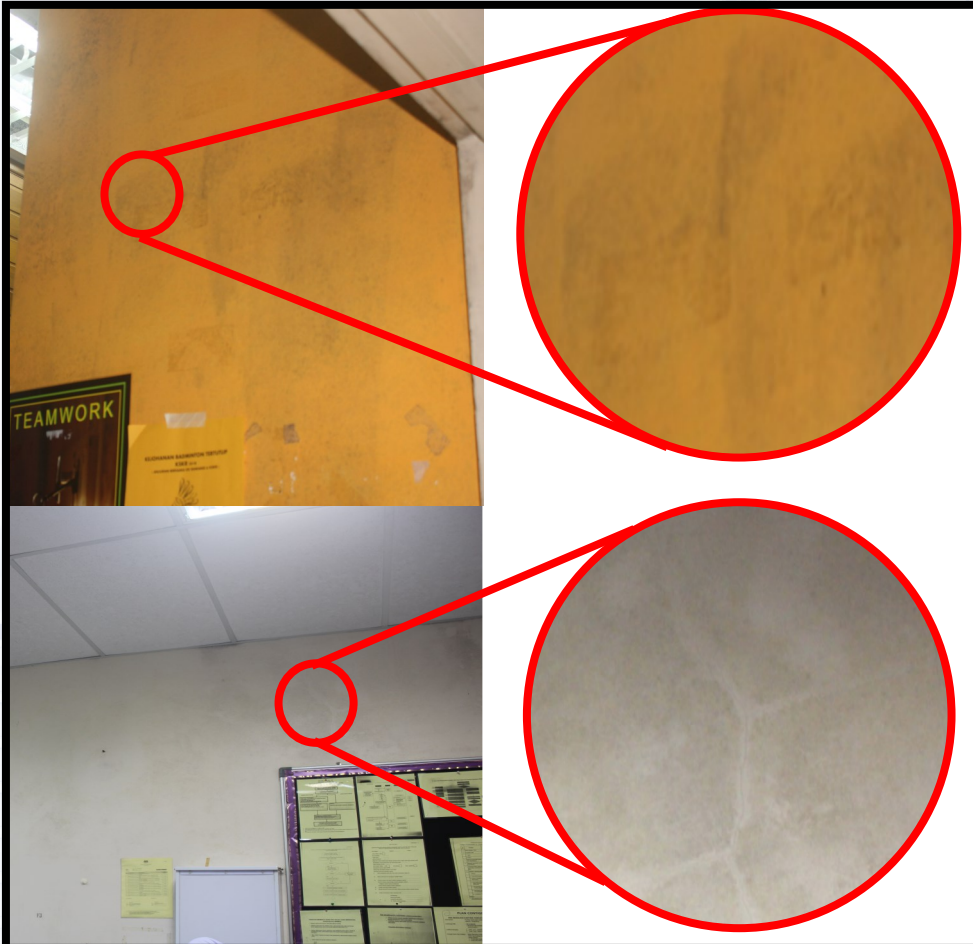
- Kelemahan sampul bangunan (*building envelope*) - terdapat bukaan yang menyebabkan infiltrasi udara luar ke dalam ruang yang berhawa dingin
- Kelemahan penyenggaraan dan operasi pengguna

Kulat di permukaan dinding

- Dinding pada bahagian atas siling bagi memisahkan ruang berhawa dingin dan tidak berhawa dingin perlu dibina sehingga *upper floor slab* dan di plaster
- Semua bukaan hendaklah ditutup dengan sempurna bagi mengelakkan infiltrasi udara luar
- Penyenggaraan dilakukan bagi mengenalpasti komponen yang rosak dan pembaikan dilaksanakan dengan segera

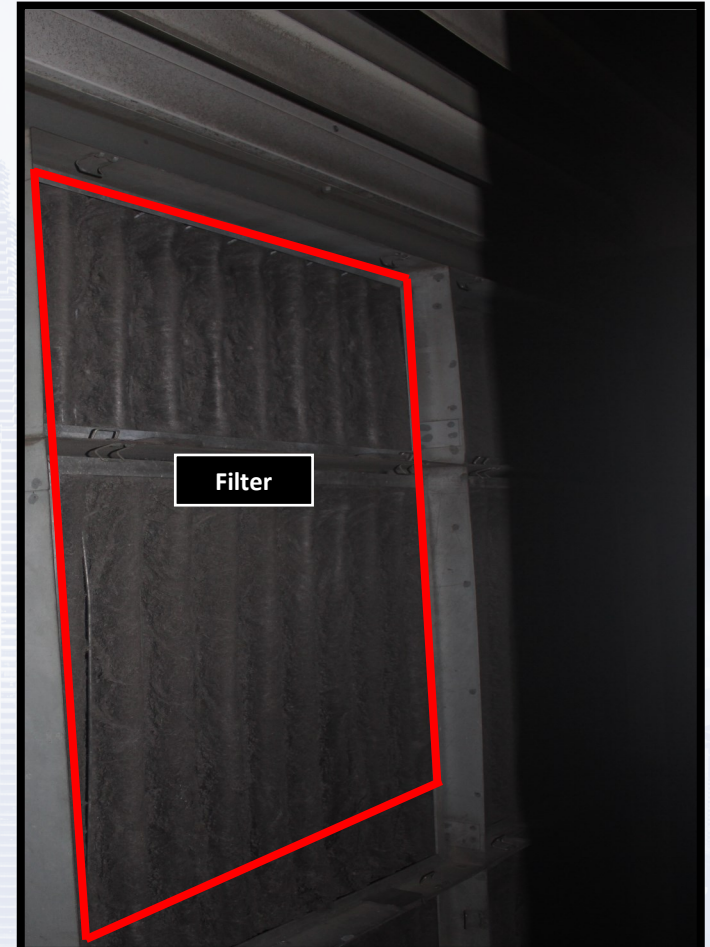
Filter pada unit AHU tidak disenggara

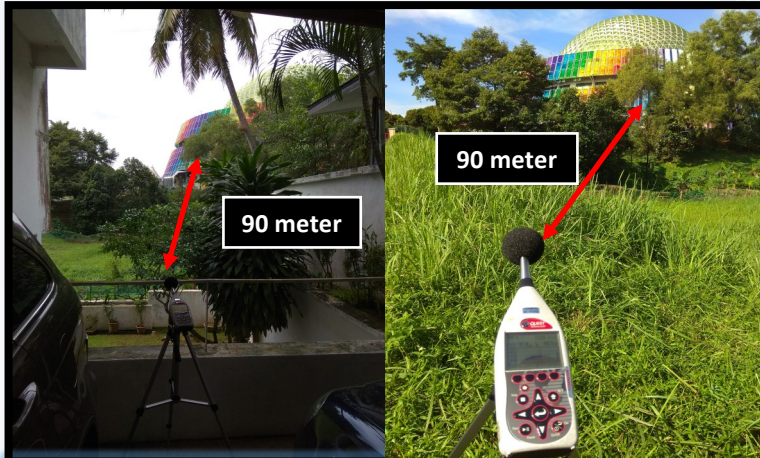
Noise level sampling di perimeter bangunan dan kawasan perumahan

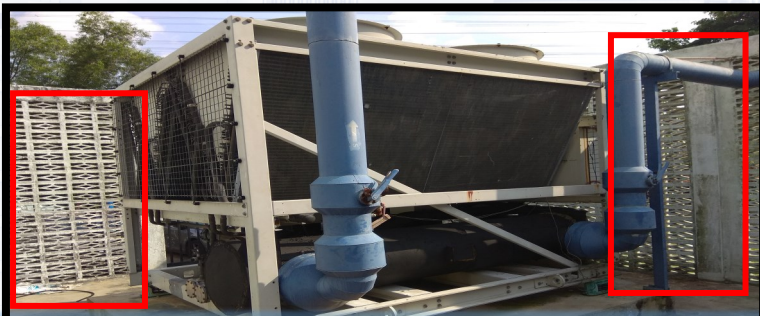
- Punca bunyi bising adalah daripada sistem penyaman udara jenis *air cooled screw chiller*
- Tiada penamparan bunyi semulajadi (*natural buffer*) seperti pokok yang dapat menyerap bunyi bising yang terhasil daripada operasi *air cooled chiller*

Loji mekanikal yang dibina tanpa penamparan bunyi

- Pemasangan penghadang akustik (*weatherproof acoustic wall*) di perimeter loji sistem penyaman udara
- Pemasangan penambat bunyi kepada dinding struktur loji sistem penyaman udara

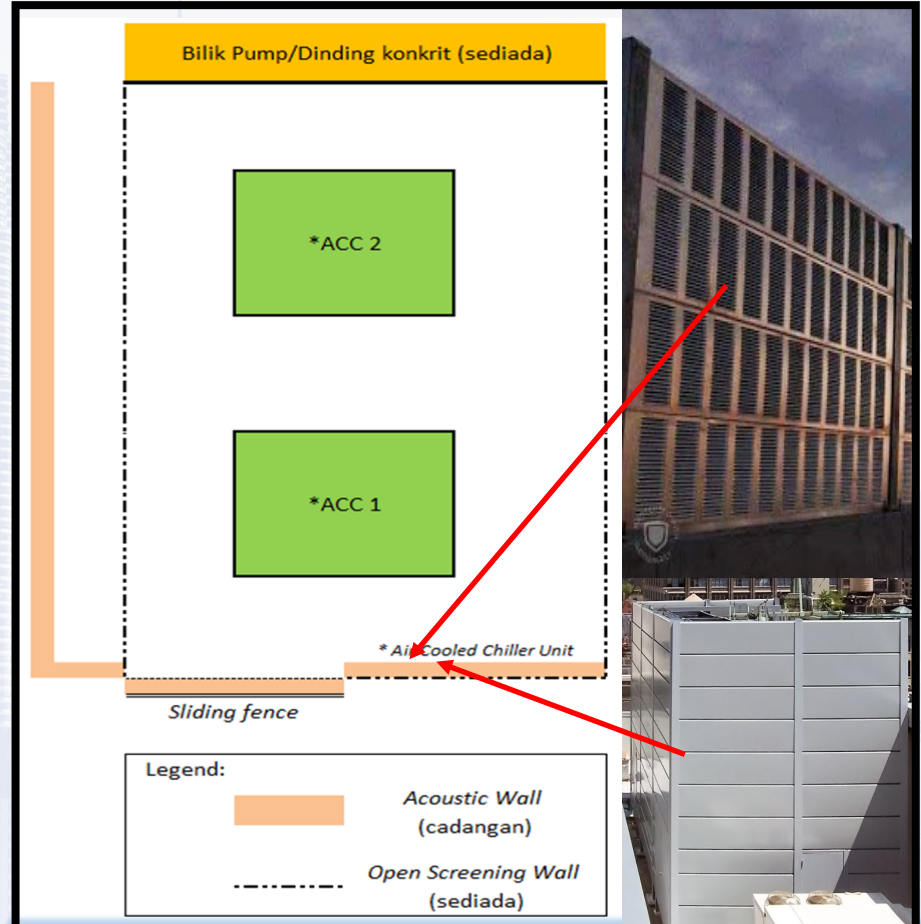
Cadangan pemasangan acoustic wall/noise barrier

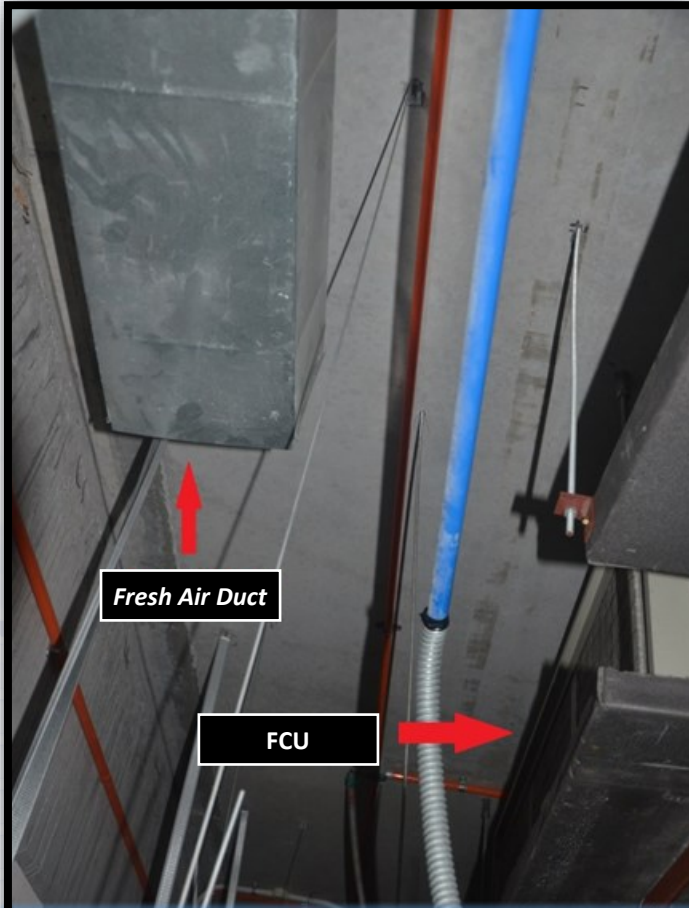
Fresh air duct ke dalam ruangan siling

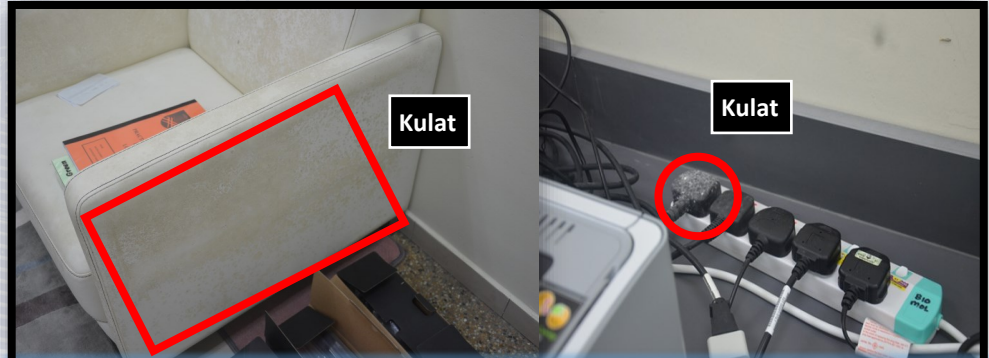
- Kapasiti FCU yang lebih besar daripada beban sebenar. Pemasangan VSD pada FCU telah dilaksanakan tetapi tidak mencukupi untuk mengurangkan kapasiti
- Prestasi sistem penyaman udara adalah tidak memuaskan - nilai RH pada waktu sistem beroperasi melebihi 80% dan suhu lebih rendah daripada 22°C
- Kelembapan yang tinggi di ruangan bilik menyumbang kepada masalah kulat
- Infiltrasi udara luar ke dalam bangunan semasa sistem penyaman udara tidak beroperasi

Kesan kulat di permukaan perabut

- Pemasangan *heater*
- Penambahbaikan kaedah kawalan – kawalan operasi sistem penyaman udara berdasarkan RH dan suhu
- Penutupan semua bukaan yang membenarkan kemasukan udara luar

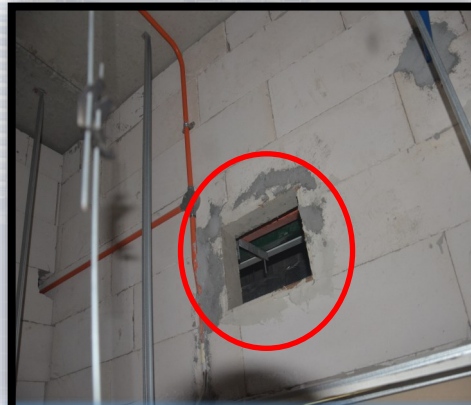
Bukaan di dalam siling mengakibatkan infiltrasi udara luar ke dalam bilik

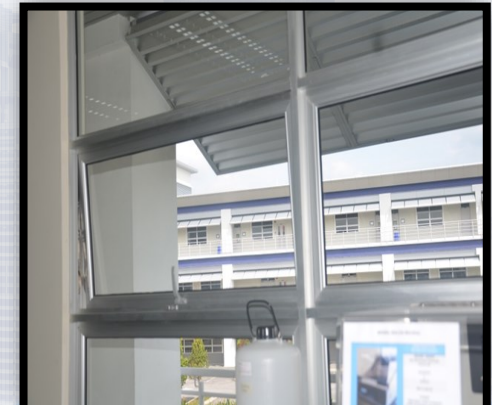
Operasi makmal - tingkap yang sentiasa terbuka mengakibatkan infiltrasi udara luar ke dalam bilik

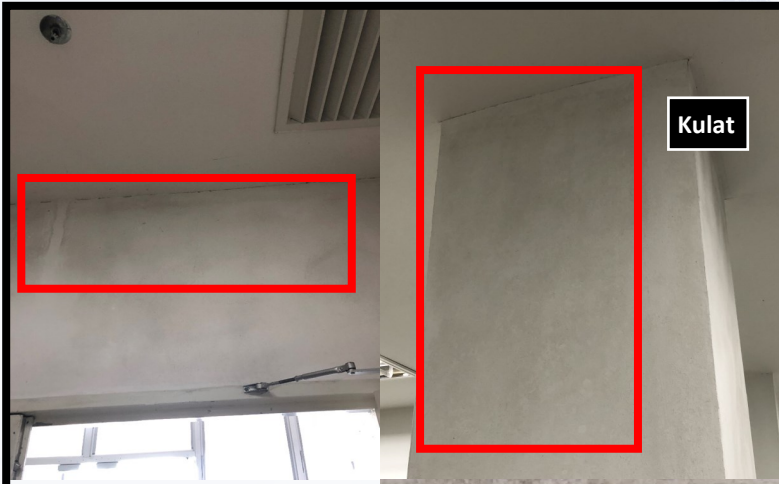
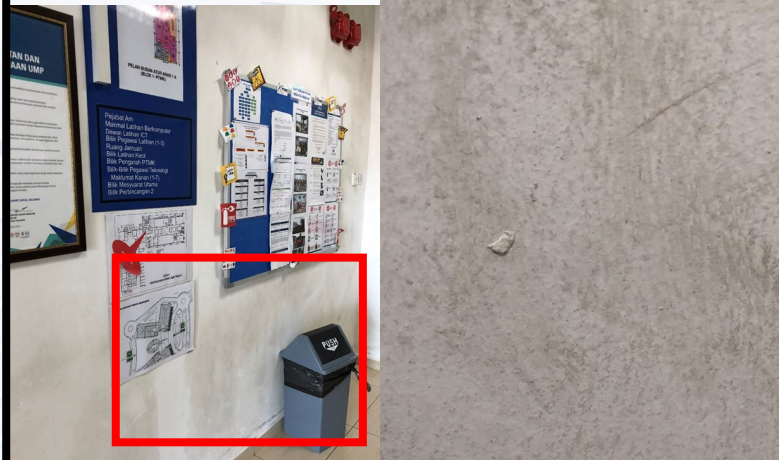
- Terdapat infiltrasi udara luar ke dalam bangunan menyebabkan nilai RH meningkat dengan cepat selepas sistem penyaman udara dihentikan. Antara bahagian bangunan yang dijangka membenarkan kemasukan udara luar adalah:
  - ♦ Pintu kaca
  - ♦ *Fresh air duct*
  - ♦ Bukaan bagi laluan *electrical conduit*

Kesan kulat di permukaan dinding

- Menutup semua ruangan infiltrasi udara luar

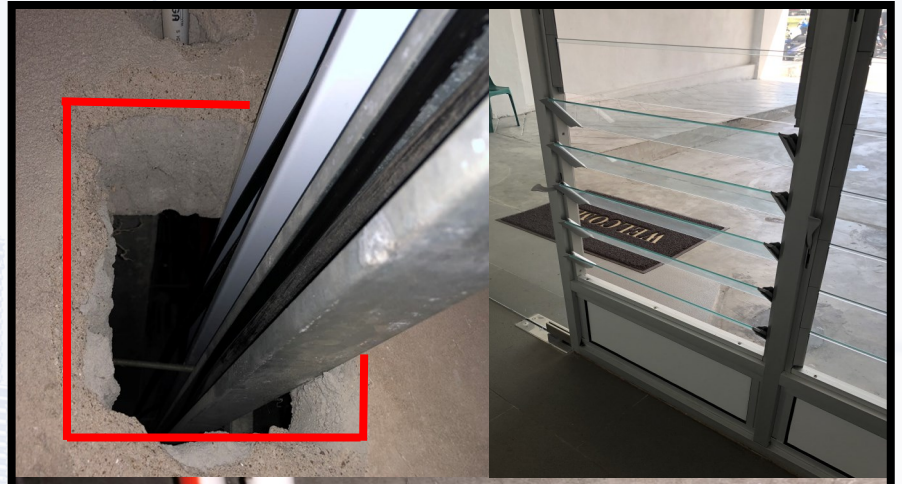
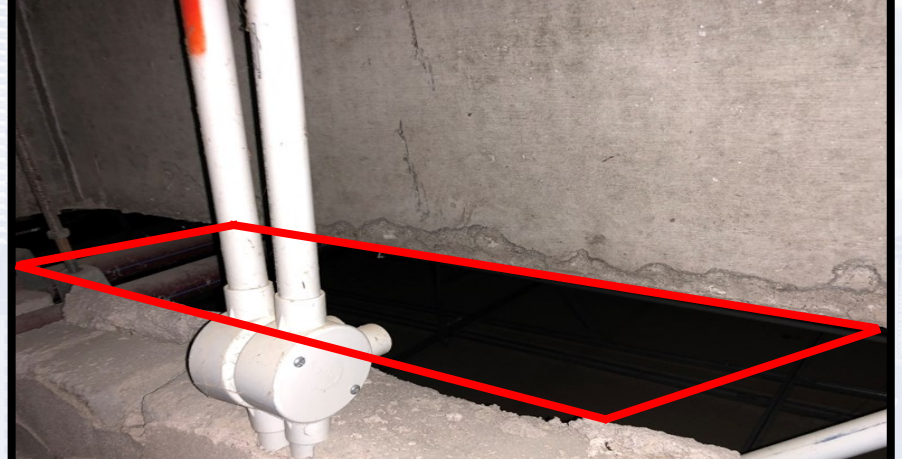
Bukaan yang membenarkan infiltrasi udara luar

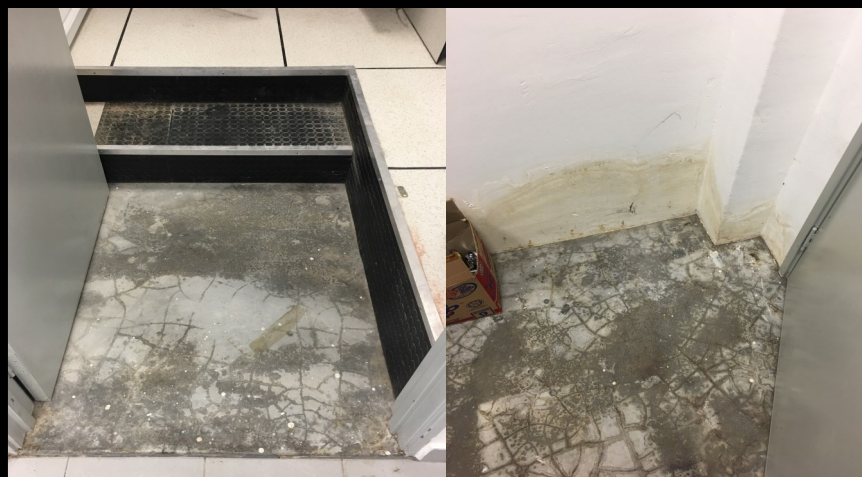
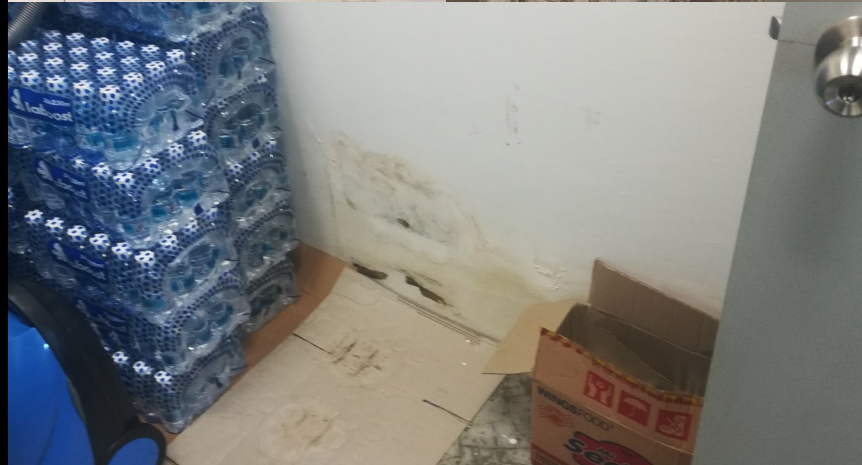
- Dinding bilik server yang dibina tidak mematuhi keperluan penghawa dingin 24jam - tiada insulasi pada dinding bilik
- Keporosan (*porosity*) lapisan permukaan konkrit menyebabkan *slab sweat syndrome* - penyelesaian akan dilaksanakan oleh pihak struktur

Masalah kelembapan lantai

- Insulasi ke atas dinding bilik yang beroperasi 24 jam (bilik server) hendaklah dilakukan bagi mengelakkan kondensasi
- Suhu bilik hendaklah ditetapkan kepada 23°C - 24°C sahaja

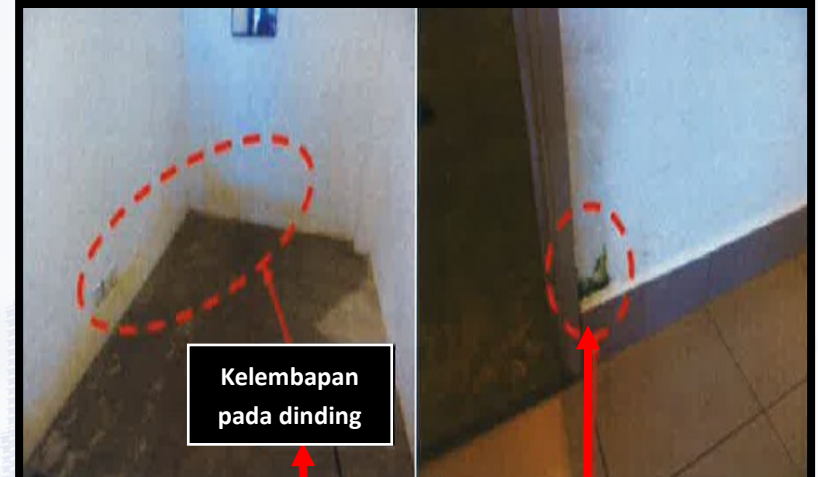
Kelembapan  
pada dinding

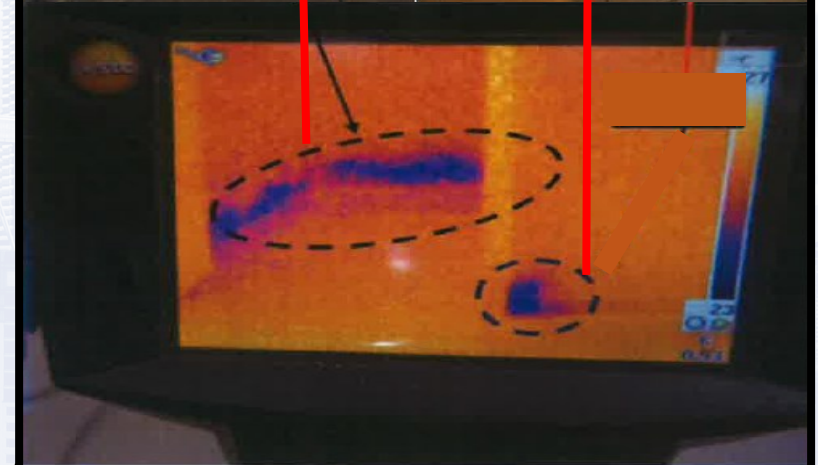
Imbasan *thermal camera* menunjukkan kandungan kelembapan yang tinggi di dalam dinding

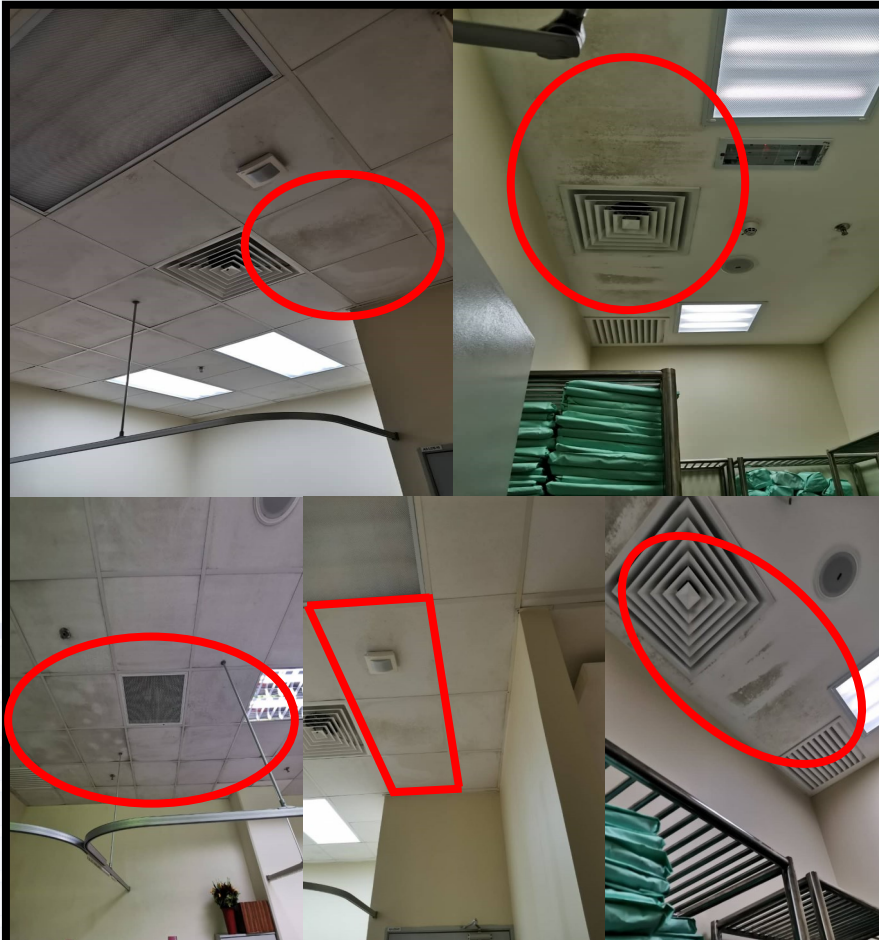
- *Chilled water supply temperature* yang tinggi (48°F ) menyebabkan keupayaan AHU untuk menyingkirkan kelembapan udara rendah
- Terdapat *fresh air supply* ke ruangan koridor menyebabkan kelembapan udara yang tinggi
- Sistem BAS tidak dapat digunakan untuk mengawal operasi sistem penyalaman udara (rosak)

Kulat di dinding dan siling bilik

- Suhu ketetapan bagi *chilled water supply* hendaklah ditetapkan mengikut rekabentuk asal sistem ( $\Delta T = 10^{\circ}\text{F}, 12^{\circ}\text{F}, 14^{\circ}\text{F}$ )
- Menutup *fresh air supply* ke ruang koridor atau menambah peralatan bagi merawat *fresh air* sebelum dibekalkan ke ruangan bilik
- Sistem BAS yang rosak perlu dibaiki bagi membolehkan sistem penyalaman udara dapat beroperasi dengan baik

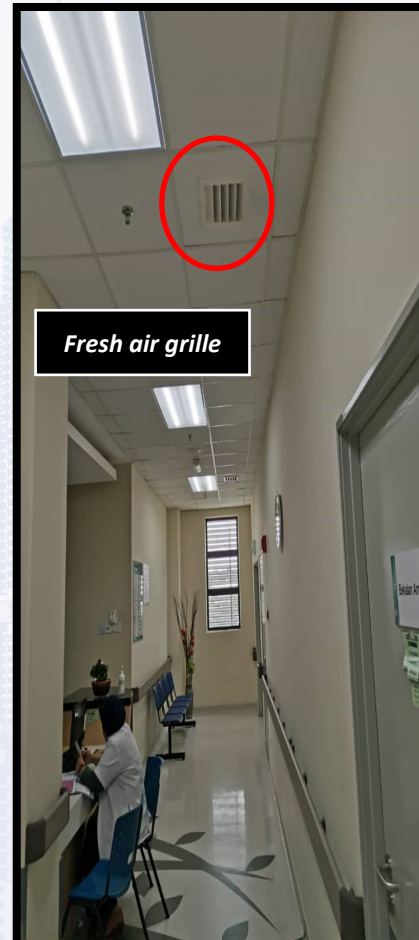
Fresh air grille

Ruang koridor yang dibekalkan udara luar ke dalam bilik

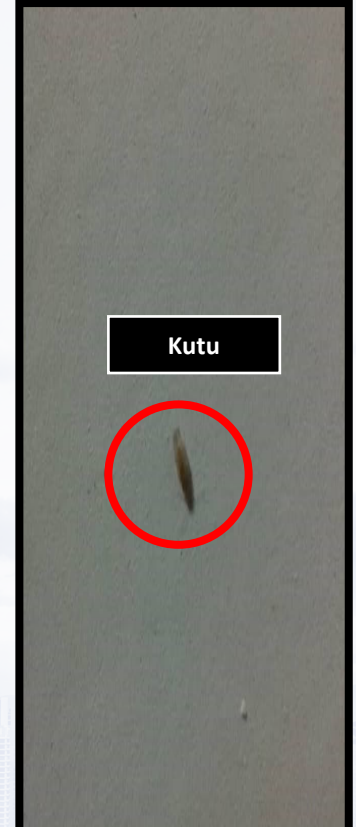
Pembiakan Kutu di permukaan dinding yang berkulat

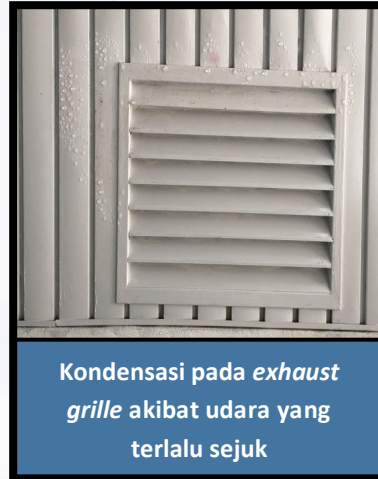
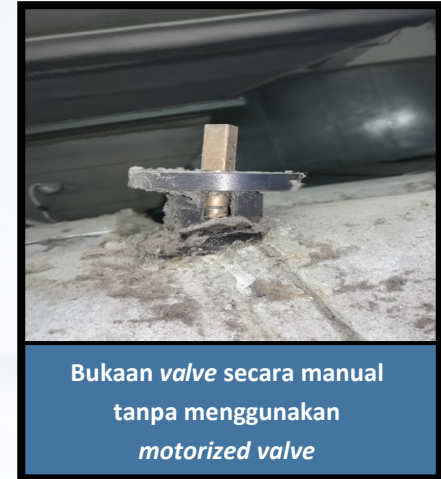
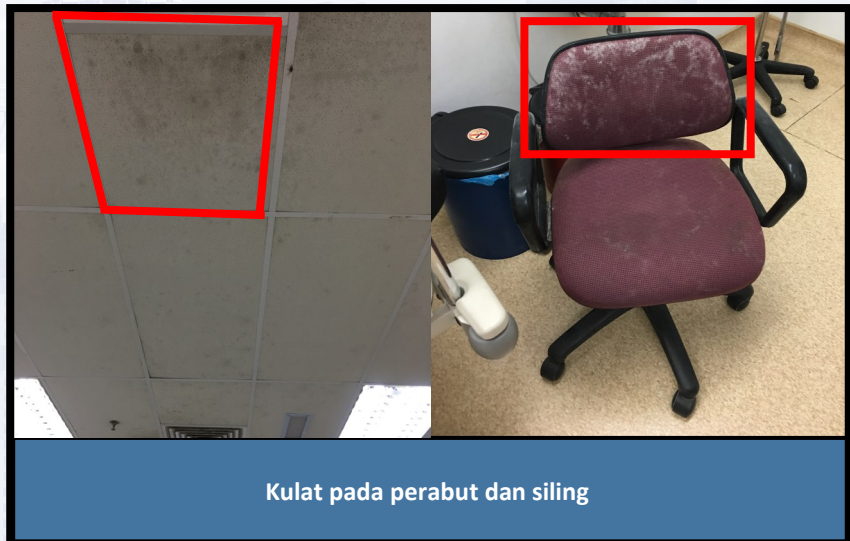
- Semua peralatan beroperasi secara manual tanpa mengikut beban sebenar ruang
- Peralatan-peralatan pengukuran dan pemantauan seperti *thermostat*, *temperature gauge*, *pressure gauge* dan lain-lain telah rosak

Sistem BAS tidak menunjukkan bacaan yang betul

- Sistem kawalan AHU perlu dibaiki bertujuan memastikan semua peralatan berfungsi sebagaimana rekabentuk asal bangunan dan suhu *setpoint* bilik dapat ditetapkan pada suhu yang selesa
- Membaiki/mengganti semua peralatan di dalam bilik mekanikal (*temperature gauge*, *pressure gauge*, etc) yang telah rosak
- Setelah pembaikan dilaksanakan, konfigurasi sistem perlu ditetapkan ke konfigurasi asal rekabentuk

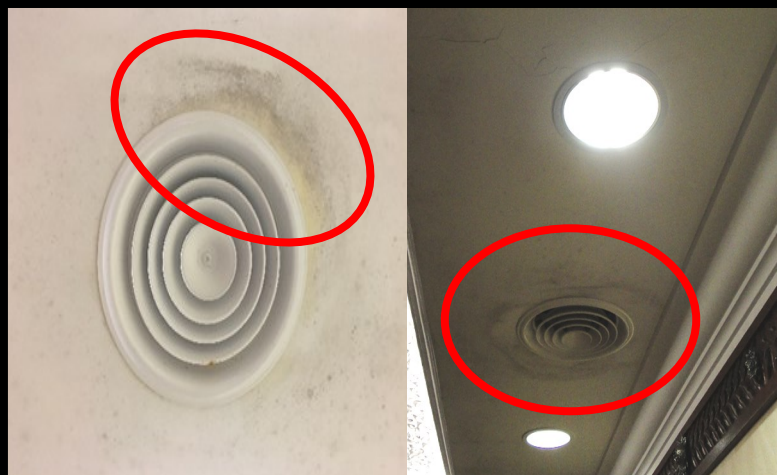
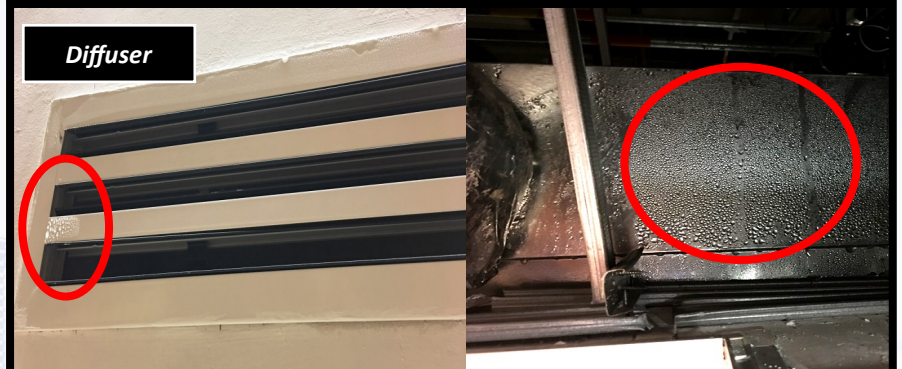
- Suhu bilik yang sangat rendah (19.5°C) berbanding suhu *setpoint* menyebabkan kondensasi pada permukaan *supply diffuser*
- *Return air temperature sensor* (berada di *return mixing box*) bagi FCU menunjukkan bacaan yang tinggi walaupun suhu bilik telah dicapai. Perkara ini disebabkan oleh penyusupan udara luar ke *return mixing box* melalui *fresh air intake duct* (FCU bagi *fresh air pre-cooling* ditutup)

Kondensasi pada *diffuser* dan *plenum box*

- FCU ini dilengkapi dengan 2 pilihan *thermostat* iaitu di *return mixing box* dan di *remote control* bagi mengawal suhu bilik. Oleh itu, *temperature sensor setting* ditetapkan mengikut bacaan sensor pada *remote control* bagi memastikan sistem berfungsi mengikut suhu bilik
- FCU bagi *pre-cooled fresh air* mestilah beroperasi selari dengan FCU utama

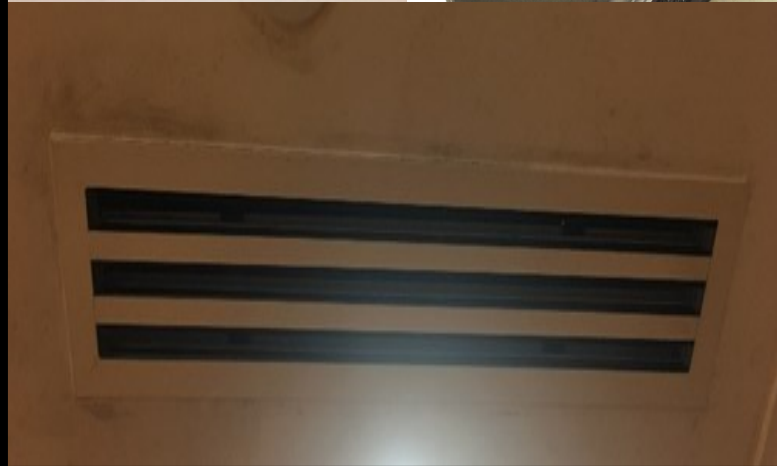
Kulat di sekitar *air diffuser*

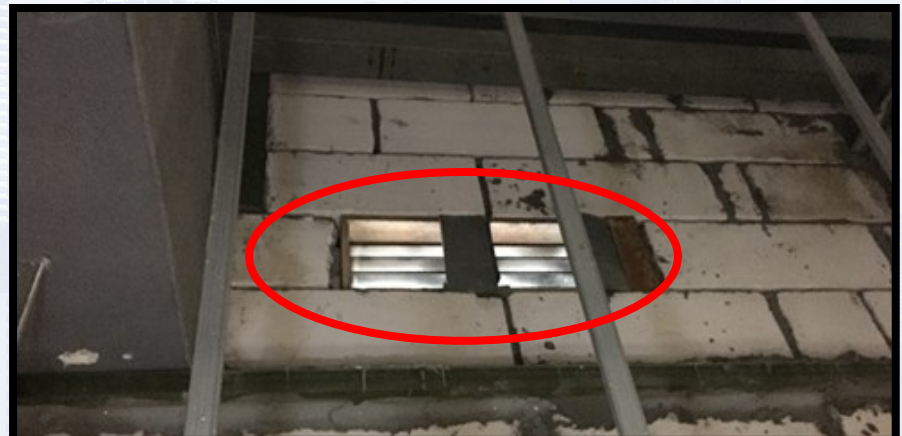
Infiltrasi udara luar ke ruangan siling

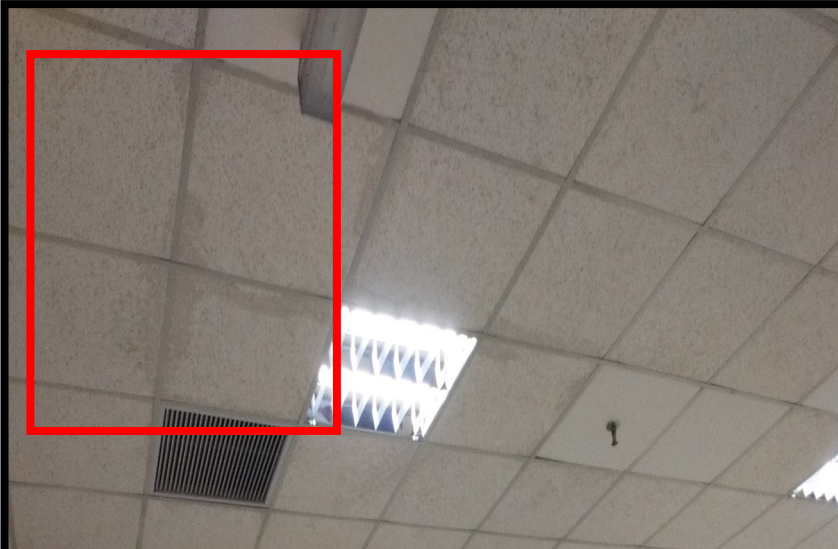
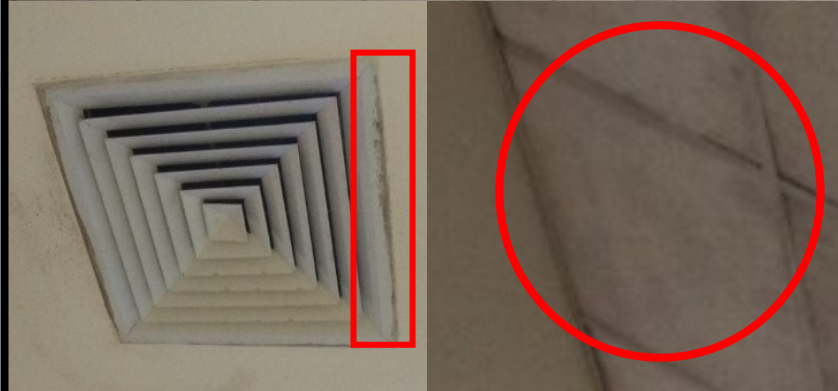
Kesan kulat

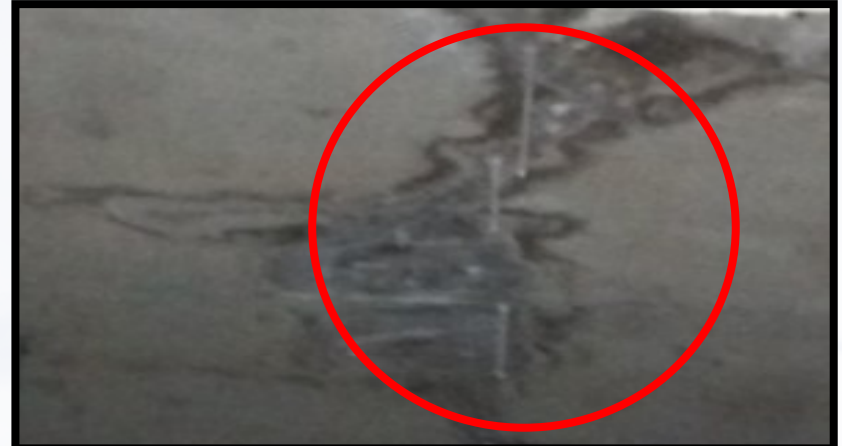
Kesan kebocoran pada slab

- Sekurang-kurangnya dua (2) *chiller* perlu beroperasi apabila AHU dan FCU beroperasi sepenuhnya. Kesemua *chiller* ini sepatutnya boleh beroperasi 100% dan tidak dihadkan pada 75% seperti sebelumnya
- *Air* dan *water balancing* perlu dilaksanakan di semua AHU dan FCU agar sistem berfungsi semula seperti rekabentuk asal
- Sistem perpaipan *chilled water* yang bocor perlu ditukar baru atau dibaiki dengan segera bagi mengelakkan masalah *air lock*
- *Water proofing* bagi *floor slab* yang bocor perlu diperbaiki semula mengikut spesifikasi JKR

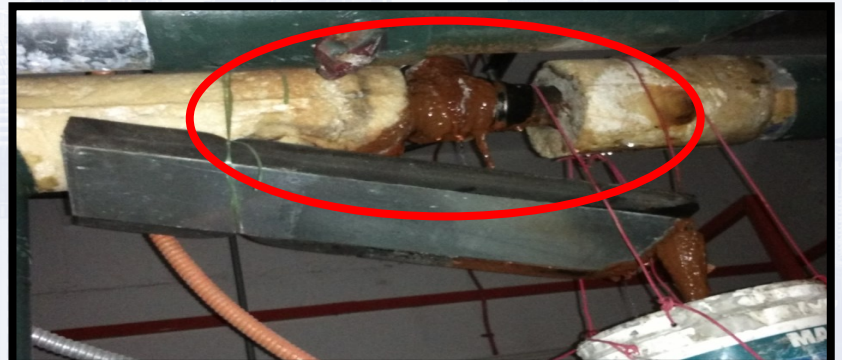
Kebocoran pada *chilled water pipe* yang tidak dibaiki

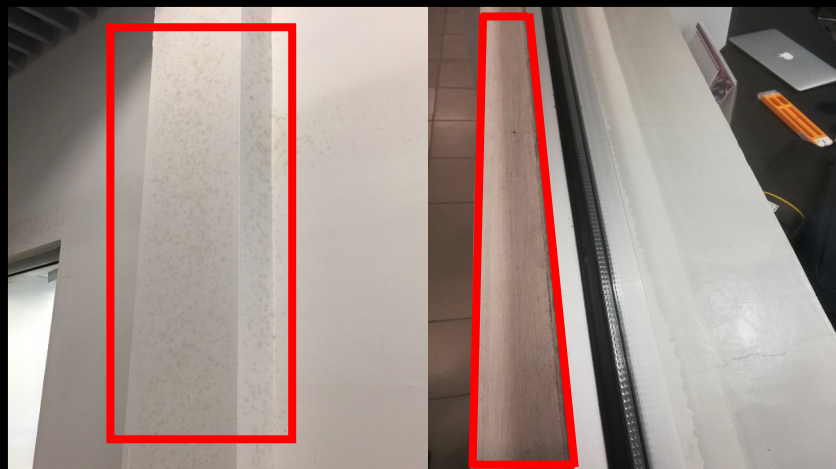
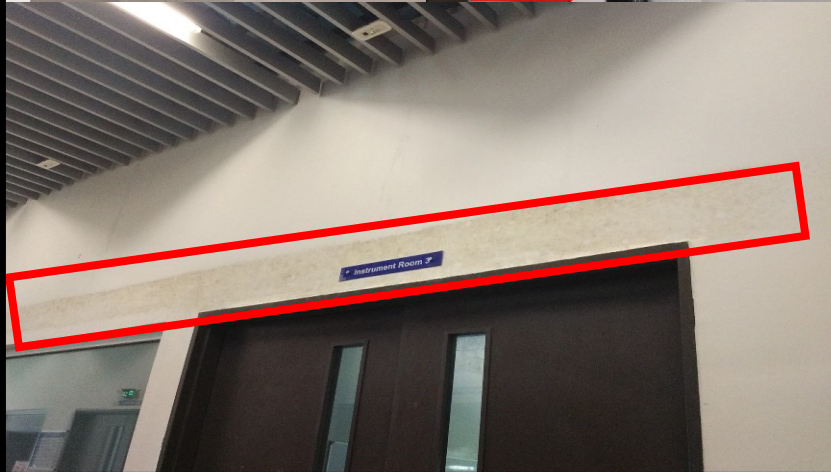
- Kondensasi pada permukaan luar bilik yang beroperasi 24 jam menyebabkan masalah kulat
- Kawasan *lintel* dan *column* yang tidak ditebat menyebabkan berlakunya *thermal bridging* di kawasan tersebut
- Pengudaraan yang kurang efektif di kawasan luar bilik menyebabkan masalah udara pegun (*stagnant air*) dan menyumbang kepada masalah kulat

Kesan kulat di *column* dan *lintel*

- Insulasi pada permukaan *lintel* dan *column* di bahagian dalam bilik bagi mengelakkan permukaan *lintel* dan *column* pada bahagian luar menjadi terlalu sejuk dan boleh menyebabkan kondensasi
- Pemasangan *thermally broken lintel* untuk tetulang pintu bagi bilik yang beroperasi 24 jam

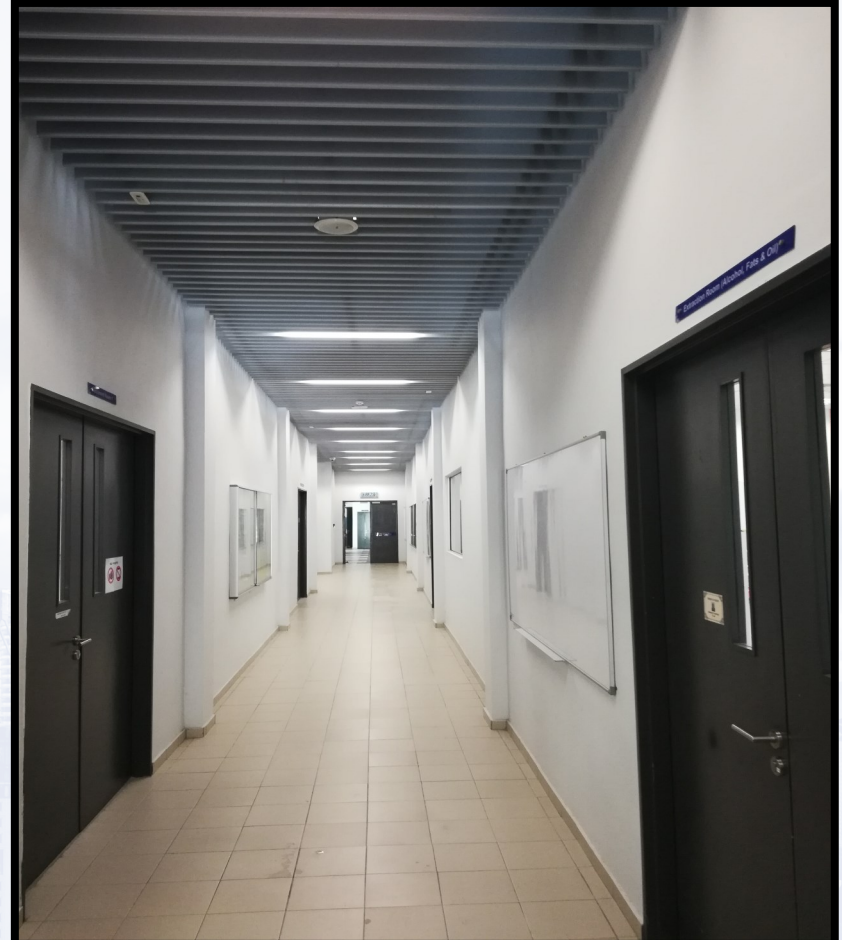
Ruang koridor yang tertutup dan tiada pengudaraan

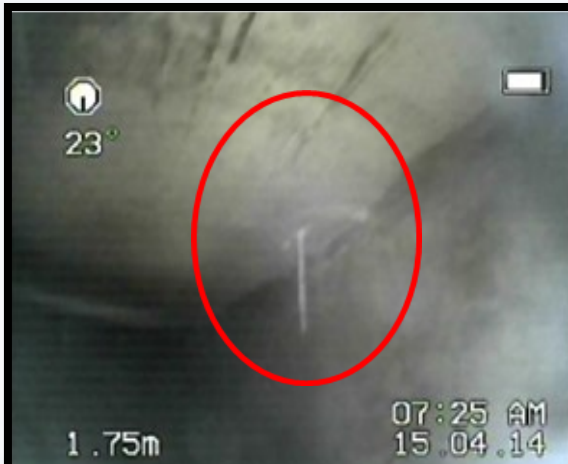
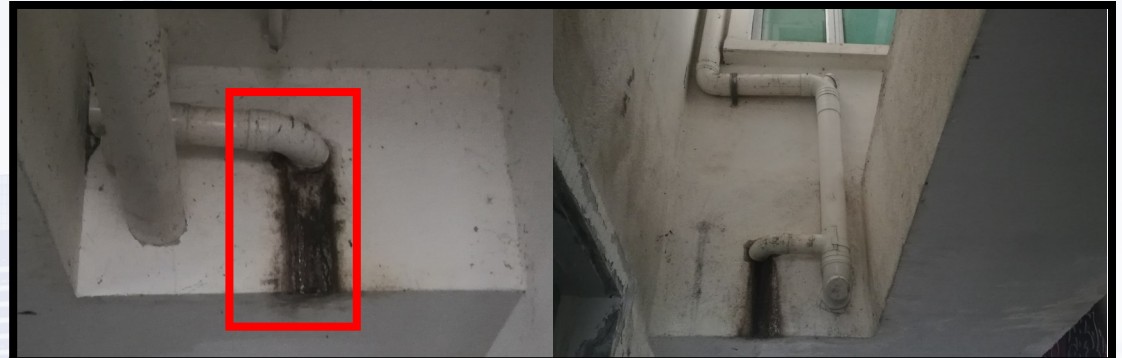
- Paip sanitari tidak disenggara
- Kerosakan kepada lapisan *water proofing* tandas menyebabkan resapan air ke bawah

Kebocoran pada paip sanitari

- Penyenggaraan berkala hendaklah dilaksanakan bagi memastikan semua paip tidak tersumbat
- Pembaikan lapisan *water proofing* di bahagian tandas

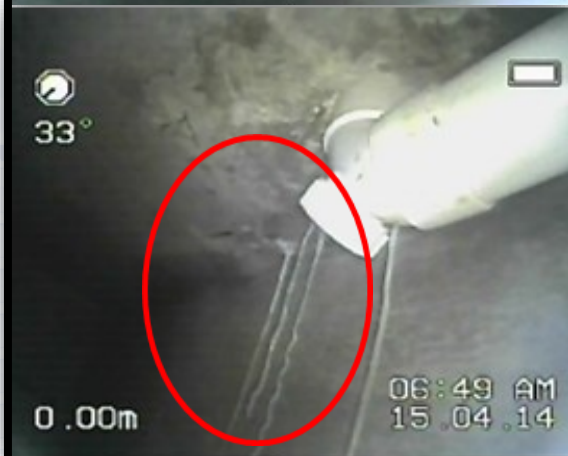
Kebocoran pada slab

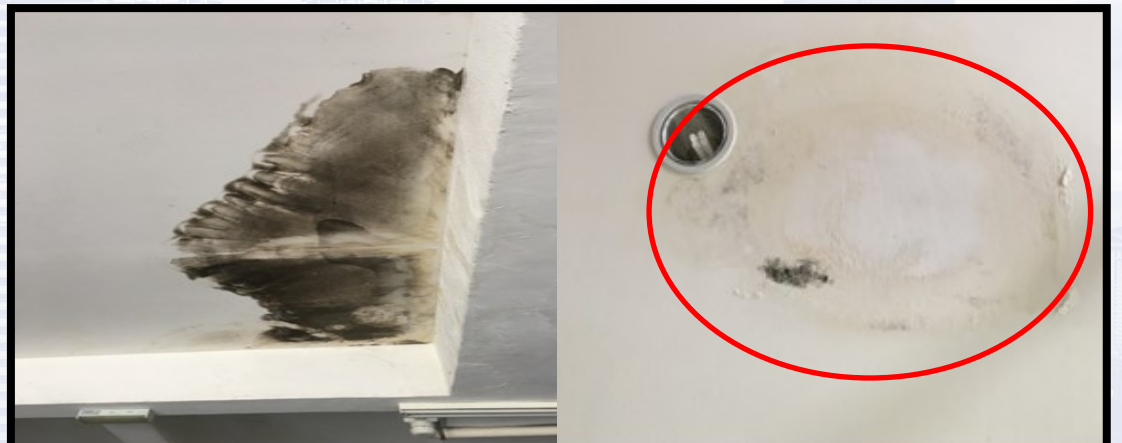
Kesan kebocoran pada siling
