# LAPORAN INSPEKTORAT PEPASANGAN ELEKTRIK

**JKR CAW. KEJ. ELEKTRIK KELANTAN,  
KOTA BHARU, KELANTAN.  
23 MAC 2010**

**No. Laporan : 17/2010/01/D**

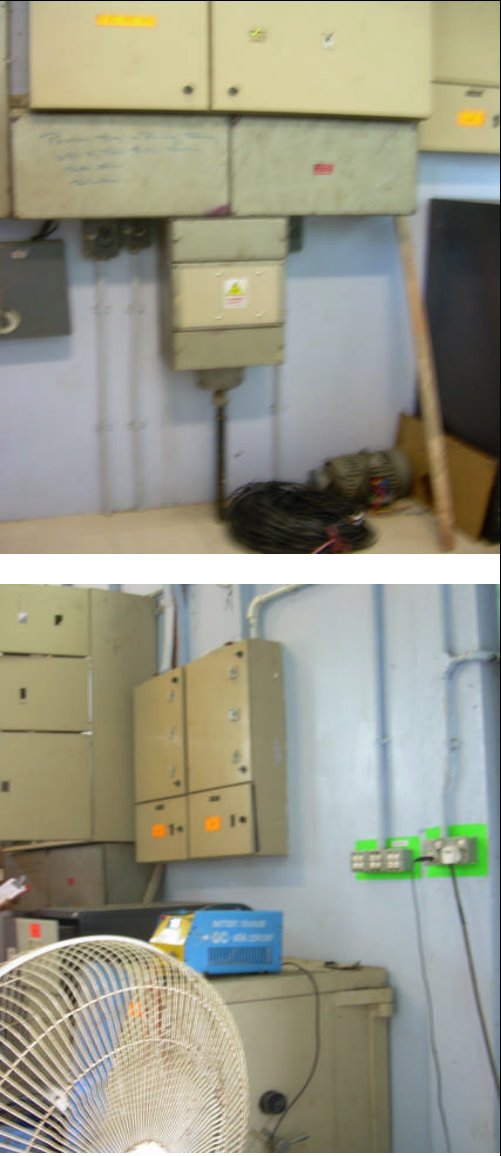
| BIL. | PERKARA | NO. PENEMUAN |
|---|---|---|
| 2 | Terdapat halangan di hadapan papan suis. | 2 |

| Bil | Gambar | Lokasi / Penemuan / Ulasan | Tahap Kerosakan / Isu / Cadangan Penambahbaikan |
|---|---|---|---|
| 2. | | <p><b>Lokasi:</b> Papan Suis Utama (PSU)</p> <p><b>Penemuan:</b><br/>Terdapat halangan di hadapan papan suis.</p> <p><b>Ulasan:</b><br/>Bilik Papan Suis hendaklah bebas dari sebarang halangan bagi mengelakkannya daripada menghalang pengendali menjalankan kerja-kerja senggaraan.</p> | <p><b>Tahap Kerosakan:</b> <span style="background-color: red; color: white; padding: 2px 5px;">A</span></p> <p><b>Isu:</b> Keselamatan</p> <p><b>Cadangan Penambahbaikan:</b><br/>Barang-barang tersebut hendaklah dikeluarkan dari tempat PSU. Hadapan papan suis perlu mudah diakses dan tiada halangan.</p> <p><b>Rujukan :</b><br/><b>PPE 1994 Peraturan 37(b) – (Ruang bagi papan suis dan kelengkapan)</b></p> <p>Hendaklah bebas daripada halangan bagi membolehkan papan suis atau kelengkapan itu dikendalikan dengan selamat;</p> |

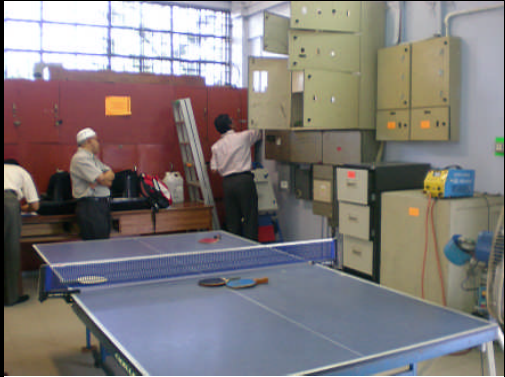
| BIL. | PERKARA | NO. PENEMUAN |
|---|---|---|
| 4 | Tiada Bilik Khas Untuk Papan Suis Utama. | 4 |

| Bil | Gambar | Lokasi / Penemuan / Ulasan | Tahap Kerosakan / Isu / Cadangan Penambahbaikan |
|---|---|---|---|
| 4. | | <p><b>Lokasi:</b> Papan Suis Utama</p> <p><b>Penemuan:</b> Tiada bilik khas untuk Papan Suis Utama.</p> <p><b>Ulasan:</b><br/>Papan suis tidak boleh diakses oleh sesiapa kecuali orang kompeten.</p> | <p><b>Tahap Kerosakan:</b> <span style="background-color: yellow; padding: 2px 5px;">B</span></p> <p><b>Isu:</b> Keselamatan</p> <p><b>Cadangan Penambahbaikan:</b><br/>Membuat sekatan atau pagar agar ruang papan suis utama tidak boleh di akses oleh orang yang bukan kompeten.</p> <p><b>Rujukan :</b><br/><b>PPE 1994 Peraturan 19 (Susunan papan suis secara am)</b></p> <p>(3) Sesuatu papan suis yang mempunyai konduktor tak bersalut yang terdedah sedemikian rupa sehingga mungkin tersentuh, hendaklah, jika tidak terletak disuatu kawasan yang berasingan bagi</p> |

| Bil | Gambar | Lokasi / Penemuan / Ulasan | Tahap Kerosakan / Isu / Cadangan Penambahbaikan |
|---|---|---|---|
| | | | <p>maksud itu, dipagar atau dikepong selainnya.</p> <p>(4) Tiada sesiapa pun, kecuali orang kompeten atau orang yang bertindak di bawah penyeliaan langsung orang kompeten, boleh mendapat akses kepada mana-mana bahagian papan suis.</p> |

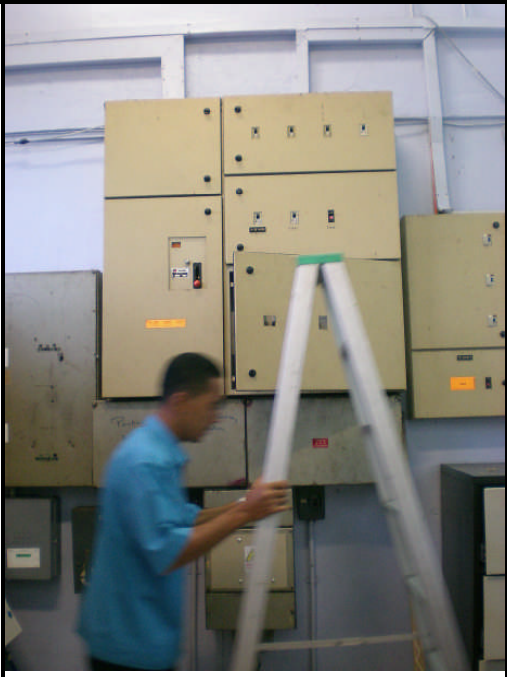
| BIL. | PERKARA | NO. PENEMUAN |
|---|---|---|
| 5 | Tiada notis amaran pada Papan Suis Utama. | 5 |

| Bil | Gambar | Lokasi / Penemuan / Ulasan | Tahap Kerosakan / Isu / Cadangan Penambahbaikan |
|---|---|---|---|
| 5. | | <p><b>Lokasi:</b> Papan Suis Utama, dan Papan Suis Kecil</p> <p><b>Penemuan:</b><br/>1. Tiada notis amaran pada papan suis utama.</p> <p><b>Ulasan:</b><br/>Ia bertujuan bagi memberitahu penghuni premis tentang bahaya papan suis tersebut.</p> | <p><b>Tahap Kerosakan:</b> <span style="background-color: yellow;">B</span></p> <p><b>Isu:</b> Keselamatan</p> <p><b>Cadangan Penambahbaikan:</b><br/>Notis Amaran yang lengkap perlu dipasang pada Pintu Papan Suis Utama dan Papan Suis Kecil.</p> <p><b>Rujukan :</b><br/><b>PPE 1994 Peraturan 38– (Notis)</b></p> <p>(1). Suatu notis standard yang mempamerkan perkataan “DILARANG MASUK” hendaklah diletakkan di luar tempat yang mengandungi kelengkapan elektrik jika gangguan tanpa kebenaran pada kelengkapan itu adalah dijangkakan dan jika gangguan sedemikian adalah membahayakan.</p> <p>(2). Notis yang tersebut dalam subperaturan (1) itu hendaklah daripada bahan yang sesuai, 350 milimeter lebar dan 240 milimeter tinggi dengan huruf berwarna hitam di atas latar belakang berwarna putih, dan perkataan “DILARANG MASUK” hendaklah ditulis dengan huruf besar di tengah-tengah, dengan tulisan berukuran 290 milimeter</p> |

| Bil | Gambar | Lokasi / Penemuan / Ulasan | Tahap Kerosakan / Isu /<br>Cadangan Penambahbaikan |
|---|---|---|---|
| | | | <p>panjang dan 30 milimeter tinggi dan jarak hurufnya ialah 6 milimeter.</p> <p>(3). Notis standard yang mempamerkan perkataan "BAHAYA" hendaklah diletakkan di tempat yang mudah dilihat berdekatan dengan papan suis.</p> <p>(4). Notis yang disebut dalam subperaturan (3) hendaklah daripada bahan yang sesuai, berukuran 240 milimeter lebar dan 350 milimeter tinggi dengan huruf berwarna merah di atas latar belakang berwarna putih, dan di atasnya hendaklah mempunyai garisan tiga halilintar biasa yang setiapnya berukuran 80 milimeter tinggi dan 6 milimeter lebar pada bahagian yang paling lebar, dan di bawahnya perkataan "BAHAYA" hendaklah ditulis dengan huruf besar, dengan tulisan 190 milimeter panjang dan 28 milimeter tinggi dan jarak dan jarak hurufnya ialah 6 milimeter.</p> <p>(5). Notis-notis di bawah subperaturan (1) dan (3) hendaklah mudah dibaca dan ditempatkan di tempat yang mudah dilihat.</p> |

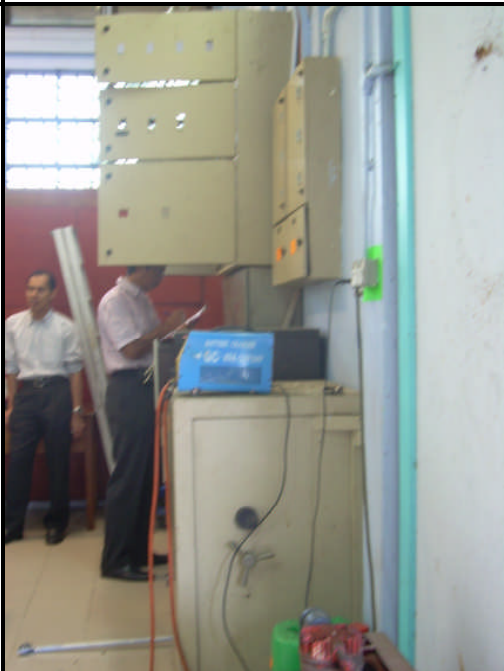
| BIL. | PERKARA | NO. PENEMUAN |
|---|---|---|
| 6 | Tiada Alas Getah Penebat Untuk Pengendali Papan Suis Utama. | 6 |

| Bil | Gambar | Lokasi / Penemuan / Ulasan | Tahap Kerosakan / Isu / Cadangan Penambahbaikan |
|---|---|---|---|
| 6. | | <p><b>Lokasi:</b> Papan Suis Utama</p> <p><b>Penemuan:</b><br/>Tiada alas getah sebagai penebat untuk pengendali papan suis utama.</p> <p><b>Ulasan:</b><br/>Keperluan alas getah di bahagian hadapan dan sepanjang papan suis elektrik adalah penting bagi memastikan keselamatan nyawa pengendali apabila berlakunya renjatan elektrik semasa kerja.</p> | <p><b>Tahap Kerosakan:</b> <span style="background-color: red; color: white; padding: 2px 5px;">A</span></p> <p><b>Isu:</b> Keselamatan</p> <p><b>Cadangan Penambahbaikan:</b><br/>Perlu disediakan alas getah bagi menjaga keselamatan pengendali.</p> <p><b>Rujukan :</b><br/><b>(PPE 1994 Peraturan 19(2) – Peraturan 19 (2) – Susunan papan suis secara am</b></p> <p>(2) Alas getah yang saiz dan ketebalannya yang sesuai hendaklah diletakkan di atas lantai di hadapan setiap papan suis untuk mencegah bahaya renjatan elektrik kepada seseorang pengendali.</p> |

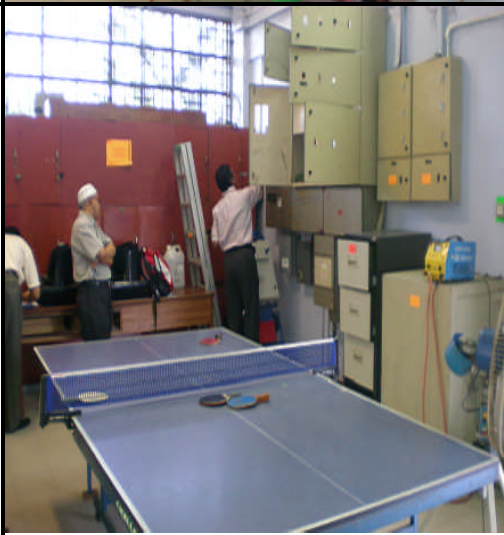
| BIL. | PERKARA | NO. PENEMUAN |
|---|---|---|
| 7 | Tiada Carta Arahan Bagi Rawatan Renjatan Elektrik Dipamer. | 7 |

| Bil | Gambar | Lokasi / Penemuan / Ulasan | Tahap Kerosakan / Isu / Cadangan Penambahbaikan |
|---|---|---|---|
| 7. | | <p><b>Lokasi:</b> Papan Suis Utama</p> <p><b>Penemuan:</b><br/>Tiada arahan rawatan renjatan elektrik dipamer.</p> <p><b>Ulasan:</b><br/>Arahan rawatan renjatan elektrik perlu bagi memberi panduan kepada pengendali atau rakan setugasnya dalam memberi bantuan kecemasan apabila terkena renjatan elektrik.</p> | <p><b>Tahap Kerosakan:</b> <span style="background-color: yellow; color: black; padding: 2px 5px;">B</span></p> <p><b>Isu:</b> Keselamatan</p> <p><b>Cadangan Penambahbaikan:</b><br/>Perlu dibingkaikan arahan rawatan renjatan elektrik berdekatan dengan papan suis utama.</p> <p><b>Rujukan :</b><br/><b>PPE 1994 Peraturan Peraturan 39 (Arahan bagi rawatan renjatan elektrik)</b></p> <p>(1) Arahan dalam bahasa kebangsaan tentang cara bagi yang sesuai merawat orang yang terkena renjatan elektrik hendaklah dilekatkan pada mana-mana pemasangan, selain daripada pemasangan domestik, tempat orang biasanya diambil kerja dan tempat elektrik dijanakan, diubah atau digunakan.</p> |

| Bil | Gambar | Lokasi / Penemuan / Ulasan | Tahap Kerosakan / Isu /<br>Cadangan Penambahbaikan |
|---|---|---|---|
| | | | (2) Pemunya, pengurusan, pemegang lesen atau pihak berkuasa bekalan sesuatu pemasangan, mengikut mana-mana yang berkenaan, hendaklah memastikan bahawa mana-mana orang yang diambil kerja di tempat itu memahami dan tahu mengenai arahan itu. |

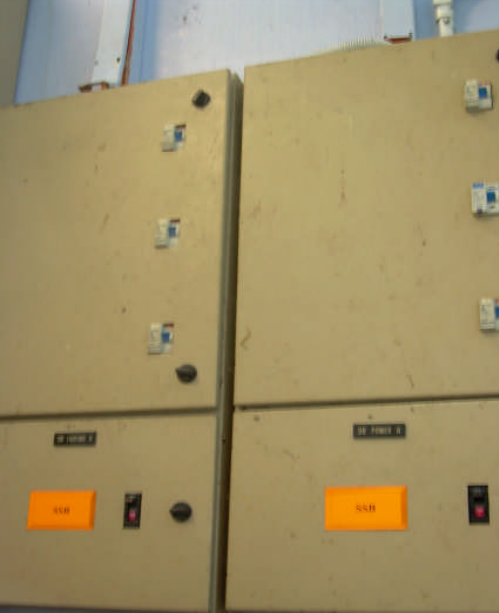
| BIL. | PERKARA | NO. PENEMUAN |
|---|---|---|
| 9 | Penandaan tidak lengkap dan belum dikemaskini. | 9 |

| Bil | Gambar | Lokasi / Penemuan / Ulasan | Tahap Kerosakan / Isu / Cadangan Penambahbaikan |
|---|---|---|---|
| 9. | | <p><b>Lokasi:</b> Papan Suis Utama.</p> <p><b>Penemuan:</b><br/>Penandaan tidak lengkap dan belum dikemaskini.</p> <p><b>Ulasan:</b><br/>Penandaan mestilah lengkap dan terkini pada setiap Papan Suis Utama / Papan Suis Kecil bagi memudahkan kerja-kerja senggaraan. Penandaan yang tidak lengkap akan mengelirukan pengendali dan keadaan ini amat berbahaya.</p> | <p><b>Tahap Kerosakan:</b> <span style="background-color: yellow;">B</span></p> <p><b>Isu:</b> Penyenggaraan</p> <p><b>Cadangan Penambahbaikan:</b><br/>Perlu dilengkapkan dan dikemaskini penandaan pada Papan Suis Utama.</p> <p><b>Rujukan :</b><br/><b>PPE 1994 Peraturan 19(1b) – (Susunan papan suis secara am)</b></p> <p>Pengaliran tiap-tiap konduktor hendaklah boleh dikesan dan gambar rajah sambungan-sambungan yang dilukis dengan jelas hendaklah dipamerkan berdekatan dengan papan suis itu;</p> |

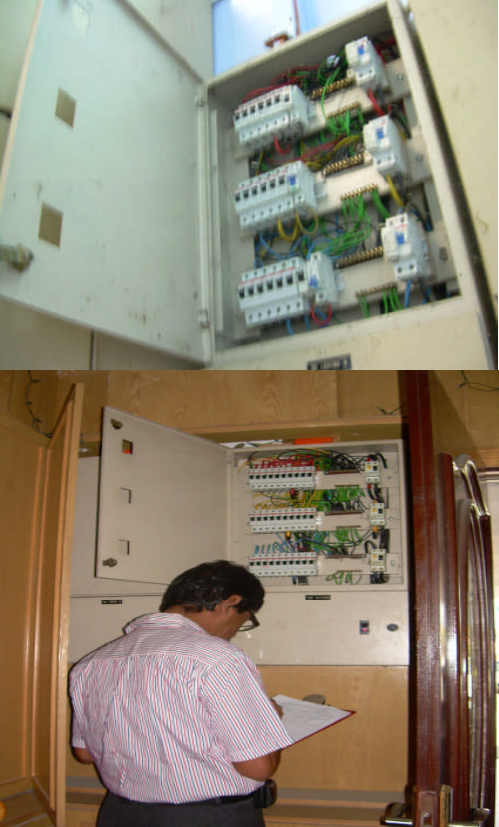
| 10 | Tiada maklumat litar akhir pada papan agihan (DB). | 10 |

| Bil | Gambar | Lokasi / Penemuan / Ulasan | Tahap Kerosakan / Isu / Cadangan Penambahbaikan |
|---|---|---|---|
| 10. | | <p><b>Lokasi:</b> Papan Agihan (DB).</p> <p><b>Penemuan:</b><br/>Tiada maklumat litar akhir pada papan agihan (DB).</p> <p><b>Ulasan:</b><br/>Maklumat litar akhir perlu diadakan bagi semua papan agihan untuk memudahkan dan mempercepatkan kerja-kerja senggaraan dan penambahan beban. Perlu dikemaskini dari semasa ke semasa sekiranya ada penambahan beban atau perubahan. Ia juga merupakan satu amalan kejuruteraan yang baik dan perlu dilaksanakan bagi menyediakan satu kaedah senggaraan yang baik dan mantap.</p> | <p><b>Tahap Kerosakan:</b> <span style="background-color: yellow;">B</span></p> <p><b>Isu:</b> Penyenggaraan</p> <p><b>Cadangan Penambahbaikan:</b><br/>Perlu diadakan maklumat litar akhir pada semua papan agihan.</p> <p><b>Rujukan :</b><br/><b>PPE 1994 Peraturan 19 (Susunan Papan Suis Secara Am)</b></p> <p>(1) Susunan am papan suis hendaklah seperti yang berikut:</p> <p>(b) pengaliran tiap-tiap konduktor hendaklah boleh dikesan dan gambar rajah sambungan-sambungan yang dilukis dengan jelas hendaklah dipamerkan berdekatan dengan papan suis itu;</p> |

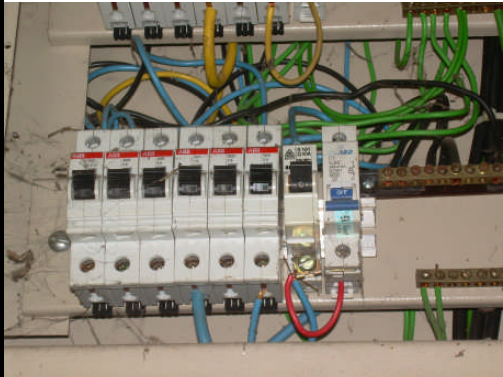
| 11 | Tiada RCCB di Peti Agihan. | 11 |

| Bil | Gambar | Lokasi / Penemuan / Ulasan | Tahap Kerosakan / Isu / Cadangan Penambahbaikan |
|---|---|---|---|
| 11. | | <p><b>Lokasi:</b> Papan Agihan.</p> <p><b>Penemuan:</b><br/>Tiada RCCB di papan agihan.</p> <p><b>Ulasan:</b><br/>RCCB perlu ada bagi melindungi penghuni daripada terkena renjatan elektrik jika berlaku kebocoran arus ke bumi.</p> | <p><b>Tahap Kerosakan:</b> <span style="background-color: yellow; padding: 2px;">B</span></p> <p><b>Isu:</b> Keselamatan</p> <p><b>Cadangan Penambahbaikan:</b><br/>Perlu memasang RCCB.</p> <p><b>Rujukan :</b><br/><b>PPE 1994, Peraturan 36 (Perlindungan Terhadap Arus Kebocoran Bumi)</b></p> <p>(1) Bagi suatu pemasangan ditempat hiburan awam, perlindungan terhadap arus kebocoran bumi hendaklah dibuat bagi mana-mana litar akhir yang membekalkan elektrik kepada sesuatu kelengkapan yang dimaksudkan untuk mengadakan perkhidmatan kepada orang awam atau yang dimaksudkan boleh diakses, digunakan atau dikendalikan oleh orang ramai dengan menggunakan peranti arus baki yang mempunyai arus kendalian baki terkadar tidak melebihi 10 miliampere.</p> <p>(2) Bagi sesuatu pemasangan di tempat yang lantainya berkemungkinan akan basah atau jika dinding atau kepungan berintangan elektrik yang rendah, perlindungan terhadap arus kebocoran bumi hendaklah dibuat pada mana-mana litar akhir yang membekalkan elektrik kepada mana-mana kelengkapan, sama ada secara berasingan, atau dalam kumpulan, dengan peranti arus baki yang mempunyai arus kendalian baki terkadar tidak melebihi 10 miliampere.</p> |

| Bil | Gambar | Lokasi / Penemuan / Ulasan | Tahap Kerosakan / Isu / Cadangan Penambahbaikan |
|---|---|---|---|
| | | | <p>(3). Bagi sesuatu pemasangan jika kelengkapan, radas atau perkakas yang dipegang dengan tangan digunakan atau berkemungkinan digunakan, perlindungan terhadap arus kebocoran bumi hendaklah dibuat pada mana-mana litar akhir, sama ada secara berasingan atau dalam kumpulan, dengan peranti arus baki yang mempunyai arus kendalian baki terkadar tidak melebihi 30 miliampere.</p> <p>(4). Bagi sesuatu pemasangan, selain daripada pemasangan yang disebut dalam subperaturan (1), (2) dan (3), perlindungan terhadap arus kebocoran bumi hendaklah dibuat bagi mana-mana litar akhir, sama ada secara individu atau dalam kumpulan, dengan peranti arus baki yang mempunyai arus kendalian baki terkadar tidak melebihi 100 miliampere melainkan -</p> <p>(a) atas sebab-sebab fungsi, adalah tidak praktik untuk mengadakan perlindungan itu; atau</p> <p>(b) adalah tidak selamat atau berbahaya untuk mengadakan perlindungan itu.</p> |

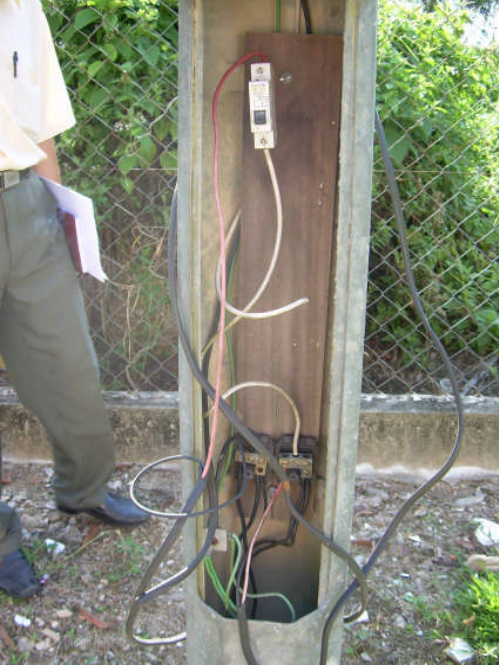
| 12 | Lampu kawasan tidak disenggara dengan baik. | 12 |

| Bil | Gambar | Lokasi / Penemuan / Ulasan | Tahap Kerosakan / Isu / Cadangan Penambahbaikan |
|---|---|---|---|
| 12. | | <p><b>Lokasi:</b> Lampu kawasan</p> <p><b>Penemuan:</b><br/>Lampu kawasan tidak disenggara dengan baik.</p> <p><b>Ulasan:</b><br/>Terdapat beberapa lampu yang rosak tidak diganti, penutup ruang servis pada tiang tertanggal mendedahkan bahagian kabel yang hidup.</p> | <p><b>Tahap Kerosakan:</b> <b>B</b></p> <p><b>Isu:</b> Penyenggaraan</p> <p><b>Cadangan Penambahbaikan:</b><br/>Lampu kawasan dan lampu limpah perlu disenggara dengan baik supaya berfungsi.</p> <p><b>Rujukan :</b><br/><b>PPE 1994 Peraturan 110(1)&amp;(2) (Pemeriksaan dan ujian bagi maksud penyenggaraan pemasangan, dsb.)</b></p> <p>(1) Sesuatu pemasangan hendaklah disenggarakan dalam keadaan baik dan berfungsi dan langkah-langkah awasan hendaklah dipatuhi pada setiap masa untuk mencegah bahaya.</p> <p>(2) Tanggungjawab untuk menyenggara pemasangan mengikut cara yang dikehendaki dalam subperaturan (1) hendaklah terletak pada pemunya pengurusan atau pemegang lesen atau penghuni pemasangan, pengkhidmatan atau ejennya, mengikut mana-mana yang berkenaan.</p> |

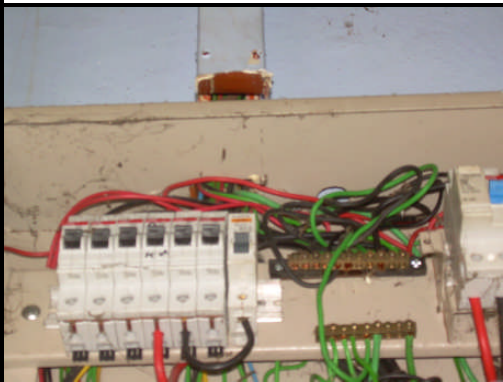
| 14 | Papan suis tidak disenggara dengan baik. | 14 |

| Bil | Gambar | Lokasi / Penemuan / Ulasan | Tahap Kerosakan / Isu / Cadangan Penambahbaikan |
|---|---|---|---|
| 14. | | <p><b>Lokasi:</b> Kebanyakan Papan Agihan</p> <p><b>Penemuan:</b><br/>Papan suis tidak disenggara dengan baik.</p> <p><b>Ulasan:</b><br/>Terdapat sesawang didalam papan suis utama dan papan agihan yang boleh menyebabkan kebakaran jika terjadinya arka pada tempat tersebut.</p> | <p><b>Tahap Kerosakan:</b> <b>B</b></p> <p><b>Isu:</b> Penyenggaraan</p> <p><b>Cadangan Penambahbaikan:</b><br/>Perlu melaksanakan penyenggaraan berjadual.</p> <p><b>Rujukan :</b><br/><b>PPE 1994 Peraturan 110. (1) &amp; (2) (Pemeriksaan dan ujian bagi maksud penyenggaraan pemasangan, dsb.)</b></p> <p>(1) Sesuatu pemasangan hendaklah disenggarakan dalam keadaan baik dan berfungsi dan langkah-langkah awasan hendaklah dipatuhi pada setiap masa untuk mencegah bahaya.</p> <p>(2) Tanggungjawab untuk menyenggara pemasangan mengikut cara yang dikehendaki dalam subperaturan (1) hendaklah terletak pada pemunya pengurusan atau pemegang lesen atau penghuni pemasangan, pengkhidmatan atau ejennya, mengikut mana-mana yang berkenaan.</p> |

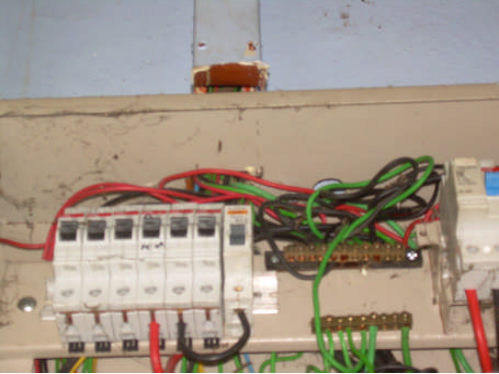
| 15 | Pemasangan kabel di dalam papan agihan tidak kemas. | 15 |

| Bil | Gambar | Lokasi / Penemuan / Ulasan | Tahap Kerosakan / Isu / Cadangan Penambahbaikan |
|---|---|---|---|
| 15. | | <p><b>Lokasi:</b> Kebanyakan Papan Agihan.</p> <p><b>Penemuan:</b> Pemasangan kabel di dalam papan agihan tidak kemas.</p> <p><b>Ulasan:</b> Kabel yang tidak kemas akan menyukarkan penyenggaraan.</p> | <p><b>Tahap Kerosakan:</b> B</p> <p><b>Isu:</b> Penyenggaraan</p> <p><b>Cadangan Penambahbaikan:</b> Kabel di dalam papan agihan perlu dipasang dengan kemas.</p> <p><b>Rujukan :</b><br/><b>PPE 1994 Peraturan 15 (Bahan, Kelengkapan dan Kaedah Pemasangan)</b></p> <p>(1) Mana-mana radas, konduktor atau aksesori bagi maksud penyambungan kepada sesuatu pemasangan hendaklah dalam saiz, kuasa dan bilangan yang mencukupi bagi menepati maksud yang dicadangkan dan hendaklah dibina, dipasang, disusun, dilindungi, dikerjakan dan disenggarakan sedemikian rupa bagi mencegah bahaya.</p> |

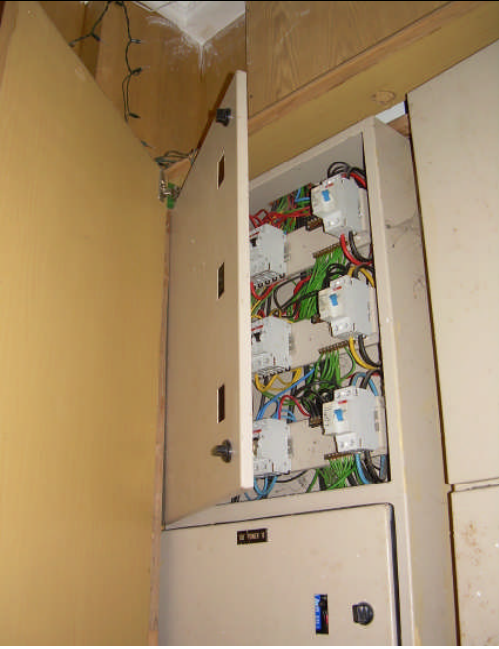
| 16 | Pintu papan agihan tidak boleh dibuka sepenuhnya. | 16 |

| Bil | Gambar | Lokasi / Penemuan / Ulasan | Tahap Kerosakan / Isu / Cadangan Penambahbaikan |
|---|---|---|---|
| 16. | | <p><b>Lokasi:</b> Papan Agihan Di Pintu Masuk Utama.</p> <p><b>Penemuan:</b> Pintu papan agihan tidak boleh dibuka sepenuhnya.</p> <p><b>Ulasan:</b> Pintu peti agihan tidak boleh dibuka sepenuhnya kerana terdapat halangan dan menyukarkan penyenggaraan.</p> | <p><b>Tahap Kerosakan:</b> B</p> <p><b>Isu:</b> Penyenggaraan</p> <p><b>Cadangan Penambahbaikan:</b> Membaiki pintu kayu yang menghalang pintu papan agihan supaya dibuka sepenuhnya.</p> <p><b>Rujukan :</b><br/><b>PPE, Peraturan 37 (Ruang bagi papan suis atau kelengkapan)</b></p> <p>(c) hendaklah cukup dimensinya bagi mengadakan ruang yang cukup bagi pengendalian atau penyenggaraan yang selamat;</p> |

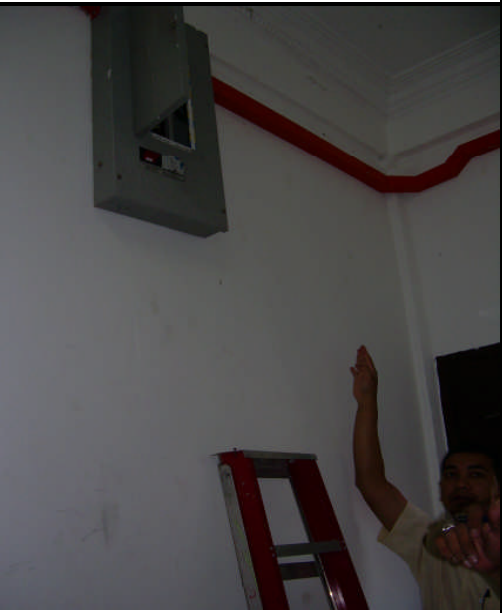
| 17 | Papan agihan terlalu tinggi tidak boleh dicapai dengan tangan. | 17 |

| Bil | Gambar | Lokasi / Penemuan / Ulasan | Tahap Kerosakan / Isu / Cadangan Penambahbaikan |
|---|---|---|---|
| 17. | | <p><b>Lokasi:</b> Papan Agihan</p> <p><b>Penemuan:</b><br/>Papan agihan terlalu tinggi tidak boleh dicapai dengan tangan.</p> <p><b>Ulasan:</b><br/>Papan agihan terlalu tinggi akan menyukarkan penyenggaraan</p> | <p><b>Tahap Kerosakan:</b> <span style="background-color: yellow; color: black; padding: 2px;">B</span></p> <p><b>Isu:</b> Penyenggaraan</p> <p><b>Cadangan Penambahbaikan:</b><br/>Kedudukan papan agihan perlu direndahkan bagi memudahkan penyelenggaraan.</p> <p><b>Rujukan :</b><br/><b>PPE, Peraturan 19. (Susunan papan suis secara am)</b></p> <p>(1)(a) hendaklah cukup dimensinya bagi mengadakan ruang yang cukup bagi pengendalian atau penyenggaraan yang selamat;</p> |
