# **IKTIBAR DAN PENGAJARAN DARI AUDIT PEMBINAAN KERJA KEJURUTERAAN AWAM**

**5 JUN 2012**

| <b>Projek</b> | <b>:</b> | <b>Pusat Latihan PDRM di Pelangai, Bentong, Pahang</b> |

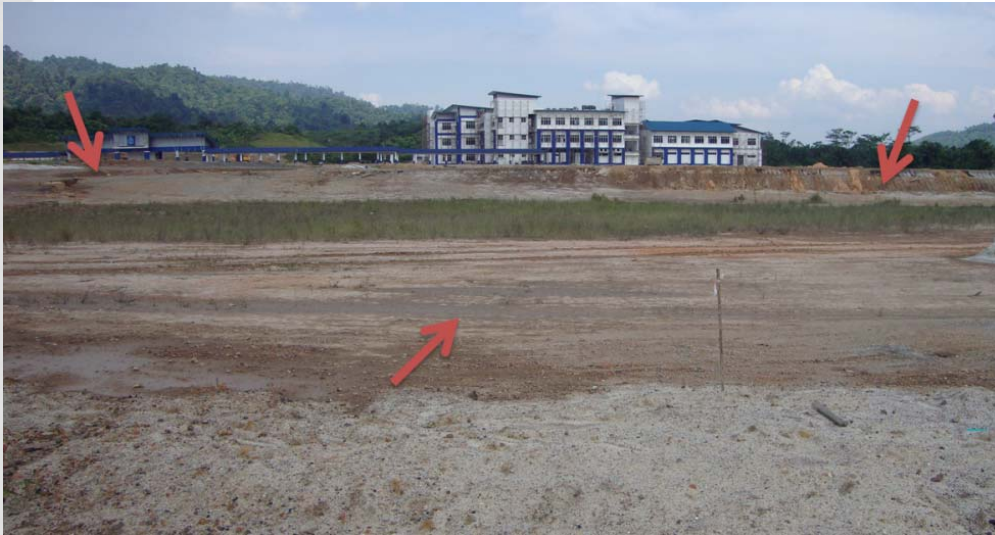
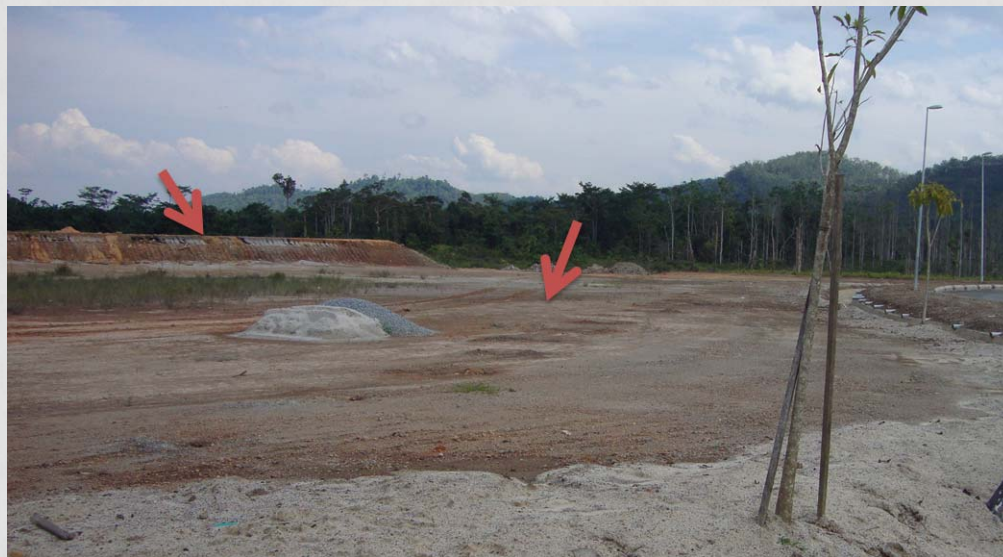
- Kawasan lapang dibiarkan terdedah tanpa kaedah pencegahan hakisan.

- Kontraktor gagal mematuhi kehendak *Needs Statement*.

- Keperluan pencegahan hakisan perlu diwajibkan semasa rekabentuk dan pembinaan.
- Penyelia tapak perlu memastikan kontraktor mematuhi kehendak *Needs Statement*.

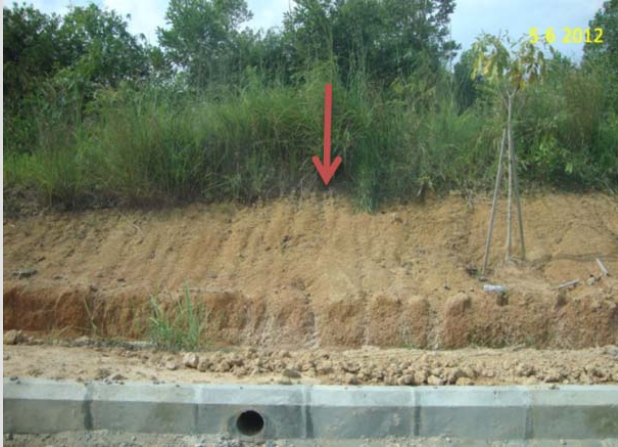
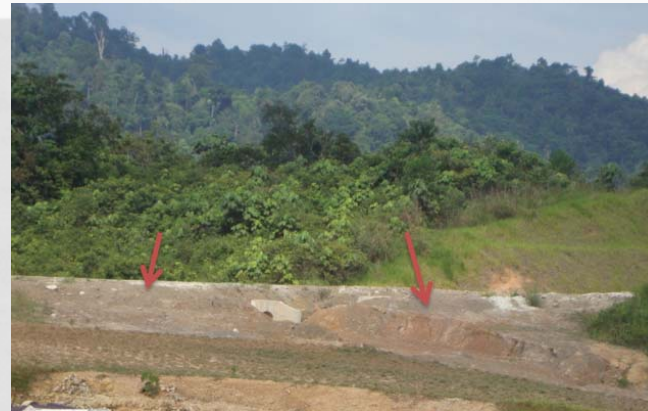
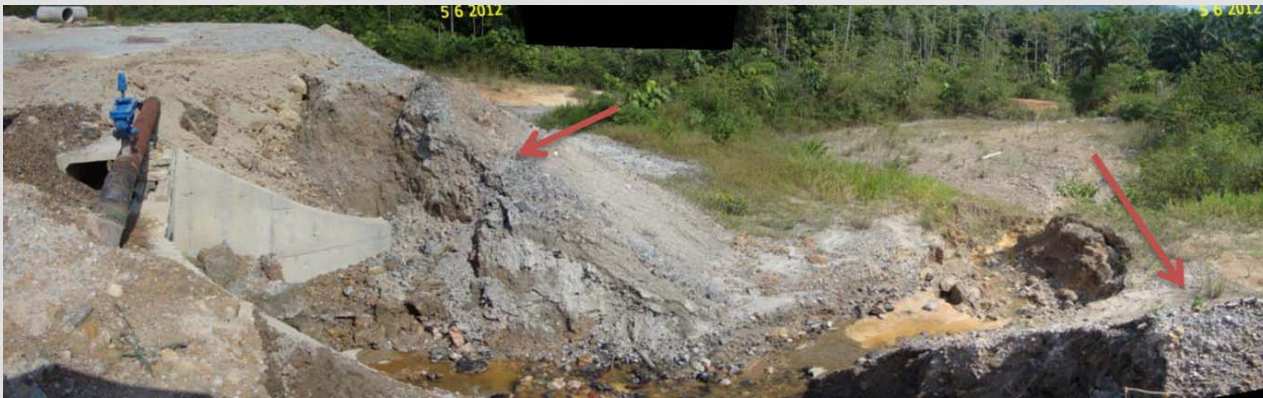
- Cerun dibiarkan terdedah tanpa kaedah pencegahan hakisan.

- Kontraktor gagal mematuhi kehendak *Needs Statement*.

- Keperluan pencegahan hakisan perlu diwajibkan semasa rekabentuk dan pembinaan.
- Penyelia tapak perlu memastikan kontraktor mematuhi kehendak *Needs Statement*.

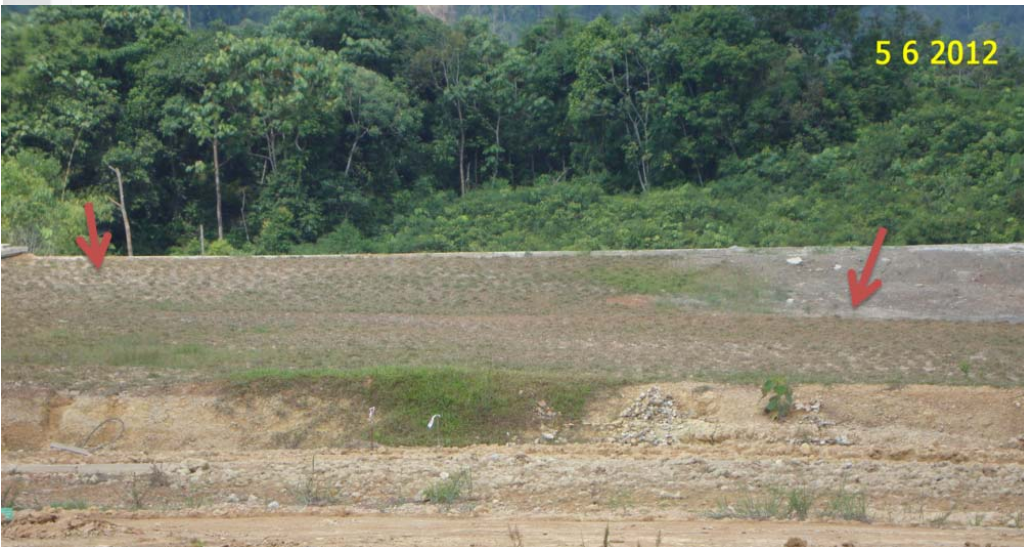
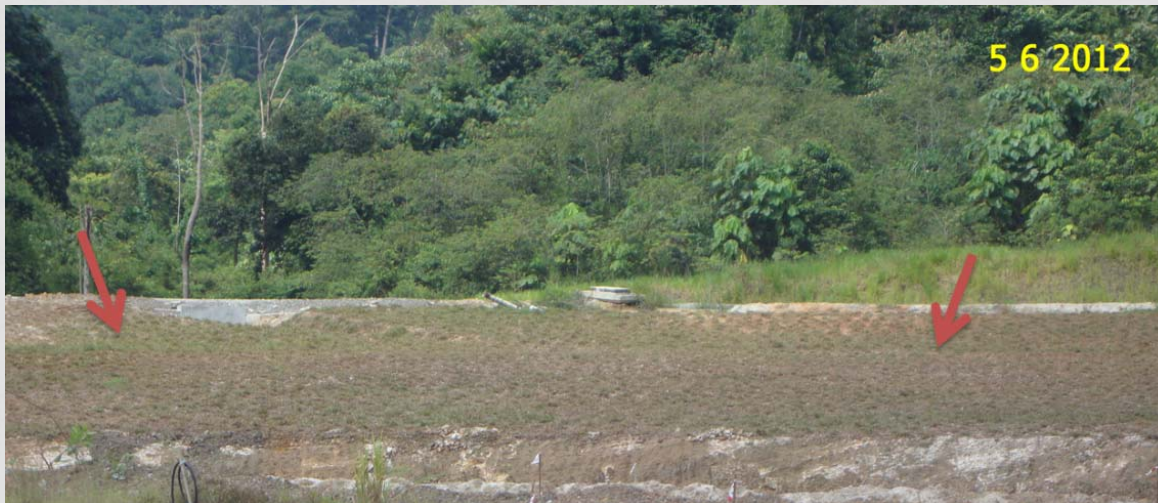
- Penanaman rumput tempok (spot turfing) di kawasan cerun.

- Tiada lukisan terperinci disediakan untuk kaedah penanaman rumput.

- Kaedah penanaman rumput dimasukkan ke dalam *Needs statement* dan diperincikan ke dalam lukisan pembinaan yang mana perlu dipatuhi oleh pihak kontraktor.

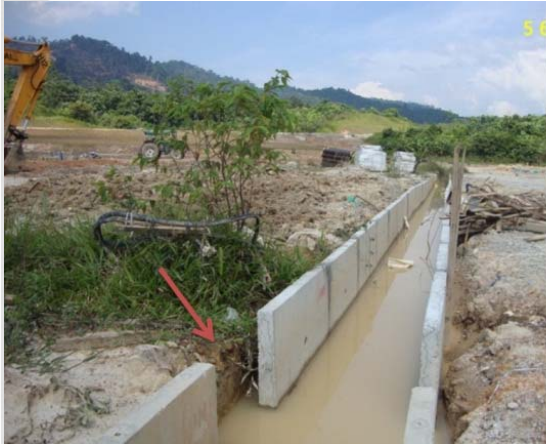
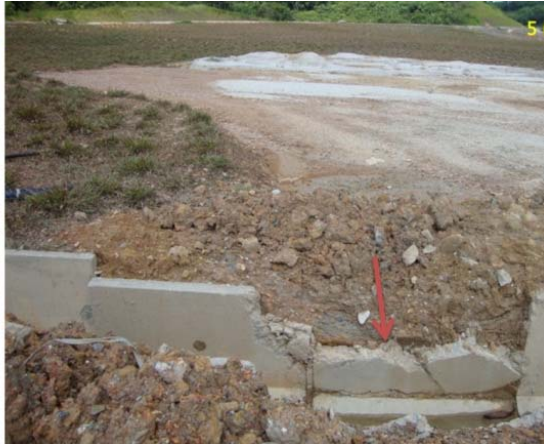
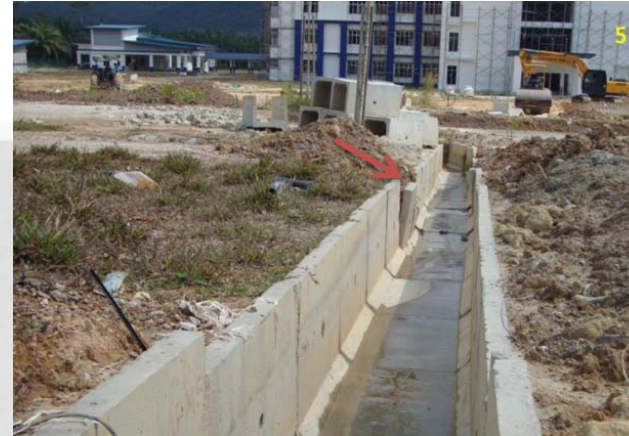
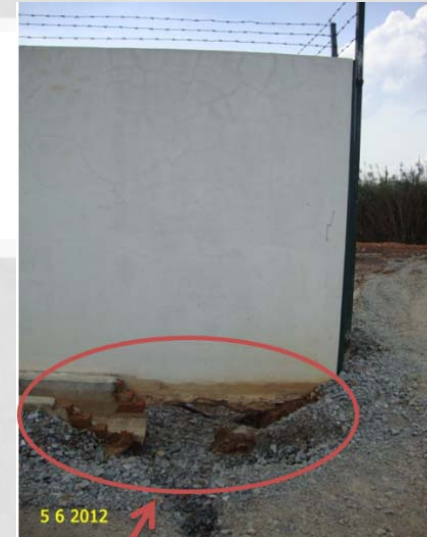
- Longkang pecah / rosak.

- Mutu kerja yang tidak berkualiti.
- Kenderaan berat melepasi longkang menyebabkan ianya pecah.
- Aturan dan tatacara kerja tidak dilaksanakan dengan betul.

- Mutu kerja perlu diberi perhatian semasa kerja pembinaan.
- Aturan dan tatacara kerja yang diluluskan perlu dipatuhi oleh kontraktor.
- Kenderaan berat dilarang melepasi struktur binaan yang telah disiapkan.
- Penyelia tapak perlu memastikan sebarang kerosakan di tapak dibaiki sebelum serahan dapat dilaksanakan.

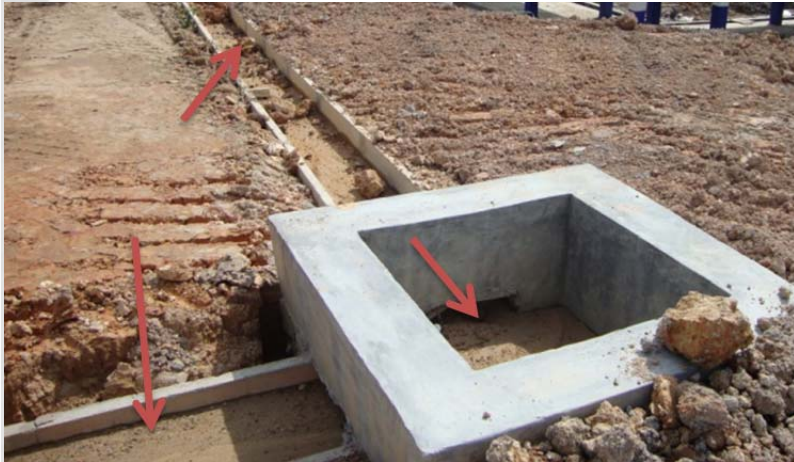
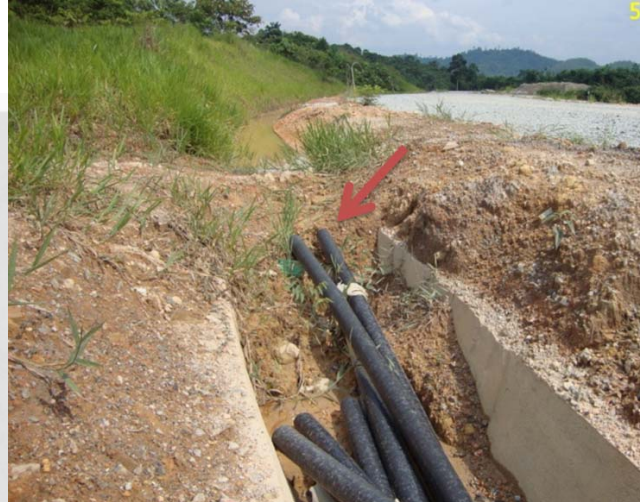
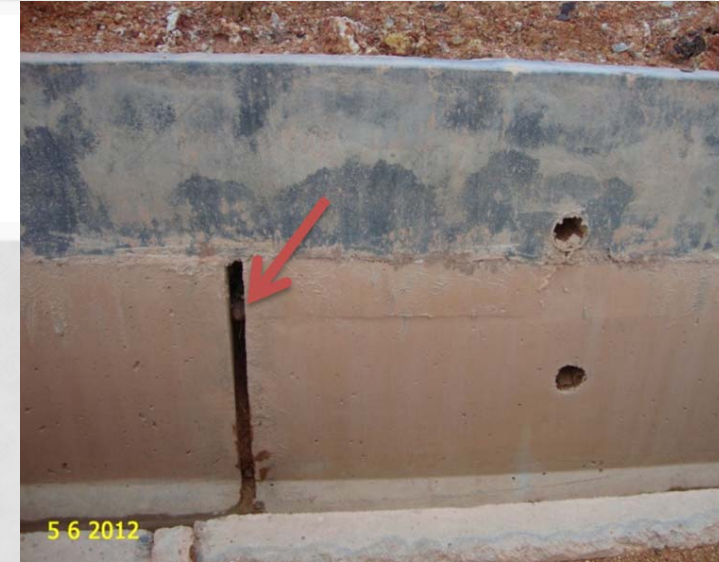
- Longkang / *sump* dipenuhi tanah (tersumbat).
- Ruang (gap) tidak sempurna (tiada filler).

- Kerja-kerja pelenggaraan di tapak tidak dilaksanakan.
- Pemantauan kerja di tapak yang lemah.

- Penyelia tapak perlu merujuk borang SPK [Borang JKR.PK(O).04-SKC.KL.4] bagi pemeriksaan kerja saliran permukaan dan pembetulan sebagai senarai semak pelaksanaan kerja-kerja di tapakbina.
- Penyelia tapak perlu memastikan longkang dibersihkan sebelum projek diserahkan.

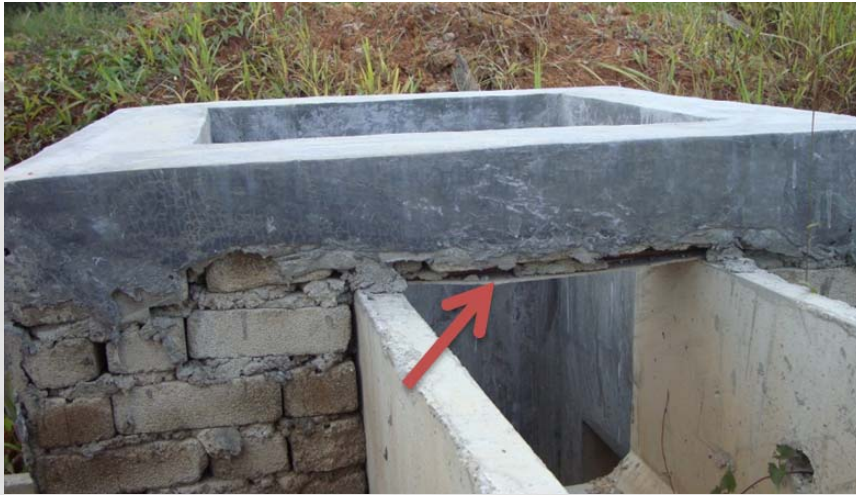
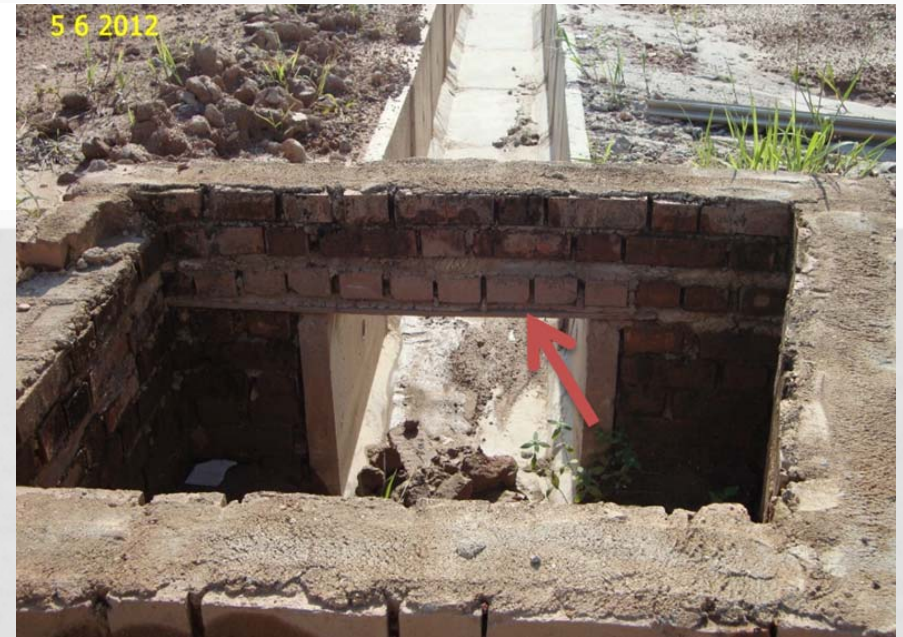
- Jenis *lintol* yang digunakan tidak bersesuaian.

- Perincian dan keperluan *lintol* tidak dinyatakan di dalam spesifikasi dan juga lukisan.

- *Lintol* bagi *sump* perlu dimasukkan kedalam lukisan perincian dan spesifikasi.
- Keperluan *lintol* perlu dinyatakan di dalam dokumen kontrak (BQ/lukisan/spesifikasi).

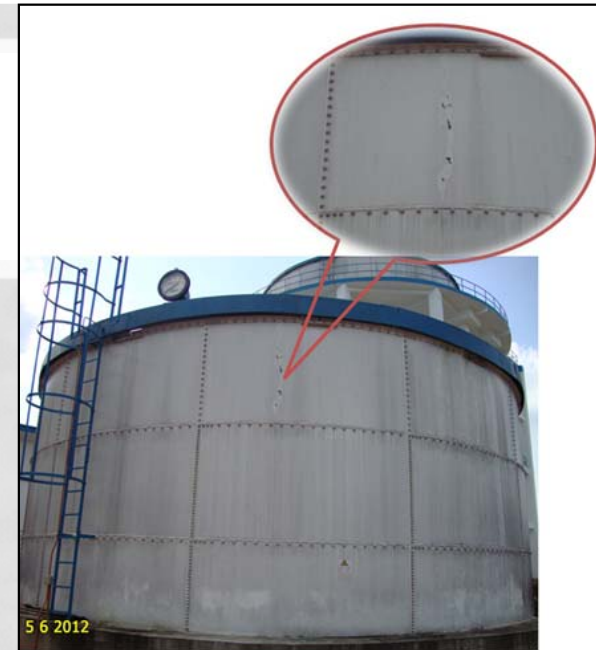
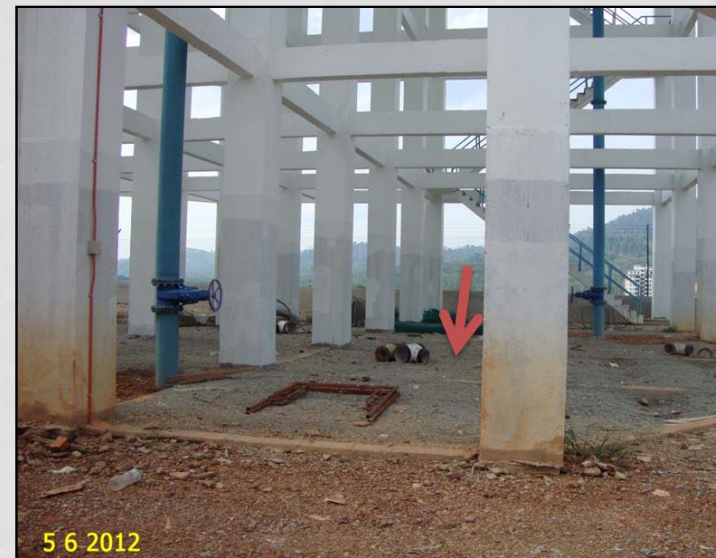
- Lantai di aras bawah tangki air menara tidak dikongkrit.
- Cat yang terkupas / terkopek selepas tangki dicat semula mengikut keperluan Pihak Berkuasa Air Negeri.

- Kurang kesedaran ke atas ciri-ciri keselamatan pengguna.
- Cat yang tidak bersesuaian dengan jenis tangki telah digunakan.

- *Needs statement* perlu dikemaskini dan mengambilkira keperluan berikut:
  - Kemasan konkrit di aras bawah tangki air menara.
- Penggunaan cat yang lebih sesuai dengan jenis tangki perlu diteliti terlebih dahulu bagi mengelakkan terkupas / terkopek selepas dicat.
