# LAPORAN

## **Pemasangan Elektrik Untuk Cadangan Kompleks Pentadbiran Jabatan Hal Ehwal Orang Asli (JHEOA) Di Sungai Siput, Perak**

**10 – 11 Jun 2008**

No. Laporan : FS13/08/03/A

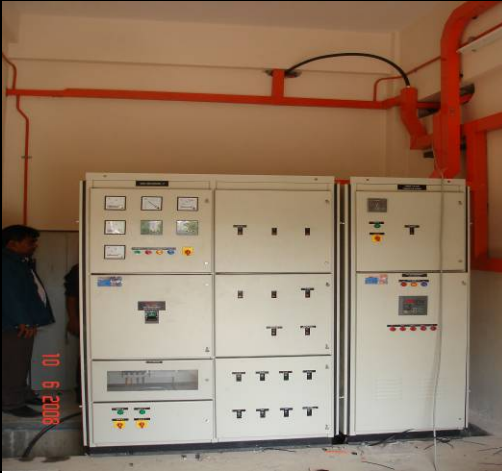
| Bil | Gambar | Lokasi / Penemuan / Ulasan | Tahap Kerosakan / Isu / Cadangan Penambahbaikan |
|---|---|---|---|
| E1. | | <p><b>Lokasi:</b> Bilik MSB</p> <p><b>Penemuan:</b> <i>Form</i> bagi MSB bukan <i>Form 2B</i>.</p> <p><b>Ulasan:</b></p> <ol style="list-style-type: none"> <li>1. Tidak mematuhi peruntukan yang ditetapkan di dalam kontrak.</li> </ol> | <p><b>Tahap Kerosakan:</b> 3</p> <p><b>Isu:</b> Pembinaan</p> <p><b>Cadangan Penambahbaikan:</b></p> <ol style="list-style-type: none"> <li>1. Disebabkan Wakil Pegawai Penguasa Elektrik telah bersetuju dengan jenis MSB tersebut, maka perlu dibuat <i>omission</i> daripada harga kontrak kelak.</li> </ol> |

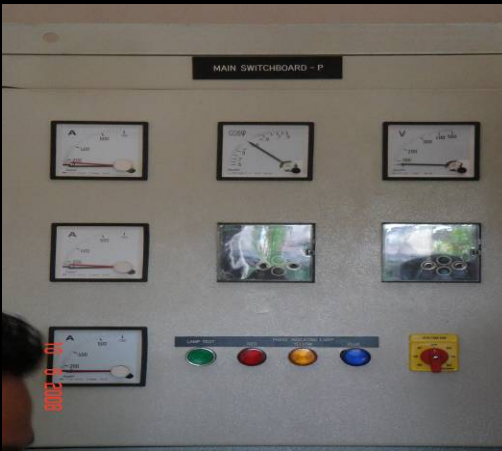
| Bil | Gambar | Lokasi / Penemuan / Ulasan | Tahap Kerosakan / Isu / Cadangan Penambahbaikan |
|---|---|---|---|
| E2. | | <p><b>Lokasi:</b> Bilik MSB</p> <p><b>Penemuan:</b> Meter pada MSB menggunakan meter analog.</p> <p><b>Ulasan:</b></p> <ol style="list-style-type: none"> <li>1. Tidak mematuhi peruntukan yang ditetapkan di dalam kontrak, dimana dinyatakan penggunaan meter digital.</li> </ol> | <p><b>Tahap Kerosakan:</b> 3</p> <p><b>Isu:</b> Pembinaan</p> <p><b>Cadangan Penambahbaikan:</b></p> <ol style="list-style-type: none"> <li>1. Disebabkan Wakil Pegawai Penguasa Elektrik telah bersetuju dengan jenis meter tersebut, maka perlu dibuat <i>omission</i> daripada harga kontrak kelak.</li> </ol> |

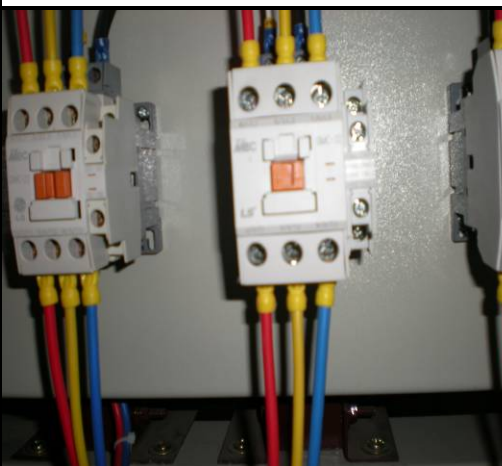
| Bil | Gambar | Lokasi / Penemuan / Ulasan | Tahap Kerosakan / Isu / Cadangan Penambahbaikan |
|---|---|---|---|
| E3. | | <p><b>Lokasi:</b> Bilik MSB</p> <p><b>Penemuan:</b> <i>Contactor</i> yang dipasang adalah Category AC-3.</p> <p><b>Ulasan:</b></p> <ol style="list-style-type: none"> <li>1. Tidak mematuhi peruntukan yang ditetapkan di dalam kontrak, dimana dinyatakan Category AC-6B.</li> </ol> | <p><b>Tahap Kerosakan:</b> 3</p> <p><b>Isu:</b> Pembinaan</p> <p><b>Cadangan Penambahbaikan:</b></p> <ol style="list-style-type: none"> <li>1. Disebabkan Wakil Pegawai Penguasa Elektrik telah bersetuju dengan jenis <i>contactor</i> tersebut, maka perlu dibuat <i>omission</i> daripada harga kontrak kelak.</li> </ol> |

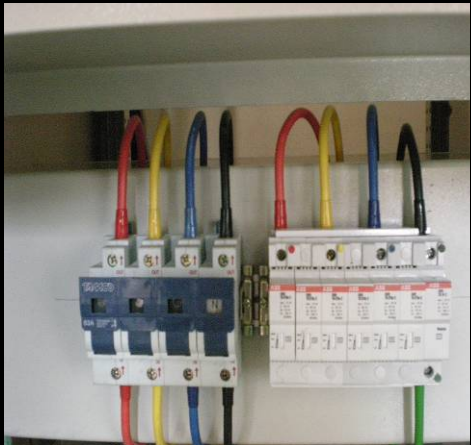
| Bil | Gambar | Lokasi / Penemuan / Ulasan | Tahap Kerosakan / Isu / Cadangan Penambahbaikan |
|---|---|---|---|
| E4. | | <p><b>Lokasi:</b> Bilik MSB</p> <p><b>Penemuan:</b> SPD yang dipasang adalah 30kA.</p> <p><b>Ulasan:</b></p> <ol style="list-style-type: none"> <li>1. Tidak mematuhi peruntukan yang ditetapkan di dalam kontrak, dimana dinyatakan <i>minimum peak Discharge Current</i> adalah 40kA.</li> </ol> | <p><b>Tahap Kerosakan:</b> 3</p> <p><b>Isu:</b> Pembinaan</p> <p><b>Cadangan Penambahbaikan:</b></p> <ol style="list-style-type: none"> <li>1. <i>Rating</i> SPD perlu ditukar seperti yang terdapat didalam kontrak bagi mengelakkan masalah-masalah yang akan timbul di kemudian hari (kerosakan kepada peralatan-peralatan elektronik jika SPD tidak lagi berfungsi).</li> </ol> |

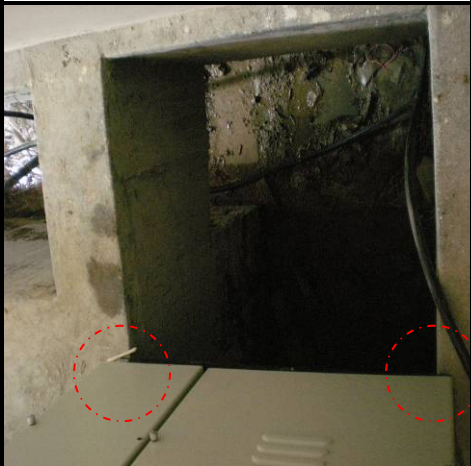
| Bil | Gambar | Lokasi / Penemuan / Ulasan | Tahap Kerosakan / Isu / Cadangan Penambahbaikan |
|---|---|---|---|
| E5. | | <p><b>Lokasi:</b> Bilik MSB</p> <p><b>Penemuan:</b> Saiz <i>trench</i> terlalu besar.</p> <p><b>Ulasan:</b></p> <ol style="list-style-type: none"> <li>1. Saiz <i>trench</i> yang terlalu besar menyebabkan MSB berada di hujung <i>trench</i>. Keadaan ini akan menyebabkan kekuatan <i>trench</i> lama-kelamaan menjadi lemah (pecah) dan kemungkinan MSB untuk jatuh adalah tinggi.</li> </ol> | <p><b>Tahap Kerosakan:</b> 2</p> <p><b>Isu:</b> Pembinaan</p> <p><b>Cadangan Penambahbaikan:</b></p> <ol style="list-style-type: none"> <li>1. Perlu diletakkan palang besi pada <i>trench</i> bagi menampung MSB tersebut.</li> </ol> |

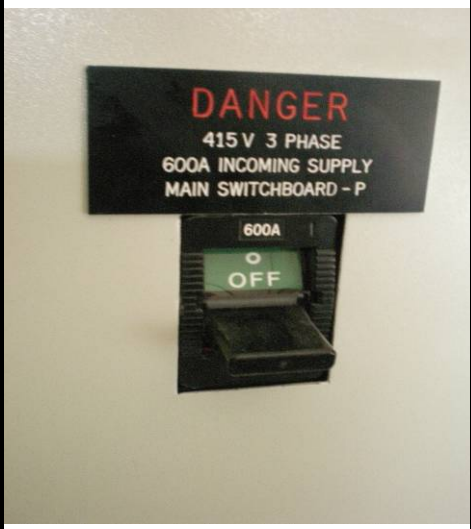
| Bil | Gambar | Lokasi / Penemuan / Ulasan | Tahap Kerosakan / Isu / Cadangan Penambahbaikan |
|---|---|---|---|
| E6. | | <p><b>Lokasi:</b> Bilik MSB</p> <p><b>Penemuan:</b> Penandaan (<i>labeling</i>) pada <i>main-switch board</i> tidak di <i>rivet</i>. Penemuan ini juga ditemui pada semua papan suis kecil dan papan agihan.</p> <p><b>Ulasan:</b></p> <ol style="list-style-type: none"> <li>1. <i>Labels shall be fitted on the outside of all switchgears, fusegears, distribution boards, sub switchboards and main switchboards by means of non-corrodable screws or rivet or any other method approved by the S.O.'s Representative (L-S1, Section 14.0).</i></li> </ol> | <p><b>Tahap Kerosakan:</b> 1</p> <p><b>Isu:</b> Pembinaan</p> <p><b>Cadangan Penambahbaikan:</b></p> <ol style="list-style-type: none"> <li>1. Penandaan perlu di <i>rivet</i> bagi mengelakkan penandaan daripada tertanggal.</li> </ol> |

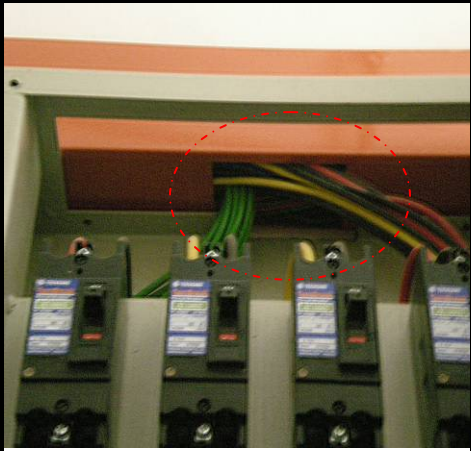
| Bil | Gambar | Lokasi / Penemuan / Ulasan | Tahap Kerosakan / Isu / Cadangan Penambahbaikan |
|---|---|---|---|
| E7. | | <p><b>Lokasi:</b> Bilik MSB</p> <p><b>Penemuan:</b> Tiada penebat <i>bush</i> pada bukaan masukan kabel ke <i>switchboard</i> dan papan agihan. Penemuan ini juga ditemui di kebanyakan lokasi yang diaudit.</p> <p><b>Ulasan:</b></p> <ol style="list-style-type: none"> <li>Pemasangan penebat <i>bush</i> adalah perlu bagi melindungi kabel daripada terluka.</li> </ol> | <p><b>Tahap Kerosakan:</b> 2</p> <p><b>Isu:</b> Pembinaan</p> <p><b>Cadangan Penambahbaikan:</b></p> <ol style="list-style-type: none"> <li>Perlu dipasang penebat <i>bush</i> pada setiap masukan kabel ke mana-mana <i>switchboard</i> dan papan agihan.</li> </ol> |

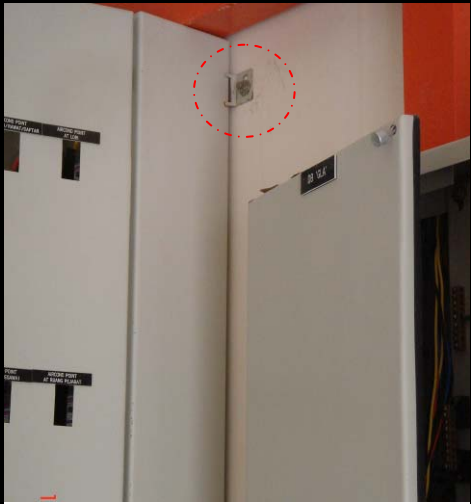
| Bil | Gambar | Lokasi / Penemuan / Ulasan | Tahap Kerosakan / Isu / Cadangan Penambahbaikan |
|---|---|---|---|
| E8. | | <p><b>Lokasi:</b> Bilik MSB, bilik SSB</p> <p><b>Penemuan:</b> Kesemua SSB tidak dilengkapi dengan <i>U or C channel bracket</i>.</p> <p><b>Ulasan:</b></p> <ol style="list-style-type: none"> <li><i>Wall mounted SSB shall be mounted on the wall by U or C channel bracket for ventilation.</i></li> <li>Tidak mematuhi peruntukan yang ditetapkan di dalam kontrak.</li> </ol> | <p><b>Tahap Kerosakan:</b> 3</p> <p><b>Isu:</b> Pembinaan</p> <p><b>Cadangan Penambahbaikan:</b></p> <ol style="list-style-type: none"> <li>Kesemua SSB perlu dipasang ke dinding dengan menggunakan <i>channel U or C channel bracket</i>.</li> </ol> |

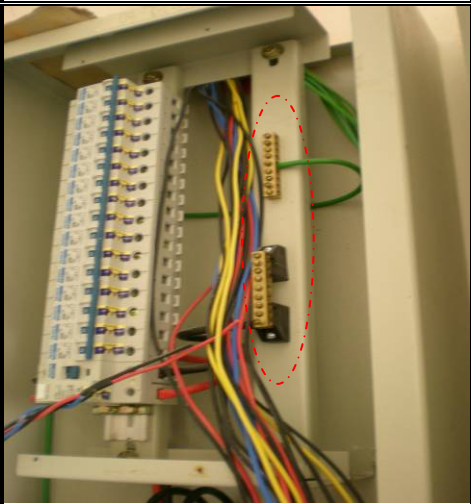
| Bil | Gambar | Lokasi / Penemuan / Ulasan | Tahap Kerosakan / Isu / Cadangan Penambahbaikan |
|---|---|---|---|
| E9. | | <p><b>Lokasi:</b> Bilik MSB</p> <p><b>Penemuan:</b> <i>Termination bar</i> bagi <i>neutral</i> dan <i>earth</i> pada papan agihan tidak mencukupi.</p> <p><b>Ulasan:</b></p> <ol style="list-style-type: none"> <li>Papan agihan ini mempunyai 16 <i>way outgoing</i> tetapi hanya terdapat 8 <i>termination</i> kabel pada <i>neutral</i> dan <i>earth bar</i>.</li> </ol> | <p><b>Tahap Kerosakan:</b> 2</p> <p><b>Isu:</b> Pembinaan</p> <p><b>Cadangan Penambahbaikan:</b></p> <ol style="list-style-type: none"> <li>Bilangan <i>termination</i> kabel pada <i>copper bar</i> perlu sama dengan bilangan <i>outgoing</i> papan agihan.</li> </ol> |

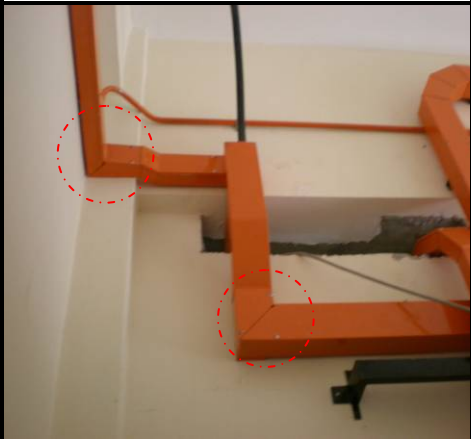
| Bil | Gambar | Lokasi / Penemuan / Ulasan | Tahap Kerosakan / Isu / Cadangan Penambahbaikan |
|---|---|---|---|
| E10. | | <p><b>Lokasi:</b> Bilik MSB, blok pentadbiran</p> <p><b>Penemuan:</b> <i>Trunking</i> dibengkokkan sebanyak 90°.</p> <p><b>Ulasan:</b></p> <ol style="list-style-type: none"> <li>1. <i>The radius of every bend in a wiring system shall be such that conductors and cables shall not suffer damage. (IEE Regulations 16<sup>th</sup> Edition, Chapter 52, 522-08-03).</i></li> </ol> | <p><b>Tahap Kerosakan:</b> 2</p> <p><b>Isu:</b> Pembinaan</p> <p><b>Cadangan Penambahbaikan:</b></p> <ol style="list-style-type: none"> <li>1. Setiap bengkokkan kabel di dalam <i>trunking</i> mestilah mematuhi <i>bending factor</i> seperti yang dinyatakan di dalam <i>IEE Regulations 16<sup>th</sup> Edition</i>.</li> </ol> |

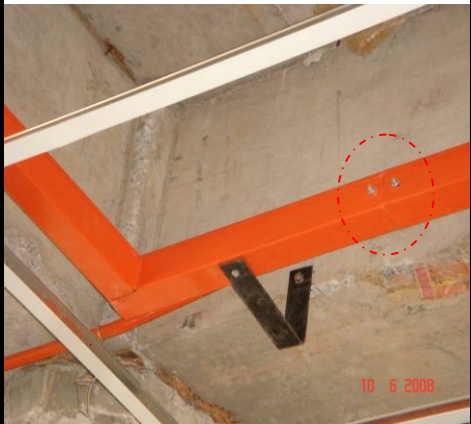
| Bil | Gambar | Lokasi / Penemuan / Ulasan | Tahap Kerosakan / Isu / Cadangan Penambahbaikan |
|---|---|---|---|
| E11. | | <p><b>Lokasi:</b> Blok pentadbiran, kuarters dan surau.</p> <p><b>Penemuan:</b> Tiada pemasangan <i>copper bridge</i> pada kebanyakan penyambungan <i>trunking</i>.</p> <p><b>Ulasan:</b></p> <ol style="list-style-type: none"> <li>1. Pemasangan <i>copper bridge</i> bertujuan untuk keterusan pbumian.</li> </ol> | <p><b>Tahap Kerosakan:</b> 3</p> <p><b>Isu:</b> Pembinaan</p> <p><b>Cadangan Penambahbaikan:</b></p> <ol style="list-style-type: none"> <li>1. Perlu dipasang <i>copper bridge</i> pada setiap sambungan <i>trunking</i>.</li> </ol> |

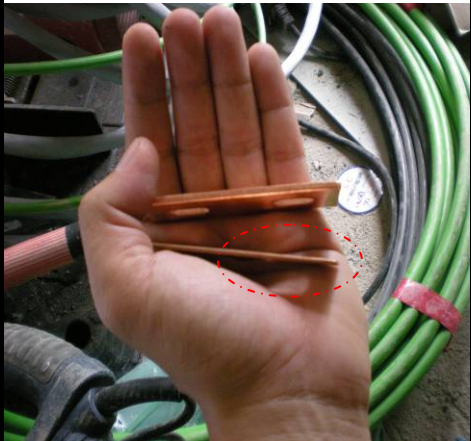
| Bil | Gambar | Lokasi / Penemuan / Ulasan | Tahap Kerosakan / Isu / Cadangan Penambahbaikan |
|---|---|---|---|
| E12. | | <p><b>Lokasi:</b> Blok pentadbiran, kuarters dan surau.</p> <p><b>Penemuan:</b> Saiz <i>copper bridge</i> yang dipasang tidak mengikut spesifikasi.</p> <p><b>Ulasan:</b></p> <ol style="list-style-type: none"> <li>1. <i>All trunking joints shall be bridged by means of tinned copper tape of dimension not less than 25mm x 3mm (L-S1, Section 9.6).</i></li> </ol> | <p><b>Tahap Kerosakan:</b> 3</p> <p><b>Isu:</b> Pembinaan</p> <p><b>Cadangan Penambahbaikan:</b></p> <ol style="list-style-type: none"> <li>1. Perlu ditukar saiz <i>copper bridge</i> kepada saiz yang mematuhi spesifikasi.</li> </ol> |

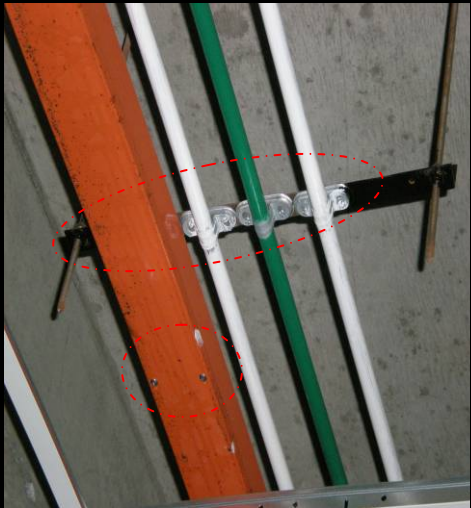
| Bil | Gambar | Lokasi / Penemuan / Ulasan | Tahap Kerosakan / Isu / Cadangan Penambahbaikan |
|---|---|---|---|
| E13. | | <p><b>Lokasi:</b> Blok pentadbiran</p> <p><b>Penemuan:</b> Pemasangan <i>trunking</i> di bawah <i>bracket</i> menyebabkan <i>trunking</i> yang dipasang terbalik.</p> <p><b>Ulasan:</b></p> <ol style="list-style-type: none"> <li>1. Penutup pada <i>trunking</i> tidak boleh digunakan sebagai penahan kepada kabel.</li> </ol> | <p><b>Tahap Kerosakan:</b> 2</p> <p><b>Isu:</b> Pembinaan</p> <p><b>Cadangan Penambahbaikan:</b></p> <ol style="list-style-type: none"> <li>1. Kedudukan <i>trunking</i> perlu diubah supaya berada diatas <i>bracket</i>.</li> </ol> |

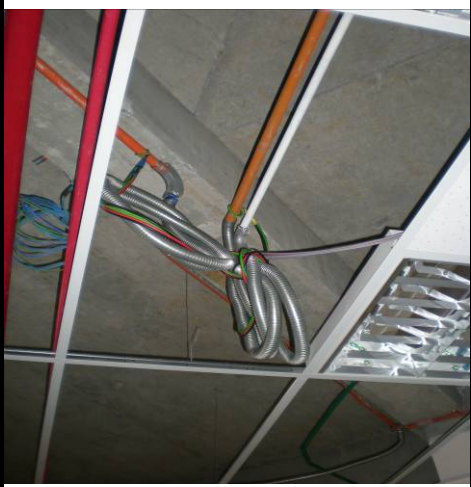
| Bil | Gambar | Lokasi / Penemuan / Ulasan | Tahap Kerosakan / Isu / Cadangan Penambahbaikan |
|---|---|---|---|
| E14. | | <p><b>Lokasi:</b> Blok pentadbiran</p> <p><b>Penemuan:</b> Konduit mudah lentur (<i>flexible conduit</i>) dipasang terlalu panjang.</p> <p><b>Ulasan:</b></p> <ol style="list-style-type: none"> <li>1. <i>Flexible conduit shall be used for termination to equipment, which are subjected to movement or vibration. However, the length of this flexible conduit shall not exceed 400 mm unless approved by the S.O.'s Representative (L-S1, Section 9.3).</i></li> </ol> | <p><b>Tahap Kerosakan:</b> 1</p> <p><b>Isu:</b> Pembinaan</p> <p><b>Cadangan Penambahbaikan:</b></p> <ol style="list-style-type: none"> <li>1. Panjang konduit mudah lentur yang bersesuaian perlu dipasang.</li> </ol> |

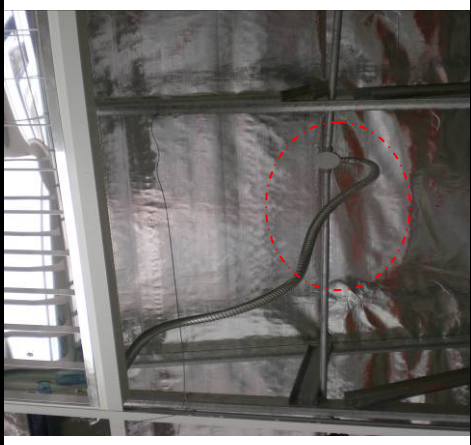
| Bil | Gambar | Lokasi / Penemuan / Ulasan | Tahap Kerosakan / Isu / Cadangan Penambahbaikan |
|---|---|---|---|
| E15. | | <p><b>Lokasi:</b> Blok pentadbiran</p> <p><b>Penemuan:</b> Konduit yang dipasang tidak dicat oren.</p> <p><b>Ulasan:</b></p> <ol style="list-style-type: none"> <li>1. <i>Basic colours for the identification of electrical conduits and trunkings and their coverings from other pipelines or services shall be orange for electrical services (L-S1, Section 9.8).</i></li> </ol> | <p><b>Tahap Kerosakan:</b> 2</p> <p><b>Isu:</b> Pembinaan</p> <p><b>Cadangan Penambahbaikan:</b></p> <ol style="list-style-type: none"> <li>1. Kesemua sesalur/konduit elektrik perlu dicat oren.</li> </ol> |

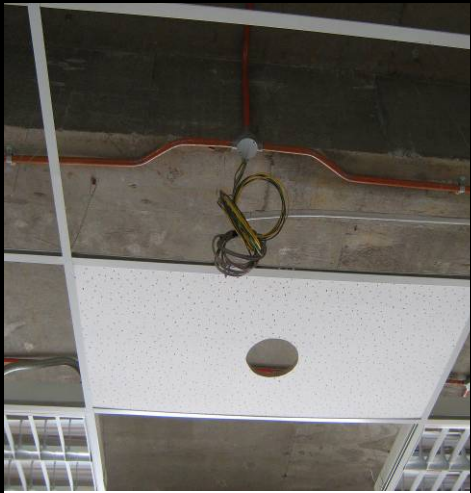
| Bil | Gambar | Lokasi / Penemuan / Ulasan | Tahap Kerosakan / Isu / Cadangan Penambahbaikan |
|---|---|---|---|
| E16. | | <p><b>Lokasi:</b> Blok pentadbiran</p> <p><b>Penemuan:</b> Penggantungan <i>Ceiling Speaker</i>.</p> <p><b>Ulasan:</b></p> <ol style="list-style-type: none"> <li>1. <i>All electrical fitting shall not sit on the ceiling structure but shall be securely suspended from the floor slabs or beams of roof trusses by means of suspension rods, brass chains or G.S wires.</i></li> </ol> | <p><b>Tahap Kerosakan:</b> 2</p> <p><b>Isu:</b> Pembinaan</p> <p><b>Cadangan Penambahbaikan:</b></p> <ol style="list-style-type: none"> <li>1. Walaupun <i>ceiling speaker</i> masih belum dipasang, penyelia projek perlu memastikan agar <i>ceiling speaker</i> digantung pada <i>floor slabs</i> atau <i>beams</i> supaya ia tidak jatuh.</li> </ol> |

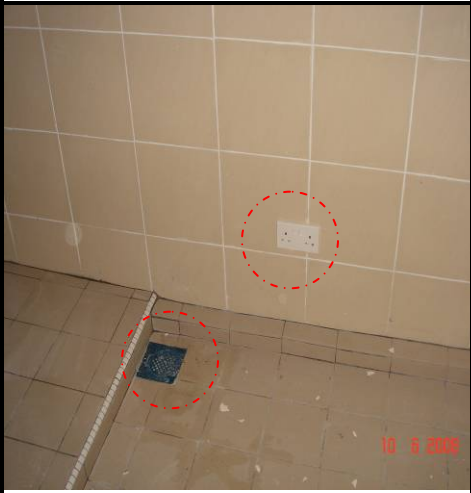
| Bil | Gambar | Lokasi / Penemuan / Ulasan | Tahap Kerosakan / Isu / Cadangan Penambahbaikan |
|---|---|---|---|
| E17. | | <p><b>Lokasi:</b> Bilik cuci, blok pentadbiran</p> <p><b>Penemuan:</b> Soket alur keluar berdekatan dengan punca air.</p> <p><b>Ulasan:</b></p> <ol style="list-style-type: none"> <li>1. Ketinggian dan kedudukan soket yang tidak sesuai kerana berdekatan dengan punca air.</li> </ol> | <p><b>Tahap Kerosakan:</b> 3</p> <p><b>Isu:</b> Rekabentuk</p> <p><b>Cadangan Penambahbaikan:</b></p> <ol style="list-style-type: none"> <li>1. Perlu dialihkan kedudukan soket ke tempat yang lebih sesuai dan dengan ketinggian 1450mm.</li> </ol> |

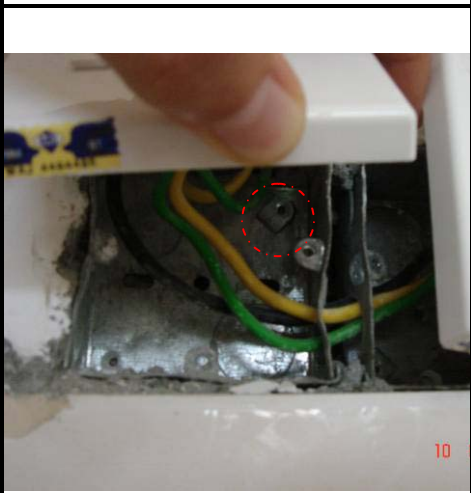
| Bil | Gambar | Lokasi / Penemuan / Ulasan | Tahap Kerosakan / Isu / Cadangan Penambahbaikan |
|---|---|---|---|
| E18. | | <p><b>Lokasi:</b> Kuarters</p> <p><b>Penemuan:</b> <i>Back-box</i> tidak dilengkapi dengan <i>brass screw earth terminal</i>.</p> <p><b>Ulasan:</b></p> <ol style="list-style-type: none"> <li>1. <i>Earth terminal</i> yang digunakan tidak mengikut spesifikasi.</li> <li>2. <i>Earth terminal complete with brass screw shall be provided (L-S1, Section 10.3).</i></li> </ol> | <p><b>Tahap Kerosakan:</b> 3</p> <p><b>Isu:</b> Pembinaan</p> <p><b>Cadangan Penambahbaikan:</b></p> <ol style="list-style-type: none"> <li>1. Perlu digantikan dengan <i>back box c/w brass screw earth terminal</i>.</li> </ol> |

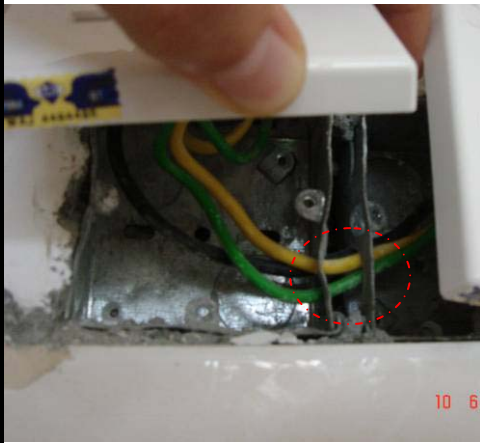
| Bil | Gambar | Lokasi / Penemuan / Ulasan | Tahap Kerosakan / Isu / Cadangan Penambahbaikan |
|---|---|---|---|
| E19. | | <p><b>Lokasi:</b> Kuarters</p> <p><b>Penemuan:</b> Tiada penebat <i>bush</i> untuk masukan kabel antara <i>back box</i>.</p> <p><b>Ulasan:</b></p> <ol style="list-style-type: none"> <li>1. Pemasangan penebat <i>bush</i> adalah perlu bagi melindungi kabel daripada terluka.</li> </ol> | <p><b>Tahap Kerosakan:</b> 2</p> <p><b>Isu:</b> Pembinaan</p> <p><b>Cadangan Penambahbaikan:</b></p> <ol style="list-style-type: none"> <li>1. Perlu dipasang penebat <i>bush</i> pada setiap masukan kabel.</li> </ol> |

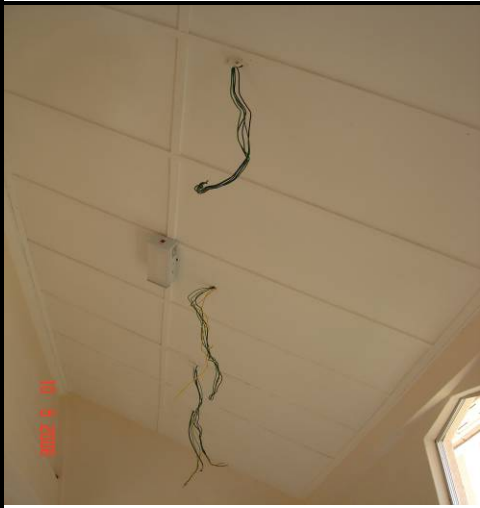
| Bil | Gambar | Lokasi / Penemuan / Ulasan | Tahap Kerosakan / Isu / Cadangan Penambahbaikan |
|---|---|---|---|
| E20. | | <p><b>Lokasi:</b> Surau</p> <p><b>Penemuan:</b> Kedudukan <i>point</i> lampu <i>downlight</i> dan kipas siling yang tidak sesuai.</p> <p><b>Ulasan:</b></p> <ol style="list-style-type: none"> <li>1. Keadaan siling yang condong menyebabkan kedudukan lampu <i>downlight</i> dan kipas siling tidak sesuai berada disitu.</li> </ol> | <p><b>Tahap Kerosakan:</b> 2</p> <p><b>Isu:</b> Rekabentuk</p> <p><b>Cadangan Penambahbaikan:</b></p> <ol style="list-style-type: none"> <li>1. Perekabentuk perlu meneliti lukisan terperinci pihak arkitek semasa merekabentuk.</li> <li>2. Perlu digantikan dengan lampu dan kipas yang lebih sesuai.</li> </ol> |

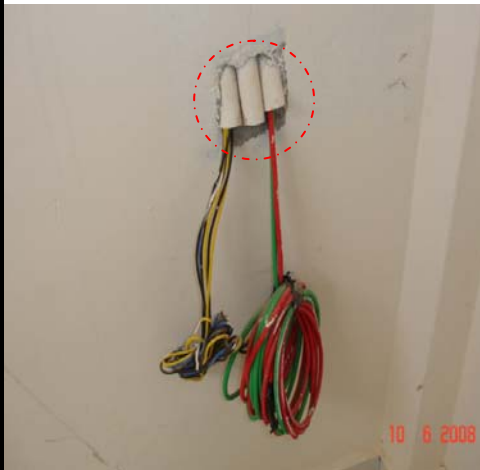
| Bil | Gambar | Lokasi / Penemuan / Ulasan | Tahap Kerosakan / Isu / Cadangan Penambahbaikan |
|---|---|---|---|
| E21. | | <p><b>Lokasi:</b> Surau</p> <p><b>Penemuan:</b> Pemasangan conduit bagi <i>concealed wiring</i> tidak rapi.</p> <p><b>Ulasan:</b></p> <ol style="list-style-type: none"> <li>1. <i>Concealed wiring shall be installed in such a way that plaster can be applied over their thickness without being subjected to spalling or cracking (LS-1, Section 9.0).</i></li> </ol> | <p><b>Tahap Kerosakan:</b> 2</p> <p><b>Isu:</b> Pembinaan</p> <p><b>Cadangan Penambahbaikan:</b></p> <ol style="list-style-type: none"> <li>1. Pemasangan conduit untuk <i>concealed wiring</i> perlu dikemaskan.</li> </ol> |

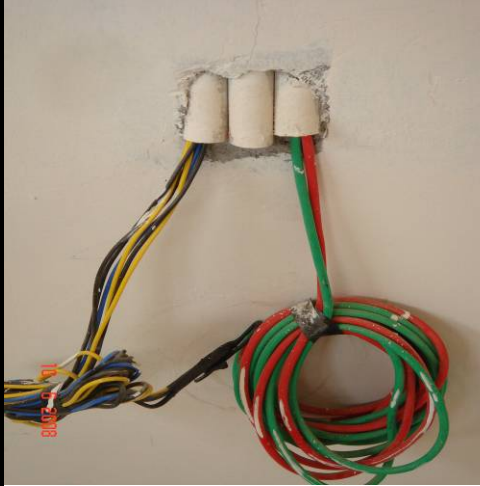
| Bil | Gambar | Lokasi / Penemuan / Ulasan | Tahap Kerosakan / Isu / Cadangan Penambahbaikan |
|---|---|---|---|
| E22. | | <p><b>Lokasi:</b> Surau, Kuarters</p> <p><b>Penemuan:</b> Penggunaan conduit terbenam <i>uPVC</i>. Penemuan ini juga ditemui di Kuarters.</p> <p><b>Ulasan:</b></p> <ol style="list-style-type: none"> <li>1. Tidak mematuhi peruntukan yang ditetapkan di dalam kontrak, dimana dinyatakan penggunaan <i>G.I conduit</i>.</li> </ol> | <p><b>Tahap Kerosakan:</b> 3</p> <p><b>Isu:</b> Pembinaan</p> <p><b>Cadangan Penambahbaikan:</b></p> <ol style="list-style-type: none"> <li>1. Perlu ditukar kepada <i>G.I conduit</i>, kecuali ia mendapat kelulusan daripada wakil S.O.</li> </ol> |

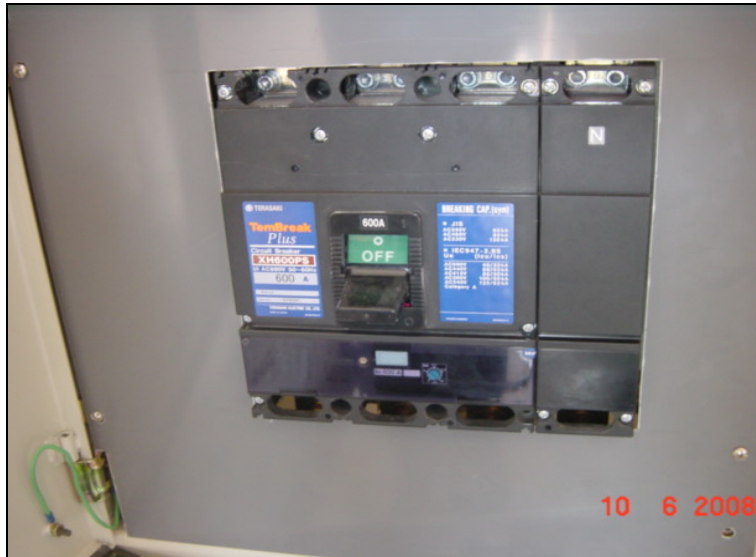
**GAMBAR 1**

MCCB Icoming  
Jenama Terasaki  
600 ATPN 4 pole  
model XH600ps-  
600A.

Tidak berdaftar  
dengan JKR

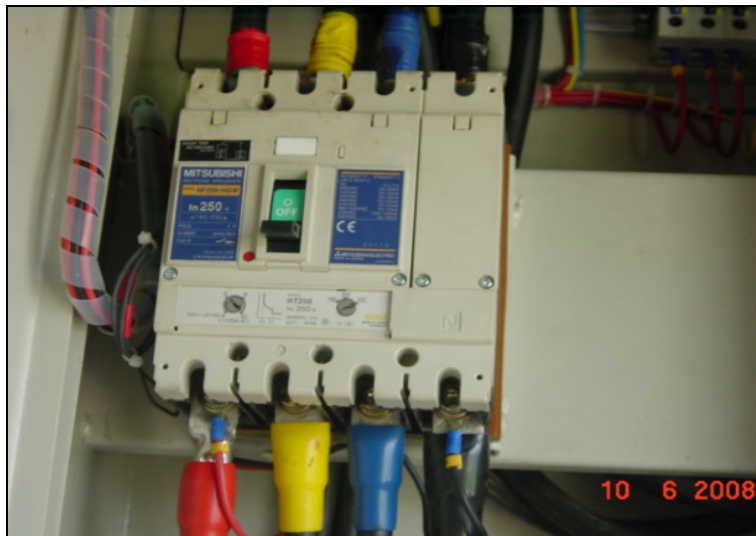
**GAMBAR 2**

MCCB jenama  
mitsubshi 250 A  
4pole dipasang  
pada SSB GCD.

Model NF-250  
4pole

Tidak berdaftar  
dengan JKR.

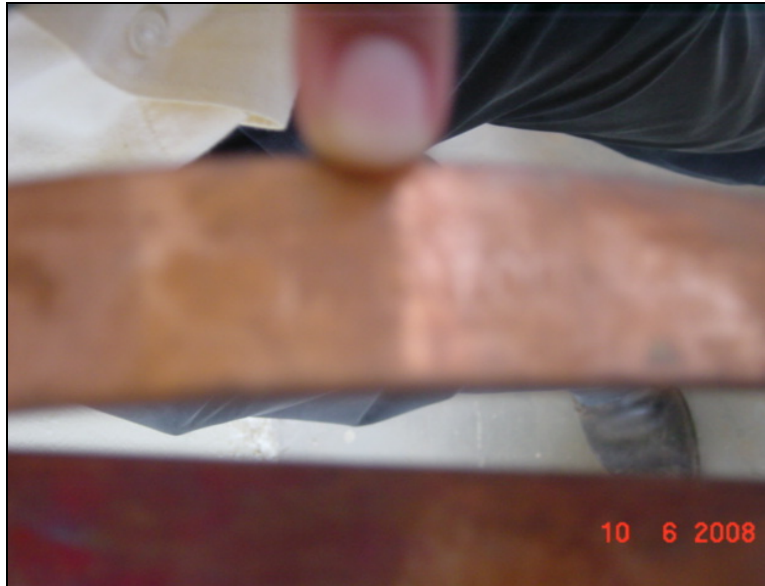
**GAMBAR 3**

Copper tape  
jenama Matrod.

Tidak berdaftar  
dengan JKR.

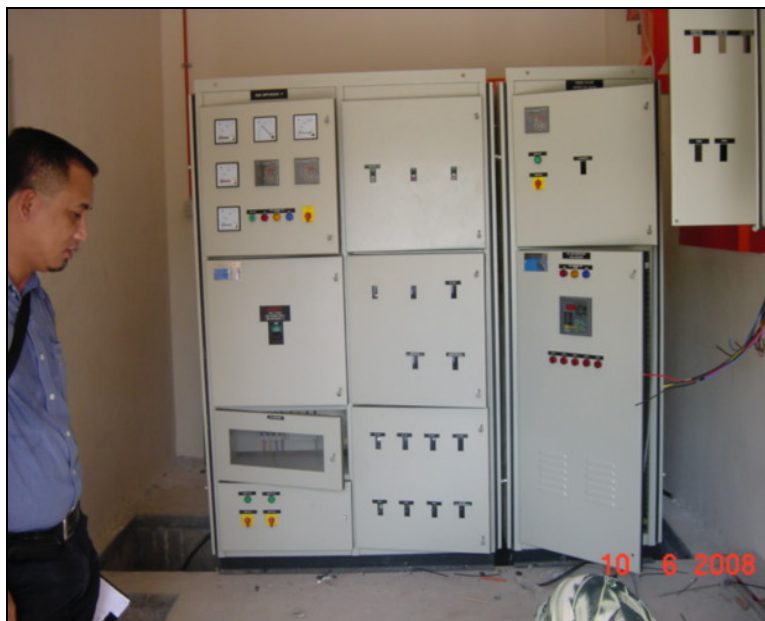
**GAMBAR 4**

Pemandangan  
bahagian  
hadapan MSB di  
blok Pentadbiran  
tiada basbar  
vatical iaitu bukan  
MSB form 2B.

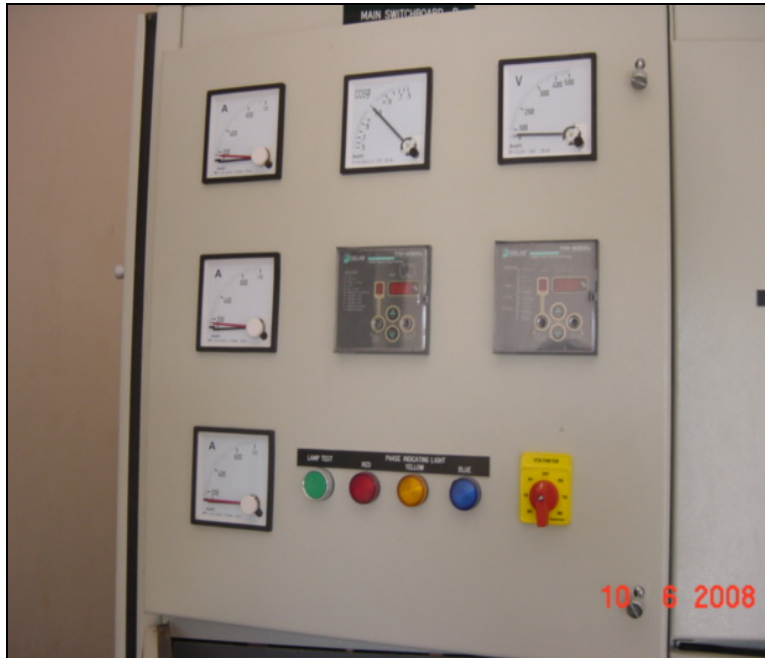
**GAMBAR 5**

Bahagian hadapan (metering) MSB yang mana di dalam BQ menggunakan Digital metering tetapi yang dipasang hanya analog.

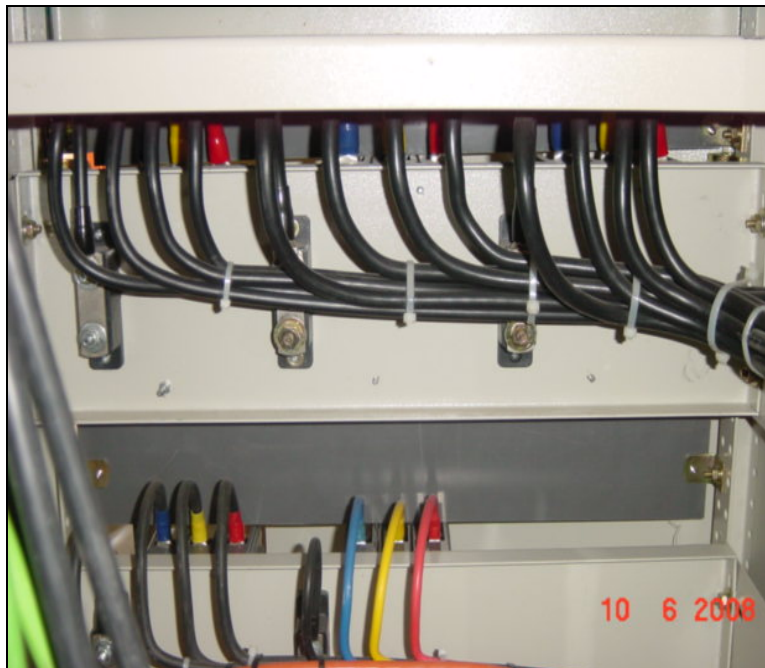
**GAMBAR 6**

Bahagian Dalam MSB yang mana neutral Link di pasang di bahagian dalam bukan bersebelahan dengan MCCB, bukan pemasangan yang betul.

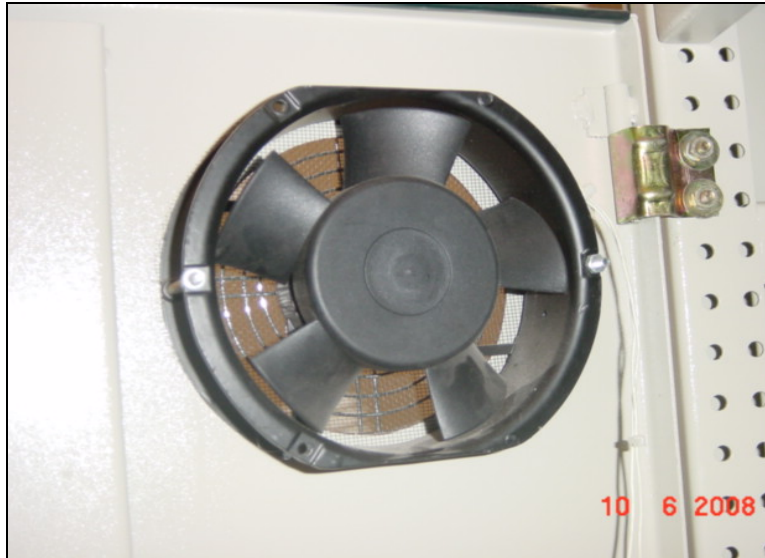
**GAMBAR 7**

Kipas pelawas yang dipasang di kapasitor board yang mana saiznya tidak mengikuti BQ 206mm diameter (pasang hanya 120mm dia)

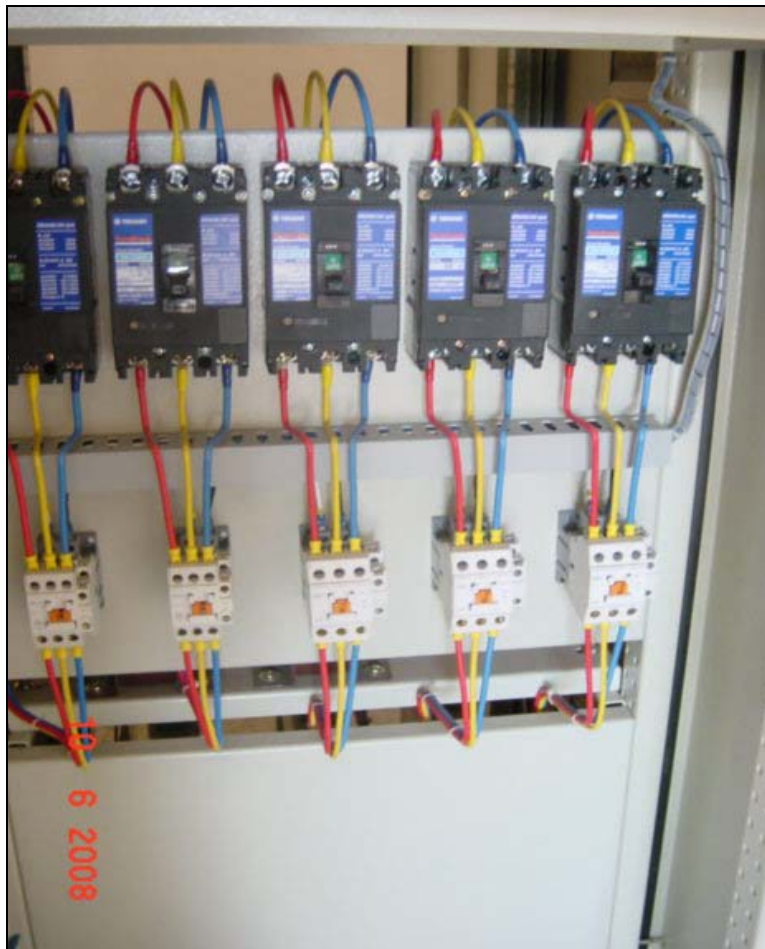
**GAMBAR 8**

Contactur untuk switching P.F yang di pasang bukan mengikut spsifikasi JKR iaitu AC 6B (pasang AC 3)

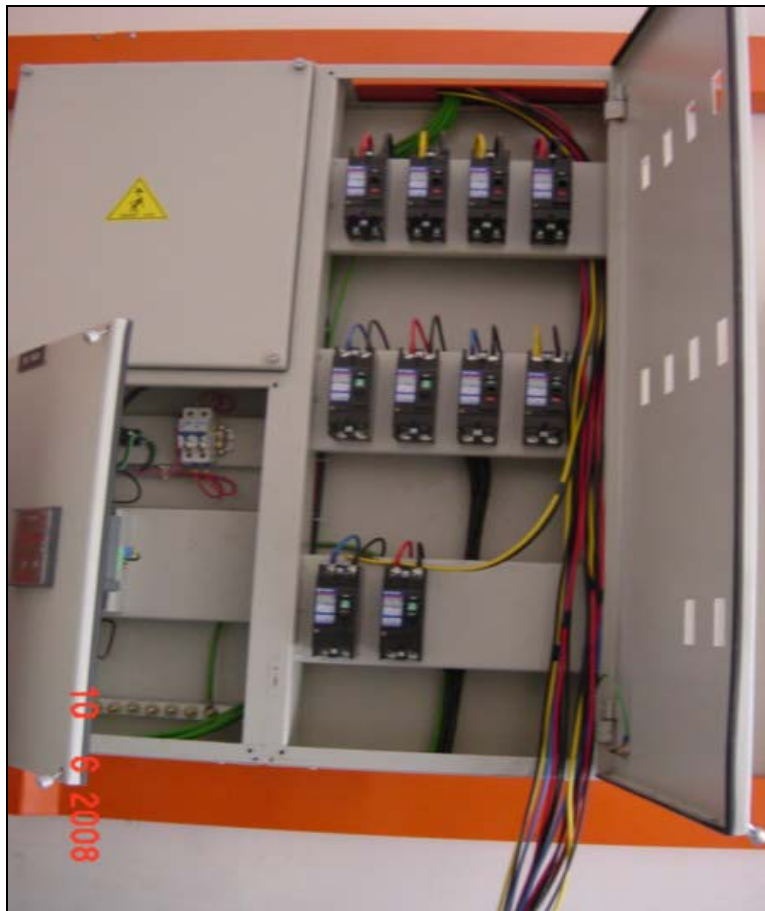
**GAMBAR 9**

Semua pemasangan DB dan SSB tiada nama pembekal pada DB & SSB tersebut.

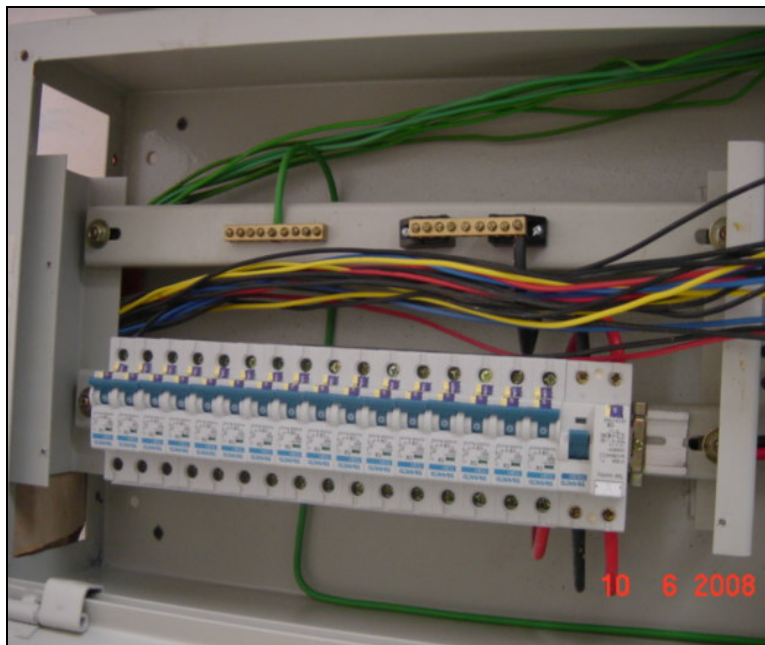
**GAMBAR 10**

Bar untuk termination kabel Bumi dan Neutral tidak cukup. Skru pada bar bumi ada 8 nos dimana MCB ada 16 nos.
