# **LAPORAN INSPEKTORAT PEPASANGAN ELEKTRIK**

## **BANGUNAN IBU PEJABAT JKR NEGERI KELANTAN, KOTA BHARU, KELANTAN DARUL NAIM (BLOK A DAN B) 24 MAC 2010**

**No. Laporan : 23/2010/03/D**

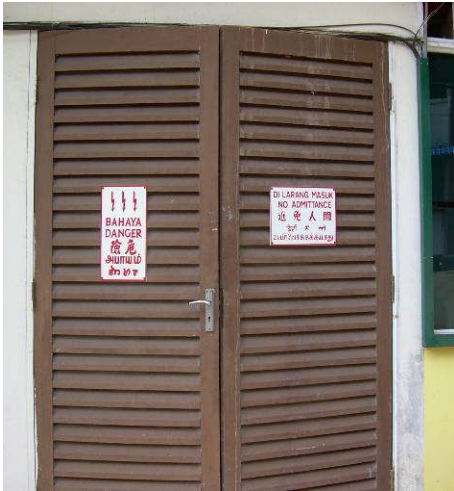
| BIL. | PERKARA | NO. PENEMUAN |
|---|---|---|
| 6 | 1. Bilik Papan Suis Utama tidak berkunci.<br>2. Notis "DILARANG MASUK" tidak mengikut spesifikasi. | 1 |

| Bil | Gambar | Lokasi / Penemuan / Ulasan | Tahap Kerosakan / Isu / Cadangan Penambahbaikan |
|---|---|---|---|
| 1. | | <p><b>Lokasi:</b> Bilik Papan Suis Utama</p> <p><b>Penemuan:</b></p> <ol style="list-style-type: none"> <li>Bilik Papan Suis Utama tidak berkunci.</li> <li>Notis "DILARANG MASUK" tidak mengikut spesifikasi.</li> </ol> <p><b>Ulasan:</b></p> <p>Bilik Papan Suis Utama perlulah berkunci bagi menghalang orang bukan kompeten mendapat akses ke bilik tersebut.</p> <p>Notis "DILARANG MASUK" disediakan untuk memberitahu penghuni premis tentang bahaya yang terdapat di dalam bilik tersebut. Ia juga menghalang pihak yang tidak bertanggungjawab masuk tanpa kebenaran.</p> | <p><b>Tahap Kerosakan:</b> B</p> <p><b>Isu:</b> Keselamatan</p> <p><b>Cadangan Penambahbaikan:</b></p> <ol style="list-style-type: none"> <li>Pintu bilik suis perlu dikunci.</li> <li>Notis "DILARANG MASUK" yang lengkap perlu dipasang pada Pintu Bilik Papan Suis Utama.</li> </ol> <p><b>Rujukan :</b><br/><b>Peraturan – Peraturan Elektrik 1994, Peraturan 38(1), (2) &amp; (5) – Notis</b></p> <p>(1) Suatu notis standard yang mempamerkan perkataan "DILARANG MASUK" hendaklah diletakkan di luar tempat yang mengandungi kelengkapan elektrik jika gangguan tanpa kebenaran pada kelengkapan itu adalah dijangkakan dan jika gangguan sedemikian adalah membahayakan.</p> <p>(2). Notis yang tersebut dalam subperaturan (1) itu hendaklah daripada bahan yang sesuai, 350 milimeter lebar dan 240 milimeter tinggi dengan huruf berwarna hitam di atas latar belakang berwarna putih, dan perkataan "DILARANG MASUK" hendaklah ditulis dengan huruf besar di tengah-tengah, dengan tulisan berukuran 290 milimeter panjang dan 30 milimeter tinggi dan jarak hurufnya ialah 6 milimeter.</p> <p>(5) Notis-notis di bawah subperaturan (1) dan (3) hendaklah mudah dibaca dan ditempatkan di tempat yang dilihat.</p> |

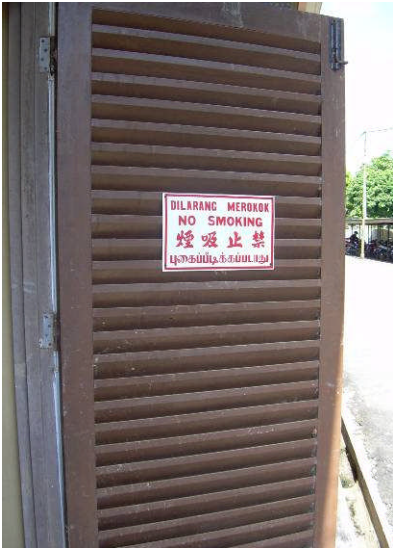
| BIL. | PERKARA | NO. PENEMUAN |
|---|---|---|
| 7 | Tiada <i>wire mesh</i> pada pintu bilik. | 2 |

| Bil | Gambar | Lokasi / Penemuan / Ulasan | Tahap Kerosakan / Isu / Cadangan Penambahbaikan |
|---|---|---|---|
| 2. | | <p><b>Lokasi:</b> Bilik Papan Suis Utama</p> <p><b>Penemuan:</b><br/>Tiada <i>wire mesh</i> pada pintu bilik.</p> <p><b>Ulasan:</b><br/>Pemasangan <i>wire mesh</i> perlu pada bilik elektrik bagi mengelakkan serangga / haiwan perosak memasuki bilik tersebut.</p> | <p><b>Tahap Kerosakan:</b> B</p> <p><b>Isu:</b> Keselamatan</p> <p><b>Cadangan Penambahbaikan:</b><br/>Perlu dipasang bagi mengelakkan serangga / haiwan perosak</p> <p><b>Rujukan :</b><br/><b>Peraturan – Peraturan Elektrik 1994, Peraturan 110(1) - Penyenggaraan Pemasangan</b></p> <p>(1) Sesuatu pemasangan hendaklah disenggarakan dalam keadaan baik dan berfungsi dan langkah-langkah awasan hendaklah dipatuhi pada setiap masa untuk mencegah bahaya.</p> |

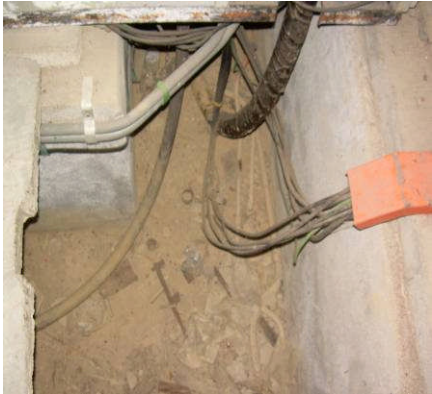
| BIL. | PERKARA | NO. PENEMUAN |
|---|---|---|
| 9 | 1. Peparit kotor dan kurang kandungan pasir.<br>2. Tiada penutup. | 4 |

| Bil | Gambar | Lokasi / Penemuan / Ulasan | Tahap Kerosakan / Isu / Cadangan Penambahbaikan |
|---|---|---|---|
| 4. | | <p><b>Lokasi:</b> Bilik Papan Suis Utama</p> <p><b>Penemuan:</b></p> <ol style="list-style-type: none"> <li>1. Peparit kotor dan kurang kandungan pasir.</li> <li>2. Tiada penutup.</li> </ol> <p><b>Ulasan:</b><br/>Peparit masukan kabel utama di Bilik Papan Suis Utama kurang pasir dan kotor. Tujuan pasir diisi adalah untuk melindungi kabel dan bagi mengelakkan air dari bertakung.</p> <p>Penutup peparit perlu dipasang sepenuhnya bagi mengelakkan serangga/haiwan perosak memasuki peparit dan memudahkan orang kompeten menjalankan kerja.</p> | <p><b>Tahap Kerosakan:</b> B</p> <p><b>Isu:</b> Keselamatan</p> <p><b>Cadangan Penambahbaikan:</b><br/>Peparit perlulah dibersihkan dan ditambah dengan pasir yang mencukupi.</p> <p><b>Rujukan :</b><br/><b>Peraturan – Peraturan Elektrik 1994, Peraturan 22(1) – Sesalur dan sambungan bawah tanah</b></p> <p>(1) Talian bekalan bawah tanah hendaklah sentiasa ditebat dan dilindungi sehingga memuaskan hati Suruhanjaya, dan apabila talian ini dipasang pada jambatan atau pembentung ia hendaklah dilindungi mengikut apa-apa cara yang diarahkan oleh Suruhanjaya.</p> |

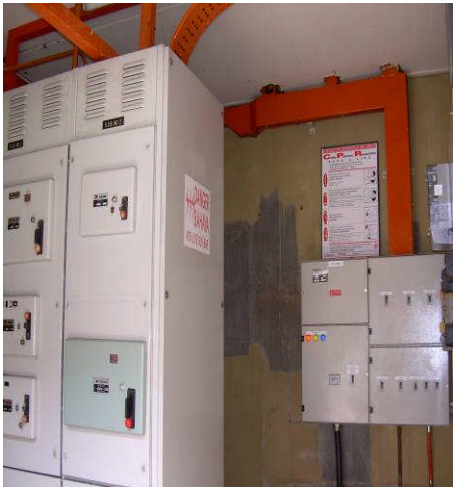
| BIL. | PERKARA | NO. PENEMUAN |
|---|---|---|
| 10 | Tiada gambarajah skematik. | 5 |

| Bil | Gambar | Lokasi / Penemuan / Ulasan | Tahap Kerosakan / Isu / Cadangan Penambahbaikan |
|---|---|---|---|
| 5. | | <p><b>Lokasi:</b> Bilik Papan Suis Utama</p> <p><b>Penemuan:</b><br/>Tiada gambarajah skematik.</p> <p><b>Ulasan:</b><br/>Ketiadaan gambarajah skematik sukar melaksanakan senggara. Sebelum kerja-kerja penambahan dilaksanakan, kepastian nilai beban yang ada pada papan suis perlu diambilkira supaya tidak berlaku masalah lebih beban.</p> | <p><b>Tahap Kerosakan:</b> B</p> <p><b>Isu:</b> Penyenggaraan</p> <p><b>Cadangan Penambahbaikan:</b><br/>Perlu sediakan gambarajah skematik terkini.</p> <p><b>Rujukan :</b><br/><b>Peraturan – Peraturan Elektrik 1994, Peraturan 19(1b) – Susunan papan suis secara am.</b></p> <p>(1) Susunan am papan suis hendaklah seperti yang berikut:<br/>(b) pengaliran tiap-tiap konduktor hendaklah boleh dikesan dan gambarajah sambungan-sambungan yang dilukis dengan jelas hendaklah dipamerkan berdekatan dengan papan suis itu;</p> |

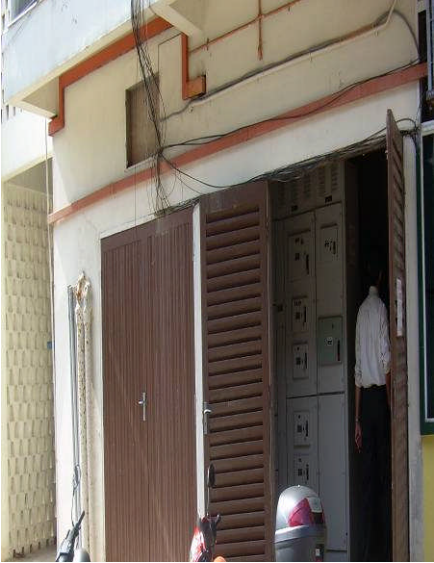
| BIL. | PERKARA | NO. PENEMUAN |
|---|---|---|
| 11 | Tiada sistem pengudaraan yang baik | 6 |

| Bil | Gambar | Lokasi / Penemuan / Ulasan | Tahap Kerosakan / Isu / Cadangan Penambahbaikan |
|---|---|---|---|
| 6. | | <p><b>Lokasi:</b> Bilik Papan Suis Utama</p> <p><b>Penemuan:</b><br/>Tiada sistem pengudaraan yang baik di Bilik Papan Suis Utama kerana tiada kekisi atau kipas pelawas dipasang.</p> <p><b>Ulasan:</b><br/>Bilik papan suis memerlukan sistem pengudaraan yang baik. Ia penting bagi memastikan papan suis tidak mengalami tekanan udara akibat kepanasan yang berterusan tanpa dialih udara.</p> | <p><b>Tahap Kerosakan:</b> B</p> <p><b>Isu:</b> Keselamatan</p> <p><b>Cadangan Penambahbaikan:</b><br/>Sistem pengudaraan perlu diwujudkan di Bilik Papan Suis Utama samaada dipasang kekisi ataupun kipas pelawas.</p> <p><b>Rujukan:</b><br/><b>Peraturan – Peraturan Elektrik 1994, Peraturan 37(a) - Ruang bagi papan suis atau kelengkapan</b><br/>Mana-mana bahagian sesuatu pemasangan yang papan suis atau kelengkapan dipasang didalam mana-mana premis -<br/>(a) hendaklah cukup terang, dialih udara dan sentiasa kering;</p> |

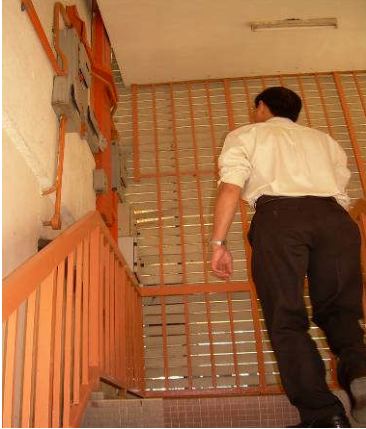
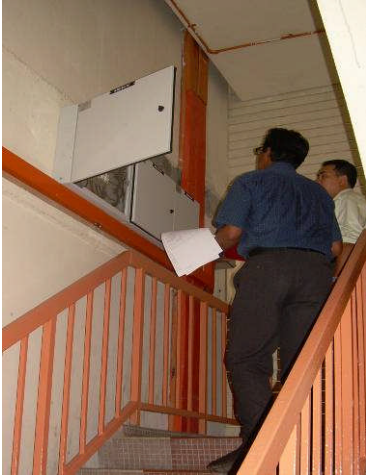
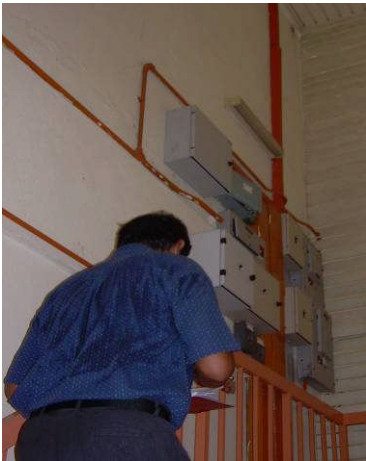
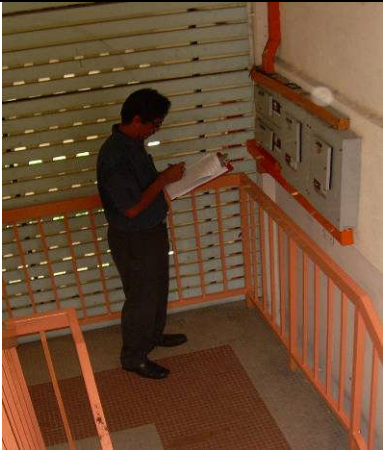
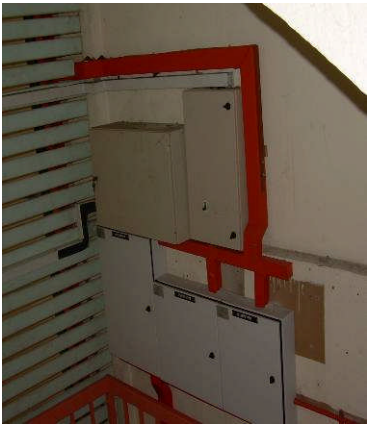
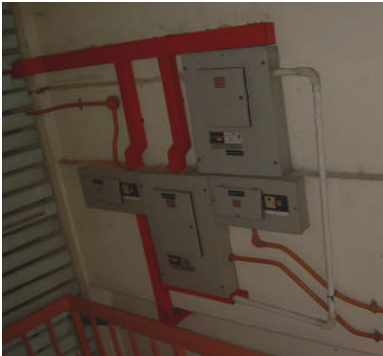
| <b>BIL.</b> | <b>PERKARA</b> | <b>NO.<br/>PENEMUAN</b> |
|---|---|---|
| 1 | Terletak di laluan tangga. | 11 |

| Bil | Gambar | Lokasi / Penemuan / Ulasan | Tahap Kerosakan / Isu / Cadangan Penambahbaikan |
|---|---|---|---|
| 11. | | <p><b>Lokasi:</b> Riser Elektrik</p> <p><b>Penemuan:</b></p> <ol style="list-style-type: none"> <li>1. Terletak di laluan tangga.</li> <li>2. Tiada alas getah sebagai penambat untuk pengendali papan suis.</li> </ol> <p><b>Ulasan:</b><br/>Kedudukan <i>riser</i> elektrik di laluan tangga boleh mendatangkan bahaya kepada penghuni bangunan.</p> <p>Keperluan alas getah dengan saiz dan ketebalan yang sesuai adalah penting bagi memastikan keselamatan nyawa pengendali jika berlakunya renjatan elektrik semasa menjalankan kerja.</p> | <p><b>Tahap Kerosakan:</b> A</p> <p><b>Isu:</b> Keselamatan</p> <p><b>Cadangan Penambahbaikan:</b><br/>Menempatkan <i>riser</i> elektrik di dalam bilik ataupun memasang pagar bagi papan suis tersebut bagi menghalang orang bukan kompeten daripada menghampiri papan suis.</p> <p><b>Rujukan :</b><br/><b>Peraturan – Peraturan Elektrik 1994, Peraturan 19 (2) – Susunan papan suis secara am.</b></p> <p>(2) Alas getah yang saiz dan ketebalannya yang sesuai hendaklah diletakkan di atas lantai dihadapan setiap papan suis untuk mencegah bahaya renjatan elektrik kepada seseorang pengendali.</p> <p><b>Peraturan – Peraturan Elektrik 1994, Peraturan 110(1) &amp; (2) Penyenggaraan Pepasangan</b></p> |

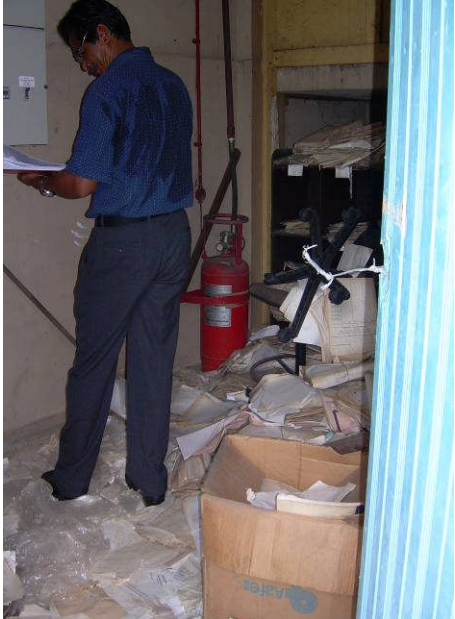
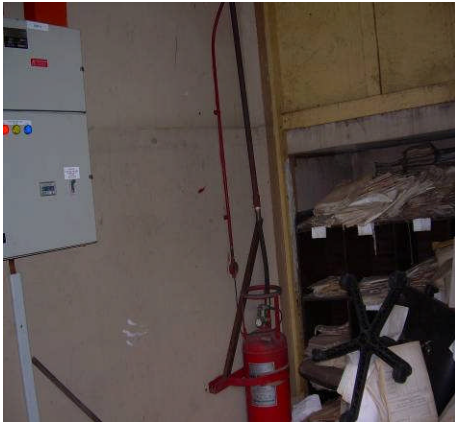
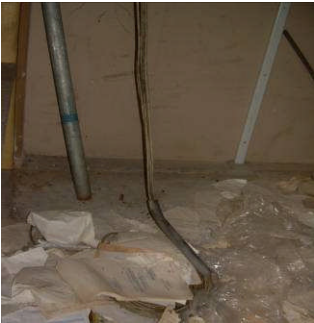
| <b>BIL.</b> | <b>PERKARA</b> | <b>NO.<br/>PENEMUAN</b> |
|---|---|---|
| 2 | 1. Tiada sistem pengudaraan yang baik .<br>2. Bilik dijadikan stor. | 12 |

| Bil | Gambar | Lokasi / Penemuan / Ulasan | Tahap Kerosakan / Isu / Cadangan Penambahbaikan |
|---|---|---|---|
| 12. | | <p><b>Lokasi:</b> Bilik <i>riser</i> elektrik</p> <p><b>Penemuan:</b></p> <ol style="list-style-type: none"> <li>1. Tiada sistem pengudaraan yang baik .</li> <li>2. Bilik dijadikan stor.</li> </ol> <p><b>Ulasan:</b></p> <p>Bilik papan suis memerlukan sistem pangudaraan yang baik. Ia penting bagi memastikan papan suis tidak mengalami tekanan udara akibat kepanasan yang berterusan tanpa dialih udara.</p> <p>Bilik <i>riser</i> tidak boleh dijadikan stor. Keadaan ini boleh menyebabkan kebakaran jika berlaku percikan api kerana kertas boleh menjadi punca kebakaran.</p> | <p><b>Tahap Kerosakan:</b> A</p> <p><b>Isu:</b> Penyenggaraan</p> <p><b>Cadangan Penambahbaikan:</b></p> <p>Sistem pengudaraan perlu diwujudkan samaada dipasang kekisi ataupun kipas pelawas.</p> <p>Bilik ini perlu dibersihkan setiap masa bagi menjamin keselamatan penghuni dan harta benda.</p> <p><b>Rujukan:</b><br/><b>Peraturan – Peraturan Elektrik 1994, Peraturan 37(a), (b) &amp; (d) – Ruang bagi papan suis atau kelengkapan</b></p> <p>Mana-mana bahagian sesuatu pemasangan yang papan suis atau kelengkapan dipasang didalam mana-mana premis –</p> <p>(b) hendaklah bebas daripada halangan bagi membolehkan papan suis atau kelengkapan itu dikendalikan dengan selamat;</p> <p>(d) tidak boleh digunakan bagi apa-apa jenis penstoran.</p> |

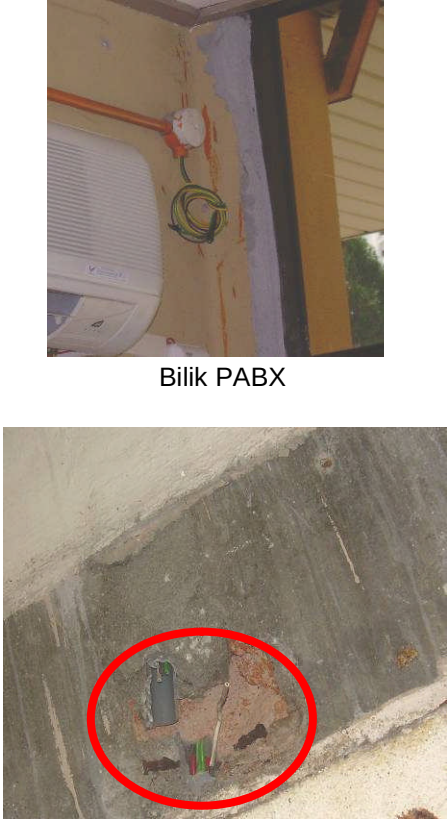
| <b>BIL.</b> | <b>PERKARA</b> | <b>NO.<br/>PENEMUAN</b> |
|---|---|---|
| 3 | Pendawaian yang sudah tidak digunakan tidak ditamatkan bekalannya. | 13 |

| Bil | Gambar | Lokasi / Penemuan / Ulasan | Tahap Kerosakan / Isu / Cadangan Penambahbaikan |
|---|---|---|---|
| 13. | <p>Bilik PABX</p> <p>Riser Elektrik</p> | <p><b>Lokasi:</b><br/>Bilik PABX dan Riser Elektrik</p> <p><b>Penemuan:</b><br/>Pendawaian yang sudah tidak digunakan tidak ditamatkan bekalnya.</p> <p><b>Ulasan:</b><br/>Pendawaian yang sudah tidak digunakan perlulah ditamatkan untuk mengelakkan bahaya.</p> | <p><b>Tahap Kerosakan:</b> A</p> <p><b>Isu:</b> Keselamatan</p> <p><b>Cadangan Penambahbaikan:</b><br/>Pendawaian yang sudah tidak digunakan perlulah ditutup atau dimatikan supaya kelihatan kemas disamping merupakan satu amalan kejuruteraan yang baik.</p> <p><b>Rujukan :</b><br/><b>Peraturan – Peraturan Elektrik 1994, Peraturan 15(1) &amp; (2)– Radas, konduktor, aksesori, dsb</b></p> <p>(1) Mana-mana radas, konduktor atau aksesori bagi maksud penyambungan kepada sesuatu pemasangan hendaklah dalam saiz, kuasa dan bilangan yang mencukupi bagi menepati maksud yang dicadangkan dan hendaklah dibina, dipasang, disusun, dilindungi, dikerjakan dan disenggarakan sedemikian rupa bagi mencegah bahaya.</p> <p>(2) Sesuatu konduktor hendaklah ditebat dan dilindungi secara berkesan atau ditempatkan atau dikawal keselamatannya sedemikian rupa bagi mencegah bahaya.</p> <p><b>Peraturan – Peraturan Elektrik 1994, Peraturan 110(1) &amp; (2) Penyenggaraan Pemasangan</b></p> |

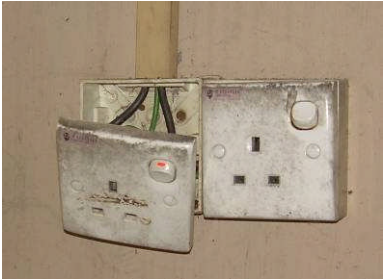
| <b>BIL.</b> | <b>PERKARA</b> | <b>NO.<br/>PENEMUAN</b> |
|---|---|---|
| 4 | Soket telah tertanggal. | 14 |

| Bil | Gambar | Lokasi / Penemuan / Ulasan | Tahap Kerosakan / Isu / Cadangan Penambahbaikan |
|---|---|---|---|
| 14. | | <p><b>Lokasi:</b><br/>Bilik riser elektrik</p> <p><b>Penemuan:</b><br/>Soket telah tertanggal.</p> <p><b>Ulasan:</b><br/>Didapati keadaan soket boleh mendatangkan bahaya kepada pengguna.</p> | <p><b>Tahap Kerosakan:</b> B</p> <p><b>Isu:</b> Keselamatan</p> <p><b>Cadangan Penambahbaikan:</b><br/>Soket tersebut perlulah dibaiki supaya tidak berlaku bahaya.</p> <p><b>Rujukan :</b><br/><b>Peraturan – Peraturan Elektrik 1994, Peraturan 110(1) &amp; (2) Penyenggaraan Pemasangan</b></p> |

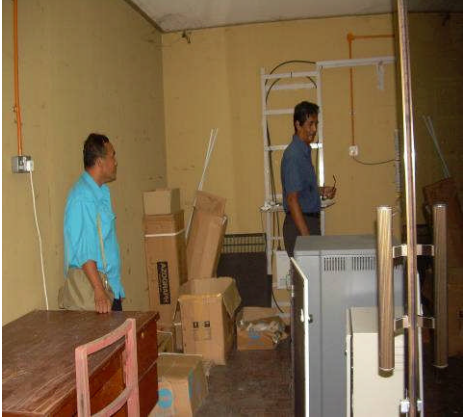
| BIL. | PERKARA | NO. PENEMUAN |
|---|---|---|
| 14 | Bilik PABX dijadikan stor. | 15 |

| Bil | Gambar | Lokasi / Penemuan / Ulasan | Tahap Kerosakan / Isu / Cadangan Penambahbaikan |
|---|---|---|---|
| 15. | | <p><b>Lokasi:</b> Bilik PABX</p> <p><b>Penemuan:</b><br/>Bilik dijadikan stor.</p> <p><b>Ulasan:</b><br/>Keadaan ini menghalang pengendali menjalankan kerja-kerja senggaraan.</p> | <p><b>Tahap Kerosakan:</b> B</p> <p><b>Isu:</b> Penyenggaraan</p> <p><b>Cadangan Penambahbaikan:</b><br/>Bilik ini perlu dibersihkan setiap masa.</p> |

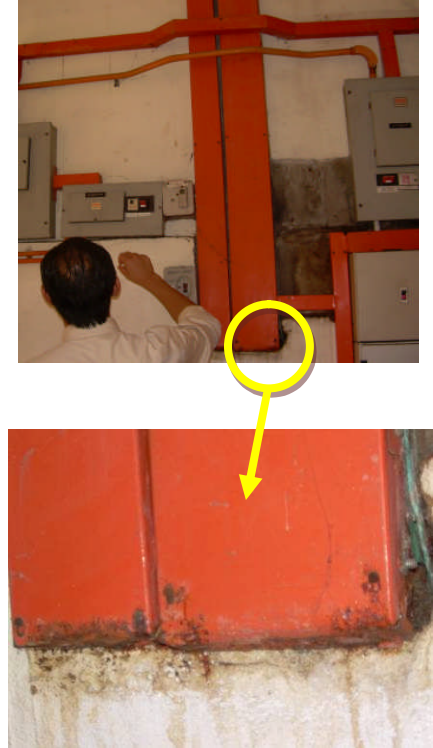
| <b>BIL.</b> | <b>PERKARA</b> | <b>NO.<br/>PENEMUAN</b> |
|---|---|---|
| 5 | Kesan air pada dinding papan suis. | 16 |

| Bil | Gambar | Lokasi / Penemuan / Ulasan | Tahap Kerosakan / Isu / Cadangan Penambahbaikan |
|---|---|---|---|
| 16. | | <p><b>Lokasi:</b> Riser Elektrik</p> <p><b>Penemuan:</b><br/>Kesan air pada dinding papan suis.</p> <p><b>Ulasan:</b><br/>Terdapat kesan air pada dinding papan suis yang berpunca daripada tingkat atas. Kemungkinan air telah masuk ke dalam <i>trunking</i> dan boleh menyebabkan berlakunya gangguan elektrik jika terdapat kabel yang luka.</p> | <p><b>Tahap Kerosakan:</b> A</p> <p><b>Isu:</b> Penyenggaraan</p> <p><b>Cadangan Penambahbaikan:</b><br/>Orang kompeten perlu menjalankan pemeriksaan terhadap papan suis terbabit.</p> <p><b>Rujukan:</b><br/><b>Peraturan – Peraturan Elektrik 1994, Peraturan 15(1) &amp; (2)– Radas, konduktor, aksesori, dsb</b></p> <p><b>Peraturan – Peraturan Elektrik 1994, Peraturan 37(a) - Ruang bagi papan suis atau kelengkapan</b></p> <p><b>Peraturan – Peraturan Elektrik 1994, Peraturan 110(1) &amp; (2) Penyenggaraan Pepasangan</b></p> |

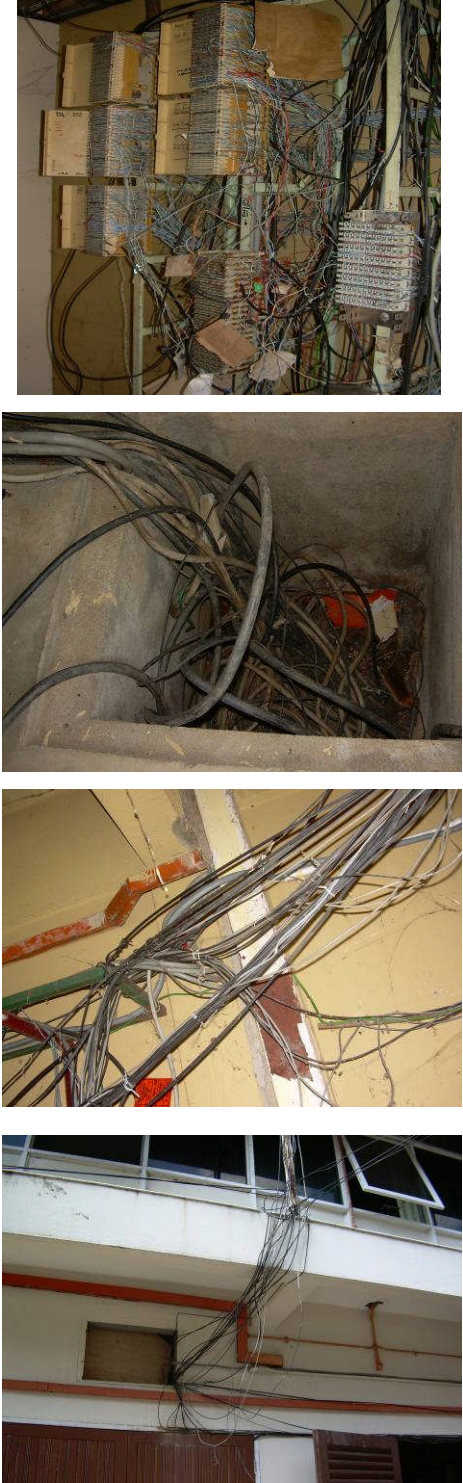
| BIL. | PERKARA | NO. PENEMUAN |
|---|---|---|
| 15 | Pendawaian untuk sistem telekomunikasi tidak kemas dan kotor. | 17 |

| Bil | Gambar | Lokasi / Penemuan / Ulasan | Tahap Kerosakan / Isu /<br>Cadangan Penambahbaikan |
|---|---|---|---|
| 17. | | <p><b>Lokasi:</b><br/>Bilik Sistem Telekomunikasi</p> <p><b>Penemuan:</b><br/>Pendawaian untuk sistem telekomunikasi tidak kemas dan kotor.</p> <p><b>Ulasan:</b><br/>Pendawaian untuk sistem telekomunikasi tidak dilakukan dengan baik. Kabel tidak diikat dengan kemas, tidak tersusun, tidak dimasukkan ke dalam <i>trunking</i> dengan sempurna dan dibiarkan terdedah.</p> | <p>Tahap Kerosakan: <b>B</b></p> <p><b>Isu:</b> Penyenggaraan</p> <p><b>Cadangan Penambahbaikan:</b><br/>Bilik sistem telekomunikasi perlu dibersihkan setiap masa.</p> |

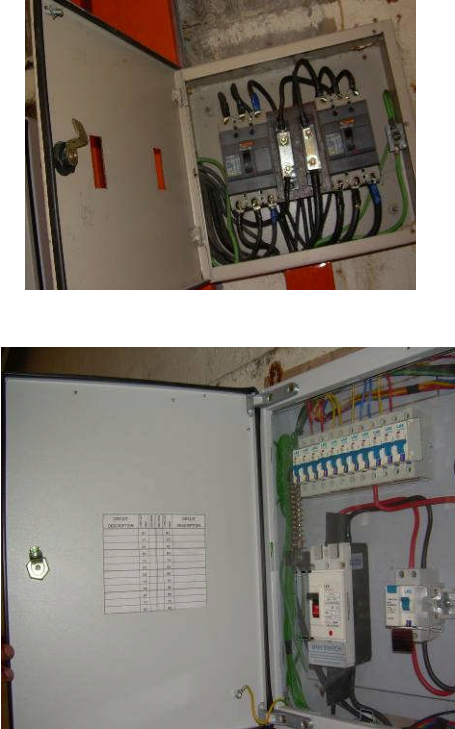
| BIL. | PERKARA | NO. PENEMUAN |
|---|---|---|
| 16 | Tiada maklumat litar akhir pada kebanyakan pintu papan agihan. | 18 |

| Bil | Gambar | Lokasi / Penemuan / Ulasan | Tahap Kerosakan / Isu / Cadangan Penambahbaikan |
|---|---|---|---|
| 18. | | <p><b>Lokasi:</b> Papan Agihan</p> <p><b>Penemuan:</b><br/>Tiada maklumat litar akhir pada kebanyakan pintu papan agihan.</p> <p><b>Ulasan:</b><br/>Ketiadaan gambarajah skematik pada papan agihan sukar bagi pengendali mengenalpasti sambungan sesuatu beban. Penambahan beban berterusan tanpa mengetahui nilai sebenar saiz suis gear dan saiz kabel akan membahayakan sesuatu pemasangan elektrik.</p> | <p><b>Tahap Kerosakan:</b> B</p> <p><b>Isu:</b> Keselamatan</p> <p><b>Cadangan Penambahbaikan:</b><br/>Gambarajah skematik untuk papan agihan perlu diadakan bagi memastikan setiap pemasangan sediaada dapat dikenalpasti sebelum kerja-kerja penambahan beban dilaksanakan.</p> <p><b>Rujukan :</b><br/><b>PPE 1994, Peraturan 19(1b) – Susunan papan suis secara am.</b></p> |

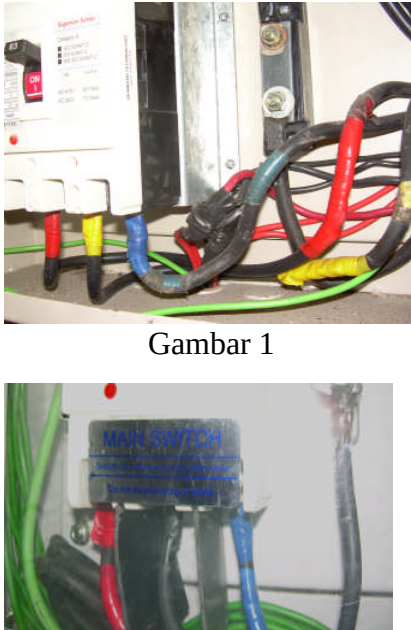
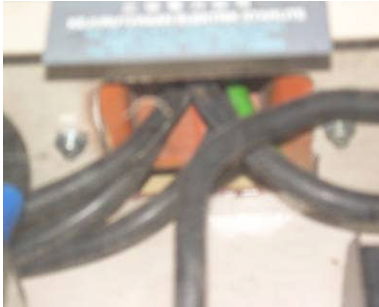
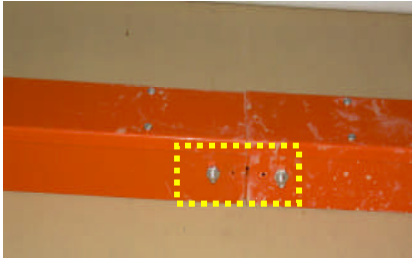
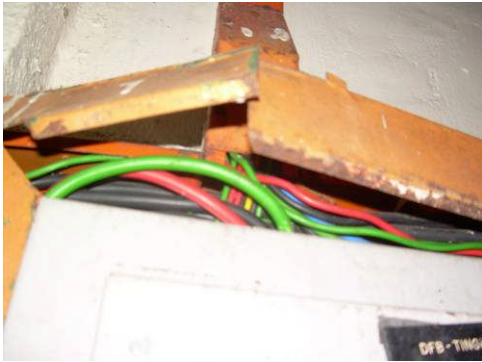
| BIL. | PERKARA | NO. PENEMUAN |
|---|---|---|
| 17 | 1. Penyambungan kabel menggunakan <i>tape</i> hitam.<br>2. Tiada <i>rubber bush</i> pada bukaan masukan kabel ke papan suis dan papan agihan.<br>3. Sebahagian daripada penyambungan <i>trunking</i> tidak dipasang <i>copper bridge</i> .<br>4. Sebahagian <i>trunking</i> didapati telah terbuka. | 19 |

| Bil | Gambar | Lokasi / Penemuan / Ulasan | Tahap Kerosakan / Isu / Cadangan Penambahbaikan |
|---|---|---|---|
| 19. | <p>Gambar 1</p> <p>Gambar 2</p> | <p><b>Lokasi:</b> Papan Agihan</p> <p><b>Penemuan:</b><br/>Gambar 1 &amp; 2:<br/>Penggunaan <i>tape</i> hitam untuk menutup kabel yang telah luka. Penggunaan <i>tape</i> yang tidak berkualiti untuk penyambungan kabel ke terminal suis gear.</p> <p>Gambar 3 &amp; 4 :<br/>Tiada <i>rubber bush</i> pada bukaan masukan kabel ke papan suis dan papan agihan.</p> <p>Gambar 5:<br/>Sebahagian daripada penyambungan <i>trunking</i> tidak dipasang <i>cooper bridge</i>.</p> | <p><b>Tahap Kerosakan:</b> B</p> <p><b>Isu:</b> Keselamatan</p> <p><b>Cadangan Penambahbaikan:</b><br/>Gambar 1 &amp; 2:<br/><i>Coloured cable sleeve</i> perlu dipasang untuk penyambungan kabel ke terminal suis gear.</p> <p>Gambar 3 &amp; 4 :<br/>Kerja-kerja senggaraan perlu dijalankan secara berterusan bagi mencegah bahaya dan memastikan pemasangan berada dalam keadaan selamat.</p> <p>Gambar 5:<br/><i>Cooper bridge</i> perlulah di pasang diantara penyambung <i>trunking</i>.</p> |

| Bil | Gambar | Lokasi / Penemuan / Ulasan | Tahap Kerosakan / Isu / Cadangan Penambahbaikan |
|---|---|---|---|
| | <p>Gambar 3</p> <p>Gambar 4</p> <p>Gambar 5</p> <p>Gambar 6</p> | <p>Gambar 6:<br/>Sebahagian <i>trunking</i> didapati telah terbuka.</p> <p><b>Ulasan:</b><br/>Gambar 1 &amp; 2:<br/>Penggunaan bahan yang tidak berkualiti boleh mendatangkan bahaya kepada pemasangan dan penghuni.</p> <p>Gambar 3 &amp; 4 :<br/>Sekiranya ada penambahan pendawaian, kabel akan terluka semasa ditarik kerana tiada <i>rubber bush</i>.</p> <p>Gambar 5:<br/>Tujuan <i>cooper bridge</i> adalah bagi memastikan keterusan pbumian dengan menyambungkan ruang yang terdapat diantara penyambungan dua <i>trunking</i>.</p> <p>Gambar 6:<br/>Keadaan ini membolehkan haiwan memasuki <i>trunking</i> dan boleh mendatangkan bahaya.</p> | <p>Gambar 6:<br/>Orang Kompeten perlulah membaik pulih <i>trunking</i> yang telah terbuka.</p> <p><b>Rujukan :</b><br/><b>PPE 1994, Peraturan 15(3)– Radas, konduktor, aksesori,dsb.</b><br/>(3) Sesuatu konduktor yang tidak dilindungi dengan penyalut logam atau dialirkan dalam pembuluh hendaklah dilindungi dengan penebat bush atau tiub, apabila konduktor itu menembusi dinding, sesekat, lantai atau bumbung bangunan atau binaan lain.</p> <p><b>Peraturan – Peraturan Elektrik 1994, Peraturan 110(1) &amp; (2) Penyenggaraan Pemasangan</b></p> |

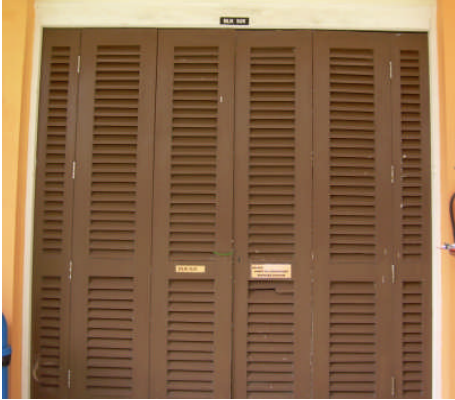
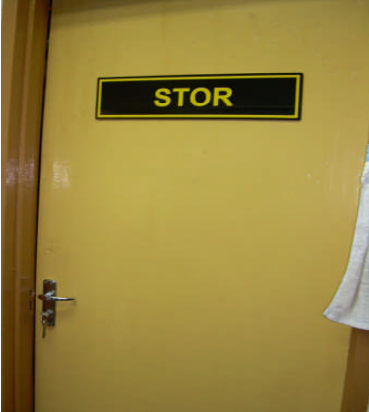
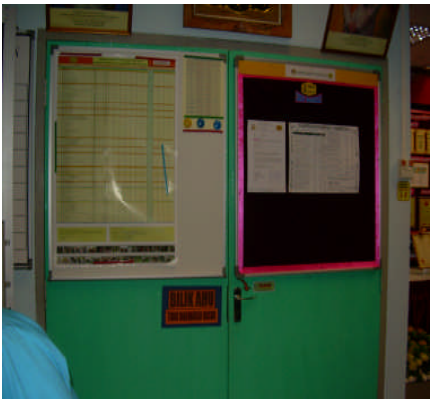
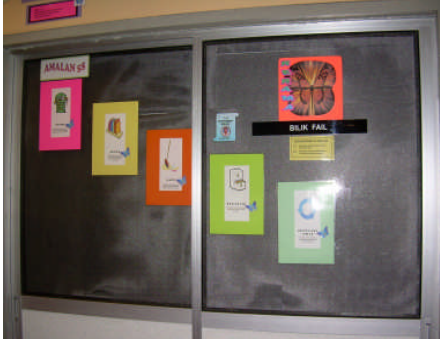
| BIL. | PERKARA | NO. PENEMUAN |
|---|---|---|
| 5 | 1. Bilik Papan Suis Utama tidak berkunci.<br>2. Notis "DILARANG MASUK" tidak mengikut spesifikasi.<br>3. Tiada sistem pengudaraan yang baik.<br>4. Tiada tanda nama bilik. | 1 |

| Bil | Gambar | Lokasi / Penemuan / Ulasan | Tahap Kerosakan / Isu / Cadangan Penambahbaikan |
|---|---|---|---|
| 1. | <p style="text-align: center;">Gambar 1</p> <p style="text-align: center;">Gambar 2</p> <p style="text-align: center;">Gambar 3</p> | <p><b>Lokasi:</b><br/>Gambar 1:<br/>Bilik Papan Suis Utama</p> <p>Gambar 2, 3 &amp; 4:<br/>Bilik riser elektrik</p> <p><b>Penemuan:</b></p> <ol style="list-style-type: none"> <li>1. Bilik Papan Suis tidak berkunci.</li> <li>2. Tiada Notis "DILARANG MASUK".</li> <li>3. Tiada sistem pengudaraan yang baik.</li> <li>4. Tiada tanda nama bilik.</li> </ol> <p><b>Ulasan:</b></p> <ol style="list-style-type: none"> <li>1. Bilik Papan Suis Utama perlulah berkunci bagi menghalang orang bukan kompeten mendapat akses ke bilik tersebut.</li> <li>2. Notis "DILARANG MASUK" disediakan untuk memberitahu penghuni premis tentang bahaya yang terdapat di dalam bilik tersebut. Ia juga menghalang pihak yang tidak bertanggungjawab masuk tanpa kebenaran.</li> <li>3. Bilik papan suis memerlukan sistem pengudaraan yang baik. Ia penting bagi memastikan papan suis tidak mengalami tekanan udara akibat kepanasan yang berterusan tanpa dialih udara.</li> <li>4. Pintu bilik suis perlu dilengkapkan dengan nama bilik supaya tidak sewenang-wenangnya boleh dimasuki oleh orang yang bukan kompeten.</li> </ol> | <p><b>Tahap Kerosakan:</b> <span style="background-color: yellow;">B</span></p> <p><b>Isu:</b> Keselamatan</p> <p><b>Cadangan Penambahbaikan:</b></p> <ol style="list-style-type: none"> <li>1. Pintu bilik suis perlu dikunci.</li> <li>2. Notis "DILARANG MASUK" yang lengkap perlu dipasang pada Pintu Bilik Papan Suis.</li> <li>3. Sistem pengudaraan perlu diwujudkan di Bilik Papan Suis samaada dipasang kekisi ataupun kipas pelawas.</li> <li>4. Pintu bilik suis perlu dilengkapkan dengan nama bilik.</li> </ol> <p><b>Rujukan :</b><br/><b>Peraturan – Peraturan Elektrik 1994, Peraturan 38 – Notis</b></p> <p>(1) Suatu notis standard yang mempamerkan perkataan "DILARANG MASUK" hendaklah diletakkan di luar tempat yang mengandungi kelengkapan elektrik jika gangguan tanpa kebenaran pada kelengkapan itu adalah dijangkakan dan jika gangguan sedemikian adalah membahayakan.</p> <p>(2). Notis yang tersebut dalam subperaturan (1) itu hendaklah daripada bahan yang sesuai, 350 milimeter lebar dan 240 milimeter tinggi dengan huruf berwarna hitam di atas latar belakang berwarna putih, dan perkataan "DILARANG MASUK" hendaklah ditulis dengan huruf besar di tengah-tengah, dengan tulisan berukuran 290 milimeter panjang dan 30 milimeter tinggi dan jarak hurufnya ialah 6 milimeter.</p> |

| Bil | Gambar | Lokasi / Penemuan / Ulasan | Tahap Kerosakan / Isu / Cadangan Penambahbaikan |
|---|---|---|---|
| | <p>Gambar 4</p> | | <p>(3). Notis standard yang mempamerkan perkataan “BAHAYA” hendaklah diletakkan di tempat yang mudah dilihat berdekatan dengan papan suis.</p> <p>(4). Notis yang disebut dalam subperaturan (3) hendaklah daripada bahan yang sesuai, berukuran 240 milimeter lebar dan 350 milimeter tinggi dengan huruf berwarna merah di atas latar belakang berwarna putih, dan di atasnya hendaklah mempunyai garisan tiga halilintar biasa yang setiapnya berukuran 80 milimeter tinggi dan 6 milimeter lebar pada bahagian yang paling lebar, dan di bawahnya perkataan “BAHAYA” hendaklah ditulis dengan huruf besar, dengan tulisan 190 milimeter panjang dan 28 milimeter tinggi dan jarak dan jarak hurufnya ialah 6 milimeter.</p> <p>(5) Notis-notis di bawah subperaturan (1) dan (3) hendaklah mudah dibaca dan ditempatkan di tempat yang dilihat.</p> <p><b>Peraturan – Peraturan Elektrik 1994, Peraturan 37(a) - Ruang bagi papan suis atau kelengkapan</b></p> <p>Mana-mana bahagian sesuatu pemasangan yang papan suis atau kelengkapan dipasang didalam mana-mana premis -</p> <p>(a) hendaklah cukup terang, dialih udara dan sentiasa kering;</p> |

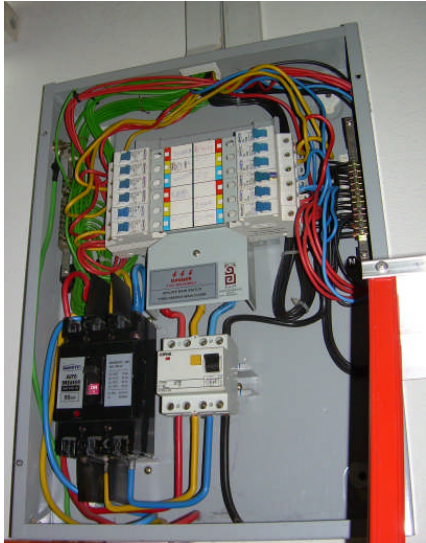
| BIL. | PERKARA | NO. PENEMUAN |
|---|---|---|
| 8 | Tiada penutup/pintu untuk papan agihan. | 5 |

| Bil | Gambar | Lokasi / Penemuan / Ulasan | Tahap Kerosakan / Isu / Cadangan Penambahbaikan |
|---|---|---|---|
| 5. | | <p><b>Lokasi:</b> Papan Agihan</p> <p><b>Penemuan:</b><br/>Tiada penutup/pintu untuk papan agihan.</p> <p><b>Ulasan:</b><br/>Didapati papan agihan terbabit tidak mempunyai penutup. Keadaan ini boleh menyebabkan kemalangan kepada penghuni dan premis. Senggara perosak boleh memasuki papan tersebut seta menyebabkan litar pintas.</p> | <p><b>Tahap Kerosakan:</b> B</p> <p><b>Isu:</b> Keselamatan</p> <p><b>Cadangan Penambahbaikan:</b><br/>Penutup papan suis perlu dipasang semula.</p> <p><b>Rujukan :</b><br/><b>Peraturan – Peraturan Elektrik 1994, Peraturan 19(1b) – Susunan papan suis secara am.</b></p> |

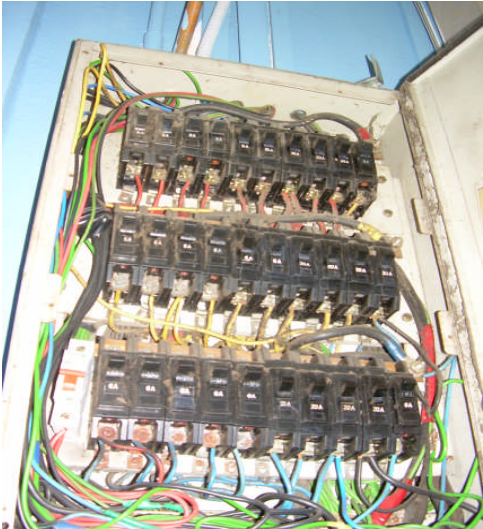
| BIL. | PERKARA | NO. PENEMUAN |
|---|---|---|
| 10 | Tiada pemutus litar bocor ke bumi. | 8 |

| Bil | Gambar | Lokasi / Penemuan / Ulasan | Tahap Kerosakan / Isu / Cadangan Penambahbaikan |
|---|---|---|---|
| 8. | | <p><b>Lokasi:</b> Papan Agihan</p> <p><b>Penemuan:</b><br/>Tiada pemutus litar bocor ke bumi.</p> <p><b>Ulasan:</b><br/>Didapati papan agihan telah usang dan tiada pemutus litar bocor ke bumi (RCCB).</p> | <p><b>Tahap Kerosakan:</b> B</p> <p><b>Isu:</b> Keselamatan</p> <p><b>Cadangan Penambahbaikan:</b><br/>Perlu dibuat pendawaian semula bagi papan agihan tersebut.</p> <p><b>Rujukan :</b><br/><b>Peraturan – Peraturan Elektrik 1994, Peraturan 110(1) &amp; (2) Penyelenggaraan Pemasangan</b></p> |

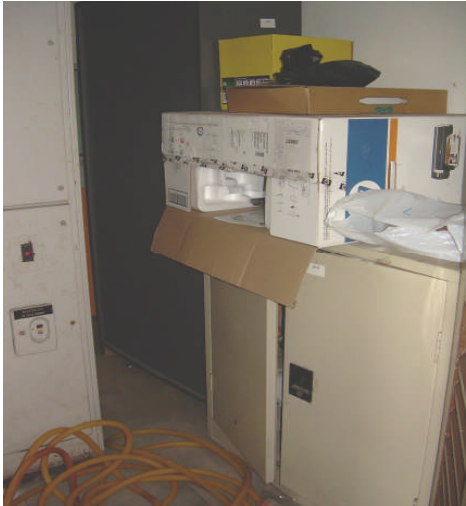
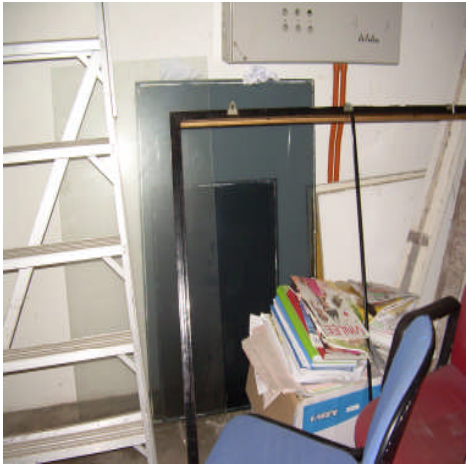
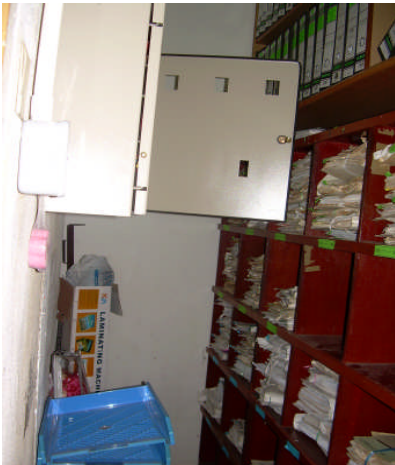
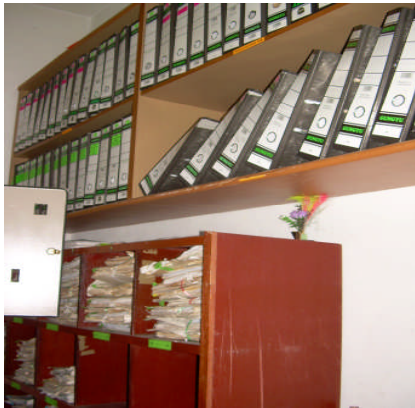
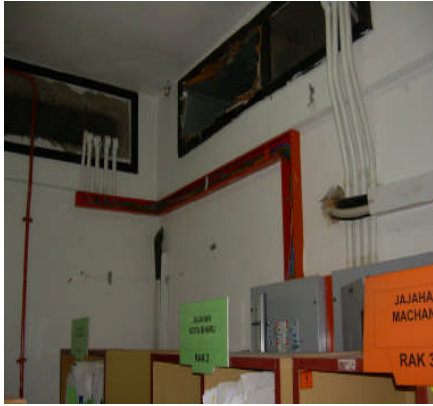
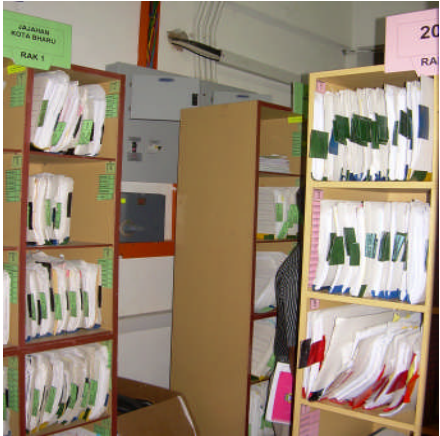
| <b>BIL.</b> | <b>PERKARA</b> | <b>NO.<br/>PENEMUAN</b> |
|---|---|---|
| 1 | 1. Bilik dijadikan stor.<br>2. Tiada alas getah sebagai penambat untuk pengendali papan suis. | 10 |

| Bil | Gambar | Lokasi / Penemuan / Ulasan | Tahap Kerosakan / Isu / Cadangan Penambahbaikan |
|---|---|---|---|
| 10. | <p>Bilik Papan Suis Utama</p><br> <p>Bilik Papan Suis Utama</p> | <p><b>Lokasi:</b> Bilik Papan suis Utama dan Bilik Riser Elektrik</p> <p><b>Penemuan:</b></p> <ol style="list-style-type: none"> <li>1. Bilik dijadikan stor.</li> <li>2. Tiada alas getah sebagai penambat untuk pengendali papan suis.</li> </ol> <p><b>Ulasan:</b></p> <ol style="list-style-type: none"> <li>1. Bilik Papan suis Utama dan bilik riser tidak boleh dijadikan stor. Keadaan ini boleh menyebabkan kebakaran jika berlaku percikan api kerana kertas boleh menjadi punca kebakaran.</li> <li>2. Keperluan alas getah dengan saiz dan ketebalan yang sesuai adalah penting bagi memastikan keselamatan nyawa pengendali jika berlakunya renjatan elektrik semasa menjalankan kerja.</li> </ol> | <p><b>Tahap Kerosakan:</b> <span style="background-color: red; color: white; padding: 2px 5px;">A</span></p> <p><b>Isu:</b> Keselamatan</p> <p><b>Cadangan Penambahbaikan:</b></p> <ol style="list-style-type: none"> <li>1. Bilik ini perlu dibersihkan setiap masa bagi menjamin keselamatan penghuni dan harta benda. Pagar perlu dipasang bagi papan suis tersebut bagi menghalang orang bukan kompeten daripada menghampiri papan suis.</li> <li>2. Alas getah perlu dipasang pada setiap papan suis di bilik elektrik.</li> </ol> <p><b>Rujukan :</b><br/> <b>Peraturan – Peraturan Elektrik 1994, Peraturan 19 (2) – Susunan papan suis secara am.</b></p> <p>(2) Alas getah yang saiz dan ketebalannya yang sesuai hendaklah diletakkan di atas lantai dihadapan setiap papan suis untuk mencegah bahaya renjatan elektrik kepada seseorang pengendali.</p> <p><b>Peraturan – Peraturan Elektrik 1994, Peraturan 110(1) &amp; (2) Penyenggaraan Pepasangan</b></p> |

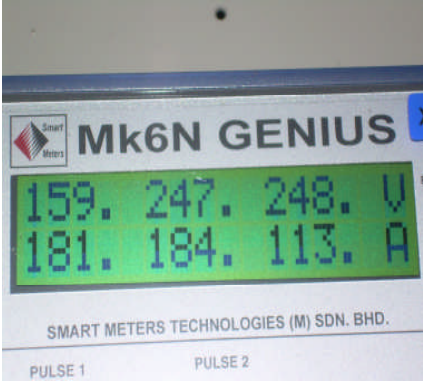
| <b>BIL.</b> | <b>PERKARA</b> | <b>NO.<br/>PENEMUAN</b> |
|---|---|---|
| 2 | Voltan tidak seimbang. | 11 |

| Bil | Gambar | Lokasi / Penemuan / Ulasan | Tahap Kerosakan / Isu / Cadangan Penambahbaikan |
|---|---|---|---|
| 11. | | <p><b>Lokasi:</b> Bilik Papan Suis Utama</p> <p><b>Penemuan:</b><br/>Voltan tidak seimbang.</p> <p><b>Ulasan:</b><br/>Bekalan tiga fasa daripada TNB, fasa ke bumi ialah 230V(+10V/-6V). Keadaan ini telah menghampiri <i>overvoltage</i> pada fasa kuning dan biru yang boleh menyebabkan kerosakan kepada perkakas elektrik yang terdapat di premis dan fasa merah menunjukkan <i>lowvoltage</i>. Kemungkinan berlaku <i>loose contact</i> pada fasa neutral di <i>incoming</i> TNB.</p> | <p><b>Tahap Kerosakan:</b> A</p> <p><b>Isu:</b> Keselamatan</p> <p><b>Cadangan Penambahbaikan:</b><br/>Laporan segera perlu dibuat kepada pihak TNB di talian <b>15454</b> untuk mengenalpasti kerosakan yang terjadi.</p> |

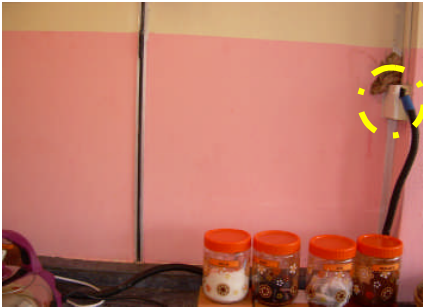
| <b>BIL.</b> | <b>PERKARA</b> | <b>NO.<br/>PENEMUAN</b> |
|---|---|---|
| 3 | Pendawaiaan tambahan yang tidak selamat. | 12 |

| Bil | Gambar | Lokasi / Penemuan / Ulasan | Tahap Kerosakan / Isu / Cadangan Penambahbaikan |
|---|---|---|---|
| 12. | <p>Kesan air pada siling.</p> <p>Soket yang telah rosak.</p> <p>Pendawaian tambahan yang tidak selamat.</p> | <p><b>Lokasi:</b> <i>Pantry</i> Tingkat 3</p> <p><b>Penemuan:</b><br/>Pendawaiaan tambahan yang tidak selamat.</p> <p><b>Ulasan:</b><br/>Terdapat kesan air pada siling di dalam <i>pantry</i> yang berpunca daripada air penghawa dingin yang di pasang di dalam pejabat. Air tersebut telah menitis ke atas soket. Didapati soket tersebut telah rosak dan pendawaiaan tambahan telah dibuat.</p> | <p><b>Tahap Kerosakan:</b> A</p> <p><b>Isu:</b> Penyenggaraan</p> <p><b>Cadangan Penambahbaikan:</b><br/>Soket yang telah rosak perlu ditamatkan dan soket yang baru perlu diwujudkan pada tempat yang sesuai.</p> <p><b>Rujukan:</b><br/><b>Peraturan – Peraturan Elektrik 1994, Peraturan 15(1) &amp; (2)– Radas, konduktor, aksesori, dsb</b></p> <p><b>Peraturan – Peraturan Elektrik 1994, Peraturan 37(a) - Ruang bagi papan suis atau kelengkapan</b></p> <p><b>Peraturan – Peraturan Elektrik 1994, Peraturan 110(1) &amp; (2) Penyenggaraan Pepasangan</b></p> |

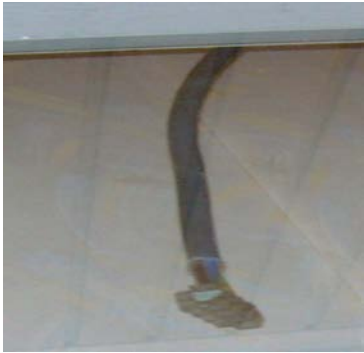
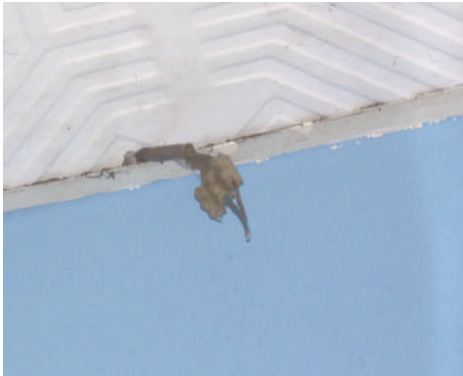
| <b>BIL.</b> | <b>PERKARA</b> | <b>NO.<br/>PENEMUAN</b> |
|---|---|---|
| 4 | Pendawaian yang sudah tidak digunakan tidak ditamatkan bekalannya. | 13 |

| Bil | Gambar | Lokasi / Penemuan / Ulasan | Tahap Kerosakan / Isu / Cadangan Penambahbaikan |
|---|---|---|---|
| 13. | | <p><b>Lokasi:</b> Pejabat</p> <p><b>Penemuan:</b><br/>Pendawaian yang sudah tidak digunakan tidak ditamatkan bekalnya.</p> <p><b>Ulasan:</b><br/>Pendawaian yang sudah tidak digunakan perlulah ditamatkan untuk mengelakkan bahaya.</p> | <p><b>Tahap Kerosakan:</b> A</p> <p><b>Isu:</b> Keselamatan</p> <p><b>Cadangan Penambahbaikan:</b><br/>Pendawaian yang sudah tidak digunakan perlulah ditutup atau dimatikan bagi mengelak bahaya.</p> <p><b>Rujukan :</b><br/><b>Peraturan – Peraturan Elektrik 1994, Peraturan 15(1) &amp; (2)– Radas, konduktor, aksesori, dsb</b></p> <p>(1) Mana-mana radas, konduktor atau aksesori bagi maksud penyambungan kepada sesuatu pemasangan hendaklah dalam saiz, kuasa dan bilangan yang mencukupi bagi menepati maksud yang dicadangkan dan hendaklah dibina, dipasang, disusun, dilindungi, dikerjakan dan disenggarakan sedemikian rupa bagi mencegah bahaya.</p> <p>(2) Sesuatu konduktor hendaklah ditebat dan dilindungi secara berkesan atau ditempatkan atau dikawal keselamatannya sedemikian rupa bagi mencegah bahaya.</p> <p><b>Peraturan – Peraturan Elektrik 1994, Peraturan 110(1) &amp; (2) Penyenggaraan Pemasangan</b></p> |

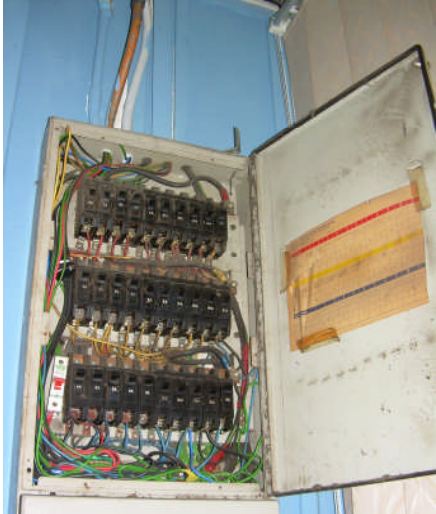
| BIL. | PERKARA | NO. PENEMUAN |
|---|---|---|
| 12 | Tiada maklumat litar akhir pada kebanyakan pintu papan agihan. | 14 |

| Bil | Gambar | Lokasi / Penemuan / Ulasan | Tahap Kerosakan / Isu / Cadangan Penambahbaikan |
|---|---|---|---|
| 14. | | <p><b>Lokasi:</b> Papan Agihan</p> <p><b>Penemuan:</b><br/>Tiada maklumat litar akhir pada kebanyakan pintu papan agihan.</p> <p><b>Ulasan:</b><br/>Ketiadaan gambarajah skematik pada papan agihan sukar bagi pengendali mengenalpasti sambungan sesuatu beban. Penambahan beban berterusan tanpa mengetahui nilai sebenar saiz suis gear dan saiz kabel akan membahayakan sesuatu pemasangan elektrik.</p> | <p><b>Tahap Kerosakan:</b> B</p> <p><b>Isu:</b> Keselamatan</p> <p><b>Cadangan Penambahbaikan:</b><br/>Gambarajah skematik untuk papan agihan perlu diadakan bagi memastikan setiap pemasangan sedia ada dapat dikenalpasti sebelum kerja-kerja penambahan beban dilaksanakan.</p> <p><b>Rujukan :</b><br/><b>Peraturan – Peraturan Elektrik 1994, Peraturan 19(1b) – Susunan papan suis secara am.</b></p> |

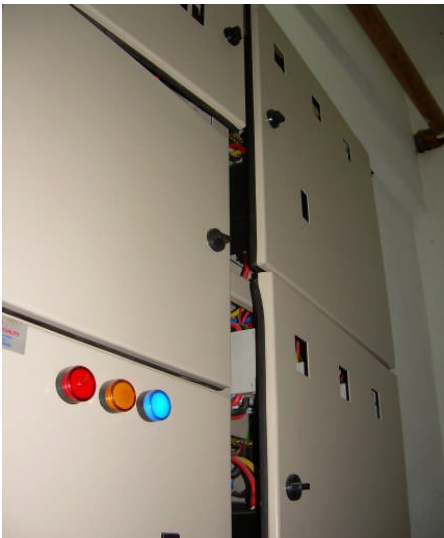
| BIL. | PERKARA | NO. PENEMUAN |
|---|---|---|
| 13 | Tiada penandaan dibuat pada papan agihan. | 15 |

| Bil | Gambar | Lokasi / Penemuan / Ulasan | Tahap Kerosakan / Isu / Cadangan Penambahbaikan |
|---|---|---|---|
| 15. | | <p><b>Lokasi:</b> Papan Agihan</p> <p><b>Penemuan:</b><br/>Tiada penandaan dibuat pada papan agihan.</p> <p><b>Ulasan:</b><br/>Label atau nama pada papan suis perlu diadakan bagi semua papan suis kecil dan papan agihan bagi memudahkan kerja-kerja operasi dan senggaraan. Penandaan yang bertindih akan mengelirukan pengendali dan keadaan ini amat membahayakan. Ia juga merupakan satu amalan kejuruteraan yang baik dan perlu dilaksanakan bagi memberi satu kaedah senggaraan yang baik.</p> | <p><b>Tahap Kerosakan:</b> B</p> <p><b>Isu:</b> Keselamatan</p> <p><b>Cadangan Penambahbaikan:</b><br/>Penandaan yang tepat perlu diwujudkan.</p> <p><b>Rujukan :</b><br/><b>Peraturan – Peraturan Elektrik 1994, Peraturan 19(1b) – Susunan papan suis secara am.</b></p> <p><b>Peraturan – Peraturan Elektrik 1994, Peraturan 110(1) &amp; (2) Penyenggaraan Pemasangan</b></p> |
