**LAPORAN PEMERIKSAAN ELEKTRIK DI BANGUNAN BLOK 10,**  
**KOMPLEKS KERAJAAN JALAN DUTA, KUALA LUMPUR**

**LAPORAN SIASATAN VISUAL KE ATAS PEPASANGAN ELEKTRIK DI BLOK 10 (MITI)**  
**Tarikh: 6 Feb 2008**

**LAPORAN PEMERIKSAAN PENYELENGGARAAN DI BLOK 10, JALAN DUTA. (TINGKAT BAWAH - TKT 4)**

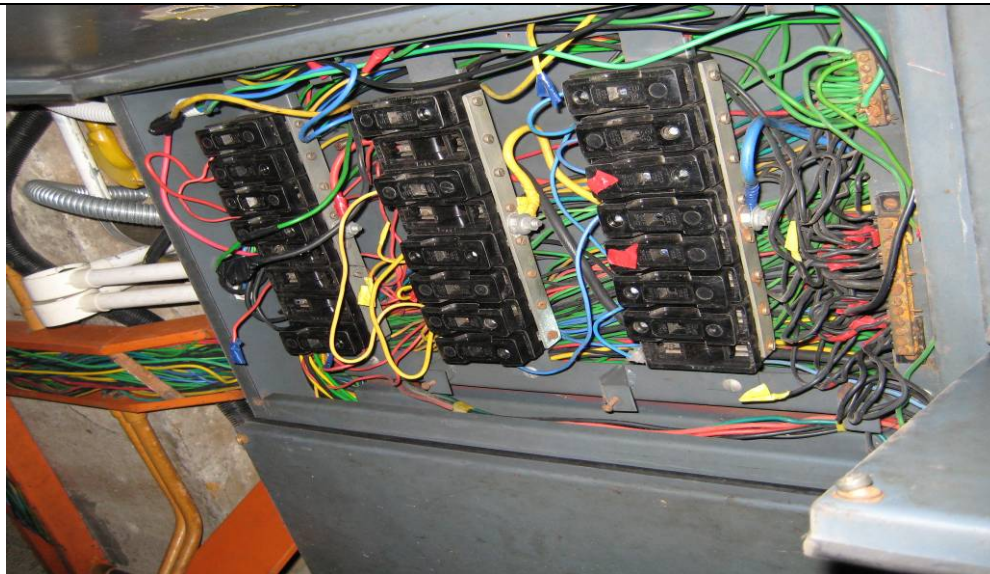
GAMBAR 1A ( Tkt.

| <b>Bil.</b> | <b>Lokasi</b> | <b>Penemuan Masalah</b> | <b>Gambar</b> | <b>Tindakan</b> |
|---|---|---|---|---|
| 1 | Bilik Riser Tkt. 1 (Kanan) Unit Teknologi Maklumat | Papan Agihan yang uzur dan usang serta terlalu padat. Pendawaian tambahan tidak mengikut spesifikasi dan berbahaya. Perlindungan jenis Fius. | Gambar 1A | Penggantian DB perlu di jalankan bagi menggantikan DB yang lama dan uzur. |

Papan Agihan yang terlalu padat, menyebabkan susunan wayar tidak kemas.  
Masih menggunakan perlindungan jenis fius.

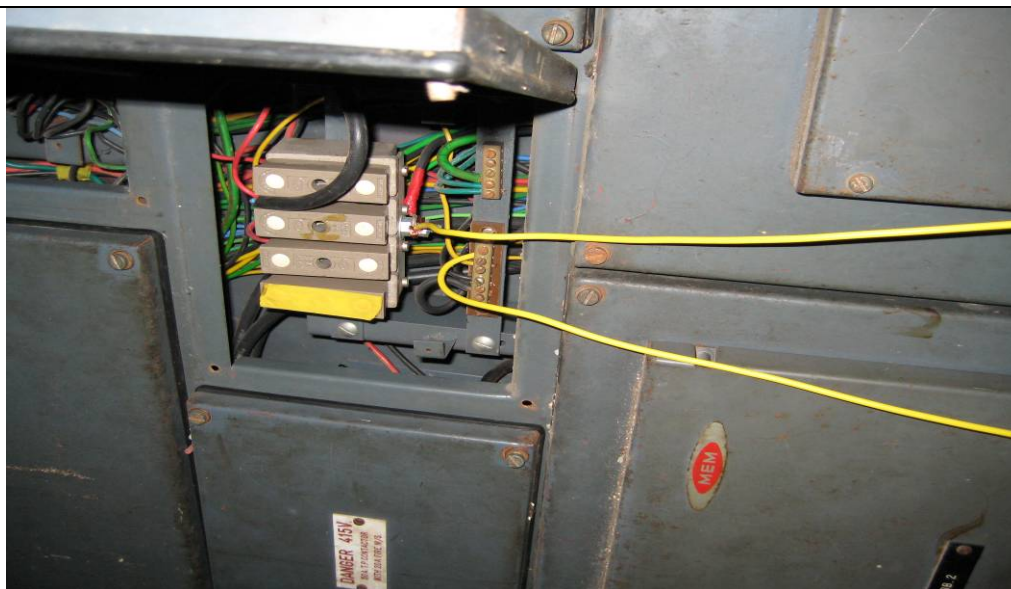
GAMBAR 2A

| <b>Bil.</b> | <b>Lokasi</b> | <b>Penemuan Masalah</b> | <b>Gambar</b> | <b>Tindakan</b> |
|---|---|---|---|---|
| 2 | Bilik Riser Tkt. 1 (Kiri) Bhg. Perkhidmatan Perdagangan | Papan Agihan yang terlalu padat dan terdapat pendawaian tambahan yang tidak mengikut spesifikasi. | Gambar 2A dan 7A | Perlu penggantian DB baru kerana DB lama tidak kemas dan uzur. |

Papan Agihan telah usang. Terdapat pendawaian tambahan yang tidak mengikuti Peraturan.

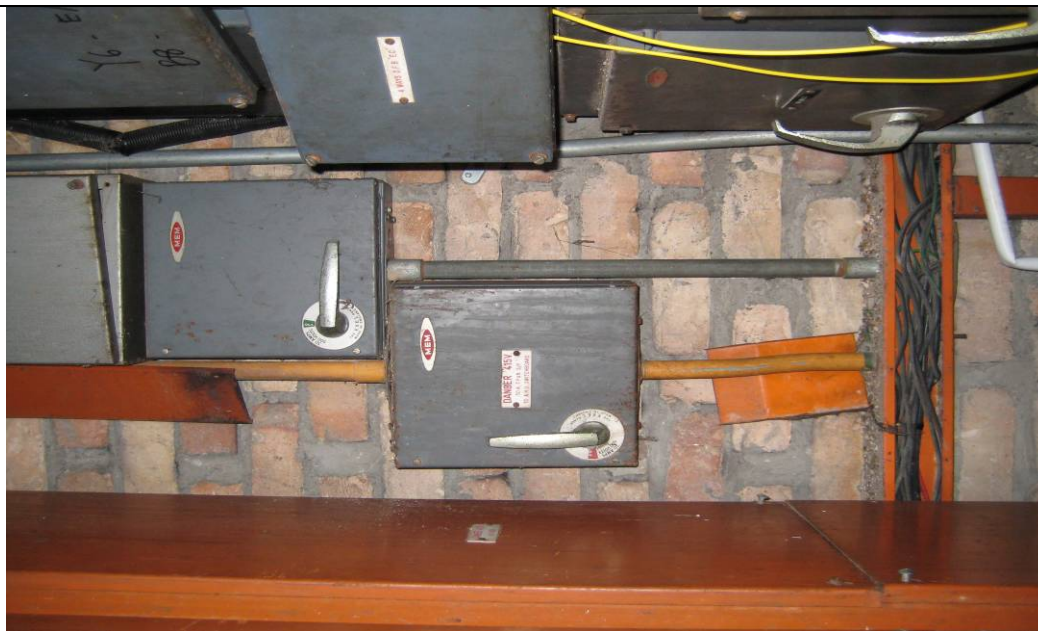
| <b>Bil.</b> | <b>Lokasi</b> | <b>Penemuan Masalah</b> | <b>Gambar</b> | <b>Tindakan</b> |
|---|---|---|---|---|
| 4 | Bilik Riser Tkt. 4 (Kiri) Unit Hubungan Dua Hala dan Serantau | Trunking berkarat dan tiada penutup serta keadaan Fius Suis yang telah usang. | Gambar 4A | Pendawaian semula perlu di jalankan untuk menggantikan pemasangan yang uzur. |

GAMBAR 4A  
Penutup trunking tiada. Keadaan Fius Suis telah usang dan karat.

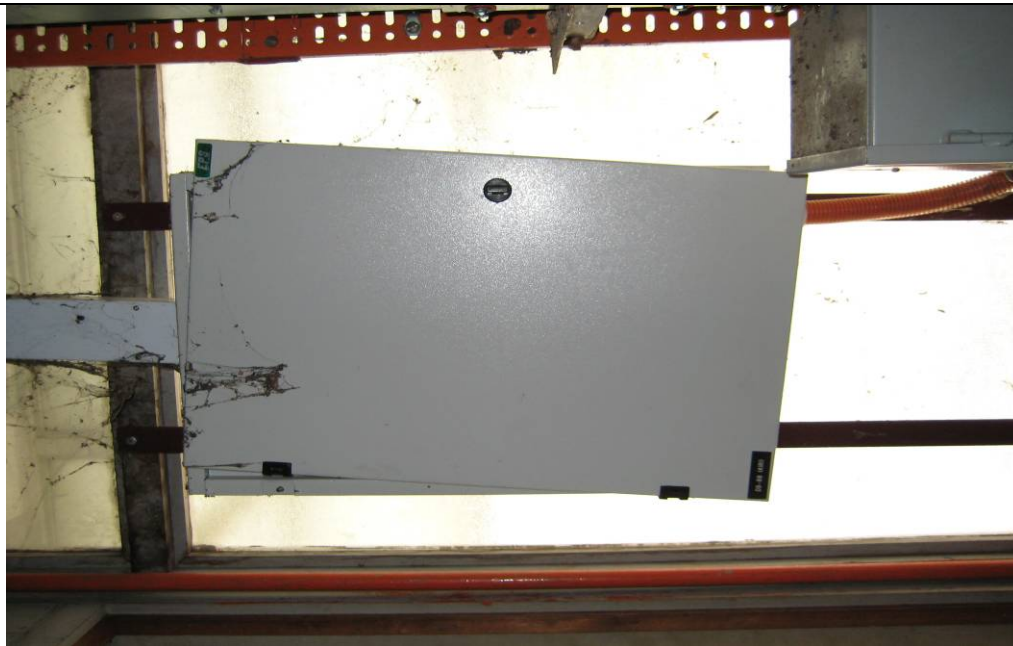
GAMBAR 5A  
Terdapat DB baru, penutup telah terjatuh.

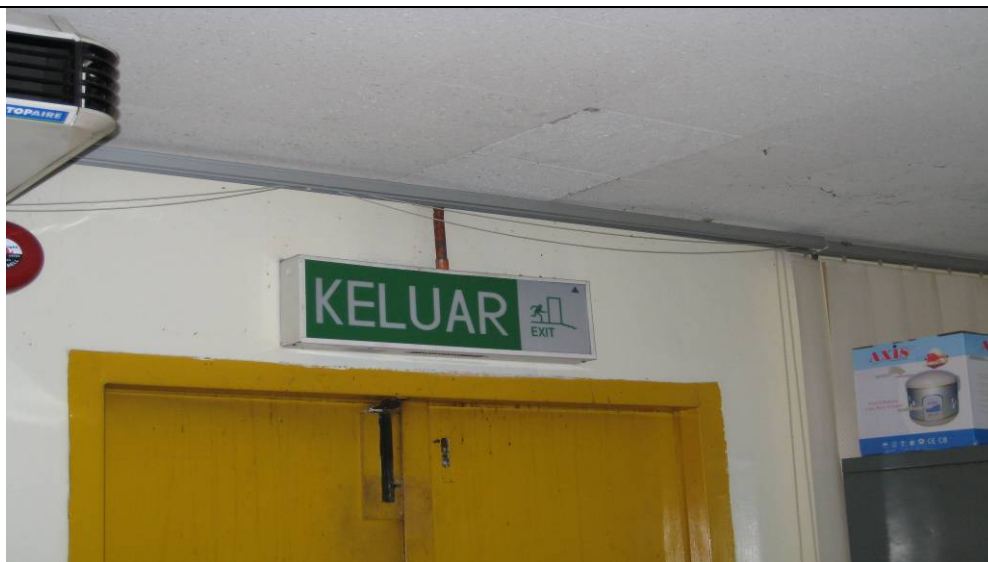
GAMBAR 6A  
Sebahagian besar (90%) lampu 'KELUAR' sign dan Lampu Kecemasan tidak berfungsi.

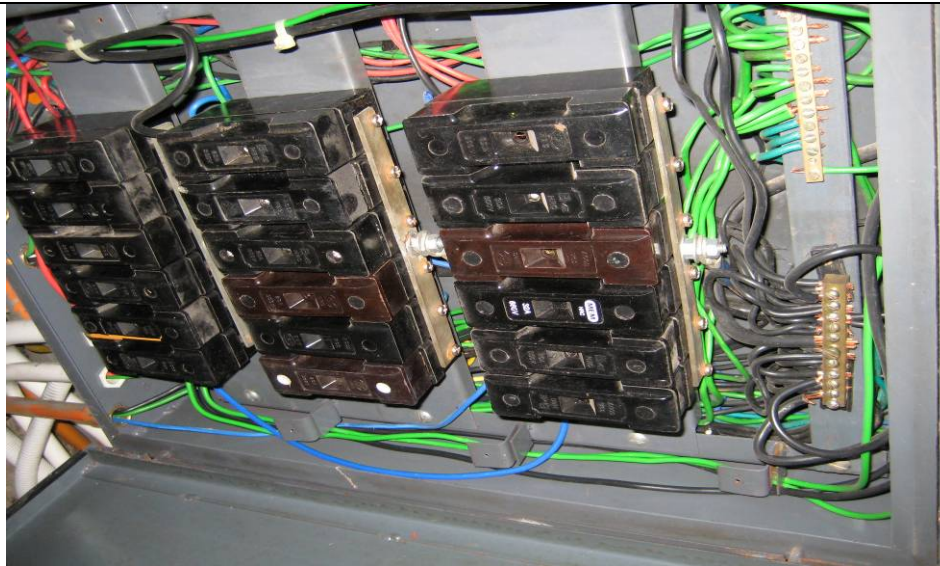
GAMBAR 7A

| <b>Bil.</b> | <b>Lokasi</b> | <b>Penemuan Masalah</b> | <b>Gambar</b> | <b>Tindakan</b> |
|---|---|---|---|---|
| 6 | Bilik Riser Tkt. 1 (Kiri) Bhg. Perkhidmatan Perdagangan | Papan Agihan yang terlalu padat dan terdapat pendawaian tambahan yang tidak ikut spec. | Gambar 7A | DB perlu di ganti |

DB masih menggunakan perlindungan jenis fusi. Wayar terlalu padat. (Neutral terminal)

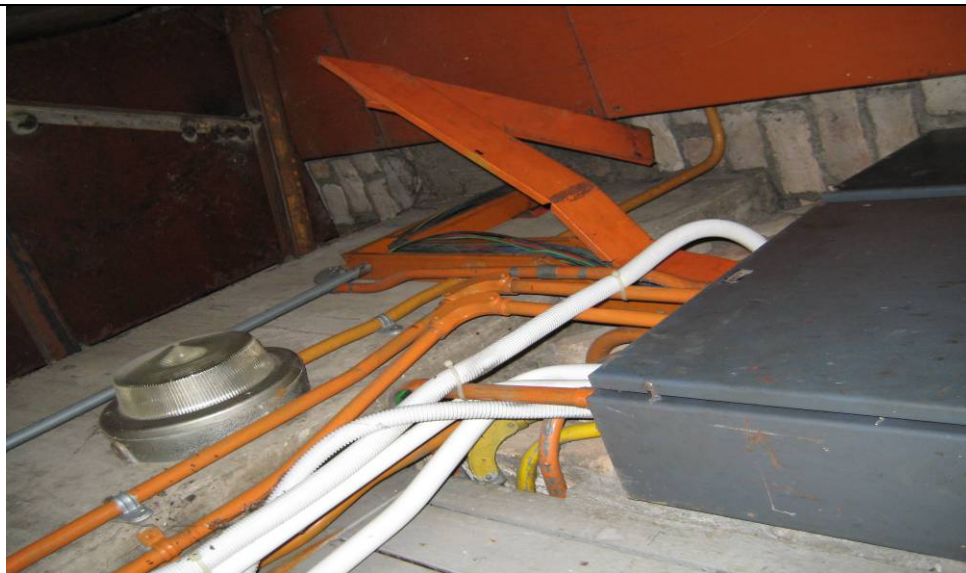
GAMBAR 8A

| <b>Bil.</b> | <b>Lokasi</b> | <b>Penemuan Masalah</b> | <b>Gambar</b> | <b>Tindakan</b> |
|---|---|---|---|---|
| 7 | Bilik Riser Tkt.1, 2, 3 dan 4 ( Kanan & Kiri) | Terdapat penutup truing jatuh. Keseluruhan lampu dalam riser tidak berfungsi. | Gambar 8A | Penyelenggaraan riser dan lampu perlu di jalankan dengan segera. |

Penutup trunking tertanggal. Semua lampu dalam riser tidak berfungsi.

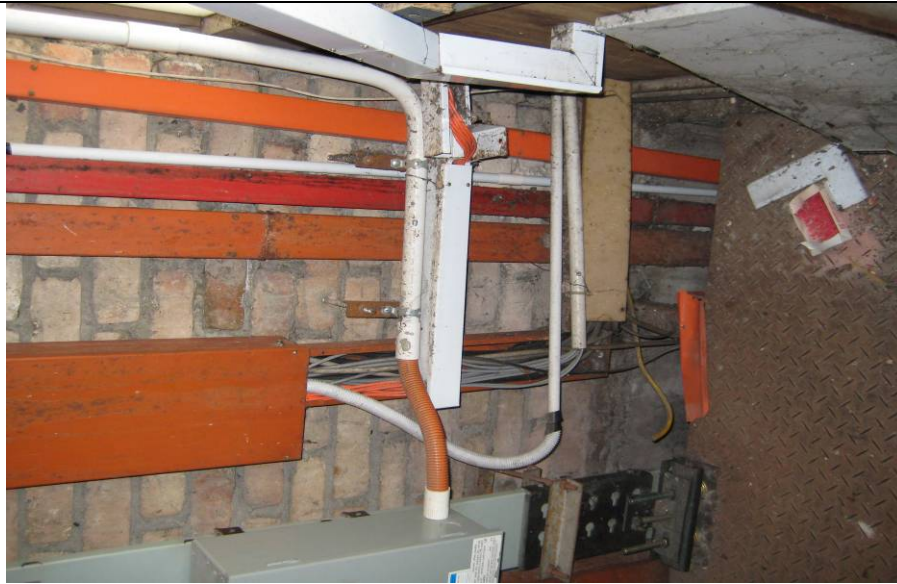
GAMBAR 11A  
Trunking tiada penutup. Trunking usang dan karat.

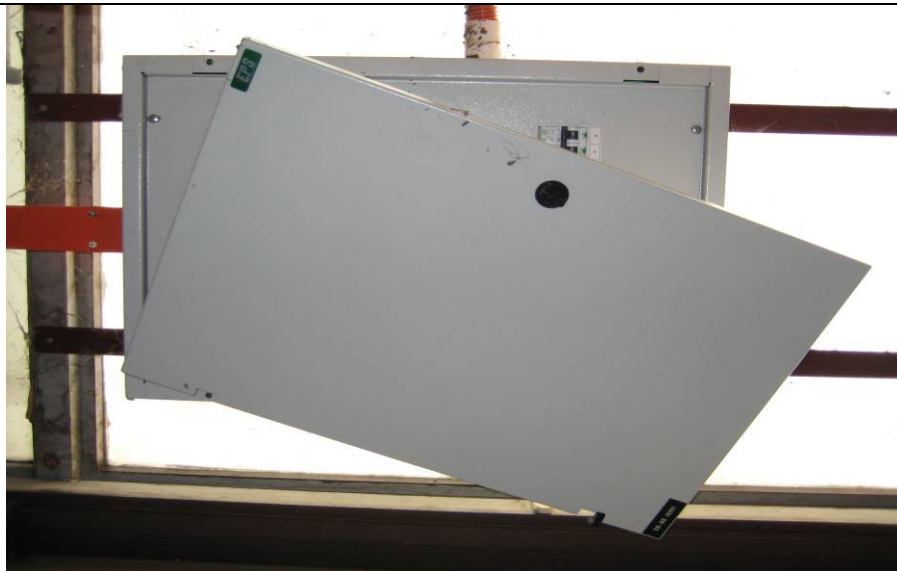
GAMBAR 12A  
Sebahagian besar DB baru, penutup tertanggal dan jatuh.

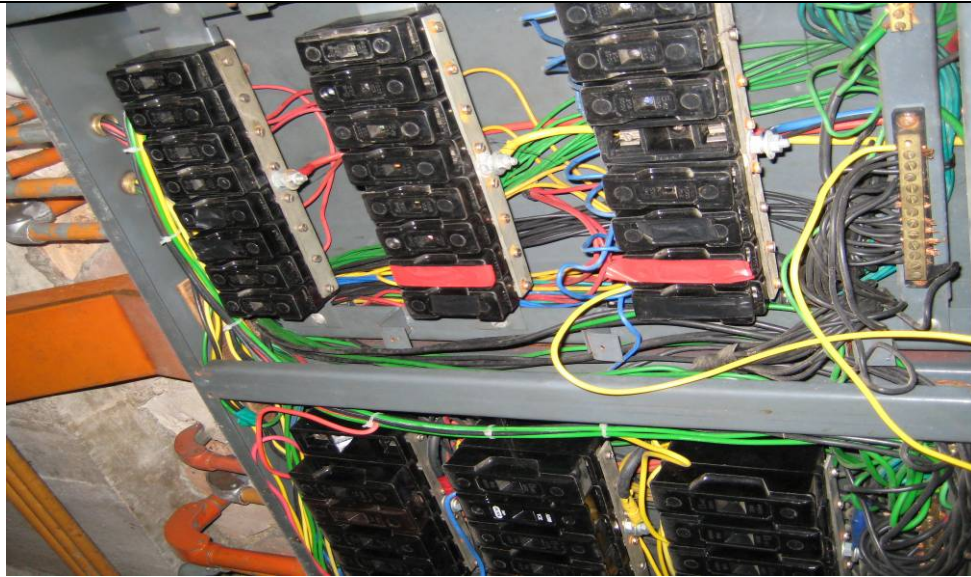
| <b>Bil.</b> | <b>Lokasi</b> | <b>Penemuan Masalah</b> | <b>Gambar</b> | <b>Tindakan</b> |
|---|---|---|---|---|
| 13 | Bilik Riser Tkt. 4 (Kanan) Unit Hubungan Dua Hala dan Serantau | Papan Agihan (DB) padat, usang dan terdapat pendawaian tambahan yang tidak iut spec. | Gambar 15A | Menggantikan DB lama dengan DB baru yang uzur. |

GAMBAR 15A  
Papan Agihan jenis Fius, terlalu padat dan usang.

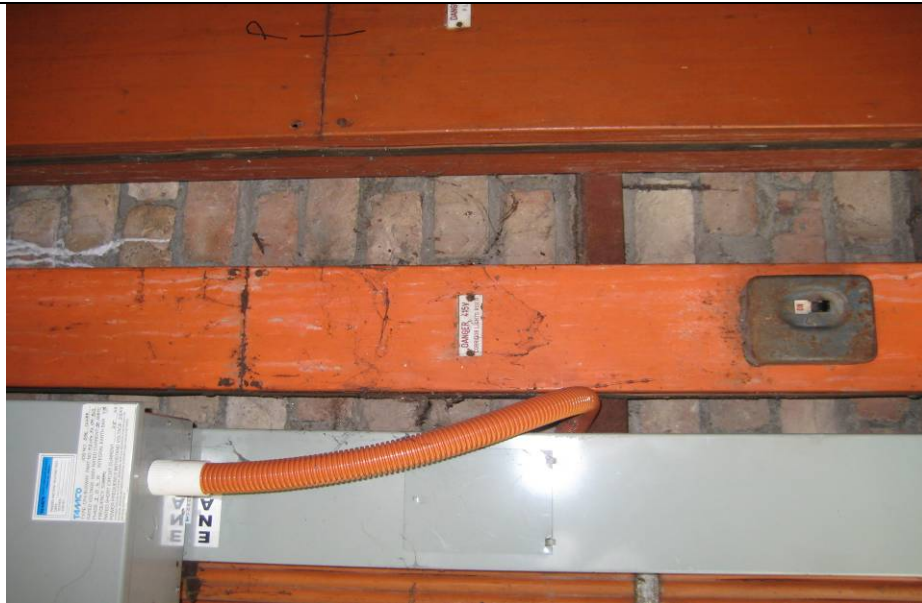
| <b>Bil.</b> | <b>Lokasi</b> | <b>Penemuan Masalah</b> | <b>Gambar</b> | <b>Tindakan</b> |
|---|---|---|---|---|
| 15 | Bilik Riser Tkt.3 (Kanan) Bhg. Khidmat Industri | Trunking usang dan berkarat.Fius Suis dan Isolator juga berkarat. | Gambar 17A | Pemasangan baru perlu di jalankan dengan segera. |

GAMBAR 17A  
Trunking dan Suis Fius telah berkarat.

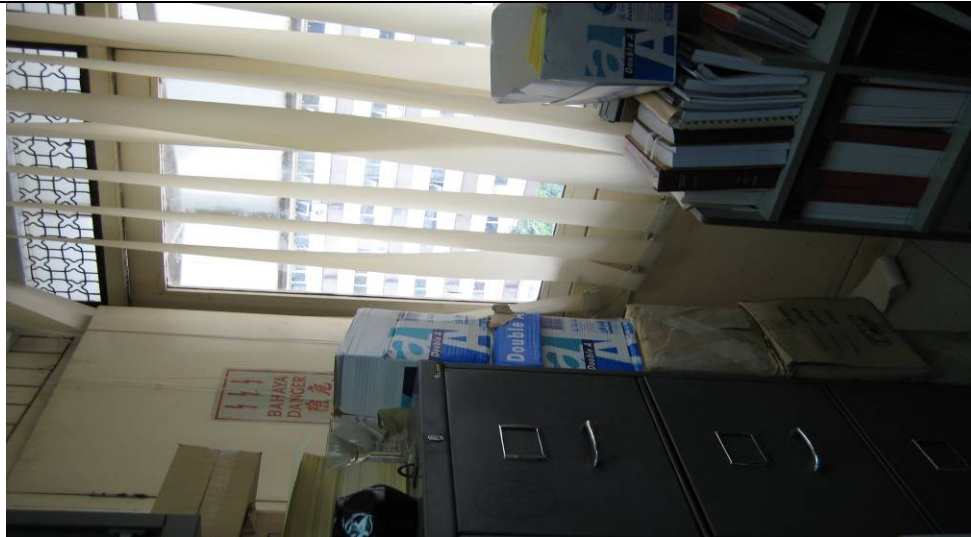
| <b>Bil.</b> | <b>Lokasi</b> | <b>Penemuan Masalah</b> | <b>Gambar</b> | <b>Tindakan</b> |
|---|---|---|---|---|
| 16 | Bilik Riser Tkt.3 (Kiri) Bhg. Khidmat Industri | Laluan ke riser dijadikan stor | Gambar 18A | Laluan ke bilik riser perlu disenggara bagi memudahkan laluan keluar masuk. |

GAMBAR 18A  
Laluan ke Riser dijadikan stor.

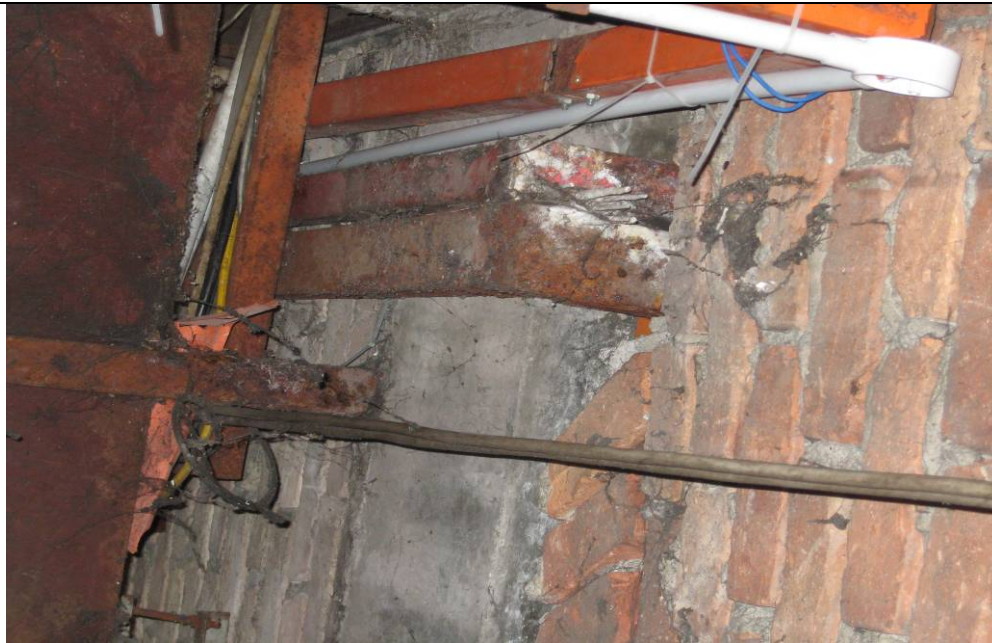
| <b>Bil.</b> | <b>Lokasi</b> | <b>Penemuan Masalah</b> | <b>Gambar</b> | <b>Tindakan</b> |
|---|---|---|---|---|
| 17 | Bilik Riser Tkt. Bawah (Kiri) | Trunking usang dan berkarat. | Gambar 19A | Pemasangan trunking baru perlu di jalankan segera |

GAMBAR 19A  
Trunking usang dan berkarat. (Tingkat Bawah)

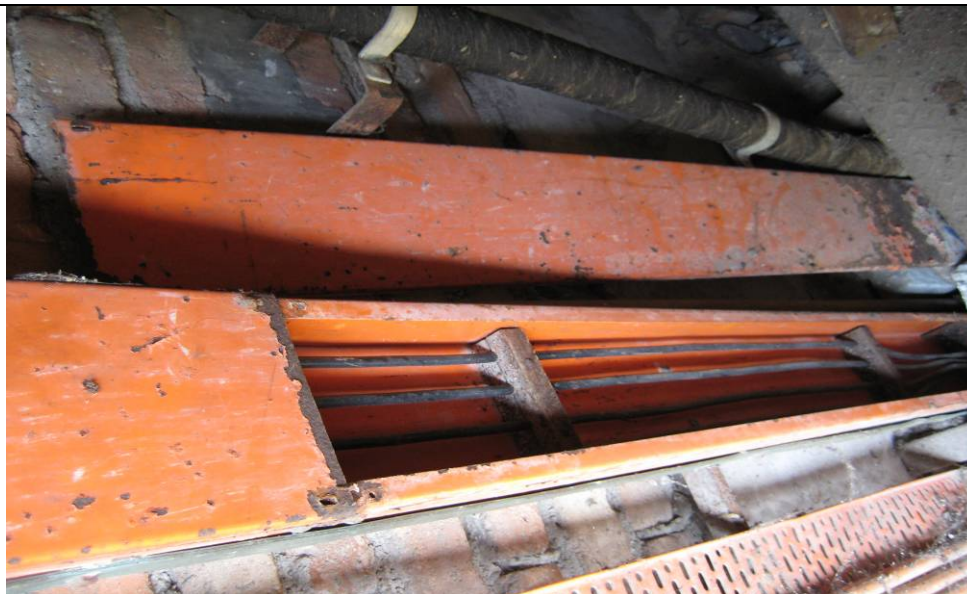
| <b>Bil.</b> | <b>Lokasi</b> | <b>Penemuan Masalah</b> | <b>Gambar</b> | <b>Tindakan</b> |
|---|---|---|---|---|
| 18 | Bilik Riser Tkt. Bawah (Kiri) | Trunking dan cable tray usang dan berkarat. | Gambar 20A | Penggantian trunking dan cable tray baru perlu di jalankan dengan segera. |

GAMBAR 20A  
Trunking dan cable tray usang dan berkarat.

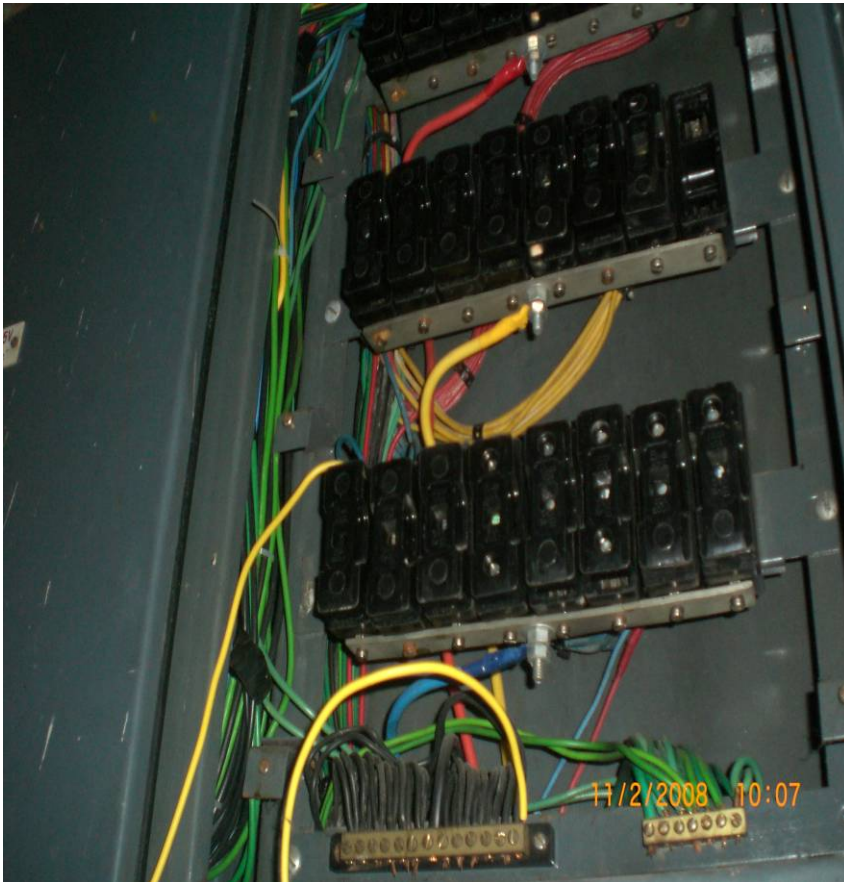
GAMBAR 13

| 13 | Tingkat 8, kanan | Pendawaian tambahan yang tidak mengikut spesifikasi | Gambar 13 | Perlu pendawaian semula |

Lokasi Gambar : Tingkat 8 Kanan

- DB Power telah bercampur dengan pendawaian baru dan lama ( Pendawaian Tambahan diambil DB sediada )
- Menggunakan fuis jenis HRC

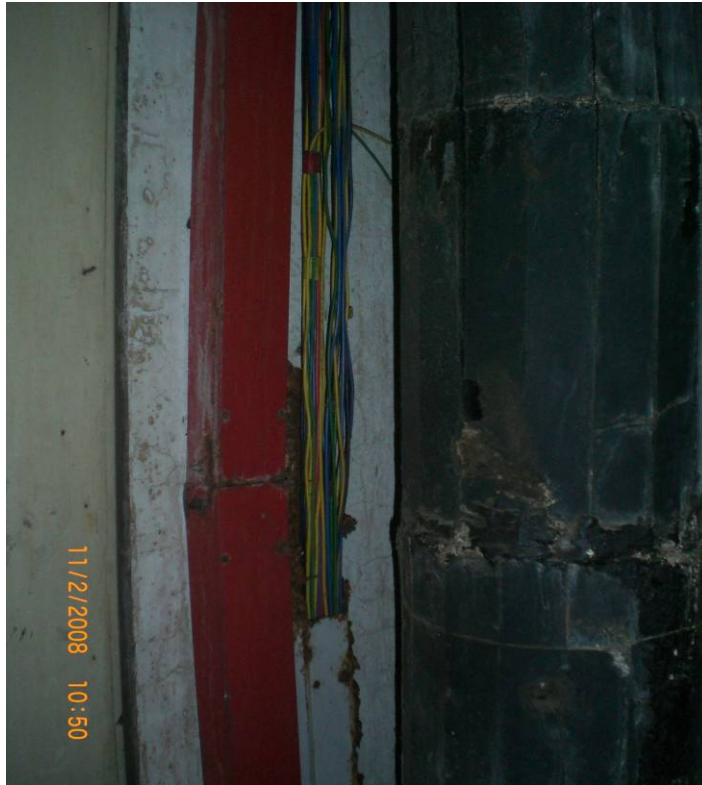
GAMBAR 10

| 10 | Tingkat 8, bilik AHU dan Tingkat 5 kiri, bilik riser | Trunking reput dan berkarat, berbahaya kepada pengguna | Gambar 10 | Perlu pendawaian semula |

Lokasi gambar : Tingkat 8, Bilik AHU dan Tingkat 5 Kiri ( Bilik Riser )

- Tiada pemeriksaan oleh orang kompeten - terdapat trunking yang telah reput dan berkarat menyebabkan kabel terdedah.

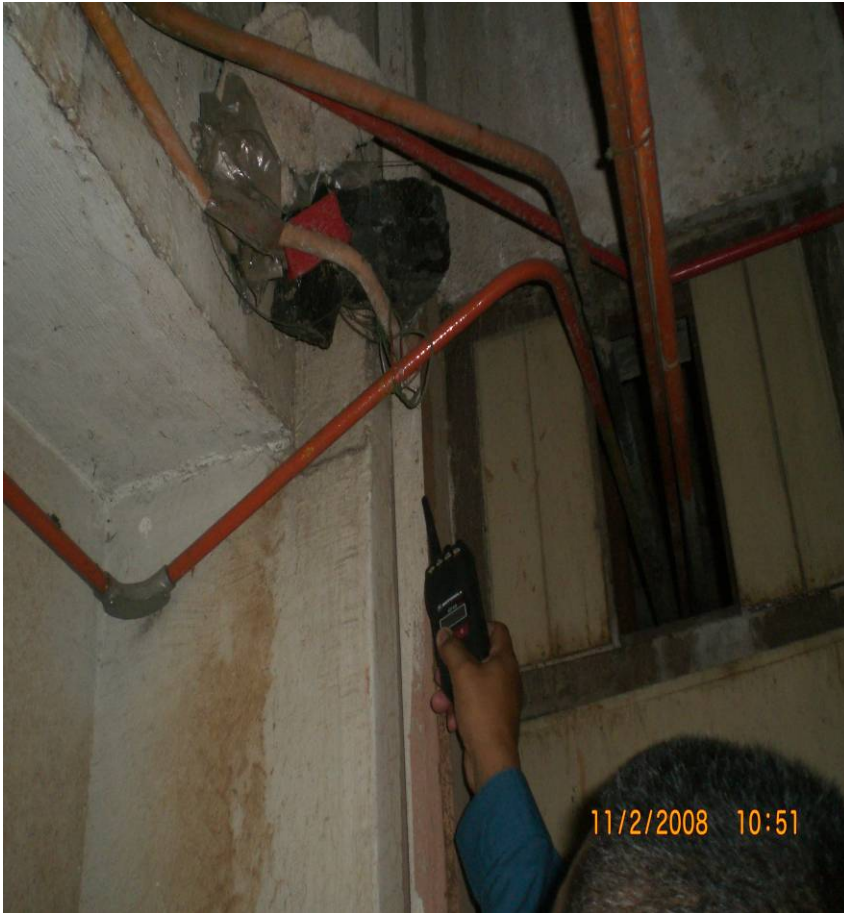
GAMBAR 11

| 11 | Tingkat 8, bilik AHU | Pemasangan konduit G.I yang tidak mengikut spesifikasi | Gambar 11 | Perlu pendawaian semula |

Lokasi : Tingkat 8, Bilik AHU

1. Konduit G.I tidak diikat dengan baik dan tidak mengikut spesifikasi.
2. Trunking reput

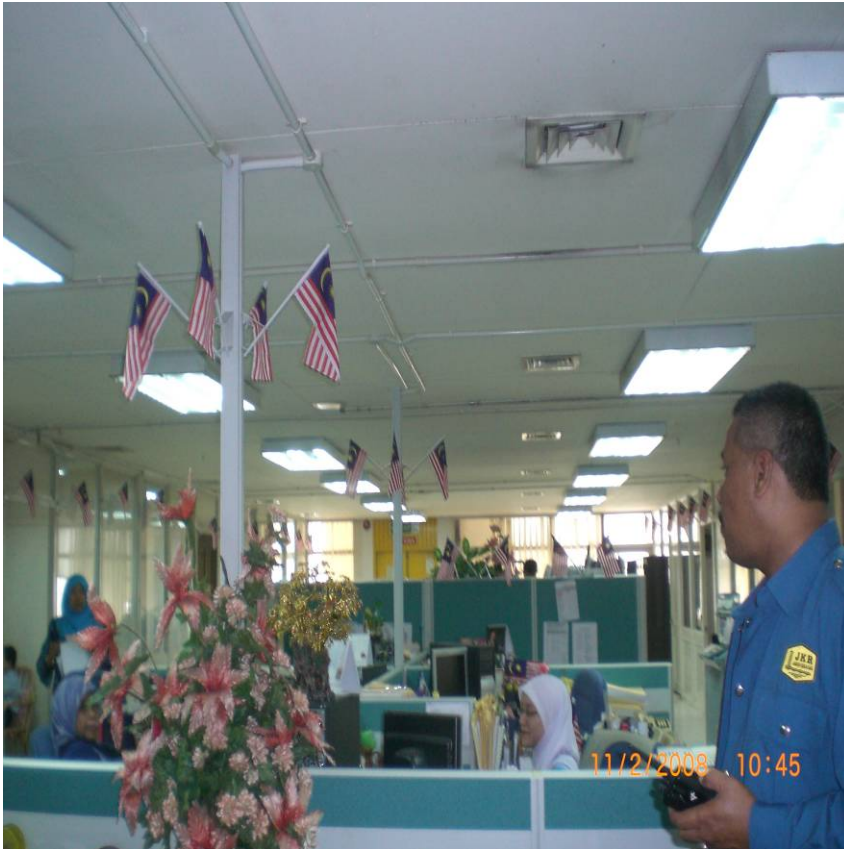
GAMBAR 12

| 12 | Tingkat 8 kanan, ruang pejabat | Siling jenis softboard tidak sesuai dengan pemasangan lampu ( mudah terbakar ) | Gambar 12 | Perlu ganti siling yang bersesuaian |

Lokasi: Tingkat 8 Kanan, Ruang pejabat

- Siling jenis softboard tidak sesuai dengan pemasangan lampu ( mudah terbakar )

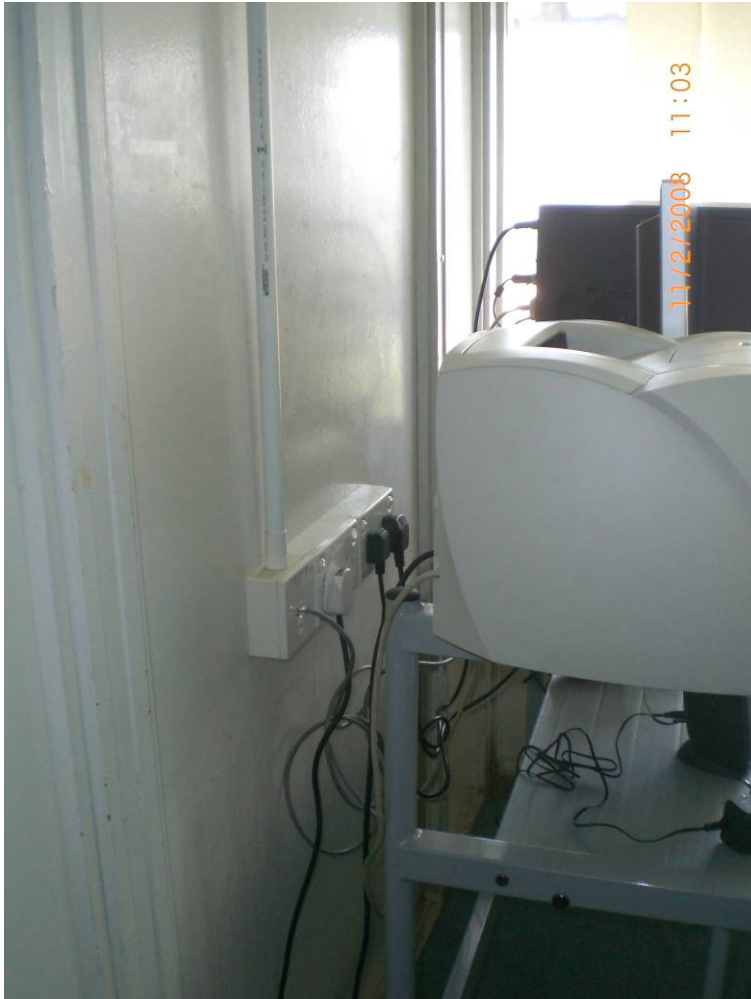
GAMBAR 9

| 9 | Tingkat 7 kanan | Pendawaian IT dan Telefon bercampur dengan kabel soket dalam konduit yang sama | Gambar 9 | Perlu pendawaian semula |

Lokasi : Tingkat 7 Kanan

- Kabel IT dan Telefon telah bercampur dengan kabel soket dalam kondiut yang sama.

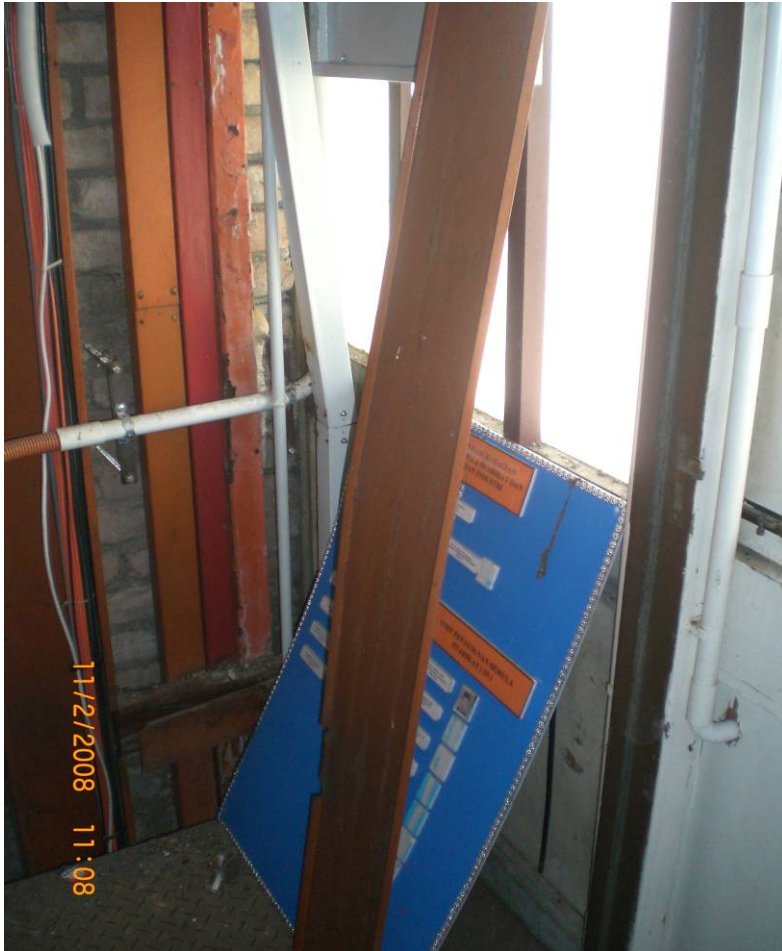
GAMBAR 8

| <b>Bil.</b> | <b>Lokasi</b> | <b>Penemuan Masalah</b> | <b>Gambar</b> | <b>Tindakan</b> |
|---|---|---|---|---|
| 8 | Tingkat 7 kiri, bilik riser | Keadaan dalam bilik riser yang dijadikan stor dan tiada 'fire barrier' | Gambar 8 | Perlu disenggara |

Lokasi : Tingkat 7 Kiri, Bilik Riser

- Keadaan dalam bilik riser tidak kemas dan berselerak

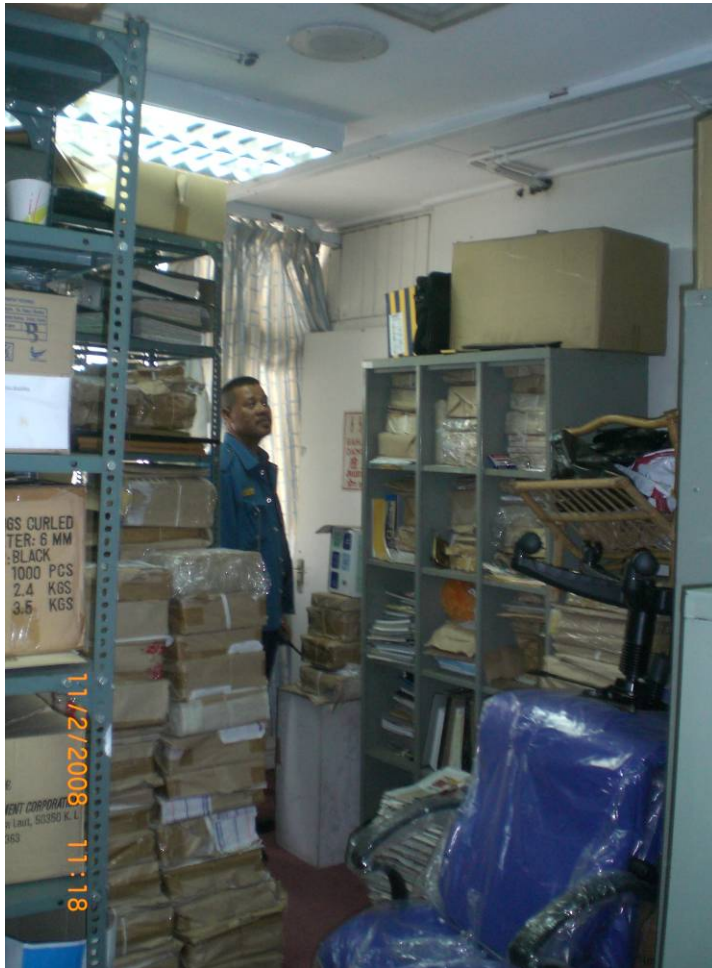
GAMBAR 7

| <b>Bil.</b> | <b>Lokasi</b> | <b>Penemuan Masalah</b> | <b>Gambar</b> | <b>Tindakan</b> |
|---|---|---|---|---|
| 7 | Bilik riser | Banyak halangan bahan-bahan yang mudah terbakar berhampiran riser. | Gambar 7 | Perlu disenggara |

Lokasi : Bilik Riser

- Ada halangan dan banyak bahan-bahan mudah terbakar berhampiran bilik riser ( DB )

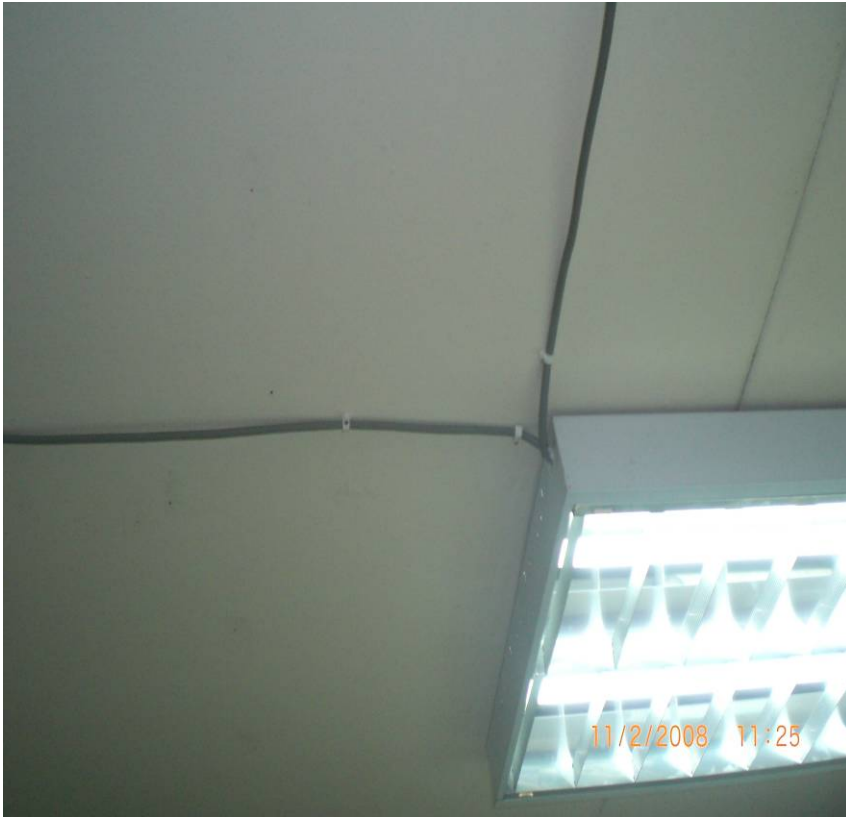
GAMBAR 6

| <b>Bil.</b> | <b>Lokasi</b> | <b>Penemuan Masalah</b> | <b>Gambar</b> | <b>Tindakan</b> |
|---|---|---|---|---|
| 6 | Tingkat 7 kanan, bilik fail | Pendawaian lampu yang tidak mematuhi peraturan dan keselamatan. | Gambar 6 | Perlu pendawaian semula |

Lokasi : Tingkat 7 kanan, Bilik Fail

- Pendawaian lampu tidak mematuhi peraturan dan keselamatan ( tri-core cable ).

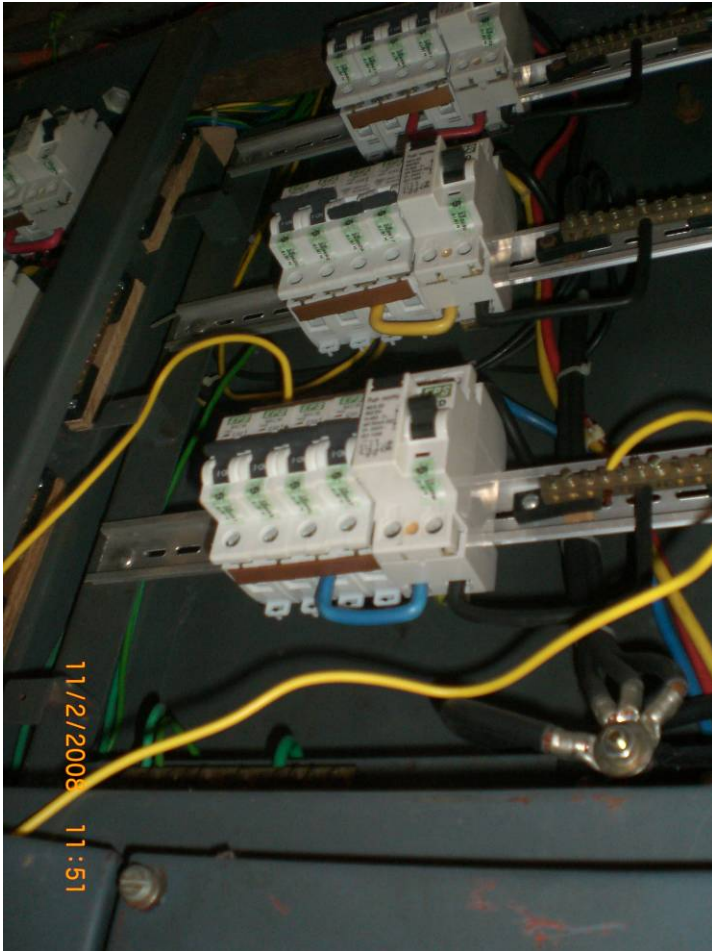
GAMBAR 4

| <b>Bil.</b> | <b>Lokasi</b> | <b>Penemuan Masalah</b> | <b>Gambar</b> | <b>Tindakan</b> |
|---|---|---|---|---|
| 4 | Tingkat 5 kiri, bilik riser | Pendawaian tambahan yang berbahaya dan tidak mengikut spesifikasi. | Gambar 4 | Perlu dinaiktaraf dan diganti baru |

Lokasi: Tingkat 5 Kiri, bilik riser

- Terlalu banyak penyambungan yang membahayakan keselamatan dan pemasangan

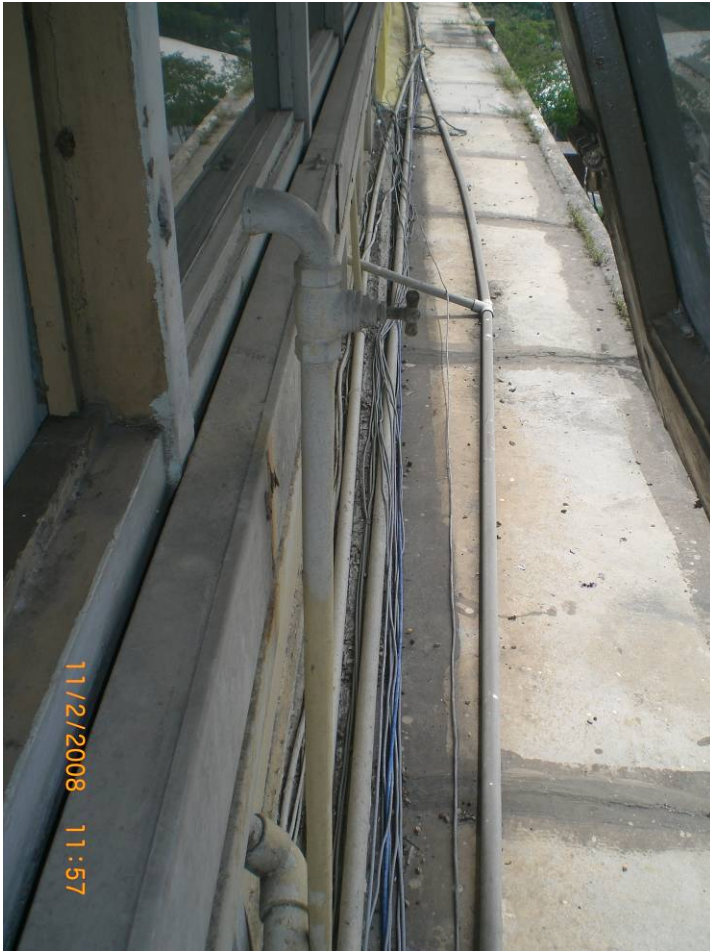
GAMBAR 3

| <b>Bil.</b> | <b>Lokasi</b> | <b>Penemuan Masalah</b> | <b>Gambar</b> | <b>Tindakan</b> |
|---|---|---|---|---|
| 3 | Tingkat 5 kiri, balkoni | Pendawaian dan penggunaan conduit yang tidak mengikut spesifikasi. | Gambar 3 | Membuat pendawaian semula |

Lokasi: Tingkat 5 Kiri, Balkoni

- Tiada tanda warna yang membezakan paip air dan konduit elektrik di luar ( balkoni ) ke bilik riser

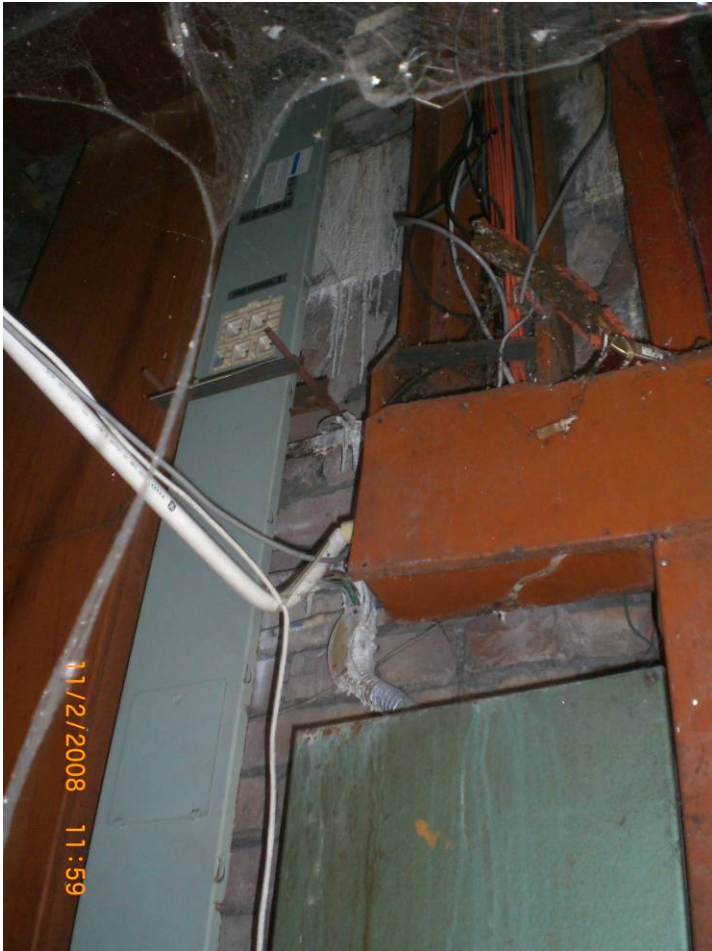
GAMBAR 1

| <b>Bil.</b> | <b>Lokasi</b> | <b>Penemuan Masalah</b> | <b>Gambar</b> | <b>Tindakan</b> |
|---|---|---|---|---|
| 1 | Tingkat 5 kanan, Bilik riser | Kesan resapan air yang terdapat dalam bilik riser menyebabkan trunking berkarat | Gambar 1 | Perlu disenggara dan diganti dengan riser baru. |

Lokasi : Tingkat 5 kanan, Bilik riser

- Kesan resapan air yang terdapat dalam bilik riser.

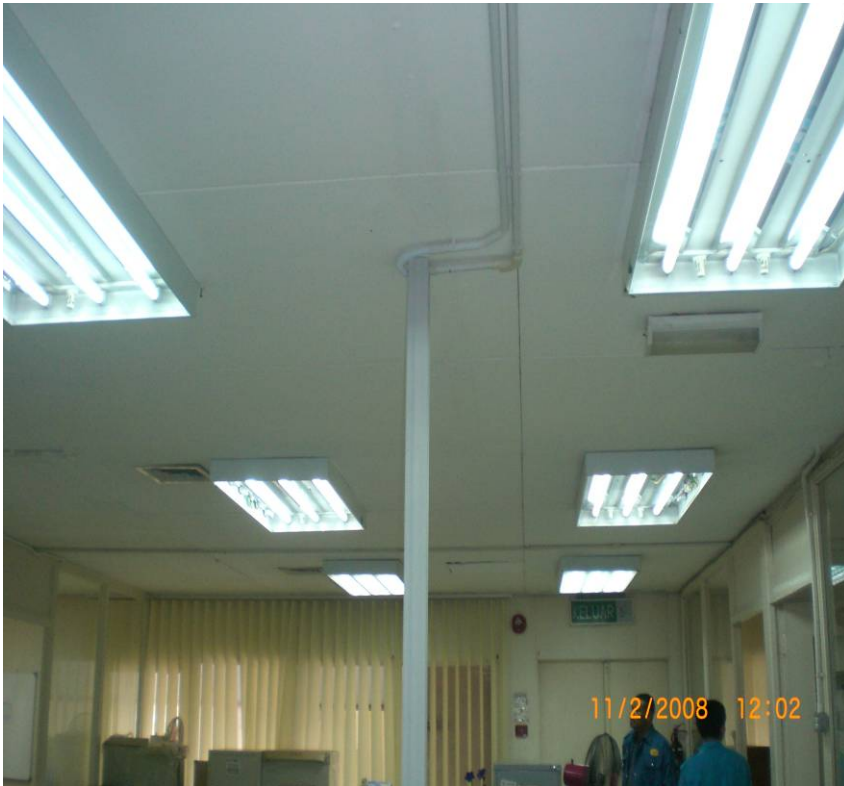
GAMBAR 2

| <b>Bil.</b> | <b>Lokasi</b> | <b>Penemuan Masalah</b> | <b>Gambar</b> | <b>Tindakan</b> |
|---|---|---|---|---|
| 2 | Tingkat 5 Kanan, ruang pejabat | Reflector tiada pada pemasangan lampu | Gambar 2 | Memasang semula atau mengganti baru |

Lokasi : Tingkat 5 Kanan, ruang pejabat

- Pemasangan lampu yang tiada reflector.

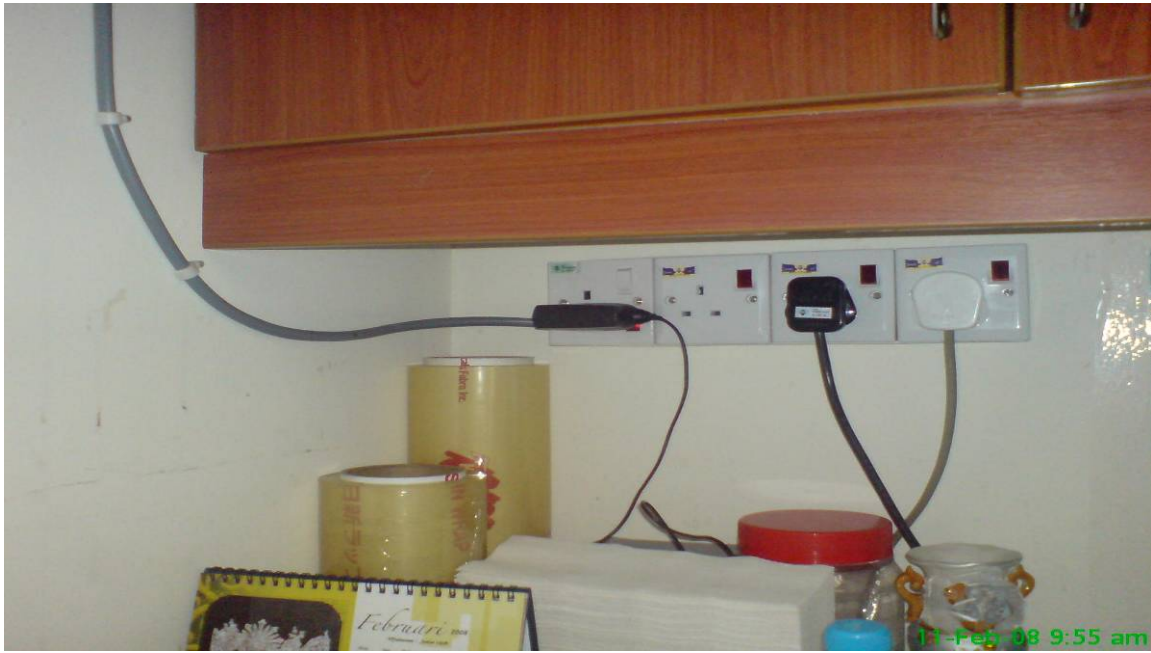
**Gambar 1.1**

| Bil. | Lokasi | Penemuan Masalah | Gambar | Tindakan |
|---|---|---|---|---|
| 1 | Ruang Pejabat Tingkat 9<br>(Right Wing dan Left Wing) | Penambahan beban pada Soket Alur Keluar 13A | Gambar 1.1 dan 1.2 | Membuat pendawaian tambahan bagi Soket Alur Keluar 13A di Ruang pejabat Tingkat 9 (Right Wing dan Left Wing). |

**Penambahan Beban (Bekalan diambil daripada Soket Alur Keluar 13A)**

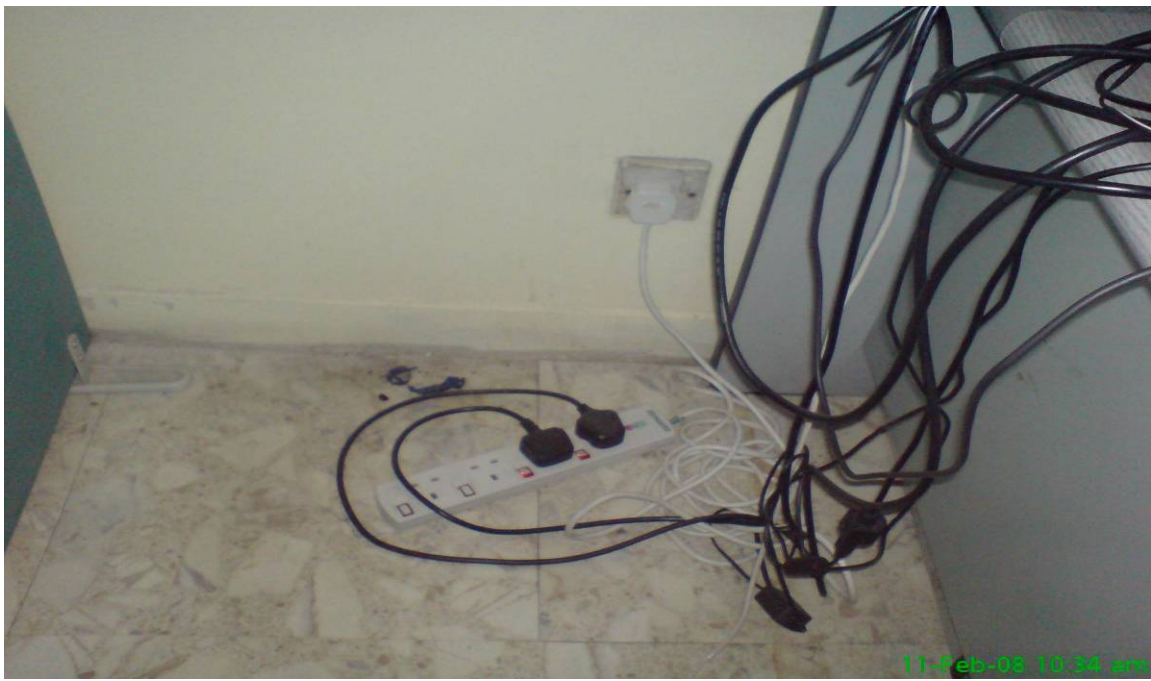
**Gambar 1.2**

**Penambahan Beban (Bekalan diambil daripada Soket Alur Keluar 13A)**

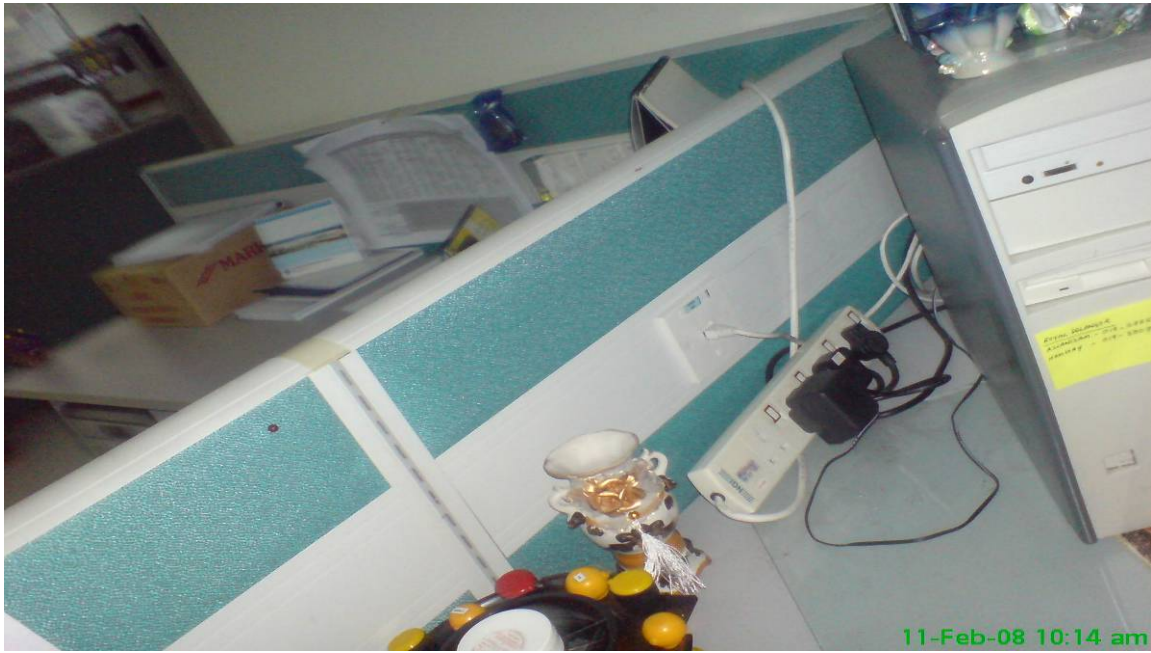
**Gambar 1.3**

| Bil. | Lokasi | Penemuan Masalah | Gambar | Tindakan |
|---|---|---|---|---|
| 3 | Ruang Pejabat Tingkat 10<br>(Right Wing dan Left Wing) | Penambahan beban pada Soket Alur Keluar 13A | Gambar 1.3 dan 1.4 | Membuat pendawaian tambahan bagi Soket Alur Keluar 13A di Ruang pejabat Tingkat 10 (Right Wing dan Left Wing). |

**Penambahan Beban (Bekalan diambil daripada Soket Alur Keluar 13A)**

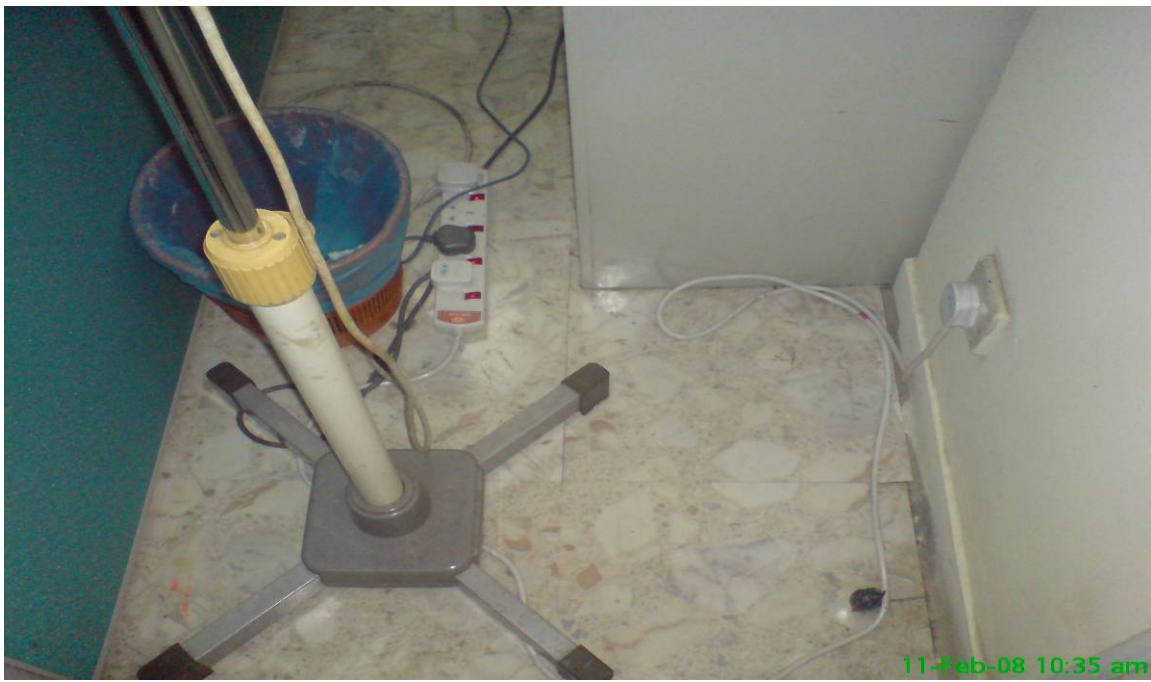
**Gambar 1.4**

**Penambahan Beban (Bekalan diambil daripada Soket Alur Keluar 13A)**

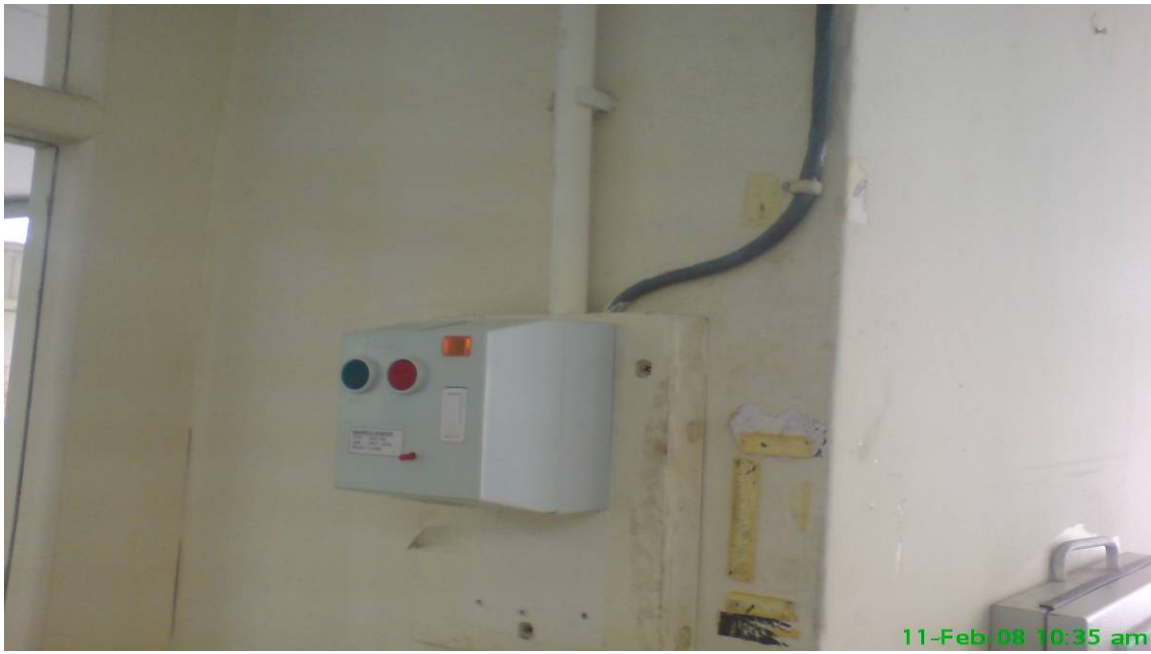
**Gambar 1.5**

| Bil. | Lokasi | Penemuan Masalah | Gambar | Tindakan |
|---|---|---|---|---|
| 12 | Ruang Pejabat Tingkat 10 (Left Wing) | Pendawaian A/C Point tidak mengikut spesifikasi | Gambar 1.5 dan 1.6 | Perlu pendawaian semula |

**Pendawaian A/C Point tidak menggunakan Soket Alur Keluar 15A**
