**LAPORAN PEMERIKSAAN ELEKTRIK DI BANGUNAN BLOK 10,**  
**KOMPLEKS KERAJAAN JALAN DUTA, KUALA LUMPUR**

**LAPORAN SIASATAN VISUAL KE ATAS PEPASANGAN ELEKTRIK DI BLOK 10 (MITI)**  
**Tarikh: 6 Feb 2008**

**LAPORAN PEMERIKSAAN PENYELENGGARAAN DI BLOK 10, JALAN DUTA. (TINGKAT BAWAH - TKT 4)**

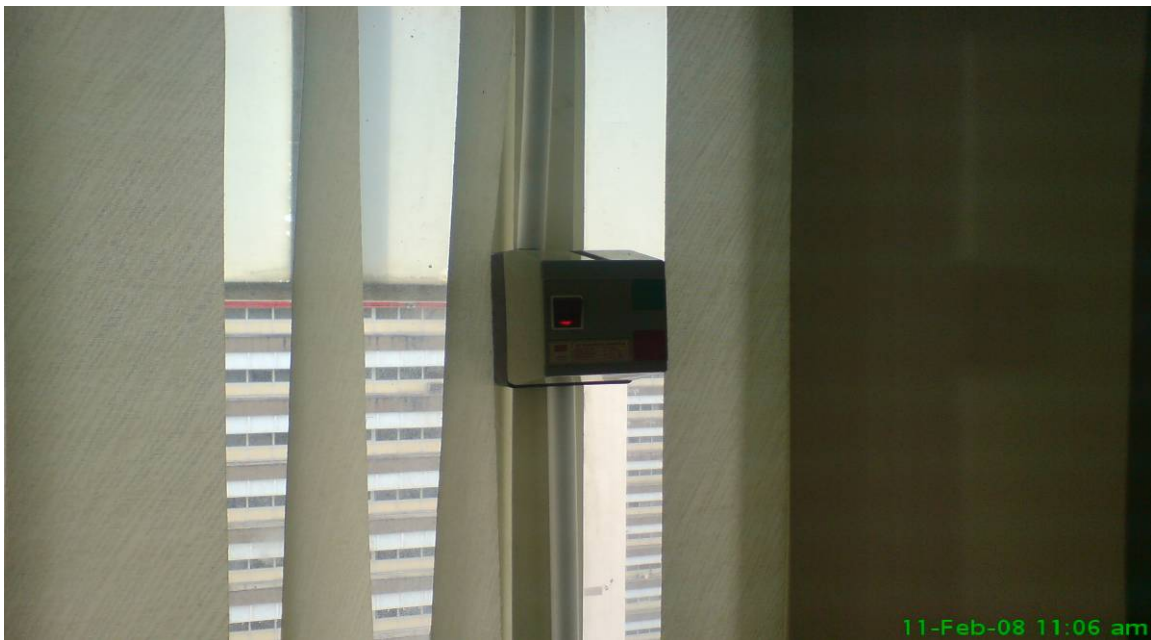
**Gambar 1.6**

| Bil. | Lokasi | Penemuan Masalah | Gambar | Tindakan |
|---|---|---|---|---|
| 12 | Ruang Pejabat Tingkat 10 (Left Wing) | Pendawaian A/C Point tidak mengikut spesifikasi | Gambar 1.5 dan 1.6 | Perlu pendawaian semula |

**Pendawaian A/C Point tidak menggunakan Soket Alur Keluar 15A**

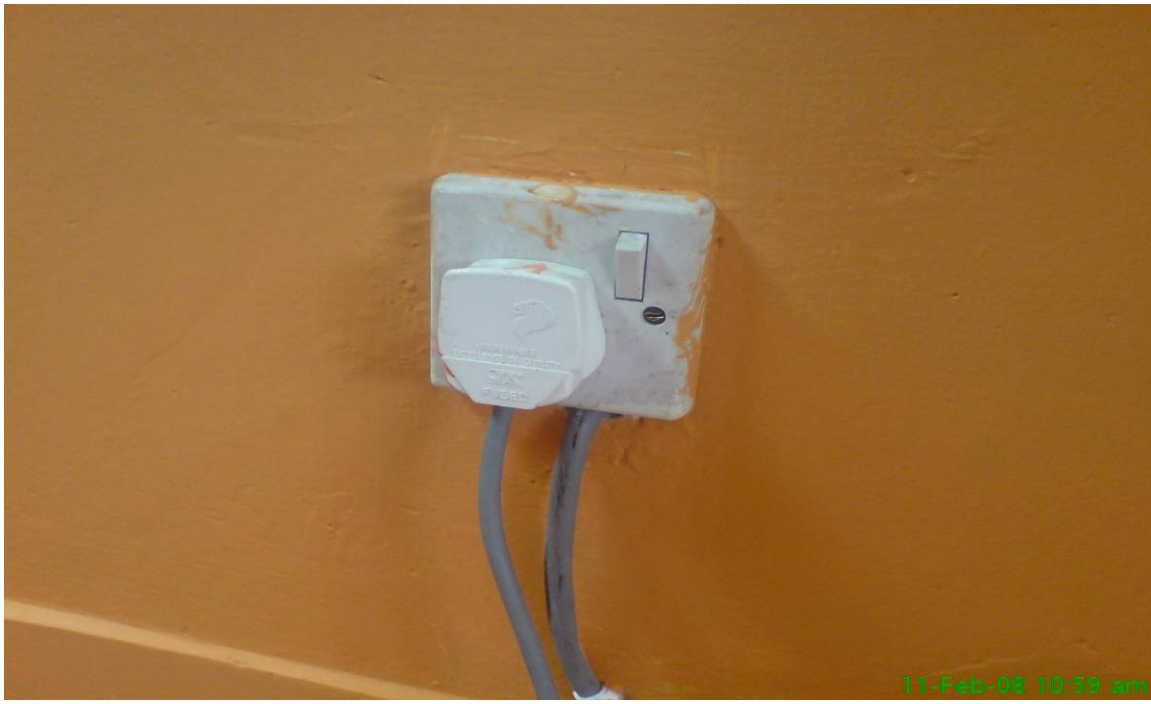
**Gambar 1.7**

| Bil. | Lokasi | Penemuan Masalah | Gambar | Tindakan |
|---|---|---|---|---|
| 13 | Ruang Pejabat Tingkat 11 (Right Wing) | Pendawaian tidak mengikut spesifikasi | Gambar 1.7 | Perlu pendawaian semula |

**Penambahan Beban (Bekalan diambil daripada Soket Alur Keluar 13A)**

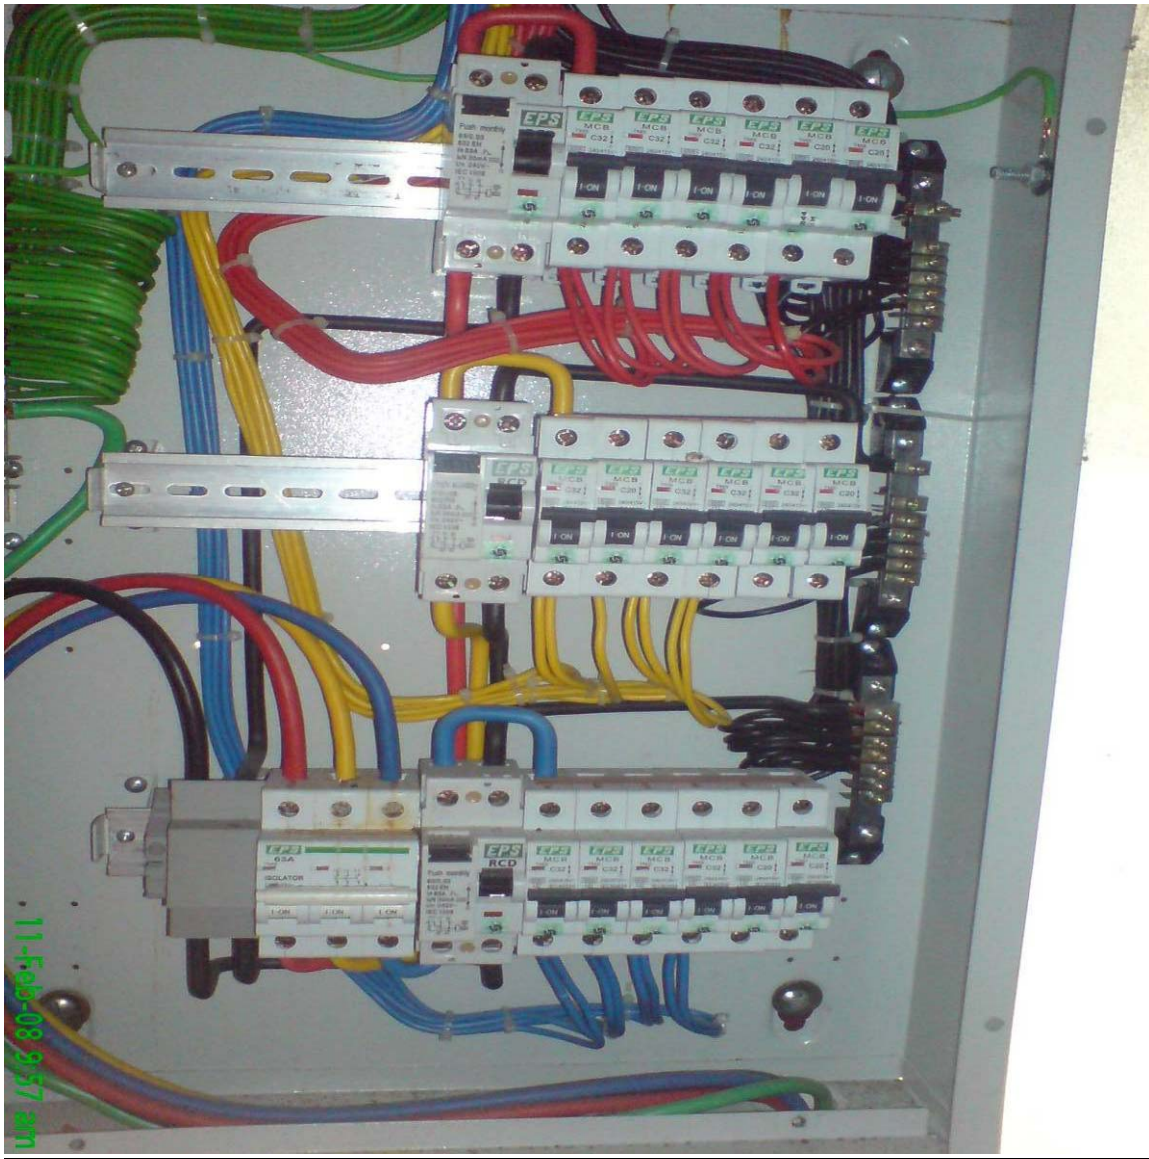
**Gambar 2.1**

**Keadaan Papan Agihan ( Tambahan ) yang tidak ditutup.**

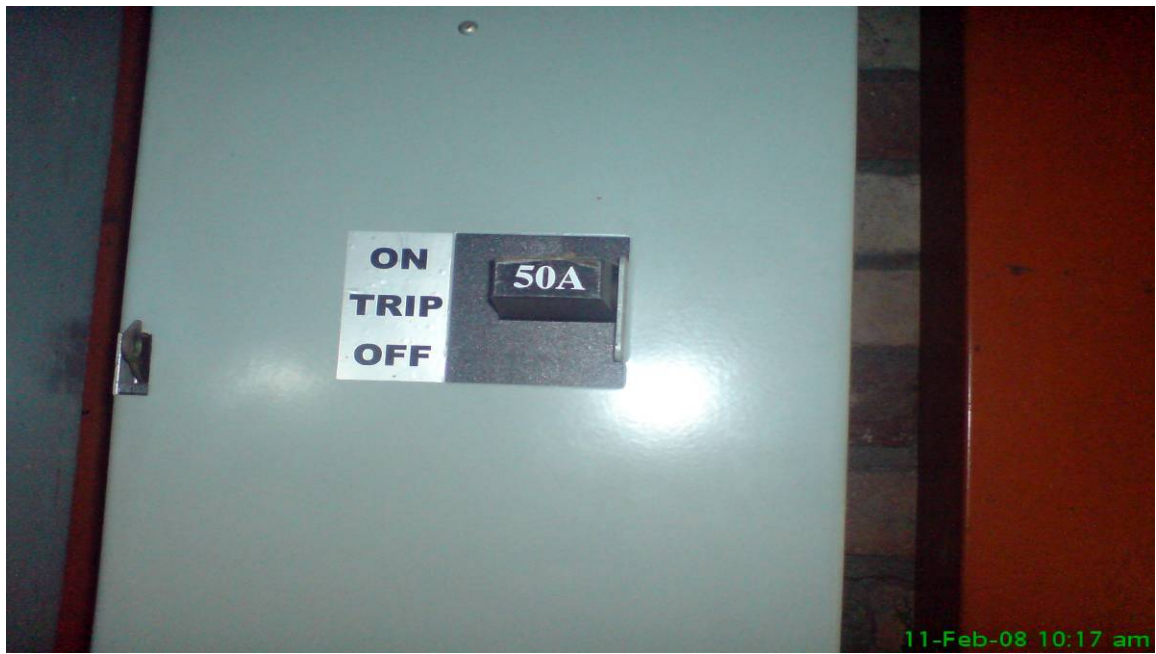
**Gambar 2.2**

| Bil. | Lokasi | Penemuan Masalah | Gambar | Tindakan |
|---|---|---|---|---|
| 6 | Bilik Riser Tingkat 9,10,11 dan 12 (Left Wing dan Right Wing) | Pengagihan bekalan yang tidak sesuai ( Tap-Off Unit 50A TPN manakala Isolator Papan Agihan 63A TPN ) | Gambar 2.2 dan 2.3 | Menukar Isolator yang bersesuaian dengan 'Incoming Supply. |

Tap-Off Unit 50A TPN untuk bekalan ke Papan Agihan 63A TPN (Riser Baru)

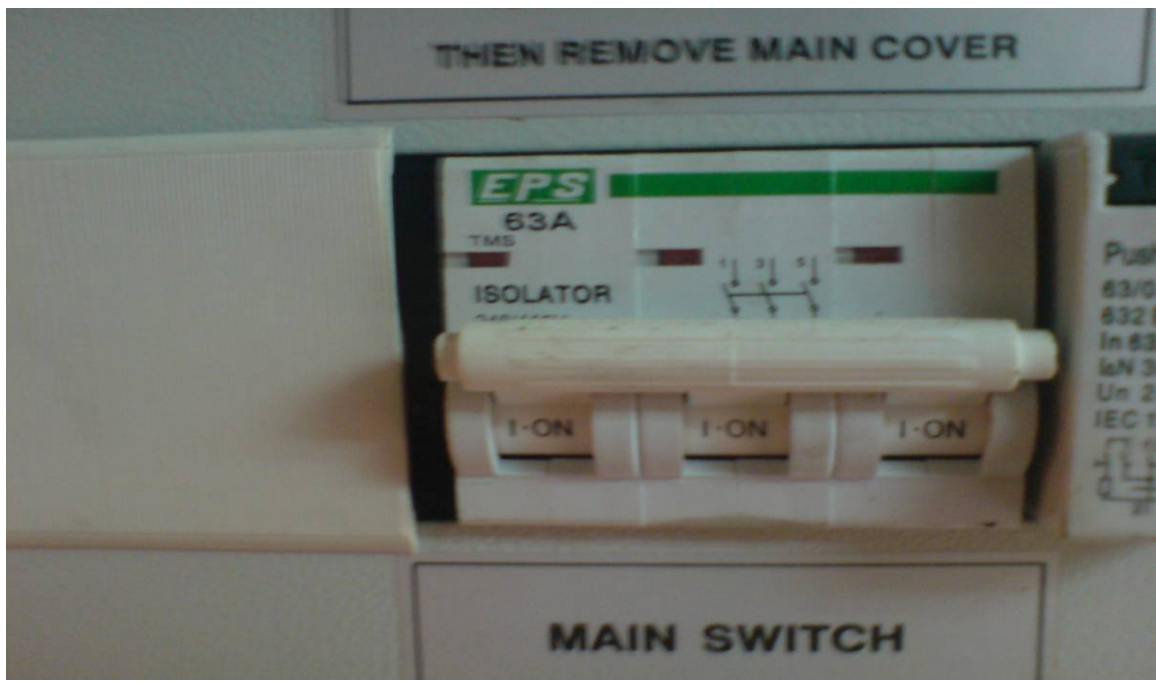
**Gambar 2.3**

Main Switch Papan Agihan 63A TPN

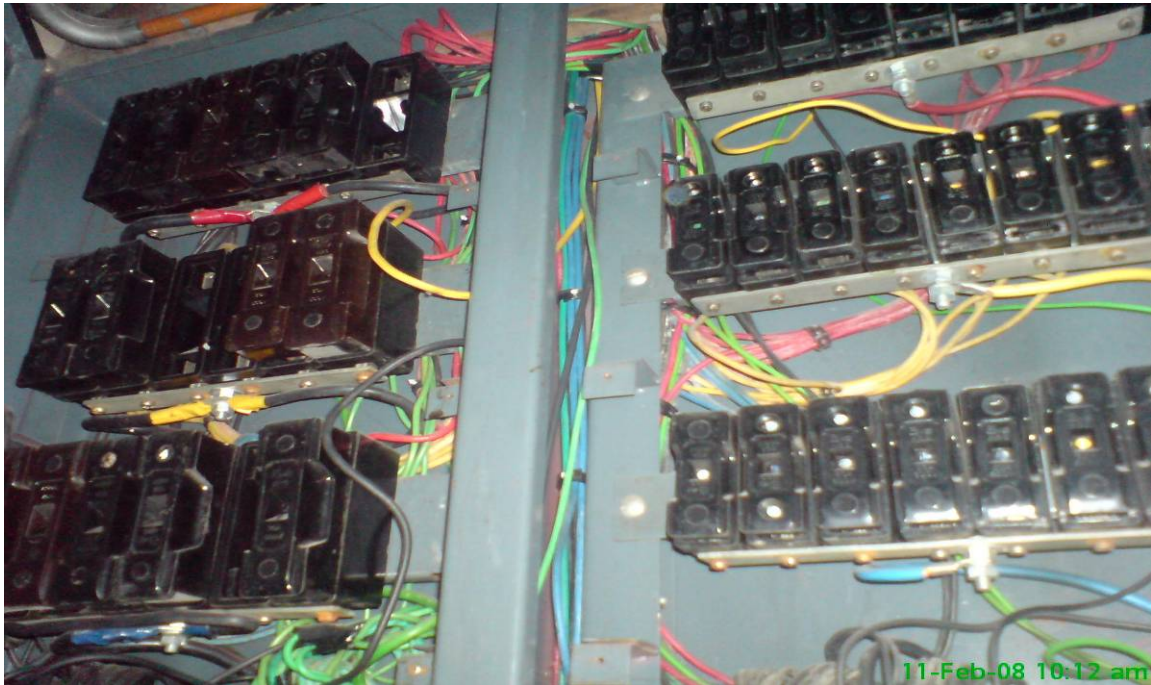
**Gambar 2.4**

| Bil. | Lokasi | Penemuan Masalah | Gambar | Tindakan |
|---|---|---|---|---|
| 2 | Bilik Riser Tingkat 9<br>(Right Wing & Left Wing) | Pendawaian tambahan yang tidak mengikut spesifikasi | Gambar 2.4 dan 2.5 | Kerja-kerja mengganti Papan Agihan dan submain kabel perlu di jalankan. |

**Papan Agihan Lighting (30A TPN) dan Power (63A TPN)**

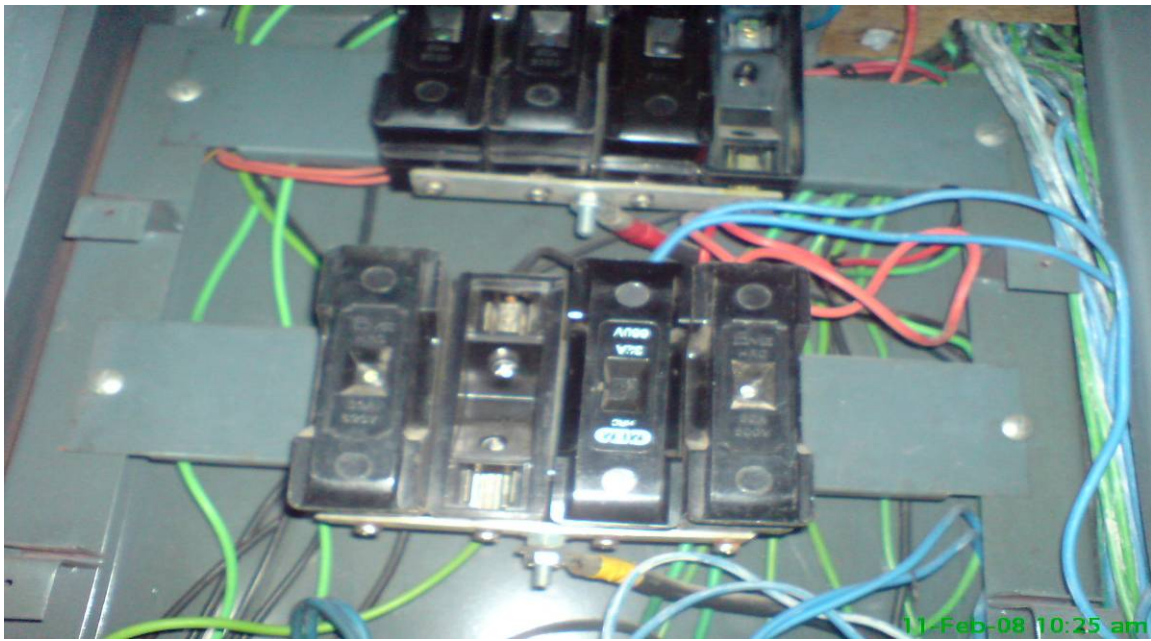
**Gambar 2.5**

**Papan Agihan Power (63A TPN)**

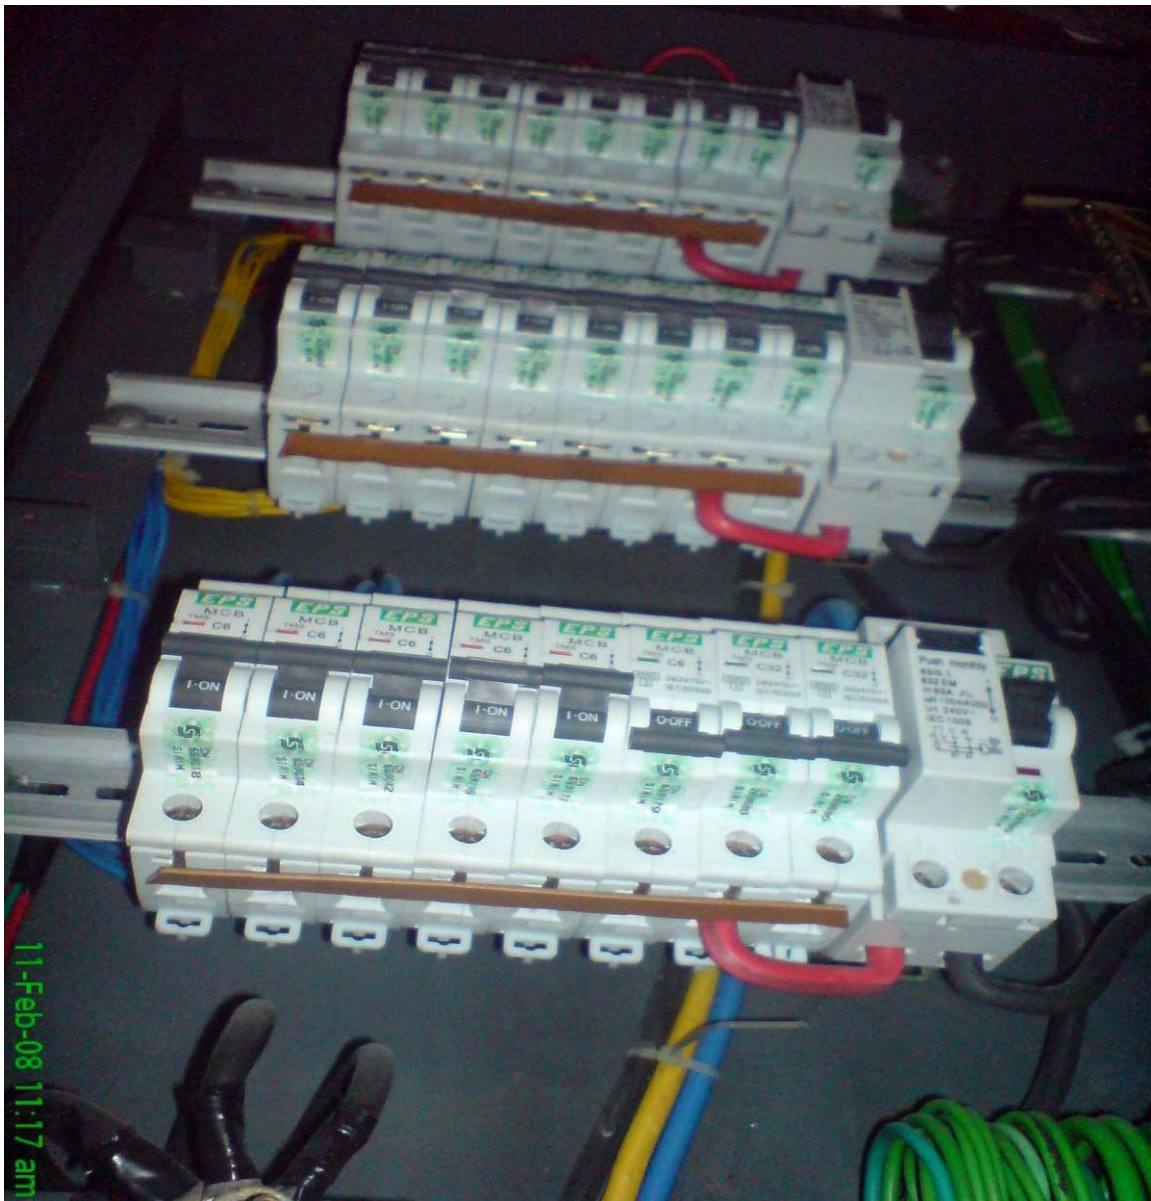
**Gambar 2.7**

| Bil. | Lokasi | Penemuan Masalah | Gambar | Tindakan |
|---|---|---|---|---|
| 4 | Bilik Riser Tingkat 10<br>(Right Wing) | Kotak Papan Agihan dan Suis-Fius dalam keadaan usang dan uzur manakala komponen dalaman masih baru | Gambar 2.7 dan 2.8 | Kerja-kerja mengganti Papan Agihan dan submain kabel perlu di jalankan. |

**Pemasangan MCB dan RCCB pada Papan Agihan Lighting 63A TPN (Lama).**

- MCB 6A digunakan untuk point lampu
- MCB 32A digunakan untuk A/C Point
- RCCB 63A, 100mA digunakan.

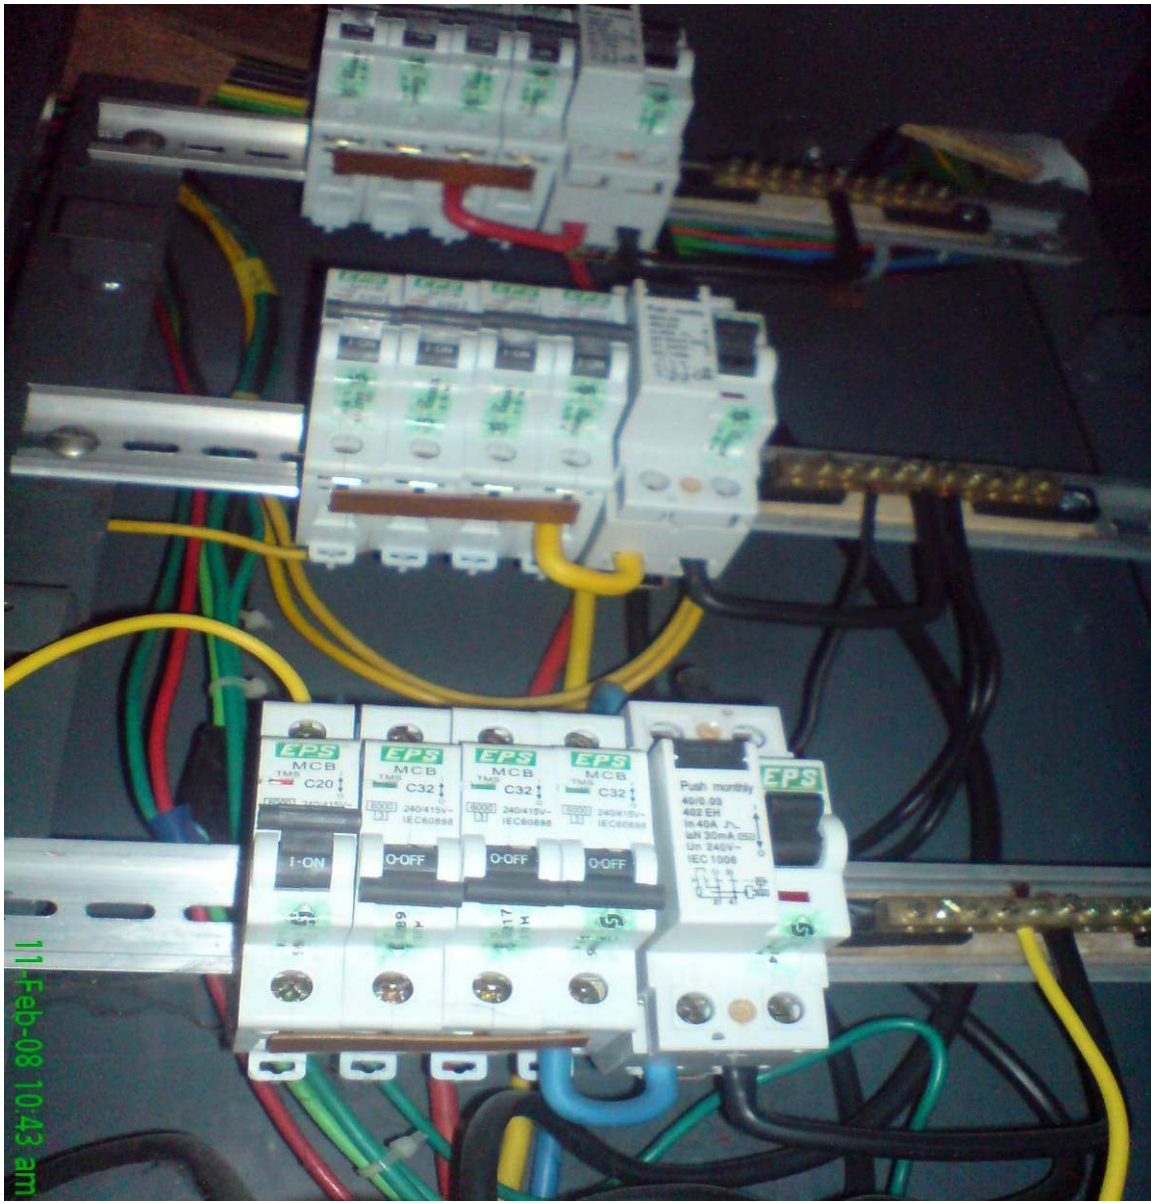
**Gambar 2.8**

**Pemasangan MCB dan RCCB pada Papan Agihan Power 30A TPN (Lama).**

- MCB 32A digunakan untuk Soket Alur Keluar
- RCCB 40A, 30mA digunakan.

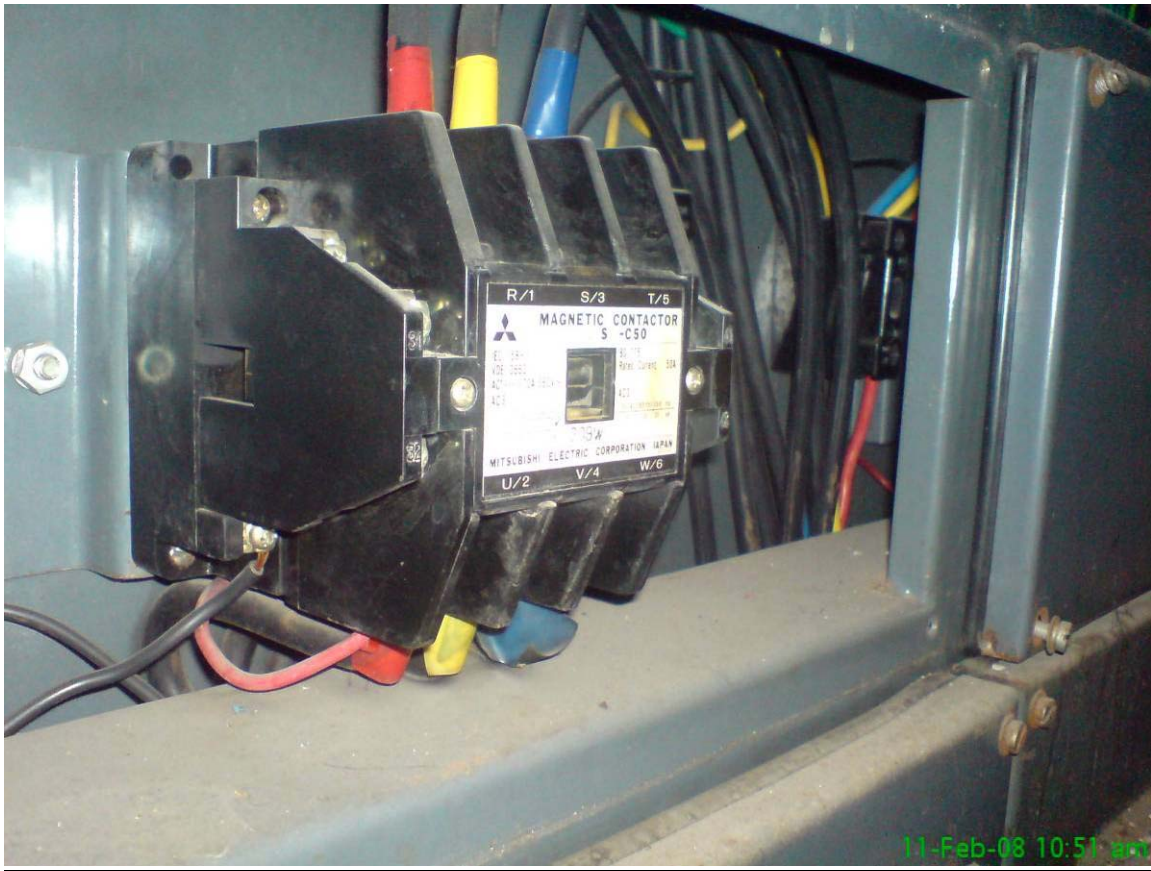
**Gambar 2.9**

| Bil. | Lokasi | Penemuan Masalah | Gambar | Tindakan |
|---|---|---|---|---|
| 5 | Bilik Riser Tingkat 10 (Left Wing) | Contactora 60A TPN dan 30A TPN dalam keadaan 'Harming' dan berbahaya | Gambar 2.4, 2.5 dan 2.9 | Kerja-kerja mengganti dan menyenggara perlu di laksanakan segera |

**Contactor 'Harming'**

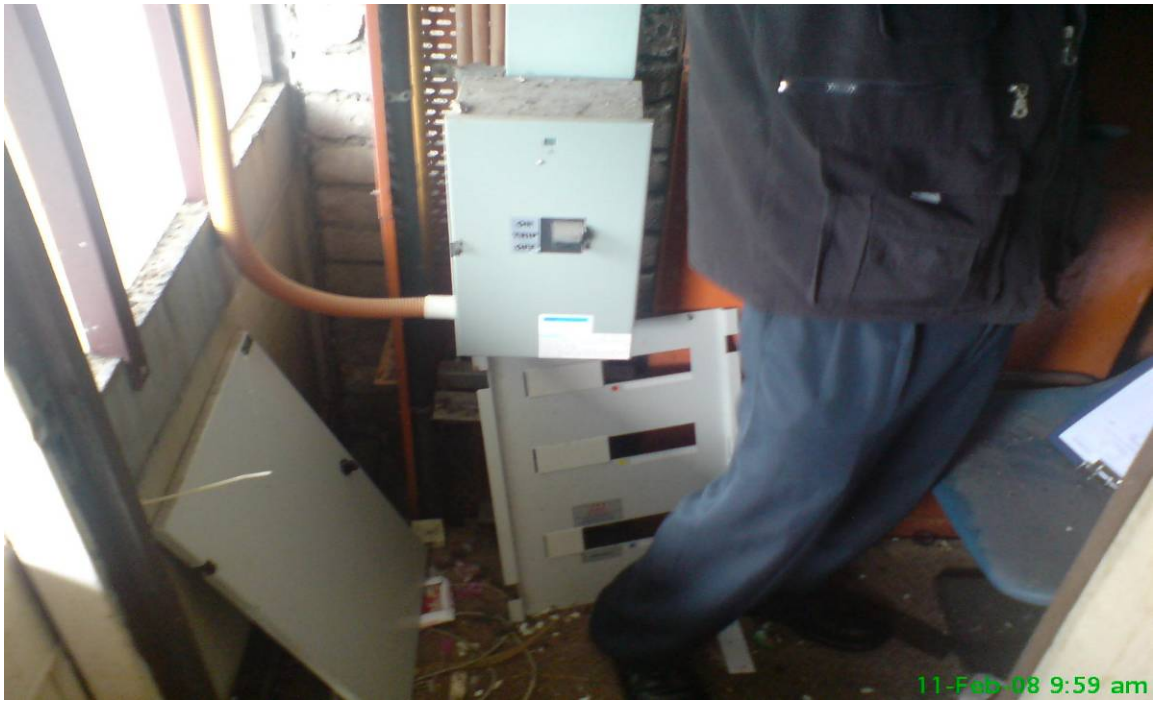
**Gambar 3.1**

| Bil. | Lokasi | Penemuan Masalah | Gambar | Tindakan |
|---|---|---|---|---|
| 14 | Bilik Riser Tingkat 9,10,11 dan 12 (Left Wing dan Right Wing) | Keadaan tidak kemas dan tersusun | Gambar 3.1 dan 3.2 | Perlu disenggara |

**Keadaan Bilik Riser tidak kemas dan tidak tersusun**

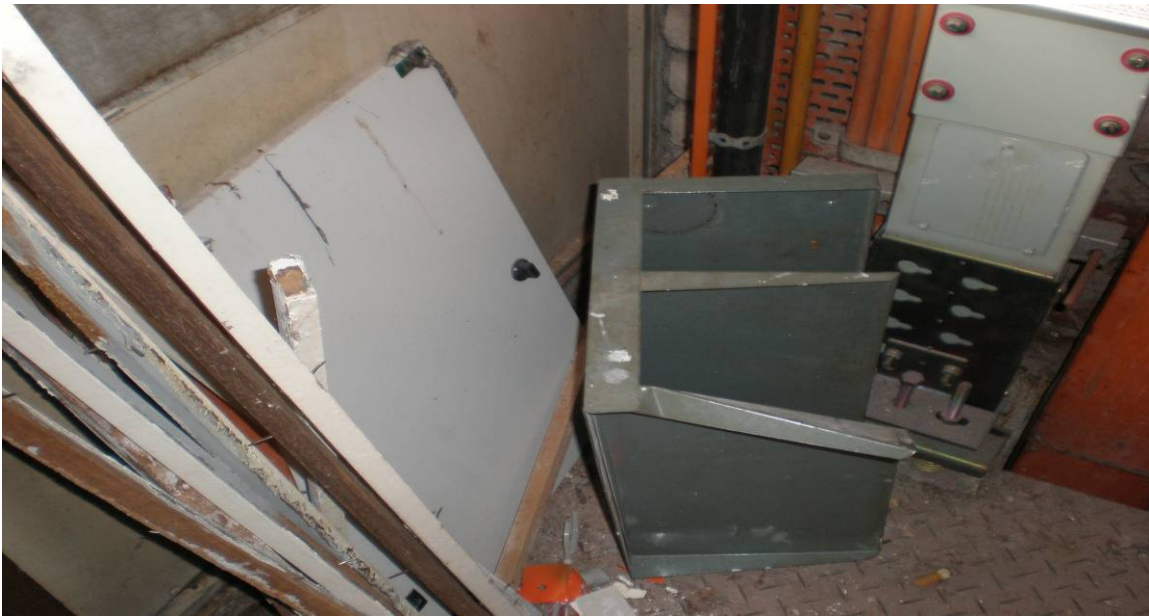
**Gambar 3.2**

**Keadaan Bilik Riser tidak kemas dan tidak tersusun**

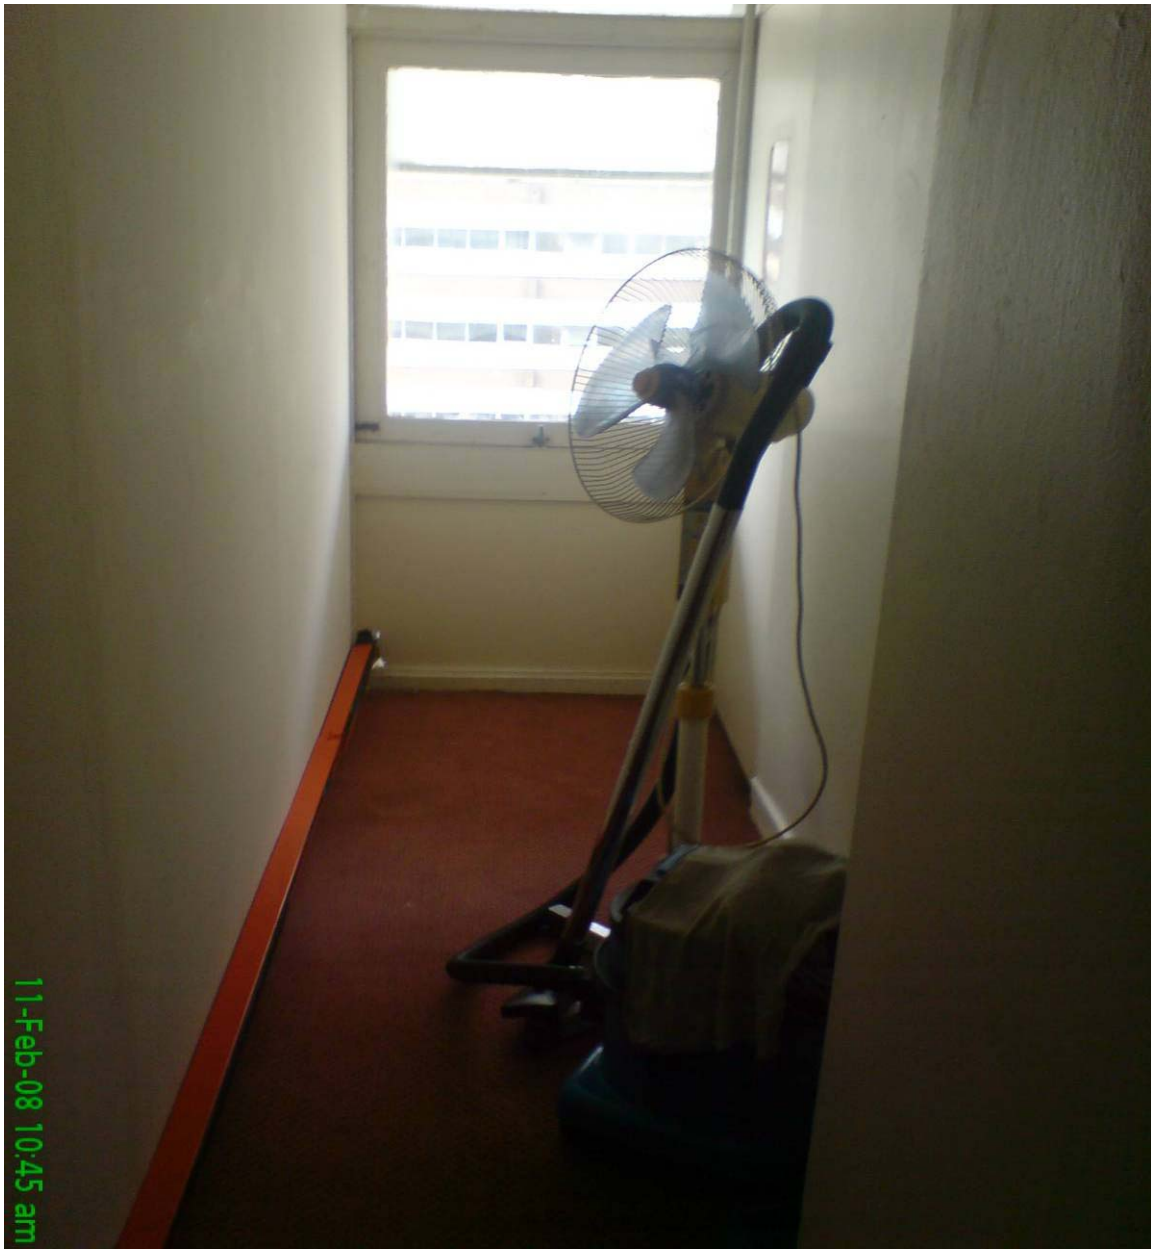
**Gambar 3.3**

| Bil. | Lokasi | Penemuan Masalah | Gambar | Tindakan |
|---|---|---|---|---|
| 11 | Bilik Riser Tingkat 10 (Left Wing) | Laluan ke Bilik Riser di jadikan Stor | Gambar 3.3 | Laluan ke Bilik Riser hendaklah di kosongkan |

**Laluan ke Bilik Riser di jadiakan stor**

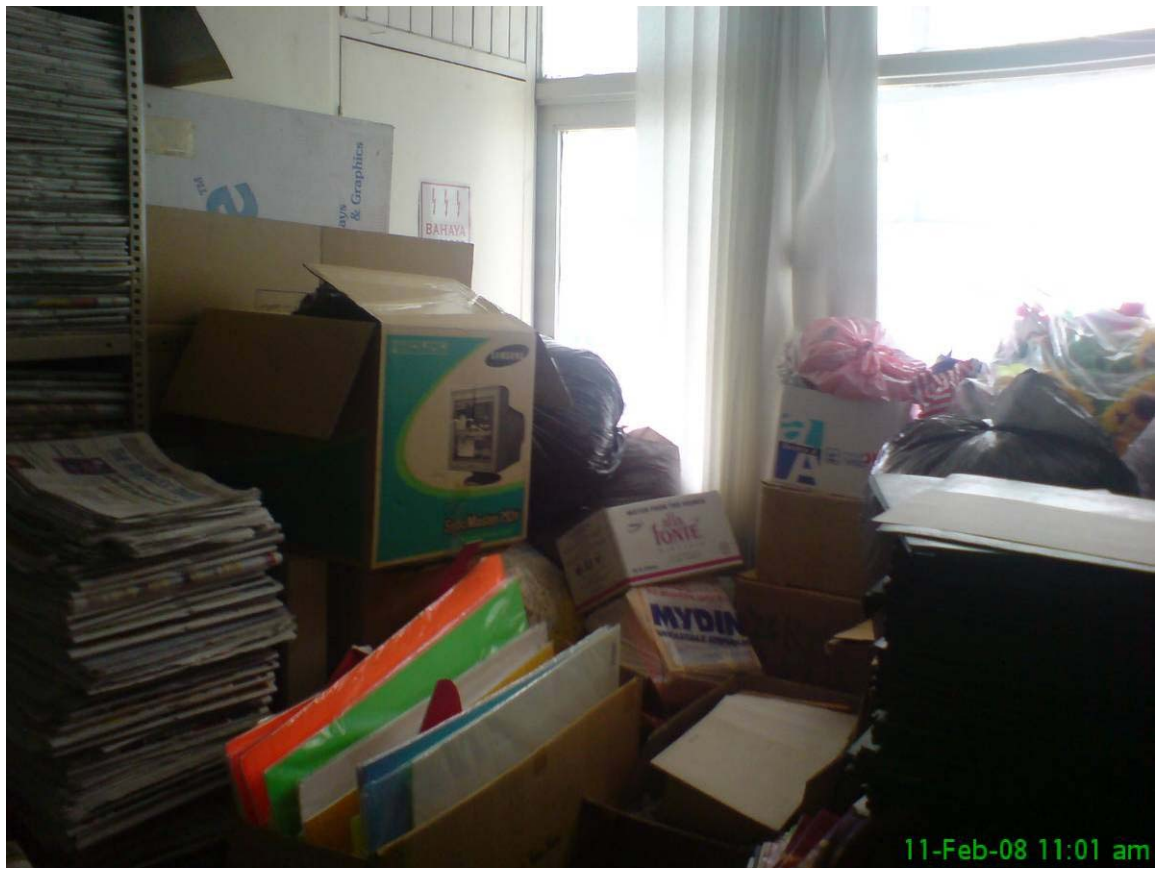
**Gambar 3.4**

| Bil. | Lokasi | Penemuan Masalah | Gambar | Tindakan |
|---|---|---|---|---|
| 8 | Bilik Riser Tingkat 11 (Left Wing) | Laluan ke Bilik Riser di jadikan Stor | Gambar 3.4 | Perlu disenggara |

**Laluan ke Bilik Riser di jadiakan stor**

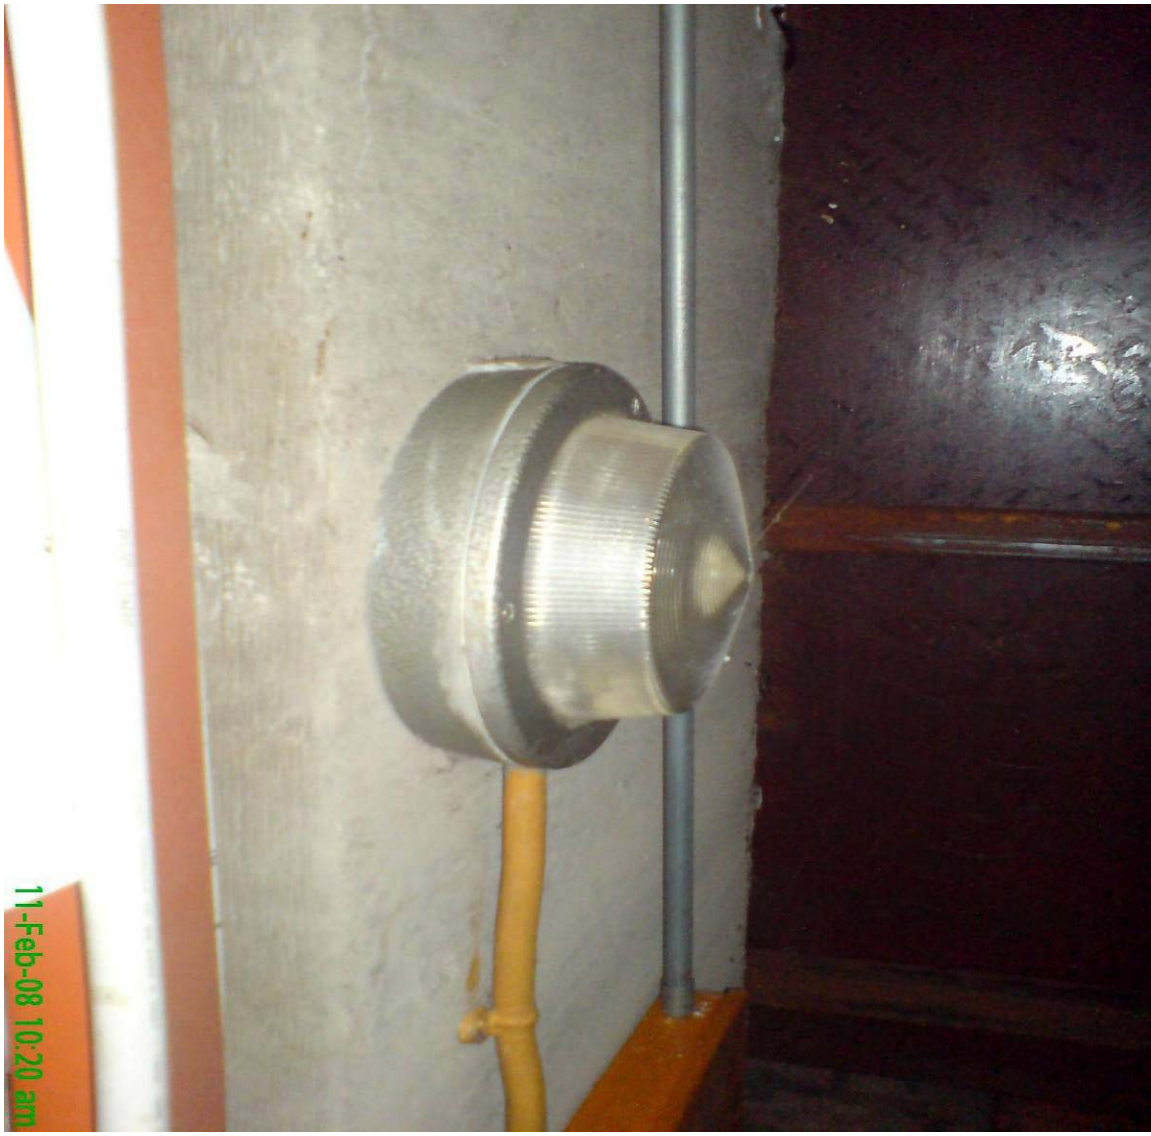
**Gambar 4.0**

**Lampu Bilik Riser tidak berfungsi**

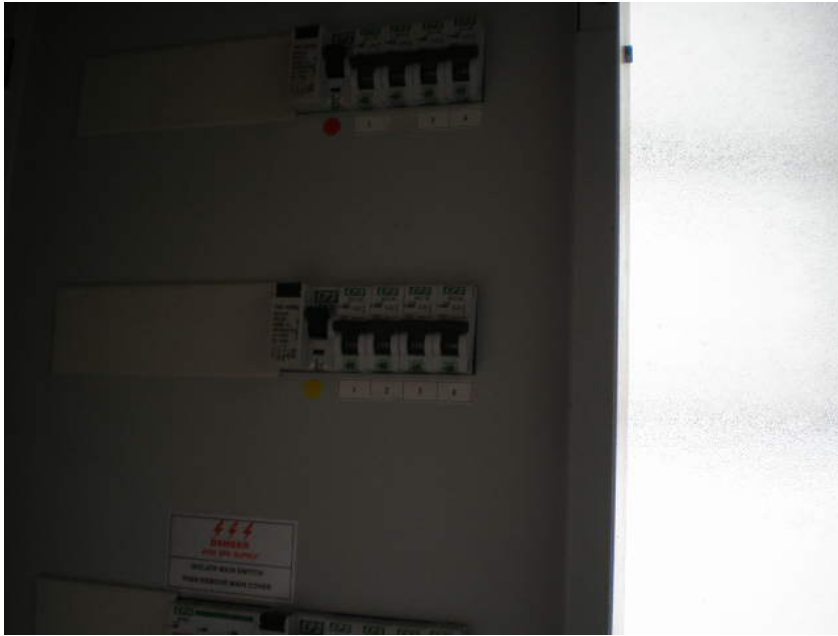
No 4 : Menggunakan peti agihan yang lama

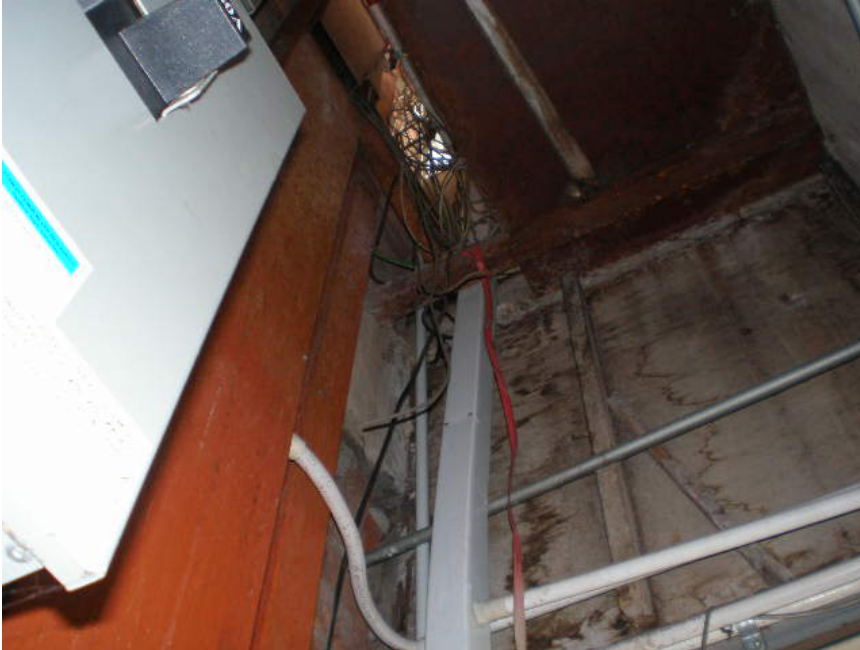
No 6 : Tempat riser yang tidak kemas

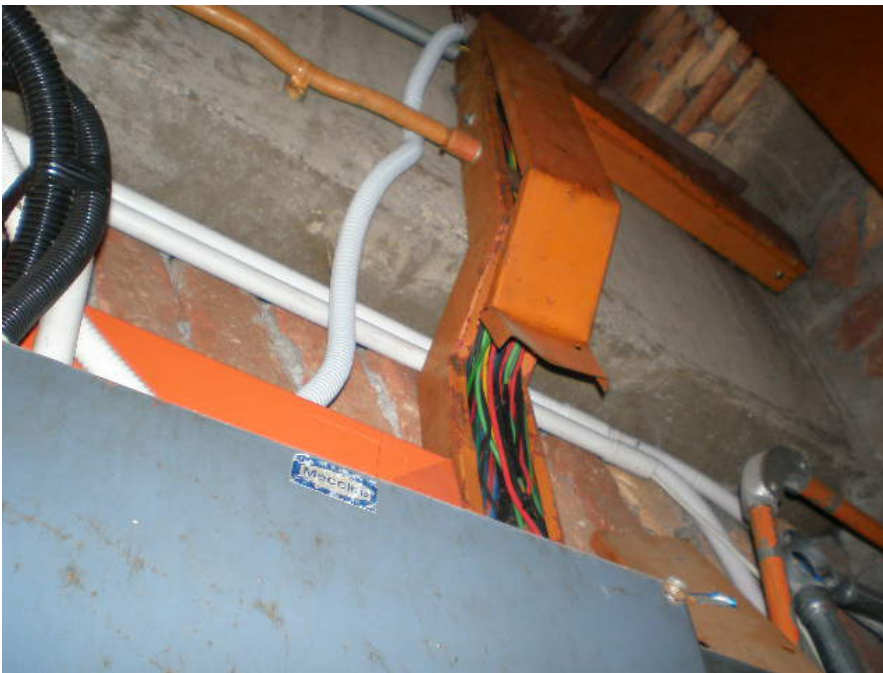
No 7 : Keadaan pendawaian di bilik riser yang tidak teratur

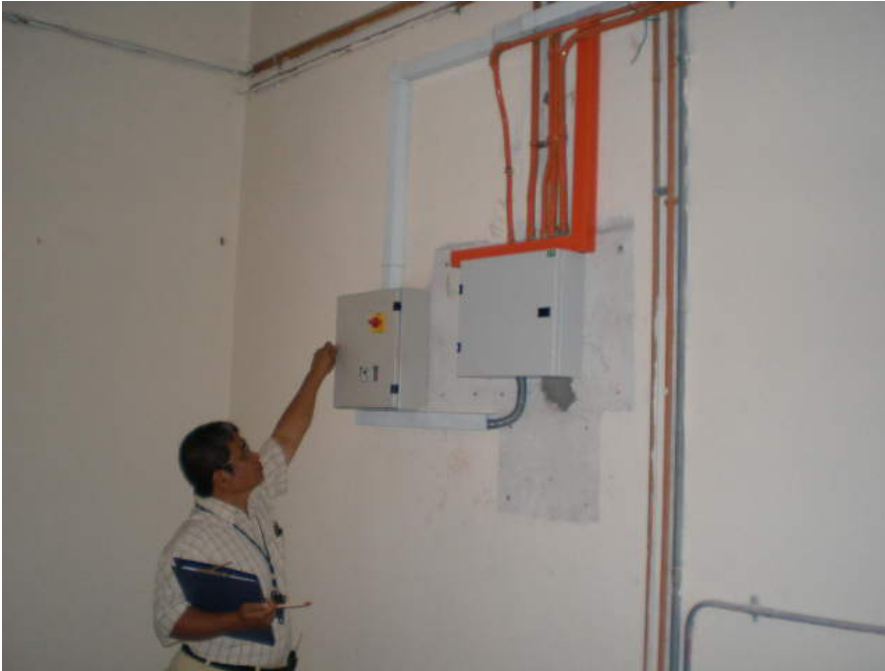
No 12 : BD yang mengedalikan motor lif juga perlu diganti kerana sudah lama

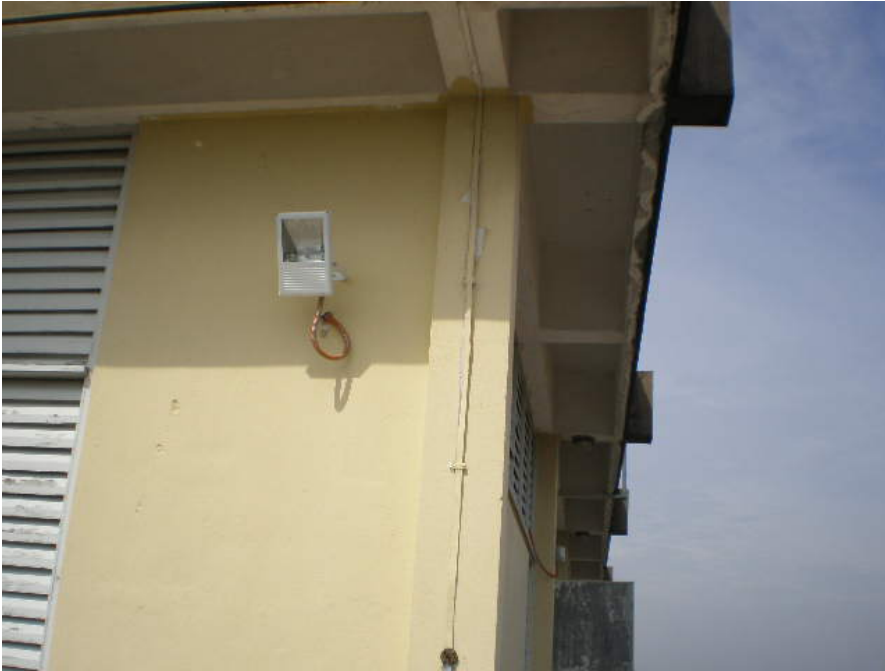
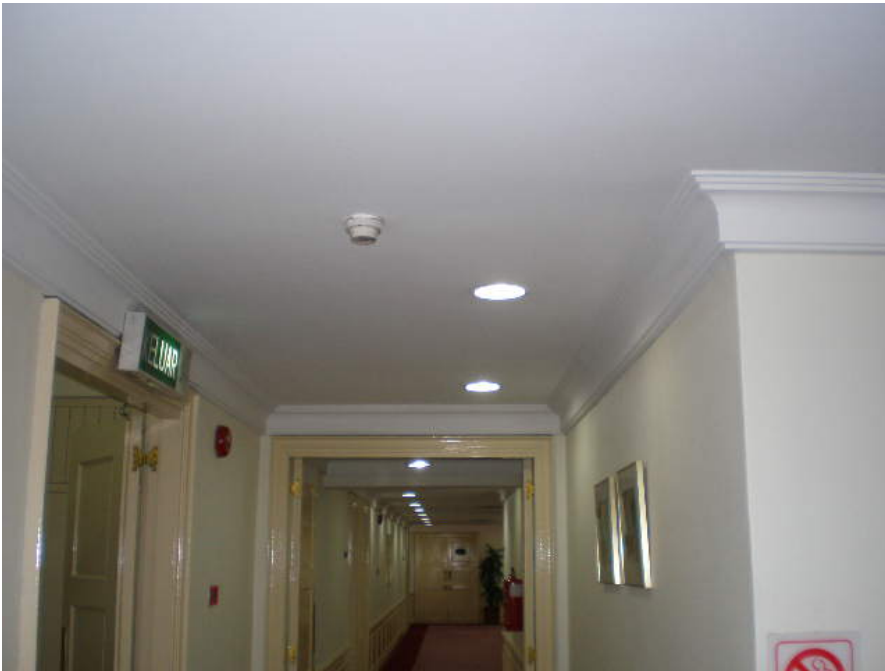
No 14 : Keadaan copper tape yang perlu di tukar kerana keberkesanan fungsinya sudah kurang
