# **LAPORAN FORENSIK**

**FR 3/2010**

## **LAPORAN MASALAH SUHU DAN SISTEM PENGALIH UDARAAN MEKANIKAL DAN PENYAMAN UDARA (MVAC), ARAS 2, 3 & 4, PEJABAT JKPP, BLOK D3, KOMPLEKS D, PUTRAJAYA**

*Seksyen Pembangunan Kepakaran  
Cawangan Kejuruteraan Mekanikal  
Ibu Pejabat JKR Malaysia*

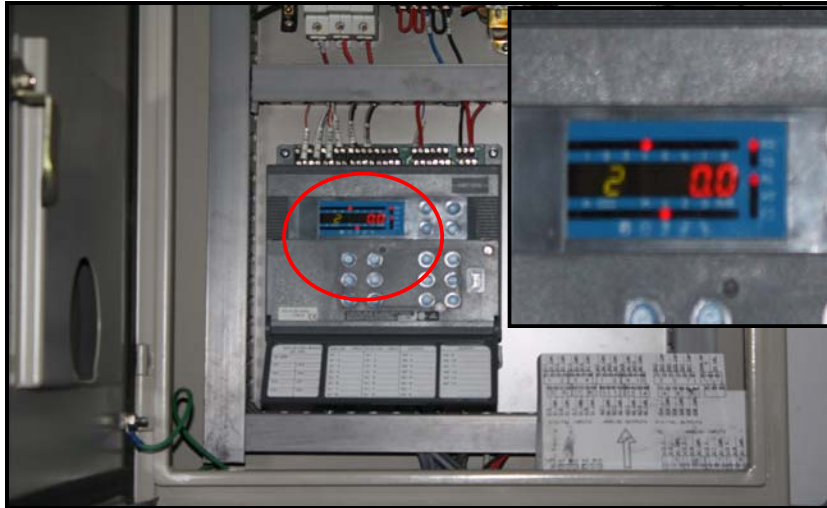
Gambar 1

Semasa pemeriksaan pada pukul 3.50 pm, *Fresh Air Damper* di bilik AHU 1 didapati tertutup ketika sistem penyaman udara beroperasi. Bacaan bukaan *Fresh Air Damper* yang dicatatkan adalah 0.0% di panel kawalan (lihat Gambar 1). Daripada pemeriksaan, didapati signal dan juga *interlocking* antara *Fresh Air Damper* dan BCS berfungsi dengan baik. Bacaan tetapan kandungan karbon dioksida (*setpoint CO2*) pada *BCS Station* bagi aras ini ialah 400 ppm.

*Fresh Air Damper* di bilik AHU sepatutnya tidak tertutup rapat bagi membenarkan udara luar masuk ke dalam kitaran udara dalam sistem penyaman udara. Mengikut amalan kejuruteraan yang baik, kebiasaannya jumlah udara luar yang masuk adalah 10% daripada jumlah udara bekal (*supply air*) sistem penyaman udara. Campuran antara sedikit udara luar ini dan udara bekal menjadi penyumbang kepada suhu kualiti yang baik di dalam pejabat. Kekurangan jumlah udara luar ke dalam bangunan memberi kesan kepada keselesaan pengguna sebagaimana yang diadukan oleh pelanggan. Berdasarkan data yang telah diambil dan diplot pada *Psychrometric Chart*, suhu *on coil* tidak berada pada garisan antara *outside air* dan *room condition* disebabkan tiada kemasukan udara luar. (rujuk Lampiran C)

Walaupun terdapat *interlocking* antara BCS dan juga *actuator* pada *Fresh Air Damper*, tetapi tetapan bukaan *Fresh Air Damper* pada kawalan BCS tidak mengikut tetapan kandungan karbon dioksida di dalam bangunan. Bacaan tetapan karbon dioksida adalah terlalu rendah menyebabkan *damper* tersebut tertutup sepanjang masa.. Kandungan karbon dioksida dalam bangunan mestilah di bawah 1000 ppm. Tetapan yang baik pada BCS antara 700-800 ppm.

Lokasi : Bilik AHU 1 Aras 3 (AHU-D3/L3/1)

Keterangan : Panel kawalan di bilik AHU menunjukkan bacaan 0% bagi bukaan *Fresh Air Damper*.

- Periksa dan pastikan tetapan bukaan *Fresh Air Damper* pada kawalan BCS mengikut jumlah kandungan karbon dioksida dalam bangunan iaitu di bawah 1000 ppm.
- Periksa dan pastikan kejituan bacaan pada sensor karbon dioksida sama dengan bacaan pada kawalan BCS.
- Pastikan tetapan kandungan karbon dioksida pada kawalan BCS bagi membuka *fresh air damper* ialah antara 700-800 ppm.
- Pastikan udara luar yang masuk mestilah minimum 10% daripada bukaan penuh *fresh air damper*.

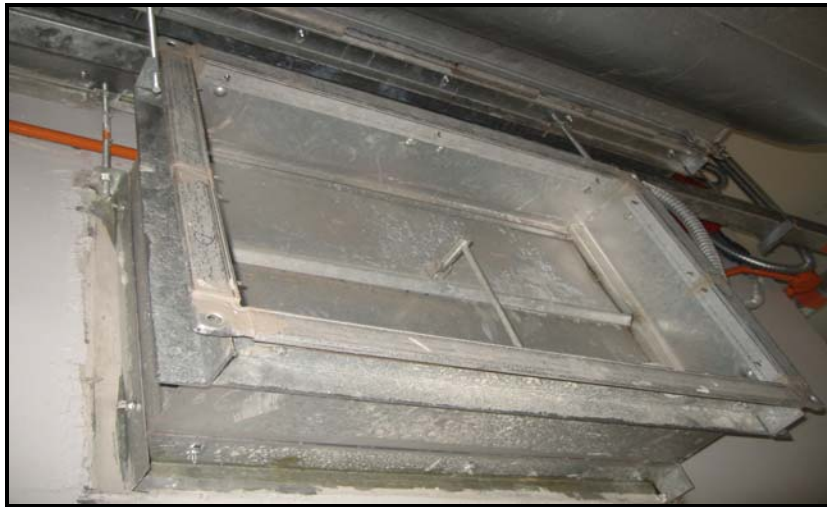
Gambar 2

Semasa pemeriksaan pada pukul 11.30 am, *Fresh Air Damper* di bilik AHU 2 didapati tertutup ketika sistem penyaman udara beroperasi (lihat Gambar 2). Bacaan bukaan *Fresh Air Damper* yang dicatatkan adalah 0.0% di panel kawalan. Daripada pemeriksaan, didapati isyarat kawalan dan juga *interlocking* antara

*Fresh Air Damper* di bilik AHU sepatutnya tidak tertutup rapat bagi membenarkan udara luar masuk ke dalam kitaran udara dalam sistem penyaman udara. Mengikut amalan kejuruteraan yang baik, kebiasaannya jumlah udara luar yang masuk adalah 10% daripada jumlah udara bekal (*supply air*) sistem penyaman udara. Campuran antara sedikit udara luar ini dan udara bekal menjadi penyumbang kepada suhu kualiti yang baik di dalam pejabat. Kekurangan jumlah udara luar ke dalam bangunan memberi kesan kepada keselesaan pengguna sebagaimana yang diadukan oleh pelanggan.

Walaupun terdapat *interlocking* antara BCS dan juga *actuator* pada *Fresh Air Damper*, tetapi *damper* di bilik AHU tidak terbuka. Tetapan karbon dioksida adalah terlalu rendah menyebabkan *damper* tersebut tertutup sepanjang masa. Tindakan pembetulan segera dilakukan oleh pasukan forensik di tapak dengan cara melakukan pengujian tetapan kandungan karbon dioksida bagi membolehkan *fresh air damper* berfungsi. Setelah berjaya, tetapan kandungan karbon dioksida ditingkatkan kepada 700 ppm.

Lokasi : Bilik AHU 2 Aras 3 (AHU-D3/L3/2)

Keterangan : *Fresh Air Damper* di bilik AHU tertutup sepenuhnya semasa sistem penyaman udara beroperasi.

- Periksa dan pastikan tetapan bukaan *Fresh Air Damper* pada kawalan BCS mengikut jumlah kandungan karbon dioksida dalam bangunan iaitu di bawah 1000 ppm.
- Periksa dan pastikan kejituan bacaan pada sensor karbon dioksida sama dengan bacaan pada kawalan BCS.
- Pastikan tetapan kandungan karbon dioksida pada kawalan BCS bagi membuka *fresh air damper* ialah antara 700-800 ppm.
- Pastikan udara luar yang masuk mestilah minimum 10% daripada bukaan penuh *fresh air damper*.

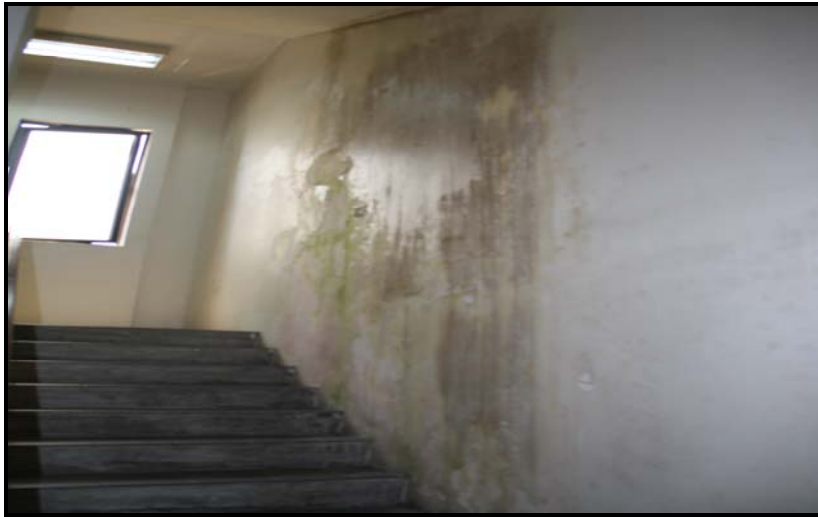
Gambar 3

Semasa pemeriksaan, dinding luar bilik AHU 2 aras 3 dibahagian tangga terdapat kesan pembentukan kulat (lihat Gambar 3). Keadaan yang sama juga didapati pada laluan tangga aras 2 dan 4.

Berdasarkan penemuan di atas, gejala pembentukan kulat ini menunjukkan berpunca dari kondensasi. Ini berlaku disebabkan oleh purata suhu bilik AHU dicatatkan 20 °C. Walaupun suhu permukaan tidak ditentukan, corak pembentukan kulat ini adalah jenis kondensasi.

Lokasi : Dinding luar Bilik AHU 2 Aras 3

Keterangan : Terdapat pembentukan kulat di laluan tangga akibat kondensasi.

- Pasang *drywall partition* sepenuhnya di bahagian dalam bilik AHU.
- Kesan kulat pada dinding perlu dibersihkan mengikut prosedur yang betul dan dicat menggunakan cat anti fungus yang diluluskan oleh SIRIM.
