# PENGAJARAN & PEMBELAJARAN

## RMKe 9 UNTUK RMKe 10

# MEKANIKAL

IBU PEJABAT  
JABATAN KERJA RAYA  
MALAYSIA

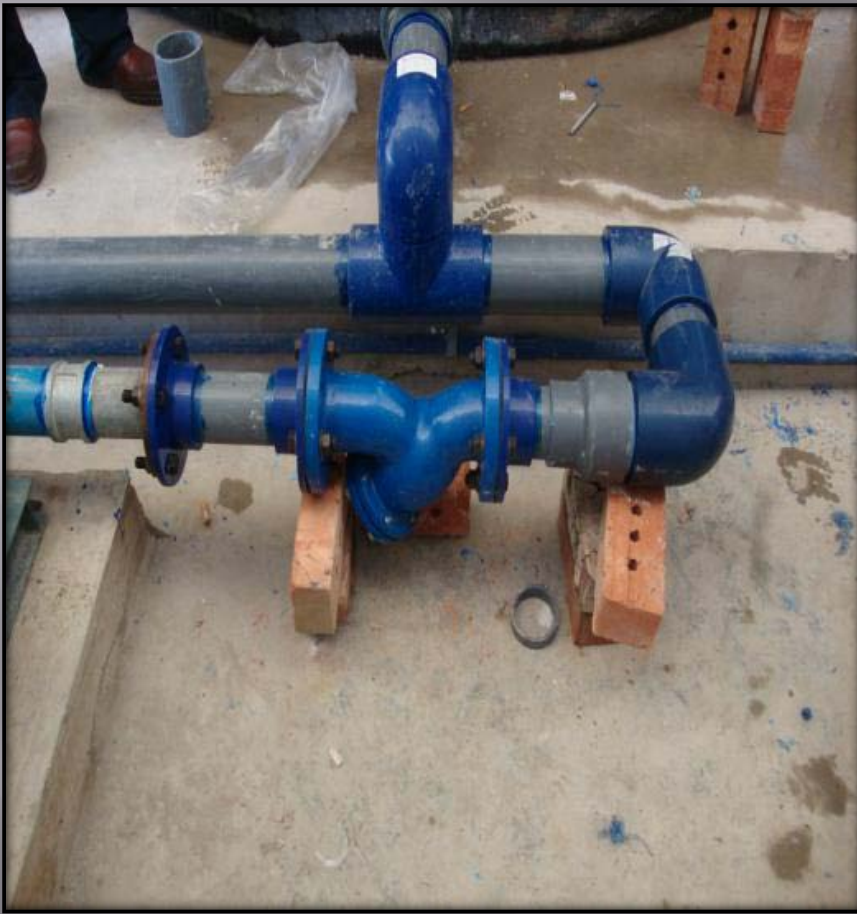
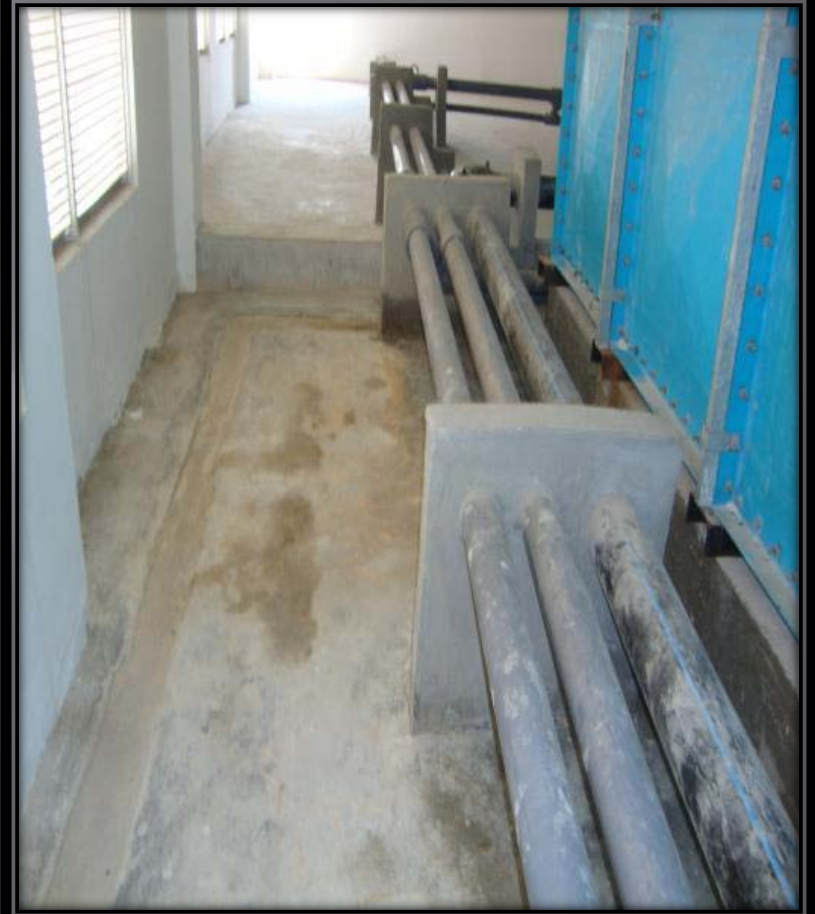
## Pemasangan *Bracket*

Sistem bekalan air tidak menggunakan penyokong sesuai. Tidak mengikut amalan kejuruteraan yang baik serta tidak mematuhi peraturan MS1418:1998 Part 4.

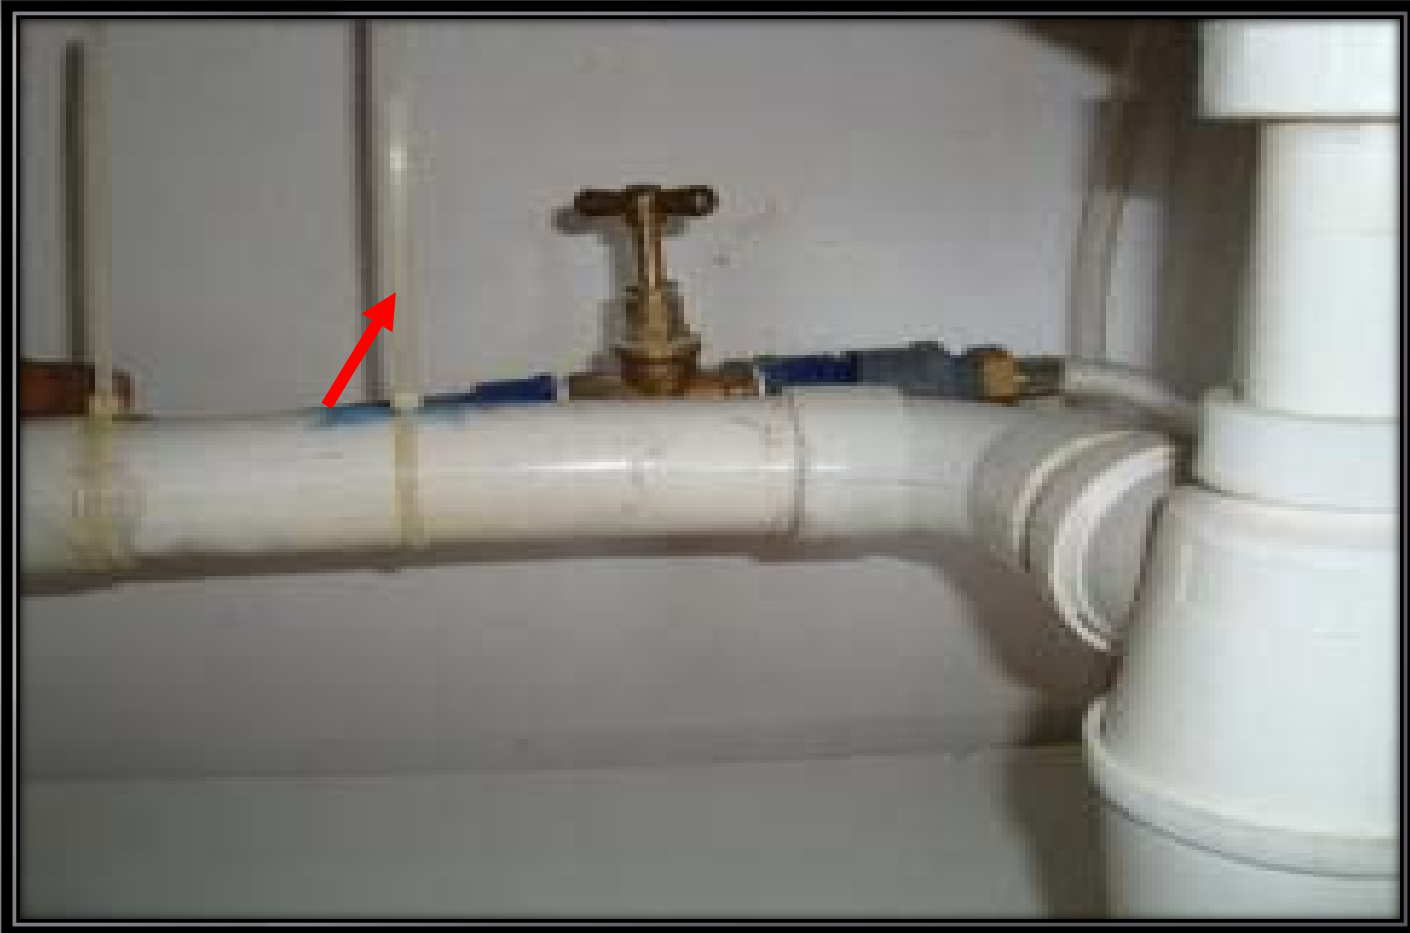
## *Bracket*

Pemasangan paip bekalan air tidak sempurna dengan menggunakan *Cable Tie*. Paip bekalan air tidak dipasang dengan pendakap (*Bracket*). Ianya tidak mematuhi peraturan MS 1419:Part 4:1998

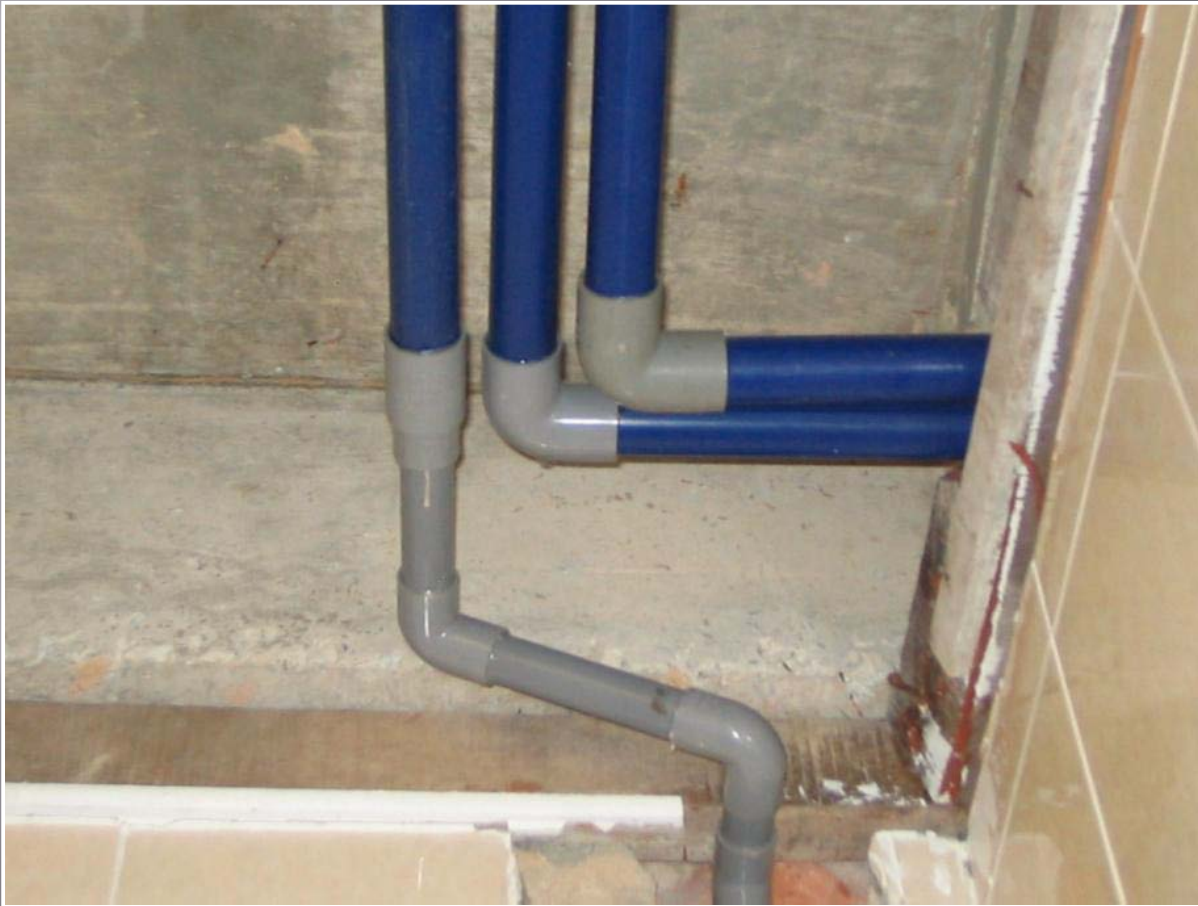
## Bahan Sesambung Paip

Bahan sesambung paip yang dipasang adalah daripada dua (2) jenis bahan yang berlainan kualiti (*ABS fitting* dan *PVC fitting*) . Sesambung akan mudah pecah / rosak dan tidak mematuhi spesifikasi JKR.

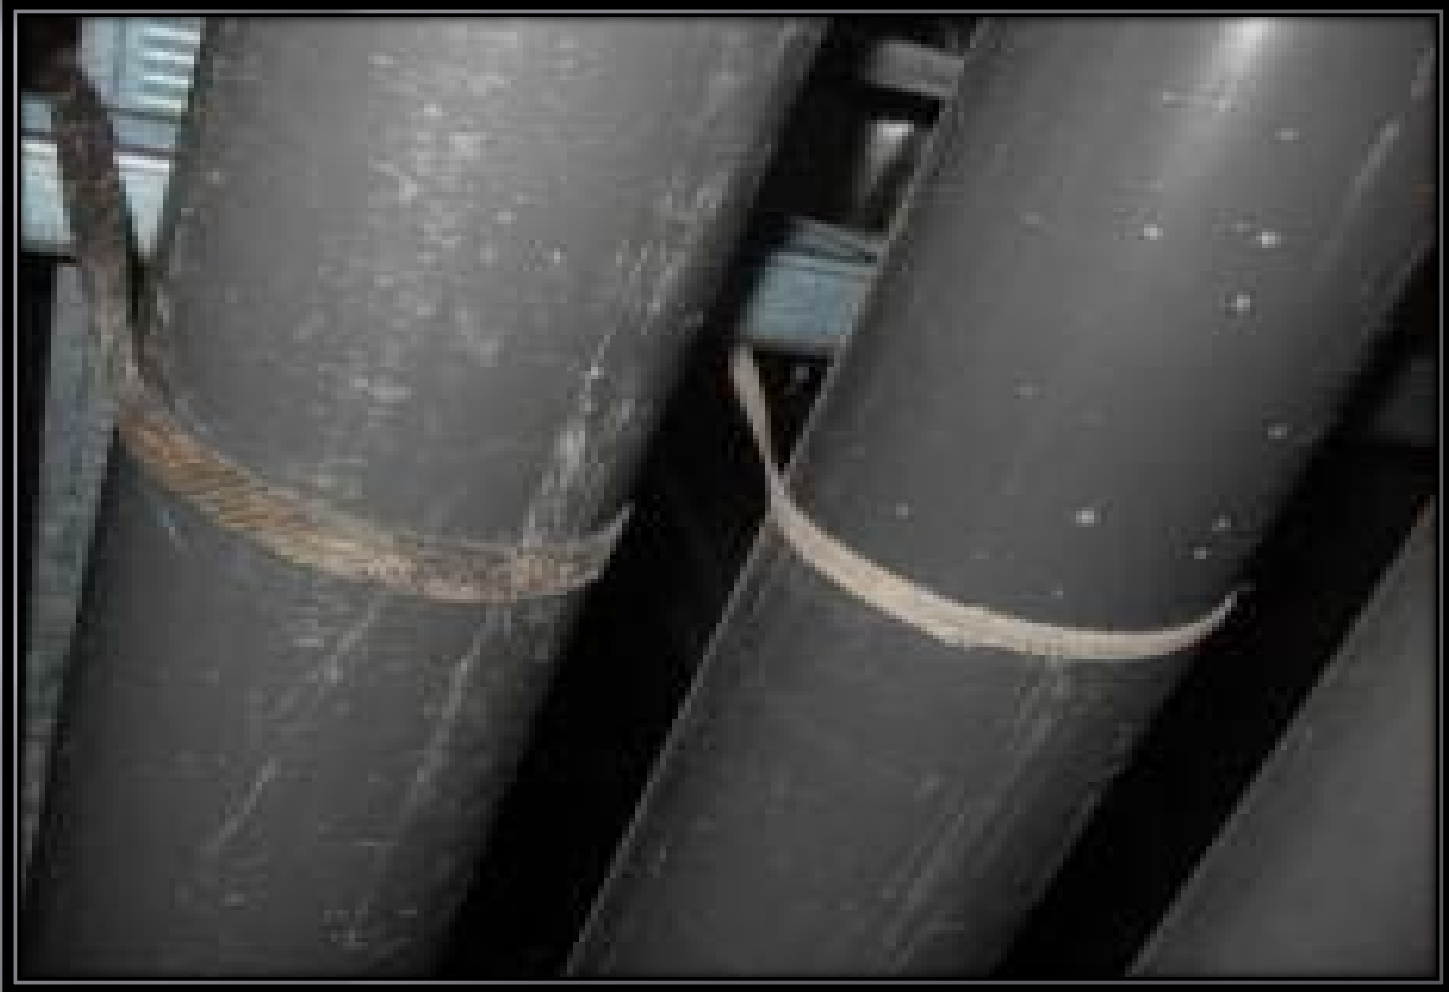
## *Bracket*

Paip bekalan air tidak dipasang dengan pendakap (*Bracket*). Ianya tidak mematuhi peraturan MS 1419:Part 4:1998

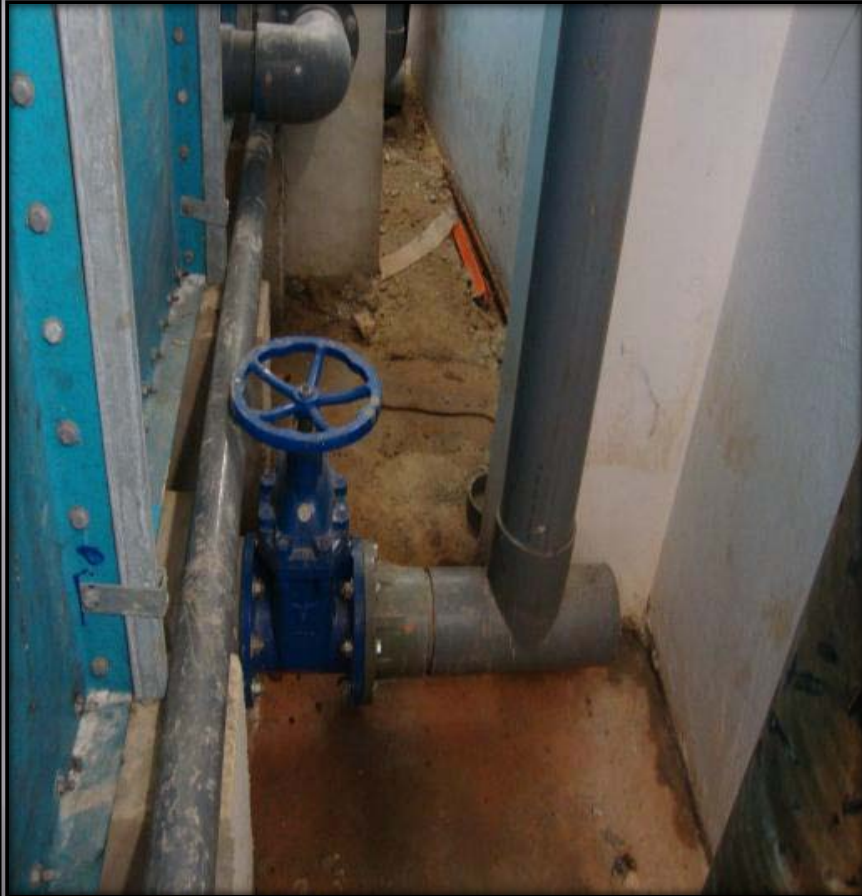
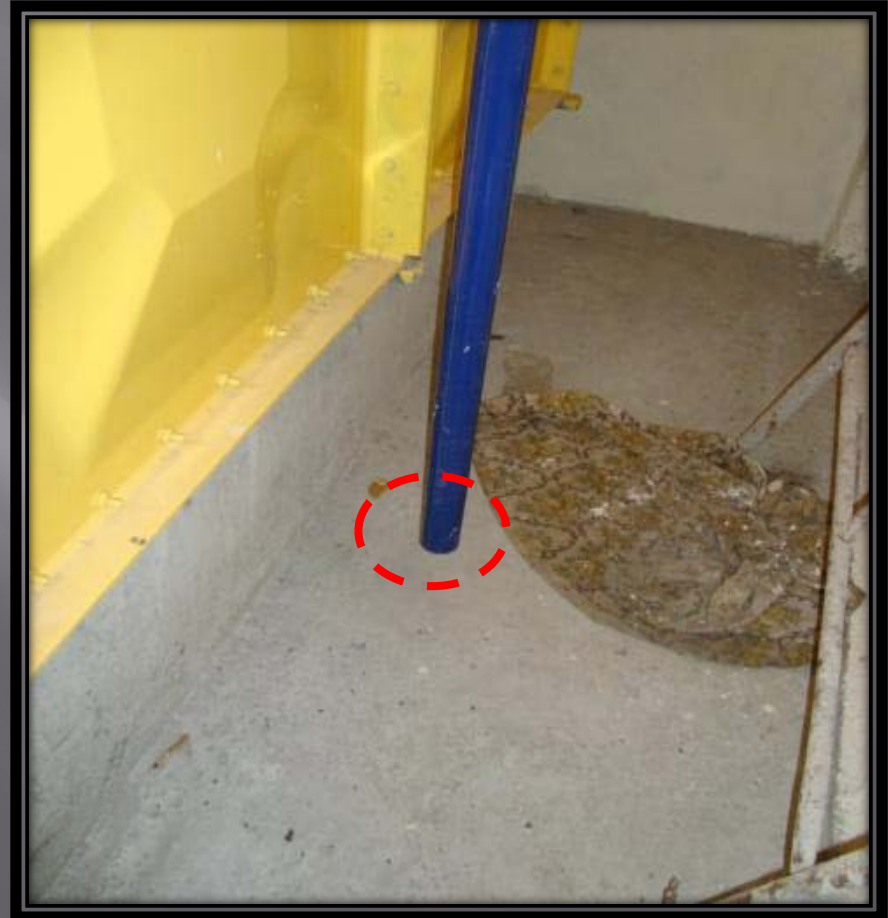
## *Floor Trap*

Paip limpahan tangki tidak di sambung pada saluran air keluar yang sempurna. *Floor trap* tidak disediakan.

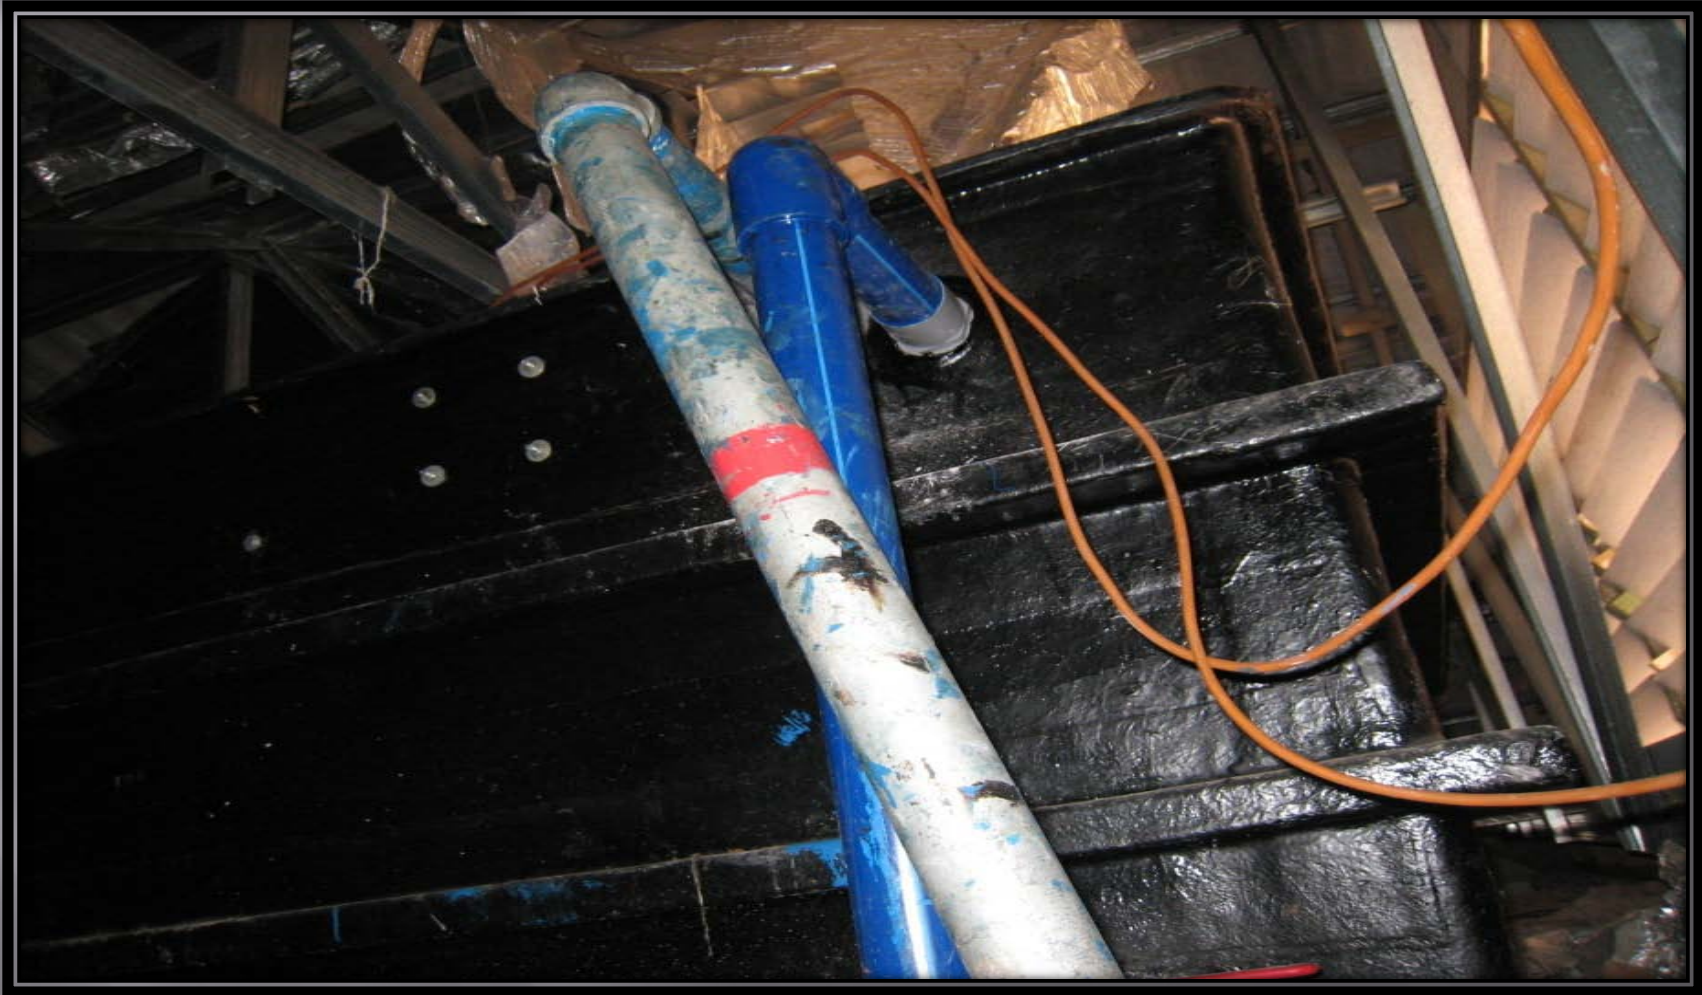
## Pemasangan Paip Air

Pemasangan paip air masuk tidak kemas. Tidak mengikut kaedah bekalan air JKR (Kaedah 223).

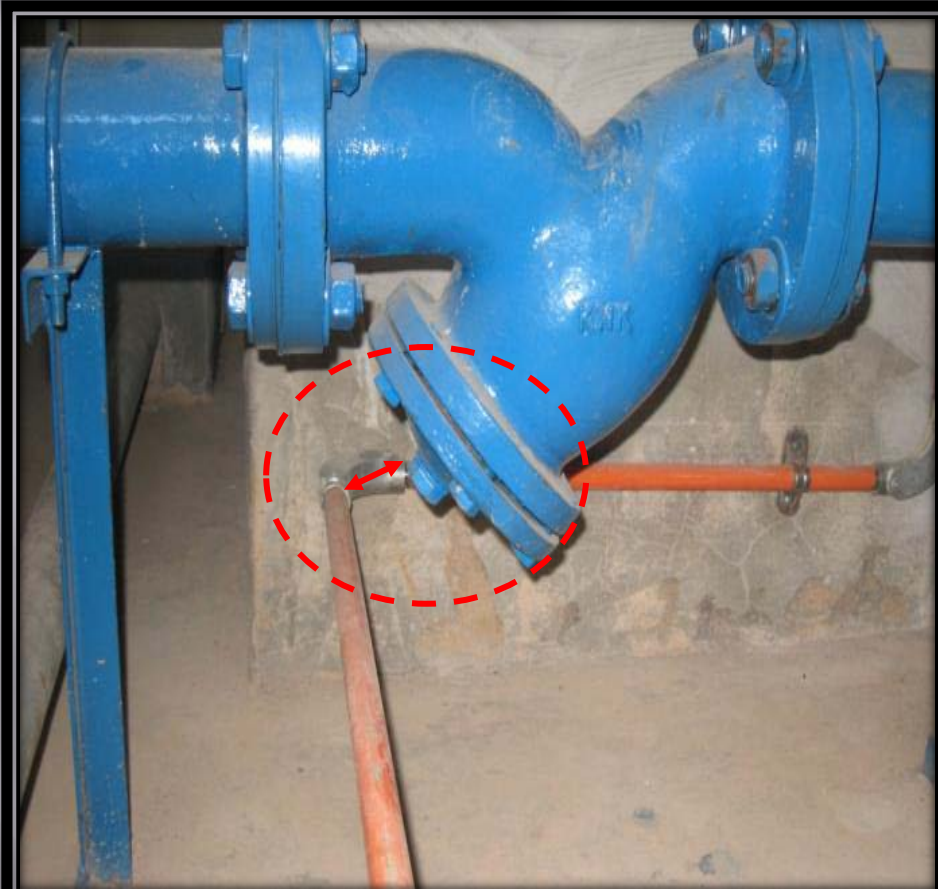
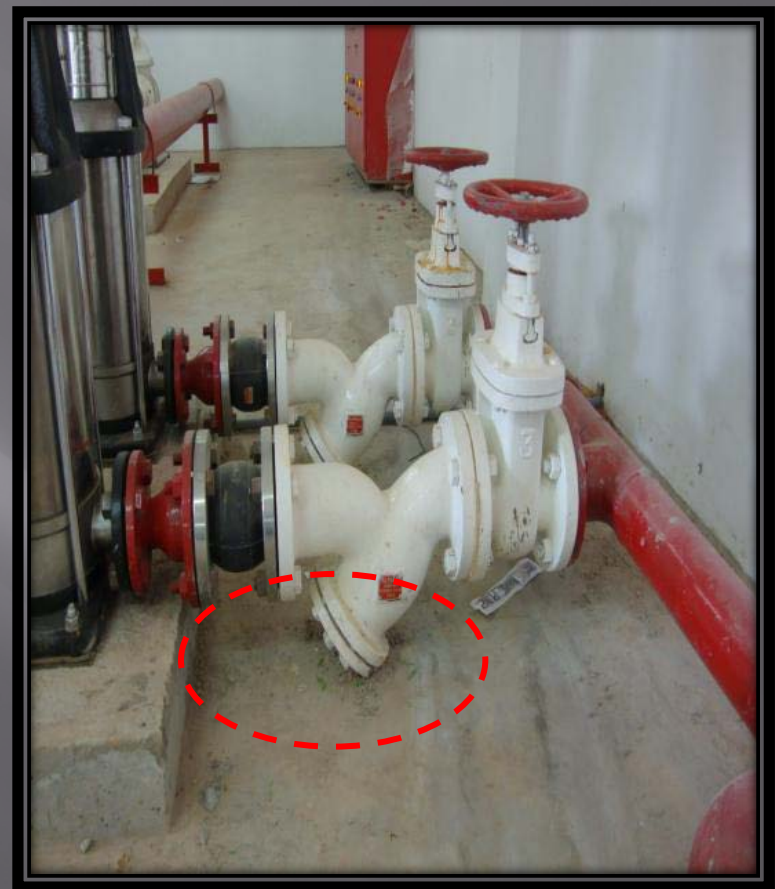
## Strainer

Kedudukan *strainer* yang menyukarkan kerja-kerja penyenggaraan.

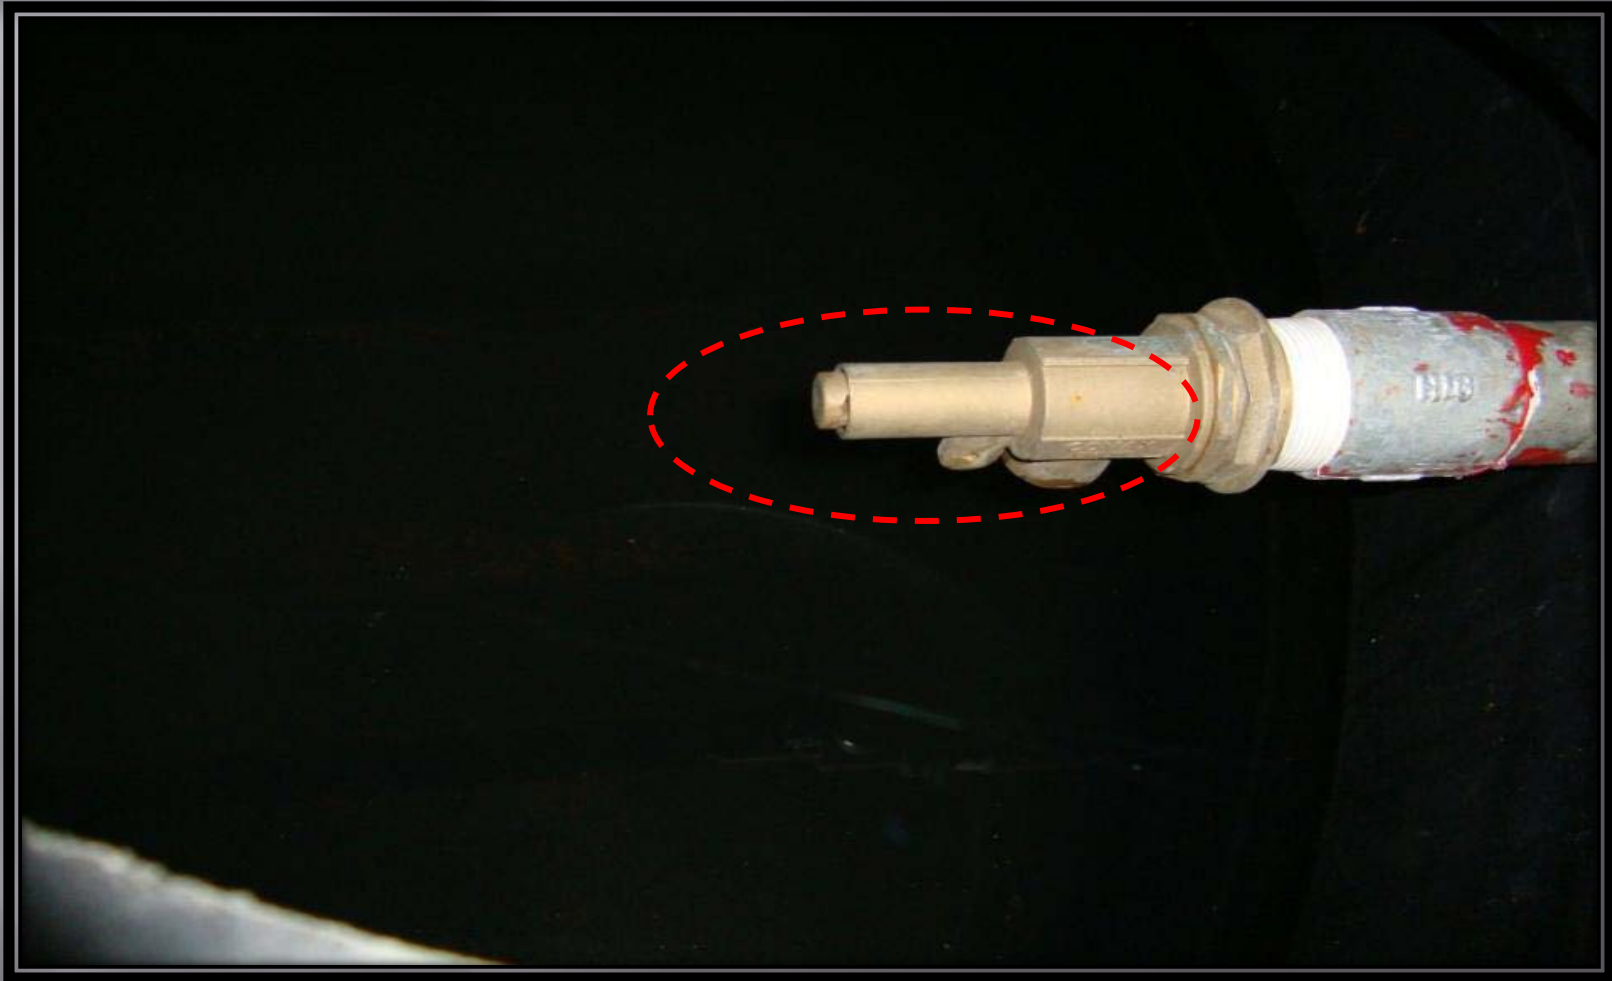
## *Ball Valve*

*Ball valve* tidak dipasang dalam tangki air. Ini akan menyebabkan air sentiasa memasuki tangki dan akan mengalir keluar melalui paip limpah.

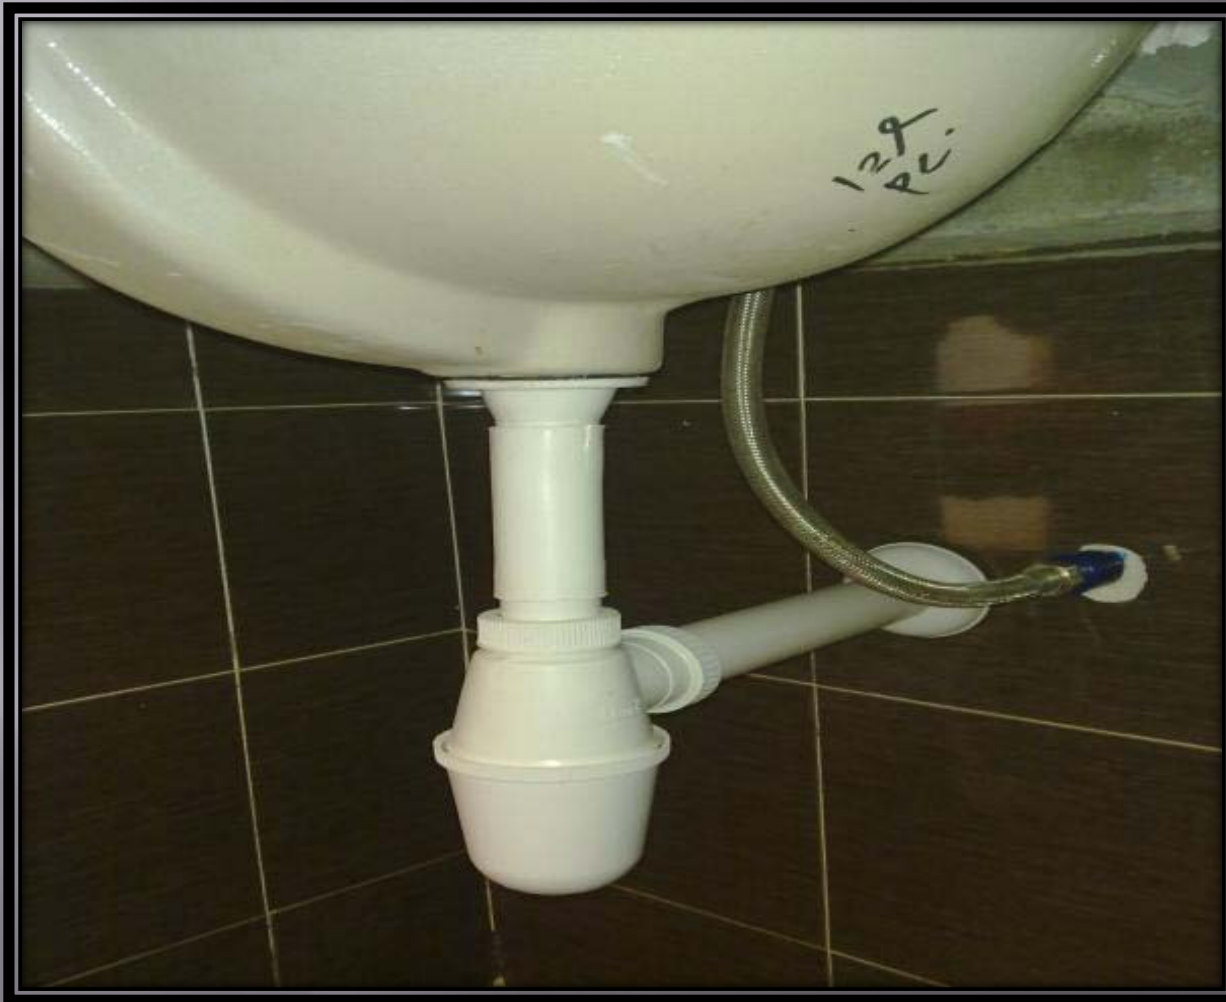
## *Stop Valve*

Tiada *stop valve* pada sinki di dalam tandas. Ini menyukarkan kerja senggaraan paip sinki.

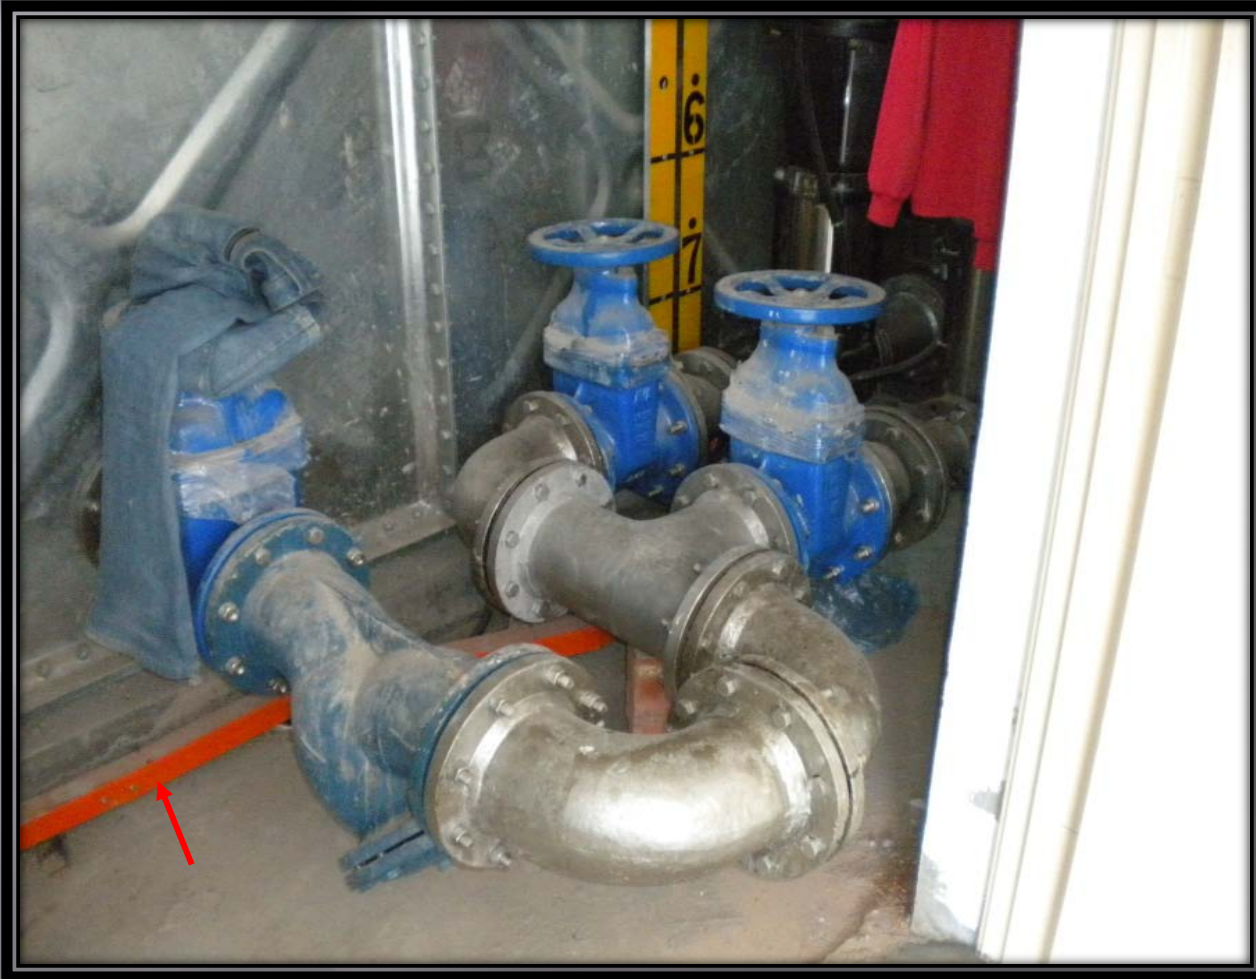
## Trunking

Laluan *trunking* elektrik melalui bawah sambungan paip. Apabila berlaku kebocoran paip, boleh mendatangkan bahaya.

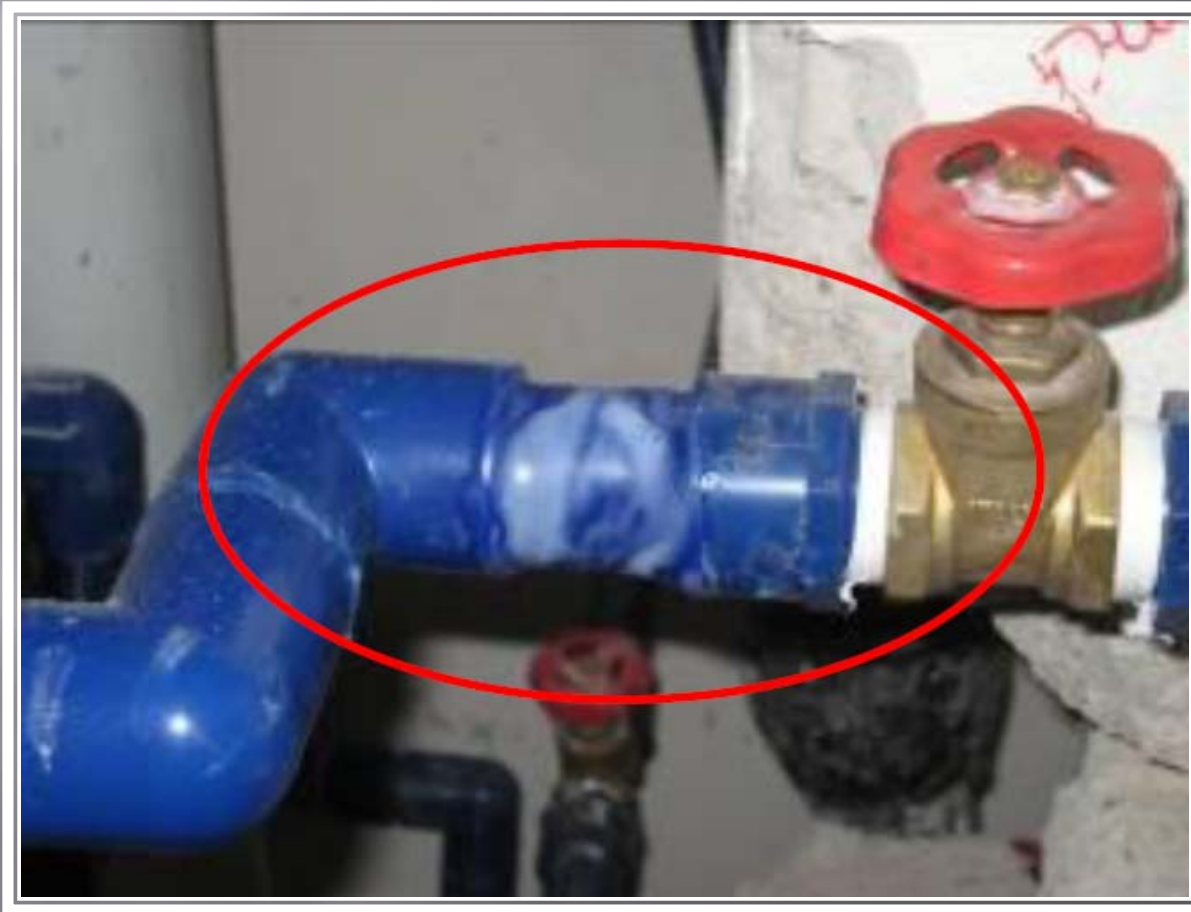
## Mutu Bahan Binaan

Paip Air Dalaman ada kesan mencair (*melting*) dan merekah.

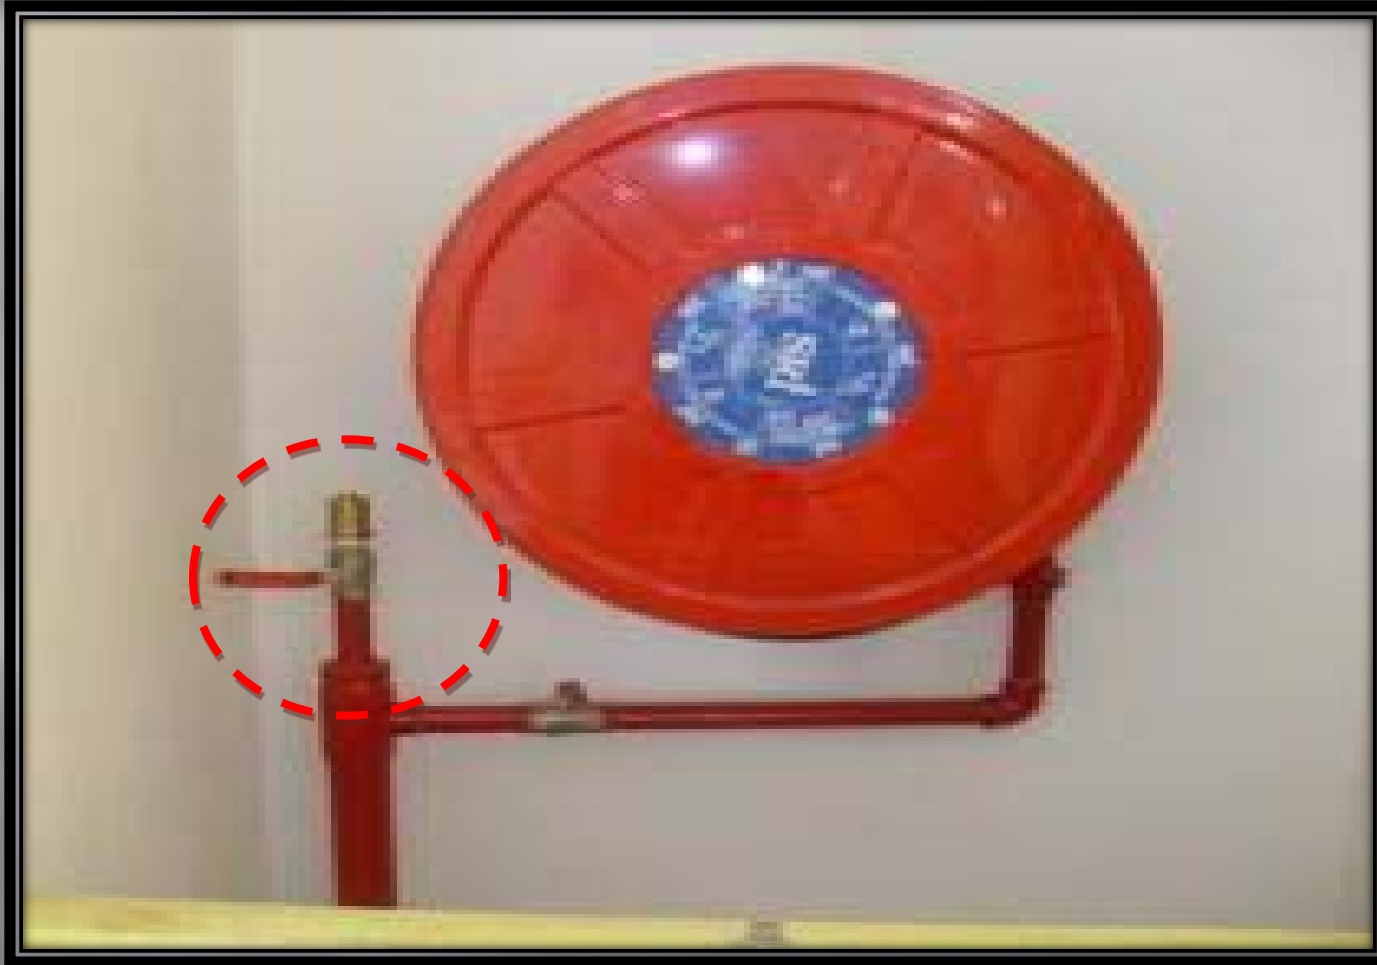
## *Air Release Valve*

*Air release valve* berada lebih rendah dari *hose reel*. Mengakibatkan sistem pancur tidak berfungsi dengan betul.

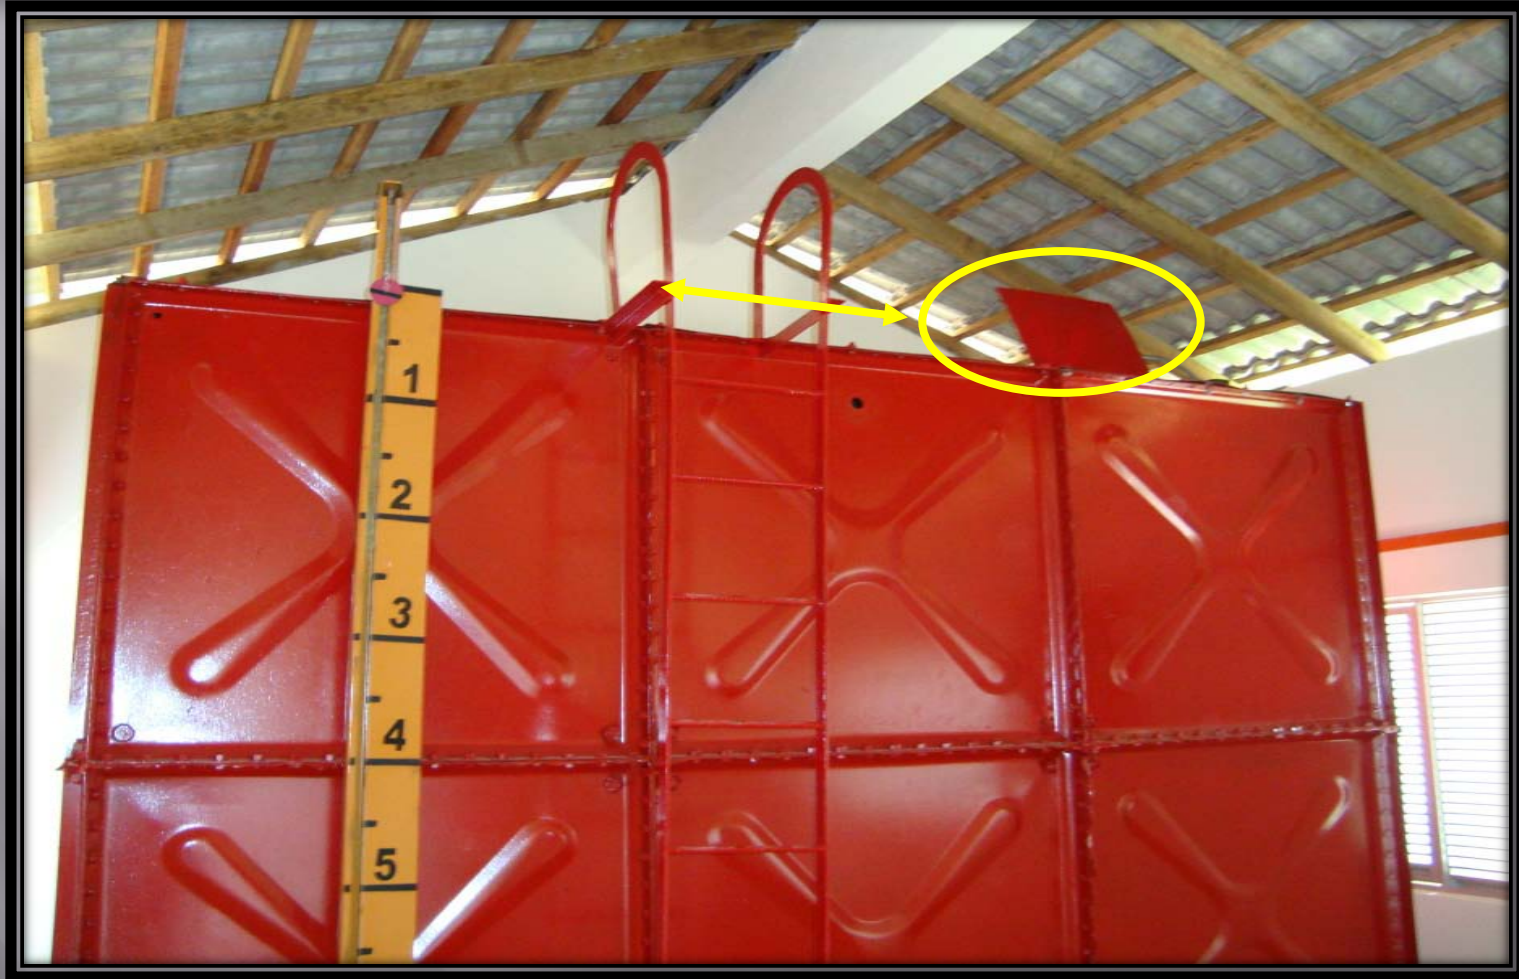
## Kebolehsenggaraan

Kedudukan tangga jauh dari penutup tangki.

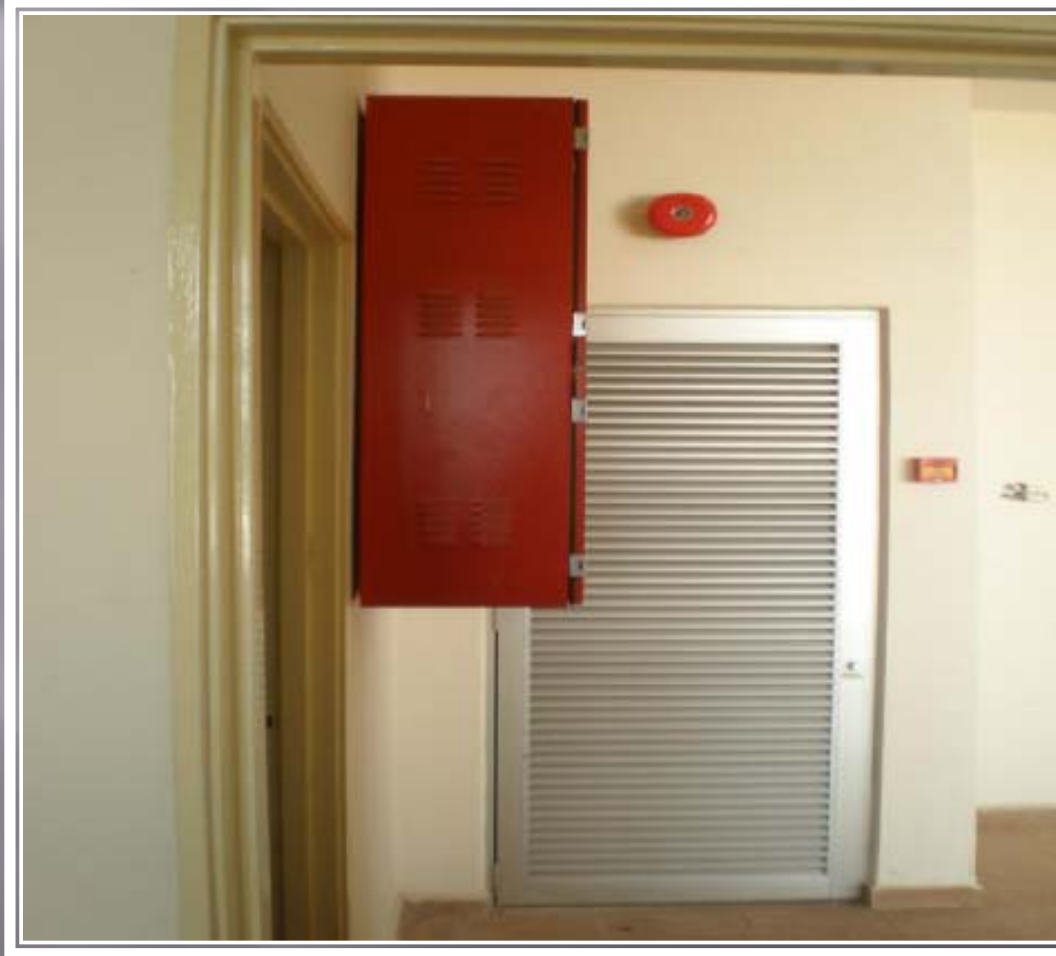
## Kedudukan Panel

Kedudukan *Panel* penggera tidak sesuai.

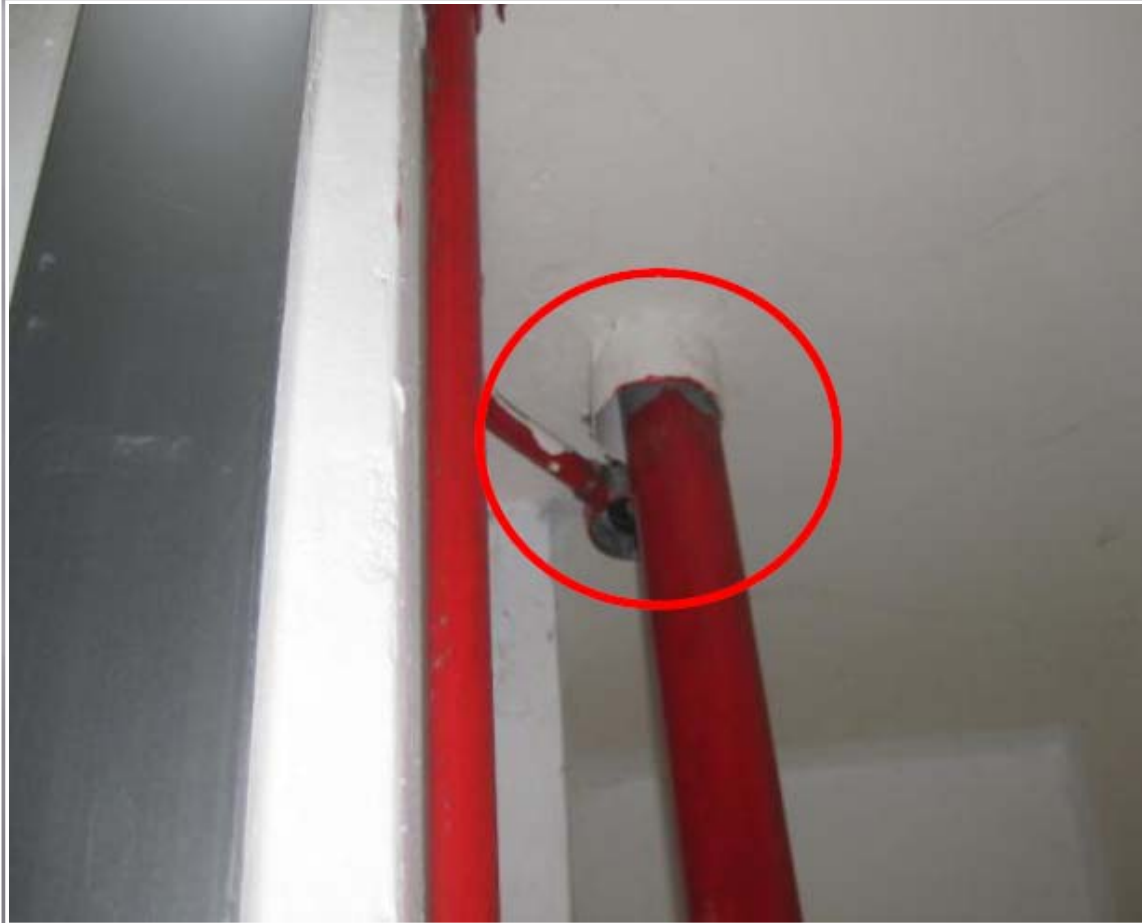
## *Sleeve Pipe*

*Sleeve pipe* tidak di tutup dengan penebat api.

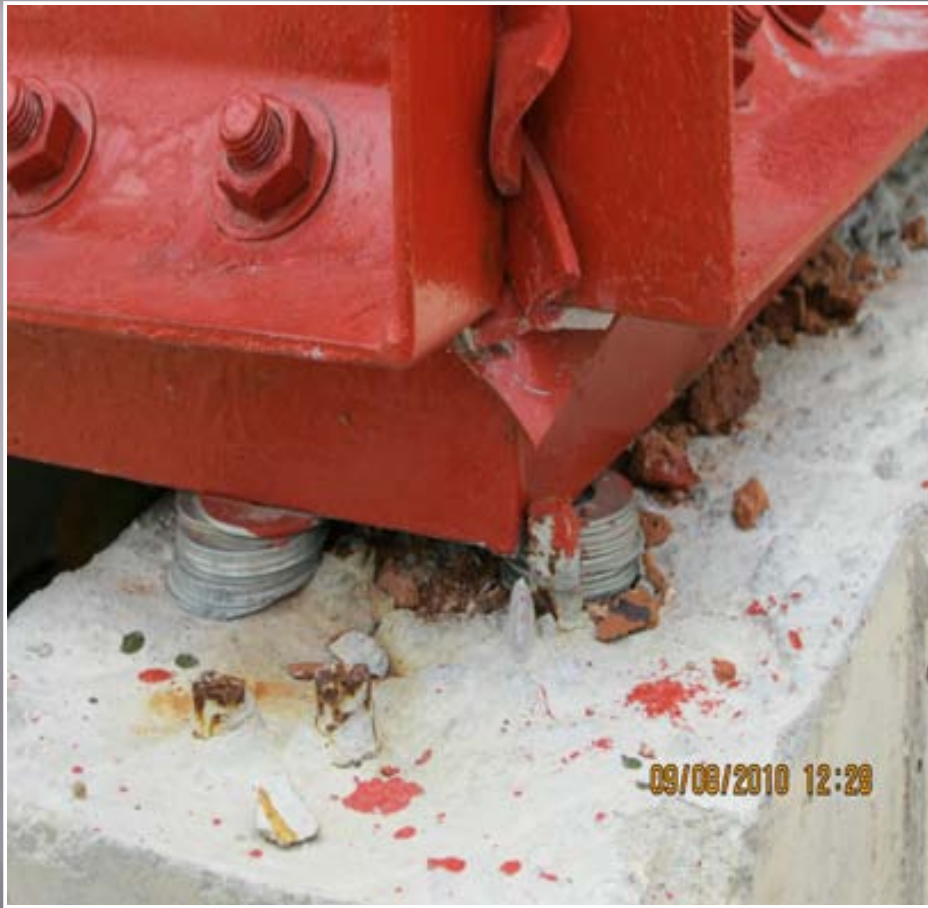
## Sokongan Tangki

Permukaan *plinth* tangki tidak sekata dan menggunakan *scrap* besi sebagai pelapik.

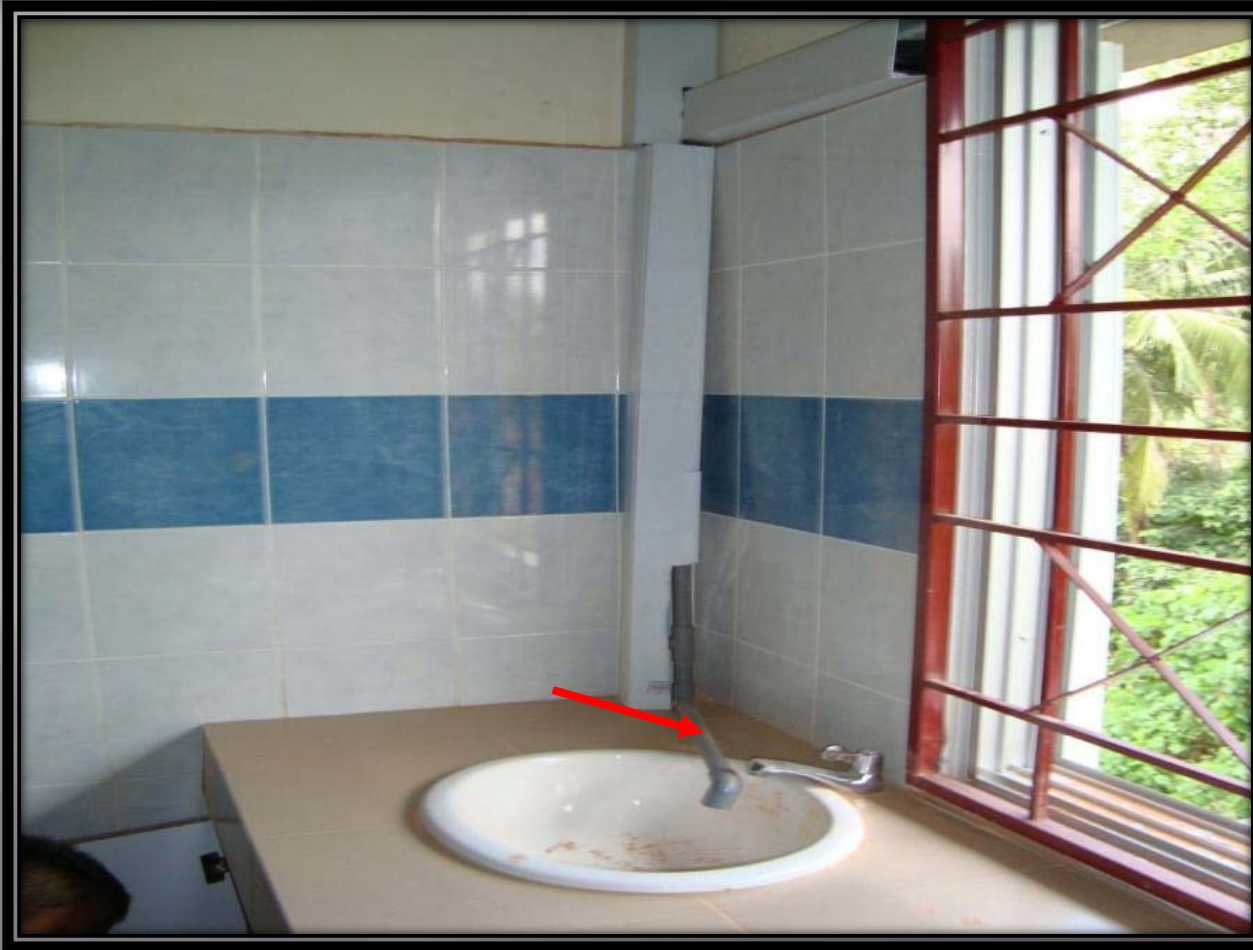
### Satu inovasi baru?

Salur buangan air sistem penghawa dingin disalurkan ke sinki. Menjejaskan faktor estetik bilik tersebut dan akan mengganggu penggunaan sinki.
