# PENGAJARAN & PEMBELAJARAN

## RMKe 9 UNTUK RMKe 10

# MEKANIKAL

IBU PEJABAT  
JABATAN KERJA RAYA  
MALAYSIA

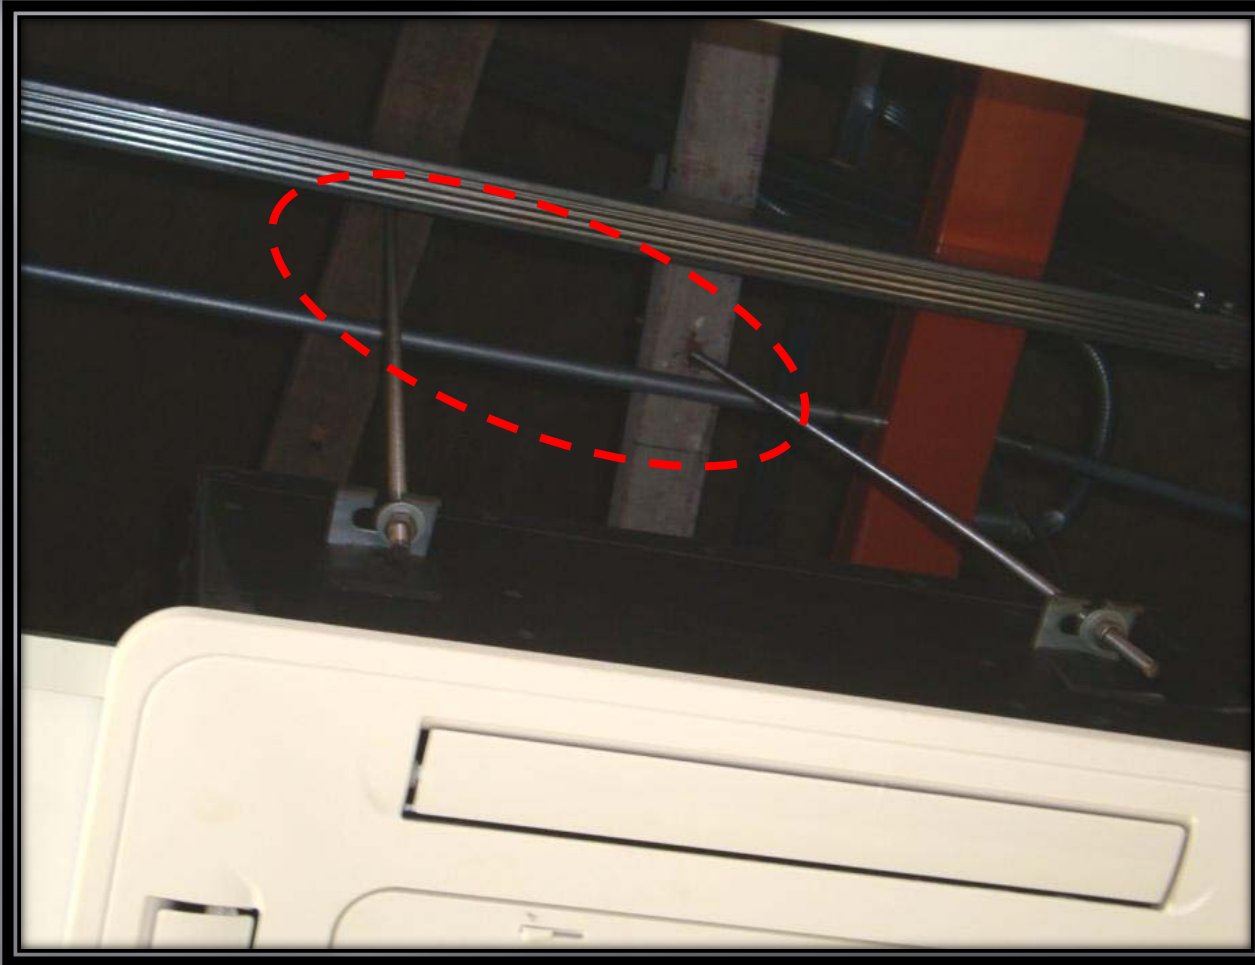
*Indoor unit (cassette type)* tidak disokong mengikut amalan kejuruteraan yang baik.

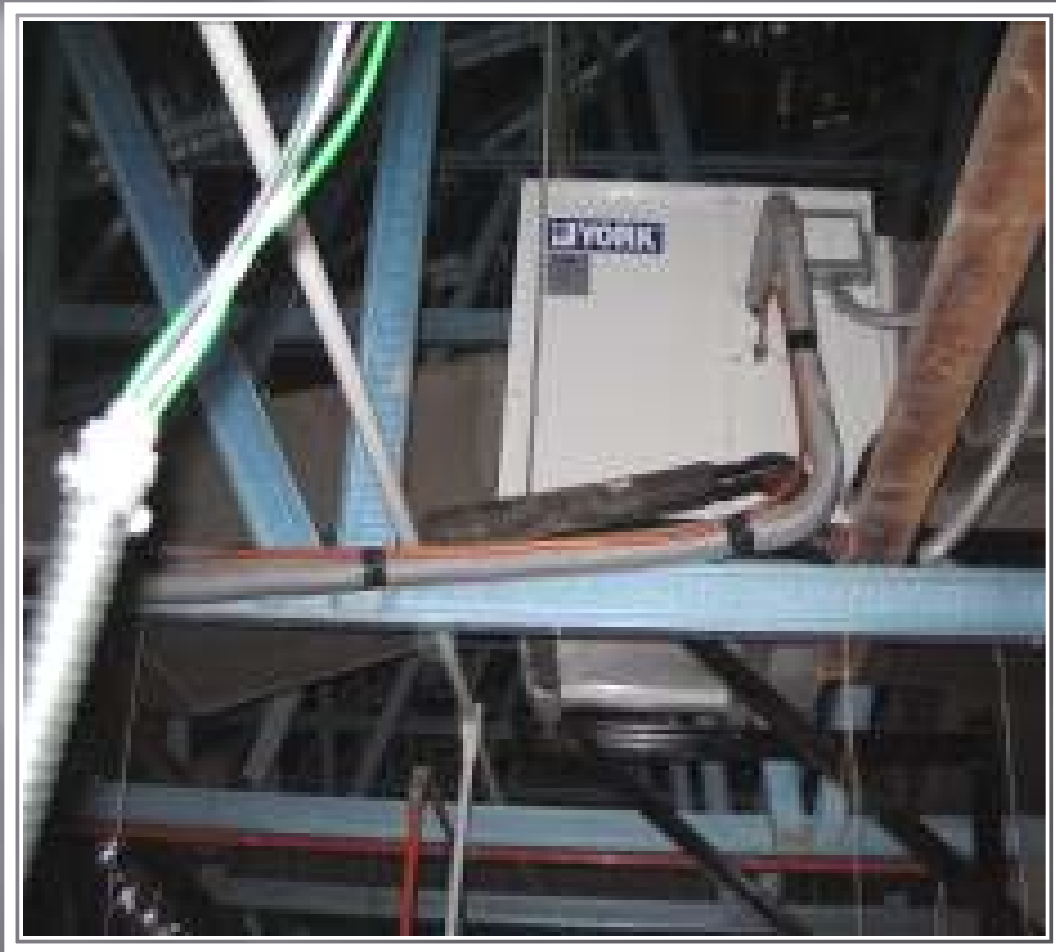
*Drain Pan*

*AHU tanpa secondary drain pan*

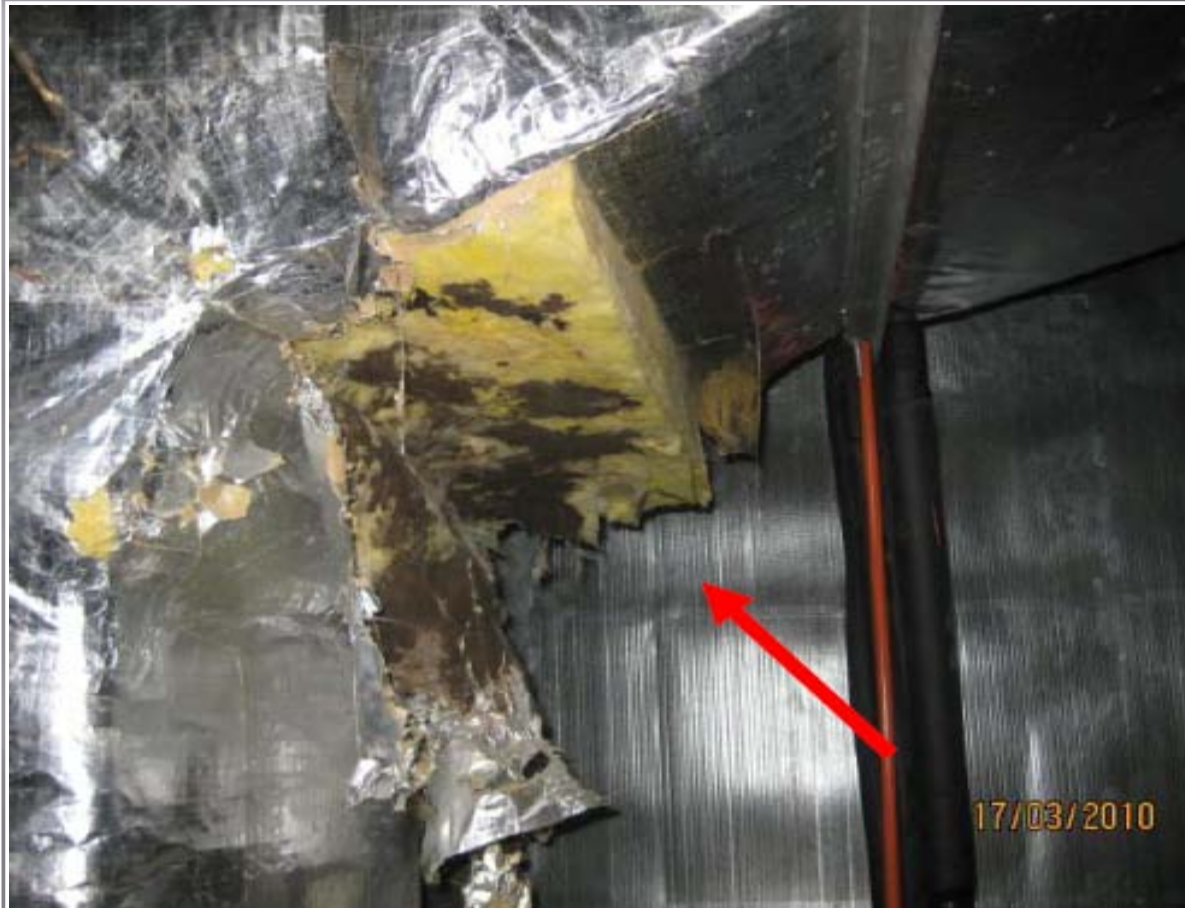
Penebat sesalur udara terkoyak

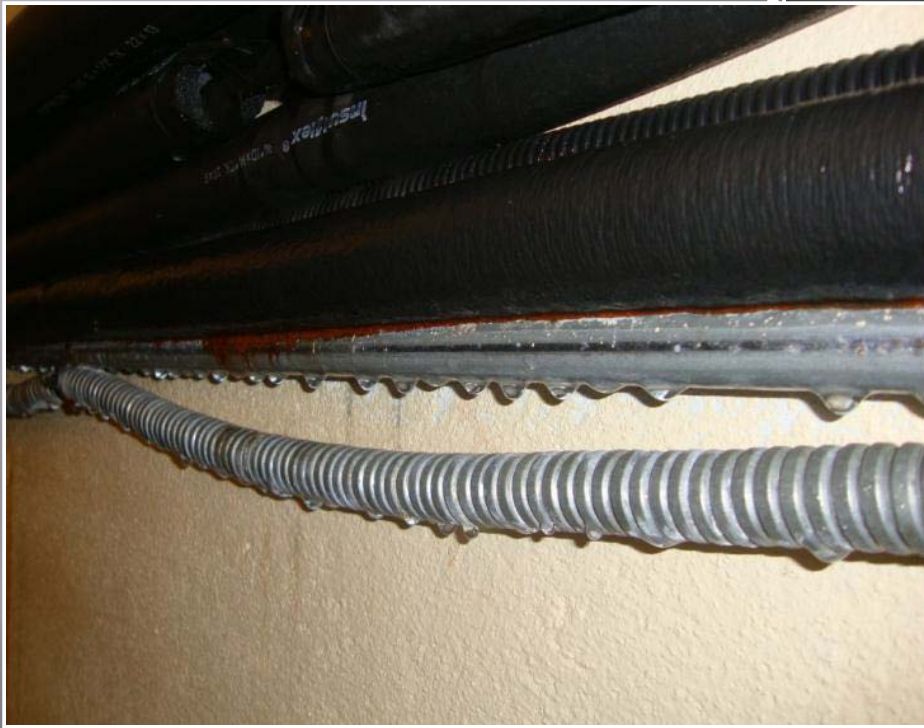
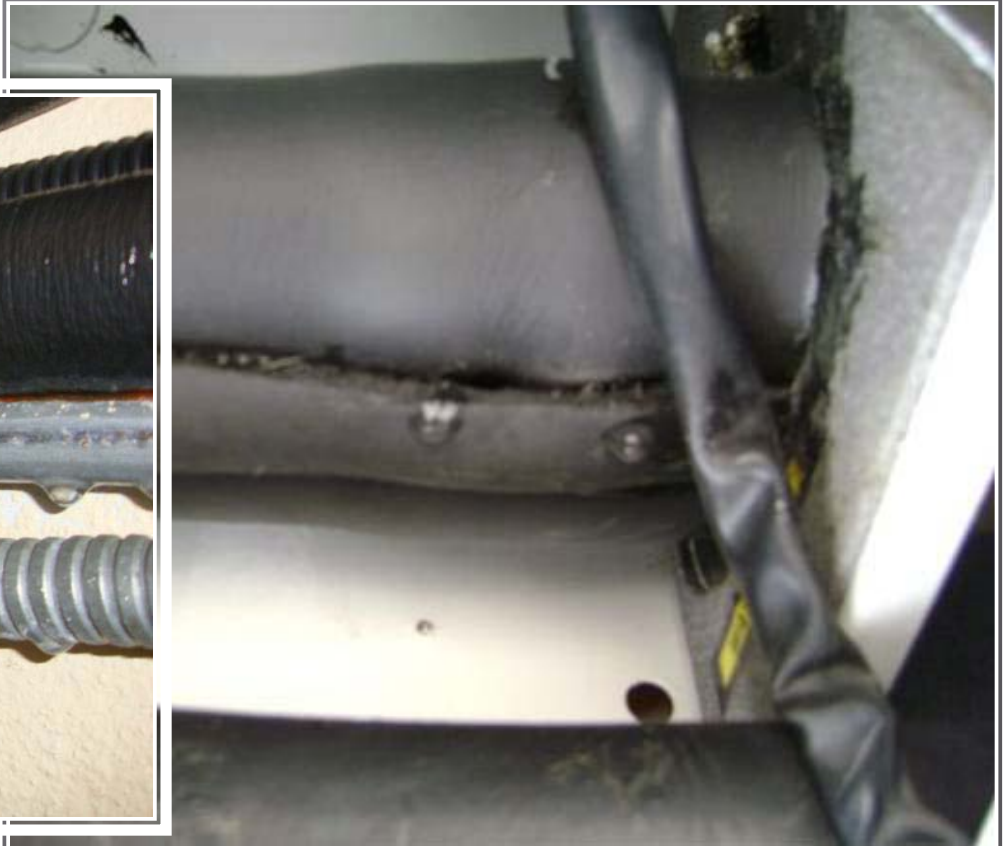
## Kondensasi

Pemasangan penambat tidak mengikut spesifikasi

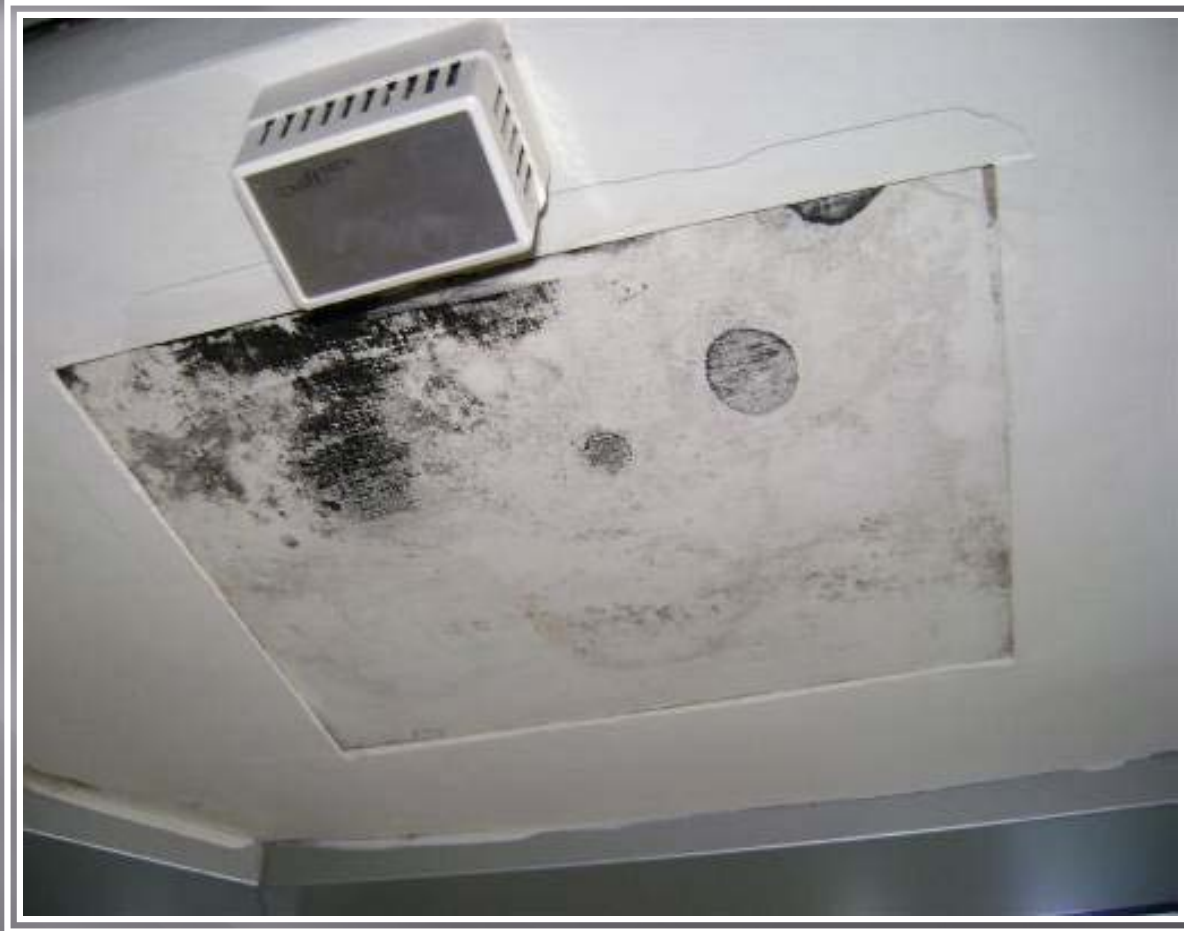
## Kondensasi

Kesan dari kondensasi *refrigerant pipe*

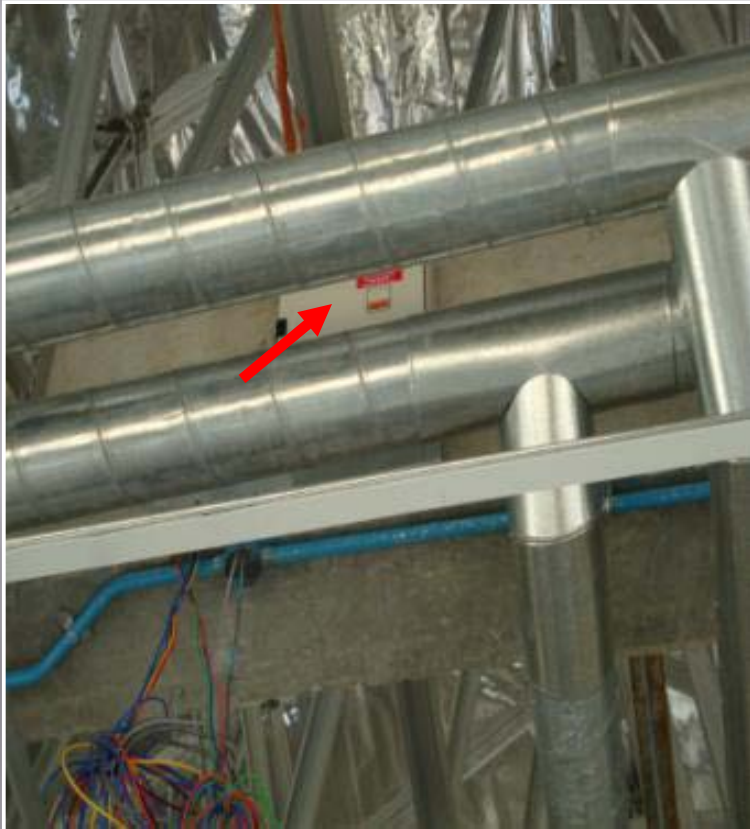
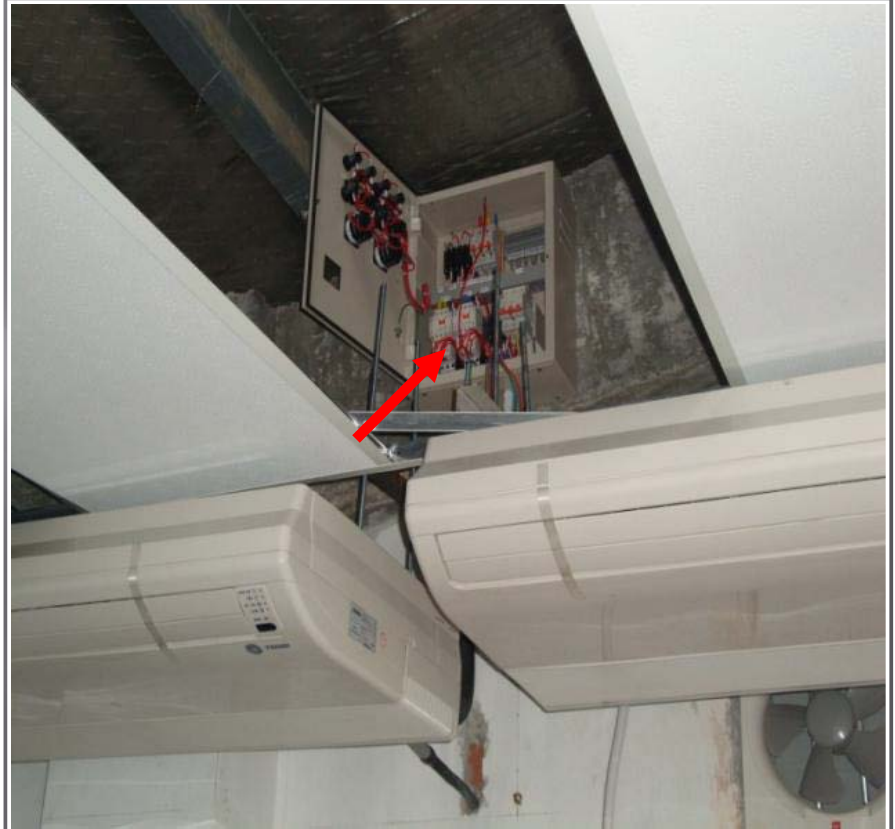
## Control Panel

*Control panel fan coil unit terhalang dan sukar diakses.*

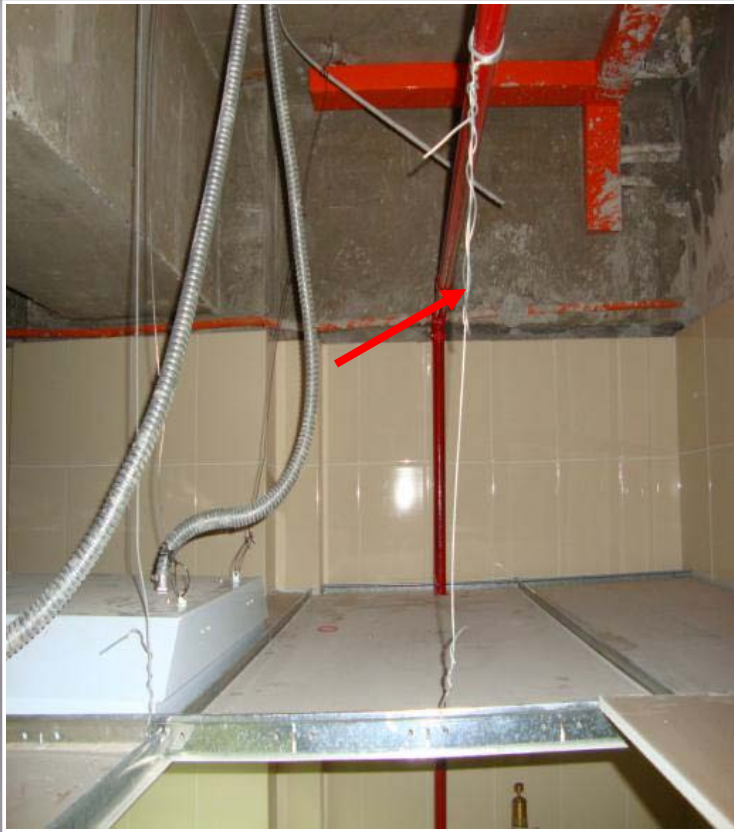
## Atas Siling

Siling digantung pada paip mekanikal

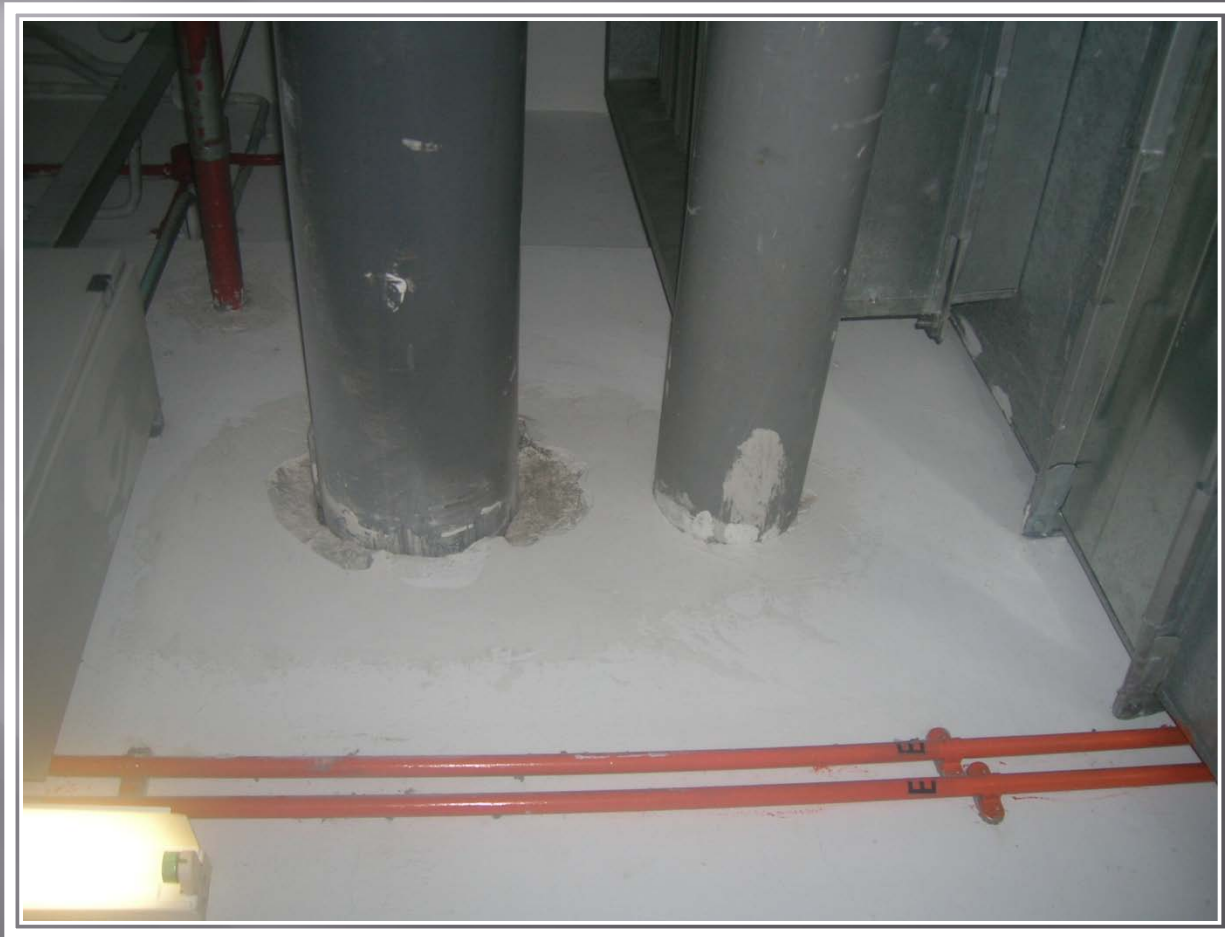
## *Sleeve Pipe*

Tiada *sleeve pipe* untuk sistem paip yang merentasi dinding.

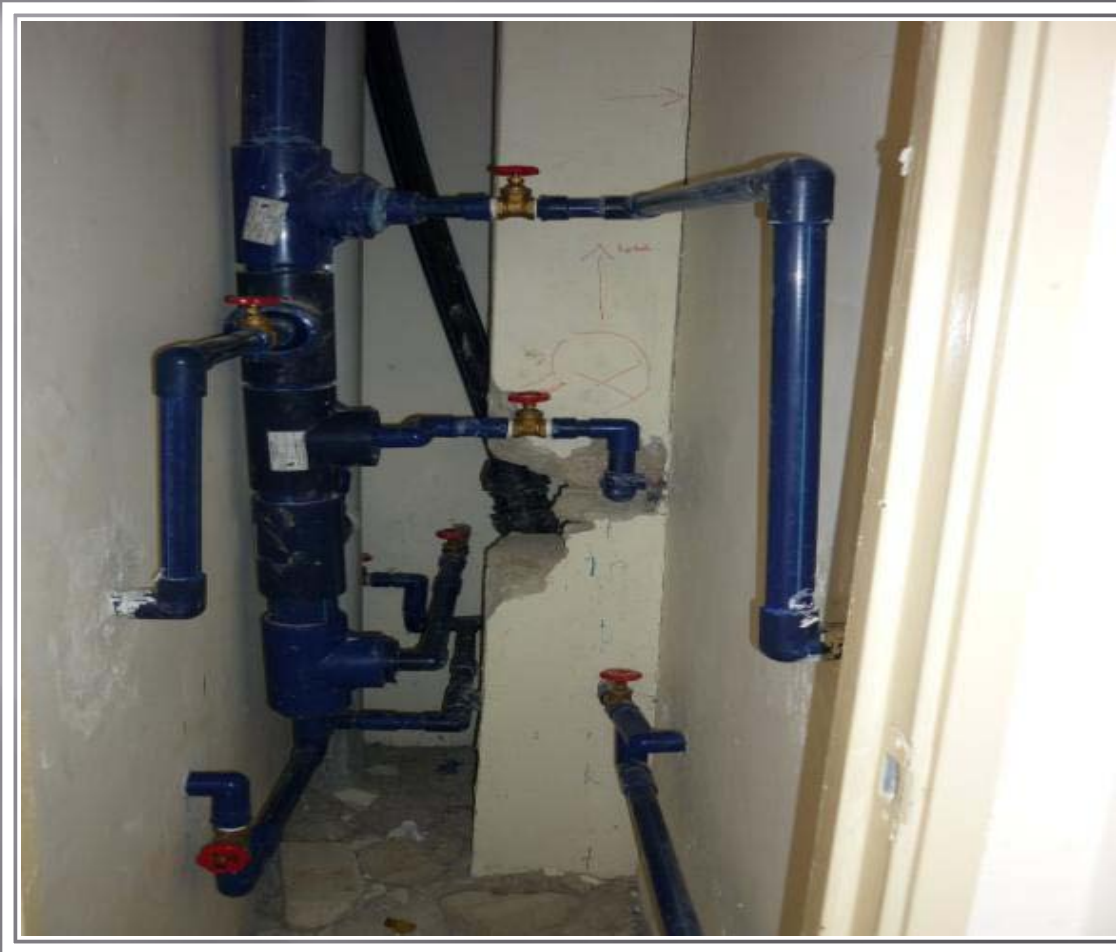
## Bilik Servis Tandas

Ruang bilik servis tandas sempit.

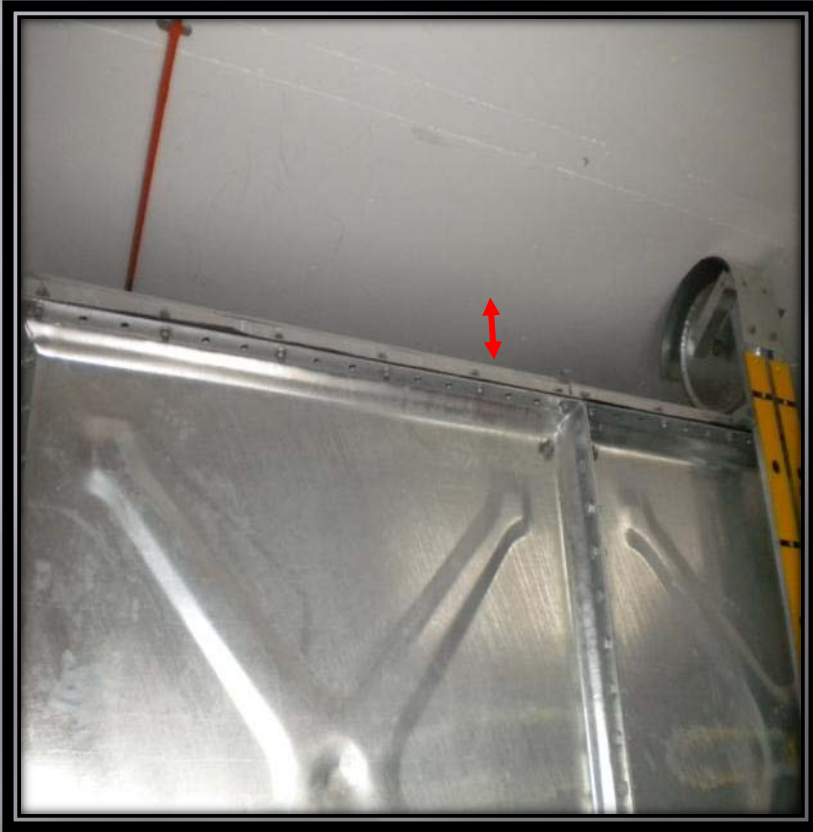
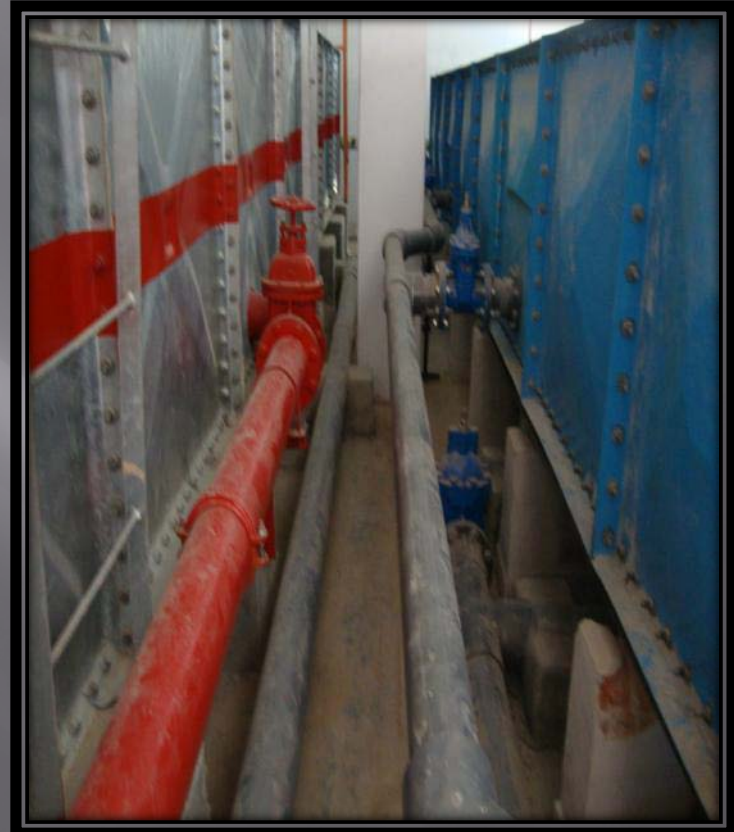
## Ruang Penyenggaraan

Ruang antara tangki simpanan air dengan dinding dan siling sempit.  
Menyukarkan kerja penyenggaraan.

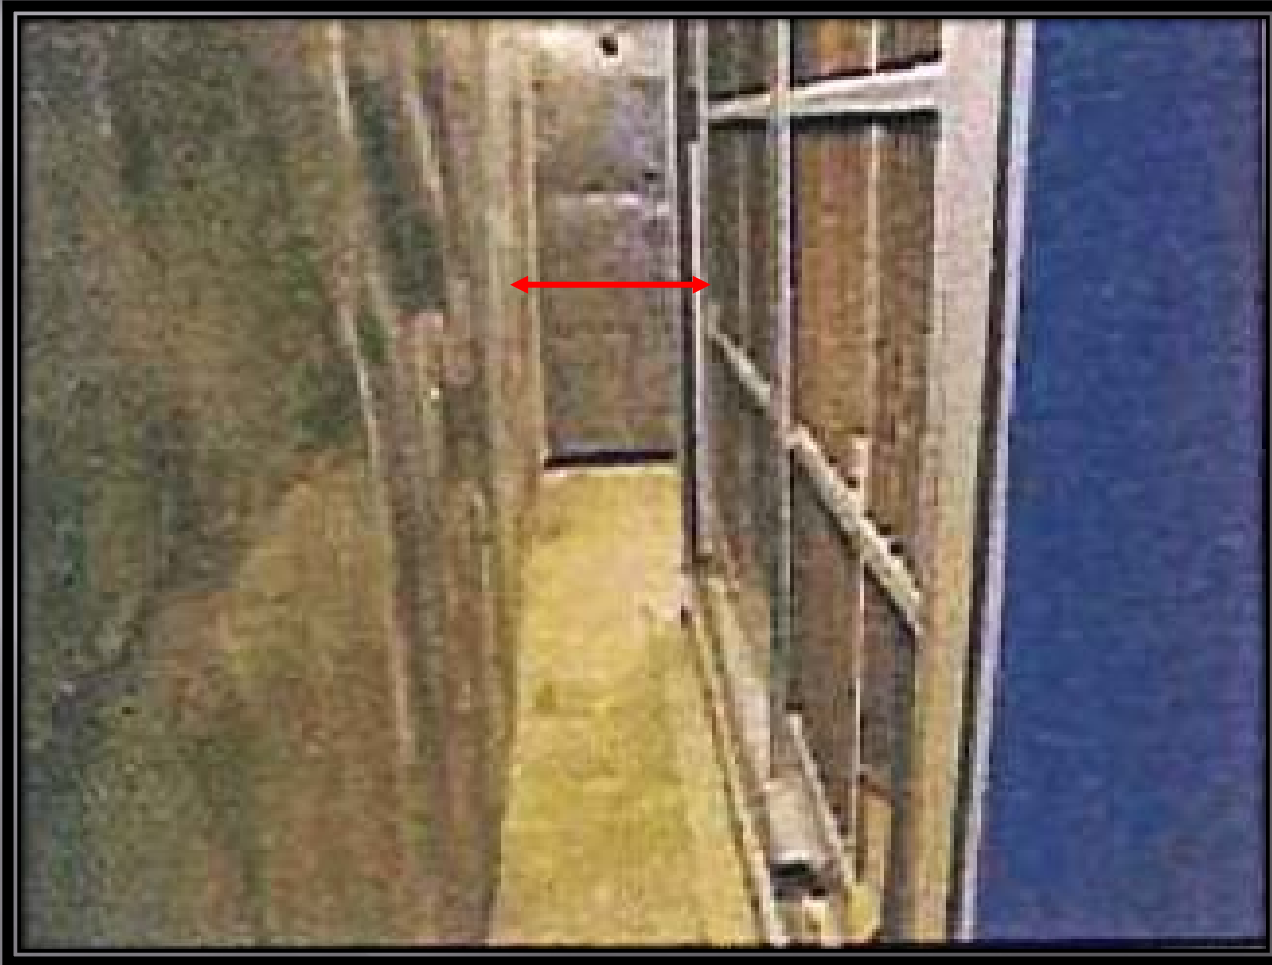
## Ruang Penyenggaraan Sempit

Ruang yang sempit di bilik AHU menyukarkan kerja penyenggaraan.

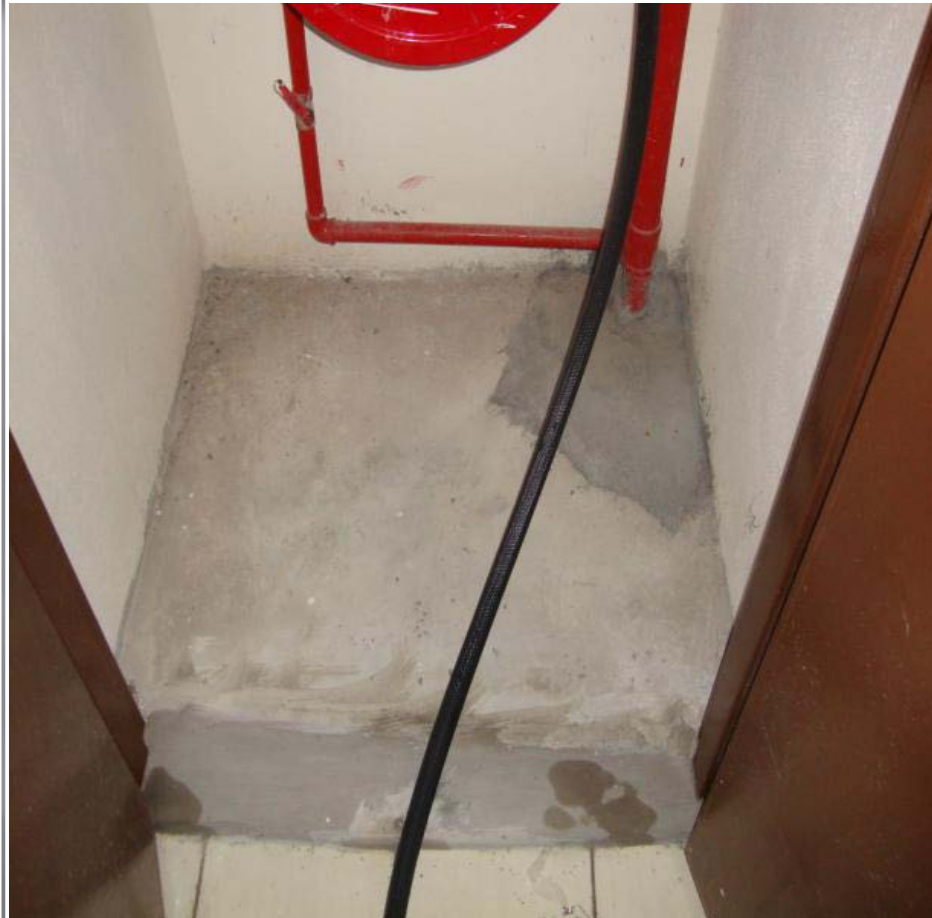
*Floor Trap*

Bilik gegelung hos tidak mempunyai perangkat lantai (*floor trap*).

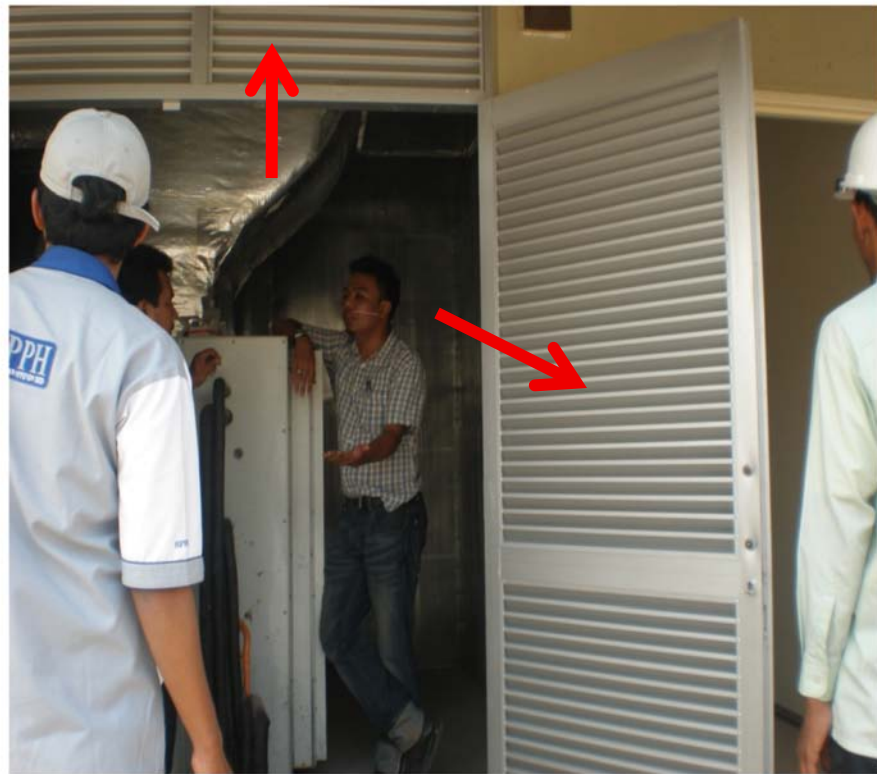
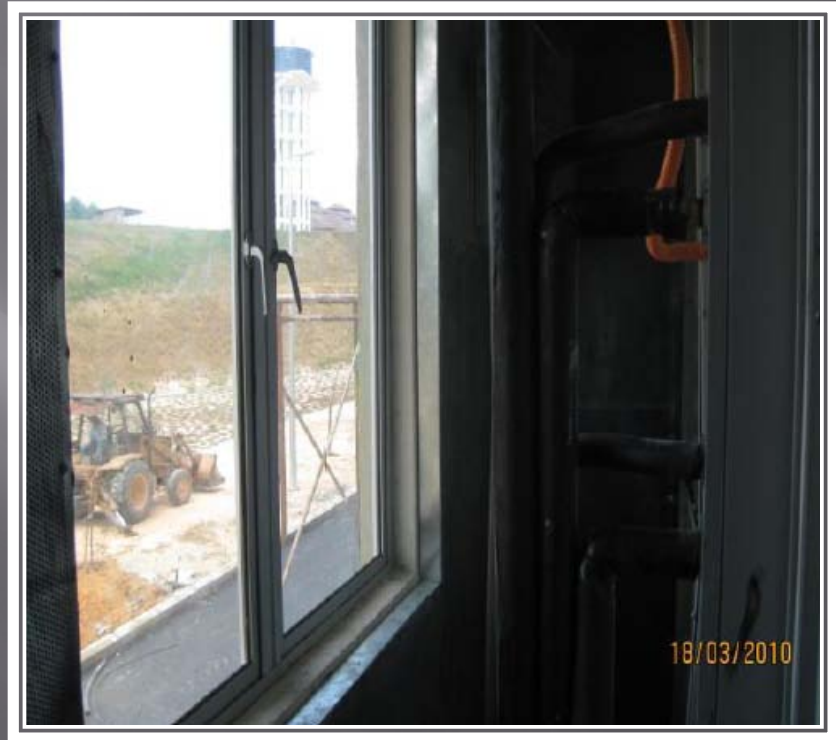
## Bilik AHU

- Penggunaan pintu dan *top hung jenis louvres* yang tidak sesuai untuk kegunaan bilik AHU serta tiada lubang *fresh air*.
- Terdapat tingkap didalam bilik AHU.

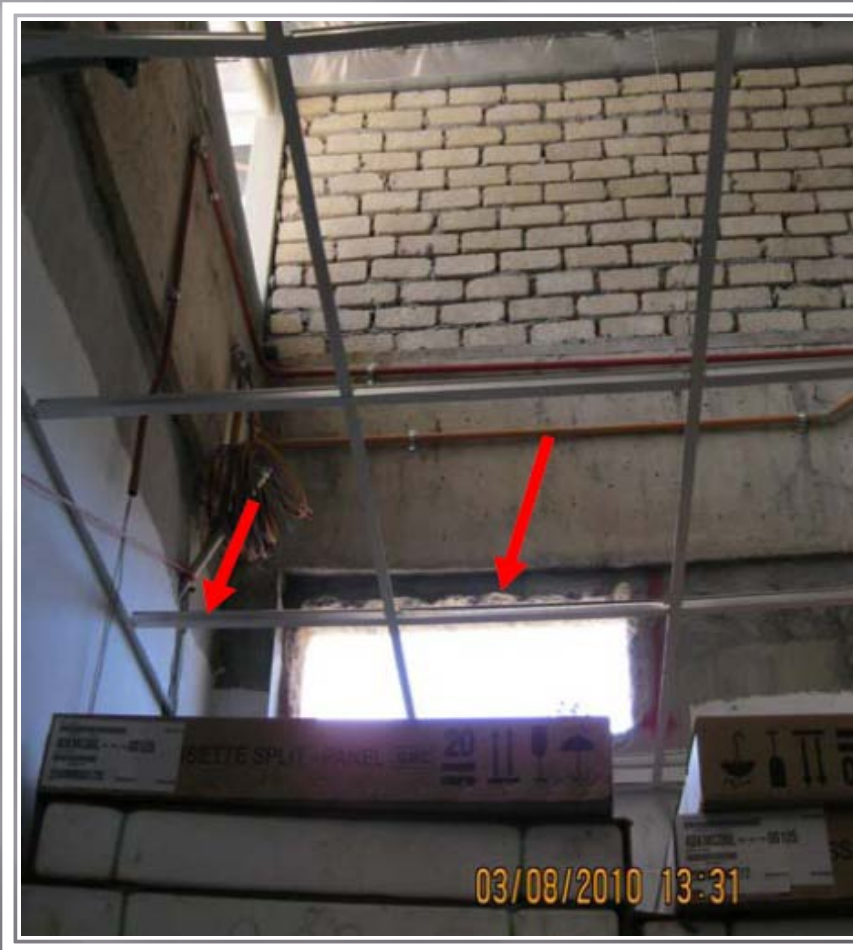
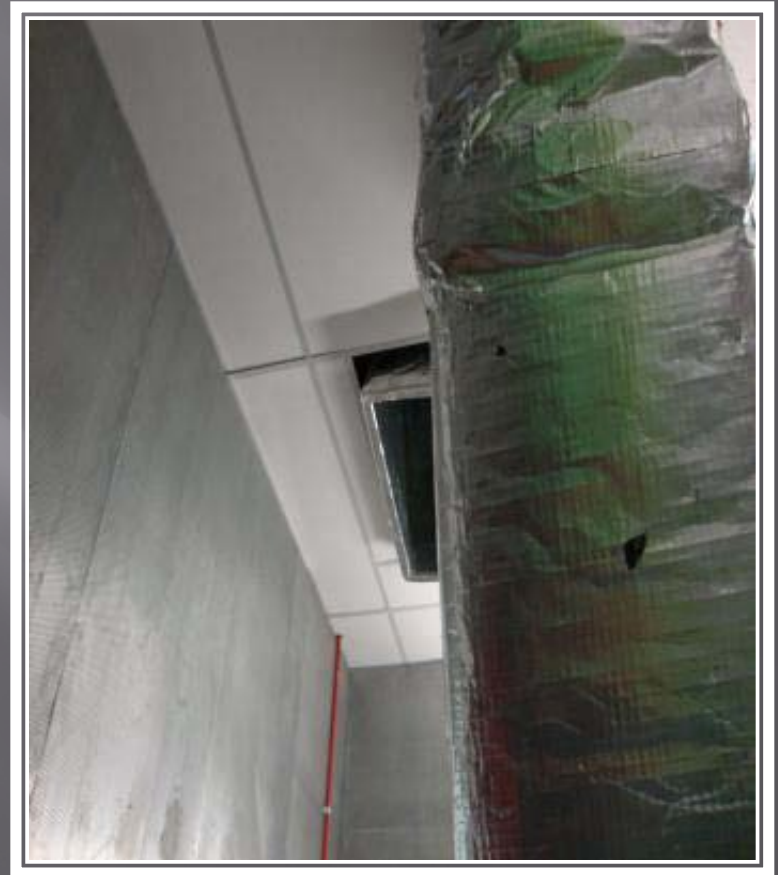
Bilik AHU

Bilik menggunakan *ceiling tee* yang tidak sesuai untuk AHU *free air return*.

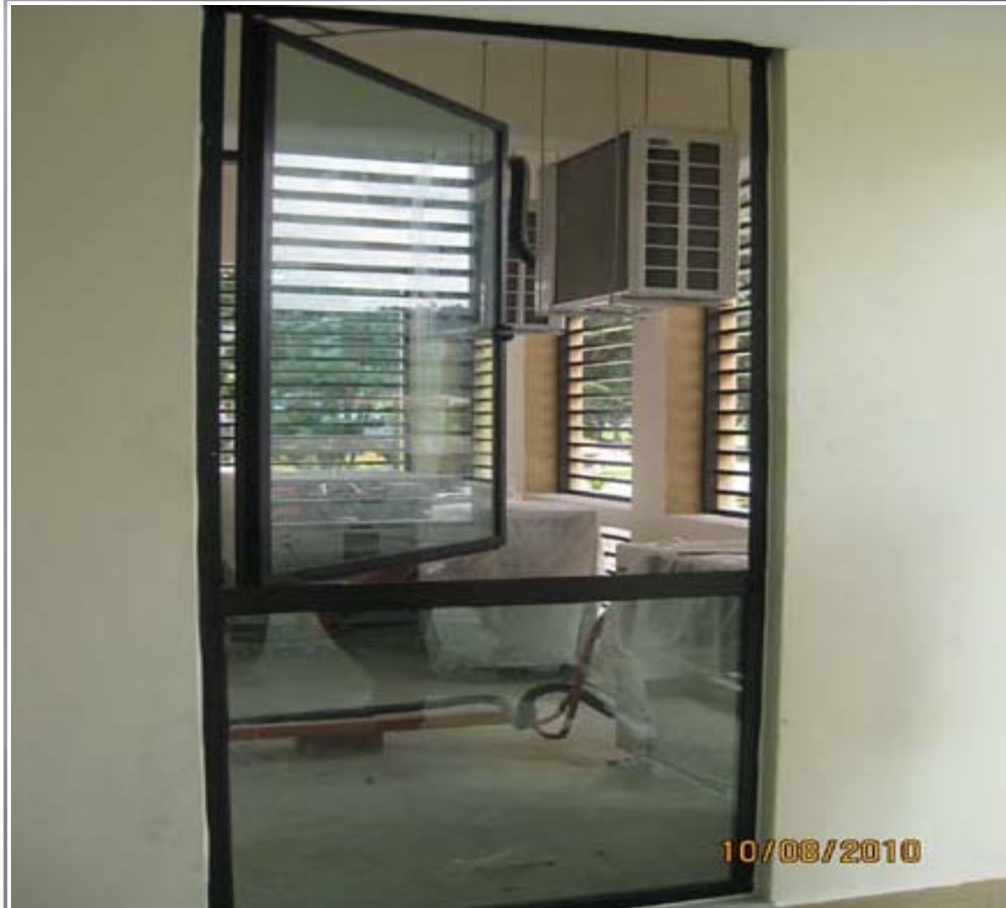
## Akses Bilik Servis

Tidak disediakan pintu servis untuk kerja penyenggaraan.

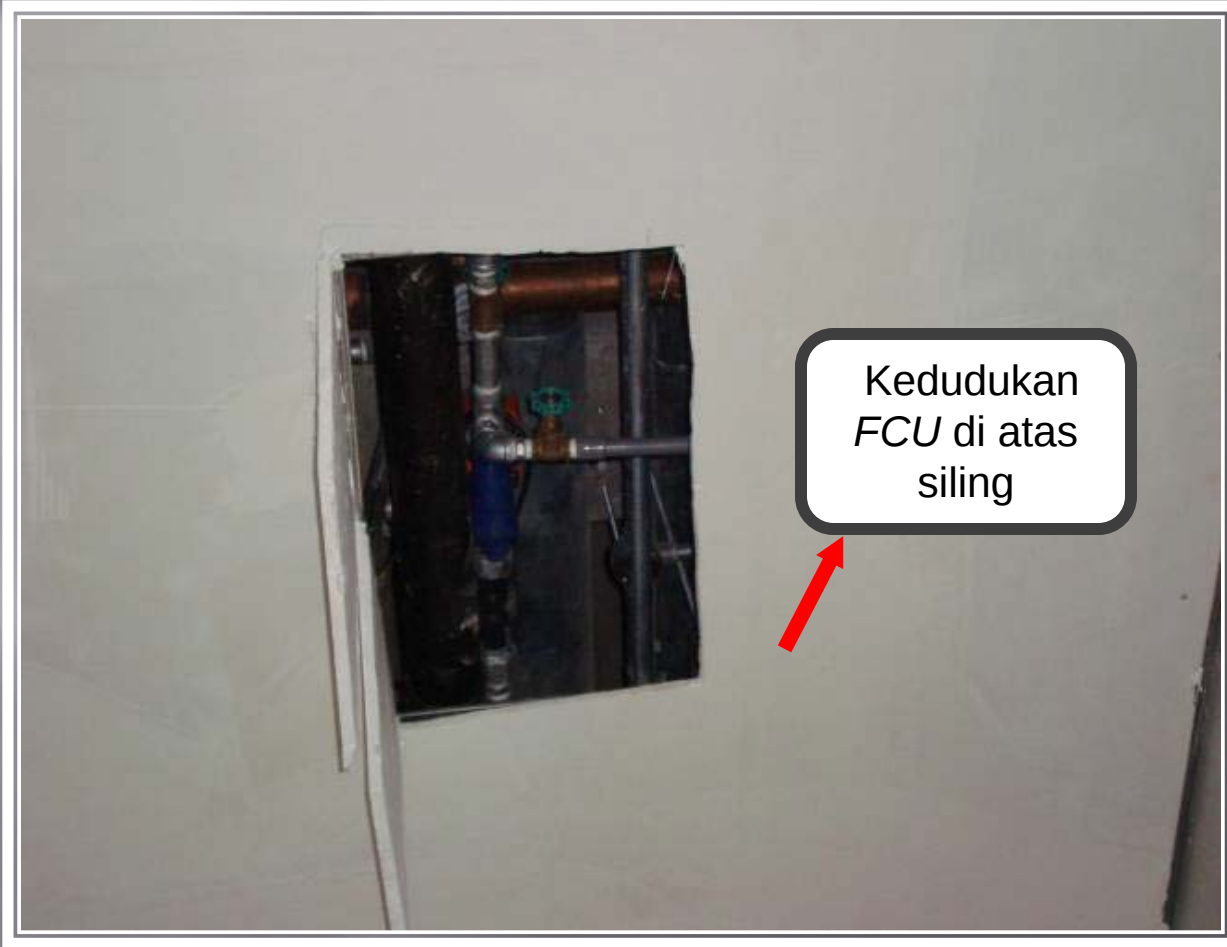
## *Fan Coil Unit*

Bukaan untuk kerja penyenggaraan di kesemua *FCU* tidak disediakan.

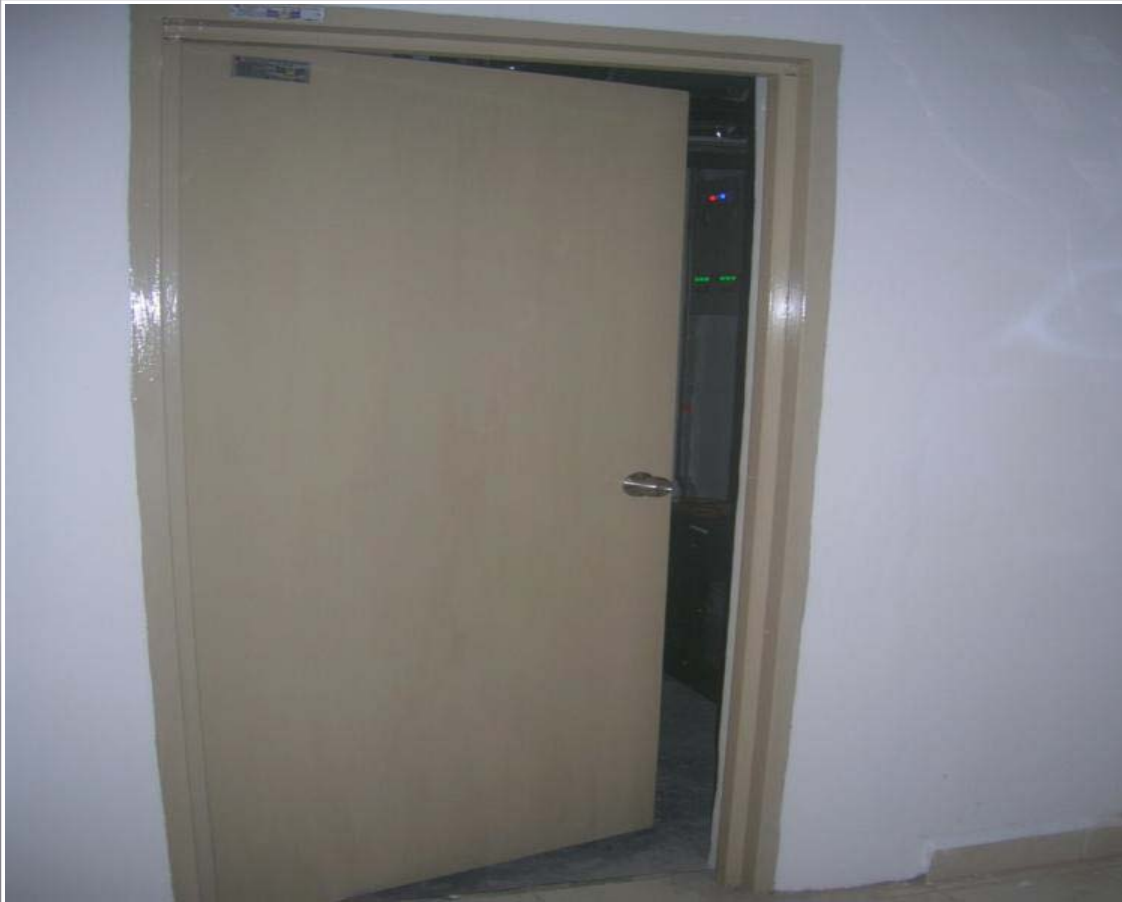
## Pintu AHU

Arah bukaan pintu bilik AHU salah.

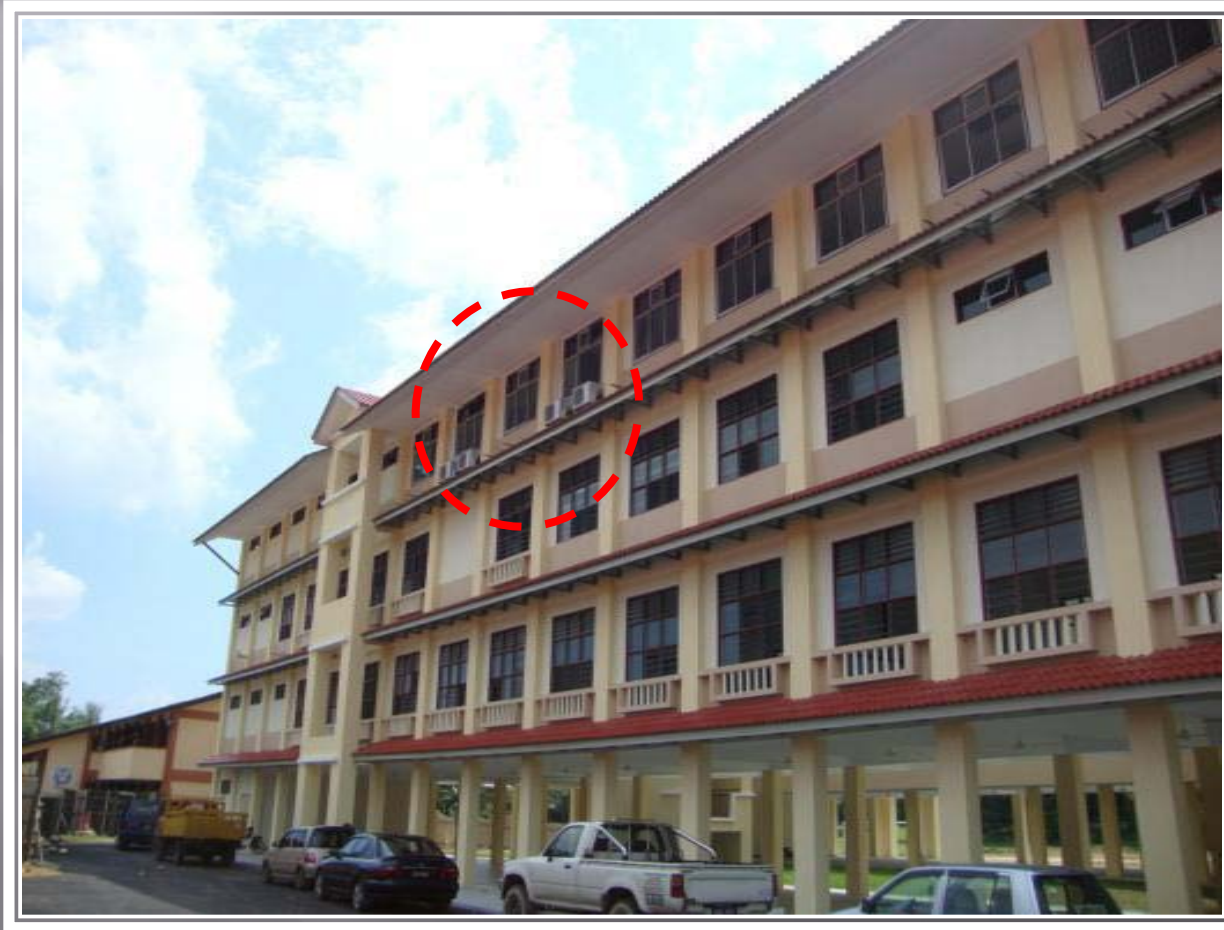
## Senggaraan

Tiada akses ke *aircond outdoor unit*

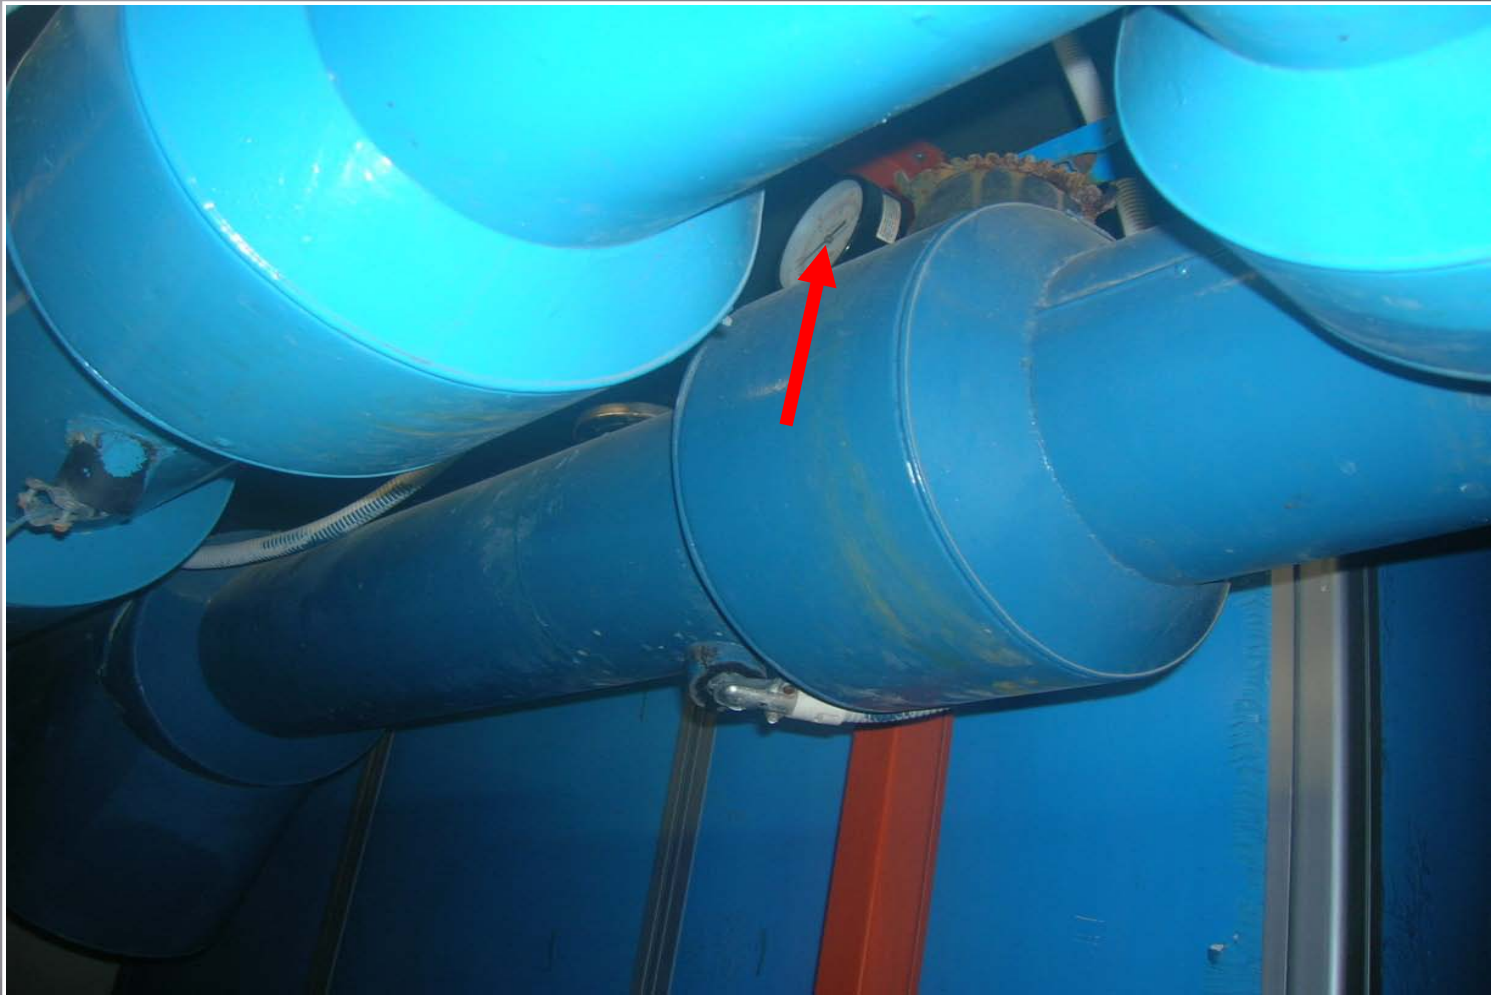
## Paip Chiller

Kedudukan *temperature gauge* & *pressure gauge* tidak sesuai.
