# PENGAJARAN & PEMBELAJARAN

## RMKe 9 UNTUK RMKe 10

# MEKANIKAL

IBU PEJABAT  
JABATAN KERJA RAYA  
MALAYSIA

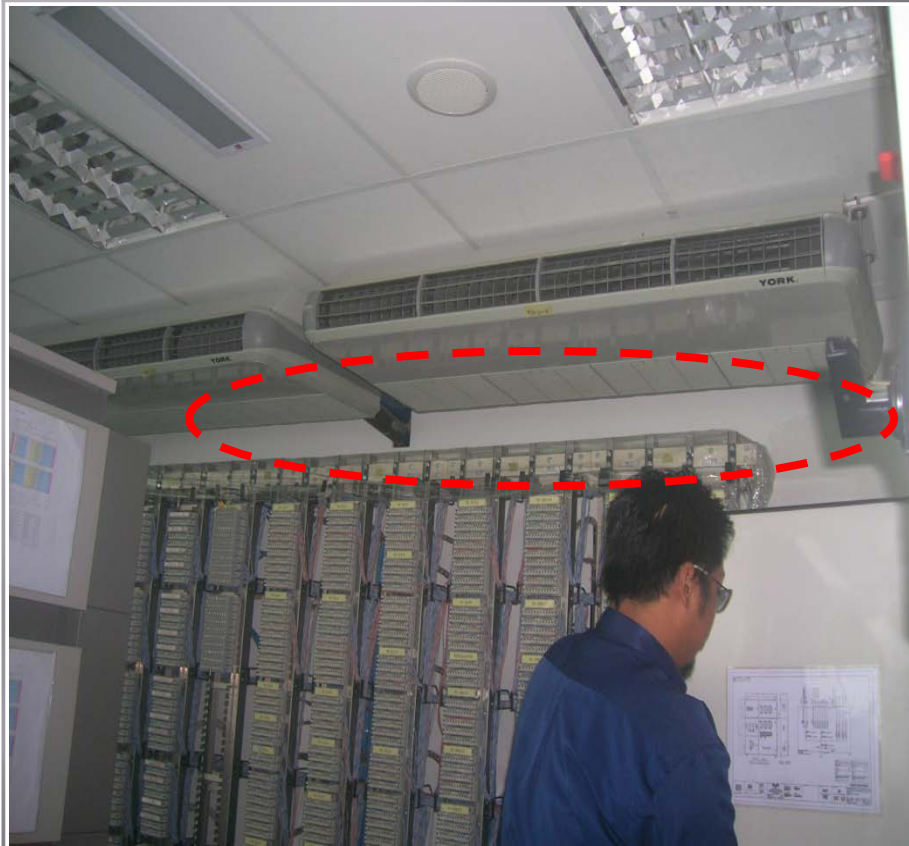
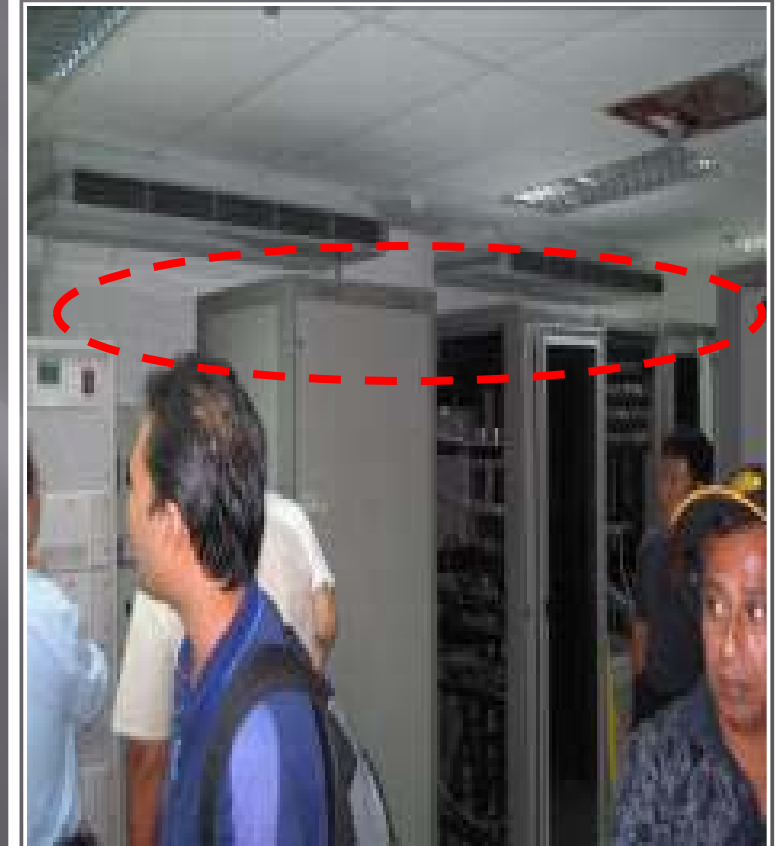
## *Split Unit*

*Split unit atas peralatan elektrik*

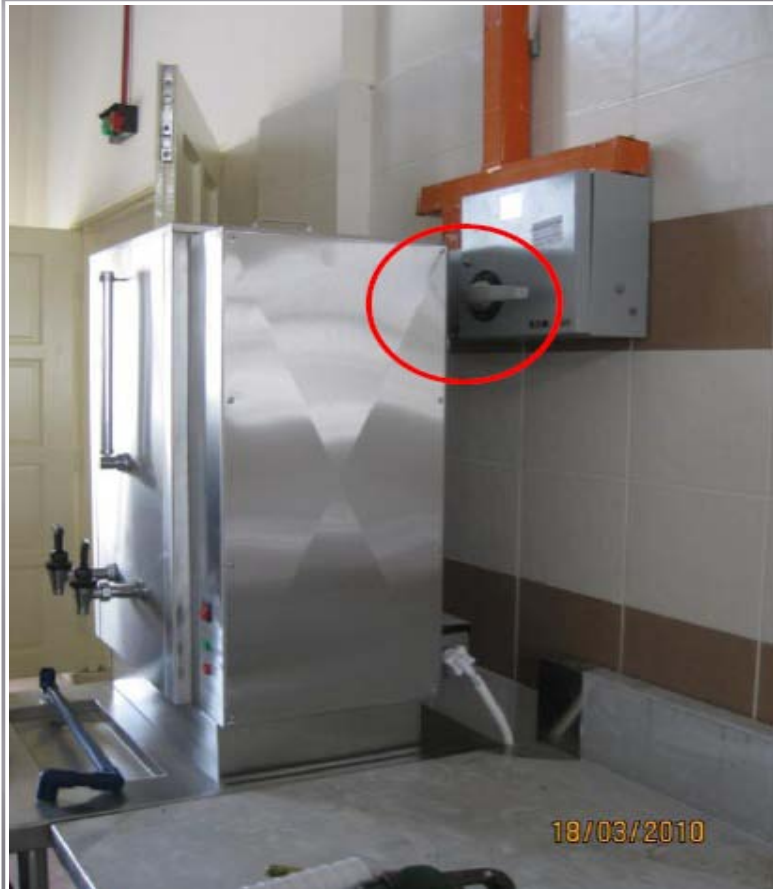
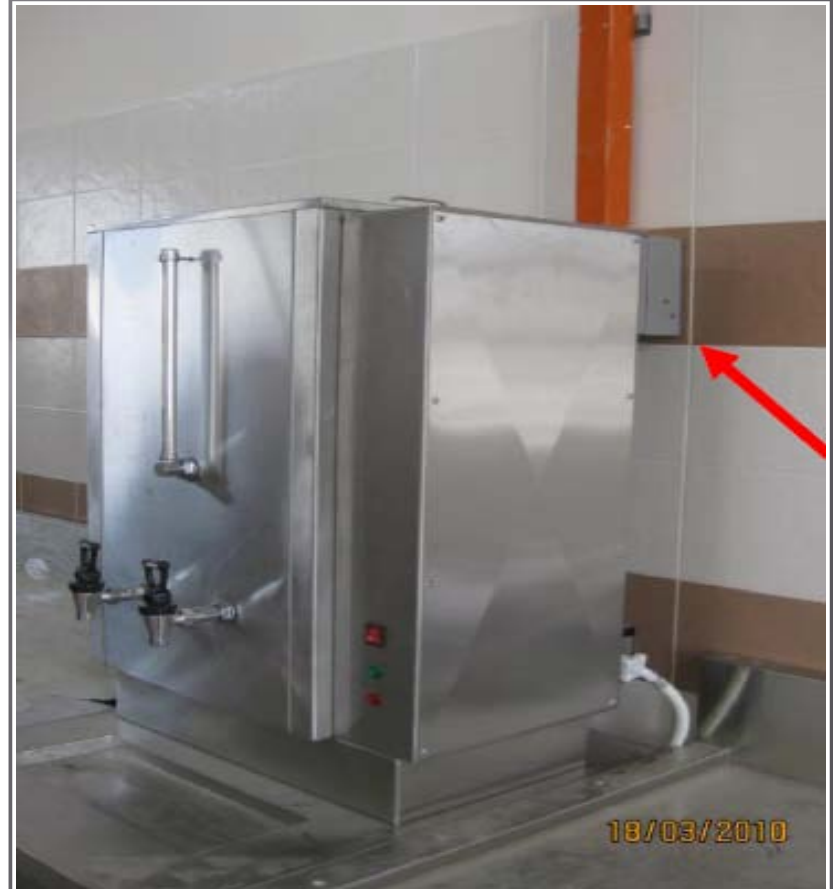
## Peralatan Dapur

Kedudukan pemanas air terlalu dekat dengan suis elektrik.

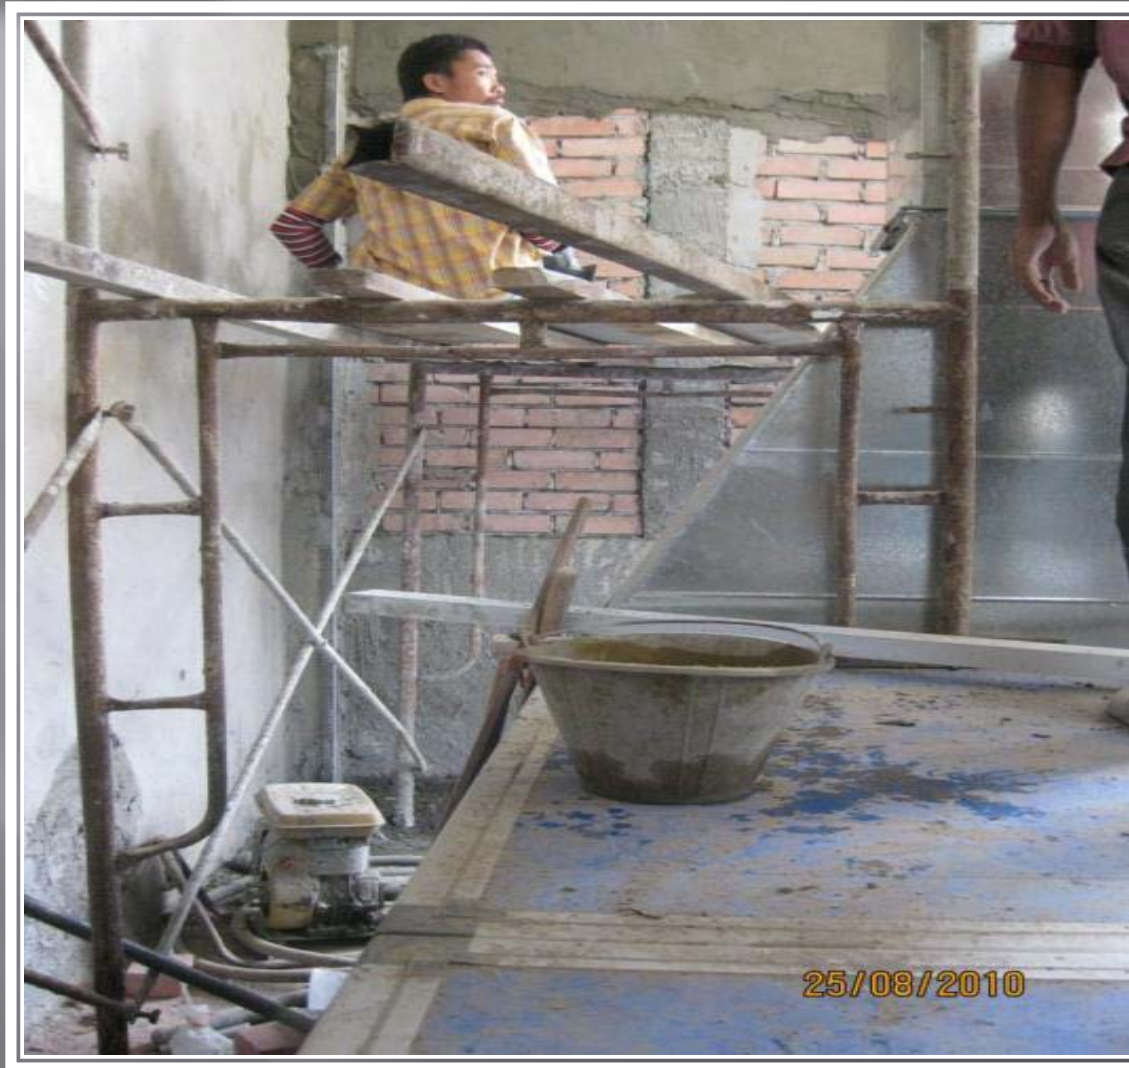
## Scaffolding

Penyalahgunaan AHU

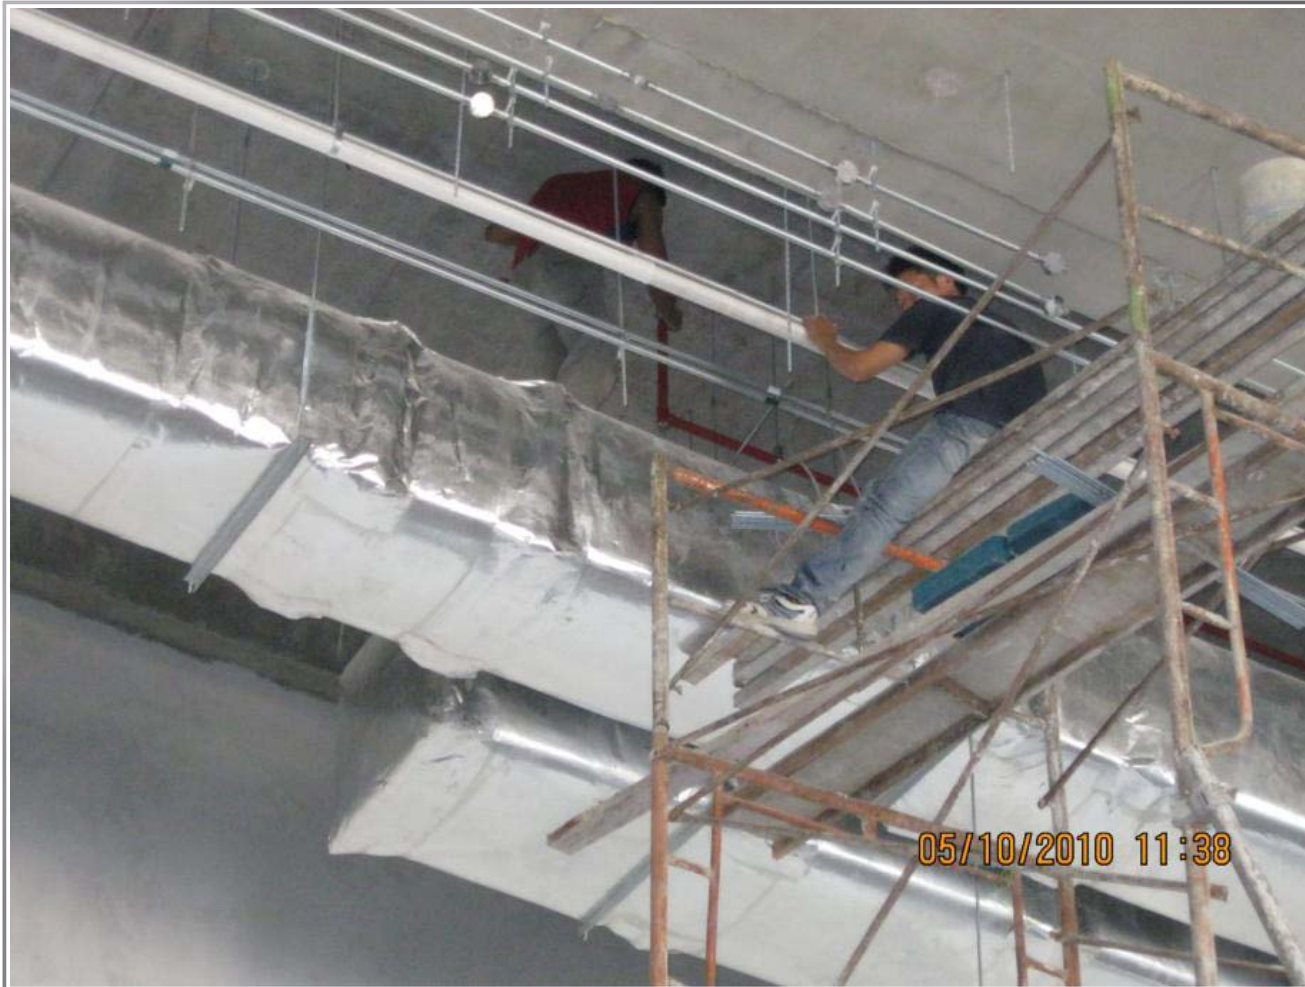
## Ducting

*Ducting* menjadi laluan pekerja.

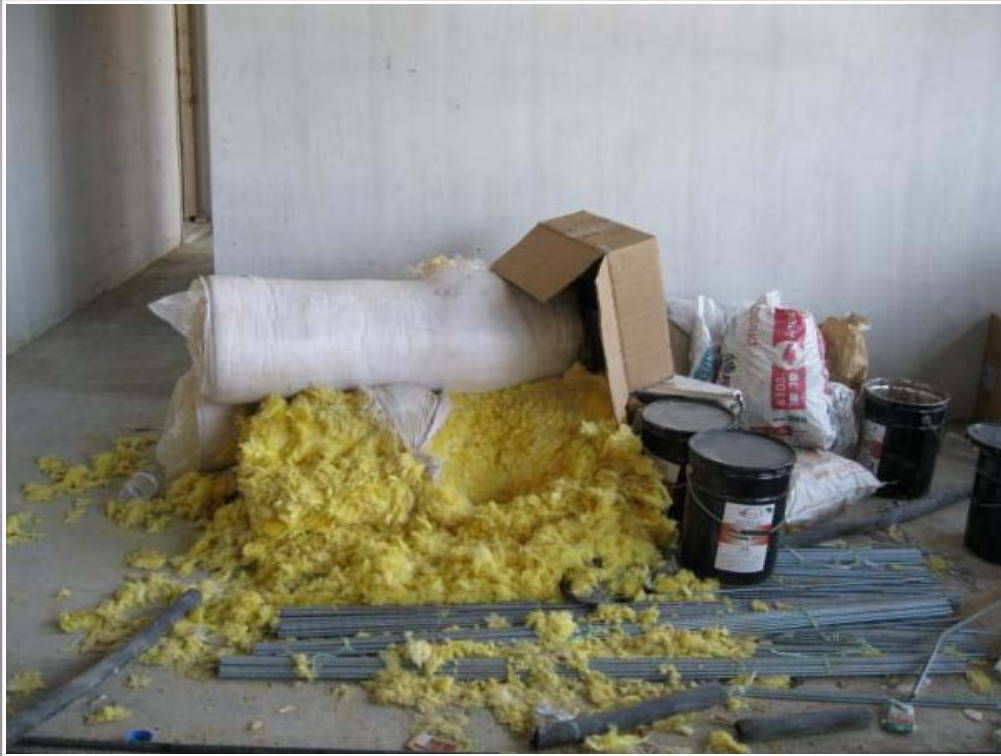
## Pengurusan Tapak

Simpanan barang binaan yang tidak tersusun dan kotor
