## **PROJECT LESSONS LEARNED**

PEMASANGAN ELEKTRIK BAGI KLINIK KESIHATAN  
BANDAR SRI PUTRA, SELANGOR

CAWANGAN KEJURUTERAAN ELEKTRIK

4-7 Oktober 2016.

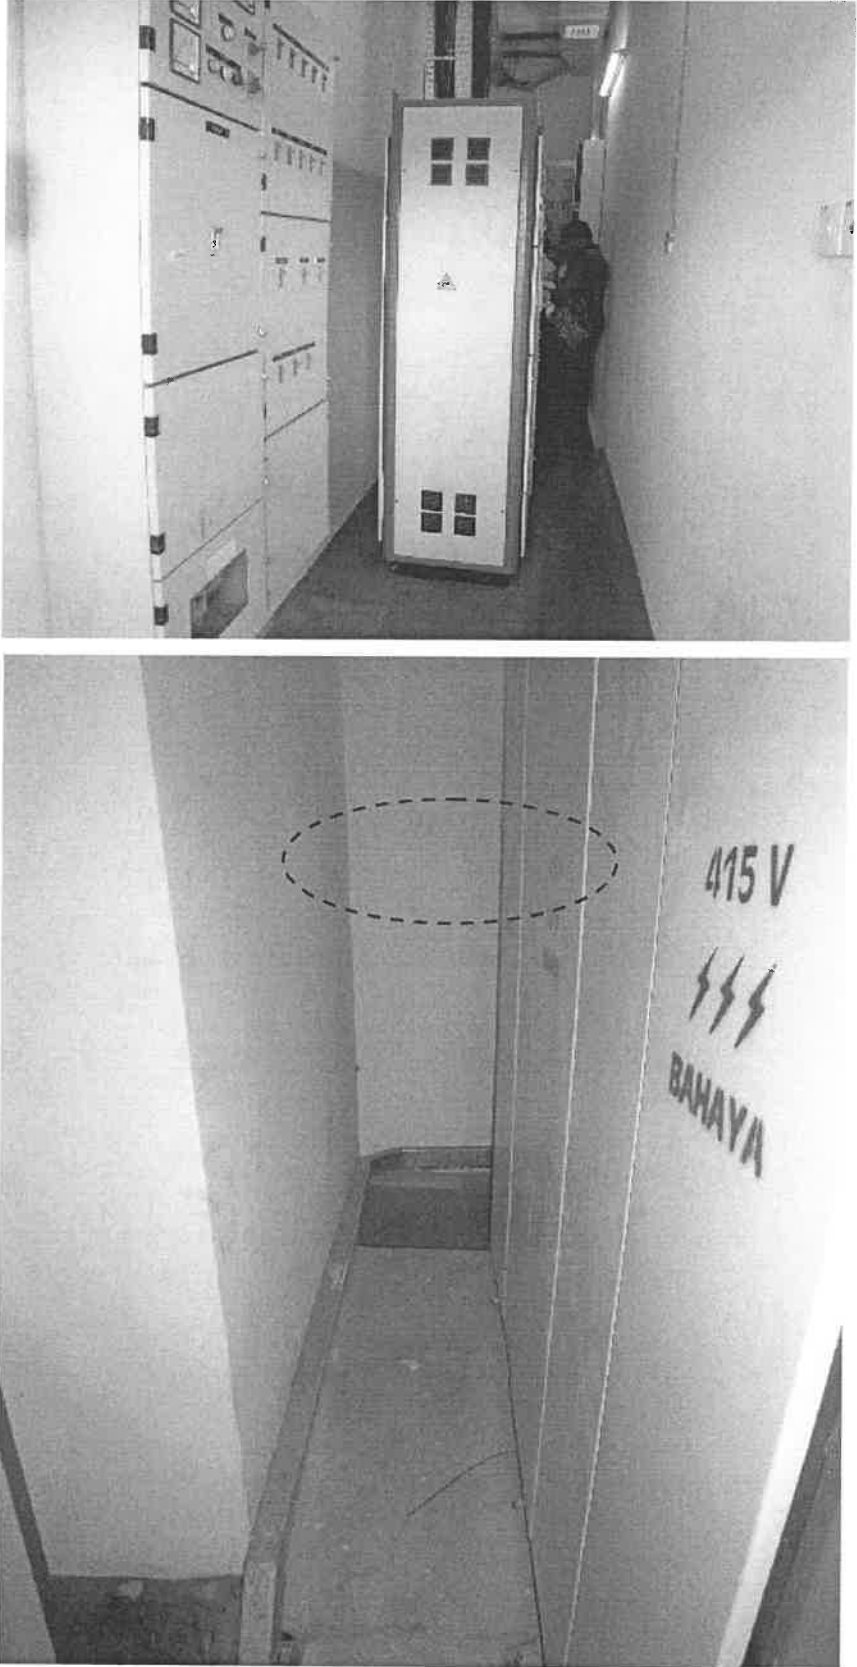
| Bil | Perkara | Maklumat |
|---|---|---|
| 1. | Ruang untuk senggaraan pada bilik SSB sempit dan terhad. | |

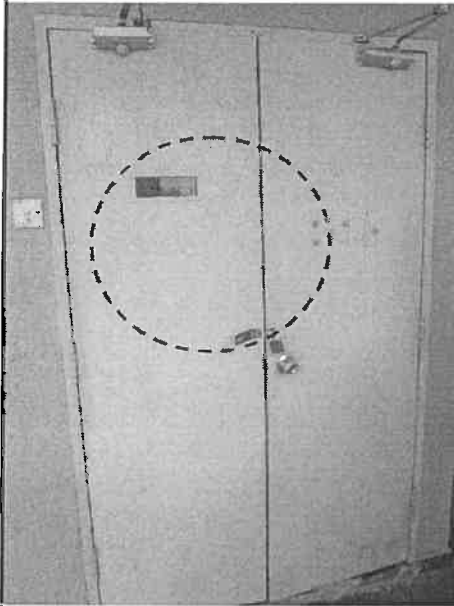
| C. Bilik Papan Suis Kecil | | | |
|---|---|---|---|
| 1. | | <p><b>Lokasi:</b> Bilik SSB Bawah</p> <p><b>Penemuan:</b><br/>Tiada notis DILARANG MEROKOK</p> <p><b>Ulasan:</b><br/>Notis amaran yang jelas perlu dipasang di hadapan pintu untuk menghalang orang bukan kompeten memasuki bilik ini.</p> <p>Notis amaran tersebut ialah BAHAYA, DILARANG MASUK dan DILARANG MEROKOK.</p> | <p><b>Tahap Kerosakan:</b> B</p> <p><b>Isu:</b> Keselamatan</p> <p><b>Cadangan Penambahbaikan:</b><br/>Pemasangan notis amaran perlu merujuk peraturan yang ditetapkan dari segi saiz dan rekaan.</p> <p><b>Rujukan :</b><br/><b>Peraturan-Peraturan Elektrik 1994 Yang Berikut:</b><br/><b>Peraturan 110 (1), (2) –</b> Pemeriksaan dan ujian bagi maksud penyenggaraan pemasangan, dsb.</p> <p><b>Peraturan 38 - notis.</b></p> <p><i>Specification For Low Voltage Internal Electrical Installations (May 2011):</i><br/><i>Section 16.1 – Switchroom</i></p> |

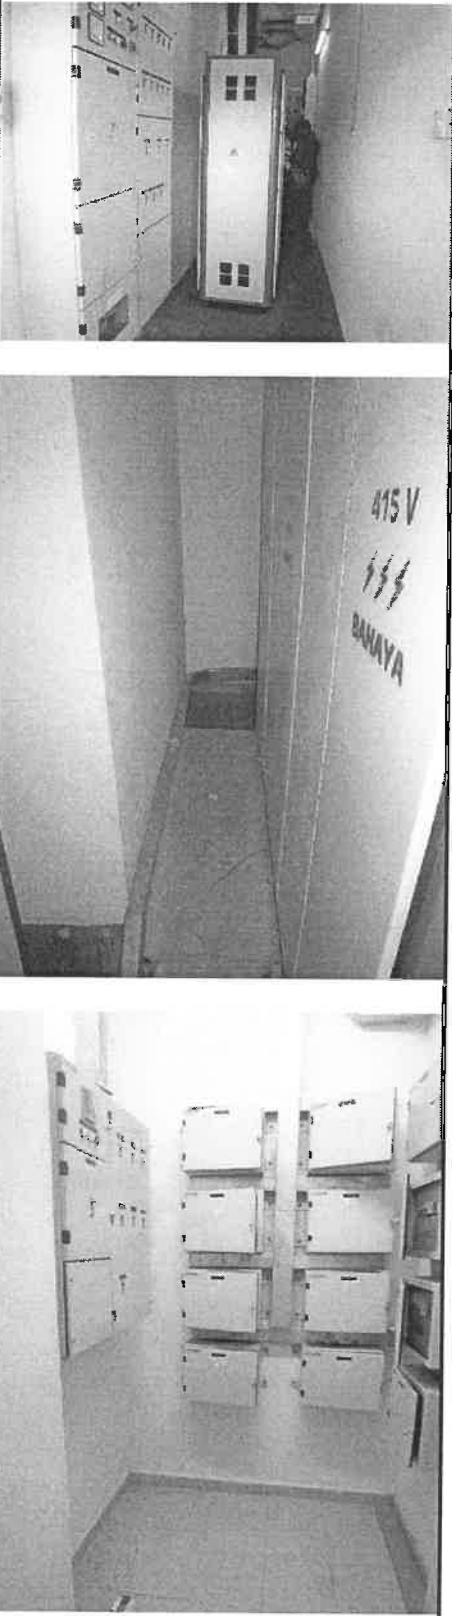
| Bil | Gambar | Lokasi/Penemuan / Ulasan | Tahap Dan Isu Kerosakan/<br>Cadangan Penambahbaikan |
|---|---|---|---|
| 2. | | <p><b>Lokasi:</b> Bilik SSB atas dan bawah</p> <p><b>Penemuan:</b><br/>Ruang untuk senggaraan pada bilik SSB sempit dan terhad.</p> <p><b>Ulasan:</b><br/>Sukar laksana penyenggaraan dan bahaya kepada pengendali</p> | <p><b>Tahap Kerosakan:</b> B</p> <p><b>Isu:</b> Senggaraan</p> <p><b>Cadangan Penambahbaikan:</b><br/>Bilik suis perlu diluaskan.</p> <p><b>Rujukan :</b><br/><b>Peraturan-Peraturan Elektrik 1994 yang berikut:</b></p> <p><b>Peraturan 37-</b><br/>Ruang bagi papan suis dan kelengkapan</p> |

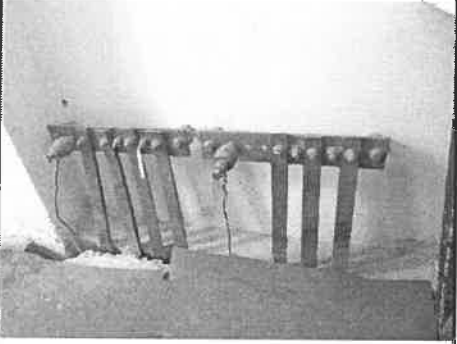
| Bil | Gambar | Lokasi/Penemuan / Ulasan | Tahap Dan Isu Kerosakan/<br>Cadangan Penambahbaikan |
|---|---|---|---|
| 3. | | <p><b>Lokasi: Bilik SSB Bawah</b></p> <p><b>Penemuan:</b><br/>Sistem pembumian bersepadu tidak lengkap. Tiada penandaan setiap poin, tiada penutup untuk mengelak dari renjatan elektrik jika berlaku arus kerosakan di dalam sistem.</p> <p><b>Ulasan :</b><br/>Tiada jaminan keselamatan penghuni dan harta premis.</p> | <p><b>Tahap Kerosakan: B</b></p> <p><b>Isu: Keselamatan</b></p> <p><b>Cadangan Penambahbaikan:</b><br/>Perlu membuat penandaan dan menutupnya dengan penutup.</p> <p><b>Rujukan :</b><br/><b>Peraturan-Peraturan Elektrik 1994 Yang berikut:</b><br/><b>Peraturan 34 :</b> Pembumian Bahagian Logam, Pain, Neutral dsb.<br/><b>Peraturan 35 :</b> Kaedah Pembumian.</p> |

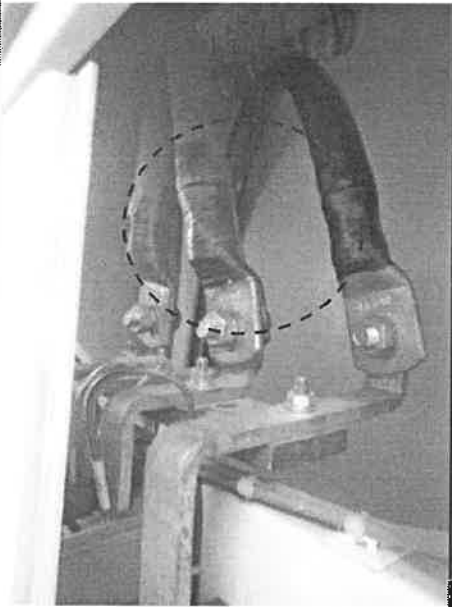
| Bil | Gambar | Lokasi/Penemuan / Ulasan | Tahap Dan Isu Kerosakan/<br>Cadangan Penambahbaikan |
|---|---|---|---|
| 4. | | <p><b>Lokasi:</b> Bilik SSB bawah</p> <p><b>Penemuan:</b><br/>Kesalahan dalam pendawaian papan suis.</p> <p><b>Ulasan:</b><br/>Tidak menggunakan <i>cable sleeve</i>.<br/>Keadaan ini menunjukkan tiada kerja-kerja senggaraan dilakukan pada semua papan agihan.</p> | <p><b>Tahap Kerosakan:</b> <b>B</b></p> <p><b>Isu:</b> Keselamatan</p> <p><b>Cadangan Penambahbaikan:</b><br/>Perlu dibaiki merujuk kepada kaedah pendawaian yang betul dan selamat.<br/>Kerja-kerja pendawaian elektrik perlu dilakukan oleh orang kompeten.</p> <p><b>Rujukan :</b><br/><b>Peraturan-Peraturan Elektrik 1994 Yang berikut:</b><br/><b>Peraturan 110 (1), (2) –</b> Pemeriksaan dan ujian bagi maksud penyenggaraan pemasangan, dsb.<br/><b>Peraturan 15 (1) &amp; (2), –</b> Radas, konduktor, aksesori, dsb.<br/><b>Peraturan 19 (1)(c)&amp;(d), –</b> Susunan papan suis secara am.<br/><b>Peraturan 64 -</b> Orang kompeten menyambung papan suis, kelengkapan, dsb.<br/><i>Specification For Low Voltage Internal Electrical Installations (May 2011): Section 3.0 – Distribution Boards</i></p> |

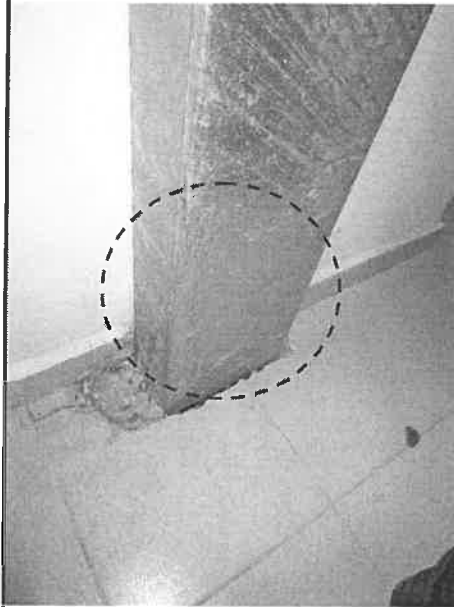
| Bil | Gambar | Lokasi/Penemuan / Ulasan | Tahap Dan Isu Kerosakan/<br>Cadangan Penambahbaikan |
|---|---|---|---|
| 5. | | <p><b>Lokasi:</b> Bilik SSB bawah</p> <p><b>Penemuan:</b><br/>Tiada 'fire barrier' di dalam bilik suis.</p> <p><b>Ulasan :</b><br/>'fire barrier' ini amat penting kerana ia bertindak sebagai penghalang api merebak ke tingkat atas atau bahagian lain jika berlaku kebakaran.</p> | <p><b>Tahap Kerosakan:</b> B</p> <p><b>Isu:</b> Penyenggaraan</p> <p><b>Cadangan Penambahbaikan:</b><br/>Pasang 'fire barrier' mengikut spesifikasi yang ditetapkan.</p> <p><b>Rujukan :</b><br/><b>Peraturan-Peraturan Elektrik 1994 yang berikut:</b></p> <p><b>Peraturan 15 (1) &amp; (2) –</b><br/>Radas, konduktor, aksesori dll</p> <p><i>Uniform Buildings By-Laws –</i><br/><i>By-Law 161- Fire-Stopping</i></p> |

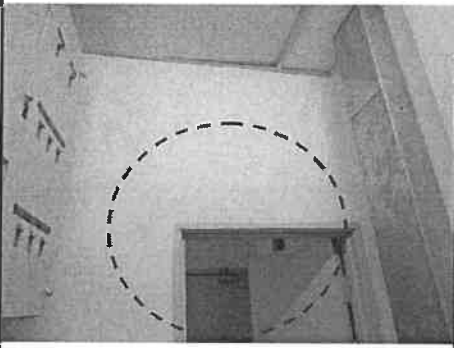
| Bil | Gambar | Lokasi/Penemuan / Ulasan | Tahap Dan Isu Kerosakan/<br>Cadangan Penambahbaikan |
|---|---|---|---|
| 6. | | <p><b>Lokasi:</b> Bilik SSB bawah</p> <p><b>Penemuan:</b><br/>Tiada ruang pengudaraan dalam bilik papan suis.</p> <p><b>Ulasan :</b><br/>Bilik suis perlu sentiasa dialih udara.</p> | <p><b>Tahap Kerosakan:</b> B</p> <p><b>Isu:</b> Penyenggaraan</p> <p><b>Cadangan Penambahbaikan:</b><br/>Memasang kipas pelawas untuk pengaliran udara yang lebih baik dalam bilik papan agihan.</p> <p><b>Rujukan :</b><br/><b>Peraturan-Peraturan Elektrik 1994 yang berikut:</b><br/><b>Peraturan 110 (1), (2) –</b><br/>Pemeriksaan dan ujian bagi maksud penyenggaraan pemasangan, dsb.</p> <p><b>Peraturan 37 (a) –</b><br/>Ruang bagi papan suis atau kelengkapan.</p> |

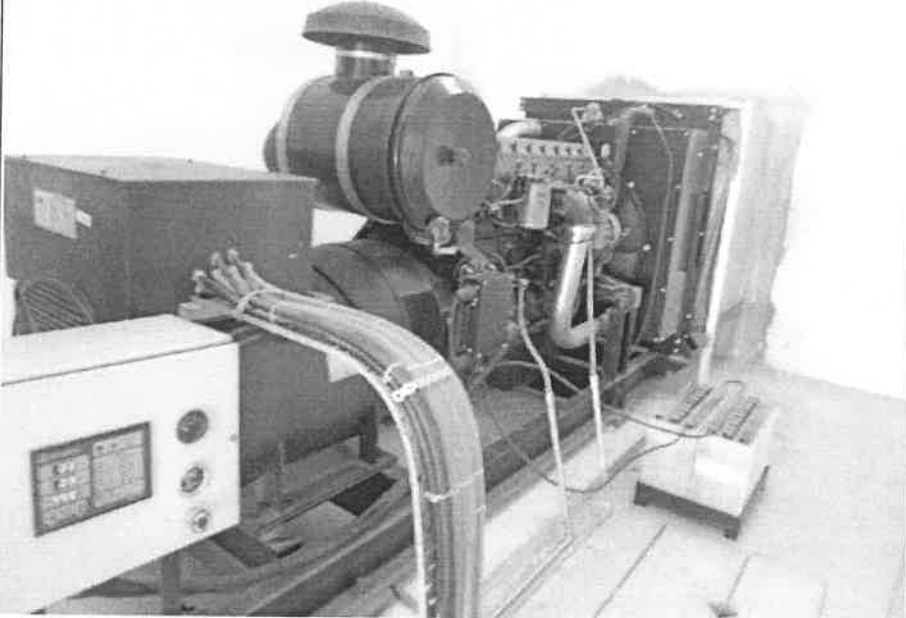
| Bil | Perkara | Maklumat |
|---|---|---|
| 1. | Changeover genset rosak | |

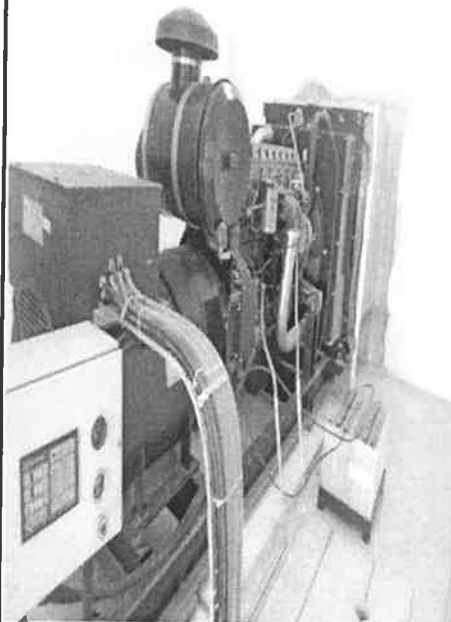
| <b>B. Bilik Genset</b> | | | |
|---|---|---|---|
| 1. | | <p><b>Lokasi: Bilik Genset</b></p> <p><b>Penemuan:</b><br/>Changeover rosak</p> <p><b>Ulasan:</b><br/>Disebabkan changeover rosak, bekalan elektrik yang dihasilkan oleh genset tidak dapat disalurkan ke premis secara automatik.</p> | <p><b>Tahap Kerosakan: B</b></p> <p><b>Isu: Senggaraan</b></p> <p><b>Cadangan Penambahbaikan:</b><br/>Changeover perlu diperbaiki/ ditukar baru.</p> <p><b>Rujukan :</b></p> <p><b>Peraturan-Peraturan Elektrik 1994 Yang Berikut:</b><br/><b>Peraturan 110 (1), (2) –</b><br/>Pemeriksaan dan ujian bagi maksud penyenggaraan pemasangan, dsb.</p> |

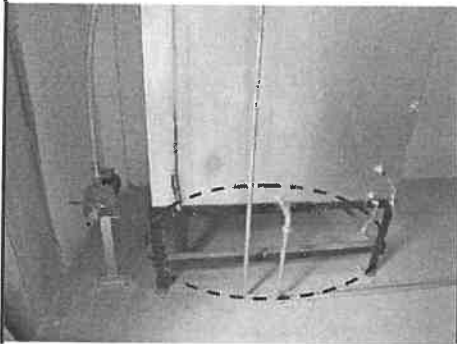
| Bil | Gambar | Lokasi/Penemuan / Ulasan | Tahap Dan Isu Kerosakan/<br>Cadangan Penambahbaikan |
|---|---|---|---|
| 2. | | <p><b>Lokasi: Bilik Genset</b></p> <p><b>Penemuan:</b><br/>Tiada kerb (tempat takungan minyak)</p> <p><b>Ulasan:</b><br/>Pemasangan kerb penting kerana jika berlaku sebarang kebocoran pada tangki, minyak tersebut tidak akan merebak ke tempat lain/berdekatan.</p> | <p><b>Tahap Kerosakan: B</b></p> <p><b>Isu: Keselamatan</b></p> <p><b>Cadangan Penambahbaikan:</b><br/>Buat pemasangan kerb pada tangki minyak genset tersebut.</p> <p><b>Rujukan :</b><br/><b>Peraturan-Peraturan Elektrik 1994 Yang Berikut:</b><br/><b>Peraturan 110 (1) –</b><br/>Pemeriksaan dan ujian bagi maksud penyenggaraan pemasangan dsb.</p> <p><b>Akta Kualiti Alam Sekeliling 1974 (akta 127)</b><br/><b>Seksyen 24. (1) (b) ;</b><br/>Sekatan mengenai tanah-tanah<br/><b>Seksyen 25. (1) (b) ;</b><br/>Sekatan mengenai pencemaran perairan daratan.</p> |

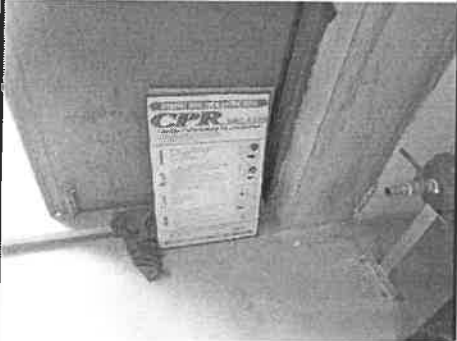
| Bil | Gambar | Lokasi/Penemuan / Ulasan | Tahap Dan Isu Kerosakan/<br>Cadangan Penambahbaikan |
|---|---|---|---|
| 3. | | <p><b>Lokasi:</b> Bilik Genset</p> <p><b>Penemuan:</b><br/>Tiada pemadam api, skematik diagram dan gambarajah CPR tidak digantung.</p> <p><b>Ulasan :</b><br/>Tidak dapat melakukan langkah awalan/segera jika berlaku sebarang kebakaran di dalam bilik suis. Skematik diagram penting untuk memudahkan kerja pengendali membuat senggaraan dengan tepat dan cepat.</p> | <p><b>Tahap Kerosakan:</b> B</p> <p><b>Isu:</b> Keselamatan</p> <p><b>Cadangan Penambahbaikan:</b><br/>Sediakan/pasang alat pemadam api mengikut saiz/jenis yang ditetapkan oleh spesifikasi.(9kg) dan gambarajah CPR perlu digantung</p> <p><b>Rujukan:</b><br/><b>Peraturan-Peraturan Elektrik 1994 yang berikut:</b><br/><b>Peraturan 40 –</b><br/>Alat Pemadam Api</p> <p><b>Uniform Building By-Laws:</b><br/><b>By-Law 225 - Detecting And Extinguishing Fire</b></p> <p><b>Peraturan 110 (1), (2) –</b><br/>Pemeriksaan dan ujian bagi maksud penyenggaraan pemasangan, dsb.</p> |

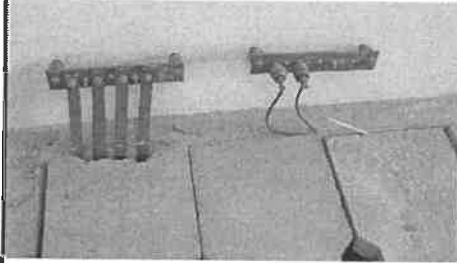
| Bil | Gambar | Lokasi/Penemuan / Ulasan | Tahap Dan Isu Kerosakan/<br>Cadangan Penambahbaikan |
|---|---|---|---|
| 4. | | <p><b>Lokasi: Bilik Genset</b></p> <p><b>Penemuan:</b><br/>Sistem pembumian bersepadu tidak lengkap. Tiada penandaan setiap poin, tiada penutup untuk mengelak dari renjatan elektrik jika berlaku arus kerosakan di dalam sistem.</p> <p><b>Ulasan :</b><br/>Tiada jaminan keselamatan penghuni dan harta premis.</p> | <p><b>Tahap Kerosakan: B</b></p> <p><b>Isu: Keselamatan</b></p> <p><b>Cadangan Penambahbaikan:</b><br/>Perlu membuat penandaan dan menutupnya dengan penutup.</p> <p><b>Rujukan :</b><br/><b>Peraturan-Peraturan Elektrik 1994 Yang berikut:</b><br/><b>Peraturan 34 :</b> Pembumian Bahagian Logam, Pain, Neutral dsb.<br/><b>Peraturan 35 :</b> Kaedah Pembumian.</p> |

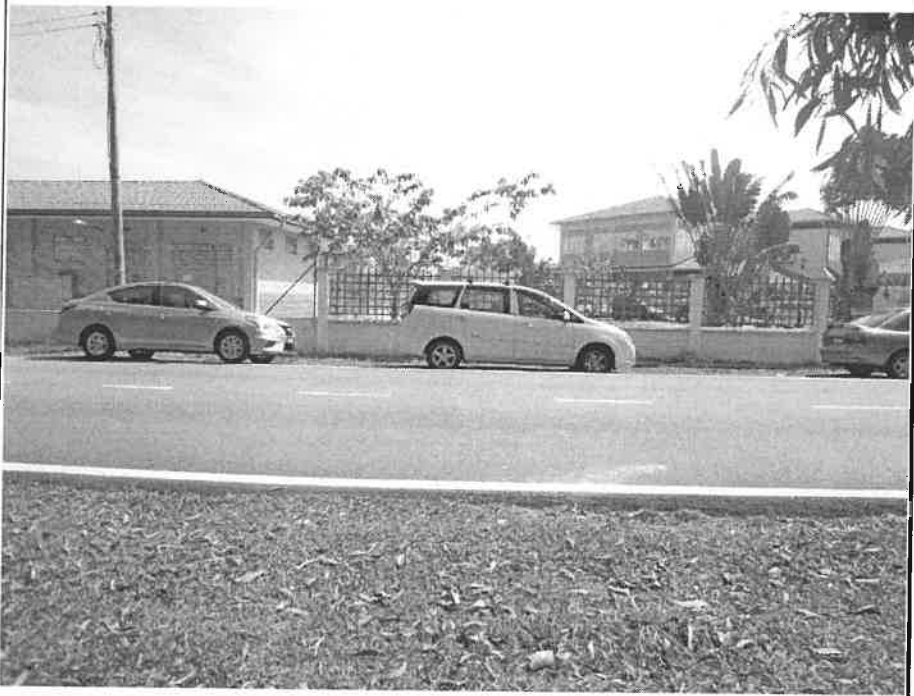
| Bil | Perkara | Maklumat |
|---|---|---|
| 1. | Akses bilik MSB menghadap jalan utama dan terpisah dari klinik kesihatan. (belakang) | |

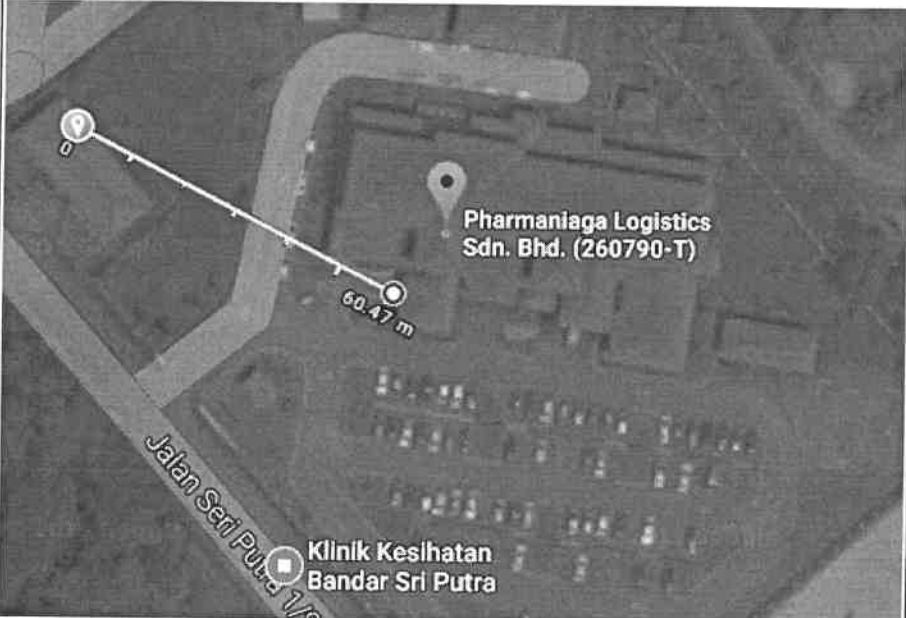
| Bil | Perkara | Maklumat |
|---|---|---|
| 2. | Bilik MSB terpisah sejauh 60 meter dari klinik kesihatan. | |

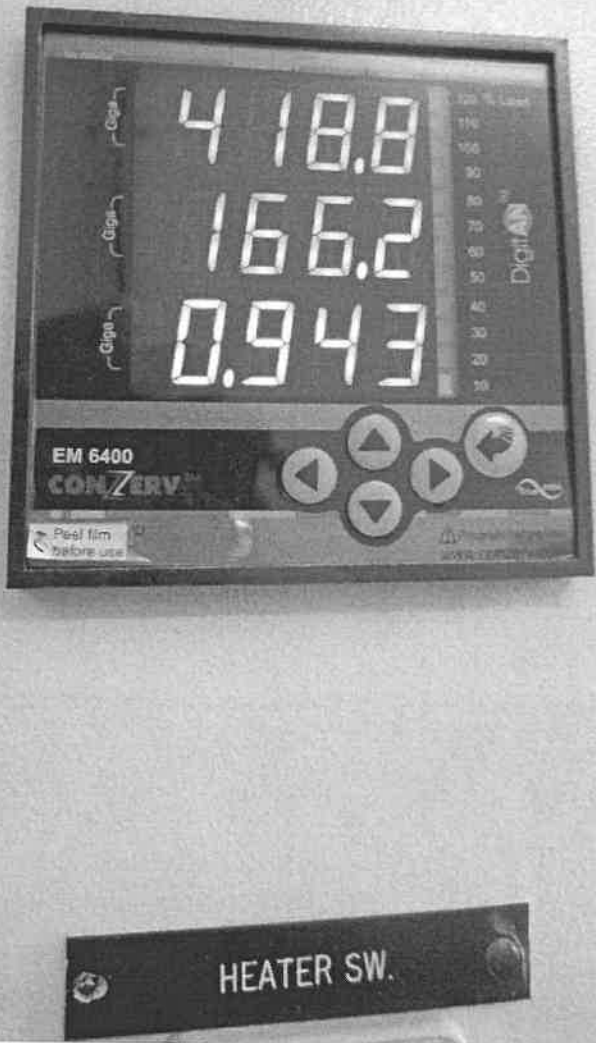
| Bil | Perkara | Maklumat |
|---|---|---|
| 4. | Penggunaan beban elektrik (166.2A) tidak menepati kapasiti beban yang sedia ada (1000A). | <p>The image shows a digital meter with three large LCD displays. The top display shows '418.8', the middle display shows '166.2', and the bottom display shows '0.943'. To the right of the displays is a vertical scale from 0 to 120. Below the displays are several control buttons and a small label that says 'EM 6400 CONZERV'. Below the meter, there is a black rectangular switch with the text 'HEATER SW.' printed on it.</p> |

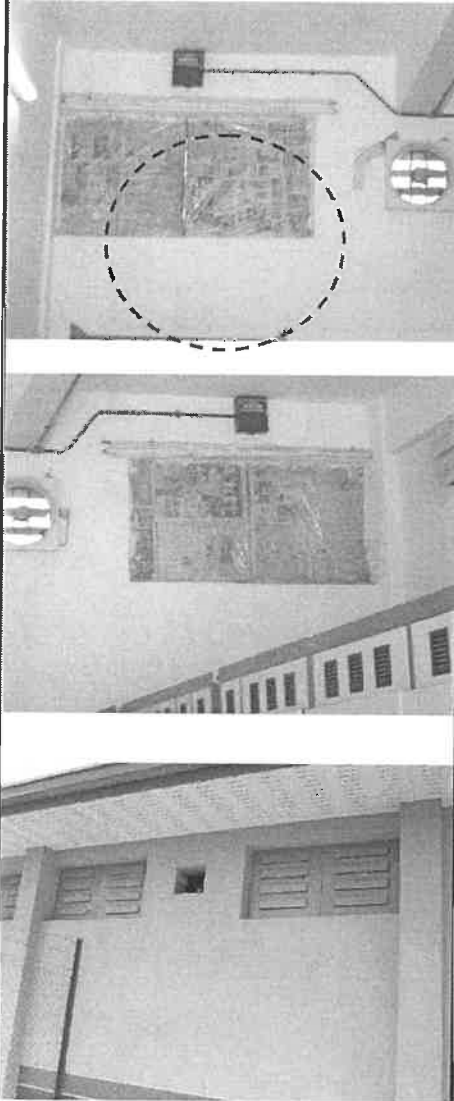
| A. MSB | | | |
|---|---|---|---|
| 1. | | <p><b>Lokasi: Bilik MSB</b></p> <p><b>Penemuan:</b><br/>Tiada wire mesh pada tingkap.</p> <p><b>Ulasan:</b><br/>Pemasangan <i>wire mesh</i> amat penting untuk mencegah unggas dari memasuki dan bersarang di dalam bilik <i>genset</i>.</p> | <p><b>Tahap Kerosakan: B</b></p> <p><b>Isu: Senggaraan</b></p> <p><b>Cadangan Penambahbaikan:</b><br/>Memasang <i>wire mesh</i>.</p> <p><b>Rujukan :</b></p> <p><b>Peraturan-Peraturan Elektrik 1994 Yang Berikut:</b><br/><b>Peraturan 110 (1), (2) –</b><br/>Pemeriksaan dan ujian bagi maksud penyenggaraan pemasangan, dsb.</p> |

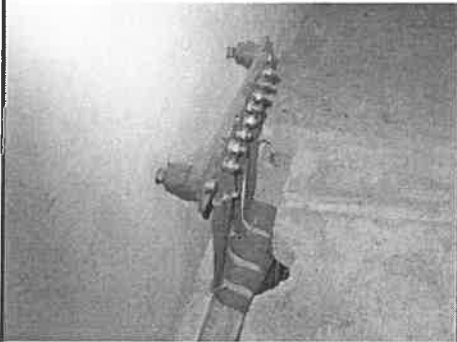
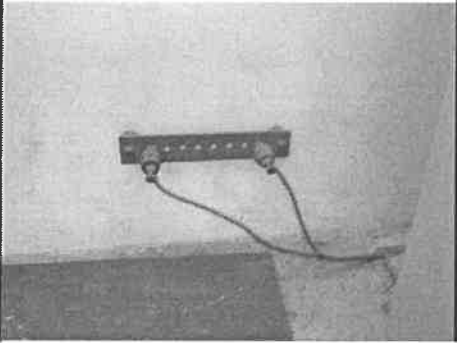
| Bil | Gambar | Lokasi/Penemuan / Ulasan | Tahap Dan Isu Kerosakan/<br>Cadangan Penambahbaikan |
|---|---|---|---|
| 2. | | <p><b>Lokasi: Bilik MSB</b></p> <p><b>Penemuan:</b><br/>Sistem pembumian bersepadu tidak lengkap. Tiada penandaan setiap poin, tiada penutup untuk mengelak dari renjatan elektrik jika berlaku arus kerosakan di dalam sistem.</p> <p><b>Ulasan :</b><br/>Tiada jaminan keselamatan penghuni dan harta premis.</p> | <p><b>Tahap Kerosakan:</b> B</p> <p><b>Isu:</b> Keselamatan</p> <p><b>Cadangan Penambahbaikan:</b><br/>Perlu membuat penandaan dan menutupnya dengan penutup.</p> <p><b>Rujukan :</b><br/><b>Peraturan-Peraturan Elektrik 1994 Yang berikut:</b><br/><b>Peraturan 34 :</b> Pembumian Bahagian Logam, Pain, Neutral dsb.<br/><b>Peraturan 35 :</b> Kaedah Pembumian.</p> |

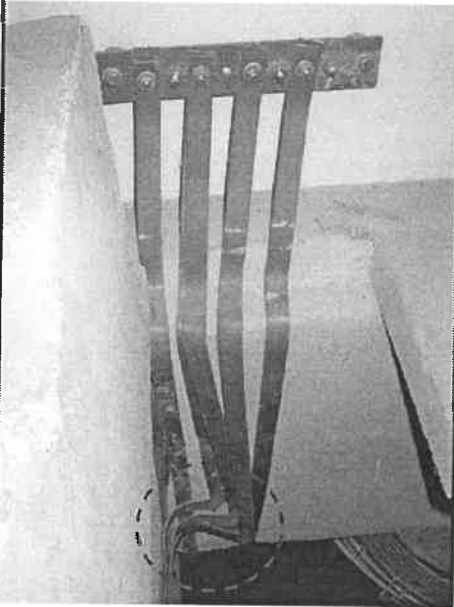
| Bil | Gambar | Lokasi/Penemuan / Ulasan | Tahap Dan Isu Kerosakan/<br>Cadangan Penambahbaikan |
|---|---|---|---|
| 3. | | <p><b>Lokasi: Bilik MSB</b></p> <p><b>Penemuan:</b><br/>Kerja-kerja pemasangan Copper tape tidak kemas (dibengkokkan secara paksa)</p> <p><b>Ulasan :</b><br/>Tiada jaminan keselamatan penghuni dan harta premis sekiranya berlaku arus bocor.</p> | <p><b>Tahap Kerosakan: B</b></p> <p><b>Isu: Senggaraan</b></p> <p><b>Cadangan Penambahbaikan:</b><br/>Perlu dibaiki dengan merujuk spesifikasi JKR yang ditetapkan.</p> <p><b>Rujukan :</b><br/><b>Peraturan-Peraturan Elektrik 1994 Yang berikut:</b><br/><b>Peraturan 34 :</b> Pembedaan Bahagian Logam, Fasa, Neutral dsb.<br/><b>Peraturan 35 :</b> Kaedah Pembedaan.</p> |

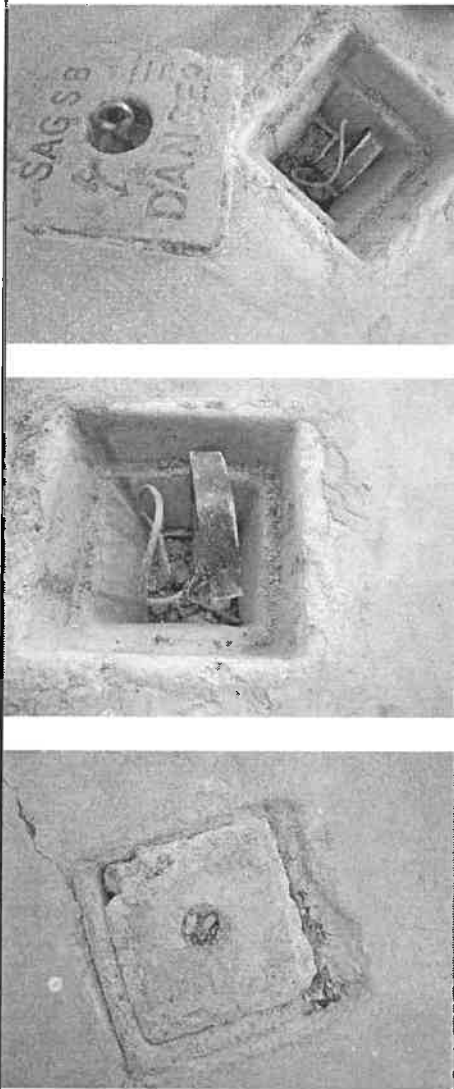
| Bil | Gambar | Lokasi/Penemuan / Ulasan | Tahap Dan Isu Kerosakan/<br>Cadangan Penambahbaikan |
|---|---|---|---|
| 4. | | <p><b>Lokasi: Bilik MSB</b></p> <p><b>Penemuan:</b><br/>Kotak pbumian bukan jenis <i>heavy duty</i>. Penutup mudah pecah.<br/>Tiada penandaan amaran "<i>Safety Electrical Connection – Do Not Remove</i>"<br/>Kaedah sambungan menggunakan <i>clamp</i>.</p> <p><b>Ulasan:</b><br/>Menyukarkan kerja-kerja pengujian dan senggaraan di masa hadapan.</p> | <p><b>Tahap Kerosakan: B</b></p> <p><b>Isu: Keselamatan</b></p> <p><b>Cadangan Penambahbaikan:</b><br/>Pemasangan sistem pbumian perlu merujuk kepada spesifikasi untuk memastikan sistem pbumian dapat berfungsi dengan baik.</p> <p><b>Rujukan :</b><br/><b>Peraturan-Peraturan Elektrik 1994 Yang berikut:</b><br/><b>Peraturan 110 (1), (2) –</b> Pemeriksaan dan ujian bagi maksud penyenggaraan pemasangan, dsb.<br/><br/><b>Peraturan 34 :</b> Pbumian Bahagian Logam, Pain, Neutral dsb.<br/><b>Peraturan 35 :</b> Kaedah Pbumian.</p> |

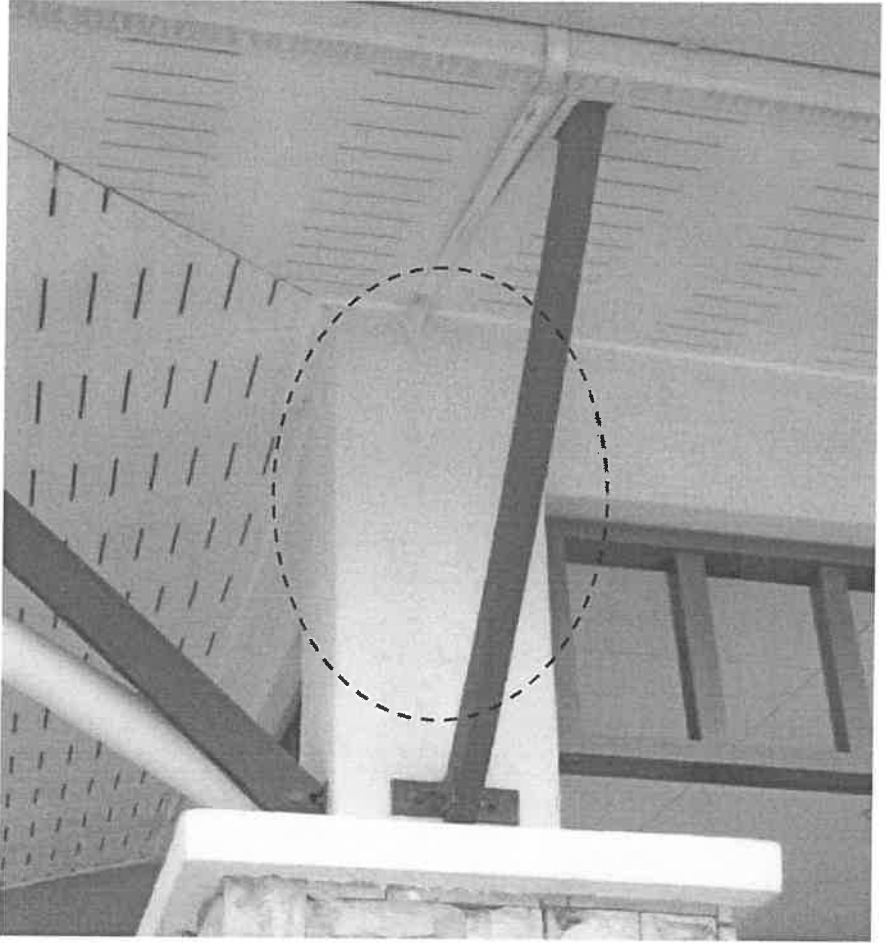
| Bil | Perkara | Maklumat |
|---|---|---|
| 1. | Test joint untuk perangkat kilat tidak kelihatan. | |

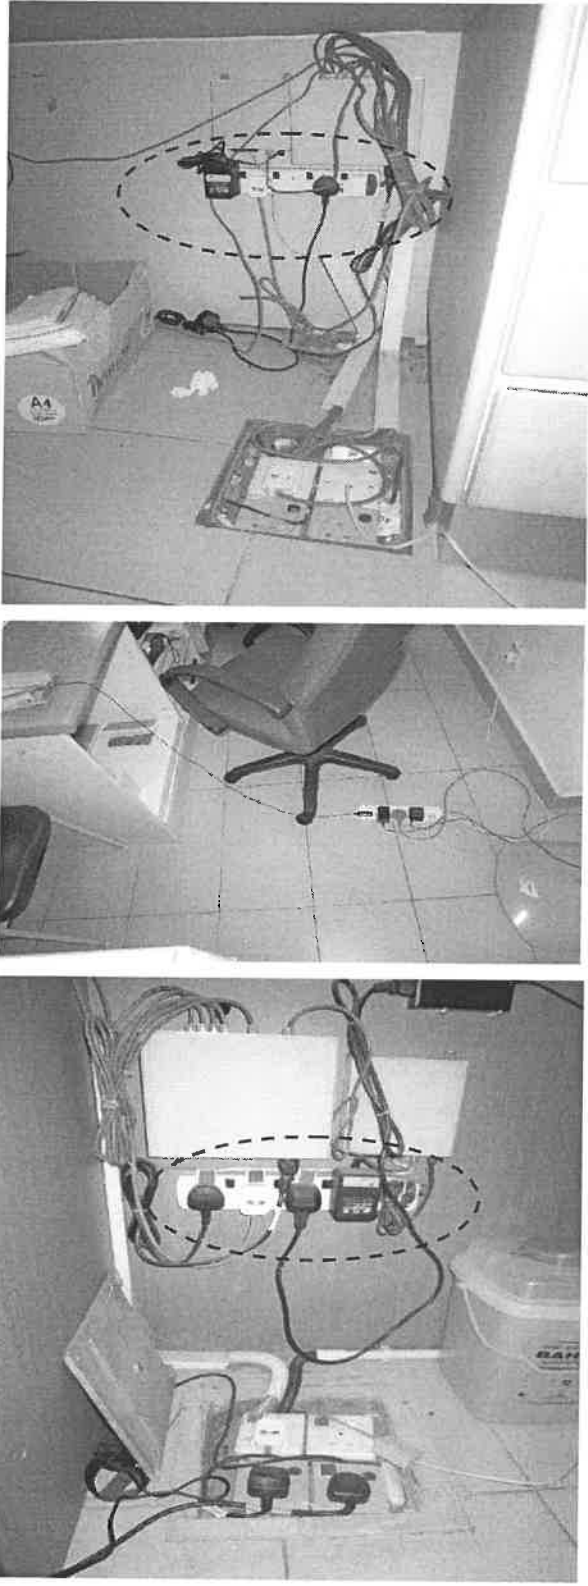
| Bil | Perkara | Maklumat |
|---|---|---|
| 2. | <p>Pendawaian tambahan untuk suis soket alur keluar 13A atas lantai tidak selamat. Pelbagai sambungan dibuat kerana kekurangan punca kuasa. Kaedah pemasangan tidak selamat dan bahaya kepada pengguna serta premis.</p> <p>Jika terlanggar pada bahagian sambungan, kabel terluka dan renjatan akan berlaku.</p> | |

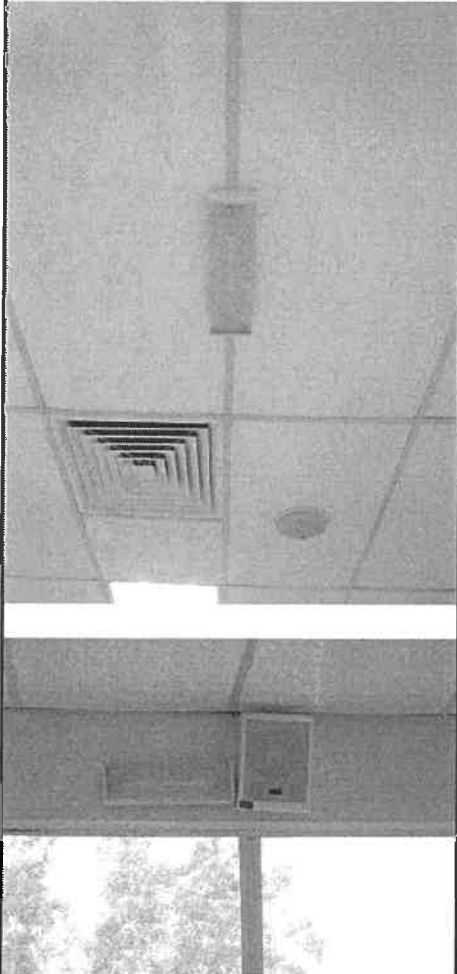
| D. Pejabat | | | |
|---|---|---|---|
| 1. | | <p><b>Lokasi: Pejabat</b></p> <p><b>Penemuan:</b><br/>Lampu kecemasan rosak.</p> <p><b>Ulasan :</b><br/>Tidak dapat membantu penghuni untuk keluar bangunan bila berlaku kemalangan.</p> | <p><b>Tahap Kerosakan: B</b></p> <p><b>Isu: Senggaraan</b></p> <p><b>Cadangan Penambahbaikan:</b><br/>Tukar/ganti lampu yang rosak.</p> <p><b>Rujukan :</b></p> <p><b>Peraturan-Peraturan Elektrik 1994 Yang Berikut:</b><br/><b>Peraturan 110 (1), (2) –</b> Pemeriksaan dan ujian bagi maksud penyenggaraan pemasangan, dsb.</p> <p><b>Peraturan 15 –</b> Radas, konduktor, aksesori dan lain-lain.</p> <p><b>Peraturan 64 (1) –</b> Orang kompeten menyambung papan suis, kelengkapan dsb</p> |

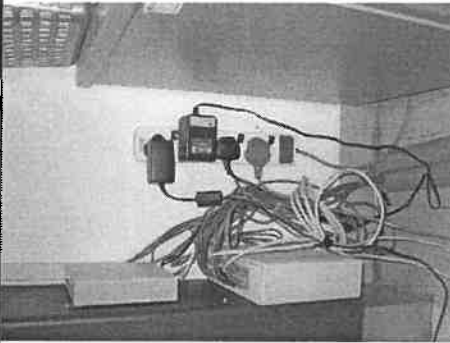
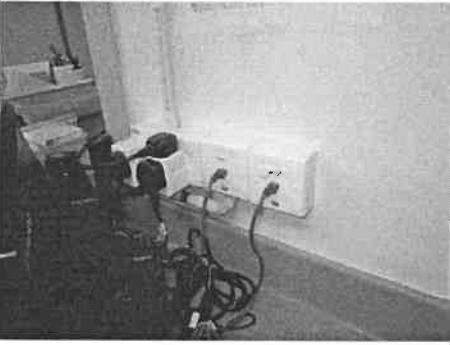
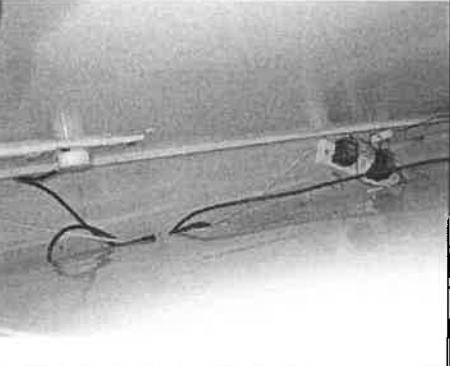
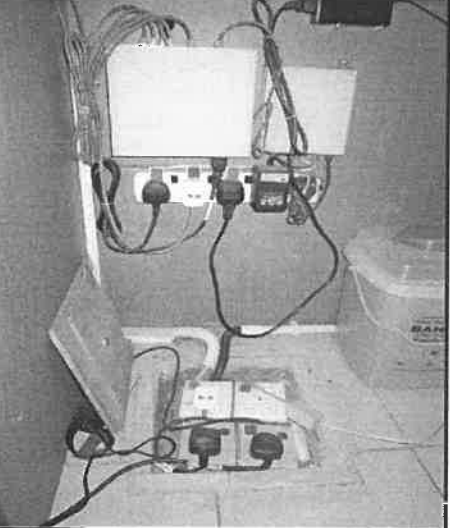
| Bil | Gambar | Lokasi/Penemuan / Ulasan | Tahap Dan Isu Kerosakan/<br>Cadangan Penambahbaikan |
|---|---|---|---|
| 2. | | <p><b>Lokasi: Pejabat</b></p> <p><b>Penemuan:</b><br/>Kebanyakan pendawaian tambahan yang dilakukan tidak mengikut spesifikasi, boleh mendatangkan bahaya kepada pengguna dan harta benda di premis ini.</p> <p><b>Ulasan :</b><br/>Pengguna terdedah kepada risiko renjatan elektrik, boleh berlaku masalah lebih beban pada papan suis dan berlaku litar pintas.</p> | <p><b>Tahap Kerosakan: B</b></p> <p><b>Isu: Keselamatan/Senggaraan</b></p> <p><b>Cadangan Penambahbaikan:</b><br/>Buat semula pendawaian tambahan mengikut spesifikasi yang ditetapkan.</p> <p><b>Rujukan :</b></p> <p><b>Peraturan-Peraturan Elektrik 1994 Yang berikut:</b></p> <p><b>Peraturan 110 (1), (2) –</b><br/>Pemeriksaan dan ujian bagi maksud penyenggaraan pemasangan, dsb.</p> <p><b>Peraturan 15 –</b><br/>Radas, konduktor, aksesori dan lain-lain.</p> <p><b>Peraturan 16 –</b><br/>Suis, fuis suis, suis fuis, pemutus litar, penyentuh, fuis dan lain-lain.</p> <p><i>Specification For Low Voltage Internal Electrical Installations (May 2011)<br/>Section 10.0 - Wiring in Accesories</i></p> |

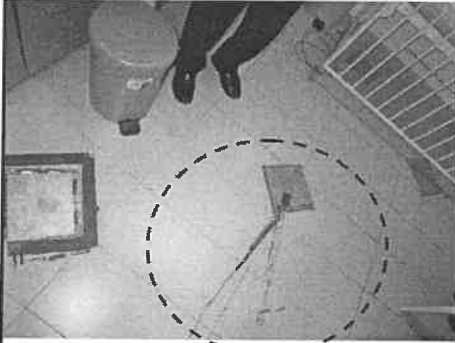
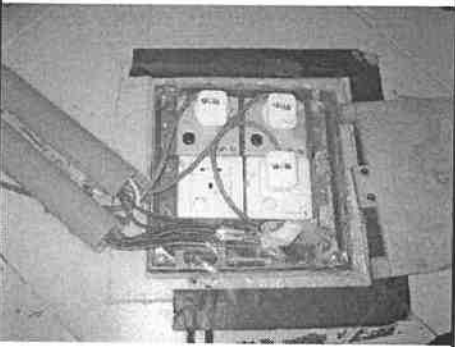
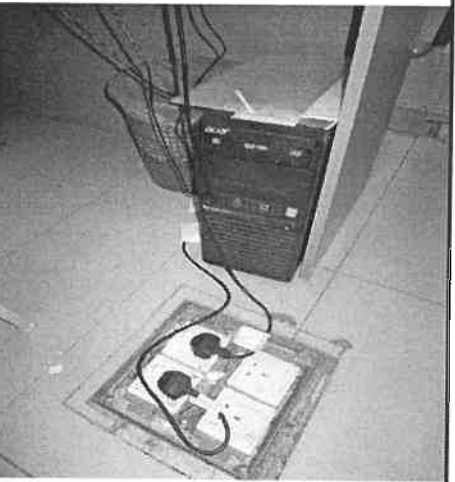
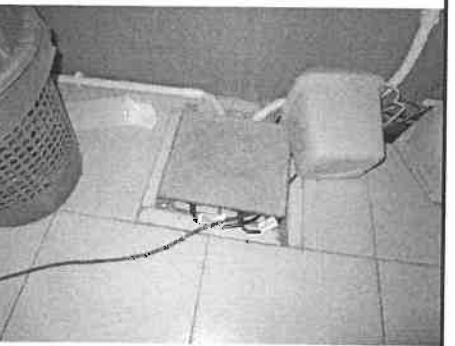
| Bil | Gambar | Lokasi/Penemuan / Ulasan | Tahap Dan Isu Kerosakan/<br>Cadangan Penambahbaikan |
|---|---|---|---|
| 3. | | <p><b>Lokasi: Pejabat</b></p> <p><b>Penemuan:</b><br/>Pendawaian bawah lantai tidak mematuhi spesifikasi pemasangan.</p> <p><b>Ulasan :</b><br/>Keselamatan pengguna akan terjejas jika terlanggar kabel atau aksesori elektrik yang tertanggal.</p> | <p><b>Tahap Kerosakan:</b> </p> <p><b>Isu: Keselamatan/Senggaraan</b></p> <p><b>Cadangan Penambahbaikan:</b><br/>Buat semula pendawaian bawah tanah mengikut spesifikasi yang ditetapkan.</p> <p><b>Rujukan :</b><br/><b>Peraturan-Peraturan Elektrik 1994 Yang berikut:</b></p> <p><b>Peraturan 110 (1), (2) –</b><br/>Pemeriksaan dan ujian bagi maksud penyenggaraan pemasangan, dsb.</p> <p><b>Peraturan 15 –</b><br/>Radas, konduktor, aksesori dan lain-lain.</p> <p><b>Peraturan 16 –</b><br/>Suis, fius suis, suis fius, pemutus litar, penyentuh, fius dan lain-lain.</p> <p><i>Specification For Low Voltage Internal Electrical Installations (May 2011)<br/>Section 10.0 - Wiring in Accesories</i></p> |

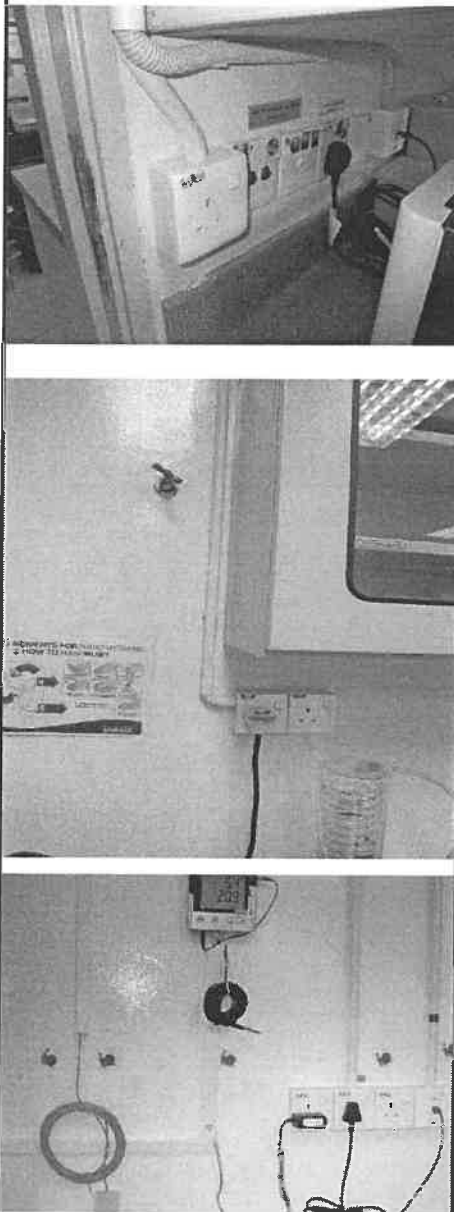
| Bil | Gambar | Lokasi/Penemuan / Ulasan | Tahap Dan Isu Kerosakan/<br>Cadangan Penambahbaikan |
|---|---|---|---|
| 5. | | <p><b>Lokasi: Pejabat</b></p> <p><b>Penemuan:</b><br/>Banyak pendawaian tambahan dilakukan di kawasan pejabat.</p> <p><b>Ulasan :</b><br/>Susunatur punca kuasa soket tidak bersesuaian dengan ruang kerja.</p> | <p><b>Tahap Kerosakan: B</b></p> <p><b>Isu: Keselamatan/Senggaraan</b></p> <p><b>Cadangan Penambahbaikan:</b><br/>Punca kuasa soket perlu diatur semula.</p> <p><b>Rujukan :</b><br/><b>Peraturan-Peraturan Elektrik 1994 Yang berikut:</b></p> <p><b>Peraturan 110 (1), (2) –</b><br/>Pemeriksaan dan ujian bagi maksud penyenggaraan pemasangan, dsb.</p> <p><b>Peraturan 15 –</b><br/>Radas, konduktor, aksesori dan lain-lain.</p> <p><b>Peraturan 16 –</b><br/>Suis, fius suis, suis fius, pemutus litar, penyentuh, fius dan lain-lain.</p> <p><i>Specification For Low Voltage Internal Electrical Installations (May 2011)<br/>Section 10.0 - Wiring in Accesories</i></p> |

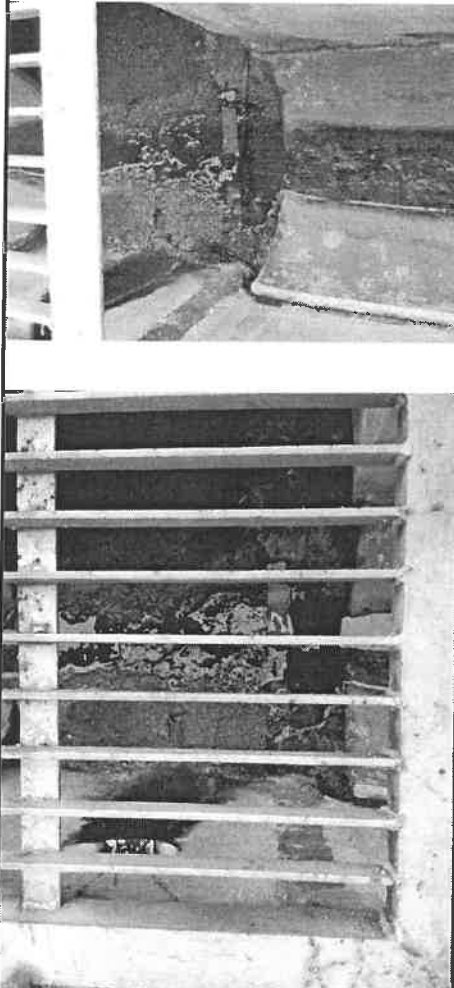
| Bil | Gambar | Lokasi/Penemuan / Ulasan | Tahap Dan Isu Kerosakan/<br>Cadangan Penambahbaikan |
|---|---|---|---|
| 5. | | <p><b>Lokasi: Luar Pejabat</b></p> <p><b>Penemuan:</b><br/>Pita kuprum perangkap kilat berada di laluan longkang.</p> <p><b>Ulasan:</b><br/>Pengguna berisiko terkena renjatan elektrik pada waktu hujan.</p> | <p><b>Tahap Kerosakan: B</b></p> <p><b>Isu: Keselamatan</b></p> <p><b>Cadangan Penambahbaikan:</b><br/>Perlu dibaiki mengikut spesifikasi JKR yang telah ditetapkan.</p> <p><b>Rujukan :</b><br/><b>Peraturan-Peraturan Elektrik 1994 Yang berikut:</b><br/><b>Peraturan 34 :</b> Pembedaan Bahagian Logam, Fasa, Neutral dsb.<br/><b>Peraturan 35 :</b> Kaedah Pembedaan.</p> |

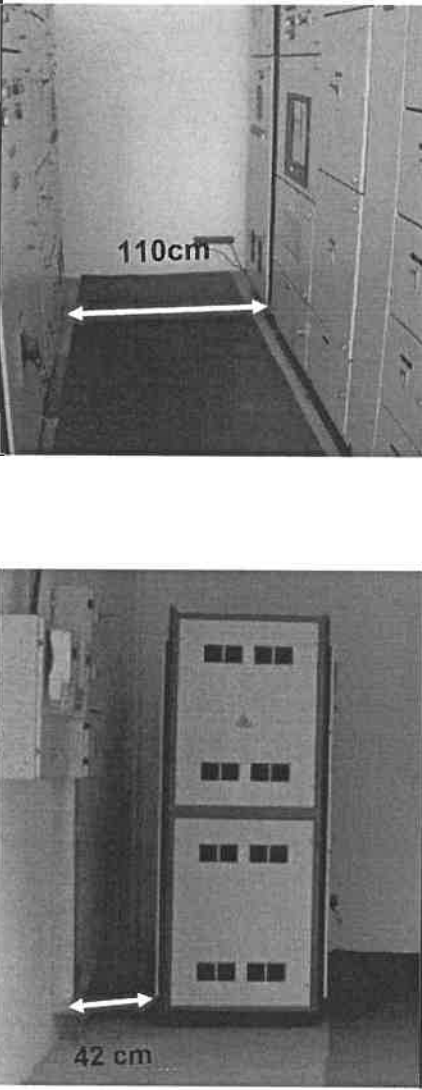
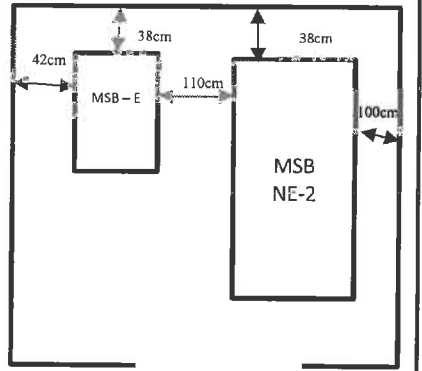
| Bil | Gambar | Lokasi/Penemuan / Ulasan | Tahap Dan Isu Kerosakan/ Cadangan Penambahbaikan |
|---|---|---|---|
| 4. | <p data-bbox="264 1507 687 1541"><b>LAKARAN RUANG DALAM BILIK MSB</b></p> | <p data-bbox="687 387 1098 421"><b>Lokasi :</b> Bilik MSB</p> <p data-bbox="687 443 1098 678"><b>Penemuan :</b> Ruang hadapan dan belakang MSB bagi tujuan penyelenggaraan yang tidak mencukupi. Rubber mat pada hadapan Papan Suis bagi tujuan penyelenggaraan.</p> <p data-bbox="687 701 1098 768"><b>Ulasan :</b><br/><b>Ulasan:</b></p> <p data-bbox="687 768 1098 1261"><i>Main switch board room should be large enough to allow easy installation and maintenance. Usually not less than 1.0 m clearance should be allowed between the wall and the rear of the switch boards. The <b>front clearance of the switch board should be minimum 1.5 m</b> to provide sufficient space for operation and maintenance of the switch gears.</i></p> <p data-bbox="687 1283 1098 1440"><b>Ruj: PANDUAN TEKNIK CAWANGAN KEJURUTERAAN ELEKTRIK EDISI 4 : Cl. 2.1 – Room Requirements.</b></p> | <p data-bbox="1098 421 1481 633"><b>Cadangan Penambahbaikan:</b><br/>Ruang yang mencukupi bagi penyelenggaraan papan suis perlu disediakan papan suis.</p> <p data-bbox="1098 656 1481 768">Susun atur papan suis dan keluasan bilik perlu disemak dan dikenalpasti</p> |

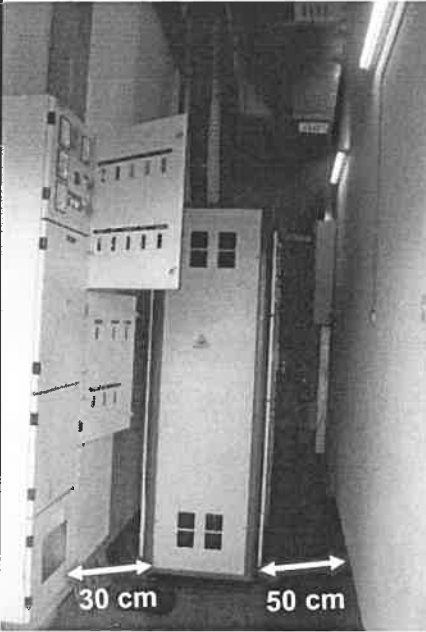
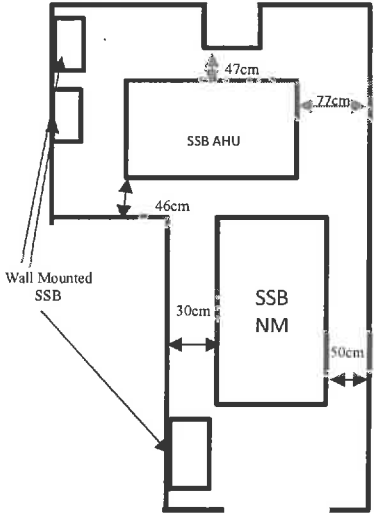
| Bil | Gambar | Lokasi/Penemuan / Ulasan | Tahap Dan Isu Kerosakan/ Cadangan Penambahbaikan |
|---|---|---|---|
| 6. | <p><u>LAKARAN RUANG DALAM BILIK SSB</u></p> | <p><b>Lokasi:</b> Bilik SSB (aras Tanah)</p> <p><b>Penemuan:</b><br/>Ruang di belakang SSB terlalu kecil dan sukar untuk membuat penyelenggaraan</p> <p><b>Ulasan:</b><br/><i>Main Switchboard Room should be large enough to allow easy installation and maintenance. Usually not less than 1.0 m clearance should be allowed between the wall and the rear of the switch boards. The front clearance of the switch board should be minimum 1.5 m to provide sufficient space for operation and maintenance of the switch gears.</i></p> <p><b>Ref.: PANDUAN TEKNIK CAWANGAN KEJURUTERAAN ELEKTRIK EDISI 4 : Cl. 2.1 – Room Requirements.</b></p> | <p><b>Cadangan Penambahbaikan:</b><br/>Saiz bilik SSB perlu disesuaikan dengan saiz papan suis.</p> |

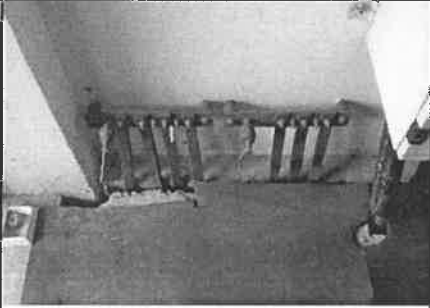
| Bil | Gambar | Lokasi/Penemuan / Ulasan | Tahap Dan Isu Kerosakan/ Cadangan Penambahbaikan |
|---|---|---|---|
| 7. | | <p><b>Lokasi:</b> Bilik SSB(Aras Tanah )</p> <p><b>Penemuan:</b><br/><i>Tiada Label pada sambungan Earthing Terminal</i></p> <p><b>Ulasan:</b><br/><b>L-S1 Section 14.21.</b> <i>...each Earthing point shall be identified ...</i></p> | <p><b>Cadangan Penambahbaikan:</b></p> <p>Label perlu diletakkan bagi tujuan penyelenggaraan</p> |

| KESIMPULAN | |
|---|---|
| II. | Earthing Terminal di dalam Bilik MSB dan SSB perlu dilabel. |

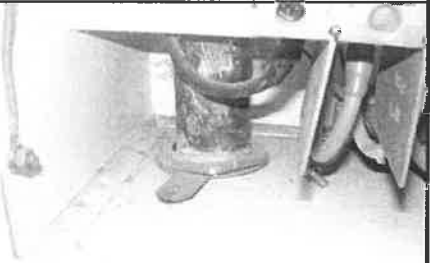
| Bil | Gambar | Lokasi/Penemuan / Ulasan | Tahap Dan Isu Kerosakan/ Cadangan Penambahbaikan |
|---|---|---|---|
| 8. | | <p><b>Lokasi:</b> Bilik SSB(Aras Tanah )</p> <p><b>Penemuan:</b><br/><i>Cable gland bagi sambungan Armoured cable tidak dibumikan dengan sempurna</i></p> <p><b>Ulasan:</b><br/><b>L-S1 Section 14.8 .</b> <i>Cable glands shall be installed for termination of armoured cables. It shall be mechanical type complying with BS EN 50262. Each cable gland shall be installed with back nus(lock nuts) for plain hole fixing.</i></p> | <p><b>Cadangan Penambahbaikan:</b></p> <p>Perlu dbumikan dengan sempurna kepada Enclosure</p> |

| KESIMPULAN | |
|---|---|
| III. | <i>Armoured Cable</i> hendaklah dibumikan dengan sempurna. |

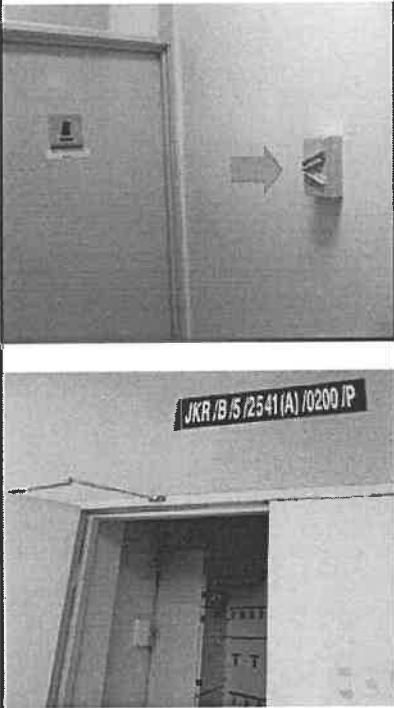
| A. PENEMUAN KETIDAKPATUHAN | | | |
|---|---|---|---|
| 1. | | <p><b>Lokasi:</b> Ruang berdekatan Surau dan Bilik SSB</p> <p><b>Penemuan:</b> Penggunaan Isolator tidak sepenuhnya (<i>not fully utilized</i>)</p> <p><b>Ulasan:</b> Rekabentuk keperluan isolator untuk sesuatu ruang adalah berlebihan.</p> | <p><b>Cadangan Penambahbaikan:</b></p> <ul style="list-style-type: none"> <li>- Kesesuaian untuk keperluan penggunaan isolator disesuatu ruang perlu di kaji semula dalam rekabentuk supaya keperluan yang disediakan tidak berlebihan.</li> </ul> |

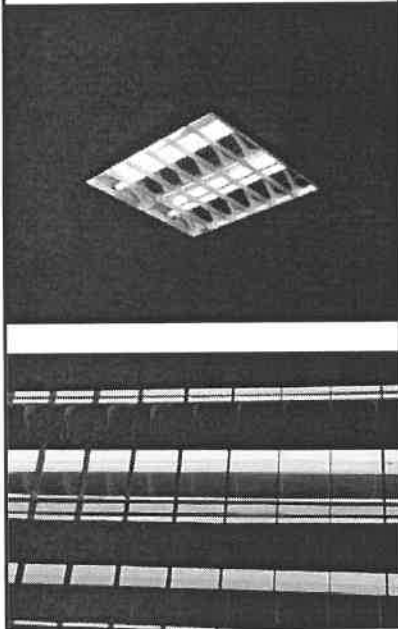
| A. PENEMUAN KETIDAKPATUHAN | | | |
|---|---|---|---|
| 2. | | <p><b>Lokasi:</b> Sekitar Ruang di dalam bangunan Klinik</p> <p><b>Penemuan:</b> Penggantian suhu tiub lampu menggunakan warna yang tidak sama dengan asal</p> <p><b>Ulasan:</b> Penggunaan warna tiub lampu yang berlainan dari asal akan menyebabkan pencahayaan ruang berkurangan</p> | <p><b>Cadangan Penambahbaikan:</b></p> <ul style="list-style-type: none"> <li>- Pihak <i>maintenance</i> diminta memastikan penggantian tiub lampu yang dibuat menggunakan jenis tiub dari suhu warna yang sama dengan asal.</li> <li>- Kajian rekabentuk berkaitan keperluan penggunaan jenis suhu tiub lampu samada tiub <i>cool/warm white</i>.</li> </ul> |

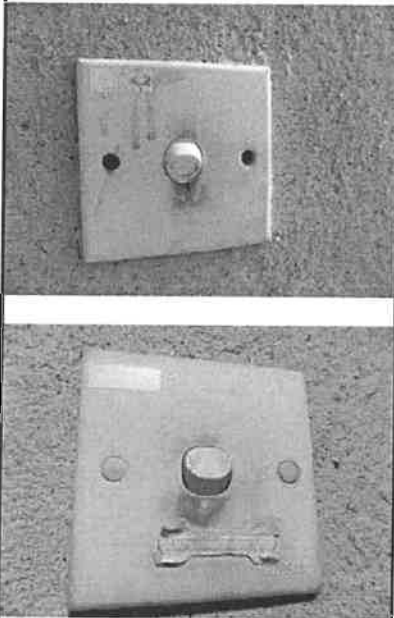
| A. PENEMUAN KETIDAKPATUHAN | | | |
|---|---|---|---|
| 3. | | <p><b>Lokasi:</b> Bahagian Luar Bangunan berdekatan Stor</p> <p><b>Penemuan:</b> Warna <i>faceplate</i> yang kusam dan pudar kerana terdedah dengan cuaca luaran.</p> <p><b>Ulasan:</b> Jenis <i>switch</i> yang digunakan di luar bangunan bukan dari jenis <i>weatherproof switch</i>.</p> | <p><b>Cadangan Penambahbaikan:</b></p> <p>Jenis <i>switches</i> untuk kegunaan di luar bangunan perlulah dari jenis <i>weatherproof switch</i>.</p> |

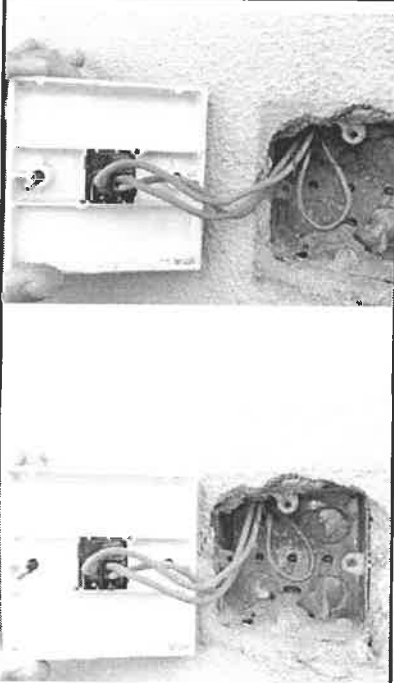
| A. PENEMUAN KETIDAKPATUHAN | | | |
|---|---|---|---|
| 4. | | <p><b>Lokasi:</b> Bilik Main Switch Board (MSB)</p> <p><b>Penemuan:</b> Penyambungan / penamatan kabel CPC tidak dipasang dengan betul.</p> <p><b>Ulasan:</b> Penyambungan / penamatan kabel CPC perlulah mematuhi spesifikasi L-S1 10.0 <i>Wiring Accessories</i>.</p> | <p><b>Cadangan Penambahbaikan:</b></p> <p>Pemasangan bahan/barangan ditapak bina perlulah mematuhi spesifikasi JKR dan/atau <i>best practice</i>.</p> |

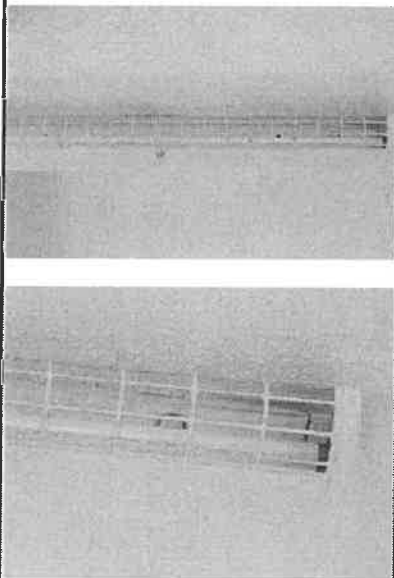
| A. PENEMUAN KETIDAKPATUHAN | | | |
|---|---|---|---|
| 5. | | <p><b>Lokasi:</b> Bilik Stor</p> <p><b>Penemuan:</b><br/><i>Fluorescent Luminaires</i> jenis <i>bare channel wireguard</i> didapati telah berkarat.</p> <p><b>Ulasan:</b><br/>Penggunaan jenis <i>Fluorescent Luminaires</i> yang tidak bersesuaian dengan lokasi pemasangan.</p> | <p><b>Cadangan Penambahbaikan:</b><br/>Jenis <i>Fluorescent Luminaires</i> untuk kegunaan di luar bangunan perlulah dari jenis <i>weatherproof</i> dan bersesuaian dengan lokasi.</p> |

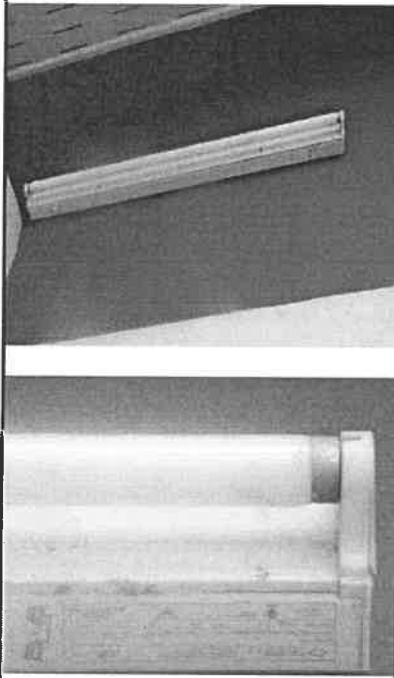
| A. PENEMUAN KETIDAKPATUHAN | | | |
|---|---|---|---|
| 6. | | <p><b>Lokasi:</b> Parking Kecemasan</p> <p><b>Penemuan:</b><br/><i>Fluorescent Luminaires</i> jenis <i>bare channel</i> – didapati housing <i>luminaire</i> telah berkarat.</p> <p><b>Ulasan:</b><br/>Penggunaan jenis <i>Fluorescent Luminaires</i> yang tidak bersesuaian dengan lokasi pemasangan.</p> | <p><b>Cadangan Penambahbaikan:</b><br/>Jenis <i>Fluorescent Luminaires</i> untuk kegunaan di luar bangunan perlulah dari jenis <i>weatherproof</i> dan bersesuaian dengan lokasi.</p> |
