## **PROJECT LESSONS LEARNED**

PEMASANGAN ELEKTRIK BAGI KLINIK KESIHATAN  
BANDAR SRI PUTRA, SELANGOR

CAWANGAN KEJURUTERAAN ELEKTRIK

4-7 Oktober 2016.

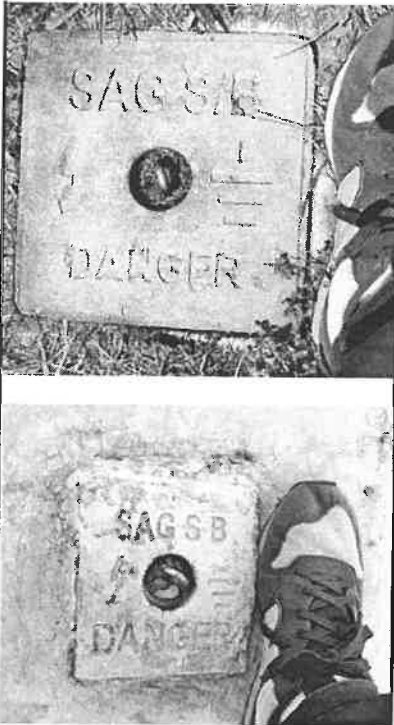
| A. PENEMUAN KETIDAKPATUHAN | | | |
|---|---|---|---|
| 7. | | <p><b>Lokasi:</b> Sekitar kawasan Klinik</p> <p><b>Penemuan:</b></p> <p><i>Earth Chamber</i> yang digunakan adalah jenis tiruan. Terdapat pelbagai saiz <i>Earth Chamber</i> yang dipasang.</p> <p><b>Ulasan:</b></p> <p><i>Earth Chamber</i> yang digunakan perlulah mematuhi spesifikasi JKR L-S1 section 14 - <i>Earthing</i></p> <p>Saiz <i>Earth Chamber</i> yang mematuhi spesifikasi JKR adalah seperti berikut:</p> <ul style="list-style-type: none"> <li>• Jenis <i>square</i><br/>300mm x 300mm x 180mm</li> <li>• Jenis <i>round</i><br/>300mm(dia.)x180mm (height)</li> </ul> | <p><b>Cadangan Penambahbaikan:</b></p> <p>Penggunaan bahan/barangan dalam projek JKR adalah mengikut kehendak spesifikasi JKR.</p> |

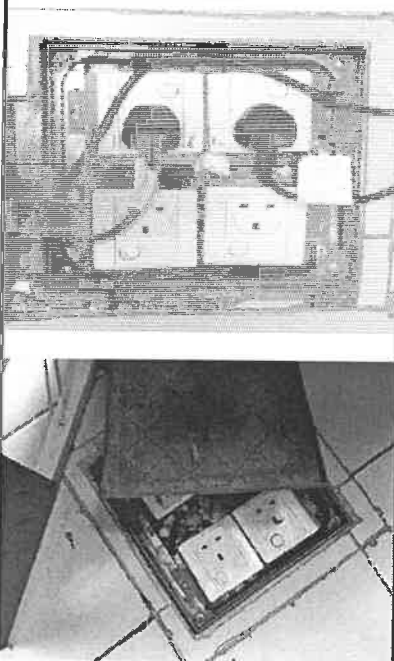
| A. PENEMUAN KETIDAKPATUHAN | | | |
|---|---|---|---|
| 8. | | <p><b>Lokasi:</b> Kaunter Pendaftaran</p> <p><b>Penemuan:</b></p> <ul style="list-style-type: none"> <li>- Pemasangan <i>underfloor trunking</i> yang tidak mengikut spesifikasi/<i>best practice</i>.</li> <li>- Penggunaan <i>switch socket outlet</i> adalah bukan jenis untuk <i>underfloor trunking</i>.</li> </ul> <p><b>Ulasan:</b></p> <p>Pemasangan <i>underfloor trunking</i> mestilah mematuhi <i>best practice</i> industri</p> | <p><b>Cadangan Penambahbaikan:</b></p> <p>Penggunaan bahan / barangan dalam projek JKR adalah mengikut kehendak spesifikasi JKR dan/atau <i>best practice</i>.</p> |

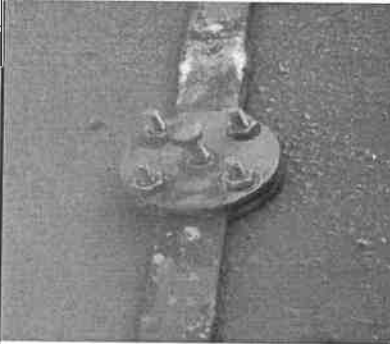
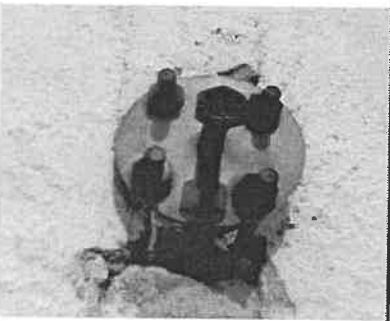
| A. PENEMUAN KETIDAKPATUHAN | | | |
|---|---|---|---|
| 9. | | <p><b>Lokasi:</b> Bahagian luar bangunan, Klinik Kesihatan</p> <p><b>Penemuan:</b></p> <ul style="list-style-type: none"> <li>- Rekabentuk <i>Test Joint</i> adalah tidak menepati spesifikasi JKR kerana terdapat skru ditengah <i>test joint</i> tersebut.</li> <li>- Skru pada <i>test joint</i> berkarat.</li> <li>- Tiada jenama untuk <i>Lightning Protection System</i>.</li> </ul> <p><b>Ulasan:</b></p> <ul style="list-style-type: none"> <li>- Penggunaan <i>copper tape</i> dan <i>accessories</i> untuk <i>lighting Protection System</i> mestilah dari jenama yang sama mengikut spesifikasi/<i>best practice</i>.</li> <li>- Skru yang berkarat pada <i>test joint</i> akan menyukarkan kerja penyelenggaraan dibuat.</li> </ul> | <p><b>Cadangan Penambahbaikan:</b></p> <ul style="list-style-type: none"> <li>- Membuat penggantian <i>test joint</i>. Ini bagi memudahkan kerja – kerja penyelenggaraan dan memastikan <i>conductivity conductor</i> dalam keadaan baik.</li> <li>- Penggunaan bahan / barangan dalam projek JKR adalah mengikut kehendak spesifikasi JKR dan/atau <i>best practice</i></li> </ul> |

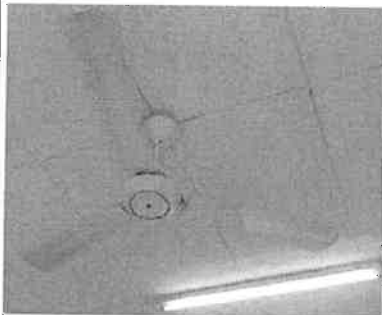
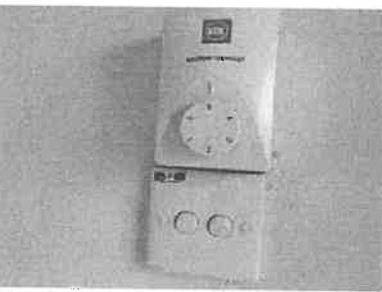
| A. PENEMUAN KETIDAKPATUHAN | | | |
|---|---|---|---|
| 10. | | <p><b>Lokasi:</b> Bilik Pemandu di Garaj</p> <p><b>Penemuan:</b></p> <p>Kelajuan kipas didapati perlahan dan berada pada tahap kelajuan yang sama walaupun telah dilaras.</p> <p><b>Ulasan:</b></p> <p>Kerja penyelenggaraan perlu dibuat.</p> | <p><b>Cadangan Penambahbaikan:</b></p> <p>Membuat penggantian kipas siling.</p> |

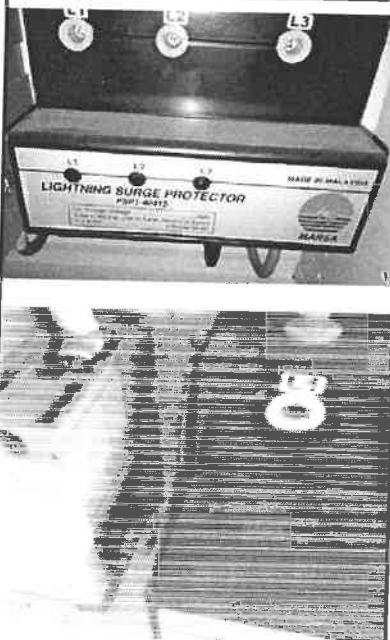
| A. PENEMUAN KETIDAKPATUHAN | | | |
|---|---|---|---|
| 11. | | <p><b>Lokasi:</b> Bilik MSB</p> <p><b>Penemuan:</b><br/>Keadaan fizikal <i>Surge Protection Device (SPD)</i> tidak normal iaitu terdapat kesan mengelembung pada bahagian tepi SPD.</p> <p><b>Ulasan:</b></p> <ul style="list-style-type: none"> <li>- Pemeriksaan ke atas SPD perlu dibuat bagi memastikan ia dalam keadaan yang baik.</li> <li>- Penggantian SPD dibuat jika perlu.</li> </ul> | <p><b>Cadangan Penambahbaikan:</b></p> <p>Kerja – kerja penyelenggaraan perlu dilaksanakan secara berjadual bagi memastikan semua peralatan dalam keadaan baik dan berfungsi.</p> |

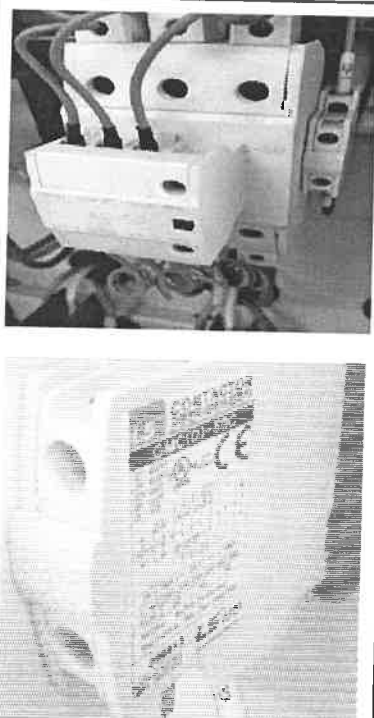
| A. PENEMUAN KETIDAKPATUHAN | | | |
|---|---|---|---|
| 12. | | <p><b>Lokasi:</b> Bilik MSB</p> <p><b>Penemuan:</b><br/>Penggunaan <i>contactor</i> untuk <i>capacitor bank</i> adalah bukan jenis <i>category AC-6b</i>.</p> <p><b>Ulasan:</b><br/>Penggunaan bahan/ barangan perlulah mematuhi kehendak spesifikasi JKR L-S2 – <i>Specification For Low Voltage Automatic Power Factor Correction Equipment</i>.</p> | <p><b>Cadangan Penambahbaikan:</b></p> <p>Penggunaan bahan / barangan dalam projek JKR adalah mengikut kehendak spesifikasi JKR dan/atau <i>best practice</i></p> |

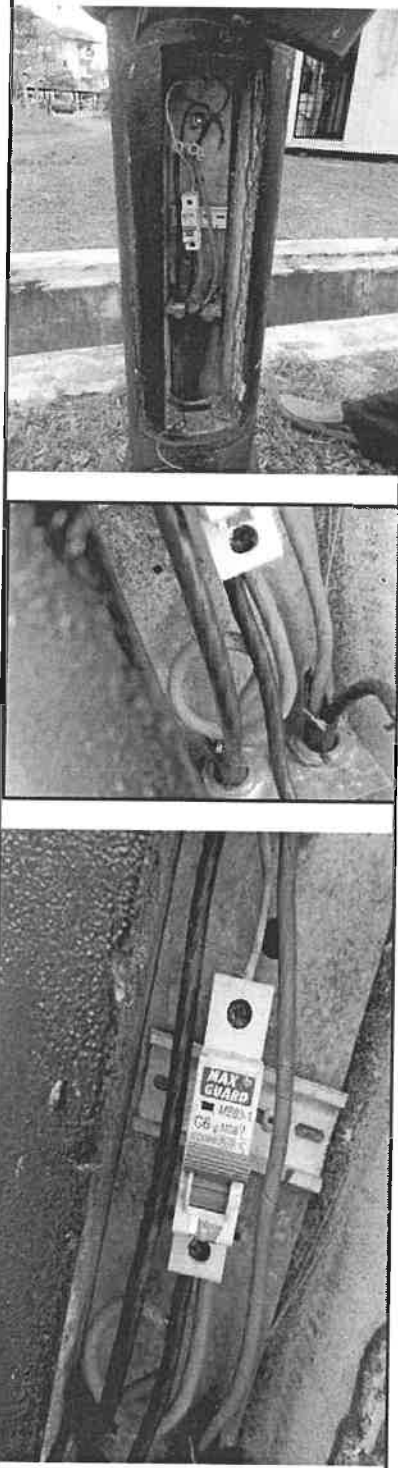
| A. PENEMUAN KETIDAKPATUHAN | | | |
|---|---|---|---|
| 13. | | <p><b>Lokasi:</b> Lampu kawasan sekitar Klinik Kesihatan</p> <p><b>Penemuan:</b></p> <p>Penebat kabel (berwarna merah) mereput</p> <p><b>Ulasan:</b></p> <p>Ujian Penebatan telah dibuat dan bacaan adalah rendah (L-E:0.12M<math>\Omega</math>). Ini menyebabkan kebocoran arus ke bumi berlaku.</p> | <p><b>Cadangan Penambahbaikan:</b></p> <ul style="list-style-type: none"> <li>- Pihak UKBF sedang dalam kajian berkaitan isu penebat kabel berwarna merah mereput bagi kabel jenis XLPE dalam penggunaan lampu jalan dan lampu kawasan.</li> <li>- Membuat penggantian kabel baru untuk mengelakkan kerosakan yang lebih teruk.</li> </ul> |

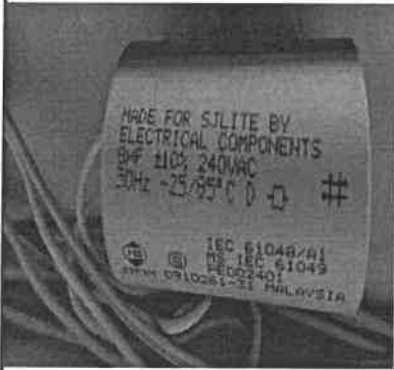
| B. PENEMUAN BAIK | | | |
|---|---|---|---|
| 1. | | <p><b>Lokasi:</b> Dalam bangunan Klinik Kesihatan</p> <p><b>Penemuan:</b> Capacitor for fluorescent luminaires jenama Electrical Component masih dalam keadaan baik.</p> <p><b>Ulasan:</b></p> <ul style="list-style-type: none"> <li>• Hasil pemeriksaan yang dibuat mendapati capacitor for fluorescent luminaires adalah dari batch 2009.</li> <li>• Keadaan luaran kapasitor masih baik, akan tetapi tiada jaminan kapasitor ini masih selamat digunakan. Ini kerana keadaan bahagian dalam kapasitor tidak dapat diperiksa.</li> </ul> | <p><b>Cadangan Penambahbaikan:</b></p> <p>Membuat penggantian kapasitor kepada yang mematuhi standard terkini iaitu MS IEC 61048:2006 dan MS IEC 61049:1999 di setiap pemasangan fluorescent luminaires (T8).</p> |
