# **NAIKTARAF JETI DAN BANGUNAN TERMINAL, PEMBINAAN BANGUNAN CIQ DAN JETI BARU DI JETI KUAH, LANGKAWI, KEDAH LESSONS LEARNED**

**BAHAGIAN MARITIM, CKIP**

**2017**

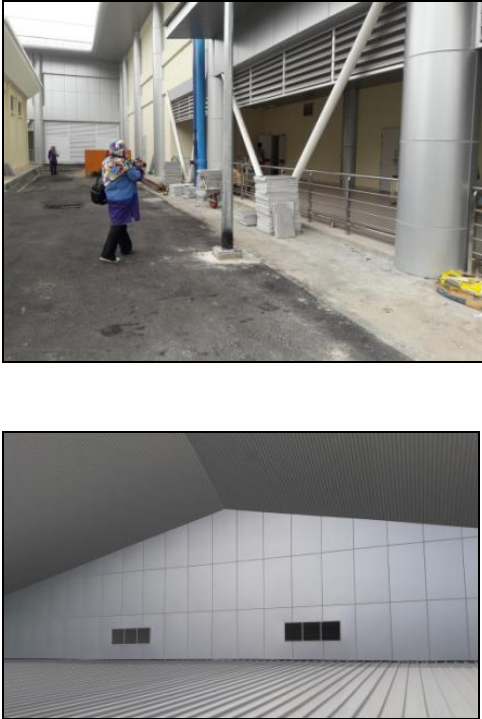
| <p><b>GAMBAR</b></p> | <b>Komponen</b> | Kemasan Luar & Dalam – Aluminium Cladding |
| | <b>Lokasi</b> | Bangunan Terminal & CIQ |

| | Perlu dimuktamadkan semasa peringkat perancangan dengan Agensi berkenaan | |

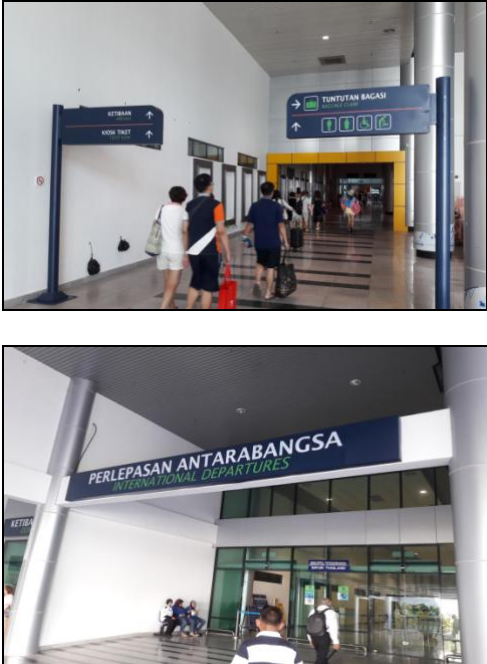
| <b>GAMBAR</b><br><br> | <b>Komponen</b> | Papantanda – Keseluruhan |
| | <b>Lokasi</b> | Terminal & CIQ |

| <p>Rekabentuk papantanda berlampu perlu dicadangkan dengan lebih awal supaya pihak kontraktor elektrik dapat menyediakan pendawaian dengan lebih awal.</p> | | |

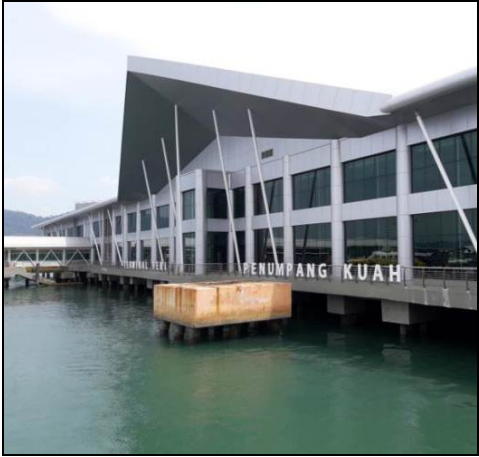
| <b>GAMBAR</b><br><br> | <b>Komponen</b> | Kerja Luar – Tapak Unipole Asal |
| | <b>Lokasi</b> | Terminal & CIQ |

| | Rekabentuk awal sepatutnya mengambil kira kedudukan tapak <i>unipole</i> ini dan disesuaikan dengan rekabentuk bangunan. | |

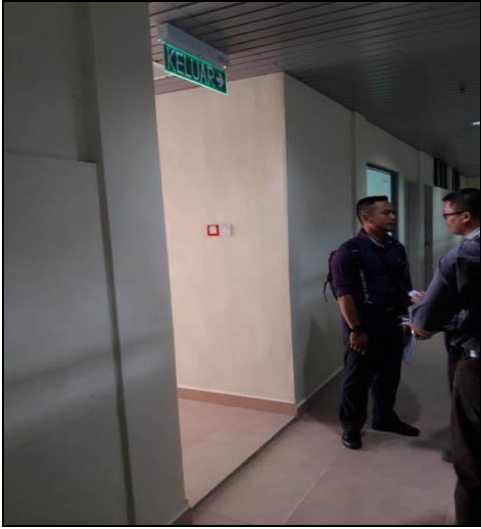
| <b>GAMBAR</b><br><br> | <b>Komponen</b> | Pintu |
| | <b>Lokasi</b> | Bangunan 3 Tingkat |

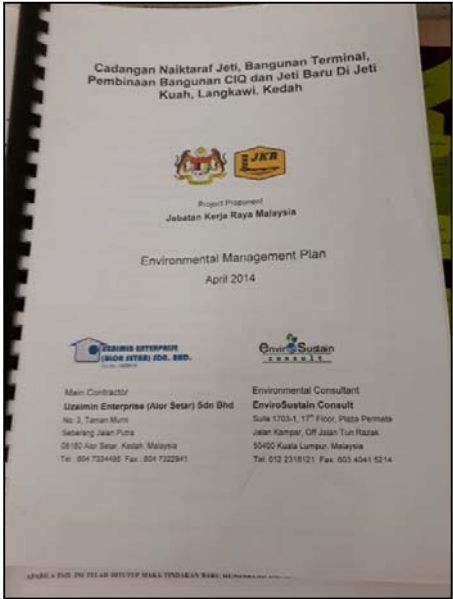
| <p><b>GAMBAR</b></p> | <b>Komponen</b> Laporan EMP | |

| <p>Perlu pemantauan daripada Pegawai Alam Sekitar (<i>Environmental Officer</i>).</p> | | |

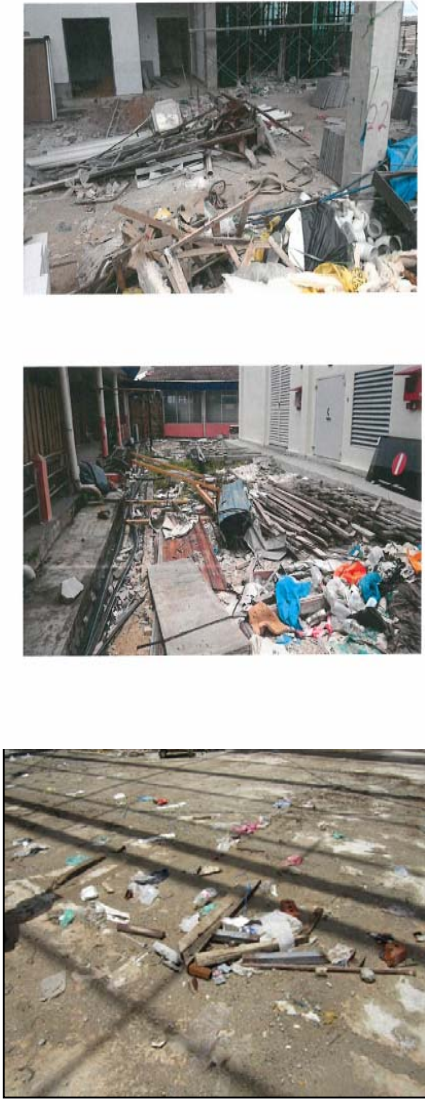
| <p><b>GAMBAR</b></p> | <b>Komponen</b> | Construction Waste & Domestic Waste |
| | <b>Lokasi</b> | Keseluruhan Tapak Pembinaan |

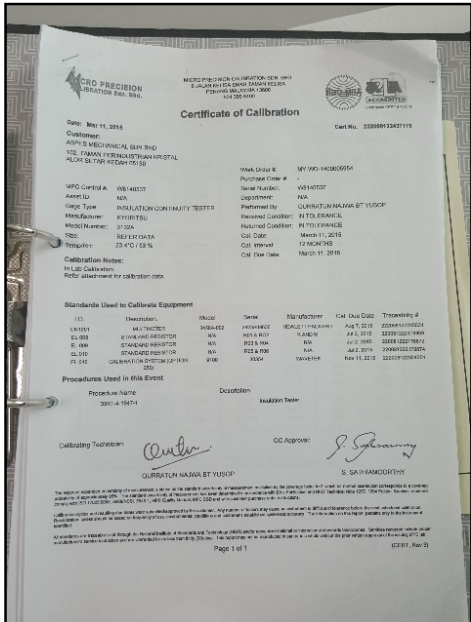
| | Sijil Kalibrasi Peralatan untuk Pengujian & Pentauliahan telah tamat tempoh | |

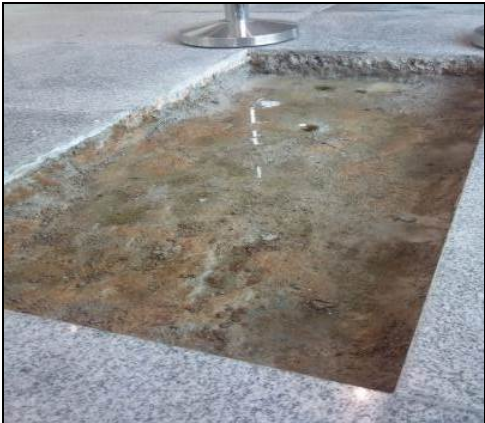
| <p><b>GAMBAR</b></p> | <b>Komponen</b> | Kemasan Lantai - Granite |
| | <b>Lokasi</b> | Ruang Terminal - Lobi Utama |

| <ol style="list-style-type: none"> <li>1. Melaksanakan pemilihan warna <i>granite</i> yang bersesuaian untuk mengelakkan permasalahan ketara.</li> <li>2. Pihak kontraktor perlu mengkaji method statement pemasangan granite yang mungkin menyebabkan air tersebut masuk ke bawah lapisan granite di dalam bangunan.</li> <li>3. Pemasangan kemasan ini perlu dilakukan oleh <i>specialist</i>.</li> <li>4. Pihak kontraktor perlu menukar kemasan granite yang berbelak-belak &amp; rosak.<br/>Perlu pastikan bumbung dipasang sebelum pemasangan kemasan lantai khususnya granite.</li> </ol> | | |

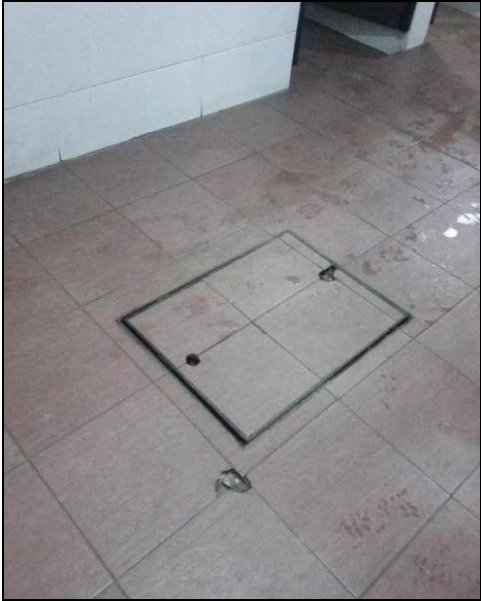
| <b>GAMBAR</b><br> | <b>Komponen</b> | Kemasan Lantai - Tiles<br>Mainhole |
| | <b>Lokasi</b> | Ruang Legar Tandas Terminal |

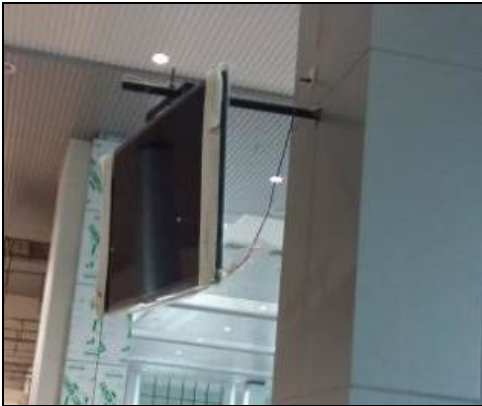
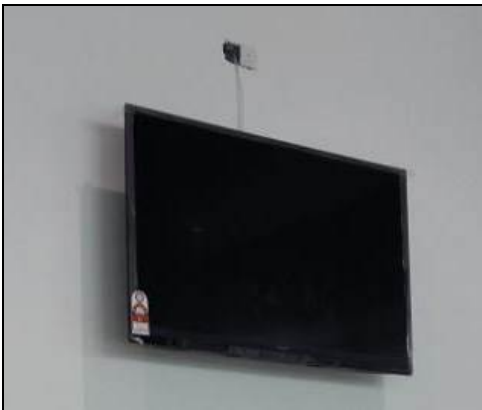
| GAMBAR | Komponen | Sistem Pendawaian Elektrik - Plug TV |
| | Lokasi | Terminal - Ruang Menunggu Utama |
| | 1. Kualiti mutu kerja pemasangan LCD TV ini tidak memuaskan kerana: | |
| | 2. Pendawaian tidak kemas. | |

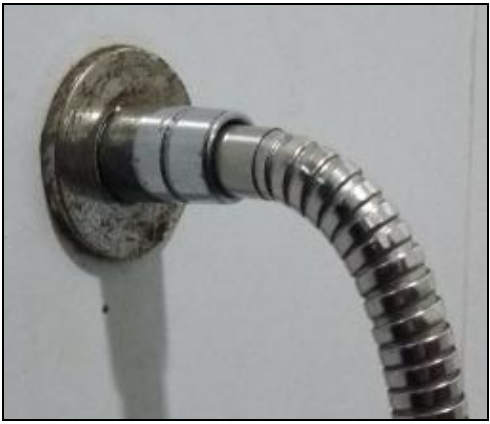
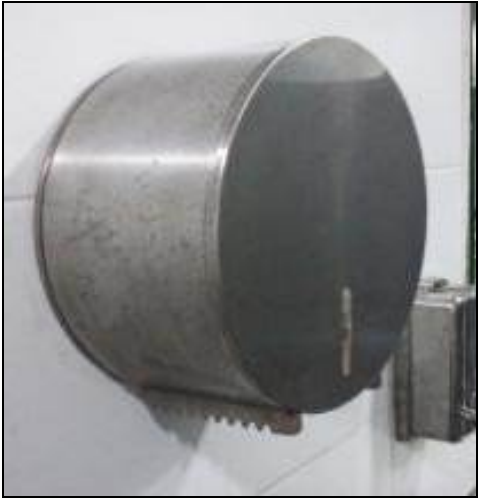
| <b>GAMBAR</b><br><br><br><br><br><br> | <b>Komponen</b> | Kelengkapan Sanitari |
| | <b>Lokasi</b> | Terminal - Tandas |

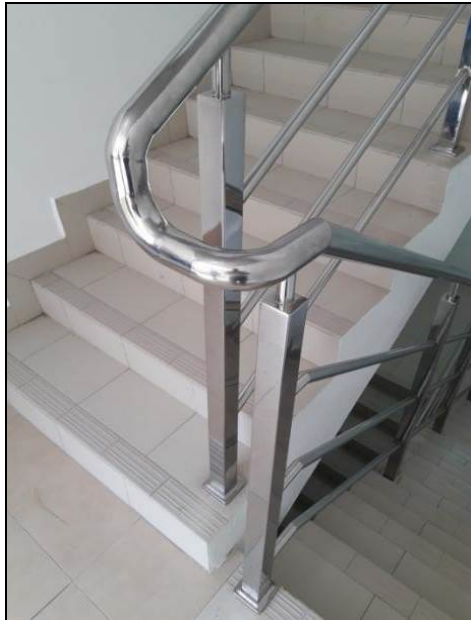
| Komponen | Tangga - Susurtangan |
| Lokasi | Bangunan 3 Tingkat |

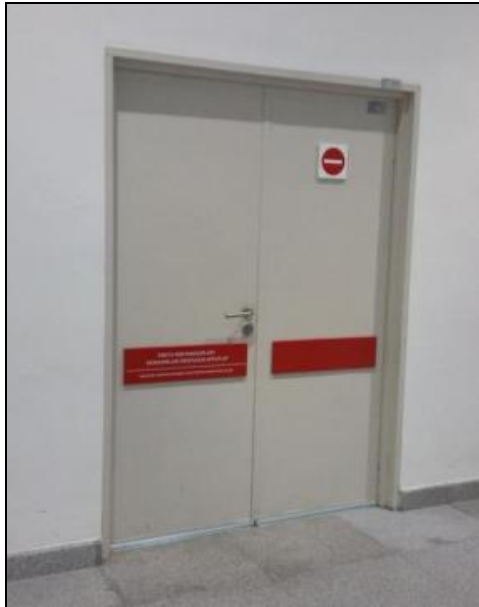
| Komponen | Pintu |
| Lokasi | Bangunan CIQ & Terminal |

| Perlu penyeliaan yang rapi terhadap kualiti mutu kerja yang dibuat oleh Kontraktor. | |

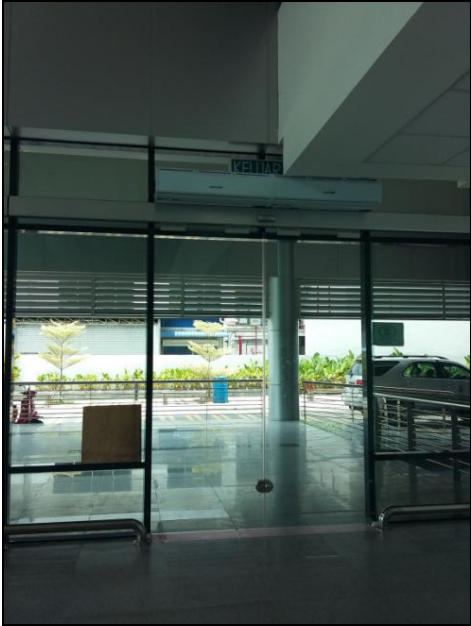
| <p><b>GAMBAR</b></p> | <b>Komponen</b> | Pintu Kaca Utama |
| | <b>Lokasi</b> | Bangunan CIQ |
