Klinik Kesihatan Kuala Krai telah disiapkan pada 11/04/2004, klinik tersebut mula beroperasi sepenuhnya pada 01/07/2005. Masalah kerosakan sistem penyaman udara ini berlaku selepas dua (2) bulan klinik tersebut beroperasi.

| Nama Projek | : Kerja-Kerja Membekal, Memasang, Menguji<br>Serta Mengujiterima Sistem Penyaman Udara untuk<br>Klinik Kesihatan (Jenis Kangar), Kuala<br>Krai, Kelantan. |

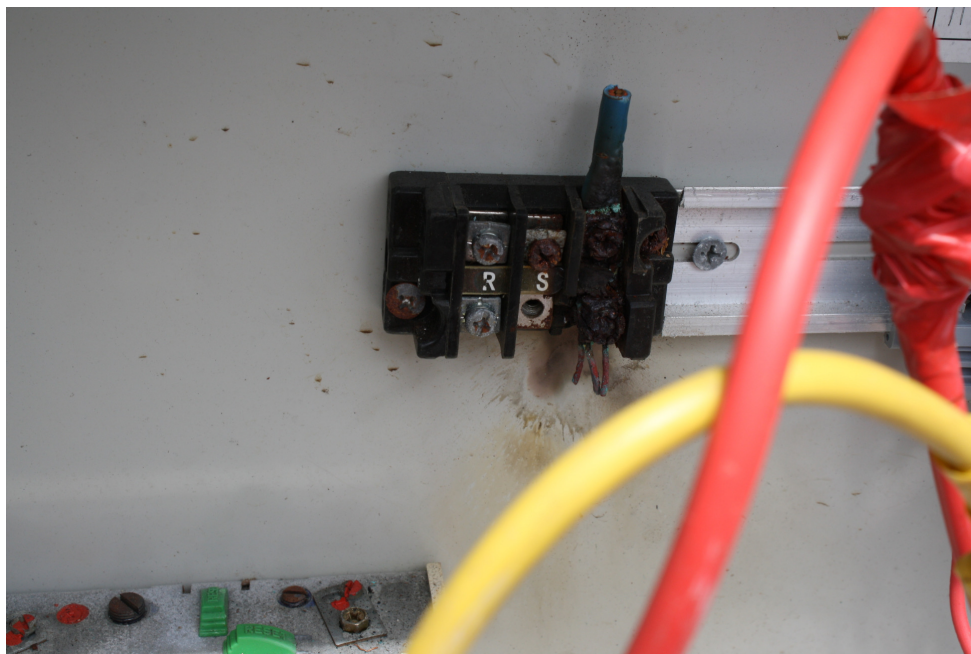
Bacaan tekanan *refrigerant* pada unit ini ialah 240 Psig untuk *high side* dan 50 Psig untuk *low side*. Pendawaian pada unit ini juga telah dibuat secara terus iaitu tanpa menggunakan *connector*. Terdapat kesan terbakar pada *connector*. ( lihat gambar 1 pada lampiran)

Gambar 1: Kesan terbakar pada *connector* didalam unit outdoor

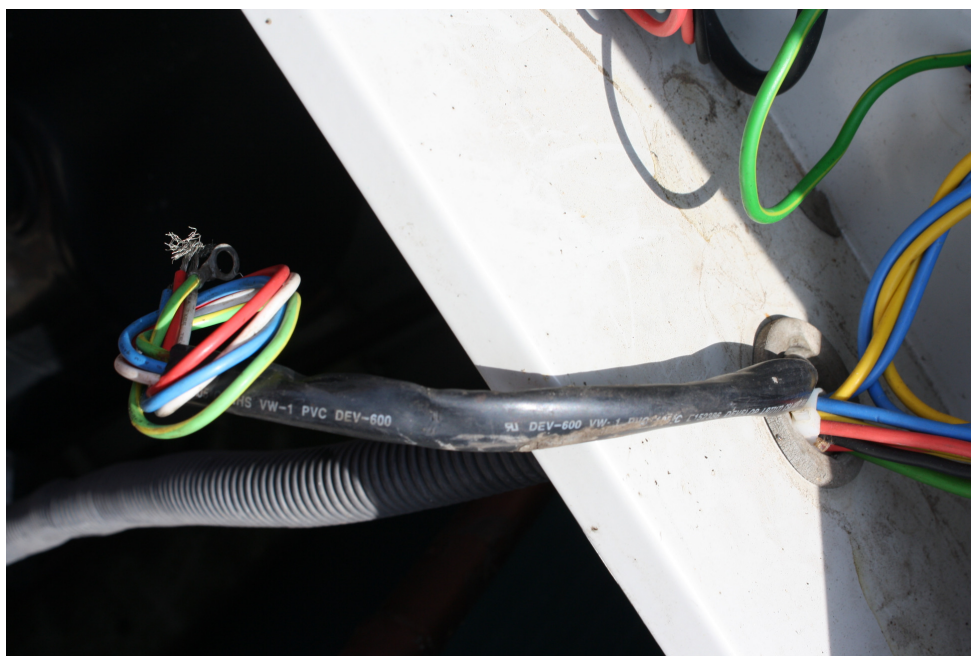
Unit pengendalian udara ini beroperasi menggunakan 2 unit *outdoor*. Walaubagaimanapun, semasa unit ini beroperasi didapati kedua-dua unit *outdoor* tidak beroperasi. Pemeriksaan keatas kedua-dua unit *outdoor* ini mendapati pendawaian bekalan kuasa untuk kipas didalam unit ini telah dibuka.(lihat gambar 2 pada lampiran)

Gambar 2: Pendawaian bekalan kuasa kipas telah di putuskan.

- Unit *outdoor* yang rosak perlu diganti dengan unit yang baru.
- Sistem kawalan logic untuk unit ini perlu dikekalkan seperti yang dicadangkan oleh pihak pengeluar. Pengubahsuaian sistem logic adalah tidak dibenarkan sama sekali kecuali mendapat kelulusan daripada pihak pengeluar.
- Pendawaian semula perlu dilakukan bagi memastikan tiada sebarang kebocoran arus elektrik yang boleh mengakibatkan litar pintas.
- Sistem paip *refrigerant* juga perlu diuji semula sebelum digunakan. Menggantikan paip yang rosak sekiranya perlu.

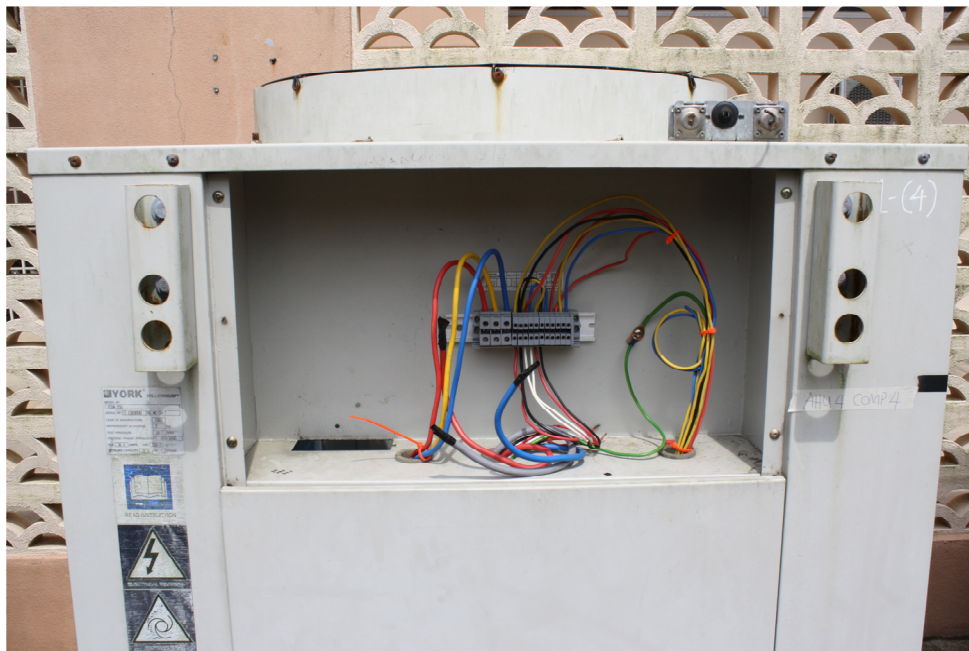
Unit pengendalian udara ini beroperasi menggunakan 2 unit *outdoor*. Walaubagaimanapun, semasa unit ini beroperasi didapati kedua-dua unit *outdoor* tidak beroperasi. Pemeriksaan keatas kedua-dua unit *outdoor* ini mendapati sambungan pendawaian masuk bekalan kuasa telah dibuka (tiada bekalan kuasa). Pendawaian bekalan kuasa untuk kipas didalam unit ini juga telah dibuka. *High/low pressure switch* didalam salah satu unit *outdoor* ini didapati tidak dipasang pada unit tersebut. (lihat gambar 3 pada lampiran)

Gambar 3: *High/low pressure switch* tidak di pasang

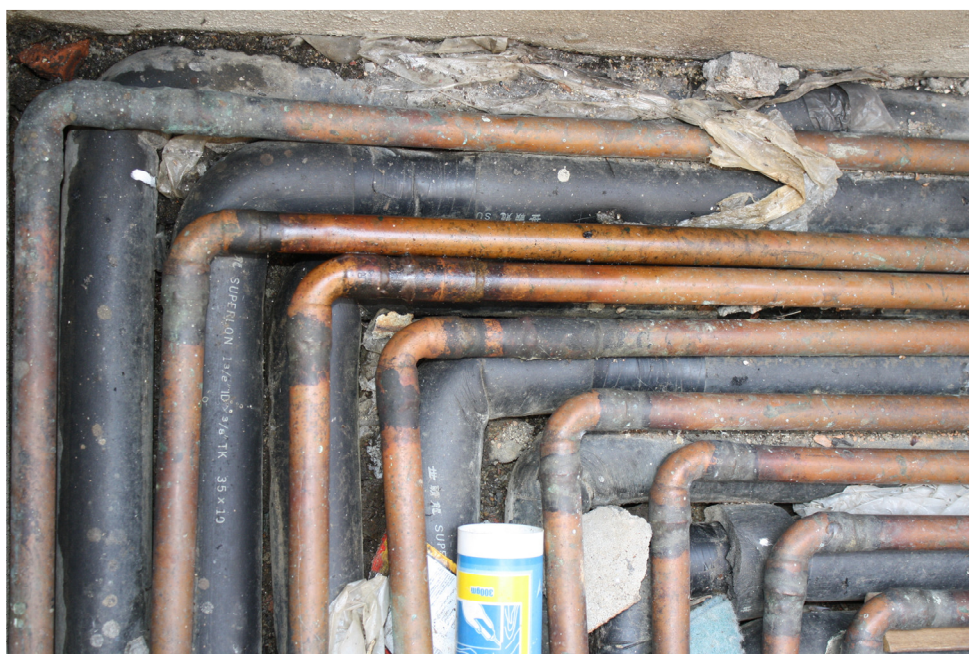
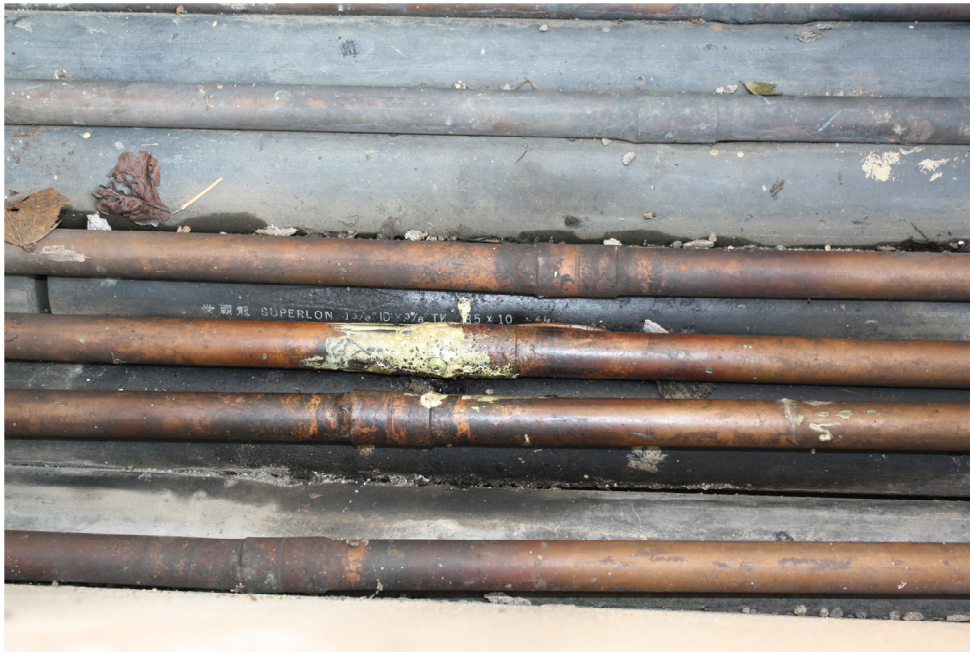
Daripada pemeriksaan keatas paip *refrigerant*, beberapa penemuan telah ditemui. Paip *refrigerant* kelihatan bocor pada laluan terowong (lihat gambar 4 dan 5 pada lampiran). Selain itu, pemasangan paip *refrigerant* didalam bilik unit *outdoor* didapati tanpa *casing* bagi melindungi paip tersebut. (lihat gambar 6 pada lampiran). Ketiadaan penanda (tagging) pada paip *refrigerant* menyebabkan masalah bagi kerja-kerja selenggaraan dan mengesan paip tertentu pada unit masing-masing.

Kebocoran yang di kesan berlaku pada paip *discharge/liquid*. Terdapat kesan tompokan minyak pada paip *refrigerant*, minyak daripada poemampat keluar daripada kebocoran yang berlaku. Keadaan ini menyumbang kepada kerosakan pemampat tersebut kerana sesebuah pemampat bekerja menggunakan minyak. Kebocoran tersebut juga mengakibatkan tekanan pada saluran ini rendah daripada tekanan kerja seperti yang sepatutnya iaitu diantara 60-70 Psig. Tekanan yang disukat

Gambar 4: Paip *refrigerant* kelihatan bocor pada laluan terowong

Gambar 5: Paip *refrigerant* kelihatan bocor pada laluan terowong

- Paip *refrigerant* yang bocor perlu ditukar atau dibaiki semula.
- Minyak didalam pemampat perlu di tambah pada paras yang sepatutnya seperti yang dicadangkan oleh pihak pengeluar dengan mengikut prosedur yang betul.
- Paip yang dibaiki atau ditukar perlu di *flush*, di *vacumn* dan diuji dengan ujian kebocoran sebelum digunakan semula.
- Paip yang dipasang perlu dikesan semula dan ditandakan mengikut

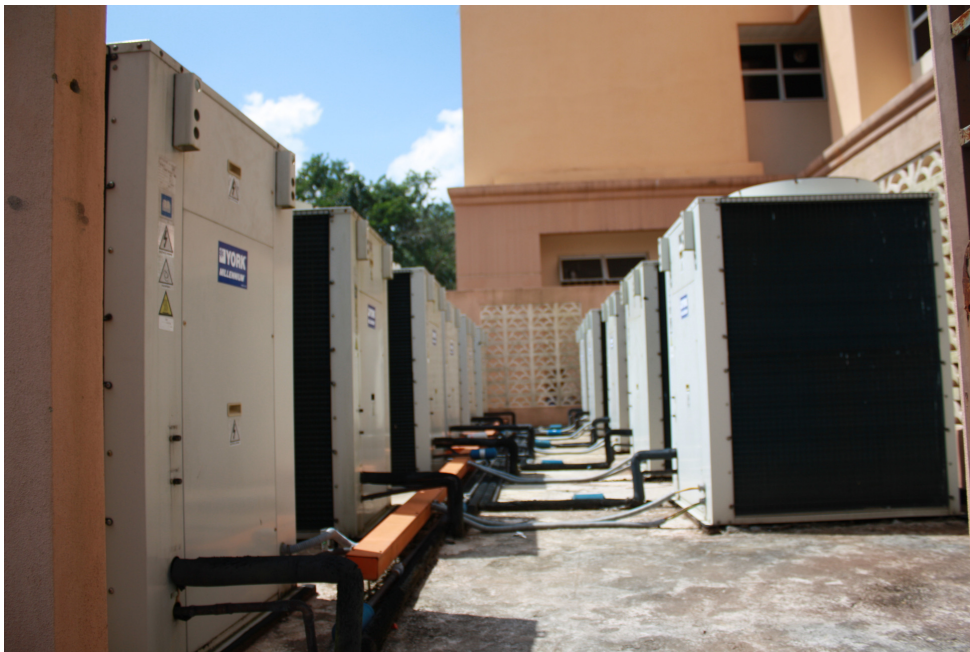
ialah 50 Psig. Pemasangan paip *refrigerant* didalam bilik *outdoor* tanpa menggunakan *casing* mengakibatkan paip ini terdedah terus kepada persekitaran. Kesan daripada pendedahan ini telah mengakibatkan penebat pada paip tersebut telah rosak dan perlu diganti semula. Kerja-kerja selenggaraan agak sukar dilakukan kerana paip *refrigerant* yang dipasang tidak ditandakan mengikut AHU masing-masing.

Gambar 6: Pemasangan paip *refrigerant* didalam bilik *outdoor* tanpa menggunakan *casing*.

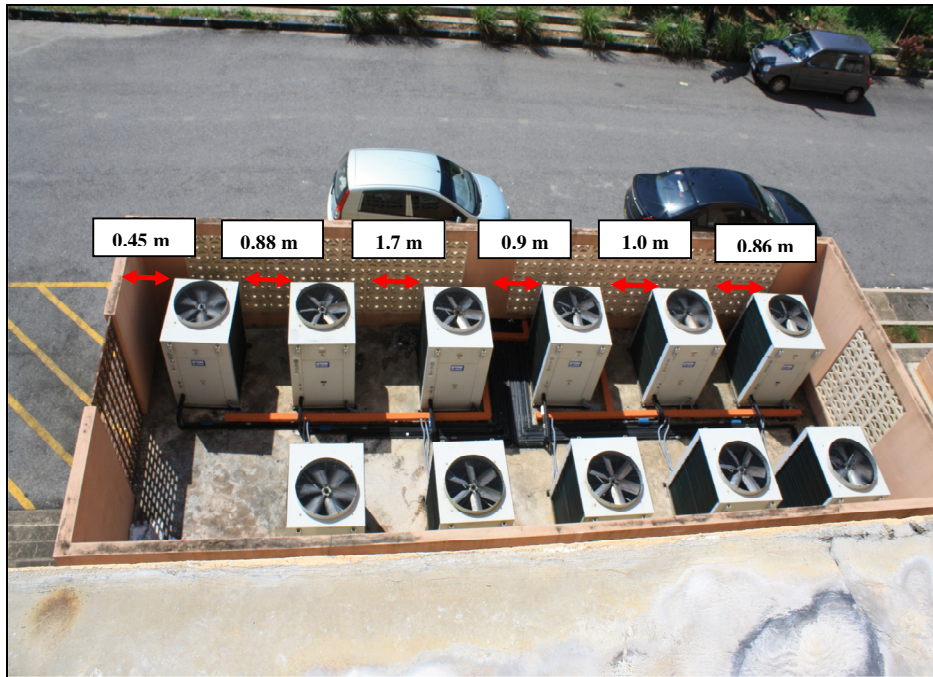
Pemeriksaan di tapak mendapati pemasangan unit *outdoor* tidak mengikut spesifikasi yang dicadangkan oleh pihak pengeluar. Jarak minima halangan tidak dipatuhi oleh pihak kontraktor pemasangan. (lihat gambar 7 pada lampiran). Melalui sesi temuduga bersama pihak pengguna juga menyatakan mereka pernah memasang bumbung bagi melindungi unit *outdoor* daripada hujan.(lihat gambar 8 pada lampiran). Ketika pemeriksaan dijalankan, didapati jarak maksimum antara satu outdoor unit yang lain adalah hanya 1.7 m dan jarak minima adalah 0.45 m serta *condenser fin* setiap unit adalah berhadapan antara satu sama lain.

Pemasangan tembok di kawasan unit *outdoor* yang terlalu hampir mengganggu peredaran udara di sekeliling unit *outdoor* serta mengganggu proses penyejukan *refrigerant*. Ini berlaku kerana unit *outdoor* akan menyejukkan *refrigerant* menggunakan udara panas yang dihasilkan oleh *outdoor unit* di sebelahnya.

Gambar 7: Jarak yang terlalu rapat diantara tembok dan antara unit *outdoor* yang lain.

- Mengenal pasti kembali setiap pasangan antara unit *outdoor* dan unit *indoor* bagi memudahkan kerja-kerja penyelenggaraan.
- Pemasangan tembok untuk melindungi kawasan unit *outdoor* adalah satu amalan kejuruteraan yang baik namun ia haruslah mengikut spesifikasi yang dibenarkan seperti yang dikeluarkan oleh pihak pengeluar. Jarak minima untuk setiap unit *outdoor* adalah 2.0 m diantara satu sama lain dan mengelakkan *condenser fin* tidak menghadap sesama sendiri. Rujuk lampiran B.

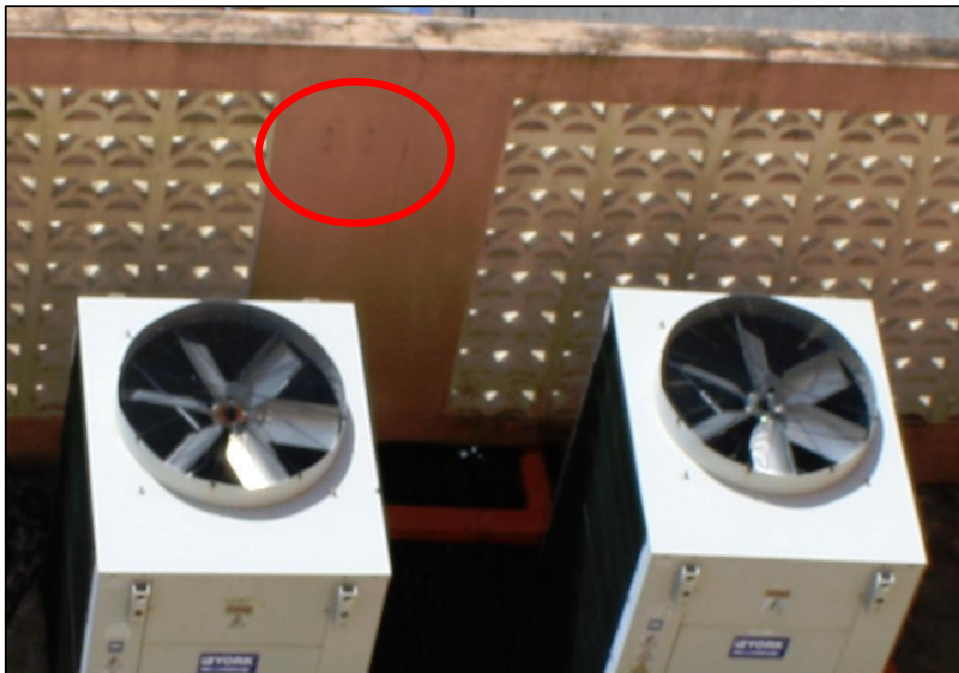
Gambar 8: Kesan pemasangan bumbung oleh pihak pengguna

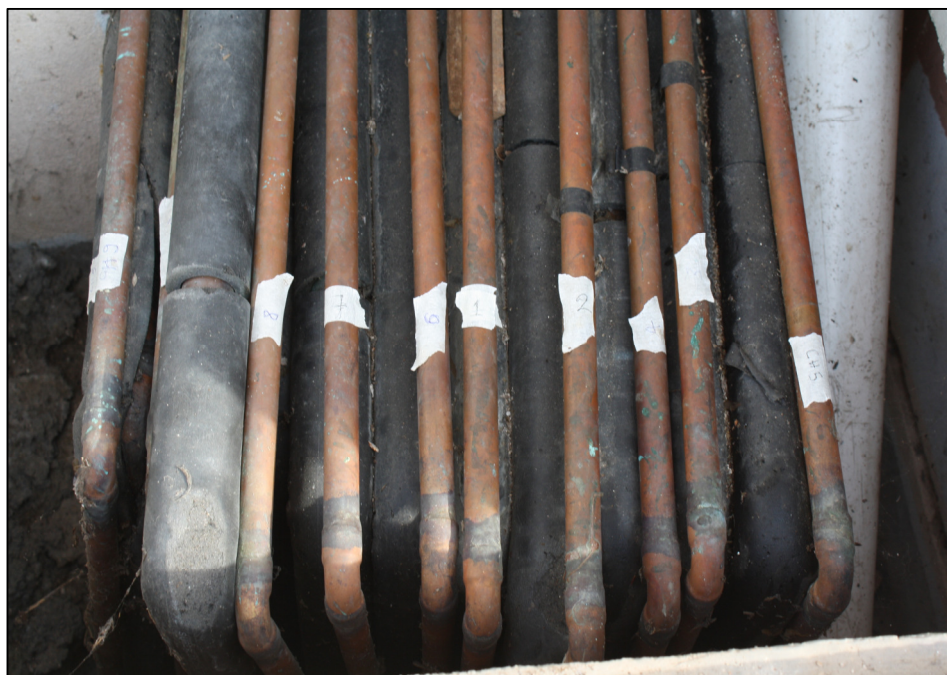
*Tagging* yang tidak selari antara unit *outdoor* dan unit *indoor* menyebabkan kesukaran pihak penyelenggaraan untuk mengenal pasti pasangan unit *outdoor* dan unit *indoor* ketika ingin membuat penyelenggaraan atau kerja-kerja pembaikan. Oleh yang demikian pihak Forensik JKR Mekanikal telah melakukan proses mengenal pasti laluan paip *refrigerant* secara sementara bagi memudahkan kerja-kerja forensik dijalankan. (lihat gambar 9 pada lampiran).

Gambar 9: Proses mengenal pasti pipe *refrigerant*.

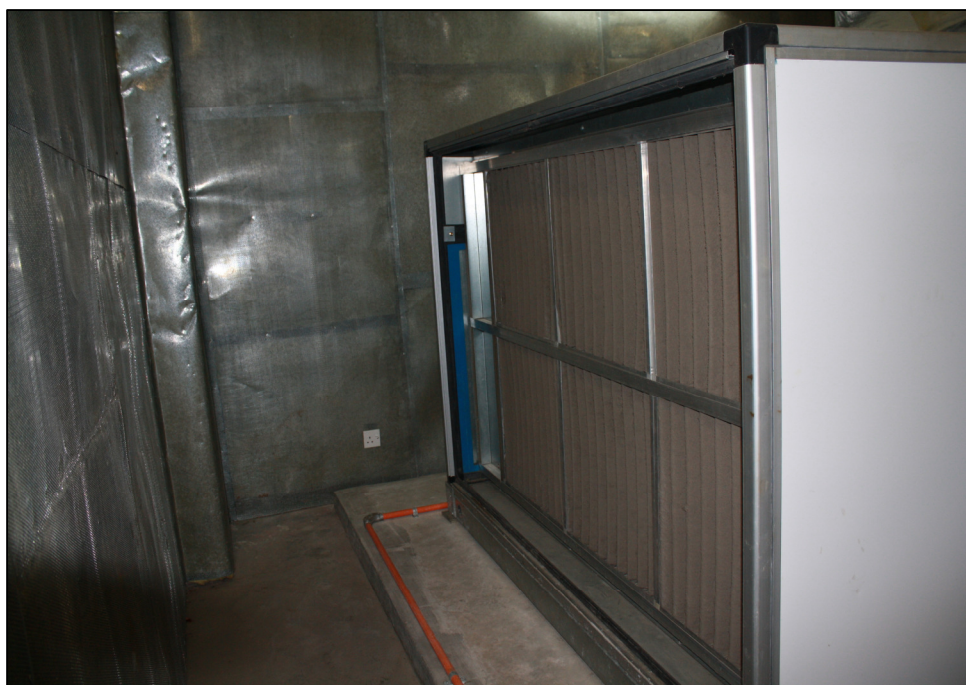
Hasil pemeriksaan di bilik AHU mendapati *Air Filter* dalam keadaan kotor serta dalam keadaan tidak terurus (lihat gambar 10 pada lampiran). Daripada temuduga dengan pihak pengguna juga memaklumkan, *air filter* tersebut tidak pernah diselenggara atau pun ditukar sejak bangunan diduduki.

Keadaan *air filter* AHU yang kotor boleh mengganggu peredaran udara yang diperlukan untuk sedutan ke AHU. AHU terpaksa berkerja dengan lebih keras untuk menyejukkan bilik dan akan menyebabkan kecekapan bagi AHU tersebut telah menurun.

Gambar 10: Menunjukkan keadaan *air filter* yang kotor

- Mewujudkan satu pasukan penyelenggaraan bagi memastikan kerja-kerja penyelenggaraan dilakukan secara berkala. Pasukan penyelenggaraan mesti terdiri daripada individu yang kompeten dalam melakukan penyelenggaraan sistem penghawa dingin.
- *Air filter* perlu dibersihkan mengikut cadangan yang ditentukan oleh pihak pengeluar.

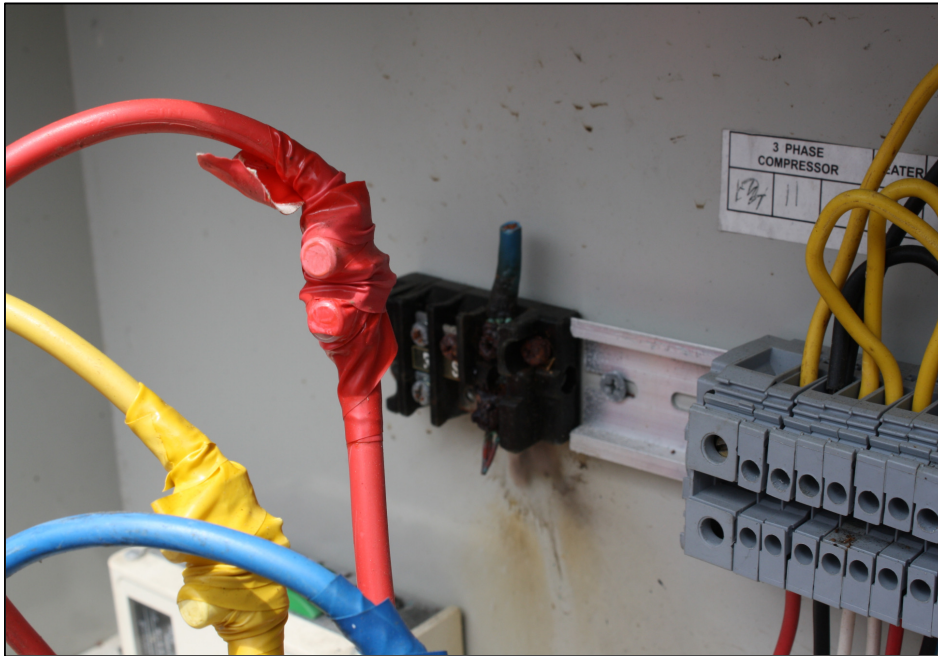
Didapati *power supply* untuk pemampat telah diubahsuai oleh pihak yang tidak dapat dikenalpasti. *Connector* mempunyai kesan terbakar dan *power supply* disambung secara terus ke pemampat. (Lihat gambar 11 pada lampiran).

*Power supply* yang disambung secara terus ke pemampat tanpa menggunakan *connector* secara asasnya tidak akan menimbulkan masalah jika disambung dengan menggunakan kaedah yang betul tanpa mengubah ciri-ciri sesuatu litar itu beroperasi. Namun dikhuatiri litar pintas berlaku ketika proses pengubahsuaian yang akan menyebabkan sistem gagal berfungsi secara normal.

Gambar 11: *Connector* mempunyai kesan terbakar dan *Power supply* disambung secara terus ke pemampat

- Menggantikan sistem kawalan seperti yang disyorkan oleh pihak pengeluar tanpa ada sebarang pengubahsuaian kedudukan tempat mahupun fungsi sesuatu alat didalam panel kawalan bagi memastikan kelancaran sistem seperti rekabentuk.

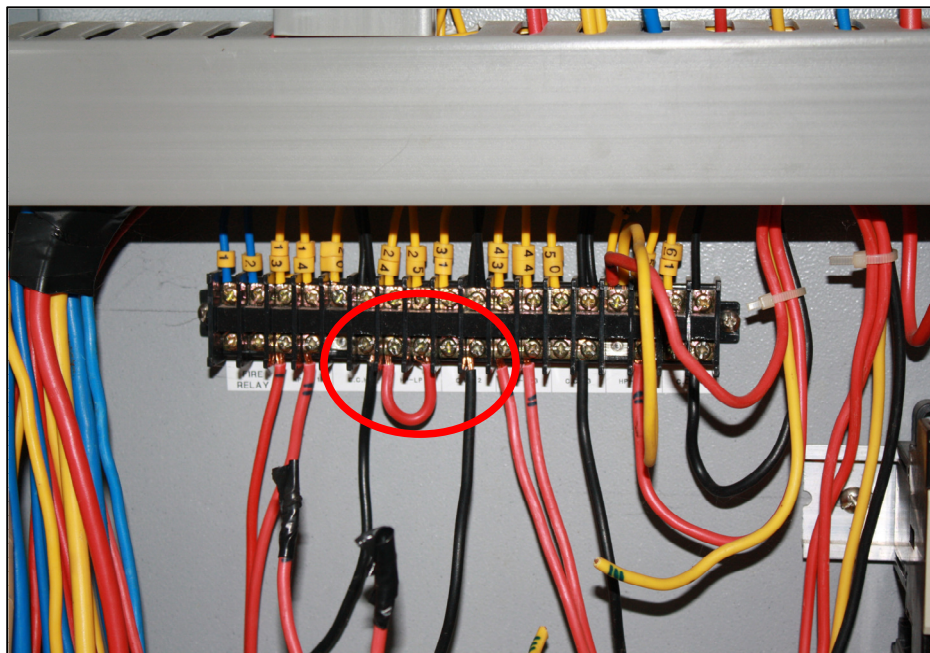
Ketika pemeriksaan dijalankan didapati terdapat sistem kawalan yang telah di *bypass*. (Lihat gambar 12 pada lampiran).

Gambar 12: Litar kawalan yang telah di *bypass*
