**LAPORAN PEMERIKSAAN  
KEROSAKAN BANGUNAN DEWAN UNDANGAN NEGERI PULAU PINANG**

Bahagian Forensik (Struktur & Jambatan)  
Caw. Kejuruteraan Awam, Struktur & Jambatan  
Ibu Pejabat JKR Malaysia  
Kuala Lumpur  
7/7/10

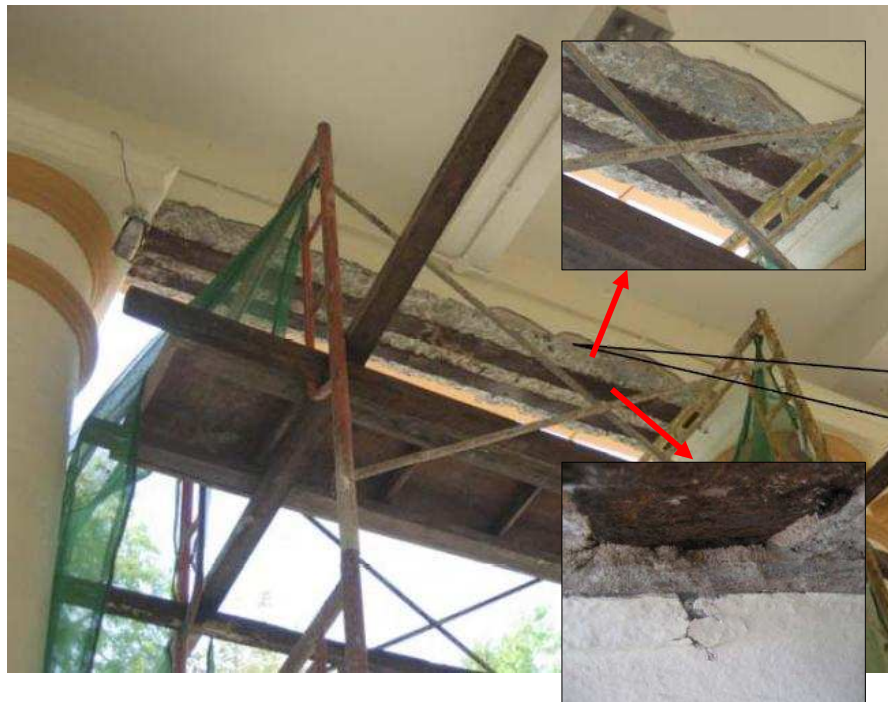
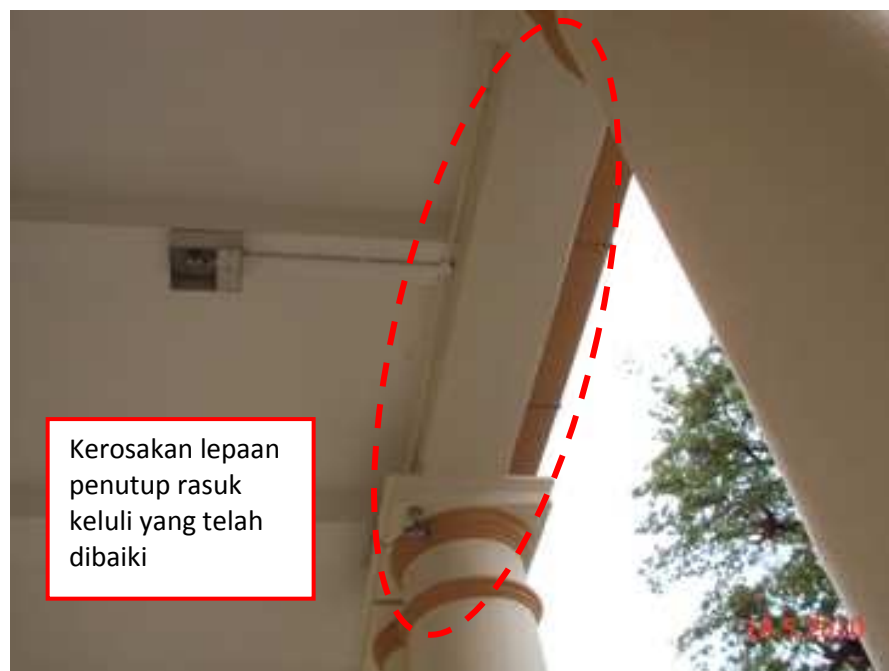
6.1 Berdasarkan kepada pemeriksaan yang dijalankan, masalah kerosakan penutup konkrit struktur rasuk bumbung keluli di koridor luar disebabkan oleh faktor usia bangunan yang sudah mencapai usia 180 tahun dan kedudukan bangunan DUN yang berhampiran dengan laut. Keadaan ini telah membenarkan proses pengkabonatan berlaku sehingga menyebabkan rasuk keluli berkarat. Proses pengaratan keluli akan menyebabkan berlaku spalling kepada penutup konkrit dan akhirnya jatuh.

1. Kerosakan pada penutup konkrit rasuk keluli sebelum dan selepas dibaiki.

- 7.1 Kerja pembaikan lepaan konkrit rasuk bumbung keluli yang telah dijalankan sekarang ini adalah langkah penyelesaian jangka pendek. Memandangkan usia bangunan yang telah mencapai 180 tahun, adalah dicadangkan supaya satu penyiasatan dan ujian bahan terperinci dilaksanakan ke atas struktur terbabit bagi menilai tahap kemerosotan keseluruhan struktur bangunan dan seterusnya mengesyorkan penyelesaian jangka panjang.

- 7.2 Pihak pelanggan dan JKR Negeri adalah diminta untuk menjalankan pemeriksaan dan penyelenggaraan berkala ke atas struktur rasuk bumbung keluli di koridor luar bangunan DUN. Tujuan pemeriksaan dan penyelenggaraan itu adalah untuk memastikan tiada berlaku sebarang pengupasan konkrit pada permukaan struktur bagi mengelakan struktur terdedah pada cuaca persekitaran yang membenarkan proses pengkabonatan dan pengaratian terus berlaku sehingga mengakibatkan *spalling* kepada penutup konkrit.

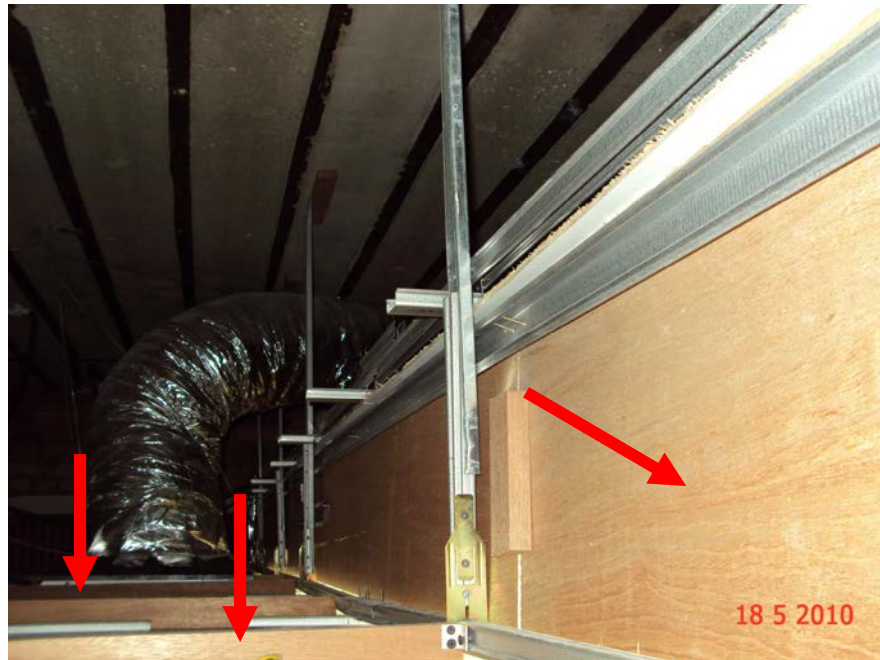
- 5.5 Semua bukti runtutan dan siling plaster yang rosak telah dibersihkan dan dibuang keluar dari ruang Galeri Pemerhati.
- 5.6 Pembaikan sementara runtutan siling di ruang Galeri Pemerhati telahpun siap diperbaiki dengan menggunakan kerangka kayu 1" x 2" dan 6mm tebal papan lapis 8' x 4' seperti gambar no. 2.

2. Perbaiki sementara runtuhnya siling di Ruang Galeri Pemerhati yang siap dibaiki menggunakan kerangka kayu dan papan lapis.

- 7.4 Semua struktur siling sementara di ruang Galeri Pemerhati perlu dibuka dan dipasang semula mengikut spesifikasi asal siling plaster pihak BORAL dan Method Statement yang telah diluluskan oleh Pegawai Penguasa. Kerja-kerja pembinaan semula dan spesifikasi pembekal perlu disemak dan menepati kehendak *Specification For Plasterboard Ceiling System* yang dikeluarkan oleh JKR, sebagaimana di Lampiran 7.

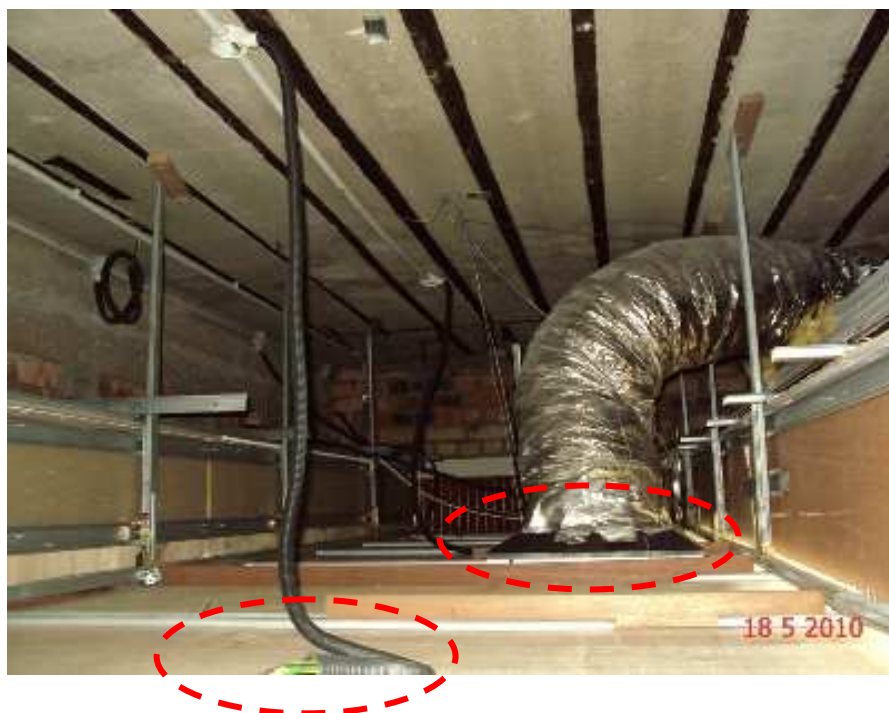
- 5.7 Peralatan lampu dan hawa dingin masih dibebankan kepada siling sementara seperti gambar no. 3.
- 5.8 Kayu digunakan sebagai anchor gantungan seperti gambar no. 4.

3. Peralatan lampu dan hawa dingin yang dibebankan kepada siling sementara.

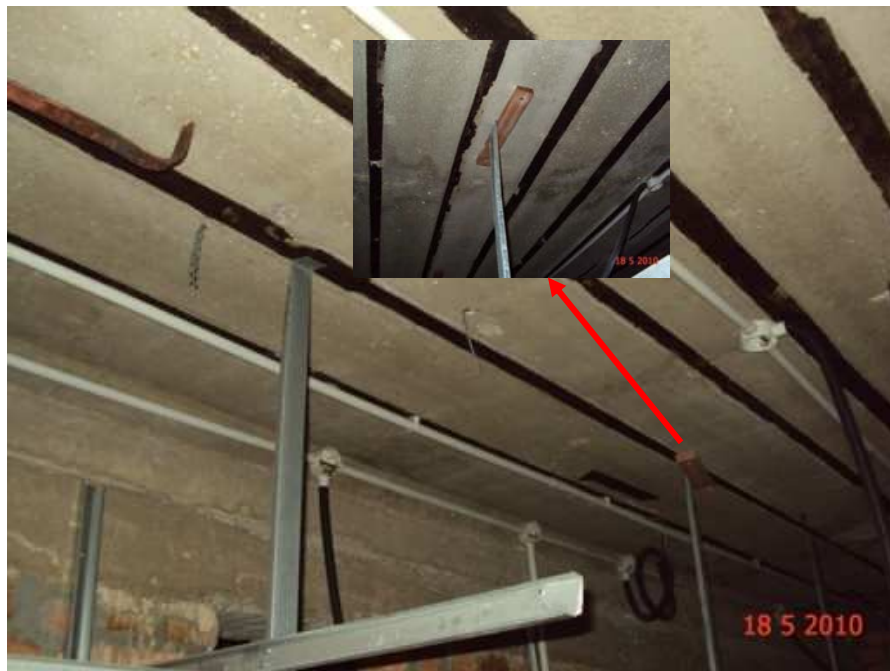
4. Kayu digunakan sebagai *anchor* gantungan.

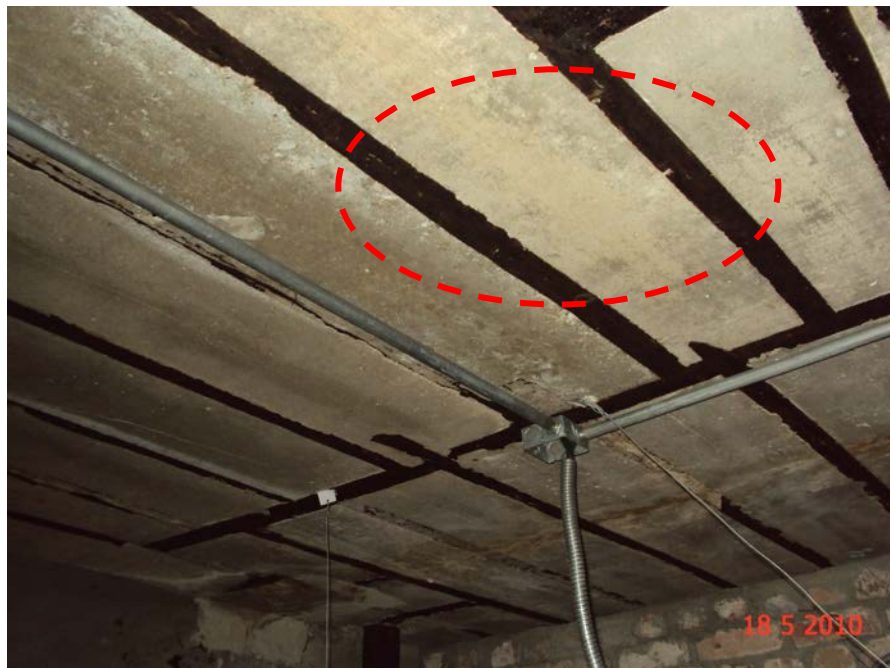
- 5.9 Pemeriksaan mendapati struktur *soffit* papak bumbung untuk ruang Galeri Pemerhati tiada tanda berlaku pengupasan konkrit atau kerosakan lain seperti gambar no. 5.

5. Struktur *soffit* papak bumbung diperiksa dan didapati tiada berlaku kerosakan.

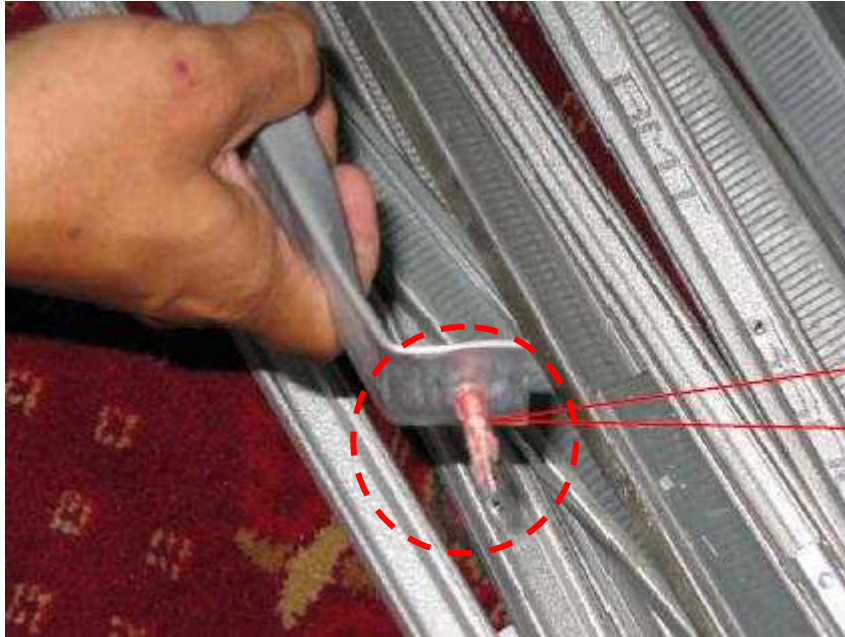
- i. Penggunaan *wall-plug* plastik pada *soffit* papak bumbung sebagai penyokong gantungan bagi siling plaster telah tertanggal dari kedudukannya seperti gambar no. 6.
- ii. 14 unit *Linear diffuser*(saluran hawa dingin) yang disusun dalam 2 baris dan di letakkan pada struktur siling tidak mempunyai gantungan sendiri seperti gambar no. 7 dan lukisan di Lampiran 5.

- i) Kegagalan *wall-plug* plastik pada *soffit* papak bumbung sebagai penyokong gantungan bagi siling plaster.
- ii) Pertambahan beban oleh *linear diffuser* untuk sistem penghawa dingin yang dipasang terus ke atas siling telah menyebabkan struktur siling plaster berada dalam keadaan tidak stabil.
- iii) Kualiti pelaksanaan kerja yang lemah oleh kontraktor yang menggunakan *wall-plug* plastik pada *soffit* papak bumbung sebagai penyokong gantungan bagi siling plaster yang tidak memenuhi kehendak spesifikasi semasa perkara 2.4.1.6 *Specification For Plasterboard Ceiling System* yang dikeluarkan oleh JKR, sebagaimana di Lampiran 7. Walau bagaimanapun kaedah kerja ini sepatutnya merujuk dan mematuhi *method statement* dan

6. Gambar semasa kejadian menunjukkan *wall- plug* plastic pada *soffit* papak bumbung sebagai penyokong gantungan bagi siling plaster telah tertanggal.

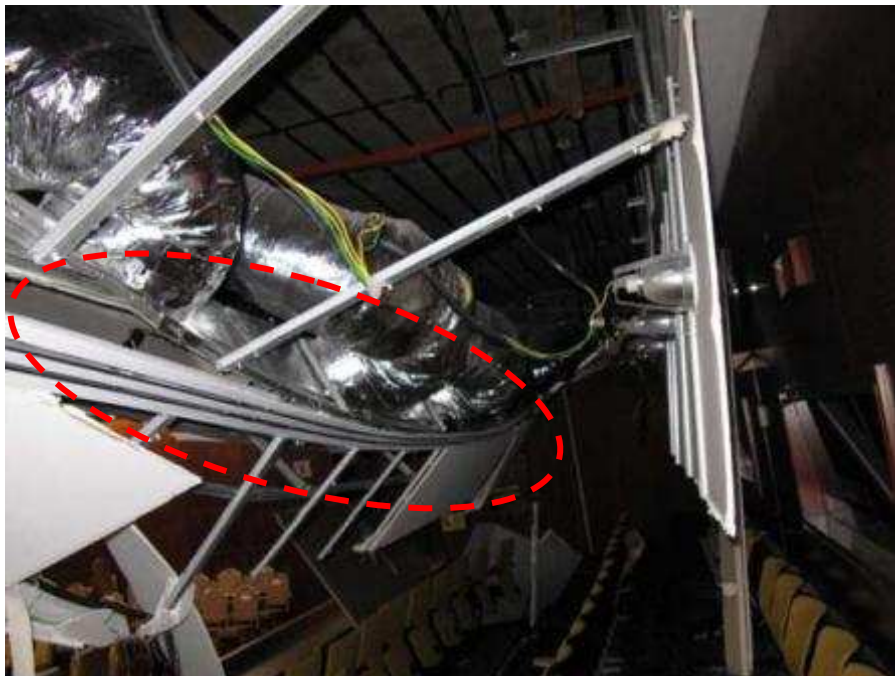
Spesifikasi bagi 1 unit linear diffuser

Bahan : GI Sheet 1.0mm tebal

Ukuran : 48" x 5" x 12"

Berat : 4.5kg/unit.

Beban keseluruhan : 4.5kg x 14unit = 63kg.

- iv) Kualiti pelaksanaan kerja yang lemah oleh kontraktor yang memasang *linear diffuser* untuk system penghawa dingin dipasang tanpa gantungan sendiri, sebaliknya diletak dan dibebankan terus ke atas siling plaster tidak memenuhi kehendak spesifikasi semasa perkara 4.9 *Specification For Plasterboard Ceiling System* yang dikeluarkan oleh JKR, sebagaimana di Lampiran 7. Walau bagaimanapun kaedah kerja ini sepatutnya merujuk dan mematuhi *method statement* dan spesifikasi yang telah diluluskan oleh Pegawai Penguasa semasa kerja dijalankan.

7. Gambar semasa kejadian menunjukkan *linear diffuser* untuk sistem penghawa dingin tidak mempunyai gantungan sendiri.

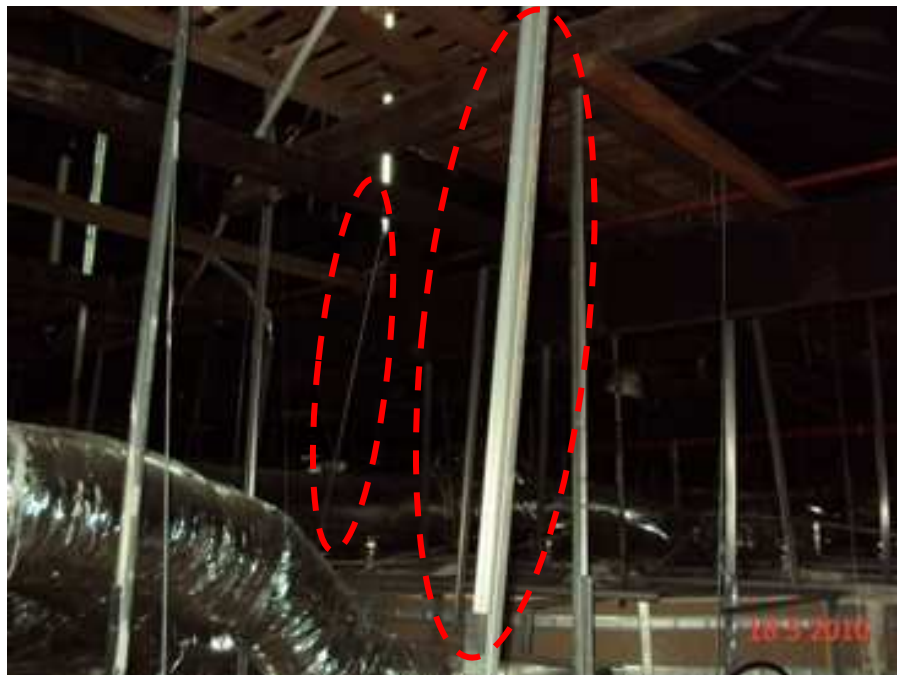
- 5.11 Pemeriksaan ke atas pemasangan siling plaster di Dewan Persidangan yang berada di sebelah ruang Galeri Pemerhati mendapati penemuan berikut:
- i. Penggunaan gantungan siling (*ceiling hanger*) yang tidak seragam menggunakan bahan kayu, *GI channel* dan *tie rod* seperti gambar no. 8.

8. Penggunaan gantungan siling (*ceiling hanger*) yang tidak seragam.

- 7.5 JKR Pulau Pinang perlu menjalankan segera pemeriksaan dan pengesahan semula ke atas semua pemasangan siling plaster di ruang Dewan Persidangan dan Dewan Makan bagi memastikan pemasangan siling plaster mengikut spesifikasi asal siling plaster pihak BORAL dan *Method Statement* yang telah diluluskan oleh Pegawai Penguasa.
- 7.6 Untuk menjaga keselamatan dan mengurangkan risiko kecederaan akibat runtuh siling, adalah dicadangkan supaya kawasan ruang Galeri Pemerhati ditanda sebagai kawasan larangan dan sistem perancah penyokong sementara untuk struktur siling disediakan di kawasan berkaitan, sebelum dan semasa kerja membaikpulih dijalankan, di mana sistem perancah ini perlu dipasang segera oleh kontraktor pakar. Sistem perancah penyokong ini perlu bagi memindahkan beban pada siling berkenaan terus sampai ke Aras Bawah supaya struktur keliling tidak menanggung beban tambahan.

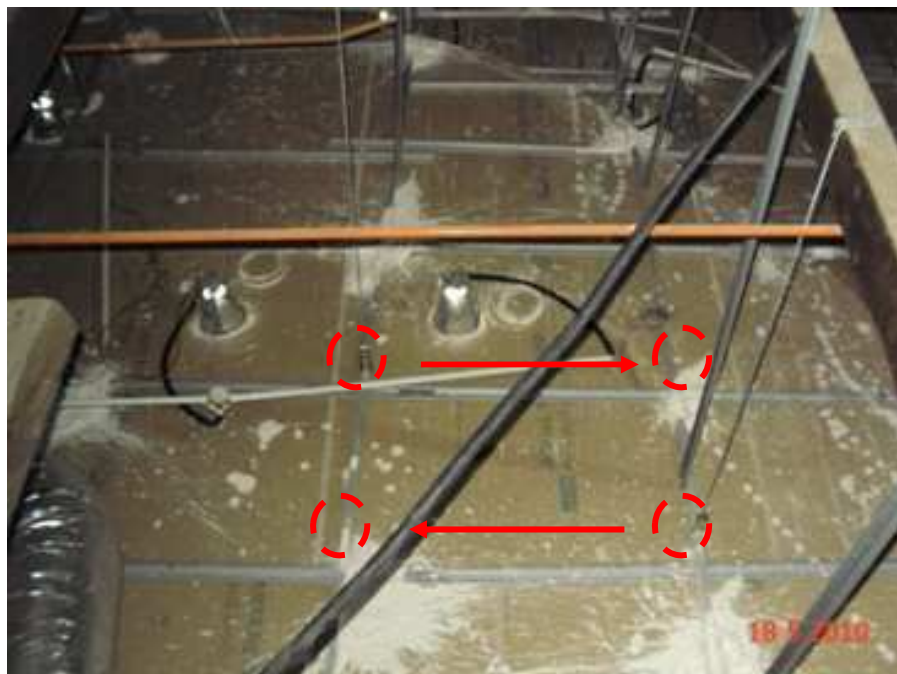
9. Jarak gantungan siling yang tidak seragam.

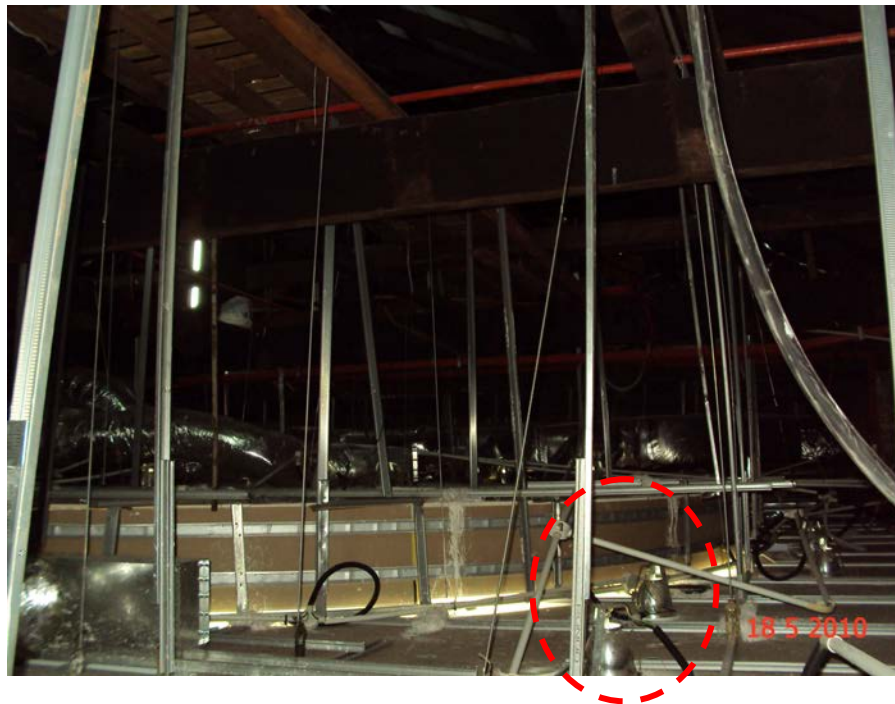
10. Tiada gantungan berasingan untuk sistem lampu.

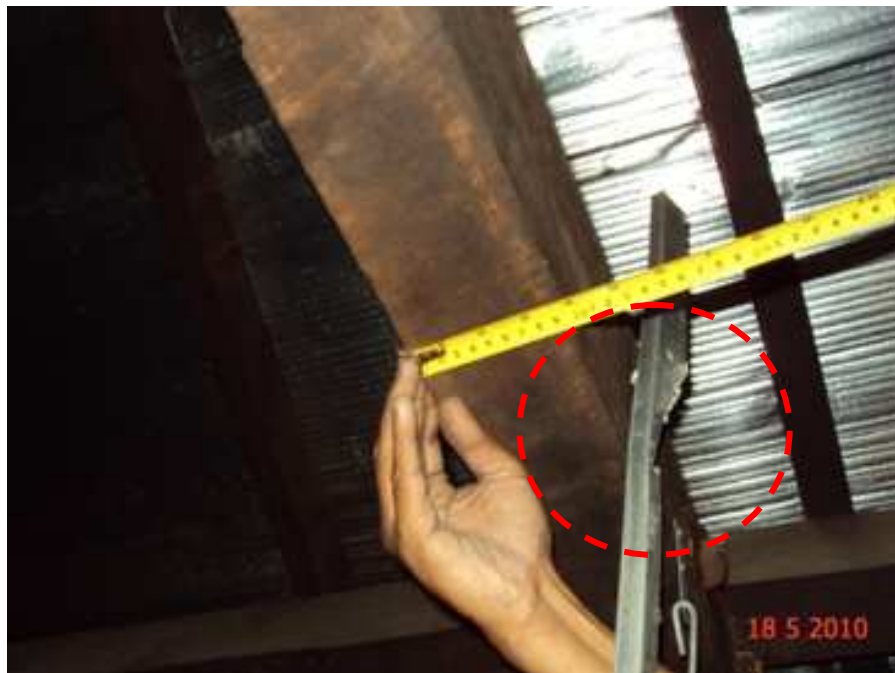
11. Struktur *GI channel* yang telah rosak masih digunakan sebagai gantungan.
