**CKM.SD.PO/AP/14/13**

**23 OKTOBER 2014**

**PEMERIKSAAN KUALITI PEMBINAAN  
(SISTEM MEKANIKAL)  
PEMBINAAN KOMPLEKS IBU  
PEJABAT MAHKAMAH SYARIAH  
PULAU PINANG**

## LAPORAN AUDIT KUALITI PEMBINAAN (SISTEM MEKANIKAL)

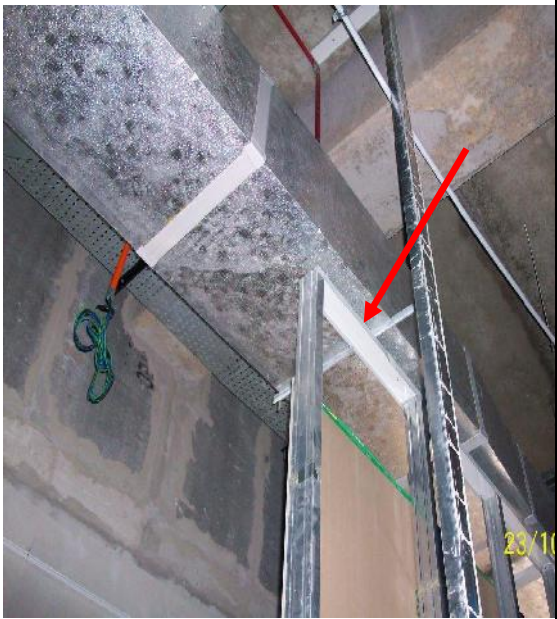
| Bil | Penemuan | Ulasan | Tindakan |
|---|---|---|---|
| 1. | | <p><b>Lokasi:</b><br/> <b>Penemuan:</b><br/> <i>Frame dinding gypsum board dipasang pada ducting support.</i><br/> <b>Ulasan:</b><br/> Kemungkinan berlaku gegaran pada dinding semasa system AC beroperasi.</p> | <p><b>Kriteria Kecacatan: 4</b><br/> <b>Isu :</b> Pemasangan<br/> <b>Cadangan</b><br/> <b>Penambahbaikan :</b><br/> Pemasangan <i>frame</i> hendaklah menggunakan <i>support/ bracket</i> sendiri.<br/> <b>Tindakan :</b><br/> Kontraktor Penyaman Udara / Kontraktor Utama Wakil SO Mekanikal.</p> |

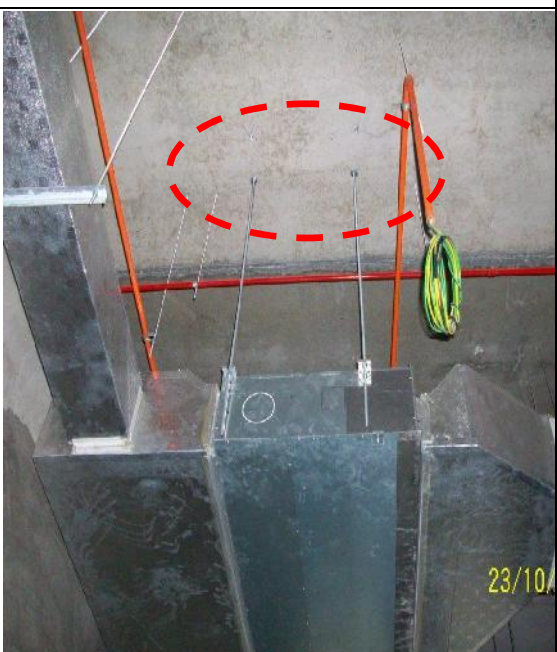
| Bil | Penemuan | Ulasan | Tindakan |
|---|---|---|---|
| 2. | | <p><b>Lokasi:</b> Dewan Perbicaraan<br/> <b>Penemuan:</b><br/> <i>Fan Coil</i> yang digantung tidak menggunakan <i>spring isolator</i>.<br/> <b>Ulasan:</b><br/> Tidak mengikut amalan kejuruteraan yang baik</p> | <p><b>Kriteria Kecacatan: 4</b><br/> <b>Isu :</b> Pemasangan<br/> <b>Cadangan</b><br/> <b>Penambahbaikan :</b><br/> Semakan bersama pihak HODT perlu dibuat bagi memastikan kaedah gantungan boleh diterima.<br/> <b>Tindakan :</b><br/> Kontraktor Penyaman Udara / Wakil SO Mekanikal.</p> |

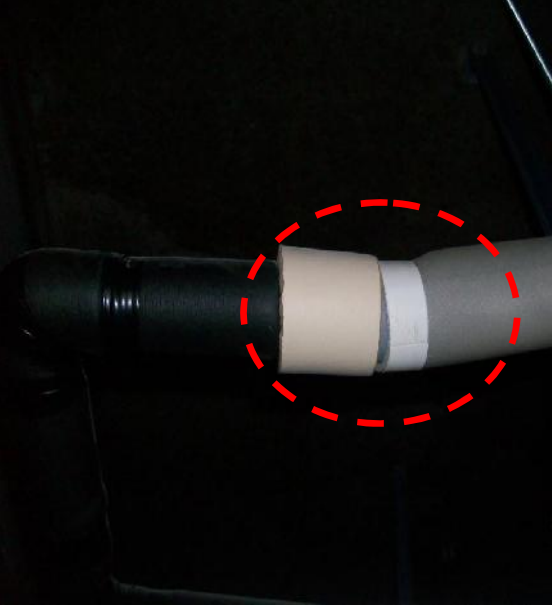
| 3. | | <p><b>Lokasi:</b> Ruang pejabat</p> <p><b>Penemuan:</b><br/> <i>Drain pipe</i> bagi <i>ceiling cassette</i> tidak ditebat dengan sempurna.</p> <p><b>Ulasan:</b><br/> Boleh menyebabkan kondensasi berlaku pada tempat yang tidak ditebat.</p> | <p><b>Kriteria Kecacatan: 2</b></p> <p><b>Isu :</b> Pemasangan</p> <p><b>Cadangan Penambahbaikan :</b><br/> <i>Drain pipe</i> perlu ditebat dengan sempurna.</p> <p><b>Tindakan :</b><br/> Kontraktor Penyaman Udara / Wakil SO Mekanikal.</p> |

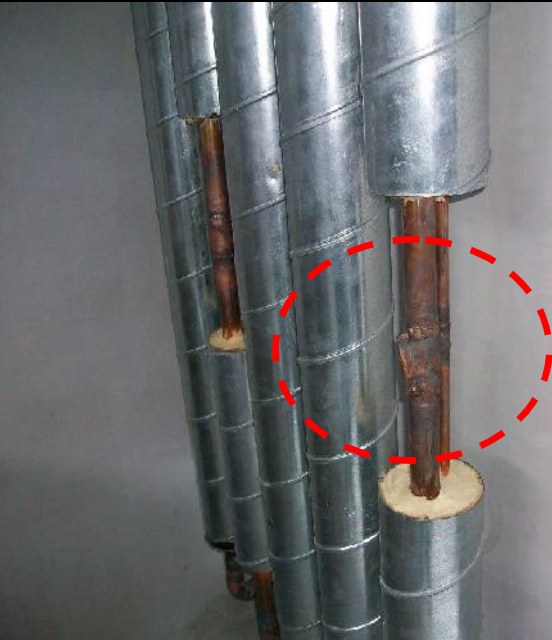
| 4. | | <p><b>Lokasi:</b> Ruang <i>outdoor</i> sistem AC</p> <p><b>Penemuan:</b><br/> Kualiti <i>brazing</i> yang dibuat pada <i>refrigerant pipe</i> kurang memuaskan.</p> <p><b>Ulasan:</b><br/> Dikhuatiri berlakunya kebocoran pada sambungan yang tidak sempurna.</p> | <p><b>Kriteria Kecacatan: 2</b></p> <p><b>Isu :</b> Pemasangan</p> <p><b>Cadangan Penambahbaikan :</b><br/> <i>Brazing</i> perlu dibuat dengan sempurna oleh <i>personel</i> yang kompeten.</p> <p><b>Tindakan :</b><br/> Kontraktor Penyaman Udara / Wakil SO Mekanikal.</p> |

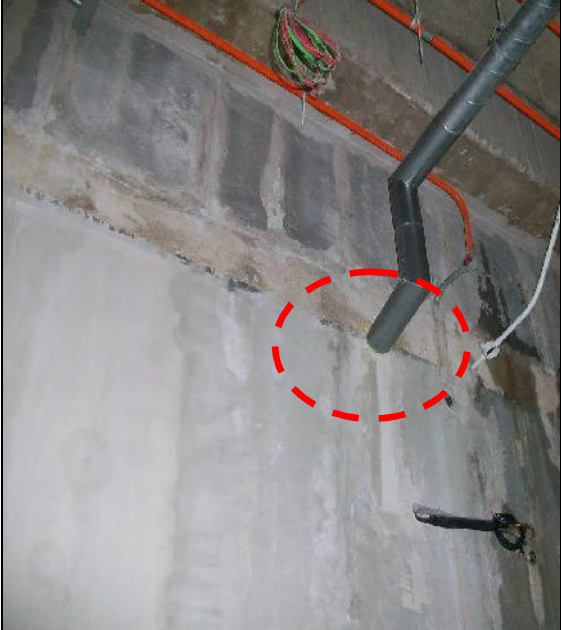
| 5. | | <p><b>Lokasi:</b> Ruang pejabat</p> <p><b>Penemuan:</b><br/>Paip yang menembusi dinding tidak dipasang dengan <i>pipe sleeve</i>.</p> <p><b>Ulasan:</b><br/>Menyukarkan kerja-kerja penyenggaraan pada masa akan datang.</p> | <p><b>Kriteria Kecacatan: 3</b></p> <p><b>Isu :</b> Pemasangan</p> <p><b>Cadangan Penambahbaikan :</b><br/><i>Pipe sleeve</i> perlu dipasang pada paip yang menembusi dinding.</p> <p><b>Tindakan :</b><br/>Kontraktor Penyaman Udara / Wakil SO Mekanikal.</p> |

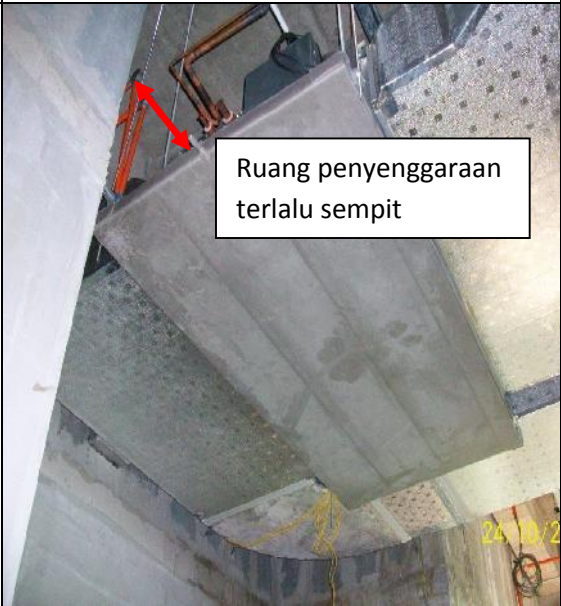
| | | <p><b>Lokasi:</b> laluan aras 2</p> <p><b>Penemuan:</b><br/>Ruang penyelenggaraan bagi <i>fan coil</i> terlalu sempit.</p> <p><b>Ulasan:</b><br/>Menyukarkan kerja-kerja penyenggaraan pada masa akan datang.</p> | <p><b>Kriteria Kecacatan: 3</b></p> <p><b>Isu :</b> Kebolehsenggaraan</p> <p><b>Cadangan Penambahbaikan :</b><br/>Diminta agar kontraktor AC mengemukakan <i>method statement</i> bagi penyelenggaraan <i>fan coil</i> tersebut.</p> <p><b>Tindakan :</b><br/>Kontraktor Penyaman Udara / Wakil SO Mekanikal.</p> |

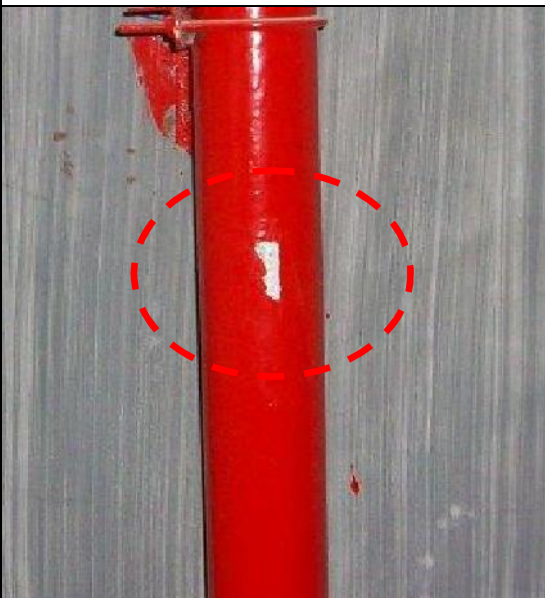
| Bil. | Penemuan | Ulasan | Tindakan |
|---|---|---|---|
| 1. | | <p><b>Lokasi:</b> <i>Riser</i> sistem pencegah kebakaran</p> <p><b>Penemuan:</b><br/>Paip <i>hose reel</i> tidak dicat dengan undercoat (<i>zinc cromate</i>)</p> <p><b>Ulasan.</b><br/>Pemasangan tidak mengikut spesifikasi.</p> | <p><b>Kriteria Kecacatan: 2</b></p> <p><b>Isu :</b> Pemasangan</p> <p><b>Cadangan Penambahbaikan:</b><br/>Paip perlu dicat dengan <i>undercoat</i> sebelum dicat dengan kod warna.</p> <p><b>Tindakan :</b><br/>Kontraktor Pencegah Kebakaran / Wakil SO Mekanikal</p> |

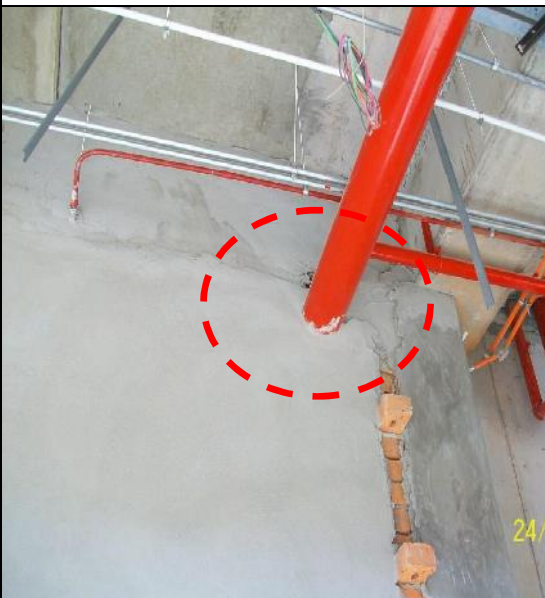
| Bil. | Penemuan | Ulasan | Tindakan |
|---|---|---|---|
| 2. | | <p><b>Lokasi:</b> Ruang pejabat</p> <p><b>Penemuan:</b><br/>Paip sistem pencegah kebakaran yang menembusi dinding tidak dipasang dengan <i>pipe sleeve</i></p> <p><b>Ulasan:</b><br/>Menyukarkan kerja-kerja penyenggaraan pada masa akan datang.</p> | <p><b>Kriteria Kecacatan: 2</b></p> <p><b>Isu :</b> Pemasangan</p> <p><b>Cadangan Penambahbaikan :</b><br/><i>Pipe sleeve</i> perlu dipasang pada paip yang menembusi dinding.</p> <p><b>Tindakan :</b><br/>Kontraktor Pencegah Kebakaran / Wakil SO Mekanikal</p> |

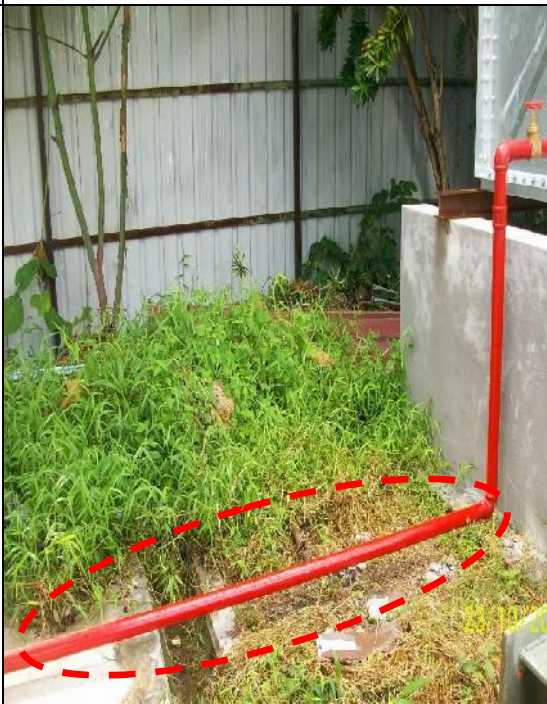
| Bil. | Penemuan | Ulasan | Tindakan |
|---|---|---|---|
| 3. | | <p><b>Lokasi:</b> Tangki pencegah kebakaran</p> <p><b>Penemuan:</b><br/>Paip yang dipasang tidak disokong dengan sempurna.</p> <p><b>Ulasan:</b><br/>Dikhuatiri akan merosakkan sambungan paip jika terlanggar dan gegaran semasa operasi.</p> | <p><b>Kriteria Kecacatan: 2</b></p> <p><b>Isu :</b> Pemasangan</p> <p><b>Cadangan Penambahbaikan :</b><br/>Paip perlu disokong dengan sempurna.</p> <p><b>Tindakan :</b><br/>Kontraktor Pencegah Kebakaran / Wakil SO Mekanikal</p> |

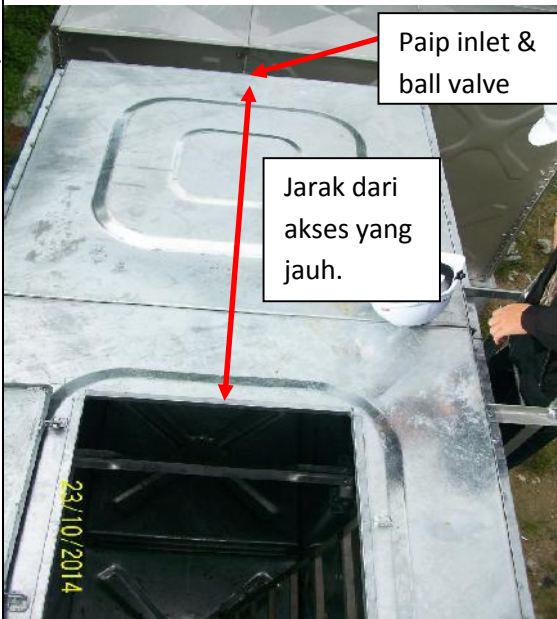
| Bil | Penemuan | Ulasan | Tindakan |
|---|---|---|---|
| 1. | | <p><b>Lokasi:</b> Tangki pencegah kebakaran</p> <p><b>Penemuan:</b><br/>Akses pada tangki dipasang jauh dari <i>water inlet</i>.</p> <p><b>Ulasan:</b><br/>Menyukarkan kerja-kerja penyelenggaraan sekiranya berlaku kerosakan pada <i>ball valve</i>.</p> | <p><b>Kriteria Kecacatan: 3</b></p> <p><b>Isu :</b> Pemasangan</p> <p><b>Cadangan Penambahbaikan:</b><br/>Mengubah kedudukan akses agar berdekatan dengan <i>water inlet</i>.</p> <p><b>Tindakan:</b><br/>Kontraktor Pencegah Kebakaran / Wakil SO Mekanikal</p> |

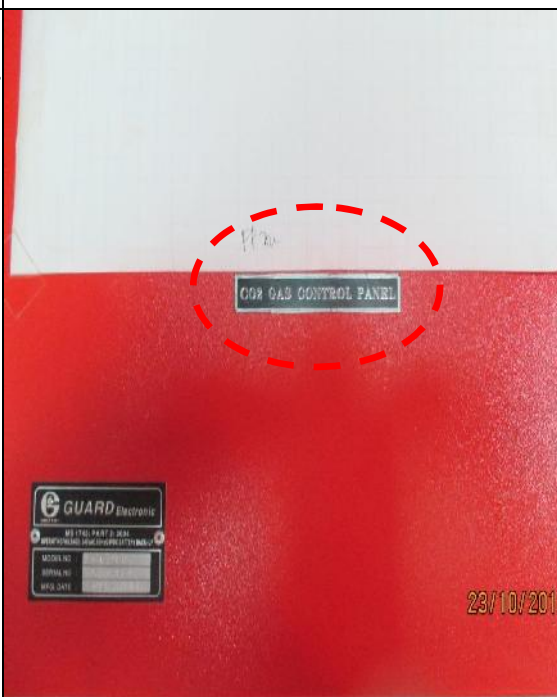
| Bil | Penemuan | Ulasan | Tindakan |
|---|---|---|---|
| 2. | | <p><b>Lokasi:</b> Bilik kebal</p> <p><b>Penemuan:</b><br/>Panel <i>clean agent</i> menunjukkan "CO2" sedangkan gas yang diperlukan didalam kontrak adalah FM200.</p> <p><b>Ulasan:</b><br/><i>Signage</i> yang ditunjukkan menyebabkan kekeliruan serta percanggahan berbanding kontrak.</p> | <p><b>Kriteria Kecacatan: 2</b></p> <p><b>Isu :</b> Pemasangan</p> <p><b>Cadangan Penambahbaikan:</b><br/>Pemasangan hendaklah mematuhi seperti terkandung didalam dokumen kontrak.</p> <p><b>Tindakan:</b><br/>Kontraktor Pencegah Kebakaran / Wakil SO Mekanikal</p> |

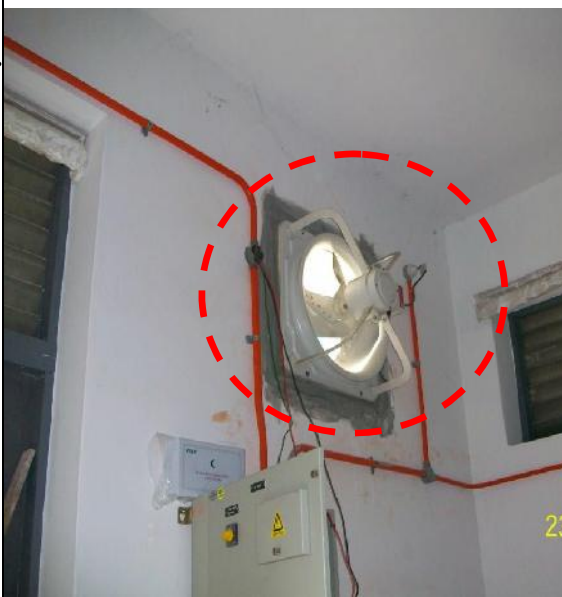
| Bil | Penemuan | Ulasan | Tindakan |
|---|---|---|---|
| 1. | | <p><b>Lokasi:</b> Bilik TNB</p> <p><b>Penemuan:</b><br/>Tiada <i>gravity louvers</i> dipasang pada <i>exhaust fan</i>.</p> <p><b>Ulasan:</b><br/>Menyebabkan sistem <i>clean agent</i> tidak beroperasi dengan baik.</p> | <p><b>Kriteria Kecacatan: 2</b></p> <p><b>Isu :</b> Pemasangan</p> <p><b>Cadangan Penambahbaikan:</b><br/>Pemasangan <i>gravity louvers</i> diperlukan bagi meningkatkan kecekapan sistem <i>clean agent</i>.</p> <p><b>Tindakan:</b><br/>Kontraktor Pencegah Kebakaran / Wakil SO Mekanikal</p> |

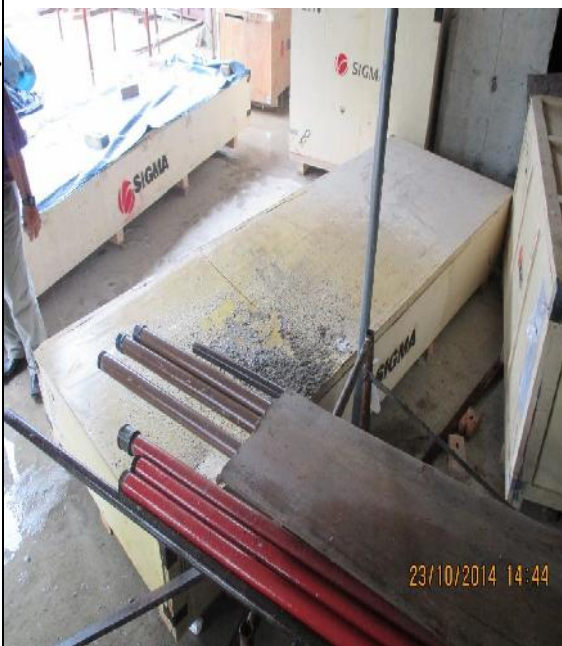
| Bil | Penemuan | Ulasan | Tindakan |
|---|---|---|---|
| 1. | | <p><b>Lokasi:</b> Lobi</p> <p><b>Penemuan:</b></p> <p>Peralatan <i>lift</i> yang berada ditapak tidak ditutup dengan sempurna.</p> <p><b>Ulasan:</b></p> <p>Peralatan terdedah kepada hujan yang boleh menyebabkan kerosakan peralatan elektronik.</p> | <p><b>Kriteria Kecacatan: 4</b></p> <p><b>Isu :</b> Pemasangan</p> <p><b>Cadangan Penambahbaikan:</b></p> <p>Menyediakan ruang simpanan yang selamat dan tidak terdedah kepada hujan.</p> <p><b>Tindakan:</b></p> <p>Kontraktor <i>Lift</i> / Wakil SO Mekanikal</p> |
