## **LAPORAN PROGRAM PENILAIAN PASCA MENDUDUKI (*POST OCCUPANCY EVALUATION-POE*)**

**JABATAN AUDIT NEGARA  
NEGERI SELANGOR**

**DISEMBER 2013**

**UNIT PEMERIKSAAN BANGUNAN BARU  
BAHAGIAN SENGGARA FASILITI BANGUNAN  
CAWANGAN KEJURUTERAAN SENGGARA  
IBU PEJABAT JKR MALAYSIA**

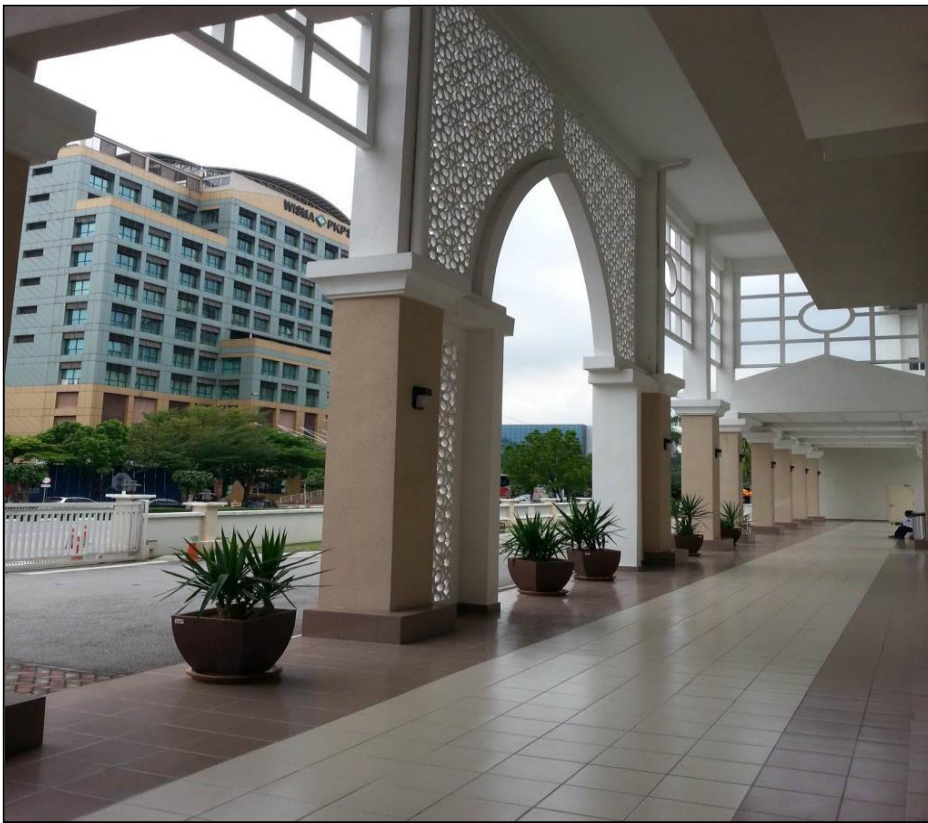
**Gambar 9.2 :**  
Laluan koridor

**Kesimpulan:** Penyediaan laluan / akses untuk kerja-kerja penyenggaraan adalah sukar disebabkan oleh kedudukan siling yang sangat tinggi kerana bangunannya adalah *double volume* di ruang lobi dan koridor.

- 8.3 Laluan atau akses untuk menjalankan kerja-kerja penyenggaraan adalah sukar untuk disediakan di ruang lobi dan koridor kerana kedudukan siling dan talang bumbung (*gutter*) yang tinggi. Kerja-kerja penyenggaraan di kawasan tersebut boleh dijalankan dengan menggunakan *scaffolding* atau *high-platform maintenance lifts*.

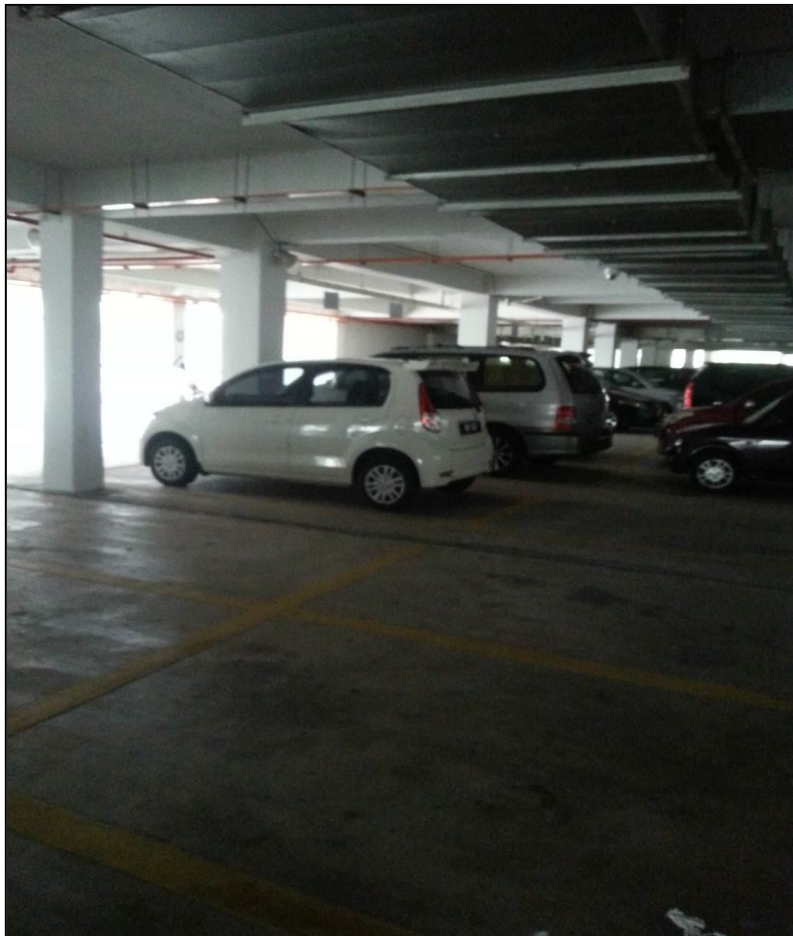
**Gambar 9.5 :** Tempat letak kereta (*Basement*)

**Kesimpulan:** Terdapat keretakan di beberapa tempat seperti di bumbung rata, gelanggang futsal dan di tempat letak kereta (*basement*) menyebabkan pengguna berasa tidak selamat.

- 8.2 Selain itu, keretakan dan resapan air pada *soffit slab* tempat letak kereta di *basement* juga merupakan masalah utama di bangunan tersebut. Kajian awalan oleh pihak pemeriksa menunjukkan bahawa resapan air yang berlaku adalah disebabkan oleh keretakan struktur lantai di gelanggang futsal (bahagian atas *basement*). Cadangan kaedah pembaikan yang terbaik perlulah di kenalpasti dan pembaikan perlu dilaksanakan dengan seberapa segera.
