**LAPORAN PEMERIKSAAN MASALAH  
KULAT DI BANGUNAN PERSEKUTUAN  
PULAU PINANG (JALAN ANSON),  
PULAU PINANG**

**DISEDIAKAN OLEH:**  
**UNIT PAKAR PENGUJIAN, PENTAULIAHAN DAN FORENSIK**  
**CAWANGAN KEJURUTERAAN MEKANIKAL**  
**JABATAN KERJA RAYA MALAYSIA**  
**1 JULAI 2009**

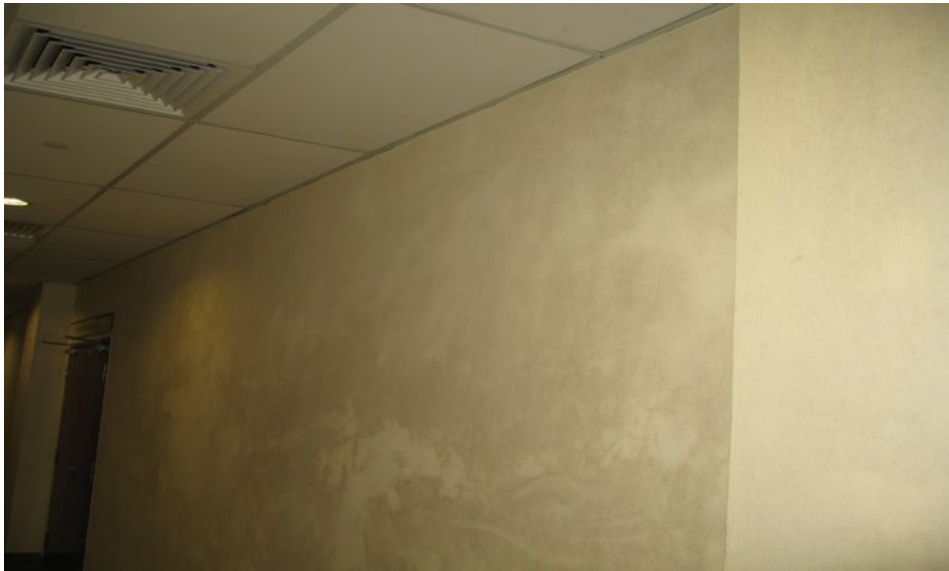
Jenis kulat (Mould) yang terdapat di koridor ini ialah jenis berselerak di dinding (lihat Lampiran A Gambar 1). Kulat jenis ini disebabkan oleh RH yang tinggi.

Pemeriksaan yang dilakukan pada waktu malam iaitu ketika sistem penyaman udara tidak beroperasi pada pukul 10.30 pm di koridor ini mendapati kelembapan relatif (RH) ialah 80% pada suhu koridor 25<sup>0</sup> C db dan 22<sup>0</sup> C wb dengan suhu titik embun koridor ini ialah 20<sup>0</sup> C. Suhu permukaan dinding dan suhu permukaan siling masing-masing ialah 15.5<sup>0</sup> C dan 16.5<sup>0</sup> C. (Rujuk data di Lampiran B Jadual 1).

Purata RH pada waktu malam ialah 85% dan meningkat pada maksimum sehingga 88%. (Rujuk Lampiran C Graf 1).

Berdasarkan maklumat di atas, kelembapan relatif (RH) yang dicatatkan ialah maksimum 88%. Nilai RH yang lebih dari 70% adalah penyumbang utama kepada masalah kulat iaitu semasa sistem penyaman udara tidak beroperasi.

Faktor yang menyumbang kepada nilai RH yang tinggi adalah disebabkan terdapat bukaan yang membenarkan udara luar masuk ke dalam bangunan seperti bukaan tingkap, pintu dan lubang di dinding semasa sistem penyaman udara tidak beroperasi iaitu di malam hari.

Gambar 1: Kulat pada dinding di Koridor Sayap Timur Aras 5

- Dinding ini mestilah dibersihkan bagi membuang semua kulat dan kesannya mengikut prosedur yang betul dan dicat menggunakan cat anti-fungus yang diluluskan oleh SIRIM.
- Pastikan semua pintu, lubang sekitar pintu dan tingkap di laluan koridor keseluruhan aras ini ditutup sepenuhnya pada waktu malam.
- Pihak kontraktor selenggara perlu memeriksa dan memastikan semua dinding koridor ini ditutup terus ke concrete slab tanpa ada bukaan yang kecil.
- Fresh air grille di bilik perbincangan yang terdapat bersebelahan koridor ini perlu ditutup sepenuhnya.

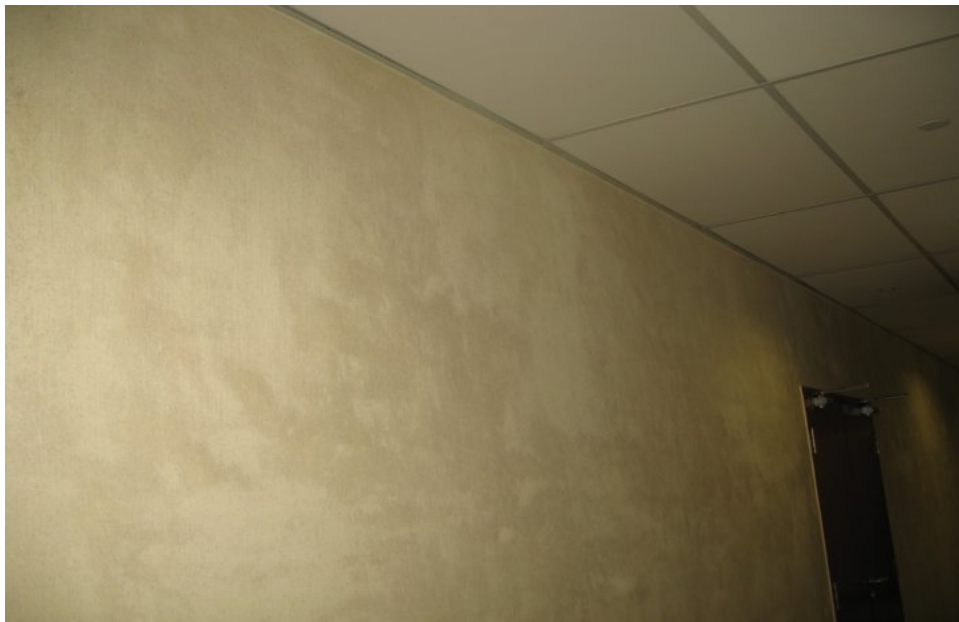
Jenis kulat (Mould) yang terdapat di koridor ini ialah jenis berselerak di dinding (lihat Lampiran A Gambar 2). Kulat jenis ini disebabkan oleh RH yang tinggi.

Pemeriksaan yang dilakukan pada waktu malam iaitu ketika sistem penyaman udara tidak beroperasi pada pukul 10.37 pm di koridor ini mendapati kelembapan relatif (RH) ialah 85% pada suhu koridor  $26^{\circ}\text{C}$  db dan  $24^{\circ}\text{C}$  wb dengan suhu titik embun koridor ini ialah  $21^{\circ}\text{C}$ . Suhu permukaan dinding dan suhu permukaan siling masing-masing ialah  $18.9^{\circ}\text{C}$  dan  $19.9^{\circ}\text{C}$ . (Rujuk data di Lampiran B Jadual 2).

Purata RH pada waktu malam ialah 86% dan meningkat pada maksimum sehingga 89%. (Rujuk Lampiran C Graf 2).

Berdasarkan maklumat di atas, kelembapan relatif (RH) yang dicatatkan ialah maksimum 89%. Nilai RH yang lebih dari 70% adalah penyumbang

utama kepada masalah kulat iaitu semasa sistem penyaman udara tidak beroperasi.

Faktor yang menyumbang kepada nilai RH yang tinggi adalah disebabkan terdapat bukaan yang membenarkan udara luar masuk ke dalam bangunan seperti bukaan tingkap, pintu dan lubang di dinding semasa sistem penyaman udara tidak beroperasi iaitu di malam hari.

Gambar 2: Kulat pada dinding di Koridor Sayap Barat Aras 6

- Dinding ini mestilah dibersihkan bagi membuang semua kulat dan kesannya mengikut prosedur yang betul dan dicat menggunakan cat anti-fungus yang diluluskan oleh SIRIM.
- Pastikan semua pintu, lubang sekitar pintu dan tingkap di laluan koridor keseluruhan aras ini ditutup sepenuhnya pada waktu malam.
- Pihak kontraktor selenggara perlu memeriksa dan memastikan semua dinding koridor ini ditutup terus ke concrete slab tanpa ada bukaan yang kecil.
- Fresh air grille di bilik perbincangan yang terdapat bersebelahan koridor ini perlu ditutup sepenuhnya.

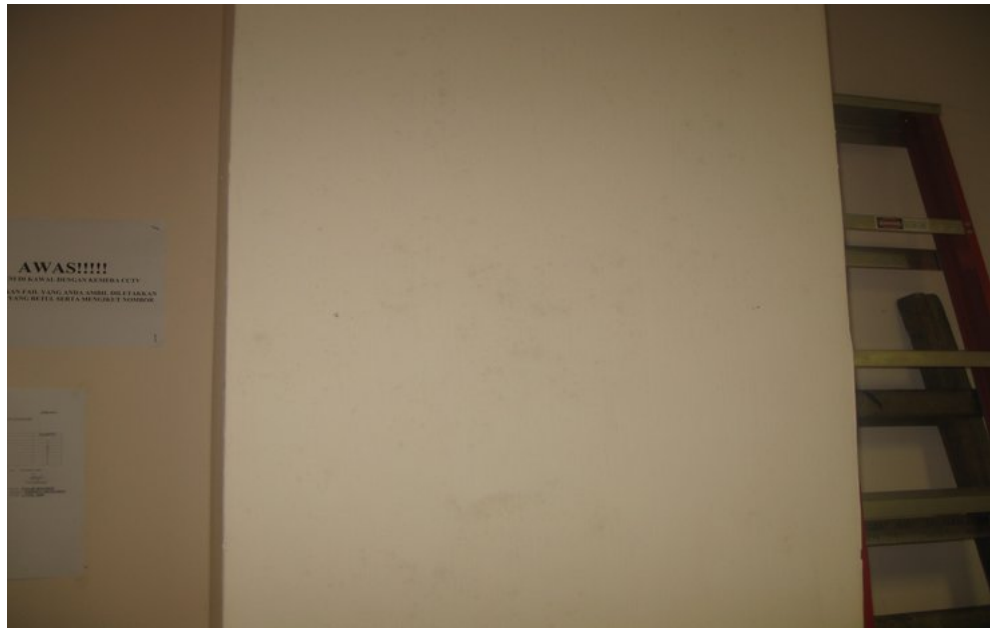
Jenis kulat (Mould) yang terdapat di bilik ini ialah jenis berselerak dan cold spot di dinding (lihat Lampiran A Gambar 3).

Pemeriksaan yang dilakukan pada pukul 11.10 am di bilik ini mendapati kelembapan relatif (RH) ialah 72% pada suhu bilik 22<sup>0</sup> C db dan 18<sup>0</sup> C wb dengan suhu titik embun bilik ini ialah 16<sup>0</sup> C. Suhu permukaan dinding dan suhu permukaan siling masing-masing ialah 15.1<sup>0</sup> C dan 14.7<sup>0</sup> C. (Rujuk data di Lampiran B Jadual 3).

Pemeriksaan juga dilakukan pada pukul 9.25 pm di bilik ini mendapati kelembapan relatif (RH) ialah 88% pada suhu bilik 25<sup>0</sup> C db dan 23.5<sup>0</sup> C wb dengan suhu titik embun bilik ini ialah 21<sup>0</sup> C. Suhu permukaan dinding

dan suhu permukaan siling masing-masing ialah 22.7<sup>0</sup> C dan 23.2<sup>0</sup> C. (Rujuk data di Lampiran B Jadual 3).

Purata RH pada waktu malam ialah 78% dan meningkat pada maksimum sehingga 82%. (Rujuk Lampiran C Geraf 3).

Berdasarkan maklumat di atas, kelembapan relatif (RH) yang dicatatkan ialah maksimum 82%. Nilai RH yang lebih dari 70% adalah penyumbang utama kepada masalah kulat iaitu semasa sistem penyaman udara tidak beroperasi.

Faktor yang menyumbang kepada nilai RH yang tinggi adalah disebabkan terdapat bukaan yang membenarkan udara luar masuk ke dalam bangunan seperti lubang di dinding semasa sistem penyaman udara tidak beroperasi iaitu di malam hari.

Kondensasi juga berlaku pada siang hari yang menyumbang kepada pembentukan kulat *cold spot* apabila didapati suhu permukaan dinding lebih rendah dari suhu titik embun.

Suhu 22<sup>0</sup> C db adalah rendah bagi bilik penyimpanan rekod auditan.

Kadar pertukaran udara yang dicatatkan adalah tinggi dan melebihi amalan kejuruteraan bagi sebuah bilik penyimpanan rekod auditan.

Jumlah udara yang dibekal melalui diffuser adalah melebihi rekabentuk.

Gambar 3: Kulat pada dinding di Bilik Rekod Auditan Pej. Audit Sekolah Aras 5

- Dinding ini mestilah dibersihkan bagi membuang semua kulat dan kesannya mengikut prosedur yang betul dan dicat menggunakan cat anti-fungus yang diluluskan oleh SIRIM.
- Pastikan pintu dan lubang sekitar pintu di bilik keseluruhan aras ini ditutup sepenuhnya pada waktu malam.
- Naikkan suhu bilik kepada minimum 24 °C.

- Kurangkan jumlah udara yang disukat dari 955 CFM kepada 510 CFM (Lihat Pengiraan di Lampiran E) dengan cara membuat keseimbangan udara (balancing) pada diffuser bilik tersebut. Dengan ini dapat menaikkan suhu permukaan dinding dan mendapat kadar pertukaran udara yang sesuai untuk bilik ini iaitu 6 kali per jam.
- Elakkan udara sejuk menghala terus ke permukaan dinding yang mengalami kondensasi dengan cara menukar diffuser dari 4-way through kepada 3-way through.

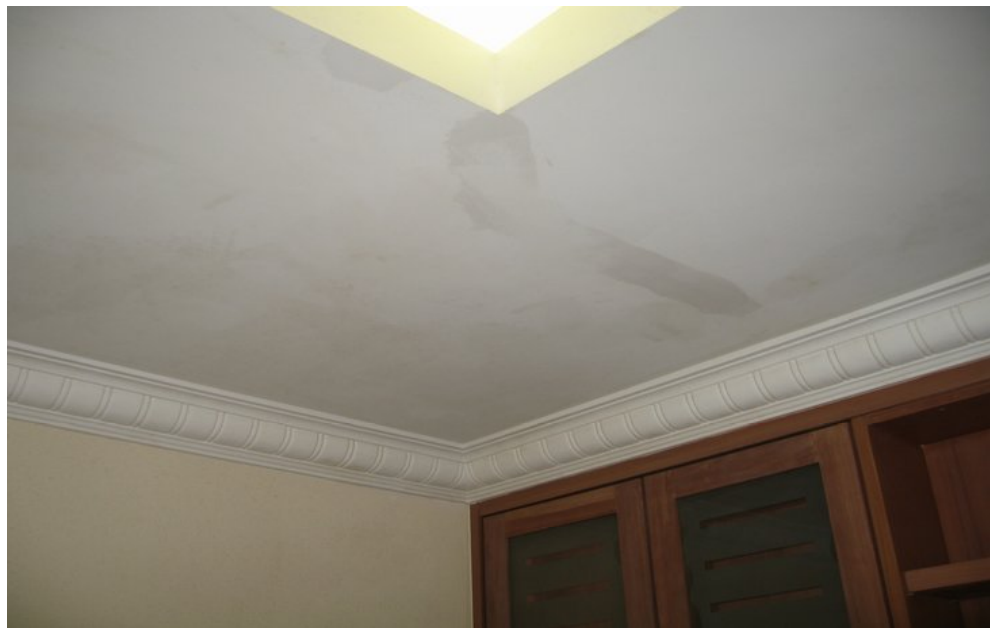
Jenis kulat (Mould) yang terdapat di bilik perbincangan ini ialah jenis berselerak di siling (lihat Lampiran A Gambar 4). Kulat jenis ini disebabkan oleh RH yang tinggi.

Pemeriksaan yang dilakukan pada waktu malam iaitu ketika sistem penyaman udara tidak beroperasi pada pukul 9.30 pm di Bilik Perbincangan 4 mendapati kelembapan relatif (RH) ialah 72% pada suhu bilik  $26^{\circ}\text{C}$  db dan  $22^{\circ}\text{C}$  wb dengan suhu titik embun bilik ini ialah  $20.3^{\circ}\text{C}$ . Suhu permukaan dinding dan suhu permukaan siling masing-masing ialah  $19.2^{\circ}\text{C}$  dan  $19.6^{\circ}\text{C}$ . (Rujuk data di Lampiran B Jadual 5).

Berdasarkan maklumat-maklumat di atas, kelembapan relatif (RH) yang dicatatkan ialah antara 72%. Mengikut statistik, kulat berlaku apabila nilai RH dicatat melebihi 70%. Penemuan di bilik ini mendapati kesan kulat di siling adalah tidak ketara iaitu pada nilai RH 72%.

Faktor yang menyumbang kepada nilai RH yang tinggi adalah disebabkan terdapat bukaan yang membenarkan udara luar masuk ke dalam

bangunan seperti bukaan tingkap, pintu dan lubang di dinding semasa sistem penyaman udara tidak beroperasi iaitu di malam hari.

Terdapat infiltration iaitu bukaan yang menyebabkan udara luar menyerap masuk ke dalam bangunan. Ini membantu meninggikan lagi nilai RH.

Gambar 4: Kulat pada siling di Bilik Perbincangan 4 Aras 5

- Siling ini mestilah dibersihkan bagi membuang semua kulat dan kesannya mengikut prosedur yang betul dan dicat menggunakan cat anti-fungus yang diluluskan oleh SIRIM.
- Pastikan semua pintu, lubang sekitar pintu dan tingkap di bilik keseluruhan aras ini ditutup sepenuhnya pada waktu malam.
- Fresh air grille di bilik perbincangan ini ditutup sepenuhnya.
- Periksa dan pastikan semua lubang di atas ruangan siling ditutup dengan sempurna bagi menghalang kemasukan udara luar.

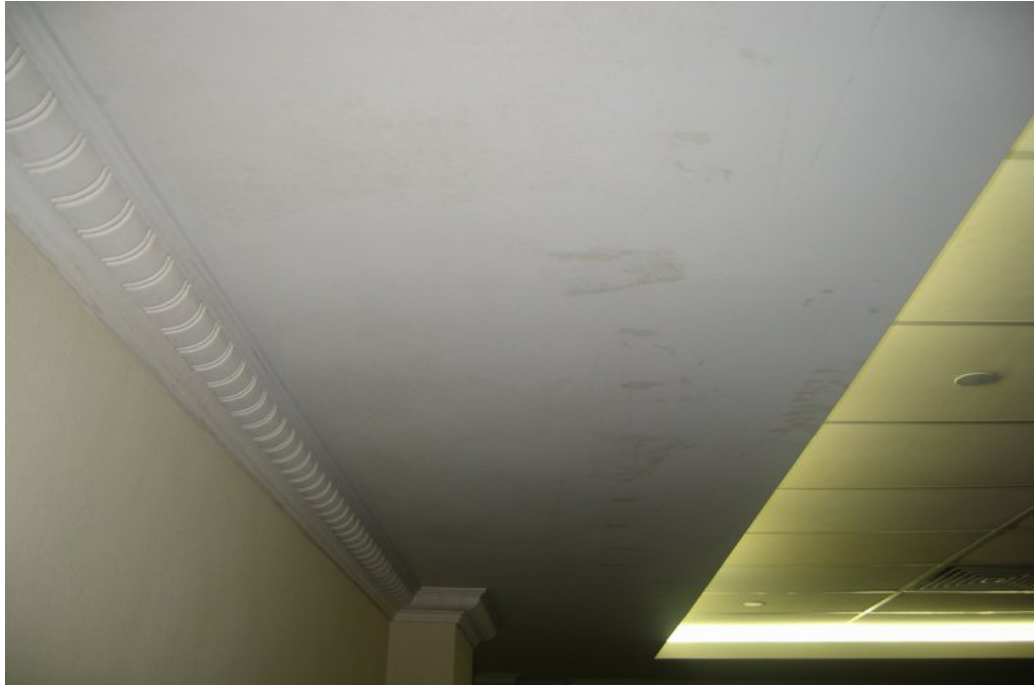
Jenis kulat (Mould) yang terdapat di bilik ini ialah jenis berselerak di siling (lihat Lampiran A Gambar 5). Kulat jenis ini disebabkan oleh RH yang tinggi.

Pemeriksaan yang dilakukan pada waktu malam iaitu ketika sistem penyaman udara tidak beroperasi pada pukul 9.43 pm di bilik ini mendapati kelembapan relatif (RH) ialah 72% pada suhu bilik  $26^{\circ}\text{C}$  db dan  $22^{\circ}\text{C}$  wb dengan suhu titik embun bilik ini ialah  $20.31^{\circ}\text{C}$ . Suhu permukaan dinding dan suhu permukaan siling masing-masing ialah  $22.4^{\circ}\text{C}$  dan  $22.2^{\circ}\text{C}$ . (Rujuk data di Lampiran B Jadual 7).

Purata RH pada waktu malam ialah 72% dan meningkat pada maksimum sehingga 73%. (Rujuk Lampiran C Graf 4).

Berdasarkan maklumat di atas, kelembapan relatif (RH) yang dicatatkan ialah maksimum 73%. Mengikut statistik, kulat berlaku apabila nilai RH dicatat melebihi 70%. Penemuan di bilik ini mendapati kesan kulat di siling adalah tidak ketara iaitu pada nilai RH 73%.

Faktor yang menyumbang kepada nilai RH yang tinggi adalah disebabkan terdapat bukaan yang membenarkan udara luar masuk ke dalam bangunan seperti bukaan tingkap, pintu dan lubang di dinding semasa sistem penyaman udara tidak beroperasi iaitu di malam hari.

Terdapat infiltration iaitu bukaan yang menyebabkan udara luar menyerap masuk ke dalam bangunan. Ini membantu meninggikan lagi nilai RH.

Gambar 5: Kulat pada siling di Bilik Perbincangan 10 Aras 6

- Siling ini mestilah dibersihkan bagi membuang semua kulat dan kesannya mengikut prosedur yang betul dan dicat menggunakan cat anti-fungus yang diluluskan oleh SIRIM.
- Pastikan semua pintu, lubang sekitar pintu dan tingkap di bilik keseluruhan aras ini ditutup sepenuhnya pada waktu malam.
- Fresh air grille di bilik perbincangan ini ditutup sepenuhnya.
- Periksa dan pastikan semua lubang di atas ruangan siling ditutup dengan sempurna bagi menghalang kemasukan udara luar.

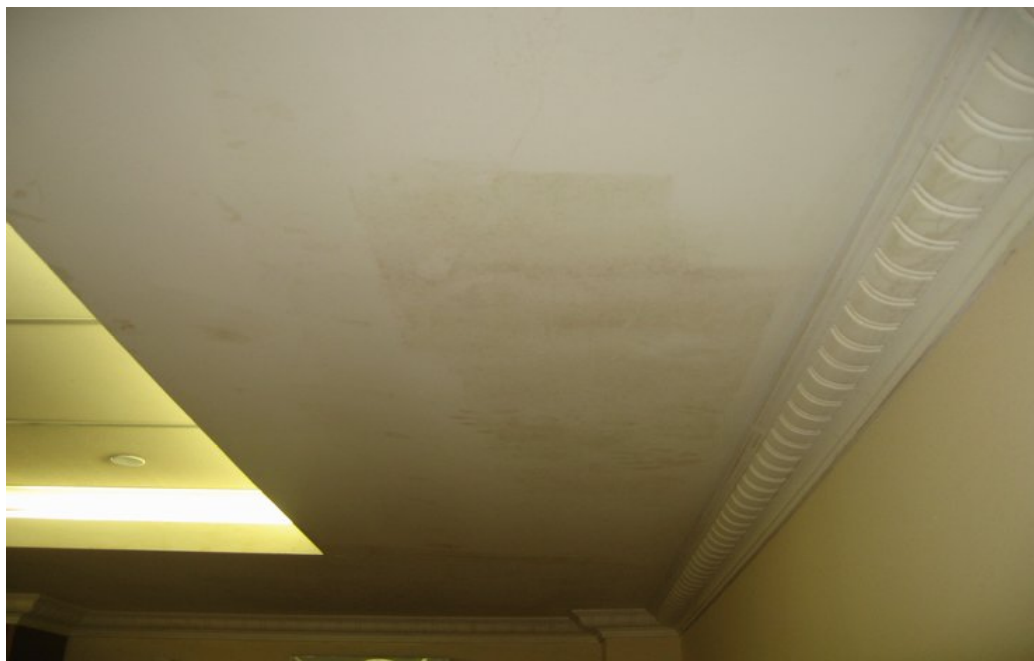
Jenis kulat (Mould) yang terdapat di bilik perbincangan ini ialah jenis berselerak di siling (lihat Lampiran A Gambar 6). Kulat jenis ini disebabkan oleh RH yang tinggi.

Pemeriksaan yang dilakukan pada waktu malam iaitu ketika sistem penyaman udara tidak beroperasi pada pukul 11.06 pm di Bilik Perbincangan 11 mendapati kelembapan relatif (RH) ialah 72% pada suhu bilik  $27.5^{\circ}\text{C}$  db dan  $23.5^{\circ}\text{C}$  wb dengan suhu titik embun bilik ini ialah  $21.5^{\circ}\text{C}$ . Suhu permukaan dinding dan suhu permukaan siling masing-masing ialah  $25.2^{\circ}\text{C}$  dan  $25.7^{\circ}\text{C}$ . (Rujuk data di Lampiran B Jadual 8).

Berdasarkan maklumat di atas, kelembapan relatif (RH) yang dicatatkan ialah 72%. Mengikut statistik, kulat berlaku apabila nilai RH dicatat melebihi 70%. Penemuan di bilik ini mendapati kesan kulat di siling adalah tidak ketara iaitu pada nilai RH 72%.

Faktor yang menyumbang kepada nilai RH yang tinggi adalah disebabkan terdapat bukaan yang membenarkan udara luar masuk ke dalam bangunan seperti bukaan tingkap, pintu dan lubang di dinding semasa sistem penyaman udara tidak beroperasi iaitu di malam hari.

Gambar 6: Kulat pada siling di Bilik Perbincangan 11 Aras 7

- Siling ini mestilah dibersihkan bagi membuang semua kulat dan kesannya mengikut prosedur yang betul dan dicat menggunakan cat anti-fungus yang diluluskan oleh SIRIM.
- Pastikan semua pintu, lubang sekitar pintu dan tingkap di bilik keseluruhan aras ini ditutup sepenuhnya pada waktu malam.
- Fresh air grille di bilik perbincangan ini ditutup sepenuhnya.

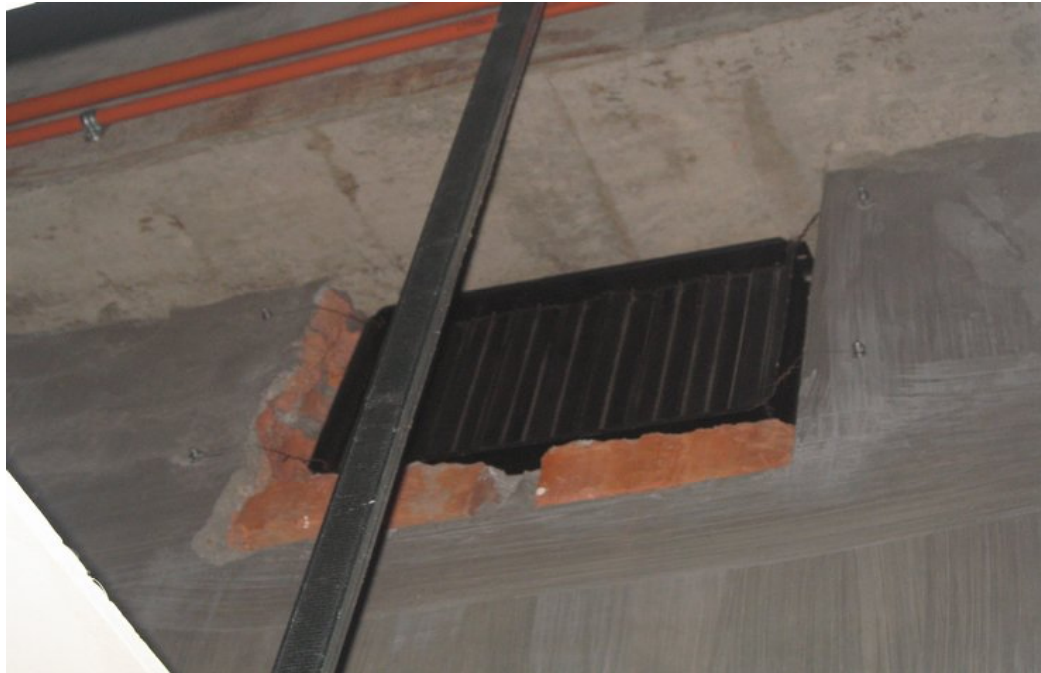
Semasa pemeriksaan dijalankan, terdapat ruang terbuka iaitu "fresh air grill" (lihat Lampiran A Gambar 7) dan bukaan lubang di dinding pada paip sprinkler (lihat Lampiran A Gambar 8) di atas ruang siling

Gambar 7: Terdapat bukaan *fresh air grill* dalam ruangan siling di Bilik Perbincangan 4 Aras 5

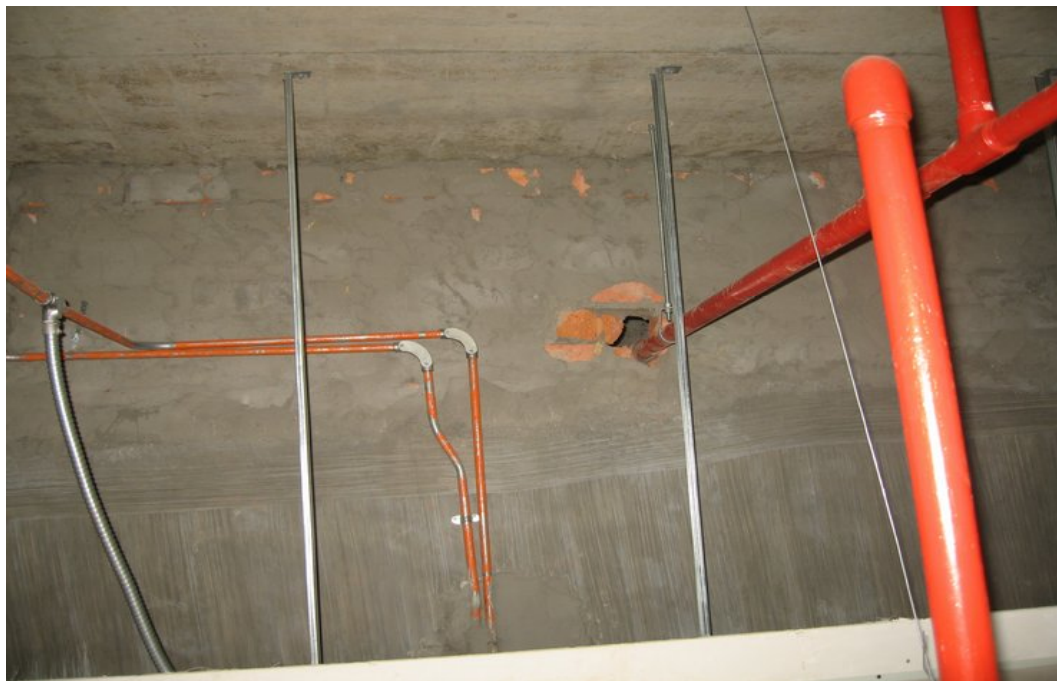
Gambar 8: Bukaan lubang lubang pada paip sprinkler dalam ruangan siling di Bilik Perbincangan 4 Aras 5

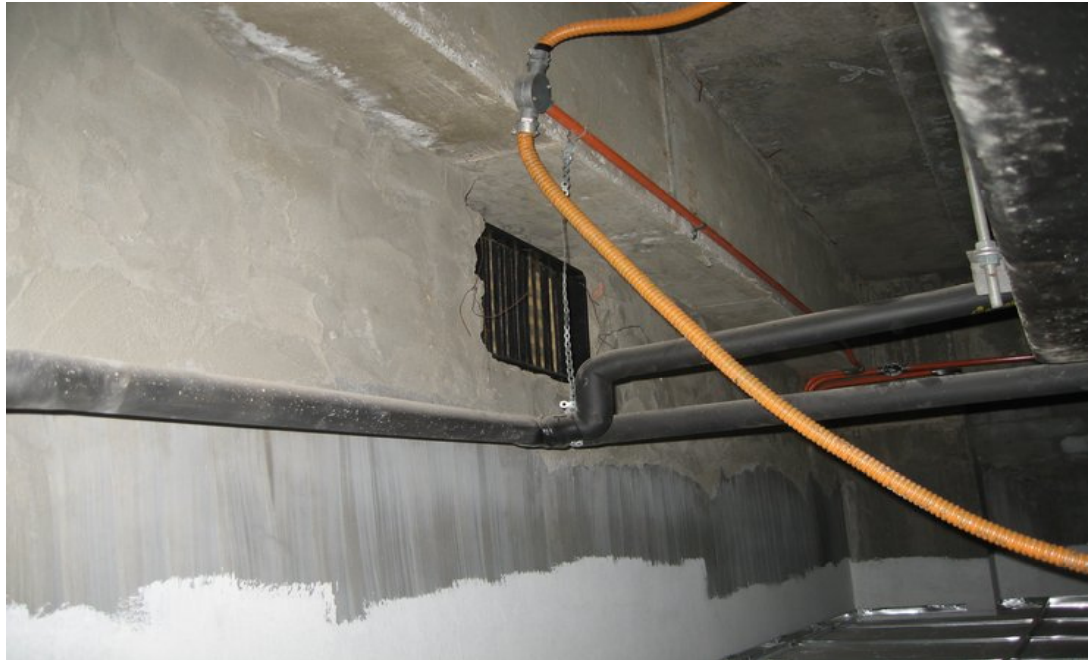
Semasa pemeriksaan dijalankan, terdapat ruang terbuka iaitu "fresh air grill" (lihat Lampiran A Gambar 9) dan bukaan lubang pada paip penyejuk dari outdoor unit (lihat Lampiran Gambar 10) di atas ruang siling .

Gambar 9: Terdapat bukaan *fresh air grill* dalam ruangan siling di Bilik Perbincangan 10 Aras 6

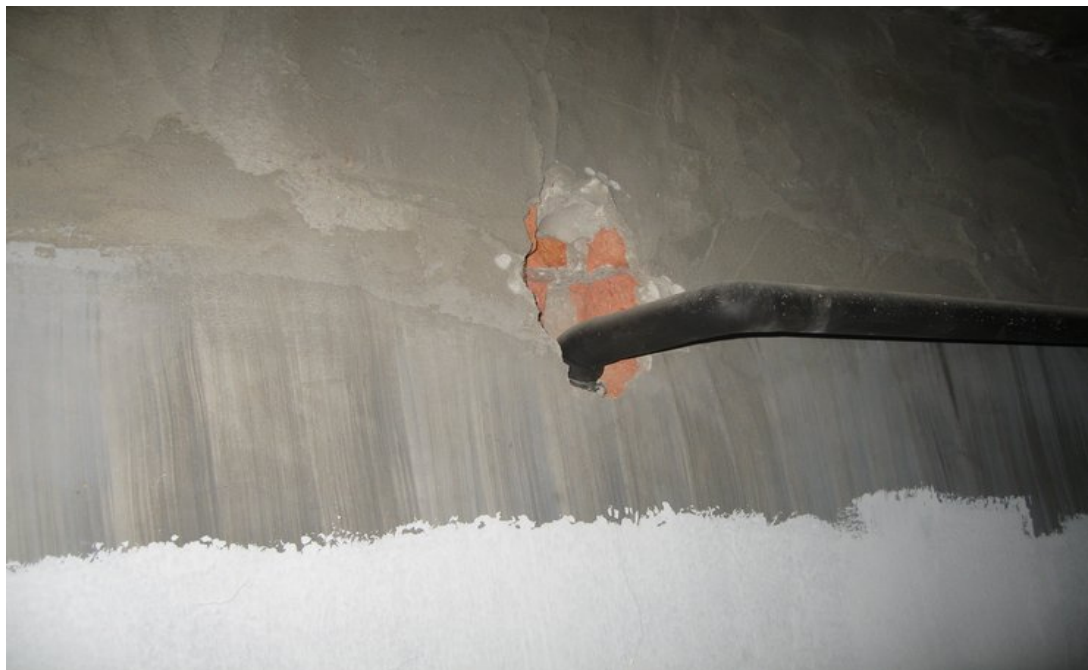
Gambar 10: Bukaan lubang pada paip penyejuk daripada *out door unit* dalam ruangan siling di Bilik Perbincangan 10 Aras 6.
