**JABATAN KERJA RAYA MALAYSIA**

**LAPORAN KAJIAN KEROSAKAN (CaST)  
BANGUNAN MUZIUM DIRAJA, JABATAN MUZIUM MALAYSIA  
JALAN ISTANA, KUALA LUMPUR**

**Muzium Diraja**

**TARIKH PEMERIKSAAN : 20 – 22 Februari 2019**

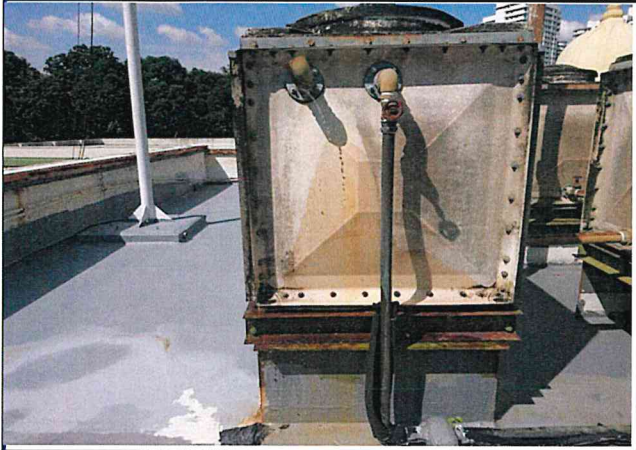
| | | | Air melimpah | |

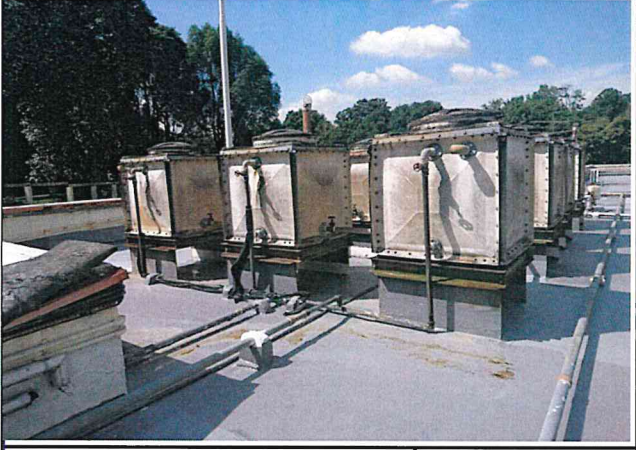
| | | | Permukaan tangki air telah pudar | |

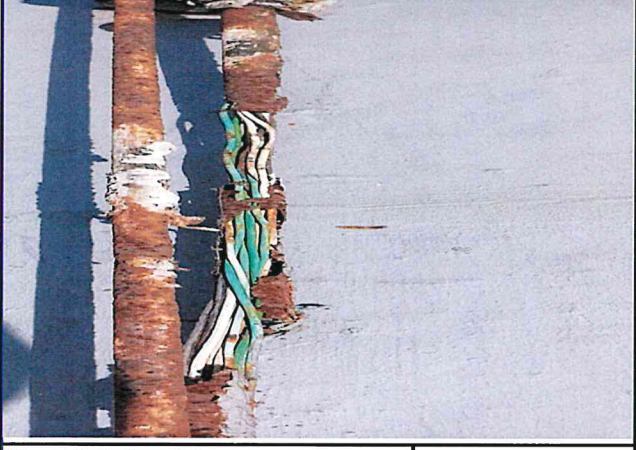
| | | | Kabel terdedah, konduit berkarat dan pecah | |

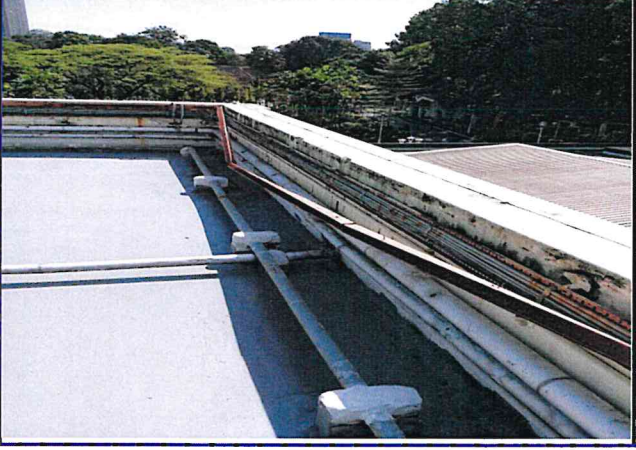
| | | | Trunking telah jatuh dan boleh menyebabkan kabel tegang. | |

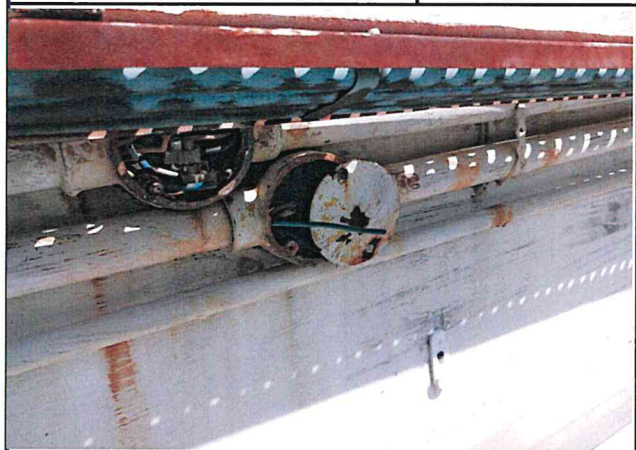
| | | | Kabel terdedah dan penutup aksesori konduit terbuka | |

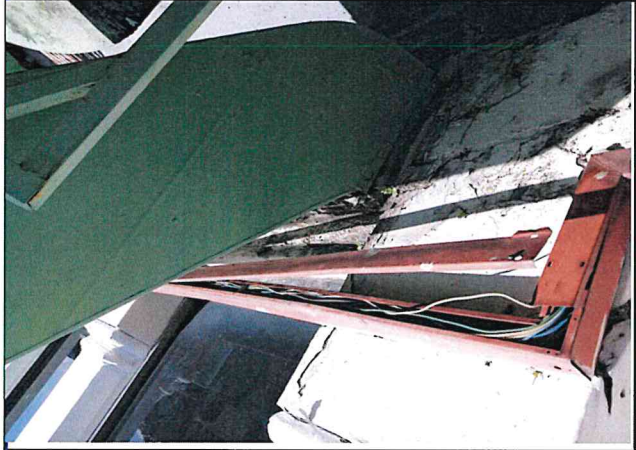
| | | | Kabel terdedah dan terlalu padat di dalam trunking | |

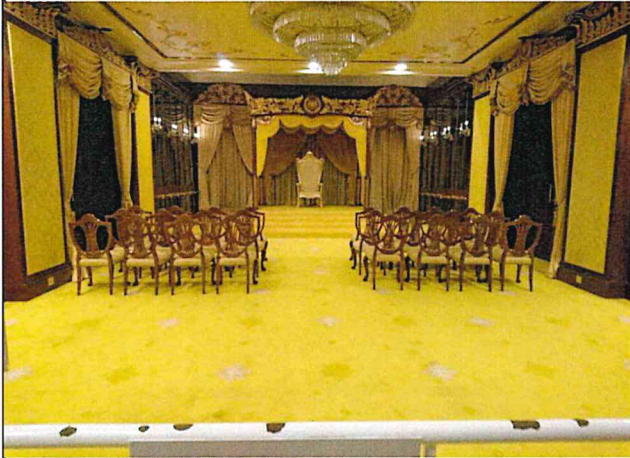
| | | Berkemungkinan kesan lembapan lama / faktor usia. | |

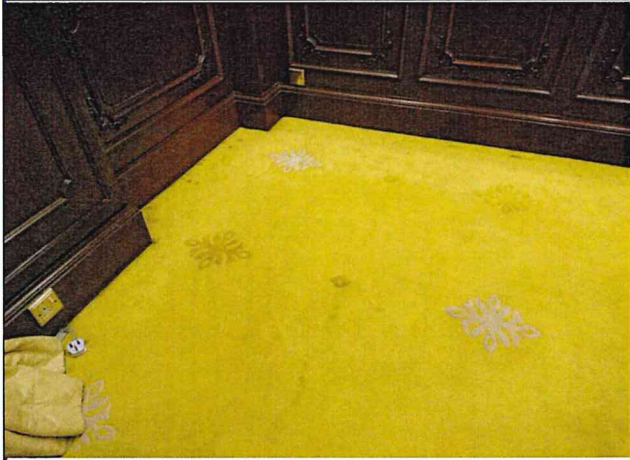
| | | Berkemungkinan kesan lembapan lama / faktor usia. | |

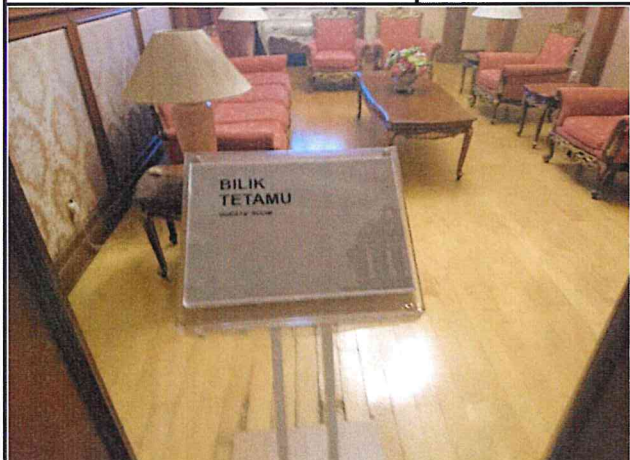
| | | Kebocoran yang berlaku pada ruang siling. | |

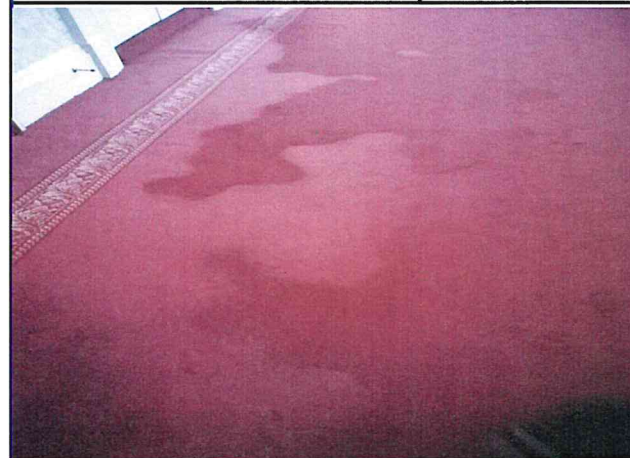
| | | Berkemungkinan kesan lembapan lama / faktor usia. | |

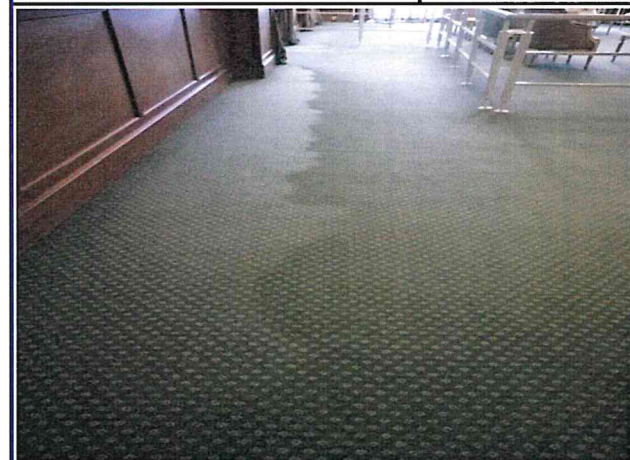
| | | Berkemungkinan kesan lembapan lama / faktor usia. | |

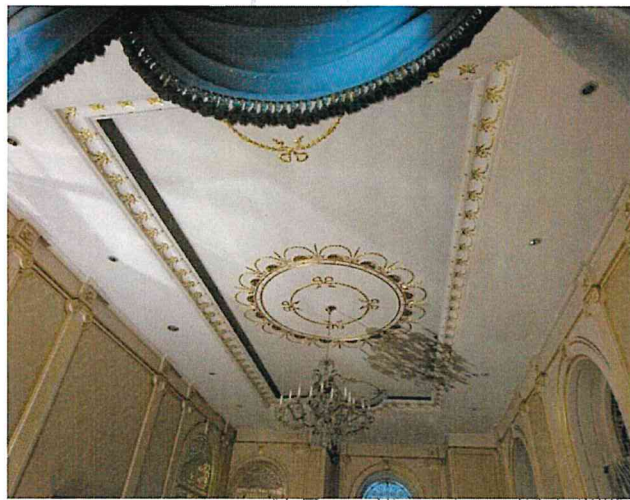
- Lampu tidak menyala / berfungsi

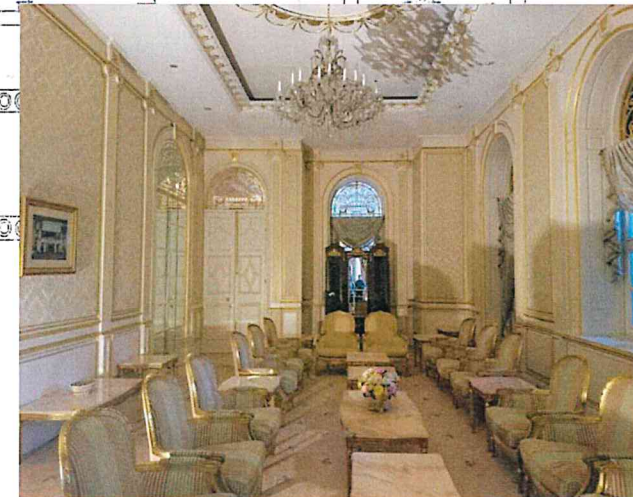
- Daun pintu terkopek

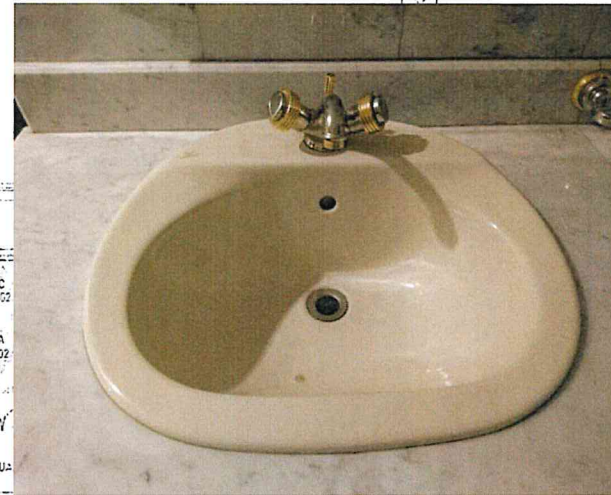
- Sinki bocor

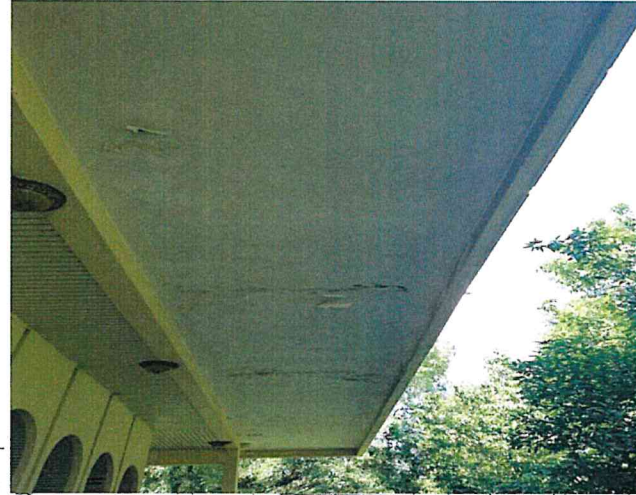
- Siling lembap, bocor dan cat mengelupas

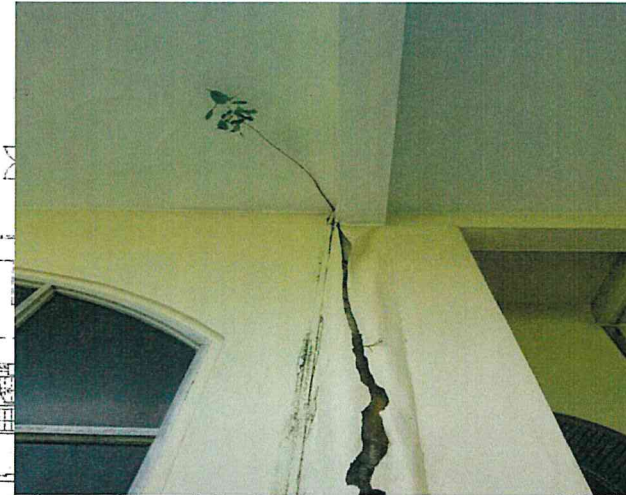
- Pokok tumpang pada tiang

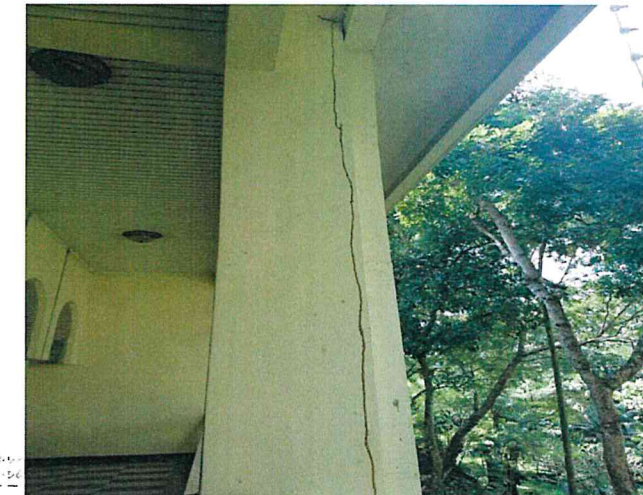
- Serangan anai-anai

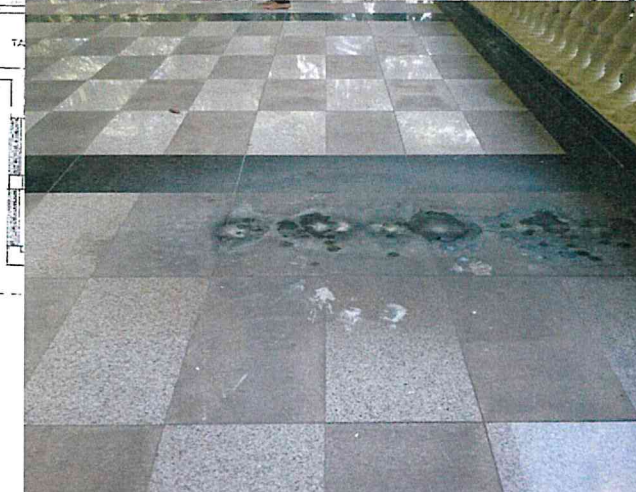
- Kesan bocor pada lantai

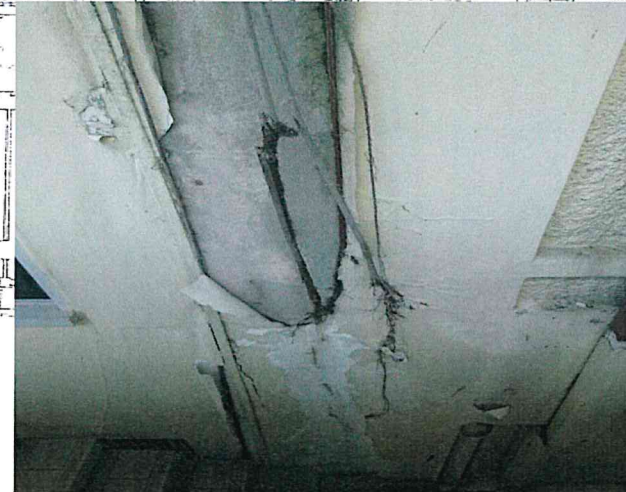
- Akar pokok tumpang menjalar masuk ke dalam tiang

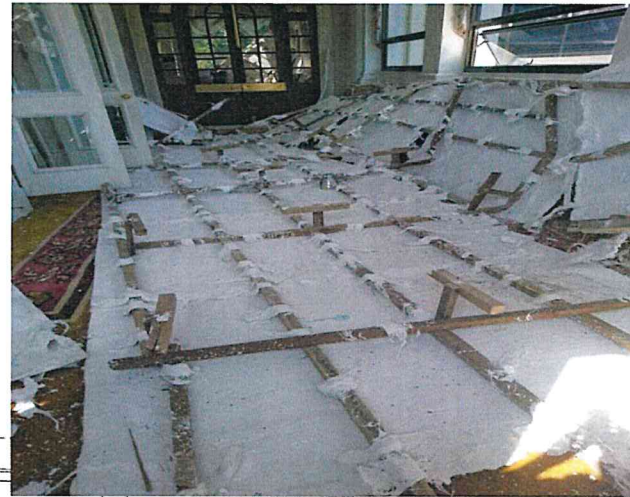
Terdapat kejadian siling runtuh pada tingkat atas di ruang verandah pejabat Agong. Siling ini runtuh disebabkan oleh paku tercabut dari siling asal kerana kayu siling telah reput. Pihak Muzium memaklumkan bahawa dua (2) lapisan siling lepaan yang dipasang pada siling sedia ada yang mana terdapat baldi yang digunakan untuk menadah kebocoran berada di atas ruangan siling. Selain daripada itu, siling juga mengalami kelembapan, cat mengelupas serta reput akibat daripada kebocoran pada ruang atas siling. Di bangunan setor Muzium Alam Semulajadi berlaku kebocoran pada bumbung yang menyebabkan siling gantung mereput. Manakala pada bangunan garaj siling telah mereput dan jatuh disebabkan kebocoran yang berlaku pada bumbung.

- Siling runtuh

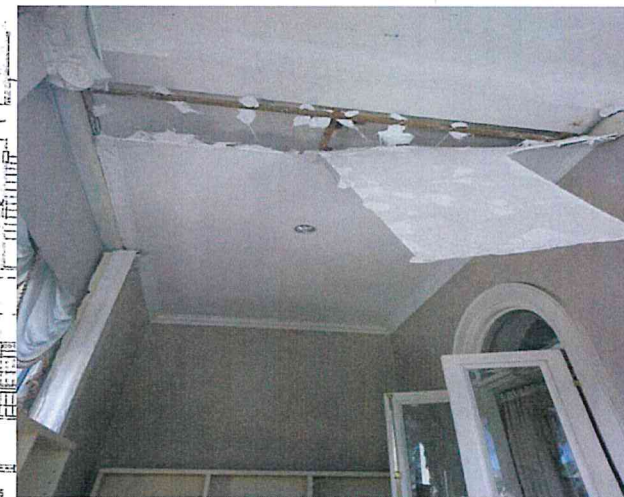
- Sisa siling yang tergantung

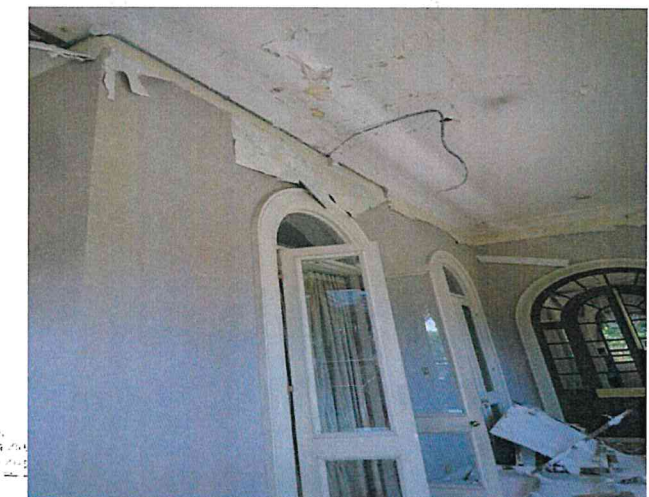
- Lapisan kertas dinding yang terkoyak

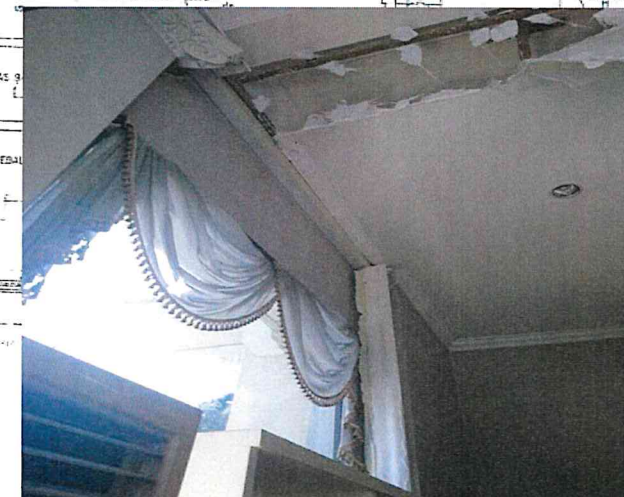
- Sisa siling yang tergantung

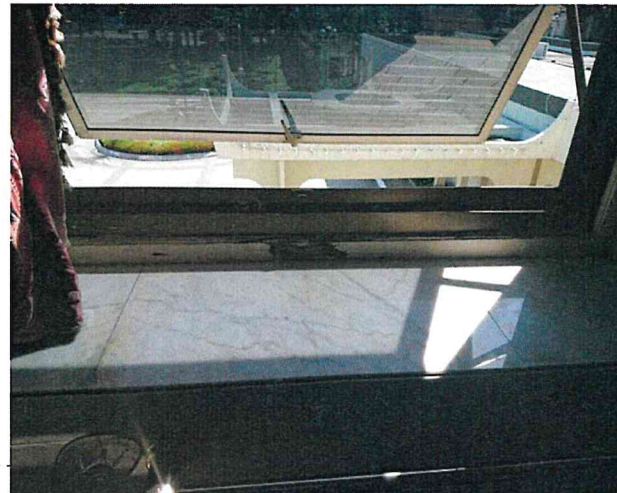
- Kerangka tingkap reput

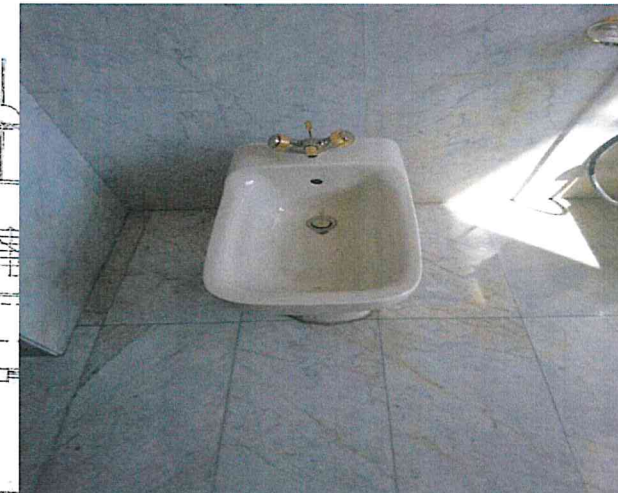
- Mangkuk tandas kotor
