# PENGAJARAN & PEMBELAJARAN

RMK 9 UNTUK RMK 10

BAHAGIAN SENGGARA FASILITI BANGUNAN  
CAWANGAN KEJURUTERAAN SENGGARA  
IBU PEJABAT JKR MALAYSIA

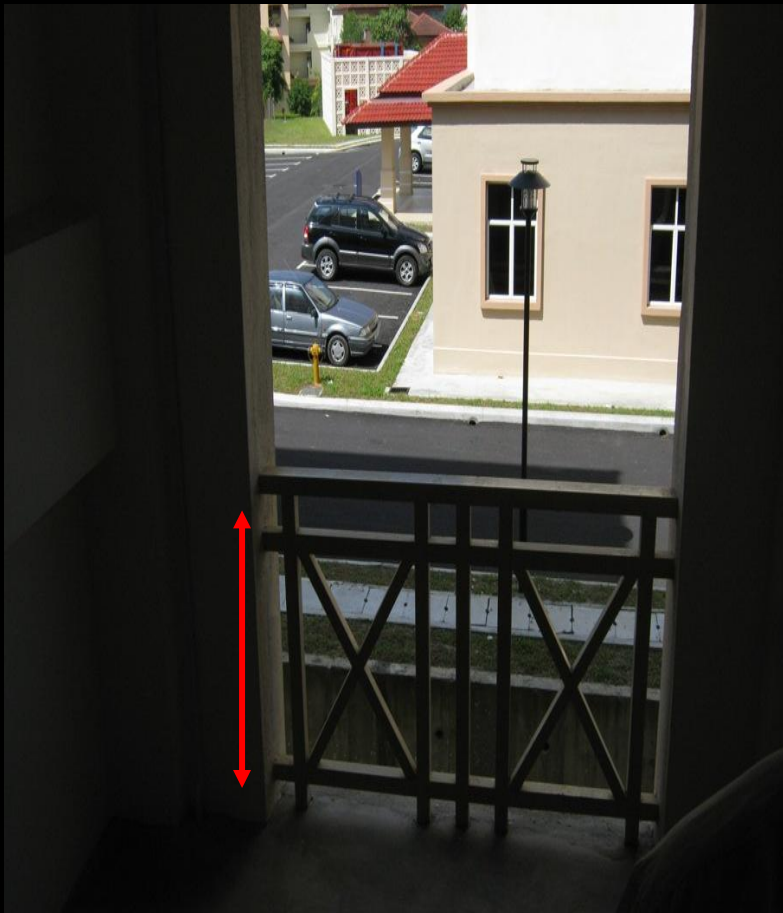
S/  
3

Fasiliti : Akademi Latihan  
 Nilai Projek : RM250 Juta  
 Pelaksanaan : Reka & Bina  
 Isu : Rekabentuk  
 Aspek : Keselamatan

Ulasan:

*Railing* pada *landing* laluan tangga mempunyai aras dan rekabentuk yang boleh mendatangkan bahaya kepada penghuni bangunan.

Ukuran *handrail* perlu memenuhi UBBL perkara 107.

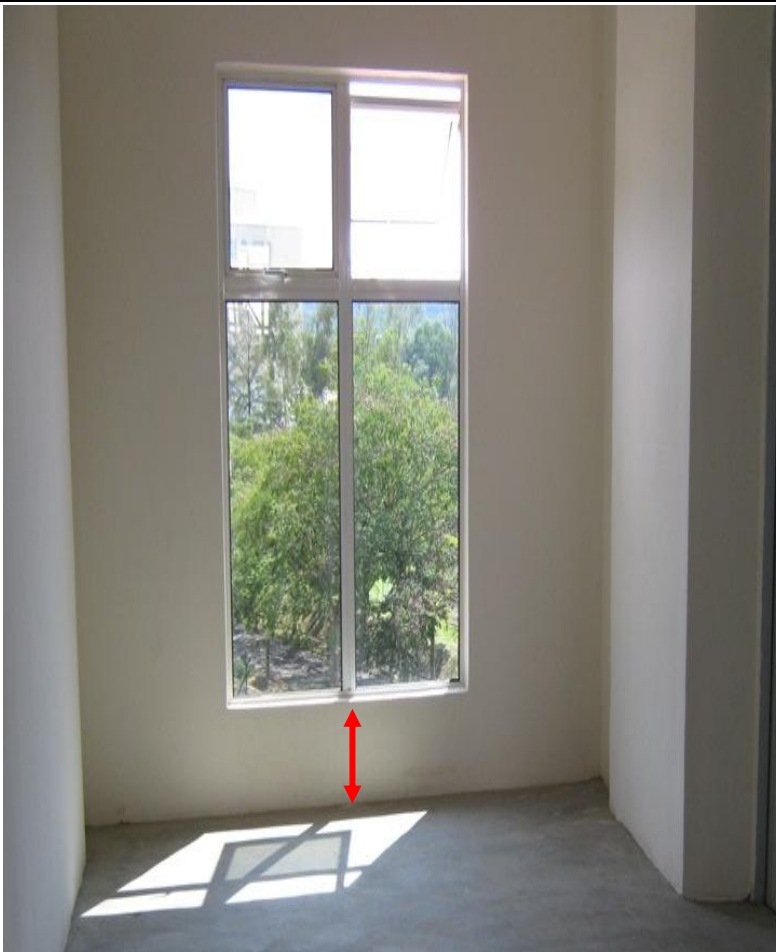
S/  
5

Fasiliti : Akademi Latihan  
 Nilai Projek : RM250 Juta  
 Pelaksanaan : Reka & Bina  
 Isu : Rekabentuk  
 Aspek : Keselamatan

Aras tingkap boleh mendatangkan bahaya.

Paras bawah bukaan tingkap mestilah sekurang kurangnya 900 mm dari paras lantai untuk tujuan keselamatan. Sekiranya ia kurang dari 900 mm, jeriji keselamatan perlu disediakan.

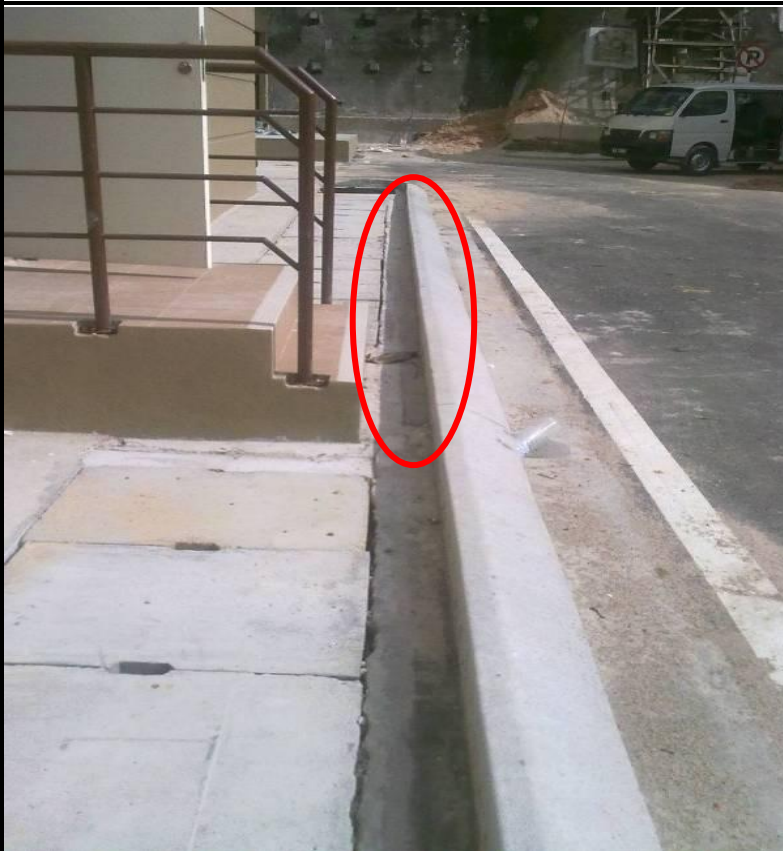
S/  
8

Fasiliti : Bangunan  
 Aswara  
 Nilai Projek : RM24 Juta  
 Pelaksanaan : Konvensional  
 Rekabentuk oleh  
 perunding  
 Isu : Rekabentuk  
 Aspek : Keselamatan

Ulasan:  
 Kedudukan *kerb* dan kedudukan tangga tidak sesuai.

Penambahbaikan:  
 Perincian perlu diberikan supaya kerja pembinaan di tapak dapat dilaksanakan dengan betul. Bagi keadaan seperti ini, *kerb* boleh ditiadakan di bahagian tangga ataupun anak tangga terakhir dipanjangkan supaya bersambung dengan *kerb*..

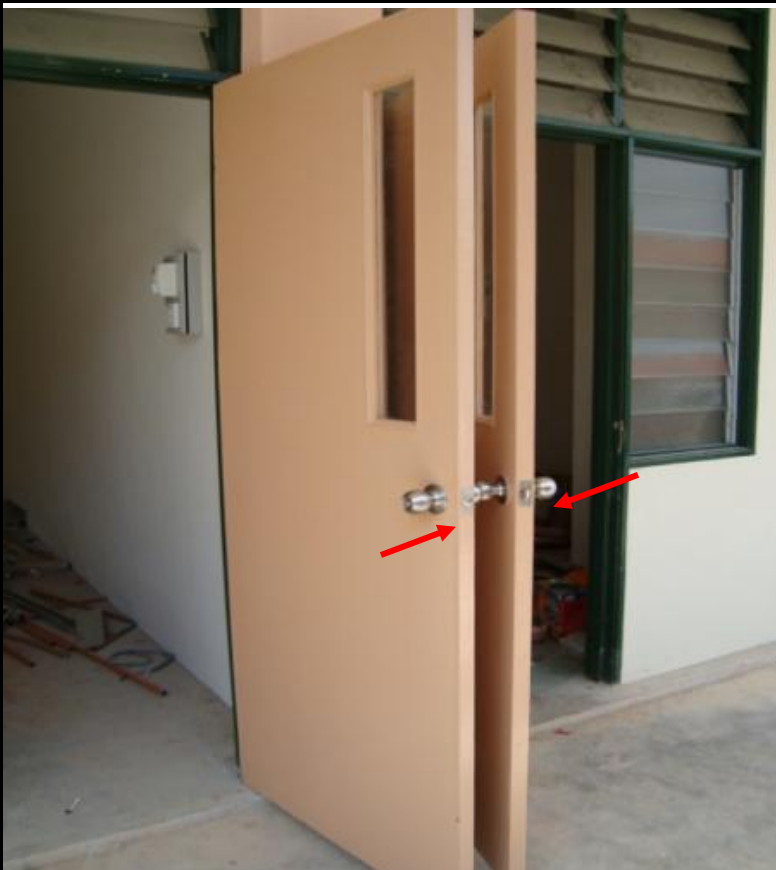
S/  
10

Fasiliti : Sekolah  
Nilai Projek : RM7.7 Juta  
Pelaksanaan : Konvensional  
Isu : Rekabentuk  
Aspek : Kefungsian

Bukaan kedua-dua pintu bilik bersebelahan berlanggar dan menghalang pergerakan laluan koridor berhadapan bilik.

Lokasi *hinge* pada pintu yang bersebelahan perlu disesuaikan supaya pintu dapat dibuka sepenuhnya serentak.

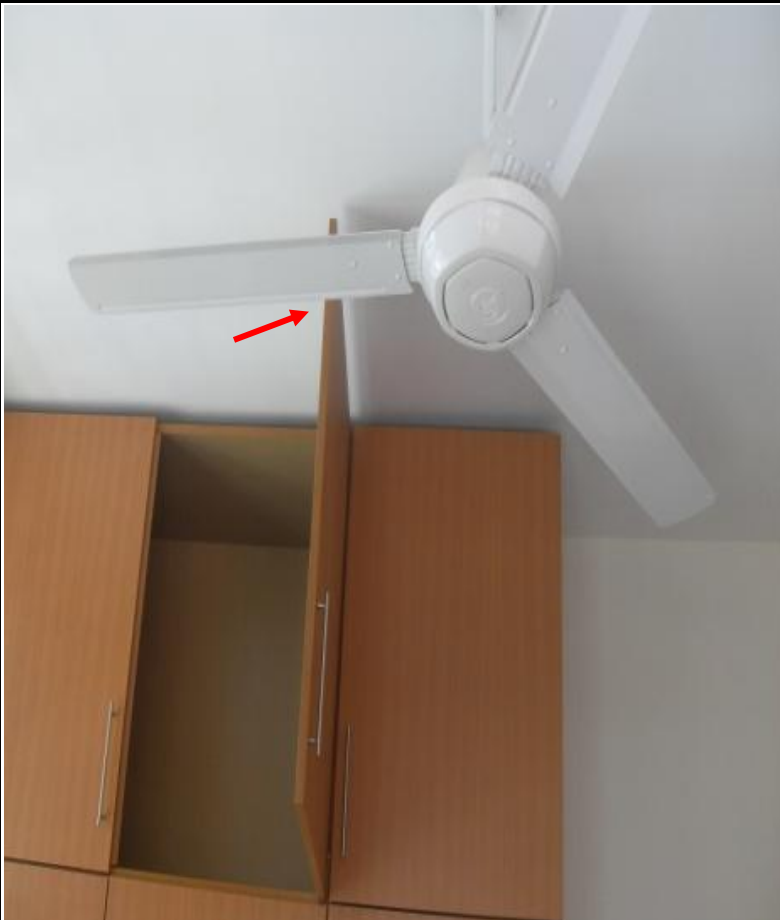
S/  
12

Fasiliti : Sekolah  
Nilai Projek : RM7.7 Juta  
Pelaksanaan : Konvensional  
Isu : Rekabentuk  
Aspek : Keselamatan

Bukaan pintu bahagian atas almari/kabinet telah menghalang pusingan bilah kipas semasa beroperasi.

Kedudukan kabinet perlu diubah. Pihak pelanggan dan pihak HOPT/HODT perlu melakukan semakan semula berhubung susunatur ini.

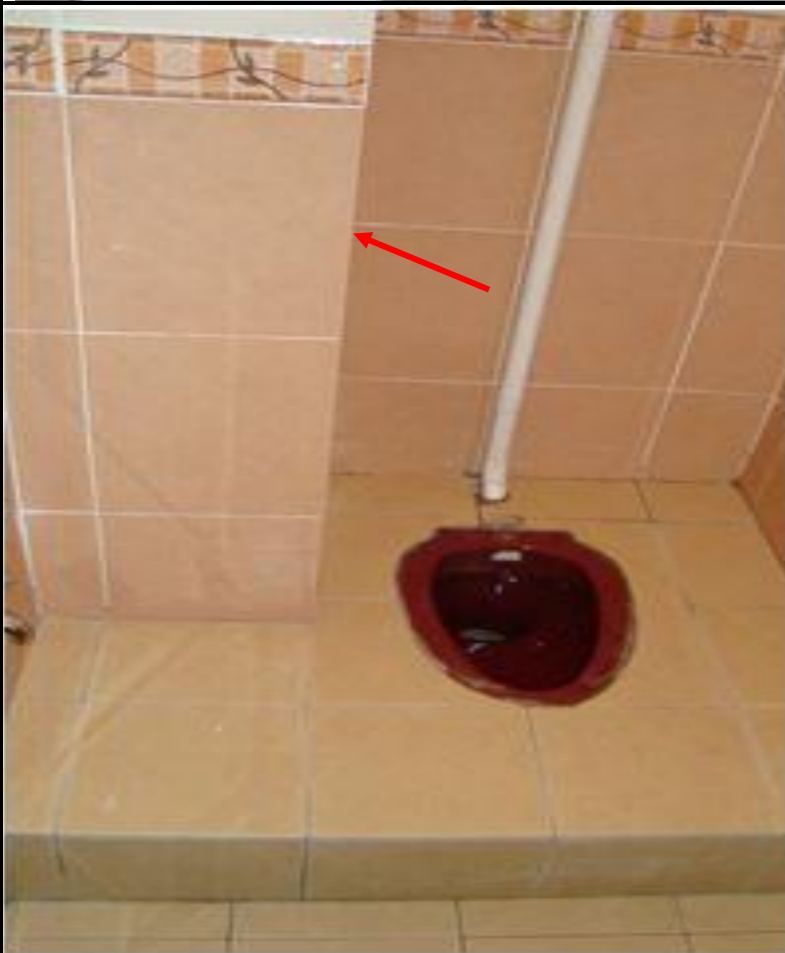
S/  
14

Fasiliti : Sekolah  
Nilai Projek : RM6 Juta  
Pelaksanaan : Konvensional  
Isu : Rekabentuk  
Aspek : Kefungsian

Kedudukan mangkuk tandas terlalu rapat dengan tiang, menyukarkan pengguna.

Pemantauan di peringkat pembinaan bagi isu perubahan rekabentuk.

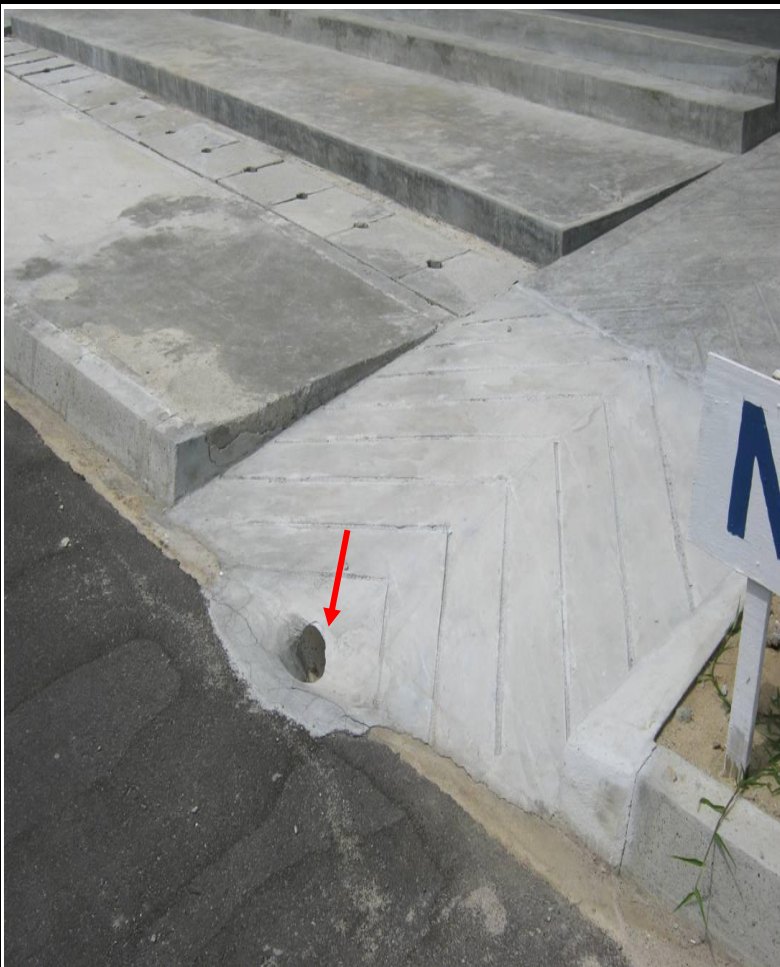
S/  
16

Fasiliti : Pusat Latihan  
Nilai Projek : RM120 Juta  
Pelaksanaan : Reka & bina  
Isu : Rekabentuk  
Aspek : Keselamatan

Kedudukan saliran (*surface run-off*) di tengah laluan pejalan kaki.

Kedudukan saliran (*surface run-off*) hendaklah diubah ke tepi laluan pejalan kaki

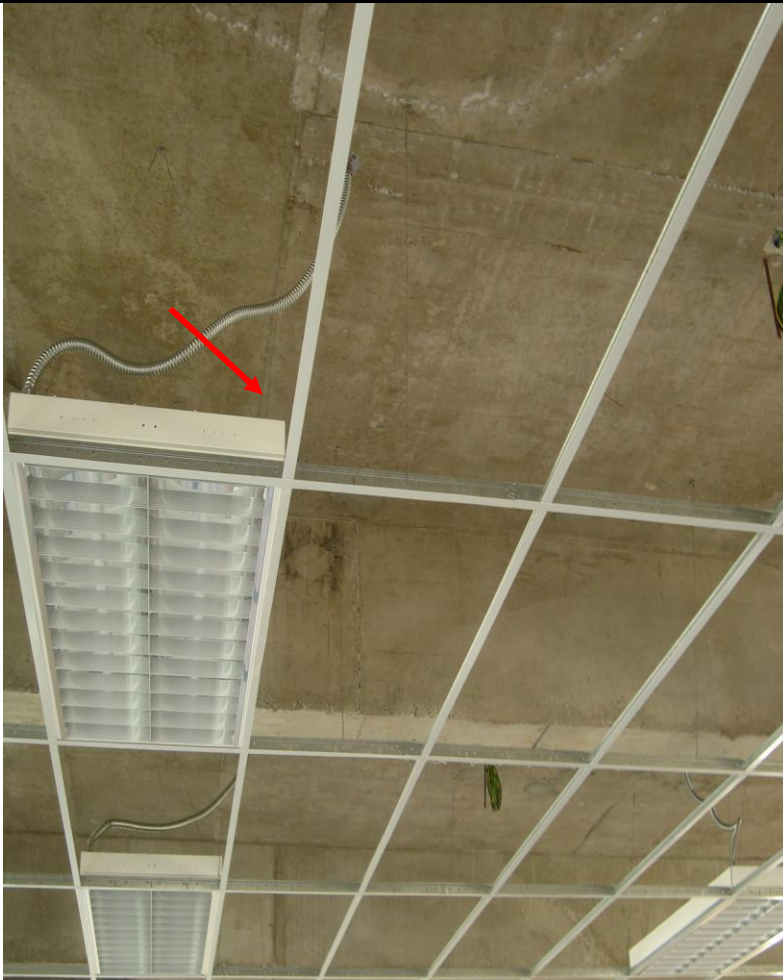
S/  
17

Fasiliti : Sekolah  
Nilai Projek : RM6.5 Juta  
Pelaksanaan : Konvensional  
Isu : Pembinaan  
Aspek : Keselamatan

Dawai penyokong lampu tidak dipasang dengan konsisten dan saiz dawai tidak ikut spesifikasi.

Semua lampu hendaklah dipasang dengan dawai yang mengikut spesifikasi pada setiap 4 bucu *frame*.

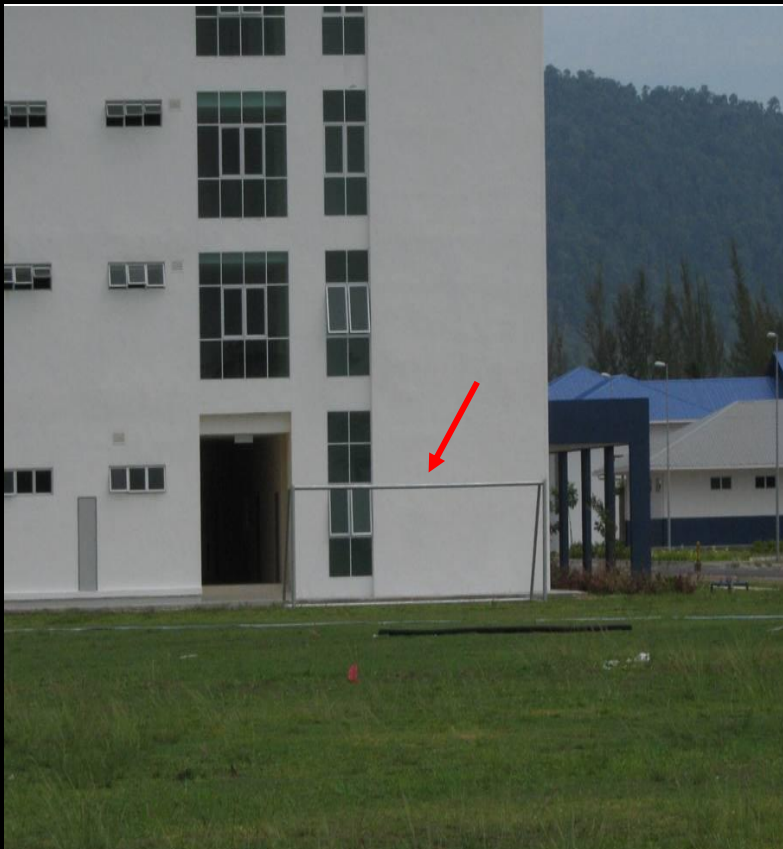
S/  
19

Fasiliti : Pusat Latihan  
Nilai Projek : RM120 Juta  
Pelaksanaan : Reka & bina  
Isu : Rekabentuk  
Aspek : Keselamatan

Jaring penahan perlu disediakan.

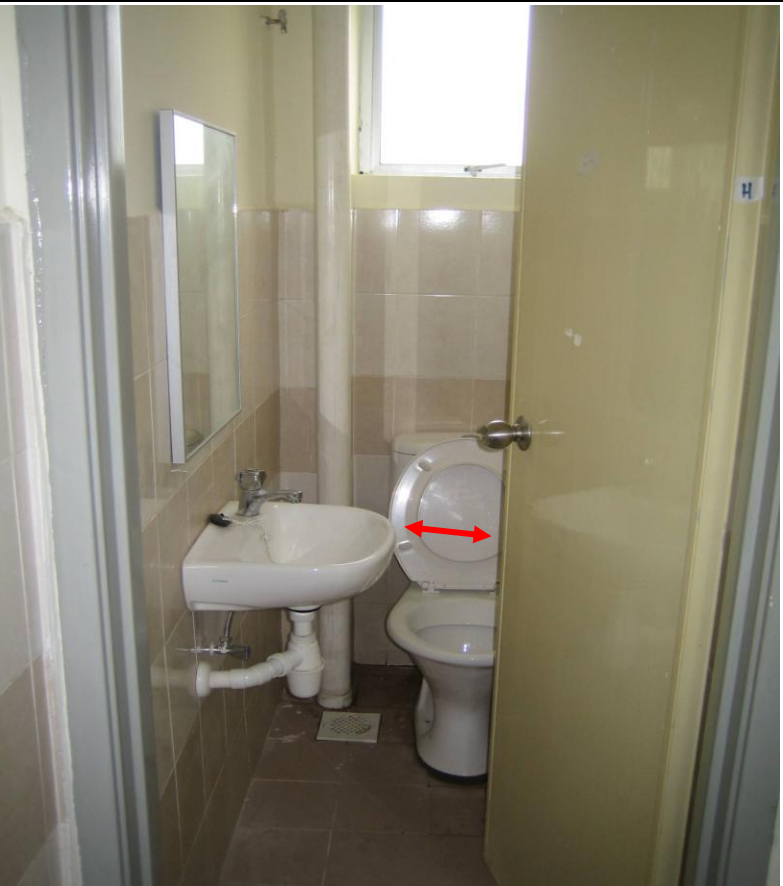
S/  
21

Fasiliti : Penjara

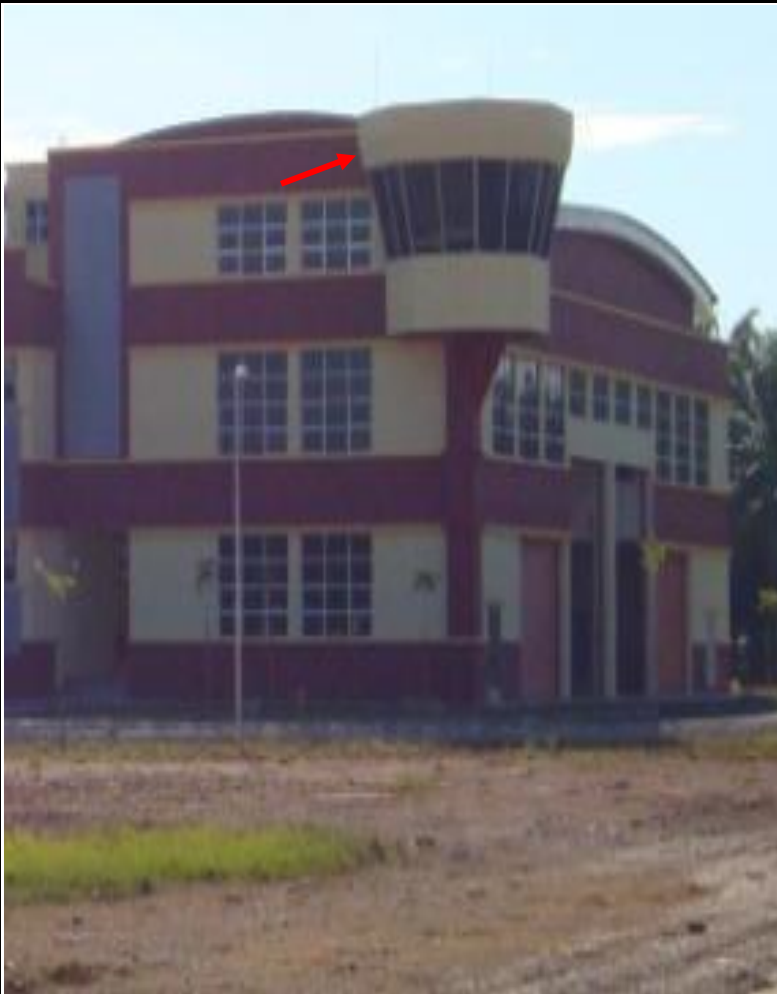
S/  
22

Fasiliti : Pengkalan Unit  
Udara Bomba

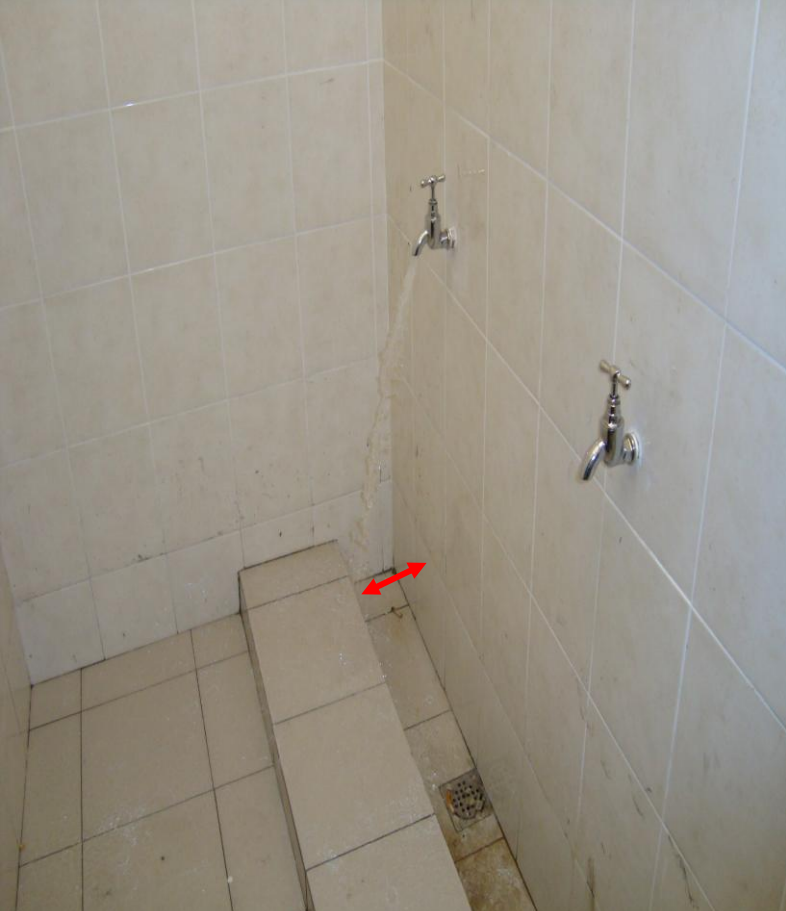
| S/<br>24 | | <p>Fasiliti : Klinik Kesihatan<br/> Nilai Projek : RM25.8 Juta<br/> Pelaksanaan : Reka &amp; Bina<br/> Isu : Pembinaan<br/> Aspek : Kefungsian</p> <p><u>Ulasan:</u><br/> Longkang laluan air wuduk sempit mengakibatkan air melimpah keluar . Tiada <i>floor trap</i> di sebelah luar. Kedudukan paip air terlalu hampir dengan dinding menyukarkan pengambilan wuduk.</p> <p><u>Penambahbaikan:</u><br/> Garispanduan untuk tempat wuduk dan lokasi <i>floor trap</i> di kawasan wuduk, tandas, bilik <i>wet riser</i>, bilik pam dan kawasan yang berisiko mengalami lantai basah perlu dikeluarkan.</p> |

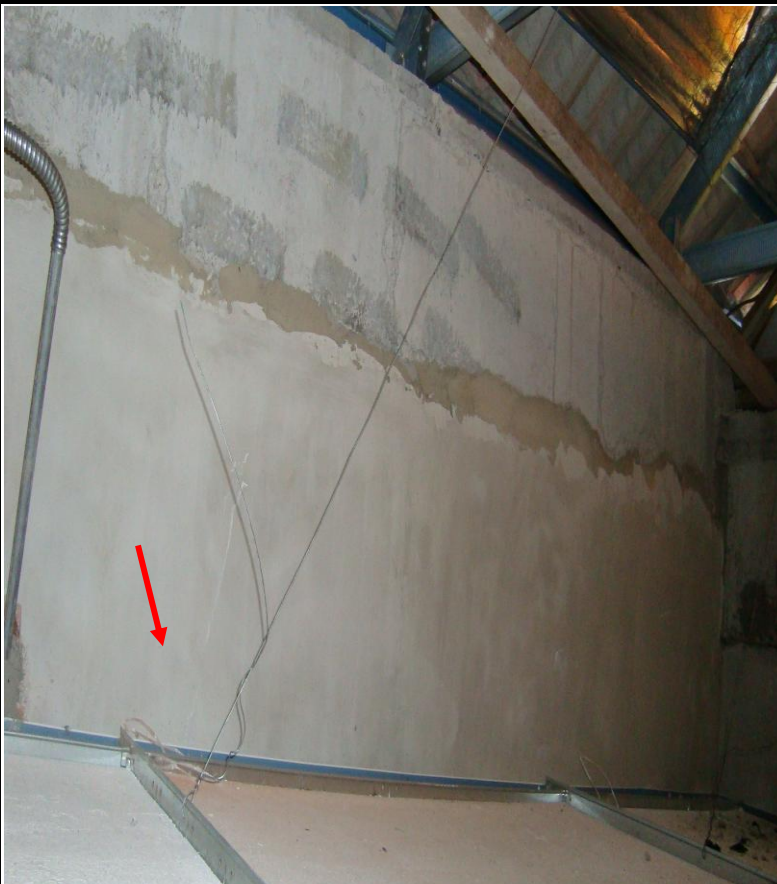
S/  
30

Fasiliti : Sekolah  
Nilai Projek : RM5.5 Juta  
Pelaksanaan : Konvensional  
Rekabentuk  
Perunding  
Isu : Pembinaan  
Aspek : Keselamatan

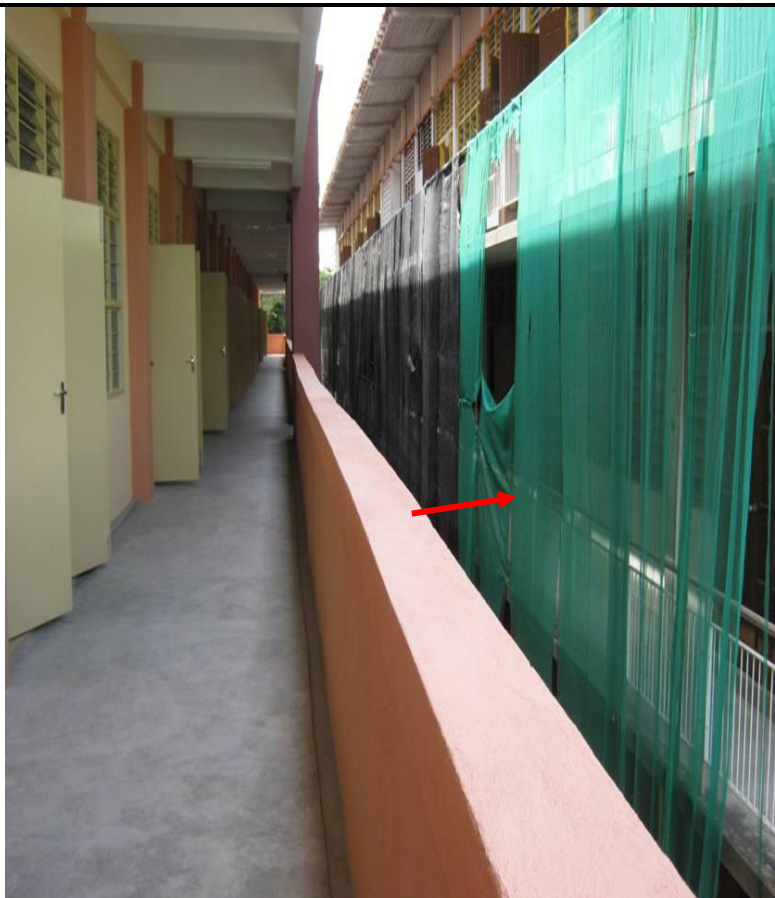
| <p>SI/<br/>32</p> | | <p>Fasiliti : Sekolah rendah<br/> Nilai Projek : RM6 Juta<br/> Pelaksanaan : Kovenisional<br/> Isu : Pembinaan<br/> Aspek : Keselamatan.</p> <p><u>Ulasan:</u><br/> <i>Housekeeping</i> bagi projek ini menepati slogan Keselamatan Diutamakan.</p> |

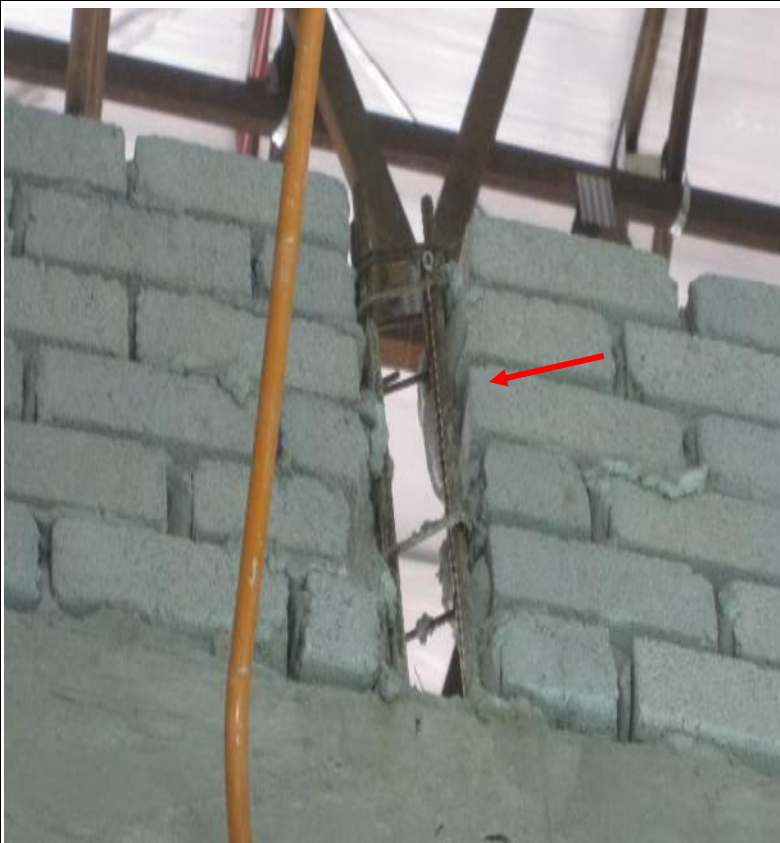
A/  
4

Fasiliti : Bangunan Arkib  
 Nilai Projek : RM25.9 Juta  
 Pelaksanaan : Konvensional  
 Isu : Pembinaan  
 Aspek : Kefungsian

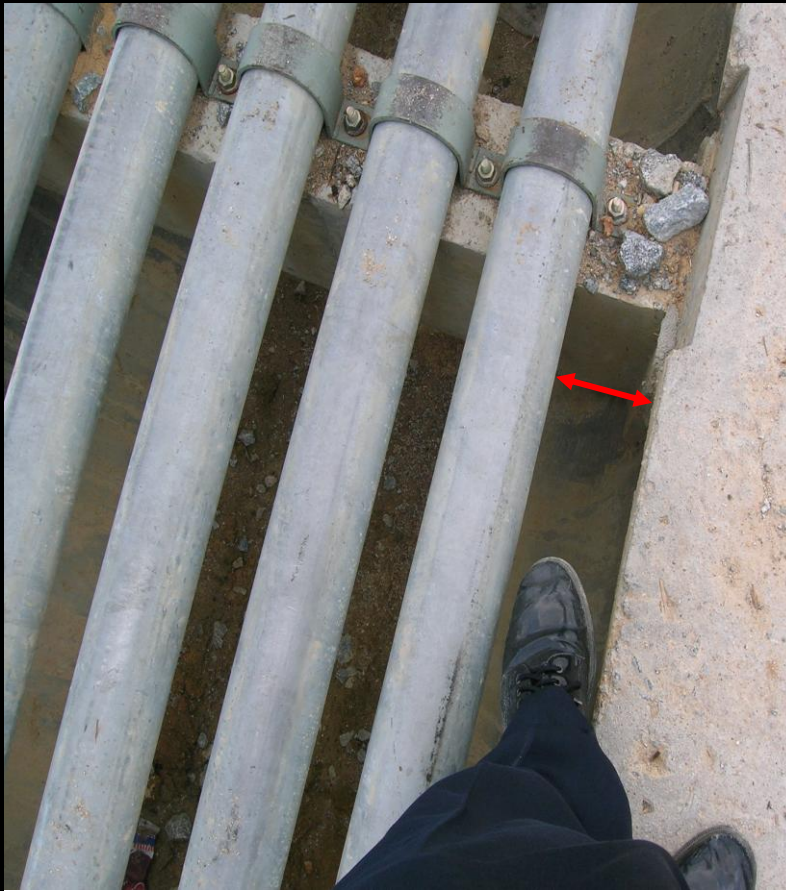
A/  
5

Fasiliti : Bangunan  
Pertanian  
Nilai Projek : RM  
Pelaksanaan : Konvensional  
Isu : Pembinaan  
Aspek : Kefungsian

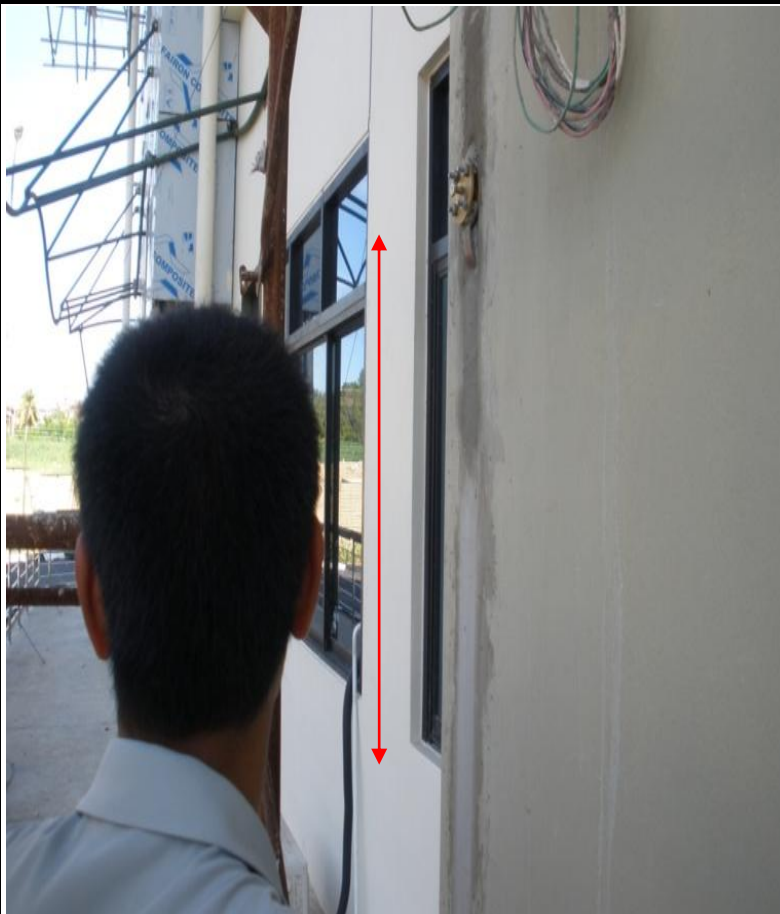
E/  
6

Fasiliti : LHDN  
 Nilai Projek : RM 40.1 Juta  
 Pelaksanaan : Konvensional  
 Perunding  
 Isu : Pembinaan  
 Aspek : Kefungsian

Ulasan:  
 Ketinggian *Test Joint Lightning Arrestor* terlalu rendah dan tidak mematuhi spesifikasi L-S8.

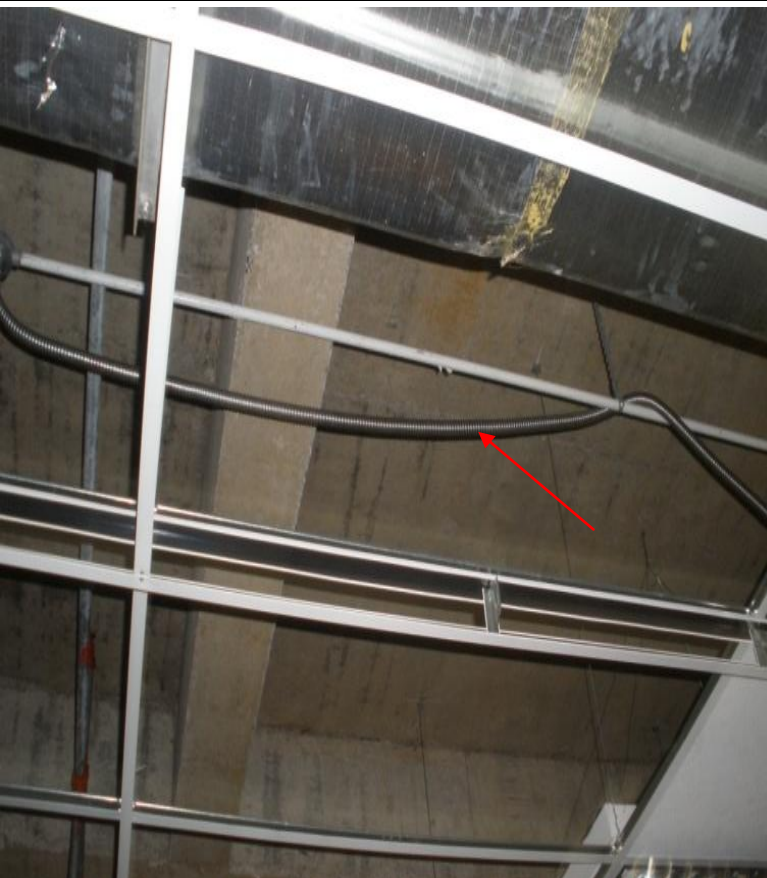
E/  
8

Fasiliti : Pusat Latihan  
 Nilai Projek : RM19 Juta  
 Pelaksanaan : Reka & Bina  
 Isu : Pembinaan  
 Aspek : Kefungsian

Ulasan:  
*Flexible conduit* yang digunakan terlalu panjang. *Flexible conduit* hanya dibenarkan untuk penyambungan dari *conduit* ke lampu atau kipas dan panjangnya tidak boleh lebih dari 400 mm.

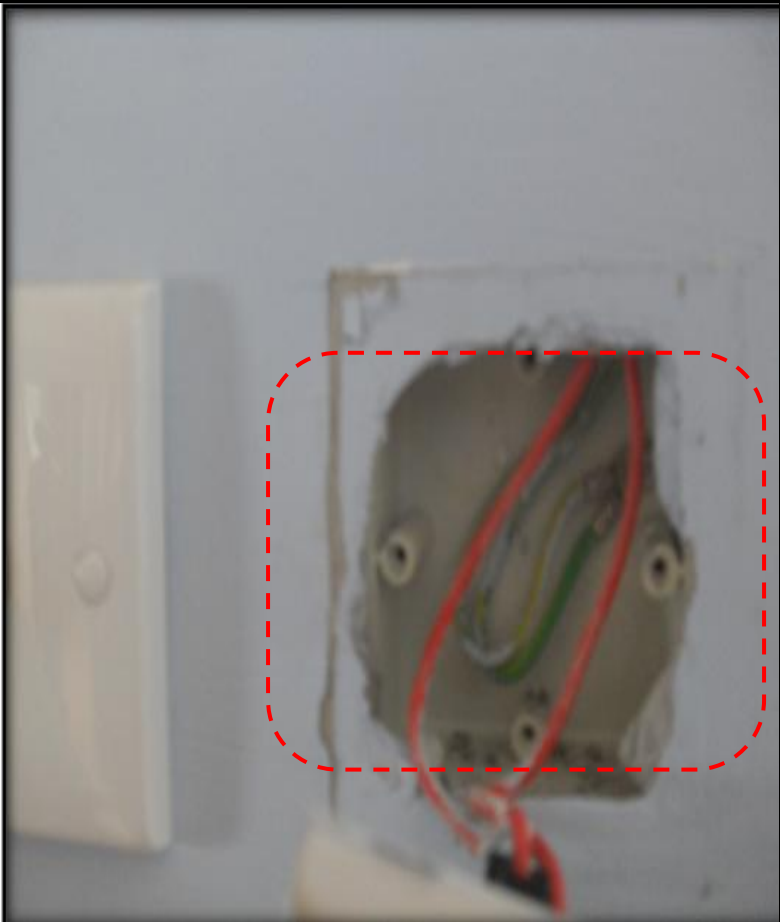
| E/<br>20 | | <p>Fasiliti : Sekolah<br/>Nilai Projek : RM2.32 Juta<br/>Pelaksanaan : Konvensional<br/>Isu : Pembinaan<br/>Aspek : Keselamatan</p> <p><u>Ulasan:</u><br/>Tidak menggunakan <i>metal clad back box</i>. Tiada pembumian seperti menurut PPE 1994 Peraturan 35/ Spesifikasi L-S1.</p> <p><u>Penambaaikan:</u><br/>Perlu melaksanakan pemantauan dengan lebih berkesan.</p> |

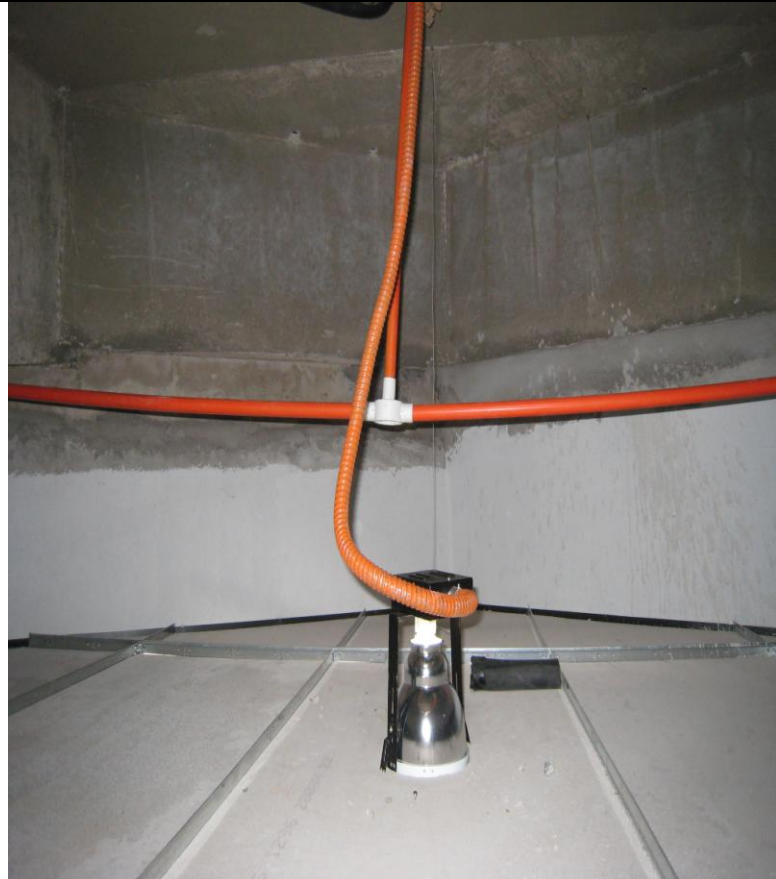
E/  
30

Fasiliti : Penjara  
 Sg. Udang  
 Nilai Projek : RM305 Juta  
 Pelaksanaan : Reka & Bina

Ulasan:  
*Flexible conduit* melindungi kabel sepenuhnya. Mematuhi PPE Peraturan 19 dan Spesifikasi L-S1 Seksyen 9.

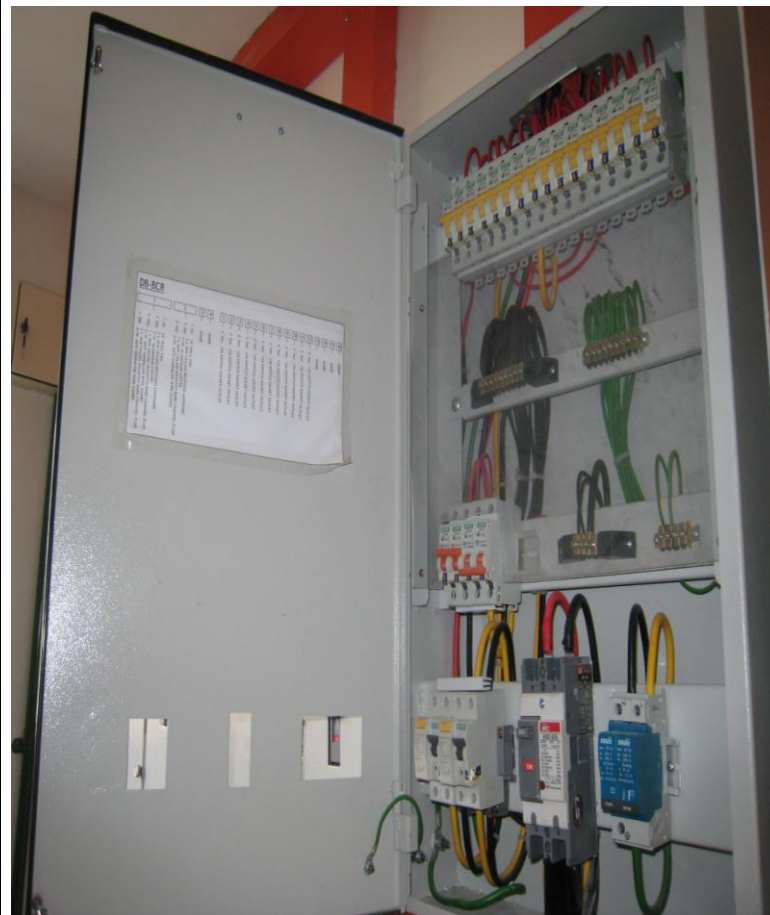
E/  
32

Fasiliti : Kawasan Tahanan  
 Nilai Projek : RM10.6 Juta  
 Pelaksanaan: Reka & Bina

Ulasan:  
 Sambungan bagi peralatan untuk setiap litar dilabelkan.

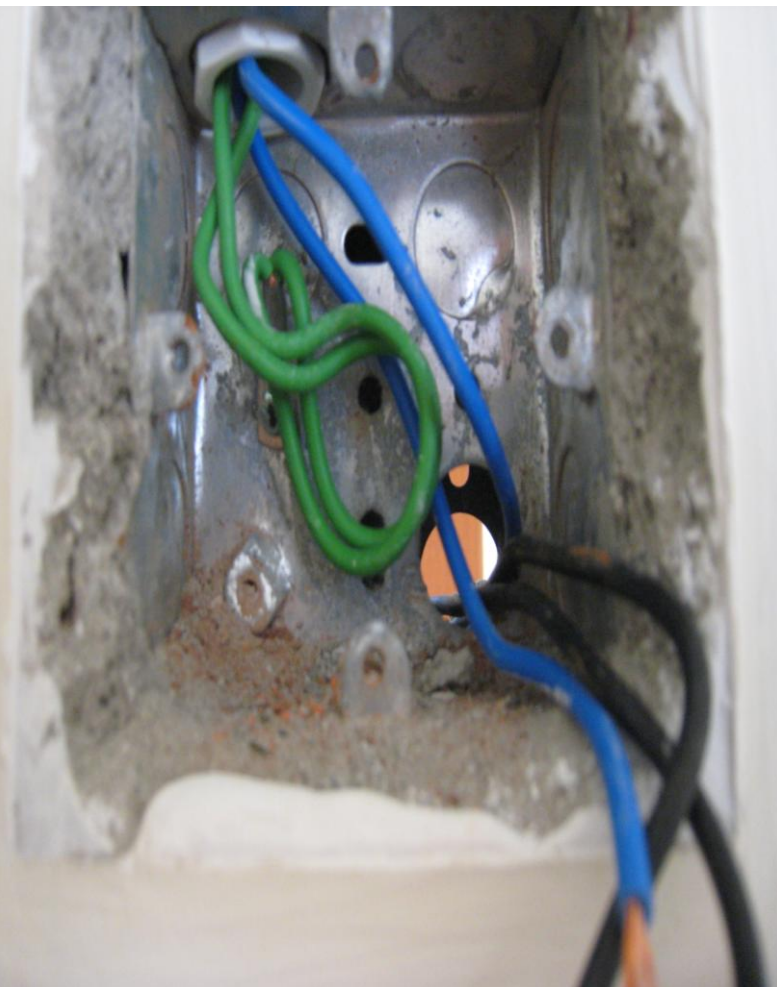
E/  
34

Fasiliti : Penjara  
 Sg. Udang  
 Nilai Projek : RM305 Juta  
 Pelaksanaan : Reka & Bina

Ulasan:  
 Wayar bumi ditamatkan pada *back box switched socket outlet*. Mematuhi Spesifikasi L-S1 Seksyen 10.

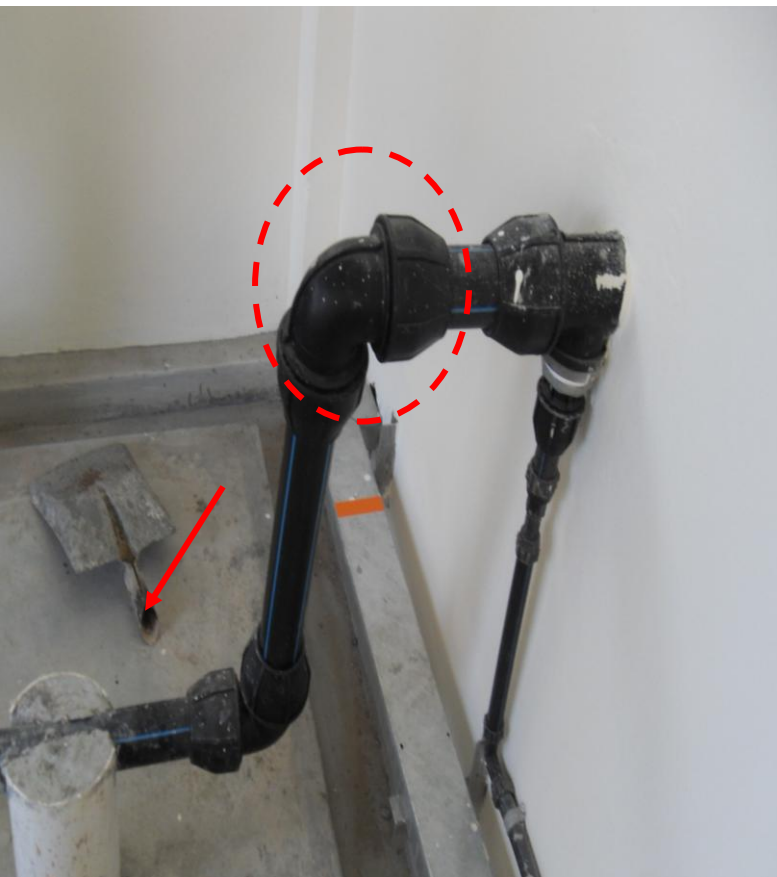
M/  
27

Fasiliti : Bangunan Kastam  
 Nilai Projek : RM30 Juta  
 Pelaksanaan : Reka & Bina  
 Isu : Pembinaan  
 Aspek : Kebolehsenggaraan

Ulasan:  
 Paip sleeve tidak disediakan untuk laluan sistem paip air dalam dari tangki sedutan. Paip tidak disokong dengan sempurna serta tidak dipasang dengan penyokong yang sesuai.

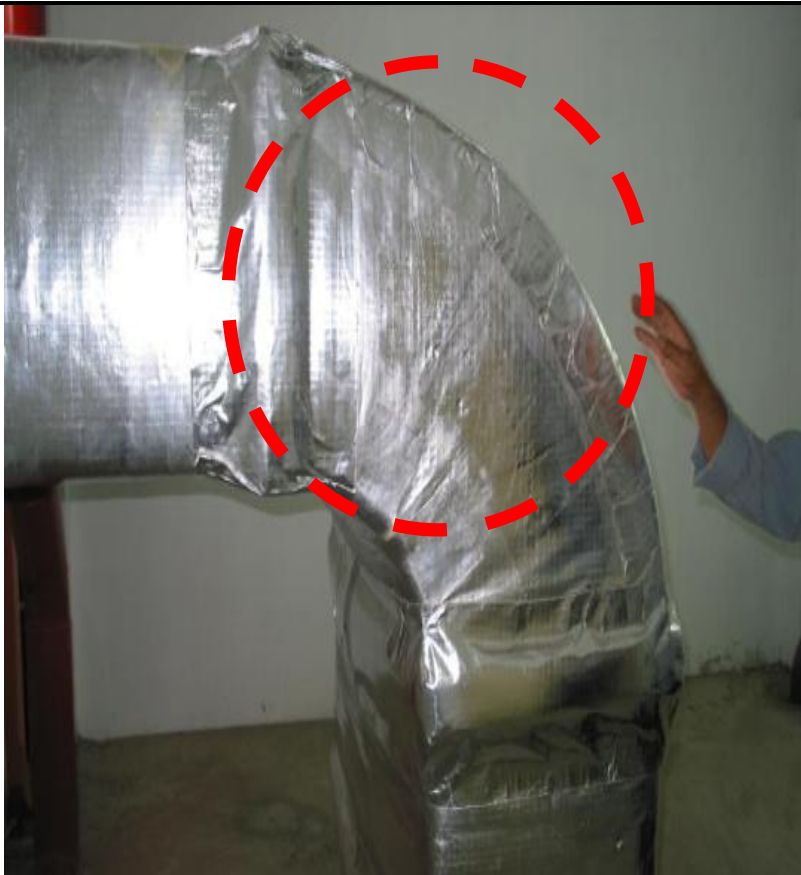
M/  
35

*Ducting penyaman udara dibentuk dan dipasang dengan lengkungan *turning radius* yang baik.*

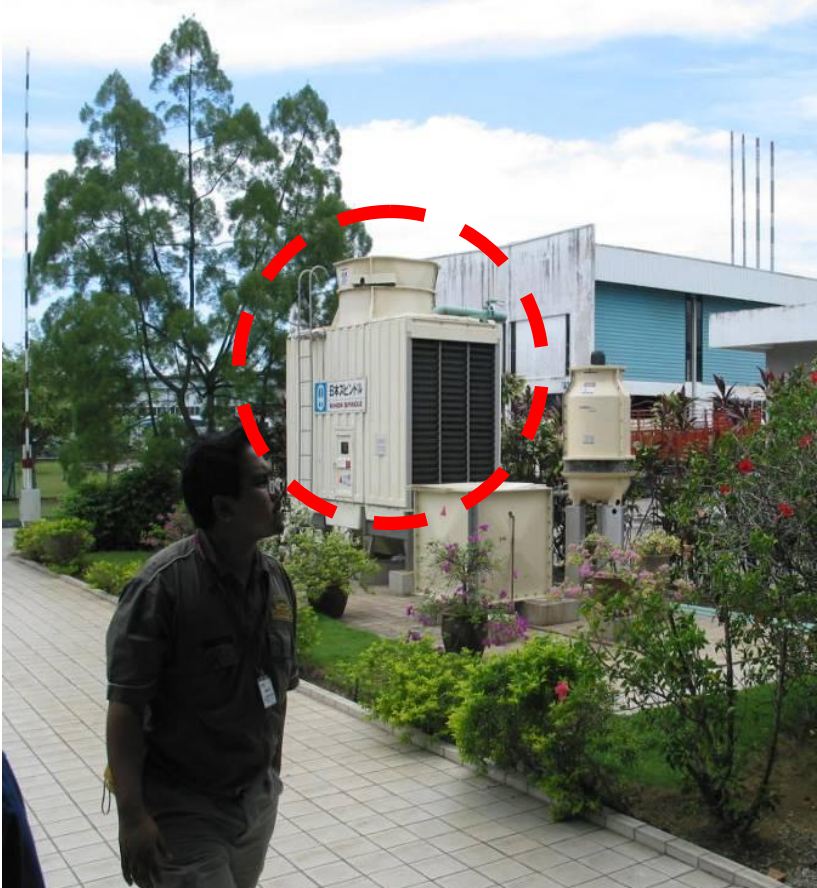
| M/<br>39 | | <p><u>Ulasan:</u></p> <p>Penempatan <i>cooling tower</i> bagi sistem penyaman udara dikawasan terbuka mampu meningkatkan prestasi <i>cooling tower</i> dan kebolehan menghantar <i>condenser water</i> pada suhu optimum.</p> |

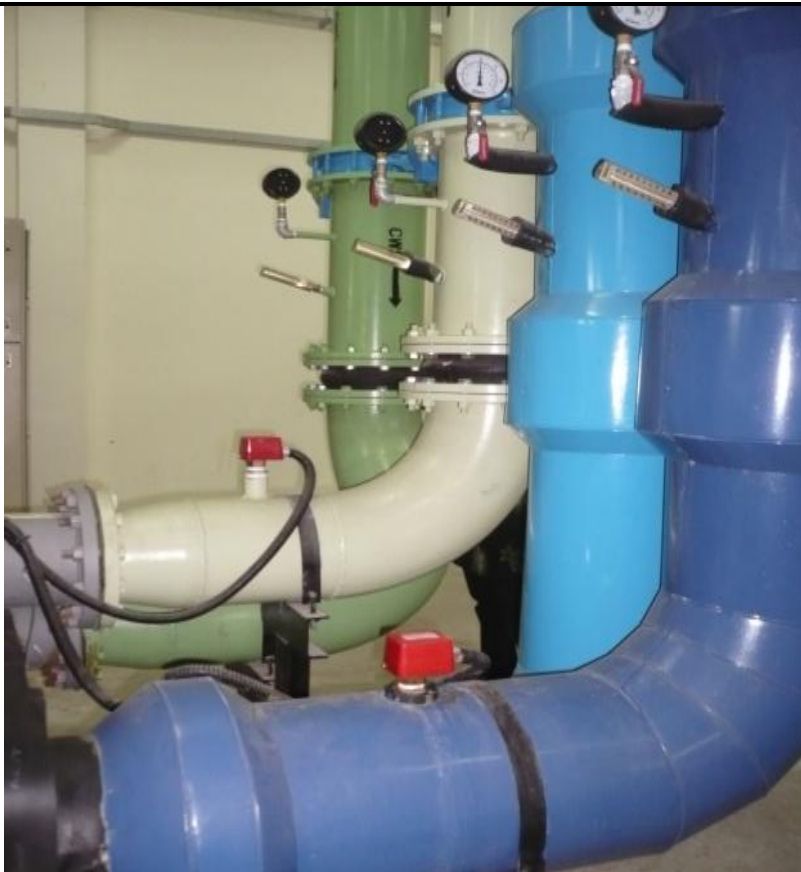
M/  
41

Peralatan mekanikal dan jangka tolok dipasang dengan teratur, bersih, kemas, mudah di akses serta diambil bacaan tekanan.
