# LESSON LEARNED

IR. MOHD SHAFUDDIN BIN ABDUL RAZAK  
KETUA PENOLONG PENGARAH  
BAHAGIAN PERKHIDMATAN FORENSIK STRUKTUR  
CAW.KEJURUTERAAN AWAM & STRUKTUR  
IBU PEJABAT JKR MALAYSIA

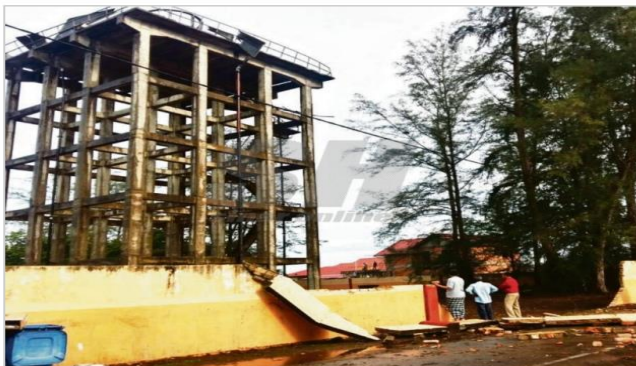
Tangki besar dibina pada 2000 ini runtuh, awal pagi semalam.

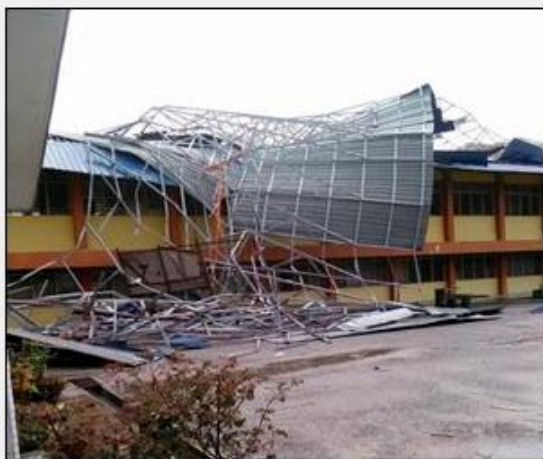
JOHOR BAHRU, 18 Julai (Bernama) -- Sesi persekolahan bagi seramai 398 murid Sekolah Agama Bandar Selesa Jaya, Skudai ditangguh sehingga Khamis ini setelah bumbung sekolah mereka runtuh dilanda angin kencang petang semalam.

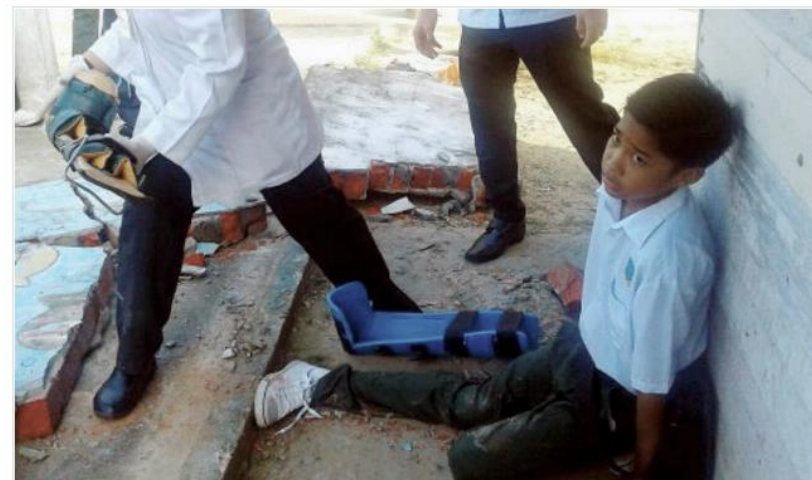
Pelajar Patah 2 Kaki Dihempap Dinding Konkrit Yang Runtuh

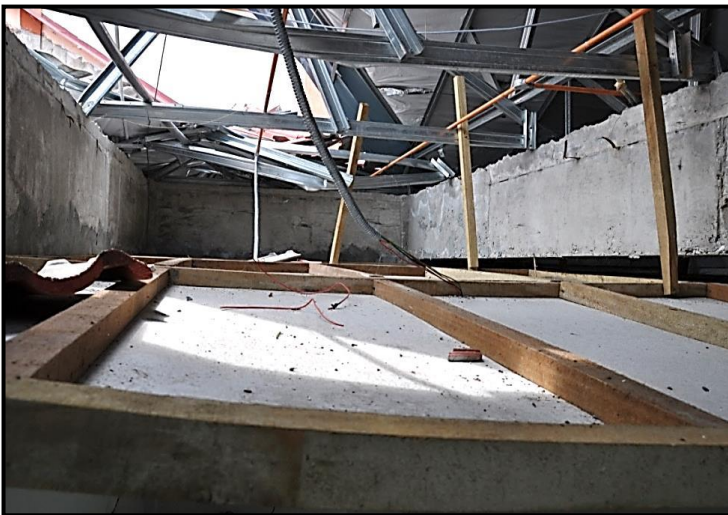
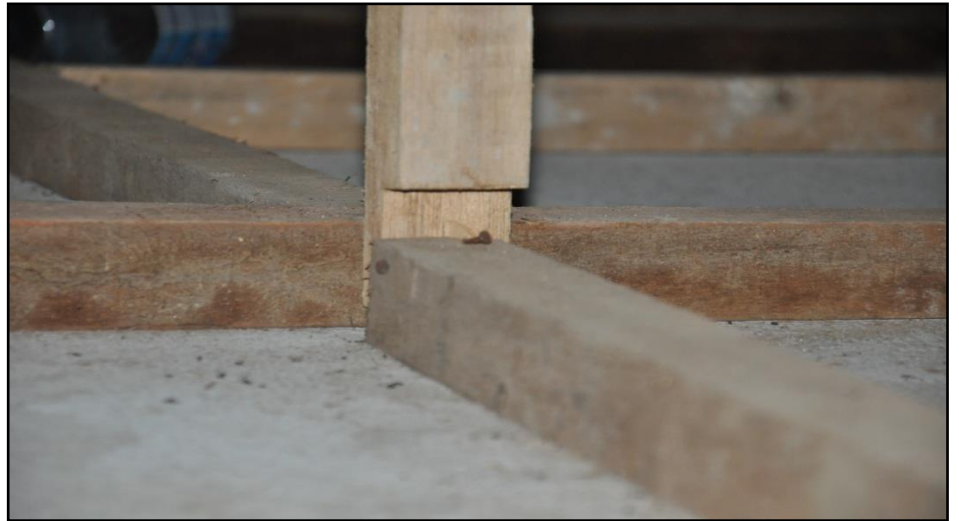
Pemasangan siling  
yang tidak  
mematuhi lukisan  
pembinaan

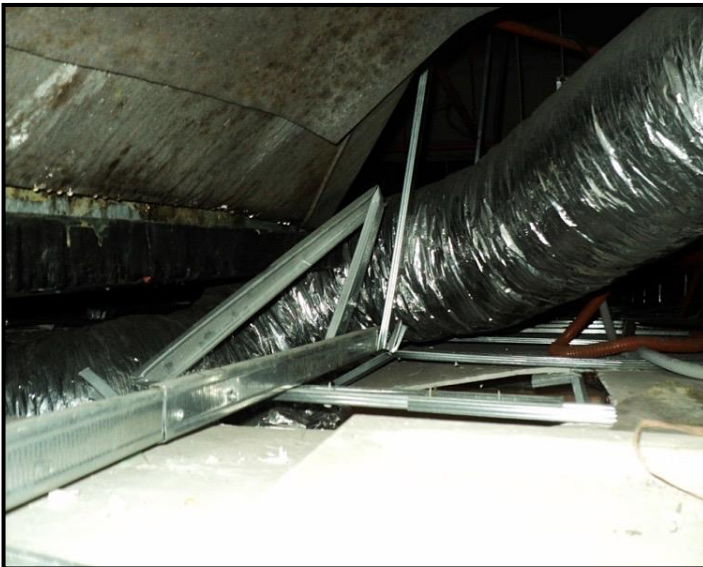
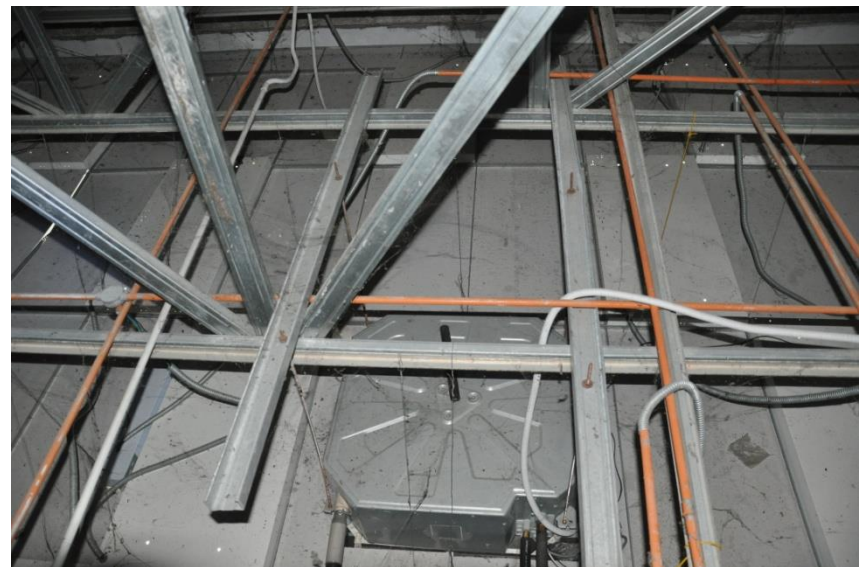
*Services mekanikal dan elektrik digantung dan diletakkan pada struktur cold formed*

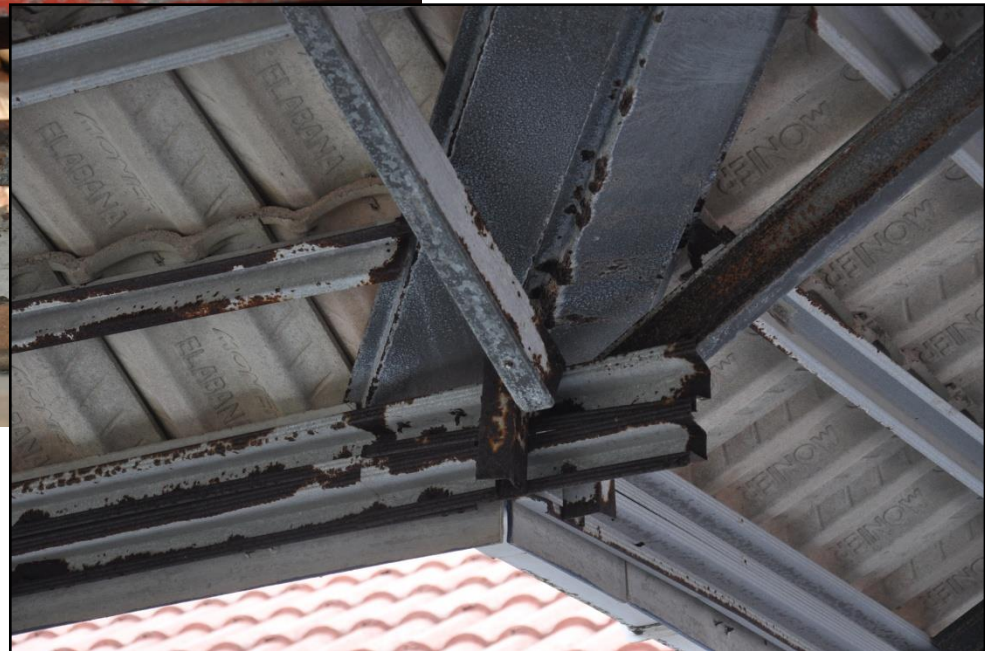
Lapisan anti karat yang tidak berfungsi

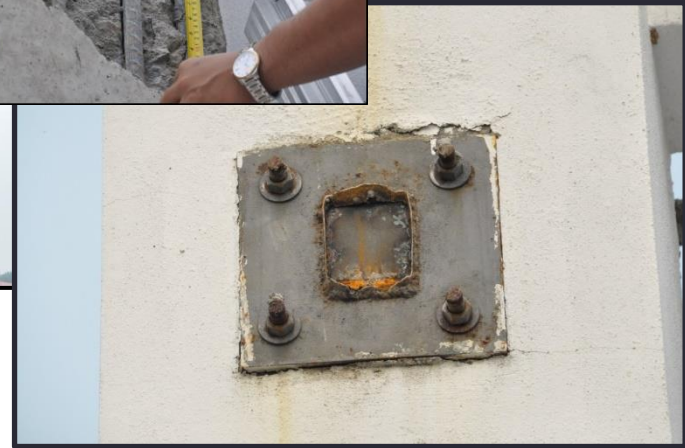
Tiada besi pengikat (link) ditemui di kawasan konkrit mengelupas

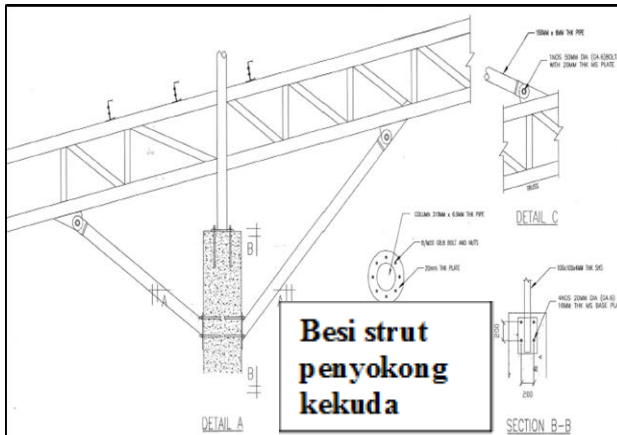
Tiang besi strut penyokong bersaiz 100 x 100 x 4 mm putus (sheared off) di bahagian section berdekatan dengan sambungan di tiang konkrit 600 x 600 mm. Section besi strut didapati setebal 2 mm di tapak berbanding 4 mm di dalam lukisan.

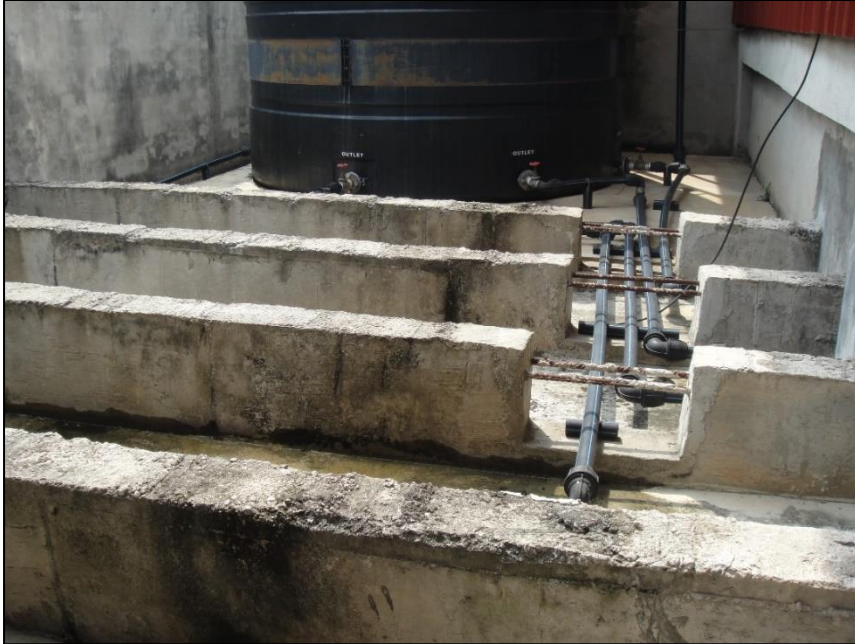
Kesilapan semasa peringkat pembinaan mendapati rasuk *plinth* tersebut tidak dikonkrit sepenuhnya bagi melindungi tetulang keluli daripada terdedah dan berkarat manakala bukaan (*opening*) pada rasuk *plinth* perlu direkabentuk untuk laluan paip. Selain itu, tangki air perlu diletakkan di atas rasuk *plinth* bagi mengelakkan beban tumpu pada bumbung rata.

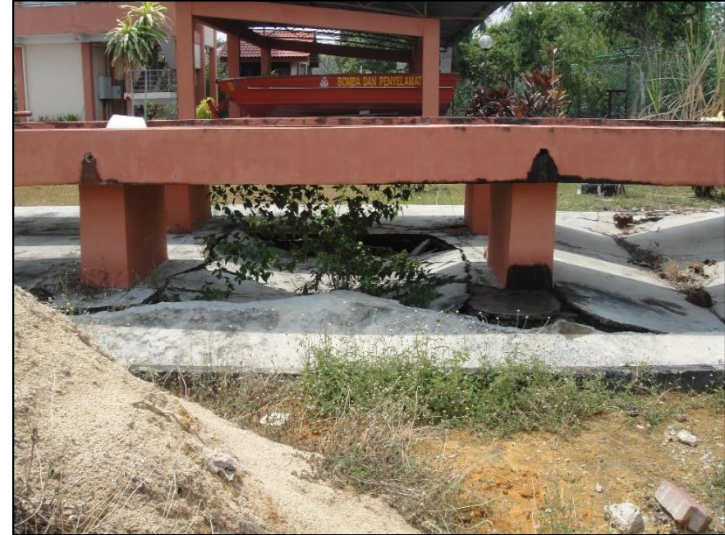
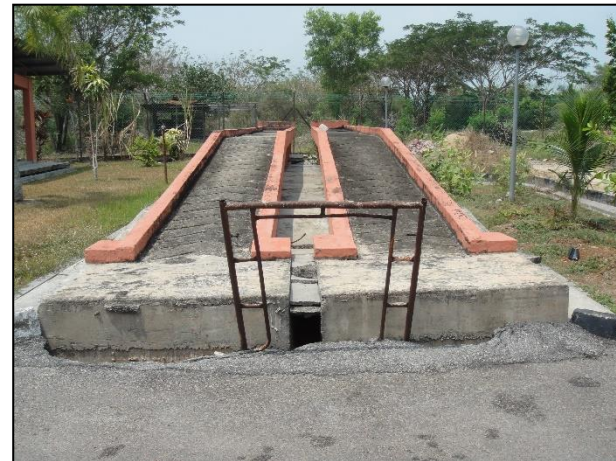
Kerosakan yang berpunca daripada pemendapan tanah

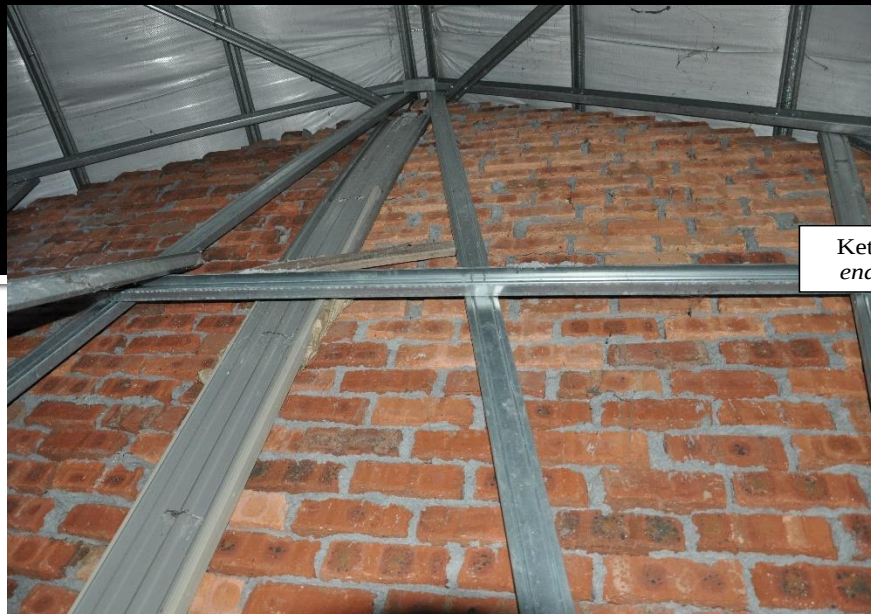
Ketinggian dinding *gable end* lebih kurang 2 meter

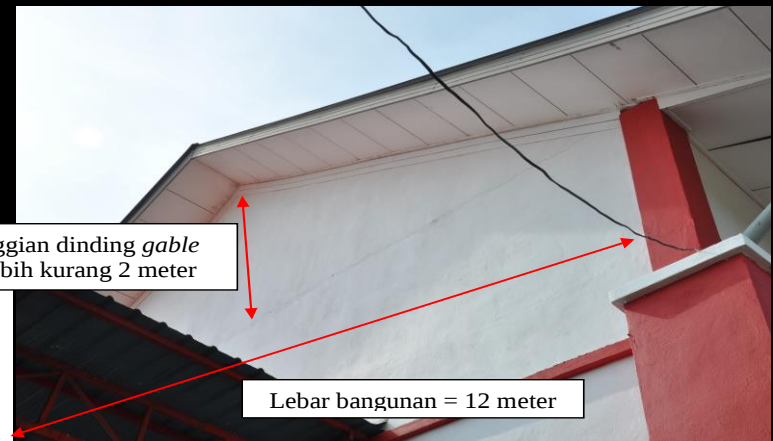
Lebar bangunan = 12 meter

Dinding gable end ini dibina tanpa memasukkan horizontal stiffeners
