# LAPORAN FORENSIK

FR 10/2009

**LAPORAN PEMERIKSAAN  
KONDENSASI  
DI BANGUNAN KLINIK KESIHATAN 3,  
MERLIMAU, MELAKA**

## **LAPORAN PEMERIKSAAN PEMBENTUKAN KULAT DI KK3 MERLIMAU, MELAKA**

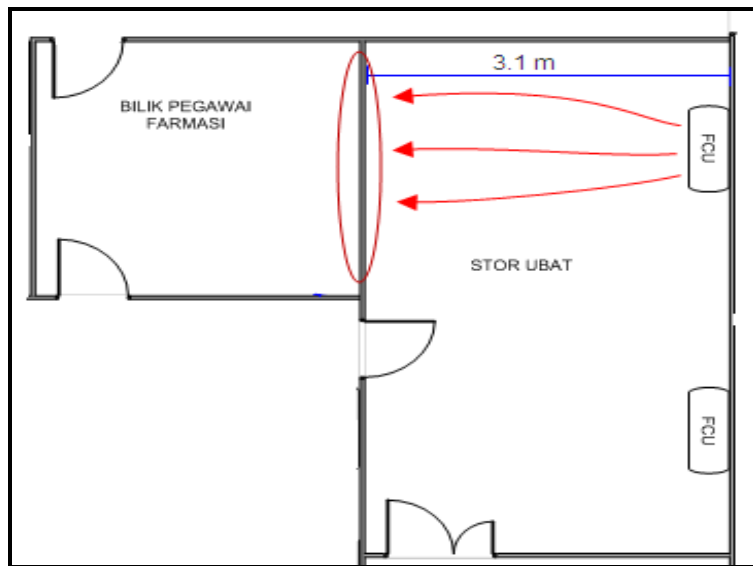
Berlaku keadaan penyejukan tertumpu (*cold spot*) pada dinding yang berkulat dimana udara dari *fan coil unit* (dalam bilik stor ubat) tertumpu kepada bahagian tersebut (rujuk Lakaran 1). Ini

akan menyebabkan kandungan kelembapan dinding bertambah dan menyumbang pada pembentukan kulat.

Lakaran 1: menunjukkan aliran udara dari *FCU* menumpu pada permukaan dinding yang berkulat.

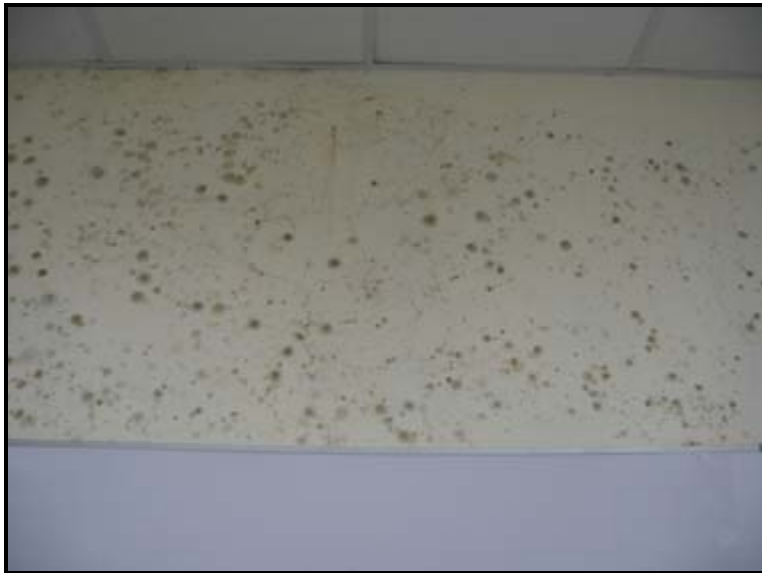
Terdapat pembentukan kulat pada permukaan dinding seperti yang ditunjukkan pada Gambar 1 di Lampiran A. Jenis kulat yang kelihatan adalah disebabkan kelembapan relatif (*relative humidity*, RH) yang tinggi dan fenomena penyejukan bertumpu (*cold spot*). Tiada pembentukan kulat pada permukaan siling dan perabot yang kelihatan.

Ruang ini mempunyai suhu 21.5 °C pada RH 67.6 % dan suhu titik embun ialah 15.3 °C pada waktu pagi dengan suhu permukaan yang berkulat pada dinding 19 °C dan kandungan

kelembapan udara yang dicatatkan ialah 74 grain/lb. Manakala pada malam hari, suhunya ialah 20 °C pada RH 91 % dan suhu titik embun ialah 18.5 °C dengan suhu permukaan yang berkulat pada dinding 20 °C dan kandungan kelembapan udara yang dicatatkan ialah 92 grain/lb. Pemerhatian secara visual didapati tiada pembentukan kondensasi yang kelihatan.

Daripada data kualiti udara didalam bilik diatas menunjukkan kondensasi tidak terbentuk pada permukaan dinding pada waktu siang dan malam hari kerana suhu permukaan dinding lebih tinggi dari suhu titik embun didalam ruang tersebut. Nilai RH adalah tinggi pada waktu malam dengan RH 91 % menyumbang pada pembentukan kulat pada permukaan dinding.

Dari bacaan data logger (rujuk Graf 1 di Lampiran C) yang dicatatkan dari masa 01:00pm, 28/10/09 hingga 12:00pm, 29/10/09 menunjukkan bahawa kondensasi boleh terbentuk pada permukaan dinding antara masa 9.00pm (28/10/09)–12.00am (29/10/09) dan antara masa 5.00am – 7.00am (29/10/09) sepanjang tempoh pemeriksaan dijalankan. Dimana suhu permukaan adalah lebih rendah dari suhu titik embun ruang tersebut.

Disebabkan kerja-kerja pembersihan tidak dijalankan pada peringkat awal, pembentukan kulat masih berlaku semasa pemeriksaan dijalankan. Selain itu, kemasukan udara luar pada waktu malam menaikkan nilai RH. Nilai RH yang tinggi menyumbang kepada pembiakan kulat.

Gambar 1: Menunjukkan permukaan dinding yang berkulat

- Membersih dan mengecat semula permukaan dinding yang berkulat menggunakan cat anti-fungus dengan prosedur yang betul.
- Memasang *dry wall partition* pada bahagian dinding dalam bilik yang beroperasi 24 jam.
- Selenggara dan tentukur peranti-peranti (jangkasuhu, dll) bagi memastikan sistem beroperasi dengan sempurna.
- Mengalihkan aliran udara dari *FCU* yang menumpu terus ke dinding dengan memindahkan lokasi pemasangan *FCU* yang berkaitan atau menukarkan arah operasi *damper*.
- Menutup ruang-ruang kemasukan udara luar terutama pada bahagian atas siling dan ruang antara sesalur dan dinding dalaman perlu ditutup dengan sempurna. Rujuk Gambar 2 dan Gambar 3 di Lampiran A.

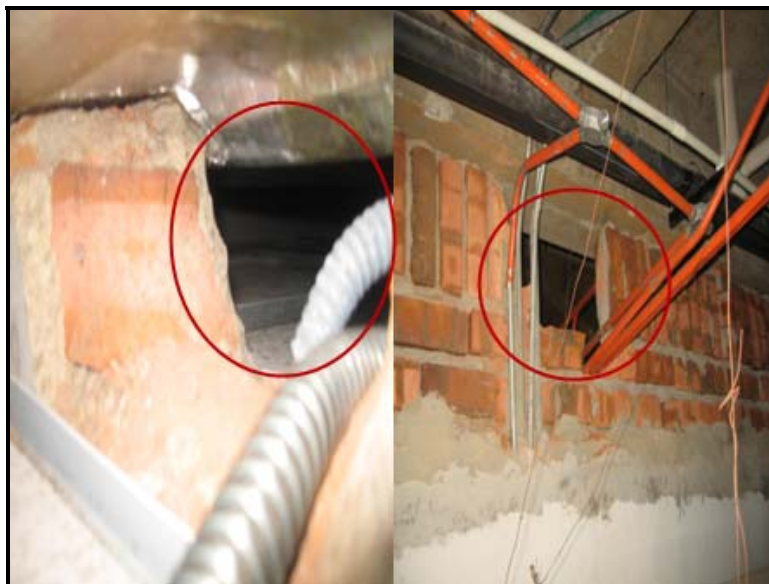
Terdapat kemasukan udara luar pada bahagian atas siling terutama pada dinding luaran. Dinding dalaman yang ditebuk bagi laluan sesalur tidak ditutup semula. Rujuk Gambar 2 dan Gambar 3 di Lampiran A

Gambar 2: Menunjukkan dinding yang dipecahkan tidak ditutup dengan sempurna.

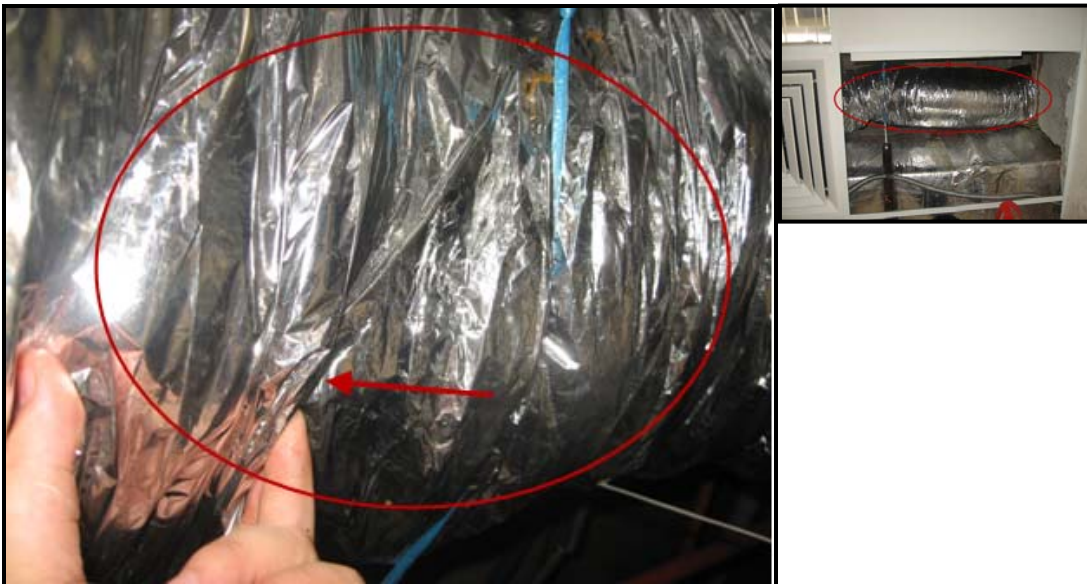
Pemerhatian secara visual menunjukkan terdapat kesan pembentukan kondensasi, dimana terdapat air diantara celah-celah sesalur yang terlipat pada permukaan *flexible duct*. Rujuk Gambar 4 di Lampiran A. Juga tiada berlakunya kebocoran paip air dan sebagainya pada bahagian tersebut dapat diperhatikan.

Data yang diambil tidak menunjukkan berlakunya pembentukan kondensasi. Dari pemerhatian secara visual pada waktu siang menunjukkan tidak terdapat pembentukan kondensasi pada permukaan sesalur, tetapi terdapat air yang terkumpul pada celah-celah permukaan sesalur yang terlipat.

Tidak dapat dipastikan waktu sebenar berlakunya kondensasi. Walaubagaimanapun, berdasarkan data-data sebelum ini menunjukkan waktu terjadinya masalah kondensasi antara waktu 12.00 malam hingga 6.30 pagi, dimana pada ketika ini nilai RH adalah tinggi. Kemasukan udara luar melalui ruang-ruang antara bumbung dan dinding luaran turut menyumbang pada peningkatan nilai RH.

Gambar 4: Menunjukkan terdapat kesan air diantara celah-celah penebat sesalur yang terlipat.

- a. Membuat pemeriksaan keatas keadaan sesalur tersebut bagi memastikan ia dalam keadaan baik.
- b. Menyemak semula keperluan pemasangan seperti ketebalan penebat yang dipasang agar mengikut amalan kejuruteraan yang betul (Rujuk panduan di dalam SMACNA).

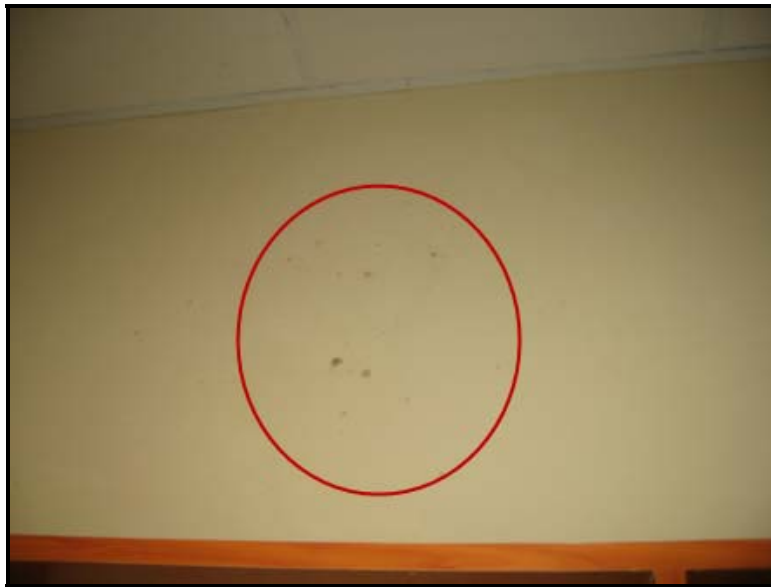
Terdapat pembentukan kulat pada permukaan dinding seperti yang ditunjukkan pada Gambar 5 di Lampiran A. Jenis kulat yang kelihatan adalah disebabkan kelembapan relatif (*relative humidity*, RH) yang tinggi. Tiada pembentukan kulat pada permukaan siling dan perabot yang kelihatan

Ruang ini mempunyai suhu 21.5 °C pada RH 71.4 % dan suhu titik embun ialah 16 °C pada waktu pagi dengan suhu permukaan yang berkulat pada dinding 21 °C dan kandungan kelembapan udara yang dicatatkan ialah 82 grain/lb. Manakala pada malam hari, suhunya ialah 23.5 °C pada RH 72.7 % dan suhu titik embun ialah 18.3 °C dengan suhu permukaan yang berkulat pada dinding 22 °C dan kandungan kelembapan udara yang dicatatkan ialah 90 grain/lb. Pemerhatian secara visual didapati tiada pembentukan kondensasi yang kelihatan.

Masalah yang berlaku di dalam bilik ini adalah sama seperti bilik pegawai farmasi. Daripada data kualiti udara didalam bilik menunjukkan, kondensasi tidak terbentuk pada permukaan dinding pada waktu siang dan malam hari kerana suhu permukaan dinding lebih tinggi dari suhu titik embun didalam ruang tersebut. Nilai RH adalah tinggi RH 72.7 % dan kandungan kelembapan udara yang dicatatkan ialah 90 grain/lb pada waktu malam adalah menyumbang pada pembentukan kulat pada permukaan dinding.

Bahan binaan yang digunakan adalah tidak mematuhi keperluan dalam buku panduan pembentukan kulat. Sila rujuk buku *Guideline on The Prevention of Mould Growth in Buildings*.

Gambar 5: Menunjukkan pembentukan kulat pada permukaan dinding di Bilik Rekod

- a. Membersih dan mengecat semula permukaan dinding yang berkulat menggunakan cat anti-fungus dengan prosedur yang betul.
- b. Memasang *dry wall partition* pada bahagian dinding dalam bilik yang beroperasi 24 jam.
- c. Selenggara dan tentukur peranti-peranti (jangkasuhu, dll) bagi memastikan sistem beroperasi dengan sempurna.

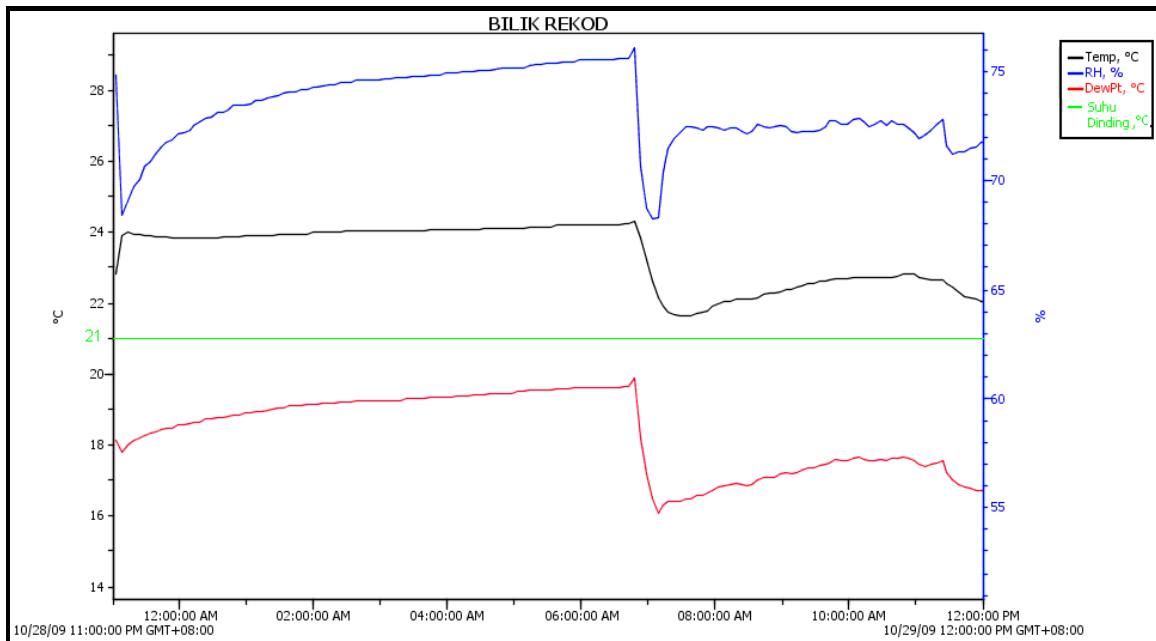
Dari bacaan data logger (rujuk Graf 2 di Lampiran C) yang dicatatkan dari masa 01:00pm, 28/10/09 hingga 12:00pm, 29/10/09 menunjukkan bahawa kondensasi tidak terbentuk pada permukaan dinding sepanjang tempoh pemeriksaan dijalankan. Dimana suhu permukaan adalah lebih tinggi dari suhu titik embun ruang tersebut.

**Graf 2** : Menunjukkan bacaan data yang diambil menggunakan data logger di Bilik Rekod.( 11.00pm 28/10/09 – 12.00pm 29/10/09)
