**LAPORAN PEMERIKSAAN
DI BANGUNAN LAPANGAN TERBANG
KUALA TERENGGANU**

**UNIT PAKAR FORENSIK
CAWANGAN KEJURUTERAAN MEKANIKAL
JABATAN KERJA RAYA MALAYSIA**

12 OKTOBER 2009

LAPORAN PEMERIKSAAN KONDENSASI DI BANGUNAN LAPANGAN TERBANG SULTAN MAHMUD, KUALA TERENGGANU

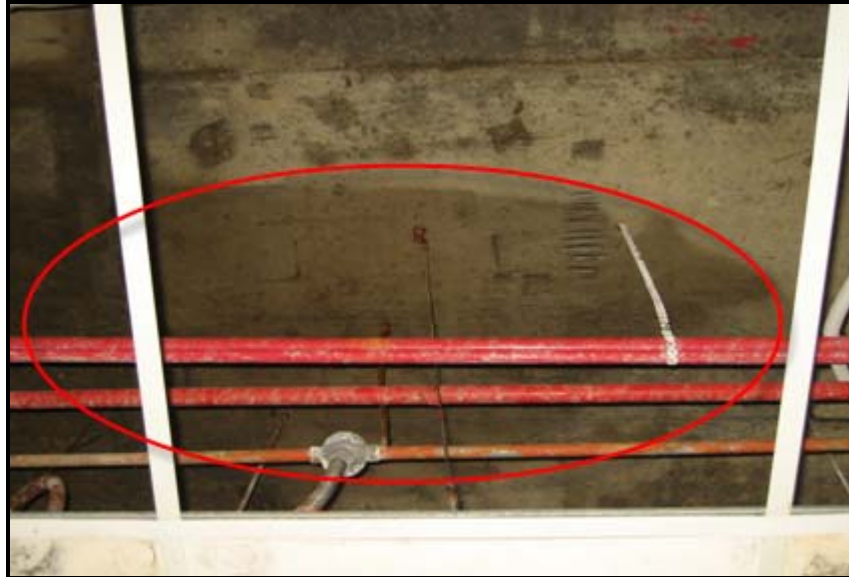
Pemeriksaan visual, permukaan slab kelihatan lembap sahaja tetapi tiada pembentukan air terkondensasi (*condensate water*) di slab yang memisahkan bilik rehat dan bilik server. Rujuk Gambar 1 di Lampiran A. Siling pada bilik rehat telah rosak disebabkan kemasukan air

Bilik rehat ini dilaporkan terdapat pembentukan kondensasi di permukaan slab. Walaubagaimanapun, semasa pemeriksaan dijalankan hanya kelihatan kesan kelembapan sahaja dan tiada pembentukan air terkondensasi (*condensate water*) yang menitik dari permukaan slab tersebut.

Ini adalah disebabkan oleh suhu titik embun yang dapat diturunkan dibawah suhu permukaan slab pada waktu siang dan malam (cth: suhu titik embun 14.3 °C dan suhu di permukaan slab 24.5°C pada waktu siang) dengan menggunakan satu(1) unit split unit yang beroperasi 24 jam sehari. Split unit ini telah dipasang oleh pelanggan sebagai langkah pencegahan dari kondensasi berlaku.

Gambar 1: *Concrete slab* lembap (disebabkan kondensasi) terjadi di bilik rehat, aras bawah Jabatan Penerbangan Awam.

- a) Memasang tebatan *polyurethane foam* pada permukaan slab tersebut setebal 50mm (Rujuk *Guideline on The Prevention of Mould Growth in Buildings*). Pastikan tahap kelembapan permukaan slab < 40 % ketika pemasangan tebatan dilakukan.

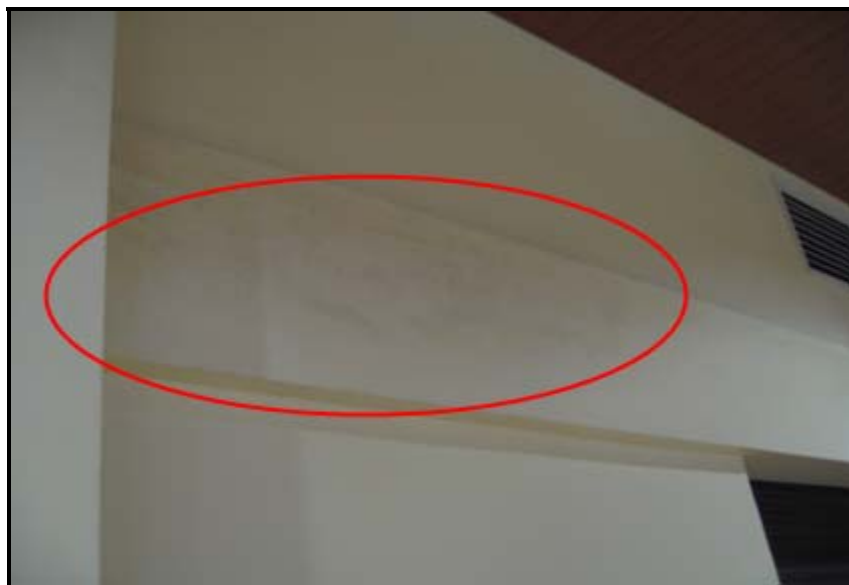
Berlaku pembentukan kulat pada bahagian dinding kedai. Kategori kulat yang diperhatikan adalah kulat yang disebabkan oleh RH yang tinggi. Rujuk Gambar 2 di Lampiran A.

Daripada data kualiti udara pada ruang ini mencatatkan nilai RH yang tinggi pada waktu siang dan malam. Ini dapat ditunjukkan dari bacaan data logger (rujuk Graf 2 di Lampiran C) yang dicatatkan dari masa 10:30am, 25/08/09 hingga 12:30pm, 26/08/09 dimana nilai RH adalah tinggi terutamanya pada waktu malam. Ini adalah disebabkan terdapat kemasukan udara luar terutama pada ruang (*gap*) di bingkai pintu yang berdekatan. Keadaan ini menggalakkan pembentukan kulat kerana nilai RH yang tinggi menunjukkan kelembapan udara yang tinggi.

Selain dari itu, fenomena udara mati juga menyumbang kepada pembentukan kulat tersebut. Ini dapat dipastikan kerana sistem penyaman udara di ruang ini dibekalkan dari dua(2) unit AHU iaitu AHU 3A dan AHU 2A. Walaubagaimanapun menurut wakil pihak pelanggan, selalunya hanya satu(1) unit AHU (AHU 3A) sahaja yang beroperasi melainkan jika terdapat aktiviti (pameran, jamuan makan, dll) yang dijalankan di ruang tersebut.

Gambar 2: Pembentukan kulat pada dinding di lot kedai aras bawah.

- a) Membersih dan mengecat semula permukaan dinding yang berkulat menggunakan cat anti-fungus.
- b) Menutup semua kemasukan udara luar (*infiltration*) cth: ruang antara bingkai pintu.

- a) Setiap unit AHU pada ruang ini perlu beroperasi bagi memastikan udara bekal mencukupi sebagaimana rekabentuk asal bagi mengelakkan fenomena udara mati.
- b) Sekiranya pihak pelanggan ingin mengekalkan waktu operasi pada bahagian ini, adalah dicadangkan memasang penghadang (*end-closed partition*) bagi memisahkan ruang tersebut.

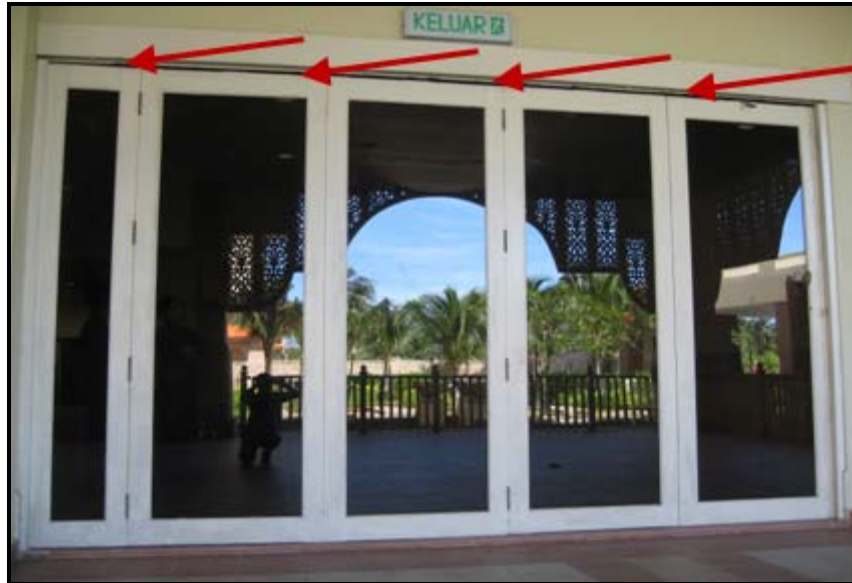
Terdapat kemasukan udara luar dari ruang antara pintu yang berhampiran lokasi ruang diatas. Rujuk Gambar 3 di Lampiran A.

Gambar 3: Berlaku kemasukan udara luar ke bahagian dalam bangunan melalui ruang (*gap*) antara pintu berdekatan lokasi lot kedai aras bawah.

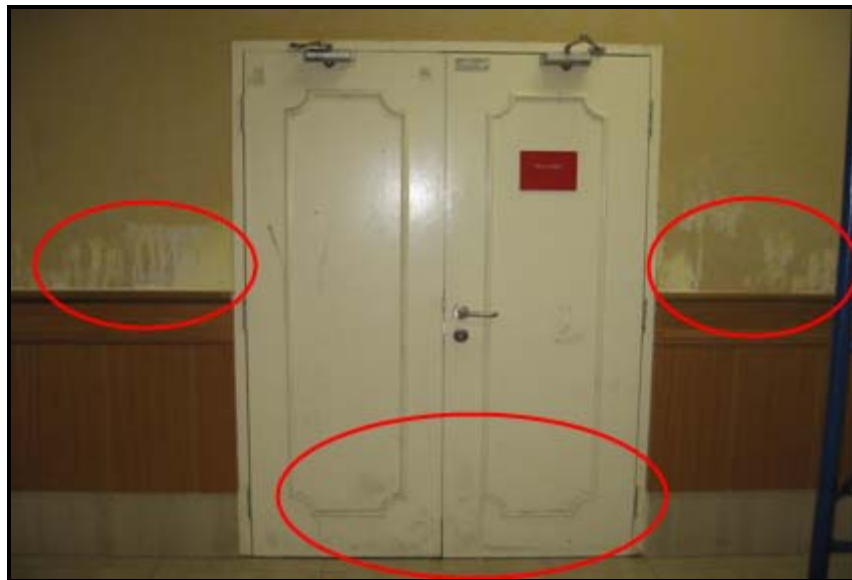
Terdapat kesan kondensasi berlaku pada bahagian dinding bilik MDF dan PABX seperti yang ditunjukkan pada Gambar 4 di Lampiran A.

Daripada data kualiti udara pada ruang ini mencatatkan nilai RH yang tinggi pada waktu siang dan malam. Masalah pada ruang ini adalah sama seperti diatas kerana lokasi ini terletak pada zon yang sama dengan ruang lot kedai. Daripada data juga tidak menunjukkan berlakunya pembentukan kondensasi.

Walaupun bagaimanapun dari bacaan data logger (rujuk Graf 3 di Lampiran C) yang dicatatkan dari masa 10:30am, 25/08/09 hingga 12:30pm, 26/08/09 menunjukkan kondensasi berlaku diantara masa 03:00am, 26/08/09 hingga 06:30am, 26/08/09 (Dimana pada ketika ini suhu permukaan dinding (20°C) lebih rendah dari suhu titik embun ruang tersebut).

Gambar 4: Pembentukan kulat pada permukaan pintu dan kesan kondensasi pada permukaan dinding di bilik MDF dan bilik PABX

- a) Menutup semua kemasukan udara luar (*infiltration*) cth: ruang antara bingkai pintu.

- a) Memasang dry wall partition pada dinding didalam bilik MDF dan bilik PABX

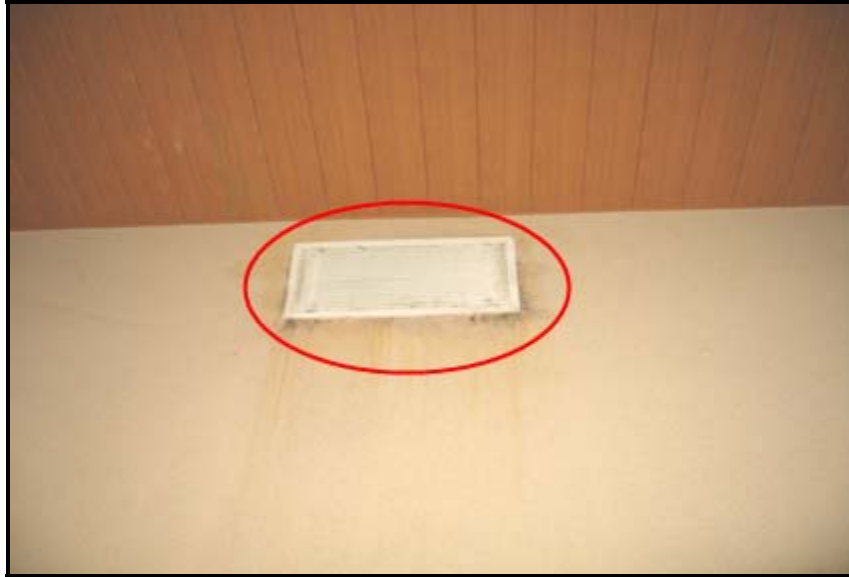
Terdapat pembentukan kulat pada permukaan dinding di sekitar *diffuser* seperti yang ditunjukkan pada Gambar 5 di Lampiran A.

Daripada data kualiti udara ruang diatas menunjukkan kondensasi boleh terbentuk pada waktu malam hari dimana suhu permukaan dinding 20 °C (berhampiran *diffuser*) lebih rendah dari suhu titik embun pada ruang tersebut (20.5 °C). Keadaan ini menggalakkan pembentukan kulat.

Gambar 5: Berlaku pembentukan kulat sekitar *diffuser* di laluan lift aras 1.

- a) Membersih dan mengecat semula permukaan dinding yang berkulat menggunakan cat anti-fungus.
- b) Menutup semua kemasukan udara luar (*infiltration*) cth: ruang antara bingkai pintu.
- c) Semua pintu mestilah ditutup rapat terutama pada waktu malam.

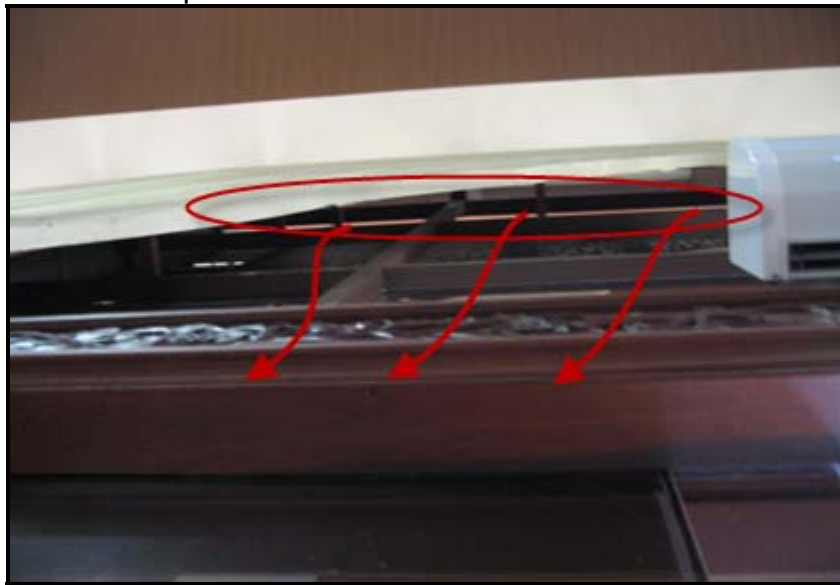
Terdapat kemasukan udara luar melalui bingkai pintu masuk utama seperti yang ditunjukkan pada Gambar 6 di Lampiran A.

Kemasukan udara luar menyumbang kepada kenaikan nilai RH terutama pada waktu malam ketika sistem penyaman udara tidak beroperasi.

Gambar 6: Kemasukan udara luar melalui ruang pada bahagian atas bingkai pintu masuk utama aras 1.

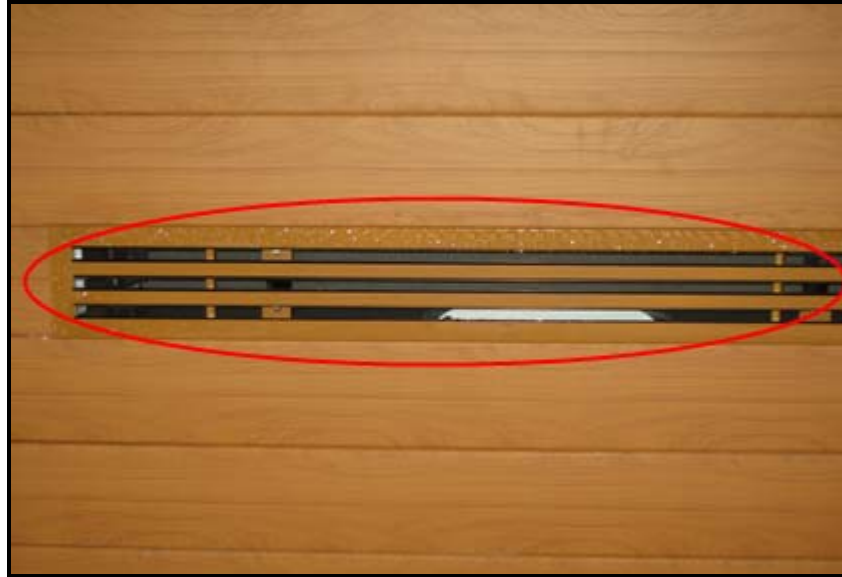
Berlaku pembentukan kondensasi pada permukaan *diffuser* seperti yang ditunjukkan pada Gambar 7 di Lampiran A.

beroperasi) dimana suhu permukaan *diffuser* lebih rendah dari suhu titik embun pada ruang tersebut.

Suhu bekal pada ruang ini adalah mengikut rekabentuk iaitu secara purata 24 °C. Kemasukan udara luar melalui pintu pelepasan menyebabkan kualiti udara di ruang ini terganggu. Keadaan ini menyumbang kepada pembentukan kondensasi.

Gambar 7: Didapati linear diffuser mengalami kondensasi di laluan pertukaran (*transfer corridor*) balai ketibaan domestik aras 1.

- a) Menukar bahan *diffuser* kepada bahan yang pemalar konduksi haba (*thermal conductivity*) yang rendah. Cth:-menggunakan *diffuser* dari bahan *aluminium white powder coat oven baked* untuk menaikkan suhu permukaan *diffuser*.

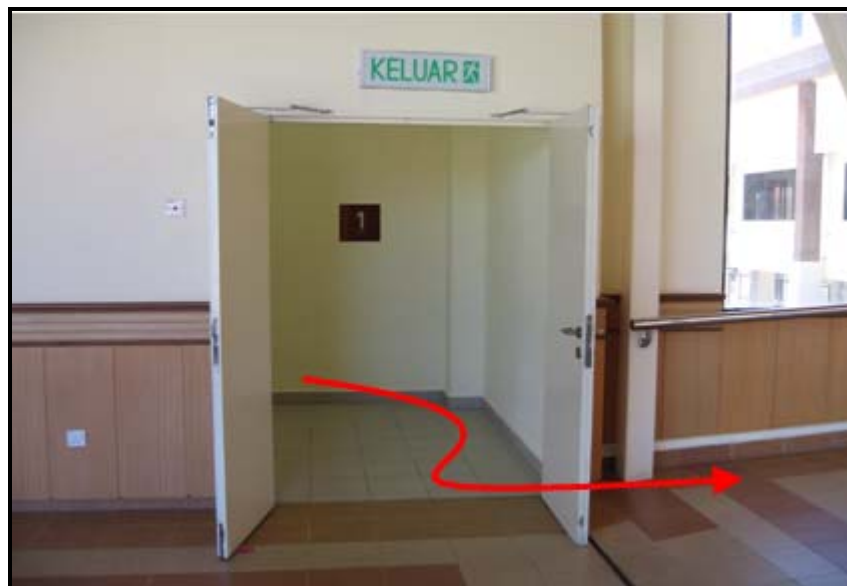
Terdapat kemasukan udara luar dari pintu laluan pelepasan (*aerobridge*) yang tidak ditutup dengan betul. Rujuk Gambar 8 di Lampiran A.

Gambar 8: Pintu yang sentiasa terbuka menyumbang pada berlakunya kondensasi pada permukaan *diffuser* di laluan pertukaran(*transfer corridor*) balai ketibaan domestik aras 1.

- a) Memastikan setiap pintu di laluan pelepasan (*aerobridge*) tertutup ketika sistem penyaman udara beroperasi.

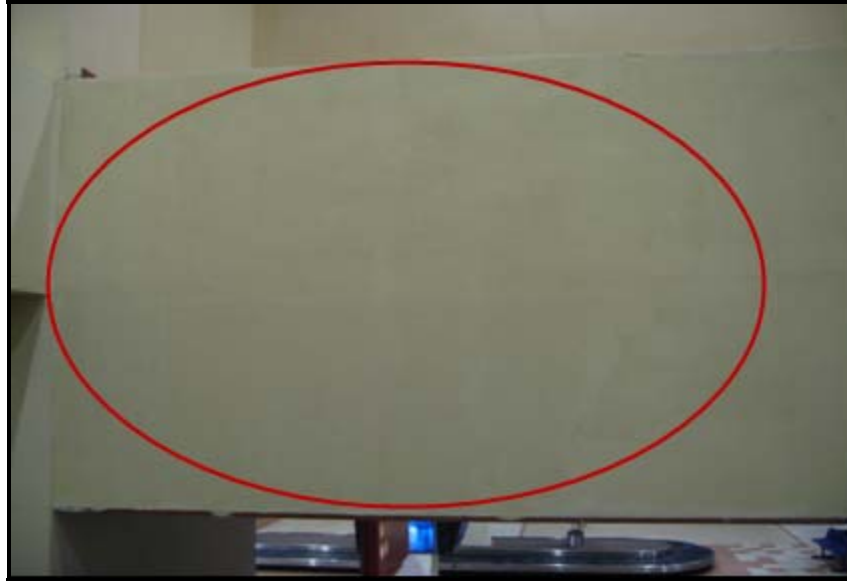
Mengikut laporan yang diberikan terdapat pembentukan kulat pada bahagian dinding di kawasan ini. Walaubagaimanapun ketika pemeriksaan pihak selenggara bangunan telah mengecat semula bahagian berkenaan. Rujuk Gambar 9 di Lampiran A.

Walaubagaimanapun daripada bacaan data logger (rujuk Graf 6 di Lampiran C) yang dicatatkan dari masa 12:00pm, 25/08/09 hingga 12:30pm, 26/08/09 menunjukkan nilai RH yang tinggi pada waktu malam iaitu melebihi 70%. Ini menggalakkan pembentukan kulat pada permukaan dinding.

Gambar 9: Lokasi pembentukan kulat pada permukaan dinding di ruang tangga balai ketibaan domestik aras 1. Walaubagaimanapun pihak selenggara bangunan telah mengecat permukaan tersebut.

- a) Membersih dan mengecat semula permukaan dinding yang berkulat menggunakan cat anti-fungus.
- b) Menutup semua kemasukan udara luar (*infiltration*).

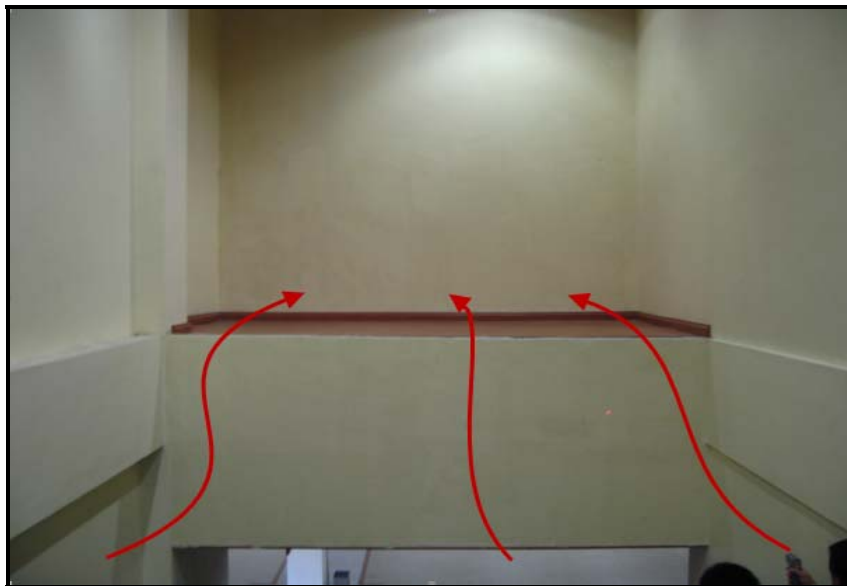
Rekabentuk pada ruang ini turut menyumbang pembentukan fenomena udara mati pada ruang tersebut. Rujuk Gambar 10 di Lampiran A.

Gambar 10: Rekabentuk pembinaan pada ruang tangga balai ketibaan menyumbang kepada pembentukan fenomena udara mati.

- a) Memastikan udara bekal mencukupi sebagaimana rekabentuk asal bagi mengelakkan fenomena udara mati.
- b) Dicadangkan memasang pintu cermin kedap udara dilokasi tangga tersebut. Rujuk Lukisan 5 di Lampiran B.

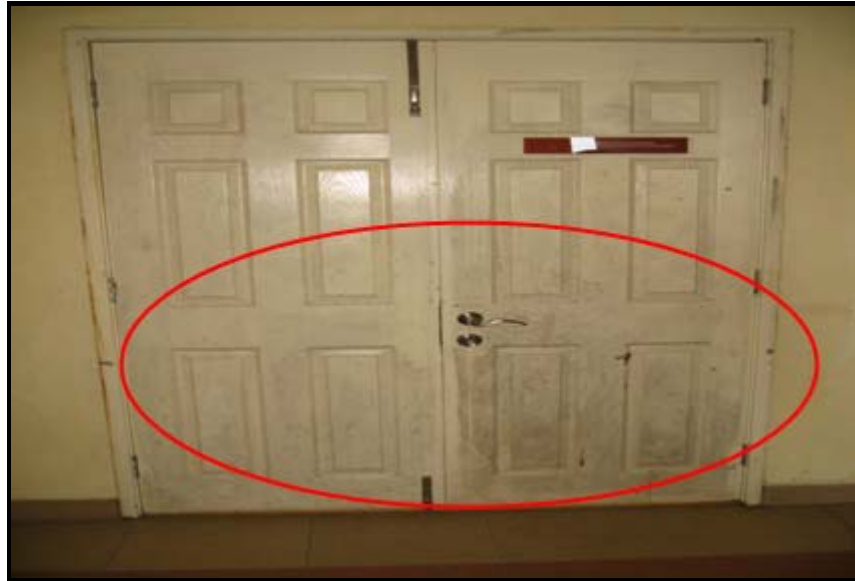
Berlaku pembentukan kulat terutamanya pada bahagian pintu di ruang ini. Rujuk Gambar 11 di Lampiran A. Ruang ini mempunyai laluan berhubung terus dengan udara luar.

Daripada data kualiti udara pada ruang diatas menunjukkan kondensasi boleh terbentuk pada waktu malam. Dimana suhu permukaan pintu (22 °C) lebih rendah dari suhu titik embun ruang tersebut (22.9 °C).

Lokasi ruang ini yang berhubung terus dengan udara luar turut menyumbang kepada pembentukan kulat dimana bacaan RH adalah tinggi terutamanya pada waktu malam.

Gambar 11: Terdapat pembentukan kulat pada permukaan pintu di bilik pemeriksaan keselamatan.

- a) Membersih dan mengecat semula permukaan dinding yang berkulat menggunakan cat anti-fungus.

- a) Memasang pintu pada laluan yang berkenaan bagi mengawal kemasukan udara luar pada ruang tersebut. Rujuk Lukisan 6 di Lampiran B

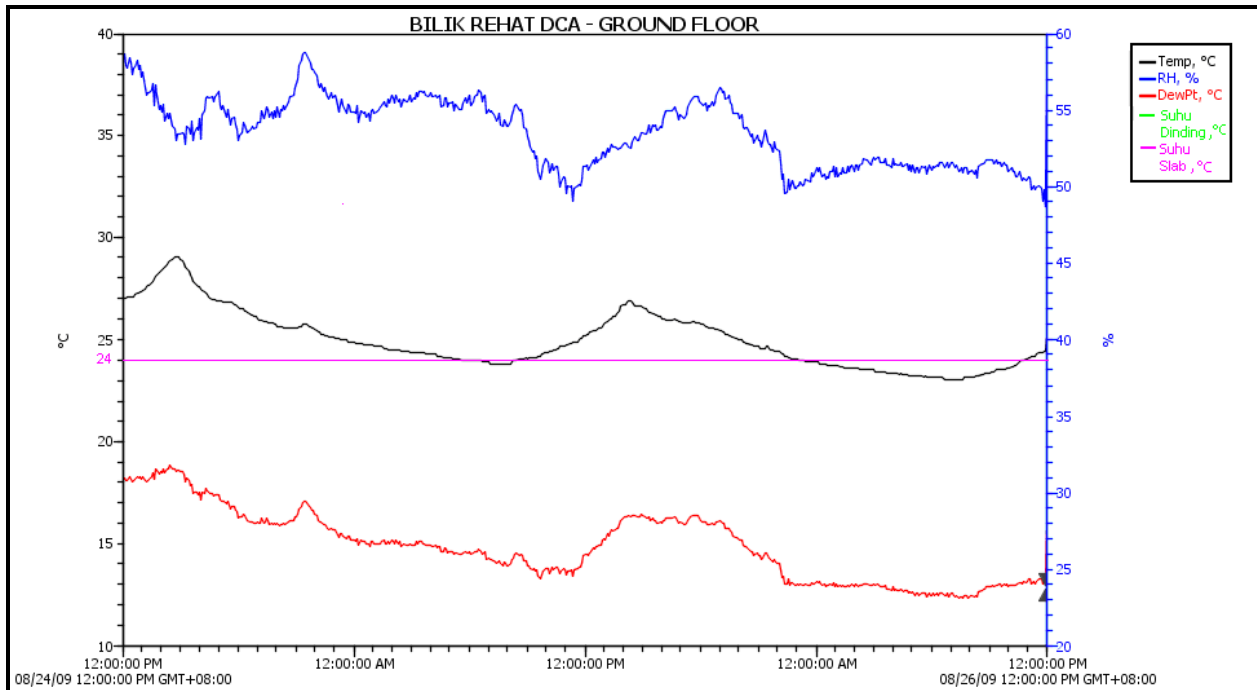
Daripada bacaan data logger (Graf 1 di Lampiran C) pada masa antara 12.00pm 24/08/09 hingga 12.00pm 26/08/09 menunjukkan kualiti udara didalam bilik rehat tersebut.

Graf 1: Menunjukkan bacaan data yang diambil menggunakan data logger di Bilik Rehat bangunan DCA – aras bawah. (12.00pm 24/08/09 – 12.00pm 26/08/09)

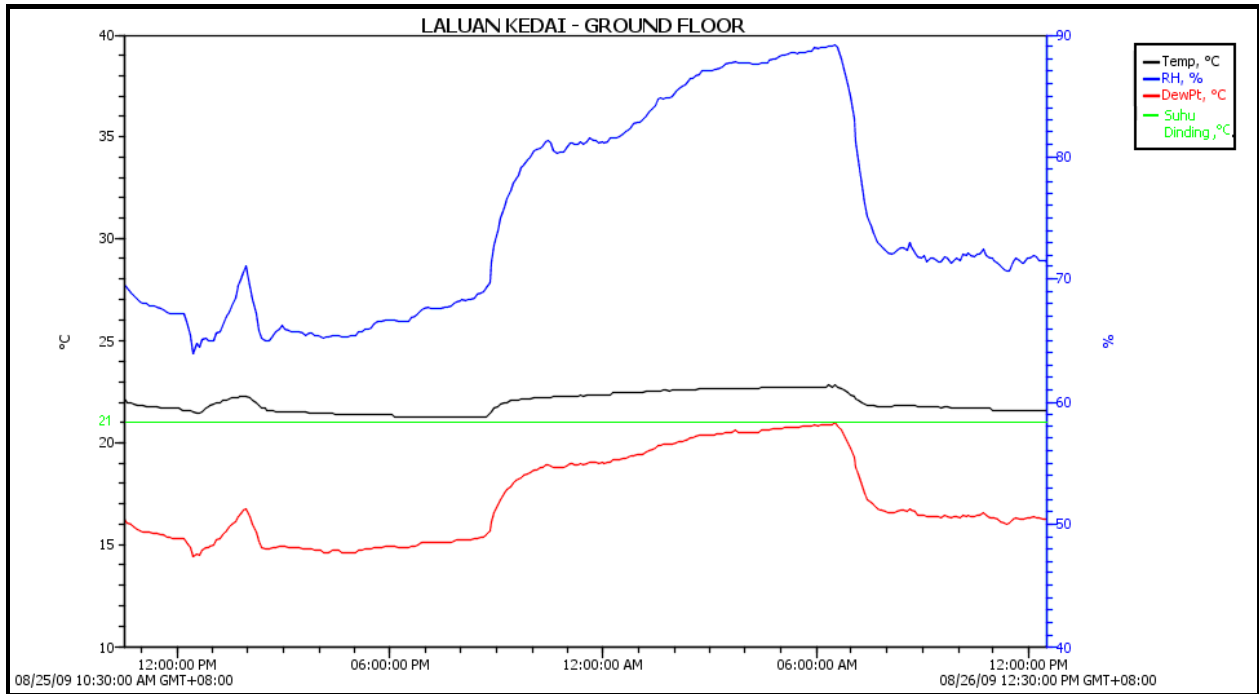
Graf 2: Menunjukkan bacaan data yang diambil menggunakan data logger di Laluan Lot Kedai – aras bawah. (10.30am 25/08/09 – 12.30pm 26/08/09)

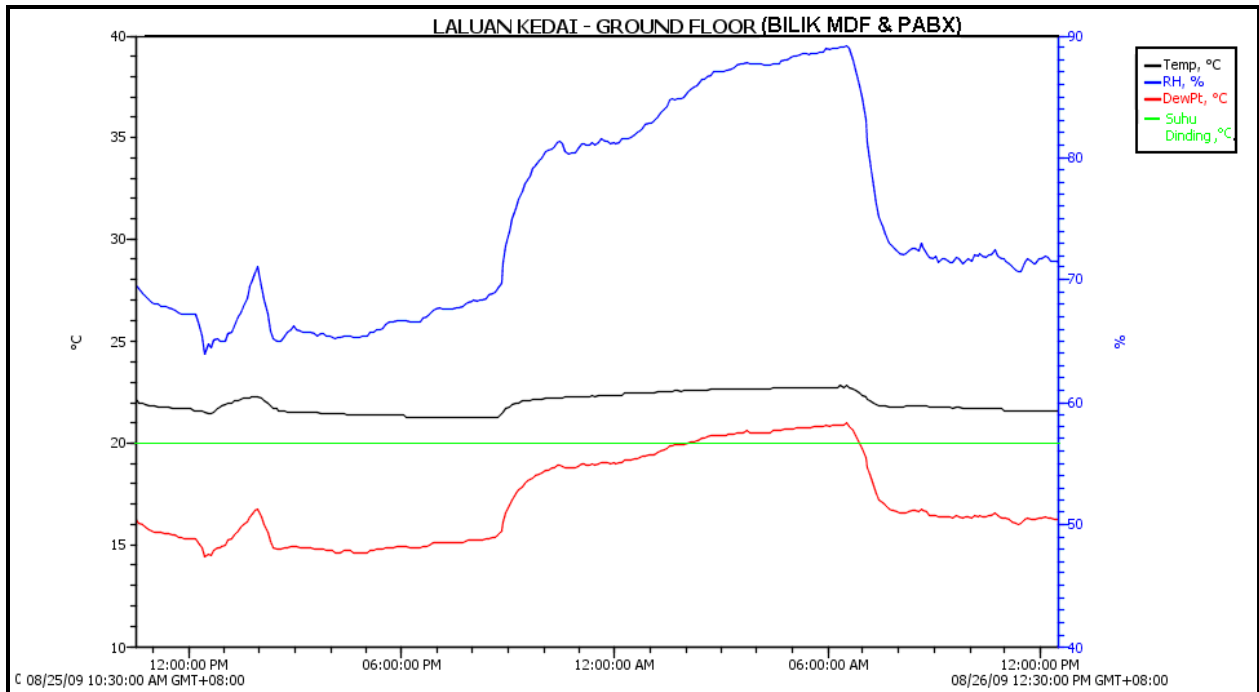
Graf 3: Menunjukkan bacaan data yang diambil menggunakan data logger di Laluan Lot Kedai (berhampiran bilik MDF & PABX) – aras bawah. (10.30am 25/08/09 – 12.30pm 26/08/09)

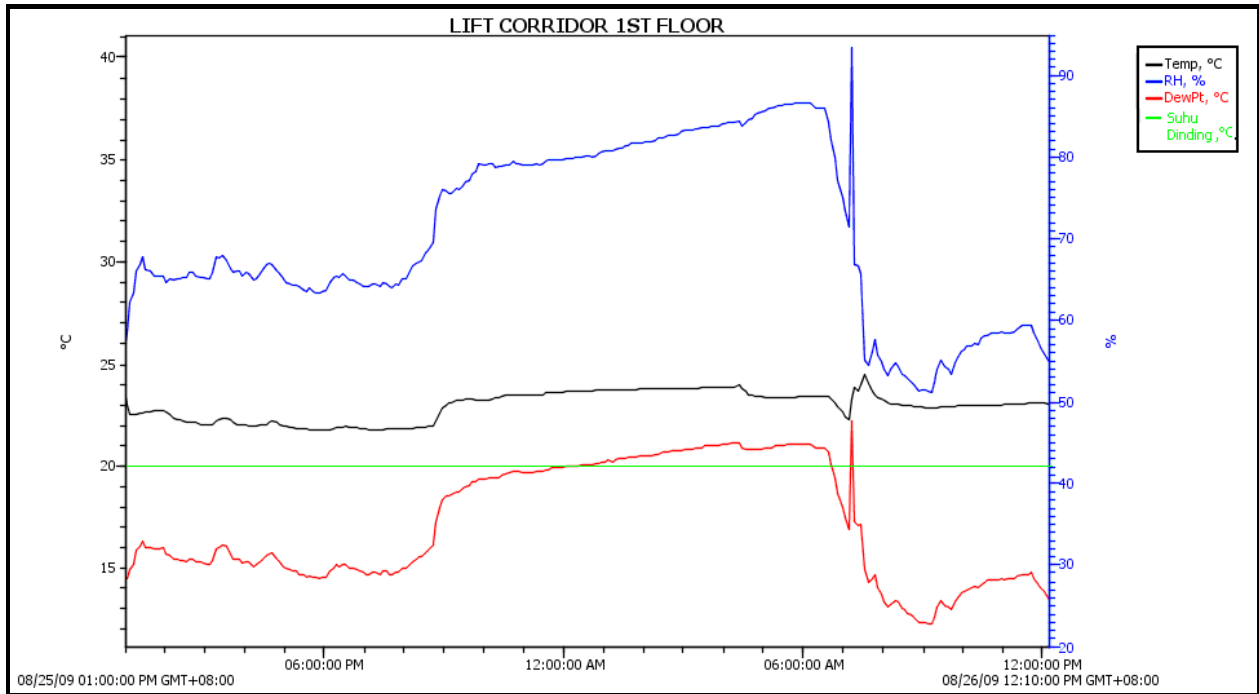
Ini dapat ditunjukkan dari bacaan data logger (rujuk Graf 4 di Lampiran C) yang dicatatkan dari masa 01:00pm, 25/08/09 hingga 12:10pm, 26/08/09 dimana kondensasi boleh berlaku diantara masa 12:00am, 26/08/09 hingga 06:30am, 26/08/09. Pada masa ini suhu permukaan adalah lebih rendah dari suhu titik embun ruang tersebut.

Graf 4: Menunjukkan bacaan data yang diambil menggunakan data logger di Lalan Lif – aras satu(1). (01.00pm 25/08/09 – 12.10pm 26/08/09)

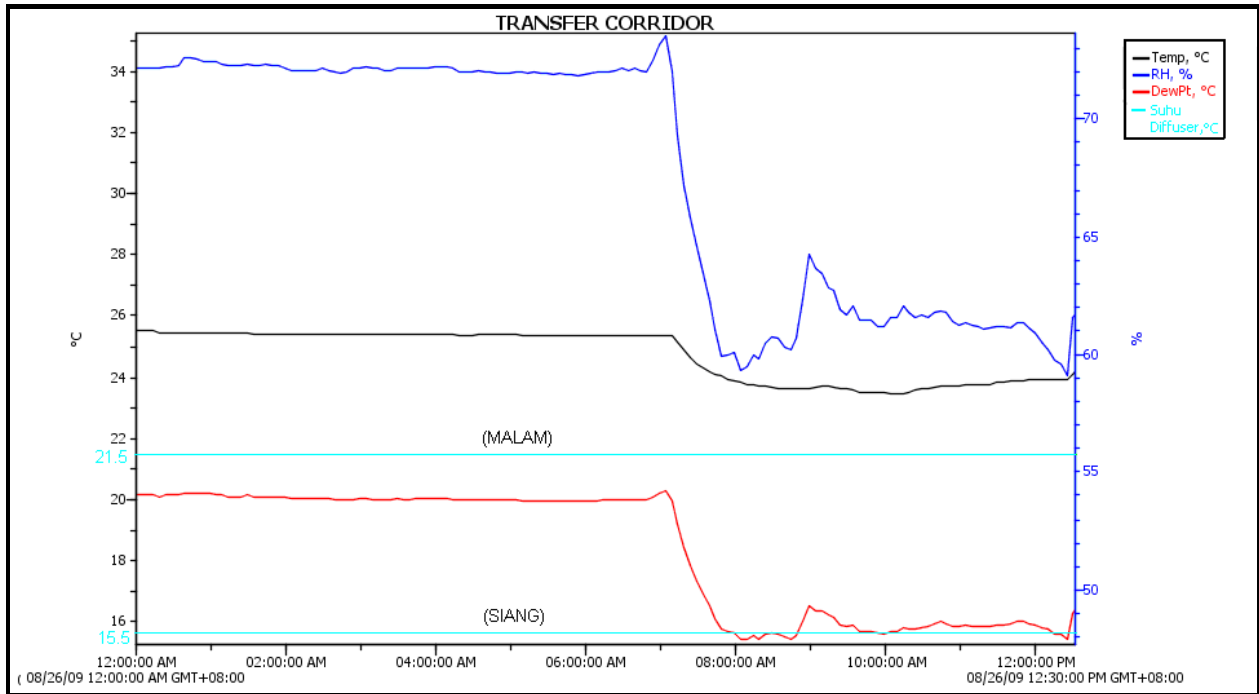
Ini dapat ditunjukkan pada bacaan data logger (rujuk Graf 5 di Lampiran C) yang dicatatkan dari masa 12:00am, 26/08/09 hingga 12:30pm, 26/08/09 dimana kondensasi boleh berlaku antara masa 09:00am, 26/08/09 hingga 12:00pm, 26/08/09 disebabkan suhu permukaan *diffuser* lebih rendah dari suhu titik embun ruang tersebut.

Graf 5: Menunjukkan bacaan data yang diambil menggunakan data logger di Laluan Pertukaran (Transfer Corridor)– aras satu(1). (12.00am 26/08/09 – 12.30pm 26/08/09)

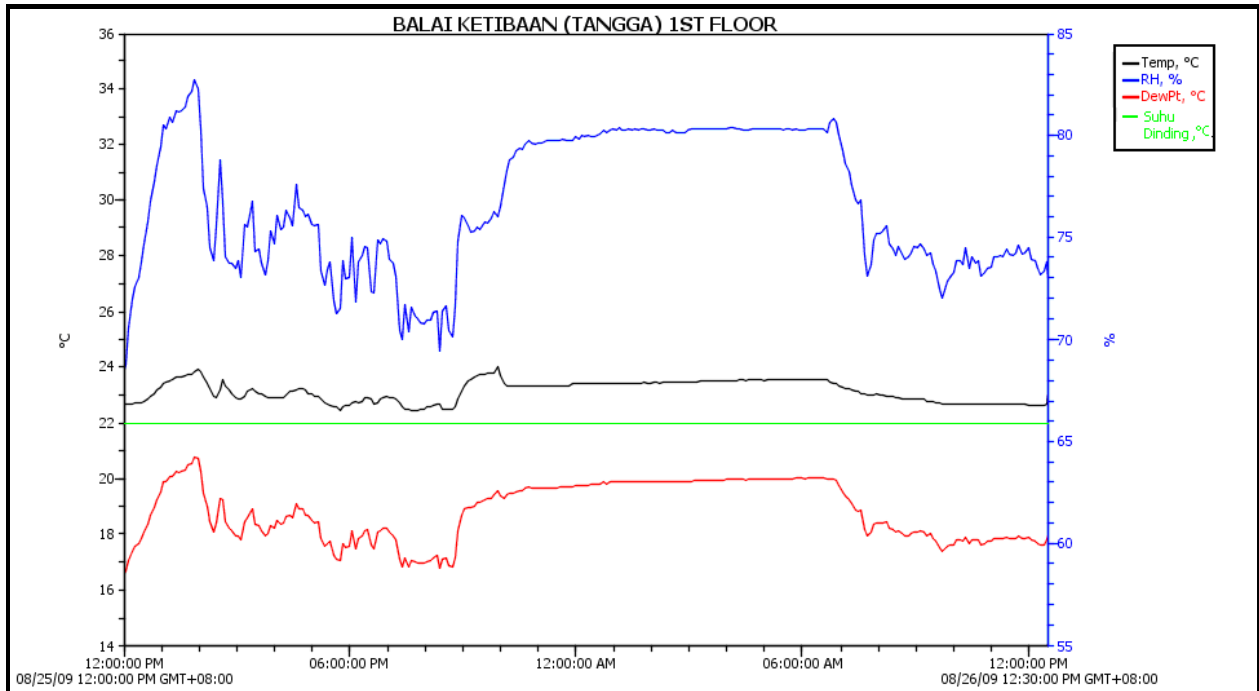
Graf 6 : Menunjukkan bacaan data yang diambil menggunakan data logger di ruang Balai Ketibaan (tangga) – aras satu(1).(12.00pm 25/08/09 – 12.30pm 26/08/09)
