# **LAPORAN GEOTEKNIK**

## **LAPORAN MASALAH KERETAKAN BANGUNAN SEKOLAH KEBANGSAAN DANAU PERDANA KUALA LUMPUR**

Unit Geoteknik  
Cawangan Pakar Dan Kejuruteraan Awam  
Tingkat 5 & 6 Blok B  
Ibu Pejabat JKR Malaysia  
Jalan Sultan Salahuddin  
50582 Kuala Lumpur.

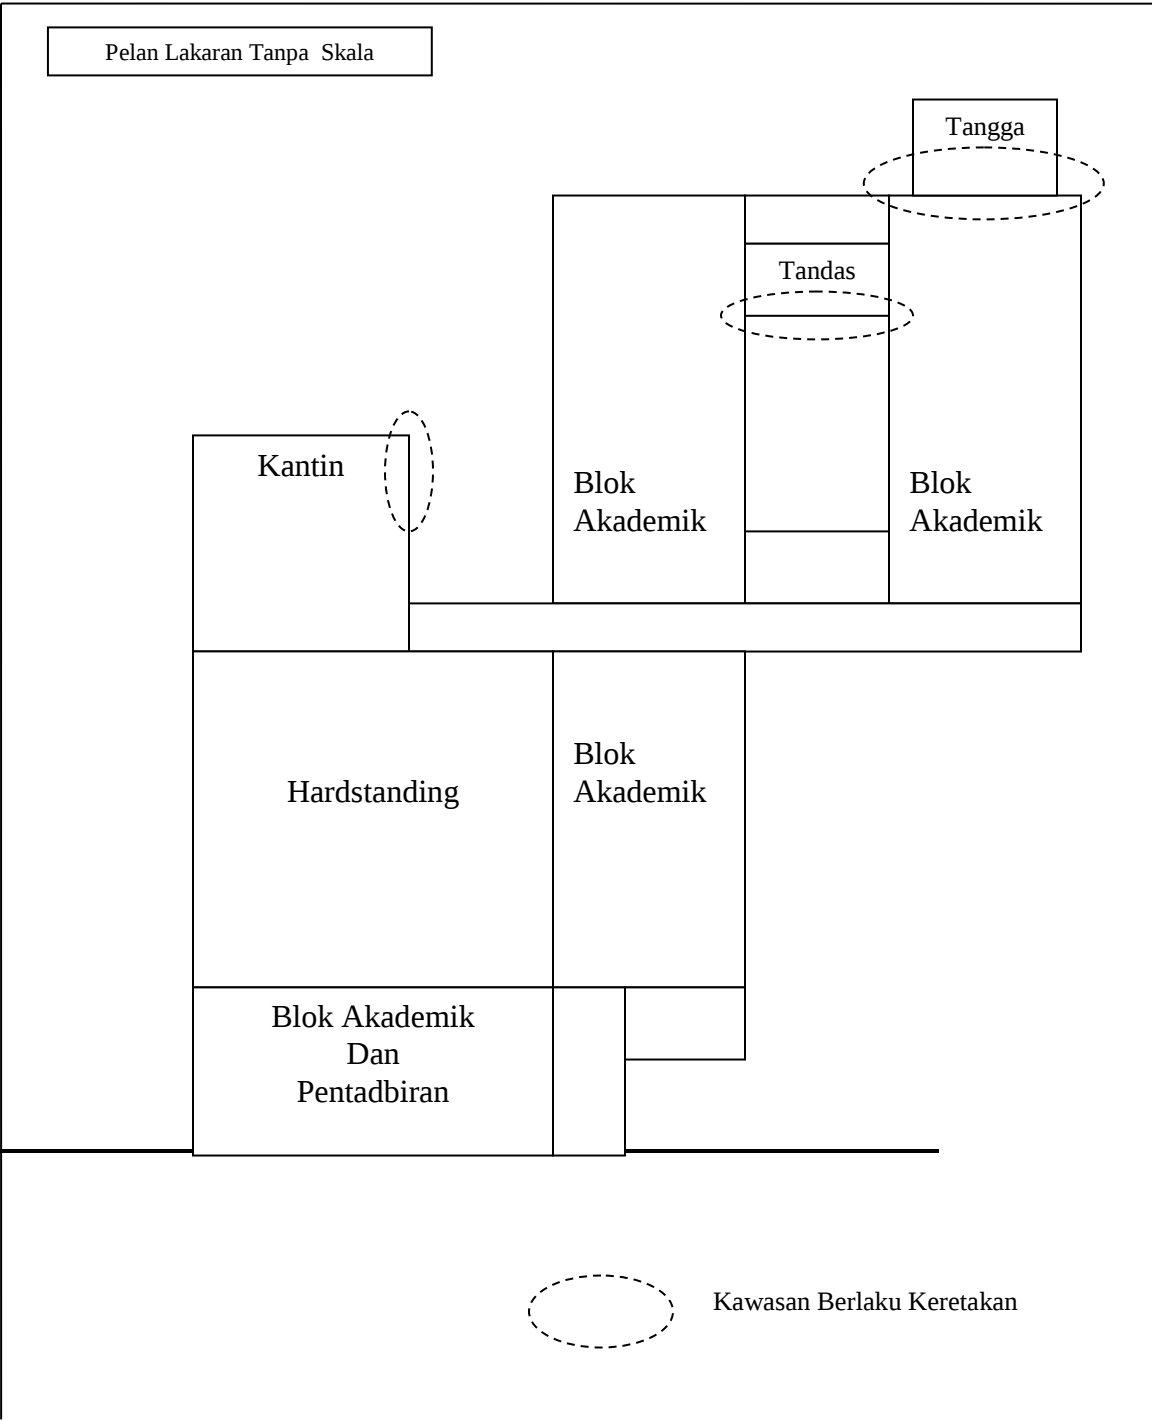
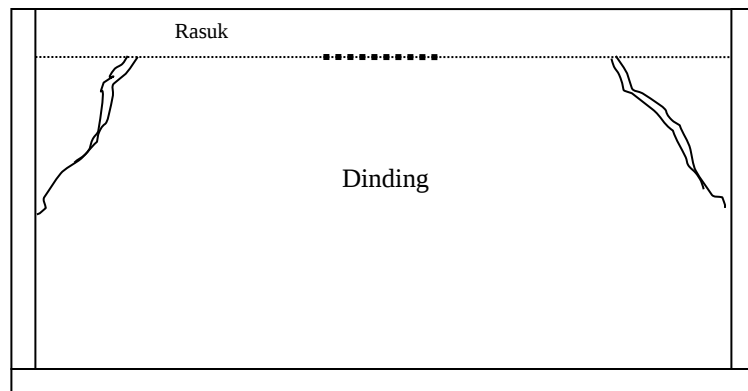
Keretakan dinding berlaku pada blok akademik dan juga kantin sekolah. Pada blok akademik ianya berlaku dibahagian tepi bangunan pada kesemua aras. Bentuk kegagalan keretakan adalah hampir sama pada semua aras.

Bentuk Keretakan Dinding Tepi Blok Akademik

Masalah keretakan dinding di Blok Akademik berlaku dibahagian penjuru panel dinding dan ianya terjadi di bahagian dinding tepi sahaja. Pemeriksaan dan siasatan lebih lanjut masalah struktur dibahagian ini perlulah dijalankan dengan lebih terperinci untuk mengetahui punca-punca sebenar keretakan berlaku. Daripada bentuk kegagalan yang berlaku samada jika dilihat dari sudut bentuk keretakan dinding dan juga tanda-tanda awal kegagalan (berlaku keretakan lepaan) pada tengah rentang rasok mungkin ianya disebabkan oleh masalah kegagalan (lenturan) struktur rasuk itu sendiri. Corak kegagalan (keretakan dinding) pada bilik tandas di blok ini juga mempunyai ciri-ciri kegagalan yang sama.

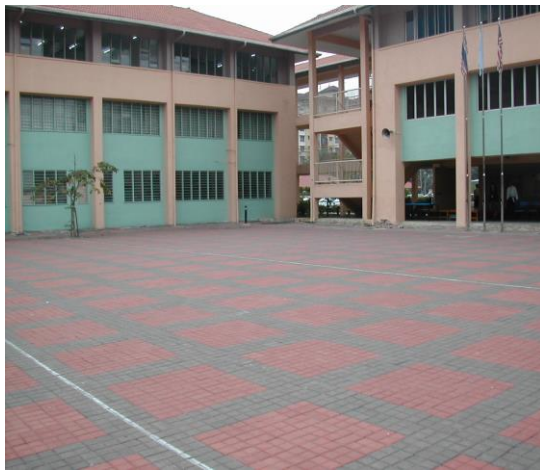
Gambar 1

Tinjauan mata kasar mendapati bahawa pemendapan tanah amat ketara berlaku di sekeliling Bangunan (semua Blok) dan Bangunan Kantin Sekolah. Pemendapan tidak berlaku pada bahagian lain seperti di kawasan tengah '*Hardstanding*' dan sebagainya (Rujuk Gambar 1). Dataran Kejut ini (*hardstanding*) dibina dengan menggunakan '*interlocking pavement block*'. Adalah didapati bahawa Bangunan Sekolah ini tidak mempunyai '*apron*' (lantai kaki lima) dan juga tiada parit longkang disekeliling bangunan (*perimeter drain*).

Tiada berlaku mendapan di kawasan Dataran Kejat. Mendapan hanya berlaku di kawasan sekeliling

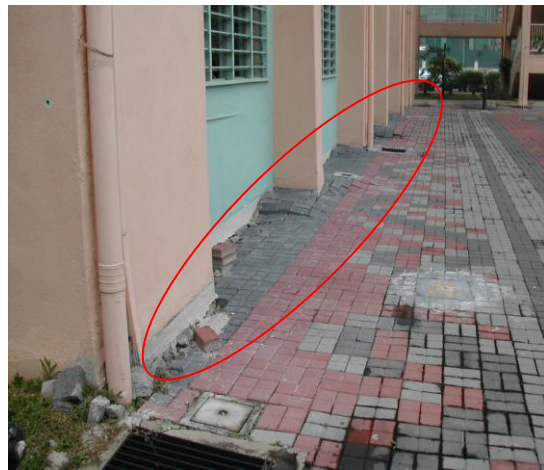
Pemendapan tanah hanyalah berlaku dikawasan sekeliling bangunan sahaja. Pemeriksaan lebih lanjut tentang masalah ini perlu dijalankan untuk mengetahui punca-punca sebenar berlakunya pemendapan dikawasan ini. Hasil daripada pemerhatian secara kasar, pemendapan dikawasan sekeliling bangunan berlaku mungkin disebabkan oleh masalah pemadatan yang kurang sempurna semasa pembinaan. Ini dapat dilihat daripada corak pemendapan yang terjadi (Rujuk Gambar 2 dan 4).

Tiada Apron dan perimeter drain pada keseluruhan bangunan. Mendapan tanah berlaku pada bahagian ini

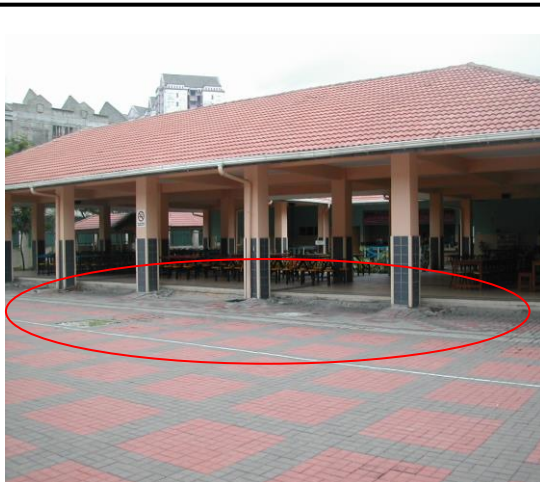
Gambar 3

Berlaku mendapan pada hamparan dataran kejat (interlocking block) pada tepi bangunan kantin

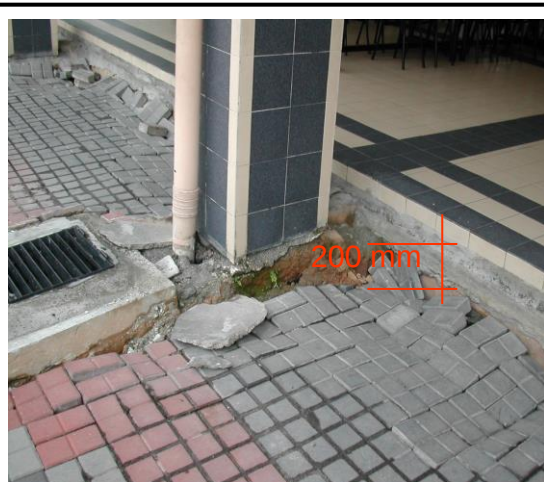
Gambar 4

Tiada mendapan berlaku pada lantai dan tiang di bangunan kantin. Tiada apron dan perimeter drain di

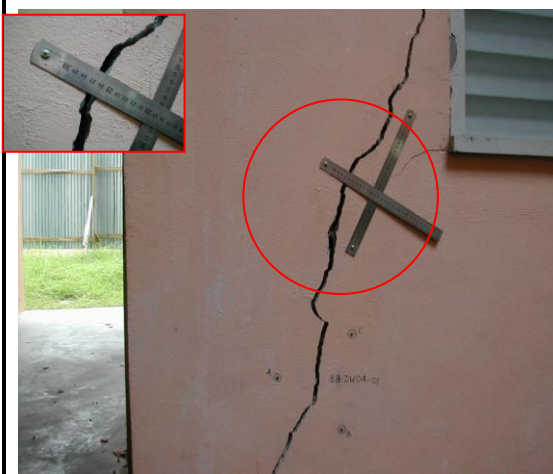
Bilik tandas pada semua aras di Blok Akademik juga mengalami bentuk

kegagalan keretakan yang hampir sama (Rujuk Gambar 5 dan 7).

Berlaku keretakan pada dinding tepi tingkat bawah (Tandas). Lebar retakan ialah 10mm.

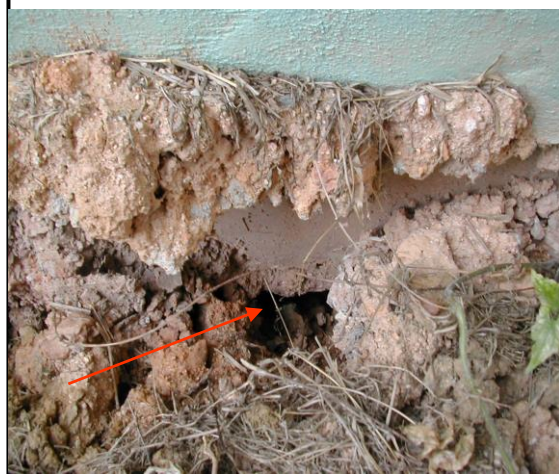
Gambar 6

dikawasan ini akibat daripada kerja-kerja pemadatan yang kurang sempurna samada di kawasan timbusan penapak (*footing*) dan juga di bawah kawasan 'Ground Beam'. Paip-paip pvc (yang ditanam di dalam tanah) yang digunakan untuk mengalirkan air dari bumbung bangunan ke sistem penyaliran air mungkin berlaku kebocoran akibat daripada pemendapan yang berlaku dan ianya secara langsung membantu meningkatkan lagi proses pemendapan dikawasan sekeliling bangunan ini.

Mendapan tanah pada bahagian bawah Ground Beam. Tiada keretakan pada Ground Beam.

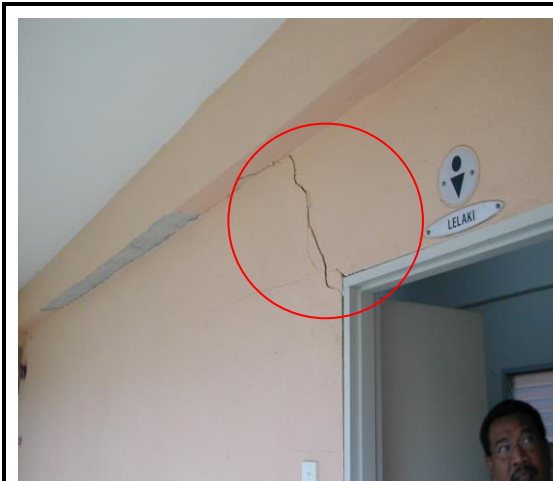
Gambar 7

Keretakan Dinding Berhampiran Bingkai Pintu Tandas Tingkat Bawah. Tiada Keretakan pada rasok atas.

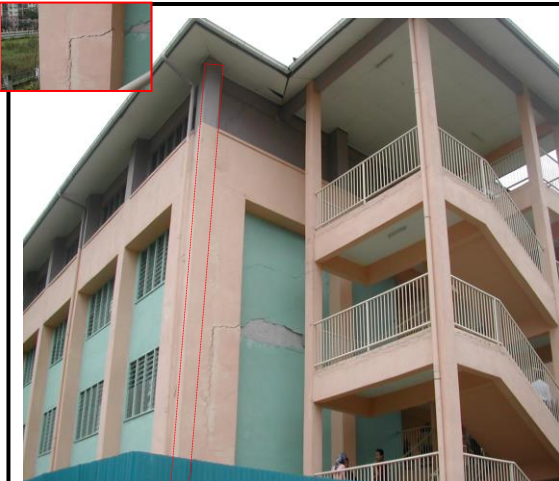
Gambar 8

Keretakan tiang hanyalah berlaku pada tiang hiasan sahaja samada di Blok Akademik ataupun di bangunan kantin. Tiang-tiang utama bangunan tidak menunjukkan ciri-ciri kegagalan atau keretakan (Rujuk Gambar 8).

Struktur tiang masih berfungsi dan tiada tanda-tanda berlakunya keretakan atau kegagalan pada struktur ini.

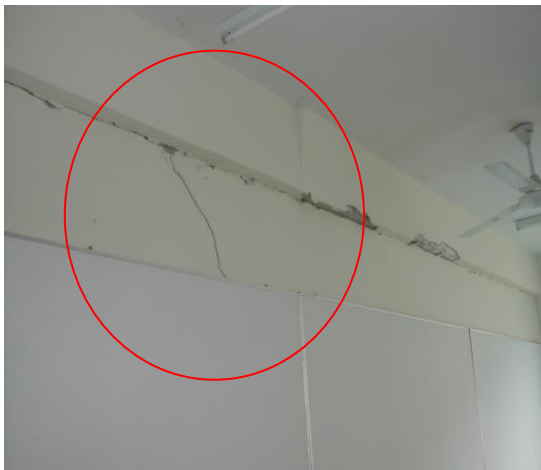
Gambar 9

Keretakan Dinding di Tingkat Satu

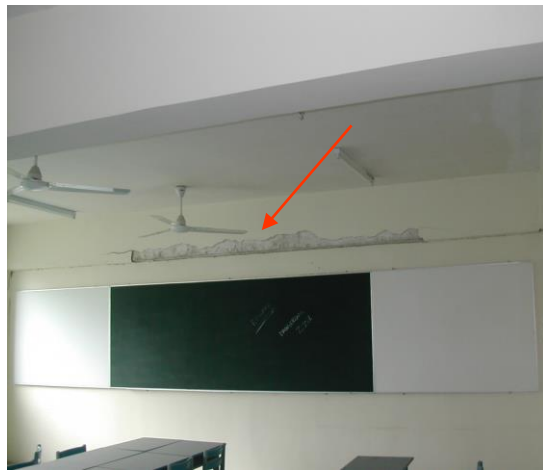
Struktur rasuk di Blok Akademik juga mengalami keretakan pada permukaan lepaan (Rujuk Gambar 10 dan 11). Kedudukan kegagalan lepaan ini (detachment) telah berlaku di bahagian bawah pertengahan rentang rasuk. Corak kegagalan lepaan rasuk adalah hampir sama pada semua aras bangunan.

Keretakan lepaan pada tengah rasok di Tingkat Satu

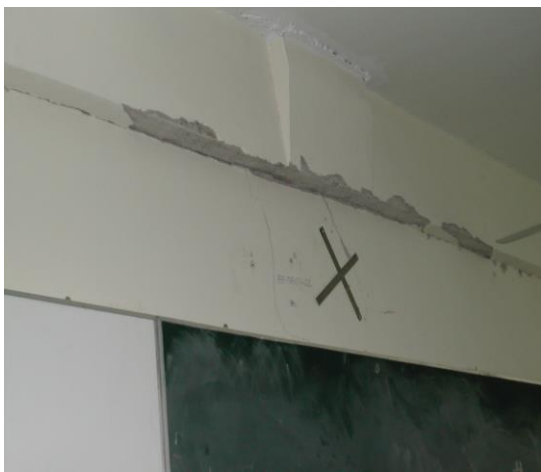
Gambar 11

Keretakan Dinding bangunan di Tingkat Dua

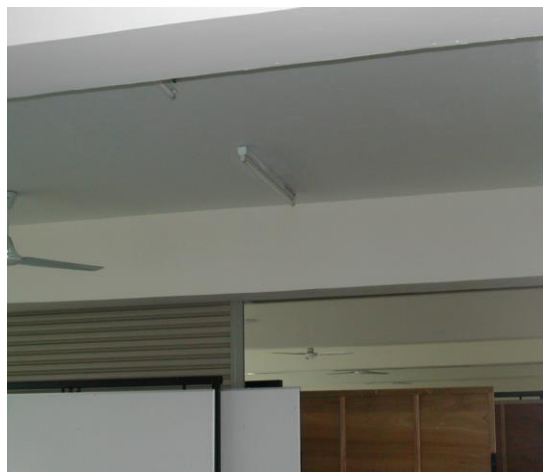
Gambar 12

Tiada Keretakan pada struktur lain di Tingkat Dua

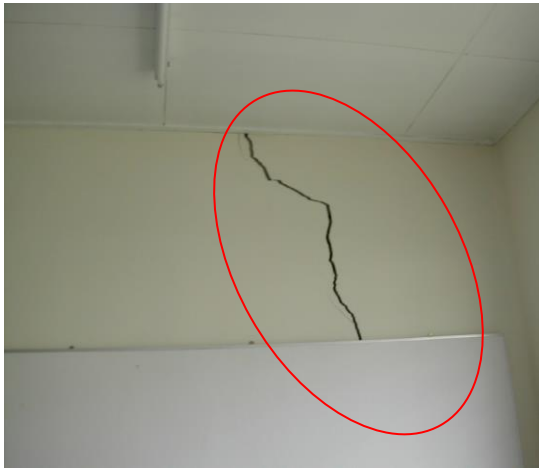
Gambar 13

Keretakan Dinding (Bahagian tepi bangunan) pada tingkat 3

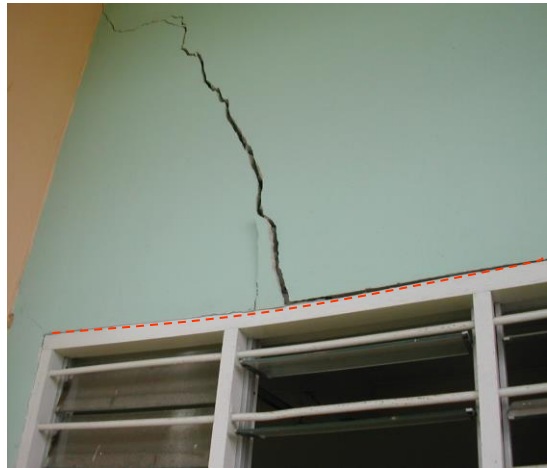
Gambar 14

Keretakan juga telah berlaku di bangunan kantin sekolah. Bagaimanapun ianya hanyalah berlaku pada dinding di atas bingkai tingkap dan sedikit keretakan pada tiang hiasan sahaja (Rujuk Gambar 14).

Daripada tinjauan di tapak, keretakan pada panel dinding di bangunan kantin berlaku dibahagian atas bingkai tingkap (Rujuk Gambar 14). Tiada *lintol* dibina diatas bingkai tingkap ini. Kelihatan bingkai tingkap ini telah mengalami lenturan akibat daripada beban dinding.

Keretakan Dinding bata diatas bingkai tingkap di Bangunan Kantin (Berlaku Lenturan)

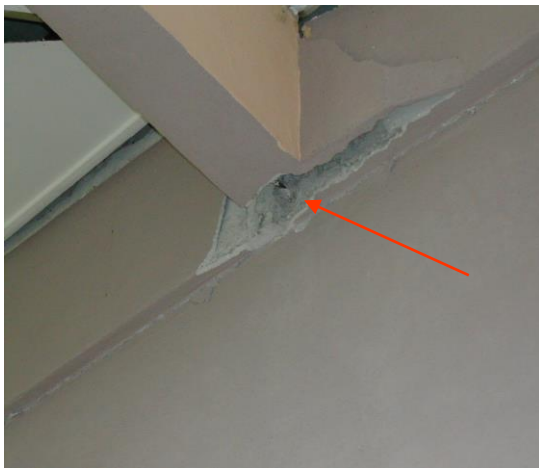
Struktur rasuk di antara tangga tepi dengan bangunan akademik juga mengalami keretakan. Walau bagaimanapun keretakan ini merupakan keretakan pada sambungan sahaja. Tiada kelihatan apa-apa penyambungan yang sempurna telah dibina diantara kedua-dua struktur ini (Rujuk Gambar 15 dan 16).

Keretakan pada rasuk tangga ialah keretakan yang berlaku diantara struktur ini dengan struktur bangunan utama (Rujuk Gambar 15 dan 16). Kedua-dua struktur ini merupakan struktur yang berasingan. Pada keadaan biasa, kedua-dua struktur ini perlu disambungkan dengan satu sistem sambungan yang sempurna (*expansion joint*). Tiada apa-apa bentuk atau jenis sambungan telah dibina pada kedua-dua struktur ini.

Keretakan pada sambongan diantara Struktur Tangga dengan Bangunan Sekolah

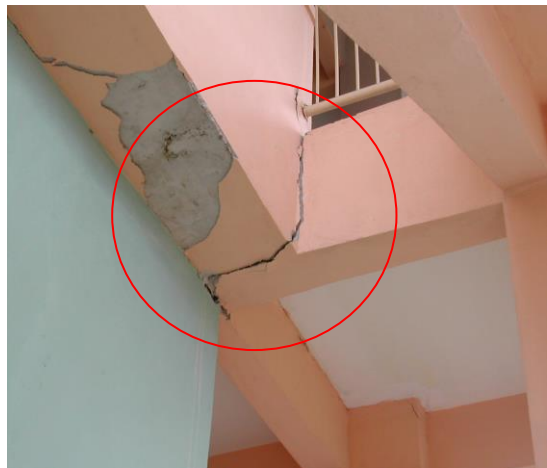
Gambar 16

Keretakan pada sambongan di antara Struktur Tangga dengan Bangunan Sekolah Tingkat 1

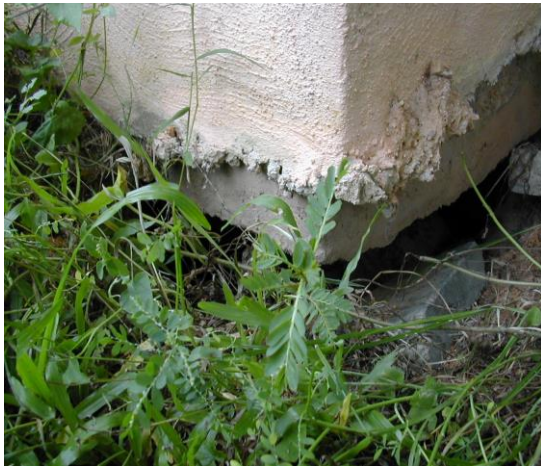
Gambar 17

Keadaan tanah dibawah tiang hiasan. Berlaku mendapan tanah di kawasan ini.

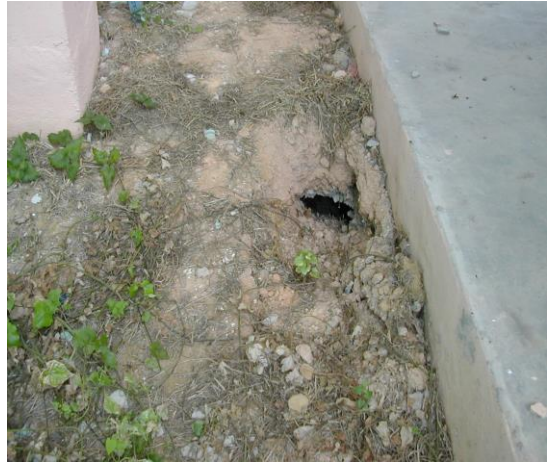
Gambar 18

Tiada pemadatan tanah yang sempurna di sekeliling bangunan

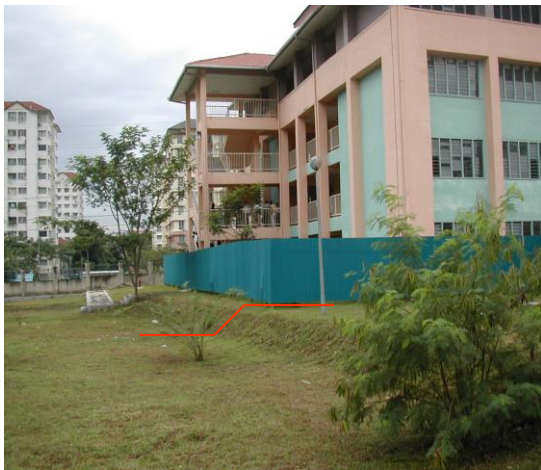
Gambar 19

Daripada tinjauan secara kasar, didapati bahawa Bangunan Sekolah ini dibina diatas tanah tambakan (Rujuk Gambar 19). Sekolah ini dikelilingi oleh kawasan kediaman (Apartment) dan juga deretan kedai. Terdapat parit besar berhampiran bangunan ini dan satu projek SMART sedang di dalam pembinaan terletak kira-kira 350meter dari kawasan ini (Rujuk Gambar 20). Adalah difahamkan bahawa pihak projek SMART ada membuat pemantauan paras air bumi di kawasan sekolah ini.

Keadaan persekitaran bangunan. Bangunan dibina diatas tanah tambakan

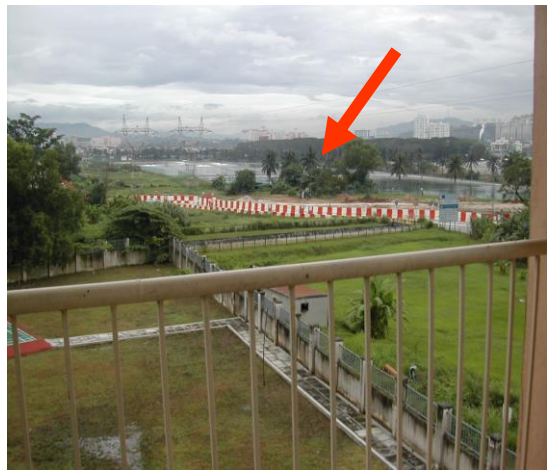
Gambar 20

Lokasi Projek SMART dilihat daripada tingkat atas bangunan Sekolah
