**CADANGAN PEMBINAAN BANGUNAN PENTADBIRAN KD SRI TAWAU,  
TAWAU, SABAH.**

**LAPORAN AUDIT PEMBINAAN**

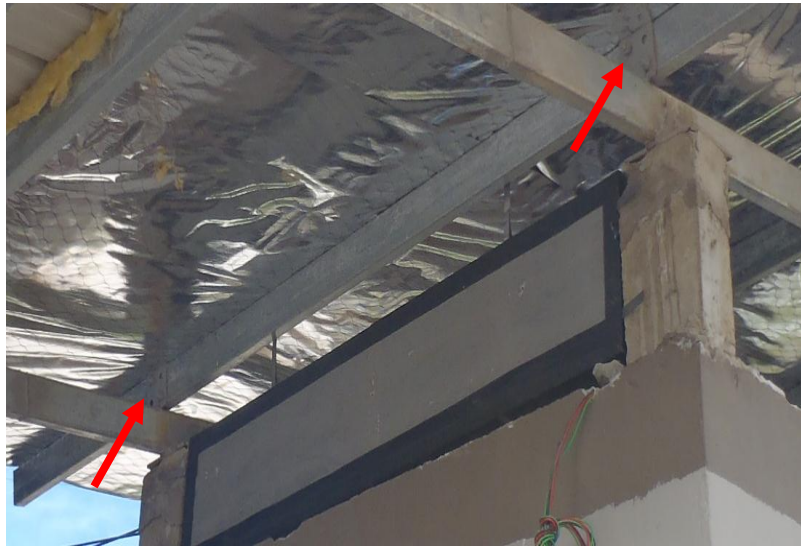
Pemasangan sambungan *bolt* pada kekuda bumbung tidak sempurna, iaitu hanya dua (2) batang *bolt* sahaja dipasang daripada jumlah empat (4) batang *bolt*.

**Gambar 1 :** Pemasangan sambungan *bolt* pada kekuda bumbung tidak sempurna.

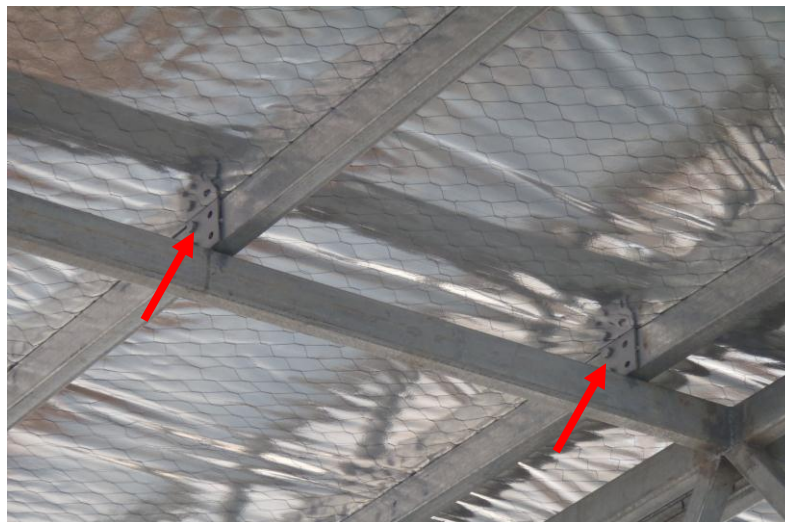
Pemasangan sambungan *bolt* pada kekuda bumbung tidak sempurna, iaitu hanya dua (2) batang *bolt* sahaja dipasang daripada jumlah empat (4) batang *bolt*.

**Gambar 2 :** Pemasangan sambungan *bolt* pada kekuda bumbung tidak sempurna.

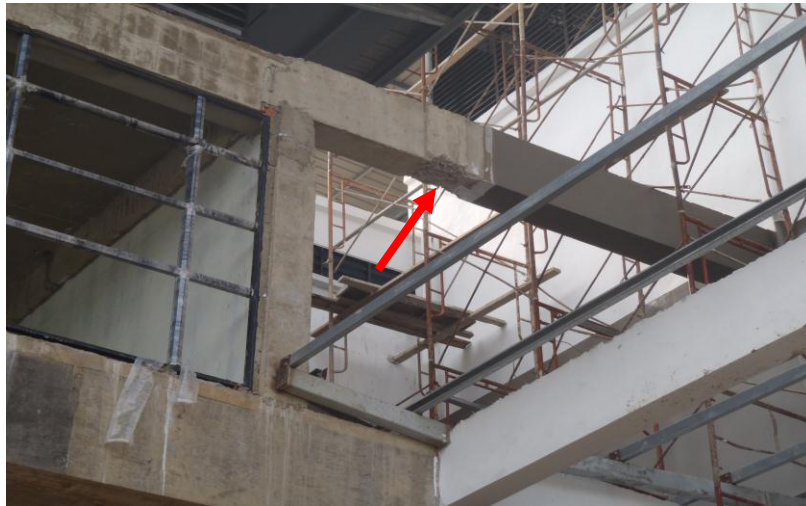
Terdapat tetulang keluli yang terdedah pada salah satu rasuk akibat daripada satu tiang sedia ada yang terpaksa ditetakkan (*hacked*) di bahagian tersebut. Memandangkan lokasi tapak adalah berdekatan dengan laut, pihak Kontraktor seharusnya dengan segera menjalankan kerja-kerja pembaikan untuk menutup tetulang keluli yang terdedah itu bagi menghalang berlakunya pengkaratan.

**Gambar 3 :** Tetulang keluli yang terdedah

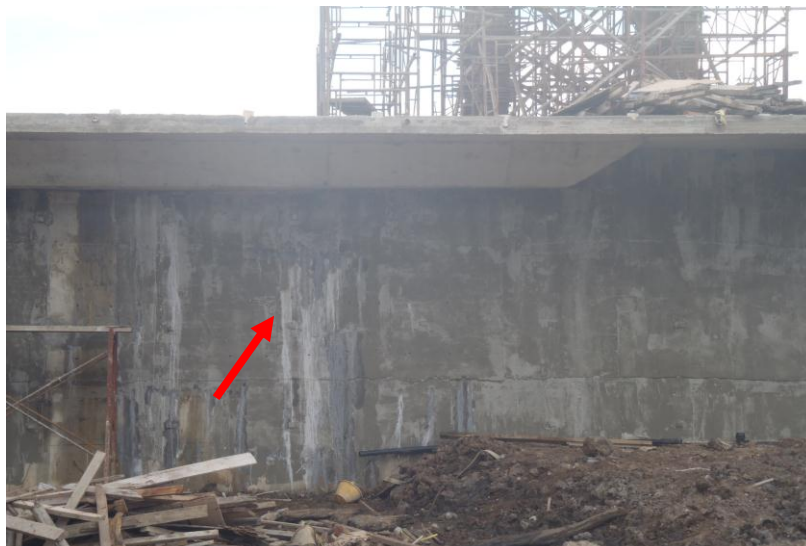
Semasa *water ponding test* dijalankan di kolam renang, terdapat kebocoran air pada dinding kolam renang tersebut. Pihak Kontraktor perlu memastikan kerja-kerja rektifikasi dijalankan dengan segera.

**Gambar 4 :** Kebocoran air pada dinding kolam renang

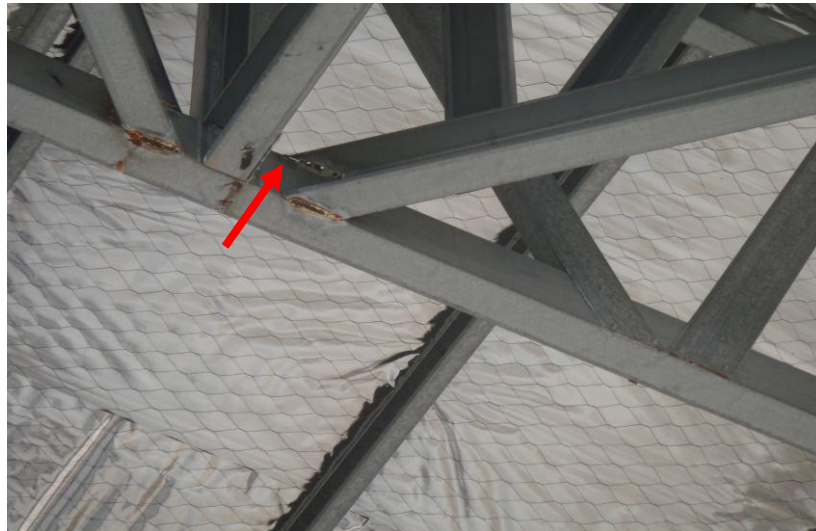
Kerja-kerja sambungan kimpalan pada kekuda bumbung yang tidak sempurna, dimana terdapat lubang-lubang (*gap*) yang jelas kelihatan di sepanjang kimpalan tersebut.

**Gambar 5 :** Sambungan kimpalan yang tidak sempurna pada sambungan kekuda bumbung

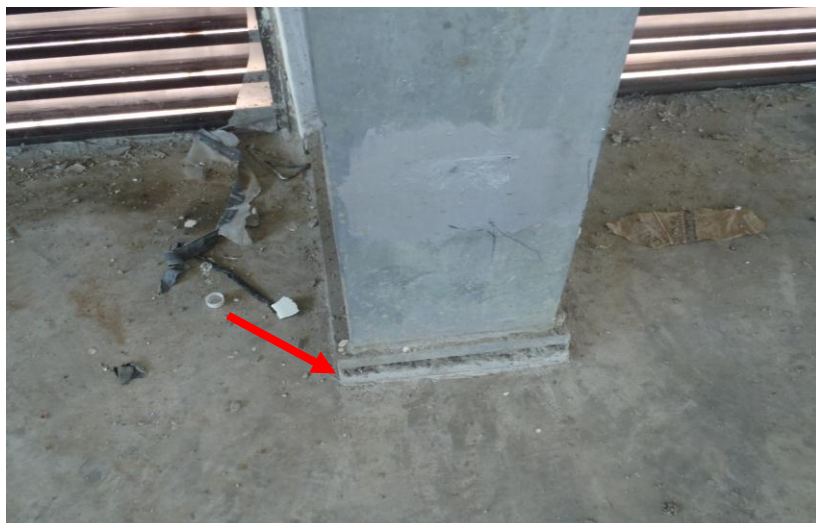
Terdapat ruang kosong (*gap*) di antara *base concrete* dengan *steel base plate*. Kerja pembaikan perlu dilakukan kerana kemungkinan agihan beban dari tiang keluli ke *stump* tidak berlaku seperti yang direkabentuk.

**Gambar 6 :** Ruang kosong di antara *concrete base* dengan *steel base plate*

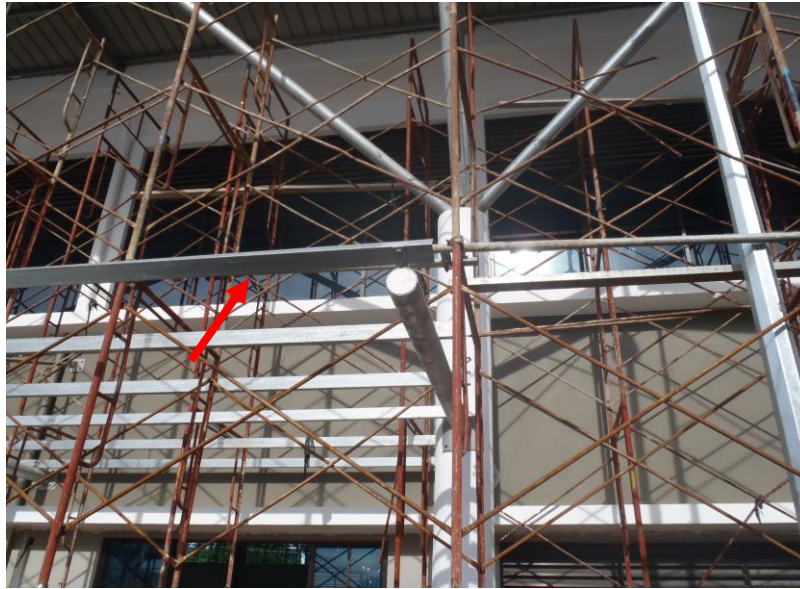
Terdapat *C Channel* kuda bumbung yang bengkok akibat dihempap sesuatu benda keras.

**Gambar 7 :** *C Channel* kuda bumbung yang bengkok

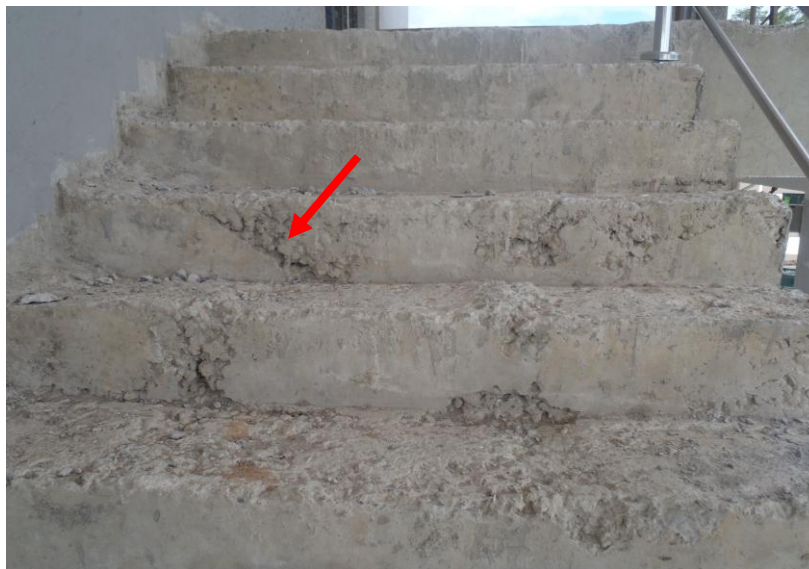
Kerja-kerja konkrit pada tangga tidak dilakukan dengan baik di mana terdapat kesan *honeycomb*.

**Gambar 8 :** *Honeycomb* pada tangga

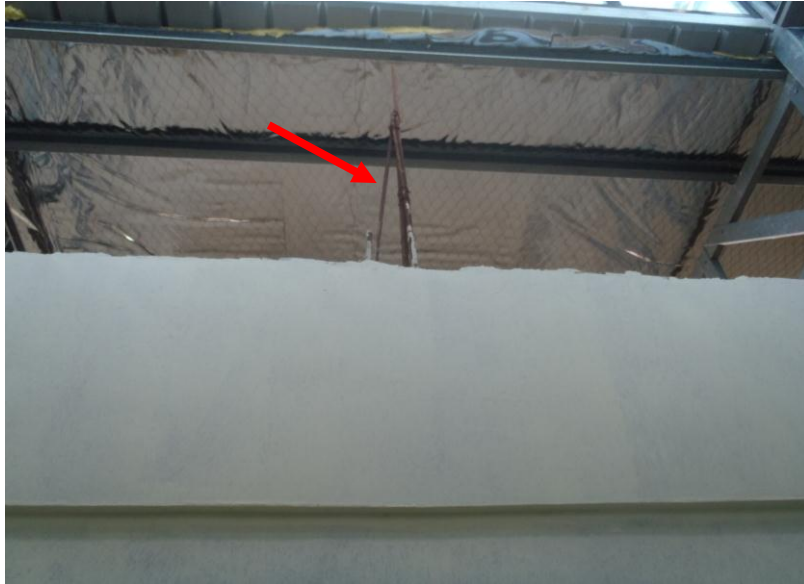
Terdapat juga tetulang keluli berlebihan daripada tiang yang tidak dipotong.

**Gambar 9 :** Tetulang keluli berlebihan yang tidak dipotong
