**LAPORAN PEMERIKSAAN KONDENSASI  
BANGUNAN HOSPITAL PEKAN  
PAHANG**

**UNIT PAKAR FORENSIK  
CAWANGAN KEJURUTERAAN MEKANIKAL  
JABATAN KERJA RAYA MALAYSIA**

**24 JULAI 2009**

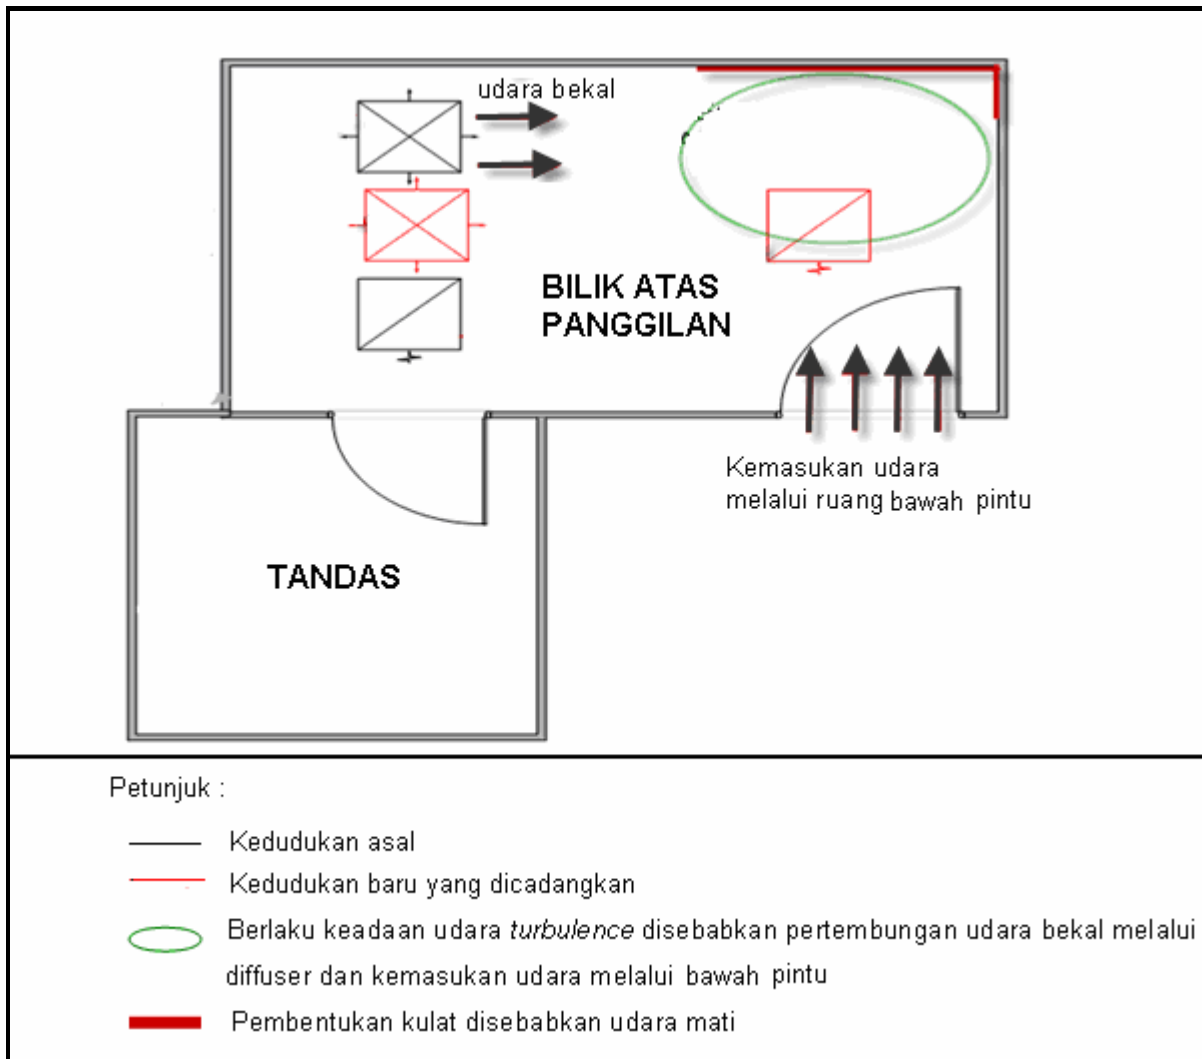
Rajah 1: Lakaran pertembungan udara di bilik Pegawai Atas Panggilan

Udara mati terbentuk akibat pertembungan udara bekal melalui *diffuser* dengan udara masuk melalui ruang bawah pintu. Keadaan tersebut dapat ditunjukkan melalui Rajah 1.

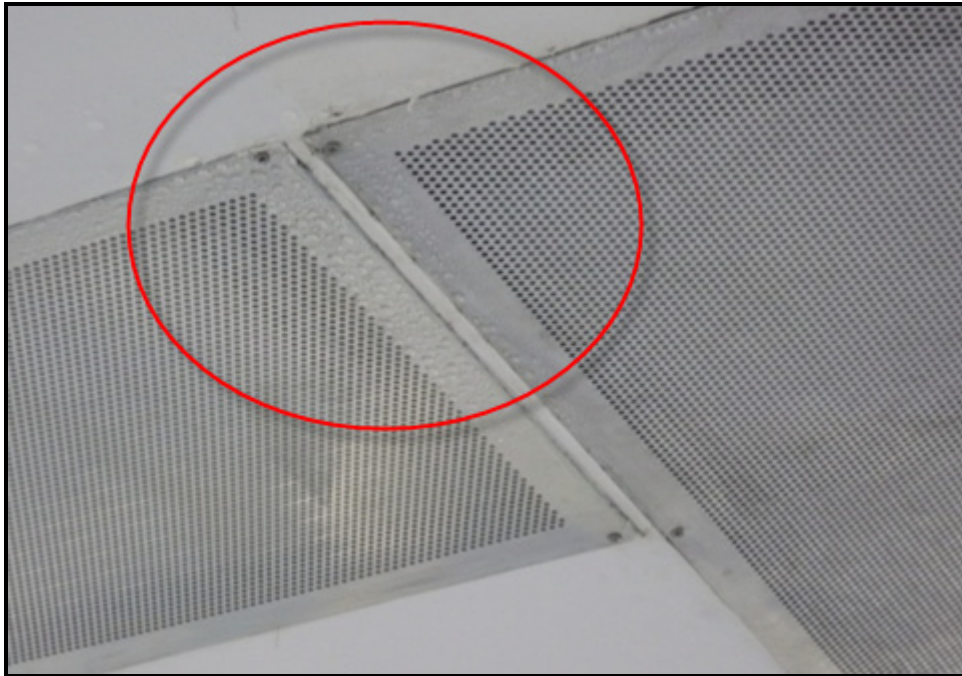
Sistem penyaman udara pada bilik ini beroperasi 24 jam sehari. Terdapat pembentukan kondensasi pada permukaan *diffuser* (rujuk Gambar 1 di Lampiran A). Pemeriksaan secara visual mendapati tiada pembentukan kulat pada dinding dan siling yang kelihatan.

Ruang ini mempunyai suhu 20°C pada RH 87 % dan suhu titik embun ialah 18 °C pada waktu pagi dengan suhu permukaan *diffuser* 17 °C. Manakala pada malam hari, suhunya ialah 19 °C pada RH 86.6%

Berdasarkan pemerhatian dan sampel data, kondensasi terbentuk pada waktu pagi dan malam hari. Ini adalah disebabkan oleh suhu permukaan *diffuser* lebih rendah dari suhu titik embun didalam bilik. Jika keadaan ini berterusan, pembentukan kulat boleh berlaku terutamanya pada siling.

**Gambar 1:** Berlaku kondensasi pada permukaan *diffuser*.

a) Dicapadangkan kaedah pelarasan yang sama digunakan bagi AHU OT2.

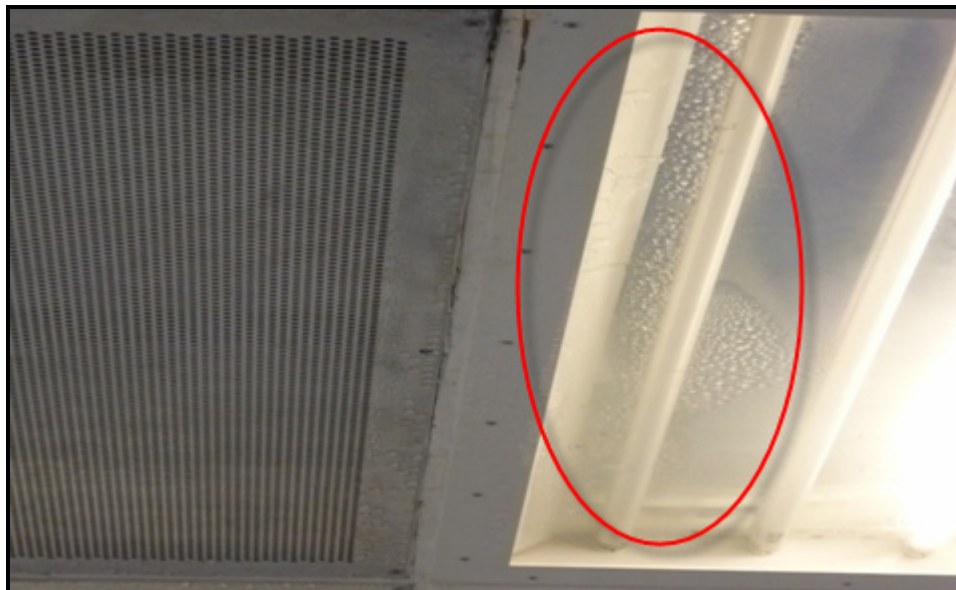
Terdapat kesan kondensasi pada bingkai lampu yang rosak. Rujuk Gambar 2 di Lampiran A.

**Gambar 2:** Berlakunya kondensasi pada bingkai lampu bersebelahan *diffuser*.

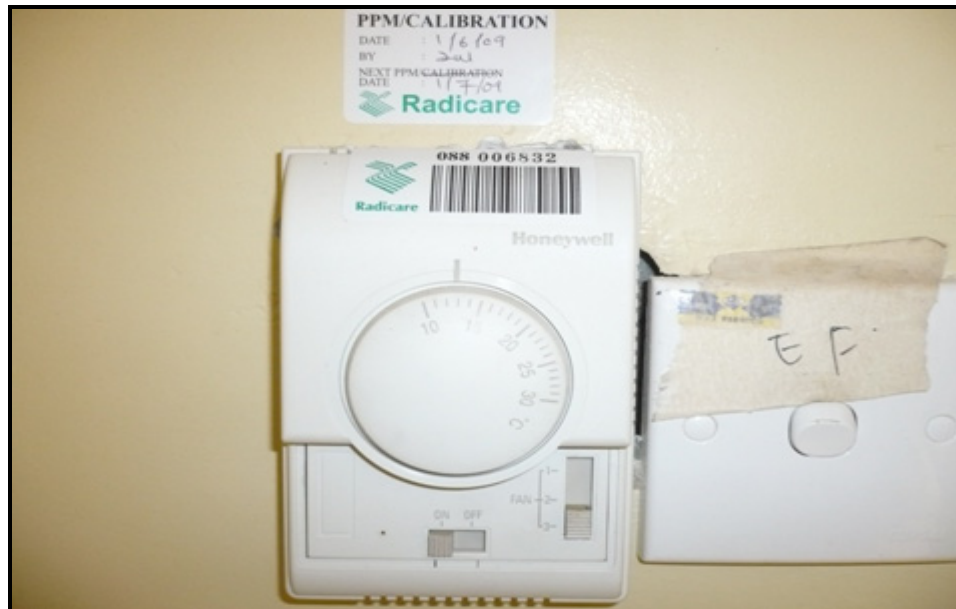
Pada bilik ini sistem penyaman udara beroperasi 24 jam sehari dengan menggunakan sistem FCU. Mengikut rekabentuk asal, suhu rekabentuk adalah 24°C tetapi pengguna sering mengubah pelaras suhu kepada suhu 13 °C. Lokasi pelaras suhu rendah dan mudah dicapai. Rujuk Gambar 3 di Lampiran A.

Lokasi pemasangan pelaras suhu yang tidak sesuai dan mudah untuk dicapai. Walaupun pengguna melaras pada suhu yang rendah (13 °C) tetapi bacaan yang direkodkan menunjukkan purata suhu bilik adalah 17°C.

**Gambar 3:** Pelarasan suhu yang rendah 13 °C dan kedudukan pelaras suhu yang mudah dicapai.

- a) Menaikkan suhu operasi kepada 24 °C.
- b) Minimakan kemasukan udara kedalam bilik, cth: ruang antara bingkai pintu.
- c) Selenggara dan tentukur peranti-peranti (*thermostat*, dll) bagi memastikan sistem beroperasi dengan sempurna
- d) Mengalihkan kedudukan pelaras suhu pada kedudukan yang sukar dicapai.
- e) Menambahkan kapasiti pengedaran udara kepada minimum 12 kali / jam.

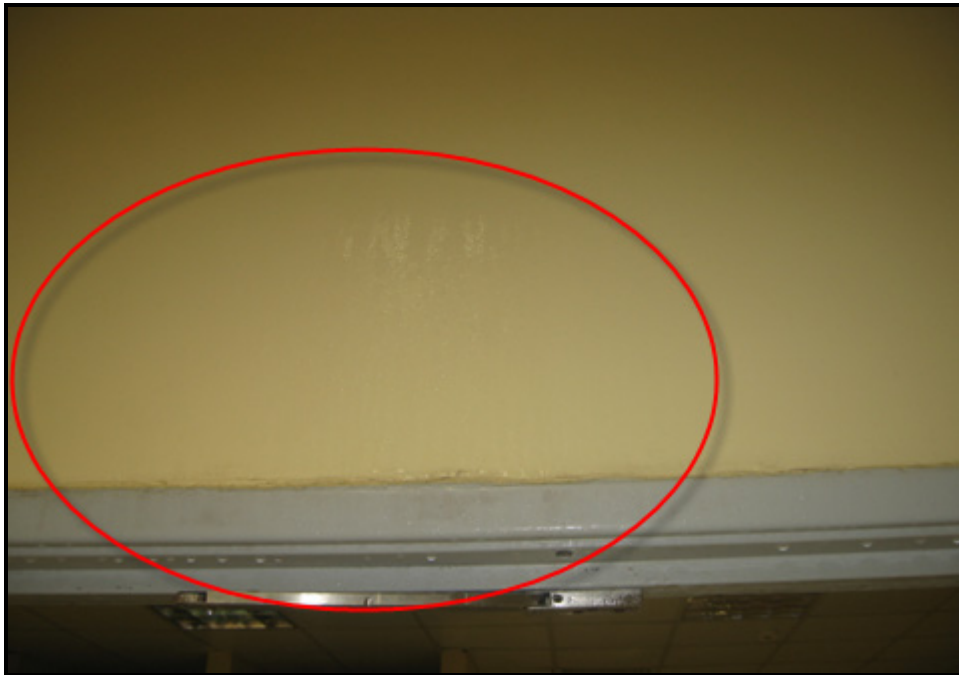
Pada waktu pagi terdapat pembentukan kondensasi pada dinding antara ruang legar bilik forensik dan ruang bilik autopsi muslim (rujuk Gambar 4 di Lampiran A). Laluan koridor ini mempunyai suhu 19.5°C pada RH 82.5 % dan suhu titik embun ialah 16.5 °C dengan suhu permukaan dinding yang berlaku kondensasi ialah 16.5°C pada pagi hari.

Terdapat perubahan suhu yang ketara antara ruang legar bilik forensik dan ruang bilik autopsi muslim. Daripada data menunjukkan kondensasi boleh terbentuk pada kedua-dua bahagian dinding disebabkan suhu dinding adalah rendah dari suhu titik embun suhu dalam setiap ruang.

**Gambar 4:** Berlaku kondensasi diantara dinding ruang legar forensik dan Bilik Autopsi (Islam) .

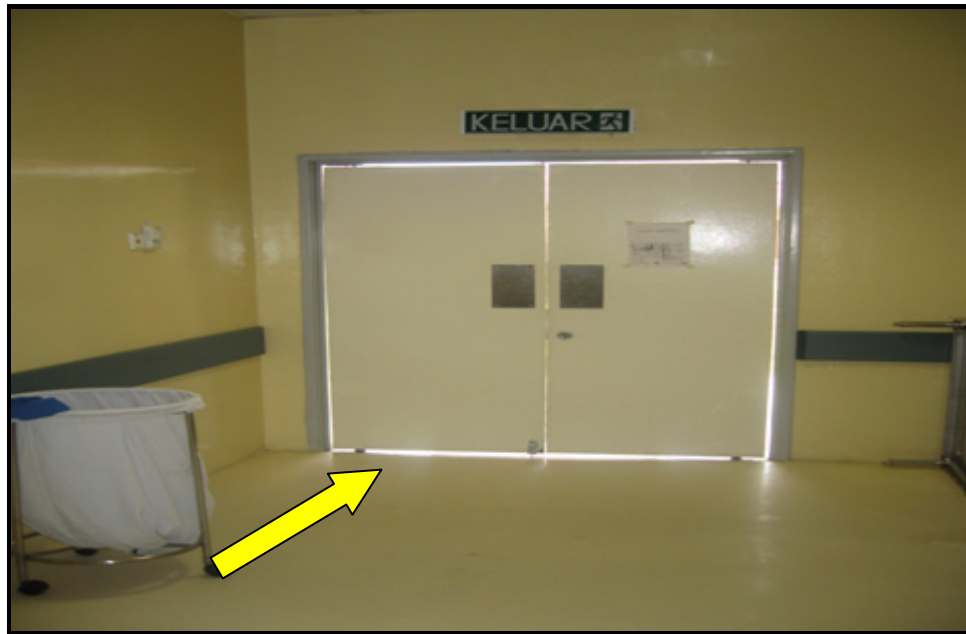
Terdapat ruang kemasukan udara luar ke bahagian dalam ruang ini terutamanya pada setiap bingkai pintu masuk (rujuk Gambar 5 di Lampiran A).

Kemasukan udara luar pada bahagian ruang antara pintu menyumbang pada peningkatan nilai RH di dalam bilik.

**Gambar 5:** Terdapat kebocoran udara luar (infiltration) melalui ruang antara pintu dan dinding.

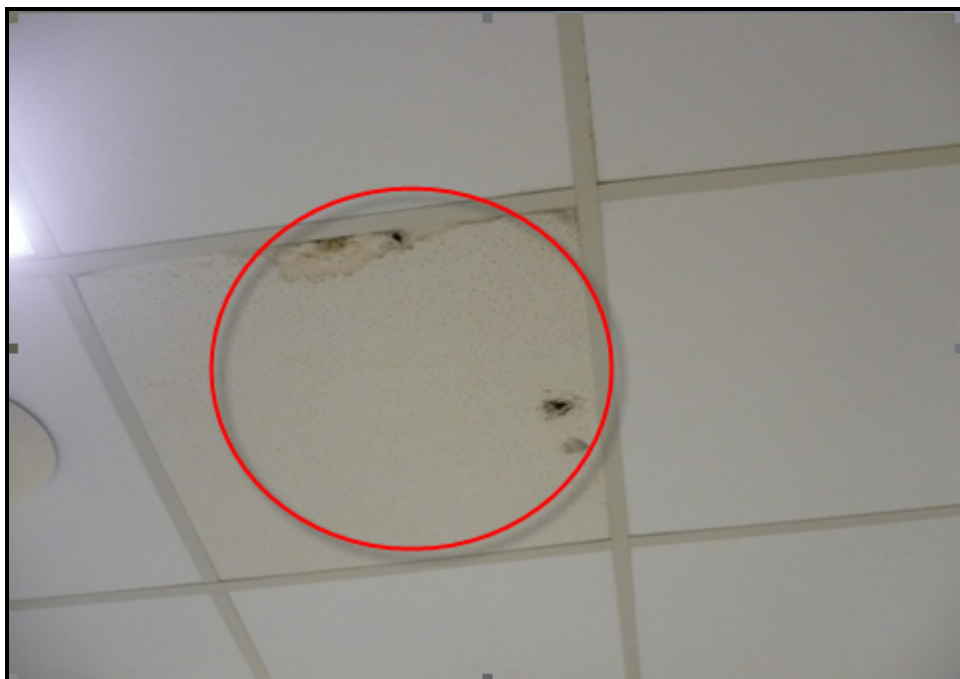
Sistem penyaman udara juga beroperasi selama 24 jam sehari. Terdapat kesan tompokan kulat pada siling di dalam bilik autopsi reput (kulat disebabkan kebocoran). Rujuk Gambar 6 di Lampiran A. Jenis siling yang digunakan ialah *gypsumboard PVC liminated*. Terdapat permukaan atas siling yang basah dan berkulat disebabkan terdapat air menitis dari

**Gambar 6:** Keadaan siling berkulat disebabkan kebocoran.

- a) Menutup semua kemasukan udara luar.
- b) Menaikkan suhu operasi kepada 24 °C.
- c) Semua siling pada bilik ini perlu diganti dan siling tersebut perlu ditambah tebatan seperti *closed cell insulation* bagi mengelakkan kondensasi.
- d) Menggantikan tebatan sesalur yang mengalami kerosakan.

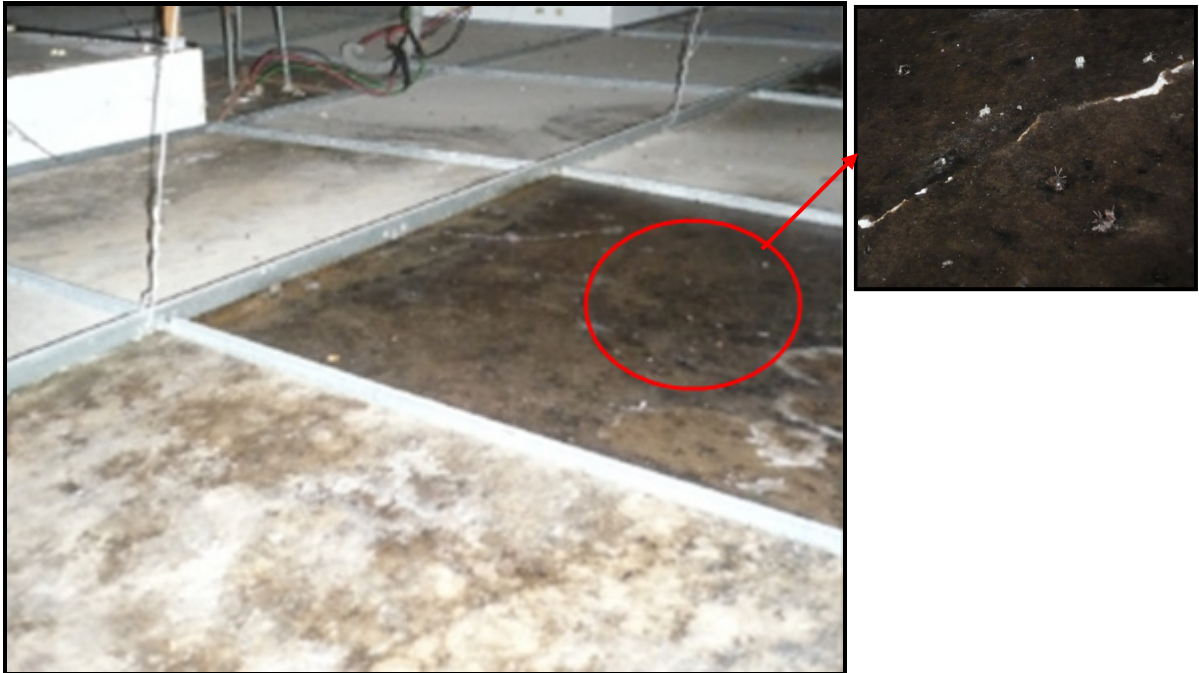
Berlaku kondensasi pada permukaan sesalur adalah disebabkan pemasangan sesalur (*ducting*) dan tebatan (*insulation*) yang tidak kemas. Air yang terkumpul pada tebatan menyebabkan air menitis keatas permukaan siling dan mengakibatkan pembentukan kulat .

**Gambar 7:** Keadaan siling yang berkulat dan basah mengakibatkan kerosakan pada siling.

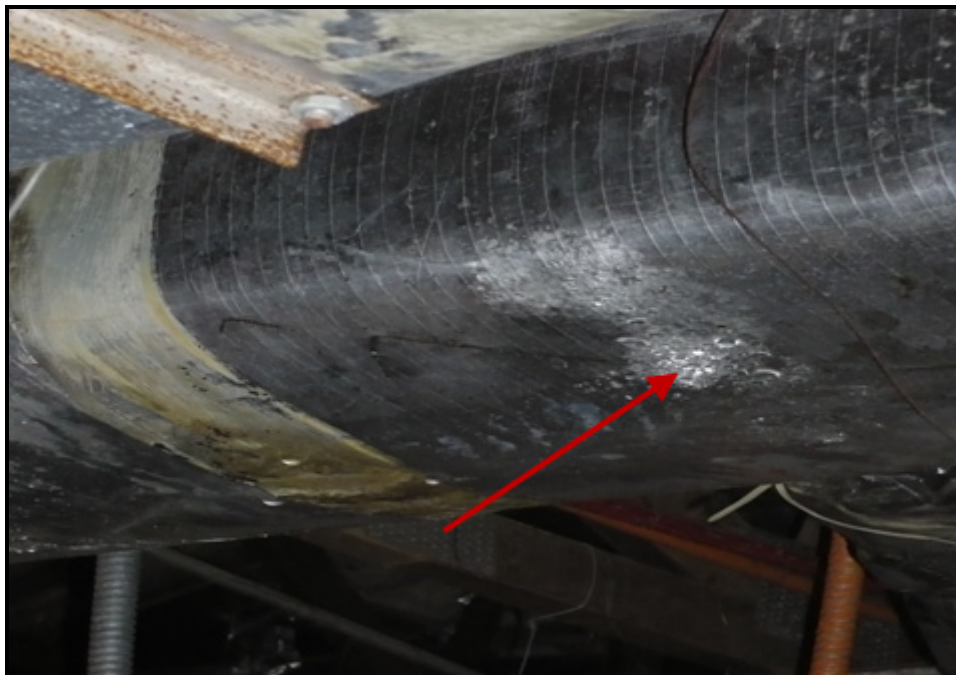
sesalur penyaman udara yang berlaku kondensasi pada permukaannya. Rujuk Gambar 7 dan Gambar 8 di Lampiran A.

**Gambar 8:** Berlaku kondensasi pada permukaan sesalur penyaman udara

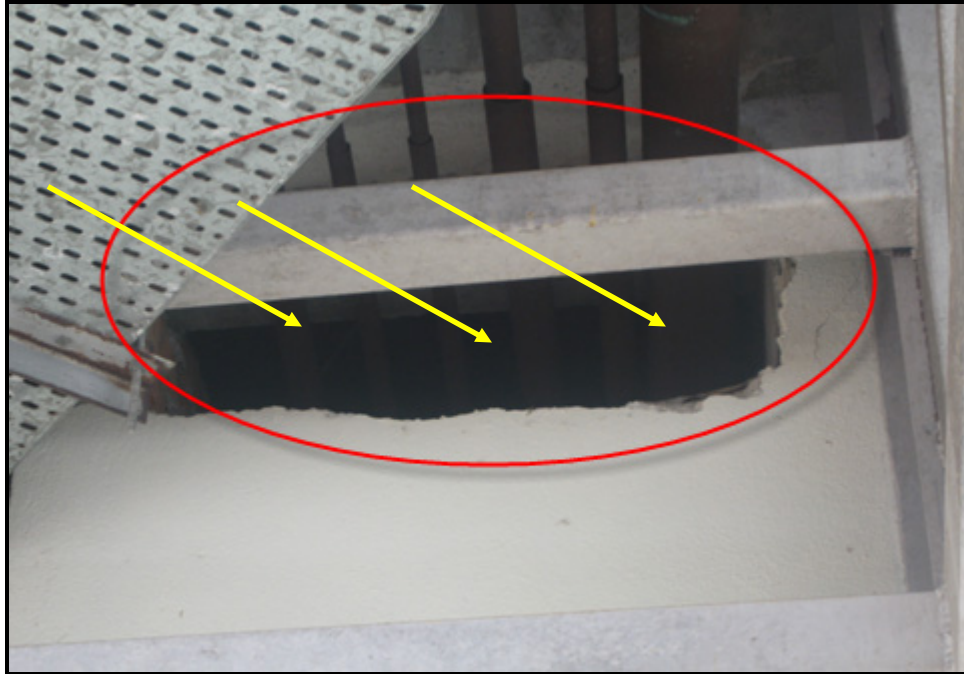
Terdapat kemasukan udara luar ke dalam ruang atas siling melalui dinding bagi laluan sistem perpaipan lain. Rujuk Gambar 9 di Lampiran A.

Kemasukan udara luar boleh menyumbang kepada peningkatan nilai RH yang boleh mengakibatkan pembentukan kulat.

**Gambar 9:** Kemasukan udara luar (infiltration) ke dalam bahagian atas siling melalui dinding yang tidak ditutup dengan kemas.

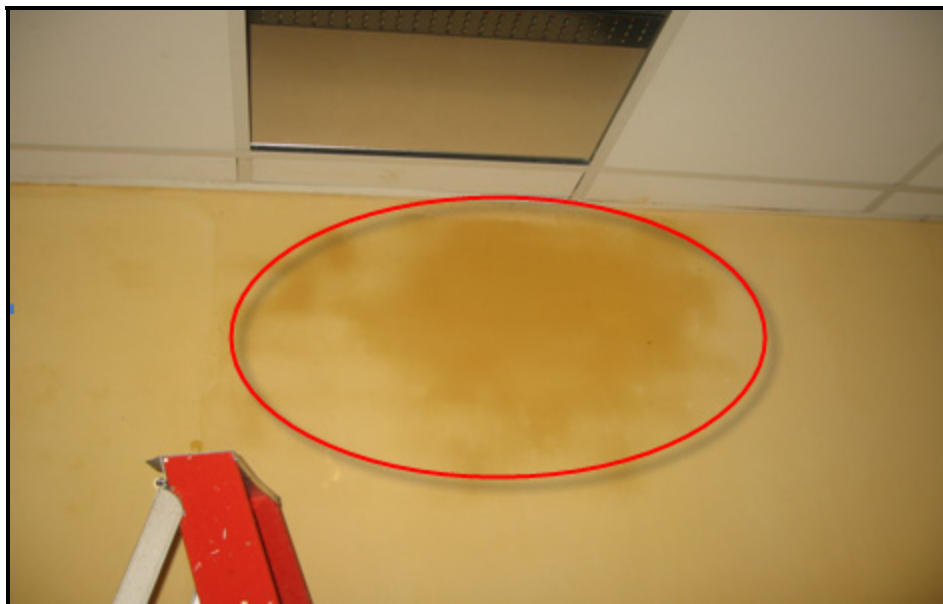
Terdapat pembentukan kondensasi pada bahagian dinding luar yang bersebelahan iaitu pada ruang koridor dan pembentukan kulat pada ruang tangga. Rujuk Gambar 10 dan Gambar 11 di Lampiran A.

Daripada data diatas menunjukkan kondensasi tidak berlaku pada permukaan dinding antara laluan koridor dan bilik server ketika bacaan data diambil iaitu pada siang hari. Keadaan ini tidak dapat dipastikan waktu sebenar kondensasi tersebut terbentuk. Walaubagaimanapun kondensasi boleh terbentuk, memandangkan bacaan suhu dinding hampir menyamai suhu titik embun pada siang hari, iaitu 0.3 °C.

Selalunya RH akan meningkat pada malam hari dan secara tidak langsung nilai titik embun juga akan meningkat. Oleh itu, adalah berkemungkinan kondensasi juga berlaku pada waktu malam.

**Gambar 10:** Berlaku kondensasi pada permukaan dinding koridor disebabkan penyaman udara di Bilik Server berfungsi secara 24 jam.

- a) Meningkatkan suhu didalam bilik server kepada 22 °C.
- b) Membersih dan mengecat semula permukaan siling dan dinding yang berkulat menggunakan cat anti-fungus.
- c) Jika suhu keperluan bilik server sama seperti keadaan sekarang *dry wall partition* perlu dipasang di dinding luar bilik server bagi mengelakkan kondensasi berlaku.
- d) Memasang pengalihudaraan mekanikal pada ruang tangga.

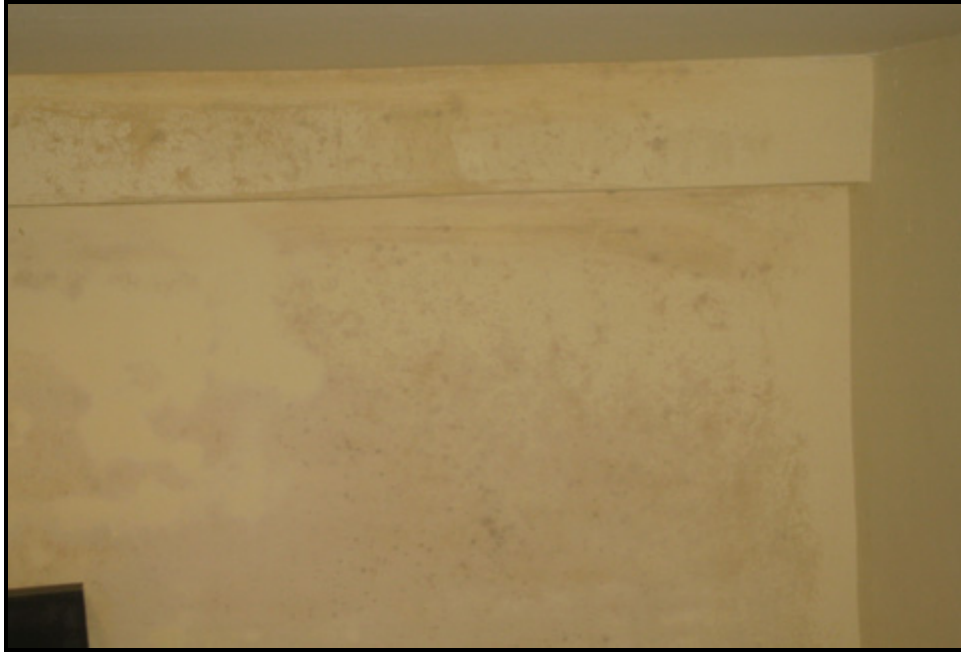
Pembentukan kulat pada dinding di kawasan tangga adalah disebabkan nilai RH yang tinggi dan dibantu oleh keadaan udara mati dikawasan tersebut.

**Gambar 11:** Terbentuk kulat pada dinding tangga yang terletak bersebelahan dengan Bilik Server.

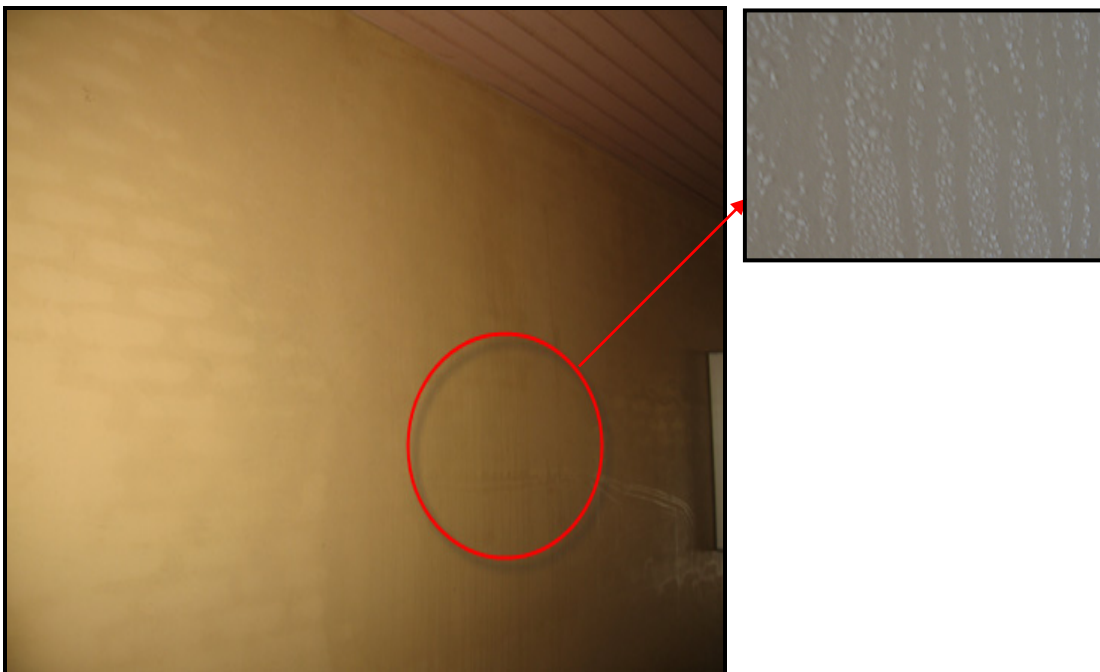
Pada lokasi ini, dapat diperhatikan pembentukan kondensasi pada dinding (*crying wall*) dilaluan koridor iaitu sebelah luar bilik Penyediaan Ubat Dalam (bilik Farmasi). Rujuk Gambar 12 di Lampiran A.

Daripada data menunjukkan pembentukan kondensasi berlaku pada waktu pagi dan pada waktu malam kerana suhu permukaan dinding adalah lebih rendah dari suhu titik embun persekitaran koridor.

**Gambar 12:** Berlaku kondensasi pada permukaan dinding koridor.

- a) Memandangkan suhu bilik diperlukan  $23^{\circ}\text{C}$  adalah dicadangkan memasang *dry wall partition* pada dinding bilik Penyediaan Ubat Dalam (farmasi) bersebelahan koridor.

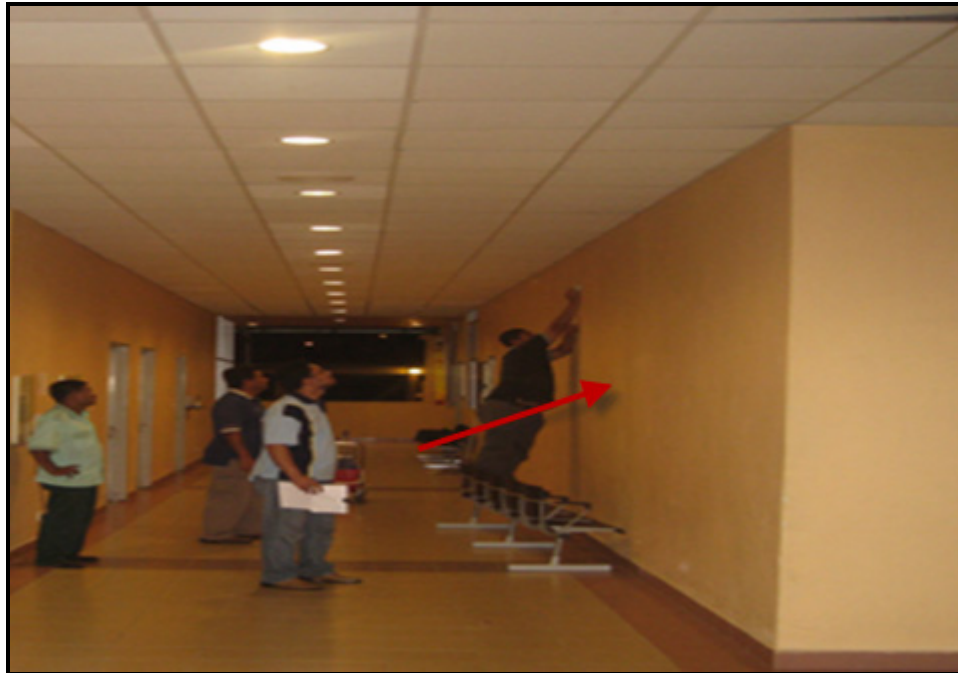
Pada lokasi ini, dapat diperhatikan pembentukan kondensasi (*crying wall*) pada dinding dilaluan koridor iaitu sebelah luar bilik Pemerhatian (Observation Bay) – Unit Kecemasan. Rujuk gambar 13 di Lampiran A. Penyaman udara pada bilik Pemerhatian beroperasi 24 jam sehari.

Data diatas menunjukkan kondensasi berlaku pada waktu siang hari. Manakala data pada waktu malam tidak menyumbang pada pembentukan kondensasi. Walaubagaimanapun daripada bacaan data logger ( rujuk Graf 4 di Lampiran C) kondensasi boleh berlaku pada

permukaan dinding diantara masa 01.00pm (09/06/09) - 06.00am (10/06/09). Pada masa ini, suhu permukaan dinding adalah rendah dari suhu titik embun kawasan koridor.

**Gambar 13:** Berlaku kondensasi pada permukaan dinding koridor.

- a) Memasang *dry wall partition* pada dinding bilik *Observation Bay* bersebelahan koridor.

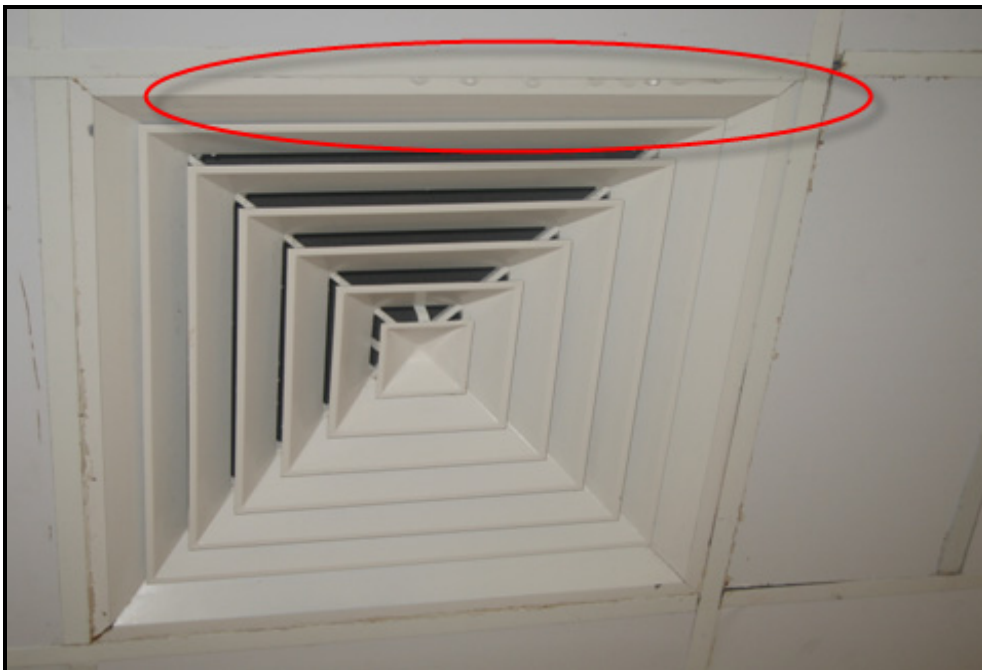
Didapati berlaku pembentukan kondensasi pada permukaan *diffuser* dimana suhu permukaan *diffuser* pada malam hari ialah 17.5 °C. Rujuk gambar 14 di Lampiran A. Pintu masuk sentiasa tertutup sepanjang masa.

Kondensasi juga terbentuk pada permukaan *diffuser* dimana suhu permukaan *diffuser* adalah lebih rendah dari suhu titik embun didalam bilik. Ini dapat ditunjukkan melalui bacaan data logger dimana kondensasi terbentuk antara masa 01.00am hingga 10.00am (09/06/09) dan antara masa 12.00am hingga 10.00am (10/06/09) dengan suhu permukaan *diffuser* 17.5 °C.

**Gambar 14:** Berlakunya kondensasi pada *supply diffuser* di bilik Pemerhatian.

- a) Menaikkan suhu operasi kepada 24 °C.

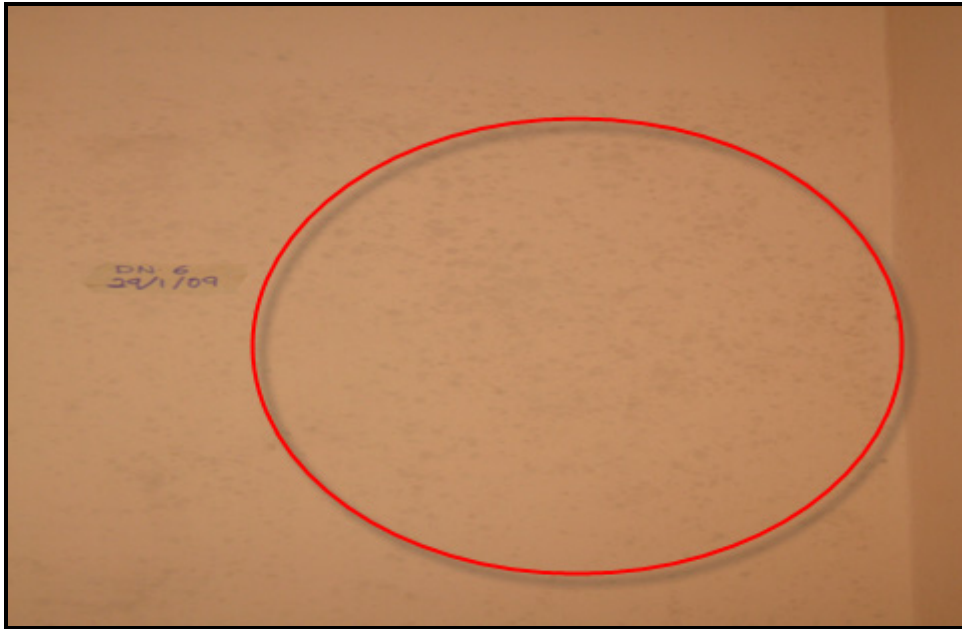
Sistem penyaman udara pada bilik ini beroperasi 24 jam sehari menggunakan *chilled water* FCU. Terdapat pembentukan kulat pada siling dan permukaan dinding bilik ini. Rujuk Gambar 15 dan Gambar 16 di Lampiran A.

Pembentukan kulat adalah disebabkan fenomena udara mati berlaku didalam bilik tersebut dengan nilai RH 70.2% dan beroperasi 24 jam sehari menggunakan *chilled water* FCU adalah penyumbang kepada pembentukan kulat.

**Gambar 15:** Kulat terbentuk pada dinding bilik tersebut.

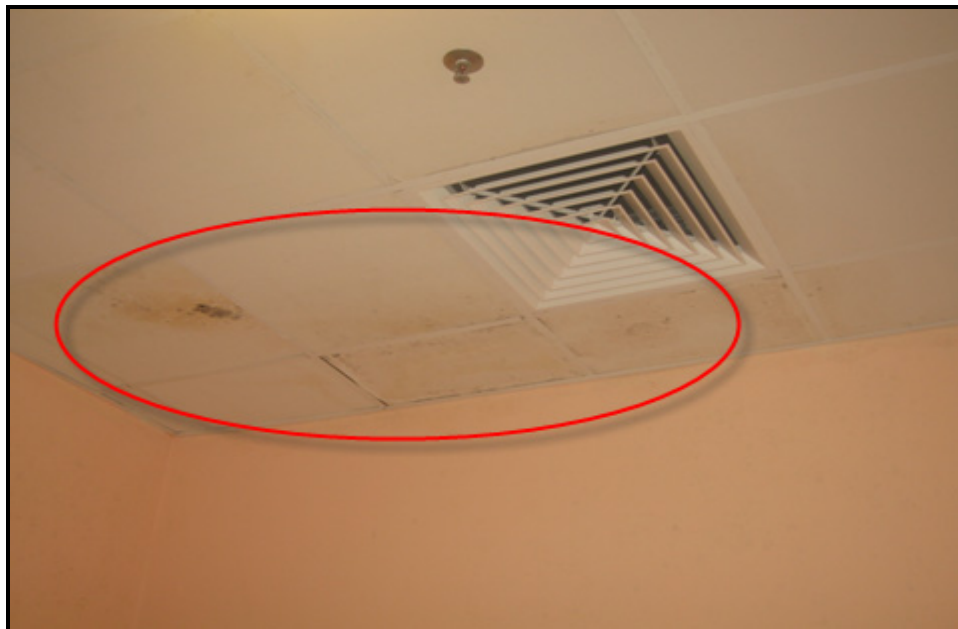
**Gambar 16:** Kulat juga terbentuk pada bahagian permukaan siling.
