# LAPORAN INSPEKTORAT PEPASANGAN ELEKTRIK

**KOMPLEKS IBU PEJABAT  
JABATAN KERJA RAYA MALAYSIA ( BLOK E )  
JALAN SULTAN SALAHUDDIN, KUALA LUMPUR  
27 – 28 OKTOBER 2009**

**No. Laporan : 79/09/08/W**

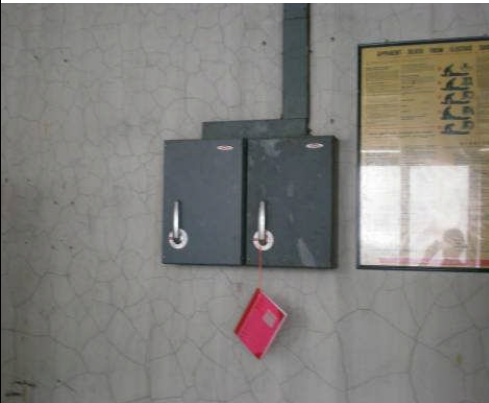
| <b>BIL.</b> | <b>PERKARA</b> | <b>NO.<br/>PENEMUAN</b> |
|---|---|---|
| 12 | Tiada gambarajah skematik | 2 |

| Bil | Gambar | Lokasi / Penemuan / Ulasan | Tahap Kerosakan / Isu / Cadangan Penambahbaikan |
|---|---|---|---|
| 2. | | <p><b>Lokasi:</b> Bilik Papan Suis Utama dan Papan Suis Kecil</p> <p><b>Penemuan:</b><br/>Tiada gambarajah skematik.</p> <p><b>Ulasan:</b><br/>Penyediaan skematik terkini pada setiap Papan Suis Utama / Papan Suis Kecil perlu dibuat segera. Sebelum kerja-kerja penambahan dilaksanakan, kepastian nilai beban yang ada pada papan suis perlu diambilkira supaya tidak berlaku masalah lebihan beban.</p> | <p><b>Tahap Kerosakan:</b> <span style="background-color: yellow; color: black; padding: 2px 5px;">B</span></p> <p><b>Isu:</b> Penyenggaraan</p> <p><b>Cadangan Penambahbaikan:</b><br/>Perlu wujudkan lukisan skematik yang terkini bagi memudahkan kerja-kerja penyenggaraan.</p> <p><b>Rujukan :</b><br/><b>(PPE 1994 Peraturan 19(1b) – Susunan papan suis secara am)</b><br/>Pengaliran tiap-tiap konduktor hendaklah boleh dikesan dan gambar rajah sambungan-sambungan yang dilukis dengan jelas hendaklah diasingkan dengan baik dan boleh dibezakan;</p> |

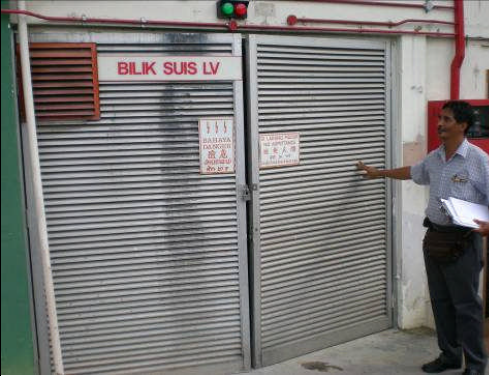
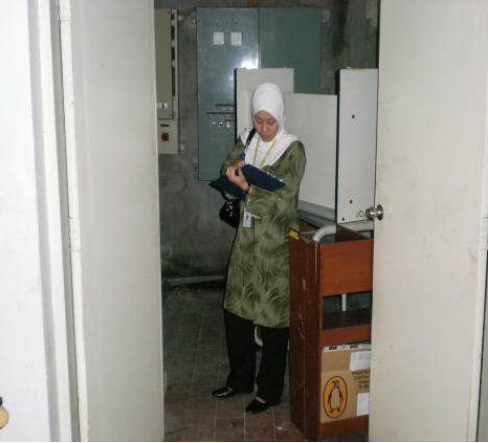
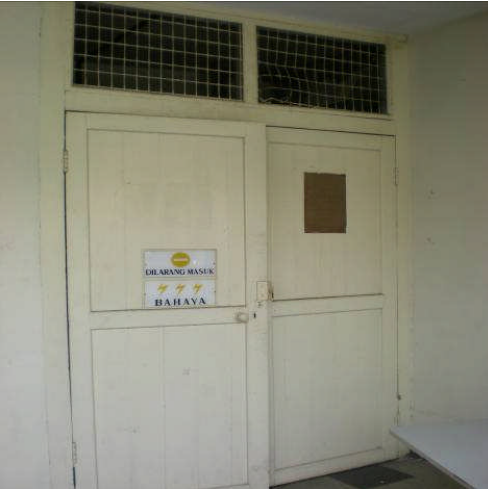
| <b>BIL.</b> | <b>PERKARA</b> | <b>NO.<br/>PENEMUAN</b> |
|---|---|---|
| 14 | Notis amaran pada pintu Papan Suis Utama tidak lengkap dan tiada di Papan Suis Kecil | 5 |

| Bil | Gambar | Lokasi / Penemuan / Ulasan | Tahap Kerosakan / Isu / Cadangan Penambahbaikan |
|---|---|---|---|
| 5. | | <p><b>Lokasi:</b> Bilik Papan Suis Utama dan Papan Suis Kecil</p> <p><b>Penemuan:</b><br/>Notis amaran pada pintu Papan Suis Utama tidak lengkap dan tiada di Papan Suis Kecil.</p> <p><b>Ulasan:</b><br/>Ia bertujuan bagi memberitahu penghuni premis tentang bahaya yang terdapat didalam bilik tersebut dan supaya ia tidak dimasuki oleh pihak yang tidak bertanggungjawab tanpa kebenaran.</p> | <p><b>Tahap Kerosakan:</b> <span style="background-color: yellow; color: black; padding: 2px 5px;">B</span></p> <p><b>Isu:</b> Keselamatan</p> <p><b>Cadangan Penambahbaikan:</b><br/>Notis Amaran yang lengkap perlu dipasang pada Pintu Bilik Papan Suis Utama dan Papan Suis Kecil. Pintu bilik suis juga perlu berkunci.</p> <p><b>Rujukan :</b><br/><b>(PPE 1994 Peraturan 38– Notis)</b><br/>(1). Suatu notis standard yang mempamerkan perkataan “DILARANG MASUK” hendaklah</p> |

| Bil | Gambar | Lokasi / Penemuan / Ulasan | Tahap Kerosakan / Isu / Cadangan Penambahbaikan |
|---|---|---|---|
| | | | <p>diletakkan di luar tempat yang mengandungi kelengkapan elektrik jika gangguan tanpa kebenaran pada kelengkapan itu adalah dijangkakan dan jika gangguan sedemikian adalah membahayakan.</p> <p>(2). Notis yang tersebut dalam subperaturan (1) itu hendaklah daripada bahan yang sesuai, 350 milimeter lebar dan 240 milimeter tinggi dengan huruf berwarna hitam di atas latar belakang berwarna putih, dan perkataan "DILARANG MASUK" hendaklah ditulis dengan huruf besar di tengah-tengah, dengan tulisan berukuran 290 milimeter panjang dan 30 milimeter tinggi dan jarak hurufnya ialah 6 milimeter.</p> <p>(3). Notis standard yang mempamerkan perkataan "BAHAYA" hendaklah diletakkan di tempat yang mudah dilihat berdekatan dengan papan suis.</p> <p>(4). Notis yang disebut dalam subperaturan (3) hendaklah daripada bahan yang sesuai, berukuran 240 milimeter lebar dan 350 milimeter tinggi dengan huruf berwarna merah di atas latar belakang berwarna putih, dan di atasnya hendaklah mempunyai garisan tiga halilintar biasa yang setiapnya berukuran 80 milimeter tinggi dan 6 milimeter lebar pada bahagian yang paling lebar, dan di bawahnya perkataan "BAHAYA" hendaklah ditulis dengan huruf besar, dengan tulisan 190 milimeter panjang dan 28 milimeter tinggi dan jarak dan jarak hurufnya ialah 6 milimeter.</p> <p>(5). Notis-notis di bawah subperaturan (1) dan (3) hendaklah mudah dibaca dan ditempatkan di tempat yang mudah dilihat.</p> |

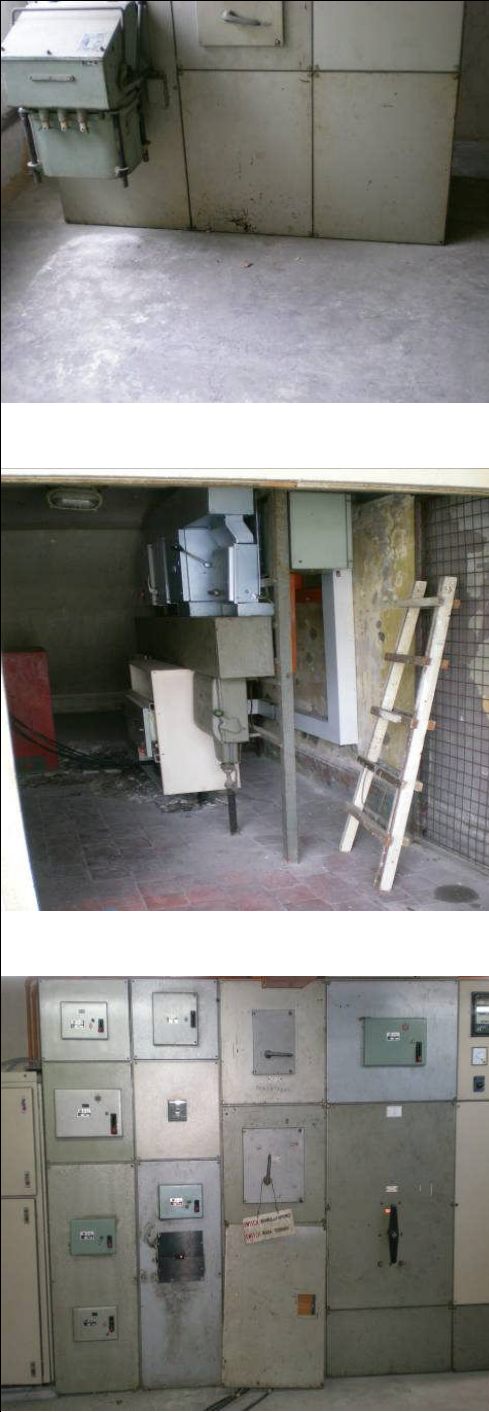
| <b>BIL.</b> | <b>PERKARA</b> | <b>NO. PENEMUAN</b> |
|---|---|---|
| 2 | Tiada alas getah | 7 |

| Bil | Gambar | Lokasi / Penemuan / Ulasan | Tahap Kerosakan / Isu / Cadangan Penambahbaikan |
|---|---|---|---|
| 7. | | <p><b>Lokasi:</b> Bilik Papan Suis Kecil di bawah tangga dan sebelah tempat letak kereta</p> <p><b>Penemuan:</b><br/>Tiada alas getah.</p> <p><b>Ulasan:</b><br/>Keperluan alas getah di bahagian hadapan dan sepanjang papan suis elektrik adalah penting bagi memastikan keselamatan nyawa pengendali apabila berlakunya renjatan elektrik semasa kerja.</p> | <p><b>Tahap Kerosakan:</b> <span style="background-color: red; color: white; padding: 2px 5px;">A</span></p> <p><b>Isu:</b> Keselamatan</p> <p><b>Cadangan Penambahbaikan:</b><br/>Perlu menyediakan alas getah bagi menjaga keselamatan pengendali.</p> <p><b>Rujukan :</b><br/><b>(PPE 1994 Peraturan 19(2) – Peraturan 19 (2) – Susunan papan suis secara am</b></p> <p>(2) Alas getah yang saiz dan ketebalannya yang sesuai hendaklah diletakkan di atas lantai di hadapan setiap papan suis untuk mencegah bahaya renjatan elektrik kepada seseorang pengendali.</p> |

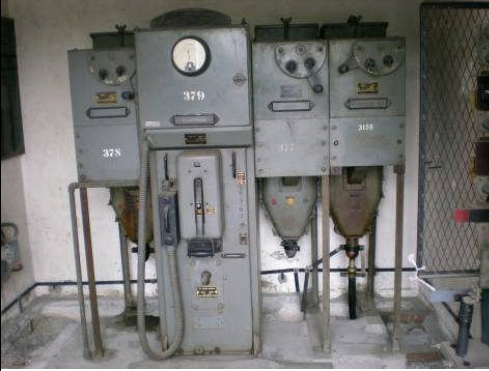
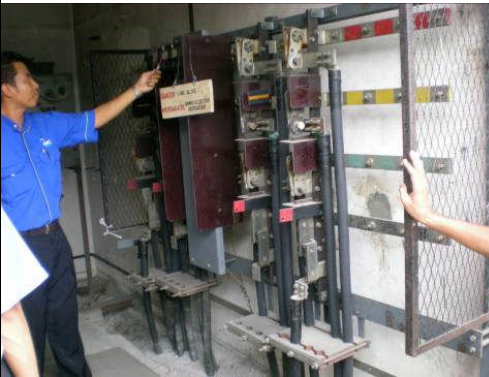
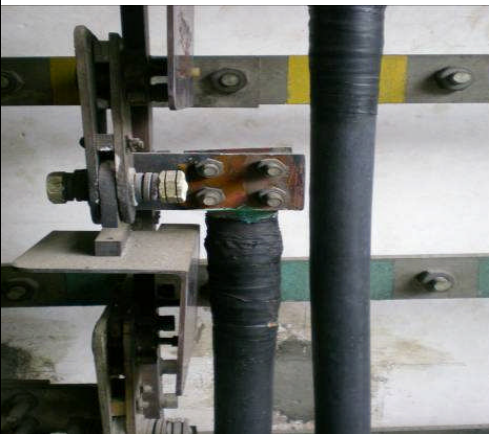
| <b>BIL.</b> | <b>PERKARA</b> | <b>NO. PENEMUAN</b> |
|---|---|---|
| 3 | 1. Perkakasan suis gear HT terlalu lama, usang dan berkarat<br>2. Feeder pillar LV dan suis gear HT terletak dalam bilik sama yang tidak berpagar | 8 |

| Bil | Gambar | Lokasi / Penemuan / Ulasan | Tahap Kerosakan / Isu / Cadangan Penambahbaikan |
|---|---|---|---|
| 8. | | <p><b>Lokasi:</b><br/>Bilik Suis HT di bawah Bilik Cetak</p> <p><b>Penemuan:</b></p> <ol style="list-style-type: none"> <li>1. Perkakasan suis gear HT terlalu lama, usang dan berkarat.</li> <li>2. Feeder pillar LV dan suis gear HT terletak dalam bilik sama yang tidak berpagar.</li> </ol> <p><b>Ulasan:</b></p> <ol style="list-style-type: none"> <li>1. Tiada alat ganti sesuai di pasaran sekiranya berlaku kerosakan.</li> <li>2. Merbahaya kepada pengendali sekiranya tersentuh pada bahagian 'bus bar' yang tidak bersalut serta tiada ciri-ciri keselamatan.</li> </ol> | <p><b>Tahap Kerosakan:</b> <span style="background-color: red; color: white; padding: 2px 5px;">A</span></p> <p><b>Isu:</b> Penyenggaraan</p> <p><b>Cadangan Penambahbaikan:</b></p> <ol style="list-style-type: none"> <li>1. Peralatan perlu dinaiktaraf atau diganti baru agar dapat menghindari daripada bahaya, kerosakan harta benda dan bagi menampung penambahan beban akan datang.</li> <li>2. Mengganti Feeder Pillar LV baru dan diletakkan di dalam bilik LV.</li> </ol> <p><b>Rujukan :</b><br/><b>(PPE 1994 Peraturan 15(1) Peraturan 15 (1) – Bahan, Kelengkapan Dan Kaedah Pemasangan.</b></p> <p>(1) Mana-mana radas, konduktor atau aksesori bagi maksud penyambungan kepada sesuatu papasangan hendaklah dalam saiz, kuasa dan bilangan yang mencukupi dan bagi menepati maksud yang dicadangkan dan hendaklah dibina, dipasang, disusun, dilindungi, dikerjakan dan disenggara sedemikian rupa bagi mencegah bahaya.</p> <p><b>(PPE 1994 Peraturan 110(1) &amp; (2)Penyenggaraan Pepasangan)</b></p> <p>(1) Sesuatu pemasangan hendaklah disenggarakan dalam keadaan baik dan berfungsi dan langkah-langkah awasan hendaklah dipatuhi pada setiap masa untuk mencegah bahaya.</p> <p>(2) Tanggungjawab untuk menyenggara pemasangan mengikut cara yang dikehendaki dalam subperaturan (1) hendaklah terletak pada pengurusan atau pemegang lesen atau penghuni pemasangan, pengkhidmatan atau ejennya, mengikut mana-mana yang berkenaan.</p> |

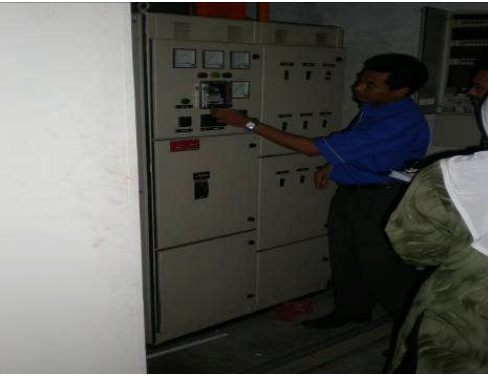
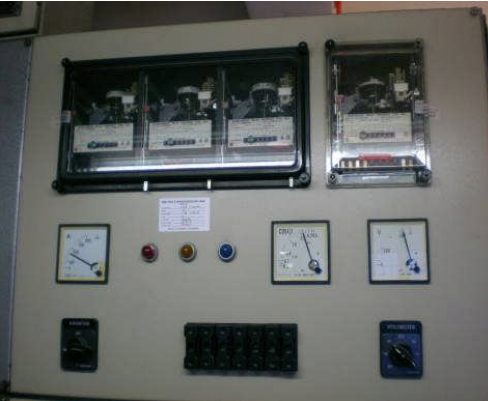
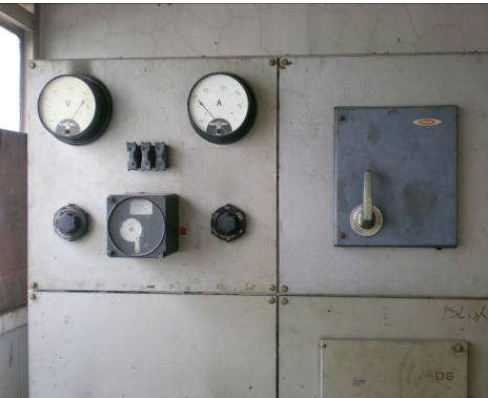
| <b>BIL.</b> | <b>PERKARA</b> | <b>NO. PENEMUAN</b> |
|---|---|---|
| 4 | Penatahan geganti dan peranti perlindungan bagi Papan Suis Utama dan Papan Suis Kecil telah tamat tempoh | 9 |

| Bil | Gambar | Lokasi / Penemuan / Ulasan | Tahap Kerosakan / Isu / Cadangan Penambahbaikan |
|---|---|---|---|
| 9. | | <p><b>Lokasi:</b> Bilik Papan Suis Utama dibawah Bilik Cetak dan Papan Suis Kecil di bawah tangga dan sebelah tempat letak kereta</p> <p><b>Penemuan:</b><br/>Penatahan geganti dan peranti perlindungan bagi Papan Suis Utama dan Papan Suis Kecil telah tamat tempoh.</p> <p><b>Ulasan:</b><br/>Penatahan ini amat diperlukan bagi memastikan radas dapat mencapai nilai kepekaan yang ditetapkan.</p> | <p><b>Tahap Kerosakan:</b> <span style="background-color: red; color: white; padding: 2px 5px;">A</span></p> <p><b>Isu:</b> Penyenggaraan</p> <p><b>Cadangan Penambahbaikan:</b><br/>Geganti dan peranti perlindungan pemasangan perlu ditatah setiap <b>dua (2)</b> tahun sekali</p> <p><b>Rujukan :</b><br/><b>(PPE 1994 Peraturan 110(4) – Pemeriksaan dan ujian bagi maksud penyelenggaraan pemasangan, dsb.</b></p> <p>(4) Mana-mana geganti dan peranti perlindungan sesuatu pemasangan hendak diperiksa, diuji dan ditentukur oleh orang kompeten sekurang-kurangnya sekali setiap dua tahun, atau pada bila-bila masa yang diarahkan oleh Suruhanjaya Tenaga.</p> |

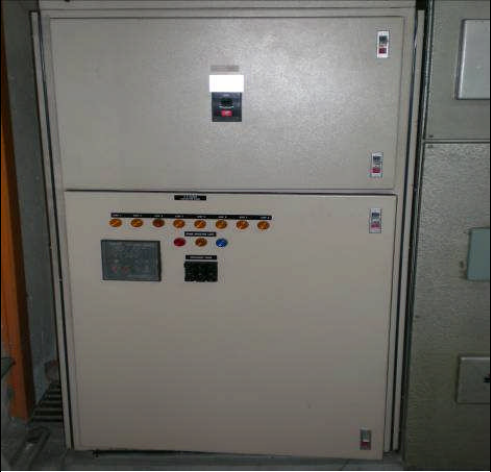
| <b>BIL.</b> | <b>PERKARA</b> | <b>NO. PENEMUAN</b> |
|---|---|---|
| 5 | Power Factor Correction System telah rosak | 10 |

| Bil | Gambar | Lokasi / Penemuan / Ulasan | Tahap Kerosakan / Isu / Cadangan Penambahbaikan |
|---|---|---|---|
| 10. | | <p><b>Lokasi:</b> Bilik Papan Suis Utama</p> <p><b>Penemuan:</b><br/><i>Power Factor Correction System</i> telah rosak.</p> <p><b>Ulasan:</b><br/>Kerosakan pada <i>Power Factor Correction System</i> boleh menyebabkan kejatuhan faktor kuasa di bawah 0.85. Sekiranya ini berlaku dan tidak dibaiki denda akan dikenakan oleh pembekal tenaga (TNB).</p> | <p><b>Tahap Kerosakan:</b> <span style="background-color: red; color: white; padding: 2px 5px;">A</span></p> <p><b>Isu:</b> Penyenggaraan</p> <p><b>Cadangan Penambahbaikan:</b><br/>Tindakan membaiki serta-merta hendaklah dilaksanakan segera.</p> <p><b>Rujukan :</b><br/><b>ABE 1990 Seksyen 49(2) – (Prosedur dalam hal kecacatan berbahaya pada pemasangan atau bahagiannya)</b></p> <p>Tiap-tiap pemegang lesen dan tiap-tiap pihak pengurusan dan orang yang menjaga mana-mana pemasangan apabila menyedari akan apa-apa kecacatan padanya yang mungkin menyebabkan bahaya hendaklah dengan serta-merta membaiki atau menghapuskan kecacatan itu, dan tiap-tiap pengguna apabila menyedari akan kecacatan pada apa-apa kelengkapan yang mungkin menyebabkan bahaya hendaklah dengan serta-merta membaiki atau menghapuskan kecacatan itu, atau membuat laporan mengenainya kepada Suruhanjaya.</p> |

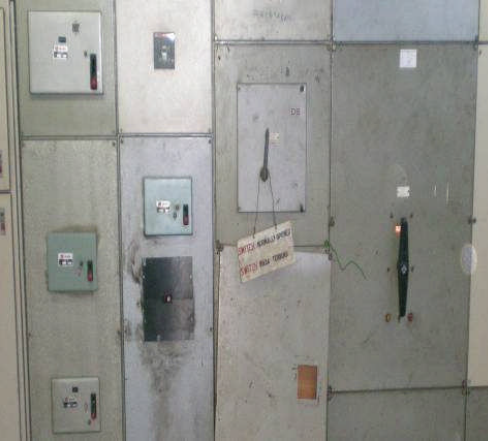
| <b>BIL.</b> | <b>PERKARA</b> | <b>NO.<br/>PENEMUAN</b> |
|---|---|---|
| 15 | Penandaan tidak lengkap dan belum dikemaskini | 11 |

| Bil | Gambar | Lokasi / Penemuan / Ulasan | Tahap Kerosakan / Isu / Cadangan Penambahbaikan |
|---|---|---|---|
| 11. | | <p><b>Lokasi:</b> Bilik Papan Suis Utama dan Papan Suis Kecil.</p> <p><b>Penemuan:</b> Penandaan tidak lengkap dan belum dikemaskini.</p> <p><b>Ulasan:</b> Penyediaan penandaan yang lengkap dan terkini pada setiap Papan Suis Utama / Papan Suis Kecil bagi memudahkan kerja-kerja senggaraan. Penandaan yang bertindih akan mengelirukan pengendali dan keadaan ini amat berbahaya.</p> | <p><b>Tahap Kerosakan:</b> <span style="background-color: yellow; color: black; padding: 2px;">B</span></p> <p><b>Isu:</b> Penyenggaraan</p> <p><b>Cadangan Penambahbaikan:</b> Perlu dilengkapi dan dikemaskini penandaan di Papan Suis Utama dan Papan Suis Kecil.</p> <p><b>Rujukan :</b><br/><b>PPE 1994 Peraturan 19(1b) – (Susunan papan suis secara am)</b></p> <p>Pengaliran tiap-tiap konduktor hendaklah boleh dikesan dan gambar rajah sambungan-sambungan yang dilukis dengan jelas hendaklah dipamerkan berdekatan dengan papan suis itu.</p> |

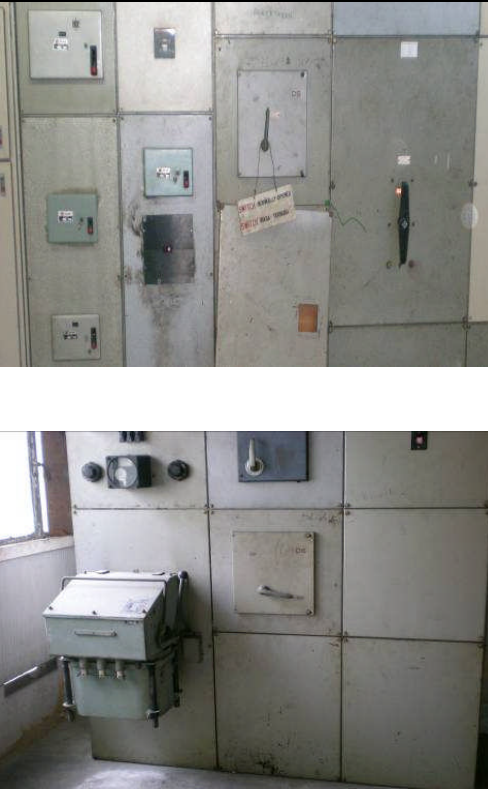
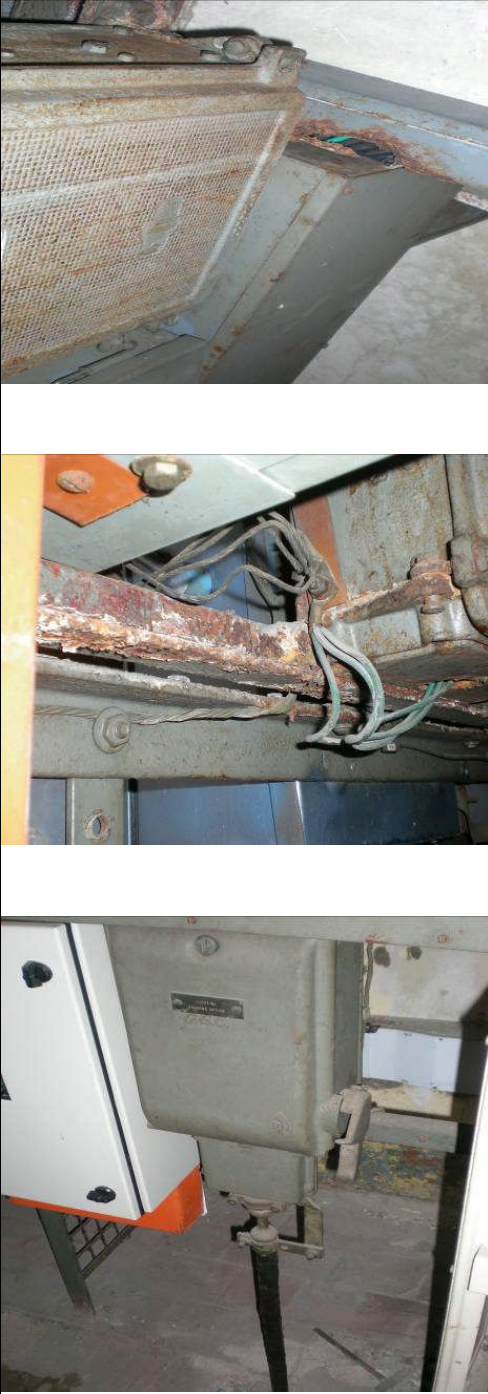
| <b>BIL.</b> | <b>PERKARA</b> | <b>NO. PENEMUAN</b> |
|---|---|---|
| 6 | Peralatan uzur, berkarat dan kesukaran mendapat alat ganti | 12 |

| Bil | Gambar | Lokasi / Penemuan / Ulasan | Tahap Kerosakan / Isu / Cadangan Penambahbaikan |
|---|---|---|---|
| 12. | | <p><b>Lokasi:</b> Bilik Papan Suis Utama dan Papan Suis Kecil.</p> <p><b>Penemuan:</b> Peralatan uzur, berkarat dan kesukaran mendapat alat ganti.</p> <p><b>Ulasan:</b> Peralatan yang uzur dan berkarat jika tidak selenggara boleh mendatangkan bahaya.</p> | <p><b>Tahap Kerosakan:</b> <span style="background-color: red; color: white; padding: 2px;">A</span></p> <p><b>Isu:</b> Penyenggaraan</p> <p><b>Cadangan Penambahbaikan:</b> Peralatan perlu dinaik taraf atau diganti baru.</p> <p><b>Rujukan :</b><br/><b>(PPE 1994 Peraturan 15(1) Peraturan 15 (1) – Bahan, Kelengkapan Dan Kaedah Pemasangan.</b></p> <p>(1) Mana-mana radas, konduktor atau aksesori bagi maksud penyambungan kepada sesuatu papasangan hendaklah dalam saiz, kuasa dan bilangan yang mencukupi dan bagi menepati maksud yang dicadangkan dan hendaklah dibina, dipasang, disusun, dilindungi, dikerjakan dan disenggara sedemikian rupa bagi mencegah bahaya.</p> |

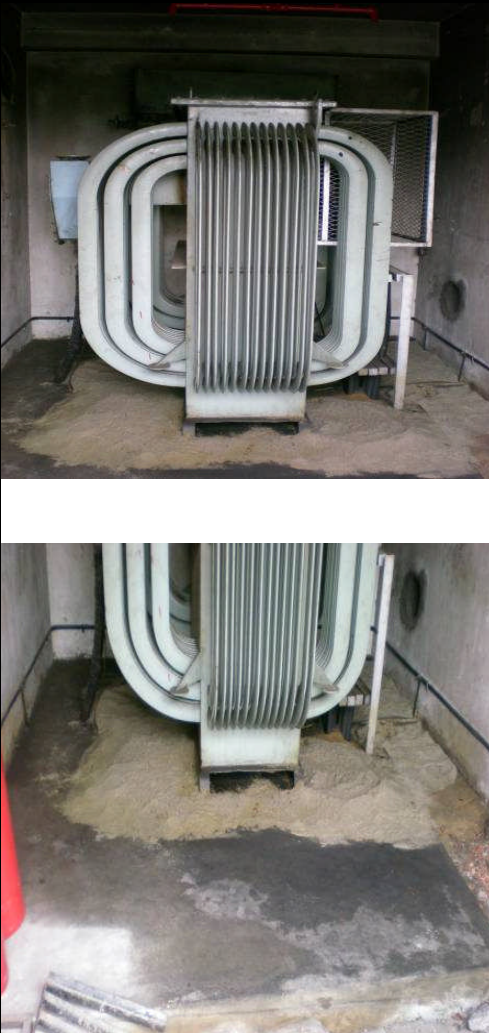
| <b>BIL.</b> | <b>PERKARA</b> | <b>NO. PENEMUAN</b> |
|---|---|---|
| 7 | Peralatan transformer uzur, berkarat, terdapat kesan tumpuhan minyak dan kesukaran mendapat alat ganti | 13 |

| Bil | Gambar | Lokasi / Penemuan / Ulasan | Tahap Kerosakan / Isu / Cadangan Penambahbaikan |
|---|---|---|---|
| 13. | | <p><b>Lokasi:</b> Bilik Suis HT 'Transformer' – Sub-station</p> <p><b>Penemuan:</b><br/>Peralatan 'transformer' uzur, berkarat, terdapat kesan tumpahan minyak dan kesukaran mendapat alat ganti.</p> <p><b>Ulasan:</b><br/>Keuzuran serta terdapat kesan tumpahan minyak diatas lantai 'transformer' yang dipasang sejak tahun 60'an boleh membahayakan peralatan dan pengendali yang menjalankan kerja-kerja senggaraan.</p> | <p><b>Tahap Kerosakan:</b> <span style="background-color: red; color: white; padding: 2px 5px;">A</span></p> <p><b>Isu:</b> Penyenggaraan</p> <p><b>Cadangan Penambahbaikan:</b><br/>Peralatan perlu dinaik taraf atau diganti baru agar dapat menghindari daripada bahaya dan kerosakan harta benda.</p> <p><b>Rujukan :</b><br/><b>(PPE 1994 Peraturan 110(1) &amp; (2) Penyenggaraan Pemasangan)</b><br/>(1). Sesuatu pemasangan hendaklah disenggarakan dalam keadaan baik dan berfungsi dan langkah- langkah awasan hendaklah dipatuhi pada setiap masa untuk mencegah bahaya.<br/><br/>(2). Tanggungjawab untuk menyenggara pemasangan mengikut cara yang dikehendaki dalam subperaturan (1) hendaklah terletak pada pemunya pengurusan atau pemegang lesen atau penghuni pemasangan, pengkhidmat atau ejennya, mengikut mana-mana yang berkenaan.</p> |

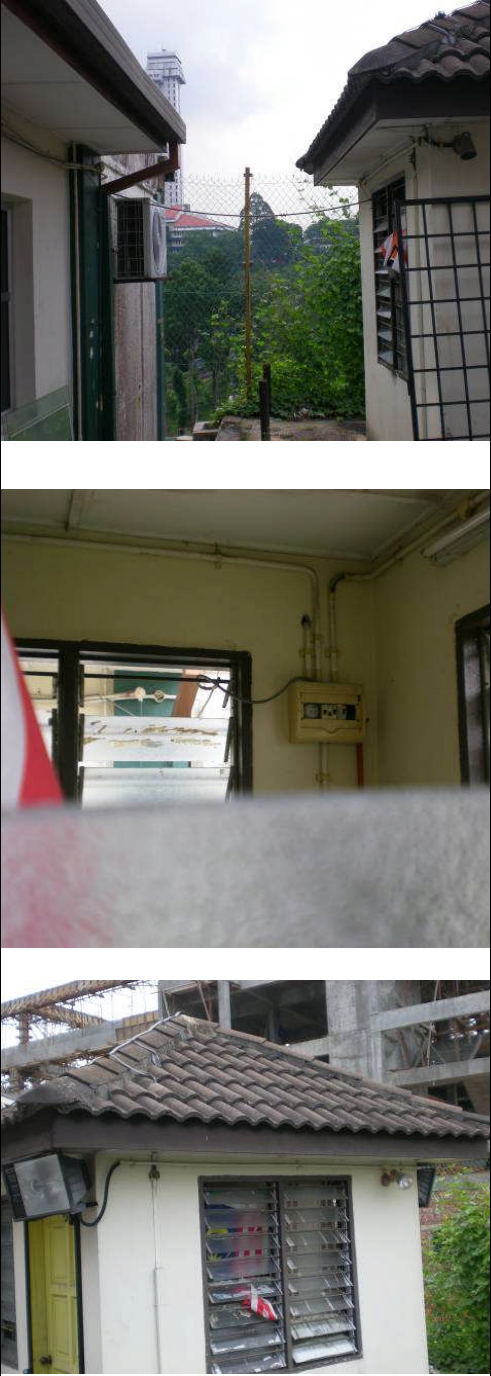
| <b>BIL.</b> | <b>PERKARA</b> | <b>NO. PENEMUAN</b> |
|---|---|---|
| 8 | Bekalan elektrik sementara ke Papan Agihan mengguna kabel 3 core flexible | 14 |

| Bil | Gambar | Lokasi / Penemuan / Ulasan | Tahap Kerosakan / Isu / Cadangan Penambahbaikan |
|---|---|---|---|
| 14. | | <p><b>Lokasi:</b> Pondok Pengawal.</p> <p><b>Penemuan:</b><br/>Bekalan elektrik sementara ke Papan Agihan mengguna kabel '3 core flexible'.</p> <p><b>Ulasan:</b><br/>Keupayaan kabel '3 core flexible' yang diguna tidak dapat menampung beban lampu dan lampu limpah yang terpasang.</p> | <p><b>Tahap Kerosakan:</b> <span style="background-color: red; color: white; padding: 2px 5px;">A</span></p> <p><b>Isu:</b> Keselamatan</p> <p><b>Cadangan Penambahbaikan:</b><br/>Penggunaan kabel '3 core flexible' perlu diganti dengan kabel yang bersesuaian.</p> <p><b>Rujukan :</b><br/><b>(PPE 1994 Peraturan 110(1) &amp; (2) Penyenggaraan Pepasangan)</b><br/>(1). Sesuatu pemasangan hendaklah disenggarakan dalam keadaan baik dan berfungsi dan langkah- langkah awasan hendaklah dipatuhi pada setiap masa untuk mencegah bahaya.<br/>(2). Tanggungjawab untuk menyenggara pemasangan mengikut cara yang dikehendaki dalam subperaturan (1) hendaklah terletak pada pemunya pengurusan atau pemegang lesen atau penghuni pemasangan, pengkhidmat atau ejennya, mengikut mana-mana yang berkenaan.</p> |

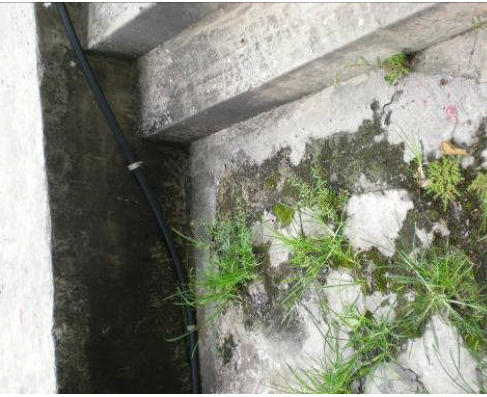
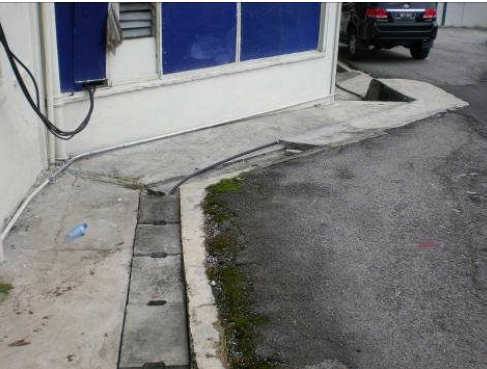
| <b>BIL.</b> | <b>PERKARA</b> | <b>NO. PENEMUAN</b> |
|---|---|---|
| 9 | Kebanyakan Earth Chamber untuk sistem pembumian, sistem perlindungan kilat tidak ditemui/tertimbus | 15 |

| Bil | Gambar | Lokasi / Penemuan / Ulasan | Tahap Kerosakan / Isu / Cadangan Penambahbaikan |
|---|---|---|---|
| 15. | | <p><b>Lokasi:</b> Bilik Papan Suis Utama dan Papan Suis Kecil.</p> <p><b>Penemuan:</b><br/>Kebanyakan 'Earth Chamber' untuk sistem pembumian, sistem perlindungan kilat tidak ditemui/tertimbus.</p> <p><b>Ulasan:</b><br/>'Earth Chamber' amat penting diperiksa bagi memastikan arus bocor ke bumi dapat mengalir dengan baik bagi mencegah bahaya kepada nyawa dan harta benda.</p> | <p><b>Tahap Kerosakan:</b> <span style="background-color: red; color: white; padding: 2px 5px;">A</span></p> <p><b>Isu:</b> Keselamatan</p> <p><b>Cadangan Penambahbaikan:</b><br/>Pemeriksaan dan pengujian terhadap sistem pembumian hendaklah dijalankan. 'Earth Chamber' baru hendaklah dibuat sekiranya ianya tidak dapat dikesan.</p> <p><b>Rujukan :</b><br/><b>PPE 1994 Peraturan 35 – (Kaedah Pembumian)</b><br/>Dalam mana-mana pemasangan sistem pembumian konduktor yang lengkap yang dibuat daripada bahan yang boleh diterima dan mempunyai luas keratan rentas yang mencukupi dengan satu atau lebih plat bumi, paip atau rod hendaklah diadakan. Sistem membumi itu hendaklah disambungkan ke bumi dan disenggarakan dengan berkesan.</p> |

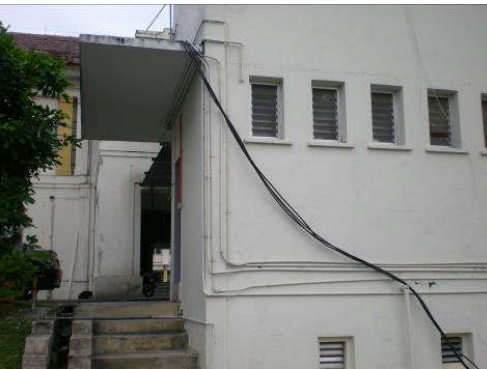
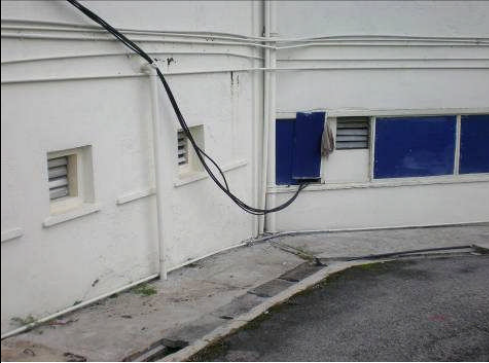
| <b>BIL.</b> | <b>PERKARA</b> | <b>NO. PENEMUAN</b> |
|---|---|---|
| 10 | Pemasangan kabel sementara dari bilik MSB ke SSB bawah tangga tidak mengikut peraturan | 16 |

| Bil | Gambar | Lokasi / Penemuan / Ulasan | Tahap Kerosakan / Isu / Cadangan Penambahbaikan |
|---|---|---|---|
| 16. | | <p><b>Lokasi:</b> Bilik Papan Suis Utama</p> <p><b>Penemuan:</b><br/>Pemasangan kabel sementara dari bilik 'MSB' ke 'SSB' bawah tangga tidak mengikut peraturan.</p> <p><b>Ulasan:</b><br/>Kabel yang terdedah perlu ditutup bagi mengelak berlaku litar pintas jika terlalu lama terdedah pada cuaca dan binatang perosak seperti tikus dan sebagainya.</p> | <p><b>Tahap Kerosakan:</b> <span style="background-color: red; color: white; padding: 2px 5px;">A</span></p> <p><b>Isu:</b> Keselamatan</p> <p><b>Cadangan Penambahbaikan:</b><br/>Kabel tersebut perlu disambungkan dengan betul menggunakan <i>trunking</i> atau <i>cable tray</i>.</p> <p><b>Rujukan :</b><br/><b>(PPE 1994 Peraturan 110(1) &amp; (2) Penyenggaraan Pemasangan)</b><br/>(1). Sesuatu pemasangan hendaklah disenggarakan dalam keadaan baik dan berfungsi dan langkah- langkah awasan</p> |

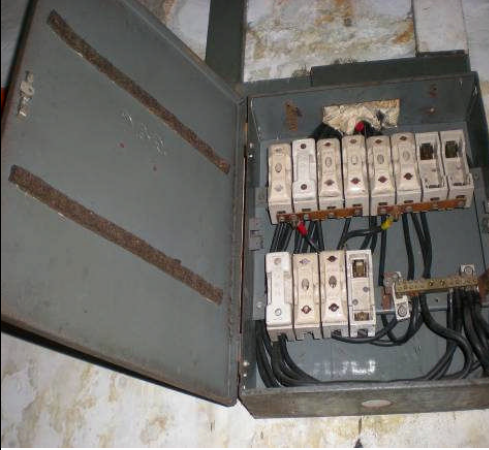
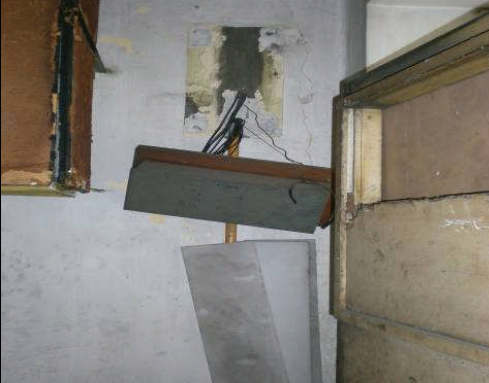
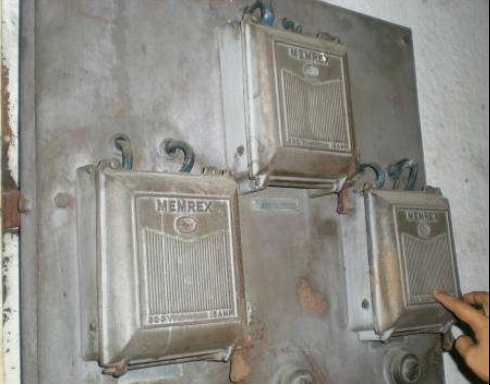
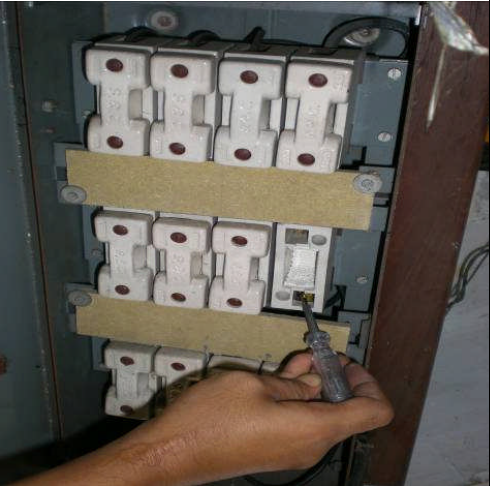
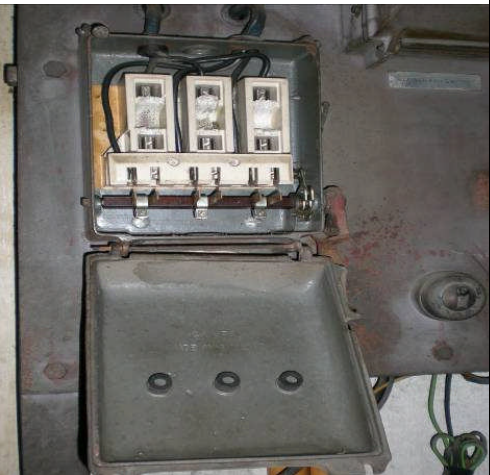
| <b>BIL.</b> | <b>PERKARA</b> | <b>NO. PENEMUAN</b> |
|---|---|---|
| 11 | Papan Agihan lama dan tiada perlindungan arus bocor ke bumi | 17 |

| Bil | Gambar | Lokasi / Penemuan / Ulasan | Tahap Kerosakan / Isu / Cadangan Penambahbaikan |
|---|---|---|---|
| 17. | <br> | <b>Lokasi:</b> Bilik Papan Suis Kecil<br><br><b>Penemuan:</b><br>Papan Agihan lama dan tiada perlindungan arus bocor ke bumi.<br><br><b>Ulasan:</b><br>Papan Agihan lama yang masih digunakan tanpa perlindungan bocor ke bumi merbahaya kepada nyawa dan harta. | <b>Tahap Kerosakan:</b> <span style="background-color: red; color: white; padding: 2px 5px;">A</span><br><br><b>Isu:</b> Keselamatan<br><br><b>Cadangan Penambahbaikan:</b><br>Semua Papan Agihan lama perlu dipasang peranti perlindungan arus bocor ke bumi.<br><br><b>Rujukan :</b><br><b>(PPE 1994 Peraturan 15(1) Peraturan 15 (1) – Bahan, Kelengkapan Dan Kaedah Pemasangan.</b><br>(1) Mana-mana radas, konduktor atau aksesori bagi maksud penyambungan kepada sesuatu papasangan hendaklah dalam saiz, kuasa dan bilangan yang mencukupi dan bagi menepati maksud yang dicadangkan dan hendaklah dibina, dipasang, disusun, dilindungi, dikerjakan dan disenggara sedemikian rupa bagi mencegah bahaya.<br><br><b>(PPE 1994 Peraturan 110(1) &amp;(2) Penyenggaraan Pemasangan)</b><br>(1). Sesuatu pemasangan hendaklah disenggara dalam keadaan baik dan berfungsi dan langkah- langkah awasan hendaklah dipatuhi pada setiap masa untuk mencegah bahaya. |

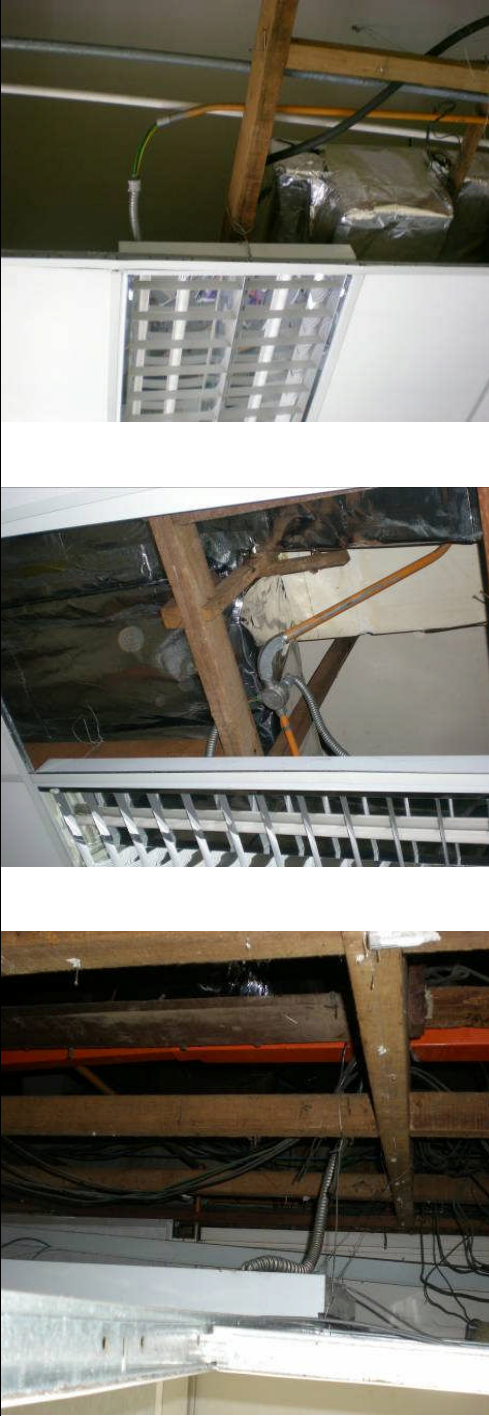
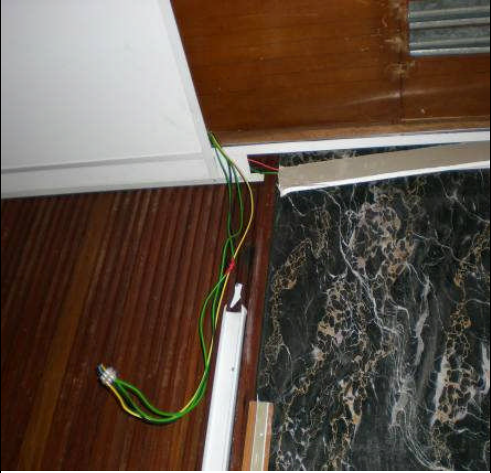
| <b>BIL.</b> | <b>PERKARA</b> | <b>NO.<br/>PENEMUAN</b> |
|---|---|---|
| 16 | 1. Penggunaan conduit mudah lentur tertanggal dari adaptor dan tidak sampai ke lampu. Didapati conduit terputus dipenyambungan<br>2. Dawai gantung tidak mencukupi<br>3. Pendawaian tanpa perlindungan conduit | 18 |

| Bil | Gambar | Lokasi / Penemuan / Ulasan | Tahap Kerosakan / Isu / Cadangan Penambahbaikan |
|---|---|---|---|
| 18. | | <p><b>Lokasi:</b> Atas siling</p> <p><b>Penemuan:</b></p> <ol style="list-style-type: none"> <li>1. Penggunaan conduit mudah lentur tertanggal dari 'adaptor' dan tidak sampai ke lampu. Didapati conduit terputus di penyambungan.</li> <li>2. Dawai gantung tidak mencukupi.</li> <li>3. Pendawaian tanpa perlindungan conduit.</li> </ol> <p><b>Ulasan:</b></p> <ol style="list-style-type: none"> <li>1. Tiada kesinambungan pada semua penyambung conduit akan menyebabkan kabel luka. Litar pintas boleh terjadi.</li> <li>2. Penggunaan dawai gantung untuk menampung lampu tidak mencukupi dan kukuh.</li> <li>3. Pendawaian yang tiada perlindungan conduit akan mendedahkan kabel kepada gigitan haiwan perosak. Ia terdedah kepada bahaya dan boleh mendatangkan bahaya kepada nyawa dan harta benda.</li> </ol> | <p><b>Tahap Kerosakan:</b> <span style="background-color: yellow; padding: 2px;">B</span></p> <p><b>Isu:</b> Penyenggaraan</p> <p><b>Cadangan Penambahbaikan:</b></p> <ol style="list-style-type: none"> <li>1. Conduit/adaptor yang tertanggal hendaklah diketatkan.</li> <li>2. Dawai gantung hendaklah dipasang dengan kukuh pada setiap pemasangan lampu.</li> <li>3. Pendawaian menggunakan kabel satu teras perlu dimasukkan ke dalam conduit.</li> </ol> <p><b>Rujukan :</b></p> <p><b>(PPE 1994 Peraturan 110(1) &amp; (2) Penyenggaraan Pemasangan)</b></p> <p>(1). Sesuatu pemasangan hendaklah disenggarakan dalam keadaan baik dan berfungsi dan langkah- langkah awasan hendaklah dipatuhi pada setiap masa untuk mencegah bahaya.</p> <p>(2). Tanggungjawab untuk menyenggara pemasangan mengikut cara yang dikehendaki dalam subperaturan (1) hendaklah terletak pada pemunya pengurusan atau pemegang lesen atau penghuni pemasangan, pengkhidmat atau ejennya, mengikut mana-mana yang berkenaan.</p> |

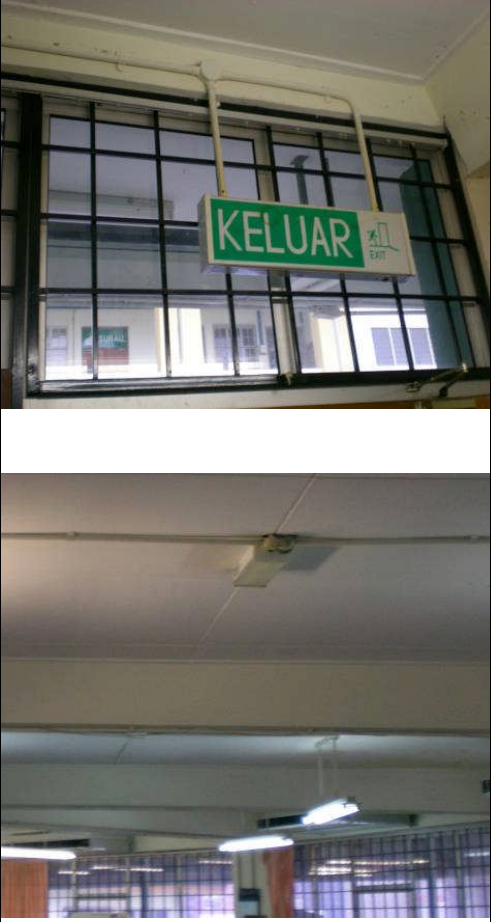
| <b>BIL.</b> | <b>PERKARA</b> | <b>NO.<br/>PENEMUAN</b> |
|---|---|---|
| 17 | Kebanyakan lampu ‘Keluar’ dan lampu kecemasan tidak berfungsi | 19 |

| Bil | Gambar | Lokasi / Penemuan / Ulasan | Tahap Kerosakan / Isu / Cadangan Penambahbaikan |
|---|---|---|---|
| 19. | | <p><b>Lokasi:</b> Semua tempat</p> <p><b>Penemuan:</b><br/>Kebanyakan Lampu 'KELUAR' dan Lampu Kecemasan tidak berfungsi.</p> <p><b>Ulasan:</b><br/>Lampu-lampu tersebut perlu disenggara dari semasa ke semasa supaya dapat berfungsi dengan baik dan dapat membantu penghuni untuk keluar dari premis apabila berlaku kecemasan/bekalan terputus.</p> | <p><b>Tahap Kerosakan:</b> <span style="background-color: yellow;">B</span></p> <p><b>Isu:</b> Penyenggaraan</p> <p><b>Cadangan Penambahbaikan:</b><br/>Lampu 'KELUAR' dan Lampu Kecemasan yang tidak berfungsi perlu dibaiki atau diganti baru.</p> <p><b>Rujukan :</b><br/><b>PPE 1994 Peraturan 110(1)&amp;(2) (Pemeriksaan dan ujian bagi maksud penyenggaraan pemasangan, dsb.)</b><br/>(1). Sesuatu pemasangan hendaklah disenggarakan dalam keadaan baik dan berfungsi dan langkah- langkah awasan hendaklah dipatuhi pada setiap masa untuk mencegah bahaya.<br/>(2). Tanggungjawab untuk menyenggara pemasangan mengikut cara yang dikehendaki dalam subperaturan (1) hendaklah terletak pada pemunya pengurusan atau pemegang lesen atau penghuni pemasangan, pengkhidmat atau ejennya, mengikut mana-mana yang berkenaan.</p> |

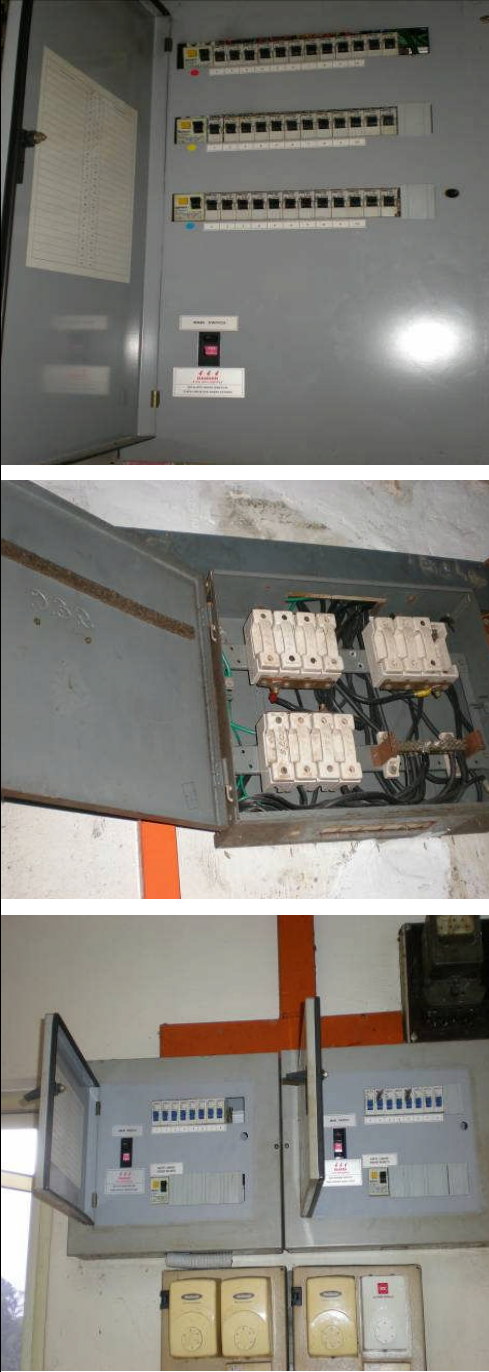
| <b>BIL.</b> | <b>PERKARA</b> | <b>NO.<br/>PENEMUAN</b> |
|---|---|---|
| 18 | Tiada maklumat litar akhir pada kebanyakan Papan Agihan | 20 |

| Bil | Gambar | Lokasi / Penemuan / Ulasan | Tahap Kerosakan / Isu / Cadangan Penambahbaikan |
|---|---|---|---|
| 20. | | <p><b>Lokasi:</b> Semua Papan Agihan</p> <p><b>Penemuan:</b><br/>Tiada maklumat litar akhir pada kebanyakan Papan Agihan</p> <p><b>Ulasan:</b><br/>Maklumat litar akhir perlu ada bagi tujuan memudahkan kerja-kerja penyenggaraan.</p> | <p><b>Tahap Kerosakan:</b> <span style="background-color: yellow;">B</span></p> <p><b>Isu:</b> Penyenggaraan</p> <p><b>Cadangan Penambahbaikan:</b><br/>Maklumat litar akhir untuk Papan Agihan perlu diadakan dan dikemaskini bagi memastikan sambungan setiap pemasangan dapat dikenalpasti sebelum kerja-kerja penambahan beban dilaksanakan. Penambahan berterusan tanpa mengetahui nilai sebenar saiz suis gear dan saiz kabel akan membahayakan.</p> <p><b>Rujukan :</b><br/><b>PPE 1994 Peraturan 19 (1b) – Susunan papan suis secara am.</b></p> <p>(1b) Pengaliran tiap-tiap konduktor hendaklah boleh dikesan dan gambar rajah sambungan-sambungan yang dilukis dengan jelas hendaklah dipamerkan berdekatan dengan papan suis itu.</p> |

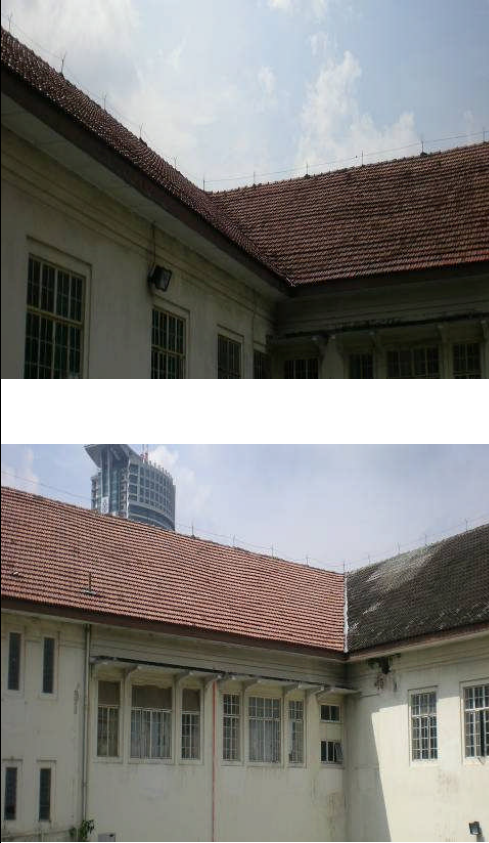
| <b>BIL.</b> | <b>PERKARA</b> | <b>NO.<br/>PENEMUAN</b> |
|---|---|---|
| 19 | Sistem perlindungan kilat yang usang | 21 |

| Bil | Gambar | Lokasi / Penemuan / Ulasan | Tahap Kerosakan / Isu / Cadangan Penambahbaikan |
|---|---|---|---|
| 21. | | <p><b>Lokasi:</b> Bumbung</p> <p><b>Penemuan:</b><br/>Sistem perlindungan kilat yang usang.</p> <p><b>Ulasan:</b><br/>'Steel wire' sedia ada yang terpasang, kebanyakannya telah uzur dan lama. Dikhuatiri jika tiada kesinambungan/putus boleh mendatangkan bahaya kepada nyawa dan harta.</p> | <p><b>Tahap Kerosakan:</b> <span style="background-color: yellow;">B</span></p> <p><b>Isu:</b> Penyenggaraan</p> <p><b>Cadangan Penambahbaikan:</b><br/>Sistem perlindungan kilat yang baru hendaklah dipasang.</p> <p><b>Rujukan :</b><br/><b>PPE 1994 Peraturan 35 – Kaedah Pembumian.</b><br/>Dalam mana-mana pemasangan sistem pembumian konduktor yang lengkap yang dibuat daripada bahan yang boleh diterima dan mempunyai luas keratan rentas yang mencukupi dengan satu atau lebih plat bumi, paip atau rod hendaklah diadakan. Sistem membumi itu hendaklah disambungkan ke bumi dan disenggarakan dengan berkesan.</p> |

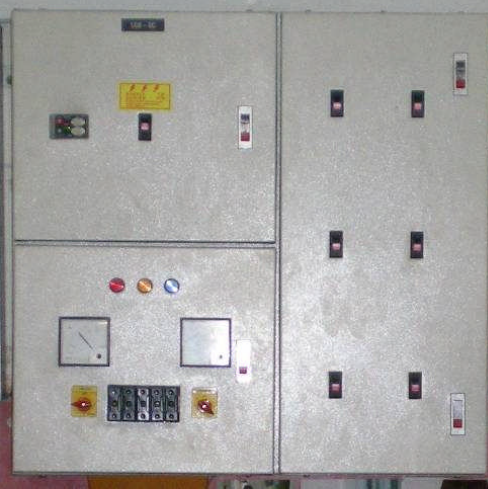
| <b>BIL.</b> | <b>PERKARA</b> | <b>NO.<br/>PENEMUAN</b> |
|---|---|---|
| 20 | Peralatan jangka meter voltan didapati rosak | 22 |

| Bil | Gambar | Lokasi / Penemuan / Ulasan | Tahap Kerosakan / Isu / Cadangan Penambahbaikan |
|---|---|---|---|
| 22. | | <p><b>Lokasi:</b> Papan Suis Kecil di pejabat Cetak</p> <p><b>Penemuan:</b><br/>Peralatan jangka meter voltan didapati rosak.</p> <p><b>Ulasan:</b><br/>Pemasangan meter amat penting dan ia digunakan untuk mengukur tahap operasi sesuatu papan suis.</p> | <p><b>Tahap Kerosakan:</b> <span style="background-color: yellow;">B</span></p> <p><b>Isu:</b> Penyenggaraan</p> <p><b>Cadangan Penambahbaikan:</b><br/>Peralatan jangka meter bagi voltan yang telah rosak perlu diganti baru.</p> <p><b>Rujukan :</b><br/><b>(PPE 1994 Peraturan 15(1)-Bahan, Kelengkapan Dan Kaedah Pemasangan.</b><br/>(1) Mana-mana radas, konduktor atau aksesori bagi maksud penyambungan kepada sesuatu papasangan hendaklah dalam saiz, kuasa dan bilangan yang mencukupi dan bagi menepati maksud yang dicadangkan dan hendaklah dibina, dipasang, disusun, dilindungi, dikerjakan dan disenggara sedemikian rupa bagi mencegah bahaya.</p> <p><b>(PPE 1994 Peraturan 110(1)&amp;(2) Penyenggaraan Pepasangan)</b><br/>(1). Sesuatu pepasangan hendaklah disenggarakan dalam keadaan baik dan berfungsi dan langkah- langkah awasan hendaklah dipatuhi pada setiap masa untuk mencegah bahaya.</p> <p>(2). Tanggungjawab untuk menyenggara pepasangan mengikut cara yang dikehendaki dalam subperaturan (1) hendaklah terletak pada pemunya pengurusan atau pemegang lesen atau penghuni pepasangan, pengkhidmat atau ejennya, mengikut mana-mana yang berkenaan.</p> |
