*Electrical Construction Quality Inspection*

**PEMASANGAN ELEKTRIK UNTUK  
PEMBINAAN PEJABAT JABATAN AUDIT NEGARA NEGERI  
TERENGGANU**

**31HB. OKTOBER 2017**

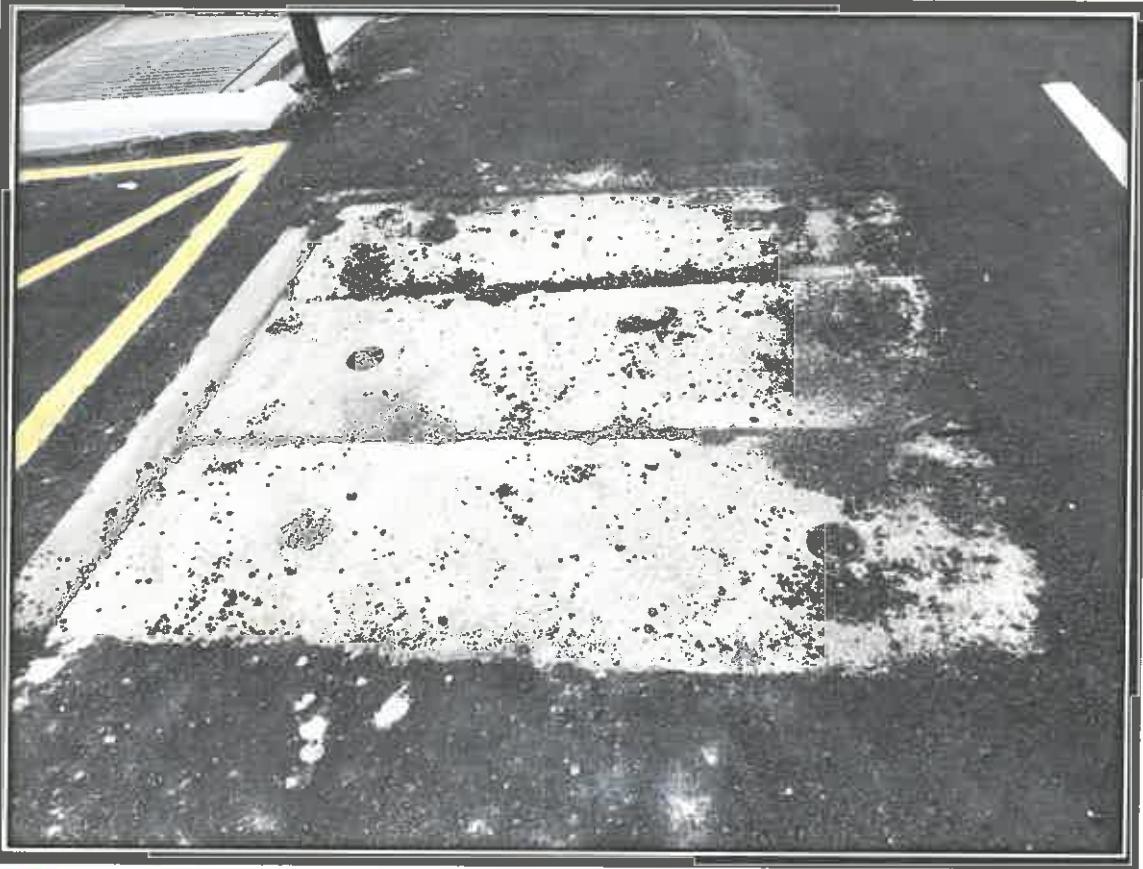
BIL.	BUTIRAN PENEMUAN KETIDAKPATUHAN
A1.

Penemuan :	<i>Manhole</i>
Lokasi :	Di hadapan Pencawang Elektrik
Ulasan :	Lokasi pemasangan yang tidak sesuai (Tengah jalan raya)
Cadangan Penambah baikan :	<ol style="list-style-type: none"><li>Kedudukan <i>manhole</i> perlu di kaji semula mengikut kesesuaian lokasi di tapak bina.</li><li>Elakkan kedudukan di atas jalan raya.</li><li>Koordinasi diperingkat pembinaan untuk menentukan lokasi yang sesuai seperti dibahu jalan perlu dilaksanakan.</li></ol>

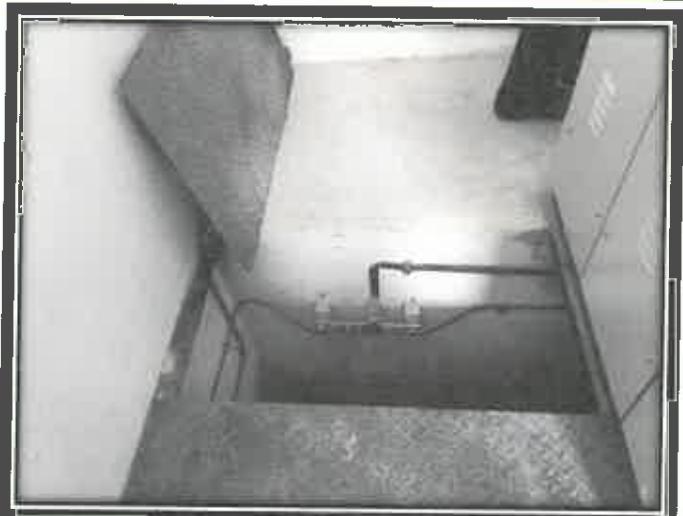
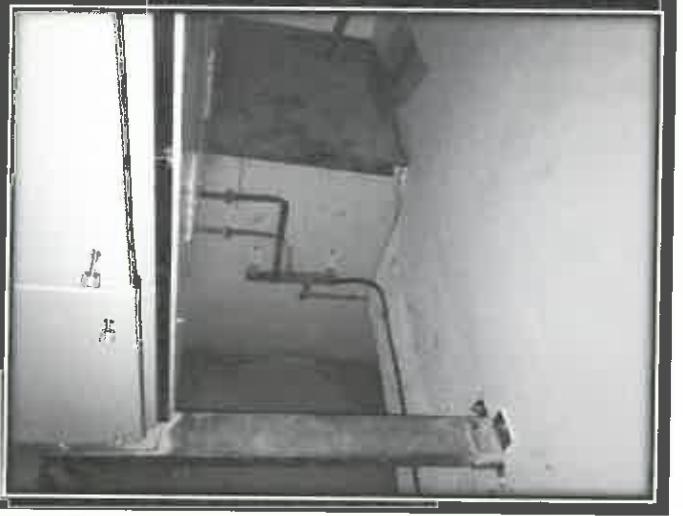
BIL.	BUTIRAN PENEMUAN KETIDAKPATUHAN
A2.

<b>Penemuan :</b>	<ul style="list-style-type: none"> <li>a. Kedudukan <i>Main Earthing Bar</i> (MEB) dalam <i>trenches</i></li> <li>b. Bilangan <i>protective conductor</i> dari MSBN, MSBE dan PFCB ke MEB tidak mengikut seperti lukisan pembinaan</li> <li>c. Terdapat 2 MEB dalam bilik MSB <ul style="list-style-type: none"> <li>i. MEB untuk <i>board MSB</i></li> <li>ii. MEB untuk <i>Current</i> dan <i>Potential test probe</i></li> </ul> </li> <li>d. <i>Copper Tape</i> dari MEB Genset ke MEB bilik MSB tiada.</li> </ul>
<b>Lokasi :</b>	Bilik MSB, Pencawang Elektrik.
<b>Ulasan :</b>	Pemasangan <i>Earthing System</i> perlu di lakukan mengikut lukisan yang telah di luluskan kerana setiap <i>earthing system</i> yang dilukis adalah mengikut spesifikasi dan tahap keselamatan bagi sesebuah pemasangan.
<b>Cadangan Penambahbaikan :</b>	MEB perlu dikeluarkan daripada <i>trenches</i> dan dipasang pada kedudukan yang sesuai serta dilabel mengikut spesifikasi untuk memudahkan kerja-kerja pengujian dan penyenggaraan.

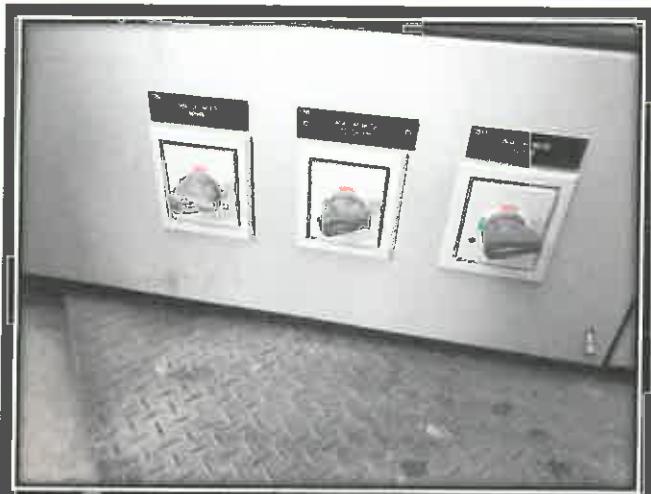
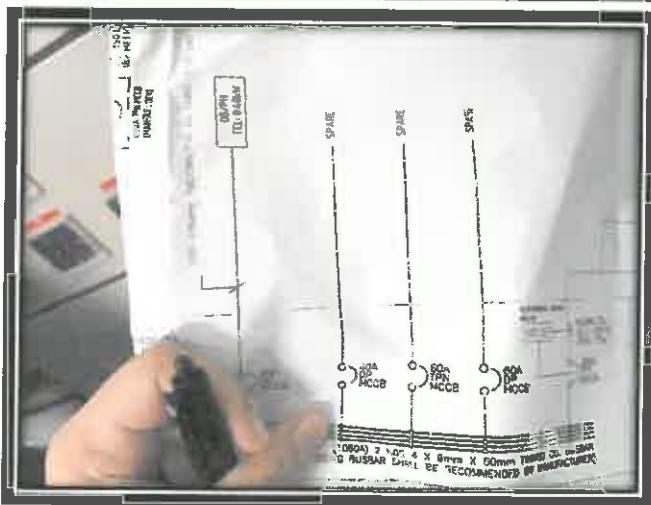
BIL.	<b>BUTIRAN PENEMUAN KETIDAKPATUHAN</b>
A3.

<b>Penemuan :</b>	Kadaran <i>Circuit Breaker</i> untuk <i>spare</i> pada MSBN tidak sama dengan Lukisan pembinaan. Lukisan Pembinaan menunjukkan 60ATPN MCCB dan pemasangan sebenar di tapak menggunakan 60A SPN MCCB
<b>Lokasi :</b>	Bilik MSB, Board MSBN
<b>Ulasan :</b>	WPPe dan perunding perlu pastikan <i>board</i> dalam keadaan yang betul dan sama dengan Lukisan pembinaan semasa melakukan <i>Factory Acceptance Test</i> (FAT)
<b>Cadangan Penambah baikan :</b>	Kadaran untuk <i>circuit breaker spare</i> pada MSBN perlu ditukar mengikut nilai di dalam lukisan pembinaan

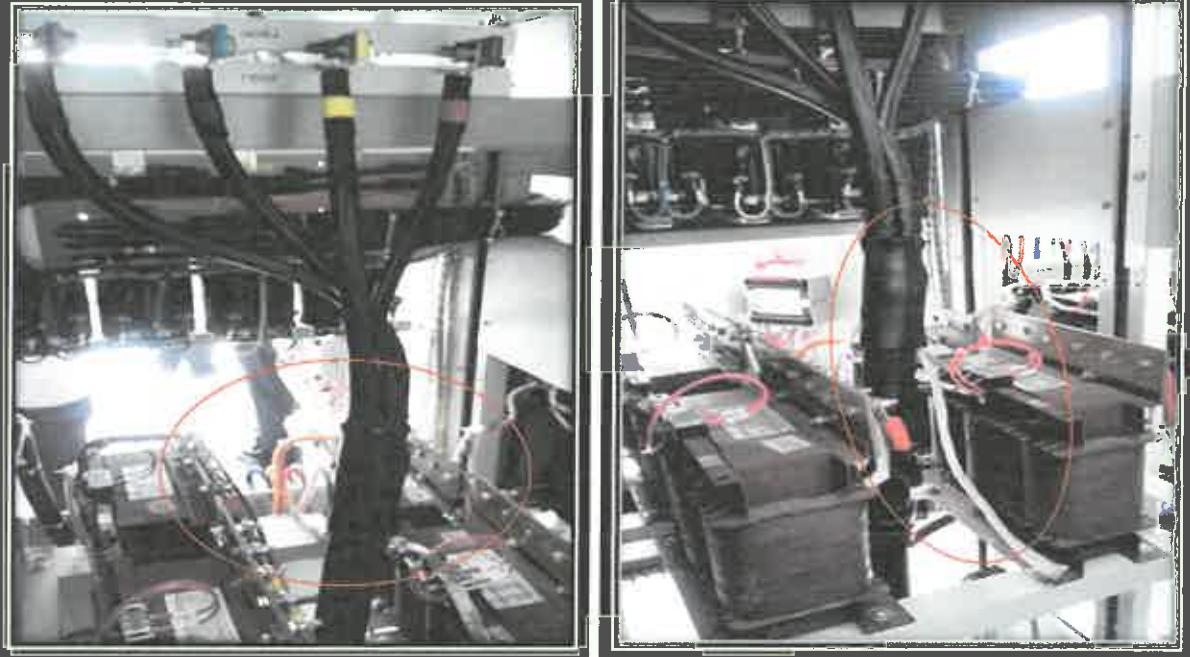
BIL.	BUTIRAN PENEMUAN KETIDAKPATUHAN
A5.

Penemuan :	<i>Submain cable dari MSB ke Power Factor Correction Board (PFCB)</i>
Lokasi :	Bilik MSB, Power Factor Correction Board
Ulasan :	Pemasangan <i>submain cable</i> dari MSB ke PFCB melalui kedudukan diantara <i>reactor</i> boleh menyebabkan kepanasan melampau pada kabel dan menjelaskan ketahanan dan penebatan kabel.
Cadangan Penambah baikan :	Kabel perlu dialihkan dan dipasang atau diikat pada laluan yang bersesuaian.

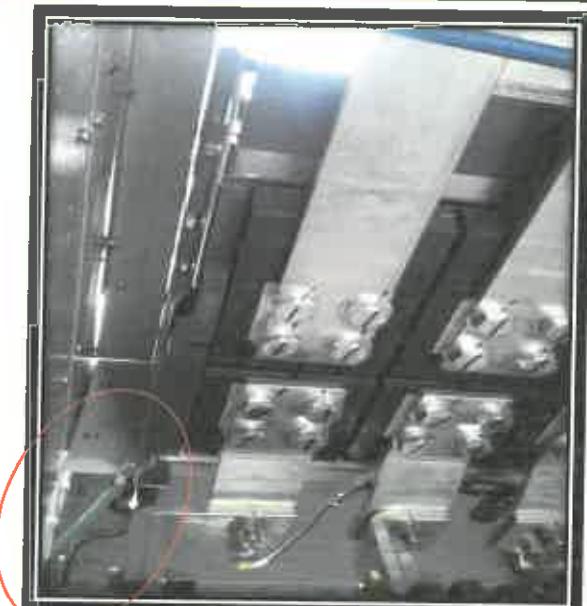
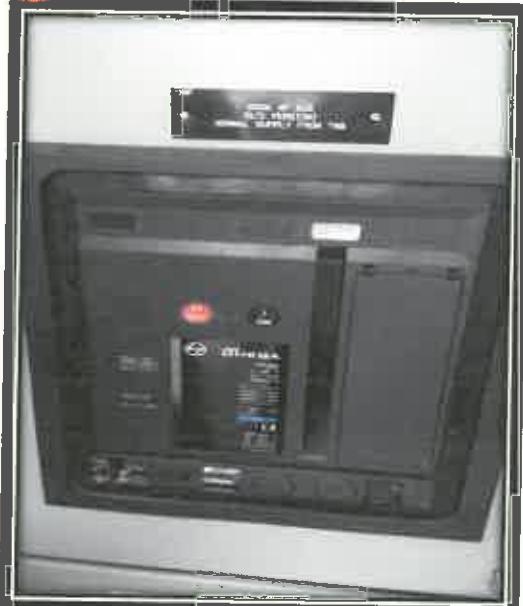
BIL.	BUTIRAN PENEMUAN KETIDAKPATUHAN
A6.

<b>Penemuan :</b>	Pembumian pada kerangka ACB tidak menggunakan <i>copper tape</i>
<b>Lokasi :</b>	Bilik MSB - Board MSB N
<b>Ulasan :</b>	Penggunaan kabel untuk pembumian di kerangka ACB perlu ditukar menggunakan <i>copper tape</i> sepatimana kehendak spesifikasi L-S1 CKE.LS.01.01.(03).2016
<b>Cadangan Penambah baikan :</b>	Pembumian di terminal bumi pada kerangka ACB perlu menggunakan <i>copper tape</i> bersaiz 3mm x 25mm sebagaimana dinyatakan dalam spesifikasi L-S1 CKE.LS.01.01.(03).2016

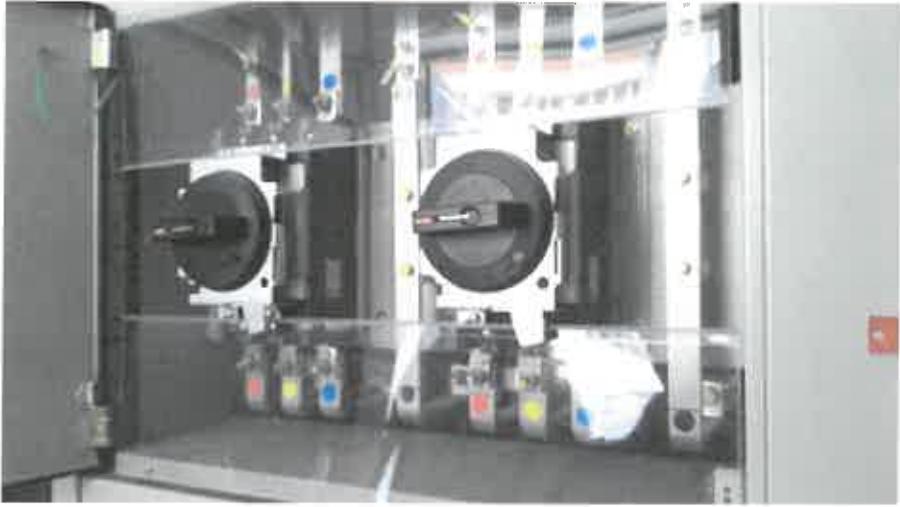
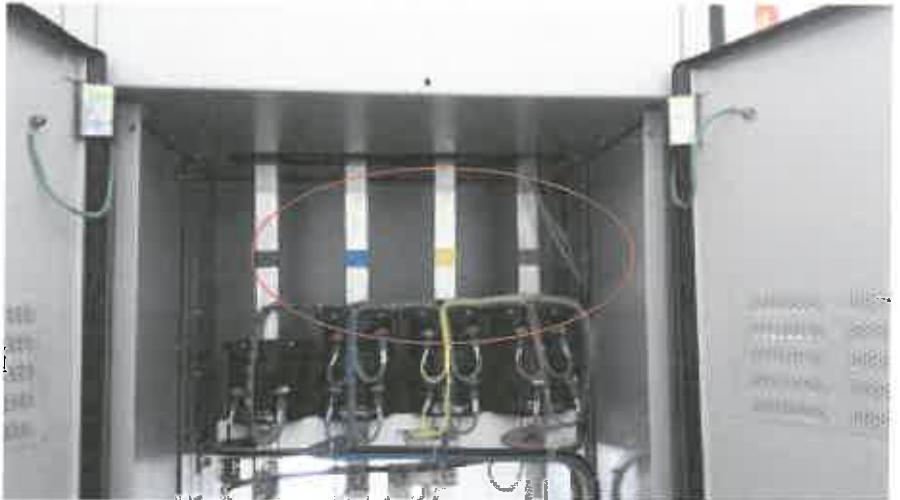
BIL.	BUTIRAN PENEMUAN KETIDAKPATUHAN
A7.	<p><u>Busbar tagging guna pelekat (sticker)</u></p>

<p><b>Penemuan :</b> Pelekat (sticker) digunakan sebagai penanda fasa bekalan pada busbar</p> <p><b>Lokasi :</b> Bilik MSB- Board MSB N</p> <p><b>Ulasan :</b> Penggunaan penanda fasa bekalan dari jenis pelekat (sticker) pada busbar tidak praktikal kerana mudah tertanggal dan tidak tahan lama.</p> <p><b>Cadangan Penambah baikan :</b> Pelekat (sticker) perlu ditanggalkan dan diganti dengan kaedah penandaan menggunakan cat berwarna kerana ia lebih praktikal dan mengikut amalan kejuruteraan terbaik (<i>best engineering practice</i>)</p>

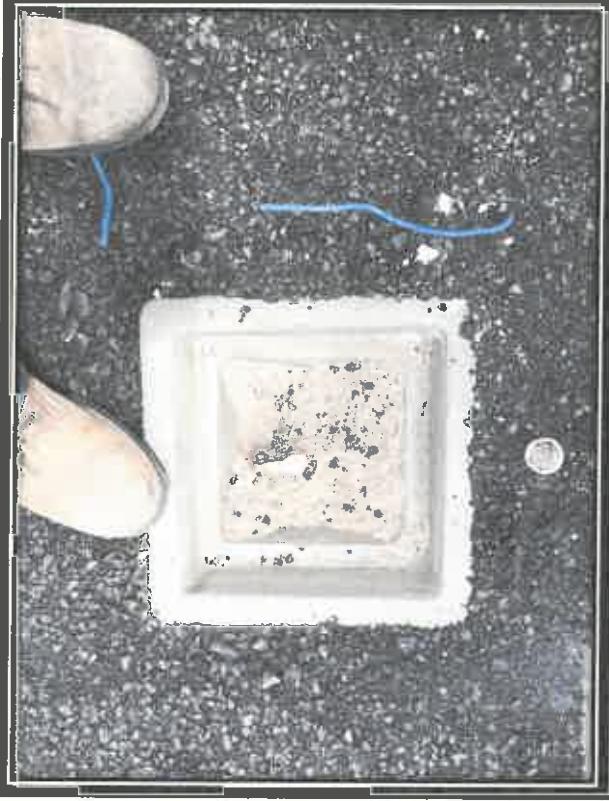
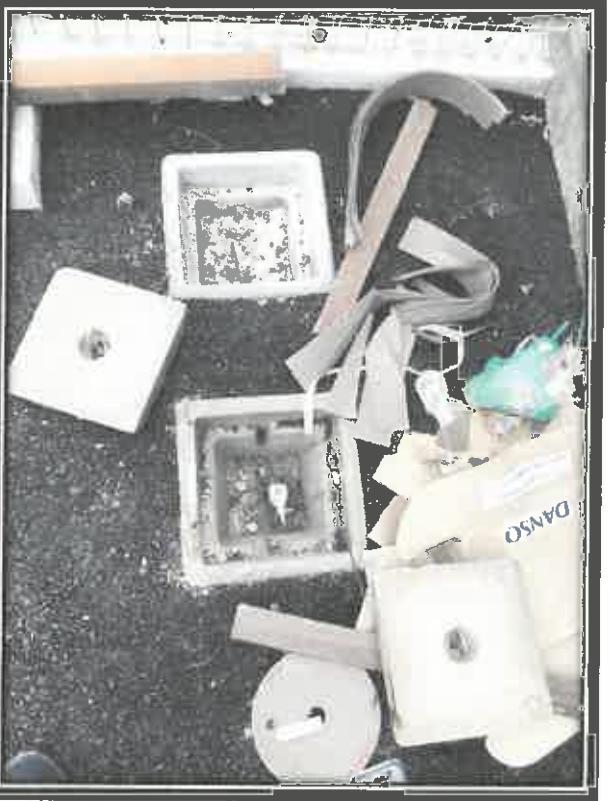
BIL.	BUTIRAN PENEMUAN KETIDAKPATUHAN
A8.

<b>Penemuan :</b>	<ul style="list-style-type: none"> <li>a. Bilangan <i>Earthing Conductor</i> ke <i>Earth Chamber</i> tidak mencukupi</li> <li>b. Bilangan <i>Earth Chamber</i> untuk <i>Earthing System</i> tidak mencukupi</li> <li>c. Jarak antara <i>Earth Chamber EC1</i> dan <i>EC2</i> kurang dari 3 meter seperti jarak yang dinyatakan dalam lukisan pembinaan</li> </ul>
<b>Lokasi :</b>	Luar Pencawang Elektrik
<b>Ulasan :</b>	Pemasangan <i>earthing system</i> perlu dilakukan mengikut lukisan pembinaan yang telah diluluskan kerana setiap <i>earthing system</i> yang dilukis adalah mengikut spesifikasi dan tahap keselamatan bagi sesebuah pemasangan.
<b>Cadangan Penambahbaikan :</b>	Pemasangan perlu mengikut Lukisan pembinaan yang diluluskan

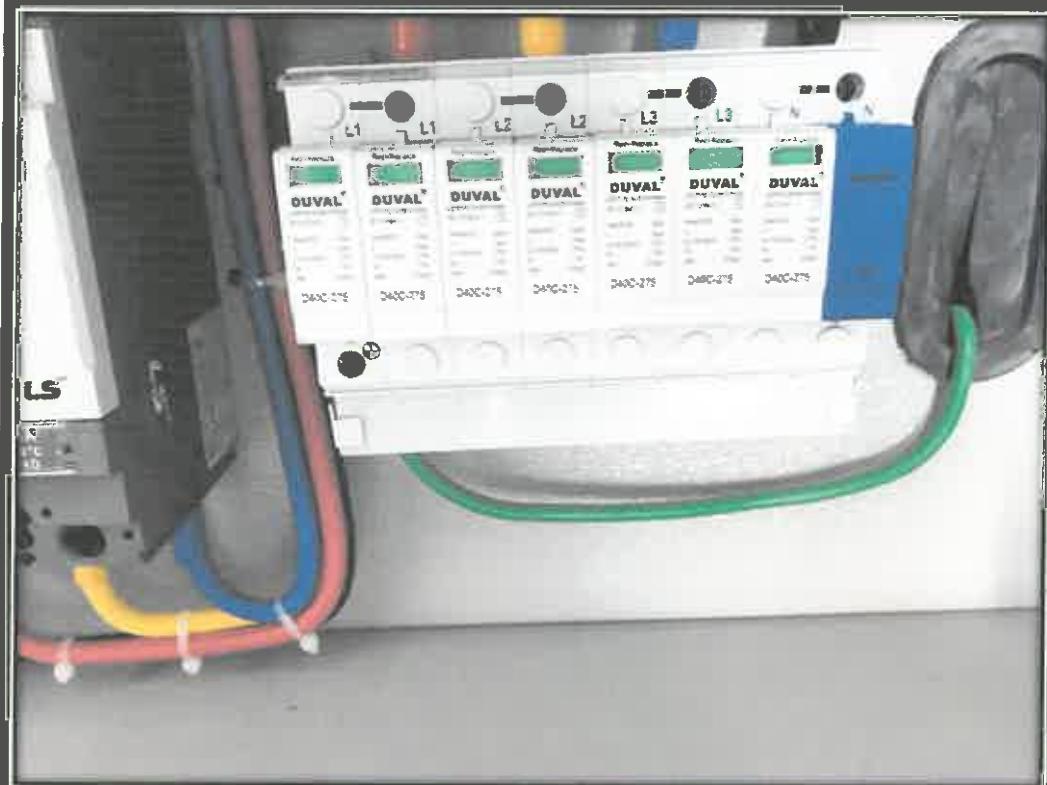
BIL.	BUTIRAN PENEMUAN KETIDAKPATUHAN
A9.

<b>Penemuan :</b>	Kadaran kA pada SPD yang dipasang di <i>board</i> MSBE adalah 40kA. Ini berbeza dengan kadaran kA SPD bagi <i>board</i> MSBE dalam Lukisan pembinaan iaitu 60kA.
<b>Lokasi :</b>	Bilik MSB
<b>Ulasan :</b>	Kadaran bagi SPD adalah ditetapkan mengikut L-S1 CKE.LS.01.01.(03).2016 Section 7.0 Table 7A
<b>Cadangan Penambah baikan :</b>	WPP (E) dan perunding perlu pastikan <i>board</i> dalam keadaan yang betul dan sama dengan lukisan pembinaan semasa melakukan Factory Acceptance Test (FAT)

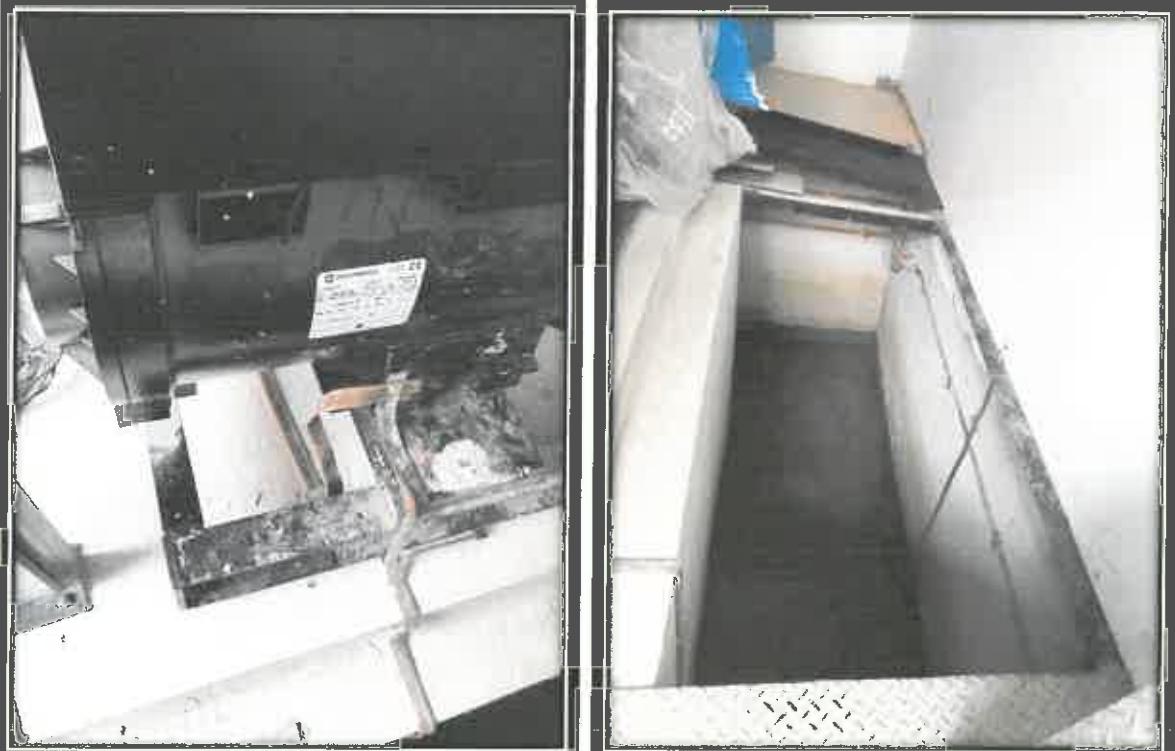
BIL.	BUTIRAN PENEMUAN KETIDAKPATUHAN
A10.

Penemuan :	Genset Frame Earthing tidak sama dengan Lukisan pembinaan yang diluluskan
Lokasi :	Bilik Genset
Ulasan :	Pemasangan Earthing System perlu dilakukan mengikut lukisan yang telah di luluskan kerana setiap earthing system yang dilukis adalah mengikut spesifikasi dan tahap keselamatan bagi sesebuah pasangan.
Cadangan Penambah baikan :	Pemasangan genset frame earth perlu di tamatkan pada MEB Genset

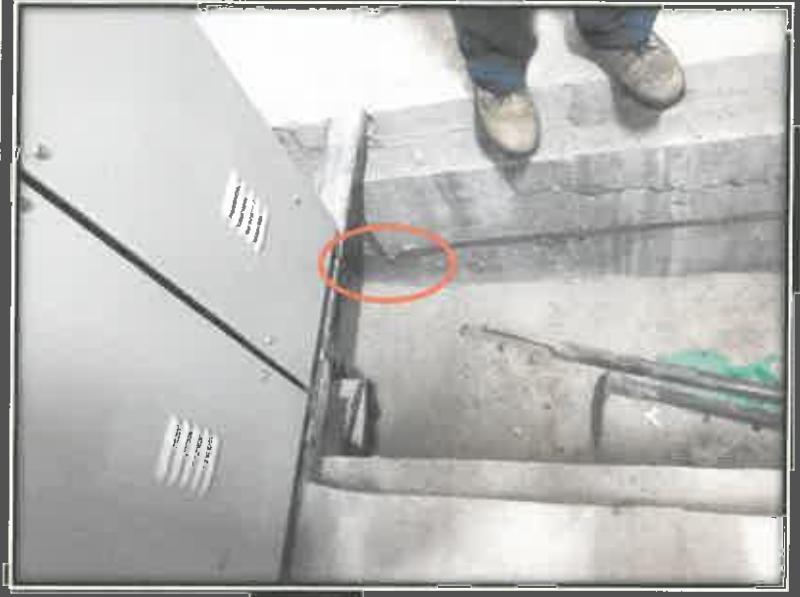
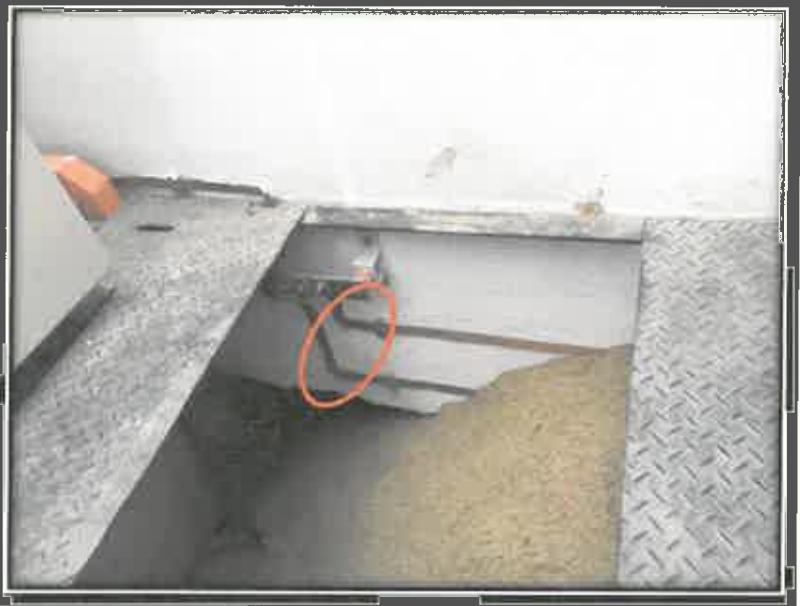
BIL.	BUTIRAN PENEMUAN KETIDAKPATUHAN
A11.

<p><b>Penemuan :</b> Copper Tape bagi Earthing System dibengkokkan menjadi <math>90^{\circ}</math></p> <p><b>Lokasi :</b> Bilik MSB</p> <p><b>Ulasan :</b> Pemasangan sistem pembumian yang tidak sempurna dan tidak mengikut norma kerja yang betul.</p> <p><b>Cadangan Penambah baikan :</b> Pemasangan Copper Tape hendaklah mengikut amalan pemasangan terbaik (lipatan/bending) perlu mengikut sudut yang dibenarkan. Penggunaan aksesori yang bersesuaian boleh digunakan bagi mengelakkan bending pada copper tape.</p>

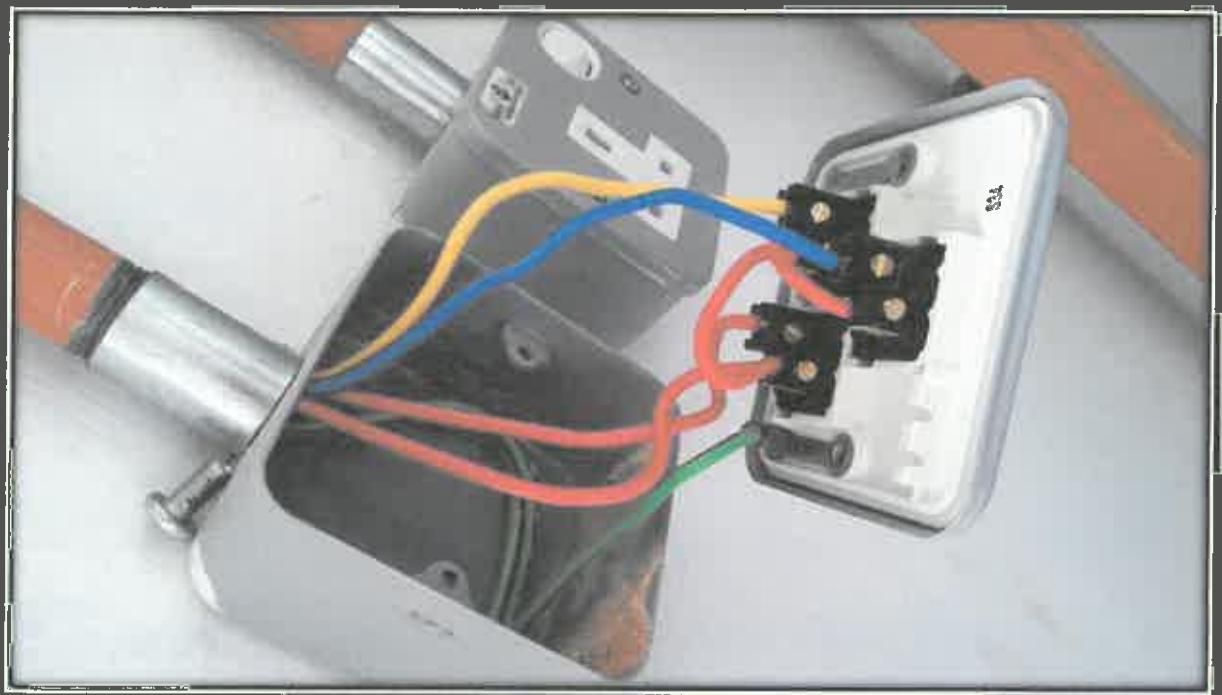
BIL.	BUTIRAN PENEMUAN KETIDAKPATUHAN
A12.

Penemuan :	Sistem pendawaian.
Lokasi :	Bilik MSB
Ulasan :	Penggunaan kabel dengan kod warna bercampur pada suis soket mengelirukan dan menyukarkan kerja penyelenggaraan.
Cadangan Penambah baikan :	Sistem pendawaian di suis perlu diperbetulkan mengikut kod warna kabel yang sepatutnya mengikut spesifikasi L-S1 CKE.LS.01.01.(03).2016

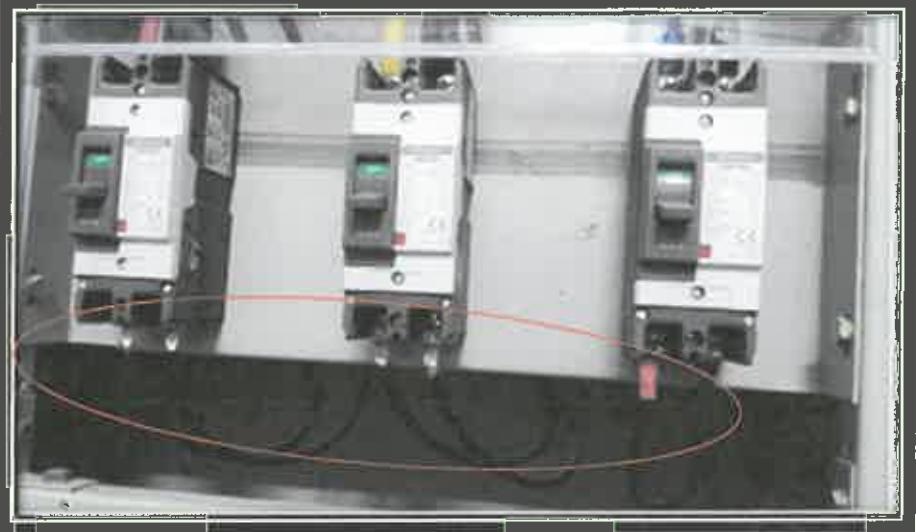
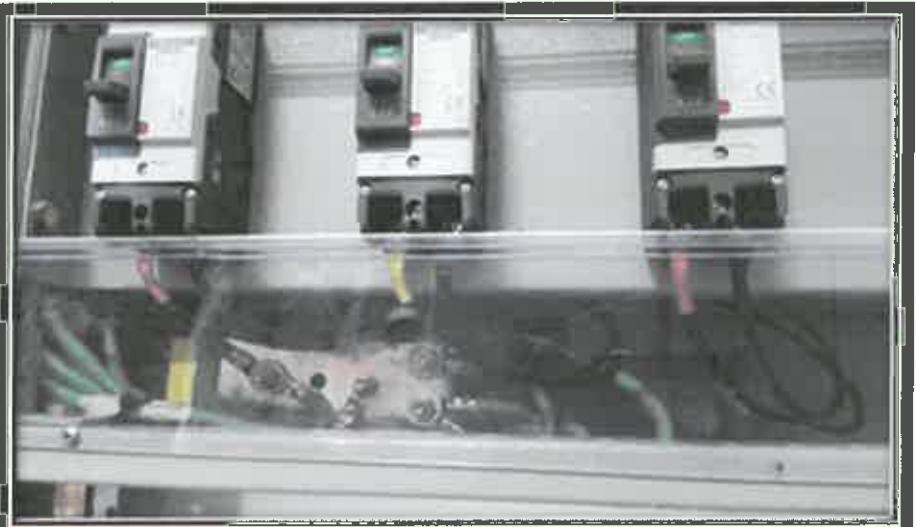
BIL.	BUTIRAN PENEMUAN KETIDAKPATUHAN
A13.	<p><u>PVC sleeve bagi kod warna mengikut fasa tidak kemas</u></p>

<b>Penemuan :</b>	PVC sleeve bagi kod warna mengikut fasa pada <i>outgoing cable</i> di MCCB tidak kemas
<b>Lokasi :</b>	Bilik SSB
<b>Ulasan :</b>	PVC sleeve bagi kod warna mengikut fasa di <i>submain cable</i> tidak ditanda dengan betul serta tidak kemas
<b>Cadangan Penambah baikan :</b>	PVC sleeve beserta kod warna mengikut fasa di <i>submain cable</i> perlu dipasang dan ditanda dengan kemas

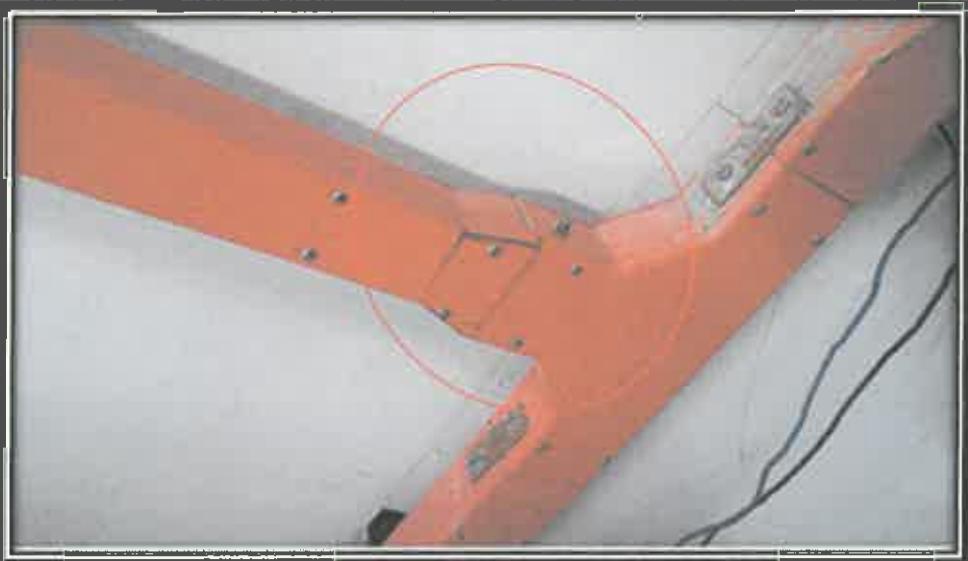
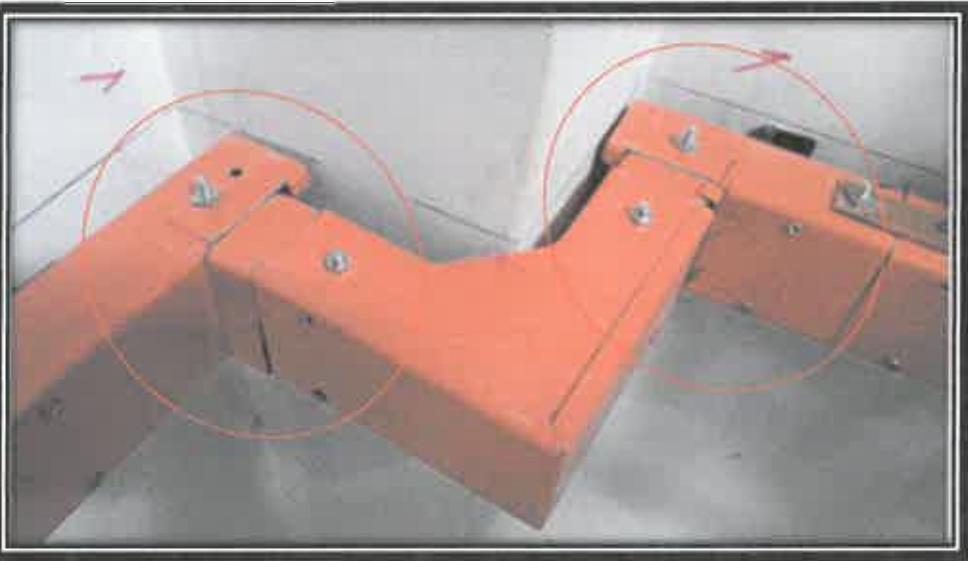
BIL.	BUTIRAN PENEMUAN KETIDAKPATUHAN
A14.

<b>Penemuan :</b>	Pemasangan dan penyambungan <i>trunking</i> yang tidak mengikut spesifikasi serta aksesori yang sesuai.
<b>Lokasi :</b>	Bilik SSB
<b>Ulasan :</b>	a. Sambungan <i>trunking</i> tidak dilengkapi dengan <i>copper bridge</i> b. Tidak menggunakan aksesori yang sesuai boleh mengakibatkan kabel luka.
<b>Cadangan Penambah baikan :</b>	Sambungan <i>trunking</i> perlu dipasang dengan <i>copper bridge</i> serta menggunakan aksesori yang sesuai

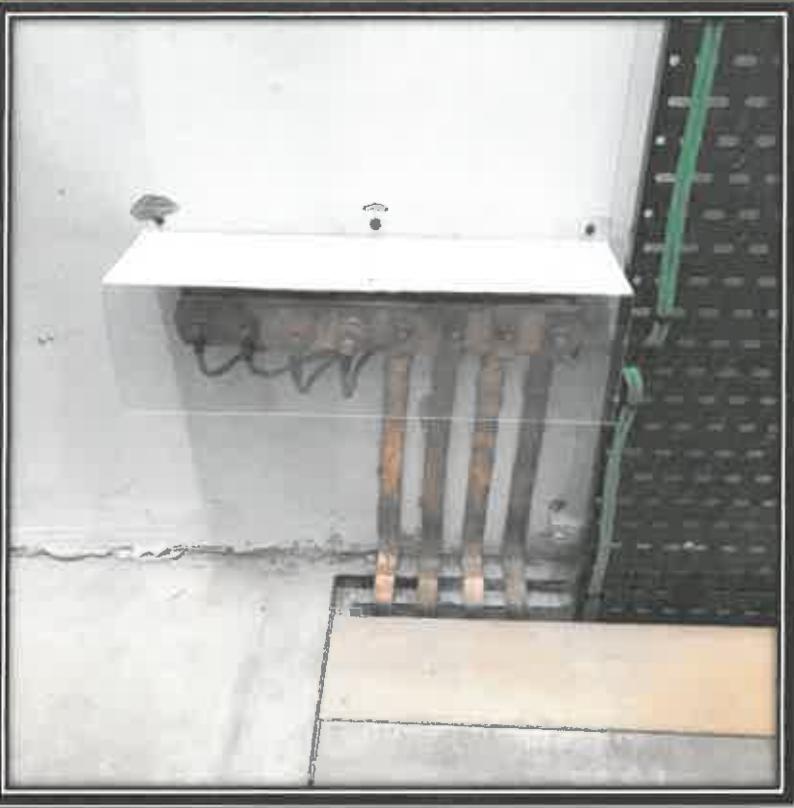
BIL.	BUTIRAN PENEMUAN KETIDAKPATUHAN
A15.

Penemuan :	Label pada MEB tidak disediakan
Lokasi :	Bilik SDF
Ulasan :	Perlu ada label pada MEB bagi memudahkan kerja-kerja penyenggaraan.
Cadangan Penambah baikan :	MEB perlu dilabelkan mengikut spesifikasi L-S1 CKE.LS.01.01.(03).2016 (Section 14.0) bagi mengelakkan bahaya semasa penyenggaraan di lakukan

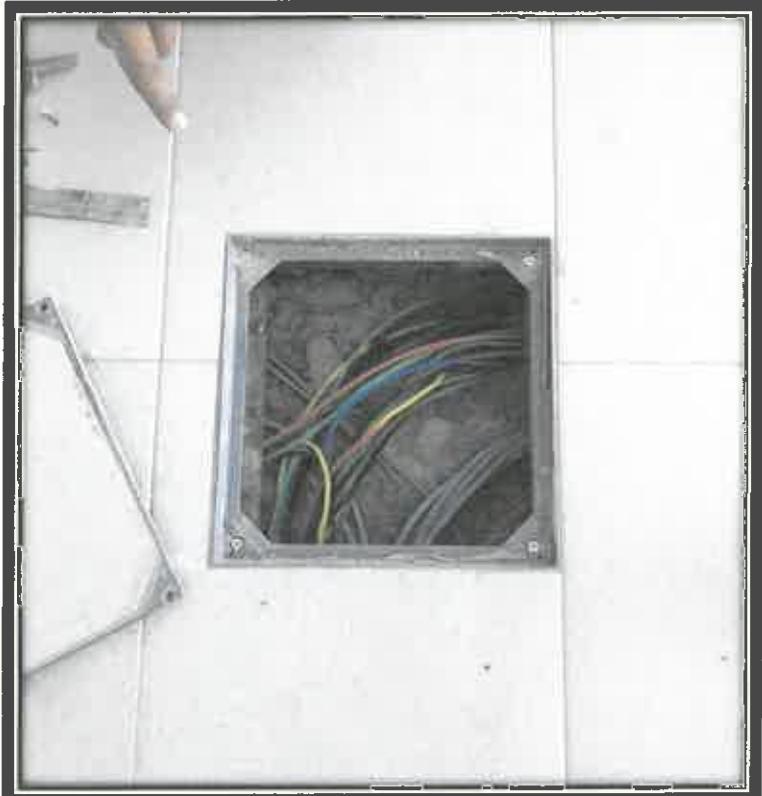
BIL.	<b>BUTIRAN PENEMUAN KETIDAKPATUHAN</b>
A16.

<b>Penemuan :</b>	a. Flyover pada underfloor juction box tidak di pasang. b. Paras ketinggian (offset) yang tidak selaras.
<b>Lokasi :</b>	Ruang Pejabat
<b>Ulasan :</b>	<p>Pemasangan <i>underfloor system</i> perlulah dilakukan lengkap bersama aksesori berkaitan seperti <i>flyover</i> bagi memastikan kabel elektrik kemas serta mengelakkan kabel dari luka atau rosak.</p> <p><b>Rujukan : Peraturan-peraturan Elektrik 1994, Peraturan 15(1).</b></p> <p>Mana-mana radas, konduktor atau aksesori bagi maksud penyambungan kepada sesuatu pepasangan hendaklah dalam saiz, kuasa dan bilangan yang mencukupi bagi menepati maksud yang dicadangkan dan hendaklah dibina, dipasang, disusun, dilindungi, dikerjakan dan disenggarakan sedemikian rupa bagi mencegah bahaya.</p>
<b>Cadangan Penambah baikan :</b>	<i>Underfloor service box/junction box</i> perlu menggunakan aksesori yang lengkap dan ketinggiannya perlu diselaraskan mengikut penggunaan

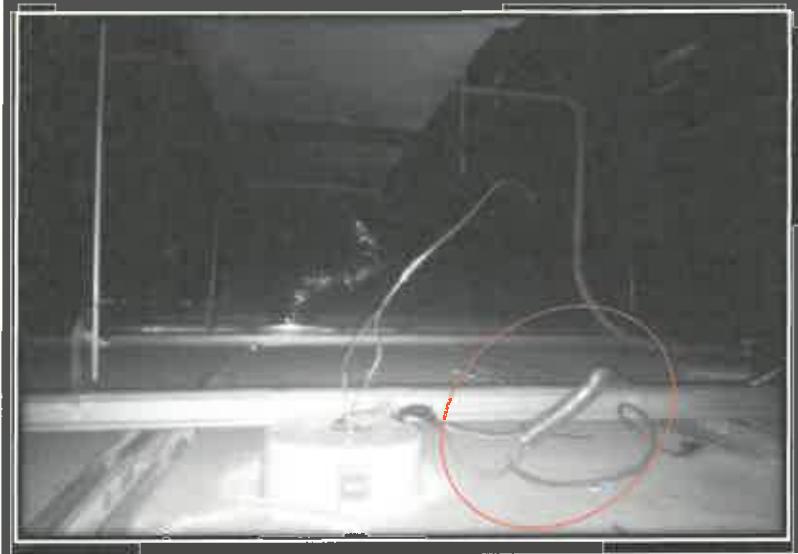
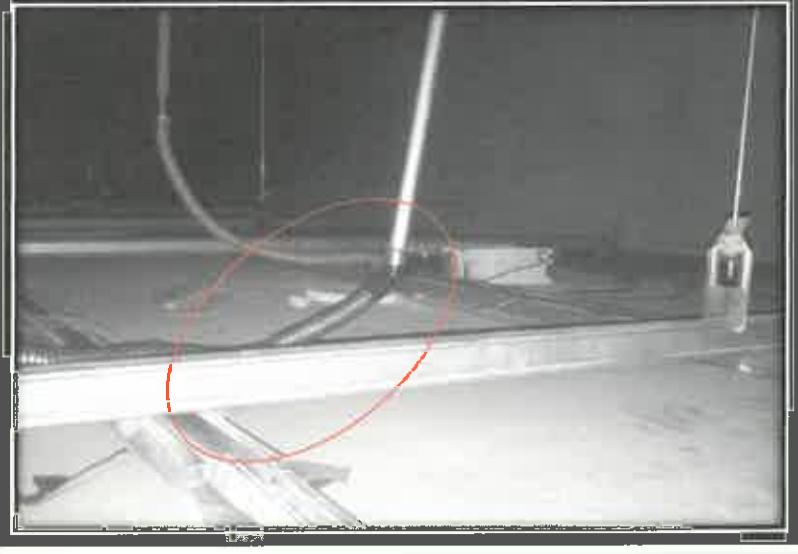
BIL.	BUTIRAN PENEMUAN KETIDAKPATUHAN
A17.

<b>Penemuan :</b>	Pemasangan dan penyambungan <i>flexible conduit</i> tidak sempurna dan tidak kemas
<b>Lokasi :</b>	Ruang pejabat
<b>Ulasan :</b>	Sambungan <i>flexible conduit</i> tidak menggunakan aksesori yang sesuai dan melebihi panjang yang ditetapkan dalam spesifikasi L-S1 CKE.LS.01.01.(03).2016 ( $\leq 400\text{mm}$ )
<b>Cadangan Penambah baikan :</b>	Penyambungan menggunakan <i>flexible conduit</i> perlu menggunakan aksesori yang sesuai dan kemas bagi keselamatan dan melindungi kabel elektrik dari kerosakan

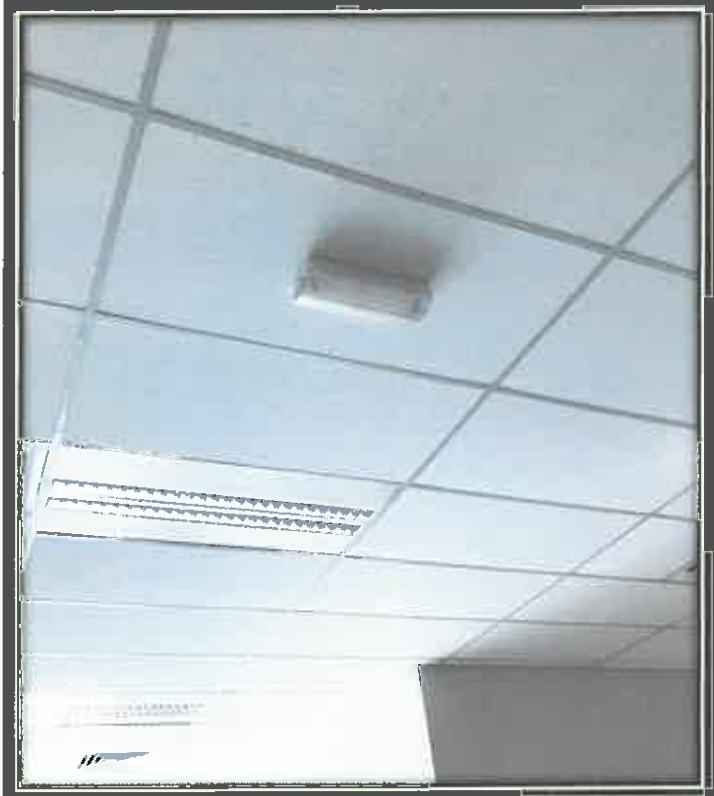
BIL.	BUTIRAN PENEMUAN KETIDAKPATUHAN
A18.

<b>Penemuan :</b>	<i>Emergency Light</i> di pasang secara <i>surface</i> . Lukisan pembinaan menunjukkan pemasangan secara <i>surface / recessed</i> .
<b>Lokasi :</b>	Ruang Pejabat
<b>Ulasan :</b>	Kaedah pemasangan lampu perlulah disesuaikan mengikut jenis siling di tapak..
<b>Cadangan Penambah baikan :</b>	Walaupun Lukisan pembinaan menunjukkan pemasangan boleh dilakukan secara <i>surface/recessed</i> tetapi W.P.P(E) dan perunding perlu berbincang untuk memilih pemasangan yang sesuai di tapak bina mengikut jenis siling

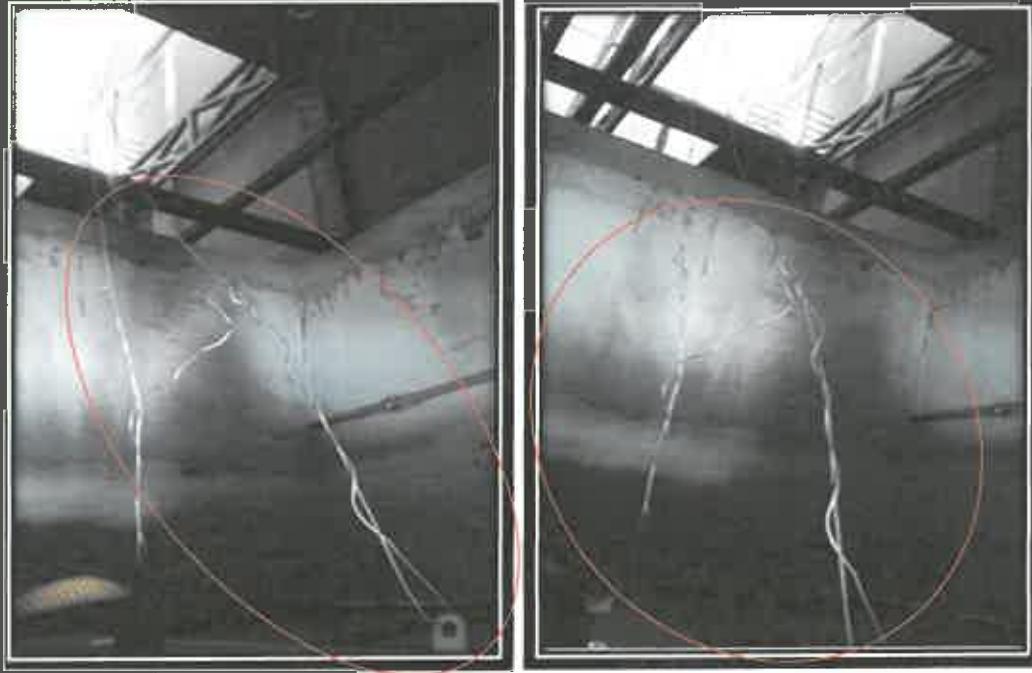
BIL.	BUTIRAN PENEMUAN KETIDAKPATUHAN
A19.

<b>Penemuan :</b>	Kaedah gantungan lampu tidak kemas
<b>Lokasi :</b>	Dewan serbaguna
<b>Ulasan :</b>	Gantungan lampu tidak kemas serta tidak menggunakan dawai penggantung yang berkualiti
<b>Cadangan Penambah baikan :</b>	Gantungan lampu tidak kemas dan tidak mengikut kaedah yang disyorkan Garis Panduan Bahan CKE.GP.08.01(00).2010 Fluorescent Luminaires, Downlight dan Speaker: Panduan Penggantungan.

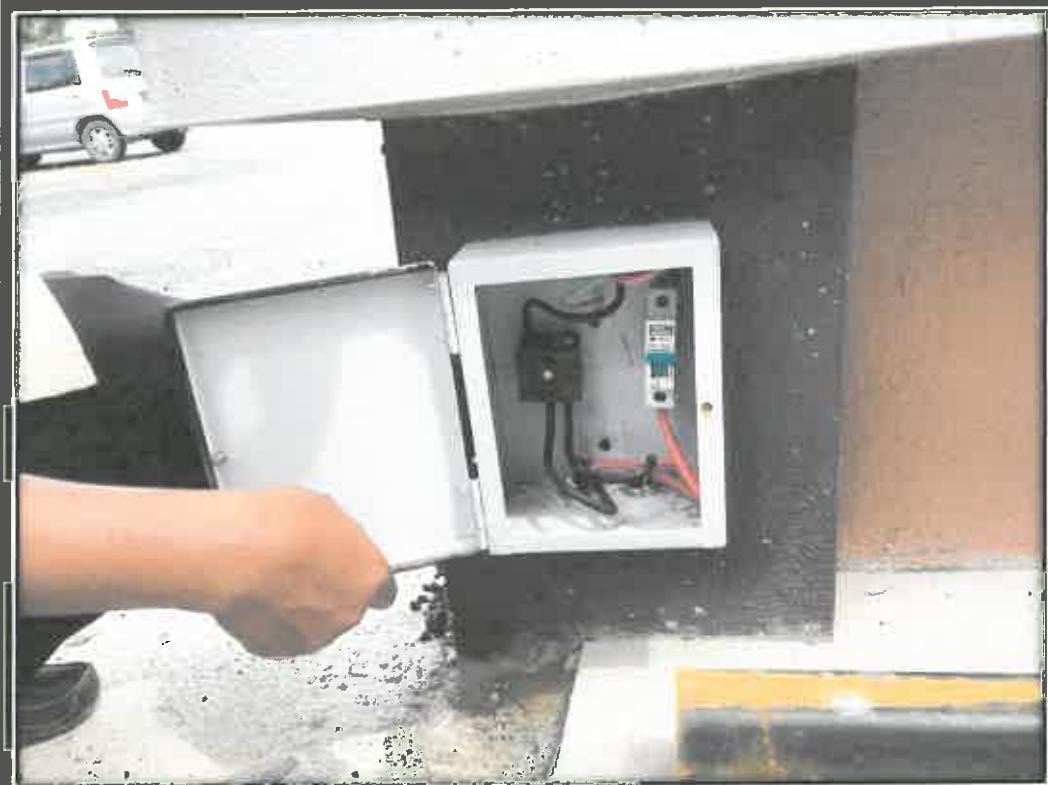
BIL.	<b>BUTIRAN PENEMUAN KETIDAKPATUHAN</b>
A20.

<b>Penemuan :</b>	<ul style="list-style-type: none"> <li>a. Ketinggian <i>loop in loop out box</i> bagi kabel <i>fence lighting</i> tidak mengikut ketinggian pada Lukisan pembinaan yang diluluskan</li> <li>b. Surge Protection Device (SPD) tidak di pasang pada <i>fence lighting</i> jenis LED</li> </ul>
<b>Lokasi :</b>	Tiang bagi Lampu Pagar
<b>Ulasan :</b>	<ul style="list-style-type: none"> <li>a. Tinggi bagi <i>loop in loop out box</i> untuk kabel <i>fence lighting</i> adalah 300mm dari aras lantai / tanah. Ini adalah bertujuan untuk memudahkan kerja-kerja <i>maintenance</i> dan mengelakkan dari dimasuki air.</li> <li>b. Bagi semua lampu jenis <i>Outdoor LED</i> perlu dipasang SPD pada setiap tiang bagi mengelakkan <i>surge</i> yang boleh mendatangkan risiko kerosakan lampu tersebut.</li> <li>c. Rujuk lukisan pembinaan yang diluluskan.</li> </ul>

<b>Cadangan Penambah baikan :</b>	Seperti ulasan di atas

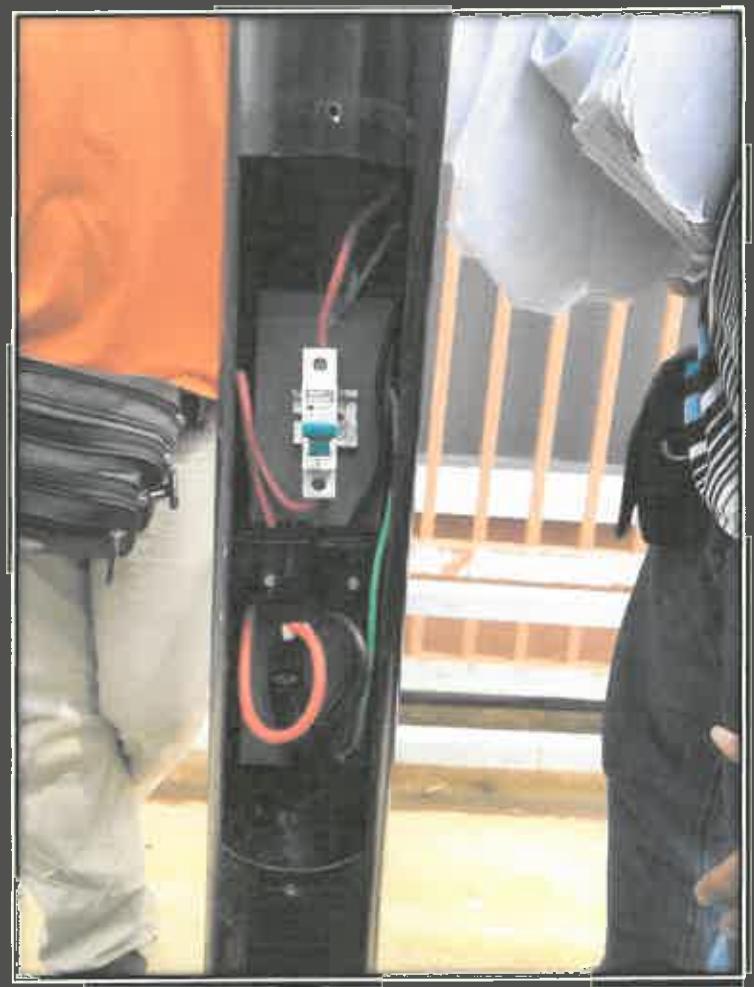
BIL.	BUTIRAN PENEMUAN KETIDAKPATUHAN
A21.

<b>Penemuan :</b>	SPD tidak di pasang pada compound/outdoor lighting jenis LED.
<b>Lokasi :</b>	Lampu Kawasan
<b>Ulasan :</b>	<p>a. Bagi semua lampu dari jenis <i>Outdoor LED</i> perlu dipasang SPD pada setiap tiang bagi mengelakkan <i>surge</i> yang boleh mendatangkan risiko kerosakan lampu tersebut.</p> <p>b. Rujuk lukisan pembinaan yang diluluskan.</p>
<b>Cadangan Penambah baikan :</b>	Seperti ulasan di atas

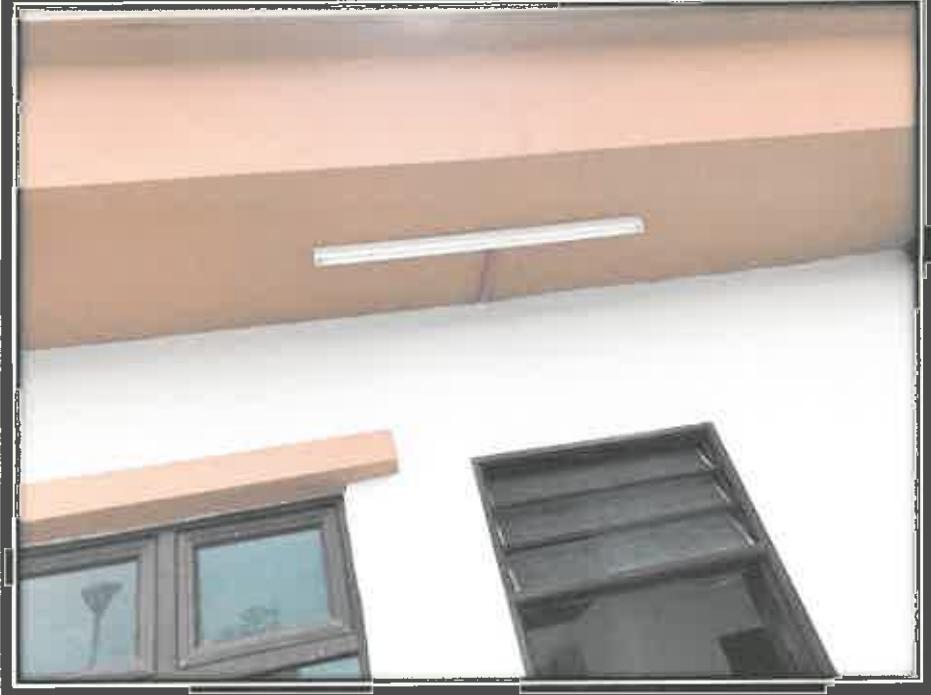
BIL.	BUTIRAN PENEMUAN KETIDAKPATUHAN
A22.

<b>Penemuan :</b>	Lampu yang dipasang adalah jenis <i>bare channel</i> yang biasa.
<b>Lokasi :</b>	Pondok Pengawal
<b>Ulasan :</b>	Semakan pada lukisan pembinaan menunjukkan lampu jenis <i>weatherproof</i> digunakan bagi pemasangan di bahagian luar pondok pengawal.
<b>Cadangan Penambah baikan :</b>	Lampu perlu diganti dengan sepertimana dalam lukisan pembinaan iaitu dari jenis <i>weatherproof</i> kerana pemasangan adalah diluar bangunan dan terdedah kepada perubahan cuaca yang boleh menjelaskan jangkahayat pemasangan tersebut. WPPe dan perunding perlu pastikan peralatan yang dipasang adalah mengikut jenis/speksifikasi di dalam lukisan pembinaan

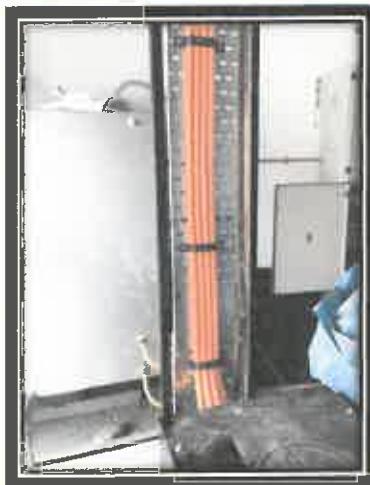
<b>Penemuan :</b>	<i>FR Cable disusun secara flat touch di atas cable tray dan di ikat menggunakan steel band.</i>	
<b>Lokasi :</b>	Bilik Genset	
B2.

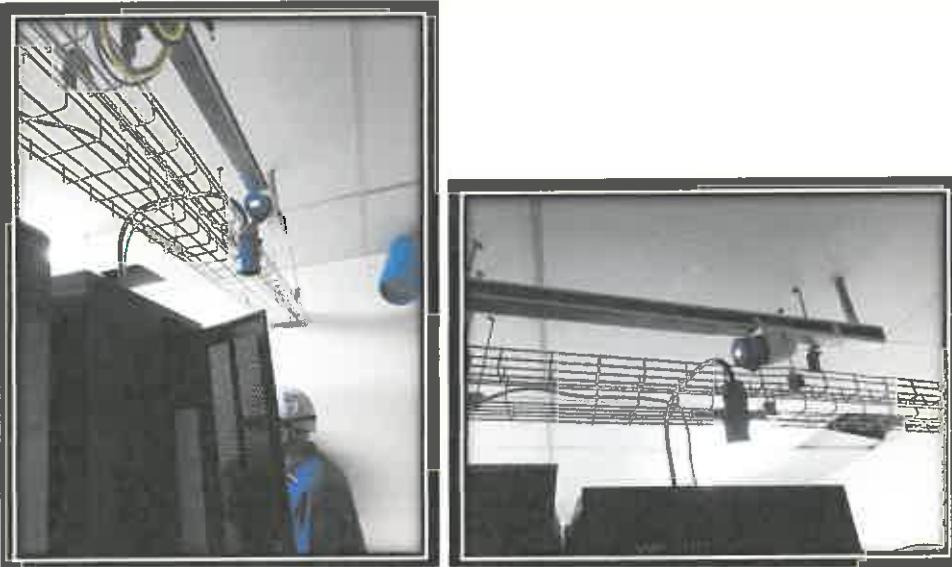
<b>Penemuan :</b>	<i>Penggunaan cable basket yang tersusun dan pemasangan commando socket yang kemas</i>	
<b>Lokasi :</b>	Bilik Server
