# SEMINAR JKR BIM & ASSET DAY 2016

## PENILAIAN PASCA MENDUDUKI-TAHAP 1

## *POST OCCUPANCY EVALUATION (POE)*

19 MEI 2016

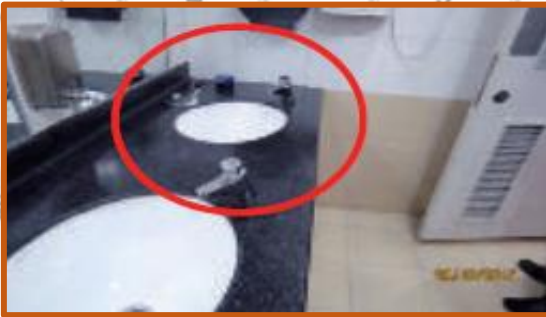
Kedudukan pili air yang tidak sesuai

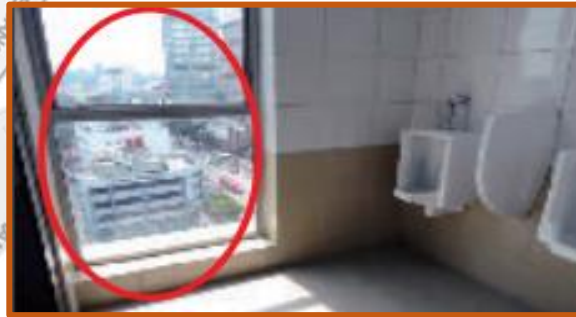
Tandas kaca yang dipasang tidak sesuai dan menyebabkan ketidakselesaan pengguna. Tingkap kaca ini dipasang di semua aras tandas

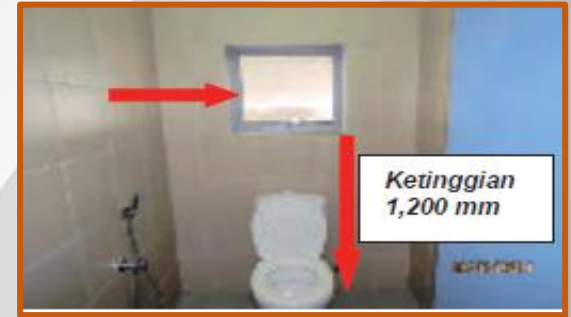
Ketinggian pemasangan tingkap yang tidak sesuai akan menjejaskan keselesaan kepada pengguna wanita di mana ketinggian antara lantai dengan tingkap adalah 1,200 mm.

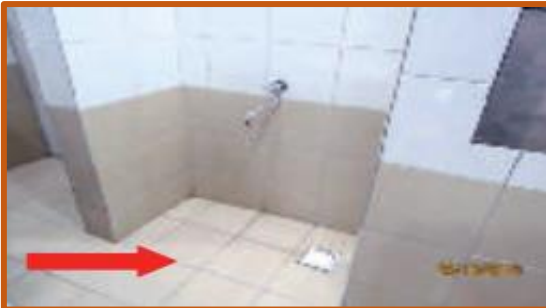
Tempat mengambil wuduk tidak mempunyai bebendul dan ini boleh menyebabkan air mengalir di kawasan berhampiran

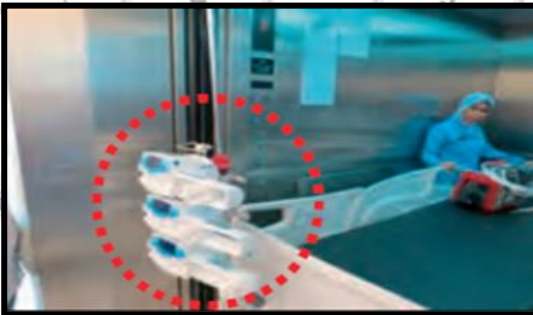
Saiz/ruang lif yang tidak sesuai

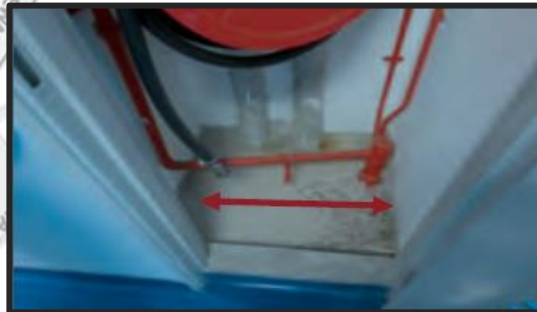
*Floor Trap* tidak disediakan pada setiap aras bagi bilik *hose reel*. Ini akan menyebabkan air bertakung apabila berlaku kebocoran.

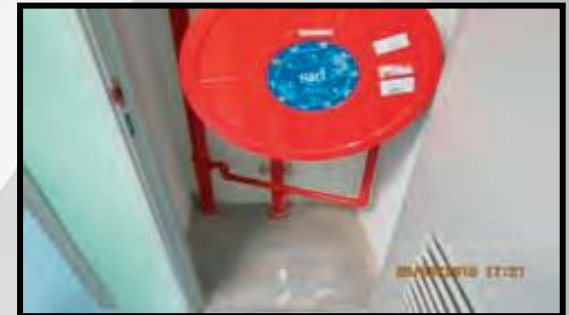
*Air release valve* untuk *hose reel* tidak disediakan

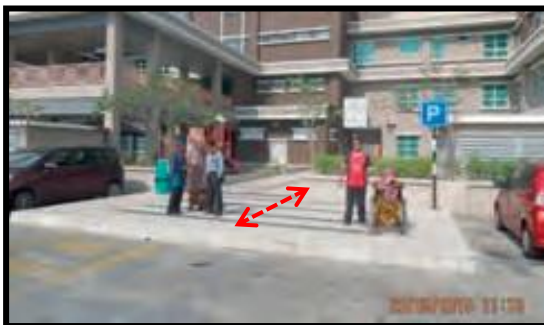
Kawasan parkir awam - tiada ramp di kawasan parkir bagi kemudahan pesakit/pelawat oku

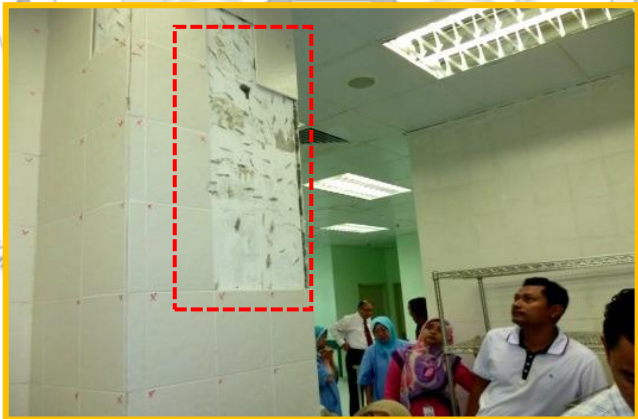
### Hospital Kluang Johor

Kualiti pemasangan kemasan jubin tidak mengikut spesifikasi dan bermutu

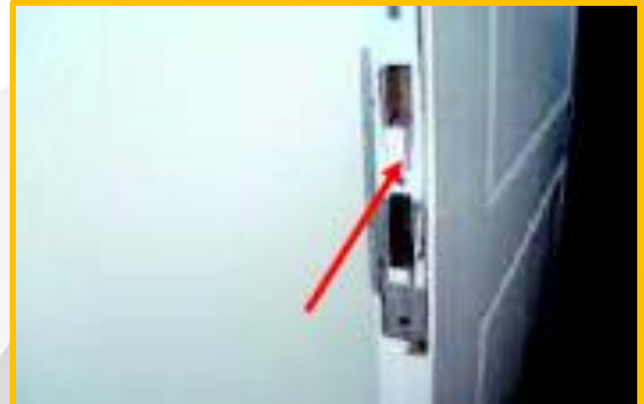
Kualiti pemasangan lockset tidak bermutu

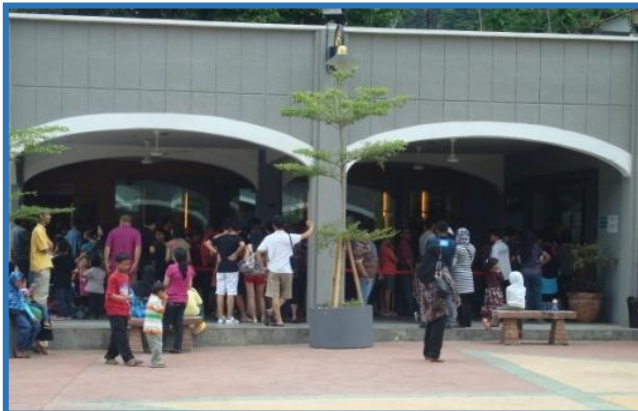
**Keretapi Bukit Bendera**

Tempat Menunggu  
Untuk Membeli Tiket  
Tidak Beratap Dan  
Tempat Duduk Terhad

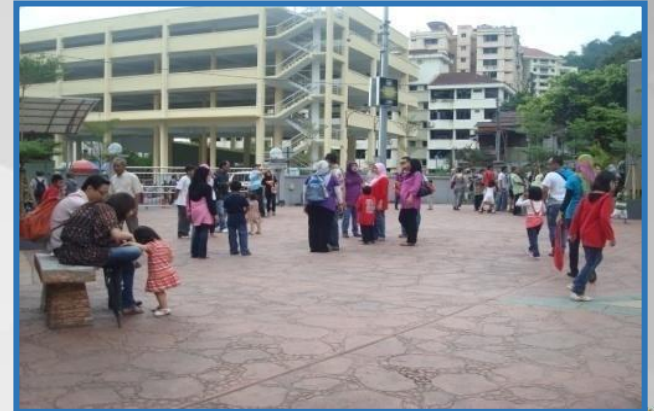
**Keretapi Bukit Bendera**

Ruang kaunter tiket  
sempit

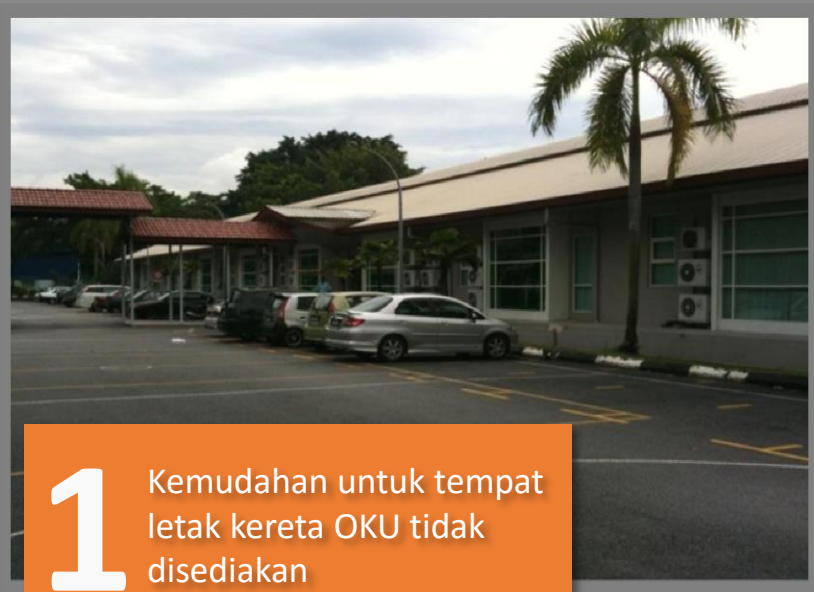
**1** Kemudahan untuk tempat letak kereta OKU tidak disediakan

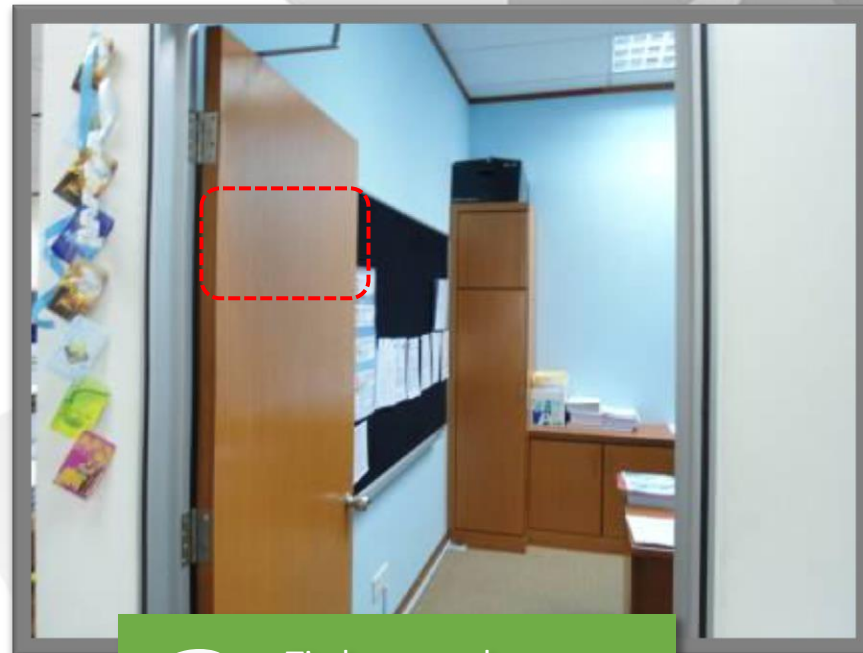
**3** Tiada penanda nama pada setiap bilik di setiap pintu

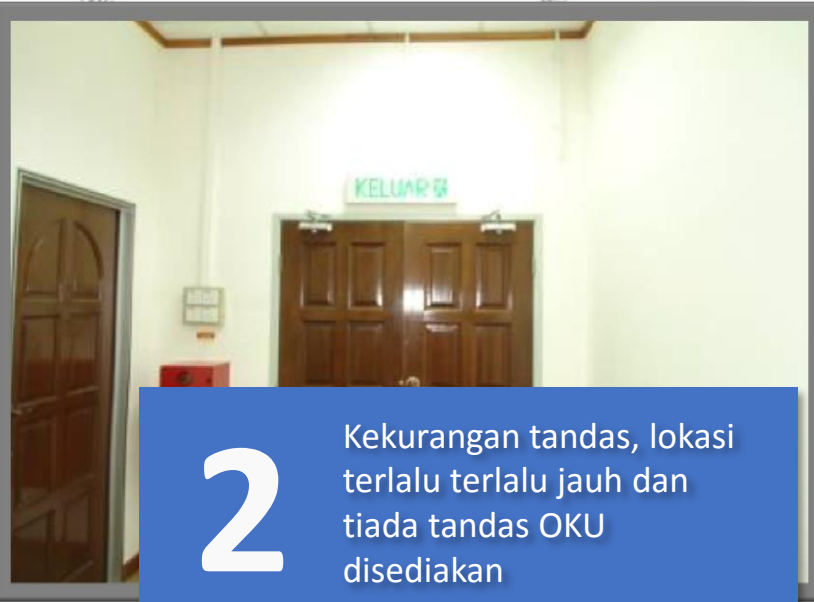
**2** Kekurangan tandas, lokasi terlalu jauh dan tiada tandas OKU disediakan

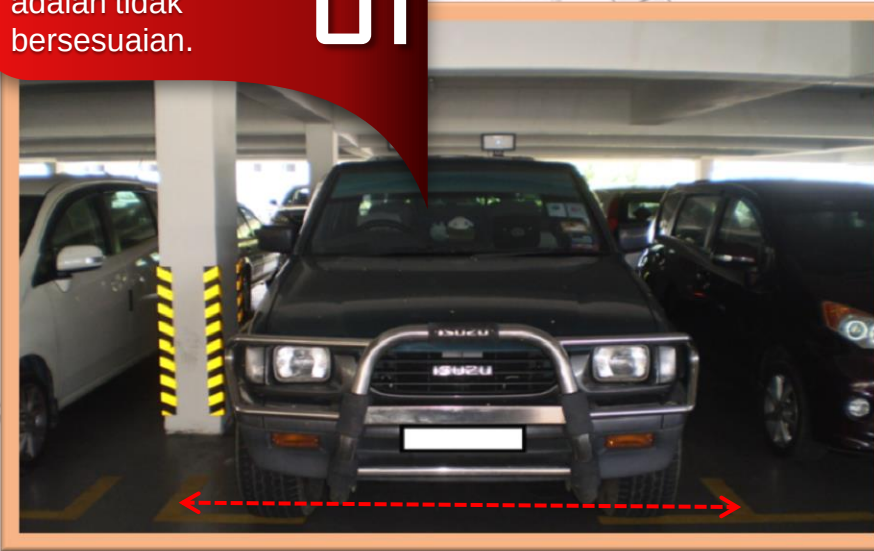
01

Keluasan *parking* bay yang disediakan adalah tidak bersesuaian.

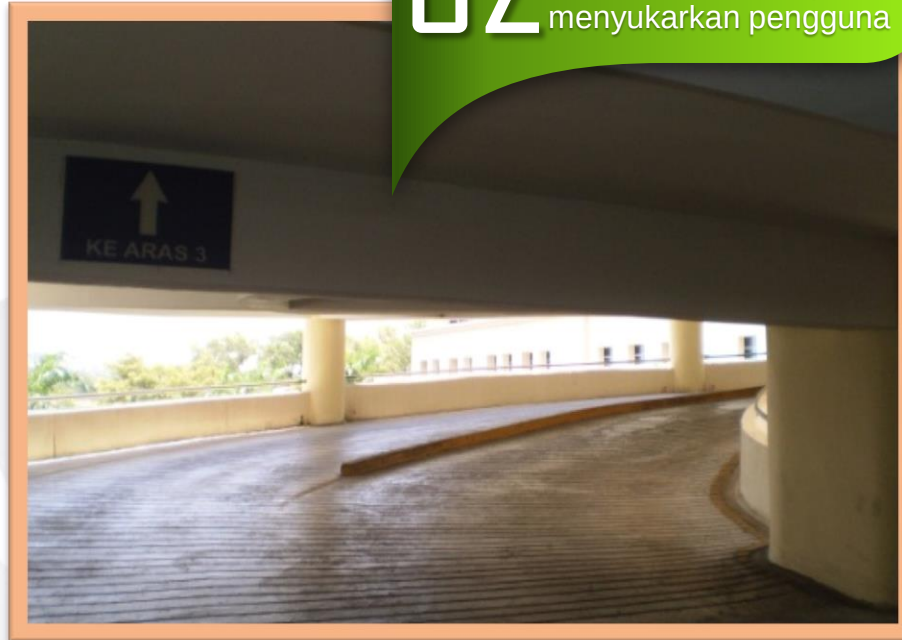
02

Ruang jalan keluar/ masuk di bangunan tempat letak kereta adalah sempit dan menyukarkan pengguna

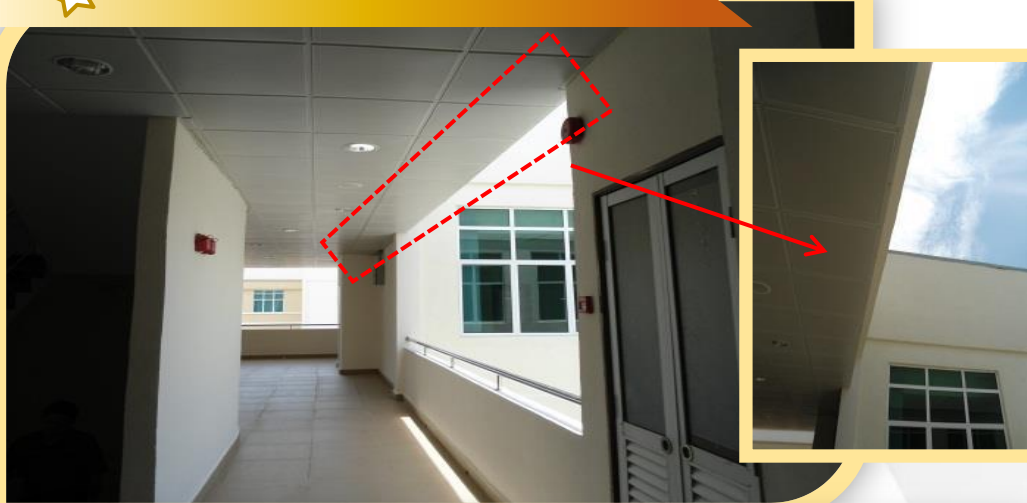
Tiada unjuran bumbung menyebabkan tempas hujan berlaku di ruang koridor

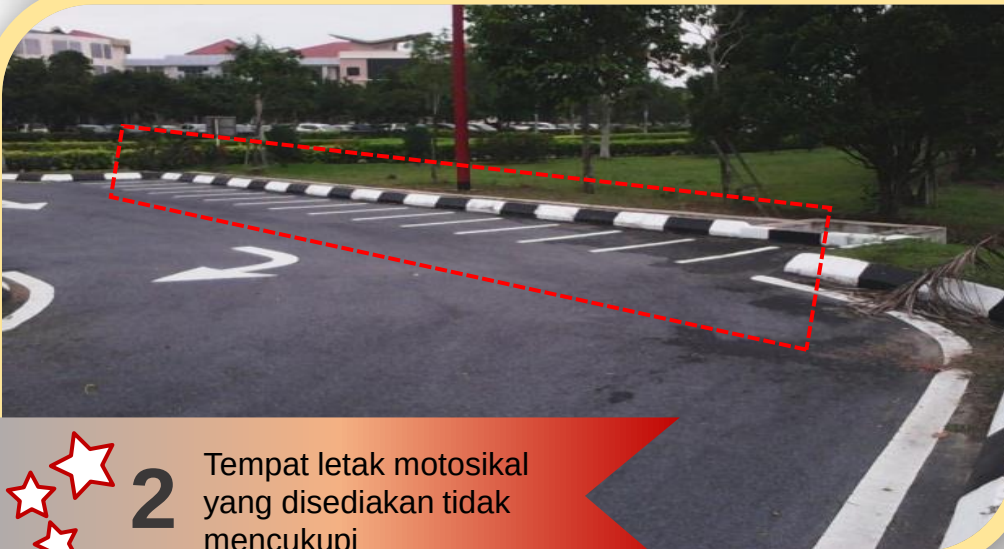
Tempat letak motosikal yang disediakan tidak mencukupi

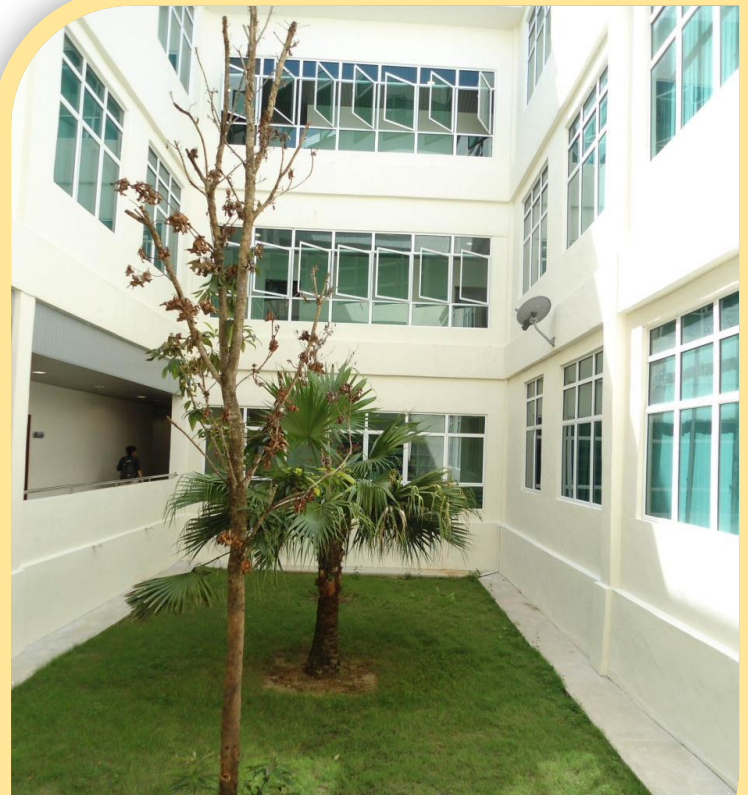
Tiada laluan bagi kerja penyenggaraan landskap

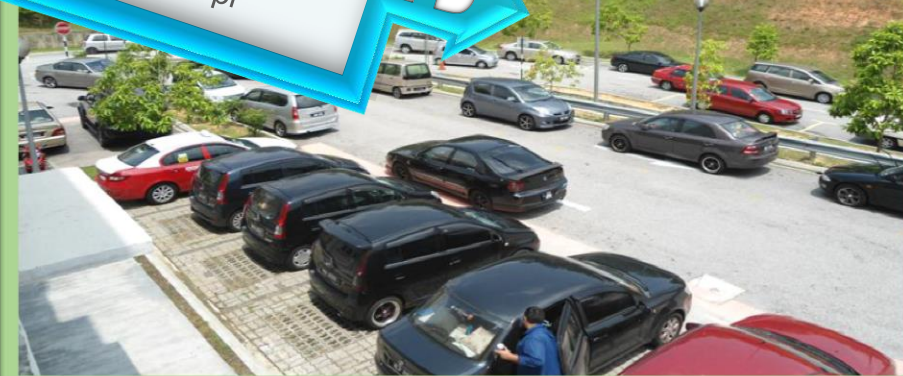
Kemudahan tempat letak kereta bagi kakitangan dan orang awam yang disediakan tidak mencukupi

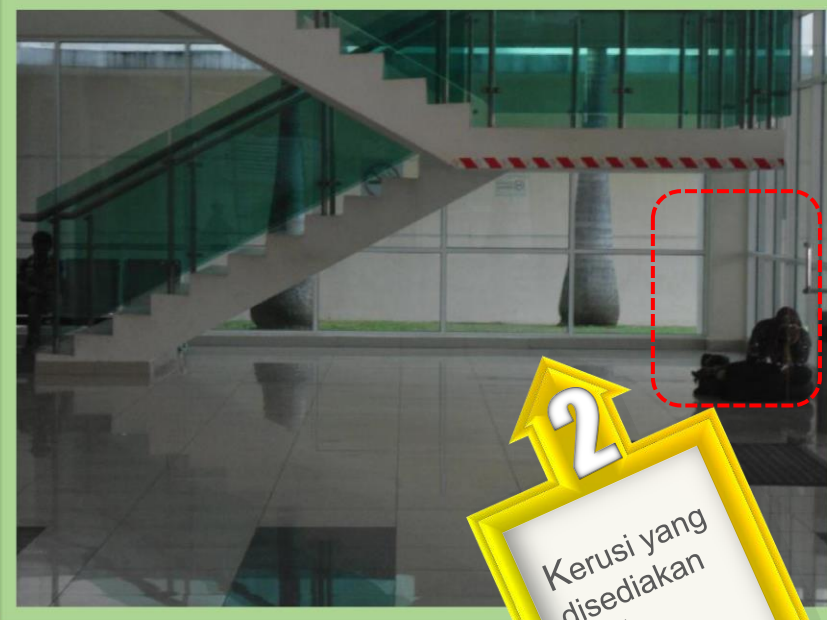
Kerusi yang disediakan bagi kegunaan orang awam tidak mencukupi,

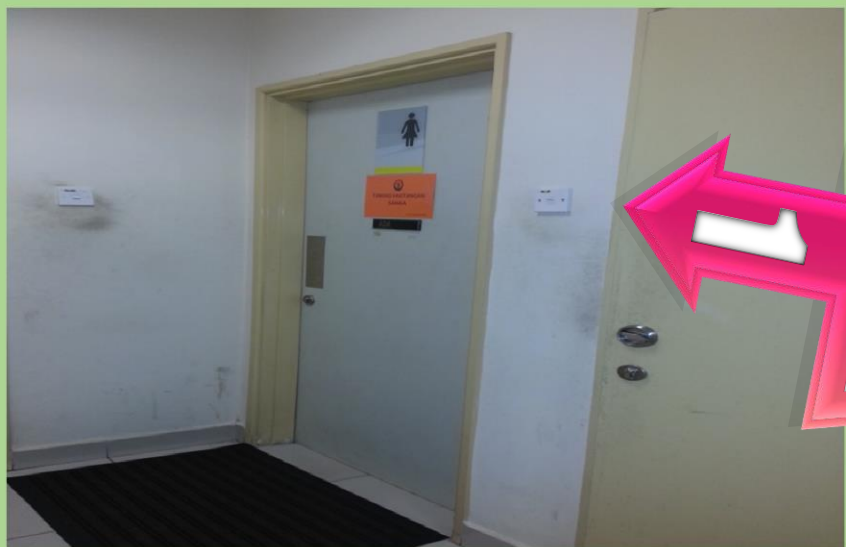
Bilangan tandas awam yang disediakan tidak mencukupi

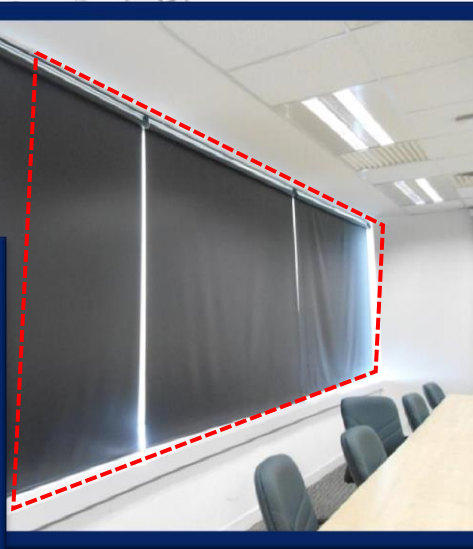
1

Dinding kaca disekeliling perimeter bangunan menyebabkan penghuni tidak selesa & silau semasa waktu panas

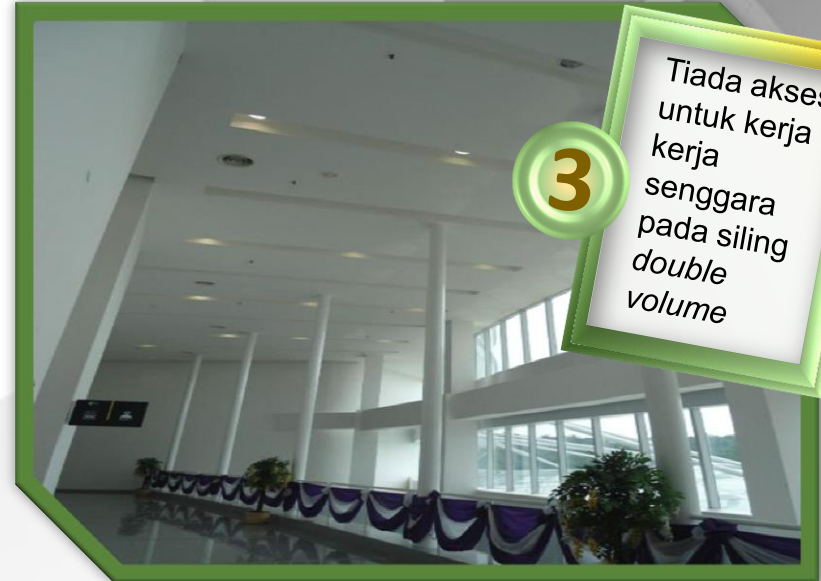
Tiada akses untuk kerja-kerja senggara pada siling double volume

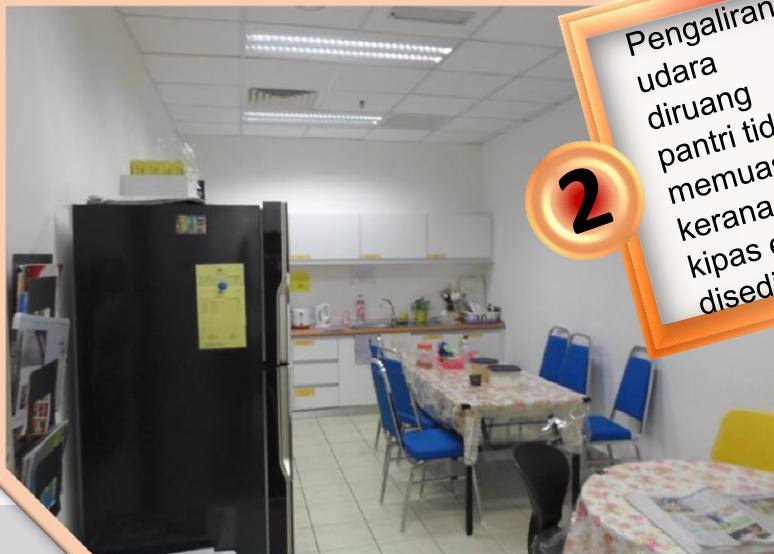
Pengaliran udara diruang pantri tidak memuaskan kerana tiada kipas ekzos disediakan

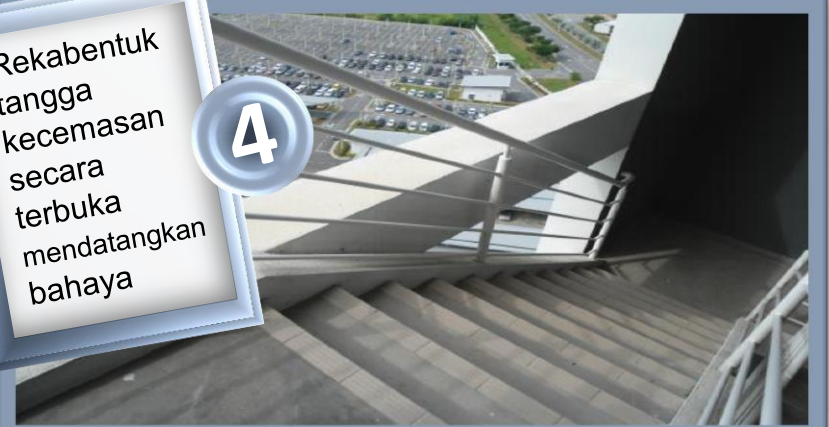
Rekabentuk tangga kecemasan secara terbuka mendatangkan bahaya
