## PENEMUAN KETIDAKPATUHAN KEPADA AKTA &amp; PERATURAN

Penolong Jurutera Elektrik JA29,  
Unit Perunding Inspektorat Dan Keselamatan Elektrik,  
Cawangan Kejuruteraan Elektrik,  
Ibu Pejabat JKR Malaysia.

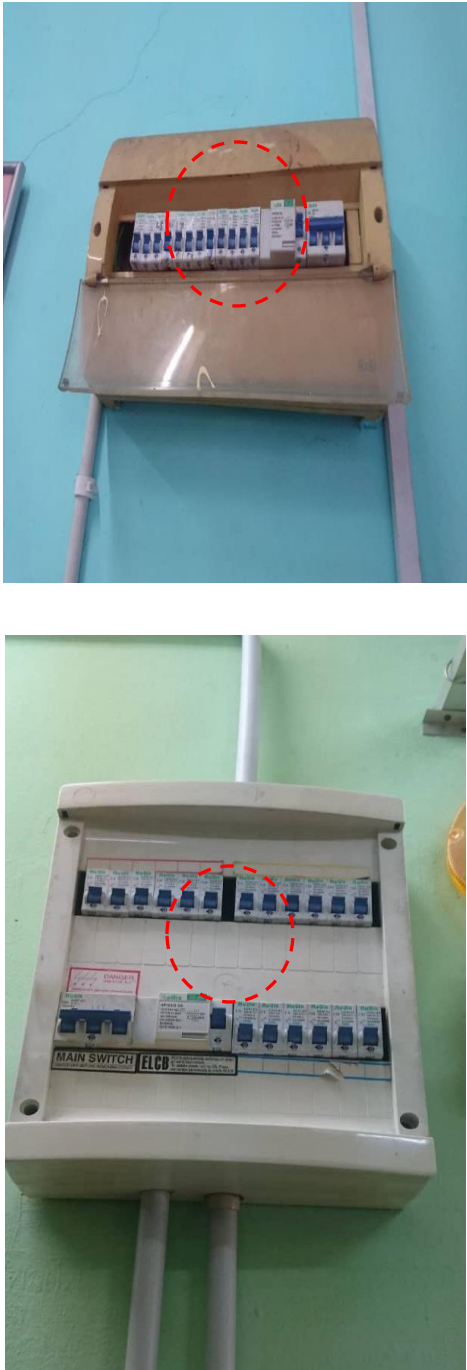
| Bil | Gambar | Lokasi/Penemuan/Ulasan | Isu Kerosakan/ Cadangan Penambahbaikan |
|---|---|---|---|
| 1. | | <p><b>Lokasi: Papan Agihan</b></p> <p><b>Penemuan:</b><br/>papan agihan tidak pernah di senggara, kekerapan berlaku masalah <i>tripping</i>.</p> <p><b>Ulasan:</b><br/>papan agihan perlu di senggara mengikut jadual berkala yang ditetapkan oleh spesifikasi.</p> <p><b>Peraturan 19 (4)</b> – Susunan papan suis secara am</p> <p><b>Peraturan 37-</b> Ruang bagi papan suis dan kelengkapan</p> | <p><b>Tahap Kerosakan:</b> <span style="background-color: yellow; border: 1px solid black; padding: 2px;">B</span></p> <p><b>Isu:</b> Keselamatan</p> <p><b>Cadangan Penambahbaikan:</b><br/>buat senggaraan mengikut rutin yang ditetapkan.</p> <p><b>Rujukan :</b></p> <p><b>Peraturan-Peraturan Elektrik 1994 Yang Berikut:</b></p> <p><b>Peraturan 110(1)</b> - Sesuatu pemasangan hendaklah disenggarakan dalam keadaan baik dan berfungsi dan langkah-langkah awasan hendaklah dipatuhi pada setiap masa untuk mencegah bahaya.</p> <p><b>Peraturan 110 (2)</b> – Tanggungjawab untuk menyenggara pemasangan mengikut cara yang dikehendaki dalam subperaturan (1) hendaklah terletak pada pemuya pengurusan atau pemegang lesen atau penghuni pemasangan, pengkhidmat atau ejenya, mengikut mana-mana yang berkenaan.</p> |

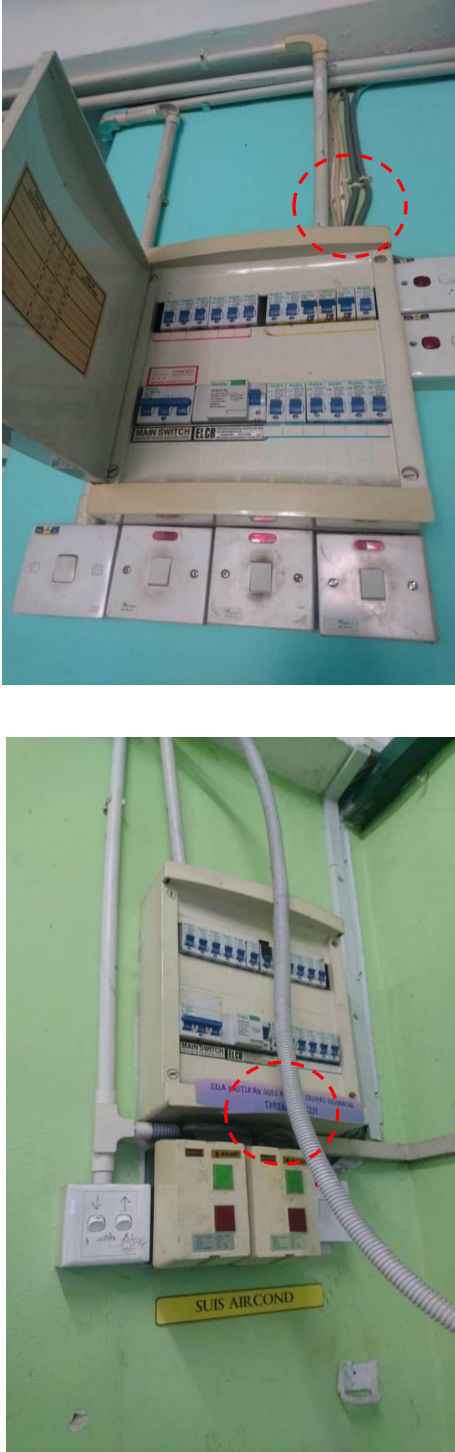
| Bil | Gambar | Lokasi/Penemuan/Ulasan | Isu Kerosakan/ Cadangan Penambahbaikan |
|---|---|---|---|
| 3. | | <p><b>Lokasi: Papan Agihan</b></p> <p><b>Penemuan :</b><br/>terdapat banyak pendawaian tambahan yang tidak mengikut spesifikasi di dalam papan agihan elektrik.</p> <p><b>Ulasan</b><br/>pengguna serta peralatan premis terdedah kepada risiko lebihan beban arus elektrik serta litar pintas elektrik.</p> | <p><b>Tahap Kerosakan:</b> <span style="background-color: yellow; border: 1px solid black; padding: 2px;">B</span></p> <p><b>Isu:</b> Keselamatan</p> <p><b>Cadangan Penambahbaikan:</b><br/>Buat kerja senggaraan pada papan agihan elektrik, buat semula pendawaian tambahan elektrik mengikut spesifikasi</p> <p><b>Rujukan :</b></p> <p><b>Peraturan-Peraturan Elektrik 1994 Yang berikut:</b></p> <p><b>Peraturan 15 (1) &amp; (2), –</b><br/>Radas, konduktor, aksesori, dsb.</p> <p><b>Peraturan 64 –</b><br/>Orang kompeten menyambung papan suis, kelengkapan, dsb.</p> <p><b>Peraturan 110(1) -</b> Sesuatu pemasangan hendaklah disenggarakan dalam keadaan baik dan berfungsi dan langkah-langkah awasan hendaklah dipatuhi pada setiap masa untuk mencegah bahaya.</p> |

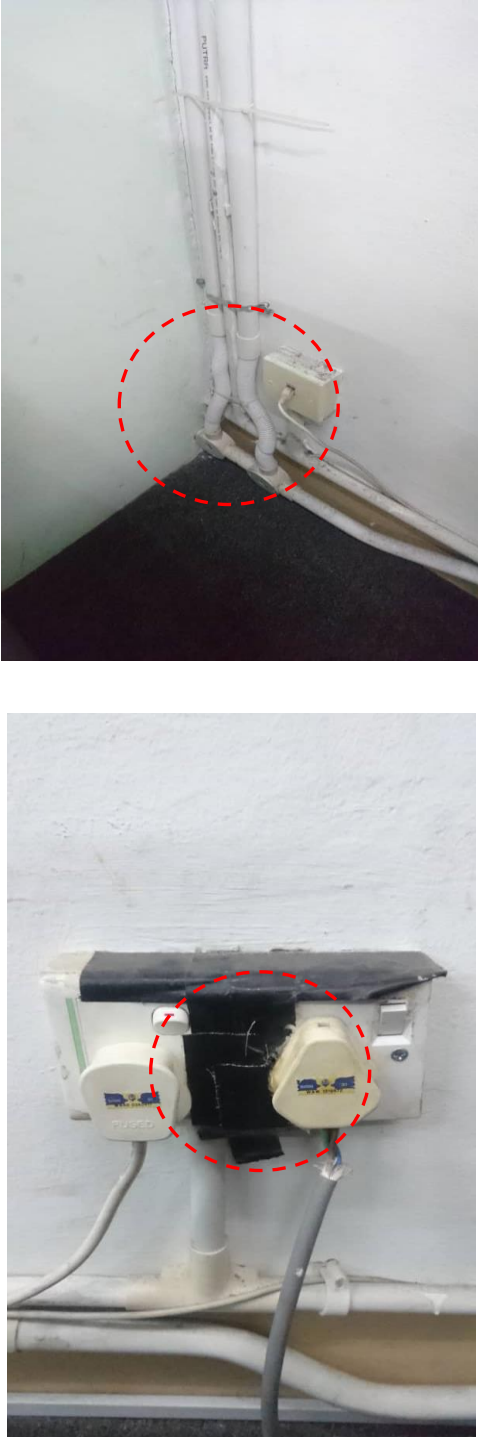
| Bil | Gambar | Lokasi/Penemuan/Ulasan | Isu Kerosakan/ Cadangan Penambahbaikan |
|---|---|---|---|
| 6. | | <p><b>Lokasi: Pejabat</b></p> <p><b>Penemuan:</b><br/>Pendawaian tambahan untuk suis soket alir keluar 13 Amp tidak mengikut spesifikasi, tidak menggunakan aksesori yang sesuai.</p> <p><b>Ulasan:</b><br/>Terdedah kepada bahaya litar pintas dan risiko renjatan elektrik. Papan agihan elektrik boleh mengalami lebihan beban elektrik.</p> | <p><b>Tahap Kerosakan:</b> <span style="background-color: yellow; border: 1px solid black; padding: 2px;">B</span></p> <p><b>Isu:</b> Senggaraan</p> <p><b>Cadangan Penambahbaikan:</b><br/>Buat pendawaian tambahan yang mengikut spesifikasi.</p> <p><b>Rujukan :</b></p> <p><b>Peraturan-Peraturan Elektrik 1994 yang berikut:</b></p> <p><b>Peraturan 15 (1) :</b><br/>Radas, Konduktor, Aksesori dsb.</p> <p><b>Peraturan 64 –</b><br/>Orang kompetan menyambung papan suis, kelengkapan, dsb</p> <p><b>Peraturan 110 (2) –</b><br/>Tanggungjawab untuk menyenggara pemasangan mengikut cara yang dikehendaki dalam subperaturan (1) hendaklah terletak pada pemuya pengurusan atau pemegang lesen atau penghuni pemasangan, pengkhidmat atau ejenya, mengikut mana-mana yang berkenaan.</p> <p><b>Specification For Low Voltage Internal Electrical Installations</b><br/><b>LS-1 (Jun 2016):</b><br/><b>Section 3.0 – Distribution Boards</b></p> |

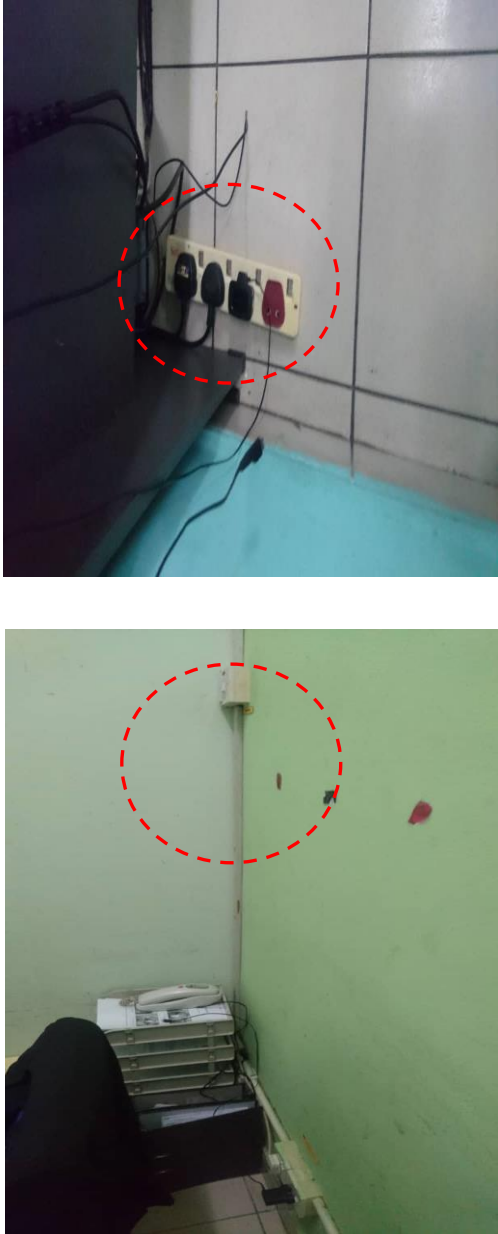
| Bil | Gambar | Lokasi/Penemuan/Ulasan | Isu Kerosakan/ Cadangan Penambahbaikan |
|---|---|---|---|
| 7. | | <p><b>Lokasi: Kebanyakan Tempat</b></p> <p><b>Penemuan:</b><br/>Pendawaian tambahan untuk suis soket alir keluar 13 Amp tidak mengikut spesifikasi, tidak menggunakan aksesori yang sesuai.</p> <p><b>Ulasan:</b><br/>Terdedah kepada bahaya litar pintas dan risiko renjatan elektrik. Papan agihan elektrik boleh mengalami lebihan beban elektrik.</p> | <p><b>Tahap Kerosakan:</b> <b>B</b></p> <p><b>Isu: Senggaraan</b></p> <p><b>Cadangan Penambahbaikan:</b><br/>Buat pendawaian tambahan yang mengikut spesifikasi.</p> <p><b>Rujukan :</b></p> <p><b>Peraturan-Peraturan Elektrik 1994 yang berikut:</b></p> <p><b>Peraturan 15 (1) :</b><br/>Radas, Konduktor, Aksesori dsb.</p> <p><b>Peraturan 64 –</b><br/>Orang kompetan menyambung papan suis, kelengkapan, dsb</p> <p><b>Peraturan 110 (2) –</b><br/>Tanggungjawab untuk menyenggara pemasangan mengikut cara yang dikehendaki dalam subperaturan (1) hendaklah terletak pada pemuya pengurusan atau pemegang lesen atau penghuni pemasangan, pengkhidmat atau ejenya, mengikut mana-mana yang berkenaan.</p> <p><b>Specification For Low Voltage Internal Electrical Installations</b><br/><b>LS-1 (Jun 2016):</b><br/><b>Section 3.0 – Distribution Boards</b></p> |

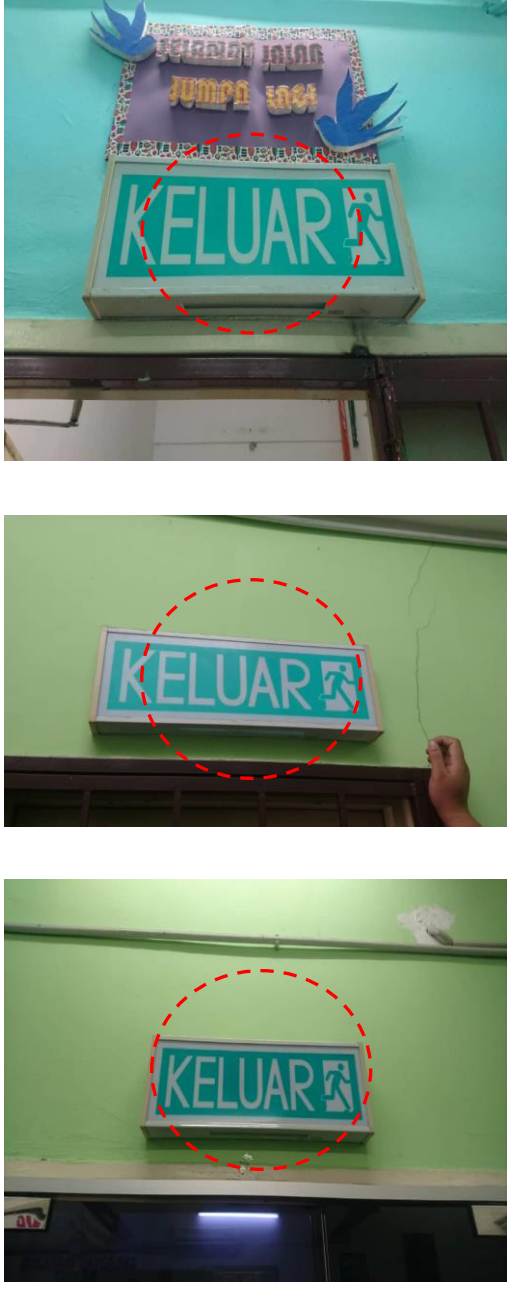
| Bil | Gambar | Lokasi/Penemuan/Ulasan | Isu Kerosakan/ Cadangan Penambahbaikan |
|---|---|---|---|
| 8. | | <p><b>Lokasi:</b> Kebanyakan Tempat</p> <p><b>Penemuan:</b><br/>Lampu kecemasan tanda keluar telah rosak.</p> <p><b>Ulasan:</b><br/>Pemasangan lampu kecemasan tanda keluar penting sebagai bantuan pencahayaan sementara untuk keluar dengan selamat sekiranya berlaku gangguan bekalan elektrik pada waktu malam.</p> | <p><b>Tahap Kerosakan:</b> <b>B</b></p> <p><b>Isu:</b> Senggaraan</p> <p><b>Cadangan Penambahbaikan:</b><br/>Pasang lampu kecemasan tanda keluar yang baru mengikut spesifikasi yang ditetapkan.</p> <p><b>Rujukan :</b></p> <p><b>Peraturan-Peraturan Elektrik 1994 Yang berikut:</b></p> <p><b>Peraturan 15 (1) :</b><br/>Radas, Konduktor, Aksesori dsb.</p> <p><b>Peraturan 64 –</b><br/>Orang kompetan menyambung papan suis, kelengkapan, dsb</p> <p><b>UBBL 1984 By-Law 172 –</b><br/>Emergency Exit Signs</p> <p><b>UBBL 1984 By-Law 253 –</b><br/>Emergency Power System</p> <p><b>Peraturan 110(1) -</b> Sesuatu pemasangan hendaklah disenggarakan dalam keadaan baik dan berfungsi dan langkah-langkah awasan hendaklah dipatuhi pada setiap masa untuk mencegah bahaya.</p> |

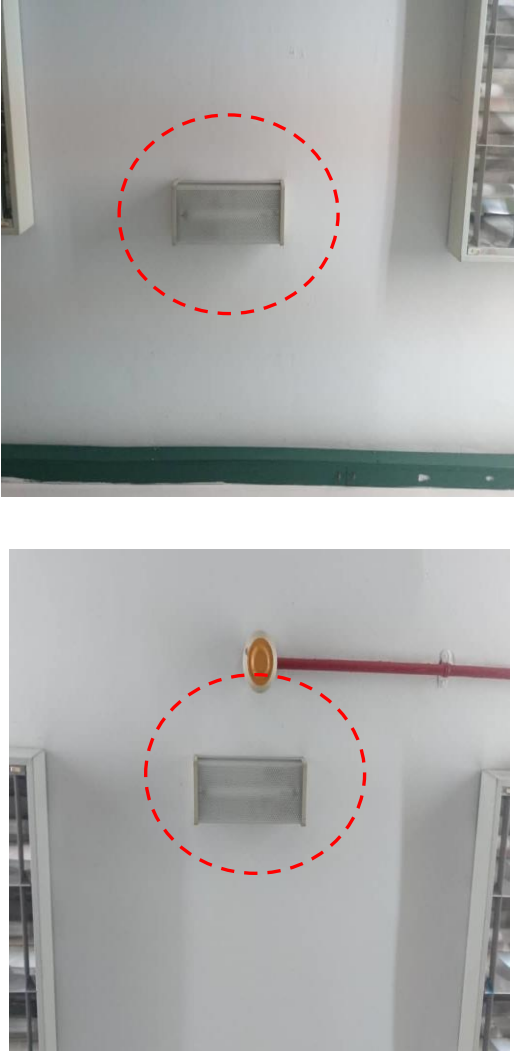
| Bil | Gambar | Lokasi/Penemuan/Ulasan | Isu Kerosakan/ Cadangan Penambahbaikan |
|---|---|---|---|
| 9. | | <p><b>Lokasi: Kebanyakan Tempat</b></p> <p><b>Penemuan:</b><br/>lampu kecemasan telah rosak</p> <p><b>Ulasan :</b><br/>penghuni premis akan mengalami masalah pencahayaan jika bekalan elektrik terputus pada waktu malam. Lampu kecemasan bertindak sebagai pencahayaan sementara untuk pengguna premis keluar dengan selamat jika berlaku gangguan bekalan elektrik pada waktu malam.</p> | <p><b>Tahap Kerosakan:</b> <b>B</b></p> <p><b>Isu: Senggaraan</b></p> <p><b>Cadangan Penambahbaikan:</b><br/>Tukar lampu kecemasan yang telah rosak.</p> <p><b>Rujukan :</b></p> <p><b>Peraturan-Peraturan Elektrik 1994 Yang berikut:</b></p> <p><b>Peraturan 15 (1) :</b><br/>Radas, Konduktor, Aksesori dsb.</p> <p><b>Peraturan 64 –</b><br/>Orang kompetan menyambung papan suis, kelengkapan, dsb</p> <p><b>UBBL 1984 By-Law 172 –</b><br/>Emergency Exit Signs</p> <p><b>UBBL 1984 By-Law 253 –</b><br/>Emergency Power System</p> <p><b>Peraturan 110(1) -</b> Sesuatu pemasangan hendaklah disenggarakan dalam keadaan baik dan berfungsi dan langkah-langkah awasan hendaklah dipatuhi pada setiap masa untuk mencegah bahaya.</p> |

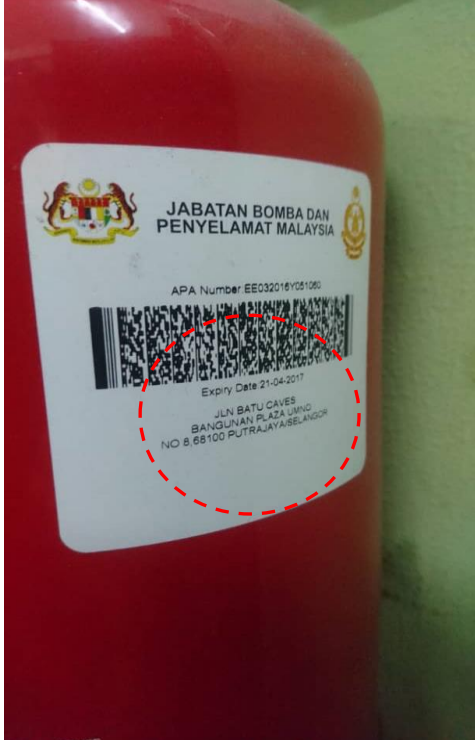
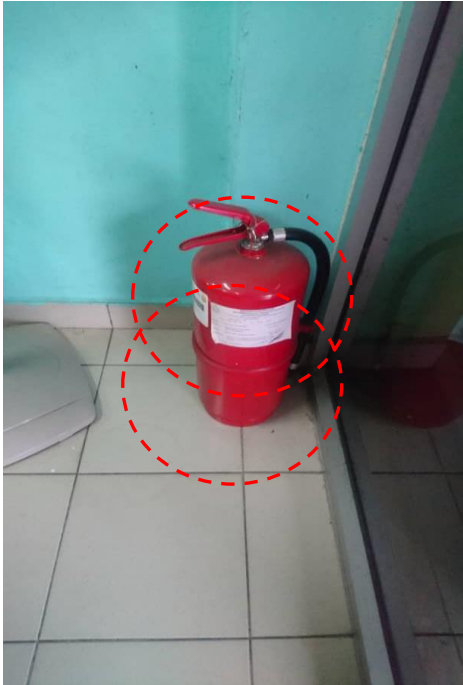
| Bil | Gambar | Lokasi/Penemuan/Ulasan | Isu Kerosakan/ Cadangan Penambahbaikan |
|---|---|---|---|
| 10. | <br> | <p><b>Lokasi: Pejabat</b></p> <p><b>Penemuan:</b><br/>alat pemadam api sudah tamat tempoh penggunaan. Tidak digantung di tempat yang sesuai.</p> <p><b>Ulasan:</b><br/>alat pemadam api perlu diselenggara dengan pihak berwajib supaya sentiasa berada dalam keadaan yang baik jika perlu digunakan ketika premis mengalami kebakaran.</p> <p><b>Peraturan 40 –</b><br/><br/>Alat Pemadam Api.</p> <p><b>Uniform Building By-Laws – By – Laws 225 – Detecting And Extinguishing Fire.</b></p> | <p><b>Tahap Kerosakan:</b> <span style="background-color: yellow; border: 1px solid black; padding: 2px;">B</span></p> <p><b>Isu: Senggaraan</b></p> <p><b>Cadangan Penambahbaikan:</b><br/>hantar semua alat pemadam api untuk diselenggara oleh pihak berwajib. Gantung di tempat yang mudah dilihat, di capai tanpa ada sebarang gangguan/hadangan di sekelilingnya.</p> <p><b>Rujukan :</b></p> <p><b>Peraturan-Peraturan Elektrik 1994 yang berikut:</b></p> <p><b>Peraturan 110(1) -</b> Sesuatu pemasangan hendaklah disenggarakan dalam keadaan baik dan berfungsi dan langkah-langkah awasan hendaklah dipatuhi pada setiap masa untuk mencegah bahaya.</p> <p><b>Peraturan 110 (2) –</b> Tanggungjawab untuk menyenggara pemasangan mengikut cara yang dikehendaki dalam subperaturan (1) hendaklah terletak pada pemua pengurusan atau pemegang lesen atau penghuni pemasangan, pengkhidmat atau ejenya, mengikut mana-mana yang berkenaan.</p> |

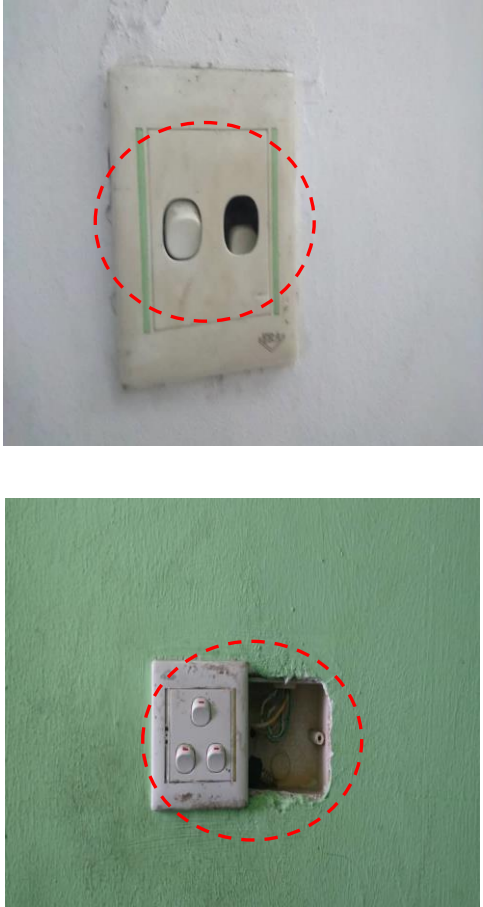
| Bil | Gambar | Lokasi/Penemuan/Ulasan | Isu Kerosakan/ Cadangan Penambahbaikan |
|---|---|---|---|
| 11. | | <p><b>Lokasi: Kebanyakan Tempat</b></p> <p><b>Penemuan:</b><br/>terdapat aksesori suis elektrik telah rosak/reput.</p> <p><b>Ulasan:</b><br/>mendatangkan masalah kepada penghuni premis untuk menggunakan suis tersebut</p> | <p><b>Tahap Kerosakan:</b> <b>B</b></p> <p><b>Isu:</b> Senggaraan</p> <p><b>Cadangan Penambahbaikan:</b><br/>tukar/ganti suis yang telah rosak</p> <p><b>Rujukan :</b></p> <p><b>Peraturan-Peraturan Elektrik 1994 yang berikut:</b></p> <p><b>Peraturan 15 (1) :</b><br/>Radas, Konduktor, Aksesori dsb.</p> <p><b>Peraturan 64 –</b><br/>Orang kompetan menyambung papan suis, kelengkapan, dsb</p> <p><b>Peraturan 110(1) -</b> Sesuatu pemasangan hendaklah disenggarakan dalam keadaan baik dan berfungsi dan langkah-langkah awasan hendaklah dipatuhi pada setiap masa untuk mencegah bahaya.</p> |

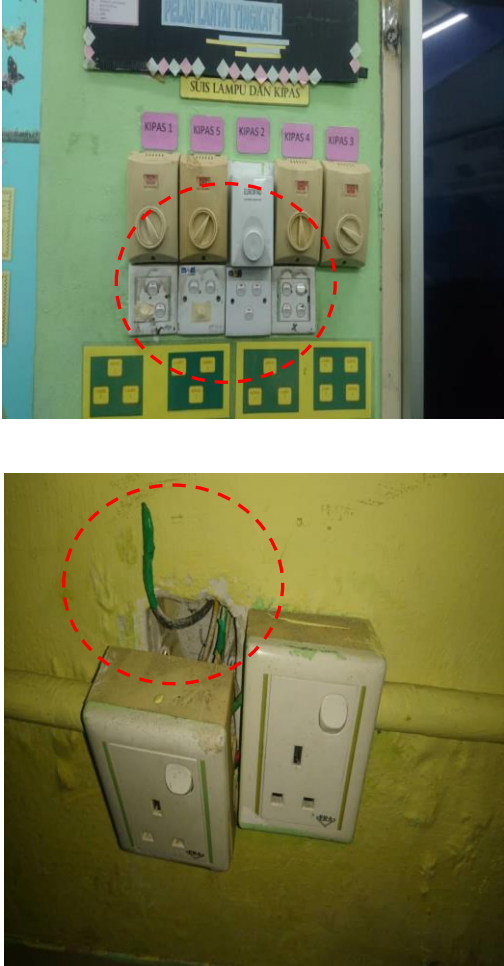
| Bil | Gambar | Lokasi/Penemuan/Ulasan | Isu Kerosakan/ Cadangan Penambahbaikan |
|---|---|---|---|
| 12. | | <p><b>Lokasi:</b> Kebanyakan Tempat</p> <p><b>Penemuan:</b><br/>terdapat aksesori suis elektrik telah rosak/reput.</p> <p><b>Ulasan:</b><br/>mendatangkan masalah kepada penghuni premis untuk menggunakan suis tersebut</p> | <p><b>Tahap Kerosakan:</b> <span style="background-color: yellow; border: 1px solid black; padding: 2px;">B</span></p> <p><b>Isu:</b> Keselamatan</p> <p><b>Cadangan Penambahbaikan:</b><br/>tukar/ganti suis yang telah rosak</p> <p><b>Rujukan :</b></p> <p><b>Peraturan-Peraturan Elektrik 1994 yang berikut:</b></p> <p><b>Peraturan 15 (1) :</b><br/>Radas, Konduktor, Aksesori dsb.</p> <p><b>Peraturan 64 –</b><br/>Orang kompetan menyambung papan suis, kelengkapan, dsb</p> <p><b>Peraturan 110(1) -</b> Sesuatu pemasangan hendaklah disenggarakan dalam keadaan baik dan berfungsi dan langkah-langkah awasan hendaklah dipatuhi pada setiap masa untuk mencegah bahaya.</p> |

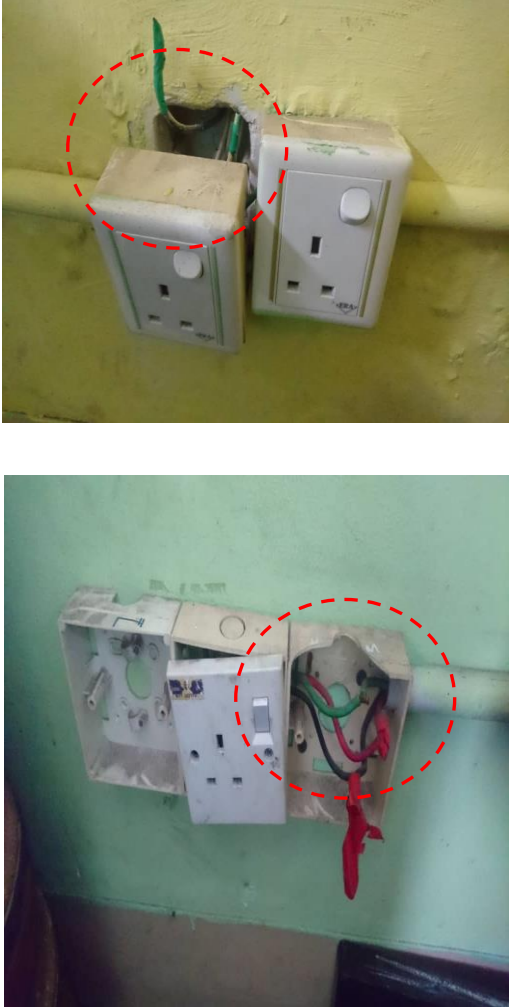
| Bil | Gambar | Lokasi/Penemuan/Ulasan | Isu Kerosakan/ Cadangan Penambahbaikan |
|---|---|---|---|
| 13. | | <p><b>Lokasi:</b> Kebanyakan Tempat</p> <p><b>Penemuan:</b> terdapat aksesori suis elektrik telah rosak/reput.</p> <p><b>Ulasan:</b> mendatangkan masalah kepada penghuni premis untuk menggunakan suis tersebut</p> | <p><b>Tahap Kerosakan:</b> <span style="background-color: yellow; border: 1px solid black; padding: 2px;">B</span></p> <p><b>Isu:</b> Keselamatan</p> <p><b>Cadangan Penambahbaikan:</b> tukar/ganti suis yang telah rosak</p> <p><b>Rujukan :</b></p> <p><b>Peraturan-Peraturan Elektrik 1994 yang berikut:</b></p> <p><b>Peraturan 15 (1) :</b><br/>Radas, Konduktor, Aksesori dsb.</p> <p><b>Peraturan 64 –</b><br/>Orang kompetan menyambung papan suis, kelengkapan, dsb</p> <p><b>Peraturan 110(1) -</b> Sesuatu pemasangan hendaklah disenggarakan dalam keadaan baik dan berfungsi dan langkah-langkah awasan hendaklah dipatuhi pada setiap masa untuk mencegah bahaya.</p> |

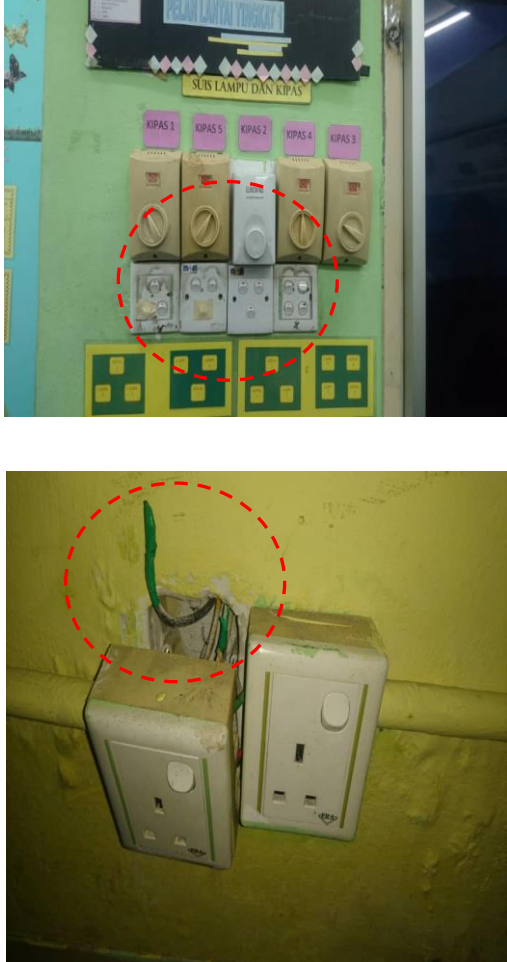
| Bil | Gambar | Lokasi/Penemuan/Ulasan | Isu Kerosakan/ Cadangan Penambahbaikan |
|---|---|---|---|
| 12. | | <p><b>Lokasi: Kebanyakan Tempat</b></p> <p><b>Penemuan:</b><br/>terdapat aksesori suis elektrik telah rosak/reput.</p> <p><b>Ulasan:</b><br/>mendatangkan masalah kepada penghuni premis untuk menggunakan suis tersebut</p> | <p><b>Tahap Kerosakan:</b> <b>B</b></p> <p><b>Isu:</b> Keselamatan</p> <p><b>Cadangan Penambahbaikan:</b><br/>tukar/ganti suis yang telah rosak</p> <p><b>Rujukan :</b></p> <p><b>Peraturan-Peraturan Elektrik 1994 yang berikut:</b></p> <p><b>Peraturan 15 (1) :</b><br/>Radas, Konduktor, Aksesori dsb.</p> <p><b>Peraturan 64 –</b><br/>Orang kompetan menyambung papan suis, kelengkapan, dsb</p> <p><b>Peraturan 110(1) -</b> Sesuatu pemasangan hendaklah disenggarakan dalam keadaan baik dan berfungsi dan langkah-langkah awasan hendaklah dipatuhi pada setiap masa untuk mencegah bahaya.</p> |

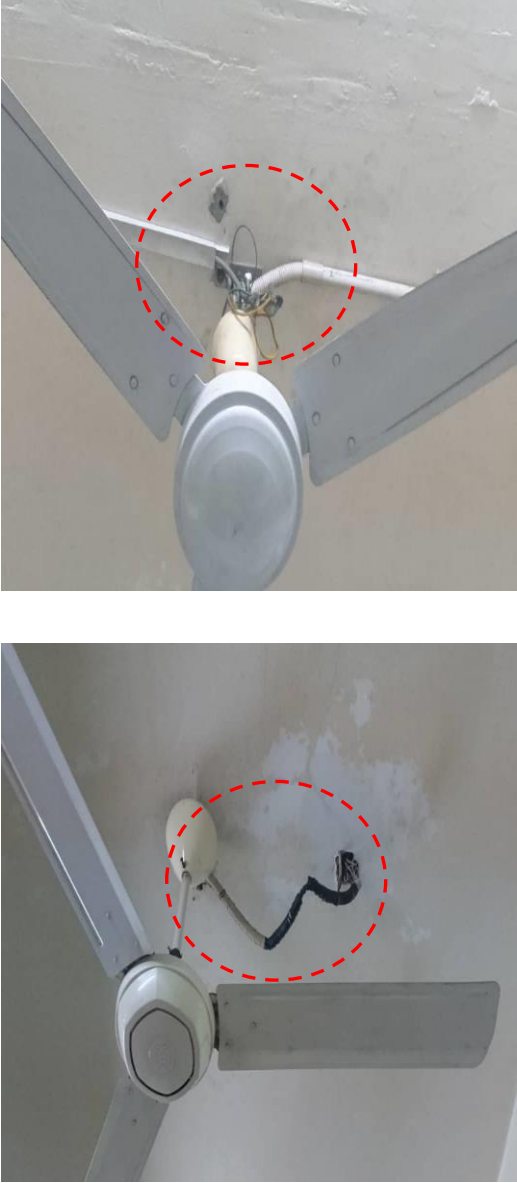
| Bil | Gambar | Lokasi/Penemuan/Ulasan | Isu Kerosakan/ Cadangan Penambahbaikan |
|---|---|---|---|
| 14. | | <p><b>Lokasi: Ruang Pejabat</b></p> <p><b>Penemuan:</b><br/>terdapat pengubahsuaian pendawaian elektrik yang tidak mengikut spesifikasi.</p> <p><b>Ulasan:</b><br/>boleh menyebabkan risiko litar pintas.</p> | <p><b>Tahap Kerosakan:</b> <b>B</b></p> <p><b>Isu:</b> Keselamatan</p> <p><b>Cadangan Penambahbaikan:</b><br/>Buat pendawaian semula mengikut spesifikasi.</p> <p><b>Rujukan :</b></p> <p><b>Peraturan-Peraturan Elektrik 1994 yang berikut:</b></p> <p><b>Peraturan 15 (1) :</b><br/>Radas, Konduktor, Aksesori dsb.</p> <p><b>Peraturan 64 –</b><br/>Orang kompetan menyambung papan suis, kelengkapan, dsb</p> <p><b>Peraturan 110(1) -</b> Sesuatu pemasangan hendaklah disenggarakan dalam keadaan baik dan berfungsi dan langkah-langkah awasan hendaklah dipatuhi pada setiap masa untuk mencegah bahaya.</p> |

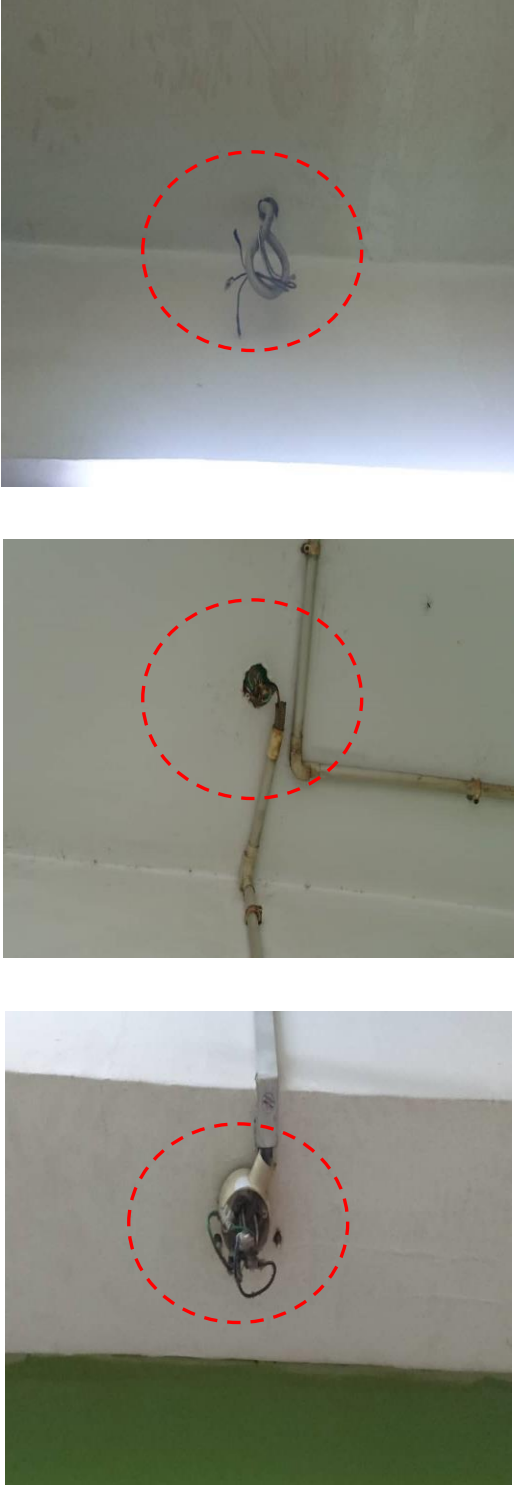
| Bil | Gambar | Lokasi/Penemuan/Ulasan | Isu Kerosakan/ Cadangan Penambahbaikan |
|---|---|---|---|
| 17. | | <p><b>Lokasi: Kebanyakan Tempat</b></p> <p><b>Penemuan:</b><br/>Terdapat pendawaian lama tidak di buang.</p> <p><b>Ulasan:</b><br/>pengguna/pengendali mungkin terdedah kepada risiko renjatan elektrik sekiranya pendawaian lama ini masih mempunyai arus elektrik.</p> | <p><b>Tahap Kerosakan:</b> <b>B</b></p> <p><b>Isu: Keselamatan</b></p> <p><b>Cadangan Penambahbaikan:</b><br/>Tanggalkan semua pendawaian lama yang tidak digunakan lagi.</p> <p><b>Rujukan :</b></p> <p><b>Peraturan-Peraturan Elektrik 1994 Yang berikut:</b></p> <p><b>Peraturan 15 (1) (2) - Radas, konduktor, aksesori, dsb.</b></p> <p><b>Peraturan 64 –</b><br/>orang kompeten menyambung papan suis, kelengkapan, dsb</p> <p><b>Peraturan 110(1) -</b> Sesuatu pemasangan hendaklah disenggarakan dalam keadaan baik dan berfungsi dan langkah-langkah awasan hendaklah dipatuhi pada setiap masa untuk mencegah bahaya.</p> <p><b>Peraturan 29 –</b><br/>Pemasangan yang tidak digunakan</p> |

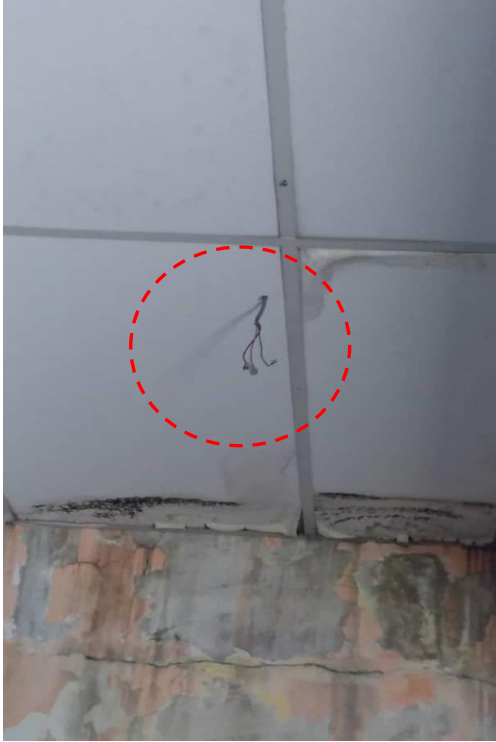
| Bil | Gambar | Lokasi/Penemuan/Ulasan | Isu Kerosakan/ Cadangan Penambahbaikan |
|---|---|---|---|
| 18. | | <p><b>Lokasi: Kebanyakan Tempat</b></p> <p><b>Penemuan:</b><br/>Terdapat pendawaian lama tidak di buang.</p> <p><b>Ulasan:</b><br/>pengguna/pengendali mungkin terdedah kepada risiko renjatan elektrik sekiranya pendawaian lama ini masih mempunyai arus elektrik.</p> | <p><b>Tahap Kerosakan:</b> <b>B</b></p> <p><b>Isu: Keselamatan</b></p> <p><b>Cadangan Penambahbaikan:</b><br/>Tanggalkan semua pendawaian lama yang tidak digunakan lagi.</p> <p><b>Rujukan :</b></p> <p><b>Peraturan-Peraturan Elektrik 1994 Yang berikut:</b></p> <p><b>Peraturan 15 (1) (2) - Radas,</b><br/>konduktor, aksesori, dsb.</p> <p><b>Peraturan 64 –</b><br/>orang kompetan menyambung papan suis, kelengkapan, dsb</p> <p><b>Peraturan 110(1) -</b> Sesuatu pemasangan hendaklah disenggarakan dalam keadaan baik dan berfungsi dan langkah-langkah awasan hendaklah dipatuhi pada setiap masa untuk mencegah bahaya.</p> <p><b>Peraturan 29 –</b><br/>Pemasangan yang tidak digunakan</p> |
