Laporan *Lessons Learned*

*Post Occupancy  
Evaluation*

Pemasangan Elektrik Bagi  
Tahun 2020

**CAWANGAN KEJURUTERAAN ELEKTRIK**

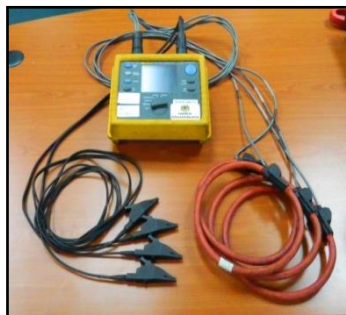
**Gambar 2A:** *Power Logger*

- a) **Power Logger** (Gambar 2A) – Merekod bacaan jumlah penggunaan kuasa dan tenaga sistem lampu dan soket di papan suis utama.

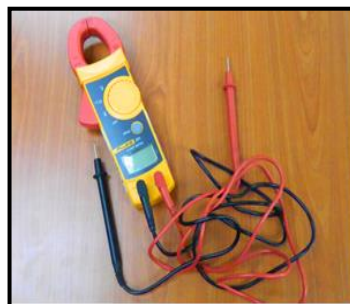
**Gambar 2B:** *Clamp Meter*

- b) **Clamp Meter** (Gambar 2B) – Mengambil bacaan arus elektrik (Amp) di papan agihan elektrik bagi peralatan lampu dan soket yang menghasilkan arus malar.

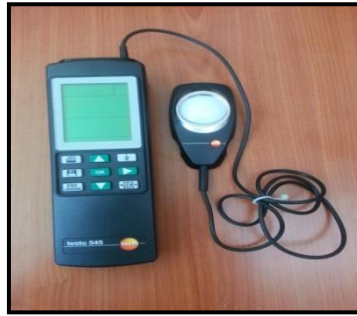
**Gambar 2C:** *Lux Meter*

- c) **Lux Meter** (Gambar 2C) – Mengambil bacaan tahap pencahayaan (*lux level*) di dalam bangunan.

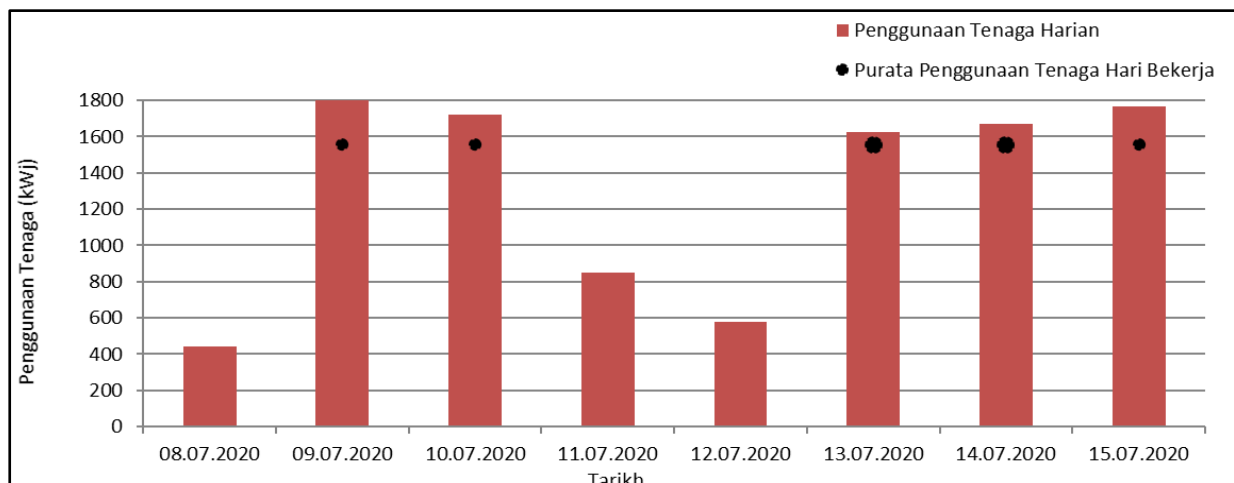
**Graf 1A:** Variasi Penggunaan Tenaga Di Kompleks Kehakiman Syariah Negeri Sembilan Darul Khusus

Graf 1A menunjukkan variasi penggunaan tenaga bagi Kompleks Kehakiman Syariah Negeri Sembilan Darul Khusus. Sepanjang kajian ini dilakukan (8 Julai hingga 15 Julai 2020), didapati purata penggunaan tenaga pada hari bekerja adalah sebanyak 1,555 kWj manakala penggunaan tenaga secara purata yang direkodkan pada hari tidak bekerja pada 11 dan 12 Julai 2020 adalah sebanyak 712 kWj.

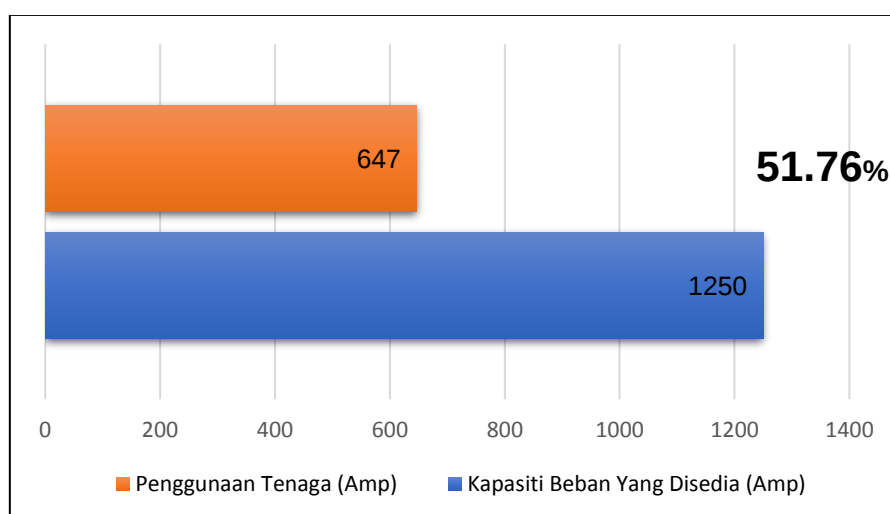
**Graf 1B:** Perbandingan Penggunaan Tenaga dan Kapasiti Beban Yang Disedia bagi Kompleks Kehakiman Syariah Negeri Sembilan Darul Khusus

Graf 1B menunjukkan 51.76% penggunaan tenaga di Kompleks Kehakiman Syariah Negeri Sembilan Darul Khusus berbanding kapasiti beban yang telah disediakan.

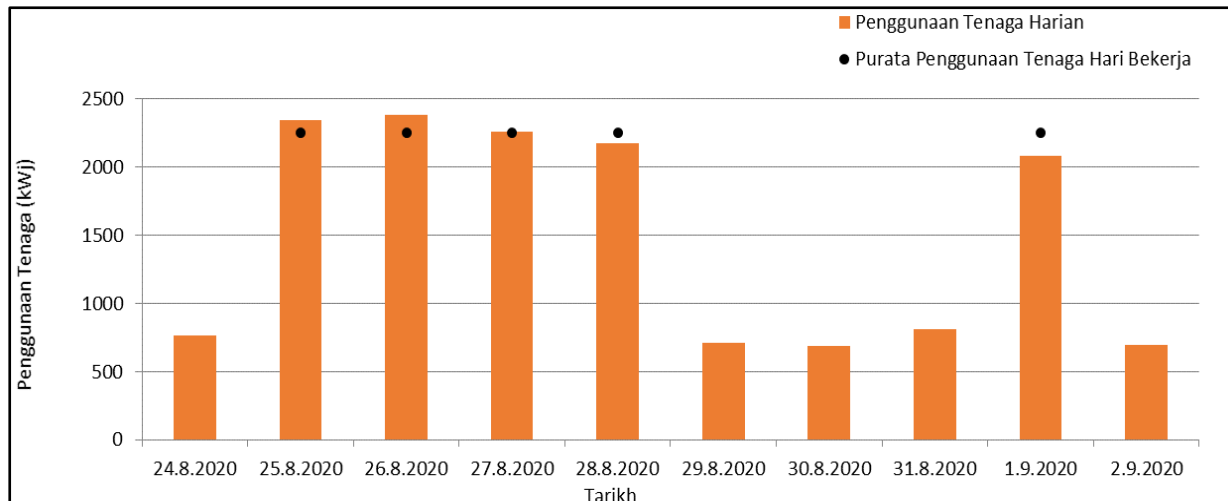
**Graf 1C:** Variasi Penggunaan Tenaga Di Kompleks Islam Daerah Hulu Langat, Selangor

Graf 1C menunjukkan variasi penggunaan tenaga bagi Kompleks Islam Daerah Hulu Langat, Selangor. Sepanjang kajian ini dilakukan (24 Ogos hingga 1 September 2020), didapati purata penggunaan tenaga pada hari bekerja adalah sebanyak 2,251 kWj manakala purata penggunaan tenaga pada hari tidak bekerja adalah sebanyak 737 kWj. Penggunaan tenaga harian yang dicatatkan paling tinggi sepanjang penilaian ini dilakukan adalah pada minggu hari bekerja (26 Ogos 2020) iaitu 2,386 kWj.

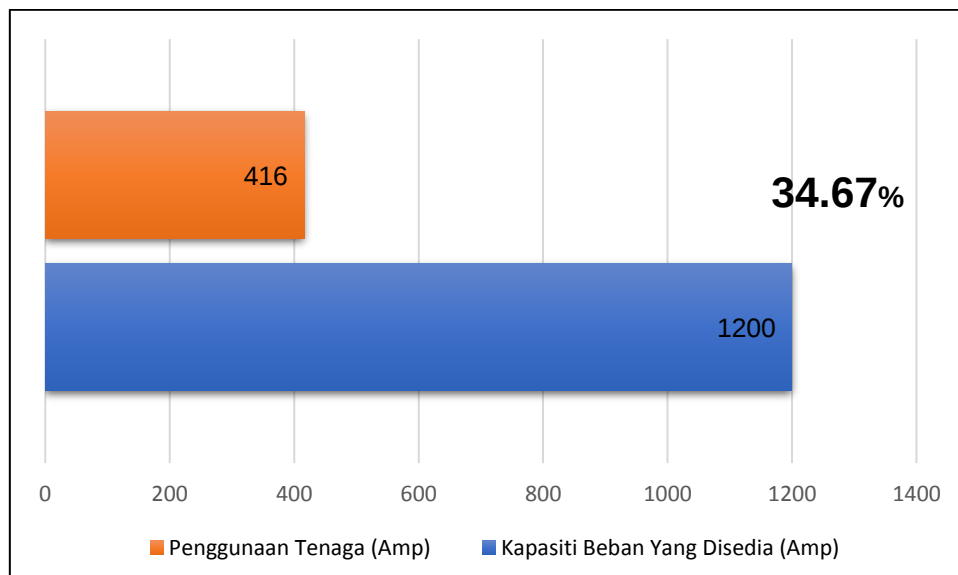
**Graf 1D:** Perbandingan Penggunaan Tenaga dan Kapasiti Beban Yang Disedia bagi Kompleks Islam Daerah Hulu Langat, Selangor

Graf 1D menunjukkan 34.67% penggunaan tenaga di Kompleks Islam Daerah Hulu Langat, Selangor berbanding kapasiti beban yang telah disediakan.

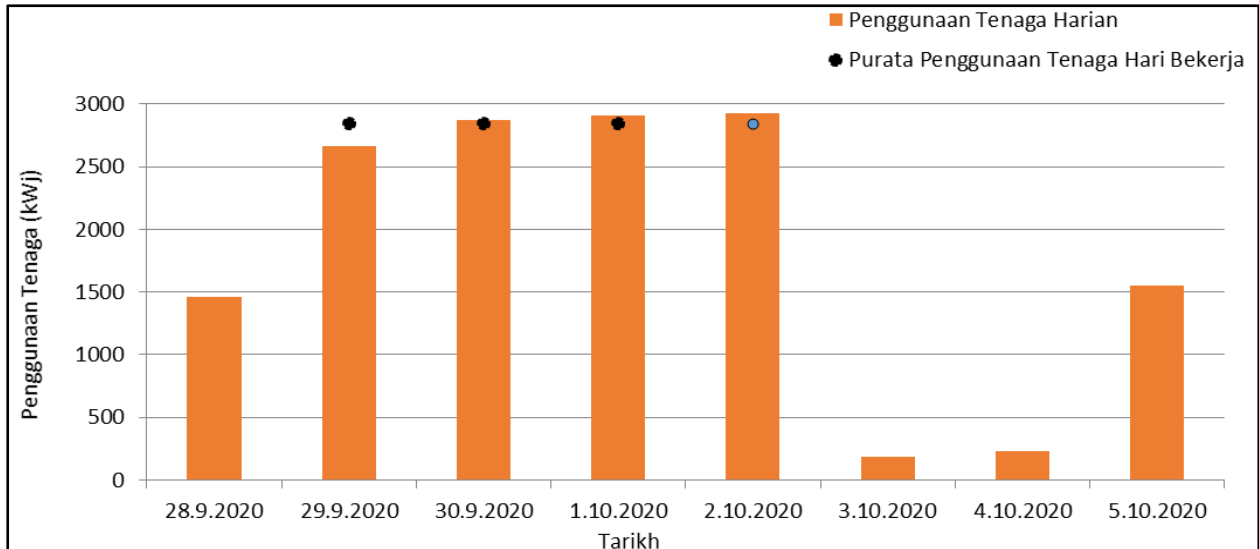
**Graf 1E:** Variasi Penggunaan Tenaga Di Mahkamah Syariah Ayer Keroh Melaka

Graf 1E menunjukkan variasi penggunaan tenaga bagi Mahkamah Syariah Ayer Keroh Melaka. Sepanjang kajian ini dilakukan (28 September hingga 5 Oktober 2020), didapati purata penggunaan tenaga pada hari bekerja adalah sebanyak 2,842 kWj manakala purata penggunaan tenaga harian pada hari tidak bekerja adalah sebanyak 210 kWj. Penggunaan tenaga harian yang dicatatkan paling tinggi sepanjang penilaian ini dilakukan adalah pada minggu hari bekerja (2 Oktober 2020) iaitu sebanyak 2,929 kWj.

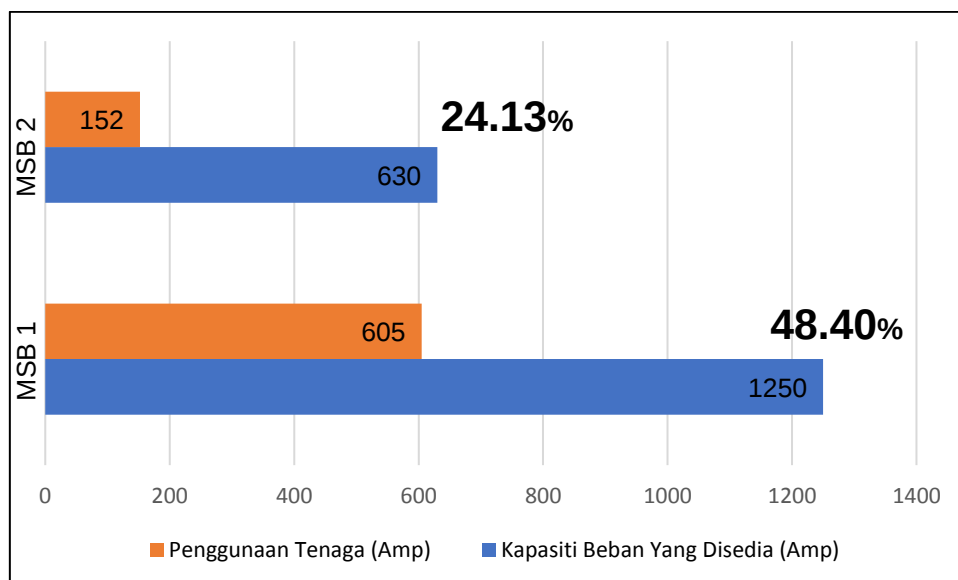
**Graf 1F:** Perbandingan Penggunaan Tenaga dan Kapasiti Beban Yang Disedia bagi Mahkamah Syariah Ayer Keroh Melaka

Graf 1F menunjukkan terdapat dua sumber tenaga masukkan kepada premis iaitu daripada MSB 1 dan MSB 2. Bagi MSB 1, 48.40% penggunaan tenaga manakala 24.13% penggunaan tenaga bagi MSB 2 berbanding kapasiti beban yang telah disediakan.

Bacaan data pada hari tidak bekerja merekodkan penggunaan tenaga yang rendah kerana faktor pemasangan lampu kawasan, penghawa dingin bilik server dan motor pam air. Sistem tersebut berfungsi selama 24 jam.

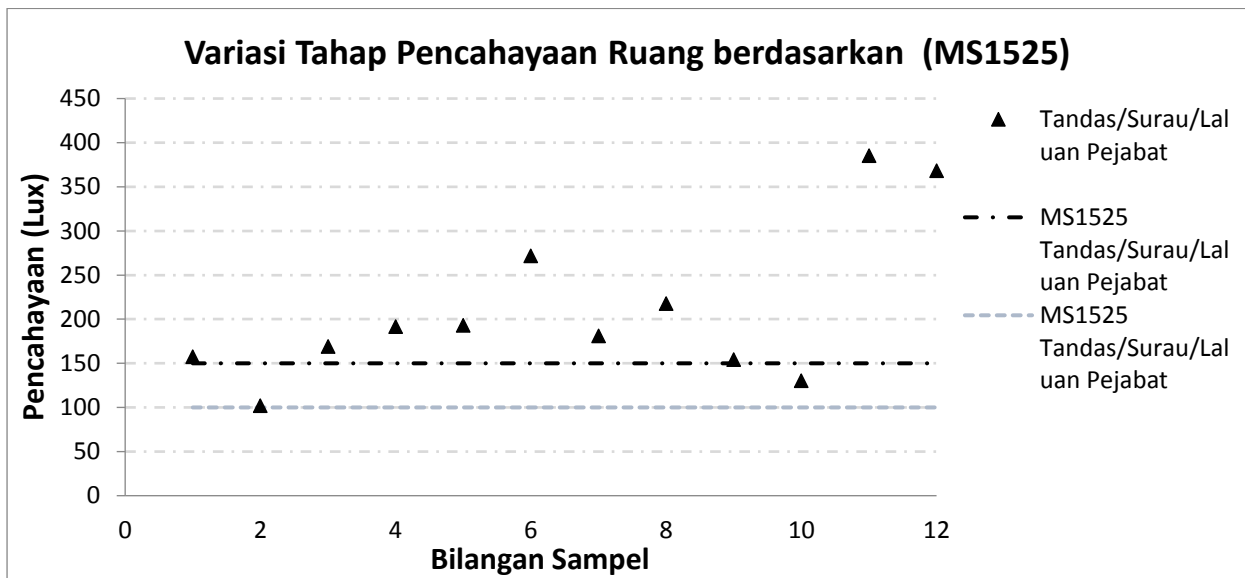
**Graf 2A:** Variasi Tahap Pencahayaan Dalam Bagi Tandas,Ruang Menunggu dan Laluan Di Kompleks Kehakiman Syariah Negeri Sembilan Darul Khusus.

Merujuk analisis pada Graf 2A, didapati kawasan atau ruang yang diambil sampel melebihi nilai maksimum yang dibenarkan iaitu 150 lux mengikut standard MS 1525.

Merujuk kepada Malaysia Standard MS 1525 bagi bilik utiliti, stor, pantri dan surau *lux level* bagi ruang ini adalah antara 100 hingga 150 lux.

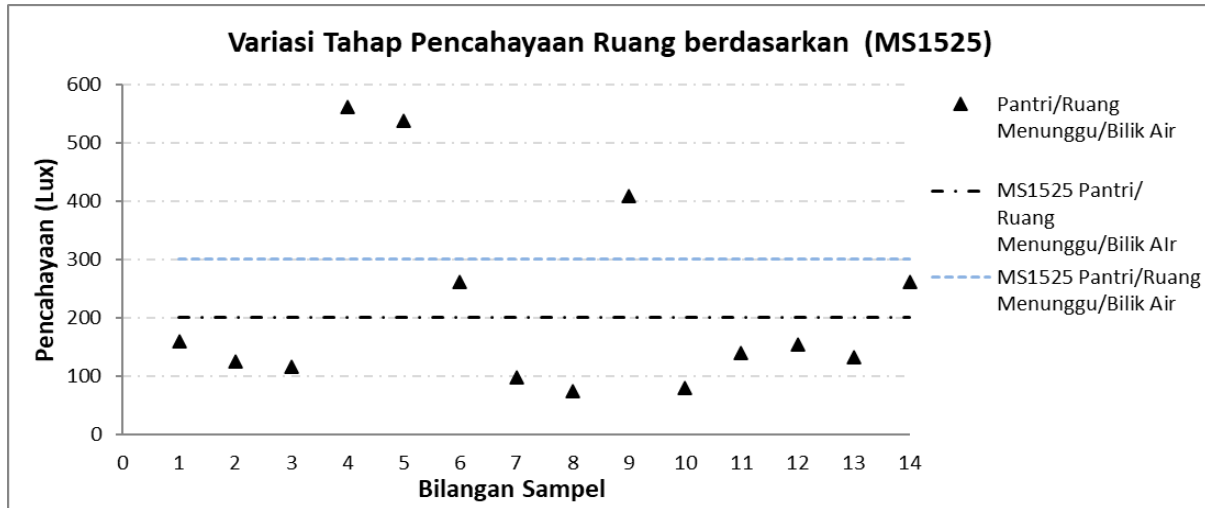
**Graf 2B:** Variasi Tahap Pencahayaan Dalam Bagi Kaunter, Pantri dan Ruang Menunggu Di Kompleks Kehakiman Syariah Negeri Sembilan Darul Khusus.

Merujuk analisis pada Graf 2B, bahagian ruang dan kawasan di Kompleks Kehakiman Syariah Negeri Sembilan Darul Khusus berada pada julat di bawah nilai lux yang telah disyorkan di dalam MS 1525. Manakala 9 daripada 14 sampel ruang atau kawasan memberikan bacaan lux tidak melebihi 200 – 300 lux.

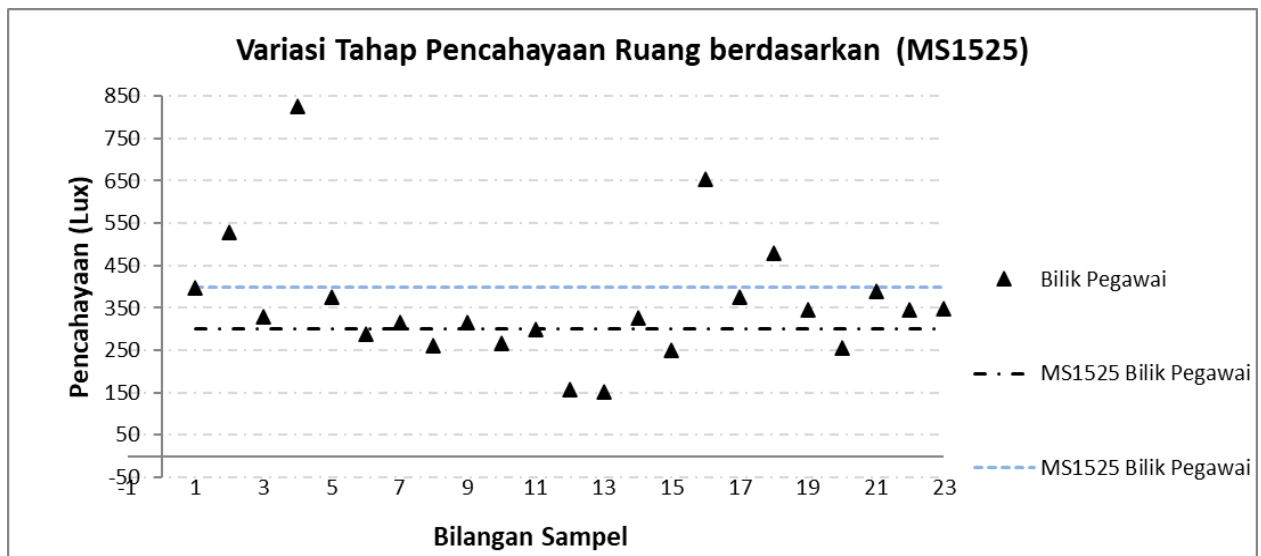
**Graf 2C:** Variasi Tahap Pencahayaan Dalam Bagi Bilik Pegawai, Bilik Mesyuarat dan Bilik Mahkamah Di Kompleks Kehakiman Syariah Negeri Sembilan Darul Khusus.

Ruang kerja pegawai Kompleks Kehakiman Syariah Negeri Sembilan Darul Khusus merangkumi bilik-bilik khas, bilik mesyuarat, ruang menunggu dan lain-lain bilik pegawai. Merujuk analisis pada Graf 2C, sebanyak 12 daripada 23 sampel yang diambil berada di dalam julat yang telah disyorkan mengikut MS 1525 iaitu 300 – 400.

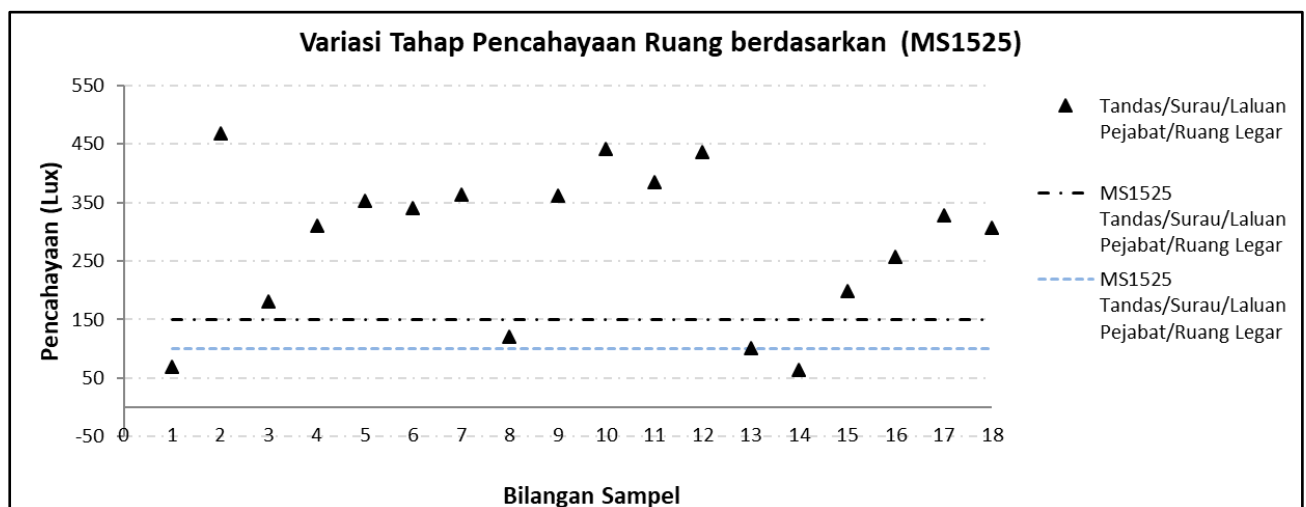
**Graf 3A:** Variasi Tahap Pencahayaan Dalam Bagi Tandas, Ruang Menunggu dan Laluan di Kompleks Islam Daerah Hulu Langat, Selangor

Merujuk analisis pada Graf 3A, bahagian ruang dan kawasan Kompleks Islam Daerah Hulu Langat, Selangor didapati kawasan atau ruang yang diambil sampel, bacaan lux melebihi 100 hingga 150 lux yang dibenarkan standard MS 1525.

Merujuk kepada MS 1525, 150 hingga 200 lux adalah bagi pencahayaan di kaunter pendaftaran, pantri, ruang menunggu, bilik stor dan bilik fail.

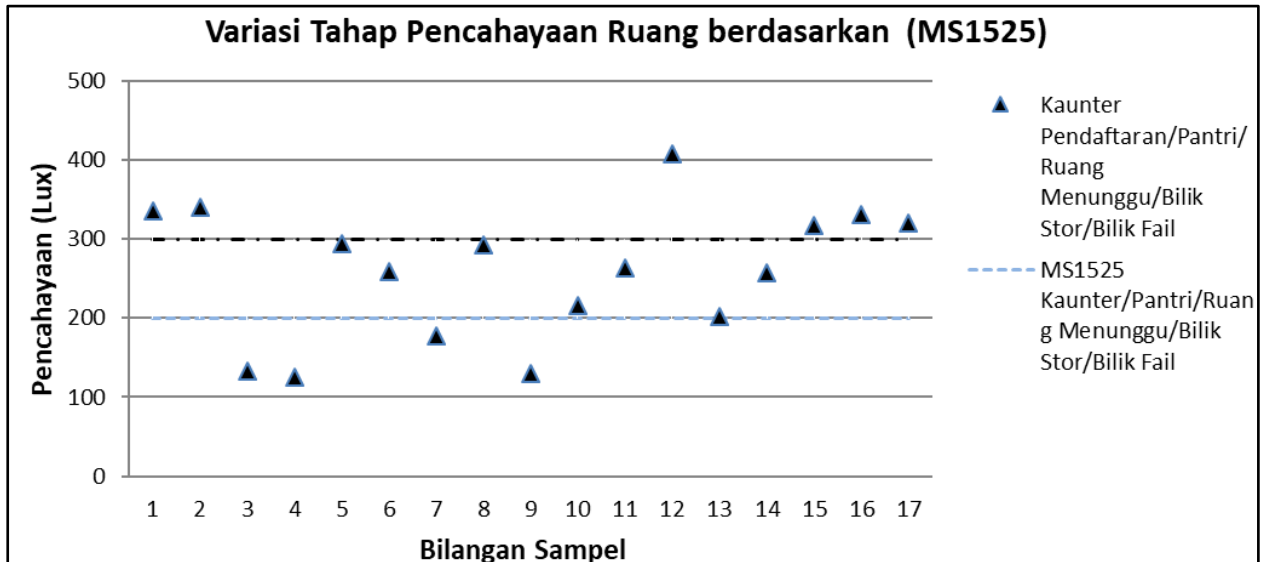
**Graf 3B :** Variasi Tahap Pencahayaan Dalam Bagi Kaunter Pendaftaran, Pantri, Ruang Menunggu, Bilik Stor dan Bilik Fail Di Kompleks Islam Daerah Hulu Langat, Selangor

Graf 3B menunjukkan bahagian ruang dan kawasan di Kompleks Islam Daerah Hulu Langat, Selangor berada pada julat yang telah disyorkan oleh MS 1525. Manakala 7 daripada 17 sampel ruang atau kawasan memberikan bacaan lux tidak melebihi 200-300 lux.

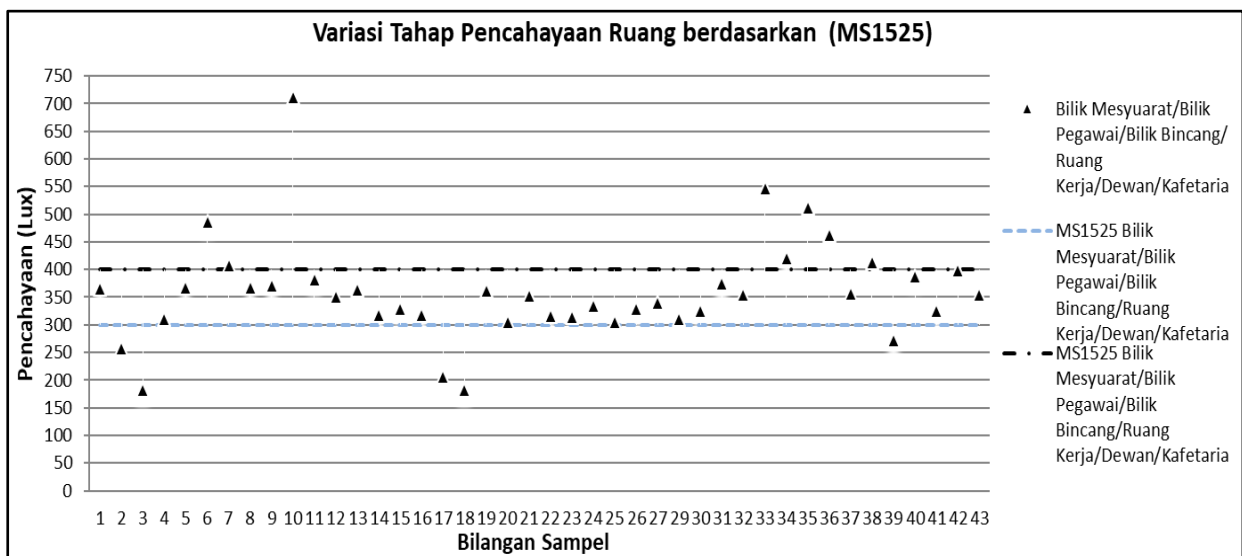
**Graf 3C:** Variasi Tahap Pencahayaan Dalam Bagi Bilik Mesyuarat, Bilik Pegawai, Bilik Bincang, Ruang Kerja, Dewan Dan Kafetaria Di Kompleks Islam Daerah Hulu Langat, Selangor

Ruang kerja pegawai di Kompleks Islam Daerah Hulu Langat, Selangor merangkumi bilik mesyuarat, bilik pegawai, bilik bincang, ruang kerja, dewan dan kafetaria. Merujuk kepada analisis Graf 3C, sebanyak 30 daripada 42 sampel yang diambil berada dalam julat yang disyorkan mengikut MS 1525 iaitu 300-400 lux.

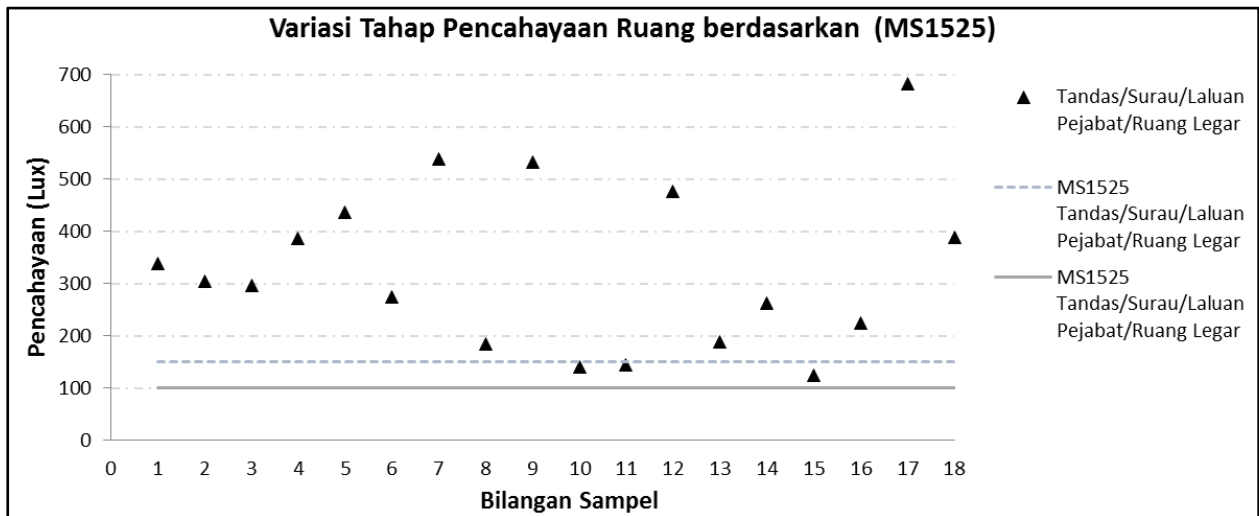
**Graf 4A:** Variasi Tahap Pencahayaan Dalaman Bagi Tandas, Ruang Menunggu dan Laluan di Mahkamah Syariah Ayer Keroh Melaka

Merujuk analisis pada Rajah 4A, didapati bilik atau ruang seperti tandas, ruang menunggu dan laluan yang diambil sampel, melebihi 100 hingga 150 lux yang dibenarkan standard MS 1525.

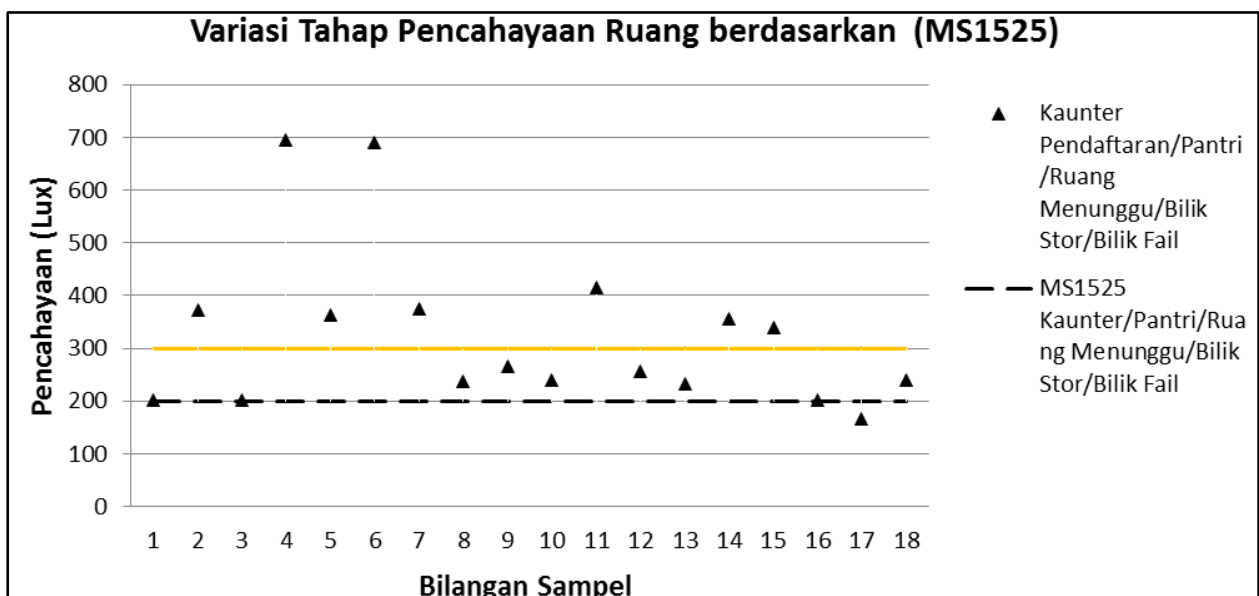
**Graf 4B:** Variasi Tahap Pencahayaan Dalaman Bagi Kaunter Pendaftaran, Pantri, Ruang Menunggu, Bilik Stor dan Bilik Fail di Mahkamah Syariah Ayer Keroh Melaka.

Malaysia Standard MS 1525 mengesyorkan tahap pencahayaan bagi kaunter pendaftaran, pantri, ruang menunggu, bilik stor dan bilik fail adalah antara 150 hingga 200 lux. Merujuk kepada analisis pada Graf 4B, bahagian ruang atau bilik di Mahkamah Syariah Ayer Keroh Melaka berada pada julat yang telah disyorkan di dalam MS 1525. Manakala 9 daripada 18 sampel ruang atau bilik memberikan bacaan lux tidak melebihi 200 – 300 lux.

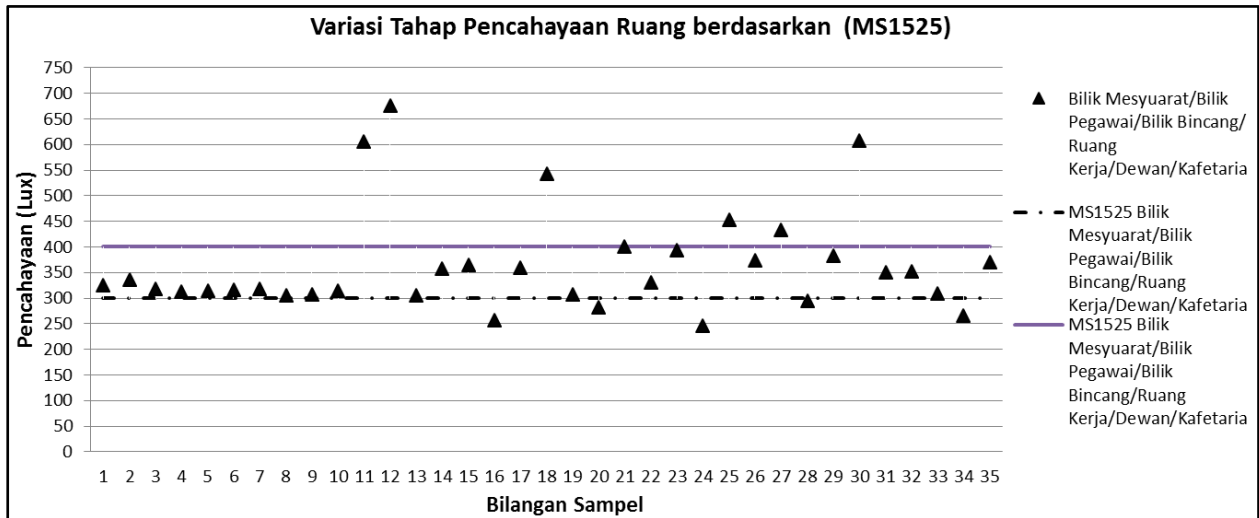
**Graf 4C:** Variasi Tahap Pencahayaan Dalaman Bagi Bilik Mesyuarat, Bilik Pegawai, Bilik Bincang, Ruang Kerja, Dewan Dan Kafetaria di Mahkamah Syariah Ayer Keroh Melaka.

Ruang kerja pegawai di Mahkamah Syariah Ayer Keroh Melaka merangkumi bilik mesyuarat, bilik pegawai, bilik bincang, ruang kerja, dewan dan kafetaria. Merujuk kepada analisis pada Graf 4C, sebanyak 25 daripada 35 sampel yang diambil berada di dalam julat yang telah disyorkan mengikut MS 1525 iaitu 300-400 lux.

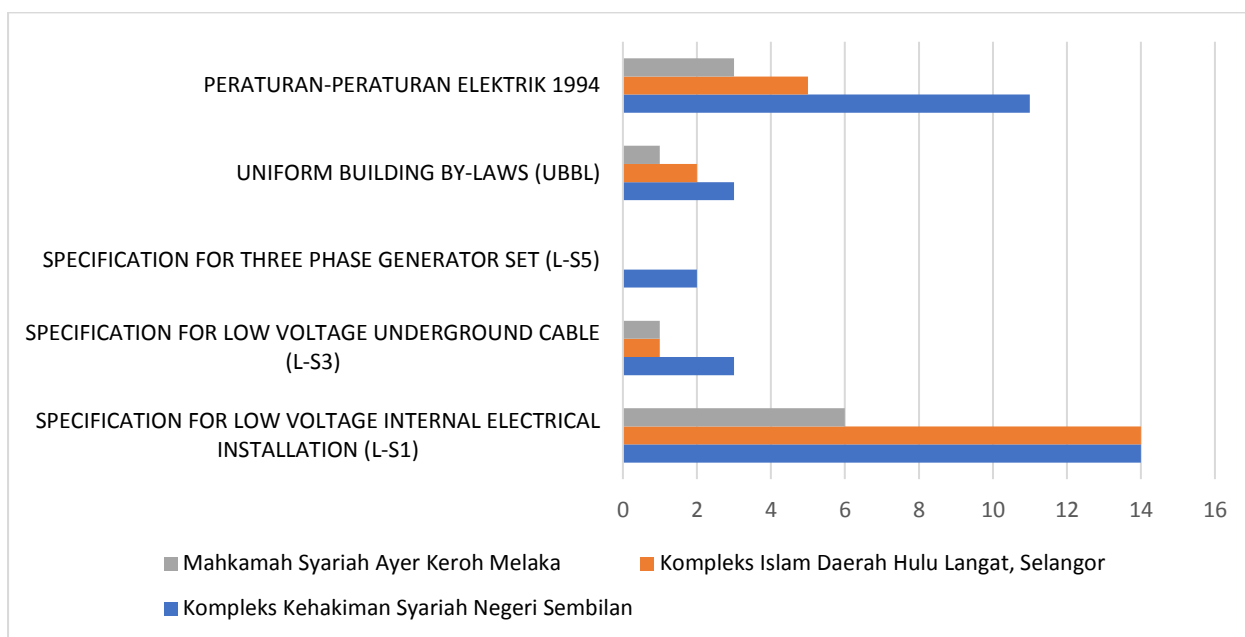
**Graf 5A**

Penemuan ketidakpatuhan terhadap Peraturan-Peraturan Elektrik 1994, *Uniform Building By-Laws* (UBBL) dan Spesifikasi JKR/Garis Panduan JKR bagi ketiga-tiga premis dapat dirumuskan seperti Graf 5A.

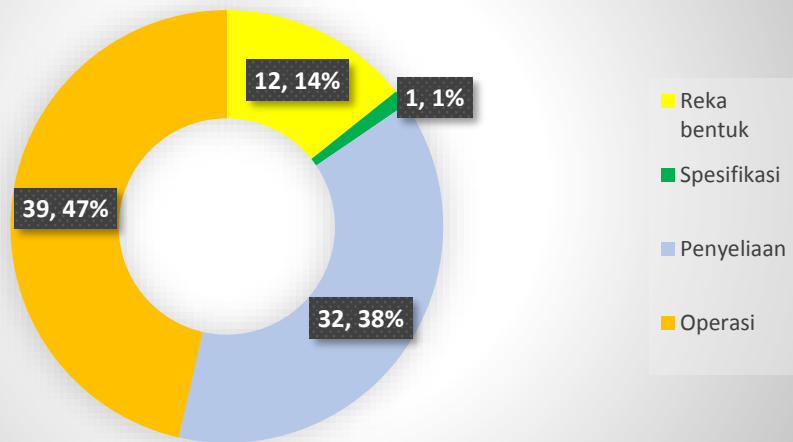
Graf 5B menunjukkan 39 bilangan penemuan adalah berlaku semasa premis beroperasi sebagai contoh Bilik SSB dijadikan stor. Manakala 32 bilangan penemuan berlaku semasa peringkat penyeliaan projek seperti tidak memasang *circuit protective conductor (CPC) cable* ke terminal bumi pada penutup *service box underfloor trunking*.

12 bilangan penemuan keberangkalian berlaku di peringkat rekabentuk seperti ruang senggara di bilik suis sempit.

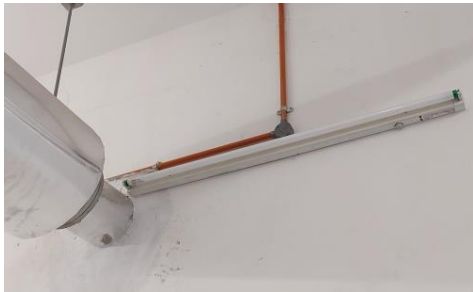
| Bil. | Penemuan | Kategori | Premis | Ketidakpatuhan kepada Akta Bekalan Elektrik 1990/<br>Spesifikasi JKR/Garis Panduan JKR |
|---|---|---|---|---|
| 1. | <p>Kedudukan lampu berhampiran ekzos janakuasa tunggu sedia.</p> | | Kompleks<br>Kehakiman<br>Syariah<br>Negeri<br>Sembilan | <p><u>Peraturan-Peraturan Elektrik 1994</u></p> <p>Peraturan 15(1): Mana-mana radas, konduktor atau aksesori bagi maksud penyambungan kepada sesuatu pemasangan hendaklah dalam saiz, kuasa dan bilangan yang mencukupi bagi menepati maksud yang dicadangkan dan hendaklah dibina, dipasang, disusun, dilindungi, dikerjakan dan disenggarakan sedemikian rupa bagi mencegah bahaya.</p> |

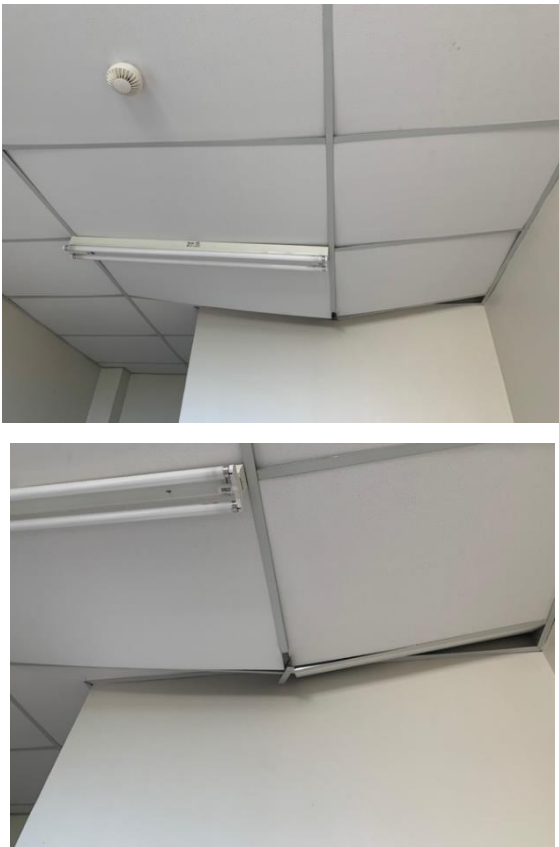
| Bil. | Penemuan | Kategori | Premis | Ketidakpatuhan kepada Akta Bekalan Elektrik 1990/<br>Spesifikasi JKR/Garis Panduan JKR |
|---|---|---|---|---|
| 3. | <p>Terdapat beberapa <i>suspended ceiling</i> hampir jatuh kerana tidak diikat mengikut spesifikasi</p> | | Kompleks Islam Daerah Hulu Langat, Selangor | <p>a) <u>Peraturan-Peraturan Elektrik 1994</u></p> <p>Peraturan 15(1): Mana-mana radas, konduktor atau aksesori bagi maksud penyambungan kepada sesuatu pemasangan hendaklah dalam saiz, kuasa dan bilangan yang mencukupi bagi menepati maksud yang dicadangkan dan hendaklah dibina, dipasang, disusun, dilindungi, dikerjakan dan disenggarakan sedemikian rupa bagi mencegah bahaya.</p> <p>b) <u>Specification for Low Voltage Internal Electrical Installation (L-S1)</u></p> <p>11.4 Installation Of Luminaires</p> <p>11.4.3 For luminaires to be recessed into suspended false ceiling, wiring shall run through junction box and flexible steel conduit right up to the luminaires as described in 9.2. The luminaires shall not sit on the ceiling structure but shall be securely suspended from the floor slabs or beams of roof trusses by means of suspension rods, brass chains or galvanised steel wires of minimum size 1.6mm diameter or as specified or as directed by the S.O.'s Representative.</p> |

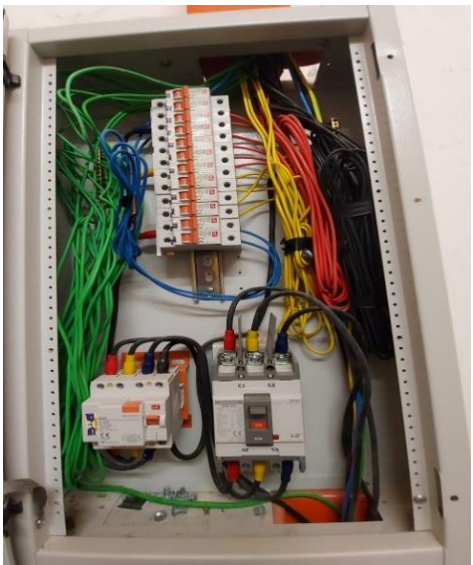
| Bil. | Penemuan | Kategori | Premis | Ketidakpatuhan kepada Akta Bekalan Elektrik 1990/<br>Spesifikasi JKR/Garis Panduan JKR |
|---|---|---|---|---|
| 4. | <p>Tiada label nombor dipamerkan pada kabel. Pemasangan kabel pada DB tidak kemas.</p> | | Kompleks<br>Kehakiman<br>Syariah<br>Negeri<br>Sembilan | <p><u>Peraturan-Peraturan Elektrik 1994</u></p> <p>Peraturan 19 (1) Susunan am papan suis hendaklah seperti yang berikut;</p> <p>(a) Semua bahagian yang mungkin dikehendaki dilaraskan atau dikendalikan hendaklah mudah diakses;</p> <p>(b) Pengaliran tiap-tiap konduktor hendaklah boleh dikesan dan gambarajah sambungan-sambungan yang dilukis dengan jelas hendaklah dipamerkan berdekatan dengan papan suis itu;</p> <p>(c) Sesuatu konduktor, tidak disusun untuk sambungan kepada sistem yang sama, hendaklah dipamerkan berdekatan dengan papan suis itu;</p> <p>(d) Sesuatu konduktor tak bersalut hendaklah ditempatkan atau dilindungi bagi mencegah bahaya daripada sentuhan tidak sengaja.</p> <p>.</p> |

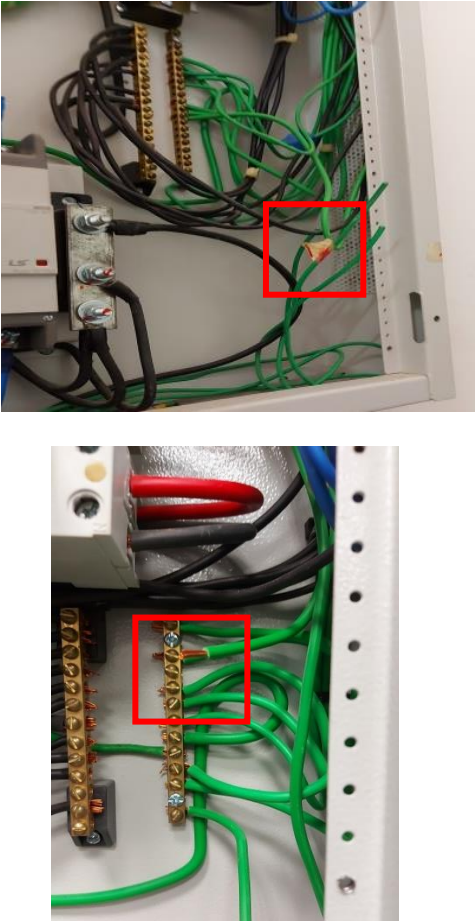
| Bil. | Penemuan | Kategori | Premis | Ketidakpatuhan kepada Akta Bekalan Elektrik 1990/<br>Spesifikasi JKR/Garis Panduan JKR |
|---|---|---|---|---|
| 5. | <p>Didapati kabel bumi tidak dipasang.</p> | | Kompleks<br>Kehakiman<br>Syariah<br>Negeri<br>Sembilan | <p>a) <u>Peraturan-Peraturan Elektrik 1994</u></p> <p>Peraturan 34 (1) Mana -mana penyalut, tudung, gagang, peti cantuman, peti suis, peti fiuis, bingkai gera suis yang berlogam dan rangka dan tapak logam mana-mana janakuasa, penukar, rektifier, dan motor, peti dan teras berlogam bagi mana-mana pengubah, dan bingkai dan penutup logam bagi mana mana peti sejuk, dapur memasak dan kelengkapan elektrik lain termasuklah apa-apa perkakas domestik, kecuali yang digolongkan sebagai binaan kelas II, hendaklah dibumikan dengan berkesan.</p> <p>Peraturan 35 Dalam mana-mana pemasangan sistem pembumian konduktor yang lengkap yang dibuat daripada bahan yang boleh diterima dan mempunyai luas keratan rentas yang mencukupi dengan satu atau lebih plat bumi, paip atau rod hendaklah diadakan. Sistem membumi itu hendaklah disambungkan ke bumi dan disenggarakan dengan berkesan.</p> <p>b) <u>Specification for Low Voltage Internal Electrical Installation (L-S1)</u></p> <p><i>10.2 Switched Socket Outlets And Unswitched Socket Outlets</i></p> |

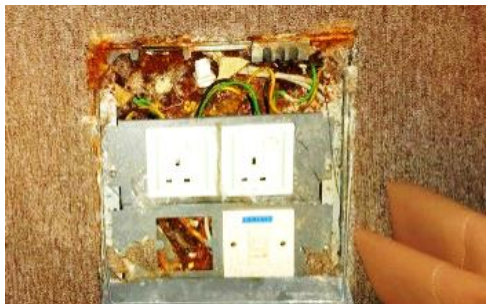
| Bil. | Penemuan | Kategori | Premis | Ketidakpatuhan kepada Akta Bekalan Elektrik 1990/<br>Spesifikasi JKR/Garis Panduan JKR |
|---|---|---|---|---|
| 6. | <p>Tidak memasang <b>circuit protective conductor (CPC) cable</b> ke terminal bumi pada penutup <i>service box underfloor trunking</i>.</p> | | Kompleks<br>Kehakiman<br>Syariah<br>Negeri<br>Sembilan | <p><i>10.2.3 Circuit protective conductor of the circuit shall terminate directly at the box used for mounting switched socket outlet and unswitched socket outlet</i></p> |

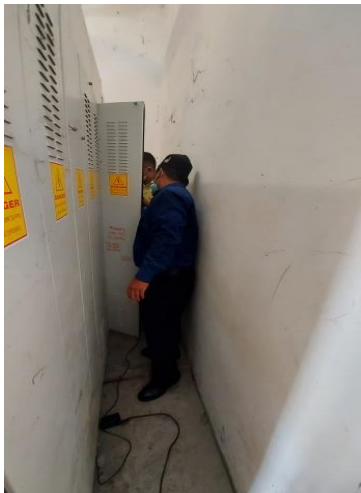
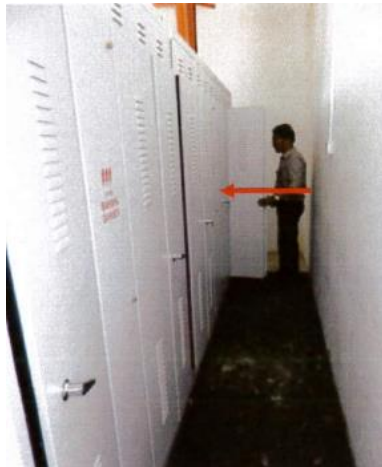
| Bil. | Penemuan | Kategori | Premis | Ketidakpatuhan kepada Akta Bekalan Elektrik 1990/<br>Spesifikasi JKR/Garis Panduan JKR |
|---|---|---|---|---|
| 8. | <p>Ruang senggara yang sempit.</p> | | Kompleks Islam Daerah Hulu Langat, Selangor | <p>Contoh pemasangan yang baik:</p> |

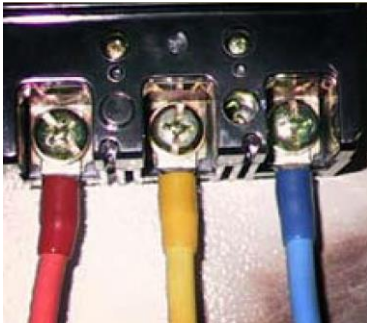
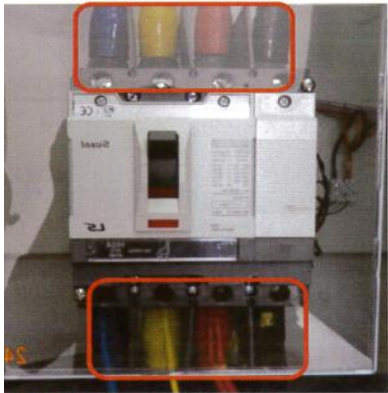
| Bil. | Penemuan | Kategori | Premis | Ketidakpatuhan kepada Akta Bekalan Elektrik 1990/<br>Spesifikasi JKR/Garis Panduan JKR | |
|---|---|---|---|---|--|
| 10. | <p>Pemasangan <i>transparent perspex</i> cover tidak sempurna.</p> | | Kompleks<br>Kehakiman<br>Syariah<br>Negeri<br>Sembilan | <p><i>busbars to the switchgears shall be effected by means of copper conductors securely clamped to the busbars and colour coded to identify the phase and neutral conductors. Copper conductor either bare tinned busbars or insulated cable shall be rated in accordance with the current rating of the switchgear. Neutral conductor shall be of full size as phase conductor. Coloured cable sleeve shall be shrouded for cable end termination.</i></p> <p>Contoh pemasangan<br/><i>cable sleeve</i> yang baik:</p> <p>Contoh pemasangan<br/><i>transparent perspex cover</i><br/>yang baik:</p> | |

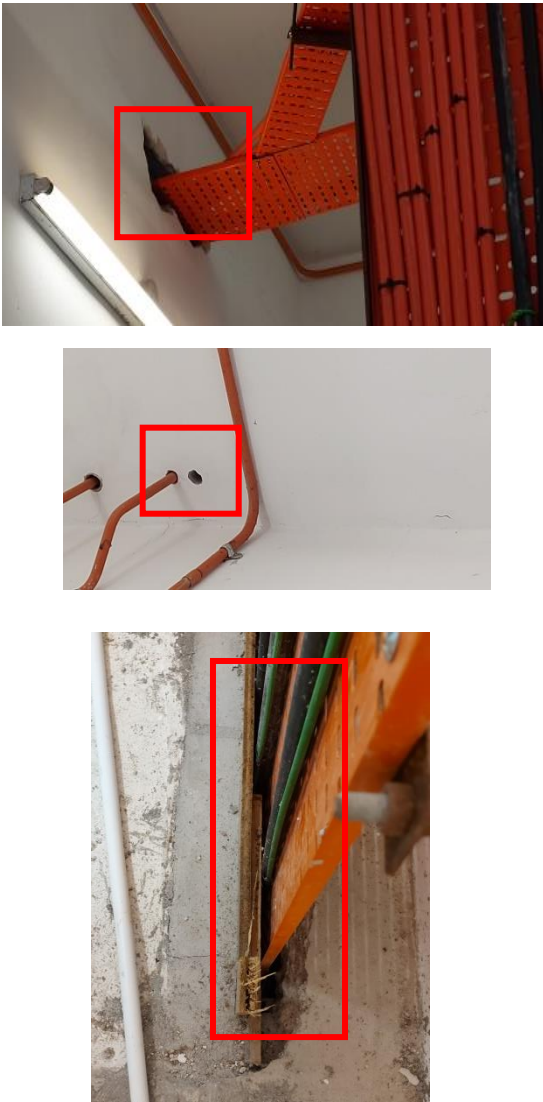
| Bil. | Penemuan | Kategori | Premis | Ketidakpatuhan kepada Akta Bekalan Elektrik 1990/<br>Spesifikasi JKR/Garis Panduan JKR |
|---|---|---|---|---|
| 11. | | | Kompleks<br>Kehakiman<br>Syariah<br>Negeri<br>Sembilan | <p>a) <u>Peraturan-Peraturan Elektrik 1994</u></p> <p>Peraturan 110 (1): Sesuatu pemasangan hendaklah disenggarakan dalam keadaan baik dan berfungsi dan langkah langkah awasan hendaklah dipatuhi pada setiap masa untuk mencegah bahaya.</p> <p>b) <u>Uniform Building By-Laws (UBBL)</u></p> <p><i>By-Law 161 : Fire-stopping.</i><br/> <i>(1) Any fire stop required by the provisions of this Part shall be so formed and positioned as to prevent or retard the passage of flame.</i></p> <p>c) <u>Specification for Low Voltage Internal Electrical Installation (L-S1)</u></p> <p><i>9.0 System Of Wiring</i><br/> <i>9.0.3 All cables shall be legibly marked on the external surface with at least the following elements; Manufacturer's identification, Voltage designation, Nominal area of conductor and Standard Numbers. Standard colour coded cable shall be used for three phase circuit to identify the phase conductors, neutral conductor and protective conductor respectively. Opening on floor, wall or partition</i></p> |

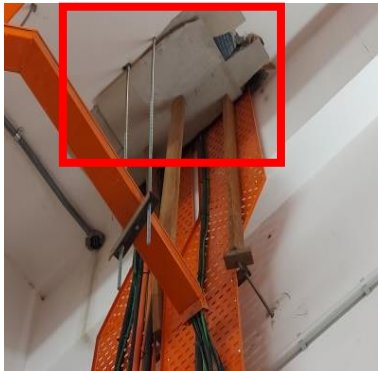
| Bil. | Penemuan | Kategori | Premis | Ketidakpatuhan kepada Akta Bekalan Elektrik 1990/<br>Spesifikasi JKR/Garis Panduan JKR |
|---|---|---|---|---|
| | <p>Menggunakan kayu bagi menyokong floor slab Aras 4.</p> | | Kompleks Kehakiman Syariah Negeri Sembilan | <p><i>through which cable, trunking, conduit or other wiring passes through shall be sealed according to the appropriate degree of fire resistance after the installation. Chipping and cutting of concrete are not allowed unless otherwise approved by the S.O.'s Representative.</i></p> <p>d) <u>Specification for Low Voltage Underground Cable (L-S3)</u></p> <p>8.4 Cable Run on Cable Tray</p> <p>8.4.3 Whenever cable trays pass through floors or fire-resistant walls, the cables shall be sealed with fire resisting barrier of non-hygroscopic fire-resisting material at minimum (two) 2-hour fire rating. The floor openings and wall openings shall also be sealed with similar type of compound.</p> |

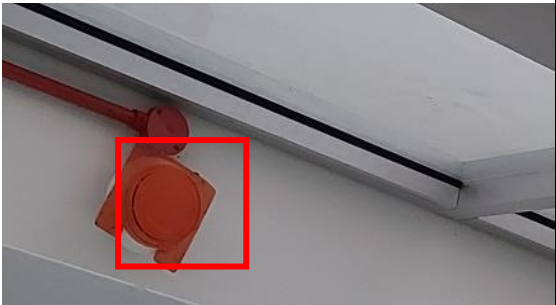
| Bil. | Penemuan | Kategori | Premis | Ketidakpatuhan kepada Akta Bekalan Elektrik 1990/<br>Spesifikasi JKR/Garis Panduan JKR |
|---|---|---|---|---|
| 12. | <p><i>Smoke detector terlindung dengan plastic cover.</i></p> | | Kompleks<br>Kehakiman<br>Syariah<br>Negeri<br>Sembilan | <p><u>Uniform Building By-Laws (UBBL)</u></p> <p><i>By-Law 153 : Smoke detectors for lift lobbies.</i></p> <p><i>(1) All lift lobbies shall be provided with smoke detectors.</i></p> <p><i>(2) Lift not opening into a smoke lobby shall not use door reopening devices controlled by light beam or photo-detectors unless incorporated with a force close feature which after thirty seconds of any interruption of the beam causes the door to close within a preset time.</i></p> |

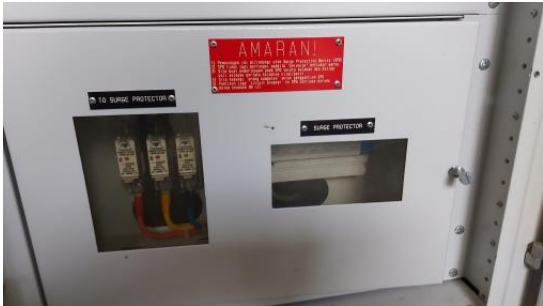
| Bil. | Penemuan | Kategori | Premis | Ketidakpatuhan kepada Akta Bekalan Elektrik 1990/<br>Spesifikasi JKR/Garis Panduan JKR |
|---|---|---|---|---|
| 13. | <p>Label amaran bagi <i>surge protection device</i> berlatar belakang merah dan tulisan putih.</p> | | Kompleks<br>Kehakiman<br>Syariah<br>Negeri<br>Sembilan | <p><u>Specification for Low Voltage Internal Electrical Installation (L-S1)</u></p> <p>7.0 Surge Protective Device</p> <p>7.8 The SPDs shall be equipped with visual indicator showing the protection status of the SPDs. Unless otherwise specified, SPDs shall be provided with auxiliary contact for connection to remote monitoring of SPDs protection status. A durable label with red lettering on a white background with words as stated below shall be fastened externally on the front cover of the SPDs compartment.</p> <p>Label amaran yang betul:</p> |

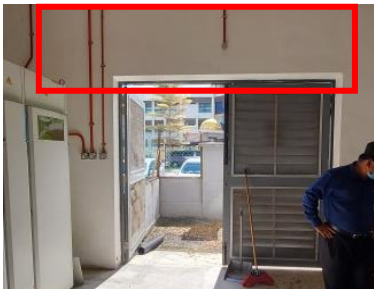
| Bil. | Penemuan | Kategori | Premis | Ketidakpatuhan kepada Akta Bekalan Elektrik 1990/<br>Spesifikasi JKR/Garis Panduan JKR |
|---|---|---|---|---|
| 14. | | | Kompleks Islam Daerah Hulu Langat, Selangor | <u>Uniform Building By-Laws (UBBL)</u><br><br><i>By-Law 156 : Protected shafts as ventilating duct</i><br><i>(1) If a protected shaft serves as, or contains, a ventilating duct-</i><br><i>(a) the duct shall be fitted with automatic fire dampers together with or without sub-ducts as Australian Standard 1668: Pt.1: 1974, so constructed at such intervals and in such positions as may be necessary to reduce, so far as a practical, the risk of fire spreading from a compartment to any other compartment, or such other provision shall be made as will reduce such risk so far as practicable; and</i><br><i>(b) the duct shall not be constructed of, or lined with, any material which substantially increase such risk.</i><br><i>(2) In addition, in the case of a protected shaft containing a ventilating duct, the shaft be so constructed with additional barriers to fire between the duct and the shaft as may be necessary to reduce so far as practicable the risk of fire spreading from a compartment to any other compartment.</i> |

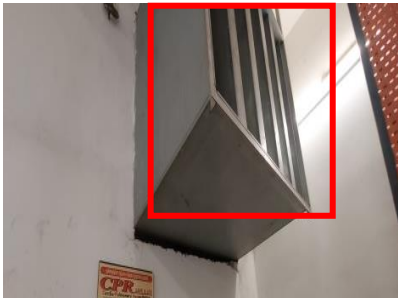
| Bil. | Penemuan | Kategori | Premis | Ketidakpatuhan kepada Akta Bekalan Elektrik 1990/<br>Spesifikasi JKR/Garis Panduan JKR |
|---|---|---|---|---|
| | <br><br><p>Tiada <i>automatic fire curtain</i> dipasang pada pintu bilik MSB dan pada saluran pengudaraan bilik janakuasa tunggu sedia.</p> | | Kompleks Kehakiman Syariah Negeri Sembilan | |

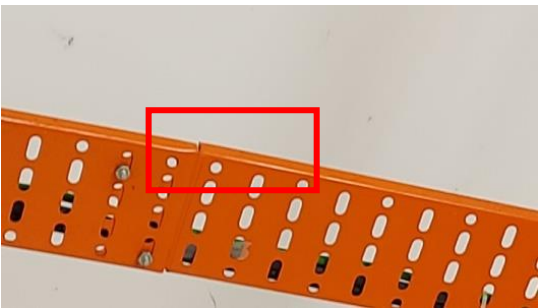
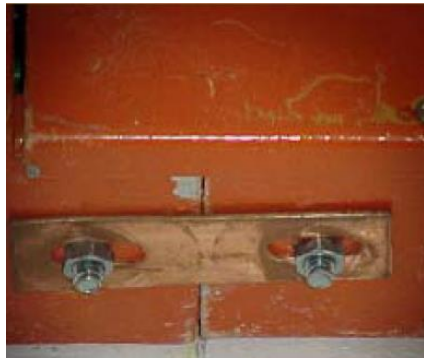
| Bil. | Penemuan | Kategori | Premis | Ketidakpatuhan kepada Akta Bekalan Elektrik 1990/<br>Spesifikasi JKR/Garis Panduan JKR |
|---|---|---|---|---|
| 15. | <p>Tiada copper bridge.</p> | | Kompleks Islam<br>Daerah Hulu<br>Langat,<br>Selangor | <p><u>Specification for Low Voltage Internal Electrical Installation (L-S1)</u></p> <p><i>8.0 Busbar Trunkings</i></p> <p><i>8.6 Busbars shall be of hard drawn tinned high conductivity copper to BS EN13601. The busbar current rating shall not be less than that specified in the drawing based on current density as per table 8A below. The busbars shall be fully insulated over its entire length except joint parts and totally enclosed in the housing. The insulation shall be seamless and be flame-retardant. Earth continuity of the busduct shall be provided by continuous length of copper strip of dimension not less than 25mm x 3mm fitted on both external sides of the busduct.</i></p> <p>Contoh pemasangan copper bridge yang baik:</p> |

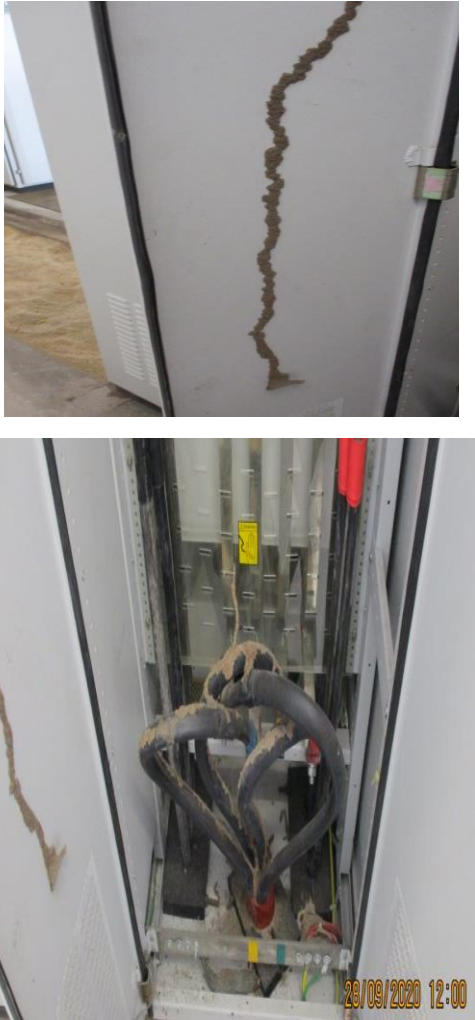
| Bil. | Penemuan | Kategori | Premis | Ketidakpatuhan kepada Akta Bekalan Elektrik 1990/<br>Spesifikasi JKR/Garis Panduan JKR |
|---|---|---|---|---|
| 16. | <p>Didapati ruang dalam Papan Suis Utama telah dimasuki oleh anai-anai.</p> | | Mahkamah<br>Syariah<br>Ayer Keroh<br>Melaka | <p><u>Specification for Low Voltage Internal Electrical Installation (L-S1)</u></p> <p>1.2.1 Self-Contained Floor Mounted Cubicle Switchboards<br/>2.2.1.4 The switchboard shall be dust and vermin proof. All covers and doors shall be provided with grommets and dust seals to exclude dust and dirt. Louvres or ventilation vent with filter shall be provided at the sides and back for adequate ventilation. Precaution shall be taken to prevent overheating due to hysteresis and eddy current using non ferrous plate (for single core cable). All edges shall be rounded. Serrated star washers shall be fitted to ensure satisfactory earthing of the front cover.</p> |

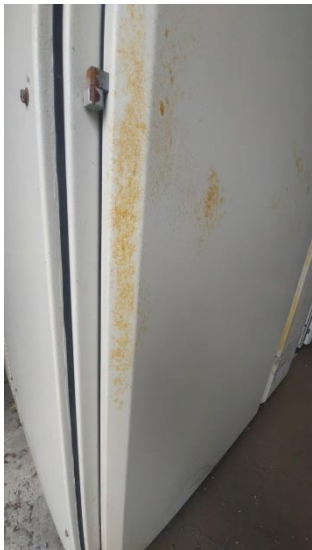
| Bil. | Penemuan | Kategori | Premis | Ketidakpatuhan kepada Akta Bekalan Elektrik 1990/<br>Spesifikasi JKR/Garis Panduan JKR |
|---|---|---|---|---|
| 17. | <p>Didapati kerangka panel MSB dan A.M.F board sudah berkarat.</p> | | Kompleks Kehakiman Syariah Negeri Sembilan | <p><u>Specification for Low Voltage Internal Electrical Installation (L-S1)</u></p> <p>1.2.1 Self-Contained Floor Mounted Cubicle Switchboards<br/>2.2.1.9 Where surge protective device is specified, the device and its associate equipment shall be totally compartmentalized with clear transparent cover at immediate lower subsection where the incoming switchgear is connected. A lockable tool compartment with keys and opening handle shall be provided at the lowest subsection of the switchboard. The switchboard shall undergo de-rusting treatment, anti-rust treatment with the exterior finished with epoxy dry-powder and oven baked semi-gloss beige colour and interior finished matt white. The switchboard shall be bolted to mild steel channel base or over concrete trench. The channel shall be anti-rusted and painted with a primer. There shall be a readily installed cable tray on the interior of both side panels for outgoing cable. All cables shall be rigidly secured using cable support bracket of non rotting material, before termination.</p> |

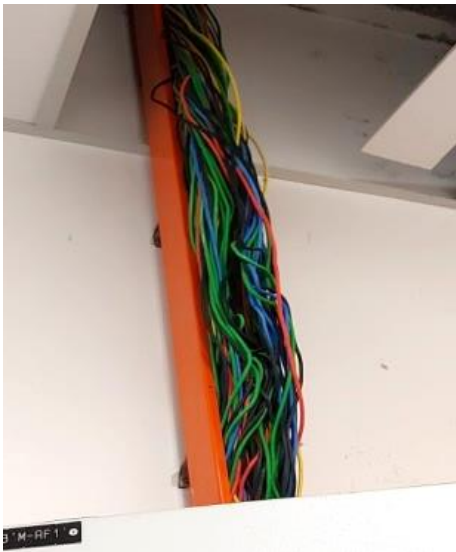
| Bil. | Penemuan | Kategori | Premis | Ketidakpatuhan kepada Akta Bekalan Elektrik 1990/<br>Spesifikasi JKR/Garis Panduan JKR |
|---|---|---|---|---|
| 18. | <p>Tiada ruang kelegaan bagi traking sedia ada.</p> | | Kompleks Islam Daerah Hulu Langat, Selangor | <p><u>Specification for Low Voltage Internal Electrical Installation (L-S1)</u></p> <p>9.2 Wiring In Conduit/Trunking (Surface Or Concealed)</p> <p>9.2.4 For concealed conduit wiring, a spare conduit shall be provided from the distribution board to the ceiling space for future extension. The spare conduit shall be plugged at the ceiling end with removable plug. The number of cables drawn into the conduit or laid in trunking shall be such that the ratio of the sum of the overall cross-sectional areas of the cables (including insulation and any sheath) to the internal cross-sectional area of the conduit or trunking in which they are installed shall not exceed 40% for conduit and 45% for trunking.</p> |
