Laporan *Lessons Learned*

*Post Occupancy  
Evaluation*

Pemasangan Elektrik Bagi  
Tahun 2020

**CAWANGAN KEJURUTERAAN ELEKTRIK**

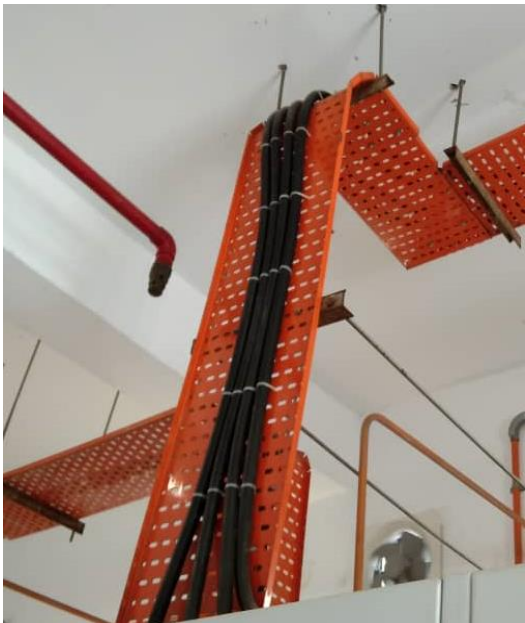
| Bil. | Penemuan | Kategori | Premis | Ketidakpatuhan kepada Akta Bekalan Elektrik 1990/<br>Spesifikasi JKR/Garis Panduan JKR |
|---|---|---|---|---|
| | <p>Menggunakan <i>cable tie</i> jenis plastic</p> | | <p>Mahkamah Syariah Ayer Keroh Melaka</p> | <p>Contoh pemasangan menggunakan <i>steel bolts, washers and nuts</i>.</p> |

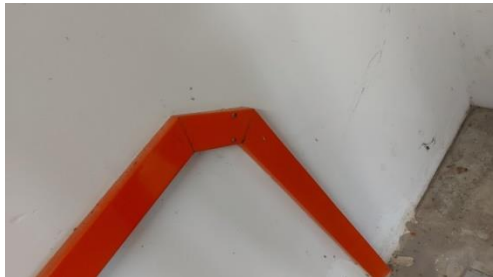
| Bil. | Penemuan | Kategori | Premis | Ketidakpatuhan kepada Akta Bekalan Elektrik 1990/<br>Spesifikasi JKR/Garis Panduan JKR |
|---|---|---|---|---|
| 20. | | | <p>Kompleks Islam Daerah Hulu Langat, Selangor</p> | <p><u>Specification for Low Voltage Internal Electrical Installation (L-S1)</u></p> <p><b>9.4 Cable Trunking</b></p> <p>9.4.2 All trunking elbows, offset and combination elbows, adaptors and tees shall be of same thickness as the straight trunking and shall be the type manufactured and supplied by the same trunking manufacturer. The trunking shall be supported by fixing brackets so that the trunking will not be in contact with the walls or floor slabs. The brackets shall be installed at intervals not greater than</p> |

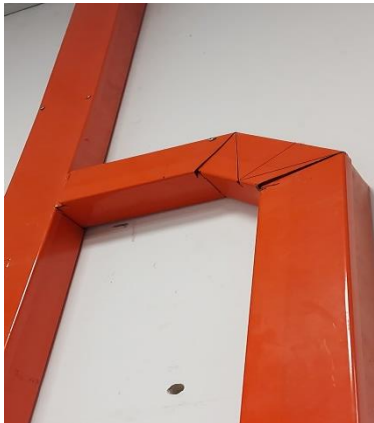
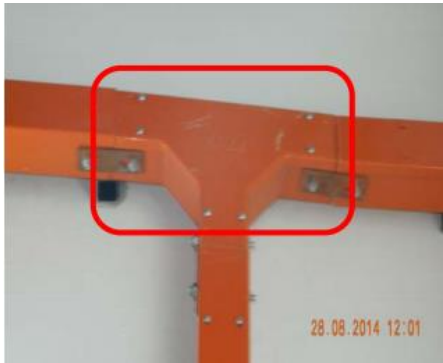
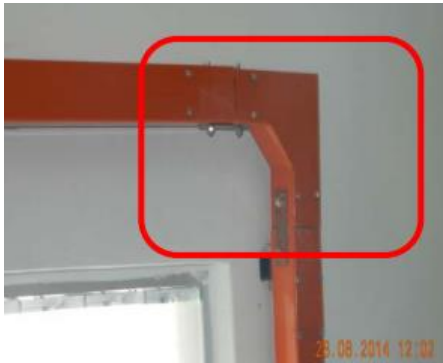
| Bil. | Penemuan | Kategori | Premis | Ketidakpatuhan kepada Akta Bekalan Elektrik 1990/<br>Spesifikasi JKR/Garis Panduan JKR |
|---|---|---|---|---|
| | <p>Tidak menggunakan aksesori yang betul. <i>Trunking</i> dipasang terus ke dinding.</p> | | Kompleks Kehakiman Syariah Negeri Sembilan | <p><i>1500mm for vertical runs and not greater than 1000mm for horizontal runs. The brackets shall be derusted, finished in a primer and coated with standard orange enamel.</i></p> <p>Contoh pemasangan yang baik:</p> <div> </div> |

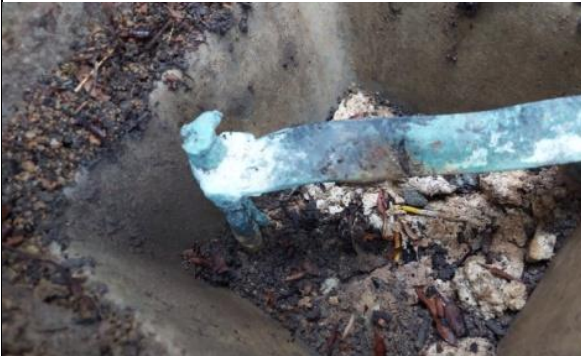
| Bil. | Penemuan | Kategori | Premis | Ketidakpatuhan kepada Akta Bekalan Elektrik 1990/<br>Spesifikasi JKR/Garis Panduan JKR |
|---|---|---|---|---|
| 21. | <p>Tidak menggunakan kaedah <i>Exothermic welding</i>. Tiada label 'Safety Electrical Connection – Do Not Remove'</p> | | Kompleks Islam<br>Daerah Hulu<br>Langat,<br>Selangor | <p><u>Specification for Low Voltage Internal Electrical Installation (L-S1)</u></p> <p><b>14.0 Earthing</b></p> <p><i>14.3 All protective conductors shall be of high conductivity copper conductor either stranded or solid, continuous throughout the whole lengths and without joints. In the instance where joints cannot be avoided, then the joints shall be of exothermic welding type. Mechanical clamps may only be used upon approval of the S.O. The joint shall be robust design and protected from mechanical damage and corrosion. Before connecting the protective conductor, the metalworks, the conductors and the metal work at the point of contact, including the clamps, shall be thoroughly cleaned of surface corrosion or paint and tinned to ensure that good electrical contact is made.</i></p> <p><i>14.11 In the case of solid earthing, main earthing terminals or bars mounted on porcelain insulators shall be provided external to the switchboard on the wall near to the switchboard as indicated in the drawings. Unless otherwise specified, main earthing bar shall be of tinned copper bar of dimension as in Table 14A with respect to the prospective earth fault current. Main earthing bar shall be of sufficient length to accommodate termination for all protective conductors, earthing conductors and main equipotential bonding conductors of electrical installation, lightning protection system bonding conductor and generator installation bonding conductor. Means shall be provided for</i></p> |

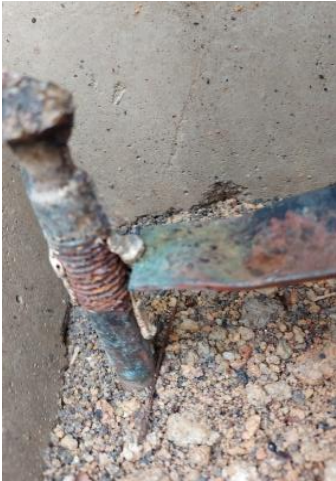
| Bil. | Penemuan | Kategori | Premis | Ketidakpatuhan kepada Akta Bekalan Elektrik 1990/<br>Spesifikasi JKR/Garis Panduan JKR |
|---|---|---|---|---|
| | <p data-bbox="248 742 730 898">Kaedah exothermic welding tidak sempurna. Tiada label 'Safety Electrical Connection – Do Not Remove'</p> | | Kompleks Kehakiman Syariah Negeri Sembilan | <p data-bbox="1216 233 2134 603"><i>disconnecting the earthing conductors to permit measurement of the resistance of the earthing arrangements. The joints shall be disconnectable only by means of a tool, and shall be mechanically strong to ensure electrical continuity. A Permanent label marked with words 'Main Earthing Bar – Safety Electrical Connections – Do Not Remove' shall be installed near to the main earthing bar. All connections to the main earthing bars shall be soundly made and electrically satisfactory by means of bolts and nuts with spring washers and jam nuts.</i></p> <p data-bbox="1216 655 2134 1281"><i>14.16 Where the location of the installation is such that it is not possible in practice to provide the two auxiliary earth electrodes for the test, two test earth electrodes namely potential test probe and current test probe shall be installed. The test earth electrodes shall be one length of 1500mm in depth. The current test probe shall be placed 30m from the first earth electrodes with potential test probe midway between. Test leads of 2.5 sq. mm PVC insulated cable connecting test earth electrodes shall be terminated independently on the porcelain insulators next to the main earthing terminals or bars. The test leads shall be protected by means of non metallic conduit and buried in the ground at a depth of not less than 600mm below finished ground level. Termination shall be identified with permanent labels durably and legibly marked with words 'Potential Earth Test Probe – Do Not Remove' and 'Current Earth Test Probe – Do Not Remove'.</i></p> |

| Bil. | Penemuan | Kategori | Premis | Ketidakpatuhan kepada Akta Bekalan Elektrik 1990/<br>Spesifikasi JKR/Garis Panduan JKR |
|---|---|---|---|---|
| | | | | <p><i>Similar labels of not less than 4.75mm high shall be permanently fixed in a visible position at earth electrodes.</i></p> <p><i>14.20 'A permanent label durably marked with words 'Safety Electrical Connection – Do Not Remove', in legible type not less than 4.75mm high, shall be permanently fixed in a visible position at or near: -</i></p> <p><i>14.20.1 The point of connection of every earthing conductor to an earth electrode, and</i></p> <p><i>14.20.2 The point of connection of every bonding conductor to extraneous conductive parts.</i></p> <p>Contoh pemasangan exothermic welding :</p> <div data-bbox="1245 935 1608 1259" data-label="Image"> </div> <div data-bbox="1736 935 2076 1264" data-label="Image"> </div> |

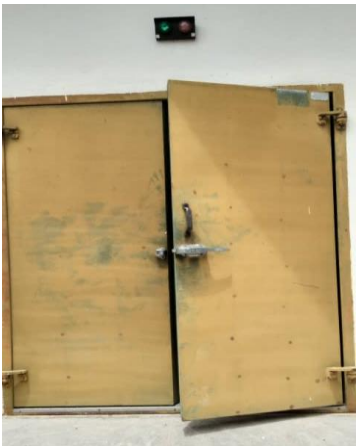
| Bil. | Penemuan | Kategori | Premis | Ketidakpatuhan kepada Akta Bekalan Elektrik 1990/<br>Spesifikasi JKR/Garis Panduan JKR |
|---|---|---|---|---|
| 22. | <p>Tiada tanda nama bilik dipamerkan.<br/>Tiada tanda amaran bahaya dipamerkan.</p> | | Mahkamah<br>Syariah<br>Ayer Keroh<br>Melaka | <p><u>Specification for Low Voltage Internal Electrical Installation (L-S1)</u></p> <p>16.0 Switchroom</p> <p>16.1 Approved type of rubber mat shall be provided in front of the switchboards and any other control boards. The rubber mat shall extend to the full length of the switchboards, and shall be of thickness not less than 6mm and width 1000mm. Standard notices displaying the words 'BAHAYA' and 'DILARANG MASUK' and Electric Shock Treatment Chart shall be provided and installed at a place as required in accordance with Electricity Regulations 1994. Signage with words 'BILIK SUIS UTAMA', 'BILIK SUIS', 'BILIK KHIDMAT ELEKTRIK' and 'DILARANG MEROKOK' shall be installed for all rooms containing electrical switchboard and equipment to the satisfaction of the S.O.'s Representative.</p> |

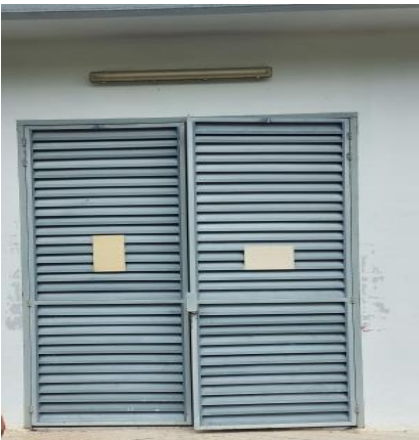
| Bil. | Penemuan | Kategori | Premis | Ketidakpatuhan kepada Akta Bekalan Elektrik 1990/<br>Spesifikasi JKR/Garis Panduan JKR |
|---|---|---|---|---|
| | <p>Tiada tanda nama bilik dipamerkan.</p> | | Kompleks<br>Kehakiman<br>Syariah<br>Negeri<br>Sembilan | |

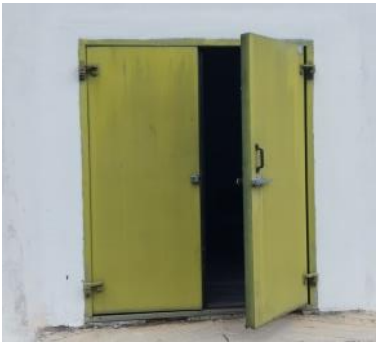
| Bil. | Penemuan | Kategori | Premis | Ketidakpatuhan kepada Akta Bekalan Elektrik 1990/<br>Spesifikasi JKR/Garis Panduan JKR |
|---|---|---|---|---|
| | <p>Tiada tanda nama bilik dipamerkan.<br/>Tiada tanda amaran bahaya dipamerkan.</p> | | Kompleks<br>Kehakiman<br>Syariah<br>Negeri<br>Sembilan | <p>Contoh pemasangan yang baik:</p> |

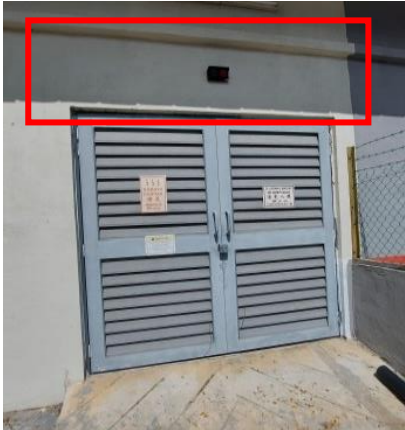
| Bil. | Penemuan | Kategori | Premis | Ketidakpatuhan kepada Akta Bekalan Elektrik 1990/<br>Spesifikasi JKR/Garis Panduan JKR |
|---|---|---|---|---|
| | <p>Tiada tanda nama bilik dipamerkan.</p> | | Kompleks<br>Islam<br>Daerah<br>Hulu<br>Langat,<br>Selangor | |

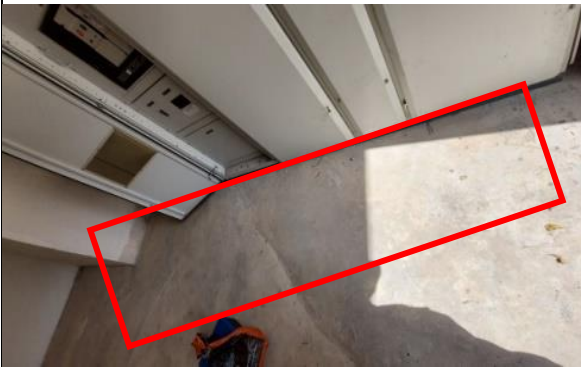
| Bil. | Penemuan | Kategori | Premis | Ketidakpatuhan kepada Akta Bekalan Elektrik 1990/<br>Spesifikasi JKR/Garis Panduan JKR |
|---|---|---|---|---|
| 23. | <p>Tiada alas getah di hadapan papan suis utama.</p> | | Kompleks Islam Daerah Hulu Langat, Selangor | <p>Contoh pemasangan yang baik:</p> |

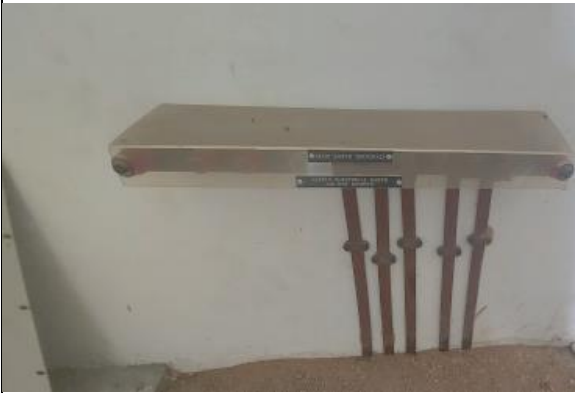
| Bil. | Penemuan | Kategori | Premis | Ketidakpatuhan kepada Akta Bekalan Elektrik 1990/<br>Spesifikasi JKR/Garis Panduan JKR |
|---|---|---|---|---|
| 24. | | | Kompleks Kehakiman Syariah Negeri Sembilan | <p><u>Specification for Low Voltage Internal Electrical Installation (L-S1)</u></p> <p><b>18.0 Earthing</b></p> <p><i>Two test earth electrodes namely potential test probe and current test probe shall be provided. The test earth electrodes shall be one length of 1500 mm in depth. The current test probe shall be placed 30 m from the first earth electrodes with potential test probe midway between. Test leads of 2.5 sq. mm PVC insulated cable connecting test earth electrodes shall be terminated independently on the porcelain insulators next to the main earthing bar. The test leads shall be protected by means of non metallic conduit and buried</i></p> |

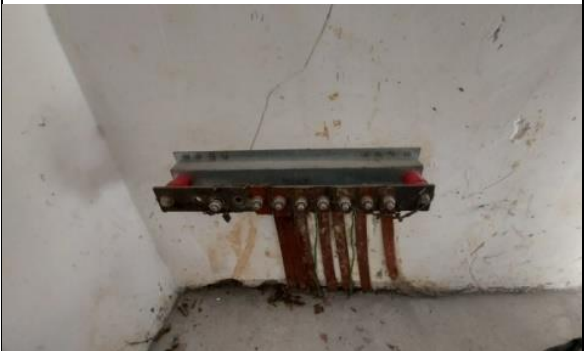
| Bil. | Penemuan | Kategori | Premis | Ketidakpatuhan kepada Akta Bekalan Elektrik 1990/<br>Spesifikasi JKR/Garis Panduan JKR |
|---|---|---|---|---|
| | <p>Tiada <i>test terminal</i> dan <i>current test probe</i> kabel 2.5mm disambungkan ke <i>electrod</i> bumi di sebelah MEB pada bilik MSB dan genset.</p> | | Kompleks Islam Daerah Hulu Langat, Selangor | <p><i>in the ground at a depth of not less than 450 mm below finished ground level. Termination shall be identified with permanent labels durably and legibly marked with words 'Potential Earth Test Probe – Do Not Remove' and 'Current Earth Test Probe – Do Not Remove'. Similar labels of not less than 4.75 mm high shall be permanently fixed in a visible position at earth electrodes.</i></p> <p>Contoh pemasangan MEB yang baik:</p> |

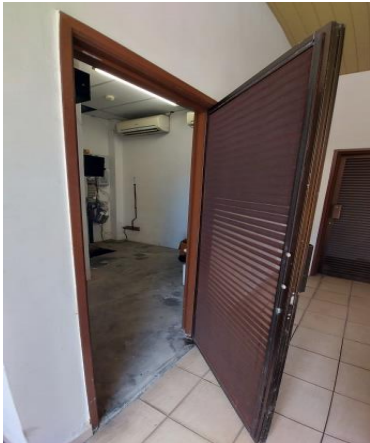
| Bil. | Penemuan | Kategori | Premis | Ketidakpatuhan kepada Akta Bekalan Elektrik 1990/<br>Spesifikasi JKR/Garis Panduan JKR |
|---|---|---|---|---|
| 26. | <p>Penggunaan pintu jenis kekisi bagi Bilik PABX &amp; TCR</p> | | <p>Kompleks Islam Daerah Hulu Langat, Selangor</p> | <p><u>Electrical System Design &amp; Installation Guidelines for Architects &amp; Engineers</u></p> <p>Section 6: ICT and Telecommunication System Room</p> <p>6.5 Private Automatic Branch Exchange (PABX) Room</p> <p>6.5.3 Physical Specifications</p> <p>c) Door;</p> <p>i) Fire rated door (at least 2 hours)</p> <p>ii) Clearance of door must be at least 1000mm (double leaf)</p> |

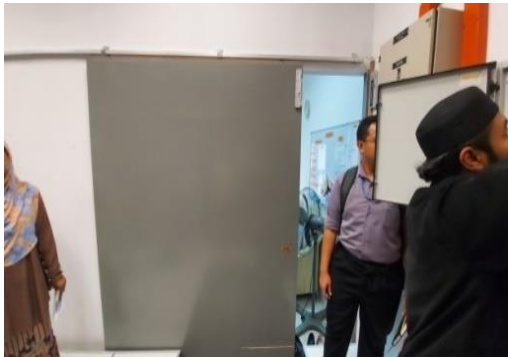
| Bil. | Penemuan | Kategori | Premis | Ketidakpatuhan kepada Akta Bekalan Elektrik 1990/<br>Spesifikasi JKR/Garis Panduan JKR |
|---|---|---|---|---|
| 27. | <p>Menggunakan sliding door di Bilik Server. Pintu yang digunakan adalah jenis plywood bukan jenis fire resisting door.</p> | | <p>Kompleks Kehakiman Syariah Negeri Sembilan</p> | <p>a) <u>Panduan Teknik Rekabentuk Elektrik Edisi 4</u></p> <p>Chapter 14.0 ICT System</p> <p>Table 14.1 : Guideline for IT Requirement and Criteria</p> <p>8. Server Room</p> <p>400mm double leafted door (glass with aluminium frame)</p> |

| Bil. | Penemuan | Kategori | Premis | Ketidakpatuhan kepada Akta Bekalan Elektrik 1990/<br>Spesifikasi JKR/Garis Panduan JKR |
|---|---|---|---|---|
| | | | | <p>b) <u>Electrical System Design &amp; Installation Guidelines for Architects &amp; Engineers</u></p> <p>Section 6: ICT and Telecommunication System Room</p> <p>6.5 Private Automatic Branch Exchange (PABX) Room</p> <p>6.1.3 Physical Specifications</p> <p>c) Door;</p> <p>i) Doubled leaf door (fire rated for at least 2 hours)</p> <p>ii) Clearance of door frame must be at least 1800mm</p> |

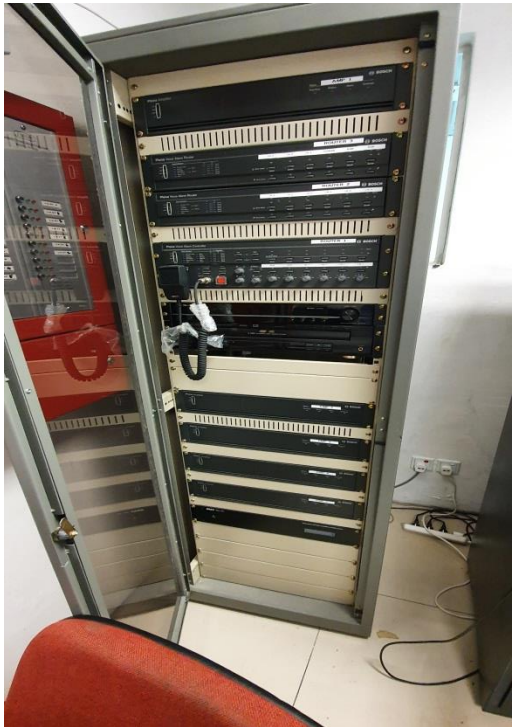
| Bil. | Gambar | Kategori | Premis | Lokasi/ Penemuan/ Ulasan |
|---|---|---|---|---|
| 1. | | | Kompleks<br>Kehakiman<br>Syariah<br>Negeri<br>Sembilan | <p><b>Sistem:</b> <i>Public Address (PA)</i></p> <p><b>Lokasi:</b> Bilik Pegawai Keselamatan</p> <p><b>Penemuan:</b><br/>Peralatan PA System tidak berfungsi. Apabila dihidupkan, didapati siren kecemasan PA Sytem akan berbunyi. <i>Paging Console</i> tidak berfungsi.</p> <p><b>Ulasan:</b><br/>Peralatan PA System tidak berfungsi kerana tiada penyelenggaraan berkala seperti yang disarankan.</p> |

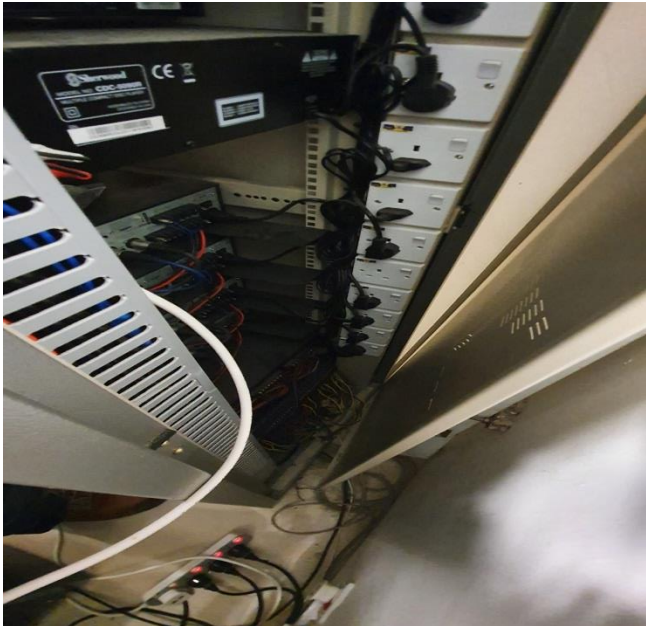
| Bil. | Gambar | Kategori | Premis | Lokasi/ Penemuan/ Ulasan |
|---|---|---|---|---|
| 2. | | | Kompleks<br>Kehakiman<br>Syariah<br>Negeri<br>Sembilan | <p><b>Sistem:</b> <i>Public Address (PA)</i></p> <p><b>Lokasi:</b> Bilik Pegawai Keselamatan</p> <p><b>Penemuan:</b><br/>Kekemas kabel tidak sempurna dan peralatan didapati dalam keadaan berhabuk. Didapati bilik kawalan yang sediaada bukan di lokasi Bilik Kawalan asal yang dirancang seperti didalam lukisan pembinaan</p> <p><b>Ulasan:</b><br/>Peralatan PA System tidak dijaga dengan rapi dan diselenggara.</p> |

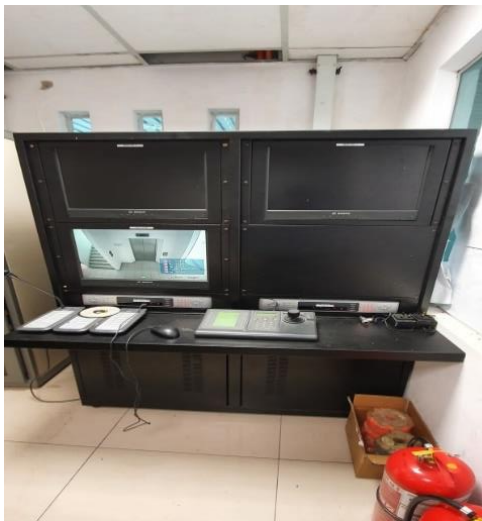
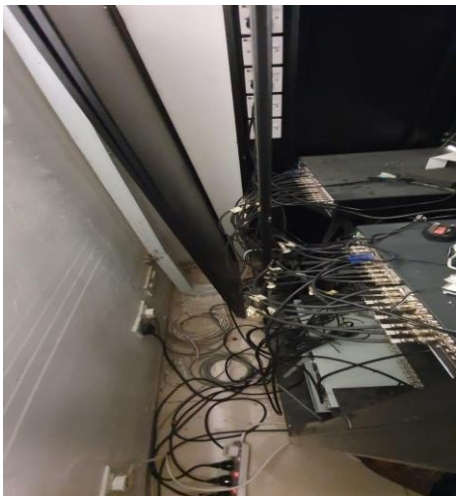
| Bil. | Gambar | Kategori | Premis | Lokasi/ Penemuan/ Ulasan |
|---|---|---|---|---|
| 4. | | | Kompleks<br>Kehakiman<br>Syariah<br>Negeri<br>Sembilan | <p><b>Sistem:</b> CCTV System</p> <p><b>Lokasi:</b> Bilik Pagawai Keselamatan</p> <p><b>Penemuan:</b><br/>Hanya satu monitor dan 8 kamera sahaja berfungsi dari 79 kamera (Motion Detection). Kekemasan kabel tidak sempurna dan peralatan didapati dalam keadaan tidak diselenggara.</p> <p><b>Ulasan:</b><br/>Tidak melaksanakan baikpulih dan selenggara bagi memastikan sistem CCTV berfungsi dengan sepenuhnya.</p> |

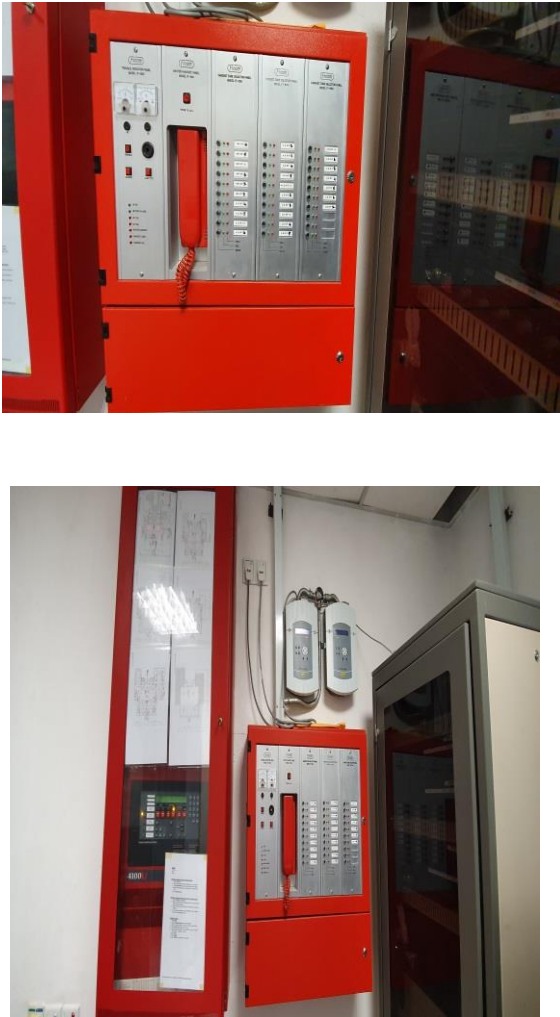
| Bil. | Gambar | Kategori | Premis | Lokasi/ Penemuan/ Ulasan |
|---|---|---|---|---|
| 7. | | | Kompleks<br>Kehakiman<br>Syariah<br>Negeri<br>Sembilan | <p><b>Sistem:</b> <i>Fireman Intercom System</i></p> <p><b>Lokasi:</b> Bilik Pagawai Keselamatan.</p> <p><b>Penemuan:</b><br/>Sistem ini tidak berfungsi.</p> <p><b>Ulasan:</b><br/>Tidak dapat dipastikan puncanya</p> |

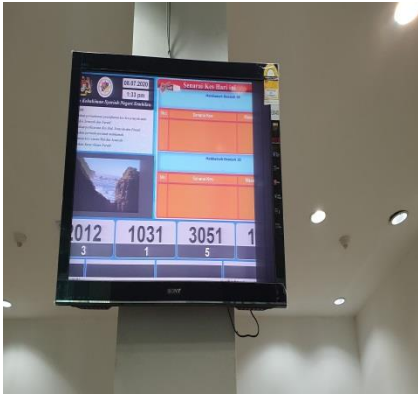
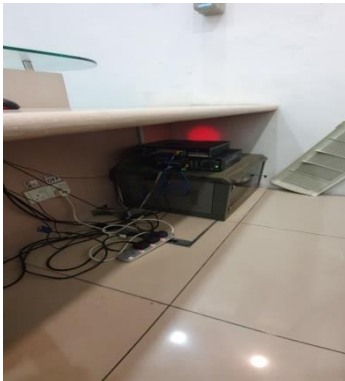
| Bil. | Gambar | Kategori | Premis | Lokasi/ Penemuan/ Ulasan |
|---|---|---|---|---|
| 8. | | | Kompleks<br>Kehakiman<br>Syariah<br>Negeri<br>Sembilan | <p><b>Sistem:</b> <i>Queue Management System (QMS)</i></p> <p><b>Lokasi:</b> Ruang Kaunter Pendaftaran</p> <p><b>Penemuan:</b><br/> <i>Display Monitor</i> tidak berfungsi dengan jelas dan sempurna. Hanya satu monitor berfungsi dari 2 unit. Kekemasan kabel tidak sempurna.</p> <p><b>Ulasan:</b><br/> 1 <i>Display Monitor</i> telah rosak dan 1 <i>Display Monitor</i> paparan tidak jelas dan sempurna.</p> |

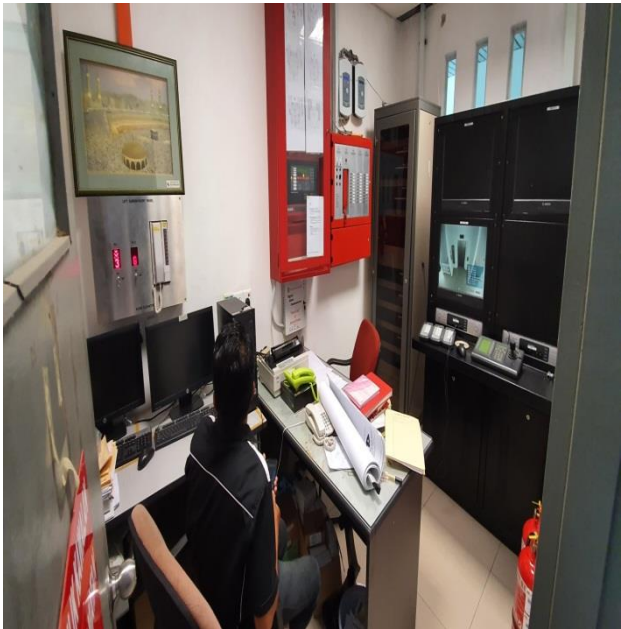
| Bil. | Gambar | Kategori | Premis | Lokasi/ Penemuan/ Ulasan |
|---|---|---|---|---|
| 9. | | | Kompleks<br>Kehakiman<br>Syariah<br>Negeri<br>Sembilan | <p><b>Sistem:</b> Keseluruhan</p> <p><b>Lokasi:</b> Bilik Pegawai Keselamatan</p> <p><b>Penemuan:</b><br/>Didapati bilik kawalan yang sediaada bukan di lokasi Bilik Kawalan asal yang dirancang seperti didalam lukisan pembinaan</p> <p><b>Ulasan:</b><br/>Bilik ini terlalu sempit untuk dimuatkan semua peralatan ELV. Pengudaraan kurang sempurna dan tidak kondusif</p> |

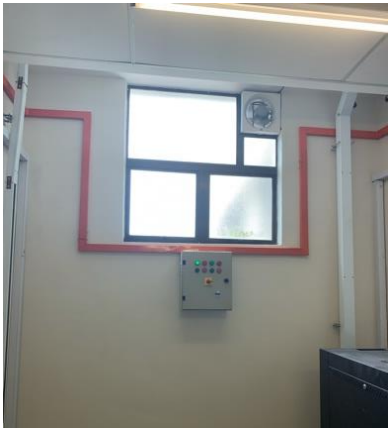
| Bil. | Gambar | Kategori | Premis | Lokasi/ Penemuan/ Ulasan |
|---|---|---|---|---|
| 10. | | | Kompleks<br>Islam<br>Daerah<br>Hulu<br>Langat,<br>Selangor | <p><b>Lokasi:</b> Bilik TCR aras 2</p> <p><b>Penemuan</b></p> <ol style="list-style-type: none"> <li>Terdapat cermin di dalam bilik. Menyebabkan suhu bilik meningkat dan berlakunya kondensasi.</li> <li>Exhaust Fan berfungsi semasa AC berfungsi. Boleh meningkat suhu bilik serta boleh menyebabkan habuk masuk ke bilik.</li> <li>Tidak mempunyai <i>portable fire extinguisher</i>.</li> </ol> |

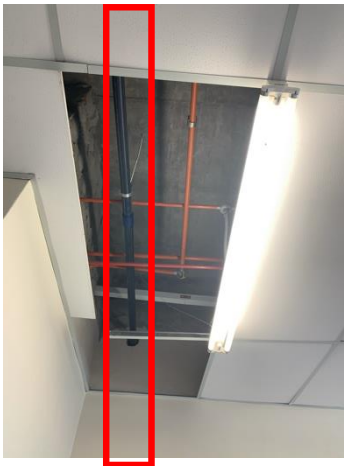
| Bil. | Gambar | Kategori | Premis | Lokasi/ Penemuan/ Ulasan |
|---|---|---|---|---|
| 11. | | | Kompleks<br>Islam<br>Daerah<br>Hulu<br>Langat,<br>Selangor | <b>Lokasi :</b> Bilik TCR Aras 2<br><br><b>Penemuan:</b><br>Terdapat laluan paip air melalui bilik tersebut. Sekiranya berlaku kebocoran akan menyebabkan kerosakan kepada peralatan ICT |

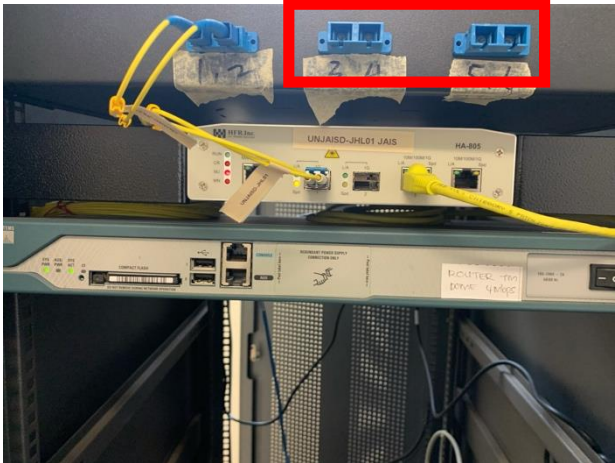
| Bil. | Gambar | Kategori | Premis | Lokasi/ Penemuan/ Ulasan |
|---|---|---|---|---|
| 12. | | | | <b>Lokasi :</b> Bilik TCR Aras 1<br><br><b>Penemuan :</b> <ol style="list-style-type: none"> <li>Tidak dilabel dengan sempurna.</li> <li>SC Port fibre tidak ditutup (Petak merah). Ini akan menyebabkan habuk pada permukaan fibre dalam SC port.</li> </ol> |

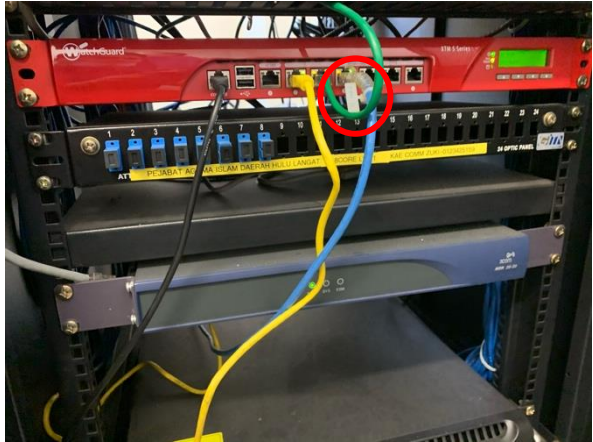
| Bil. | Gambar | Kategori | Premis | Lokasi/ Penemuan/ Ulasan |
|---|---|---|---|---|
| 13. | | | Kompleks Islam Daerah Hulu Langat, Selangor | <p><b>Lokasi :</b> Bilik TCR Aras 1</p> <p><b>Penemuan :</b></p> <ol style="list-style-type: none"> <li>Tiada <i>tagging</i> pada utp cable</li> <li>Peralatan ICT berhabuk</li> <li>Tidak menggunakan UTP <i>patch cord cable</i> jenis <i>factory terminated</i> (Bulatan merah). Ini boleh menyebabkan <i>latency</i> dan <i>lost</i> yang tinggi.</li> </ol> |

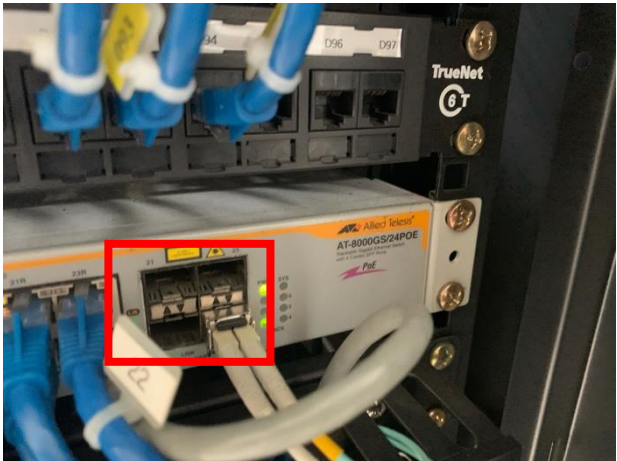
| Bil. | Gambar | Kategori | Premis | Lokasi/ Penemuan/ Ulasan |
|---|---|---|---|---|
| 14. | | | | <p><b>Lokasi :</b> Bilik TCR Aras 2</p> <p><b>Penemuan :</b></p> <p>LC Port fibre tidak ditutup (Petak merah). Ini akan menyebabkan habuk pada permukaan fibre dalam LC port.</p> |

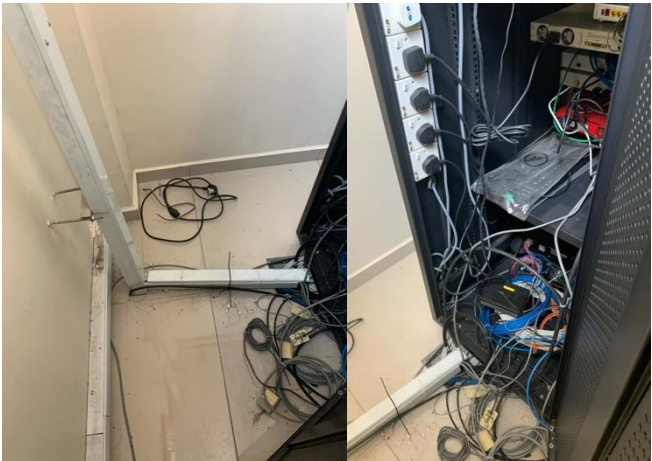
| Bil. | Gambar | Kategori | Premis | Lokasi/ Penemuan/ Ulasan |
|---|---|---|---|---|
| 15. | | | Kompleks Islam Daerah Hulu Langat, Selangor | <p><b>Lokasi :</b> Bilik TCR Aras 1</p> <p><b>Penemuan :</b><br/>Kabel tidak disusun dengan kemas</p> |

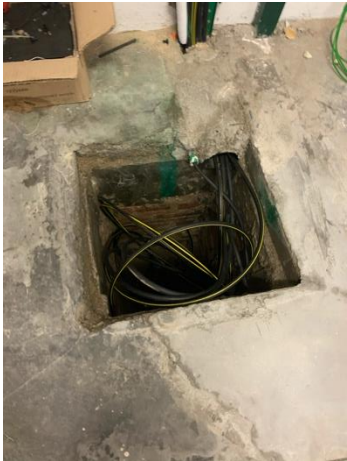
| Bil. | Gambar | Kategori | Premis | Lokasi/ Penemuan/ Ulasan |
|---|---|---|---|---|
| 17. | | | Kompleks Islam Daerah Hulu Langat, Selangor | <p><b>Lokasi: Bilik SDF</b></p> <p><b>Penemuan:</b><br/>Tiada penutup untuk masukan kabel gentian optik</p> |

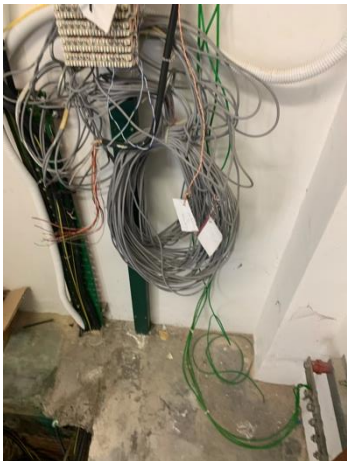
| Bil. | Gambar | Kategori | Premis | Lokasi/ Penemuan/ Ulasan |
|---|---|---|---|---|
| 18. | | | | <p><b>Lokasi: Bilik SDF</b></p> <p><b>Penemuan:</b></p> <ul style="list-style-type: none"> <li>a. Kabel digantung tanpa sebarang sokongan. Boleh menyebabkan kabel rosak/stress.</li> <li>b. Penggunaan saiz kabel hijau yang tidak sesuai serta penamatan kabel di <i>earthing bar</i> tidak menggunakan <i>cable lug</i>.</li> </ul> |

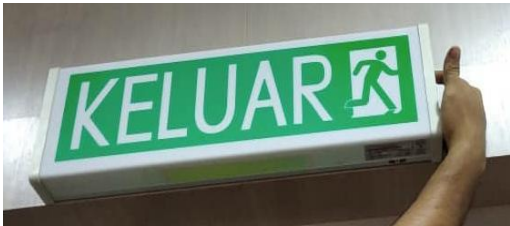
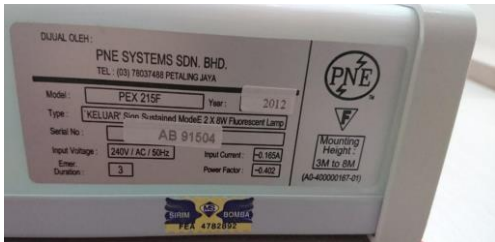
| Bil. | Gambar | Kategori | Premis | Penemuan/Ulasan | Cadangan Tindakan/Rujukan |
|---|---|---|---|---|---|
| 1. | | | Kompleks<br>Kehakiman<br>Syariah<br>Negeri<br>Sembilan | <p><b>Bahan/Barangan:</b><br/>Papan tanda 'KELUAR'</p> <p><b>Jenama:</b> PNE</p> <p><b>Model:</b> PEX 215F</p> <p><b>Tarikh Sah Laku Pendaftaran EMAL:</b> 15/06/2016</p> <p><b>Penemuan:</b></p> <ol style="list-style-type: none"> <li><u>Fizikal:</u><br/>Binaan dalam keadaan baik</li> <li><u>Fungsi:</u><br/>Majoriti tidak berfungsi</li> </ol> <p><b>Ulasan:</b><br/>Pemeriksaan mendapati tiub pendarfluor papan tanda 'KELUAR' sudah tidak berfungsi semasa operasi biasa dan semasa butang uji ditekan. Tiub pendarfluor didapati telah terbakar dan telah mencapai jangka hayat bahan.</p> | <p><b>Cadangan Tindakan:</b><br/>Papan tanda 'KELUAR' perlu diselenggara/diganti baru</p> <p><b>Rujukan:</b></p> <ol style="list-style-type: none"> <li>Garis Panduan Penyenggaraan Berjadual Bangunan Kerajaan</li> </ol> <p>3.1 Luminaires</p> <p><i>b. To ensure 'KELUAR' sign and emergency light is in good working condition. Repair or replace if faulty.</i></p> <p>- Weekly</p> <p>2. <i>Specification for Low Voltage Internal Electrical Installation (L-S1)</i></p> <p>12.1 Tubular Fluorescent Lamp</p> |

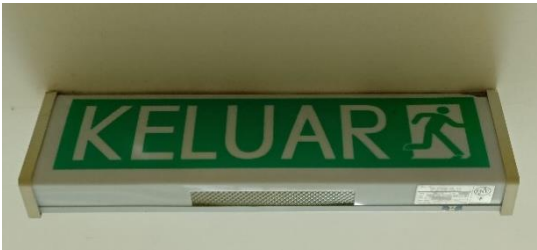
| Bil. | Gambar | Kategori | Premis | Penemuan/Ulasan | Cadangan Tindakan/Rujukan |
|---|---|---|---|---|---|
| | | | Kompleks Islam Daerah Hulu Langat, Selangor | | Table 12A: Lamp Characteristics for Tubular Fluorescent of T5 is 20,000 hours / 2.2-years Rated Lifespan. |

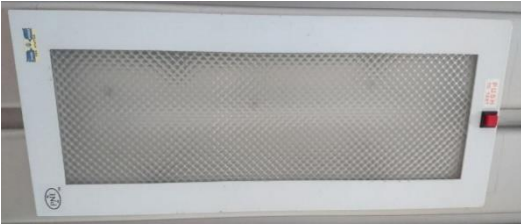
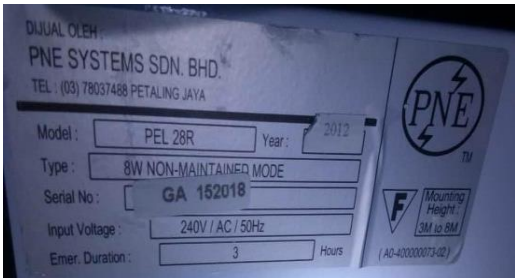
| Bil. | Gambar | Kategori | Premis | Penemuan/Ulasan | Cadangan Tindakan/Rujukan |
|---|---|---|---|---|---|
| 2. | | | Kompleks Kehakiman Syariah Negeri Sembilan | <b>Bahan/Barangan:</b><br>Lampu Kecemasan<br><br><b>Jenama:</b> PNE<br><br><b>Model:</b> PEL 28R<br><br><b>Tarikh Sah Laku Pendaftaran EMAL:</b> 15/06/2016 | <b>Cadangan Tindakan:</b><br>Lampu kecemasan perlu diselenggara/diganti baru<br><br><b>Rujukan:</b><br>1. Garis Panduan Penyenggaraan Berjadual Bangunan Kerajaan |

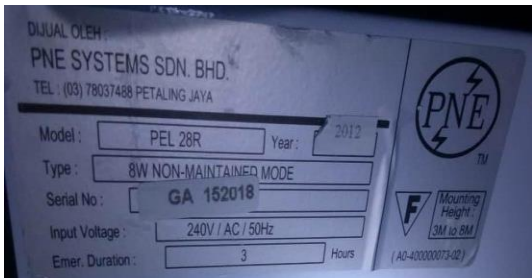
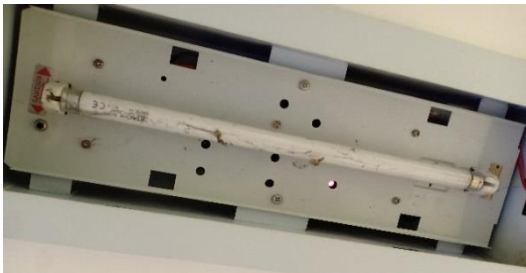
| Bil. | Gambar | Kategori | Premis | Penemuan/Ulasan | Cadangan Tindakan/Rujukan |
|---|---|---|---|---|---|
| | | | Kompleks Islam Daerah Hulu Langat, Selangor | <b>Penemuan:</b> <ol style="list-style-type: none"> <li><u>Fizikal:</u><br/>Binaan dalam keadaan baik</li> <li><u>Fungsi:</u><br/>Majoriti tidak berfungsi</li> </ol><br><b>Ulasan:</b><br>Pemeriksaan mendapati tiub pendarfluor lampu kecemasan sudah tidak berfungsi semasa operasi biasa dan semasa butang uji ditekan. Tiub pendarfluor didapati telah terbakar dan telah mencapai jangka hayat bahan. | <b>3.1 Luminaires</b><br><br><i>b. To ensure 'KELUAR' sign and emergency light is in good working condition. Repair or replace if faulty.</i><br>- Weekly<br><br>2. <i>Specification for Low Voltage Internal Electrical Installation (L-S1)</i><br><br>12.1 <i>Tubular Fluorescent Lamp</i><br><br><i>Table 12A: Lamp Characteristics for Tubular Fluorescent of T5 is 20,000 hours /2.2-years Rated Lifespan</i> |

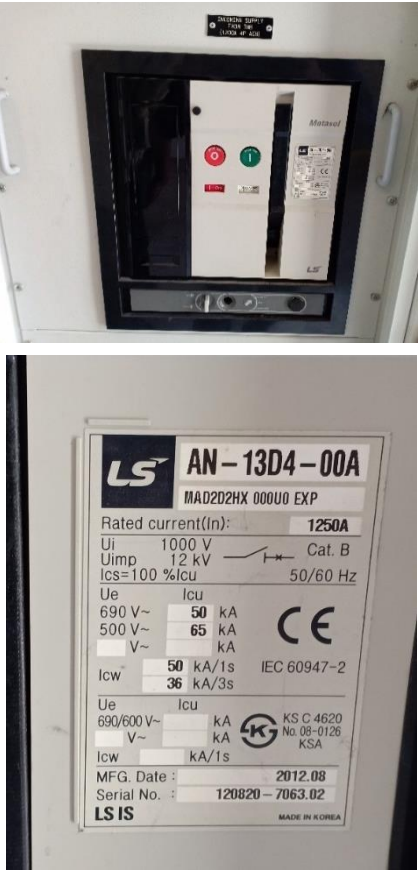
| Bil. | Gambar | Kategori | Premis | Penemuan/Ulasan | Cadangan Tindakan/Rujukan |
|---|---|---|---|---|---|
| 3. | <p><i>Air Circuit Breaker (ACB).</i><br/> Jenama :LS Metasol<br/> Model: AN-13D4-00A<br/> Kadaran :1250A</p> | | Kompleks<br>Islam<br>Daerah<br>Hulu<br>Langat,<br>Selangor | <p><b>Tarikh Sah Laku Pendaftaran EMAL:</b> Tidak berdaftar</p> <p><b>Penemuan:</b></p> <ol style="list-style-type: none"> <li><u>Fizikal:</u><br/>ACB didapati masih dalam keadaan baik</li> <li><u>Fungsi:</u><br/>ACB masih berfungsi dalam keadaan baik</li> </ol> <p><b>Ulasan:</b><br/>Tidak dapat dipastikan sebab penggunaannya dalam projek ini berkemungkinan telah mendapat kebenaran S.O.</p> | <p><b>Cadangan Tindakan:</b><br/>Menukar kepada bahan/barangan yang telah berdaftar dengan EMAL</p> |

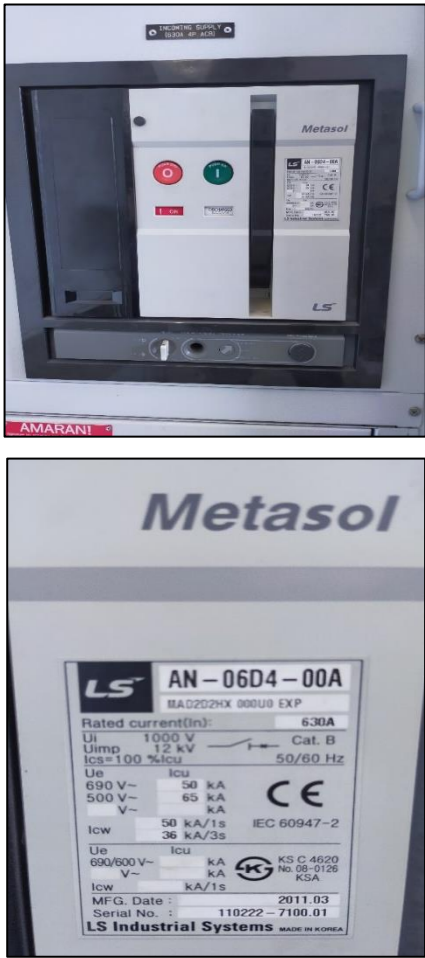
| Bil. | Gambar | Kategori | Premis | Penemuan/Ulasan | Cadangan Tindakan/Rujukan |
|---|---|---|---|---|---|
| | <p><i>Air Circuit Breaker (ACB)</i><br/> Jenama : LS Metasol<br/> Model : AN-06D4-00A<br/> Kadaran : 630A</p> | | Mahkamah Syariah Ayer Keroh Melaka | <p><b>Tarikh Sah Laku Pendaftaran EMAL:</b> Tidak pernah berdaftar</p> <p><b>Penemuan:</b></p> <ol style="list-style-type: none"> <li><u>Fizikal:</u><br/>ACB didapati masih dalam keadaan baik</li> <li><u>Fungsi:</u><br/>ACB masih berfungsi dalam keadaan baik.</li> </ol> <p><b>Ulasan:</b><br/> Tidak dapat dipastikan sebab penggunaannya dalam projek ini kerana berkemungkinan telah mendapat kebenaran S.O.</p> | <p><b>Cadangan Tindakan:</b><br/> Menukar kepada bahan/barangan yang telah berdaftar dengan EMAL</p> |

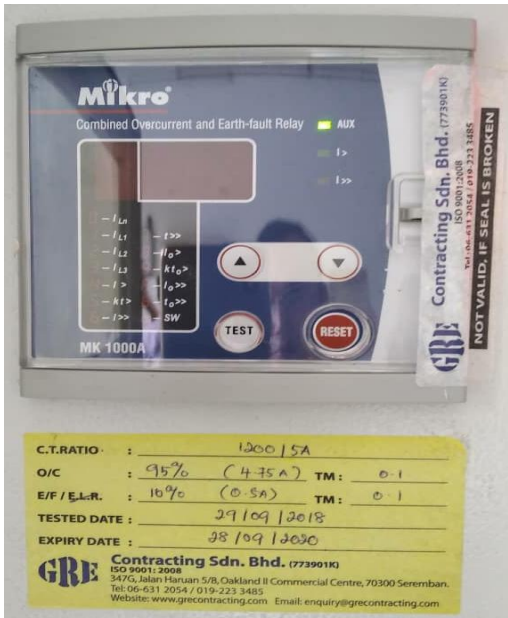
| Bil. | Gambar | Kategori | Premis | Penemuan/Ulasan | Cadangan Tindakan/Rujukan |
|---|---|---|---|---|---|
| 4. | | | Kompleks<br>Kehakiman<br>Syariah<br>Negeri<br>Sembilan | <p><b>Bahan/Barangan:</b> <i>Combined Overcurrent &amp; Earth Fault Relay</i></p> <p><b>Jenama :</b> MIKRO</p> <p><b>Model:</b> MK1000A</p> <p><b>Tarikh Sah Laku Pendaftaran EMAL:</b><br/>Pembatalan pendaftaran berkuat kuasa pada 25 Ogos 2017.</p> <p><b>Penemuan:</b></p> <ol style="list-style-type: none"> <li><u>Fizikal:</u><br/><i>Protection relay</i> didapati masih dalam keadaan baik</li> <li><u>Fungsi:</u><br/><i>Protection relay</i> telah tamat tempoh kalibrasi sejak 5 Feb 2015</li> </ol> <p><b>Ulasan:</b><br/>Model ini telah ditarik balik oleh pengilang dan digantikan dengan model NX1000A yang lebih stabil</p> | <p><b>Cadangan Tindakan:</b></p> <p>Disarankan pihak pelanggan untuk menghubungi pihak Mikro Sdn.Bhd. mikro@itmikro.com atau di talian 03-5525 3863 bagi tujuan semakan dengan pihak MIKRO sama ada <i>relay</i> yang dipasang adalah daripada <i>batch</i> yang bermasalah atau tidak. Jika sekiranya <i>relay</i> tersebut diganti oleh pihak MIKRO tanpa kos, pihak pelanggan perlu menatah/menentukur semula <i>relay</i> dan kosnya adalah di bawah pihak pelanggan.</p> |

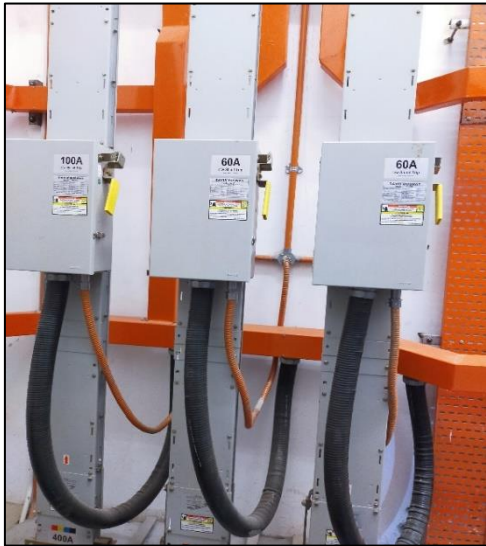
| Bil. | Gambar | Kategori | Premis | Penemuan/Ulasan | Cadangan Tindakan/Rujukan |
|---|---|---|---|---|---|
| 5. | | | Mahkamah<br>Syariah<br>Ayer Keroh<br>Melaka | <p><b>Bahan/Barangan:</b><br/><i>Busbar Trunkings (Busduct)</i></p> <p><b>Jenama:</b> DAVIS</p> <p><b>Model:</b> CB-PIB</p> <p><b>Tarikh Sah Laku Pendaftaran EMAL:</b><br/>Tidak pernah berdaftar</p> <p><b>Penemuan:</b></p> <ol style="list-style-type: none"> <li><u>Fizikal:</u><br/>Masih dalam keadaan baik</li> <li><u>Fungsi:</u><br/>Masih boleh berfungsi dalam keadaan baik</li> </ol> <p><b>Ulasan:</b><br/>Tidak dapat dipastikan sebab penggunaannya dalam projek ini kerana berkemungkinan telah mendapat kebenaran S.O.</p> | |

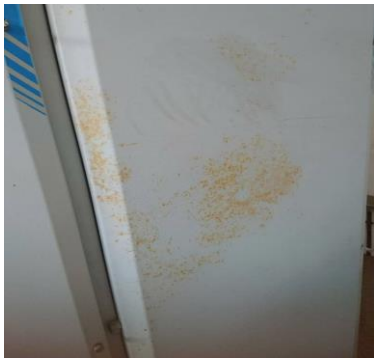
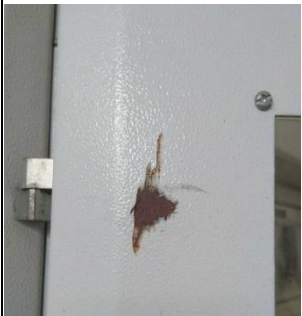
| Bil. | Gambar | Kategori | Premis | Penemuan/Ulasan | Cadangan Tindakan/Rujukan |
|---|---|---|---|---|---|
| 6. | <p>LV Switchboard<br/>Jenama : LV Switchboard<br/>Model: -</p> | | Kompleks<br>Kehakiman<br>Syariah<br>Negeri<br>Sembilan | <p><b>Pengilang:</b><br/>Powerwell Sdn. Bhd.</p> <p><b>Tarikh Sah Laku Pendaftaran EMAL:</b> 15/06/2021</p> <p><b>Penemuan:</b></p> <ol style="list-style-type: none"> <li><u>Fizikal:</u> <ul style="list-style-type: none"> <li>Plat besi panel didapati berkarat</li> <li>Engsel pintu panel didapati berkarat</li> </ul> </li> <li><u>Fungsi:</u><br/>Semua komponen berfungsi dalam keadaan baik</li> </ol> <p><b>Ulasan:</b><br/>Pemeriksaan mendapati plat-plat besi panel papan suis telah berkarat. Punca karat berkemungkinan berpunca daripada pengendalian pemasangan yang kurang cermat.</p> | <p><b>Cadangan Tindakan:</b><br/>Plat panel perlu dicat semula bagi menghalang proses pengkaratan dan pereputan</p> <p><b>Rujukan:</b></p> <p>Garis Panduan Penyenggaraan Berjadual Bangunan Kerajaan</p> <p>1.2.5 <i>Electrical Switchboard/ Control Panel</i></p> <p>a. <i>Inspect the condition of the panel and its housing. Repair or replace as necessary.</i><br/>- Monthly</p> |

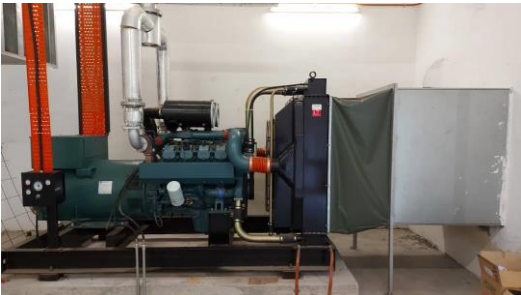
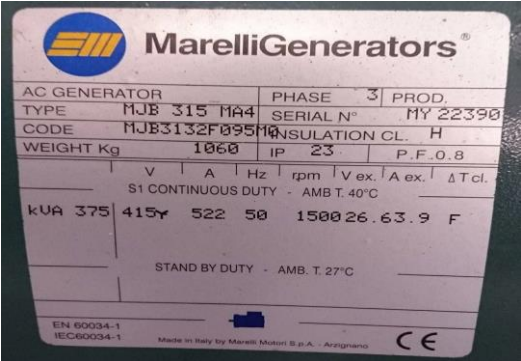
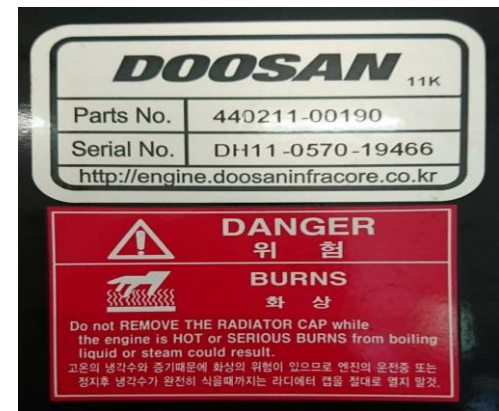
| Bil. | Gambar | Kategori | Premis | Penemuan/Ulasan | Cadangan Tindakan/Rujukan |
|---|---|---|---|---|---|
| 7. | | | Kompleks<br>Kehakiman<br>Syariah<br>Negeri<br>Sembilan | <p><b>Bahan/Barangan:</b> <i>Generator set</i></p> <p><b>Model Generator Set:</b> HTD375</p> <p><b>Jenama &amp; Model Enjin:</b><br/>Doosan P158LE-1</p> <p><b>Jenama &amp; Model Alternator:</b><br/>Marelli MJB 315 MA4</p> <p><b>Syarikat Pembekal:</b><br/>Kejuruteraan Ros Welly Sdn. Bhd.</p> <p><b>Tarikh Sah Laku Pendaftaran EMAL:</b> 15/10/2019</p> <p><b>Penemuan:</b></p> <ol style="list-style-type: none"> <li><u>Fizikal:</u><br/><i>Generator set</i> didapati masih dalam keadaan baik</li> <li><u>Fungsi:</u><br/><i>Generator set</i> boleh dihidupkan dan berfungsi dengan baik</li> </ol> | <p><b>Cadangan Tindakan:</b><br/><i> KERJA-kerja penyelenggaraan untuk generator set perlu dijalankan secara berjadual/berkala.</i></p> <p><b>Rujukan:</b><br/><i>L-S5 : Three Phase Generator Set</i></p> <p>Section 21.0 Services and Maintenance</p> <p><i>The Electrical Contractor shall provide a service and maintenance record book for each generator set and its control board being serviced and maintained. The Electrical Contractor shall enter details of service, maintenance and repair carried out into this book for checking purposes. The record book shall be kept in the generator room.</i></p> |

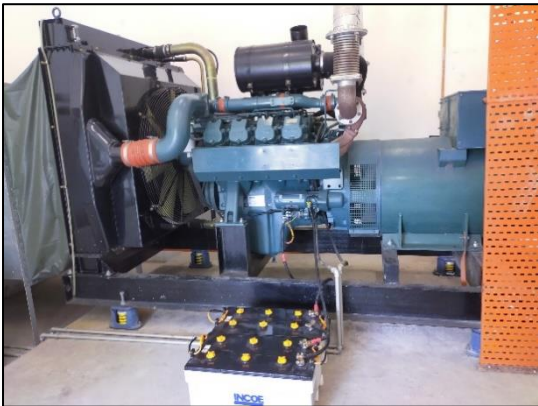
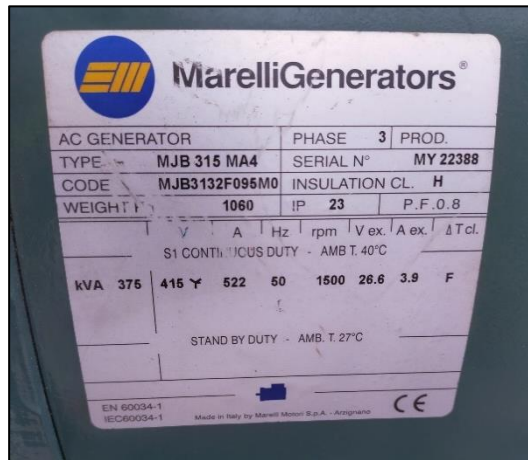
| Bil. | Gambar | Kategori | Premis | Penemuan/Ulasan | Cadangan Tindakan/Rujukan |
|---|---|---|---|---|---|
| | | | Mahkamah<br>Syariah<br>Ayer Keroh<br>Melaka | <b>Ulasan:</b><br>Didapati tiada rekod<br>penyelenggaraan <i>generator set</i><br>yang ditemui di tapak. | |

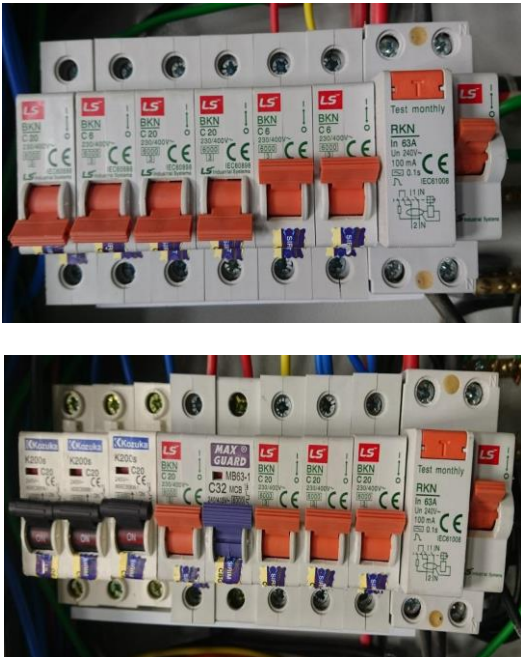
| Bil. | Gambar | Kategori | Premis | Penemuan/Ulasan | Cadangan Tindakan/Rujukan |
|---|---|---|---|---|---|
| 8. | | | Kompleks<br>Kehakiman<br>Syariah<br>Negeri<br>Sembilan | <p><b>Bahan/Barangan:</b><br/><i>Residual Current Operated Circuit Breaker (RCCB)</i></p> <p><b>Jenama:</b> LS</p> <p><b>Model:</b> RKN</p> <p><b>Tarikh Sah Laku Pendaftaran EMAL:</b> 15/6/2021</p> <p><b>Penemuan:</b></p> <ol style="list-style-type: none"> <li><u>Fizikal:</u><br/>RCCB didapati masih dalam keadaan baik</li> <li><u>Fungsi:</u><br/>RCCB masih berfungsi dalam keadaan baik</li> </ol> <p><b>Ulasan:</b><br/>Sensitivity bagi RCCB litar akhir kuasa tidak mematuhi Peraturan 36, Peraturan-Peraturan Elektrik 1994.</p> | <p><b>Cadangan Tindakan:</b><br/>Barangan yang dipasang mestilah mematuhi Peraturan-Peraturan Elektrik 1994.</p> <p><b>Rujukan:</b><br/>Peraturan-Peraturan Elektrik 1994.</p> <p><u>Peraturan 36</u></p> <p>P36(3) – Pemasangan jika kelengkapan, radas atau perkakas yang dipegang dengan tangan digunakan atau mungkin digunakan, perlindungan terhadap arus kebocoran bumi bagi mana-mana litar akhir hendaklah menggunakan peranti arus baki yang mempunyai arus kendalian baki terkadar tidak melebihi 30 mA</p> |

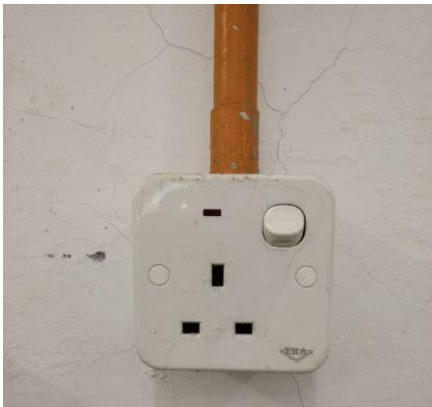
| Bil. | Gambar | Kategori | Premis | Penemuan/Ulasan | Cadangan Tindakan/Rujukan |
|---|---|---|---|---|---|
| 9. | | | Kompleks<br>Kehakiman<br>Syariah<br>Negeri<br>Sembilan | <p><b>Bahan/Barangan:</b><br/><i>Metal Clad Switched Socket Outlet</i></p> <p><b>Jenama:</b> ERA</p> <p><b>Model:</b> N-13/1D5-N</p> <p><b>Tarikh Sah Laku Pendaftaran EMAL:</b> Tidak berdaftar</p> <p><b>Penemuan:</b></p> <ol style="list-style-type: none"> <li><u>Fizikal:</u><br/>Plat muka depan soket didapati retak</li> <li><u>Fungsi:</u><br/>Soket masih boleh berfungsi</li> </ol> <p><b>Ulasan:</b><br/>Tidak dapat dipastikan sebab penggunaannya dalam projek ini kerana berkemungkinan telah mendapat kebenaran S.O.</p> | <p><b>Cadangan Tindakan:</b><br/>Menggantikan soket baru yang berdaftar di dalam EMAL JKR</p> |

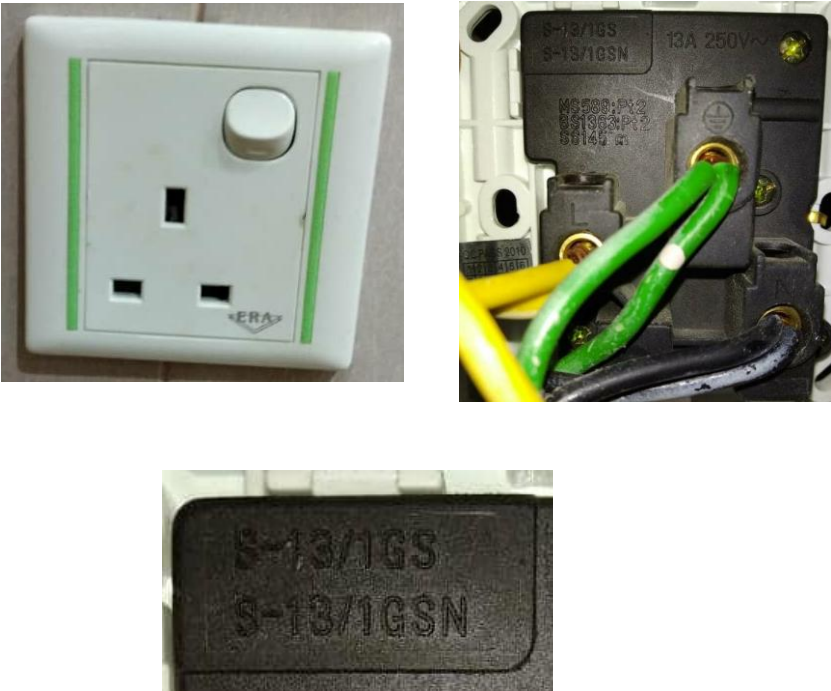
| Bil. | Gambar | Premis | Penemuan/Ulasan |
|---|---|---|---|
| 1. | | Kompleks<br>Kehakiman<br>Syariah<br>Negeri<br>Sembilan | <p><b>Bahan/Barangan:</b> <i>Socket</i></p> <p><b>Jenama:</b> ERA</p> <p><b>Model:</b> S-13/1GS</p> <p><b>Kadaran:</b> 13A</p> <p><b>Tarikh Sah Laku Pendaftaran EMAL:</b> 15/6/2023</p> <p><b>Penemuan:</b></p> <ol style="list-style-type: none"> <li><u>Fizikal:</u><br/>Soket didapati masih dalam keadaan baik</li> <li><u>Fungsi:</u><br/>Soket masih berfungsi dalam keadaan baik</li> </ol> <p><b>Ulasan:</b><br/>Kebanyakan soket yang berada di tapak masih dalam keadaan baik</p> |

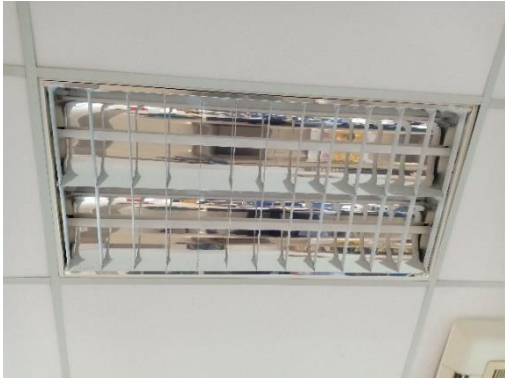
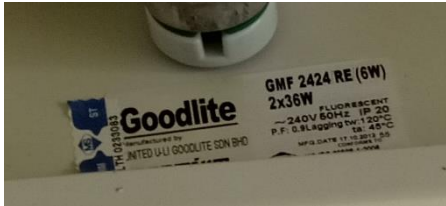
| Bil. | Gambar | Premis | Penemuan/Ulasan |
|---|---|---|---|
| 2. | | <p>Kompleks<br/>Islam<br/>Daerah<br/>Hulu<br/>Langat,<br/>Selangor</p> | <p><b>Bahan/Barangan:</b> <i>Fluorescent Luminaires</i></p> <p><b>Jenama:</b> Goodlite</p> <p><b>Model:</b> GMF 2424 RE(6W)</p> <p><b>Kadaran:</b> 2x36W</p> <p><b>Tarikh Sah Laku Pendaftaran EMAL:</b> 15/10/2016</p> <p><b>Penemuan:</b></p> <ol style="list-style-type: none"> <li><u>Fizikal:</u><br/><i>Fluorescent Luminaires</i> didapati masih dalam keadaan baik</li> <li><u>Fungsi:</u><br/><i>Fluorescent Luminaires</i> masih berfungsi dalam keadaan baik</li> </ol> <p><b>Ulasan:</b><br/>Kebanyakan <i>Fluorescent Luminaires</i> yang berada di tapak masih dalam keadaan baik.</p> |

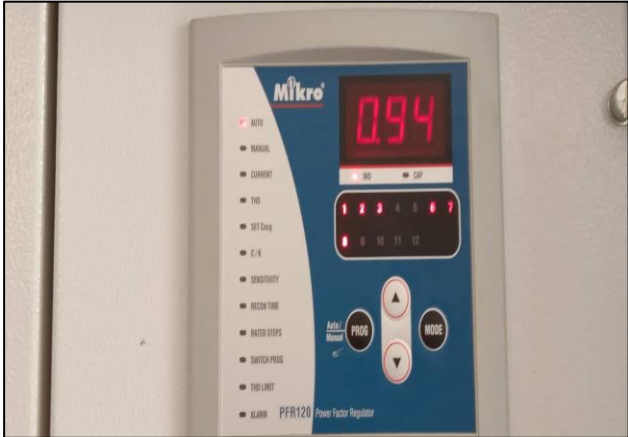
| Bil. | Gambar | Premis | Penemuan/Ulasan |
|---|---|---|---|
| 3. | | <p>Mahkamah<br/>Syariah<br/>Ayer Keroh<br/>Melaka</p> | <p><b>Bahan/Barangan:</b> <i>Power Factor Regulator</i></p> <p><b>Jenama:</b> Mikro</p> <p><b>Model:</b> PFR 120</p> <p><b>Tarikh Sah Laku Pendaftaran EMAL:</b> 28/8/2020</p> <p><b>Penemuan:</b></p> <ol style="list-style-type: none"> <li><u>Fizikal:</u><br/>Masih dalam keadaan baik</li> <li><u>Fungsi:</u><br/>Masih berfungsi dalam keadaan baik</li> </ol> <p><b>Ulasan:</b><br/>Model yang digunakan pernah berdaftar dengan JKR</p> |

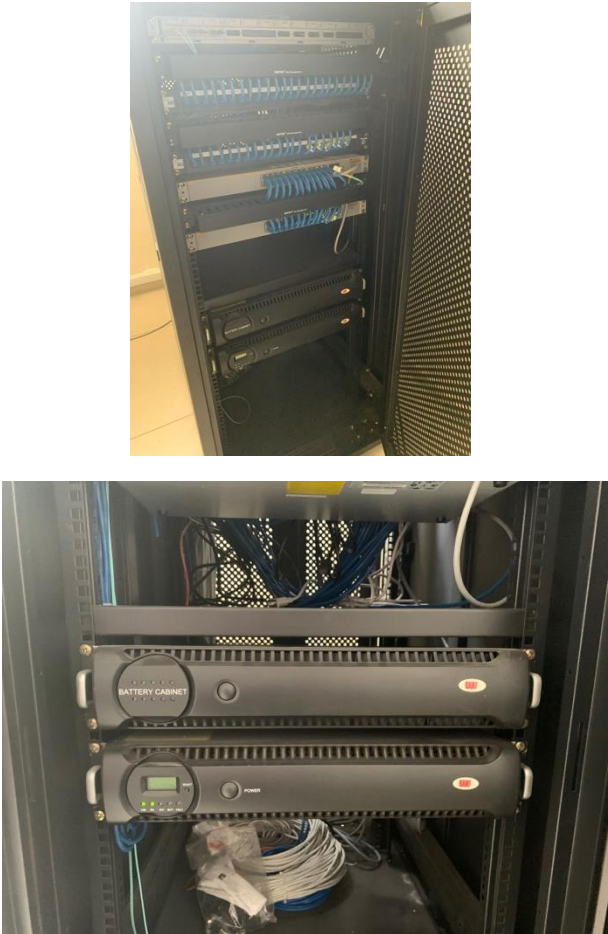
| Bil. | Gambar | Premis | Penemuan/Ulasan |
|---|---|---|---|
| 4. | | Kompleks<br>Islam<br>Daerah<br>Hulu<br>Langat,<br>Selangor | <b>Penemuan :</b><br>Susun atur <i>Structured Cabling</i> dan <i>Active Equipment</i> di dalam kedudukan yang terbaik ( <i>Best Practice</i> ) |
