## Pemasangan Elektrik Untuk Bangunan Makmal Biosekuriti Perikanan Untuk Jabatan Perikanan Malaysia, Gelang Patah, Johor Bahru, Johor.

Skop : Rekabentuk & Pembinaan (LV)

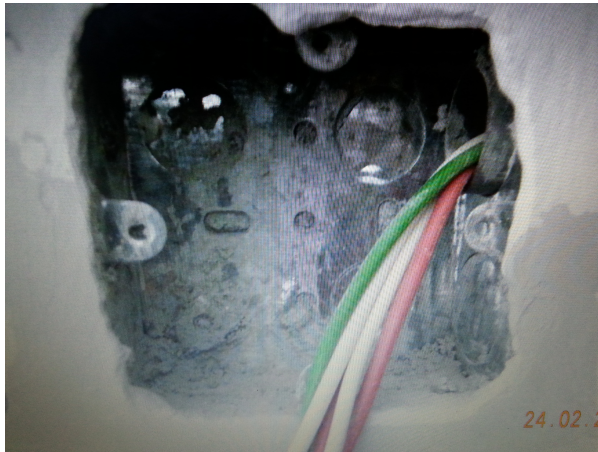
Bilik Suis Utama

Tidak memasang brass bush pada penamatan konduit ke back box soket alir keluar

Perlu memastikan semua penamatan konduit ke back box dipasang dengan brass bush

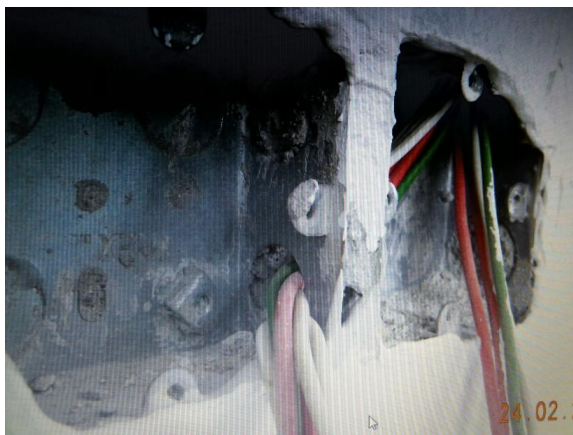
Bilik Suis Utama

Tidak memasang conduit dan brass bush pada laluan kabel di antara back box dengan back box

Semua laluan kabel di antara 2 back box perlu dipasang dengan conduit dan brass bush

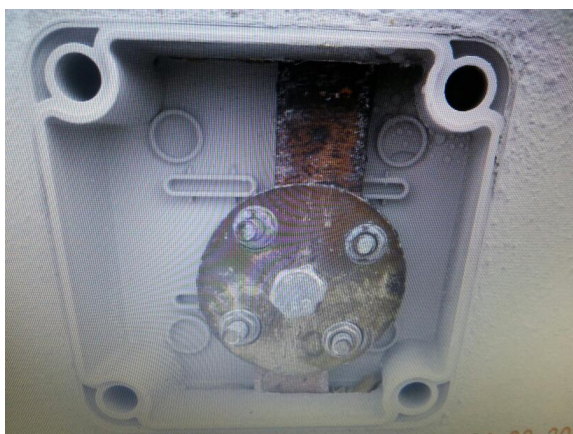
Downdrop Lightning Protection System

Testing Joint telah berkarat. Bahan Testing Joint adalah bukan jenis copper/brass

Semua Testing Joint Sistem Perlindungan Kilat perlu digantikan dengan bahan jenis copper/brass

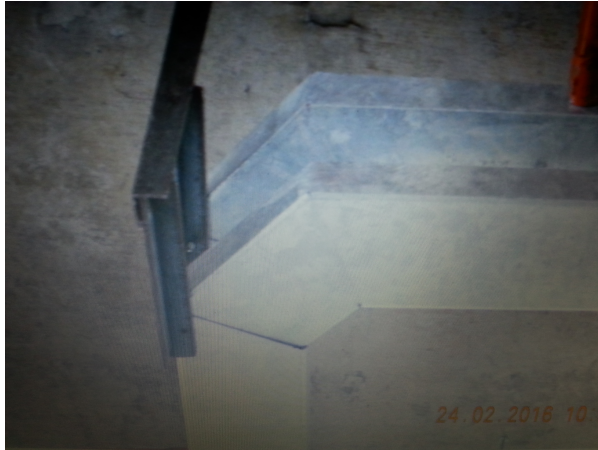
Bilik Suis Utama

Pemasangan trunking tidak menggunakan aksesori yang betul pada elbow

Semua pemasangan trunking perlu mrnggunakan aksesori yang betul (aksesori dari pengilang)
