# **LAPORAN PROJECT LESSON LEARNED (PLL)**

## **CADANGAN HOSPITAL REMBAU, NEGERI SEMBILAN (76 KATIL) FASA 2 - KERJA BANGUNAN DAN LAIN-LAIN KERJA BERKAITAN**

Disediakan Oleh:  
Unit Amalan Terbaik (UAT)  
Bahagian Pengurusan Portfolio  
Cawangan Kerja Kesihatan  
Ibu Pejabat JKR Malaysia

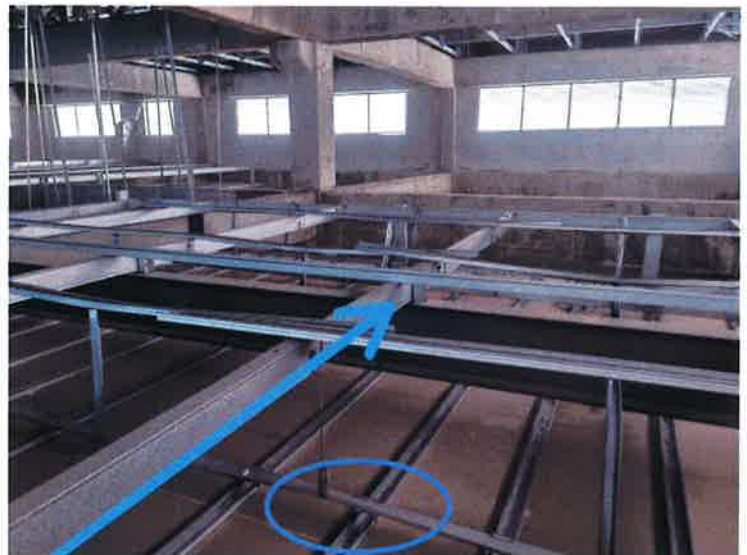
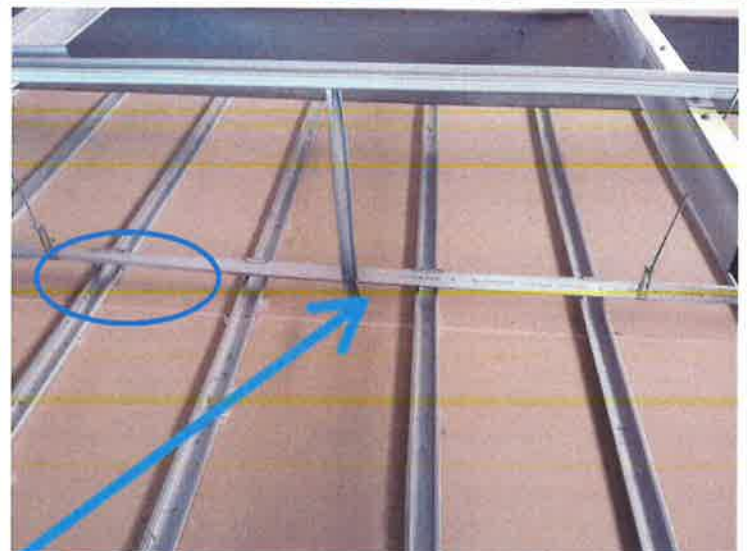
- Berlaku kerosakan pada peralatan yang dihempap siling
- Imej JKR terjejas

## Siling (Fire Rated) runtuh di Bilik AHU

- A – Kerosakan siling jenis *fire rated* berkeluasan 36m<sup>2</sup>
- B – Kerosakan pada sistem *ducting AHU fresh air intake*
- C – Kerosakan *conduit fire alarm system*

- Rekabentuk penyokong siling (*fire rated*) perlu disemak atau direkabentuk oleh perunding C&S (*item ini adalah supply and install by supplier*)
- Pemantauan rapat ke atas kerja pemasangan siling
- Semakan *mockup* kerja di tapak oleh pihak berkaitan
