# LAPORAN

NO. LAPORAN: CKE.LFS.16.2015.

**PEMASANGAN ELEKTRIK UNTUK CADANGAN  
MEMBINA DAN MENYIAPKAN SEBUAH BANGUNAN  
PEJABAT 2 TINGKAT JKR DAERAH  
PENDANG/YAN, MUKIM AIR PUTIH, DAERAH  
PENDANG, KEDAH DARUL AMAN.**

**28HB. OKTOBER, 2015.**

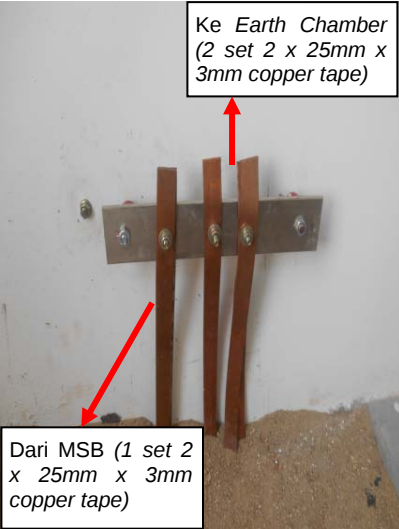
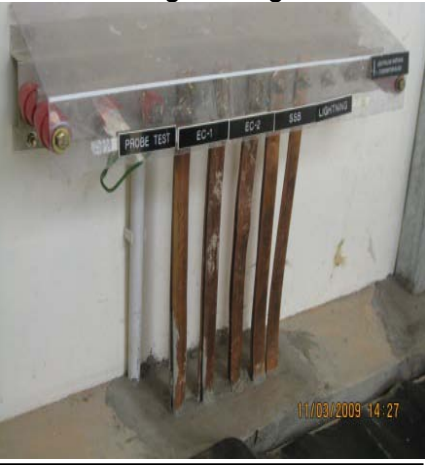
| Bil. | Gambar | Lokasi / Penemuan / Ulasan | Tahap Kerosakan / Isu / Cadangan Penambahbaikan |
|---|---|---|---|
| 2. | <p>Ke Earth Chamber<br/>(2 set 2 x 25mm x 3mm copper tape)</p> <p>Dari MSB (1 set 2 x 25mm x 3mm copper tape)</p> <p>Sistem Pembumian dan Pemasangan Main Earthing Bar (MEB) untuk MSB tidak memenuhi kehendak Lukisan Pembinaan dan Spesifikasi JKR :</p> <ol style="list-style-type: none"> <li>1. Tiada label pada Main Earthing Bar (MEB).</li> <li>2. Protective conductor dari MSB ke MEB hanya menggunakan 1 set 2 x 25mm x 3mm copper tape.</li> <li>3. Tidak memasang kabel test probe (current test probe dan potential test probe).</li> </ol> | <p><b>Lokasi:</b><br/>Bilik Papan Suis Utama (MSB)</p> <p><b>Penemuan:</b><br/>Sistem Pembumian dan Pemasangan Main Earthing Bar (MEB) untuk MSB tidak memenuhi kehendak Lukisan Pembinaan dan Spesifikasi JKR :</p> <ol style="list-style-type: none"> <li>1. Tiada label pada Main Earthing Bar (MEB).</li> <li>2. Protective conductor dari MSB ke MEB hanya menggunakan 1 set 2 x 25mm x 3mm copper tape.</li> <li>3. Tidak memasang kabel test probe (current test probe dan potential test probe).</li> </ol> <p><b>Ulasan:</b><br/><b>Spesifikasi JKR L-S1 (Mei 2011), Section 14.11.</b> In the case of solid earthing, main earthing terminals or bars mounted on porcelain insulators shall be provided external to the switchboard on the wall near to the switchboard as indicated in the drawings. Unless otherwise specified, main earthing bar shall be of tinned copper bar of dimension as in Table 14A with respect to the prospective earth fault current. Main earthing bar shall be of sufficient length to accommodate termination for all protective conductors, earthing conductors and main equipotential bonding conductors of electrical installation, lightning protection system bonding conductor and generator installation bonding conductor. Means shall be provided for disconnecting the earthing conductors to permit measurement of the resistance of the earthing arrangements. The joints shall be disconnectable only by means of a tool, and shall be mechanically strong to ensure</p> | <p><b>Tahap Kerosakan :</b> 2</p> <p><b>Isu:</b> Pembinaan</p> <p><b>Cadangan Penambahbaikan:</b></p> <ol style="list-style-type: none"> <li>1. Memasang label pada Main Earthing Bar (MEB) dengan memenuhi kehendak spesifikasi JKR.</li> <li>2. Menambah bilangan protective conductor (copper tape) MEB mengikut lukisan pembinaan iaitu 2 set 2 x 25mm x 3mm copper tape.</li> <li>3. Kabel test probe (current test probe dan potential test probe) perlu dipasang mengikut Lukisan Pembinaan dan Spesifikasi JKR L-S1.</li> </ol> <p><b>Rujukan:</b><br/>Spesifikasi JKR L-S1 (Mei 2011), Section 14.11 , 14.12, 14.13 dan 14.16</p> <p><b>Pemasangan Yang Baik</b></p> <p>MEB yang memenuhi kehendak Spesifikasi JKR</p> |

electrical continuity. A **Permanent label marked with words 'Main Earthing Bar - Safety Electrical Connections - Do Not Remove'** shall be installed near to the main earthing bar. All connections to the main earthing bars shall be soundly made and electrically satisfactory by means of bolts and nuts with spring washers and jam nuts.

**Spesifikasi JKR L-S1 (Mei 2011), Section 14.16.**

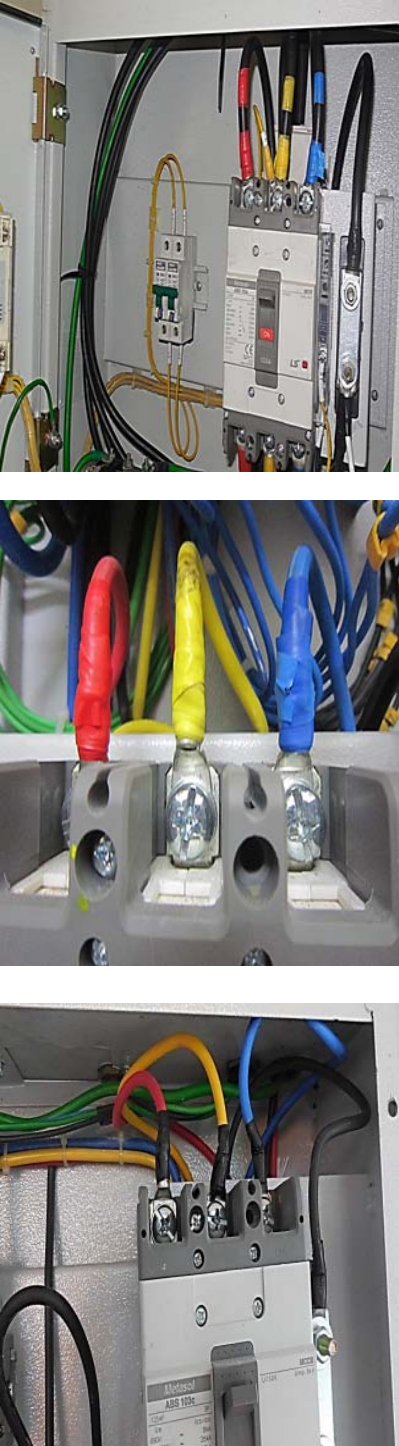
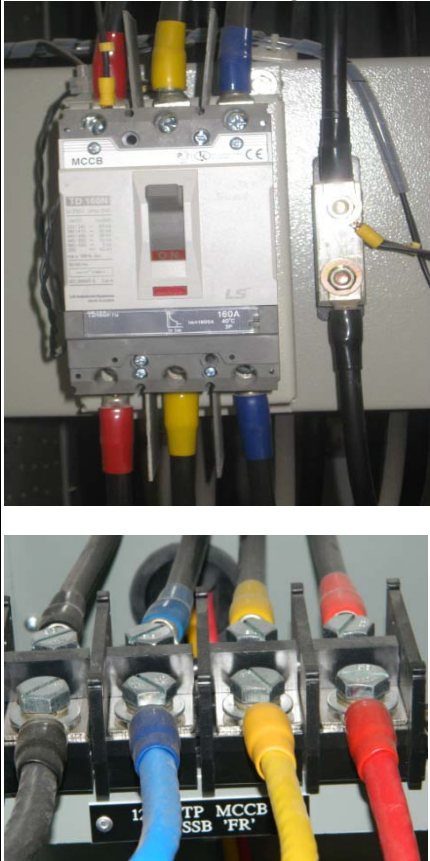
| Bil. | Gambar | Lokasi / Penemuan / Ulasan | Tahap Kerosakan / Isu / Cadangan Penambahbaikan |
|---|---|---|---|
| 3. | <p>Tidak memasang <i>cable sleeve</i> pada penamatan akhir kabel.</p> | <p><b>Lokasi:</b><br/>MSB, SSB dan DB</p> <p><b>Penemuan:</b><br/>Tidak memasang <i>cable sleeve</i> pada penamatan akhir kabel.</p> <p><b>Ulasan:</b><br/><b>Spesifikasi JKR L-S1 (Mei 2011), Section 2.3.6.</b><br/><i>Distribution busbars shall be sized in accordance with the maximum outgoing switchgear rating. Connections from busbars to the switchgears shall be effected by means of copper conductors securely clamped to the busbars and colour coded to identify the phase and neutral conductors. Copper conductor either bare tinned busbars or insulated cable shall be rated in accordance with the current rating of the switchgear. Neutral conductor shall be of full size as phase conductor. <b>Coloured cable sleeve shall be shrouded for cable end termination.</b></i></p> | <p><b>Tahap Kerosakan:</b> 2</p> <p><b>Isu:</b> Pembinaan</p> <p><b>Cadangan Penambahbaikan:</b><br/><i>Cable sleeve</i> perlu dipasang pada setiap penamatan akhir kabel.</p> <p><b>Rujukan :</b><br/>Spesifikasi JKR L-S1 (Mei 2011), Section 2.3.6.</p> <p><b>Pemasangan Yang Baik</b></p> <p><i>Cable sleeve</i> dipasang pada penamatan akhir kabel.</p> |

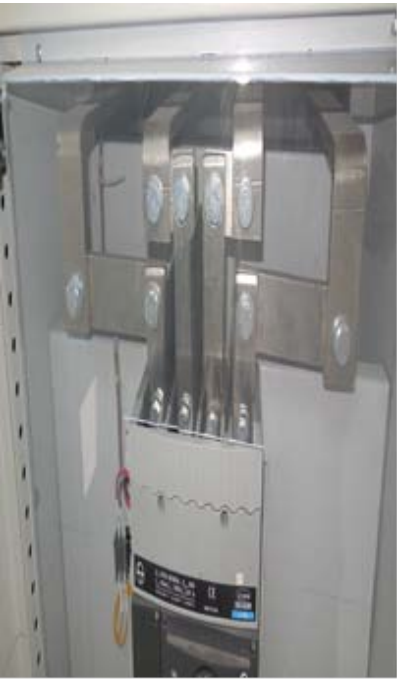
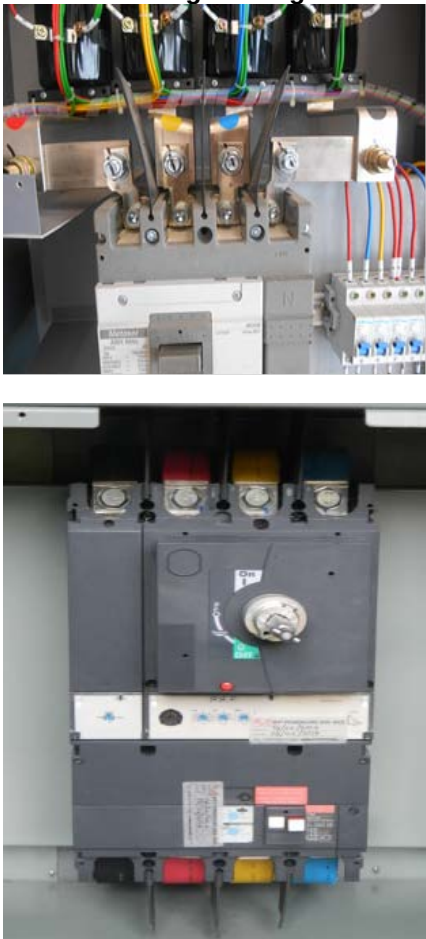
| Bil. | Gambar | Lokasi / Penemuan / Ulasan | Tahap Kerosakan / Isu / Cadangan Penambahbaikan |
|---|---|---|---|
| 4. | <p>Busbar tidak ditanda/diwarnakan dengan warna merah, kuning, biru &amp; hitam untuk membezakan fasa.</p> | <p><b>Lokasi:</b><br/>Bilik MSB, MCCB</p> <p><b>Penemuan:</b><br/>Busbar tidak ditanda/diwarnakan dengan warna merah, kuning, biru &amp; hitam untuk membezakan fasa.</p> <p><b>Ulasan:</b><br/><b>Spesifikasi JKR L-S1 (Mei 2011), Section 2.3.4</b><br/><i>The main busbar shall be arranged in a horizontal plane in the order neutral-blue-yellow-red, viewed from the rear of the switchboard. Busbars shall be painted at appropriate points with colours red, yellow, blue and black to denote the phases.</i></p> | <p><b>Tahap Kerosakan:</b> 2</p> <p><b>Isu:</b> Pembinaan</p> <p><b>Cadangan Penambahbaikan:</b><br/>Busbar perlu ditanda/diwarnakan dengan warna merah, kuning, biru &amp; hitam untuk membezakan fasa.</p> <p><b>Rujukan:</b><br/>JKR L-S1 (Mei 2011), Section (2.0) 2.3.4</p> <p><b>Pemasangan Yang Baik</b></p> <p>Busbar ditanda/diwarnakan dengan warna merah, kuning, biru &amp; hitam untuk membezakan fasa.</p> |

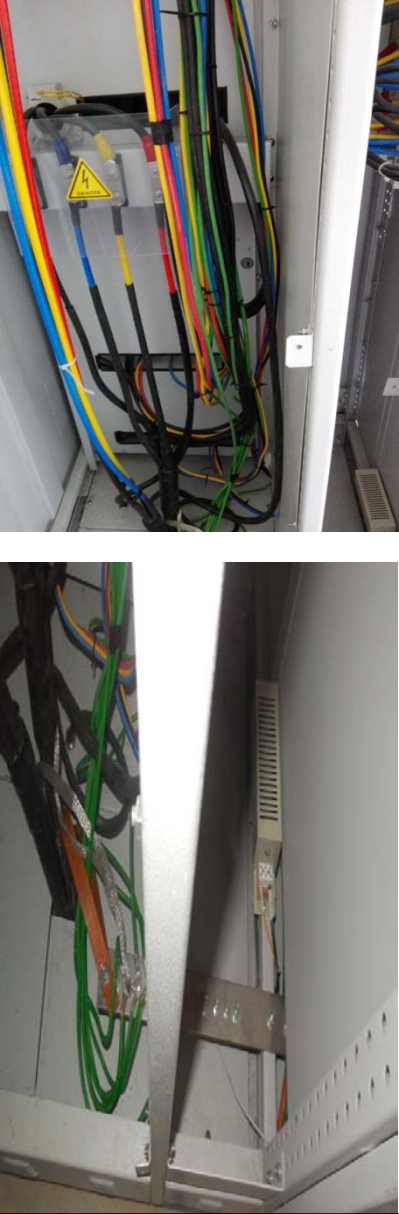
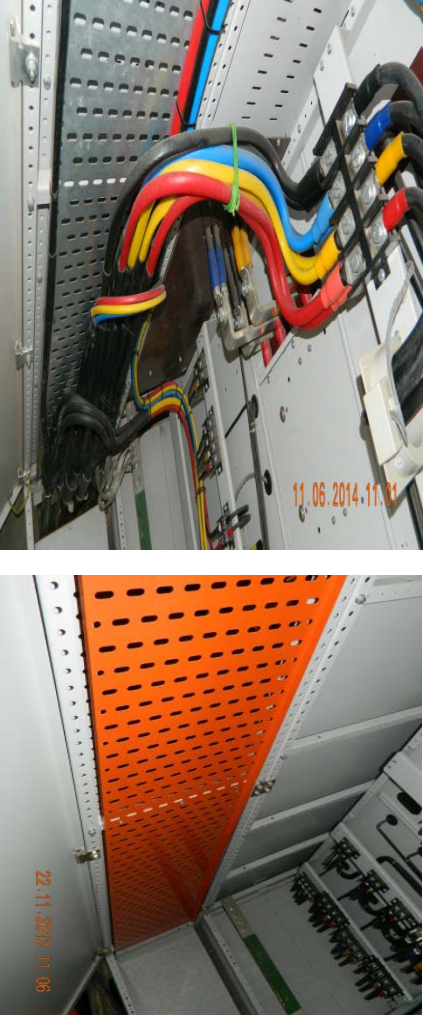
| Bil. | Gambar | Lokasi / Penemuan / Ulasan | Tahap Kerosakan / Isu / Cadangan Penambahbaikan |
|---|---|---|---|
| 5. | <p>Tidak memasang <i>cable runner</i> (<i>cable tray</i>) sebagai penyokong kabel dalam MSB.</p> | <p><b>Lokasi:</b><br/>MSB</p> <p><b>Penemuan:</b><br/>Tidak memasang <i>cable runner</i> (<i>cable tray</i>) sebagai penyokong kabel dalam MSB.</p> <p><b>Ulasan:</b><br/><b>Spesifikasi JKR L-S1 (Mei 2011), Section 2.2.1.7</b><br/><i>Cables connection between the busbars and the switchgears shall be neatly arranged and mounted on cable runner.</i></p> | <p><b>Tahap Kerosakan:</b> 2</p> <p><b>Isu:</b> Pembinaan</p> <p><b>Cadangan Penambahbaikan:</b><br/>Memasang <i>cable runner</i> (<i>cable tray</i>) di dalam MSB sebagai penyokong kabel.</p> <p><b>Rujukan:</b><br/>Spesifikasi JKR L-S1 (Mei 2011), Section 2.2.1.7</p> <p><b>Pemasangan Yang Baik</b></p> <p><i>Cable runner</i> disediakan dalam MSB sebagai pengokong kabel.</p> |

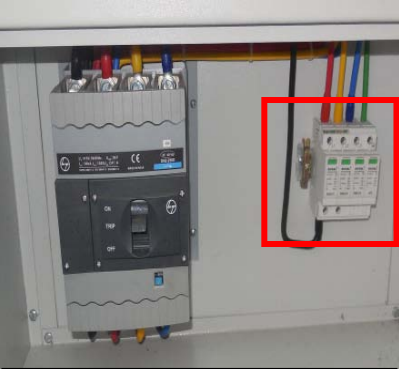
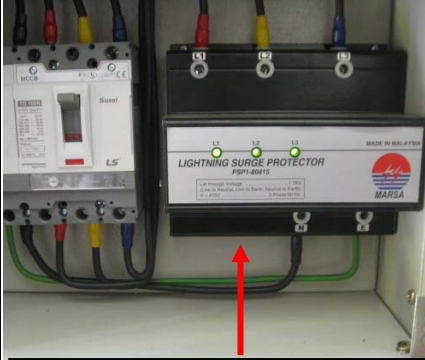
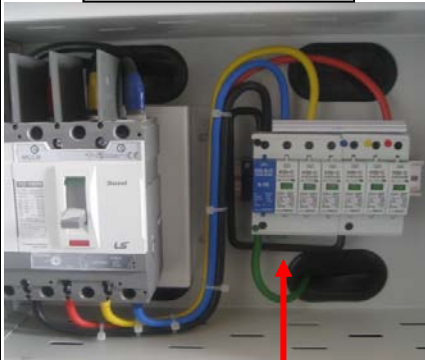
| Bil. | Gambar | Lokasi / Penemuan / Ulasan | Tahap Kerosakan / Isu / Cadangan Penambahbaikan |
|---|---|---|---|
| 6. | <p>Pemasangan SPD tanpa perlindungan fasa ke bumi (L-E).</p> | <p><b>Lokasi:</b><br/>Papan Suis Utama (MSB)</p> <p><b>Penemuan:</b><br/>Pemasangan SPD tanpa perlindungan fasa ke bumi (L-E).</p> <p><b>Ulasan:</b><br/><b>Spesifikasi JKR L-S1 (Mei 2011), Section 7.4.</b> The SPDs modes of protection shall be each phase to neutral (L-N), each phase to earth (L-E) and neutral to earth (N-E) for either single phase or three phase supply system.</p> | <p><b>Tahap Kerosakan:</b> 2</p> <p><b>Isu:</b> Pembinaan</p> <p><b>Cadangan Penambahbaikan:</b><br/>Menggantikan dengan SPD yang mempunyai perlindungan <i>phase to neutral (L-N)</i>, <i>phase to earth (L-E)</i> and <i>neutral to earth (N-E)</i>.</p> <p><b>Rujukan:</b><br/>Spesifikasi JKR L-S1 (Mei 2011), Section 7.4.</p> <p><b>Pemasangan Yang Baik</b></p> <p>SPD of Mono Block Type</p> <p>Protection at each phase to neutral (L-N), phase to earth (L-E) and neutral to earth (N-E)</p> <p>SPD of Modular Type</p> <p>Protection at each phase to neutral (L-N), phase to earth (L-E) and neutral to earth (N-E)</p> |

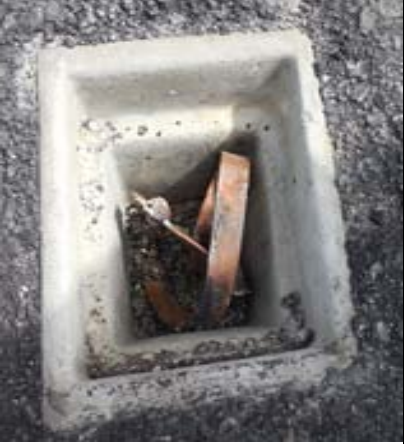
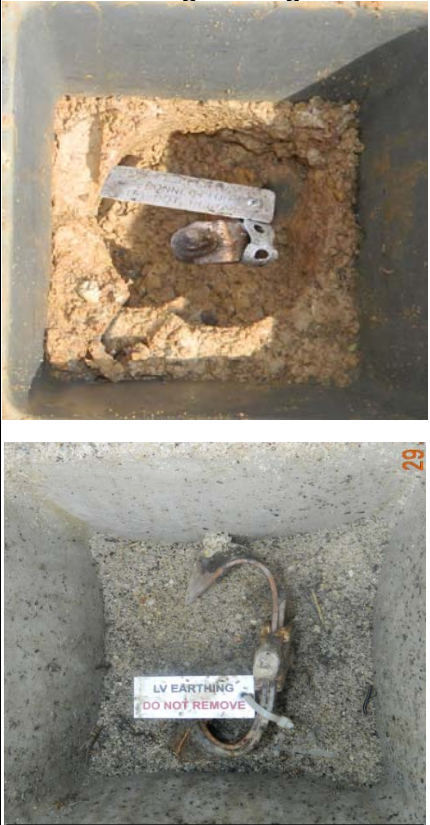
| Bil. | Gambar | Lokasi / Penemuan / Ulasan | Tahap Kerosakan / Isu / Cadangan Penambahbaikan |
|---|---|---|---|
| 7. | <p>Tidak memasang permanent label "Safety Electrical Connection – Do Not Remove" pada elektrod bumi.</p> | <p><b>Lokasi:</b><br/><i>Earth Chamber</i></p> <p><b>Penemuan:</b><br/>Tidak memasang permanent label "Safety Electrical Connection – Do Not Remove" pada elektrod bumi.</p> <p><b>Ulasan:</b><br/><b>Spesifikasi JKR L-S1 (Mei 2011), Section 14.20</b><br/><i>A permanent label durably marked with words "Safety Electrical Connection – Do Not Remove", in legible type not less than 4.75mm high, shall be permanently fixed in a visible position at or near:-</i></p> <p>14.20.1 The point of connection of every earthing conductor to an earth electrode, and</p> <p>14.20.2 The point of connection of every bonding conductor to extraneous conductive parts.</p> <p><b>Spesifikasi JKR L-S1 (Mei 2011), Section 14.21</b><br/><i>In addition, each earthing point shall be identified by permanent label legibly marked with the words 'MSB Earth', 'SSB Earth', 'RCCB Earth' or any other appropriate words permanently fixed to the point of connection of every earthing conductor and earth electrode.</i></p> <p><b>Spesifikasi JKR L-S9 (Mei 2011), Section 9.0</b><br/><i>Each earth electrode shall be identified by permanent label legibly marked with words "Lightning Protection Earth – Do Not Remove" permanently fixed at the point of connection of every down conductor to an earth termination and at every earth electrodes.</i></p> | <p><b>Tahap Kerosakan:</b> 1</p> <p><b>Isu:</b> Pembinaan</p> <p><b>Cadangan Penambahbaikan:</b><br/><i>Permanent Label "Safety Electrical Connection – Do Not Remove" atau "Lightning Protection Earth – Do Not Remove" perlu dipasang pada setiap penyambungan elektrod bumi.</i></p> <p><b>Rujukan :</b></p> <ol style="list-style-type: none"> <li>1. Spesifikasi JKR L-S1 (Mei 2011), Section 14.20 &amp; 14.21</li> <li>2. Spesifikasi JKR L-S9 (Mei 2011), Section 9.0</li> </ol> <p><b>Pemasangan Yang Baik</b></p> <p>Permanent Label "Safety Electrical Connection – Do Not Remove" pada elektrod bumi</p> |

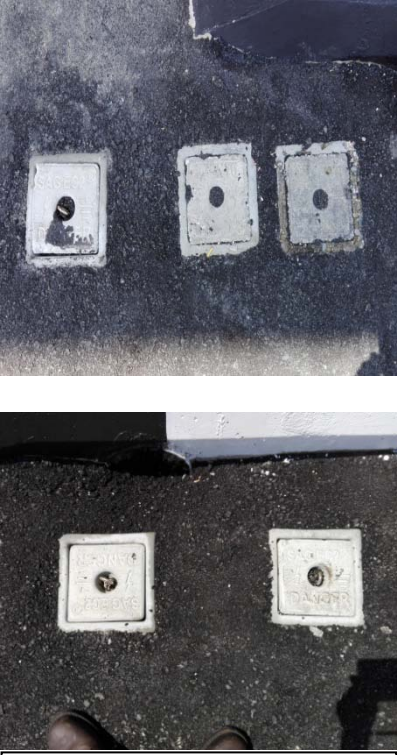
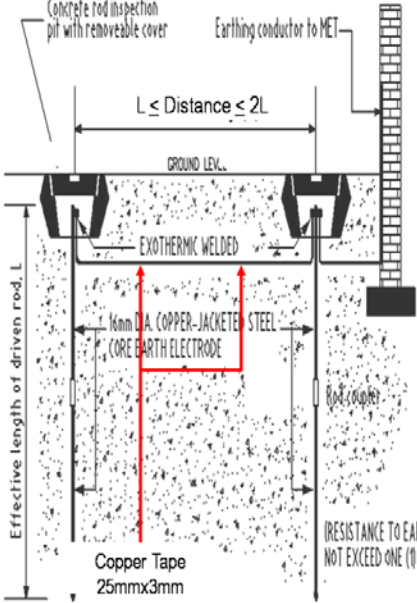
| Bil. | Gambar | Lokasi / Penemuan / Ulasan | Tahap Kerosakan / Isu / Cadangan Penambahbaikan |
|---|---|---|---|
| 8. | <p>Jarak antara dua earth chamber / earth electrode terlalu rapat</p> | <p><b>Lokasi:</b><br/><i>Earth Chamber</i></p> <p><b>Penemuan :</b><br/>Jarak antara dua <i>earth chamber / earth electrode</i> terlalu rapat.</p> <p><b>Ulasan :</b><br/><b>Spesifikasi JKR L-S1 (Mei 2011)</b><br/><b>Section 14.14</b> <i>Earth electrodes shall be of copper-jacketed steel core rods with 16mm nominal diameter and supplied in 1500mm length and shall have provision for screw coupling with another standard length. The copper jacket of 99.9 % pure electrolytic copper shall be of minimum radial thickness 0.25mm and shall be molecularly bonded to the steel core to ensure that the copper jacket and steel core are non separable. Each earth electrode shall be driven 3000mm in depth. Where the desired earth resistance value cannot be achieved after the first earth electrode have been driven, sufficient number of earth electrodes in parallel shall be installed outside the resistance area until required value is reached. Mutual separation between two earth electrodes shall be more than, but less than twice, the driven depth of the earth electrode. Earth electrodes shall not be installed close to a metallic fence. Unless the metallic fence is separately earthed, the fence shall be separated from the electrical earthing system by at least 2000mm. Interconnection between different earth electrodes shall be by means of 25mm x 3mm annealed copper tape.</i></p> | <p><b>Tahap Kerosakan:</b> 2</p> <p><b>Isu:</b> Pembinaan</p> <p><b>Cadangan Penambahbaikan:</b><br/><i>Earth chamber</i> sedia ada perlu ditempatkan semula (<i>relocate</i>) supaya jarak pengasingan antara dua <i>earth chamber / earth electrode</i> adalah di antara 3 meter hingga 6 meter.</p> <p><b>Rujukan:</b><br/>Spesifikasi JKR L-S1 (Mei 2011), Section 14.14</p> <p><b>Pemasangan Yang Baik</b></p> |

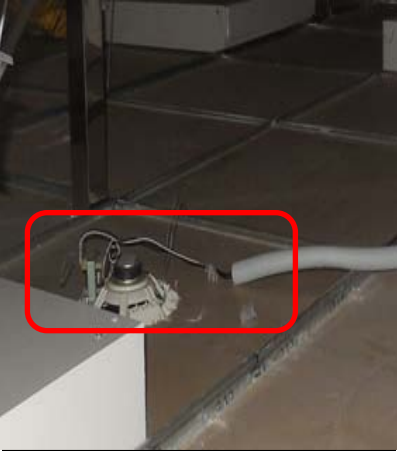
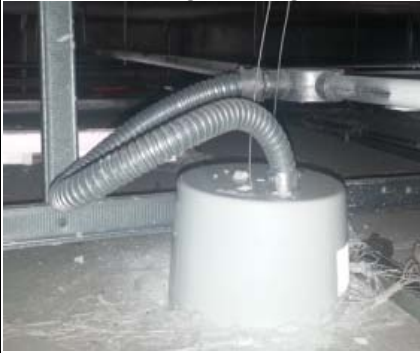
| Bil. | Gambar | Lokasi / Penemuan / Ulasan | Tahap Kerosakan / Isu / Cadangan Penambahbaikan |
|---|---|---|---|
| 9. | <p>1. Recessed type ceiling speaker tidak digantung.</p> <p>2. Ceiling speaker tidak mempunyai Back Metal Enclosure</p> | <p><b>Lokasi:</b><br/>Kebanyakan Lokasi</p> <p><b>Penemuan:</b></p> <ol style="list-style-type: none"> <li>1. Recessed type ceiling speaker tidak digantung.</li> <li>2. Ceiling speaker tidak mempunyai Back Metal Enclosure</li> </ol> <p><b>Ulasan:</b><br/><b>Specification For Public Address (P.A) System (Feb 2014),</b></p> <p><b>Section 7.2, Recessed Ceiling Speaker</b><br/><b>7.2.1</b> Ceiling speaker shall be used at locations where suspended ceiling is provided. Unless specified as otherwise, the diameter of the speaker shall not exceed 200mm. It shall come complete with back metal enclosure, mesh grille and of spring mounted installation type, and in finishes approved by the S.O representative. The loudspeaker shall have opening angle of minimum 90° (at 1kHz/-6dB).</p> <p><b>Section 10.0, INSTALLATION OF CEILING LOUDSPEAKER AND VOLUME CONTROL</b></p> <p><b>10.0.1</b> The installation of the loudspeaker shall be based on a coordinated services drawing. Loudspeaker mounted on false/suspended ceiling shall be supported adequately by an approved mean to carry its own weight and not rested directly on the ceiling. A typical ceiling recessed installation is shown in Figure 1.</p> <p><b>10.0.2</b> Wall mounted loudspeaker shall not be installed at height more than 2500mm from the finished floor level. Volume</p> | <p><b>Tahap Kerosakan:</b> 2</p> <p><b>Isu:</b> Rekabentuk &amp; Pembinaan</p> <p><b>Cadangan Penambahbaikan:</b><br/><b>Rekabentuk</b><br/>Pemilihan recessed type ceiling speaker mestilah mengikut kehendak spesifikasi Public Address (P.A) System (Feb 2014), iaitu lengkap dengan back metal enclosure, mesh grille and of spring mounted.</p> <p><b>Pembinaan</b><br/>Ceiling Speaker perlu digantung dan flexible conduit perlu dipasang hingga ke kotak ceiling speaker dan ditamatkan dengan adaptor.</p> <p><b>Rujukan :</b><br/>Specification For Public Address (P.A) System (Feb 2014), Section 7.2 &amp; Section 10</p> <p><b>Pemasangan Yang Baik</b></p> |

| | | <p><i>controller shall be installed at 1450mm height and of the same level as other wall mounted accessories such switches, dimmers etc.</i></p> <p>Figure 1: Typical ceiling loudspeaker installation</p> | |

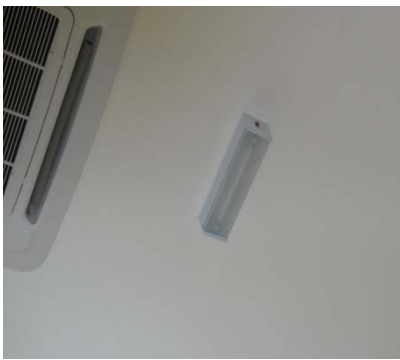
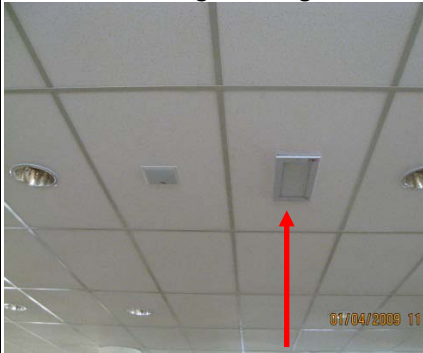
| Bil. | Gambar | Lokasi / Penemuan / Ulasan | Tahap Kerosakan / Isu / Cadangan Penambahbaikan |
|---|---|---|---|
| 10. | <p>Lampu kecemasan jenis surface digunakan pada siling jenis gantung.</p> | <p><b>Lokasi:</b><br/>Semua lokasi.</p> <p><b>Penemuan:</b><br/>Pemasangan lampu kecemasan jenis permukaan pada siling jenis gantung.</p> <p><b>Ulasan:</b><br/>Pemasangan lampu kecemasan jenis permukaan pada siling jenis gantung kurang nilai estetika.</p> | <p><b>Tahap Kerosakan:</b> 1</p> <p><b>Isu:</b> Rekabentuk</p> <p><b>Cadangan Penambahbaikan:</b><br/>Pekabentuk perlu memastikan semua lampu yang dipasang pada siling jenis gantung adalah lampu jenis terbenam (<i>recessed luminaire</i>).</p> <p><b>Pemasangan Yang Baik</b></p> <p>Lampu kecemasan jenis terbenam (<i>recessed luminaire</i>) pada siling jenis gantung.</p> |

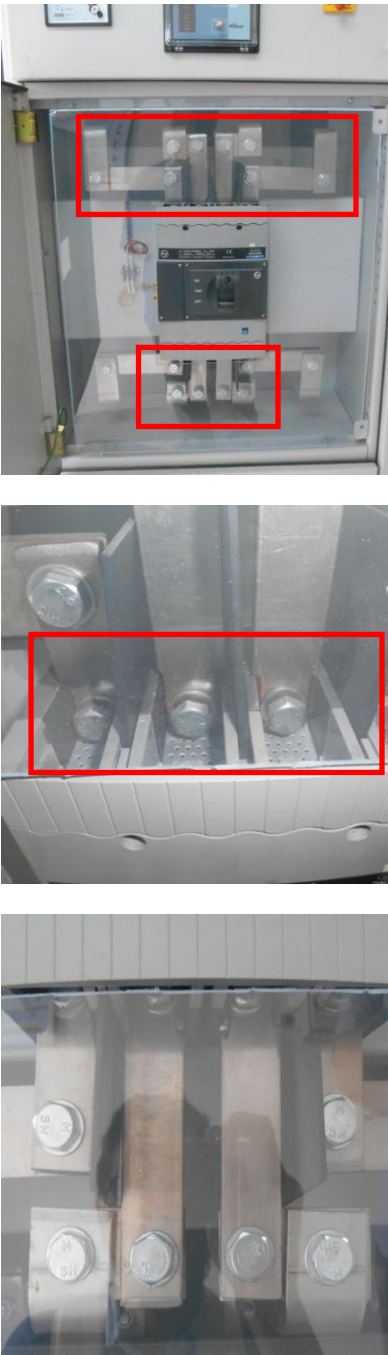
| Bil. | Gambar | Lokasi / Penemuan / Ulasan | Tahap Kerosakan / Isu / Cadangan Penambahbaikan |
|---|---|---|---|
| 1. | <p>Terdapat modifikasi pada terminal konduktor pada MCCB termination di mana bahagian tepi konduktor telah dipotong bagi memudahkan termination di bahagian line dan load.</p> | <p><b>Lokasi:</b> Incoming Moulded Case Circuit Breaker (MCCB) pada MSB di Bilik Suis.</p> <p><b>Pengilang Papan Suis:</b> Peneligh Electrical Engineering Sdn Bhd, Alor Setar Kedah</p> <p><b>Penemuan:</b> Terdapat modifikasi pada terminal konduktor pada MCCB termination di mana bahagian tepi konduktor telah dipotong bagi memudahkan termination di bahagian line dan load.</p> <p>Dikhuatiri akan terjadi <i>hot spot</i> pada setiap bahagian terminal MCCB seterusnya menyebabkan suhu pada bahagian terminal melebihi takat yang dibenarkan (<i>temperature rise</i>).</p> <p><b>Ulasan:</b><br/> <b>Standard IEC 604391:1999+A1:2004 Ed. 4.1; Klausula 7.6.2</b><br/> <i>Switching devices and components shall be installed in accordance with the instructions of their manufacturer (position of use, clearances to be observed for electric arcs or for the removal of the arc chute, etc.).</i><br/> <b>Standard IEC 61439-1:2011 Ed. 2.0; Klausula 8.5.4</b><br/> <i>Switching devices and components shall be installed and wired in the ASSEMBLY in accordance with instructions provided by their manufacturer and in a such manner that their proper functioning is not impaired by interaction, such as heat, swicthing emissions, vibrations, electromagnetic fields, which are present in normal operations.</i></p> | <p><b>Tahap Kerosakan:</b> 2</p> <p><b>Isu:</b> Pembinaan</p> <p><b>Cadangan Penambahbaikan:</b> Pemasangan dan <i>termination</i> pada setiap komponen di dalam papan suis mestilah berdasarkan panduan daripada pembuat komponen tersebut.</p> <p><i>Termination</i> pada MCCB mestilah menggunakan <i>accessories</i> yang betul seperti yang dicadangkan oleh pembuat MCCB iatu dengan menggunakan <i>spreader terminals/links</i>.</p> <p><b>Contoh Pemasangan Yang Baik</b><br/> Sila rujuk Lampiran 1 cadangan bagi penggunaan <i>accessories</i> yang betul daripada pembuat MCCB.</p> |

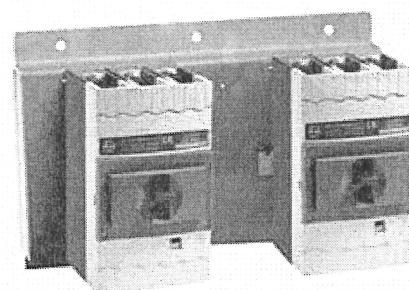
MIL with Base Plate

- For 3P & 4P versions
- For DN2 & DN3 frames
- Site fittable

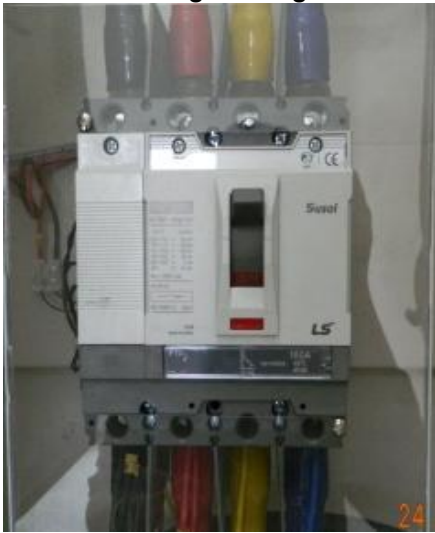
| Bil. | Gambar | Lokasi / Penemuan / Ulasan | Tahap Kerosakan / Isu / Cadangan Penambahbaikan |
|---|---|---|---|
| 2. | <p>Live parts terdedah kepada direct contact dan tidak memasang phase barrier.</p> | <p><b>Lokasi:</b> SSB TKT ATS</p> <p><b>Pengilang Papan Suis:</b><br/>Peneligh Electrical Engineering Sdn Bhd, Alor Setar Kedah</p> <p><b>Penemuan:</b><br/><i>Live parts terdedah kepada direct contact dan tidak memasang phase barrier.</i></p> <p><b>Ulasan:</b><br/><b>Standard IEC 61439-1:2011 Ed. 2.0;</b><br/><b>Klausa 8.4.6.2.3</b><br/><i>Use of barriers or obstacles designed and arranged to protect against direct contact with equipment in adjacent functional units or groups.</i></p> <p><b>Klausa 8.4.6.2.5</b><br/><i>Obstacles shall prevent either;</i><br/> <ul style="list-style-type: none"> <li>- <i>Unintentional bodily approach to live parts, or</i></li> <li>- <i>Unintentional contact with live parts during the operation of live equipment in normal service.</i></li> </ul> </p> <p><b>Standard IEC 604391 :1999 +A1:2004 Ed. 4.1;</b><br/><b>Klausa 7.4.6.2</b><br/><i>Use of barriers designed and arranged to protect against direct contact with equipment in adjacent functional units or groups.</i></p> | <p><b>Tahap Kerosakan:</b> 2</p> <p><b>Isu:</b> Pembinaan</p> <p><b>Cadangan Penambahbaikan:</b><br/> <ol style="list-style-type: none"> <li>1. <i>Phase barrier</i> perlu dipasang pada MCCB di antara setiap penamatan akhir kabel.</li> <li>2. <i>Live parts</i> di mana yang boleh disentuh secara tidak sengaja (<i>unintentional</i>) perlu dilindungi dengan menggunakan <i>clear transparent cover</i>.</li> </ol> </p> <p><b>Rujukan :</b><br/> <ol style="list-style-type: none"> <li>1. Standard IEC 61439-1:2011 Ed. 2.0;Klausa 8.4.6.2.3, Klausa 8.4.6.2.5</li> <li>2. Standard IEC 604391:1999 +A1:2004 Ed. 4.1; Klausa 7.4.6.2</li> </ol> </p> <p><b>Pemasangan Yang Baik</b></p> <p><i>Phase barriers dan clear transparent cover digunakan untuk melindungi live parts.</i></p> |

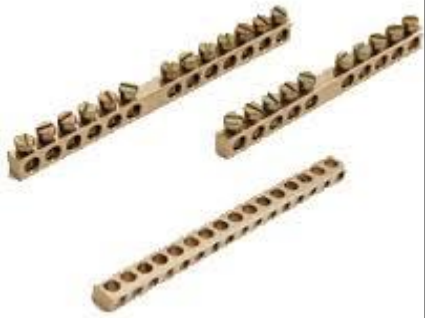
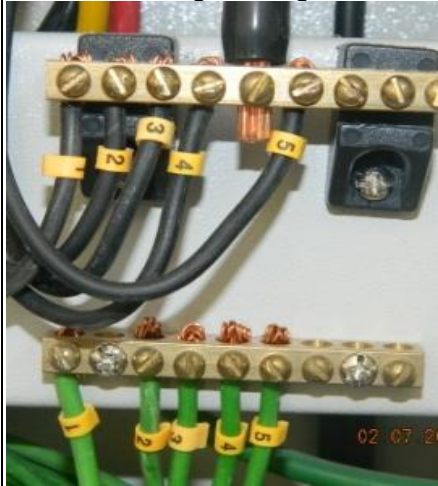
| Bil. | Gambar | Lokasi / Penemuan / Ulasan | Tahap Kerosakan / Isu / Cadangan Penambahbaikan |
|---|---|---|---|
| 3. | | <p><b>Lokasi:</b> DB GRW/GL</p> <p><b>Pengilang Papan Suis:</b><br/>Peneligh Electrical Engineering Sdn Bhd, Alor Setar, Kedah</p> <p><b>Penemuan:</b><br/>Terminal bumi dan neutral dalam <i>Distribution Board (DB)</i> tidak mengguna bar/terminal tembaga (<i>brass bar</i>), tetapi jenis <i>metal</i>.</p> <p><b>Ulasan:</b><br/><b>Spesifikasi JKR L-S1 (Mei 2011), Section 3.4</b><br/><i>The busbars shall be hard drawn high conductivity copper. The current rating of the busbars shall not be less than the incoming switchgear rating. The neutral and earth connection for each circuit shall be individually connected to the neutral and brass earth bar/terminal respectively. The sequence of termination of the neutral and earth wires shall correspond to that of phase circuit.</i></p> | <p><b>Tahap Kerosakan:</b> 2</p> <p><b>Isu:</b> Pembinaan</p> <p><b>Cadangan Penambahbaikan:</b></p> <ol style="list-style-type: none"> <li>Semua <i>earth</i> dan <i>neutral bar/terminal</i> yang digunakan di dalam DB mestilah ditukarkan kepada jenis <i>brass</i>.</li> <li>Melakukan pemeriksaan terhadap penggunaan material <i>neutral</i> dan <i>earth bar</i> terhadap DB yang lain.</li> </ol> <p><b>Rujukan:</b><br/>Spesifikasi JKR L-S1 (Mei 2011), Section 3.4</p> <p><b>Penggunaan material yang betul</b></p> <p><b>Pemasangan Yang Baik</b></p> |

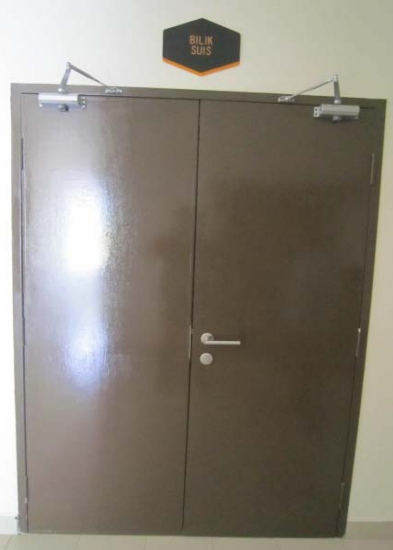
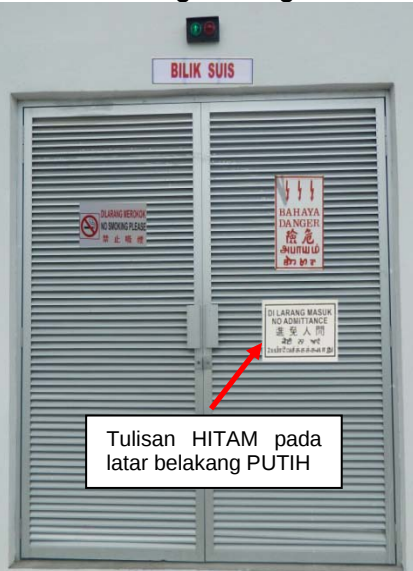
| Bil. | Gambar | Lokasi / Penemuan / Ulasan | Tahap Kerosakan / Isu / Cadangan Penambahbaikan |
|---|---|---|---|
| 1. | <p>1. Tiada <i>standard notices and signage</i> pada pintu bilik suis:<br/>i. NOTIS '<b>BAHAYA</b>'.<br/>ii. NOTIS '<b>DILARANG MASUK</b>'.<br/>iii. PAPAN TANDA '<b>DILARANG MEROKOK</b>'.</p> <p>2. Pintu bilik suis elektrik dipasang dengan <i>door closer</i>.</p> | <p><b>Lokasi:</b><br/>Bilik Suis dan Bilik Papan Suis Utama (MSB)</p> <p><b>Penemuan:</b><br/>1. Tiada <i>standard notices and signage</i> pada pintu bilik suis:<br/>i. NOTIS '<b>BAHAYA</b>'.<br/>ii. NOTIS '<b>DILARANG MASUK</b>'.<br/>iii. PAPAN TANDA '<b>DILARANG MEROKOK</b>'.</p> <p>2. Pintu bilik suis elektrik dipasang dengan <i>door closer</i>.</p> <p><b>Ulasan:</b><br/><b>Spesifikasi JKR L-S1 (Mei 2011), Section 16.1.</b> <i>Standard notices displaying the words 'BAHAYA' and 'DILARANG MASUK' and Electric Shock Treatment Chart shall be provided and installed at a place as required in accordance with Electricity Regulations 1994. Signage with words "BILIK SUIS UTAMA", "BILIK SUIS", "BILIK KHIDMAT ELEKTRIK" and "DILARANG MEROKOK" shall be installed for all rooms containing electrical switchboard and equipment to the satisfaction of the S.O.'s Representative.</i></p> <p><b>Peraturan-peraturan Elektrik 1994 (PPE 1994) Peraturan 38</b><br/>(1) Suatu notis standard yang mempamerkan perkataan "DILARANG MASUK" hendaklah diletakkan diluar tempat yang mengandungi kelengkapan elektrik jika gangguan tanpa kebenaran pada kelengkapan itu adalah dijangkakan dan jika gangguan sedemikian adalah membahayakan.</p> <p>(2). Notis yang disebut dalam subperaturan (1) itu hendaklah daripada bahan yang sesuai, 350 milimeter lebar dan 240 milimeter tinggi dengan <b>huruf berwarna</b></p> | <p><b>Tahap Kerosakan:</b> 1</p> <p><b>Isu:</b> Pembinaan</p> <p><b>Cadangan Penambahbaikan:</b><br/>1. Memasang <i>standard notice and signage</i> yang memenuhi kehendak Spesifikasi JKR dan Peraturan-Peraturan Elektrik 1994 seperti berikut pada pintu bilik suis :<br/>i. NOTIS '<b>BAHAYA</b>'.<br/>ii. NOTIS '<b>DILARANG MASUK</b>'.<br/>iii. PAPAN TANDA '<b>DILARANG MEROKOK</b>'.</p> <p>2. <i>Door closer</i> perlu ditanggalkan daripada pintu bilik suis.</p> <p><b>Rujukan:</b><br/>1. Spesifikasi JKR L-S1 (Mei 2011), Section 16.1.<br/>2. Peraturan-peraturan Elektrik 1994, Peraturan 38<br/>3. Peraturan-peraturan Elektrik 1994, Peraturan 110(1)</p> <p><b>Pemasangan Yang Baik</b></p> <p>Tulisan HITAM pada latar belakang PUTIH</p> |

| | | <p>hitam di atas latar belakang berwarna putih, dan perkataan "DILARANG MASUK" hendaklah ditulis dengan huruf besar di tengah-tengah, dengan tulisan berukuran 290 milimeter panjang dan 30 milimeter tinggi dan jarak hurufnya ialah 6 milimeter.</p> <p>(3) Notis standard yang mempamerkan perkataan "BAHAYA" hendaklah diletakkan di tempat yang mudah dilihat berdekatan dengan papan suis.</p> <p>(4). Notis yang disebut dalam subperaturan (3) hendaklah daripada bahan yang sesuai, berukuran 240 milimeter lebar dan 350 milimeter tinggi dengan huruf berwarna merah di atas latar belakang berwarna putih, dan di atasnya hendaklah mempunyai garisan tiga halilintar biasa yang setiapnya berukuran 80 milimeter tinggi dan 6 milimeter lebar pada bahagian yang paling lebar, dan di bawahnya perkataan "BAHAYA" hendaklah ditulis dengan huruf besar, dengan tulisan 190 milimeter panjang dan 28 milimeter tinggi dan jarak dan jarak hurufnya ialah 6 milimeter.</p> <p><b>Peraturan-Peraturan Elektrik 1994. Peraturan 110(1).</b> Sesuatu pemasangan hendaklah disenggarakan dalam keadaan baik dan berfungsi dan <b>langkah-langkah awasan hendaklah dipatuhi pada setiap masa untuk mencegah bahaya.</b></p> <p><b>Nota:</b><br/>Pemasangan <i>door closer</i> akan mendatangkan kesukaran kepada pekerja penyenggaraan di masa hadapan kerana pintu perlu disendal supaya tidak tertutup.</p> | |

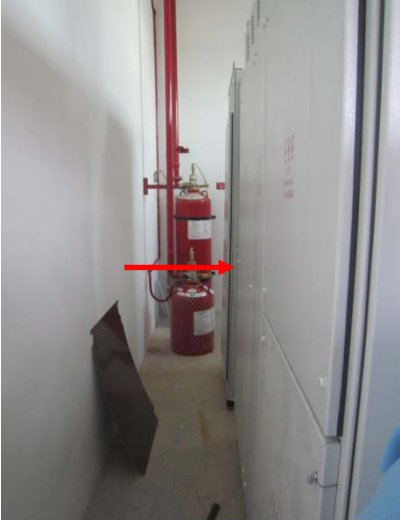
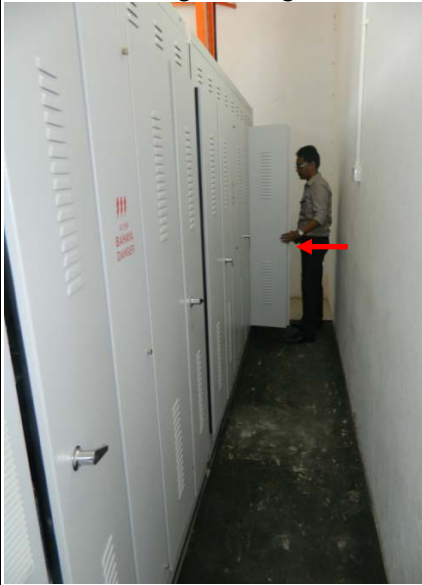
| Bil. | Gambar | Lokasi / Penemuan / Ulasan | Tahap Kerosakan / Isu / Cadangan Penambahbaikan |
|---|---|---|---|
| 2. | <p>Ruang untuk pengendalian dan penyenggaraan di bahagian belakang papan suis sempit dan terhad.</p> | <p><b>Lokasi:</b><br/>Bilik Papan Suis Utama (MSB)</p> <p><b>Penemuan:</b><br/>Ruang untuk pengendalian dan penyenggaraan di bahagian belakang papan suis sempit dan terhad.</p> <p><b>Ulasan:</b><br/><b>Panduan Teknik CKE Edisi Ke-4 (chapter 2.0, section 2.1 Room Requirements),</b><br/><i>Main switch board room should be large enough to allow easy installation and maintenance. Usually not less than 1.0 m clearance should be allowed between the wall and the rear of the switch boards. The front clearance of the switch board should be minimum 1.5 m to provide sufficient space for operation and maintenance of the switch gears.</i></p> <p><b>Peraturan-Peraturan Elektrik 1994, Peraturan 37.</b> Mana-mana bahagian sesuatu pemasangan yang papan suis atau kelengkapan dipasang di dalam mana-mana premis :-</p> <p>b) hendaklah bebas daripada halangan bagi membolehkan papan suis atau kelengkapan itu dikendalikan dengan selamat;</p> <p>c) hendaklah cukup dimensinya bagi mengadakan ruang yang cukup bagi pengendalian atau penyenggaraan yang selamat.</p> | <p><b>Tahap Kerosakan:</b> 2</p> <p><b>Isu:</b> Pembinaan dan Rekabentuk</p> <p><b>Cadangan Penambahbaikan:</b><br/>Susunatur papan suis hendaklah mengambilkira faktor ruang dan kelegaan kepada pengendali ketika kerja-kerja senggaraan dilaksanakan.</p> <p><b>Rujukan:</b><br/>1. Panduan Teknik CKE Edisi Ke-4 (chapter 2.0, section 2.1 Room Requirements)<br/>2. Peraturan - peraturan Elektrik 1994, Peraturan 37</p> <p><b>Pemasangan Yang Baik</b></p> <p>Ruang yang luas dan selesa untuk pengendalian dan penyenggaraan bagi papan suis.</p> |

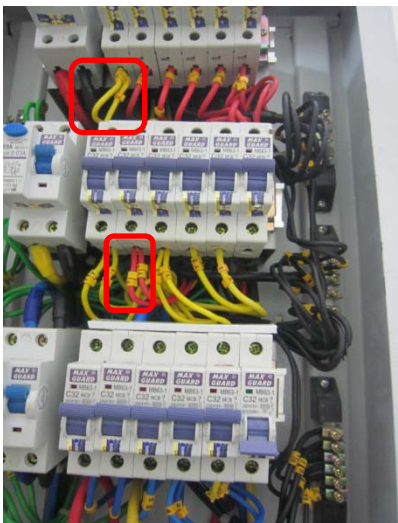
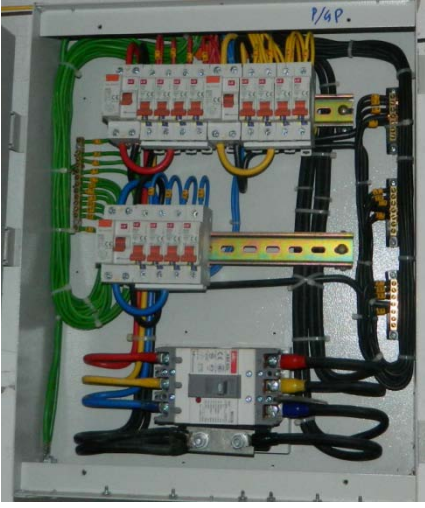
| Bil. | Gambar | Lokasi / Penemuan / Ulasan | Tahap Kerosakan / Isu / Cadangan Penambahbaikan |
|---|---|---|---|
| 3. | <p>Percampuran warna fasa pada litar akhir bagi Papan Agihan (DB) tiga (3) fasa.</p> | <p><b>Lokasi:</b><br/>Bilik Suis</p> <p><b>Penemuan:</b><br/>Percampuran warna fasa pada litar akhir bagi Papan Agihan (DB) tiga (3) fasa.</p> <p><b>Ulasan:</b><br/><b>Spesifikasi JKR L-S1 (Mei 2011), Section 9.0.3.</b><br/><i>Standard colour coded cable shall be used for three phase circuit to identify the phase conductors, neutral conductor and protective conductor respectively.</i></p> <p><b>Peraturan – Peraturan Elektrik 1994, Peraturan 15(1).</b> Mana-mana radas, konduktor atau aksesori bagi maksud penyambungan kepada sesuatu pemasangan hendaklah dalam saiz, kuasa dan bilangan yang mencukupi bagi menepati maksud yang dicadangkan dan hendaklah dibina, dipasang, disusun, dilindungi, dikerjakan da disenggarakan sedemikian rupa bagi mencegah bahaya.</p> | <p><b>Tahap Kerosakan:</b> 2</p> <p><b>Isu:</b> Pembinaan</p> <p><b>Cadangan Penambahbaikan:</b><br/>Tamatan akhir litar tiga (3) fasa (merah, kuning dan biru) hendaklah mengikut warna fasa bekalan masukan.</p> <p><b>Rujukan :</b></p> <ol style="list-style-type: none"> <li>1. Spesifikasi JKR L-S1 (Mei 2011), Section 9.0.3.</li> <li>2. Peraturan – Peraturan Elektrik 1994, Peraturan 15(1).</li> </ol> <p><b>Pemasangan Yang Baik</b></p> |

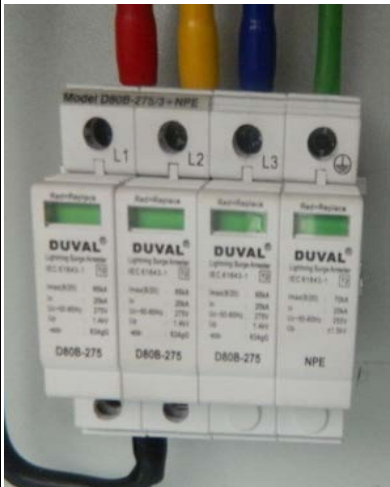
| Bil. | Gambar | Lokasi / Penemuan / Ulasan | Tahap Kerosakan / Isu / Cadangan Penambahbaikan |
|---|---|---|---|
| 1. | | <p><b>Lokasi:</b> Bilik Suis</p> <p><b>Penemuan:</b><br/> Bahan : SPD<br/> Jenama : DUVAL<br/> Model : D80-275 + NPE</p> <p><b>Ulasan:</b><br/> Bahan ini didapati tiada pendaftaran di dalam JMAL JKR dan pemasangan di tapak tidak mengikut sepertimana di dalam kontrak (Pendaftaran SPD adalah dibawah kategori mandatori)</p> | <p><b>Tahap Kerosakan:</b> 1</p> <p><b>Isu:</b> Penggunaan bahan</p> <p><b>Cadangan Penambahbaikan:</b></p> <ol style="list-style-type: none"> <li>1. Penggunaan bahan / barangan mestilah selaras sepertimana yang dinyatakan di dalam dokumen kontrak.</li> <li>2. Jenama dan model bahan/barangan berdaftar boleh dirujuk melalui laman web <a href="https://jmal.jkr.gov.my/emalv3/">https://jmal.jkr.gov.my/emalv3/</a></li> </ol> |

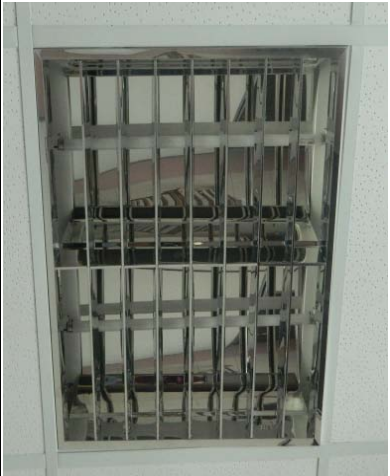
| Bil. | Gambar | Lokasi / Penemuan / Ulasan | Tahap Kerosakan / Isu / Cadangan Penambahbaikan |
|---|---|---|---|
| 2. | | <p><b>Lokasi:</b> Bilik Suis</p> <p><b>Penemuan:</b><br/> Bahan : Fluorescent Luminaires<br/> Jenama : MSI<br/> Model : MRM 22-214</p> <p><b>Ulasan:</b><br/> Bahan ini didapati tiada pendaftaran di dalam JMAL JKR dan pemasangan di tapak tidak mengikut sepertimana di dalam kontrak (Pendaftaran Fluorescent Luminaires) adalah dibawah kategori tambahan)</p> | <p><b>Tahap Kerosakan:</b> 1</p> <p><b>Isu:</b> Penggunaan bahan</p> <p><b>Cadangan Penambahbaikan:</b></p> <ol style="list-style-type: none"> <li>1. Penggunaan bahan / barangan mestilah selaras sepertimana yang dinyatakan di dalam dokumen kontrak.</li> <li>2. Jenama dan model bahan/barangan berdaftar boleh dirujuk melalui laman web <a href="https://jmal.jkr.gov.my/emalv3/">https://jmal.jkr.gov.my/emalv3/</a></li> </ol> |

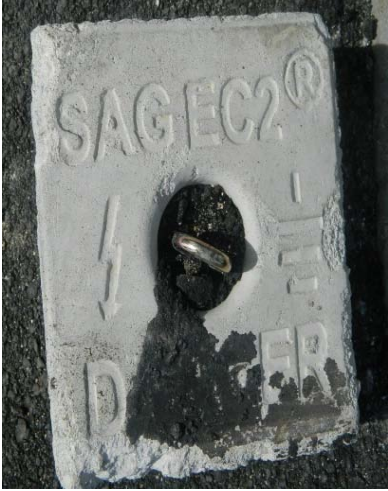
| Bil. | Gambar | Lokasi / Penemuan / Ulasan | Tahap Kerosakan / Isu / Cadangan Penambahbaikan |
|---|---|---|---|
| 3. | | <p><b>Lokasi:</b> Luar Bilik Suis</p> <p><b>Penemuan:</b><br/> Bahan : Earth Chamber<br/> Jenama : SAG<br/> Model : EC2</p> <p><b>Ulasan:</b><br/> Bahan ini didapati tiada pendaftaran di dalam JMAL JKR dan pemasangan di tapak tidak mengikut sepertimana di dalam kontrak (Pendaftaran Earth Chamber adalah dibawah kategori mandatori)</p> | <p><b>Tahap Kerosakan:</b> 1</p> <p><b>Isu:</b> Penggunaan bahan</p> <p><b>Cadangan Penambahbaikan:</b></p> <ol style="list-style-type: none"> <li>1. Penggunaan bahan / barangan mestilah selaras sepertimana yang dinyatakan di dalam dokumen kontrak.</li> <li>2. Jenama dan model bahan/barangan berdaftar boleh dirujuk melalui laman web <a href="https://jmal.jkr.gov.my/emalv3/">https://jmal.jkr.gov.my/emalv3/</a></li> </ol> |

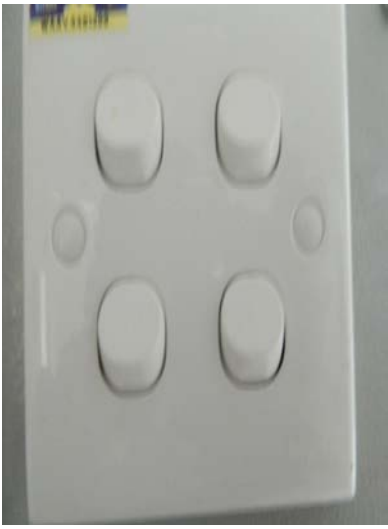
| Bil. | Gambar | Lokasi / Penemuan / Ulasan | Tahap Kerosakan / Isu / Cadangan Penambahbaikan |
|---|---|---|---|
| 4. | | <p><b>Lokasi:</b> Dalam Bangunan</p> <p><b>Penemuan:</b><br/> Bahan : Switches<br/> Jenama : Schneider Electric<br/> Model : S/1/E34</p> <p><b>Ulasan:</b><br/> Bahan ini didapati tiada pendaftaran di dalam JMAL JKR dan pemasangan mengikut sepertimana di dalam kontrak (Pendaftaran Switches) adalah dibawah kategori mandatori)</p> | <p><b>Tahap Kerosakan:</b> 1</p> <p><b>Isu:</b> Penggunaan bahan</p> <p><b>Cadangan Penambahbaikan:</b></p> <p>Penggunaan bahan / barangan mestilah selaras sepertimana yang dinyatakan di dalam dokumen kontrak.</p> <ol style="list-style-type: none"> <li>2. Jenama dan model bahan/barangan berdaftar boleh dirujuk melalui laman web <a href="https://jmal.jkr.gov.my/emalv3/">https://jmal.jkr.gov.my/emalv3/</a></li> </ol> |
