# Bio-Kejuruteraan Cerun

**KM 11 dan KM 16, Laluan 8,  
Jalan Bentong – Raub, Pahang Darul Makmur**

# Penilaian Kemerbahayaan Cerun Batuan di Jalan Inderaloka (FT159) Pulau Langkawi, Kedah

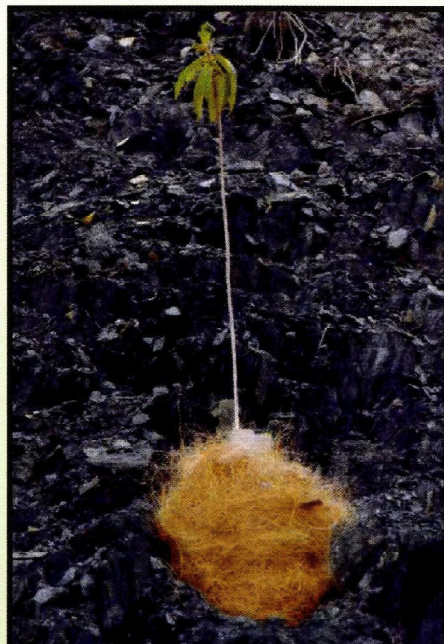
Benih legum dan anak melastoma yang ditanam pada batuan syal berkarbon. Legum ditanam secara konvensional dengan bantuan 'chain-link' dan hamparan sabut kelapa, manakala anak melastoma disalut dengan sabut kelapa.

Dua jenis spesies pokok yang ditanam adalah legum dan melastoma. Setiap jenis spesies pokok tumbuhan ini adalah ditanam dengan kaedah yang berbeza. Kaedah penanaman legum dilakukan secara konvensional pada kawasan batuan syal biasa, serta dibantu untuk tumbuh menjalar ke atas 'chain-link' dan juga menjalar ke atas gentian sabut kelapa. Manakala bagi spesies melastoma pula telah disemai dalam gentian sabut kelapa dan ditanam pada lubang yang digali dalam sistem bentuk grid dengan jarak satu meter pada kawasan batuan syal bergrafit. Sejumlah 2000 anak semaian melastoma ditanam pada kawasan batuan syal bergrafit ini.

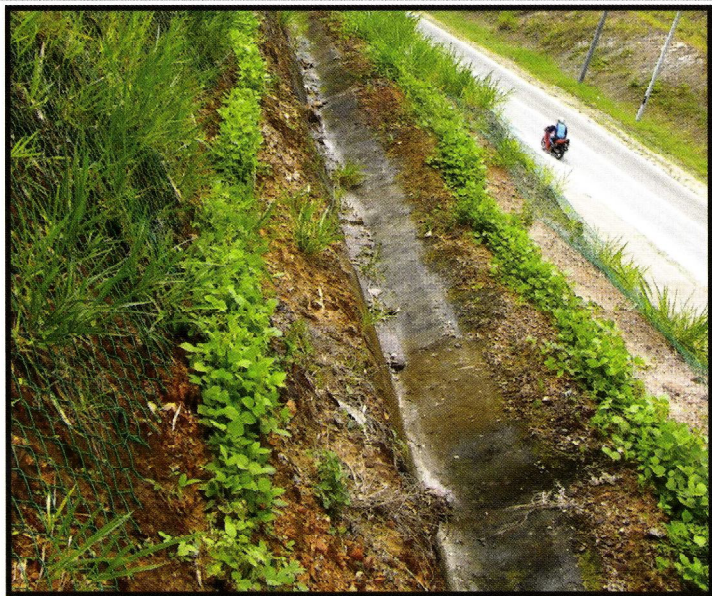
Legum ditanam secara konvensional pada cerun jenis batuan syal biasa serta dengan bantuan 'chain-link'.

Kawasan permukaan cerun potongan yang ditanam dengan jenis legum secara konvensional seluas 6,748 m<sup>2</sup>, dibantu tumbuh menjalar pada gentian kelapa seluas 216 m<sup>2</sup>, dan dibantu tumbuh menjalar pada 'chain-link' seluas 144 m<sup>2</sup>. Penyemaian campuran benih legum dibuat pada lubang parit yang digali sedalam 7-9 cm secara manual menggunakan cangkul, dengan ketumpatan benih disemai 60 gm setiap meter. Kandungan campuran benih legum terdiri daripada 2 kg Centrosema, 2 kg Calopogonium, 2 kg Pueraria, 6 kg batuan phosphate, dan 10 gm Rhizobium Culture.

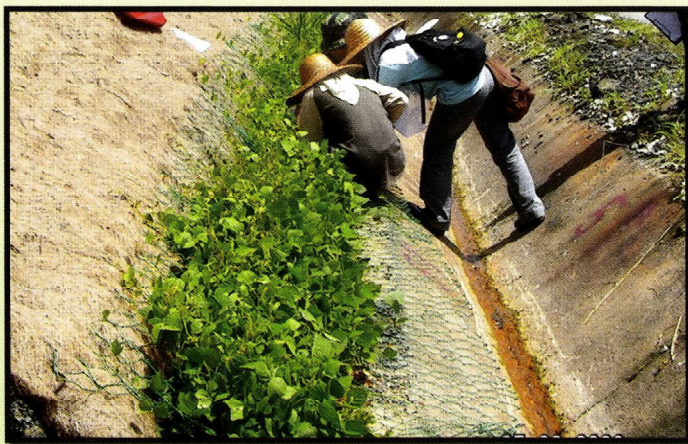
Pemantauan terhadap penanaman spesies Legum ditanam secara bantuan 'chain-link' dan juga hampanan fiber sabut kelapa.

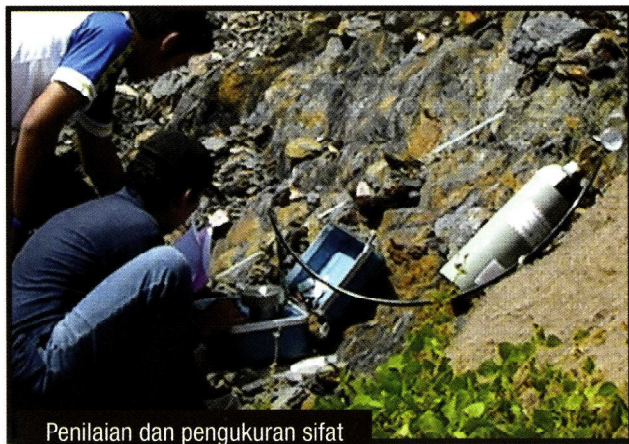
Penilaian dan pengukuran sifat biologi spesies tumbuhan yang ditanam.

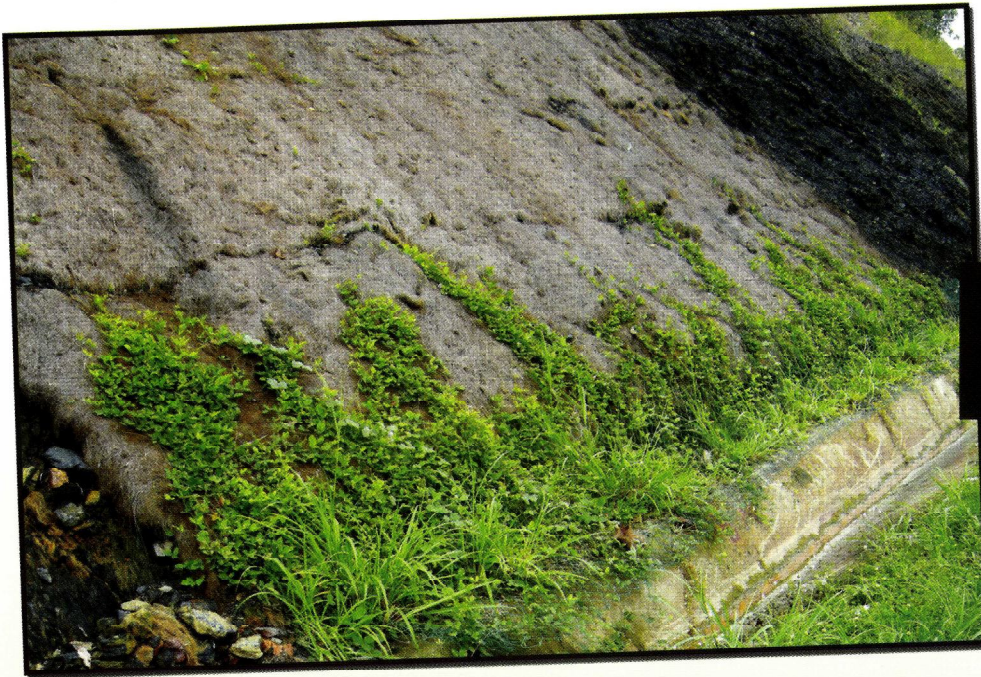
Pokok Legum telah tumbuh serta menjalar sehingga ke tengah paras cerun dalam keadaan bertahan, akibat kurang penyeliaan.

Semasa lawatan pada tempoh masa sekitar dua tahun selepas kerja penanaman, adalah didapati kedua-dua spesies pokok yang ditanam masih hidup, iaitu terus bertahan tetapi menunjukkan proses perkembangan tumbesaran secara perlahan, walaupun dalam keadaan yang terbiar tanpa proses penyeliaan dan bantuan sepatutnya. Dan ini menunjukkan bahawa spesies pokok pilihan yang ditanam di kawasan kajian adalah sesuai dan mampu untuk tumbuh hidup secara terbiar sendirian. Proses perkembangan ini dapat dilihat pada gambar di belakang.

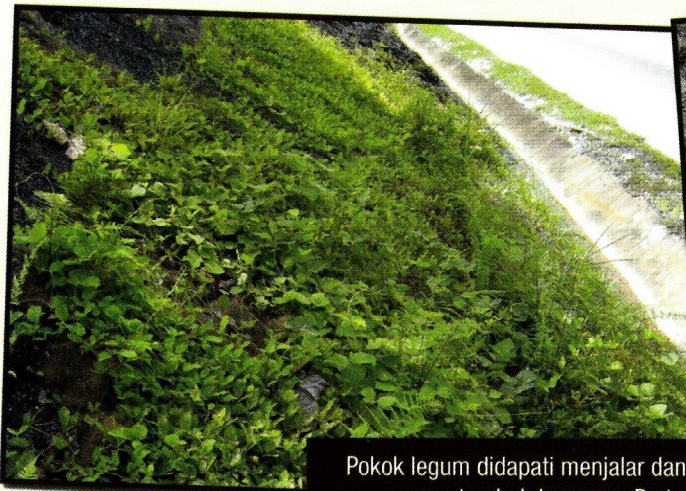
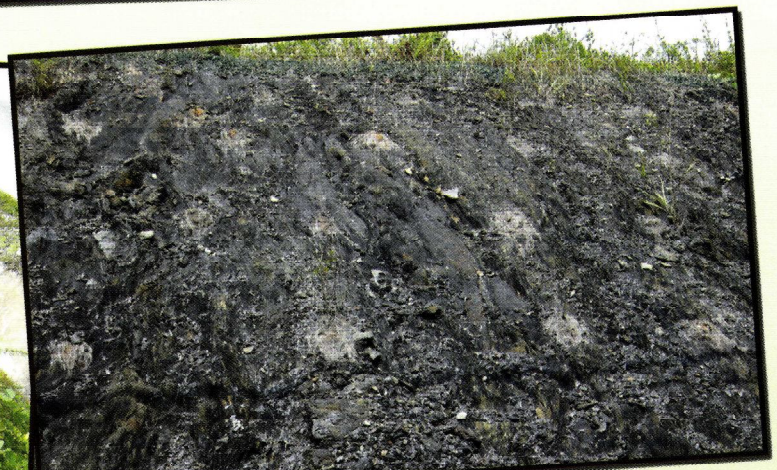
Pokok legum didapati menjalar dan tumbuh lebih panjang. Terdapat spesies pokok lain yang tumbuh bersama. Pertumbuhan pokok melastoma juga adalah stabil.

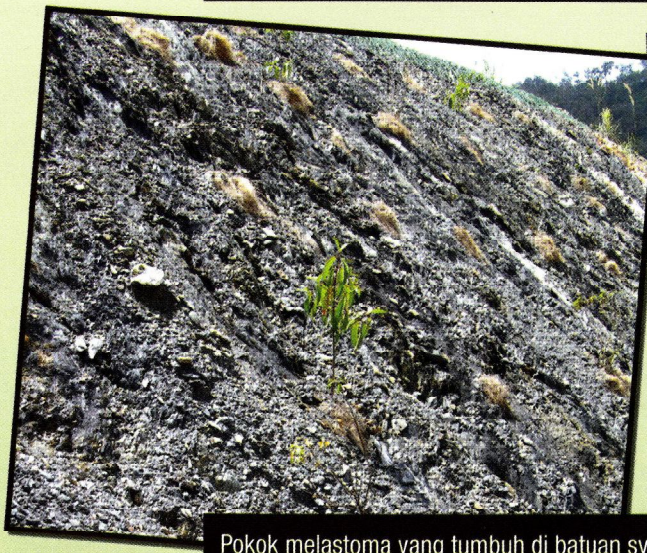
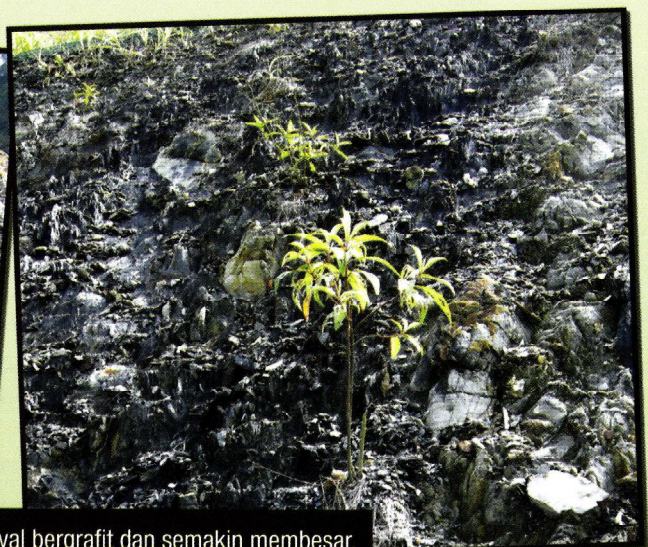
Pokok melastoma yang tumbuh di batuan syal bergrafit dan semakin membesar.

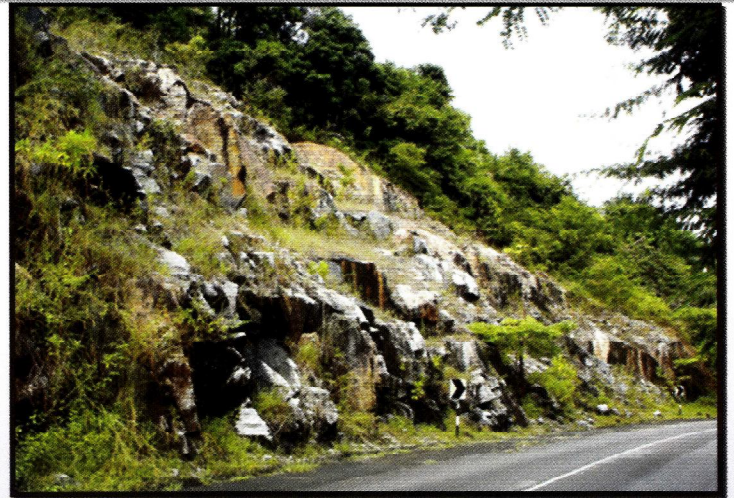
Rajah 2:  
Cerun FT159/0/037/C/L yang terdiri dari batu granit.

Dari proses verifikasi yang telah dijalankan, terdapat lima cerun batuan berisiko dikenal pasti di Pulau Langkawi yang mana dua daripadanya terletak di Jalan Inderaloka (FT159) di bahagian tenggara pulau ini (Rajah 1). Cerun FT159/0/037/C/L telah dikenal pasti untuk dilaksanakan proses siasatan dan penstabilan selanjutnya (Rajah 2) dengan maklumat geometrinya seperti dalam Jadual 1.

Dari siasatan kajian yang telah dijalankan didapati cerun FT159/0/037/C/L terdiri dari batuan granit porfiritik dengan gred luluhawa II - III. Zon sentuhan batu marmar dan granit kelihatan pada cerun ini.

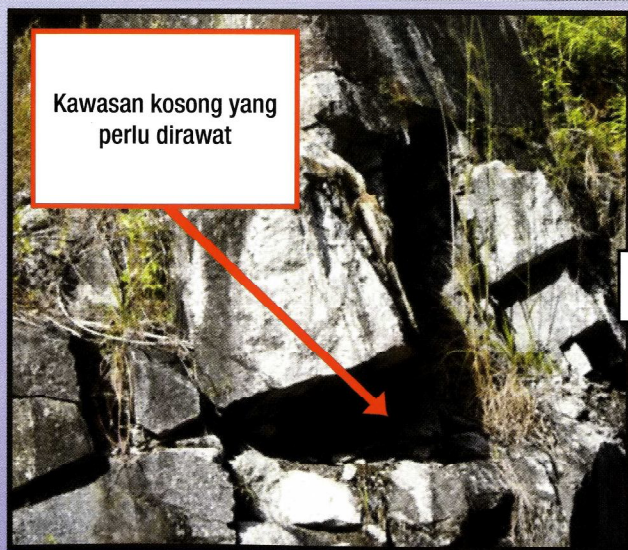
Kawasan kosong yang  
perlu dirawat
