## **LAPORAN PEMERIKSAAN GEOTEKNIK SMK DURIAN DAUN, MELAKA**

**OGOS 2012**

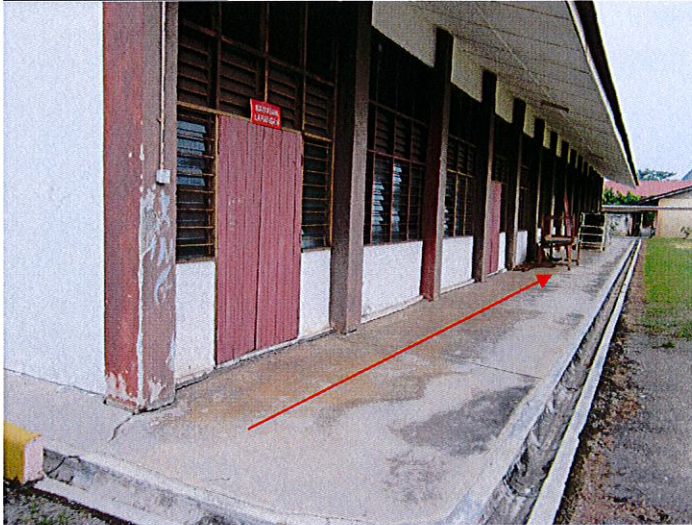
Gambar 1

Permukaan apron yang sedikit beralun

Penurunan dan regangan lantai kaki lima bangunan yang telah berlaku menunjukkan bahawa mendapan tanah berlaku di tapak. Daripada pemerhatian yang dibuat lantai kaki lima bangunan sekolah ini adalah merupakan struktur tidak terampai ( *non-suspended* ). Ini bermaksud struktur lantai kaki lima tidak dibina sebagai satu sistem struktur dengan rasuk tanah ( *monolithic* ). Beban daripada kaki lima tidak di agihkan kepada rasuk tanah, tetapi dipindahkan terus kepada tanah dibawahnya.

Membaikpulih apron *base* dengan *hardcore*

Melalui kaedah ini, struktur asal akan dipecahkan. Setelah itu tanah akan dibuang sedalam 0.3m. Kemudian tambak semula dengan *hardcore* dan dipadatkan mengikut spesifikasi yang ditetapkan ( 95 % - 100 % darjah pemadatan ). Setelah itu, struktur yang berkaitan boleh di bina semula.

Adalah disyorkan agar apron dibina secara segmental ( 2 m panjang / 1 panel ). Ini bertujuan untuk memudahkan kerja penyelenggaraan / baikpulih sekiranya berlaku masalah kelak.

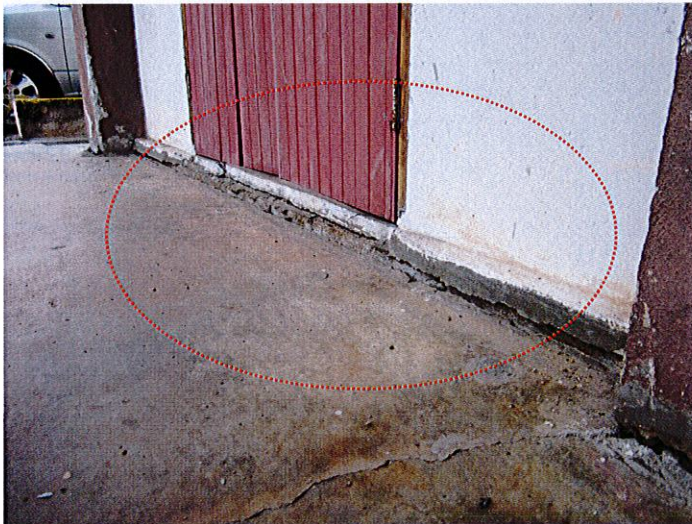
Gambar 2

Sedikit keretakan pada apron bangunan. Dapat dilihat dengan jelas apron dibina secara *non suspended*.

Oleh hal yang demikian, tanah lembut dibawahnya akan mengalami proses pengukuhan sekiranya terdapat beban daripada lantai kaki lima tersebut ( **rujuk 7.0 Analisa** )

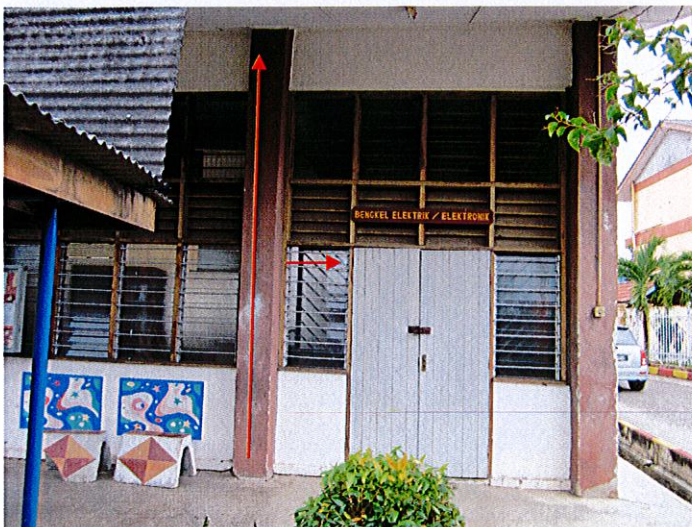
Gambar 3

Rangka tingkap dan pintu yang telah senget pada satu panel/bahagian. Besar kemungkinan setiap tiang disokong oleh asas cetek (*pad footing*)

Daripada lawatan yang dibuat, dapat diperhatikan juga, terdapat kerosakan minor yang berlaku pada struktur iaitu rangka tingkap dan pintu telah senget/sendeng. Ia telah mengakibatkan kesukaran untuk menutup pintu. Masalah ini mungkin berpunca daripada mendapan tanah yang berlaku di kawasan ini.

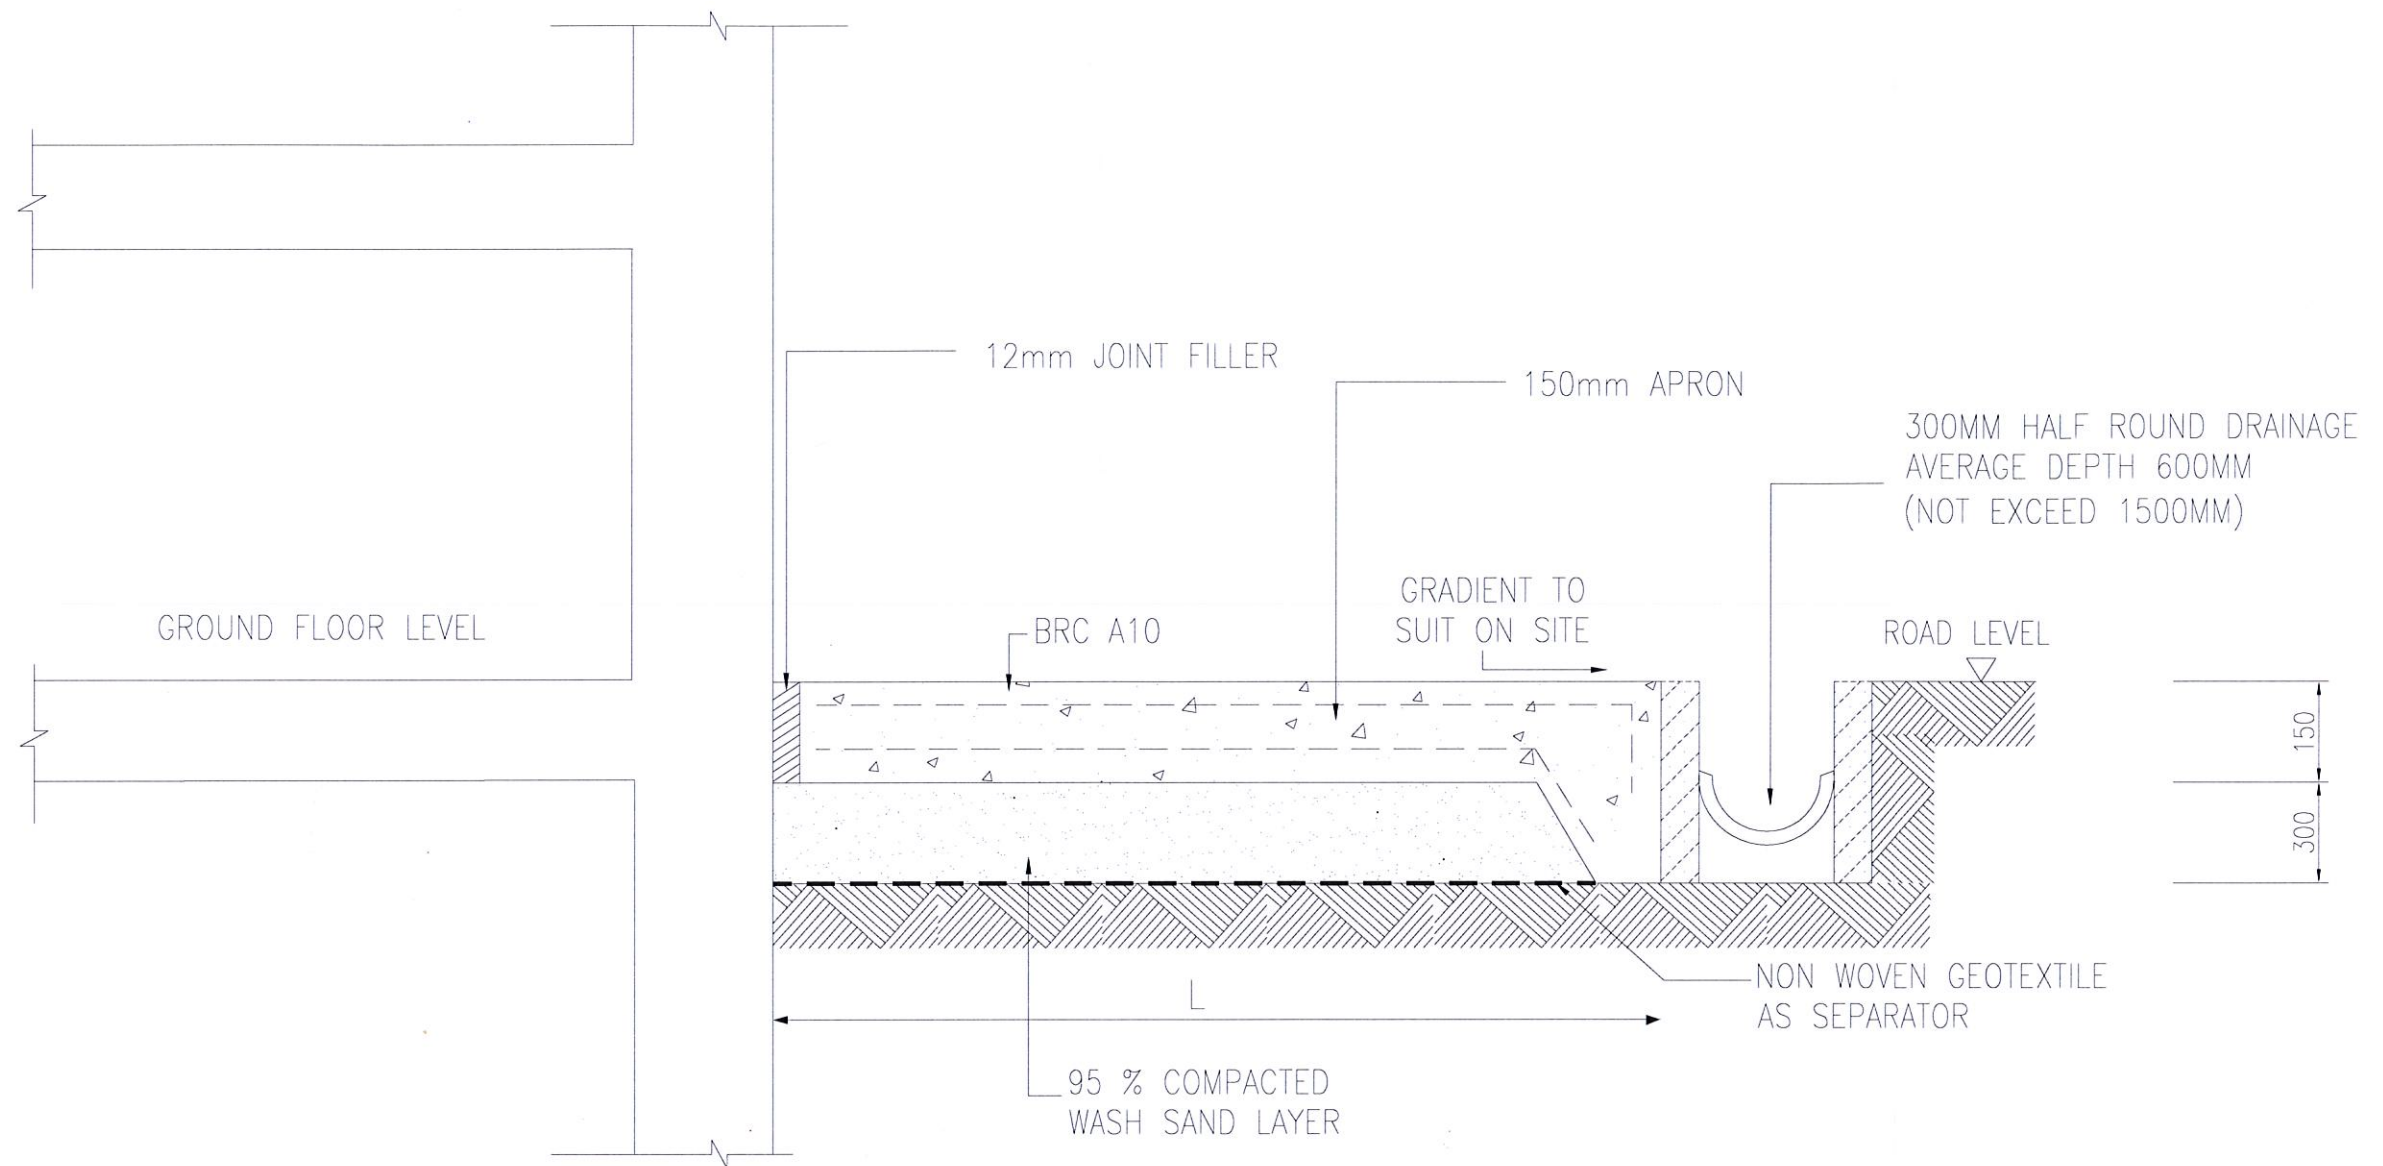
TYPICAL APRON DETAIL (NOT TO SCALE)

APRON DETAIL WITH SAND ONLY ( CROSS SECTION B - B )

( lihat lampiran B – Syor baikpulih)
