LAPORAN PROGRAM PENILAIAN PASCA MENDUDUKI (*POST OCCUPANCY EVALUATION - POE*)

**KESESUAIAN REKABENTUK BANGUNAN DARI ASPEK
KEPUASAN PENGGUNA DI BANGUNAN IBU PEJABAT
LHDNM CYBERJAYA.**

Disember 2014

**UNIT PEMERIKSAAN BANGUNAN BARU
BAHAGIAN SENGGARA FASILITI BANGUNAN
IBU PEJABAT JKR MALAYSIA**

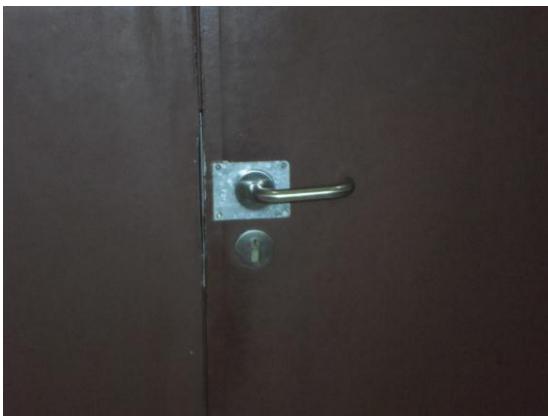
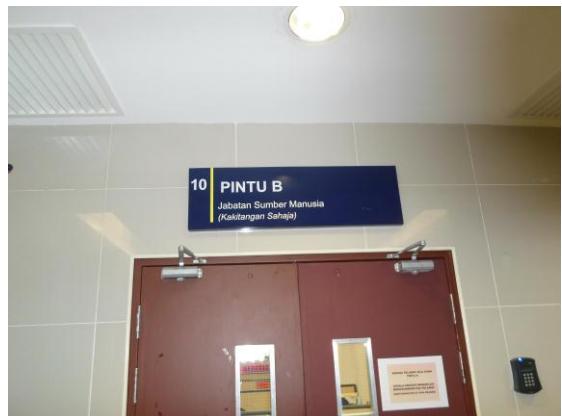
Rajah 1

3. Pintu

- Pintu utama ke setiap tingkat selalu rosak.
- Jenis pintu perlu lebih mesra pengguna (lebih ringan dan senyap).

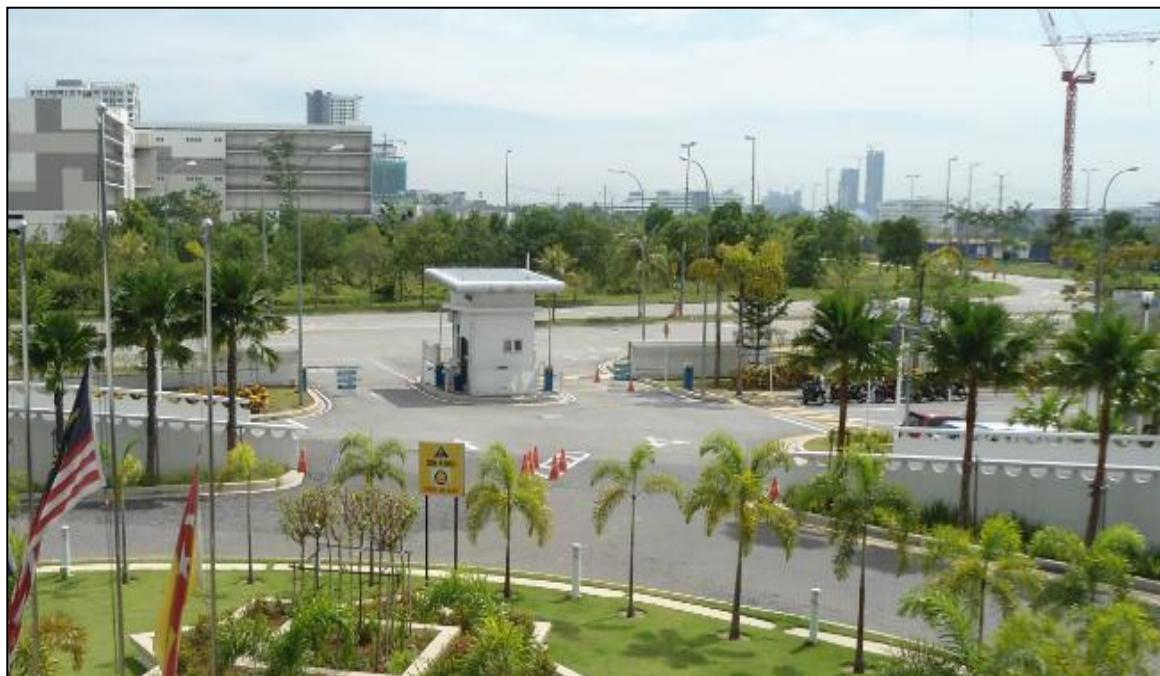
Rajah 3

Soalan B7 : Kedudukan bangunan mudah untuk di akses.

Keterangan : Menunjukkan kedudukan pintu masuk yang disediakan adalah sesuai dan selesa untuk digunakan oleh kakitangan dan penguna.

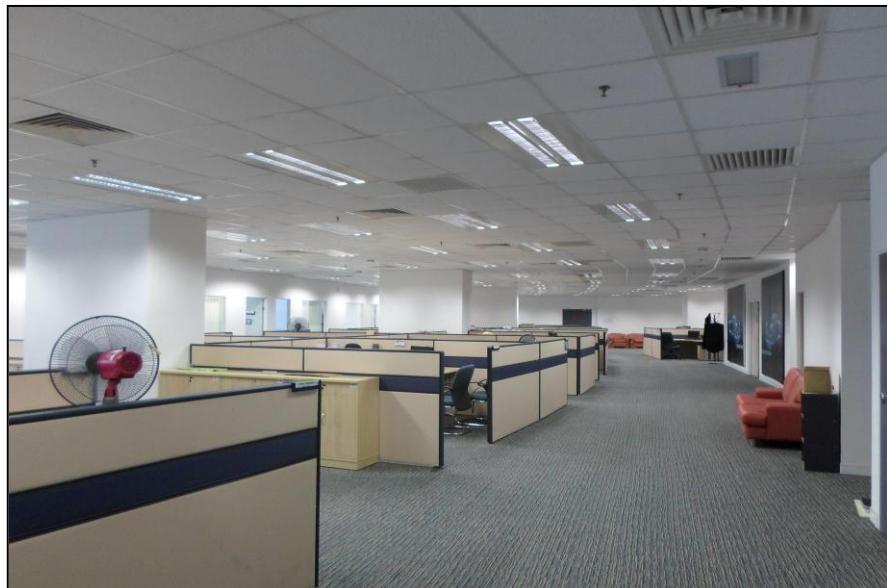
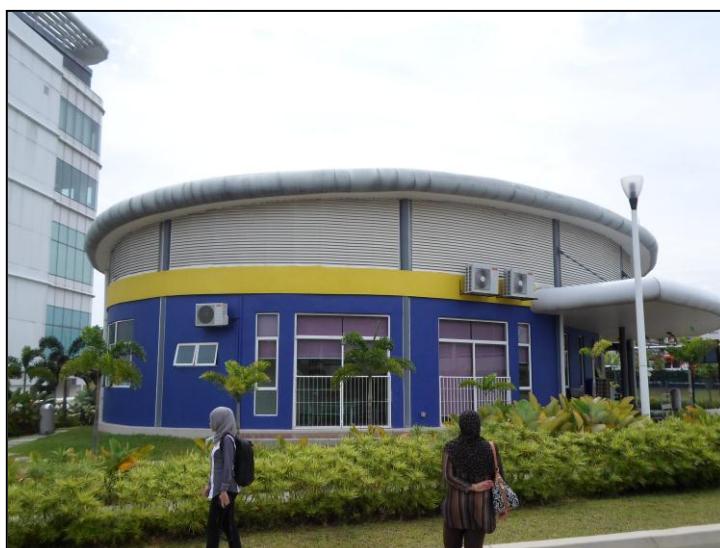
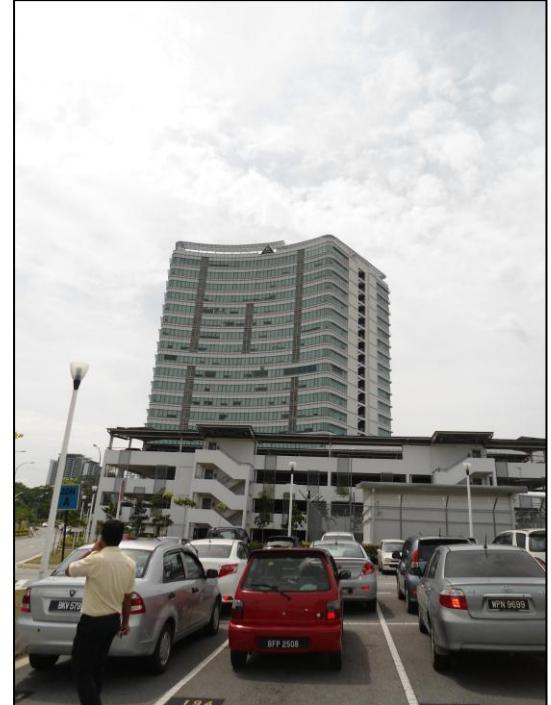
Rajah 4

Soalan B29 : Skim warna cat yang digunakan adalah sesuai dengan persekitaran.

Keterangan : Menunjukkan cat yang digunakan adalah sesuai.

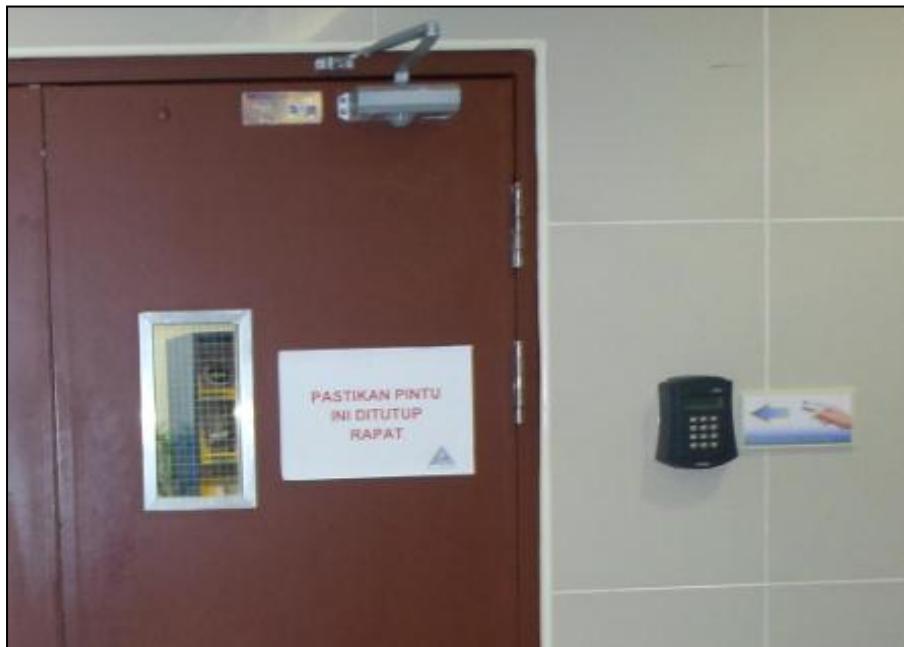
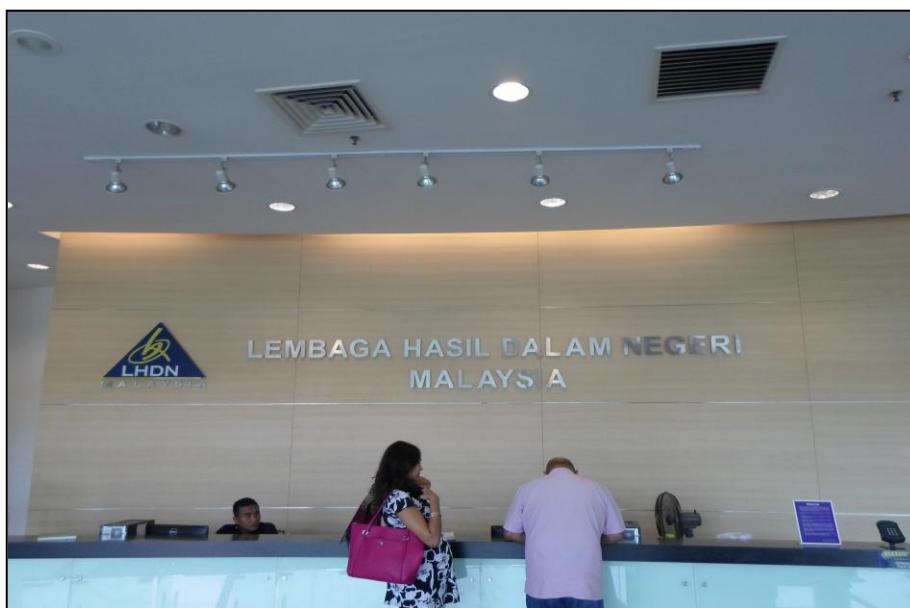
Rajah 7

1. **Soalan B44 :** Anda berasa selamat di persekitaran bangunan Ibu Pejabat LHDNM.
- Keterangan :** Semua pintu dilengkapi dengan sistem akses kad supaya orang luar tidak boleh masuk tanpa berdaftar di kaunter.

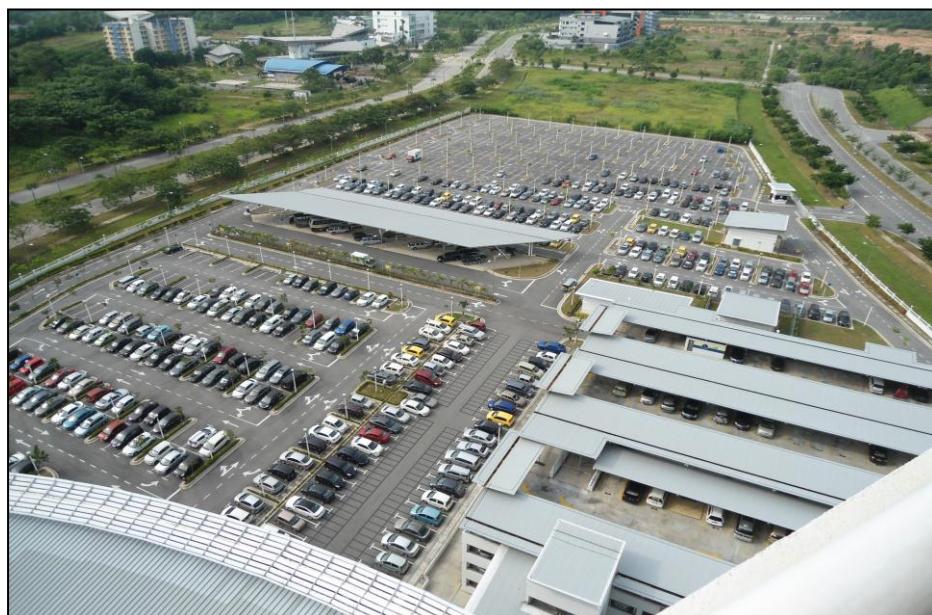
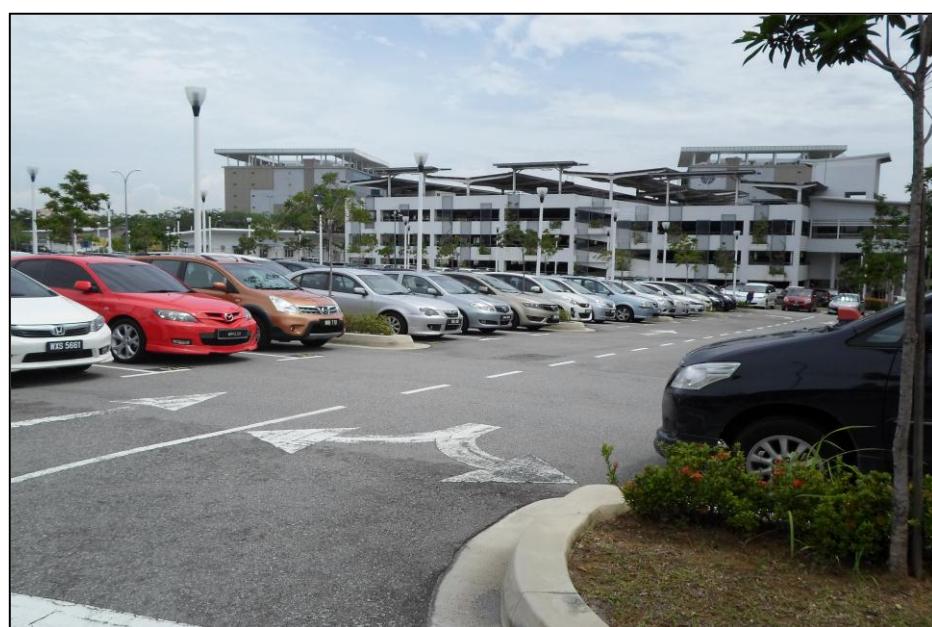
Rajah 9

Soalan B15 : Laluan yang disediakan dari bangunan ke tempat letak kereta adalah selesa serta berada di dalam jarak yang bersesuaian dan mudah untuk dihubungi ketika hujan.

Keterangan : Didapati kemudahan tempat letak kereta terbuka tidak disediakan dengan laluan berbumbung.

1. Tempat letak kereta terbuka telah disediakan tanpa laluan berbumbung yang boleh mengundang masalah kepada penghuni terutamanya ketika hujan. Sehubungan itu, satu laluan berbumbung perlu dibina bagi memudahkan pengguna.

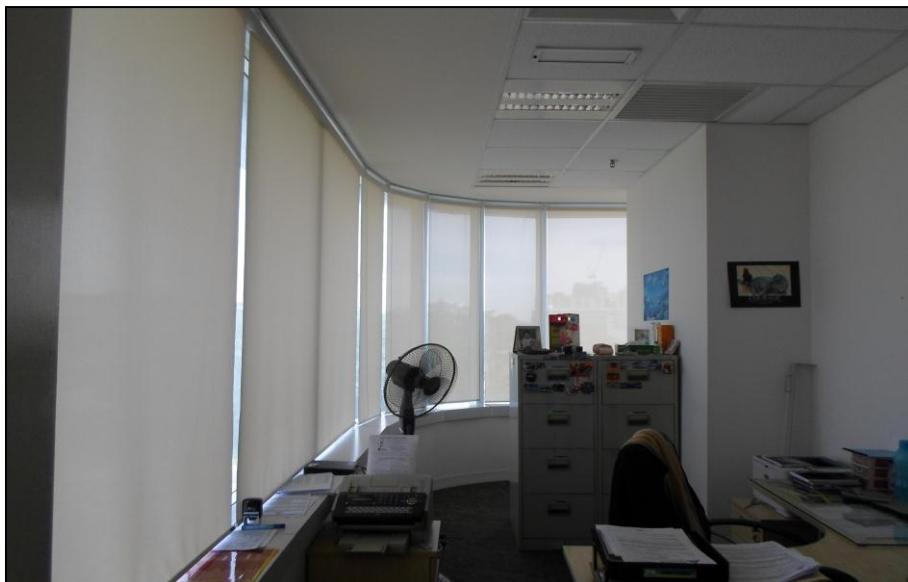
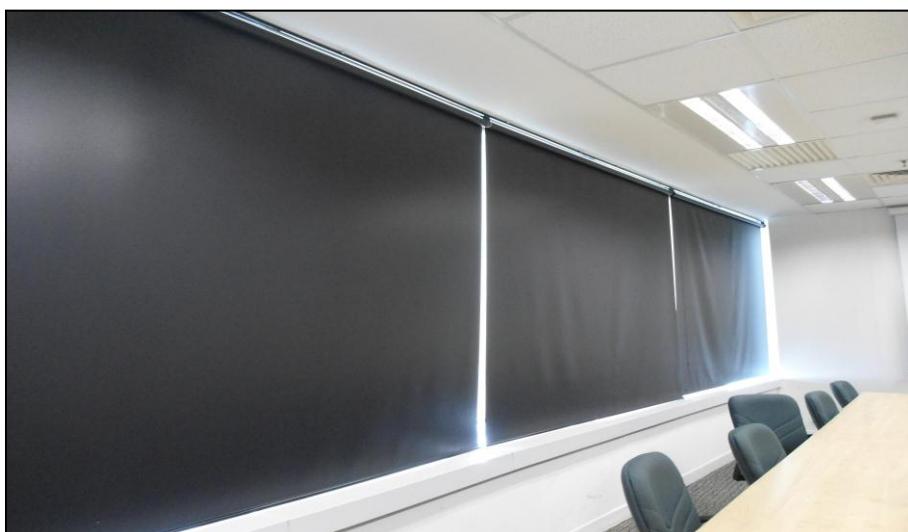
Rajah 11

Soalan B32 : Dinding kaca di sekeliling perimeter bangunan adalah bersesuaian dan selesa terutamnya di waktu panas.

Keterangan : Dinding kaca (*tinted*) di sekeliling perimeter bangunan adalah tidak sesuai kerana panas dan silau. Kesan silau ini menganggu mutu kerja terutamanya semasa penggunaan komputer dan projektor. *Roller blind* telah digunakan bagi mengatasi masalah tersebut dan perkara ini juga boleh mengundang kepada pembaziran kerana penggunaan penghawa dingin akan meningkat.

2. Dinding kaca yang digunakan di sekeliling perimeter bangunan adalah tidak sesuai kerana menyebabkan keadaan di dalam bangunan menjadi panas serta silau. Keadaan ini menyebabkan pengguna bangunan terpaksa memasang *roller blind* terutamanya di ruang pejabat untuk keselesaan kakitangan.

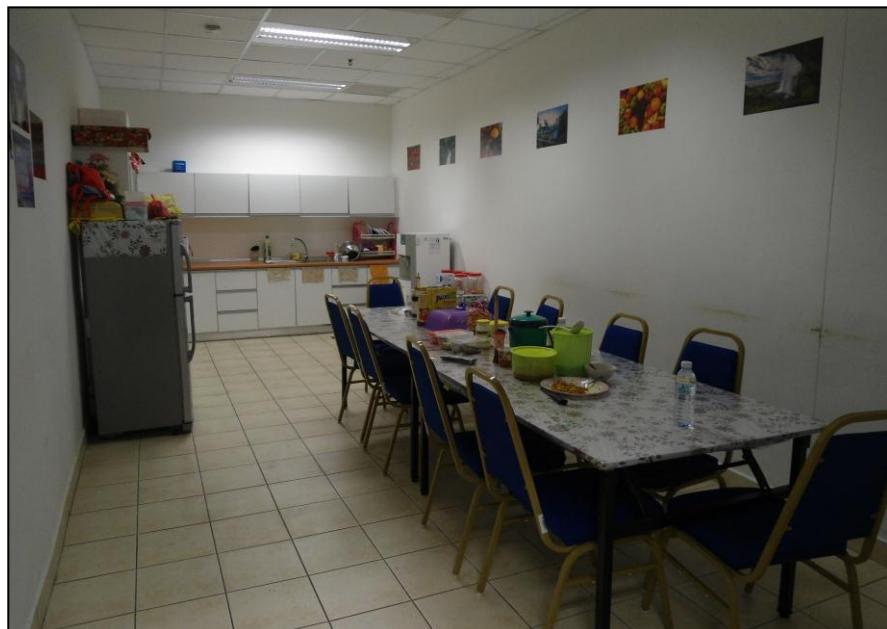
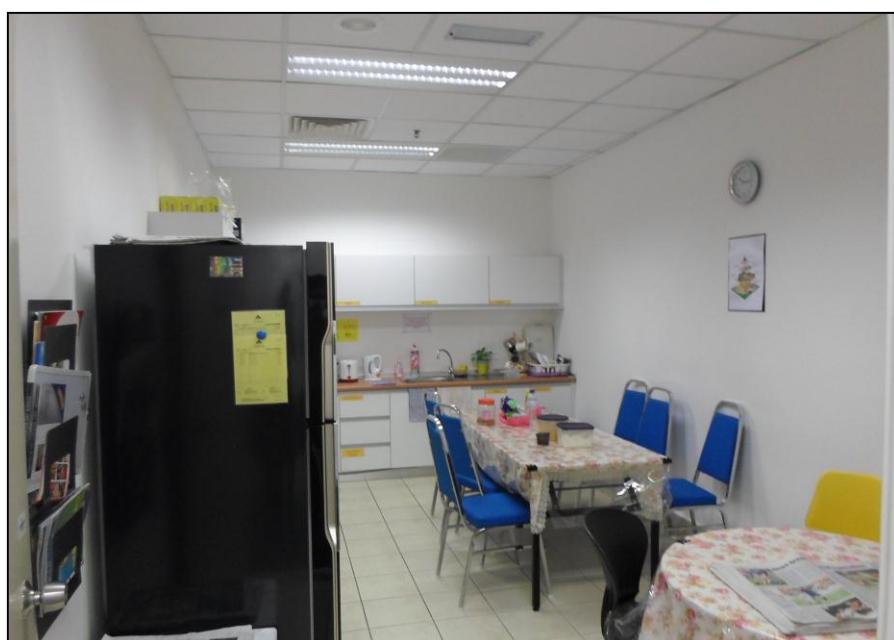
Rajah 13

Soalan B44 : Pengaliran udara di ruang pantri bangunan utama adalah memuaskan.

Keterangan : Pantri yang disediakan di semua pejabat tiada kipas ekzos bagi membolehkan udara mengalir keluar.

3. Pantri yang disediakan di setiap pejabat tidak dilengkapi dengan kipas exhaust bagi membenarkan udara/bau mengalir ke luar. Perkara ini boleh mewujudkan suasana kurang selesa kerana pantri terletak bersebelahan dengan ruang kerja kakitangan.

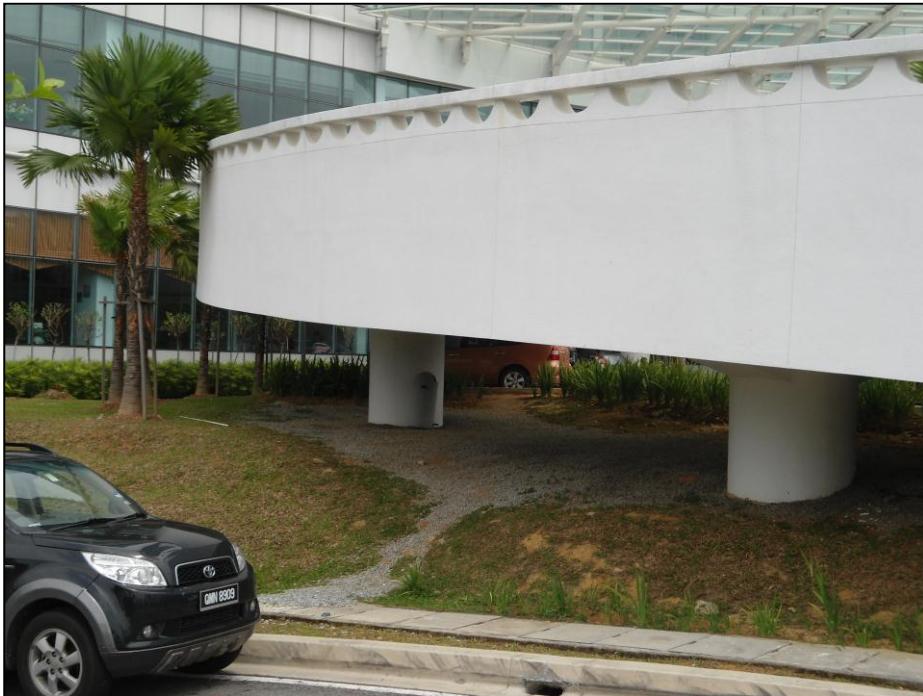
Rajah 15

- a. Soalan B16
 - Laluan yang disediakan dari bangunan utama ke taska adalah selesa serta berada di dalam jarak yang bersesuaian dan mudah untuk dihubungi ketika hujan.

Gambar menunjukkan laluan yang digunakan dari bangunan utama ke taska.

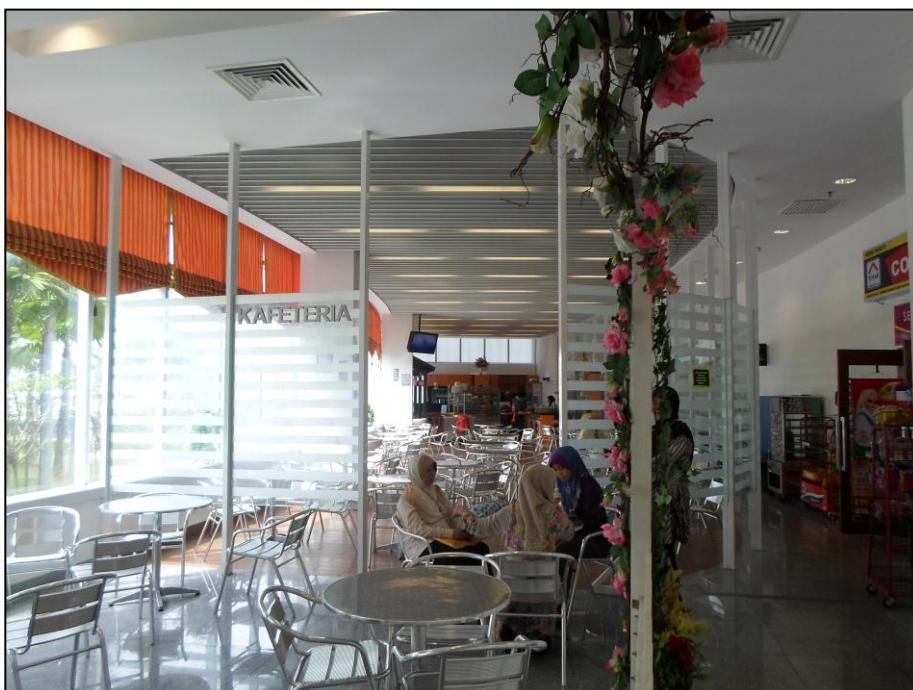
Rajah 16

- Keluasan kafeteria adalah selesa dan mencukupi bagi semua kakitangan.

Gambar menunjukkan ruangan kafeteria yang didapati kecil dan tidak dapat menampung keperluan kakitangan seramai 1500 orang.

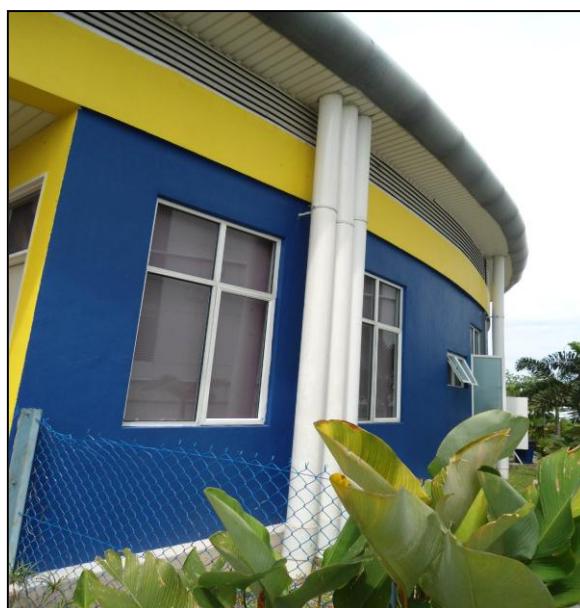
Rajah 17

- a. Bumbung di taska mengalami kebocoran kerana *Rain Water Down Pipe* (RWDP) yang disediakan tidak mencukupi dan pemilik bangunan terpaksa memasang tambahan RWDP.

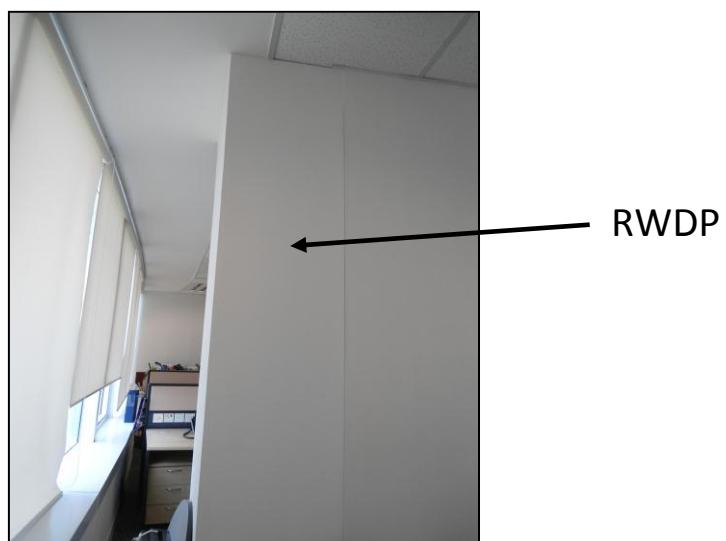
Rajah 18

- b. RWDP dipasang dan di *box-up* dalam bangunan dan kebocoran pada RWDP di tingkat 14 telah menyebabkan aras tersebut banjir.

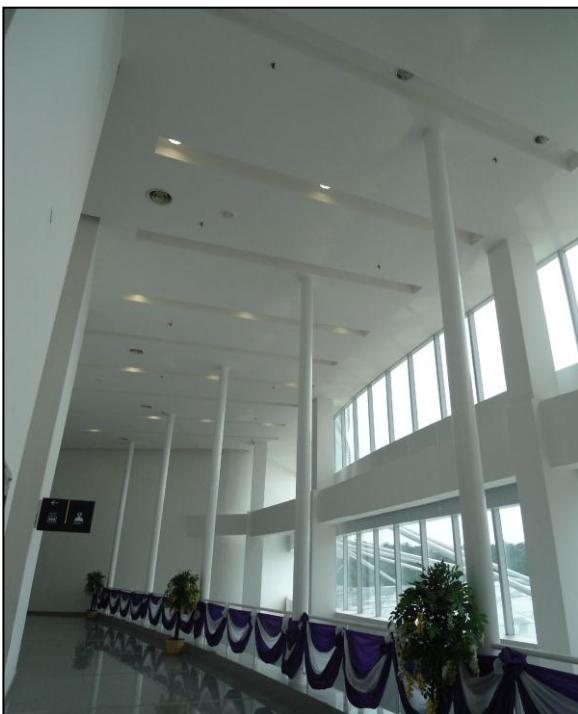
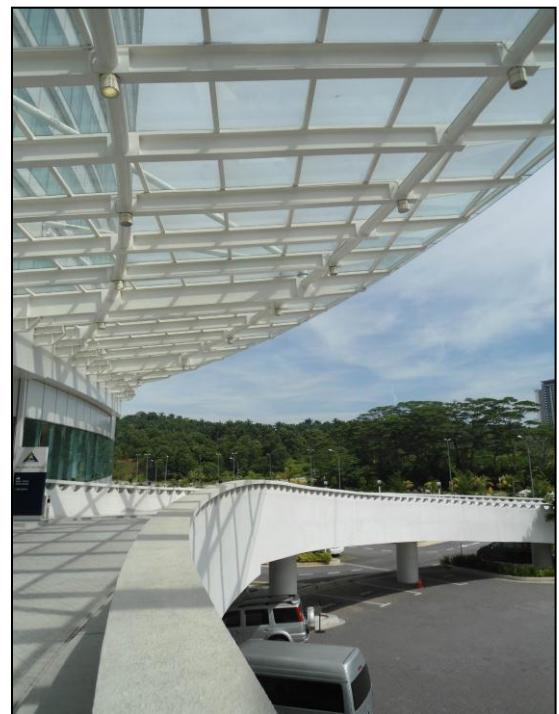
Rajah 19

- c. Tiada laluan / akses untuk menjalankan kerja-kerja senggara di siling (*double volume*) termasuk kerja-kerja membaiki lampu yang rosak.

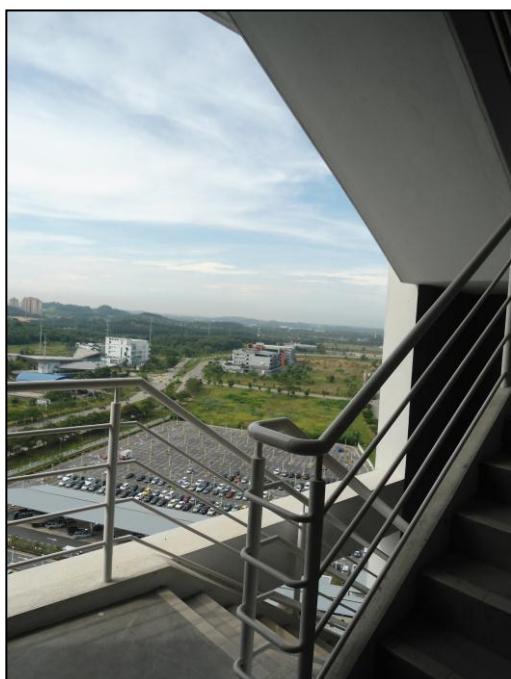
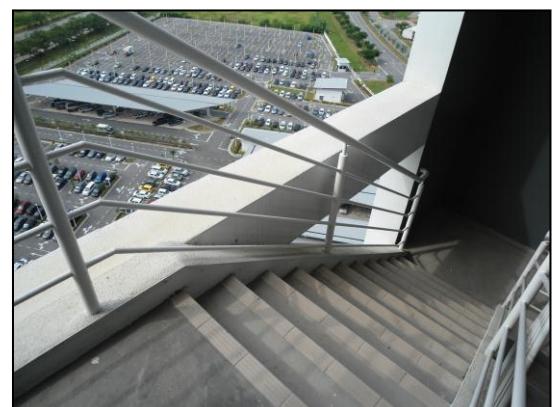
Rajah 21

- d. Rekabentuk tangga kecemasan secara terbuka tanpa cladding boleh mendatangkan bahaya terutamanya waktu kecemasan.
