# LAPORAN INSPEKTORAT PEPASANGAN ELEKTRIK

**KOMPLEKS IBU PEJABAT JABATAN KERJA RAYA  
MALAYSIA (BANGUNAN LAMA BLOK A,B,C&D),  
JALAN SULTAN SALAHUDDIN, KUALA LUMPUR.  
27-28HB. OKTOBER, 2009**

No. Laporan : 78/09/07/W

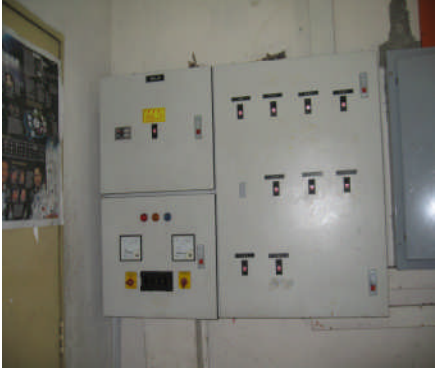
Bil	Gambar	Lokasi / Penemuan / Ulasan	Tahap Kerosakan / Isu / Cadangan Penambahbaikan
1.

<p><b>Lokasi:</b> Bilik Papan Suis Kecil</p> <p><b>Penemuan:</b> Tiada gambarajah skematik.</p> <p><b>Ulasan:</b> Ketiadaan gambarajah skematik sukar melaksanakan senggara. Sebelum kerja-kerja penambahan dilaksanakan, kepastian nilai beban yang ada pada papan suis perlu diambilkira supaya tidak berlaku masalah lebihan beban.</p>	<p><b>Tahap Kerosakan:</b> <span style="background-color: yellow; padding: 2px;">B</span></p> <p><b>Isu:</b> Penyenggaraan</p> <p><b>Cadangan Penambahbaikan:</b> Perlu sediakan gambarajah skematik terkini.</p> <p><b>Rujukan :</b> <b>PPE 1994, Peraturan 19(1b) – Susunan papan suis secara am.</b></p> <p>Pengaliran tiap-tiap konduktor hendaklah boleh dikesan dan gambar rajah sambungan-sambungan yang dilukis dengan jelas hendaklah diasingkan dengan baik dan boleh dibezakan.</p>

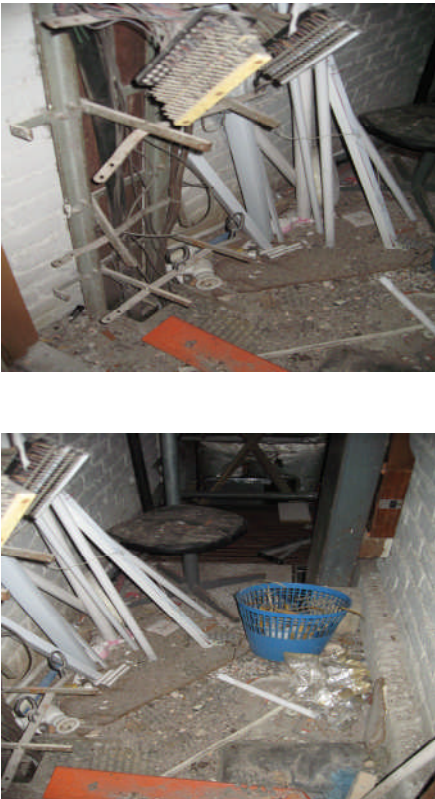
2.

<p><b>Lokasi:</b> Bilik Riser Telekomunikasi</p> <p><b>Penemuan:</b> Terdapat halangan, kotor dan dijadikan stor di bilik riser telekomunikasi.</p> <p><b>Ulasan:</b> Keadaan ini menghalang pengendali menjalankan kerja-kerja senggaraan.</p>	<p><b>Tahap Kerosakan:</b> <span style="background-color: red; color: white; padding: 2px;">A</span></p> <p><b>Isu:</b> Keselamatan</p> <p><b>Cadangan Penambahbaikan:</b> Bilik riser telekomunikasi perlu dikosongkan dan dibersihkan setiap masa.</p>

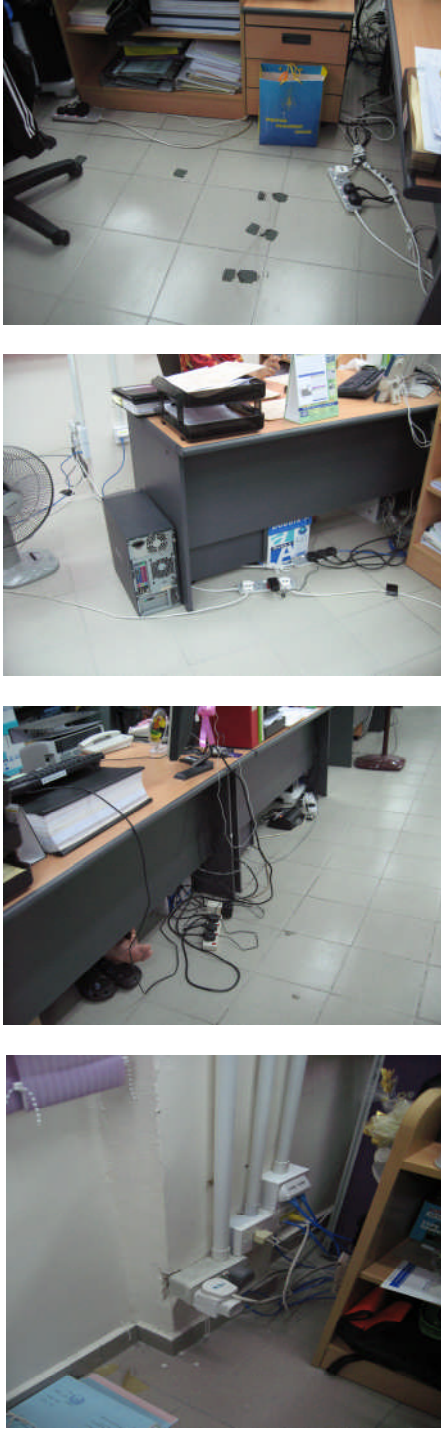
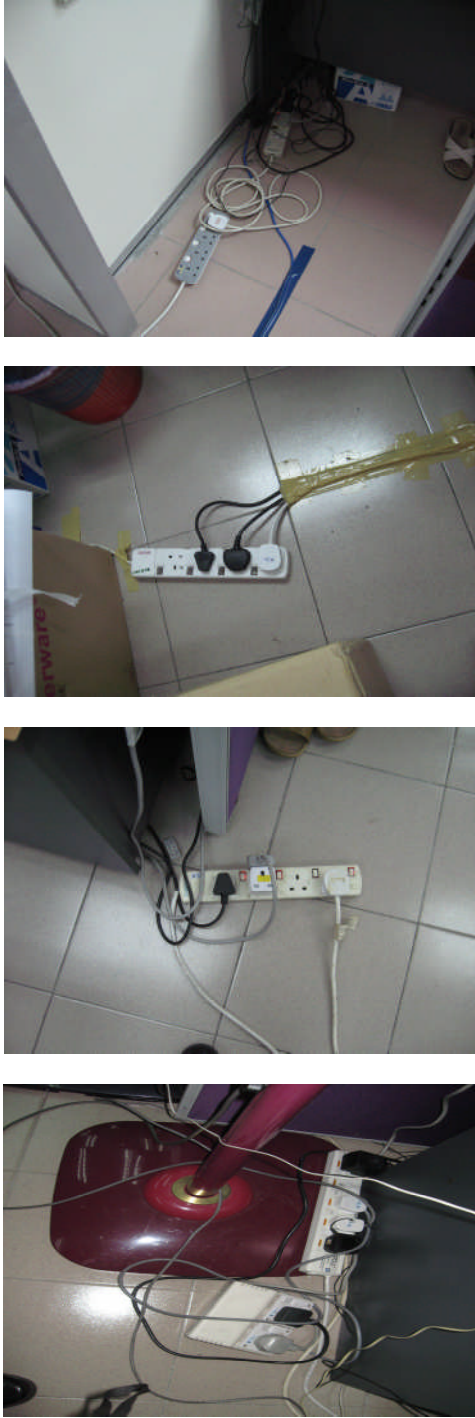
Bil	Gambar	Lokasi / Penemuan / Ulasan	Tahap Kerosakan / Isu / Cadangan Penambahbaikan
3.

<p><b>Lokasi:</b> Ruang Pejabat Blok A,B,C&amp;D</p> <p><b>Penemuan:</b> Penggunaan soket tambahan tidak mengikut peraturan dan membahayakan.</p> <p><b>Ulasan:</b> Didapati penyambungan soket tidak mengikut peraturan. Penyambungan juga tidak mengambilkira jumlah beban bagi sesuatu litar. Kabel-kabel juga didapati berselerak diatas lantai.</p>	<p><b>Tahap Kerosakan:</b> <span style="background-color: yellow; padding: 2px;">B</span></p> <p><b>Isu:</b> Keselamatan</p> <p><b>Cadangan Penambahbaikan:</b> Satu papan agihan baru perlu disediakan jika terdapat banyak penambahan bilangan soket. Pemeriksaan pada sistem elektrik perlu dilaksanakan bagi memastikan punca sambungan mencukupi.</p> <p><b>Rujukan :</b> <b>PPE 1994, Peraturan 110(1) &amp; (2)– Penyenggaraan Pemasangan</b></p> <p>(1) Sesuatu pemasangan hendaklah disenggarakan dalam keadaan baik dan berfungsi dan langkah-langkah awasan hendaklah dipatuhi pada setiap masa untuk mencegah bahaya.</p> <p>(2) Tanggungjawab untuk menyenggara pemasangan mengikut cara yang dikehendaki dalam subperaturan (1) hendaklah terletak pada pengurusan atau pemegang lesen atau penghuni pemasangan, pengkhidmatan atau ejennya, mengikut mana-mana yang berkenaan.</p> <p><b>PPE 1994, Peraturan 15(1) &amp; (2)– Radas, konduktor, aksesori, dsb.</b></p> <p>(1) Mana-mana radas, konduktor atau aksesori bagi maksud penyambungan kepada sesuatu pemasangan hendaklah dalam saiz, kuasa dan bilangan yang mencukupi bagi menepati maksud yang dicadangkan dan hendaklah dibina, dipasang, disusun, dilindungi, dikerjakan dan disenggarakan sedemikian rupa bagi mencegah bahaya.</p>

<p>(2) Sesuatu konduktor hendaklah ditebat dan dilindungi secara berkesan atau ditempatkan atau dikawal keselamatannya sedemikian rupa bagi mencegah bahaya</p>

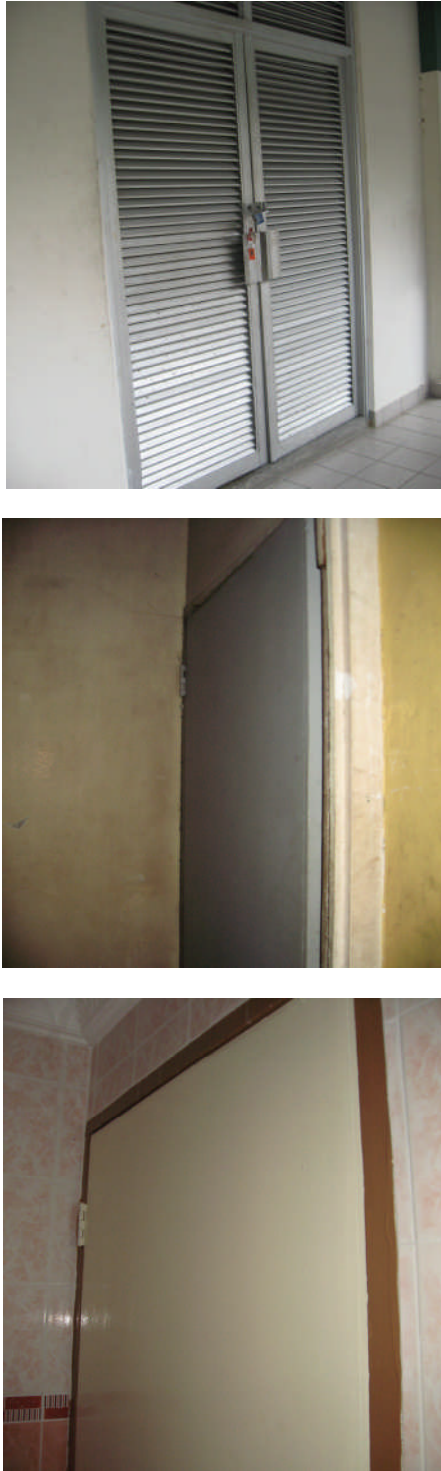
Bil	Gambar	Lokasi / Penemuan / Ulasan	Tahap Kerosakan / Isu / Cadangan Penambahbaikan
4.

<p><b>Lokasi:</b> Bilik Papan Suis Kecil</p> <p><b>Penemuan:</b> Tiada notis amaran pada pintu papan suis.</p> <p><b>Ulasan:</b> Notis amaran disediakan untuk memberitahu penghuni premis tentang bahaya yang terdapat di dalam bilik tersebut. Ia juga menghalang pihak yang tidak bertanggungjawab masuk tanpa kebenaran.</p>	<p><b>Tahap Kerosakan:</b> <span style="background-color: yellow; padding: 2px;">B</span></p> <p><b>Isu:</b> Keselamatan</p> <p><b>Cadangan Penambahbaikan:</b> Notis Amaran yang lengkap perlu dipasang pada Pintu Bilik Papan Suis Utama dan Papan Suis Kecil. Pintu bilik suis juga perlu berkunci.</p> <p><b>Rujukan :</b> <b>PPE 1994, Peraturan 38– Notis</b></p> <p>(1) Suatu notis standard yang mempamerkan perkataan “DILARANG MASUK” hendaklah diletakkan di luar tempat yang mengandungi kelengkapan elektrik jika gangguan tanpa kebenaran pada kelengkapan itu adalah dijangkakan dan jika gangguan sedemikian adalah membahayakan.</p> <p>(2) Notis yang tersebut dalam subperaturan (1) itu hendaklah daripada bahan yang sesuai, 350 milimeter lebar dan 240 milimeter tinggi dengan huruf berwarna hitam di atas latar belakang berwarna putih, dan perkataan “DILARANG MASUK” hendaklah ditulis dengan huruf besar di tengah-tengah, dengan tulisan berukuran 290 milimeter panjang dan 30 milimeter tinggi dan jarak hurufnya ialah 6 milimeter.</p> <p>(3) Notis standard yang mempamerkan perkataan “BAHAYA” hendaklah diletakkan di tempat yang mudah dilihat berdekatan dengan papan suis.</p> <p>(4) Notis yang disebut dalam subperaturan (3) hendaklah daripada bahan yang sesuai, berukuran 240 milimeter lebar dan 350 milimeter tinggi dengan huruf berwarna merah di atas latar belakang berwarna putih, dan di atasnya hendaklah mempunyai garisan tiga halilintar biasa yang setiapnya berukuran 80</p>

Bil	Gambar	Lokasi / Penemuan / Ulasan	Tahap Kerosakan / Isu / Cadangan Penambahbaikan
			<p>milimeter tinggi dan 6 milimeter lebar pada bahagian yang paling lebar, dan di bawahnya perkataan "BAHAYA" hendaklah ditulis dengan huruf besar, dengan tulisan 190 milimeter panjang dan 28 milimeter tinggi dan jarak dan jarak hurufnya ialah 6 milimeter.</p> <p>(5) Notis-notis di bawah subperaturan (1) dan (3) hendaklah mudah dibaca dan ditempatkan di tempat yang dilihat.</p>

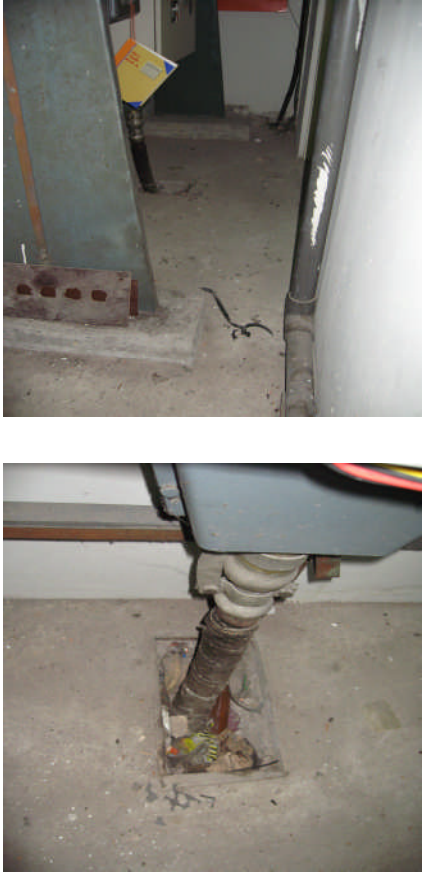
5.

<p><b>Lokasi:</b> Bilik Papan Suis Kecil</p> <p><b>Penemuan:</b> Tiada alas getah di bilik Papan suis kecil</p> <p><b>Ulasan:</b> Keperluan alas getah di bahagian hadapan dan sepanjang papan suis elektrik adalah penting bagi memastikan keselamatan nyawa pengendali apabila berlakunya renjatan elektrik semasa menjalankan kerja.</p>	<p><b>Tahap Kerosakan:</b> <span style="background-color: red; color: white; padding: 2px 5px;">A</span></p> <p><b>Isu:</b> Keselamatan</p> <p><b>Cadangan Penambahbaikan:</b> Pastikan setiap papan suis utama/ papan suis kecil diletakkan alas getah</p> <p><b>Rujukan :</b> <b>PPE 1994 Peraturan 19 (2) – Susunan papan suis secara am.</b></p> <p>(2) Alas getah yang saiz dan ketebalannya yang sesuai hendaklah diletakkan di atas lantai dihadapan setiap papan suis untuk mencegah bahaya renjatan elektrik kepada seseorang pengendali.</p>

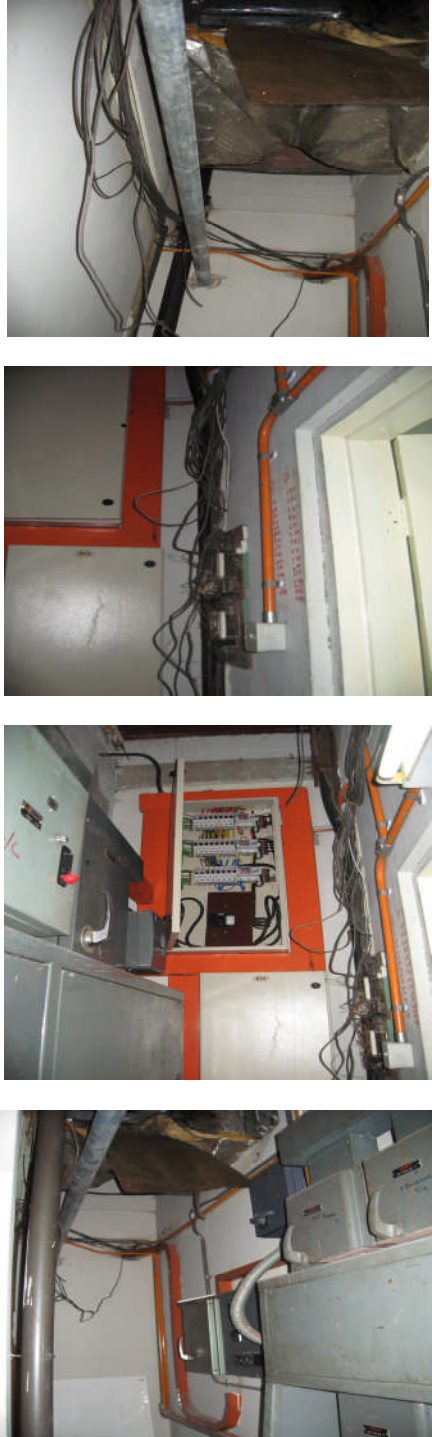
Bil	Gambar	Lokasi / Penemuan / Ulasan	Tahap Kerosakan / Isu / Cadangan Penambahbaikan
6.

<p><b>Lokasi:</b> Bilik Papan Suis Kecil</p> <p><b>Penemuan:</b> Sistem pendawaian elektrik dan telekomunikasi tidak disenggara.</p> <p><b>Ulasan:</b> Kebanyakan kabel elektrik dan telekomunikasi tidak disenggara untuk tempoh yang lama.</p>	<p><b>Tahap Kerosakan:</b> <span style="background-color: yellow; padding: 2px;">B</span></p> <p><b>Isu:</b> Keselamatan</p> <p><b>Cadangan Penambahbaikan:</b> Kerja-kerja senggaraan perlu dijalankan secara berterusan bagi mencegah bahaya dan memastikan pemasangan berada dalam keadaan selamat.</p> <p><b>Rujukan :</b> <b>PPE 1994 Peraturan 15(1) &amp; (2)– Radas, konduktor, aksesori, dsb</b></p> <p>(1) Mana-mana radas, konduktor atau aksesori bagi maksud penyambungan kepada sesuatu pemasangan hendaklah dalam saiz, kuasa dan bilangan yang mencukupi bagi menepati maksud yang dicadangkan dan hendaklah dibina, dipasang, disusun, dilindungi, dikerjakan dan disenggarakan sedemikian rupa bagi mencegah bahaya.</p> <p><b>PPE 1994 Peraturan 110(1) &amp; (2)– Penyenggaraan Pemasangan</b></p> <p>(1) Sesuatu pemasangan hendaklah disenggarakan dalam keadaan baik dan berfungsi dan langkah-langkah awasan hendaklah dipatuhi pada setiap masa untuk mencegah bahaya.</p> <p>(2) Tanggungjawab untuk menyenggara pemasangan mengikut cara yang dikehendaki dalam subperaturan (1) hendaklah terletak pada pengurusan atau pemegang lesen atau penghuni pemasangan, pengkhidmatan atau ejennya, mengikut mana-mana yang berkenaan.</p>

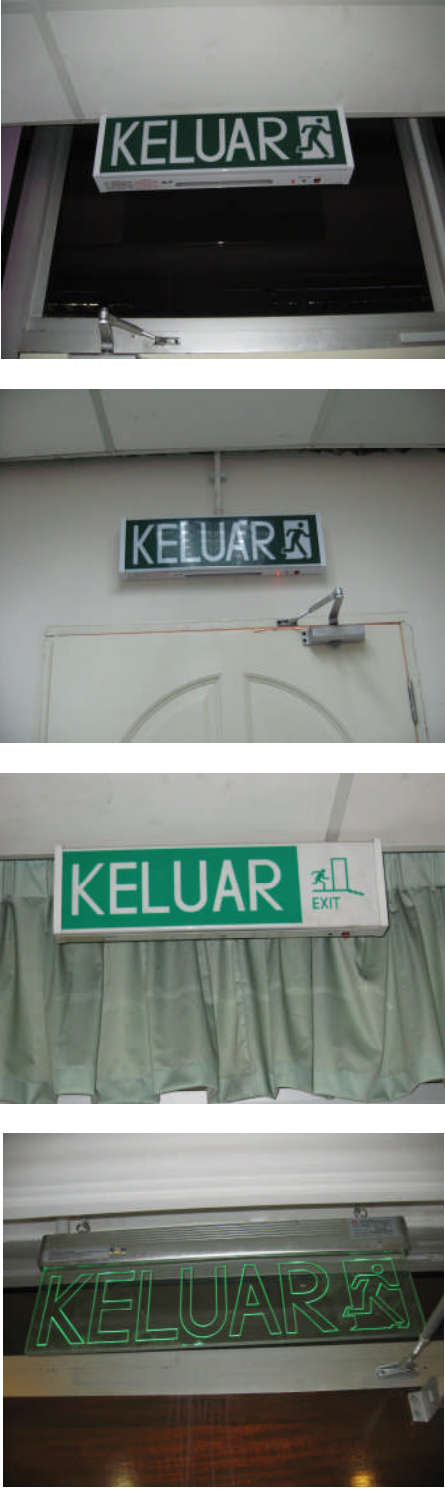
<p>7.</p>

<p><b>Lokasi:</b> Ruang Pejabat di Blok A,B,C&amp;D</p> <p><b>Penemuan:</b> Kebanyakan lampu KELUAR tidak berfungsi</p> <p><b>Ulasan:</b> Lampu KELUAR telah rosak dan tidak berfungsi. Keadaan ini tidak dapat membantu penghuni untuk keluar daripada premis apabila berlaku kecemasan.</p>	<p><b>Tahap Kerosakan:</b> <span style="background-color: yellow; padding: 2px;">B</span></p> <p><b>Isu:</b> Keselamatan</p> <p><b>Cadangan Penambahbaikan:</b> Perlu dibaiki dan diganti.</p> <p><b>Rujukan :</b> <b>UBBL JUNE 2005,</b> <b>By-Law 172(4) - Emergency exit sign)</b></p> <p>(4) All exit sign shall be illuminated continuously during periods of occupancy.</p> <p><b>By-Law 225(1) – Detecting and extinguishing fire)</b></p> <p>(1) Every building shall be provided with means of detecting and extinguishing fire and with alarms together with illuminated exit signs in accordance with the requirements as specified in the tenth schedule to these By-Laws.</p> <p><b>By-Law 253(1) – Emergency power system</b></p> <p>Emergency power system shall be provided to supply illumination and power automatically in the event of the normal supply or in the event of accident to elements of system supplying power and illumination essential for safety to life and property.</p>

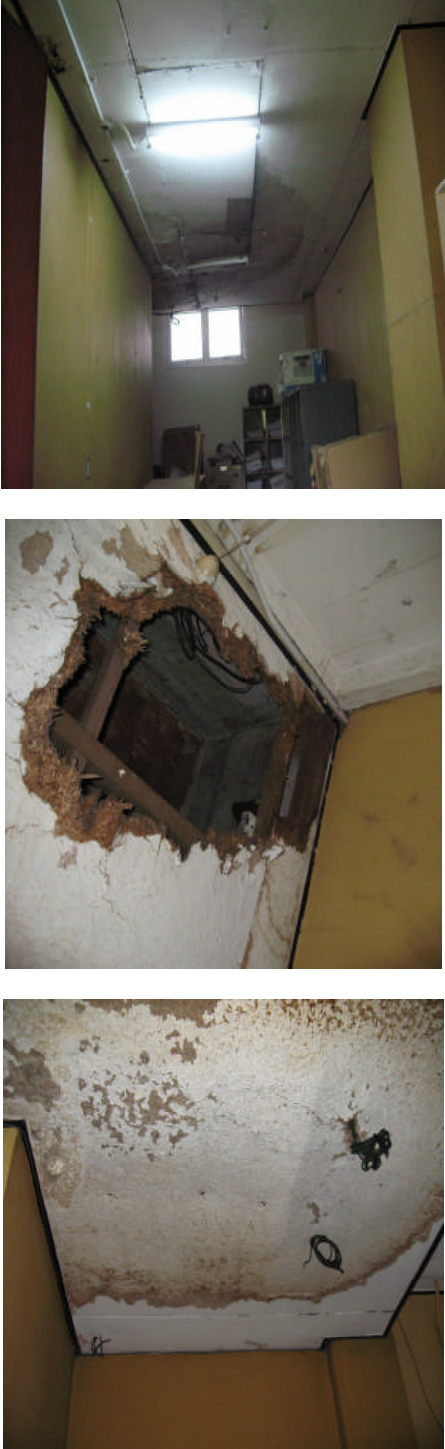
Bil	Gambar	Lokasi / Penemuan / Ulasan	Tahap Kerosakan / Isu / Cadangan Penambahbaikan
9.

<p><b>Lokasi: Stor Dan Tandas (Ielaki)</b></p> <p><b>Penemuan:</b> Sistem pendawaian/peralatan elektrik terdedah kepada air akibat kebocoran bumbung.</p> <p><b>Ulasan:</b> Kebocoran bumbung di kebanyakan tempat menyebabkan sistem pendawaian dan peralatan elektrik rosak dan juga sering trip semasa hujan. Keadaan ini amat membahayakan sekiranya terdapat kebocoran arus.</p>	<p><b>Tahap Kerosakan:</b> <span style="background-color: red; color: white; padding: 2px 5px;">A</span></p> <p><b>Isu:</b> Keselamatan</p> <p><b>Cadangan Penambahbaikan:</b> Bahagian bumbung perlu dibaiki segera. Peralatan elektrik yang rosak dan berkarat perlu diganti. Kerja-kerja senggaraan perlu dijalankan secara berterusan bagi mencegah bahaya dan memastikan pemasangan berada dalam keadaan selamat.</p> <p><b>Rujukan :</b> <b>PPE 1994 Peraturan 15(1) &amp; (6)– Radas, konduktor, aksesori, dsb</b></p> <p>(1). Mana-mana radas, konduktor atau aksesori bagi maksud penyambungan kepada sesuatu pemasangan hendaklah dalam saiz, kuasa dan bilangan yang mencukupi bagi menepati maksud yang dicadangkan dan hendaklah dibina, dipasang, disusun, dilindungi, dikerjakan dan disenggarakan sedemikian rupa bagi mencegah bahaya.</p> <p>(6). Mana-mana konduktor atau radas yang terdedah pada cuaca, air, kakisan, pemanasan yang tidak sewajarnya atau digunakan dalam persekitaran yang mudah terbakar atau dalam persekitaran yang mudah meletup hendaklah dibina atau dilindungi sedemikian rupa bagi mencegah bahaya.</p> <p><b>PPE 1994 Peraturan 110(1) – Penyenggaraan Pemasangan</b></p> <p>(1) Sesuatu pemasangan hendaklah disenggarakan dalam keadaan baik dan berfungsi dan langkah-langkah awasan hendaklah dipatuhi pada setiap masa untuk mencegah bahaya.</p>

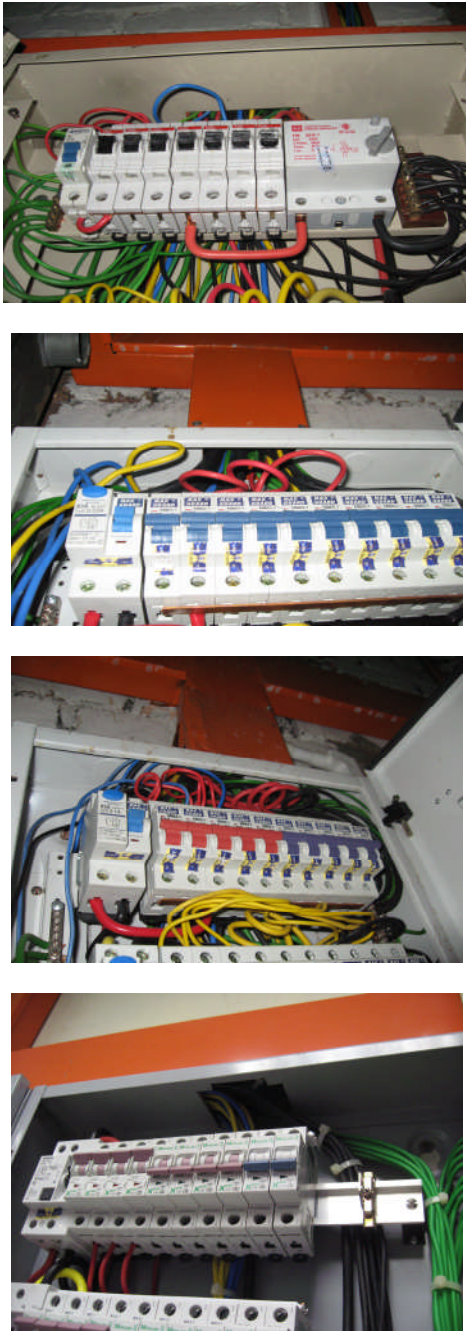
Bil	Gambar	Lokasi / Penemuan / Ulasan	Tahap Kerosakan / Isu / Cadangan Penambahbaikan
11.

<p><b>Lokasi:</b> Bilik Papan Agihan Blok A,B,C&amp;D</p> <p><b>Penemuan:</b> Tiada <i>rubber bush</i> pada bukaan masukan kabel ke papan suis dan papan agihan.</p> <p><b>Ulasan:</b> Sekiranya ada penambahan pendawaian, kabel akan terluka semasa ditarik kerana tiada <i>rubber bush</i>.</p>	<p><b>Tahap Kerosakan:</b> <span style="background-color: yellow; padding: 2px;">B</span></p> <p><b>Isu:</b> Keselamatan</p> <p><b>Cadangan Penambahbaikan:</b> Kerja-kerja senggaraan perlu dijalankan secara berterusan bagi mencegah bahaya dan memastikan pemasangan berada dalam keadaan selamat.</p> <p><b>Rujukan :</b> <b>PPE 1994, Peraturan 15(3)– Radas, konduktor, ksesori,dsb.</b></p> <p>(3) Sesuatu konduktor yang tidak dilindungi dengan penyalut logam atau dialirkan dalam pembuluh hendaklah dilindungi dengan penebat bush atau tiub, apabila konduktor itu menembusi dinding, sesekat, lantai atau bumbung bangunan atau binaan lain.</p>

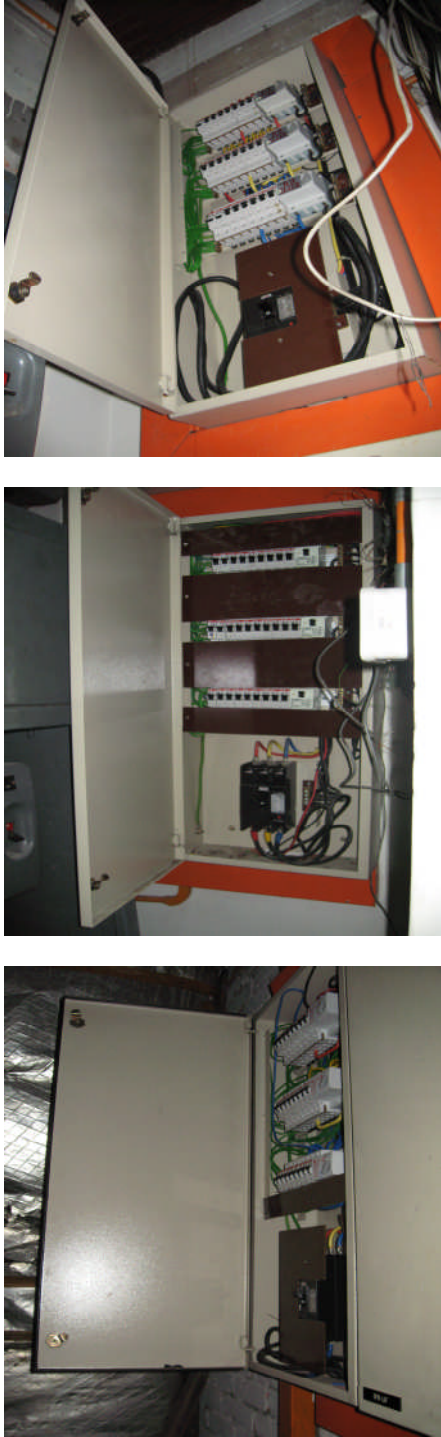
Bil	Gambar	Lokasi / Penemuan / Ulasan	Tahap Kerosakan / Isu / Cadangan Penambahbaikan
12.

<p><b>Lokasi:</b> Bilik Papan Agihan Blok A,B,C&amp;D</p> <p><b>Penemuan:</b> Tidak memasang CPC kabel (kabel bumi) ke pintu papan agihan.</p> <p><b>Ulasan:</b> Sistem pembumian tidak lengkap tanpa pemasangan CPC kabel pada semua bahagian berlogam. Penutup pintu papan agihan perlu dilindungi dengan kabel bumi bagi memastikan keterusan arus rosak ke bumi.</p>	<p><b>Tahap Kerosakan:</b> <span style="background-color: yellow; padding: 2px;">B</span></p> <p><b>Isu:</b> Keselamatan</p> <p><b>Cadangan Penambahbaikan:</b> Semua papan suis mesti mempunyai sambungan CPC kabel (kabel bumi) di bahagian pintu.</p> <p><b>Rujukan :</b> <b>PPE 1994, Peraturan 34(1)–Pembumian bahagian logam, poin neutral, dsb.</b></p> <p>(1) Mana-mana penyalut, tudung, gagang, peti cantuman, peti suis, peti fius, bingkai gear suis yang berlogam dan rangka dan tapak logam mana-mana janakuasa, penukar, rektifier dan motor, peti dan teras berlogam bagi mana-mana pengubah, dan bingkai dan penutup logam bagi mana-mana peti sejuk, dapur memasak dan kelengkapan elektrik lain termasuklah apa-apa perkakas domestik, kecuali yang digolongkan sebagai binaan kelas II, hendaklah dibumikan dengan berkesan.</p>

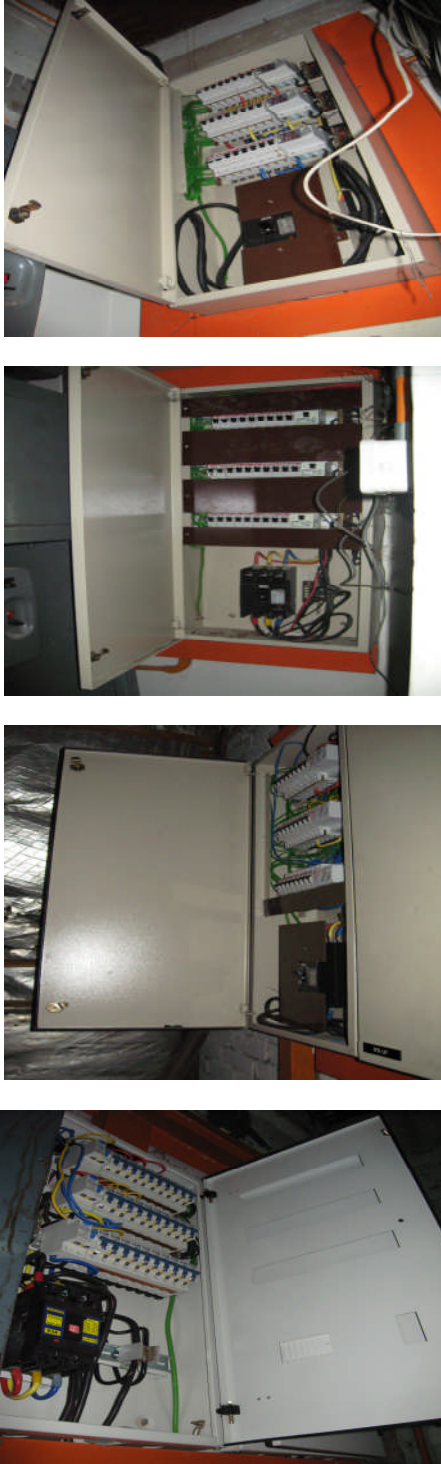
Bil	Gambar	Lokasi / Penemuan / Ulasan	Tahap Kerosakan / Isu / Cadangan Penambahbaikan
13.

<p><b>Lokasi:</b> Bilik Papan Agihan</p> <p><b>Penemuan:</b> Tiada maklumat litar akhir pada kebanyakan pintu papan agihan.</p> <p><b>Ulasan:</b> Ketiadaan gambarajah skematik pada papan agihan sukar bagi pengendali mengenalpasti sambungan sesuatu beban. Penambahan beban berterusan tanpa mengetahui nilai sebenar saiz suis gear dan saiz kabel akan membahayakan sesuatu pemasangan elektrik.</p>	<p><b>Tahap Kerosakan:</b> <span style="background-color: yellow; padding: 2px;">B</span></p> <p><b>Isu:</b> Keselamatan</p> <p><b>Cadangan Penambahbaikan:</b> Gambarajah skematik untuk papan agihan perlu diadakan bagi memastikan setiap pemasangan sediaada dapat dikenalpasti sebelum kerja-kerja penambahan beban dilaksanakan.</p> <p><b>Rujukan :</b> <b>PPE 1994, Peraturan 19(1b) – Susunan papan suis secara am.</b></p> <p>Pengaliran tiap-tiap konduktor hendaklah boleh dikesan dan gambar rajah sambungan-sambungan yang dilukis dengan jelas hendaklah diasingkan dengan baik dan boleh dibezakan.</p>

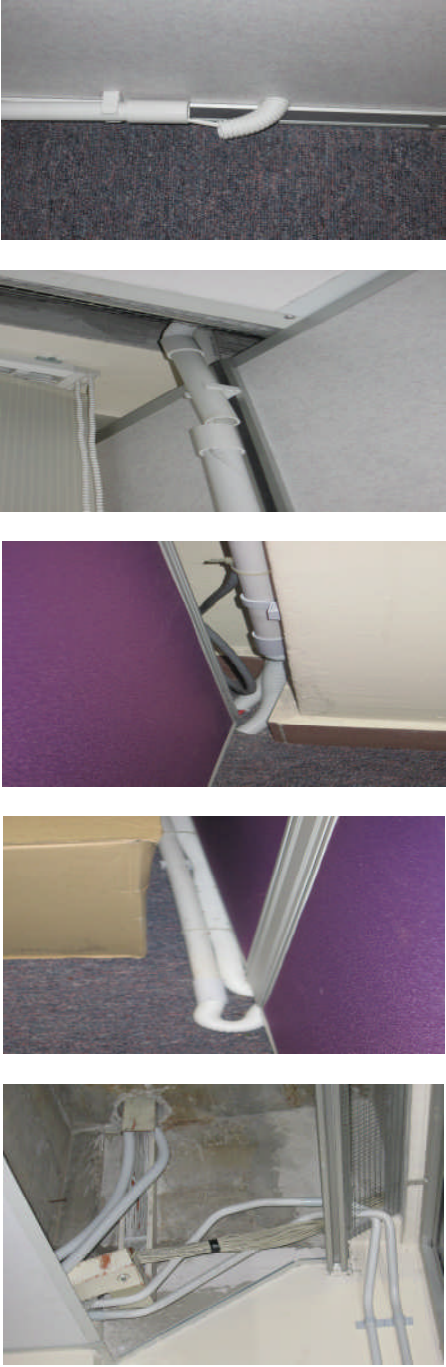
Bil	Gambar	Lokasi / Penemuan / Ulasan	Tahap Kerosakan / Isu / Cadangan Penambahbaikan
14.

<p><b>Lokasi:</b> Ruang Pejabat</p> <p><b>Penemuan:</b> Pemasangan sistem pendawaian elektrik tidak sempurna.</p> <p><b>Ulasan:</b> Pemasangan conduit tidak sempurna menyebabkan ada yang tertanggal. Penggunaan conduit plastik tidak kukuh dan kabel terdedah pada bahaya.</p>	<p><b>Tahap Kerosakan:</b> <span style="background-color: yellow; padding: 2px;">B</span></p> <p><b>Isu:</b> Keselamatan</p> <p><b>Cadangan Penambahbaikan:</b> Pembaikan segera perlu dilaksanakan dengan kaedah pemasangan yang sebenar dan menggunakan perkhidmatan orang kompeten.</p> <p><b>Rujukan :</b> <b>PPE 1994, Peraturan 15(1) &amp; (2)– Radas, konduktor, aksesori, dsb</b></p> <p>(1) Mana-mana radas, konduktor atau aksesori bagi maksud penyambungan kepada sesuatu pemasangan hendaklah dalam saiz, kuasa dan bilangan yang mencukupi bagi menepati maksud yang dicadangkan dan hendaklah dibina, dipasang, disusun, dilindungi, dikerjakan dan disenggarakan sedemikian rupa bagi mencegah bahaya.</p> <p>(2) Sesuatu konduktor hendaklah ditebat dan dilindungi secara berkesan atau ditempatkan atau dikawal keselamatannya sedemikian rupa bagi mencegah bahaya.</p> <p><b>PPE 1994, Peraturan 110(1)&amp;(2) Penyenggaraan Pemasangan</b></p> <p>(1) Sesuatu pemasangan hendaklah disenggarakan dalam keadaan baik dan berfungsi dan langkah-langkah awasan hendaklah dipatuhi pada setiap masa untuk mencegah bahaya.</p> <p>(2) Tanggungjawab untuk menyenggara pemasangan mengikut cara yang dikehendaki dalam subperaturan (1) hendaklah terletak pada pengurus atau pemegang lesen atau penghuni pemasangan, perkhidmatan atau ejennya, mengikut mana-mana yang berkenaan.</p>

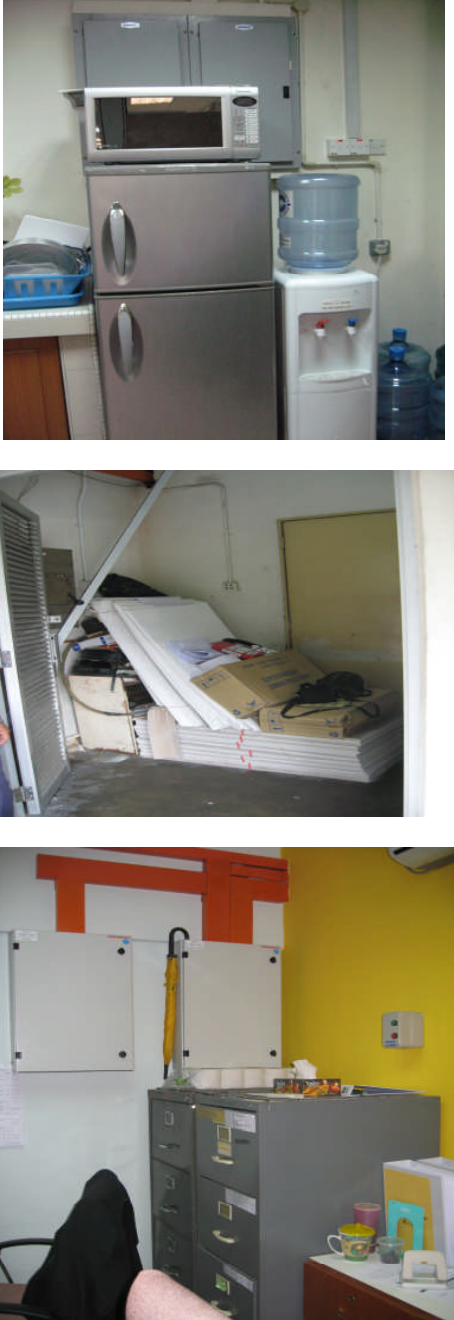
Bil	Gambar	Lokasi / Penemuan / Ulasan	Tahap Kerosakan / Isu / Cadangan Penambahbaikan
15.

<p><b>Lokasi:</b> Ruang Pejabat &amp; Bilik Papan Suis Kecil</p> <p><b>Penemuan:</b> Terdapat halangan dihadapan papan agihan dan bilik Papan Suis Kecil dijadikan Stor</p> <p><b>Ulasan:</b> Terdapat halangan di hadapan papan agihan, ini akan menyukarkan kerja-kerja senggaraan dijalankan.</p> <p>Bilik Papan Suis Utama dijadikan Stor.</p>	<p><b>Tahap Kerosakan:</b> <span style="background-color: red; color: white; padding: 2px 5px;">A</span></p> <p><b>Isu:</b> Keselamatan</p> <p><b>Cadangan Penambahbaikan:</b> Tindakan segera perlu diambil oleh pemilik bangunan untuk mengeluarkan peralatan yang menghalang bahagian hadapan papan suis dan bilik suis perlu dikunci supaya tidak dimasuki oleh orang kompeten bukan kompeten.</p> <p><b>Rujukan :</b> <b>PPE 1994 Peraturan 37(b)(c)&amp;(d) – Ruang bagi papan suis atau kelengkapan</b></p> <p>Mana-mana bahagian sesuatu pemasangan yang papan suis atau kelengkapan dipasang didalam mana-mana premis;</p> <p>(b) hendaklah bebas daripada halangan bagi membolehkan papan suis atau kelengkapan itu dikendalikan dengan selamat.</p> <p>(c) hendaklah cukup dimensinya bagi mengadakan ruang yang cukup bagi pengendalian atau penyenggaraan dengan selamat.</p> <p>(d) tidak boleh digunakan bagi apa-apa jenis penstoran.</p>

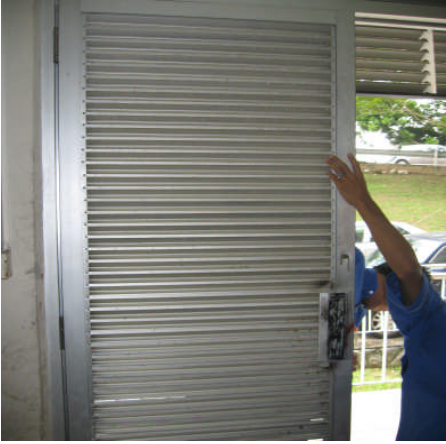
Bil	Gambar	Lokasi / Penemuan / Ulasan	Tahap Kerosakan / Isu / Cadangan Penambahbaikan
16.

<p><b>Lokasi:</b> Bilik Papan Suis Kecil</p> <p><b>Penemuan:</b> Tiada wire mesh pada pintu bilik papan suis kecil</p> <p><b>Ulasan:</b> Pemasangan wire mesh perlu pada bilik elektrik bagi mengelakkan serangga / haiwan perosak memasuki bilik tersebut.</p>	<p><b>Tahap Kerosakan:</b> <b>B</b></p> <p><b>Isu:</b> Keselamatan</p> <p><b>Cadangan Penambahbaikan:</b> Perlu dipasang bagi mengelakkan serangga / haiwan perosak</p> <p><b>Rujukan :</b> <b>PPE 1994 Peraturan 110(1) Penyelenggaraan Pemasangan</b></p> <p>(1) Sesuatu pemasangan hendaklah disenggarakan dalam keadaan baik dan berfungsi dan langkah-langkah awasan hendaklah dipatuhi pada setiap masa untuk mencegah bahaya.</p>

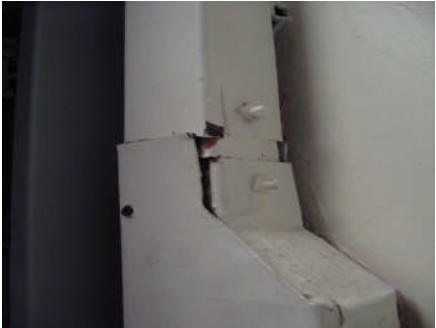
17.

<p><b>Lokasi:</b> Bilik Papan Agihan</p> <p><b>Penemuan:</b> Tiada copper bridge antara penyambung.</p> <p><b>Ulasan:</b> Didapati penyambungan trunking tidak dipasang copper bridge. Tujuan copper bridge adalah bagi memastikan keterusan pbumian.</p>	<p><b>Tahap Kerosakan:</b> <b>B</b></p> <p><b>Isu:</b> Keselamatan</p> <p><b>Cadangan Penambahbaikan:</b> Perlu dipasang copper bridge di setiap penyambungan trunking.</p> <p><b>Rujukan :</b> <b>PPE 1994, Peraturan 34(1)– Pbumian bahagian logam, poin neutral, dsb.</b></p> <p>(1) Mana-mana penyalut, tudung, gagang, peti cantuman, peti suis, peti fius, bingkai gear suis yang berlogam dan rangka dan tapak logam mana-mana janakuasa, penukar, rektifier dan motor, peti dan teras berlogam bagi mana-mana pengubah, dan bingkai dan penutup logam bagi mana-mana peti sejuk, dapur memasak dan kelengkapan elektrik lain termasuklah apa-apa perkakas domestik, kecuali yang digolongkan sebagai binaan kelas II, hendaklah dibumikan dengan berkesan.</p>

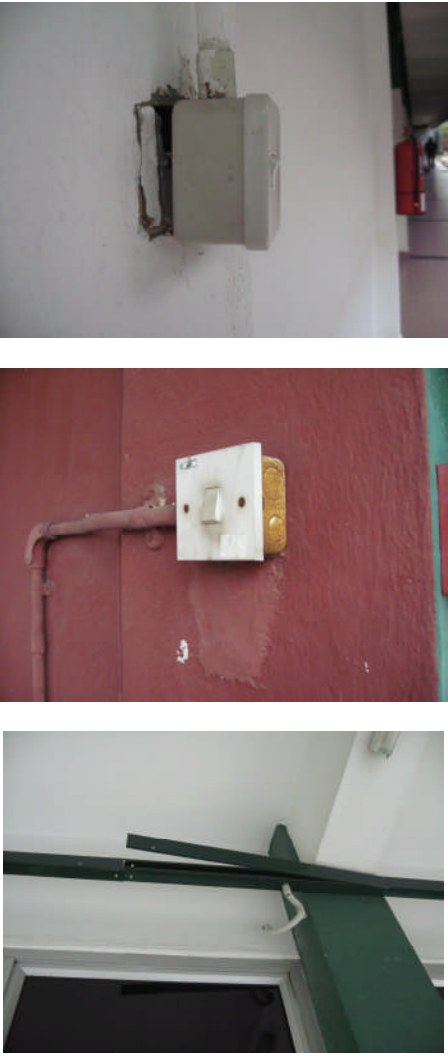
Bil	Gambar	Lokasi / Penemuan / Ulasan	Tahap Kerosakan / Isu / Cadangan Penambahbaikan
19.

<p><b>Lokasi:</b> Laluan kaki lima</p> <p><b>Penemuan:</b> 1) Suis lampu tertanggal 2) Kotak suis lampu tidak bersesuaian 3) Penutup sesalur terbuka</p> <p><b>Ulasan:</b> Peralatan elektrik yang rosak tidak dapat digunakan dan membahayakan pada pengguna.</p>	<p><b>Tahap Kerosakan:</b> <b>B</b></p> <p><b>Isu:</b> Keselamatan</p> <p><b>Cadangan Penambahbaikan:</b> Perlu dibaiki dan diganti dengan segera</p> <p><b>Rujukan :</b> <b>PPE 1994, Peraturan 15(1) &amp; (2)– Radas, konduktor, aksesori, dsb</b></p> <p>(1) Mana-mana radas, konduktor atau aksesori bagi maksud penyambungan kepada sesuatu pemasangan hendaklah dalam saiz, kuasa dan bilangan yang mencukupi bagi menepati maksud yang dicadangkan dan hendaklah dibina, dipasang, disusun, dilindungi, dikerjakan dan disenggarakan sedemikian rupa bagi mencegah bahaya.</p> <p>(2) Sesuatu konduktor hendaklah ditebat dan dilindungi secara berkesan atau ditempatkan atau dikawal keselamatannya sedemikian rupa bagi mencegah bahaya.</p> <p><b>PPE 1994, Peraturan 110(1) Penyenggaraan Pemasangan</b></p> <p>(1) Sesuatu pemasangan hendaklah disenggarakan dalam keadaan baik dan berfungsi dan langkah-langkah awasan hendaklah dipatuhi pada setiap masa untuk mencegah bahaya.</p>
