# LAPORAN AUDIT TENAGA

## BANGUNAN BALAI POLIS PRESINT 11, PUTRAJAYA

23 JULAI – 29 JULAI 2018

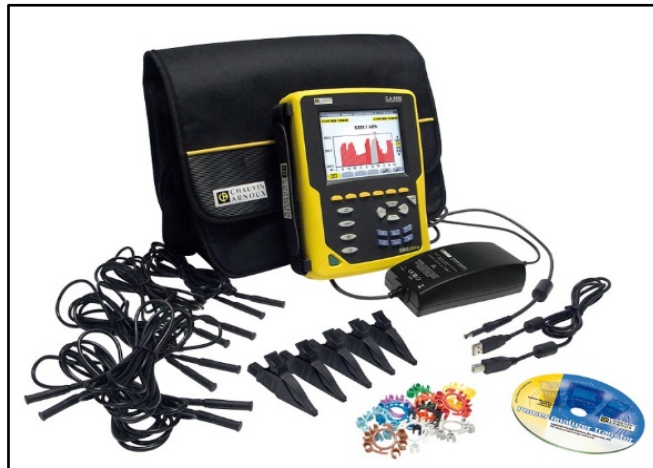
**Gambar 2** *Power Logger*

Merekod bacaan jumlah penggunaan kuasa, sistem penyaman udara dan tenaga sistem lampu dan soket di papan suis utama. **Gambar 2** menunjukkan *power logger* yang digunakan.

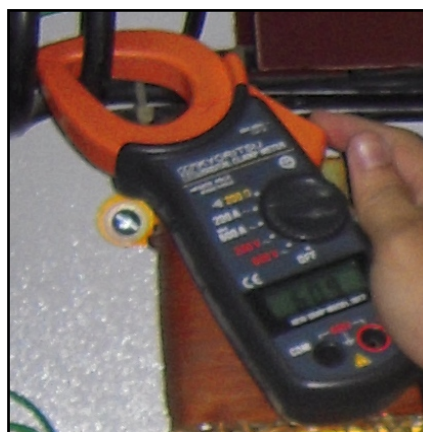
**Gambar 3** *Clamp Meter*

Mengambil bacaan arus elektrik (Amp) di papan agihan elektrik bagi peralatan lampu dan soket yang menghasilkan arus malar. **Gambar 3** menunjukkan *clamp meter* yang digunakan.

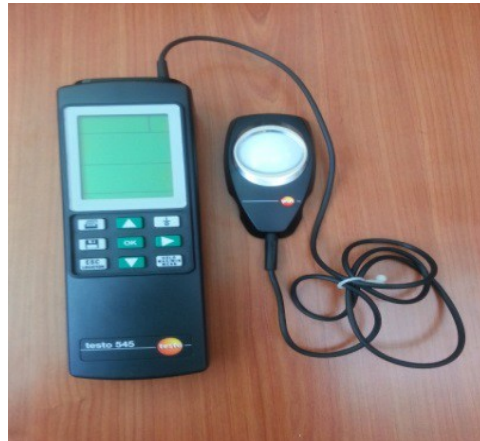
**Gambar 4** *Lux Meter*

Mengambil bacaan tahap pencahayaan (*lux level*) di dalam bangunan.

**Gambar 4** menunjukkan *lux meter* yang digunakan.

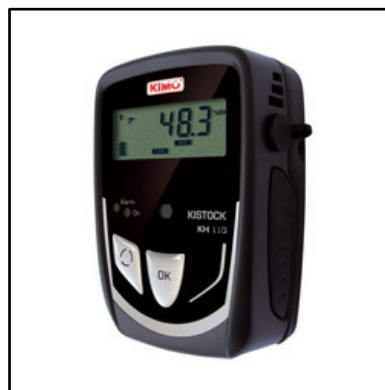
**Gambar 5** *Data Logger*

Mengambil bacaan suhu dan kelembapan relatif (RH) serta aras lux dalam jangka waktu yang panjang. **Gambar 5** menunjukkan *data logger* yang digunakan.

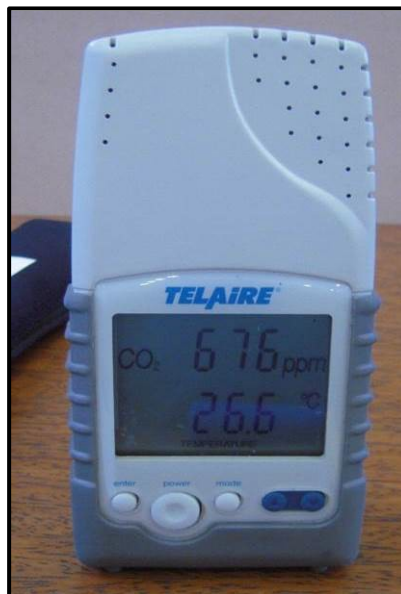
**Gambar 7** *CO<sub>2</sub> Meter*

Menentukan bacaan CO<sub>2</sub> setiap bilik. **Gambar 7** menunjukkan *CO<sub>2</sub> meter* yang digunakan.

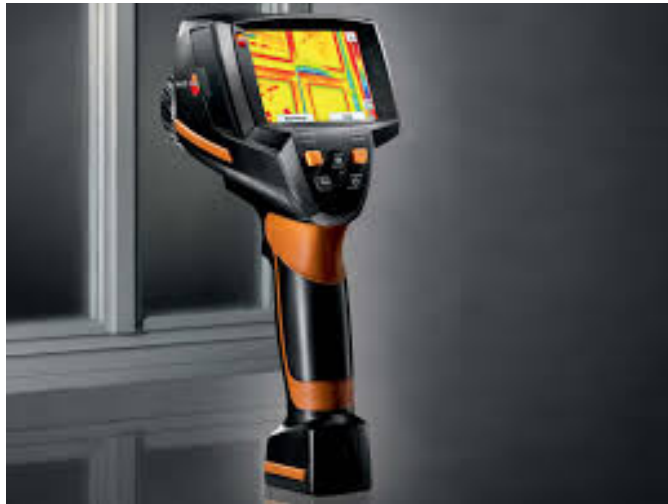
**Gambar 8** *Thermal Imaging Camera*

- g) ***Thermal Imaging Camera*** –  
Mengesakan perbezaan suhu ruang dan permukaan.

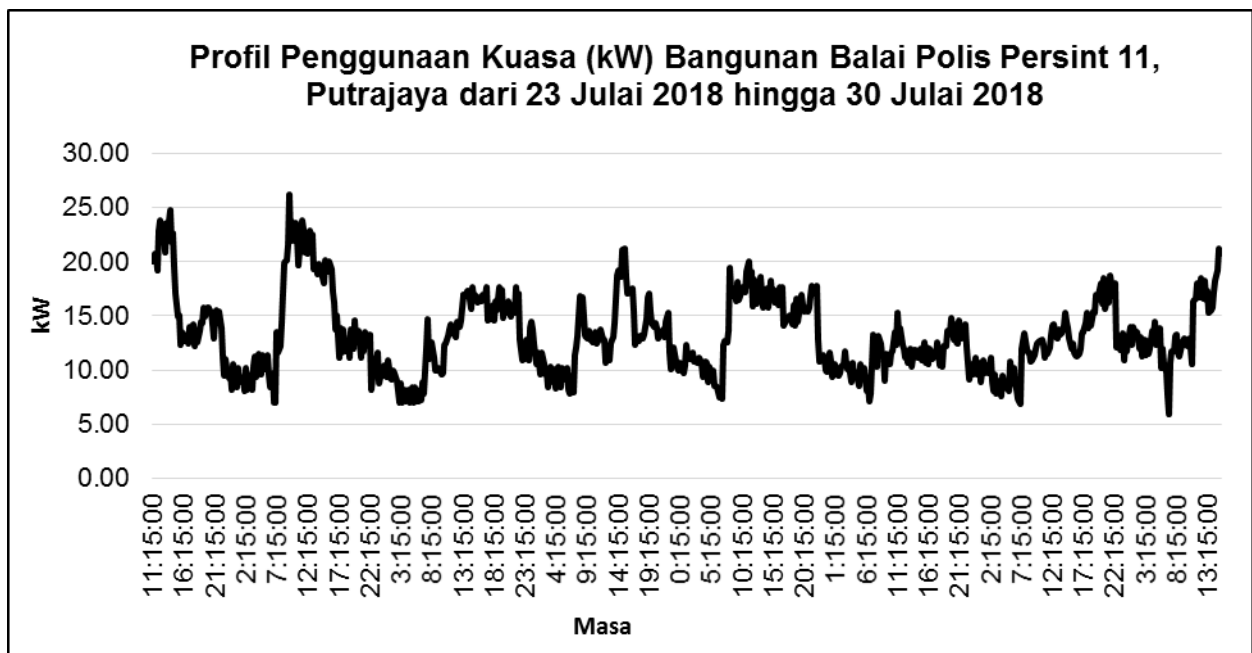
**Rajah 5.4.2B** : Profil Penggunaan Kuasa (kW) di Bangunan Balai Polis Presint 11, Putrajaya dari 23 Julai 2018 sehingga 30 Julai 2018

- i) **Rajah 5.4.2B** di bawah menunjukkan Profil Penggunaan Tenaga di Bangunan Balai Polis Persint 11, Putrajaya dari 23 Julai 2018 hingga 30 Julai 2018 yang telah direkodkan menggunakan *Power Logger* bagi setiap selang masa 15 minit. Didapati terdapat penggunaan tenaga yang tidak sekata pada bangunan tersebut yang beroperasi 24 jam.

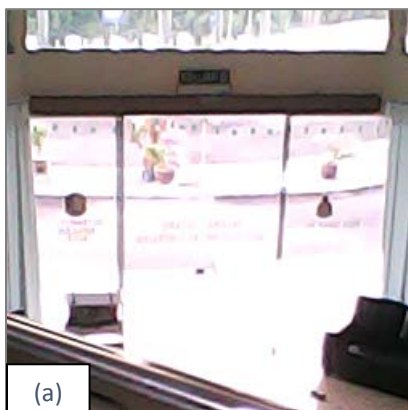
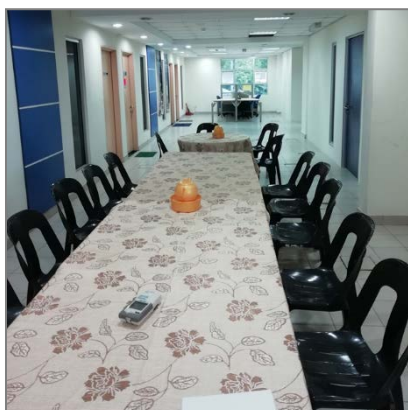
Bacaan suhu telah diambil pada ruang – ruang dalaman menggunakan digital thermometer dalam keadaan *Bussiness as usual* dimana sistem penyaman udara beroperasi bagi menetapkan asas suhu dalaman. Berdasarkan rekod suhu, persekitaran dalaman Balai Polis Presint 11 adalah kurang kondusif dengan bacaan suhu  $27.5^{\circ}\text{C} \pm 2^{\circ}\text{C}$ . Gambar (a) diambil dalam ruang lobi ketika pintu utama tertutup manakala perbezaan suhu ditunjukkan pada gambar thermal (b) dengan suhu minimum adalah pada  $27.6^{\circ}\text{C}$  manakala suhu maksimum ditunjukkan pada permukaan pintu dan dinding kaca iaitu  $31.3^{\circ}\text{C}$ .

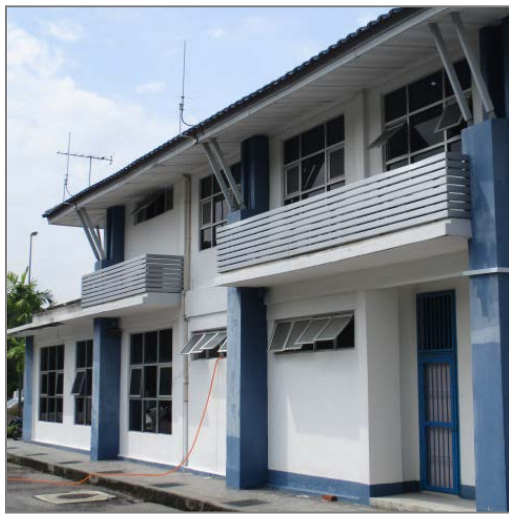
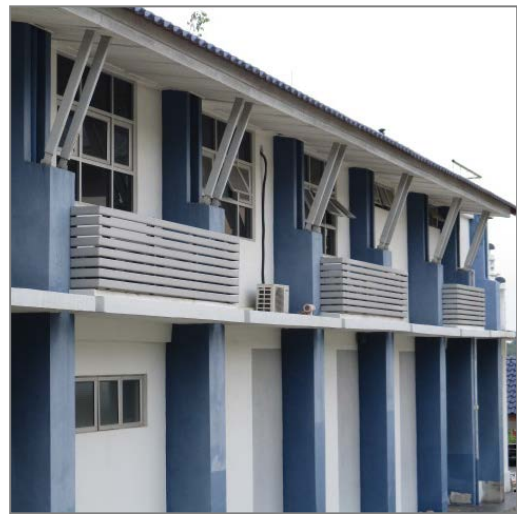
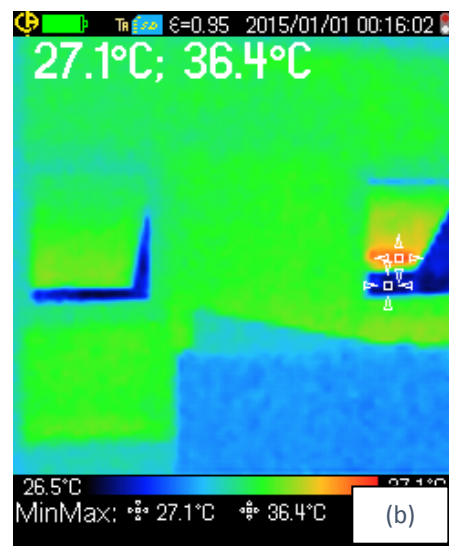
Terdapat banyak tingkap/ pintu dalam ruang berpenyaman udara terbuka dengan tujuan membenarkan pengaliran udara keluar masuk disebabkan oleh masalah sistem penyaman udara yang tidak berfungsi namun memberikan bebanan kepada sistem penyaman udara sedia ada akibat daripada kebocoran udara terawat. Gambar (a) menunjukkan keadaan tingkap terbuka di ruang kerja pegawai manakala gambar (b) jelas menunjukkan udara terawat yang terlepas keluar melalui bukaan tingkap.

Secara keseluruhannya, berdasarkan pemerhatian berlaku kebocoran udara sejuk/terawat yang dihasilkan oleh sistem penyaman udara melalui bukaan pintu/tingkap. Kebocoran udara ini akan menyebabkan udara sejuk/terawat daripada sistem penyaman udara keluar melalui bukaan tersebut dan menyebabkan udara luar yang panas memasuki ruang bilik bagi mengimbangi tekanan udara bilik tersebut. Keadaan ini menyebabkan sistem penyaman udara perlu berkerja lebih untuk menyejukkan campuran udara luar yang panas ke dalam ruang sistem penyaman udara bagi mencapai tetapan suhu yang ditetapkan oleh pengguna.

- 1) Program kesedaran kepada pengguna bangunan. Pengguna bangunan akan diberi penerangan berkenaan kesan infiltrasi dalam bangunan dan pada masa yang sama pengguna akan diingatkan untuk memastikan tingkap dan pintu antara ruang berpenyaman udara sentiasa ditutup.
- 2) Memastikan bukaan tingkap/ pintu di ruang berpenyaman udara sentiasa ditutup.
- 3) Memastikan punca yang membawa kepada tindakan membuka tingkap/pintu diselesaikan segera supaya tidak berterusan.

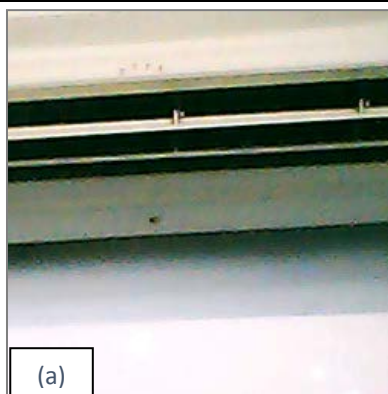
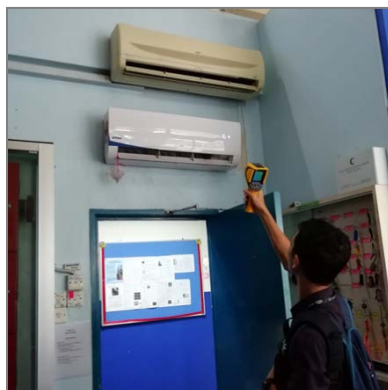
Terdapat unit penyaman udara yang tidak berfungsi merawat udara tetapi masih dihidupkan. Kamera thermal digunakan bagi melihat suhu udara yang keluar dari unit penyaman udara di ruang kaunter dan hasilnya ditunjukkan dalam gambar (b). Suhu udara yang keluar dari unit tersebut adalah sama dengan suhu bilik menunjukkan ianya tidak berfungsi dengan baik.

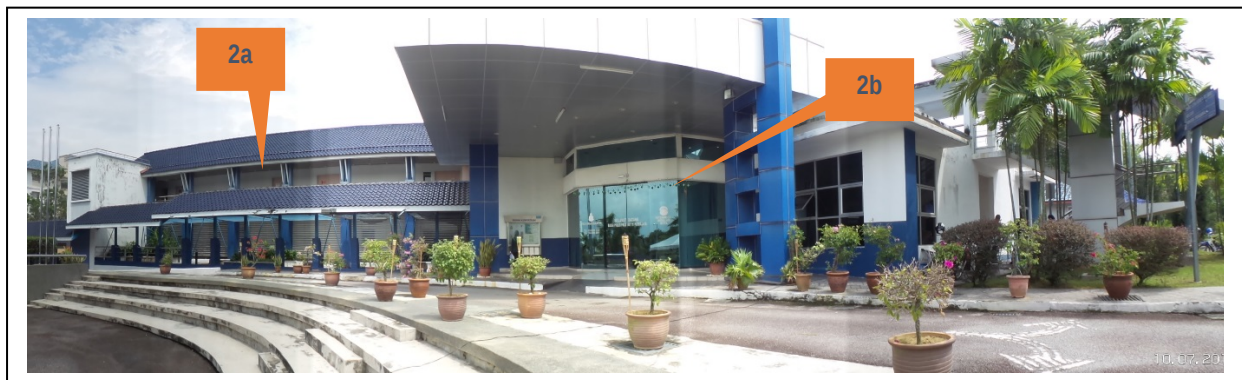
**Gambar 2:** Gambar menunjukkan Blok Pentadbiran Kompleks Balai Polis Presint 11 yang direkabentuk menghadap arah Timur. Orientasi fasad paling panjang ('longitudinal orientation') direkabentuk menghadap matahari pagi.

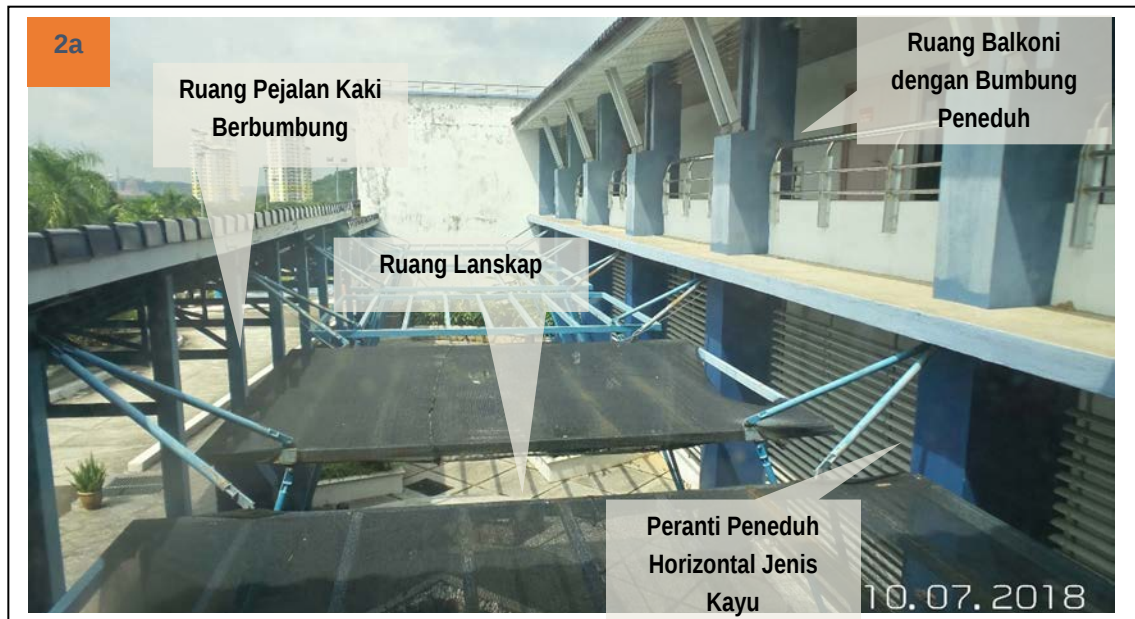
**Gambar 2a:** Ruang pejalan kaki berbumbung dan ruang landskap dengan struktur peneduh direkabentuk sebagai elemen transisi dan pemisah kepada fasad utama. Fasad utama blok pentadbiran dua tingkat ini direkabentuk dengan ruang balkoni yang lebar serta bumbung peneduh yang besar bagi memastikan teduhan cahaya yang efektif. Manakala pada aras bawah, peranti peneduh horizontal jenis kayu digunakan bagi tujuan teduhan dan pengudaraan semulajadi namun masih membolehkan pencahayaan memasuki ruang tersebut.

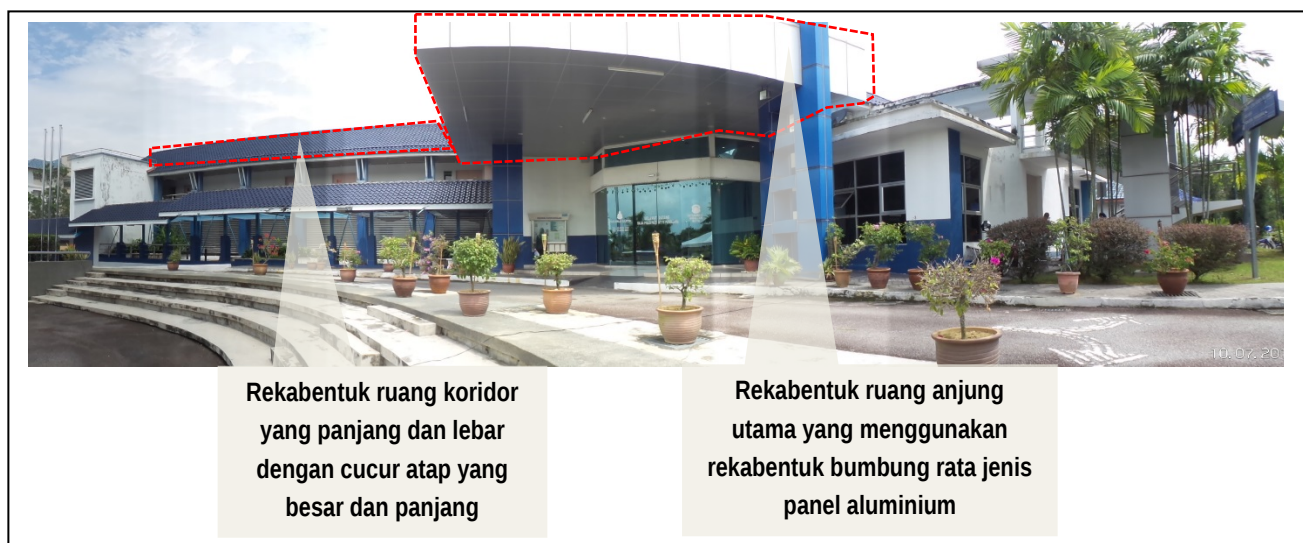
**Gambar 3:** Gambar menunjukkan fasad bangunan Blok Pentadbiran Kompleks Balai Polis Presint 11 yang menggabungkan gaya senibina tropikal dan elemen senibina moden. Ruang koridor yang dibina disepanjang ruang utama pada aras satu bertujuan mengurangkan pencahayaan terus matahari ke dalam bangunan namun masih membenarkan sirkulasi pengudaraan semulajadi ke dalam bangunan

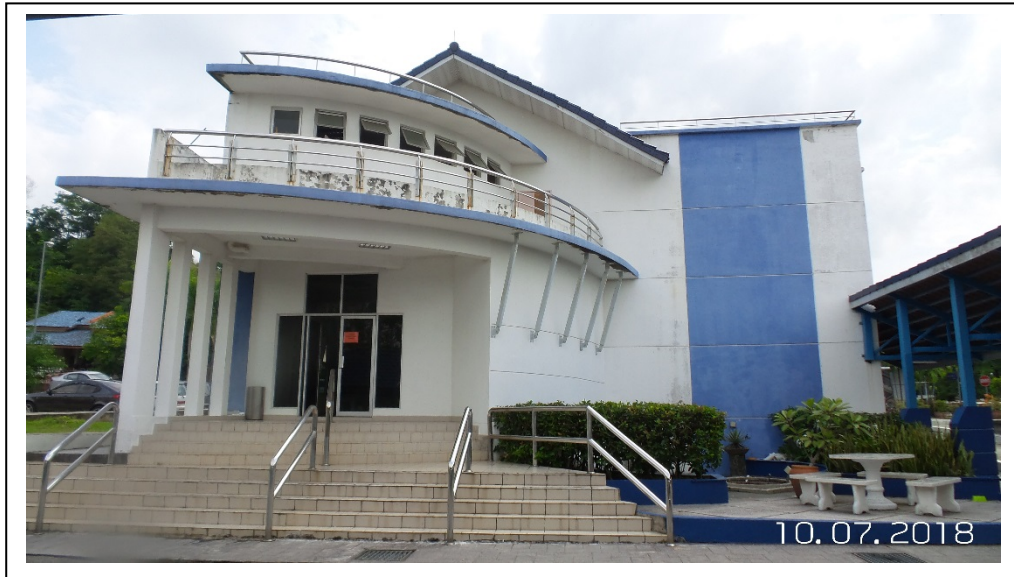
**Gambar 4:** Gambar menunjukkan pintu masuk kedua di sebelah selatan direkabentuk secara separuh bulatan dan menggunakan bumbung konkrit rata dengan elemen besi dan 'architectural treatment' menggunakan tiang-tiang disusun rapat bagi menonjolkan gaya bahasa senibina yang 'neat and clean'.

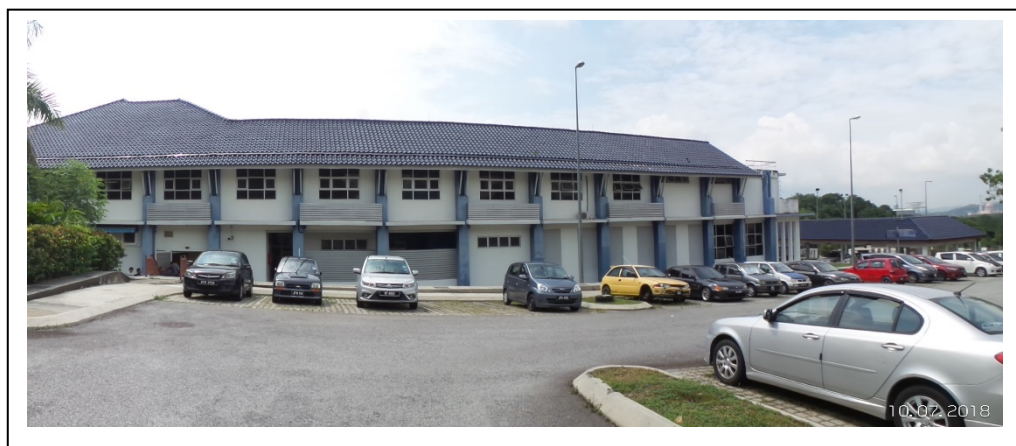
**Gambar 5 :** Gambar menunjukkan fasad sebelah barat (pandangan belakang) Blok Pentadbiran Balai Polis Presint 11 yang menunjukkan rekabentuk tropikal dengan bumbung 'pitched' dan cucur atap bumbung yang panjang.

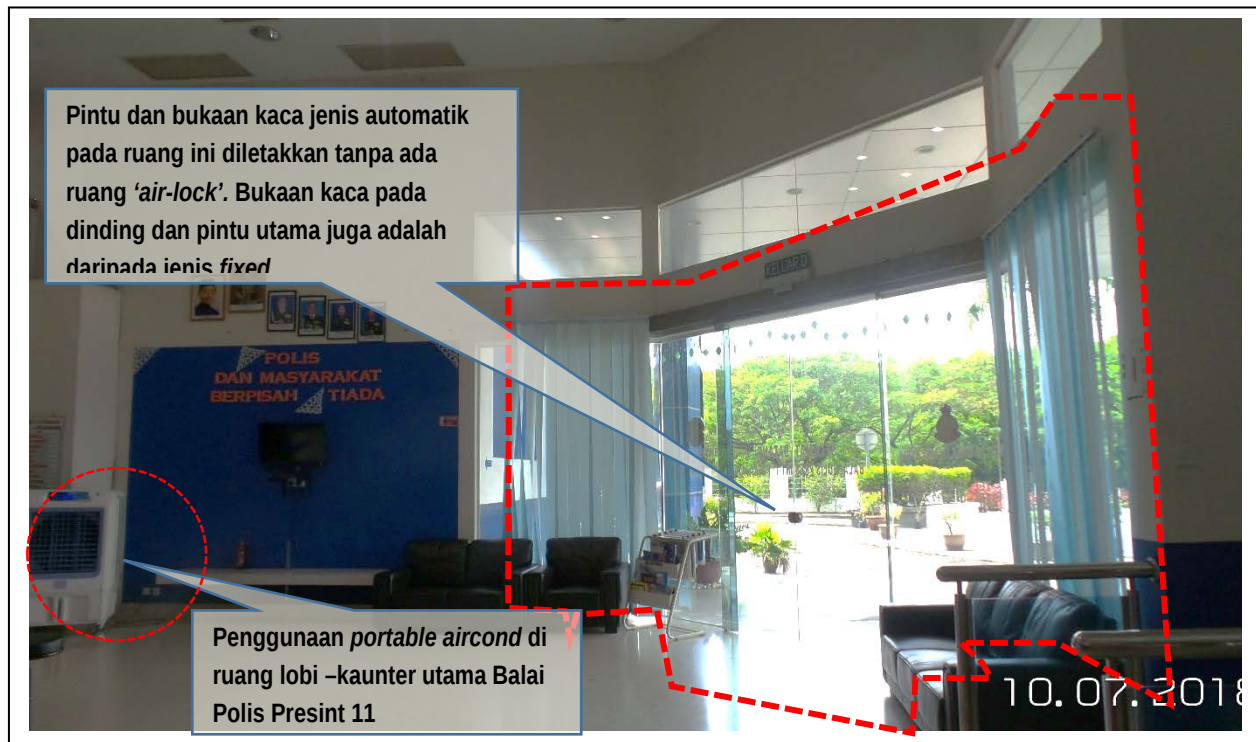
**Gambar 7 :** Penggunaan bukaan pintu automatik dan dinding kaca pada ruang lobi dan kaunter utama (Zon Awam –Separa Awam) Balai Polis Presint 11 yang direkabentuk tanpa ruang air-lock menyebabkan keselesaan termal sukar di capai. Pemerhatian mendapati strategi rekabentuk pasif bagi aspek pengudaraan semulajadi pada ruang ini kurang diberi penekanan oleh perekabentuk.

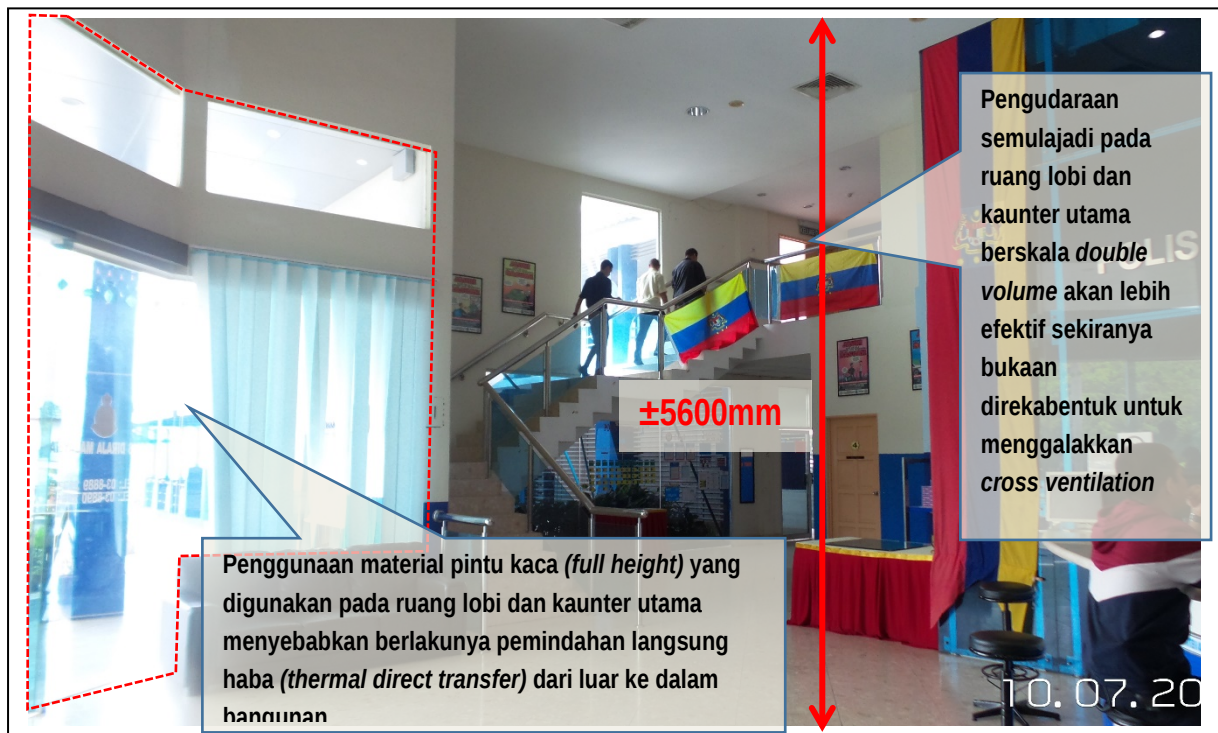
**Gambar 8:** Rekabentuk ruang lobi dan kaunter utama yang berskala 'double volume' dan penggunaan material kaca bagi pintu masuk utama yang tidak mengambilkira strategi rekabentuk pasif. Sukar untuk mencapai keselesaan termal yang optimum bagi ruang berskala 'double volume' dengan penggunaan kaca pada fasad bangunan tanpa bergantung kepada sistem pengudaraan mekanikal.

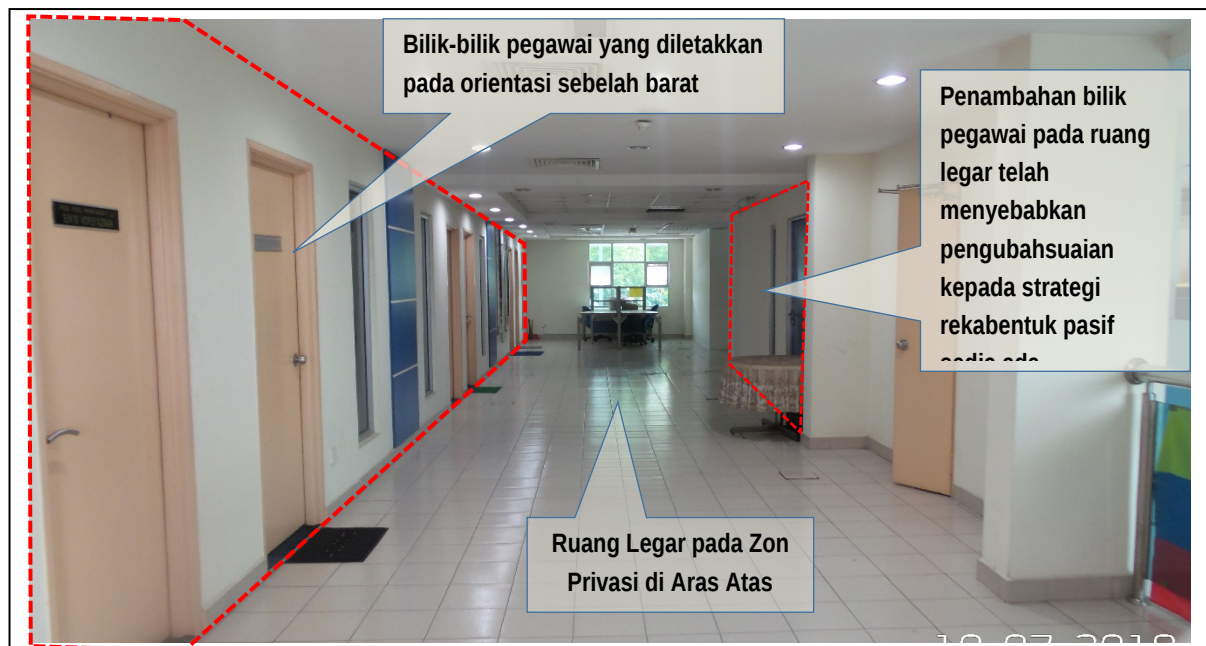
**Gambar 11:** Rekabentuk Zon Privasi yang menempatkan bilik-bilik pegawai yang dihubungkan dengan ruang legar dan ruang 'void'. Kelihatan penambahan bilik pegawai pada sebelah kanan ruang legar telah menghadkan sirkulasi pengudaraan dalam bangunan.

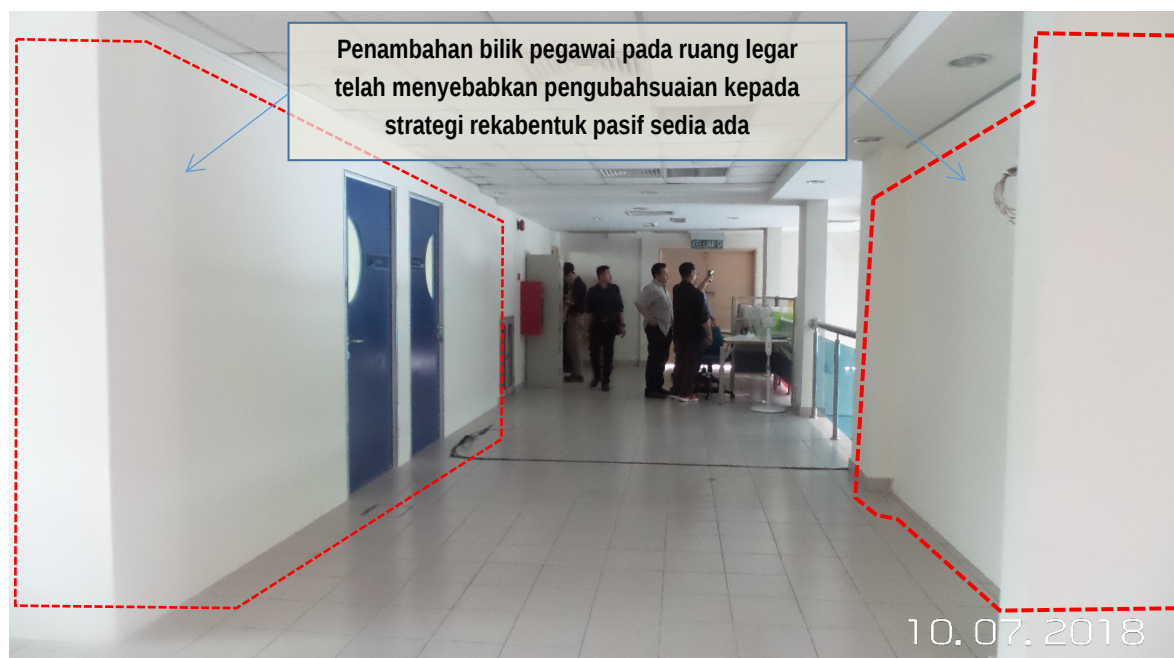
**Gambar 12:** Penambahan bilik-bilik pegawai pada Ruang Legar di Aras Atas Blok Pentadbiran Balai Polis Presint 11 .

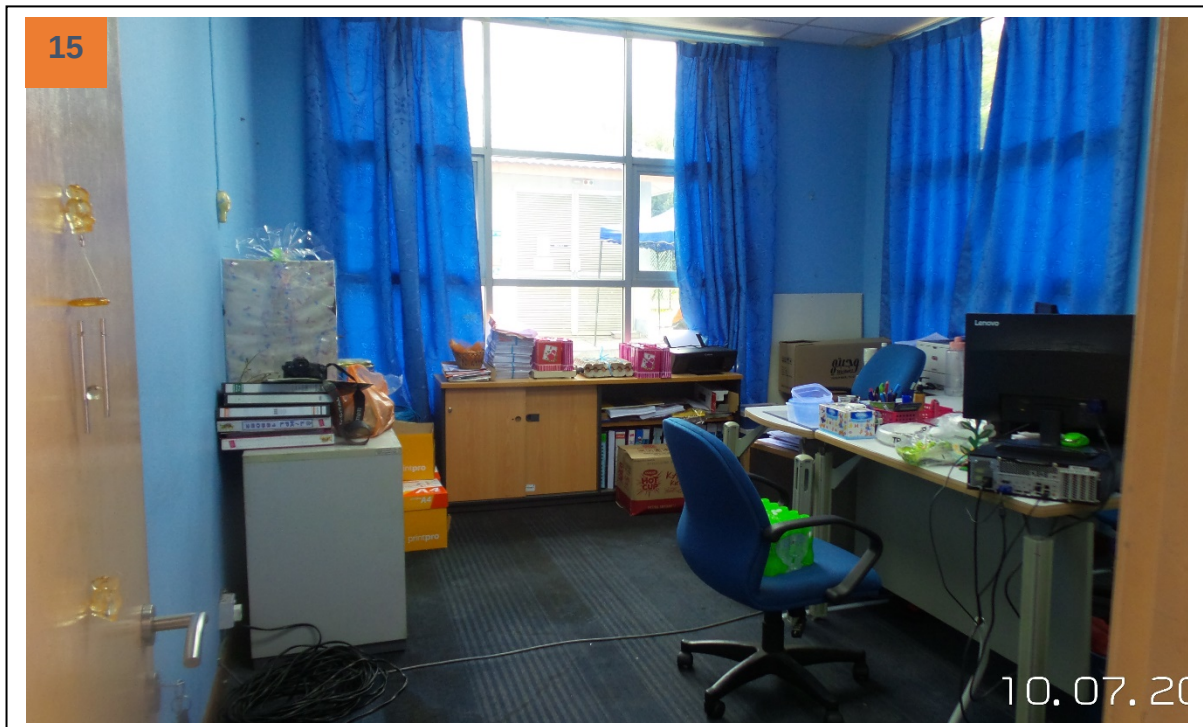
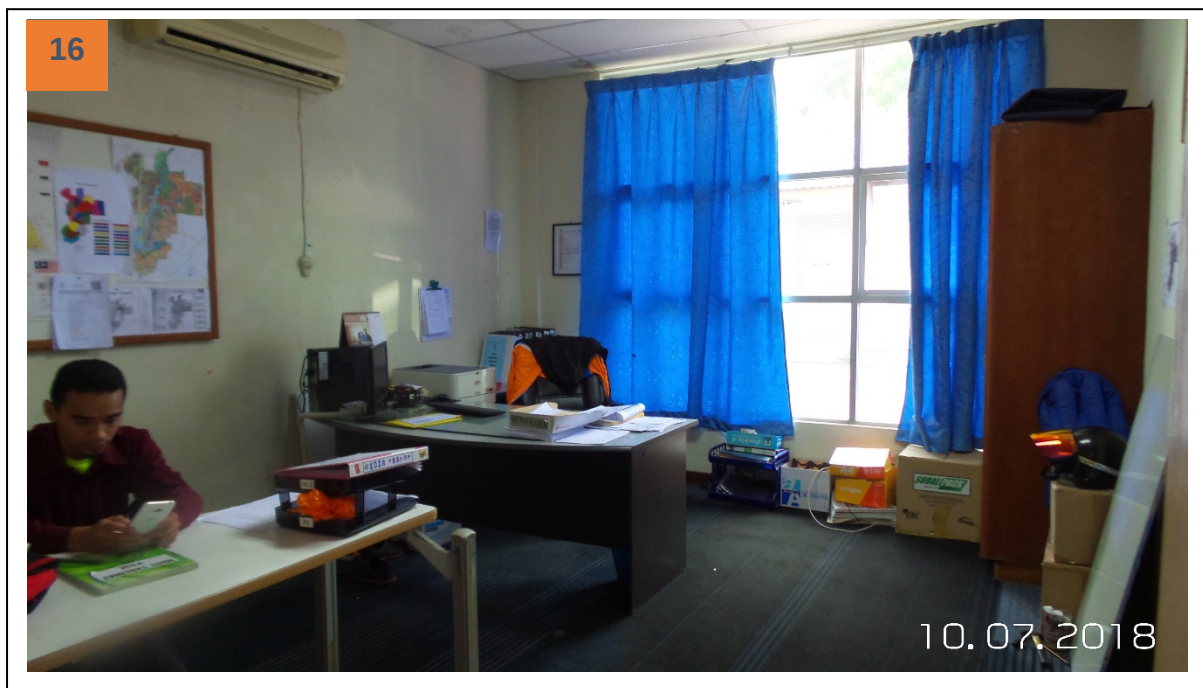
**Gambar 15 & 16:** Keadaan bilik-bilik pegawai di aras bawah. Bagi menghalang silau cahaya, pengguna terpaksa menutup langsir dan cahaya siang tidak dapat dimanfaatkan sepenuhnya.

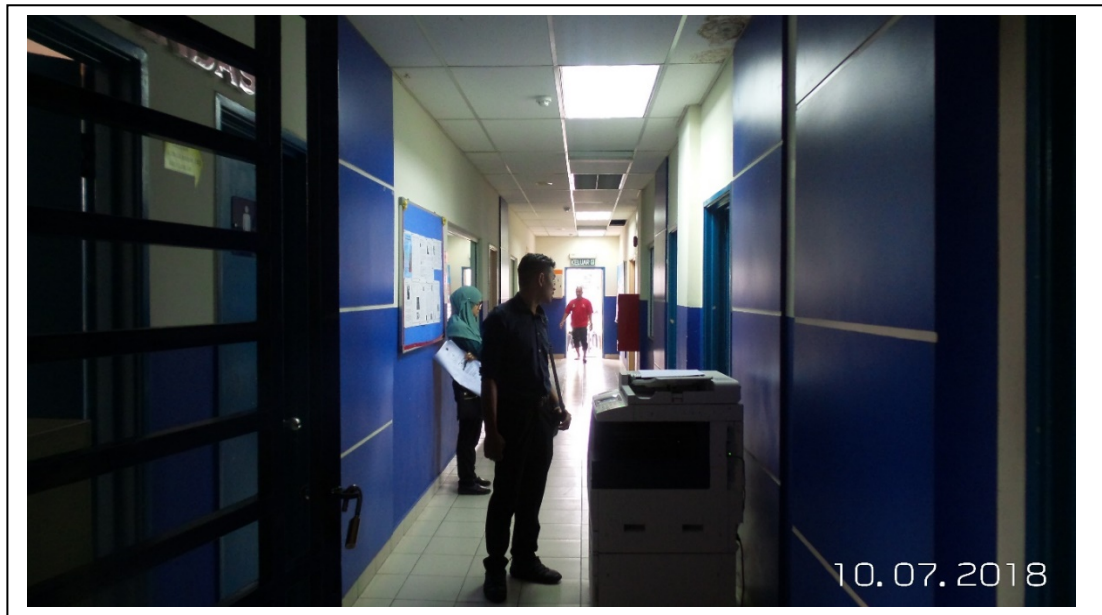
**Gambar 17:** Keadaan koridor di aras bawah. Rekabentuk 'double loaded corridor' telah menyebabkan bukaan pada ruang ini terhad dan pencahayaan siang terhalang. Kawasan ini bergantung sepenuhnya kepada cahaya buatan untuk pelaksanaan aktiviti dan operasi harian.

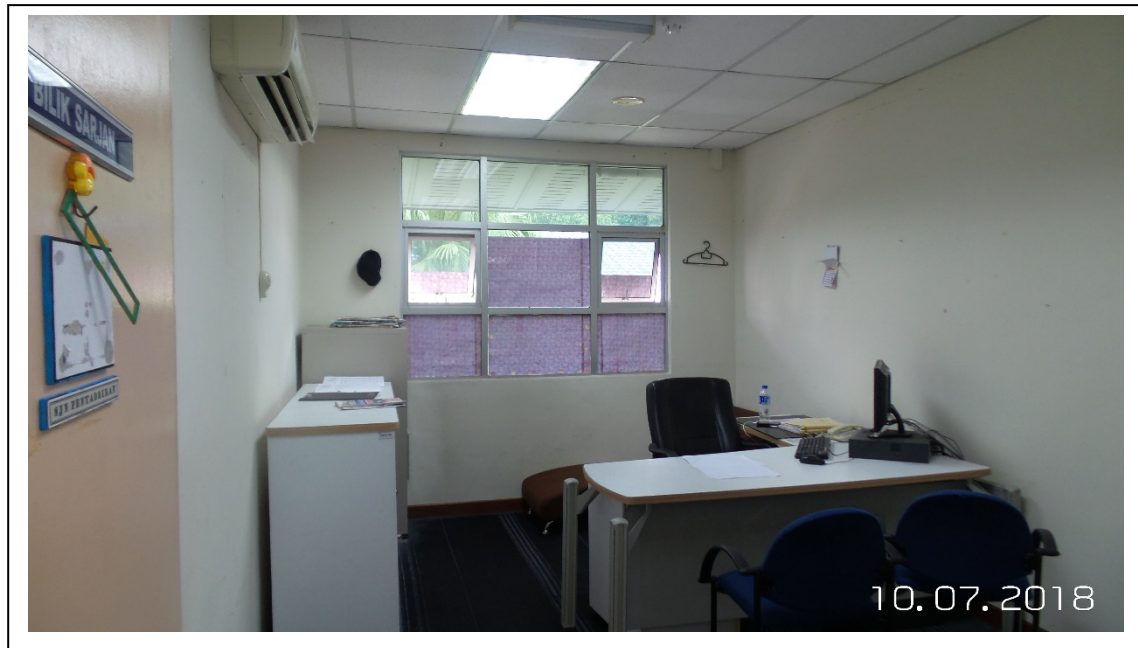
**Gambar 18:** Bilik pegawai di aras atas yang diletakkan pada fasad sebelah barat. Kelihatan kertas ditampal pada bukaan tingkap kaca bagi menghalang silau cahaya daripada memasuki ruang dan juga mengurangkan pengumpulan haba petang.

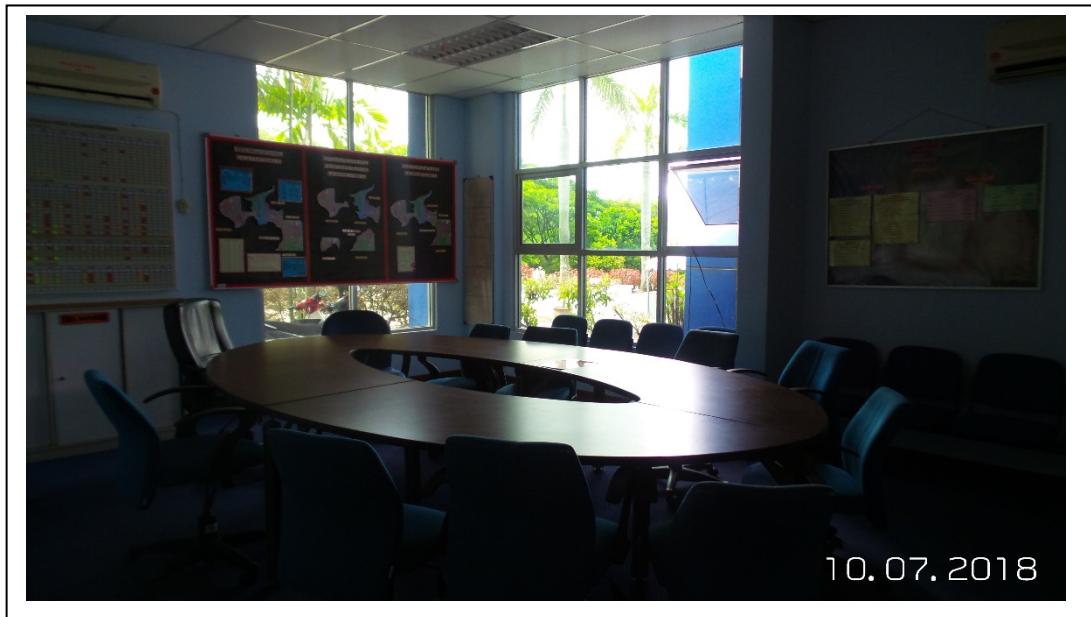
**Gambar 20:** Keadaan bilik mesyuarat yang kurang pencahayaan walaupun dengan pencahayaan siang dan memerlukan bantuan cahaya buatan. Pemilihan warna dan material yang gelap turut menyebabkan keadaan bilik ini menjadi gelap.

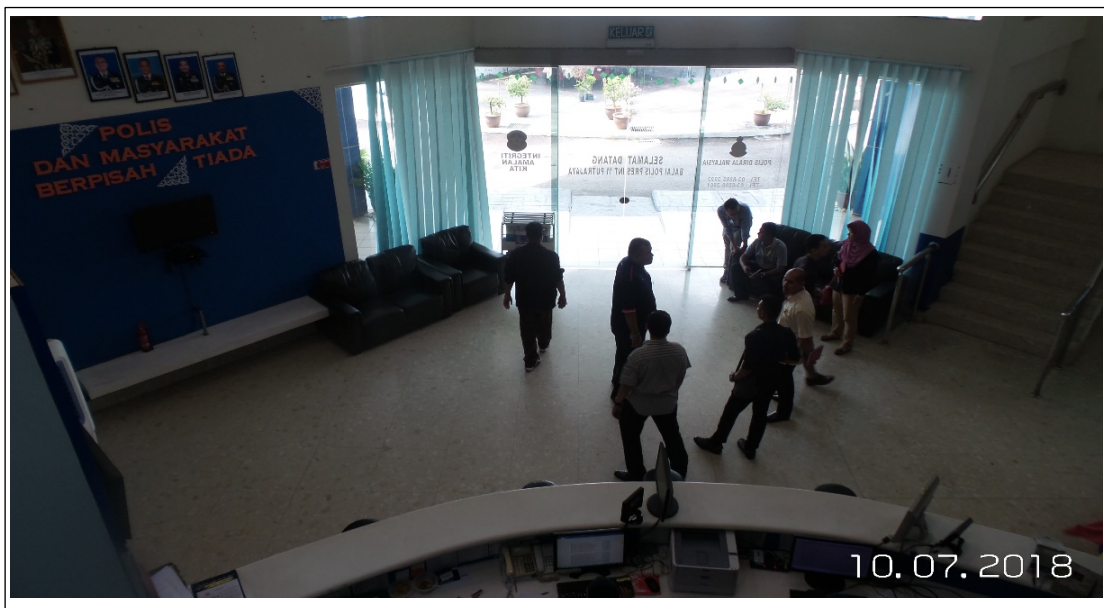
**Gambar 21:** Keadaan pencahayaan di ruang lobi dan kaunter utama berskala 'double volume' yang kurang mendapat pencahayaan siang. Bukan tingkap dan dinding kaca dilekatkan dengan lapisan 'tint' bagi mengelakkan silau cahaya dan pengumpulan haba daripada masuk ke dalam bangunan namun pada masa yang sama menghadkan penerimaan pencahayaan semulajadi.

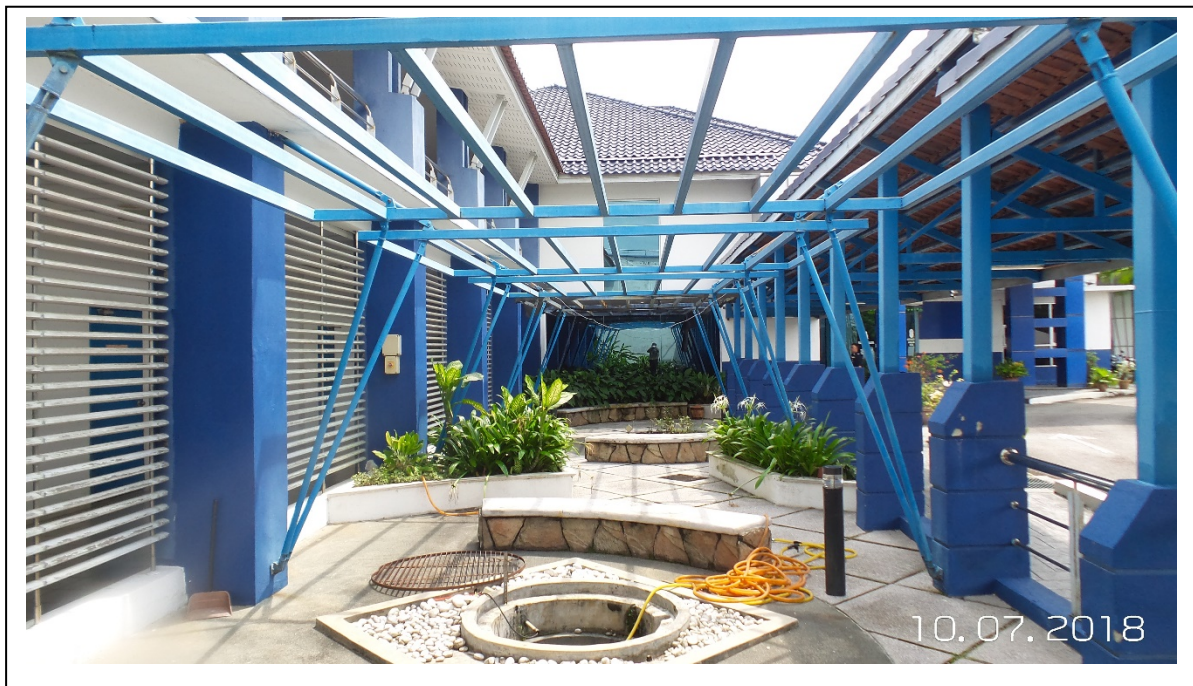
**Gambar 23:** Ruang lanskap di bahagian luar bangunan yang menerapkan elemen landskap kejur dan lembut. Spesis tumbuhan yang digunakan adalah daripada jenis pohon renek. Kelihatan juga ruang tempat duduk bagi kegunaan pengguna landskap ini.

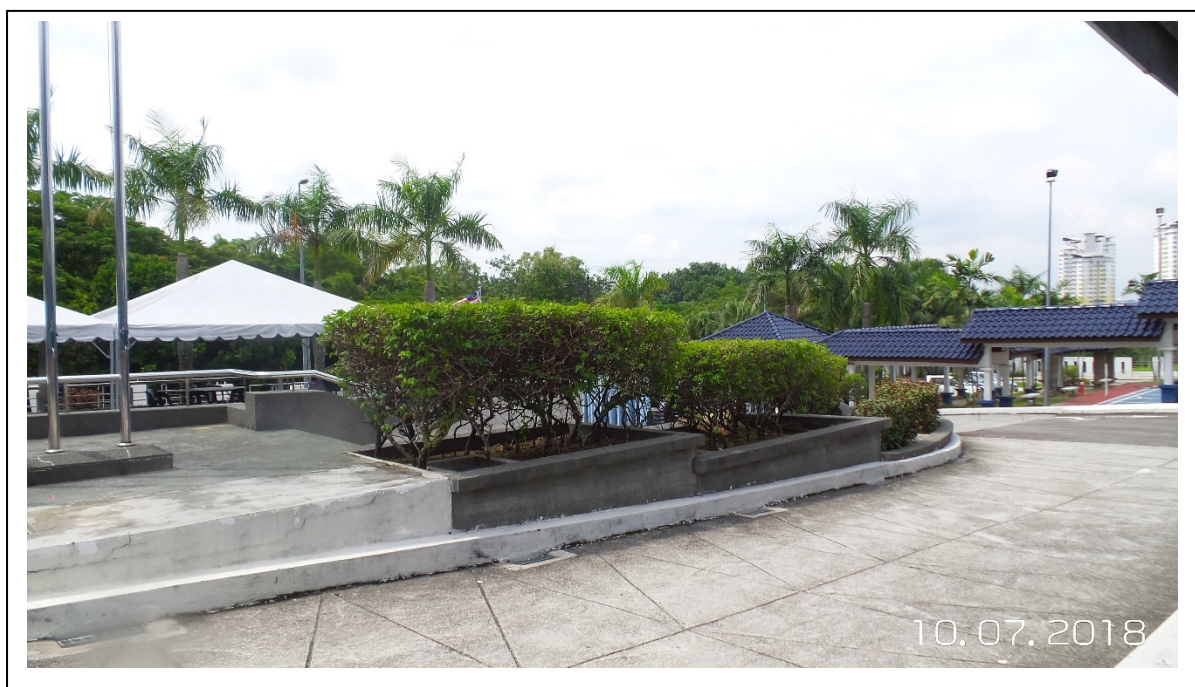
**Gambar 24:** Spesis tumbuhan jenis pohon renek diletakkan di dalam kotak bunga di dataran 'hard surcafe' bagi memastikan tiada halangan di kawasan ini latihan kawad ini.

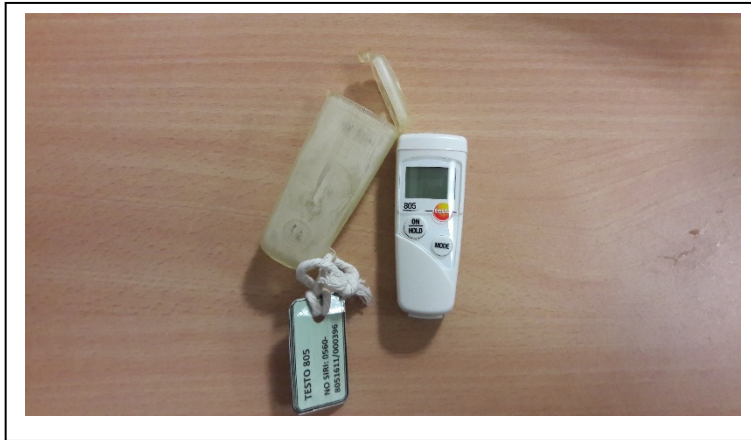
**Gambar 25:** Gambar menunjukkan alat “Infrared Thermometer” (Testo 805) yang digunakan untuk mengukur suhu

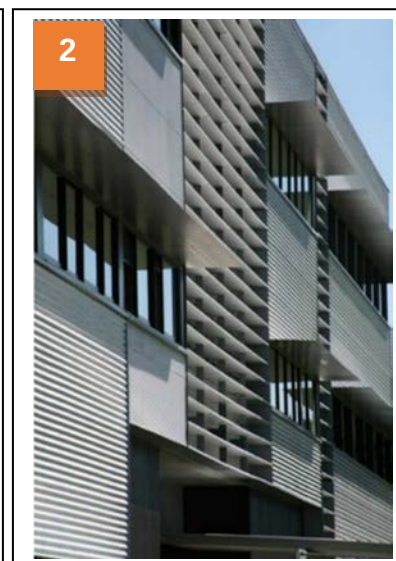
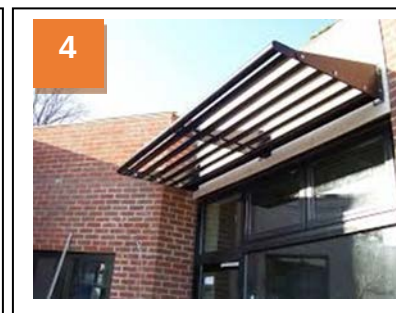
**Gambar 1-4: Jenis-jenis ‘sun shading device’ yang boleh digunakan pada fasad sebelah barat bagi memastikan teduhan cahaya dan pada masa yang sama membenarkan pencahayaan siang.**

- a) Menambahbaik fasad bahagian barat dengan meletakkan komponen *sunshading device* dan *light shelf/reflector* bagi memastikan bilik/ruang mendapat pencahayaan siang yang maksima tanpa silau cahaya.

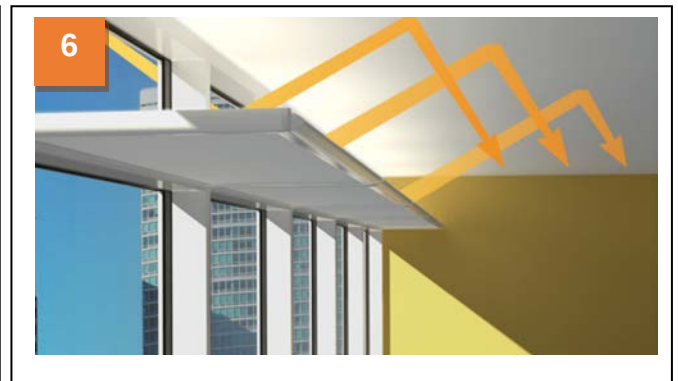
**Gambar 5-6: Mekanisme 'light refelector' dan contoh 'light reflector' yang boleh digunakan sebagai kaedah penambahbaikan kepada pencahayaan siang**

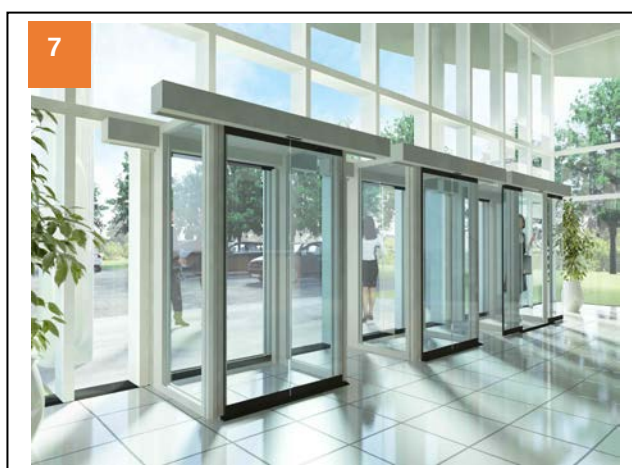
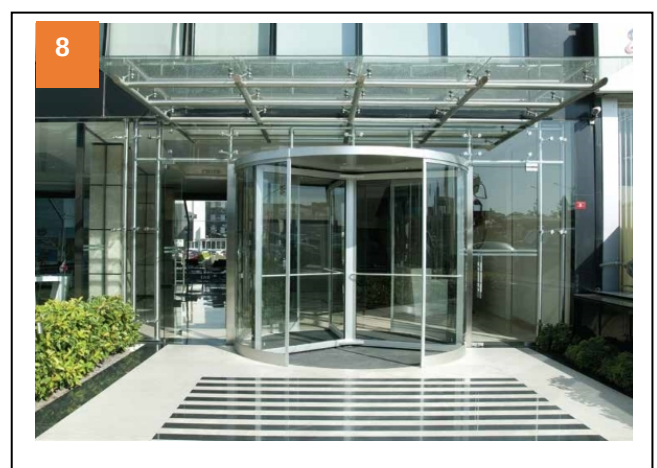
**Gambar 7-8: Sistem pintu 'airlock' yang dapat memastikan haba dan suhu luar-dalam bangunan dapat distabilkan**

- b) Menambah baik ruang pintu masuk utama dengan menggunakan pintu *airlock* supaya haba dari luar tidak masuk kedalam bangunan dan suhu dalam bangunan dapat distabilkan bagi mencapai keselesaan termal yang maksima

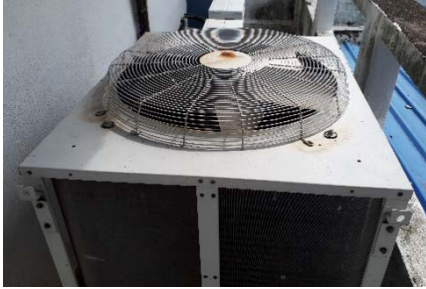
| No. | Gambar Penemuan | Keterangan |
|---|---|---|
| 1. | | <i>Outdoor Unit Air Cooled Split Ducted</i> bagi kawasan pejabat terbuka telah rosak. |

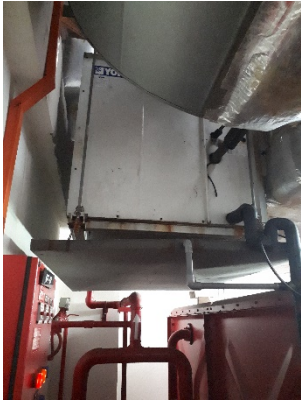
| No. | Gambar Penemuan | Keterangan |
|---|---|---|
| 2. | | Kedudukan <i>Air Handling (AHU)</i> tidak sesuai dan menyukarkan penyelenggaraan |

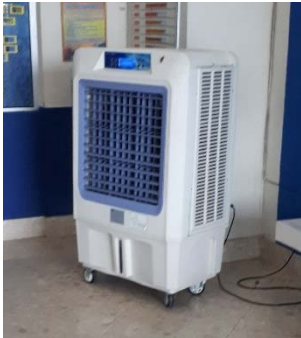
| No. | Gambar Penemuan | Keterangan |
|---|---|---|
| 3. | | Pengunaan <i>Portable Air Evaporative Air Cooler</i> sebagai tambahan kepada sistem sedia ada disebabkan sistem sedia ada yang tidak beroperasi dengan optimum. |

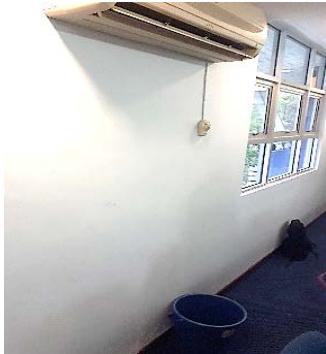
| No. | Gambar Penemuan | Keterangan |
|---|---|---|
| 4. | | <i>Condensor Water</i> bocor. |
