LAPORAN INSPEKTORAT PEPASANGAN ELEKTRIK

**JABATAN PEMBANGUNAN & PENYELENGGARAA
UNIVERSITI MALAYSIA SABAH, JALAN UMS,
KOTA KINABALU, SABAH.**

**28HB. JUN,- 01HB. JULAI, 2011.
(BLOK SEKOLAH KEJURUTERAAN)**

Unit Perunding Inspektorat & Keselamatan
Elektrik
Cawangan Kejuruteraan Elektrik
Ibu Pejabat JKR Malaysia

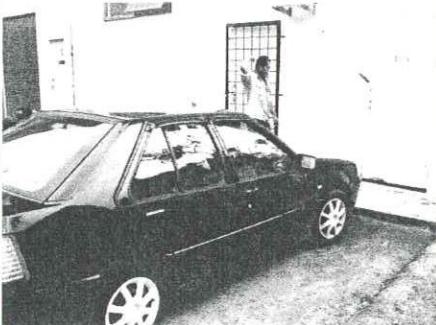
Bil	Gambar	Lokasi / Penemuan / Ulasan	Tahap Kerosakan / Isu / Cadangan Penambahbaikan
1.

<p>Lokasi: Papan Suis Kecil.</p> <p>Penemuan: Meletakkan kendaraan di hadapan bilik elektrik.</p> <p>Ulasan: Hendaklah bebas daripada halangan bagi membolehkan papan suis atau kelengkapan itu dikendalikan dengan selamat.</p>	<p>Tahap Kerosakan: R</p> <p>Isu: Keselamatan.</p> <p>Cadangan Penambahbaikan: Kenderaan hendaklah dikeluarkan daripada kawasan tersebut.</p> <p>Rujukan Spesifikasi JKR L-S1 (Item 15.0)</p> <p>PPE 1994 Peraturan 37 (b) (Ruang bagi papan suis atau kelengkapan)</p>

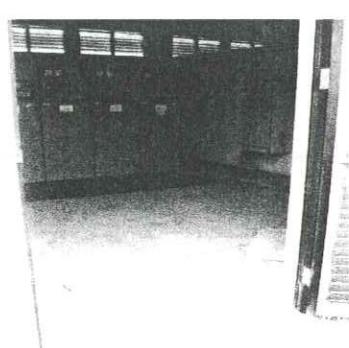
3.

<p>Lokasi: Bilik Voltan Tinggi.</p> <p>Penemuan: Kelegaan ruang bagi bilik suis mencukupi.</p> <p>Ulasan: Mempunyai ruang yang cukup untuk pengendalian dan senggaraan.</p>	<p>Tahap Kerosakan: C</p> <p>Isu: Rekabentuk.</p> <p>Cadangan Penambahbaikan: Perancangan yang teliti perlu dilaksanakan semasa proses rekabentuk bagi memastikan bilik elektrik mempunyai ruang yang cukup untuk pengendalian dan senggaraan.</p> <p>Rujukan: Panduan Teknik CKE Edisi Keempat Januari 2008. Diagram 3.1.</p>

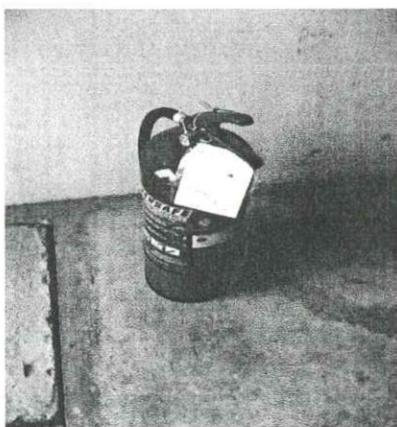
10.

<p>Lokasi : Bilik Voltan Tinggi.</p> <p>Penemuan : Alat pemadam api tidak digantung.</p> <p>Ulasan : Kedudukan alat pemadam api yang dihalang oleh apa-apa peralatan akan menyukarkan tindakan pantas untuk memadamkan kebakaran.</p>	<p>Tahap Kerosakan : B</p> <p>Isu : Keselamatan.</p> <p>Cadangan Penambahaikan : Perlu dipasang pada tempat yang sesuai tidak dihalang dan perlu digantung.</p> <p>Rujukan : PPE 1994 Peraturan 37 (c) (Ruang bagi papan suis atau kelengkapan).</p>

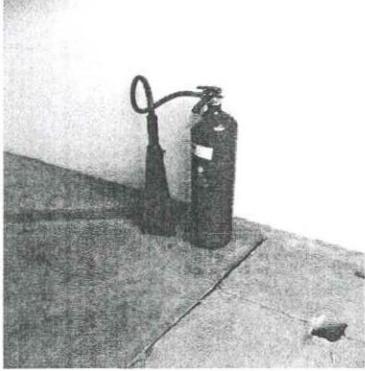
Bil	Gambar	Lokasi / Penemuan / Ulasan	Tahap Kerosakan / Isu / Cadangan Penambahbaikan
15.

<p>Lokasi : Bilik Alatubah T1.</p> <p>Penemuan : Alat padam api tidak digantung.</p> <p>Ulasan : Kedudukan alat padam api yang dihalang oleh apa-apa peralatan akan menyukarkan tindakan pantas untuk memadamkan kebakaran.</p>	<p>Tahap Kerosakan : B</p> <p>Isu : Keselamatan.</p> <p>Cadangan Penambahbaikan : Perlu dipasang pada tempat yang sesuai tidak dihalang dan perlu digantung.</p> <p>Rujukan : PPE 1994 Peraturan 37 (c) (Ruang bagi papan suis atau kelengkapan).</p>

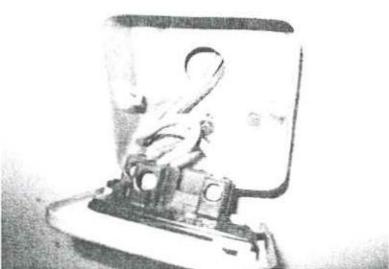
Bil	Gambar	Lokasi / Penemuan / Ulasan	Tahap Kerosakan / Isu / Cadangan Penambahbaikan
35.

<p>Lokasi: Bilik Papan Suis Utama.</p> <p>Penemuan:</p> <ol style="list-style-type: none"> 1. Tiada menggunakan copper bush pada kemasukan kabel ke back box. 2. Kabel bumi tidak disambungkan ke back box earth terminal suis soket alir keluar. <p>Ulasan:</p> <ol style="list-style-type: none"> 1. Tanpa copper bush bahagian kemasukan kabel dari dinding ke back box akan menyebabkan kabel terluka semasa kerja-kerja pemasangan kabel. 2. Perlu dipasang kabel bumi antara earth terminal dan back box untuk mengelakkan daripada renjatan elektrik. 	<p>Tahap Kerosakan: B</p> <p>Isu: Pembinaan.</p> <p>Cadangan Penambahbaikan: Semua kabel bumi bagi suis soket alir keluar dan suis lampu hendaklah diikat pada back box earth terminal.</p> <p>Rujukan: Spesifikasi JKR L-S1 (April 1999 – item 10.3)</p> <p>PPE 1994 Peraturan 34(1) (Pembumian bahagian logam, poin neutral, dsb).</p>

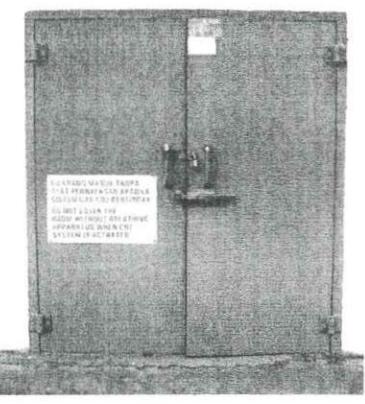
36.

<p>Lokasi: Bilik Janakuasa Tunggu Sedia.</p> <p>Penemuan: Tiada Nama dan Notis Amaran.</p> <p>Ulasan: Nama Bilik dan Notis Amaran bertujuan bagi memberitahu penghuni premis tentang bahaya yang terdapat di dalam bilik tersebut dan supaya ia tidak dicerobohi oleh pihak yang tidak bertanggungjawab tanpa kebenaran. Notis amaran yang lengkap adalah:</p> <ul style="list-style-type: none"> • NAMA BILIK • BAHAYA • DILARANG MEROKOK 	<p>Tahap Kerosakan: B</p> <p>Isu: Pembinaan.</p> <p>Cadangan Penambahbaikan: Notis Amaran yang lengkap perlu dipasang pada Pintu Bilik Suis.</p> <p>Rujukan Spesifikasi JKRL-S1 (Item 15.0)</p> <p>PPE 1994 Peraturan 38 (Notis)</p>

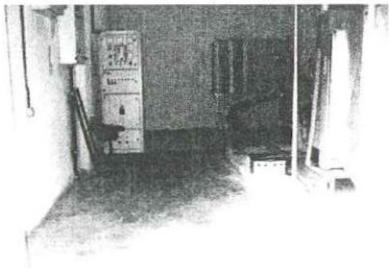
37.

<p>Lokasi: Bilik Janakuasa Tunggu Sedia.</p> <p>Penemuan: Kelegaan ruang bagi bilik janakuasa tunggu sedia mencukupi.</p> <p>Ulasan: Mempunyai ruang yang cukup untuk pengendalian dan senggaraan.</p>	<p>Tahap Kerosakan: C</p> <p>Isu: Rekabentuk.</p> <p>Cadangan Penambahbaikan: Perancangan yang teliti perlu dilaksanakan semasa proses rekabentuk bagi memastikan bilik elektrik mempunyai ruang yang cukup untuk pengendalian dan senggaraan.</p>

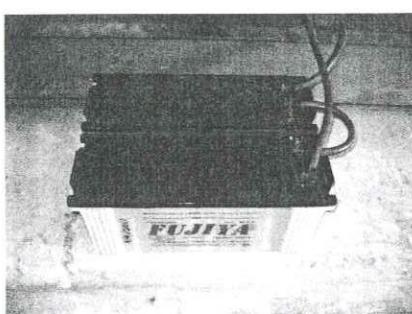
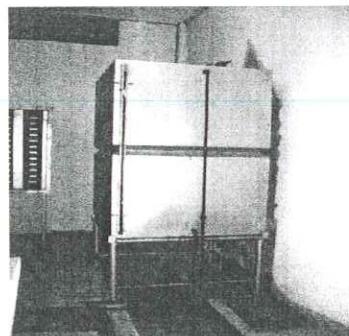
39.

<p>Lokasi: Bilik Janakuasa Tunggu Sedia.</p> <p>Penemuan: Janakuasa Tunggu Sedia dan <i>battery backup</i> berfungsi dengan keadaan baik.</p> <p>Ulasan: Untuk menentukan kedudukan janakuasa tunggu sedia berfungsi dengan keadaan baik pemeriksaan perlulah dijalankan mengikut jadual.</p>	<p>Tahap Kerosakan: C</p> <p>Isu: Keselamatan.</p> <p>Cadangan Penambahbaikan: Kerja-kerja penyenggaraan hendaklah diteruskan mengikut jadual.</p>

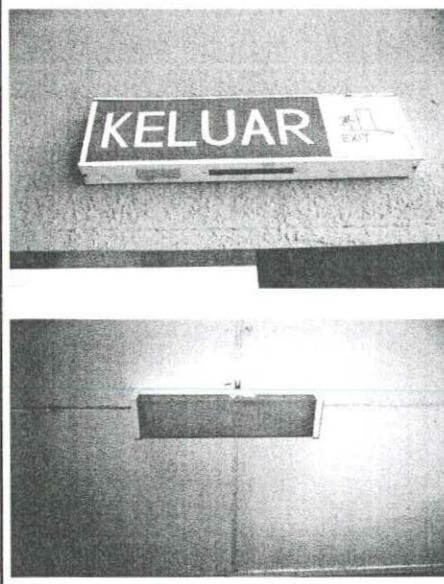
50.

<p>Lokasi: Kebanyakan tingkat di Blok Sekolah Kejuruteraan.</p> <p>Penemuan: Terdapat lampu KELUAR dan lampu kecemasan yang tidak berfungsi.</p> <p>Ulasan: Lampu KELUAR dan lampu kecemasan perlu disenggara bagi membantu penghuni untuk keluar daripada premis apabila berlaku kecemasan.</p>	<p>Tahap Kerosakan: B</p> <p>Isu: Keselamatan</p> <p>Cadangan Penambahaikan: Lampu KELUAR dan lampu kecemasan yang tidak berfungsi perlu dibaiki atau diganti baru.</p> <p>Rujukan: PPE 1994 Peraturan 110 (Pemeriksaan dan ujian bagi maksud penyenggaraan pepasangan, dsb).</p> <p>UBBL 1984 By-Law 172 (Emergency Exit Signs).</p> <p>UBBL 1984 By-law 253 (Emergency Power System).</p>

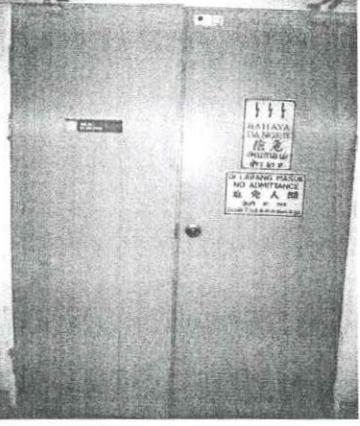
Bil	Gambar	Lokasi / Penemuan / Ulasan	Tahap Kerosakan / Isu / Cadangan Penambahbaikan
51.

<p>Lokasi : Bilik Papan Suis Kecil.</p> <p>Penemuan : Nama Bilik dan Notis Amaran yang lengkap.</p> <p>Ulasan : Nama Bilik dan Notis Amaran bertujuan bagi memberitahu penghuni premis tentang bahaya yang terdapat di dalam bilik tersebut dan supaya ia tidak diceroboh oleh pihak yang tidak bertanggungjawab tanpa kebenaran. Notis amaran yang lengkap adalah:</p> <ul style="list-style-type: none"> • NAMA BILIK • BAHAYA • DILARANG MEROKOK 	<p>Tahap Kerosakan: B</p> <p>Isu: Pembinaan.</p> <p>Cadangan Penambahbaikan: Notis Amaran yang lengkap perlu dipasang pada Pintu Bilik Suis.</p> <p>Rujukan SpesifikasiJKRL-S1 (Item 15.0)</p> <p>PPE 1994 Peraturan 38 (Notis)</p>

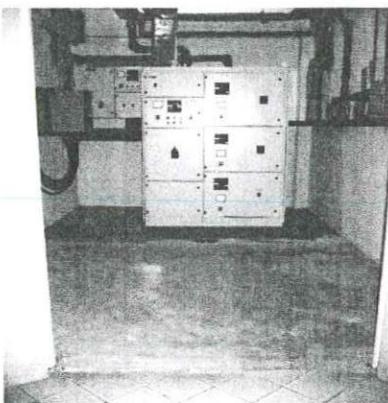
53.

<p>Lokasi: Bilik Papan Suis Kecil.</p> <p>Penemuan: Tiada alas getah.</p> <p>Ulasan: Keperluan alas getah di bahagian hadapan dan sepanjang papan suis kecil adalah penting bagi memastikan keselamatan nyawa pengendali apabila berlakunya renjatan elektrik semasa bekerja</p>	<p>Tahap Kerosakan: B</p> <p>Isu: Keselamatan.</p> <p>Cadangan Penambahbaikan: Perlu disediakan alas getah disepanjang papan suis.</p> <p>Rujukan PPE 1994 Peraturan 19 (2) (Susunan papan suis secara am).</p>

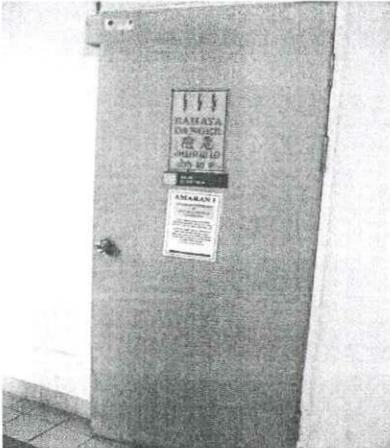
67.

<p>Lokasi: Bilik Papan Suis Utama.</p> <p>Penemuan: Tiada Di Larang Masuk.</p> <p>Ulasan: Nama Bilik dan Notis Amaran bertujuan bagi memberitahu penghuni premis tentang bahaya yang terdapat di dalam bilik tersebut dan supaya ia tidak diceroboh oleh pihak yang tidak bertanggungjawab tanpa kebenaran. Notis amaran yang lengkap adalah:</p> <ul style="list-style-type: none"> • NAMA BILIK • BAHAYA • DILARANG MEROKOK 	<p>Tahap Kerosakan: <input type="checkbox"/> R</p> <p>Isu: Pembinaan.</p> <p>Cadangan Penambahaikan: Notis Amaran yang lengkap perlu dipasang pada Pintu Bilik Suis.</p> <p>Rujukan Spesifikasi JKRL-S1 (Item 15.0)</p> <p>PPE 1994 Peraturan 38 (Notis)</p>

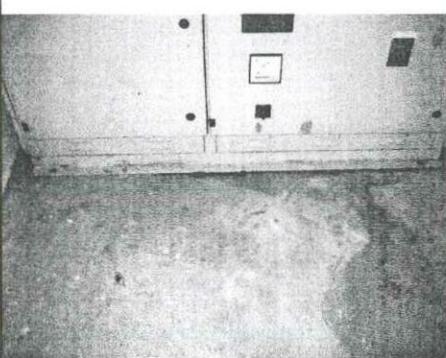
72.

<p>Lokasi: Bilik Papan Suis Kecil.</p> <p>Penemuan: Tiada alas getah.</p> <p>Ulasan: Keperluan alas getah di bahagian hadapan dan sepanjang papan suis kecil adalah penting bagi memastikan keselamatan nyawa pengendali apabila berlakunya renjatan elektrik semasa bekerja.</p>	<p>Tahap Kerosakan: B</p> <p>Isu: Keselamatan.</p> <p>Cadangan Penambahaikan: Perlu disediakan alas getah disepanjang papan suis.</p> <p>Rujukan PPE 1994 Peraturan 19 (2) (Susunan papan suis secara am).</p>
